MUNICIPALIDAD DISTRITAL DE
HUACHOS

INFORME DE EVALUACIÓN DE RIESGO POR DESLIZAMIENTO EN EL SECTOR 01, DISTRITO DE HUACHOS, PROVINCIA DE CASTROVIRREYNA Y DEPARTAMENTO DE HUANCAMELICA

SETIEMBRE 2019

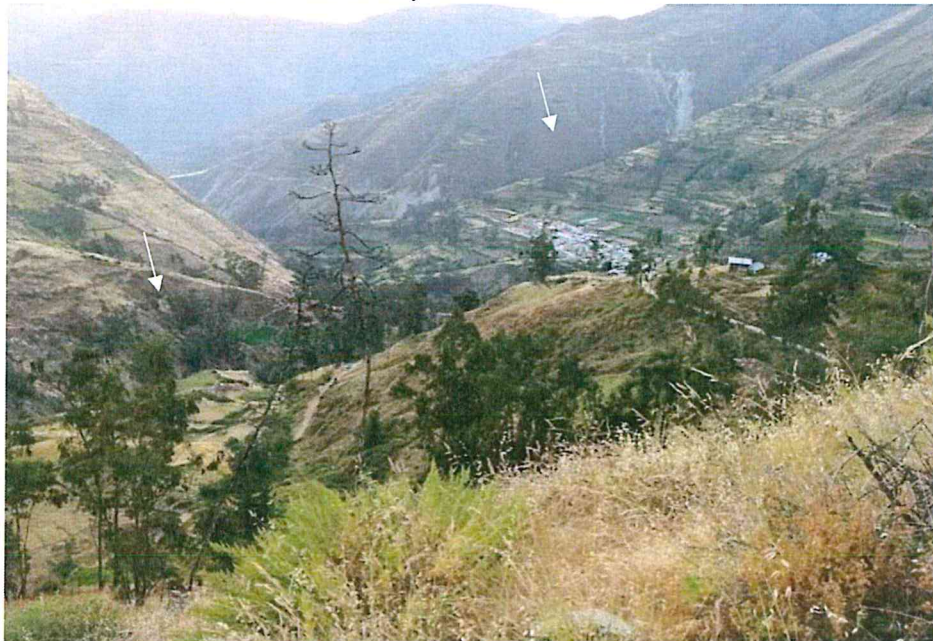
Esta unidad geomorfológica se encuentra afectada por un mega deslizamiento, originado por la socavación de la base por la quebrada Huachos, a partir de donde se observan escarpas de deslizamientos, de forma retrogresiva, con dirección de avance hacia la zona alta, donde se ubica el área urbana, dando así al terreno un aspecto de terrazas escalonadas. Foto 1.

Foto 1 Vista de la unidad terraza aluvial, en las inmediaciones de la localidad de Huachos

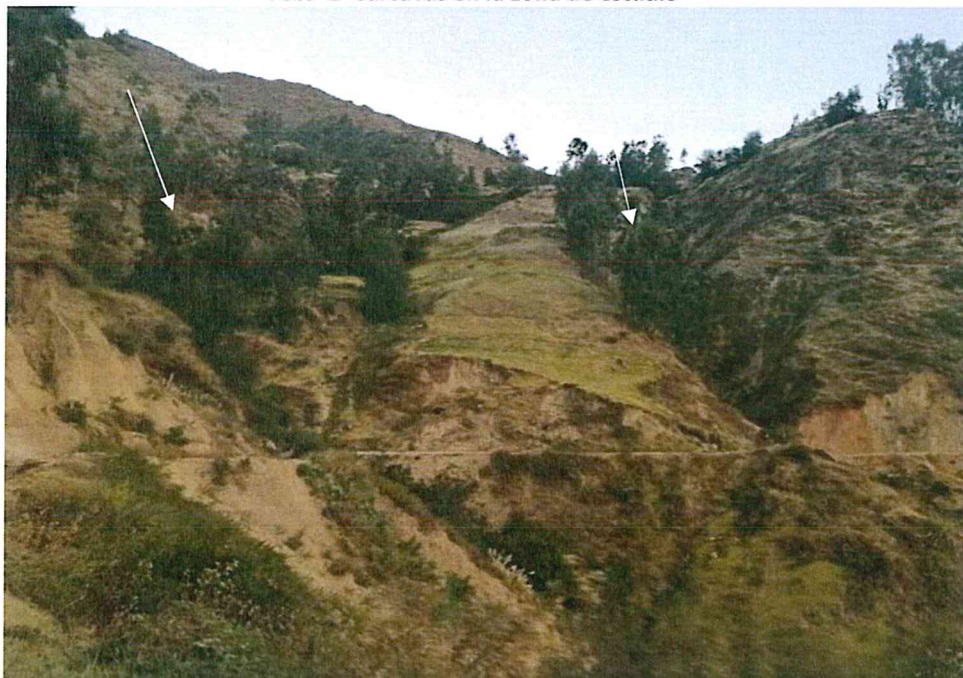
Las cárcavas, producto del proceso erosivo asociado a su formación, han dado paso a la formación de un deslizamiento rotacional, actualmente activo que compromete seriamente casi la totalidad del área evaluada.

Foto 2 Cárcavas en la zona de estudio

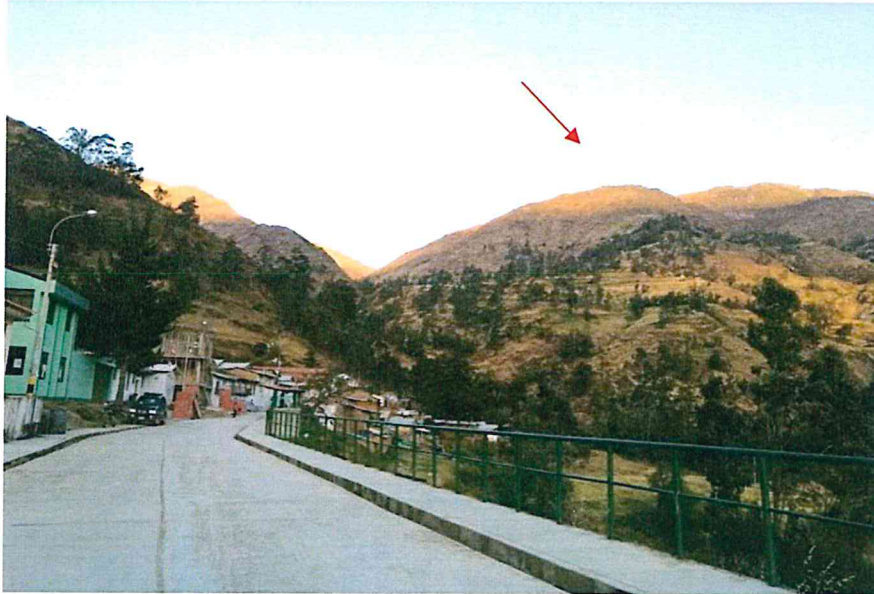
Se les ha denominado así a aquellos relieves de pendiente mayor a 35° de inclinación, con superficies irregulares debido a la presencia de afloramientos rocosos de la Formación Tantará. Se ubican en la zona alta del área evaluada, conformando las zonas de mayor elevación

Foto 4 Laderas empinadas, vistas desde la localidad de Huachos

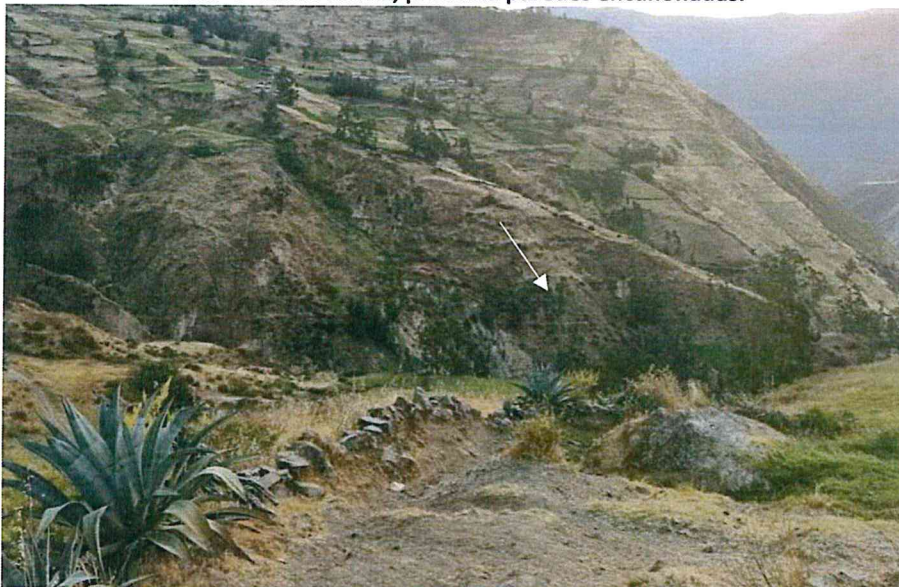
Foto 5 Cauce fluvial, presenta paredes encañonadas.

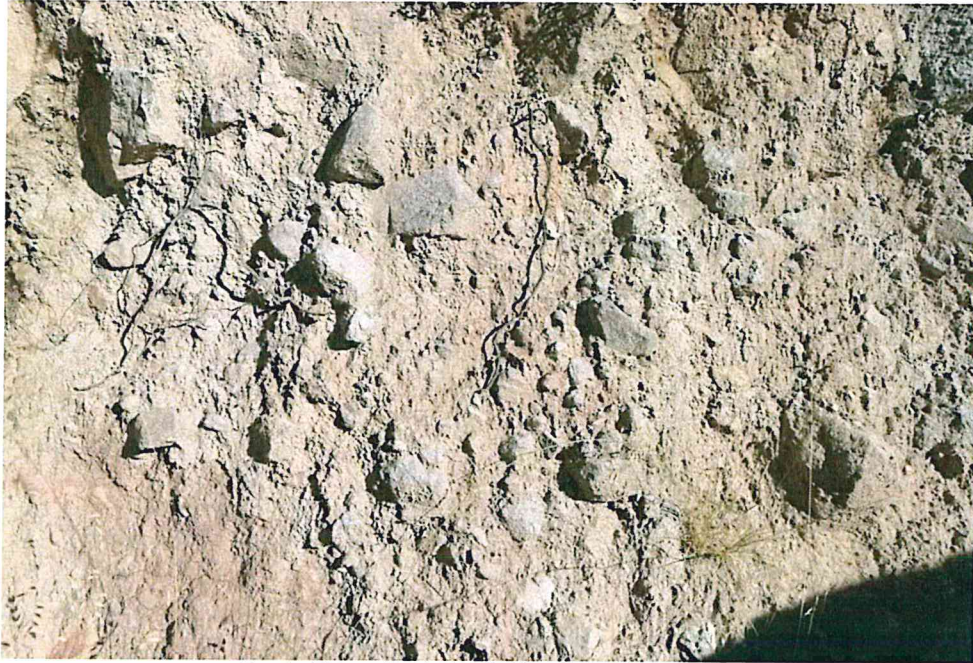
Conformados por clastos sub-angulosos a sub-redondeados de composición andesítica, inmersos en matriz limo arenosa. Abarca la zona central del área evaluada

Foto 6 Material aluvial antiguo, matriz soportado

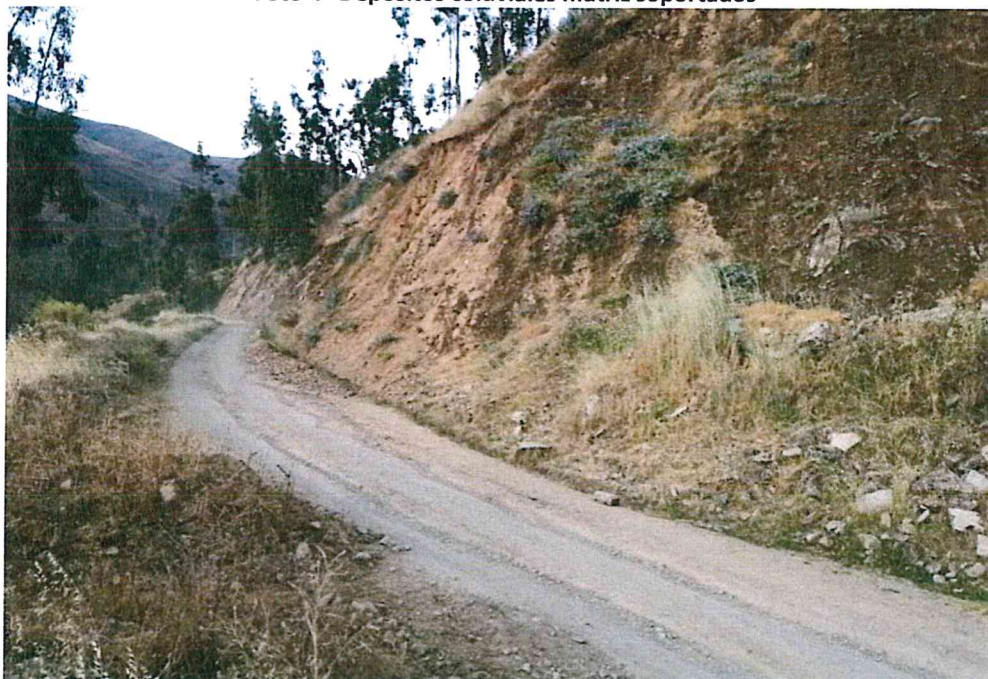
Foto 7 Depósitos coluviales matriz soportados

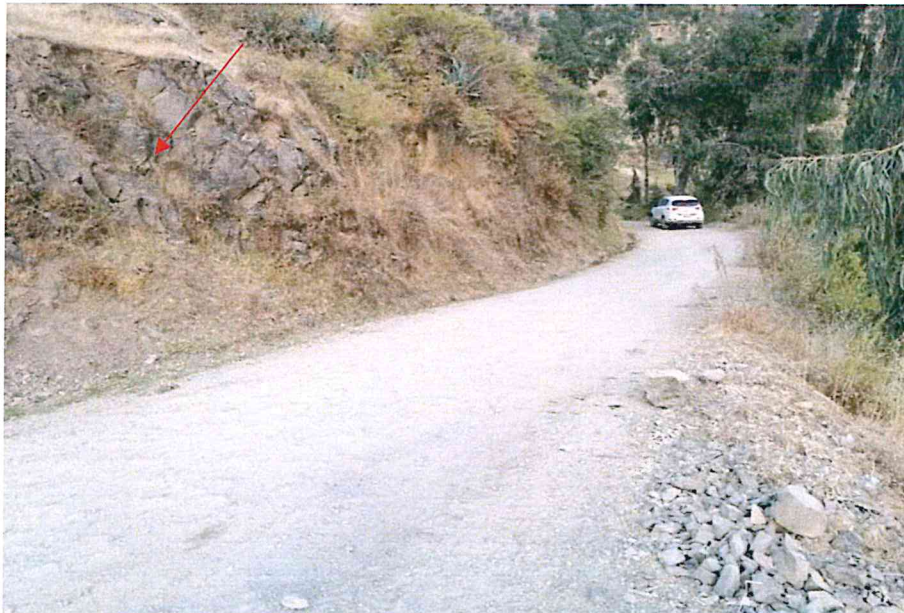
Foto 9 Afloramiento de la Formacin Tantar

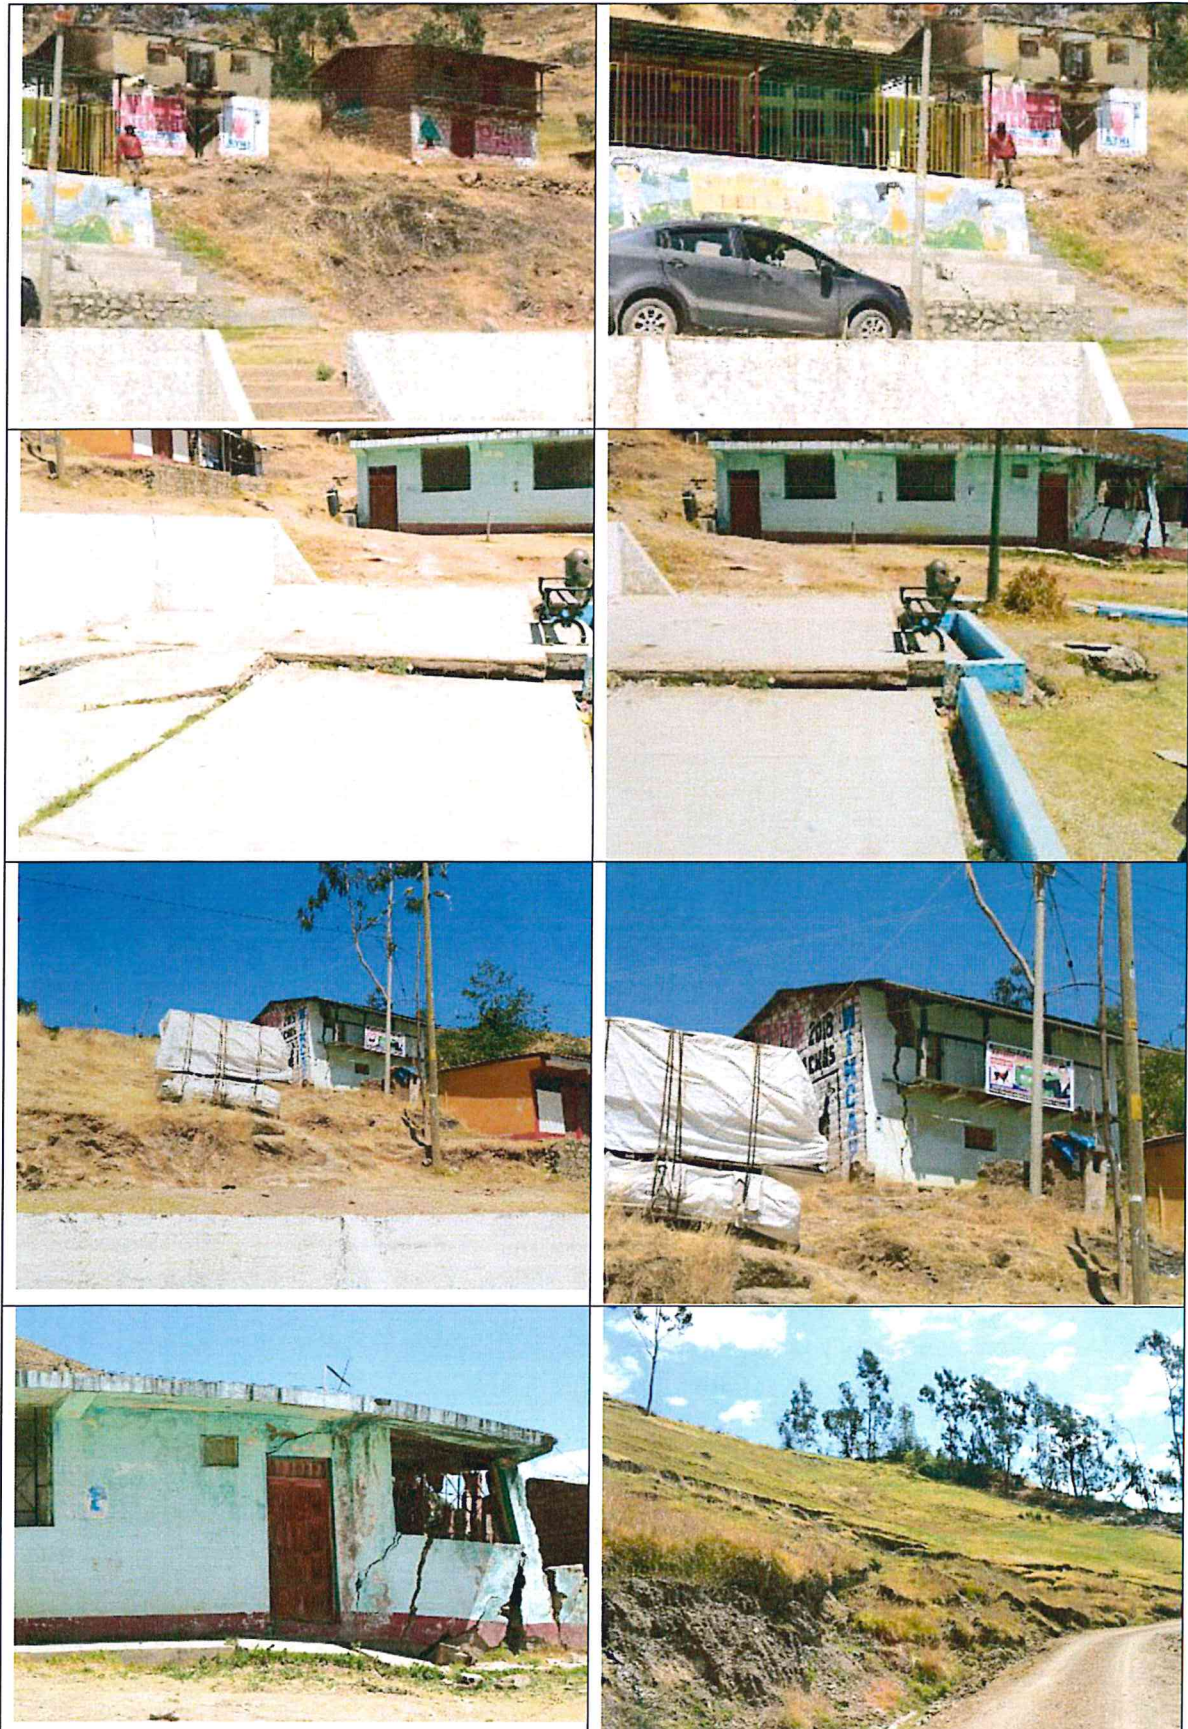
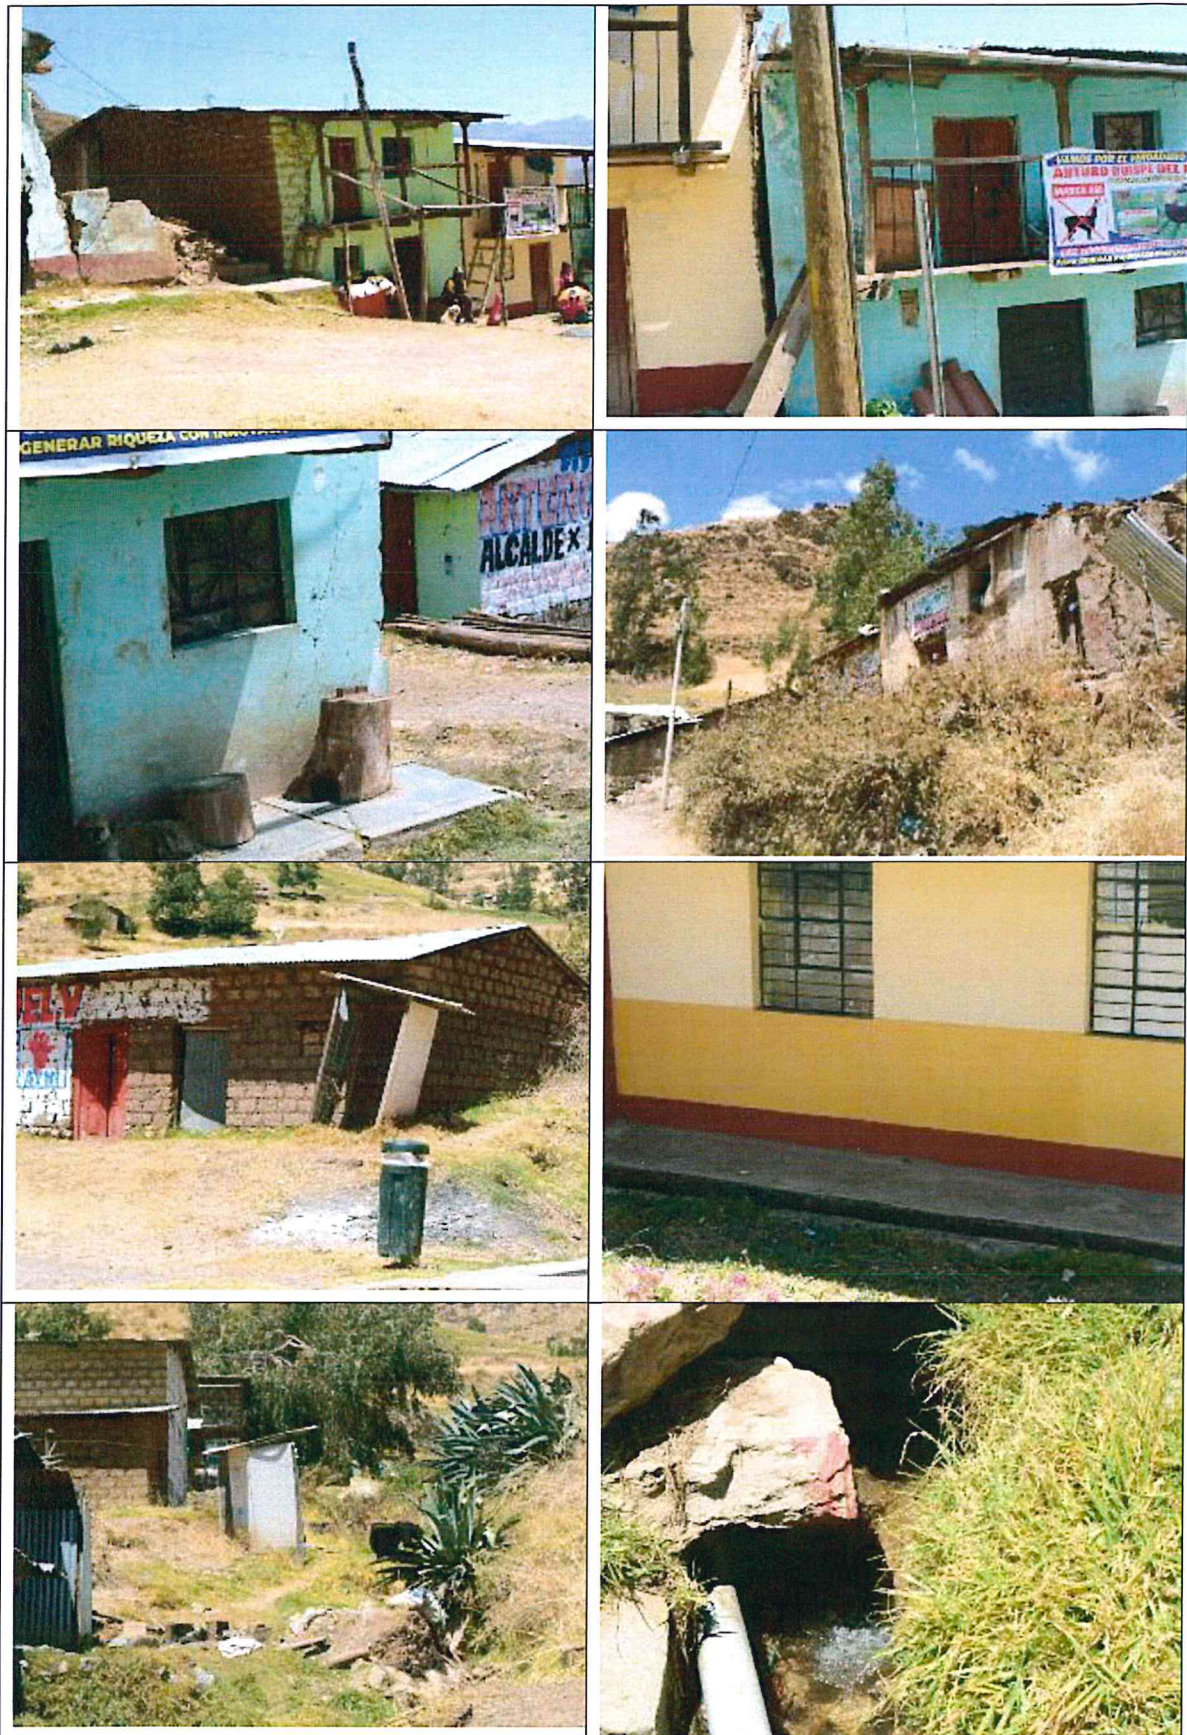
A.2 Panel de fotos de edificaciones con fallas estructurales causadas por el deslizamiento.

La mayoría de las viviendas afectadas por deslizamiento, presentan la afectación principalmente en las paredes de adobe o ladrillo con rajaduras que afectan estructuralmente a las edificaciones, además se visualizó deficiencias en los sistemas constructivos que incrementan la afectación y/o producen afectación a la edificación, como la falta de sobrecimiento o falta de zócalo de cemento como protección por lluvias.

- Si los estudios específicos implican que se puede eliminar el peligro de deslizamiento con un beneficio/costo razonable de rentabilidad social, entonces aplicar programa de mejoramiento de edificaciones existentes de ladrillo, adobe, quincha con protección de zócalos de cemento y arena sobre trama metálica sujeta con clavos galvanizados a la pared, u otro sistema de protección, para mejorar la estabilidad de las paredes que fueron afectadas por el Fenómeno El Niño 2017. Y en el caso de edificaciones con severas fallas estructurales por el deslizamiento, debe gestionar y aplicar un programa de construcciones nuevas según Reglamento nacional de edificaciones.

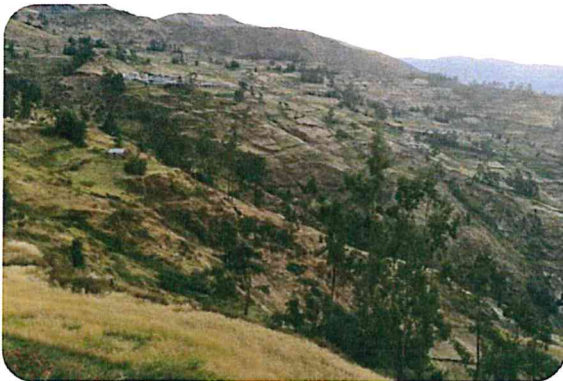
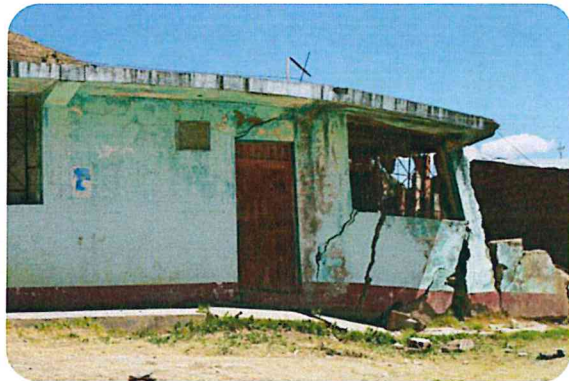
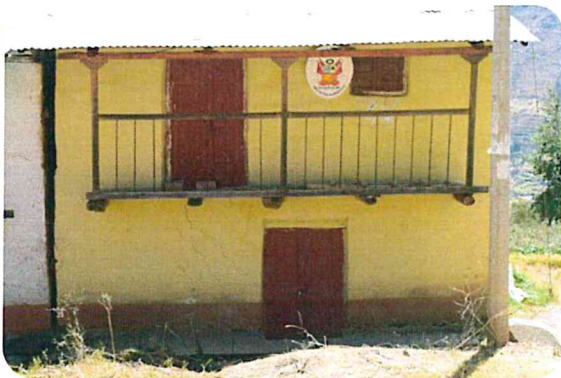
INFORME GEODINÁMICO DE HUACHOS – SECTOR 1

En la zona de estudio se ha identificado un mega deslizamiento rotacional de suelos, de 2.00 km de largo por 1.30 km de ancho en promedio, que afecta a un sin números de poblados dentro de ellos las localidades de Pichuta, Pichuta Pampa y Ccochapata, por mencionar algunos. A lo largo de la masa que se desliza se observa un relieve escalonado debido a la presencia de escarpas secundarias. El movimiento que presenta la zona inestable es variable, pues en algunos sectores se han observado rangos de movimientos superior a 1.00 m por años, mientras que en otros sectores los valores se encuentran por debajo de este rango. El movimiento está condicionado al nivel de saturación del terreno por efecto de la infiltración de las precipitaciones pluviales que ocurren en la zona, Fotos 1 a 9.

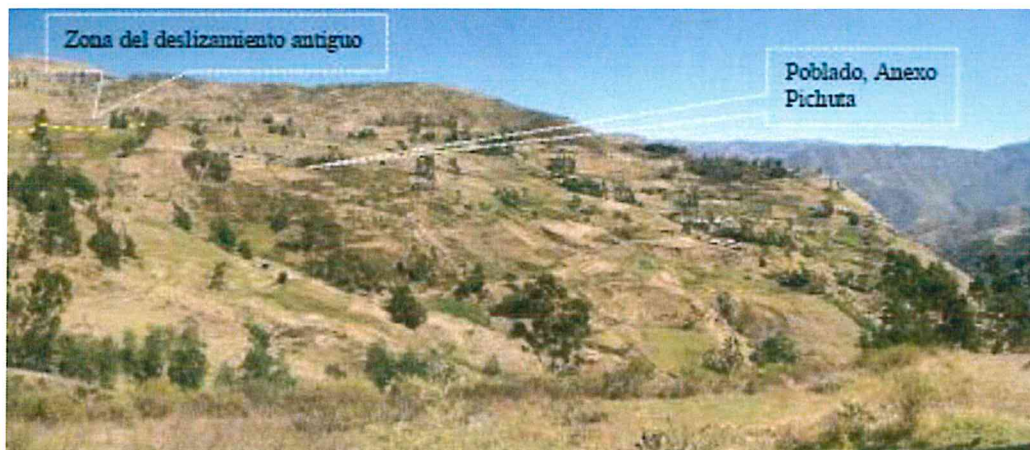
Foto 1: Vista panorámica, poblado de Anexo Pichuta ubicado al oeste de Huachos y los rangos de pendiente presentes. Fuente: Gómez H. & Medina L. (2009).

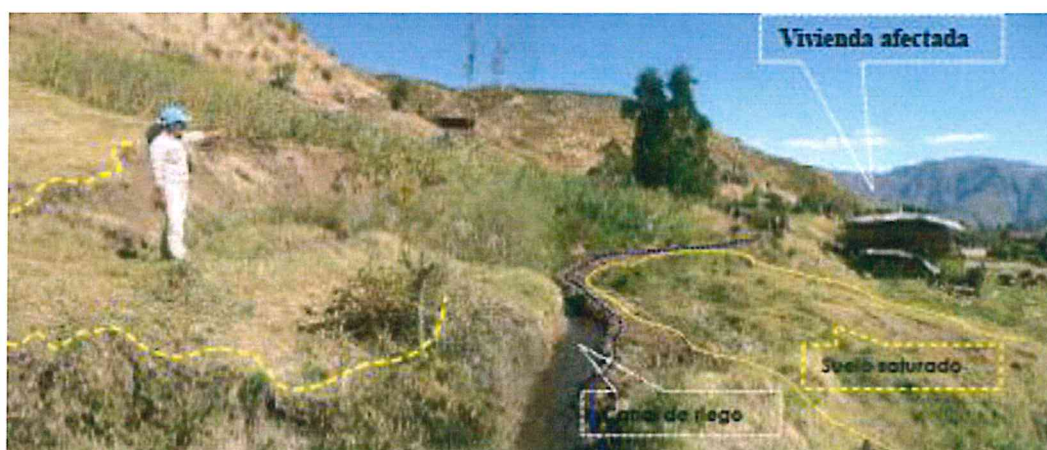
Se indica que lo factores causantes del movimiento se debe a: filtraciones de las aguas utilizado para riego de tierras de cultivo, el cual incrementa el nivel de saturación del suelo, ocasionado por la negligencia de los moradores y la naturaleza del suelo compuesto por una masa inconsolidada de detritos muy porosos.

Foto 2: Canal de riego sin revestir, parte inferior del deslizamiento de Ccochapata. Fuente: Gómez H. & Medina L. (2009).

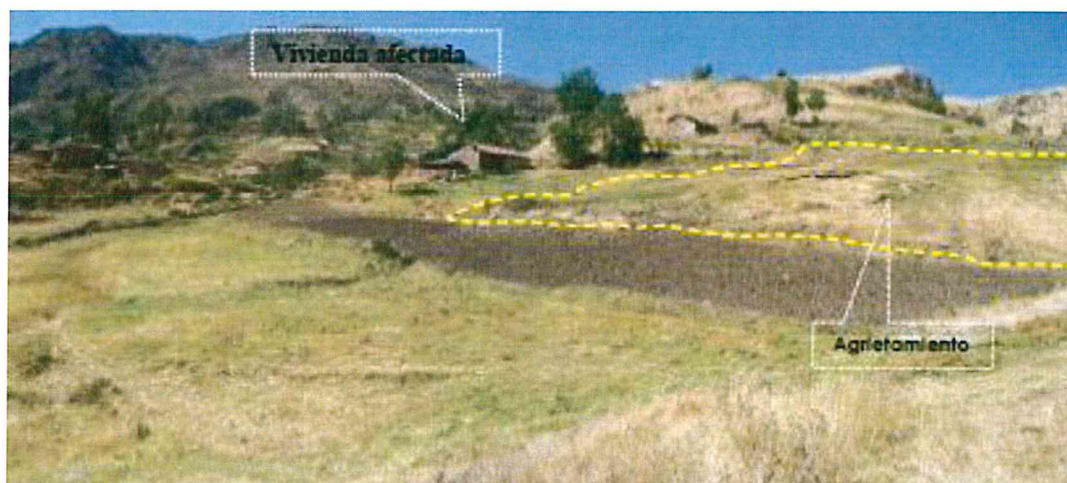
Foto 3: Vista panorámica, zona con presencia de agrietamientos, que indica un deslizamiento rotacional lento. Fuente: Gómez H. & Medina L. (2009).

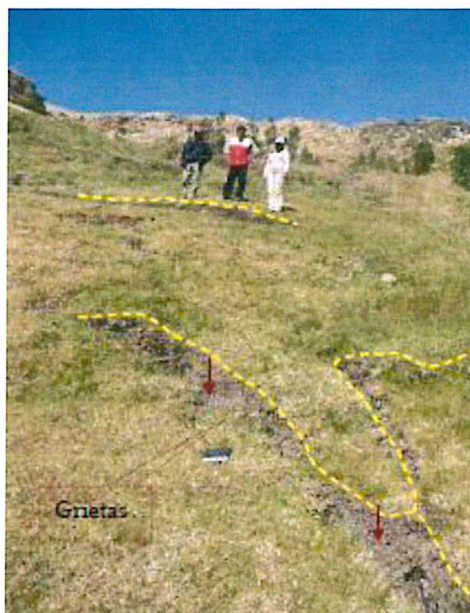
Foto 4: Agrietamientos de suelo con desplazamiento lateral entre 0.05 a 0.25 m. Fuente: Gómez H. & Medina L. (2009).

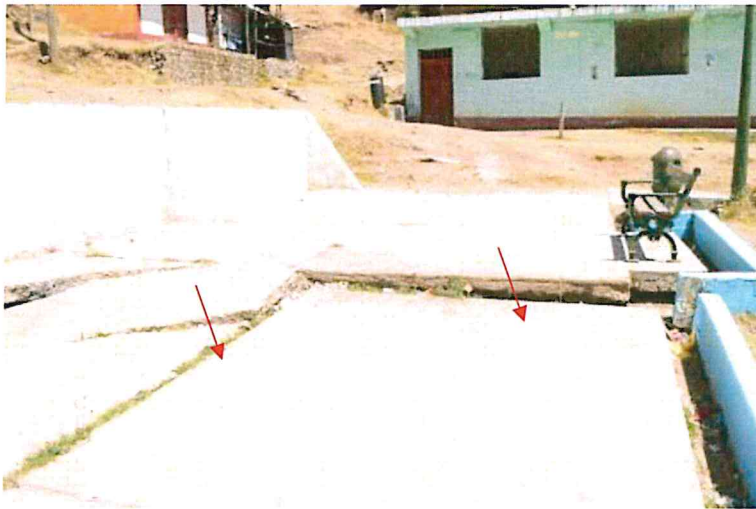
Foto 6: Losa de la plaza de armas de Pichuta, con deformaciones horizontales y verticales producto del movimiento ladera abajo del deslizamiento.

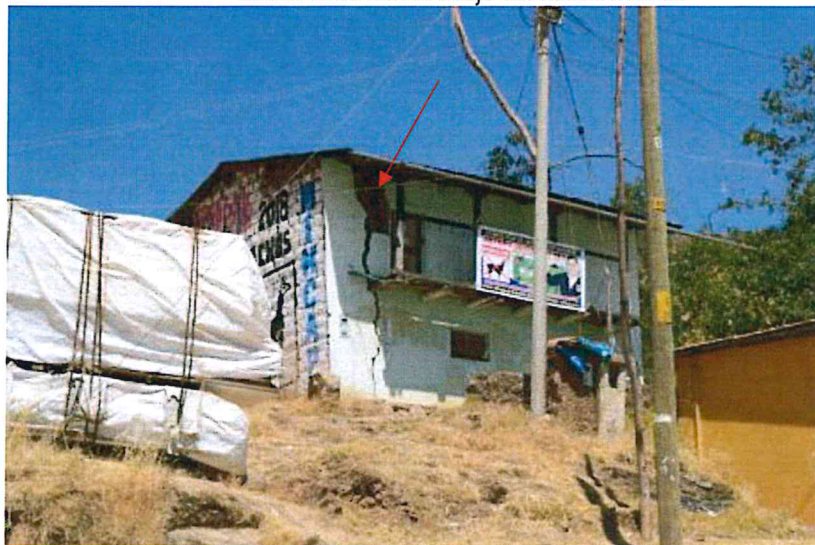
Foto 7: Vivienda con grietas en las paredes, no habitable.

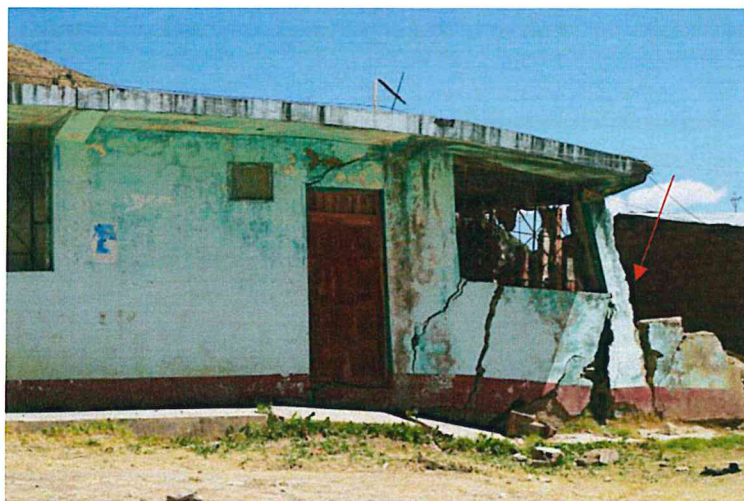
Foto 8: Vivienda con columnas comprometidas seriamente por las deformaciones en el terreno. Vivienda no habitable.

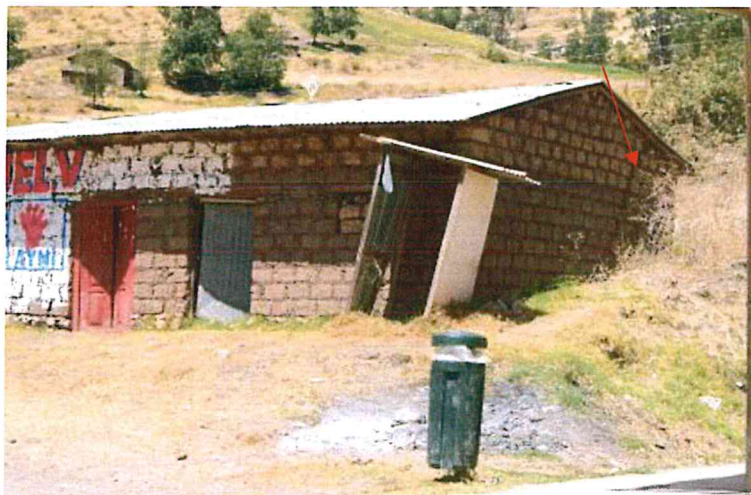
Foto 9: Vivienda con paredes inclinadas y agrietadas. No habitable.
