CENEPRED

INFORME DE EVALUACIÓN DE RIESGO POR LLUVIAS INTENSAS EN EL SECTOR 01 DEL DISTRITO DE HUAMATAMBO, PROVINCIA DE CASTROVIRREYNA, DEPARTAMENTO DE HUANCAMELICA

Determinar el nivel del riesgo originado por Lluvias Intensas del Sector 01, del distrito de Huamatambo, provincia de Castrovirreyna, departamento de Huancavelica.

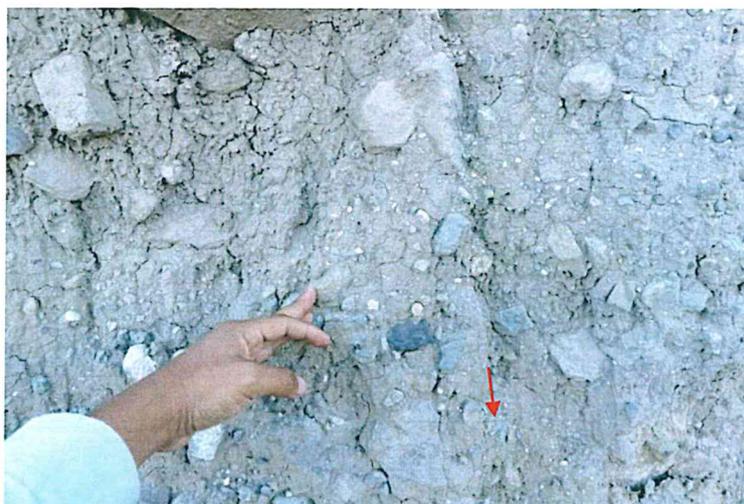
Figura N° 02: Materiales aluviales antiguos, que conforman terrazas aluviales.

Conformados por gravas sub-redondeadas en una matriz de arena de grano grueso medio con limo y arcilla, color blanquecino. Se encuentran conformando las terrazas aluviales observadas en ambos márgenes del río Tantará.

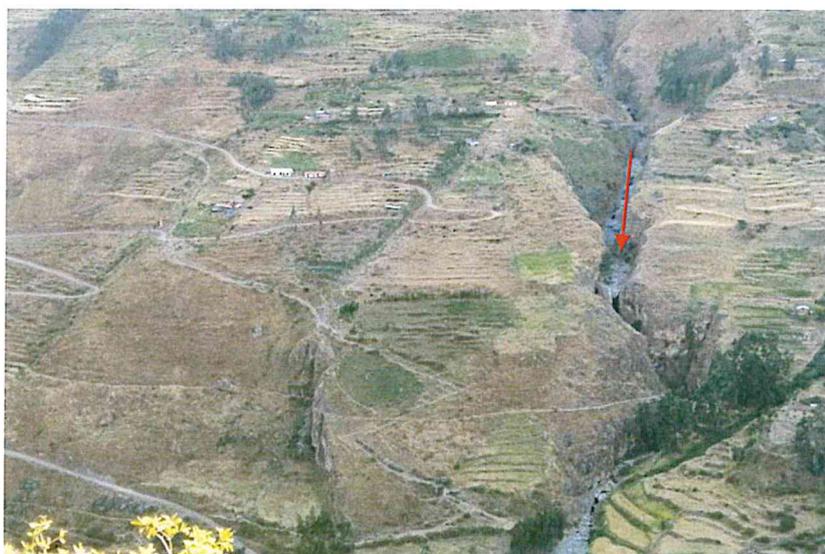
Figura N° 03: Depósitos aluviales granulares rellenando cauces de quebradas.

Conformados por clastos sub-angulosos inmersos en matriz arenosa de grano medio a grueso, que han sido acarreados a través de las quebradas y cárcavas en épocas lluviosas y se encuentran rellenando los cauces de estas.

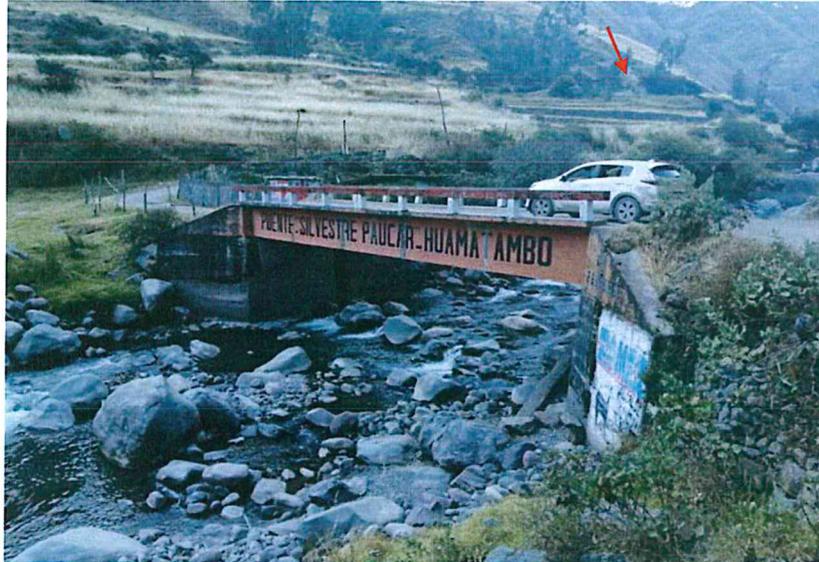
Figura N° 04: Depósitos fluviales en el cauce del río Tantarà.

Están conformados por clastos y bloques heteroméricos, sub-redondeados inmersos en arenas de grano medio a grueso, acarreados y depositados por la dinámica fluvial del río Tantarà.

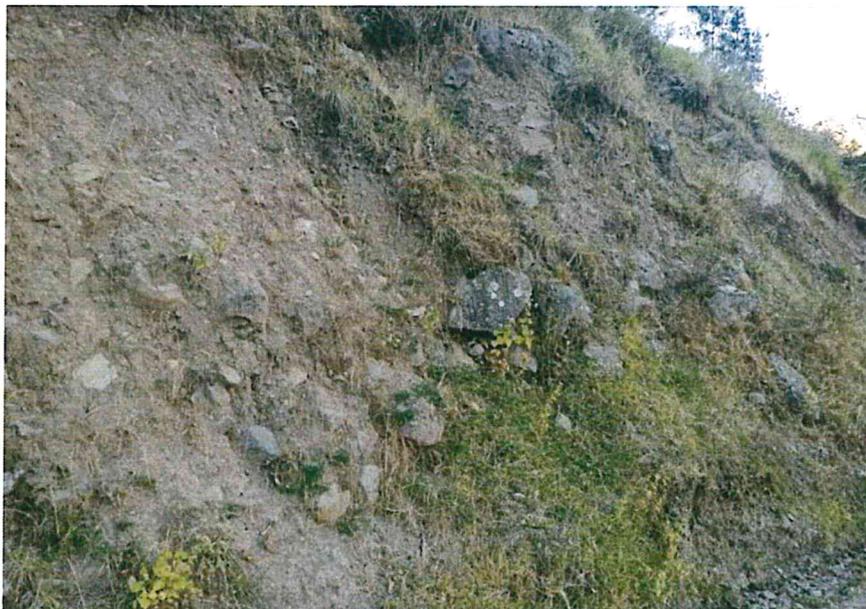
Figura N° 05: Depósitos coluviales matriz soportados de espesores métricos.

Están conformados por clastos y bloques de composición andesítica y tobácea color blanquecinos a violáceos inmersos en matriz areno limosa, es decir es un material matriz soportado. Se encuentran tapizando los afloramientos de la Formación Tantarà y cubriendo las laderas empinadas y de moderada pendiente en la zona de estudio. Su origen está asociado a los procesos de remoción en masa de antiguos derrumbes y deslizamientos o desprendimientos de los materiales desde las zonas altas.

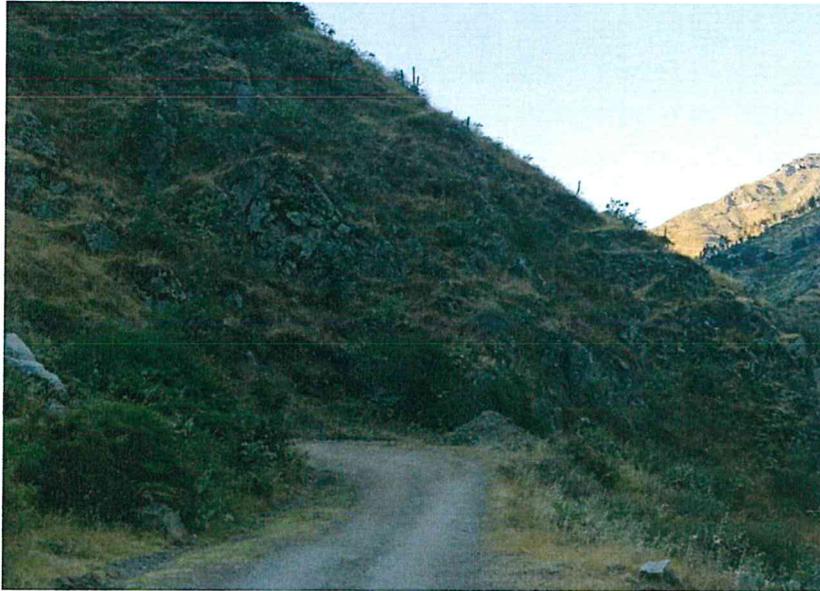
Figura N° 06: Afloramiento de lavas andesíticas de la Formación Tantar, observadas en el acceso a la zona de estudio.

Está representado por afloramientos de lavas andesíticas de textura porfírica intercalados con tobas volcánicas y brechas monomíticas. Se encuentran afloramientos discontinuos debido a que se encuentran cubiertos por depósitos coluviales.

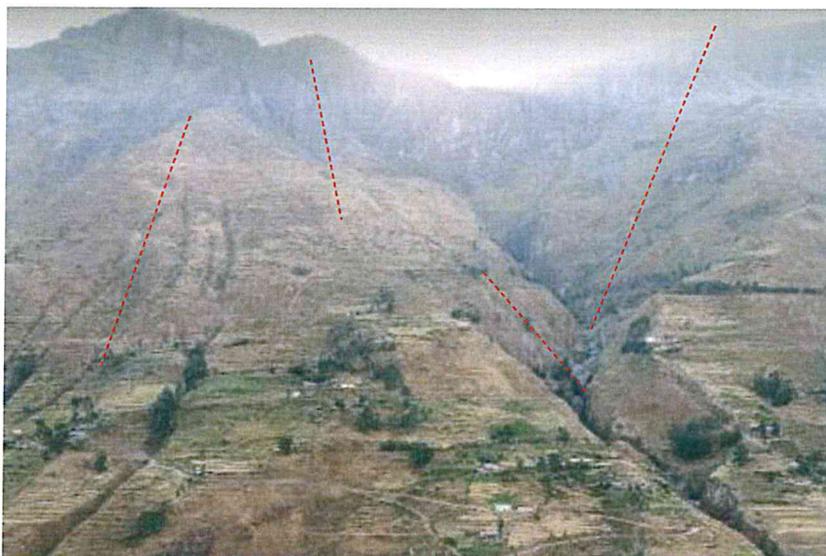
Figura N° 08: Ladera empinadas presencia de afloramientos rocosos resistentes de la formación Tantará.

Corresponde a aquellas laderas con pendientes mayores a los 35° de inclinación que presentan superficies homogéneas, regulares, conformados por depósitos coluviales; observándose también zonas escarpadas debido a la presencia de afloramientos rocosos de la Formación Tantará. Es la unidad de mayor predominio en la zona de estudio.

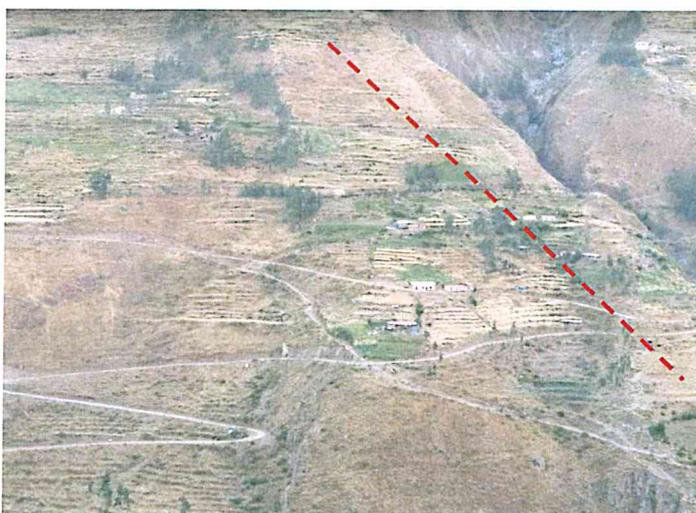
Figura N° 09: Sobre esta unidad se asientan todas las viviendas observadas en campo.

Corresponde a aquellas laderas con pendientes entre los 25° y 35° de inclinación que presentan superficies homogéneas, regulares, conformados por depósitos coluviales. Sobre esta unidad se asientan los poblados y se han desarrollado las actividades agrícolas de la zona.

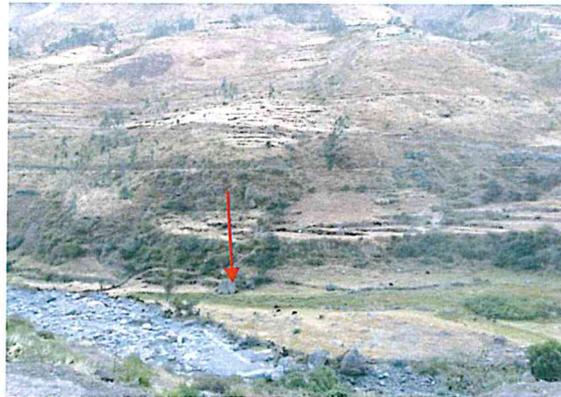
Figura N° 10: Unidad terraza aluvial, zona baja del área evaluada.

Se denomina terrazas aluviales al área geográfica conformada por componentes de origen aluvial, con relieves llanos, con pendientes menores a los 10 ° de inclinación. Se ubican en la zona baja del área evaluada, en ambas márgenes del río Tantará.

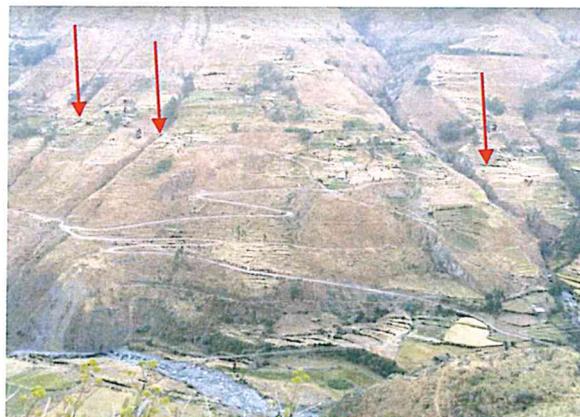
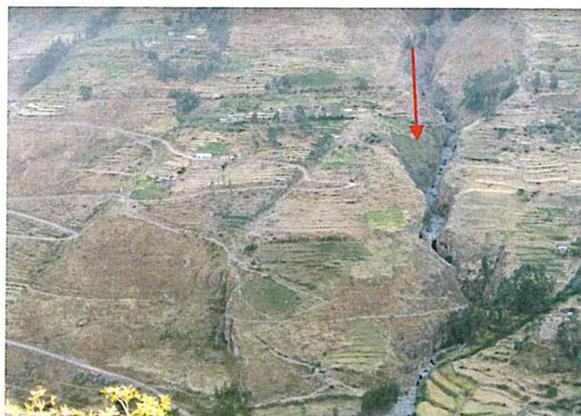
Figura N° 11: Cárcavas y quebradas de fuerte pendiente, con cauces en forma de V.

Corresponde a los cauces activos de las quebradas y cárcavas que drenan las aguas de la zona de estudio, las cuales se muestran paralelas, con dirección de noroeste – sureste, hasta su desembocadura al río Tantará. Muestran cauces angostos, encañonados de paredes de alta pendiente cercanas a la verticalidad.

Figura N° 12: Cárcavas y quebradas de fuerte pendiente, con cauces en forma de V.

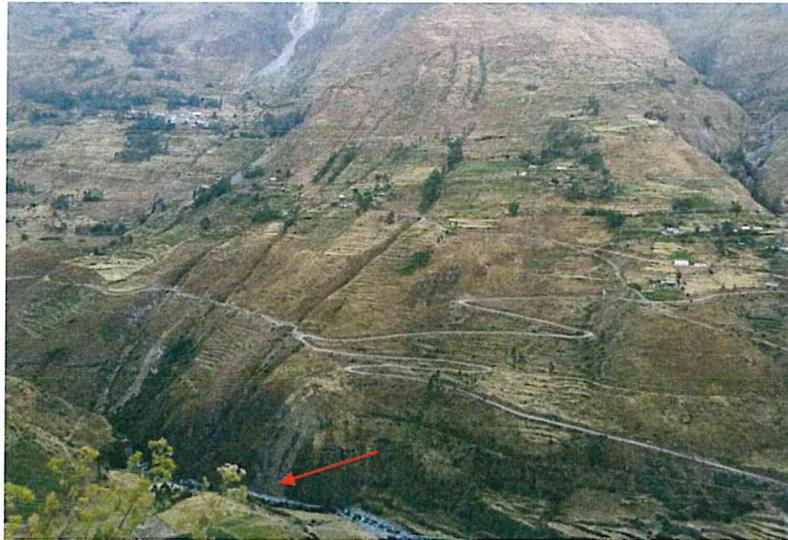
Figura N° 13: Vista hacia aguas arriba del cauce fluvial del río Tantarà.

Se les ha denominado así a lecho activo del río Tantarà, que discurre con dirección noreste-suroeste. Presenta paredes sub-verticales debido a que las riberas están conformadas por depósitos aluviales y coluviales y afloramientos rocosos de la Formación Tantarà.

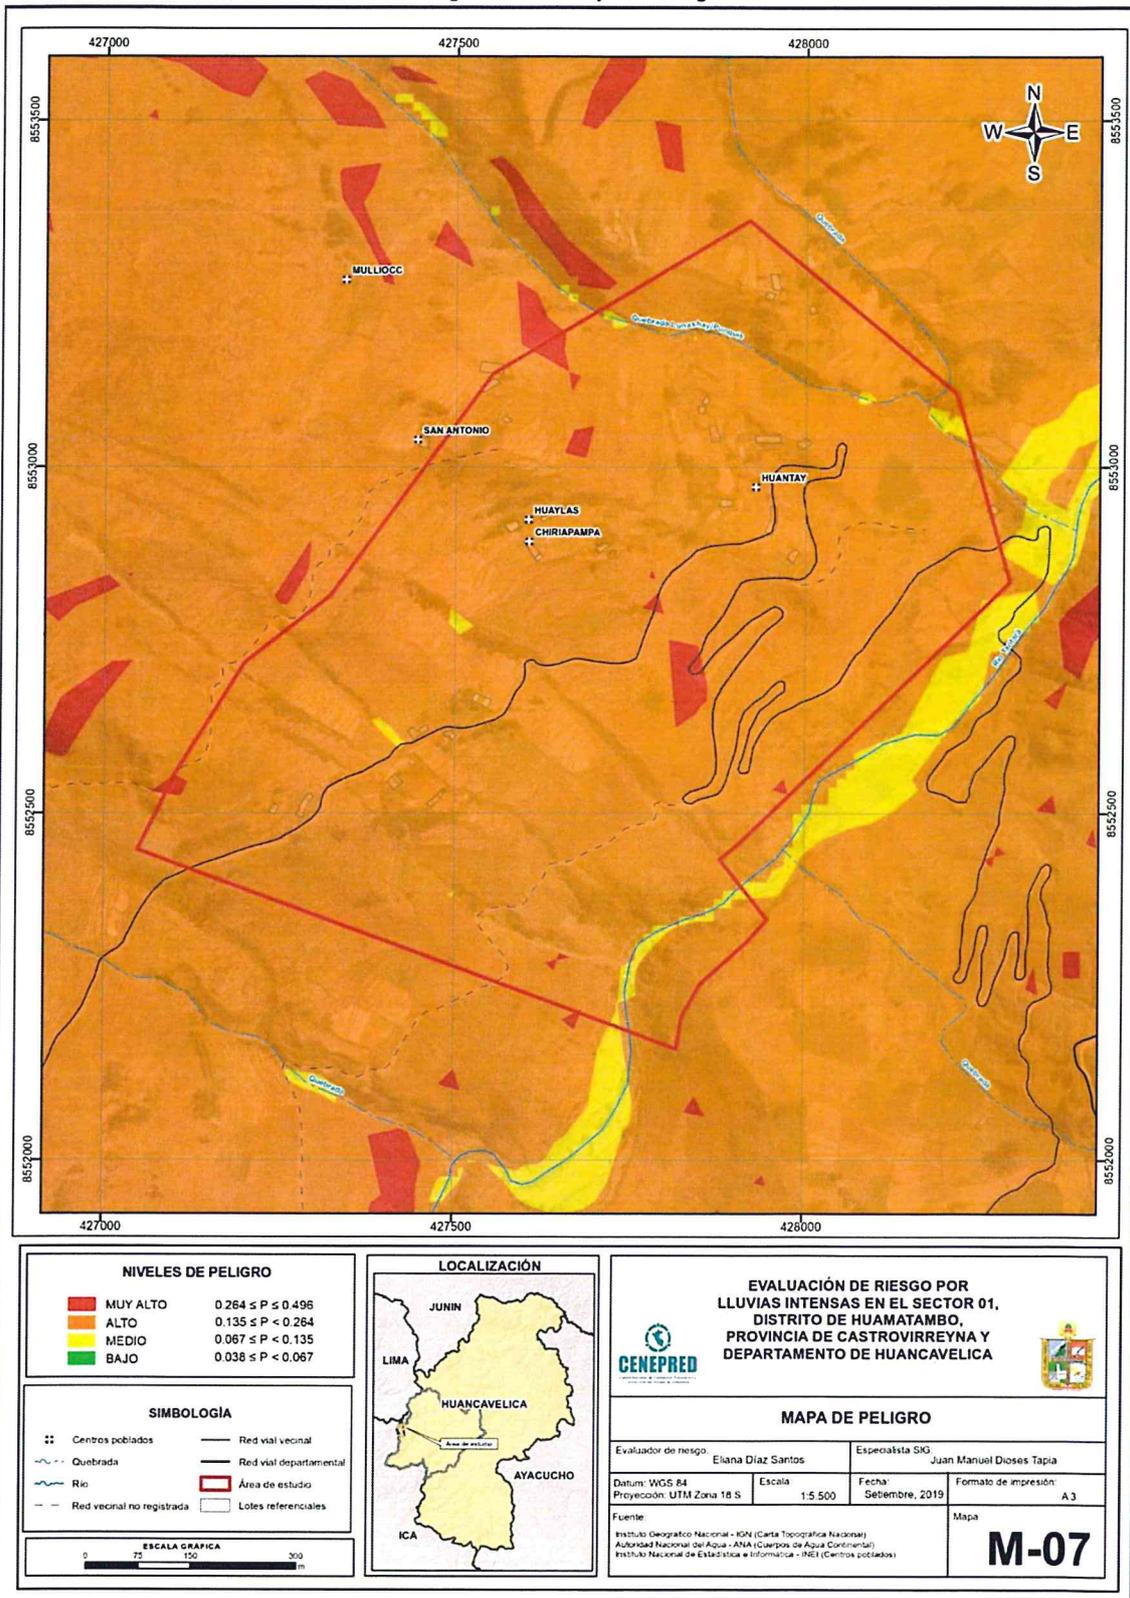
Figura N° 20. Mapa de Peligro

Lluvias intensas generada por una anomalía de precipitación del 220 al 300% superior a su normal climática con una duración de 52 a 66 días, que se produciría en el Sector 01 del distrito de Huamatambo, ocasionando daños importantes en los elementos expuestos en sus dimensiones social y económica”.

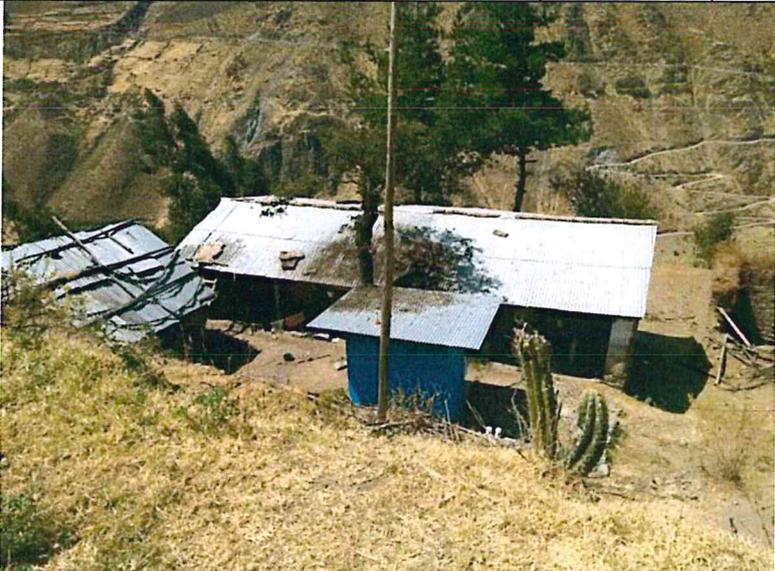
Identificación de Peligro, Localidades de San Antonio, Chiriapampa, Huaylas y Huantay.

ELEMENTO	DESCRIPCIÓN	X	Y	ZONA UTM – WGS 84	TIPO GPS
Centros Poblados San Antonio, Chiriapampa, Huaylas y Huantay	Área de estudio	427495.59	8552614.91	17 s	Garmin GPSMAP® 64s

<p>Fuente: Equipo Técnico EVAR – Trabajo de campo, Identificación de Peligro Lugar: San Antonio, Chiriapampa, Huaylas y Huantay., Prov. Castrovirreyna – Dep. Huancavelica, Altitud 3056.00 msnm Fecha: Septiembre, 2019</p>

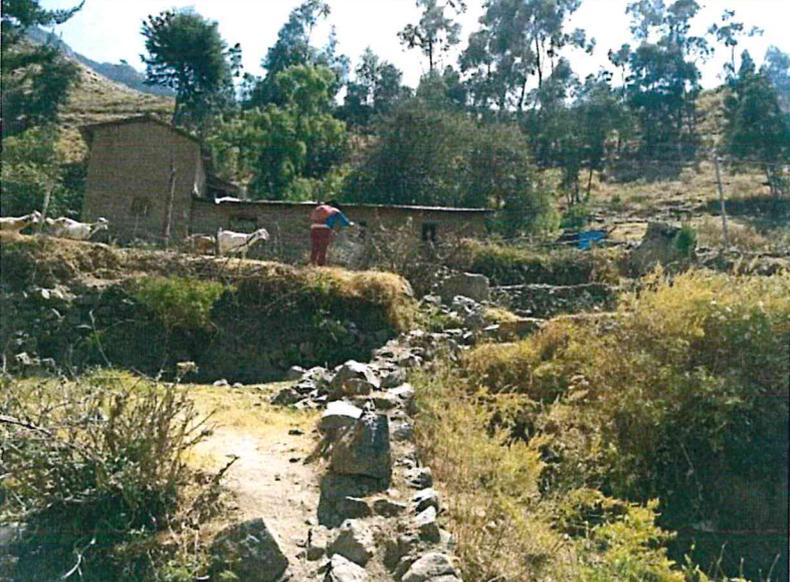
Identificación de Peligro, Localidades de San Antonio, Chiriapampa, Huaylas y Huantay.

ELEMENTO	DESCRIPCIÓN	X	Y	ZONA UTM – WGS 84	TIPO GPS
Centros Poblados San Antonio, Chiriapampa, Huaylas y Huantay	Área de estudio	427544.54	8552659.89	17 s	Garmin GPSMAP® 64s

<p>Fuente: Equipo Técnico EVAR – Trabajo de campo, Identificación de Peligro Lugar: San Antonio, Chiriapampa, Huaylas y Huantay., Prov. Castrovirreyna – Dep. Huancavelica, Altitud 3056.00 msnm Fecha: Septiembre, 2019</p>

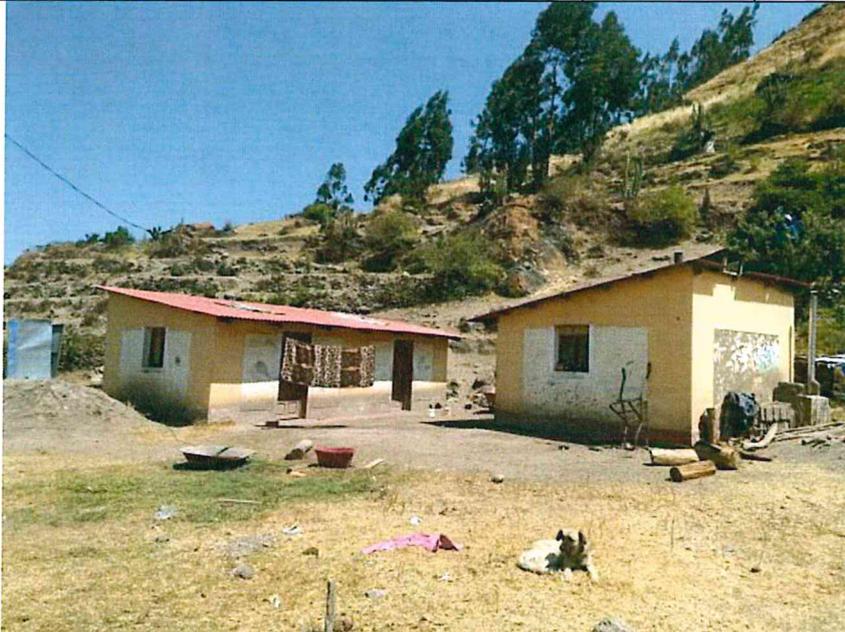
Identificación de Peligro, Localidades de San Antonio, Chiriapampa, Huaylas y Huantay.

ELEMENTO	DESCRIPCIÓN	X	Y	ZONA UTM – WGS 84	TIPO GPS
Centros Poblados San Antonio, Chiriapampa, Huaylas y Huantay	Área de estudio	427619.42	8552868.11	17 s	Garmin GPSMAP® 64s

Fuente: Equipo Técnico EVAR – Trabajo de campo, Identificación de Peligro
 Lugar: San Antonio, Chiriapampa, Huaylas y Huantay., Prov. Cstrovirreyna – Dep. Huancavelica, Altitud 3056.00 msnm
 Fecha: Septiembre, 2019

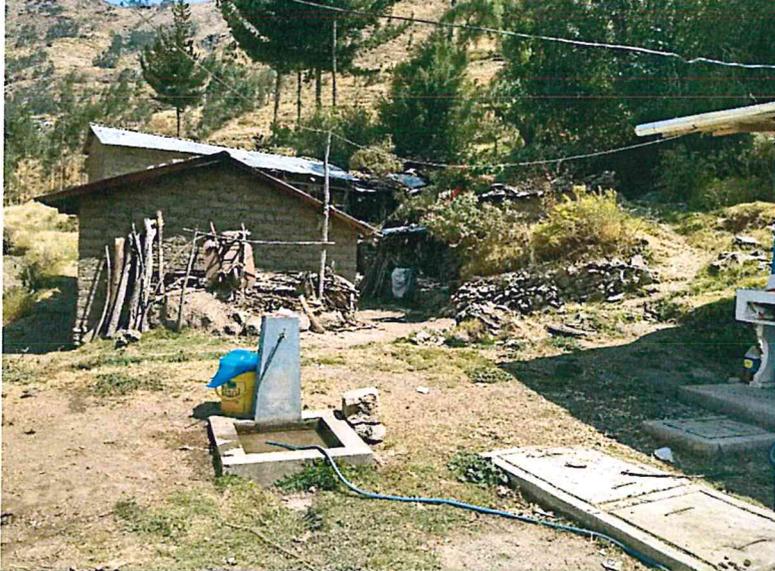
Identificación de Peligro, Localidades de San Antonio, Chiriapampa, Huaylas y Huantay.

ELEMENTO	DESCRIPCIÓN	X	Y	ZONA UTM – WGS 84	TIPO GPS
Centros Poblados San Antonio, Chiriapampa, Huaylas y Huantay	Área de estudio	427587.14	8552914.15	17 s	Garmin GPSMAP® 64s

<p>Fuente: Equipo Técnico EVAR – Trabajo de campo, Identificación de Peligro Lugar: San Antonio, Chiriapampa, Huaylas y Huantay., Prov. Cstrovirreyna – Dep. Huancavelica, Altitud 3056.00 msnm Fecha: Septiembre, 2019</p>
