## INFORME DE EVALUACIÓN DE RIESGO POR FLUJO DE DETRITOS EN EL SECTOR 01 DEL DISTRITO DE MOLLEPAMPA, PROVINCIA DE CASTROVIRREYNA, DEPARTAMENTO DE HUANCAVELICA

Agosto, 2019

**Informe de evaluación de riesgo por flujo de detritos en el sector 01 del distrito de Mollepampa, provincia de Castrovirreyna, departamento de Huancavelica**

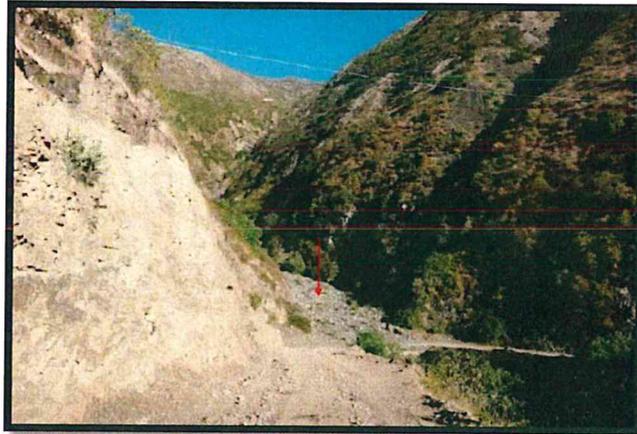
Conformados por gravas sub-redondeadas con presencia de arena de grano grueso medio. Se encuentran rellenando los cauces activos de las quebradas observadas en la zona de estudio. Al estar rellenando los cauces de las quebradas constituyen materiales de alta susceptibilidad a ser arrastrados en caso ocurra en evento de flujo de detritos.

*Imagen 4. Gravas con arena de origen aluvial.*

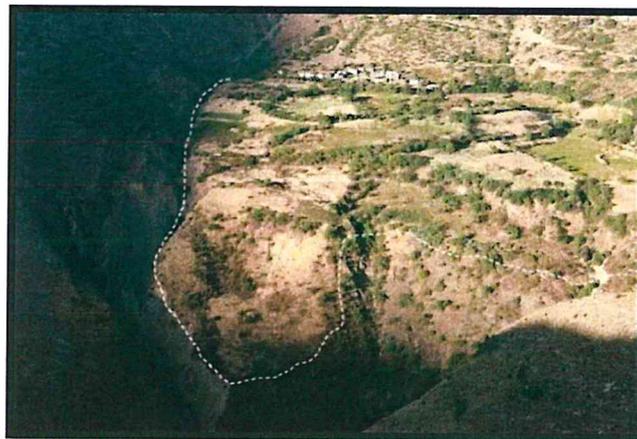
Conformados por clastos sub-angulosos a sub-redondeados de composición calcárea y areniscosa, inmersos en matriz areno limosa. Cubre la zona media de la zona evaluada.

*Imagen 5. Depósitos aluviales antiguos, conformado la terraza aluvial*

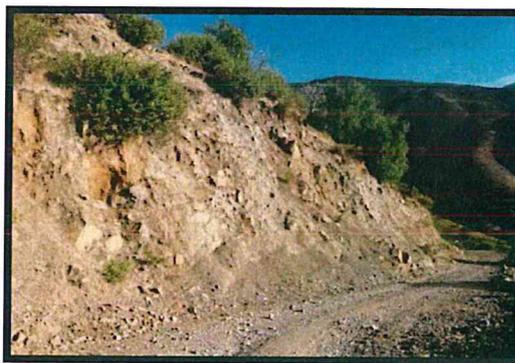
Están conformado por clastos de calcáreos inmersos en matriz areno limosa, es decir es un material matriz soportado. Se encuentran tapizando los afloramientos de la Formación Labra. Su origen está asociado a los procesos de remoción en masa de antiguos derrumbes y deslizamientos o desprendimientos de los materiales desde las zonas altas.

*Imagen 6. Depósitos coluviales*

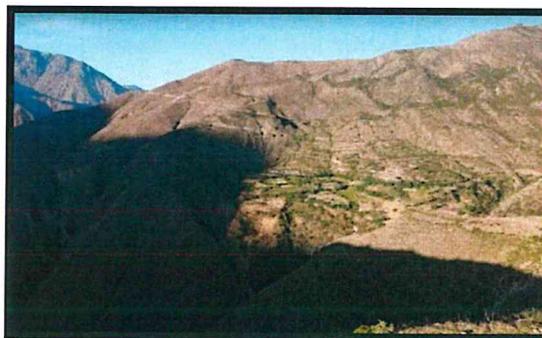
Están ubicados cubriendo las cimas de las laderas y estribaciones de cordillera y corresponden a materiales areno limo gravosos producto de la meteorización física y química de las rocas in-situ.

*Imagen 7. Depósitos deluviales cubriendo las zonas elevadas del área de estudio.*

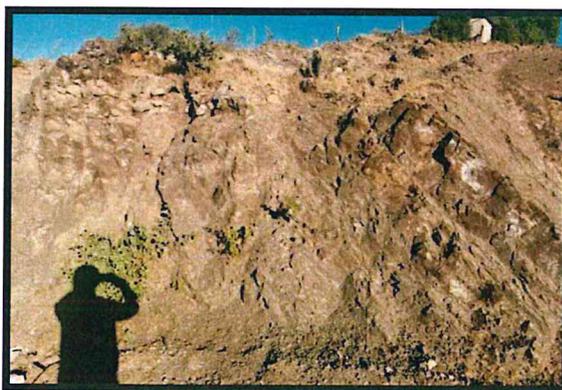
Está representado por afloramientos de areniscas cuarzosas intercaladas con calizas y en menor presencia lutitas. Se encuentran cubiertos por depósitos coluviales.

*Imagen 8. Afloramiento de la Formación Labra.*

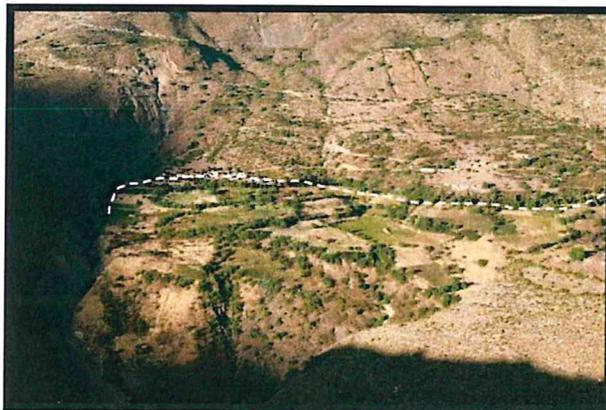
Corresponde a terrazas de origen aluvial, que presentan pendientes menores a los 10° de inclinación, limitadas por quebradas y cárcavas profundas. Sobre esta unidad de localiza el poblado de Canchina.

**Imagen 9. Vista de la unidad terraza aluvial antigua.**

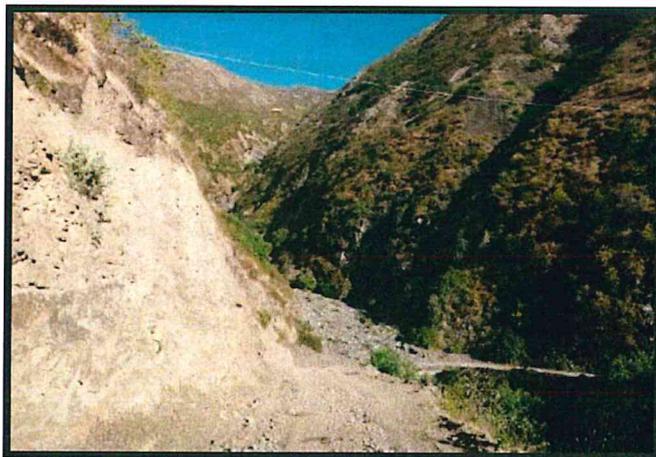
Corresponde a los cauces activos de las quebradas que drenan las aguas de la zona de estudio y donde confluyen las cárcavas observadas en la zona. En toda la zona muestran cauces profundos y encañonados y de fuerte pendiente, en forma de V. La erosión de fondo ha sido mayor a la erosión lateral, permitiendo así la profundización en el terreno aluvial y coluvial.

**Imagen 10. Quebrada encañonada en forma de V**

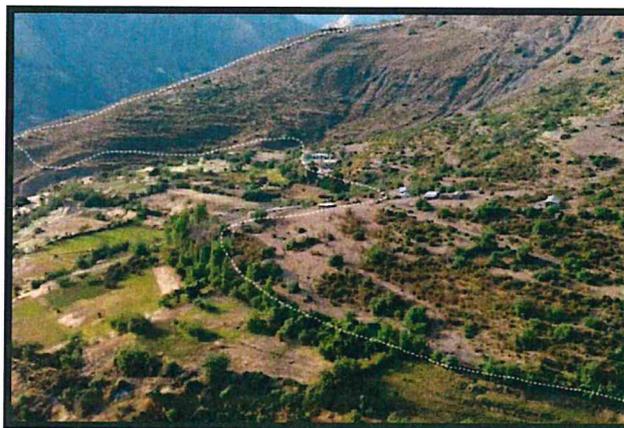
Corresponden a laderas de montañas que muestran pendientes ente los 25° y 35° de inclinación, que descienden de desde la parte alta de las estribaciones de la cordillera. Están escasamente cubiertas por arbustos.

**Imagen 11. Laderas de moderada pendiente, desarrolladas sobre depósitos coluviales.**

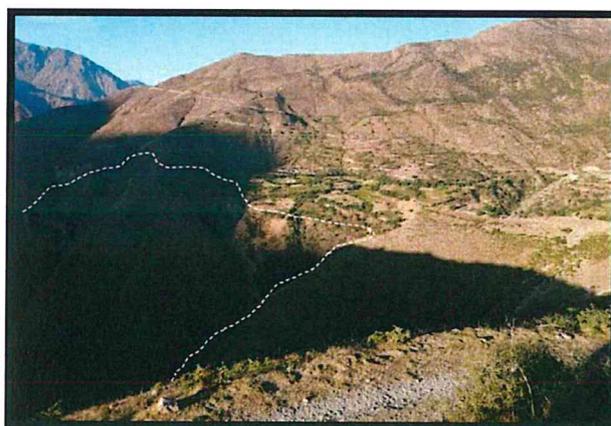
Se les ha denominado así a aquellos relieves de pendiente mayor a 35° de inclinación, con superficies irregulares debido a la presencia de afloramientos rocosos de la Formación Labra.

**Imagen 12. Laderas empinadas y escarpadas.**

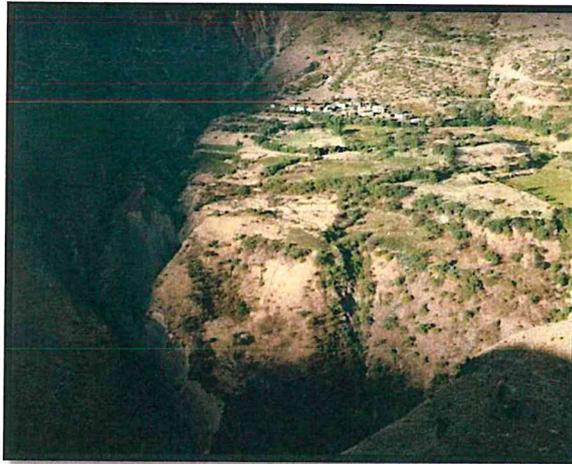
aluviales inconsolidados, predisponiendo la ocurrencia de deslizamientos, en aquellas zonas donde la profundización es mayor.

**Imagen 13. Cárcavas, presenta incisiones profundas y encañonadas.**

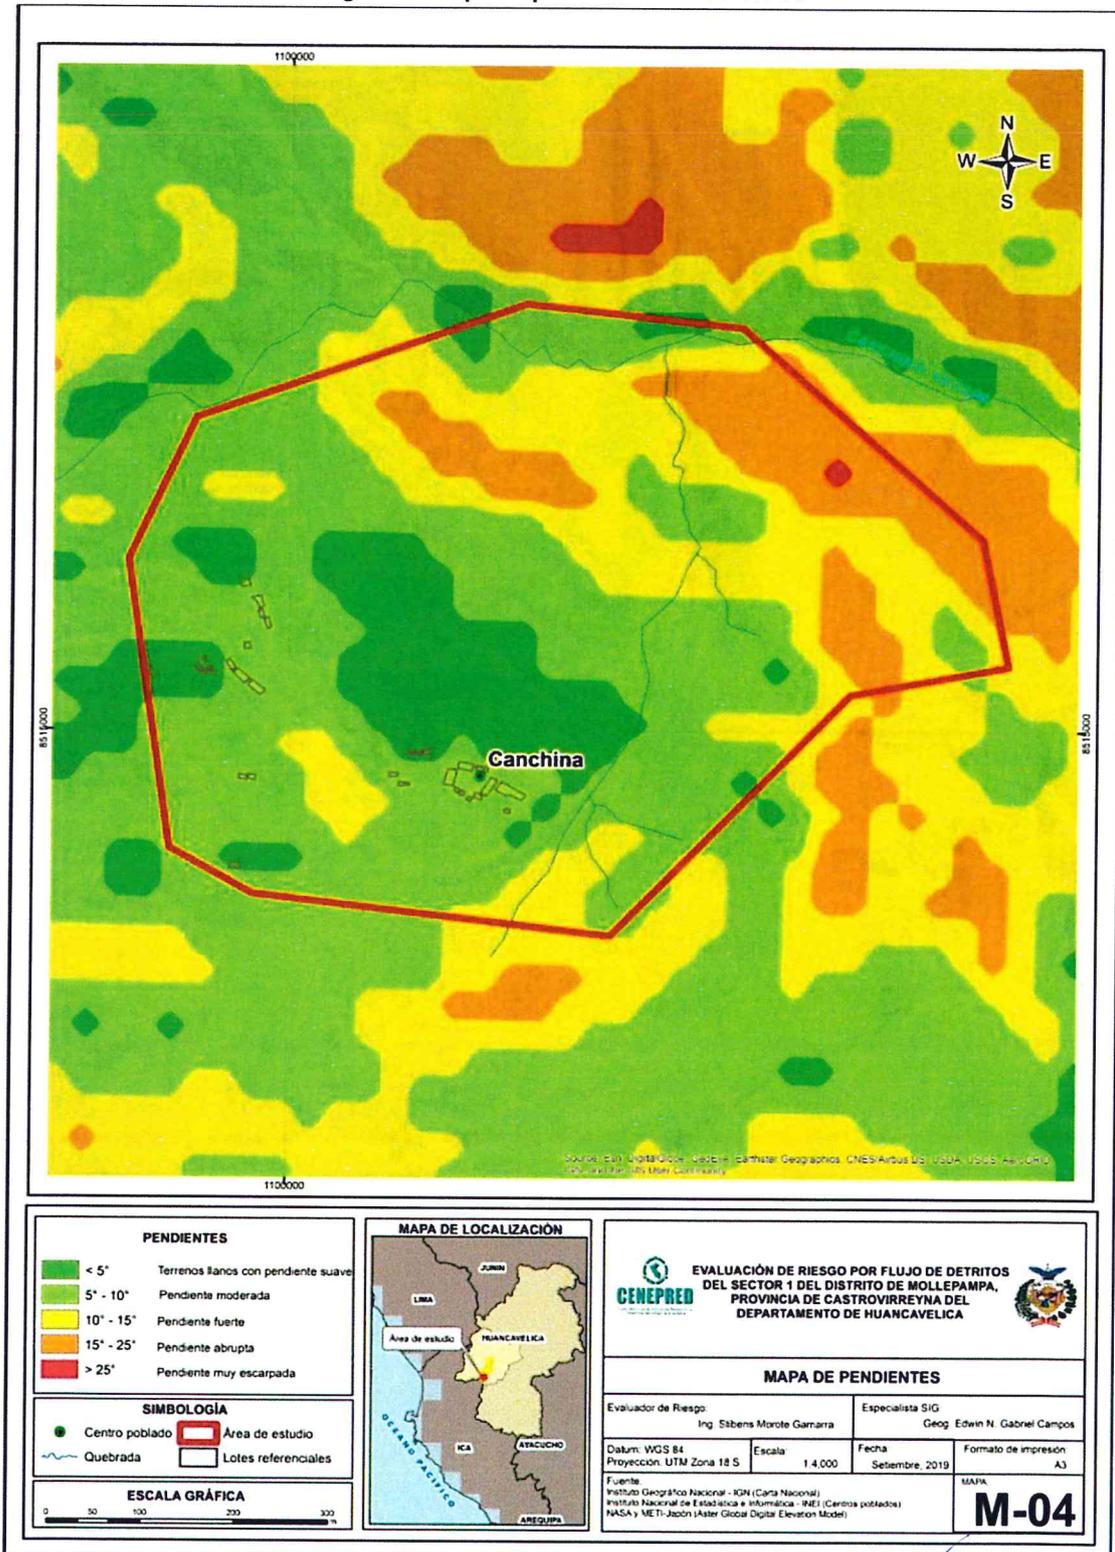
Figura 4. Mapa de pendientes del Sector 01

El Sector 01 del distrito de Mollepampa se caracteriza por tener pendientes variables como se muestra a continuación:

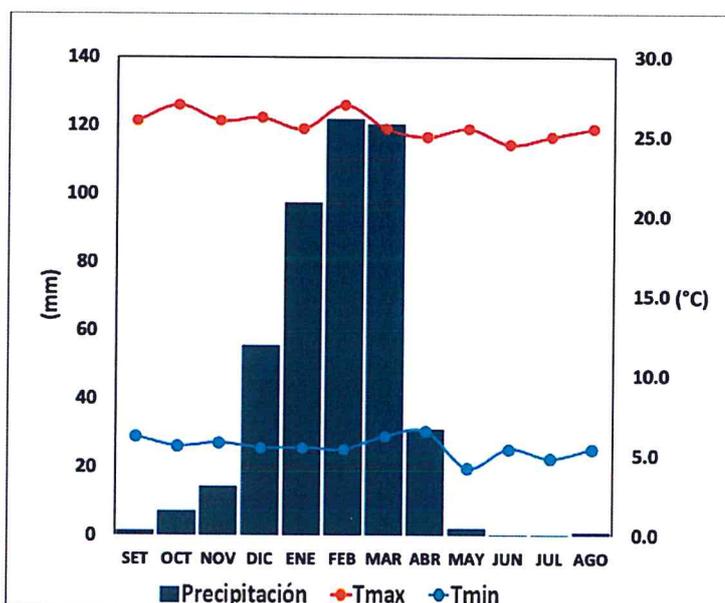
Respecto al comportamiento de las lluvias, suele presentarse entre los meses de diciembre a abril, siendo más intensas durante el primer trimestre del año. Durante estos tres meses las lluvias totalizan aproximadamente 339,6 mm. Los meses más secos para la zona predominan durante el invierno (junio a agosto). Anualmente acumula en promedio 452,4 mm.

**Gráfico 5. Comportamiento temporal de la temperatura del aire y precipitación promedio en la estación meteorológica Huachos**

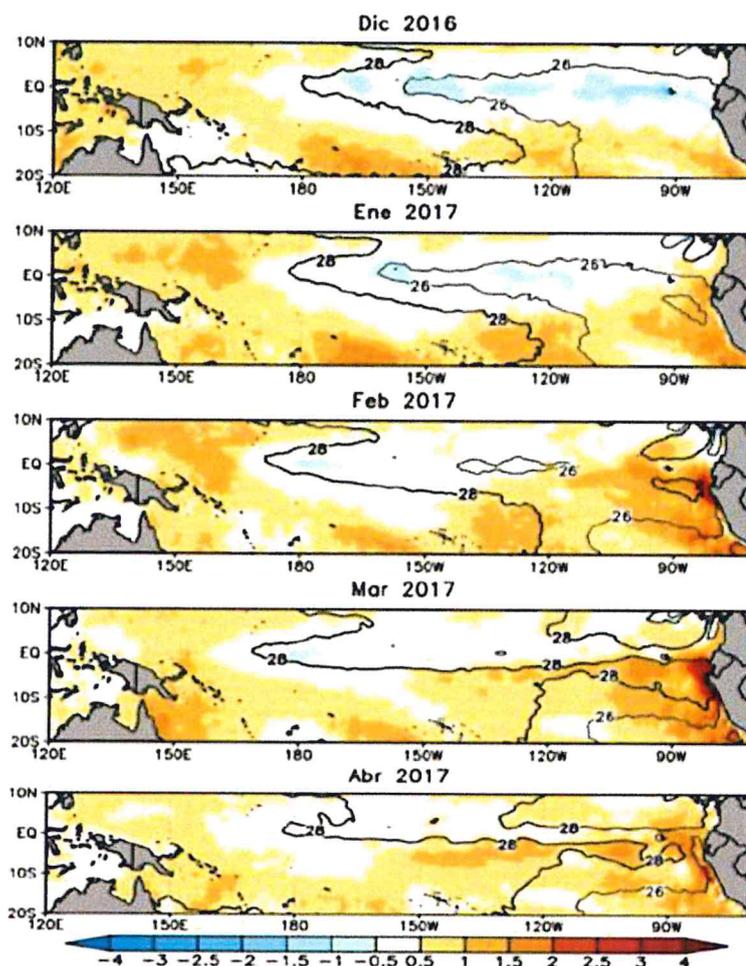
**Gráfico 6. Anomalía de la Temperatura superficial del mar (°C) en el Pacífico ecuatorial para el periodo diciembre 2016 – abril 2017**

Asimismo, la TSM presentó valores sobre su normal histórica, siendo más intensas los meses de febrero y marzo 2017 (Gráfico 6); situación que complementado a la presencia de los vientos del norte y la Zona de Convergencia Intertropical favorecieron una alta concentración de humedad atmosférica, propiciando un comportamiento anómalo de las lluvias, afectando éstas gran parte de la franja costera peruana. A su vez, la persistencia de un sistema atmosférico (Alta de Bolivia) configurado y posicionado en el sur de Perú propició condiciones favorables para la ocurrencia de lluvias fuertes y significativas en los Andes occidentales.

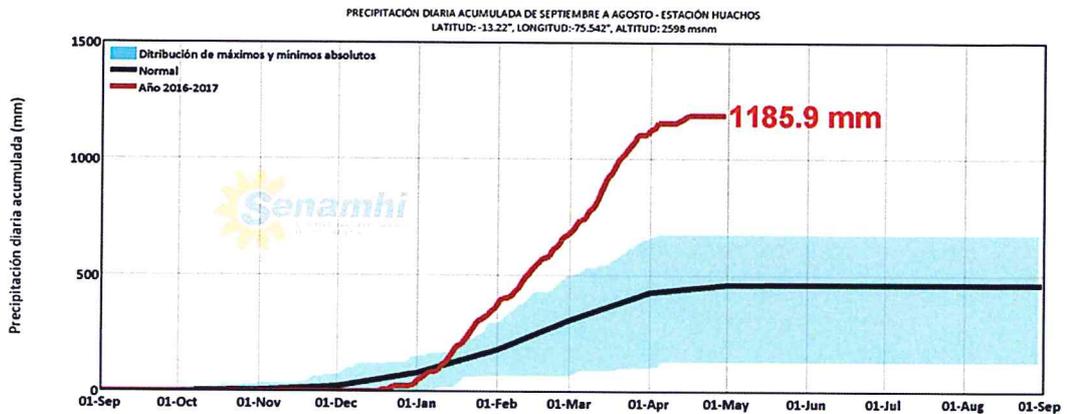
**Gráfico 7. Precipitación diaria acumulada en la estación meteorológica Huachos**

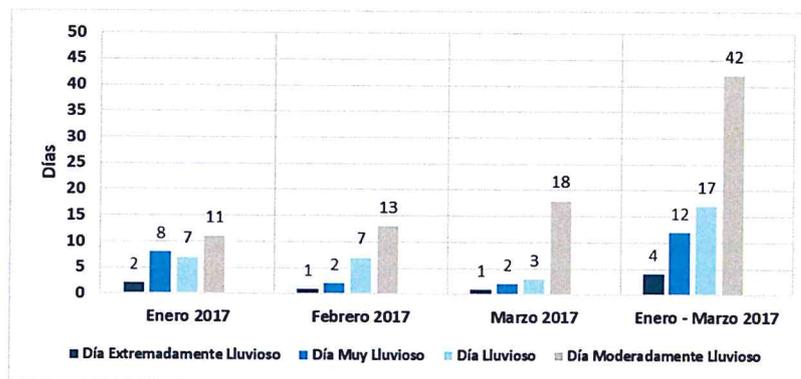
A nivel distrital, la frecuencia promedio areal de lluvias extremas (gráfico N° 08) muestra que durante el verano 2017 los días catalogados como “Extremadamente lluvioso” predominaron en enero, aunado a ello se presentaron también días “Muy lluviosos”, “Lluviosos” y “Moderadamente lluviosos” durante los tres meses.

**Gráfico 8. Frecuencia promedio de lluvias extremas durante El Niño Costero 2017 en el distrito Mollepampa.**

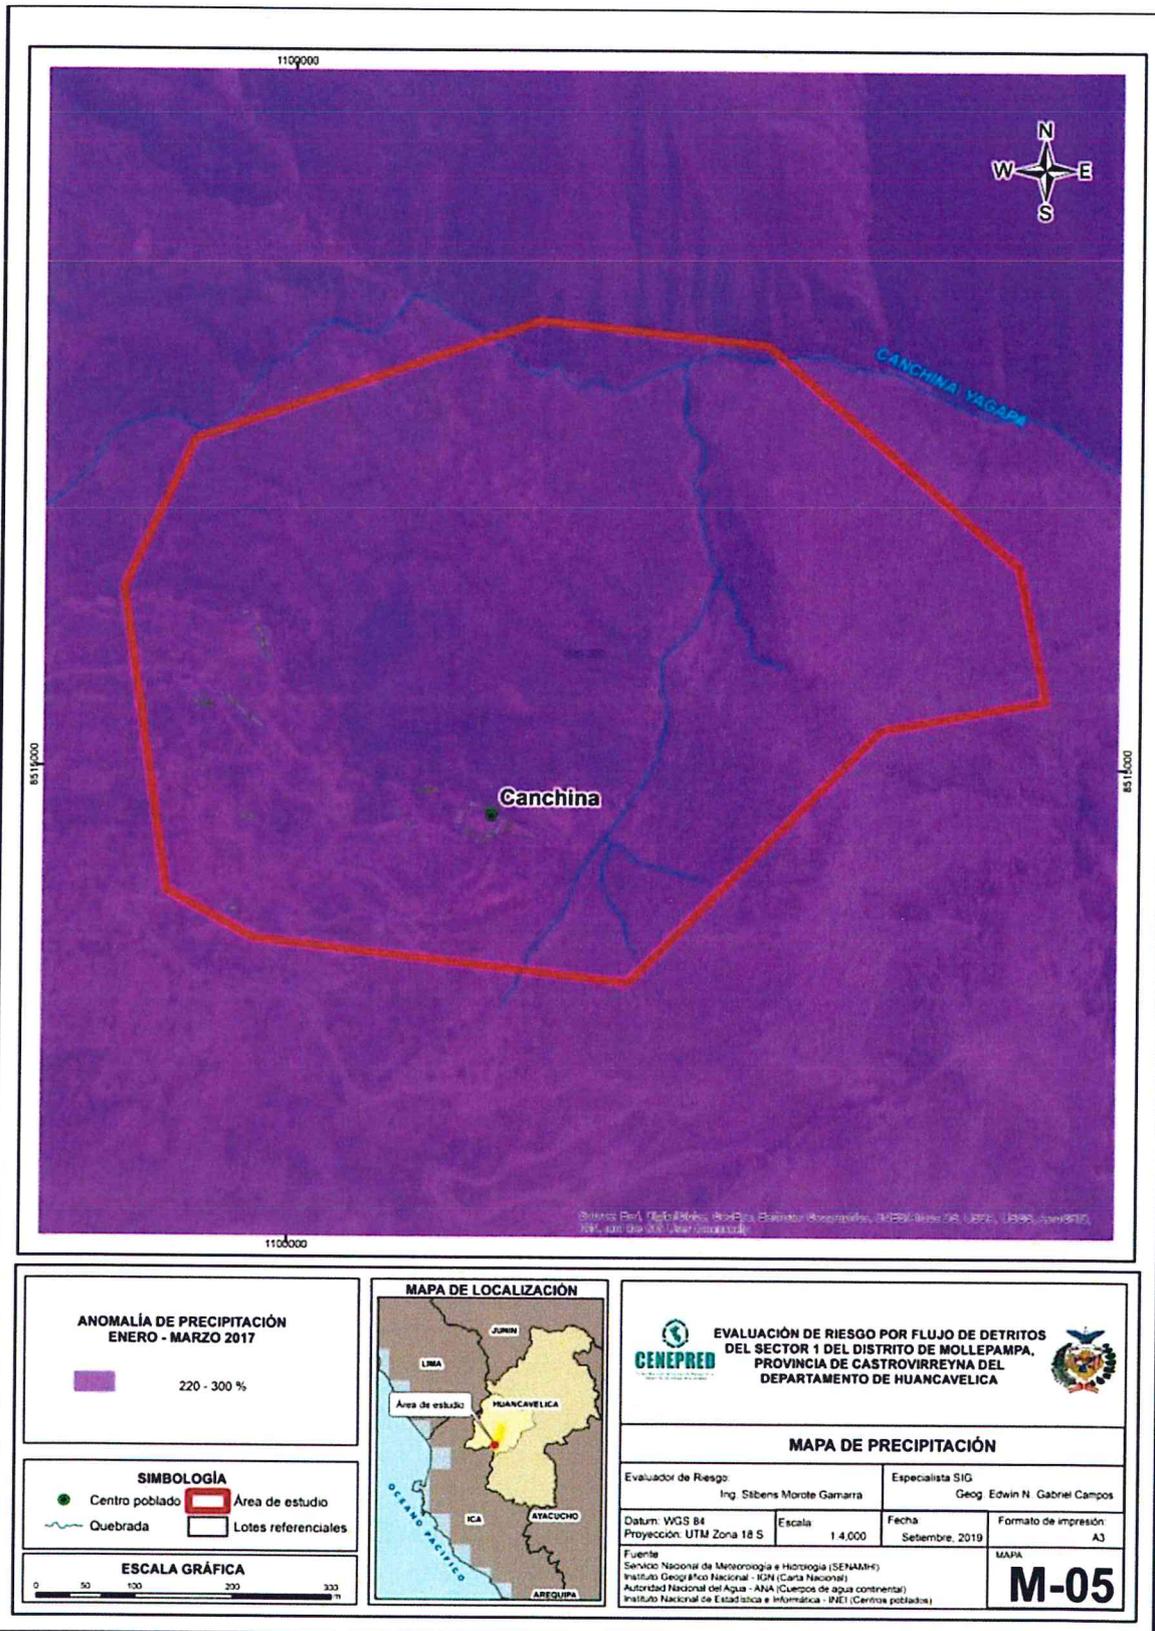
Figura 5. Anomalía de precipitación del mes de enero - marzo durante El Niño Costero 2017
