INSTITUTO GEOLÓGICO MINERO Y METALÚRGICO

Estudio Geofísico con Georadar - GPR

**Arzobispado Metropolitano
de Trujillo - 2009**

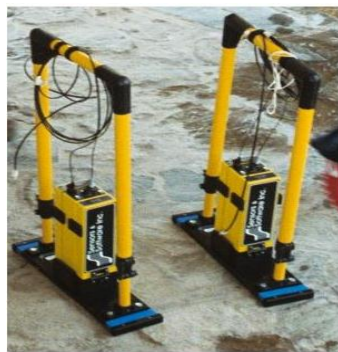
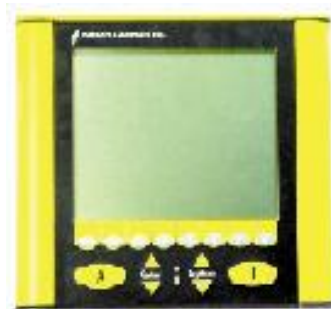
Figura N° 2-a : Equipo pulse Ekko pro (biestatico). (a) Antenas no blindadas de 200 MHz., (b) Sistema de adquisición de datos con software incorporado (DVL).

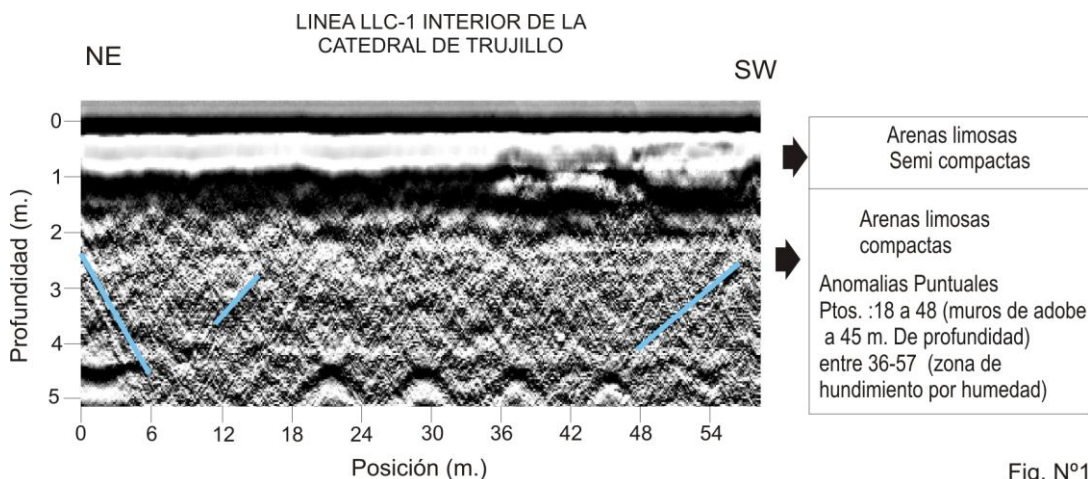
LINEA LLC-1 – INTERIOR DE LA CATEDRAL DE TRUJILLO (Figura N° 1)

adyacente a la pared, donde se ha determinado dos capas bien diferenciados. La capa superior esta conformado por materiales de arena limosa semicompacta con un espesor de entre 1.7 m a 1.8 m y se observa dentro de esta capa una anomalía significativa entre 37 a 58.5 m que correspondería a material de arenas limosas húmedas y con cierto grado de asentamiento. La segunda capa esta constituida por arenas limosas compactas se manifiesta uniforme a lo largo del perfil y presenta una anomalía puntual entre 18 a 48 m desde el inicio 0 m del perfil y corresponde a la existencia de muros de adobe, se ubican a 4.5 m de profundidad .

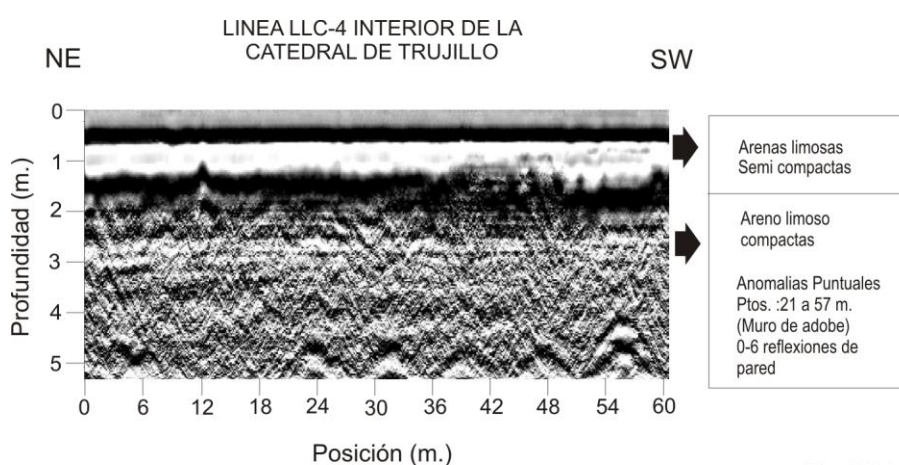
Fig. N°4

Línea ubicada en el interior de la catedral con orientación de NE a SW con 60.4 m de longitud, con punto inicial en la girola izquierda y adyacente a la pared de la nave lateral izquierda, donde se ha determinado dos capas bien diferenciados. La capa superior esta conformado por materiales de arena limosa semicompacta con un espesor de entre 1.5 m a 1.8 m . y se observa dentro de esta capa una anomalía entre 36 a 57 m y corresponde a una zona humeda con asentamiento leve superficial de material. La segunda capa esta constituida por arenas limosas compactas y dentro de esta capa se ha determinado a 4.8 m entre los puntos 21 a 57 unas anomalías semicirculares que aparentemente se trataria de muros .

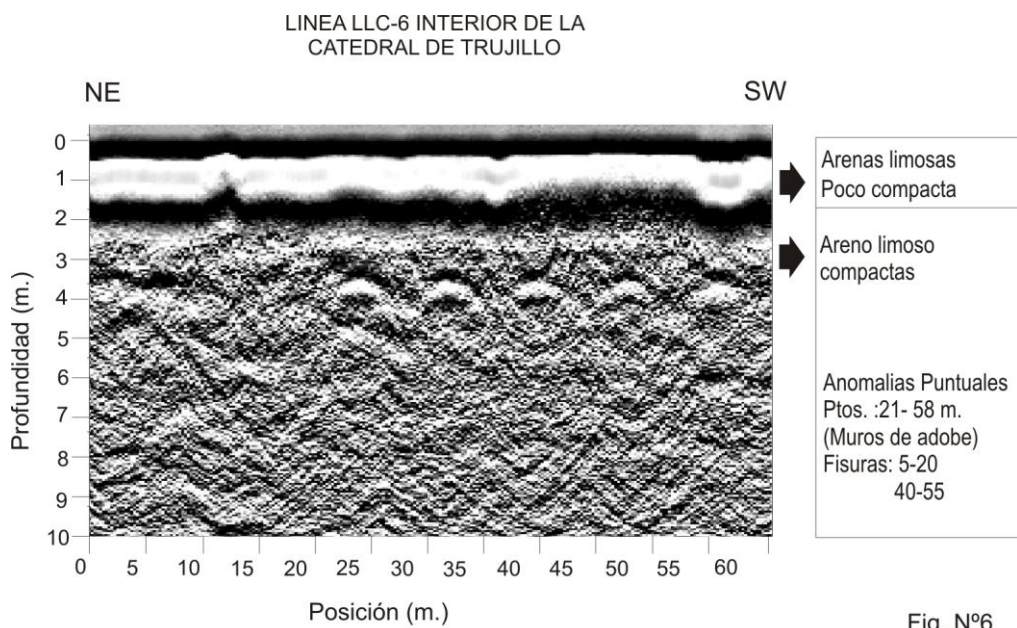
LINEA LLC-6 – INTERIOR DE LA CATEDRAL DE TRUJILLO (Figura N° 6)

Con una longitud de 60.25 metros, con rumbo NE-SW, se ha utilizado las antenas de 100 MHz para obtener mayor profundidad. Se ha determinado dos capas: la superior compuesta de arena limosa compacta con un espesor de entre 1.8 a 2.2 m, se ha definido una anomalía puntual en el punto 9 m y entre 52 a 58 m que esta relacionada a zona húmeda con hundimientos. La segunda capa presenta anomalías puntuales alineadas desde los 21 a 58 m se trataría de muros de adobe trabajados para la contención del material construido y también presenta este perfil algunas fisuras significativas entre los tramos de 5 a 20 m y 40 a 55m.

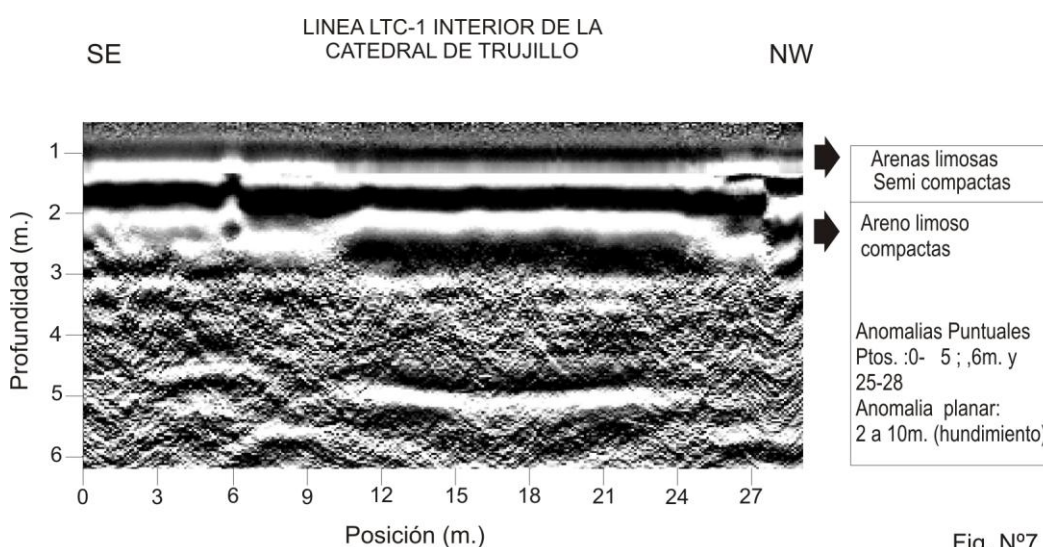
Fig. N°7

Línea ubicada en forma perpendicular a las líneas longitudinales, cercano a la puerta principal de la catedral con orientación de SE a NW con 28.8 m de longitud, donde se ha determinado dos capas bien diferenciados. La capa superior esta conformado por materiales de arena limosa semicompacta y se ha determinado una anomalía en el punto 6 muy conspicua que podría corresponder a una pequeña cavidad, y otra anomalía planar entre los puntos 25 a 28 debido probablemente a los cimientos de pared; la segunda capa esta conformada por el material de arenas limosas pero mas compactas se ha determinado a la profundidad de 5 m una anomalía planar entre 10 y 25 que corresponde a un cambio litológico y/o base trabajada.

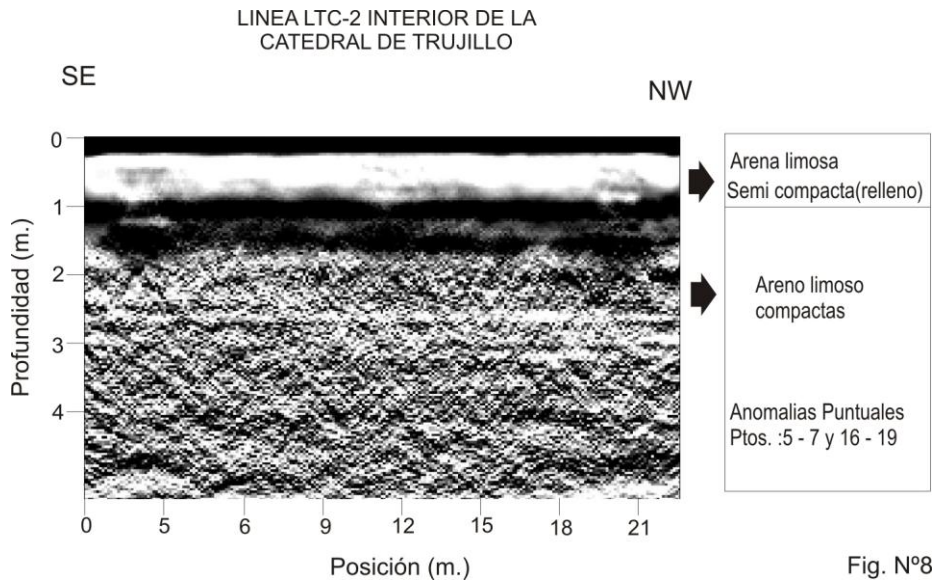
LINEA LTC-2 – INTERIOR DE LA CATEDRAL DE TRUJILLO (Figura N° 8)

Línea ubicada en el sector del coro de la catedral en forma perpendicular a las líneas longitudinales, con orientación de SE a NW con 22.2 m de longitud, donde se ha determinado dos capas. La capa superior esta conformado por materiales de arena limosa semicompacta y se determinó una anomalía al inicio y al final de la línea causadas por la base de pared de la catedral. La segunda subcapa inferior corresponde a un material de arenas limosas compacta y se mantienen uniforme a lo largo de todo el perfil.

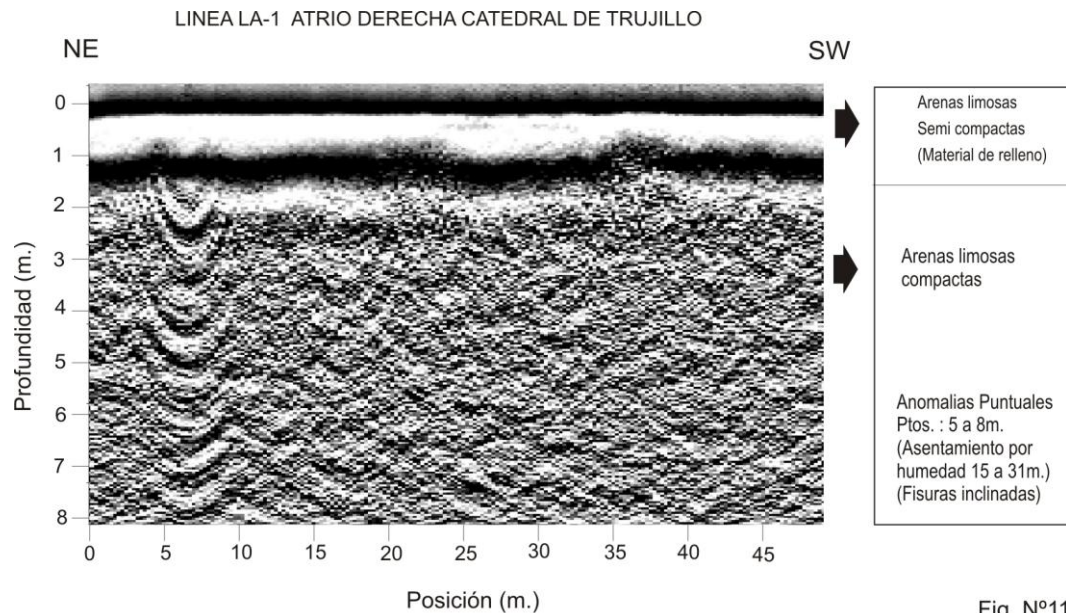
Fig. N°11

Línea ubicada en el atrio derecho (calle Independencia) con orientación de NE a SW con 49.0 m de longitud, se ha determinado dos capas bien diferenciadas. La capa superior está conformada por materiales de arena limosa semicompacta con un espesor de entre 1.7 m a 1.8 m y dentro de esta capa no se observa rasgos anómalos claros. La segunda capa está constituida por arenas limosas compactas y se manifiesta una anomalía puntual entre 5 y 8 m (asentamiento por causa de humedad del terreno) y del 15 a 31 m se observa una serie de fisuras inclinadas hacia el SW.

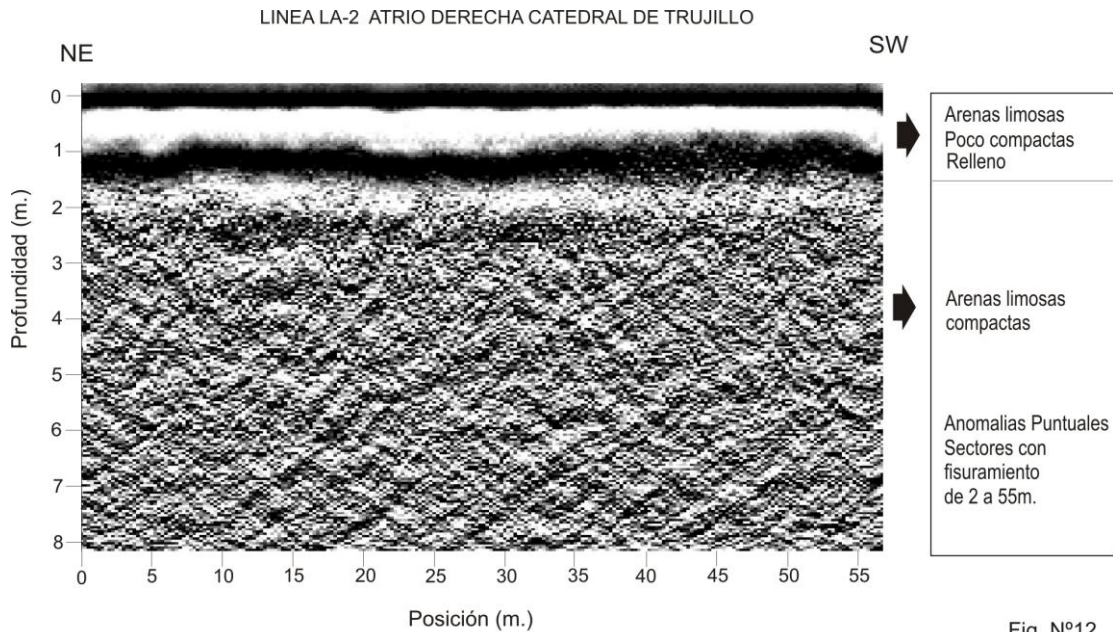
Fig. N°12

Se ubica paralelo a la línea LA-1 con una longitud de 56.75 metros de longitud, con rumbo NE-SW aquí sea determinado dos secuencias bien marcadas pero sin rasgos anómalos importantes. La primera capa esta en la parte superior conformado de materiales de arenas limosas con un espesor del orden de los 1.7 metros, la segunda capa de arena limosa compacta con anomalías puntuales de fisuras de entre 2 a 55 m (fisuras con buzamiento al NE) y se ubica a partir de los 2 m a 8 m

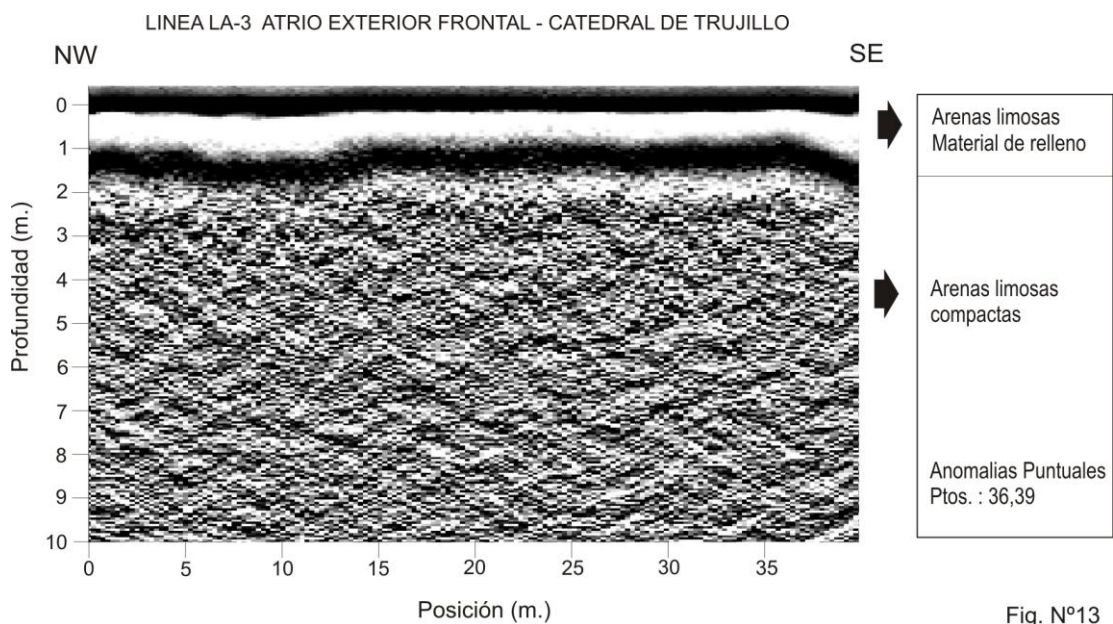
Fig. N°13

Línea ubicada en el frontis de la catedral con orientación de NW-SE con 39.75 m de longitud, donde se ha determinado dos capas. La capa superior esta conformado por materiales de arena limosa semicompacta con un espesor del orden de los 1.6 m y no se observa dentro de esta capa, alguna anomalía significativa. La segunda capa esta constituida por arenas limosas compactas y dentro de esta capa se ha determinado al final de la línea una anomalía producido por la pared, entre los puntos 36 a 39 m.

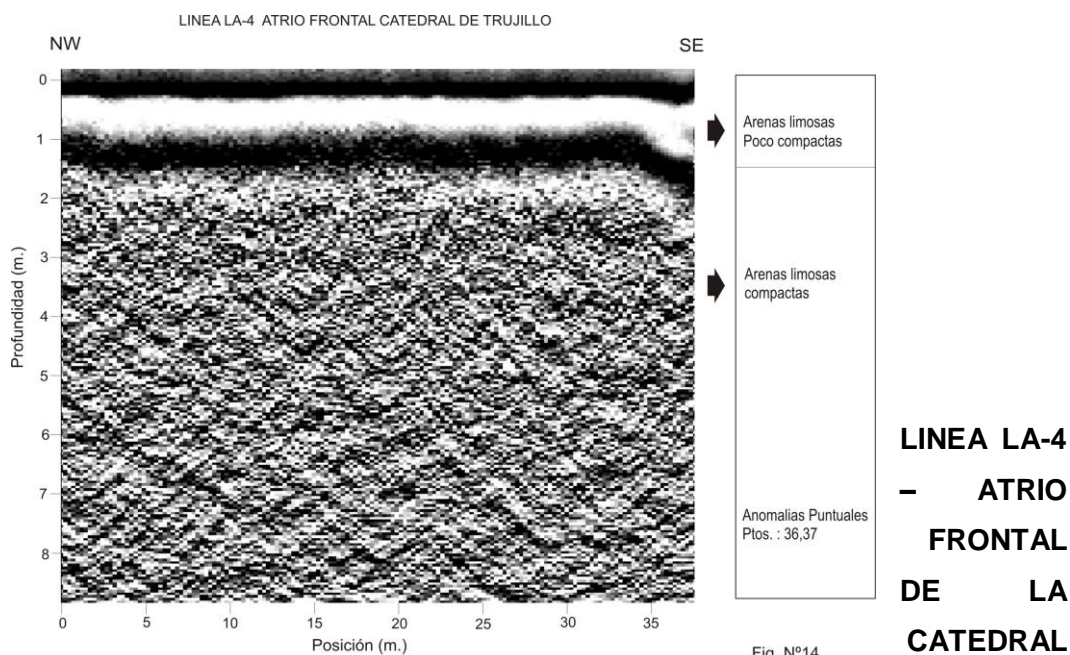
Fig. N°14

Línea ubicada en el frontis de la catedral con orientación de NW-SE con 38.25 m de longitud, donde se ha determinado dos capas. La capa superior esta conformado por materiales de arena limosa semicompacta con un espesor del orden de los 1.6 m y no se observa dentro de esta capa, alguna anomalía significativa. La segunda capa esta constituida por arenas limosas compactas y dentro de esta capa se ha determinado al final de la línea una anomalía producido por la pared, entre los puntos 36 a 37 m.

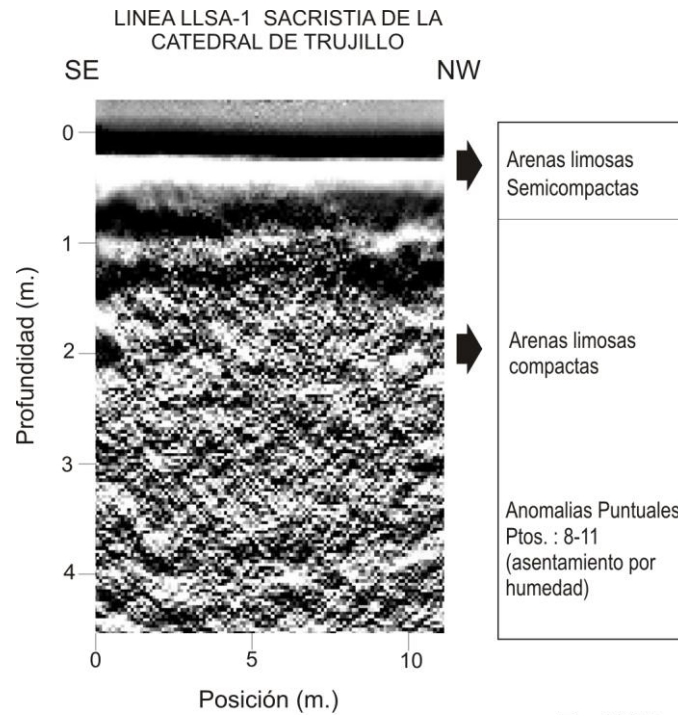
Fig. N°16

Línea ubicada en el salón de la Sacristía con 10.75 m, con orientación de SE-NW, donde se ha determinado dos capas bien diferenciados. La capa superior esta conformado por materiales de arena limosa semicompactas con un espesor del orden de 1.6 m y se observa dentro de esta capa una anomalía significativa entre 8 a 11 m que correspondería a material de arenas limosas húmedas y con cierto grado de asentamientos. La segunda capa esta constituida por arenas limosas compactas se manifiesta uniforme a lo largo del perfil.

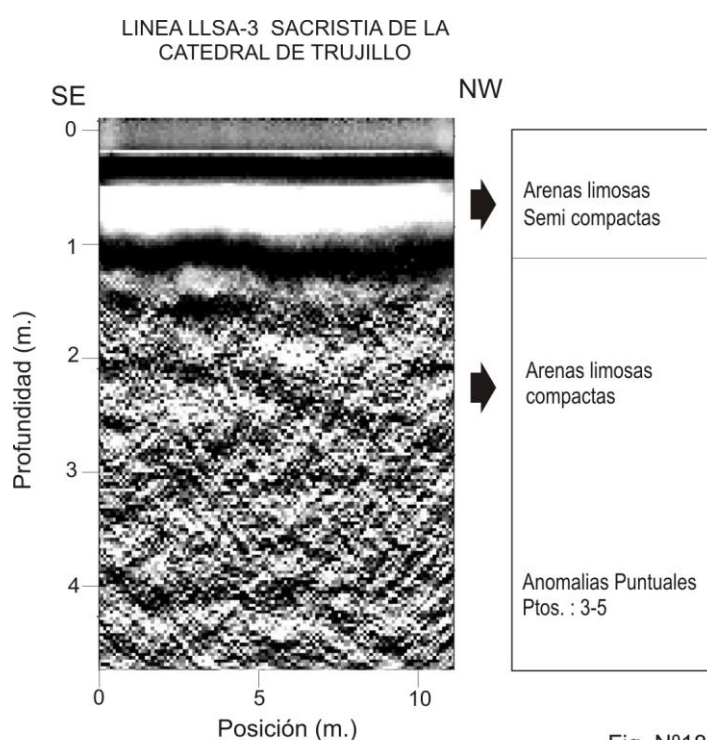
LINEA LLSA-3 – SACRISTIA DE LA CATEDRAL DE TRUJILLO (Figura N° 18)

Línea ubicada en el salón de la Sacristía con 11.2 m, con orientación de SE-NW, donde se ha determinado dos capas. La capa superior esta conformado por materiales de arena limosa semicompacta con un espesor del orden de 1.4 m. La segunda capa está constituida por arenas limosas compactas se manifiesta uniforme a lo largo del perfil sin embargo existe una anomalía débil entre 3 a 5 m. (material mas compactado?)

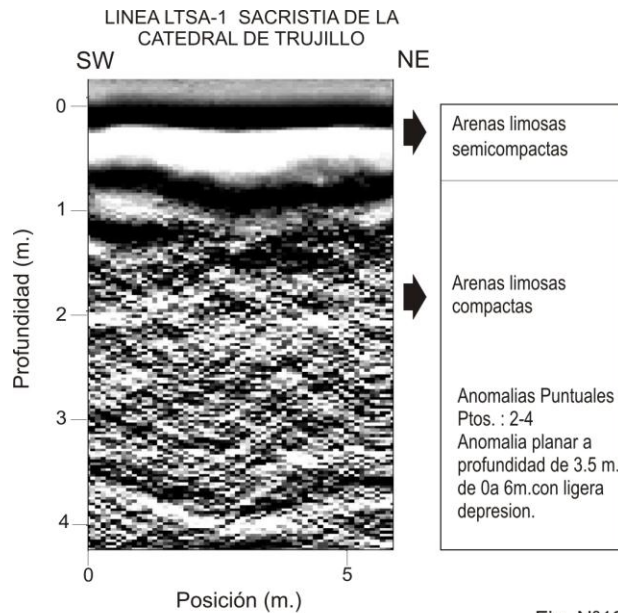
Fig. N°19

Línea ubicada transversal a las tres líneas anteriores en el interior de la sacristía de la catedral con orientación de NE a SW con 6.8 m de longitud, donde se ha determinado dos capas bien diferenciados. La capa superior esta conformado por materiales de arena limosa semicompacta con un espesor del orden de los 1.4 m y se observa dentro de esta capa una anomalía entre 2 a 4 m con asentamiento leve . La segunda capa esta constituida por arenas limosas compactas y dentro de esta capa se ha determinado a 3.5 y 4 m una anomalía planar con un ligero hundimiento entre 3 a 4 m, coincidente con la anomalía superficial.

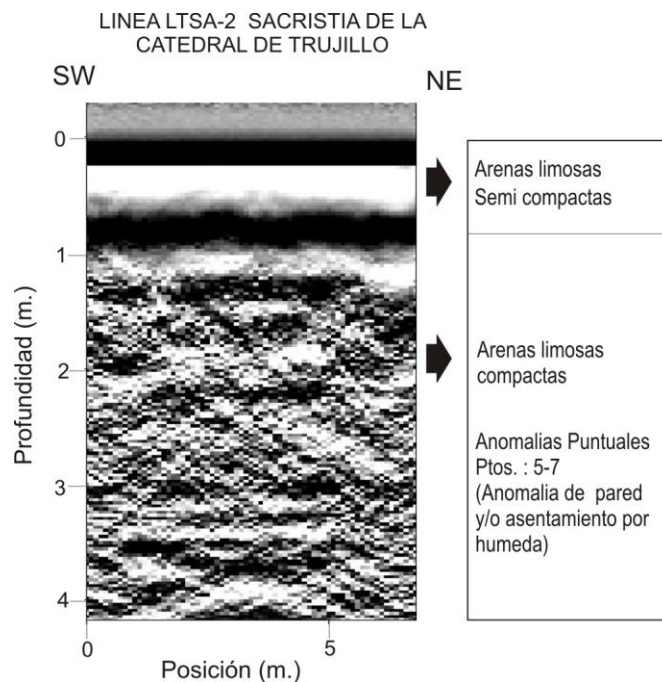
Fig. N°20

Línea ubicada transversal a las tres líneas anteriores en el interior de la sacristía de la catedral con orientación de NE a SW con 6.8 m de longitud, donde se ha determinado dos capas bien diferenciados. La capa superior esta conformado por materiales de arena limosa semicompacta con un espesor del orden de los 1.4 m y se observa dentro de esta capa una anomalía continua en profundidad a partir de los 1.4 de profundidad entre 5 a 7 m con asentamiento por humedad y/o por pared. La segunda capa esta constituida por arenas limosas compactas y dentro de esta capa se ha determinado reflexiones causadas por algunas gravillas incrustadas en la capa arenosa .

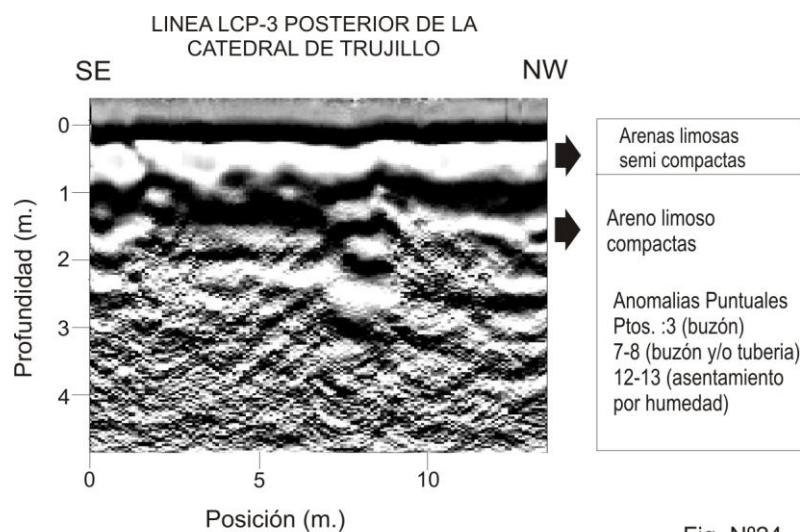
Fig. N°24

capa una anomalías puntuales en el punto 3 m y entre 7 a 8 m corresponderían a buzón de alcantarilla ó tubería. La segunda capa esta constituida por arenas limosas compactas se presenta una zona de hundimiento por humedad entre 12 a 13 m que merece ser verificada.

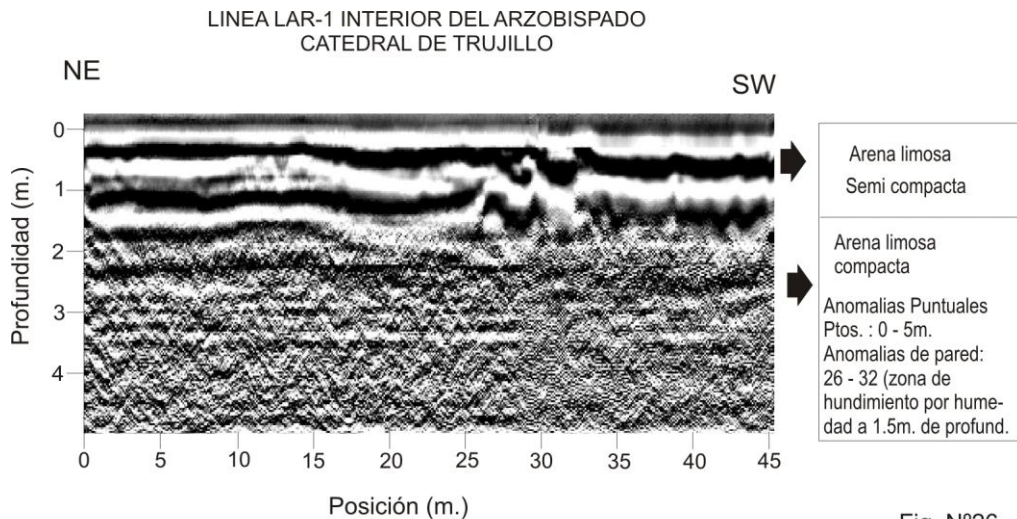
Fig. N°26

Línea ubicada en el interior del palacio arzobispal de Trujillo con orientación de NE a SW con 45 m de longitud, se ha determinado dos capas. La capa superior esta conformado por materiales de arena limosa semicomcompacta con un espesor de entre 1.4 m a 1.8 m y se observa dentro de esta capa una anomalía significativa entre 26 a 36 m que correspondería a material de arenas limosas húmedas y con cierto grado de asentamiento. La segunda capa esta constituida por arenas limosas compactas se manifiesta una anomalía puntual de pared entre 0 a 5 m.

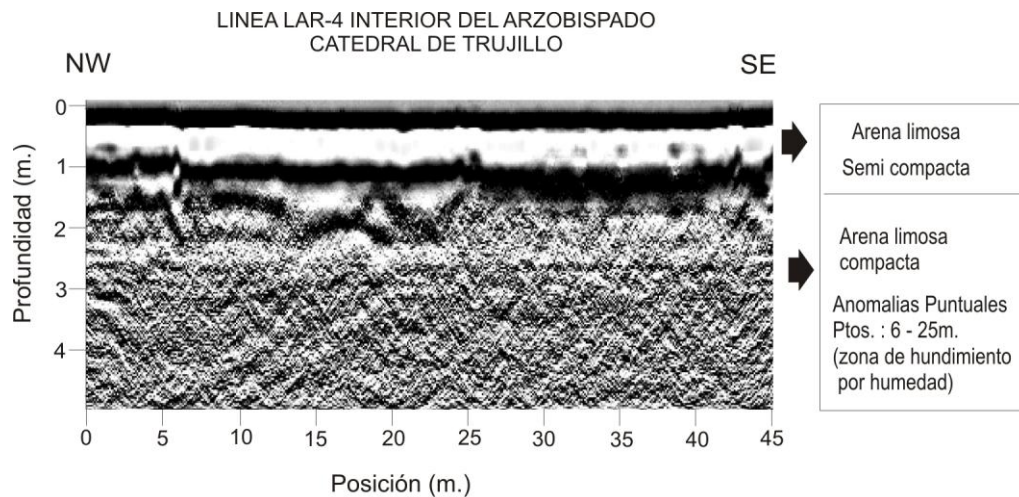
Fig. N°29

Línea ubicada transversal a las líneas paralelas del interior del palacio arzobispal de Trujillo con orientación de NW a SE con 45 m de longitud, se ha determinado dos capas. La capa superior esta conformado por materiales de arena limosa semicompacta con un espesor de entre 1.4 m a 1.8 m y se observa dentro de esta capa una anomalía significativa en el punto 6 a 7 m corresponden a tubería? y una zona alterada entre 6 a 25 m . La segunda capa esta constituida por arenas limosas compactas se manifiesta dos anomalías puntuales de pared entre 0 a 5 a 5 m. y en el tramo final de la línea de investigación entre 40 a 45 m.

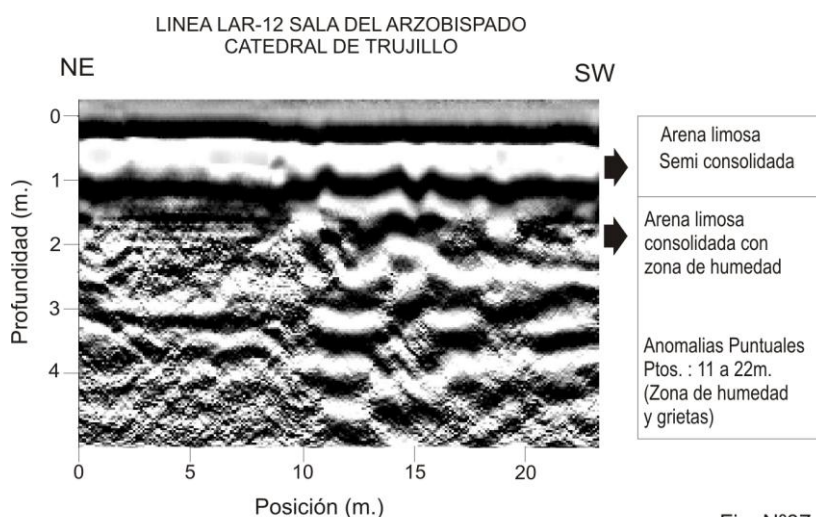
LINEA LAR-12– INTERIOR DEL ARZOBISPADO DE TRUJILLO (Figura N° 37)

sala del obispo, se puede observar tres anomalías puntuales en profundidad en el tramo comprendido entre 11 a 23 m y son de 11 a 13 m; de 16 a 18 m y de 20 a 23 m .Se ha determinado en este tramo la presencia de fracturas hacia al SE a 1 m de profundidad.

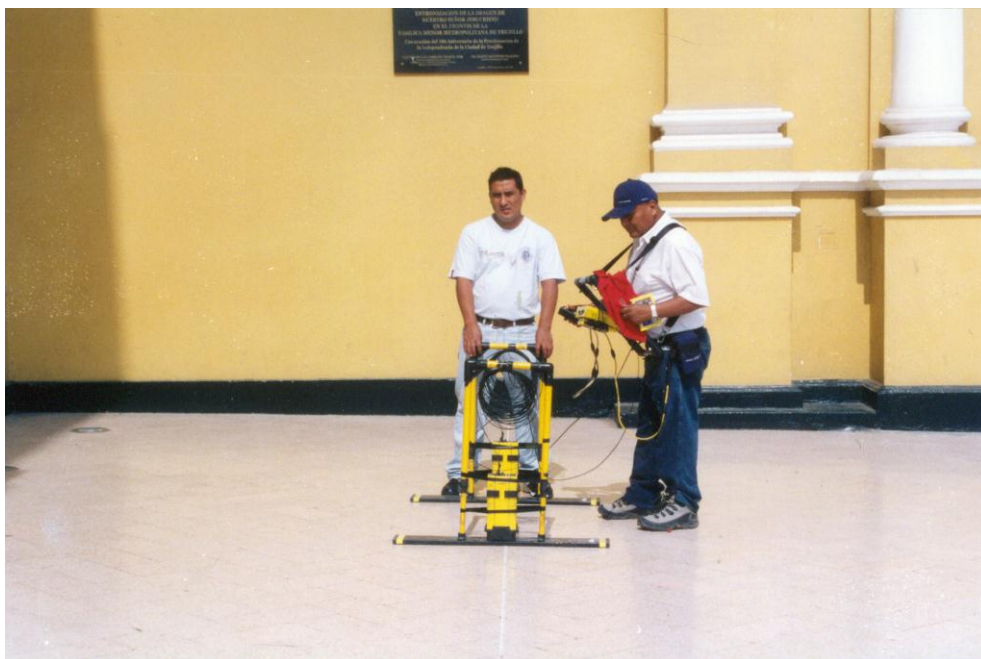
Foto Nº 01: Vista de la ubicación de la Línea de Georadar LA-3 en su tramo final del Atrio frontal de la Basílica Catedral de Trujillo.

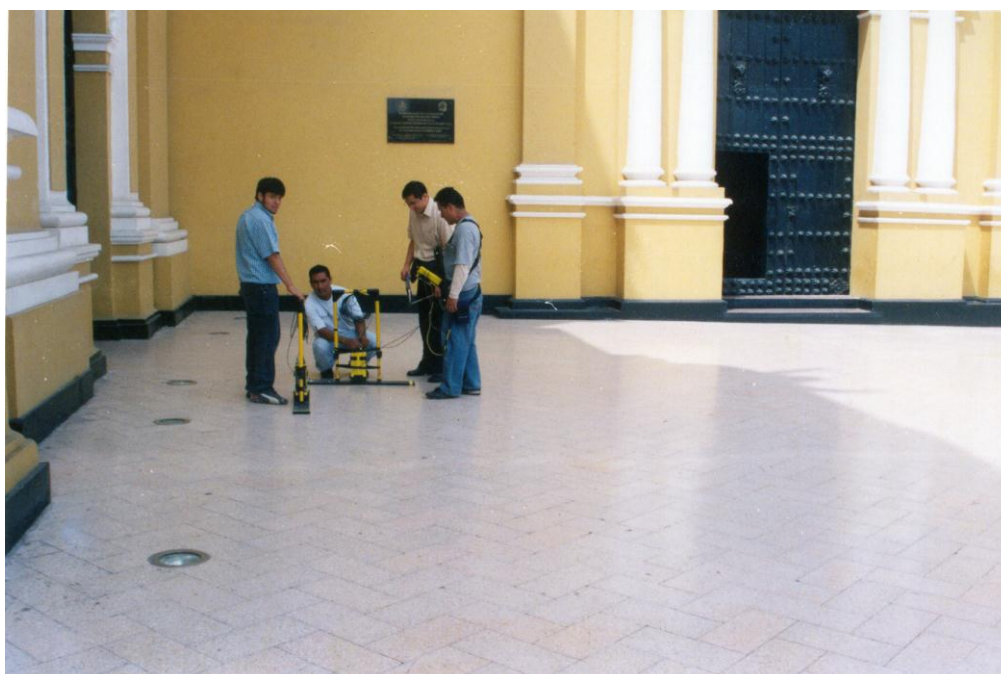
Foto Nº 02: Se observa después de la culminación de los registros de la Línea LA-3 revisando los contactos del cable de fibra óptica y las antenas de 100 MHz.

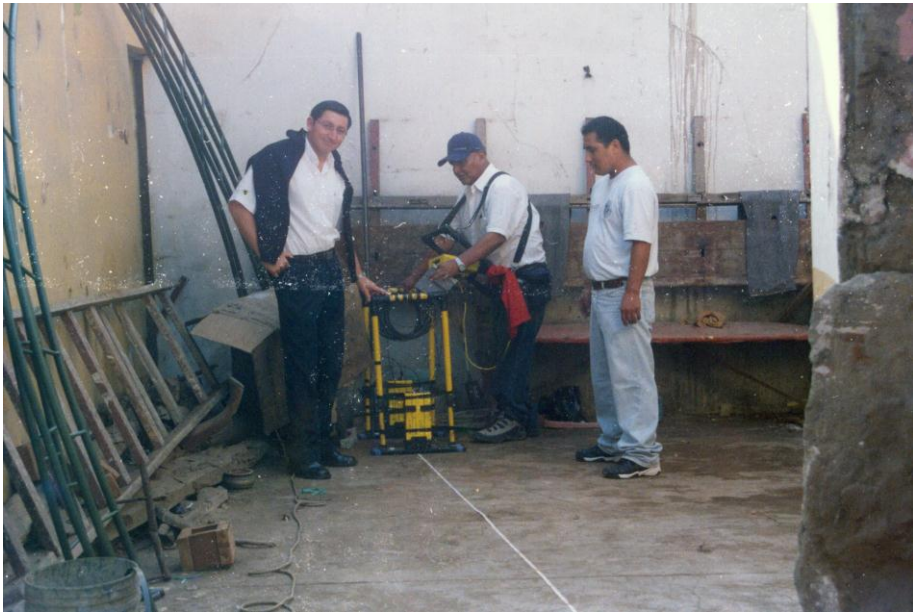
Foto N° 03: Se observa la ubicación de la línea LCP-4 en su tramo inicial punto 0 (38.2 m) se está usando las antenas de 200 MHz.

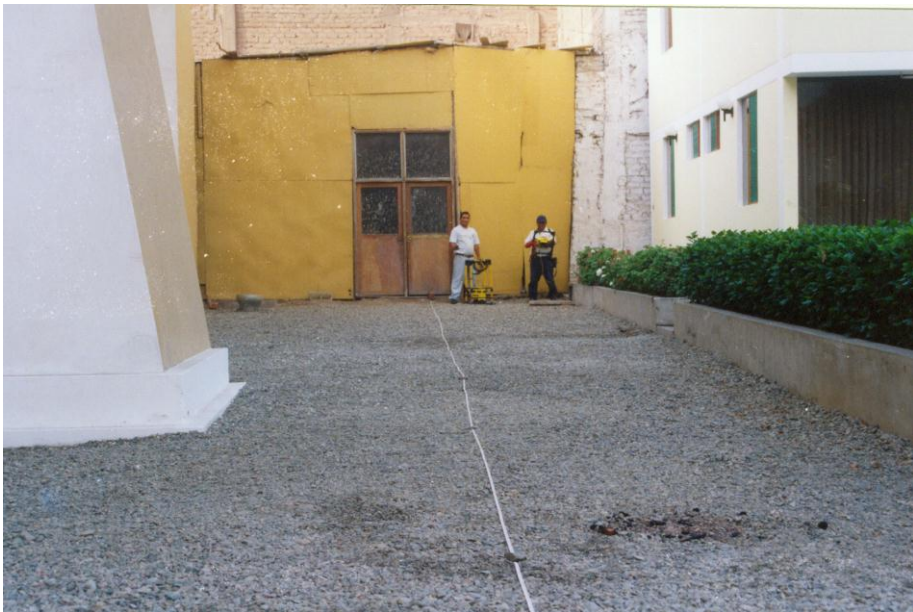
Foto N° 04: Vista hacia noreste se observa el marcado con wincha metrica, de la línea de investigación de Georadar – Línea LAR-1 en el interior del palacio Arzobispal, nótese el punto inicial 0 (donde se encuentran parados el equipo de registro de GPR Pulse Ekko

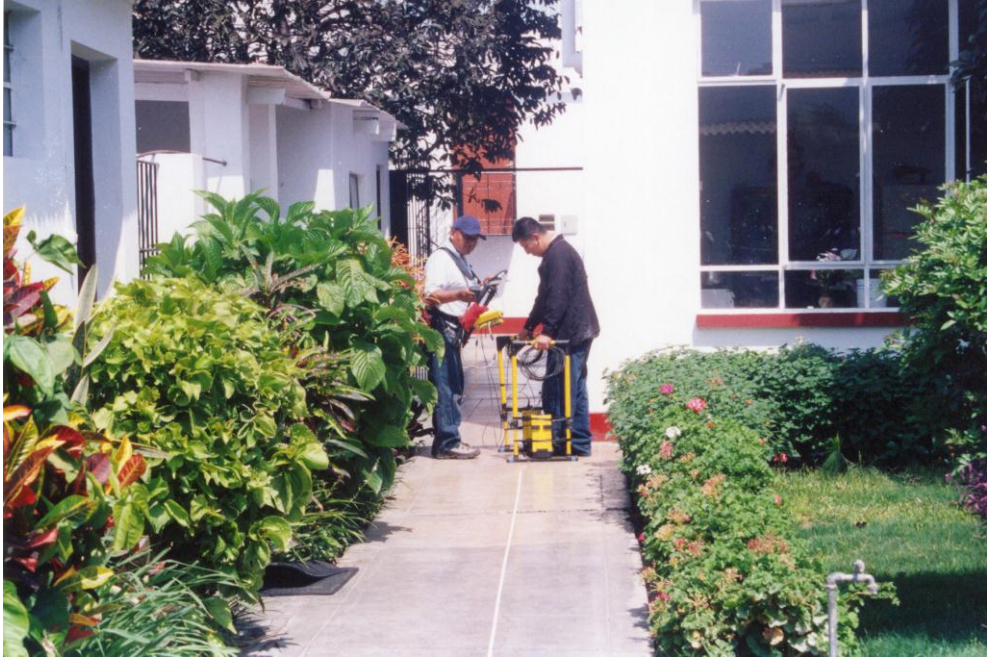
Foto Nº 05: Vista de la ubicación de la línea LAR-7 a lo largo de la vereda con 41 m de longitud mirando hacia el SW tramo intermedio de la línea cerca a los ambientes del comedor en el interior del Palacio Arzobispal de Trujillo.

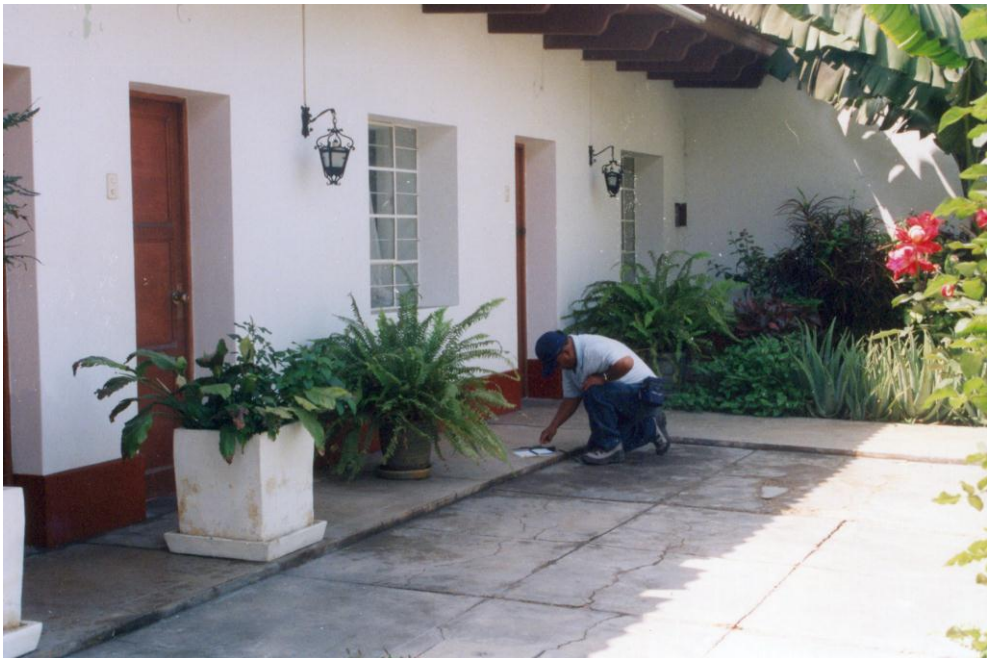
Foto Nº 06: Tomando datos y ubicación de inicial de la línea LAR-7 SEV2 en el en el interior del Palacio Arzobispal de Trujillo

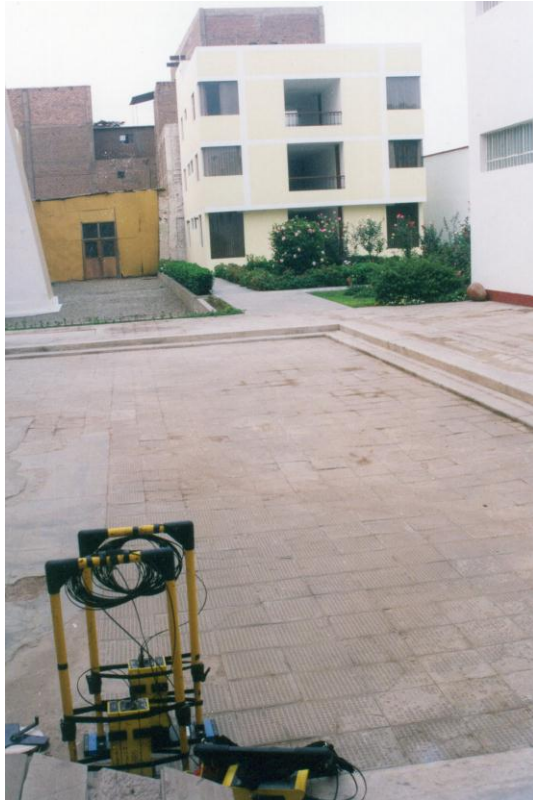
Foto N° 07: Se observa parte del patio principal del arzobispado de Trujillo y las dos antenas de georadar de 200 MHz de frecuencia.

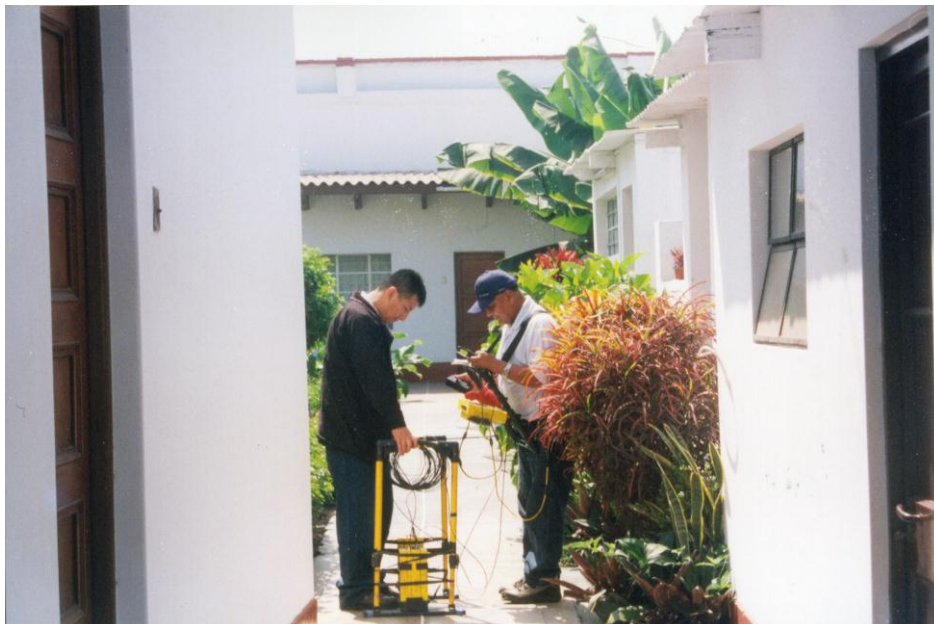
Foto N° 08: Vista del Equipo Geofísico de Georadar en la Línea LAR-7 .
