INFORME DE EVALUACIÓN DE RIESGO POR LLUVIAS INTENSAS EN EL SECTOR 02 DEL DISTRITO DE MOLLEPAMPA, PROVINCIA DE CASTROVIRREYNA, DEPARTAMENTO DE HUANCAMELICA

Informe de evaluación de riesgo por lluvias intensas en el sector 02 del distrito de Mollepampa, provincia de Castrovirreyna, departamento de Huancavelica

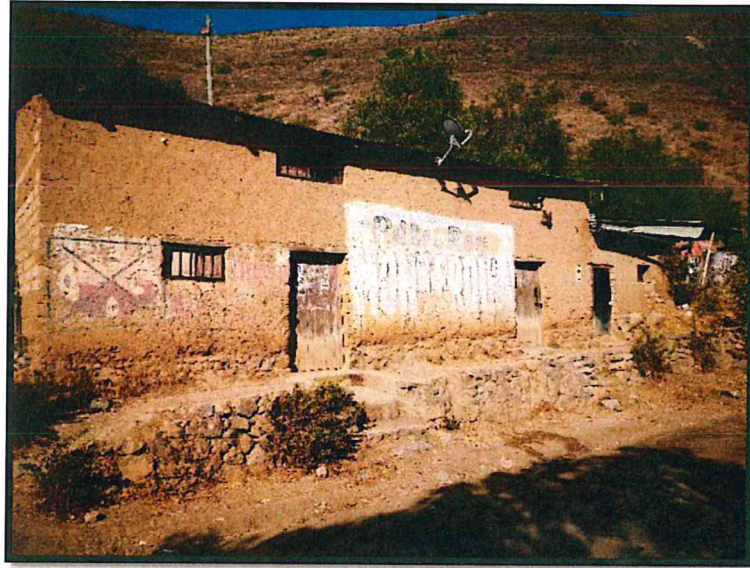
Imagen 1. Viviendas con tipo de pared de adobe

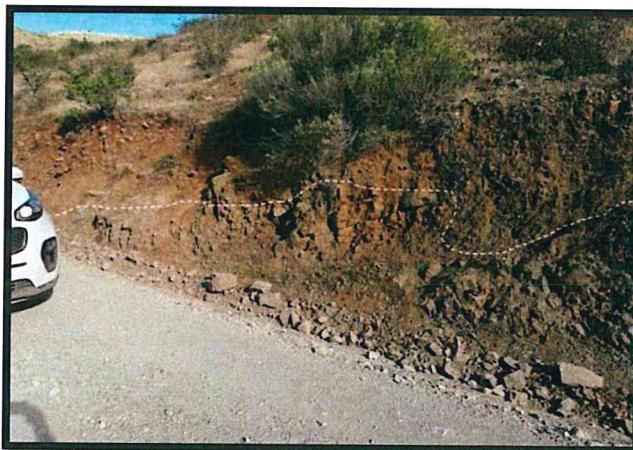
Imagen 6. Depósitos coluviales matriz soportados cubriendo afloramientos de calizas y areniscas de la Formación Labra.

Están conformado por clastos de calcáreos inmersos en matriz arenolimsa, es decir es un material matriz soportado. Se encuentran tapizando los afloramientos de la Formación Labra. Su origen está asociado a los procesos de remoción en masa de antiguos derrumbes y deslizamientos o desprendimientos de los materiales desde las zonas altas

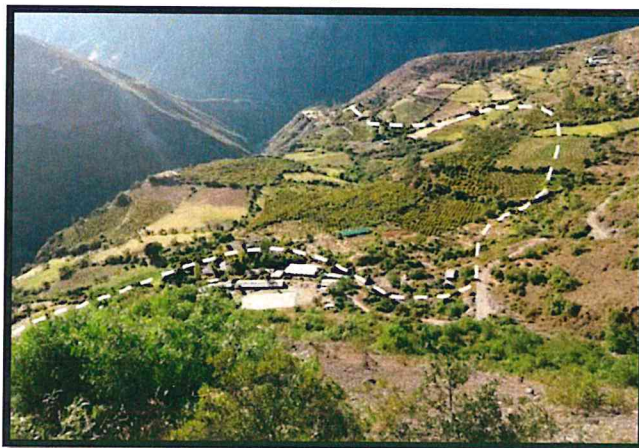
Imagen 9. Vista de la unidad terraza aluvial antigua, sobre la cual se han desarrollado las principales actividades de agricultura de la zona de estudio.

Corresponde a terrazas de origen aluvial, localizadas en la parte final de la desembocadura de la quebrada Ciutay y en ambos márgenes del río Pisco, que presentan pendientes menores a los 10 ° de inclinación. Sobre esta unidad se localiza el poblado de Ciutay y se han desarrollado las principales actividades agrícolas de la zona de estudio.

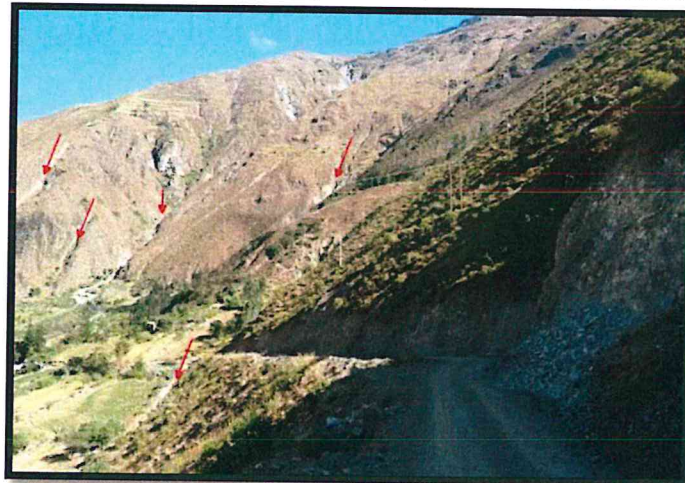
Imagen 10. Cárcavas de fuerte pendiente, con cauces en forma de V.

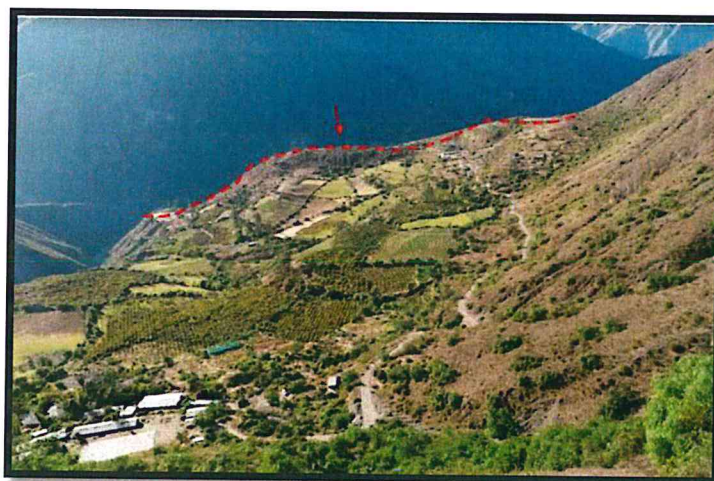
Imagen 11. Laderas de moderada pendiente, desarrolladas sobre depósitos coluviales.

Corresponden a laderas de montañas que muestran pendientes ente los 25° y 35° de inclinación, que descienden de desde la parte alta de las estribaciones de la cordillera. Están escasamente cubiertas por arbustos. Se han desarrollado sobre depósitos coluviales modelados por las precipitaciones pluviales.

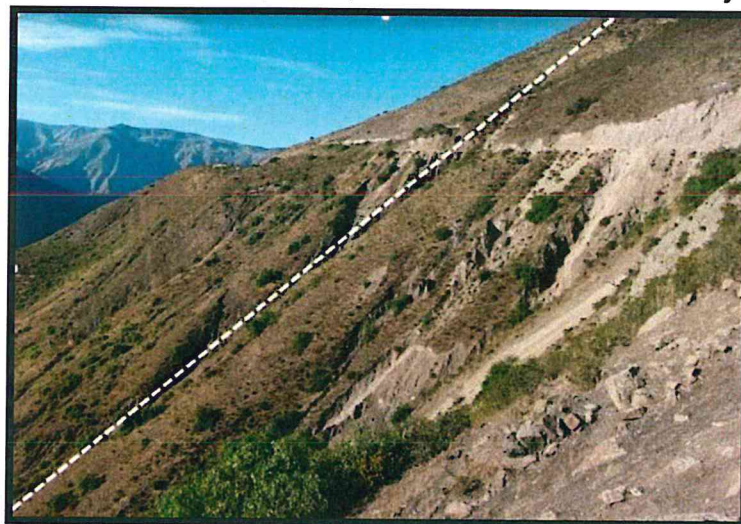
Imagen 12. Laderas empinadas, zona alta de la localidad de Ciutay.

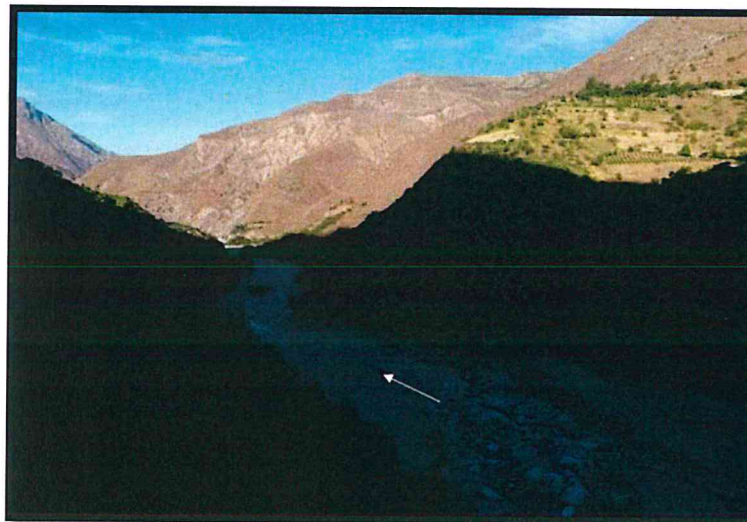
Imagen 13. Vista hacia aguas abajo del cauce fluvial del río Pisco.

Se les ha denominado así a lecho activo del río Pisco, que discurre con dirección noreste-Suroeste. Presenta paredes sub-verticales debido a que las riberas están conformadas por depósitos aluviales y coluviales, para encañonarse a partir del puente Larano, debido a afloramientos rocosos de la formación Labra.

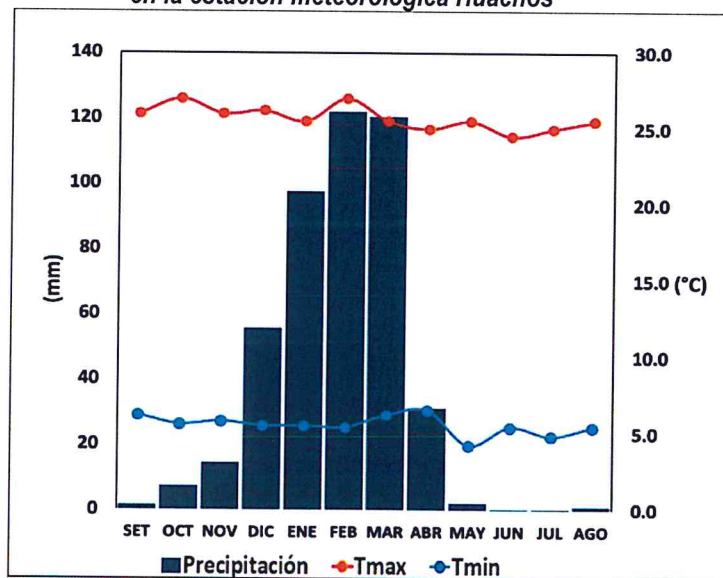
Gráfico 5. Comportamiento temporal de la temperatura del aire y precipitación promedio en la estación meteorológica Huachos

Respecto al comportamiento de las lluvias, suele presentarse entre los meses de diciembre a abril, siendo más intensas durante el primer trimestre del año. Durante estos tres meses las lluvias totalizan aproximadamente 339,6 mm. Los meses más secos para la zona predominan durante el invierno (junio a agosto). Anualmente acumula en promedio 452,4 mm.

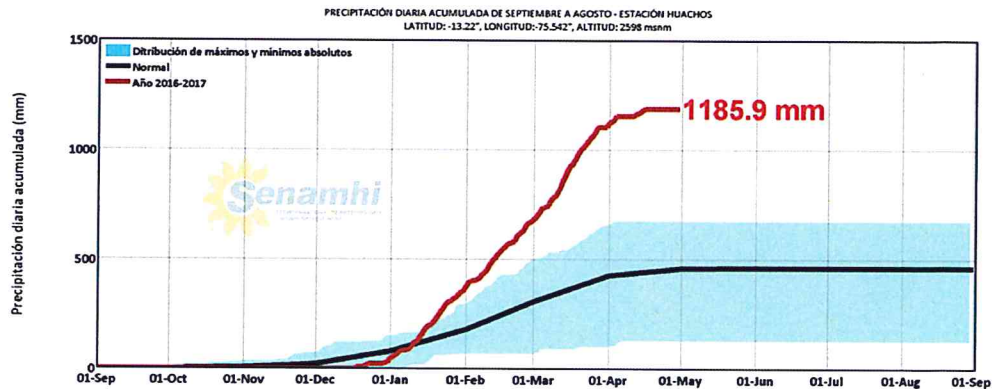
Gráfico 7. Precipitación diaria acumulada en la estación meteorológica Huachos

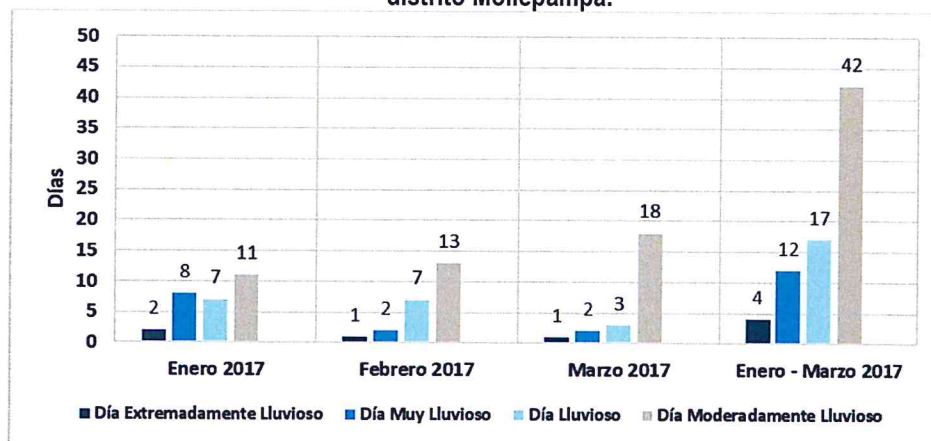
Gráfico 8. Frecuencia promedio de lluvias extremas durante El Niño Costero 2017 en el distrito Mollepampa.

A nivel distrital, la frecuencia promedio areal de lluvias extremas (gráfico 8) muestra que durante el verano 2017 los días catalogados como “Extremadamente lluvioso” predominaron en enero, aunado a ello se presentaron también días “Muy lluviosos”, “Lluviosos” y “Moderadamente lluviosos” durante los tres meses.
