INFORME DE EVALUACIÓN DE RIESGO POR FLUJO DE DETRITOS EN EL SECTOR 03 DEL DISTRITO DE MOLLEPAMPA, PROVINCIA DE CASTROVIRREYNA, DEPARTAMENTO DE HUANCAVELICA

Informe de evaluación de riesgo por flujo de detritos en el sector 03 del distrito de Mollepampa, provincia de Castrovirreyna, departamento de Huancavelica

Municipalidad Distrital de Mollepampa, provincia de Castrovirreyna del departamento de Huancavelica

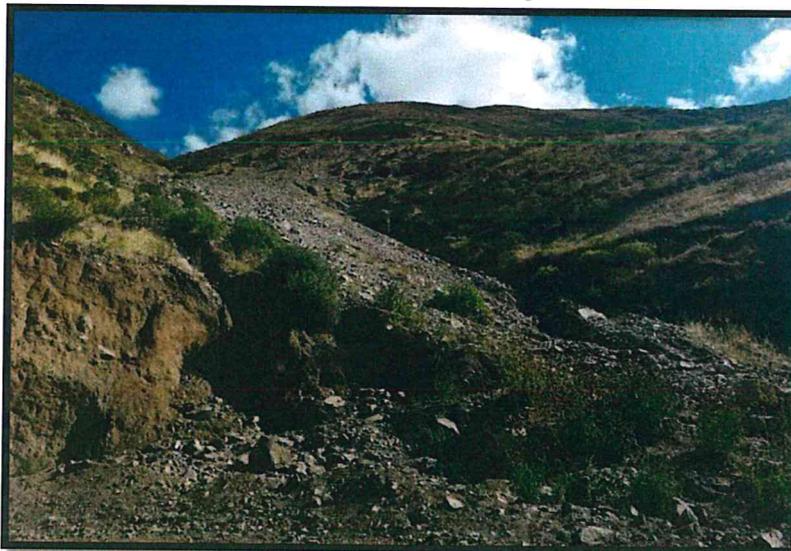
Imagen 4. Depósitos aluviales granulares.

Conformados por gravas sub-redondeadas con presencia de arena de grano grueso medio. Se encuentran rellenando el cauce activo de las quebradas y cárcavas observadas en la zona de estudio.

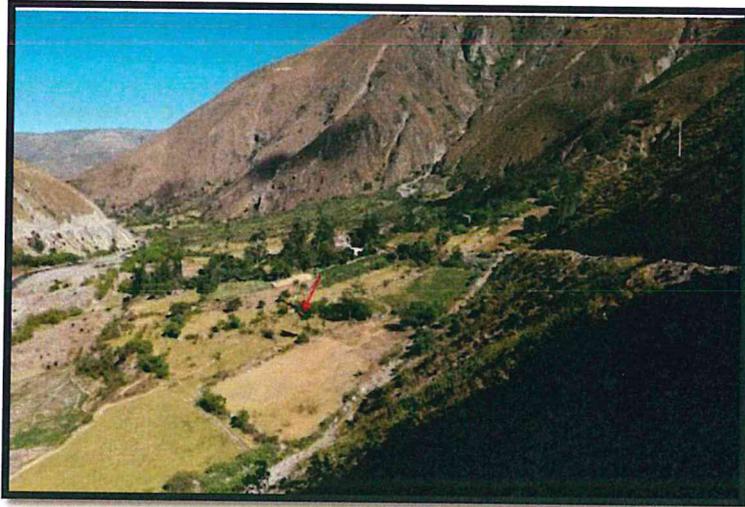
Imagen 5. Depósitos aluviales antiguos, conformado la terraza aluvial en la margen derecha del río Pisco.

Conformados por clastos sub-angulosos a sub-redondeados de composición granítica y andesítica, inmersos en matriz areno limosa. Cubre la zona media de la zona evaluada y como terrazas aluviales en ambas márgenes del río Pisco.

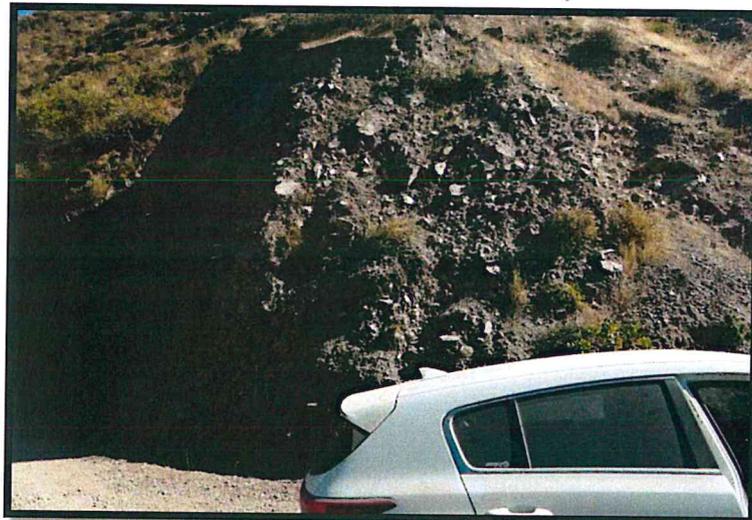
Imagen 6. Depósitos coluviales matriz soportados.

Están conformado por clastos de calcáreos inmersos en matriz areno limosa, es decir es un material matriz soportado. Se encuentran tapizando los afloramientos de la Formación Tantará. Su origen está asociado a los procesos de remoción en masa de antiguos derrumbes y deslizamientos o desprendimientos de los materiales desde las zonas altas.

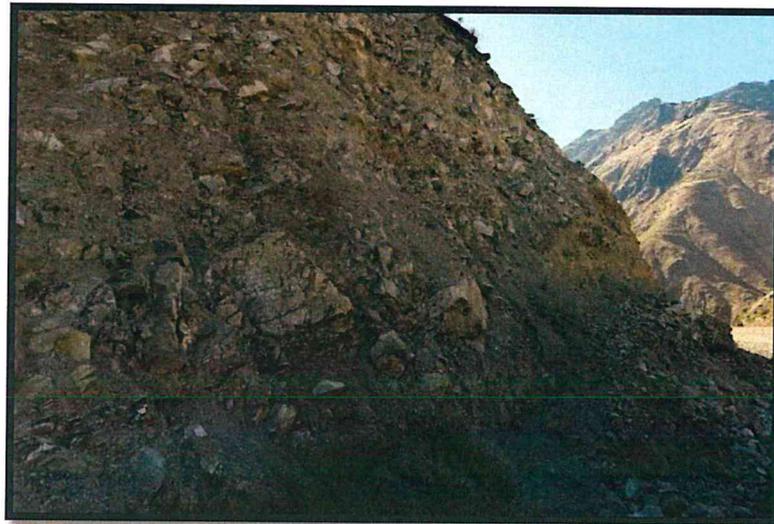
Imagen 8. Afloramiento de la Formación Tantará, en las inmediaciones de la localidad de Mollepampa.

Está representado por afloramientos de lavas andesíticas intercaladas con tobas blanquecinas a violáceas.

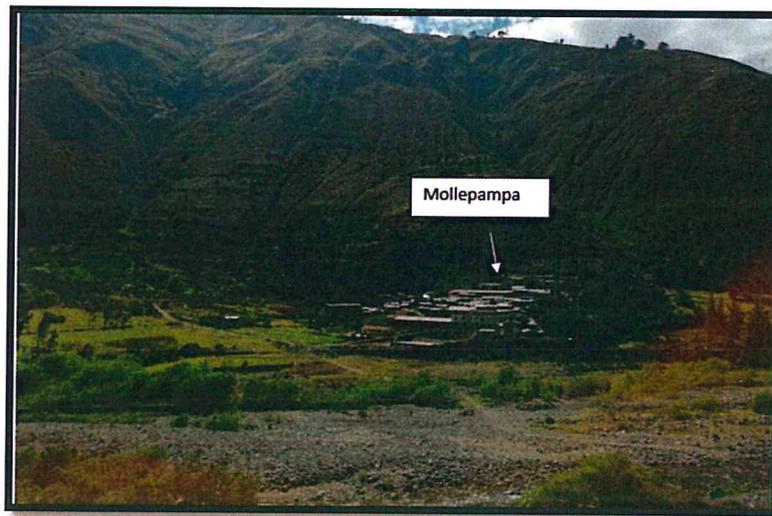
Imagen 9. Vista de la unidad terraza aluvial antigua, en la margen derecha del río Pisco, poblado Mollepampa.

Corresponde a terrazas de origen aluvial, localizadas en ambas márgenes del río Pisco, que presentan pendientes menores a los 10 ° de inclinación. Sobre esta unidad se localiza el poblado de Mollepampa y se han desarrollado las principales actividades agrícolas de la zona de estudio.

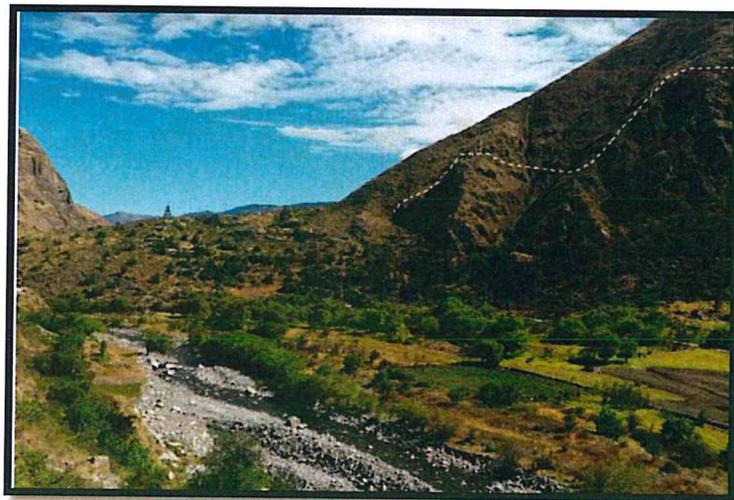
Imagen 11. Laderas escarpadas con pendientes cercanas a la verticalidad desarrolladas sobre rocas de la Formación Tantará.

Corresponden a laderas de montañas que muestran mayores 35° de inclinación, que presentan superficies escarpadas, irregulares y heterogéneas debido a la presencia de afloramientos rocosos resistentes a los procesos erosivos.

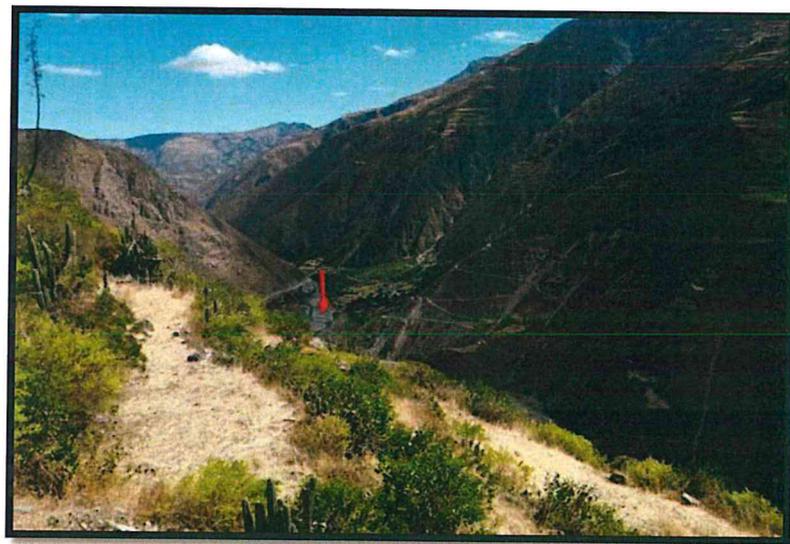
Imagen 13. Vista hacia aguas abajo del cauce fluvial del río Pisco.

Se les ha denominado así a lecho activo del río Pisco, que discurre con dirección noreste-suroeste. Presenta paredes sub-verticales debido a que las riberas están conformadas por afloramientos rocosos resistentes de la Formación Tantará, por lo que muestra un cauce encañonado.

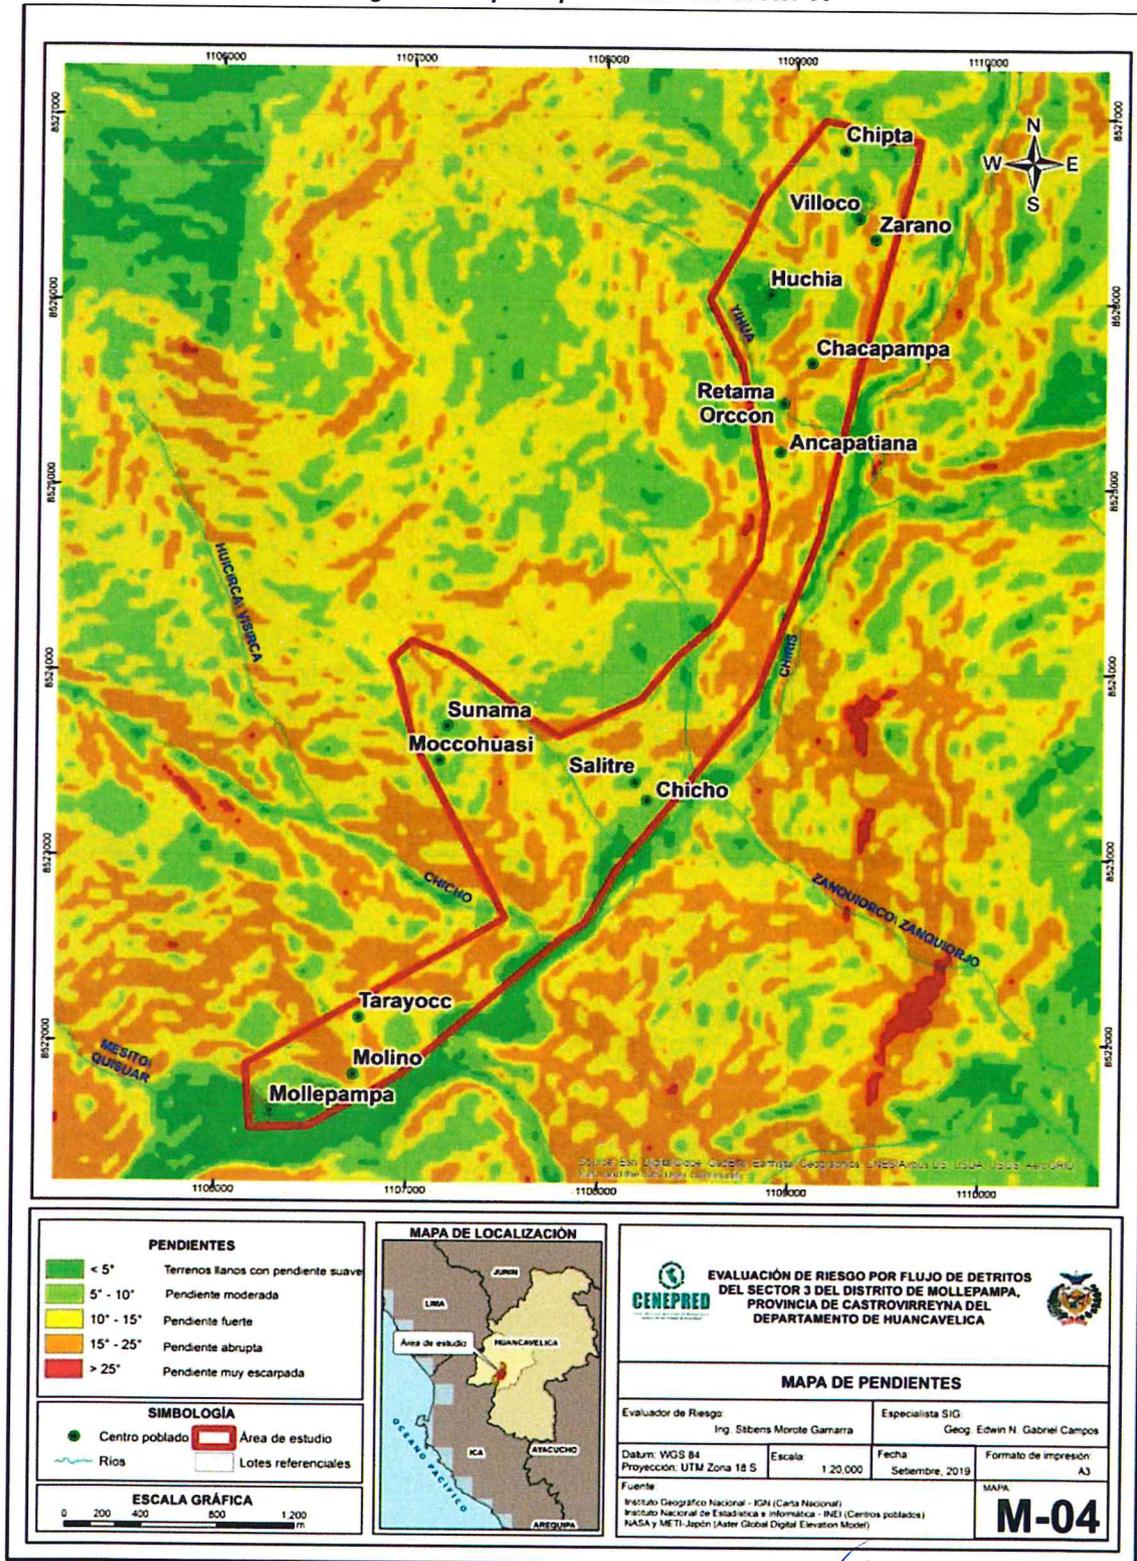
Figura 4. Mapa de pendientes del Sector 03

El Sector 03, del distrito de Mollepampa se caracteriza por tener pendientes variables.

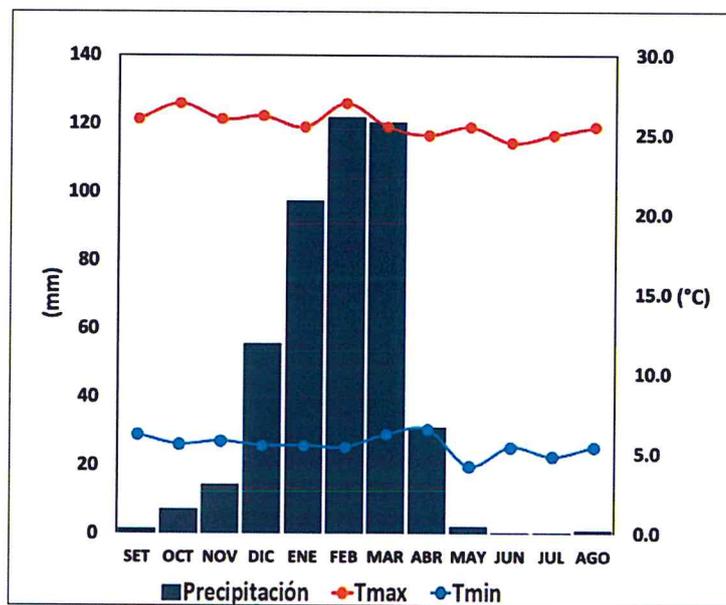
Gráfico 6. Comportamiento temporal de la temperatura del aire y precipitación promedio en la estación meteorológica Huachos

Respecto al comportamiento de las lluvias, suele presentarse entre los meses de diciembre a abril, siendo más intensas durante el primer trimestre del año. Durante estos tres meses las lluvias totalizan aproximadamente 339,6 mm. Los meses más secos para la zona predominan durante el invierno (junio a agosto). Anualmente acumula en promedio 452,4 mm.

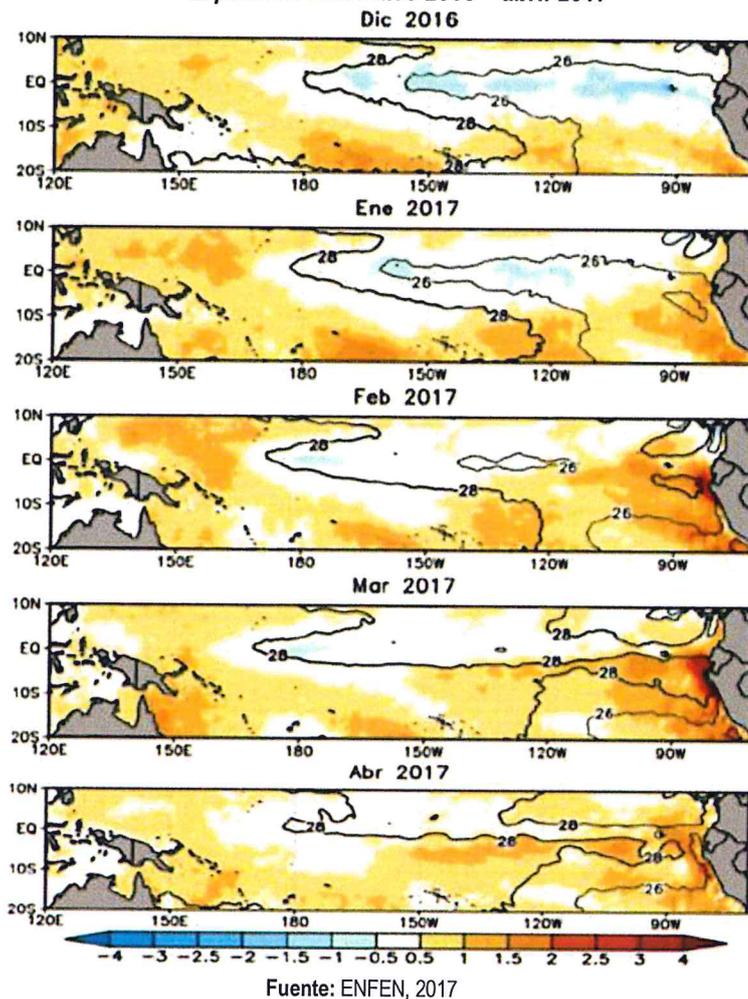
Gráfico 7. Anomalía de la Temperatura superficial del mar (°C) en el Pacífico ecuatorial para el periodo diciembre 2016 – abril 2017

Asimismo, la TSM presentó valores sobre su normal histórica, siendo más intensas los meses de febrero y marzo 2017 (gráfico N°07); situación que complementado a la presencia de los vientos del norte y la Zona de Convergencia Intertropical favorecieron una alta concentración de humedad atmosférica, propiciando un comportamiento anómalo de las lluvias, afectando éstas gran parte de la franja costera peruana. A su vez, la persistencia de un sistema atmosférico (Alta de Bolivia) configurado y posicionado en el sur de Perú propició condiciones favorables para la ocurrencia de lluvias fuertes y significativas en los Andes occidentales.

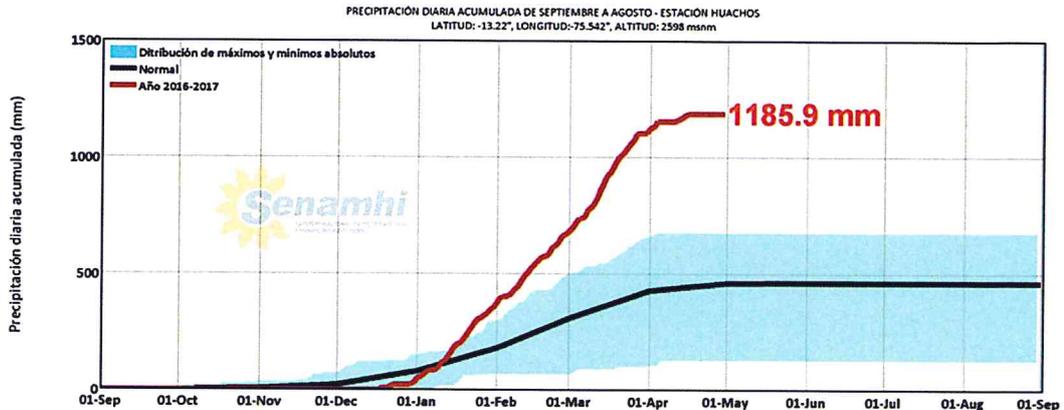
Gráfico 8. Precipitación diaria acumulada en la estación meteorológica Huachos

En este contexto, el Sector 03 del distrito Mollepampa presentó lluvias intensas en el verano 2017 catalogadas como "Extremadamente lluvioso" (mayor o igual a 21,7 mm/día-percetil 99). Según la información de la estación meteorológica Huachos, la máxima lluvia diaria durante "El Niño Costero" se registraron el 15 de enero, 22 de febrero y 13 marzo del 2017 totalizandó 17,4 mm/día, 21,1 mm/día y 28,4 mm/día, respectivamente.

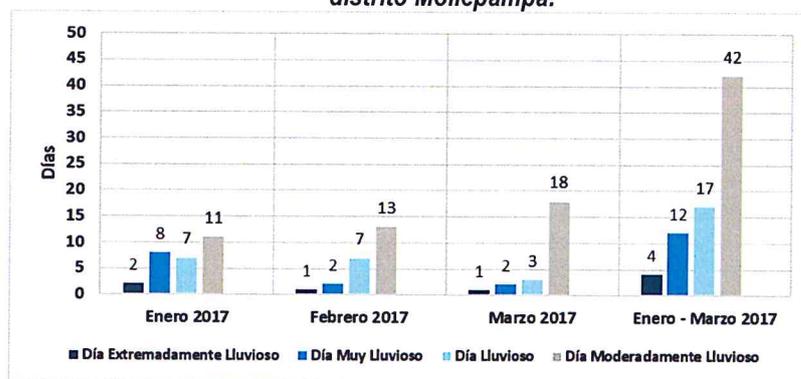
Gráfico 9. Frecuencia promedio de lluvias extremas durante El Niño Costero 2017 en el distrito Mollepampa.

A nivel distrital, la frecuencia promedio areal de lluvias extremas (gráfico N° 09) muestra que durante el verano 2017 los días catalogados como “Extremadamente Lluvioso” predominaron en enero, aunado a ello se presentaron también días “Muy lluviosos”, “Lluviosos” y “Moderadamente Lluviosos” durante los tres meses.
