INFORME DE EVALUACION DE RIESGOS POR DESLIZAMIENTO ROTACIONAL EN EL SECTOR 9 DEL DISTRITO DE AYABACA, PROVINCIA DE AYABACA Y DEPARTAMENTO DE PIURA

MAYO 2019

**MUNICIPALIDAD PROVINCIAL DE AYABACA, SECTOR 9 DEL DISTRITO DE AYABACA, PROVINCIA DE
AYABACA DEL DEPARTAMENTO DE PIURA**

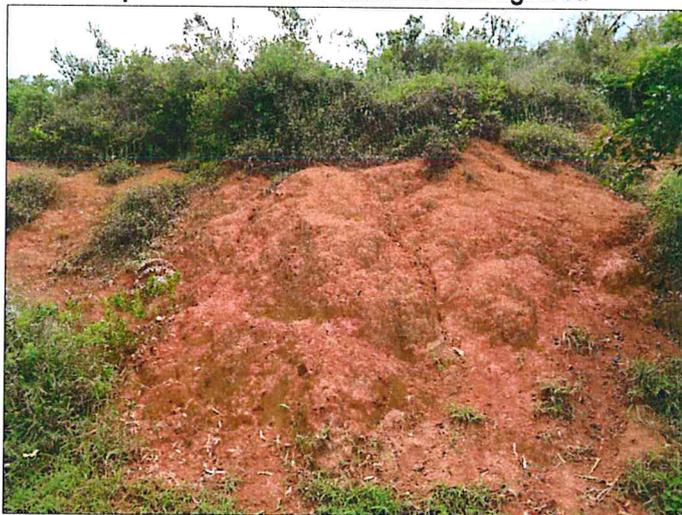
Foto 1: Vista de la unidad litológica Volcánicos Llama. Observar el grado de meteorización química con fuerte oxidación ferruginosa

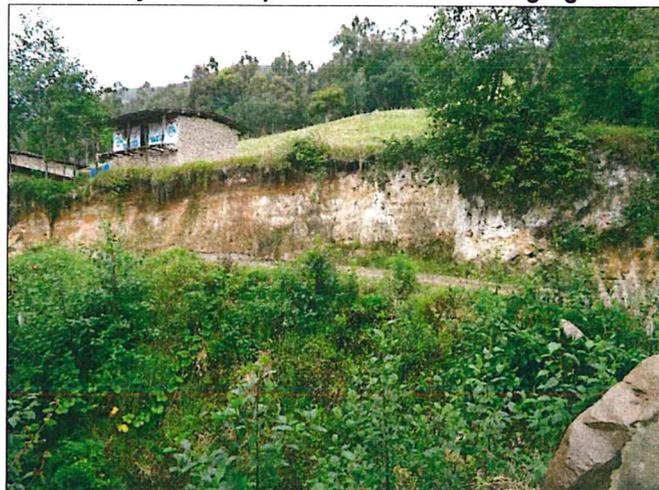
Los volcánicos Porculla también corresponden a rocas formadas en ambientes subaéreos continental y eventualmente espacios lacustrinos o lagunares, lo cual se evidencia por la presencia de sedimentos de tal origen. Están conformados por una secuencia piroclástica estructurada por una intercalación de niveles de brechas, aglomerados, tufos y lapilli que conforman afloramientos rocosos color gris amarillento a blanco grisáceo poco compactados que configuran una topografía relativamente escarpada montañosa. La composición mineralógica de estas rocas es predominantemente feldespática con menor proporción de cuarzo y, por efectos de la meteorización química, se alteran a materiales de suelos arcillosos que conforman potentes mantos de cobertura que en algunos casos condiciona deslizamientos y derrumbes en masas rocosas y/o lodos. Estos volcánicos cubren la mayor parte del ámbito comprendido en el presente reconocimiento de campo y, dada su baja cohesión piroclástica que presentan, los convierte en materiales rocosos susceptibles a la alteración por hidratación y a la erosión con relativa facilidad originando deslizamientos de laderas, reptación de suelos y derrumbes de masas rocosas.

Foto 2: Vista en corte de la formación Porculla. Observar el color de alteración a arcillas crema rojizo con aspecto friable o fácil disgregación

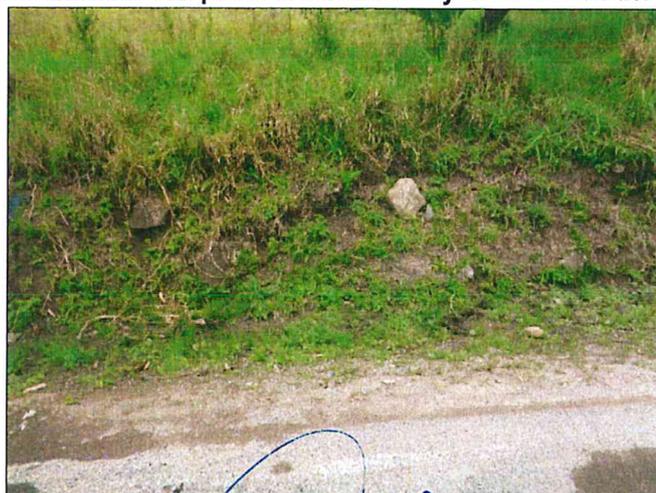
Son acumulaciones de sedimentos del cuaternario reciente; están conformados por acumulaciones de gravas angulosas de naturaleza volcánica en matriz arcillosa y bloques andesíticos y dacíticos que en conjunto forman depósitos poco consolidados que se distribuyen a lo largo de las quebradas y pie de laderas de montañas del sector Este de la zona. Los materiales detríticos son el producto de la erosión y transporte del material detrítico proveniente de las laderas montañosas, que es movilizado por corrientes densas de agua y sólidos de diferentes tamaños, actuando el agua como un agente que activa y moviliza las masas saturadas de agua pluvial acumulando su carga en los niveles bajos o alcanzando los cursos de drenajes que discurren en la zona. En general, son sedimentos mal clasificados con formas angulosas a sub angulosas con matriz de granos líticos más finos y poco compactados, afectados por la alteración química supérgena. Estos depósitos constituyen acumulaciones sedimentarias con gran espesor y, por erosión, originan elevados cortes del terreno que se emplazan en las márgenes laterales de las principales quebradas de la zona.

Foto 3: Depósitos aluviales con pobre ordenamiento y clasificación del material clástico

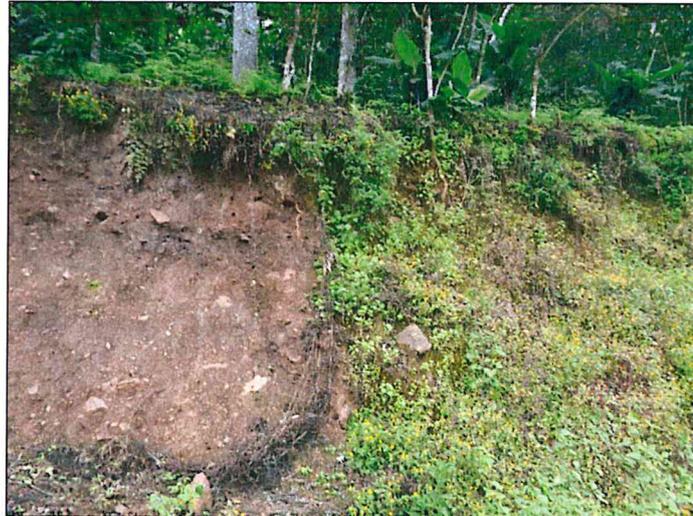
Foto 4: Depósitos coluviales que se observan en el Sector 09. Se aprecia el tipo de sedimentos de tamaño variado y ordenamiento algo caótico

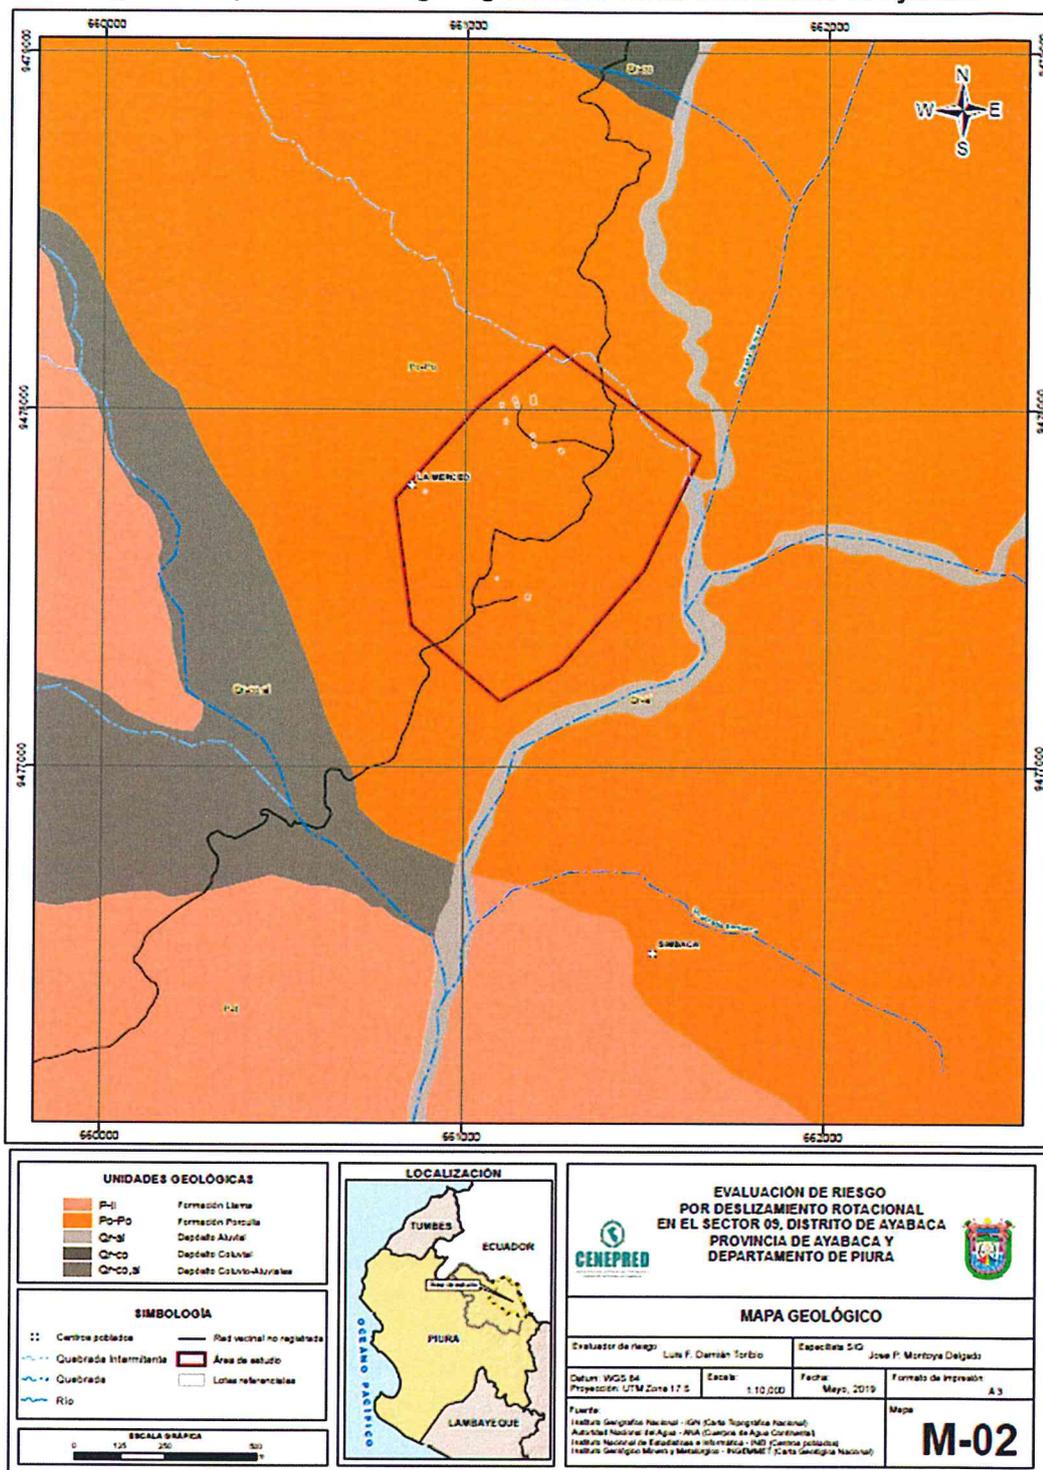
Figura 5: Mapa de unidades geológicas en el Sector 9 del distrito de Ayabaca

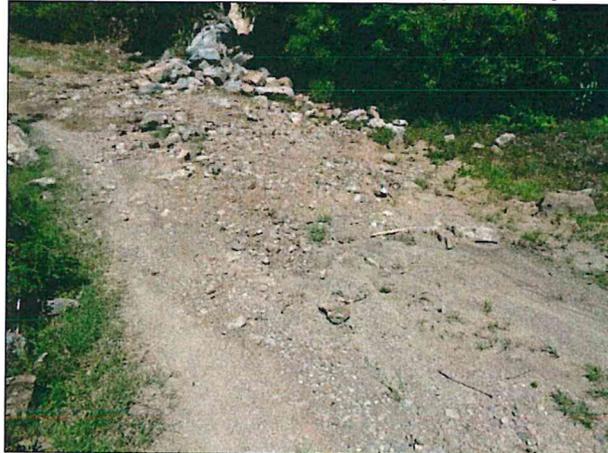
Foto 5: Depósitos coluvio-aluviales acumulados por gravedad y corrientes pluviales

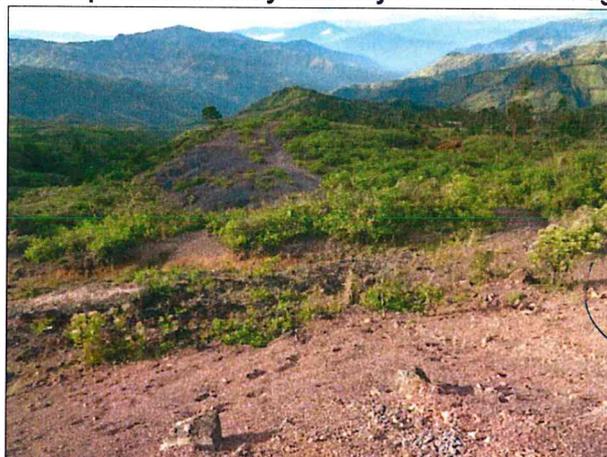
Foto 6: Morfología de los conos de deyección erosionados. Observar el relieve con pequeños canales que se bifurcan y distribuyen los cursos de agua

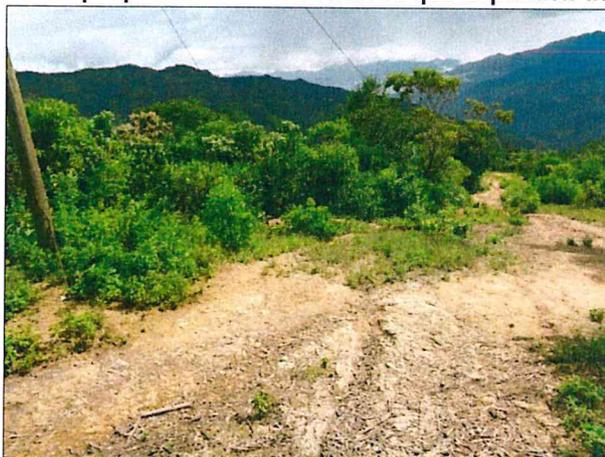
Foto 7: Vista de la morfología de laderas de montaña en la zona. Observar en vista de fondo la moderada pendiente que presentan estos relieves que dependen del control litológico

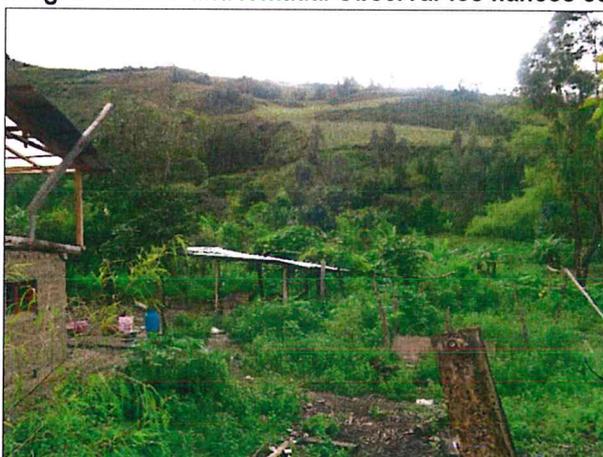
Foto 8: Vista de configuración de una lomada. Observar los flancos con pendiente suave

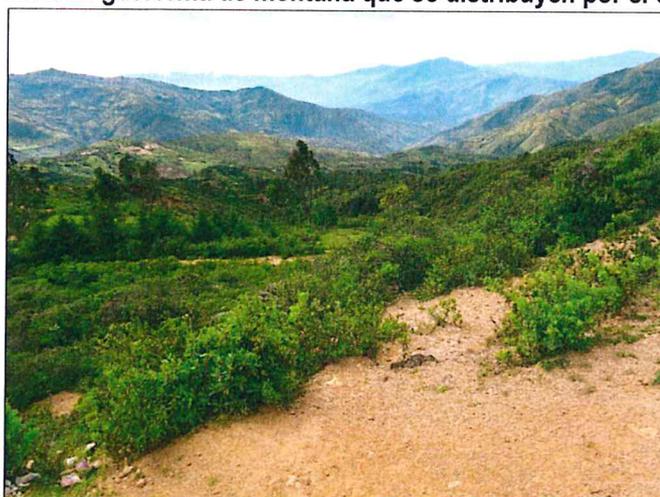
Foto 9: Vista de geoforma de montaña que se distribuyen por el Sector 09

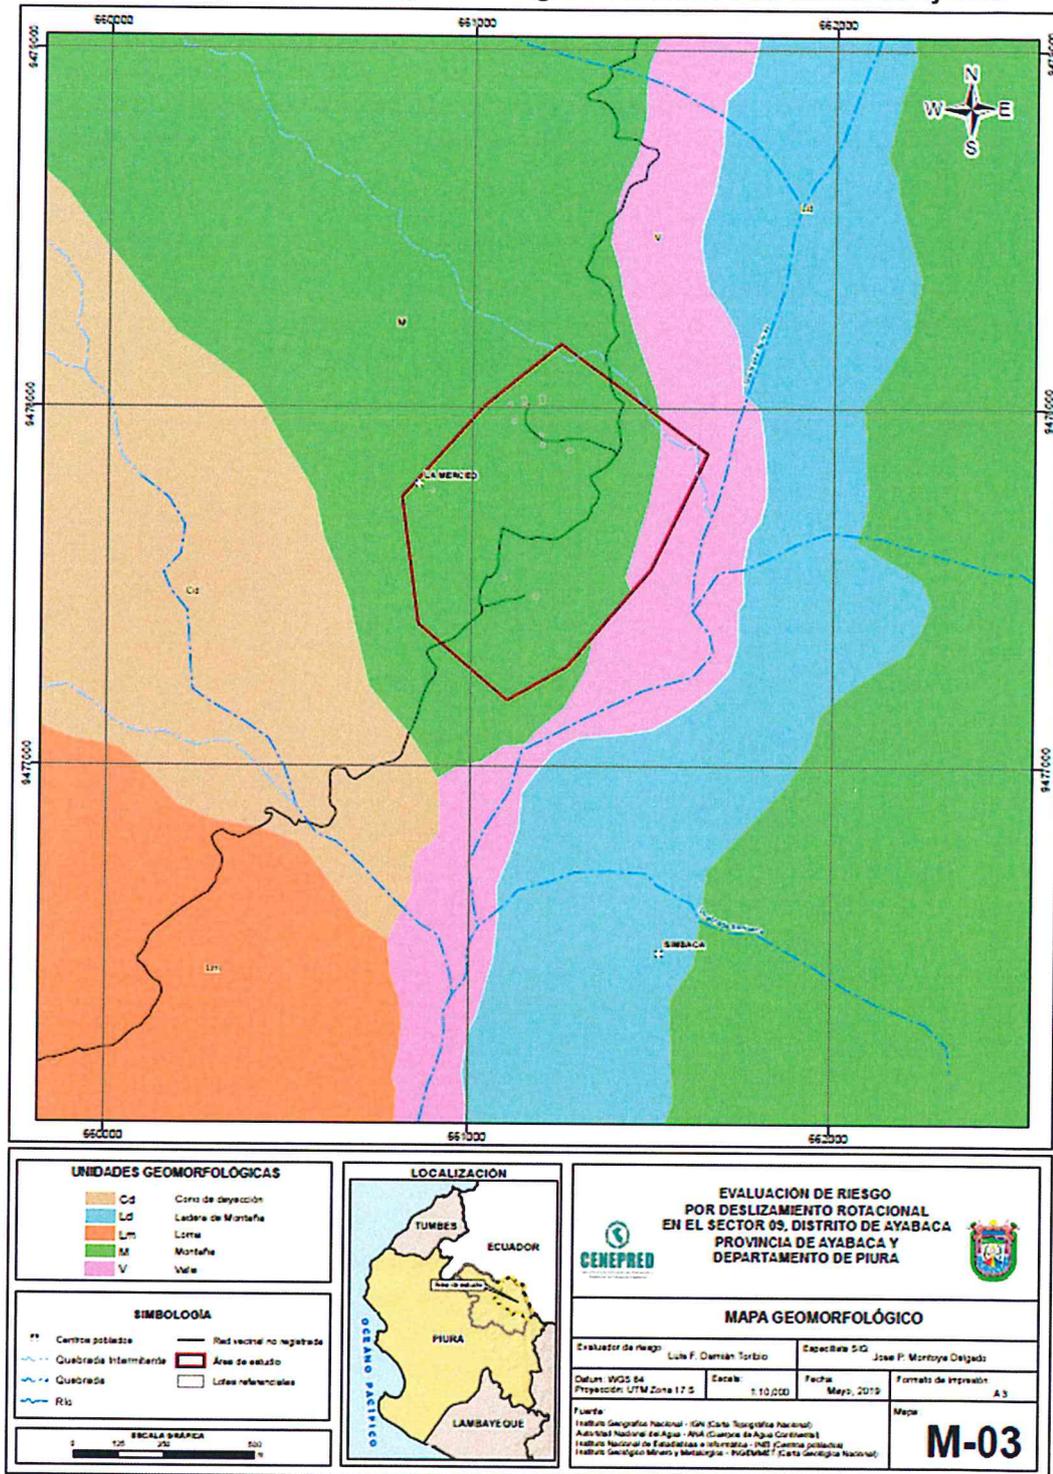
Figura 6: Mapa de unidades geomorfológicas del Sector 9 del distrito de Ayabaca

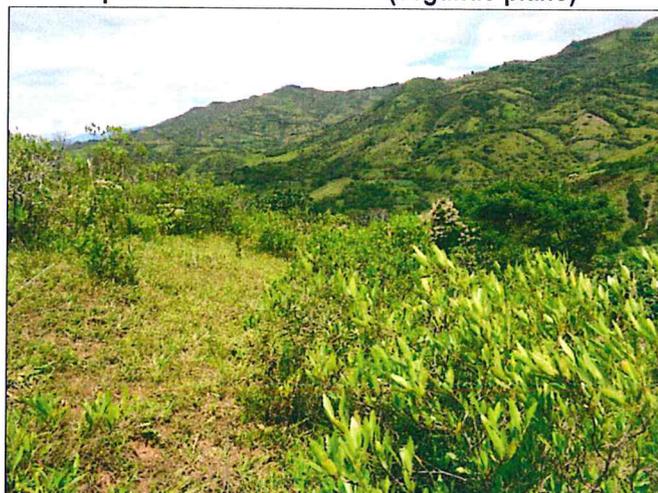
Esta unidad geomorfológica corresponde a las mayores incisiones del terreno que en la zona presentan secciones transversales en forma de "V" y canalizan las aguas que drenan por el territorio. Son numerosos los valles de diferente magnitud que ocurren en la zona estudiada, siendo el mayor por su relativa magnitud el que se emplaza por el sector central y corre de norte a sur del territorio. La profundidad y amplitud de los valles depende de las condiciones geológicas del tipo de roca y también de los aspectos estructurales de la región por lo que algunos de ellos pueden seguir líneas de fallas y/o contactos litológicos. Las formas de distribución de valles quedan definidas por el diseño de drenaje que determinan la trama de la densidad y magnitud de dicho drenaje.

Foto 10: Vista de geoformas relacionadas a incisiones del terreno en valles fluviales que presenta sección en "V" (segundo plano)

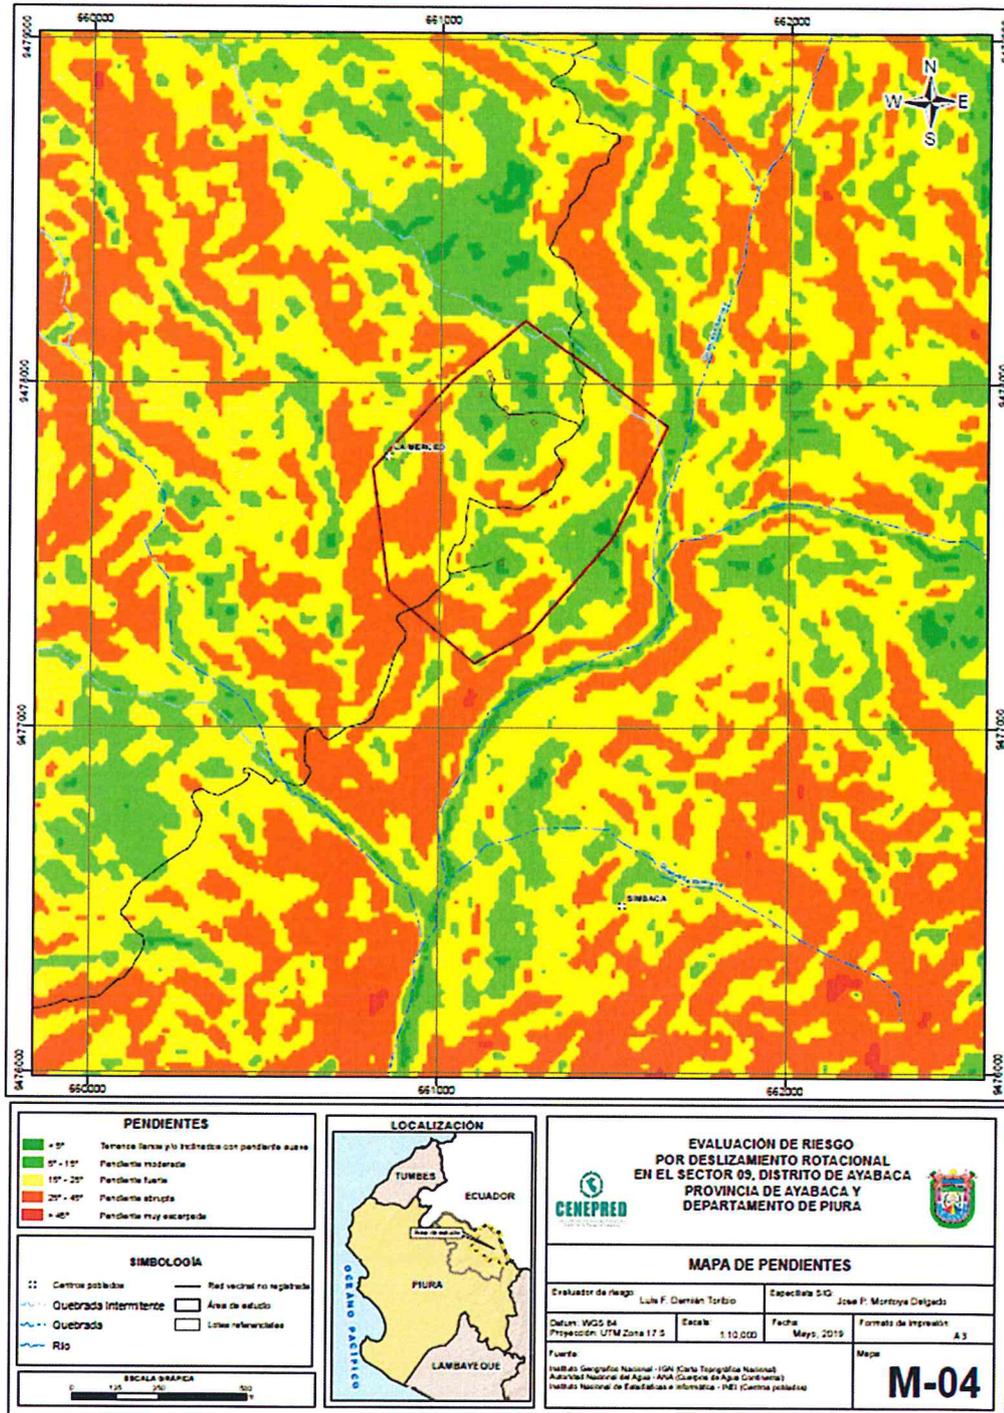
Figura 7: Mapa de pendientes del Sector 9 del distrito de Ayabaca

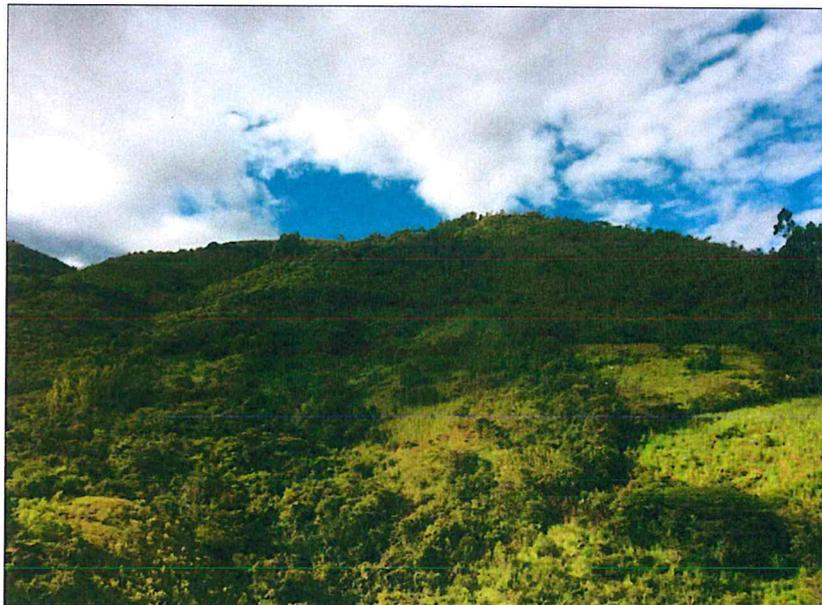
Foto 11: Vista del relieve montaña en el Sector 9

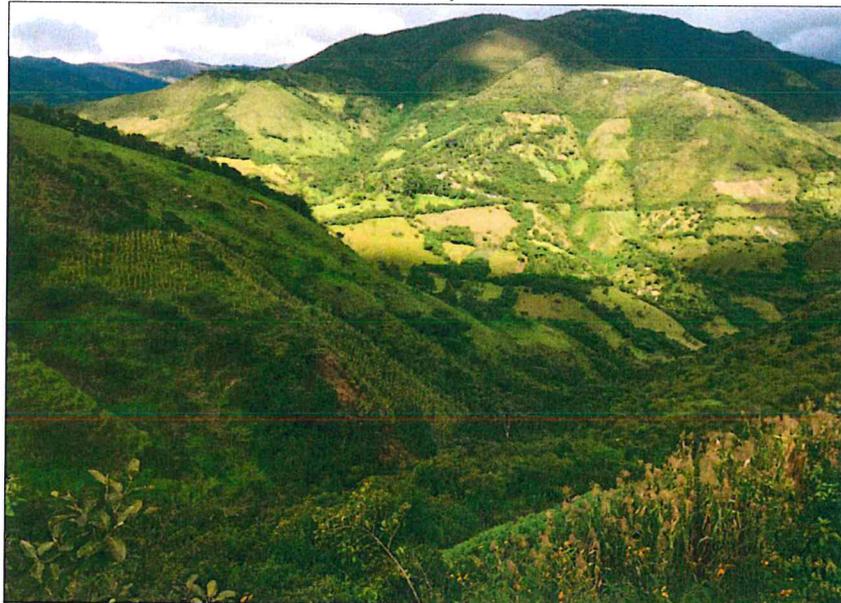
Foto 12: Vista del relieve del valle presente en el Sector 9

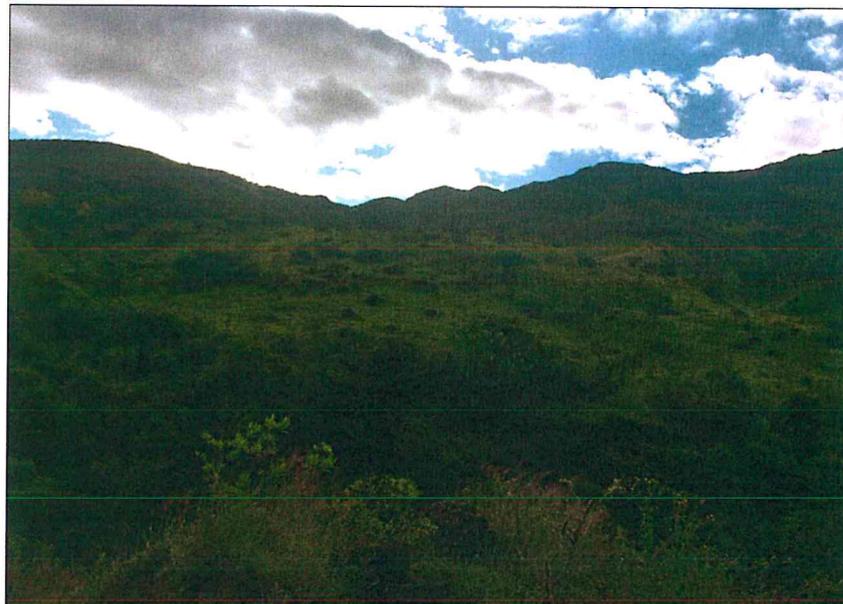
En la Foto 13, al oeste del Sector 9, se aprecia el relieve de montaña con afloramiento rocosos y presencia diseminada de grupo de rocas en la ladera, manifestación de **litologías competentes frente a los procesos modeladores del relieve**, por lo que se concluye que son laderas de baja probabilidad de deslizamiento rotacional. En la Foto 14, al este del Sector 9, en la ladera se aprecia vegetación uniforme y áreas de cultivo que por el sistema de riego o ante la presencia de lluvias intensas, como el FENC, reducen las propiedades de fricción o cohesión de los suelos, aumentando la susceptibilidad para el inicio de movimientos de masas.

Foto 13: Vista de relieve de montaña en Sector 9

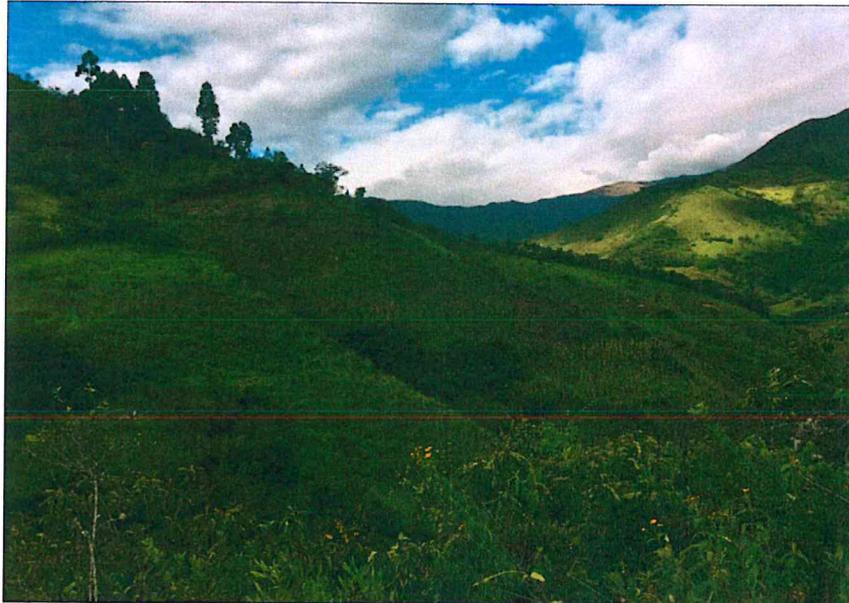
Foto 14: Vista de ladera de Montaña en Sector 9

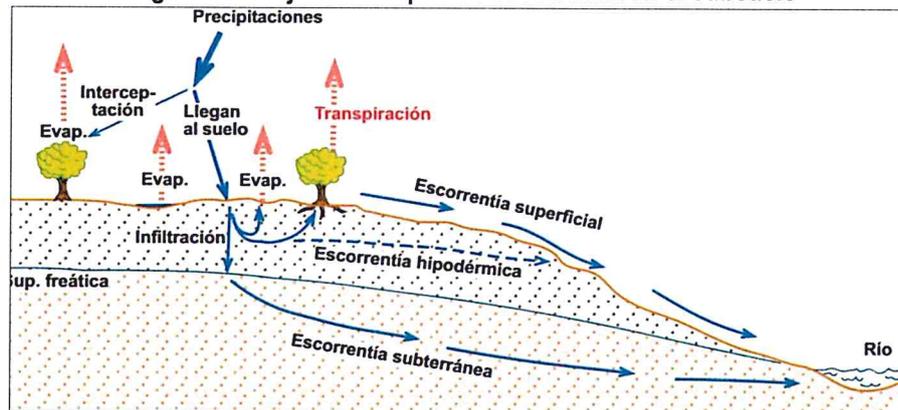
Estos factores antrópicos (deforestación) modifican los volúmenes de agua al interno del sistema hidrológico, **Figura 22**; aumenta la escorrentía hipodérmica por mayor infiltración de aguas y disminuye la escorrentía superficial, entre otras modificaciones de menor efecto. Las zonas de mayor infiltración son las áreas deforestadas.

Figura 22: Flujo de los tipos de escorrentía en el subsuelo

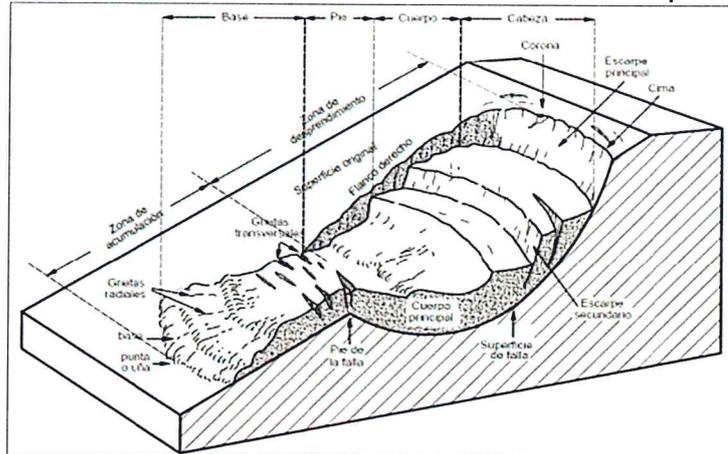
El aumento de la escorrentía hipodérmica se agudiza con la presencia de las lluvias intensas y persistentes del FEN y el FENC (factor desencadenante). La consecuencia de este aumento es la saturación de la masa de suelo, los taludes se afectan, originando un aumento de peso de la masa de suelo (los espacios vacíos del suelo ahora están llenos de agua), una disminución en la resistencia al esfuerzo cortante por el incremento de la presión intersticial y la erosión de la superficie expuesta. Al introducirse agua en las grietas que presente el talud se origina un incremento en las fuerzas actuantes o aparición de fuerzas de filtración, pudiendo provocar la falla como la mostrada en la **Figura 23**.

Figura 23: Parámetros de un deslizamiento rotacional típico

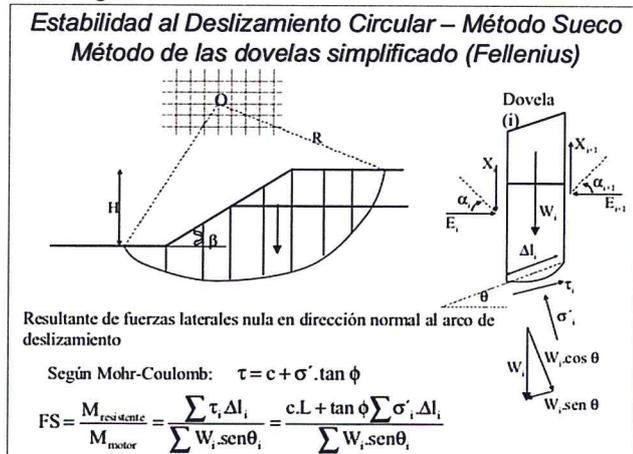
El modelo gráfico y la expresión matemática de equilibrio estático que representa la falla por deslizamiento es la que se muestra en la **Figura 24**. El factor de seguridad **FS** expresado en la fórmula mostrada, depende de: las propiedades geomecánicas del suelo y la presión del fluido que reduce el esfuerzo efectivo (numerador), el peso del suelo y el ángulo de inclinación de cada dovela del plano de falla (denominador). La presión del agua que reduce el esfuerzo efectivo del suelo y el aumento del peso de la masa por el agua que lo satura contribuyen a disminuir el **FS** iniciando el deslizamiento rotacional.

Esta condición de falla se presenta por la infiltración excesiva de agua (infiltración excesiva por la deforestación y el agua por las precipitaciones intensas y/o persistentes).

Figura 24: Modelo de deslizamiento circular

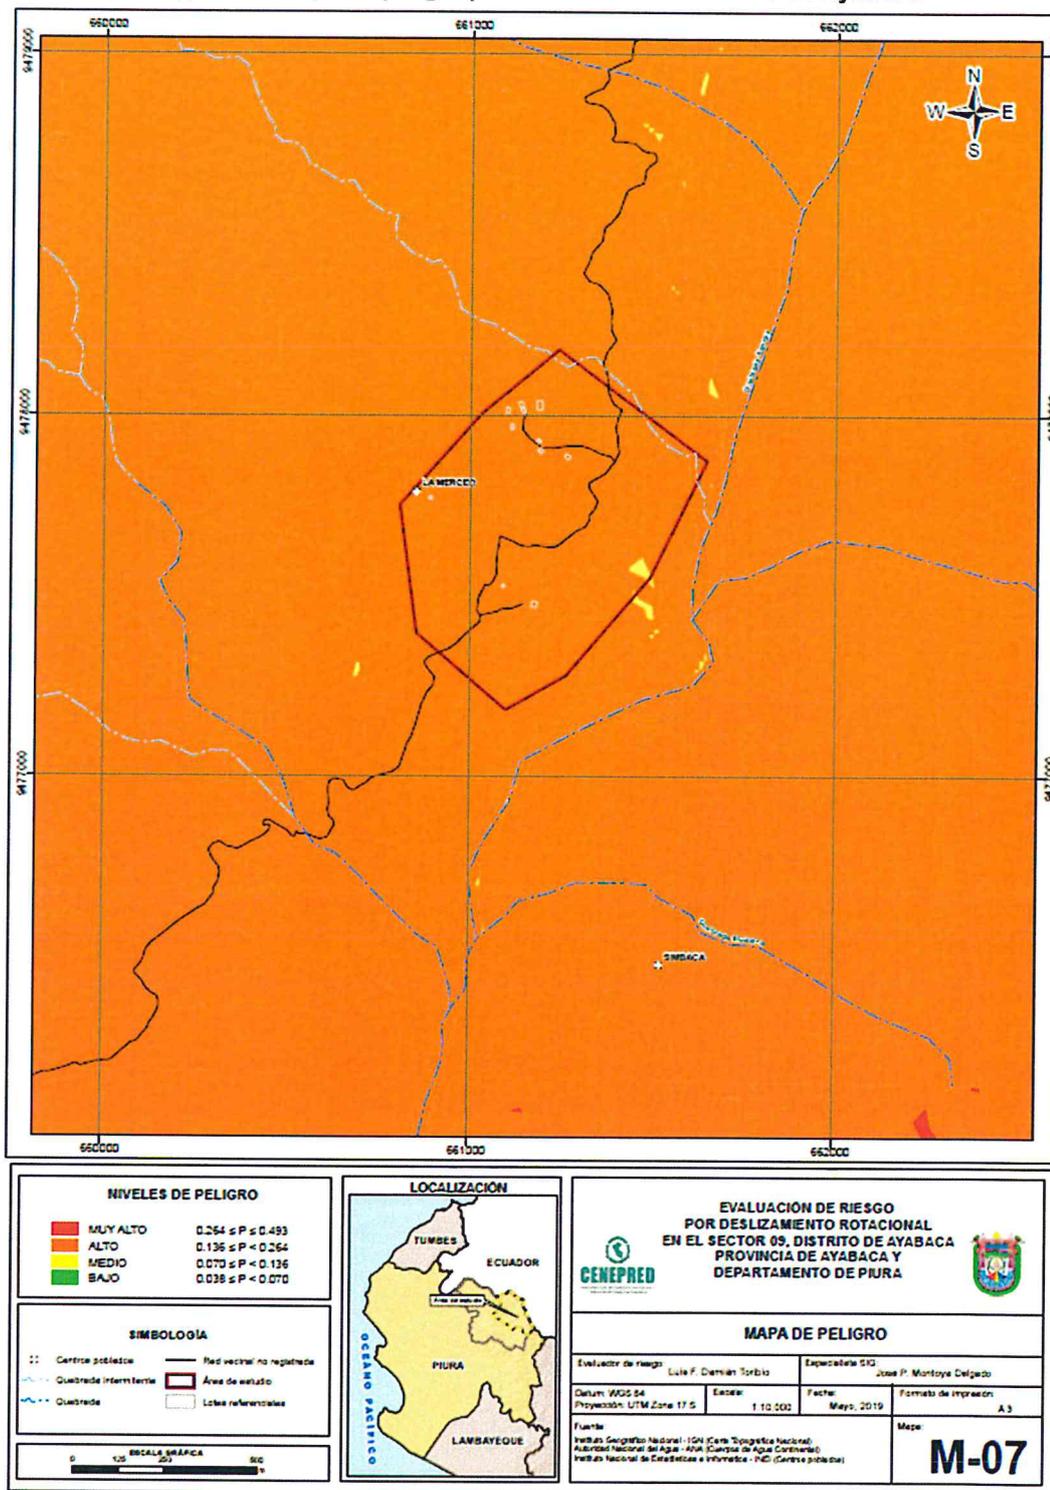
Se ha considerado el escenario correspondiente a la ocurrencia del FENC 2017 para el peligro deslizamiento rotacional: una escala de velocidad de desplazamientos de masas de 16m/año, un % viviendas afectadas según nivel de daños entre 4 – 16%, una frecuencia entre 30-40 días que llueve por encima de la media, período de retorno entre 5 a 10 años, duración de 5 a 10 horas y rango de anomalías de precipitaciones acumuladas trimestrales entre 30-40 % superior a su normal climática.

Figura 26: Mapa de peligro para el Sector 9 del distrito de Ayabaca

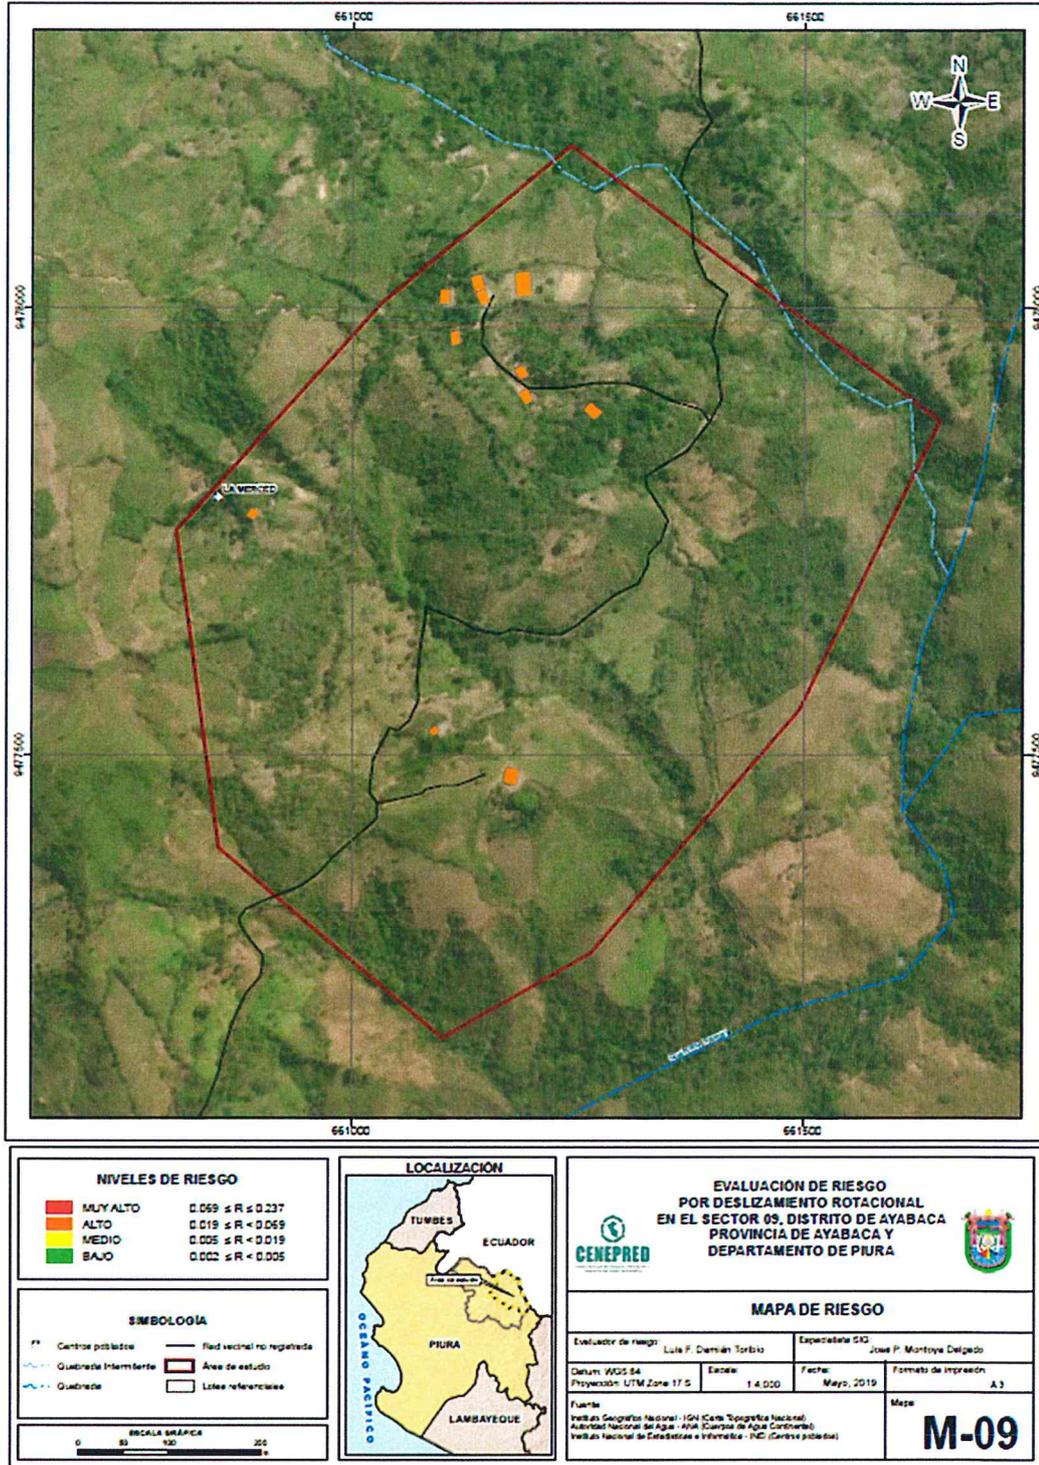
Figura 28: Mapa de riesgos del Sector 9 del distrito de Ayabaca

En las laderas donde se tiene iniciado un proceso de deslizamiento rotacional coordinar con la población y realizar las acciones inmediatas de control de infiltración de agua, reducción de la masa de suelo desplazada e inestable y protección a la infraestructura y los medios de vida de la población, de ser necesario la construcción de infraestructura de contención.

Se deben realizar obras de control de drenaje e infiltración que permitan la evacuación rápida a través de las laderas identificadas como susceptibles.
