INFORME DE EVALUACIÓN DE RIESGO POR INUNDACIÓN PLUVIAL EN EL SECTOR 01
DEL DISTRITO DE CANCHAQUE, PROVINCIA DE HUANCABAMBA, DEPARTAMENTO
DE PIURA

Con el presente documento desarrollado en el marco de la Ley N° 30556, se sustenta la implementación de las acciones de prevención y/o reducción de riesgos inundación pluvial en el sector 01, distrito de Canchaque, Departamento de Piura.

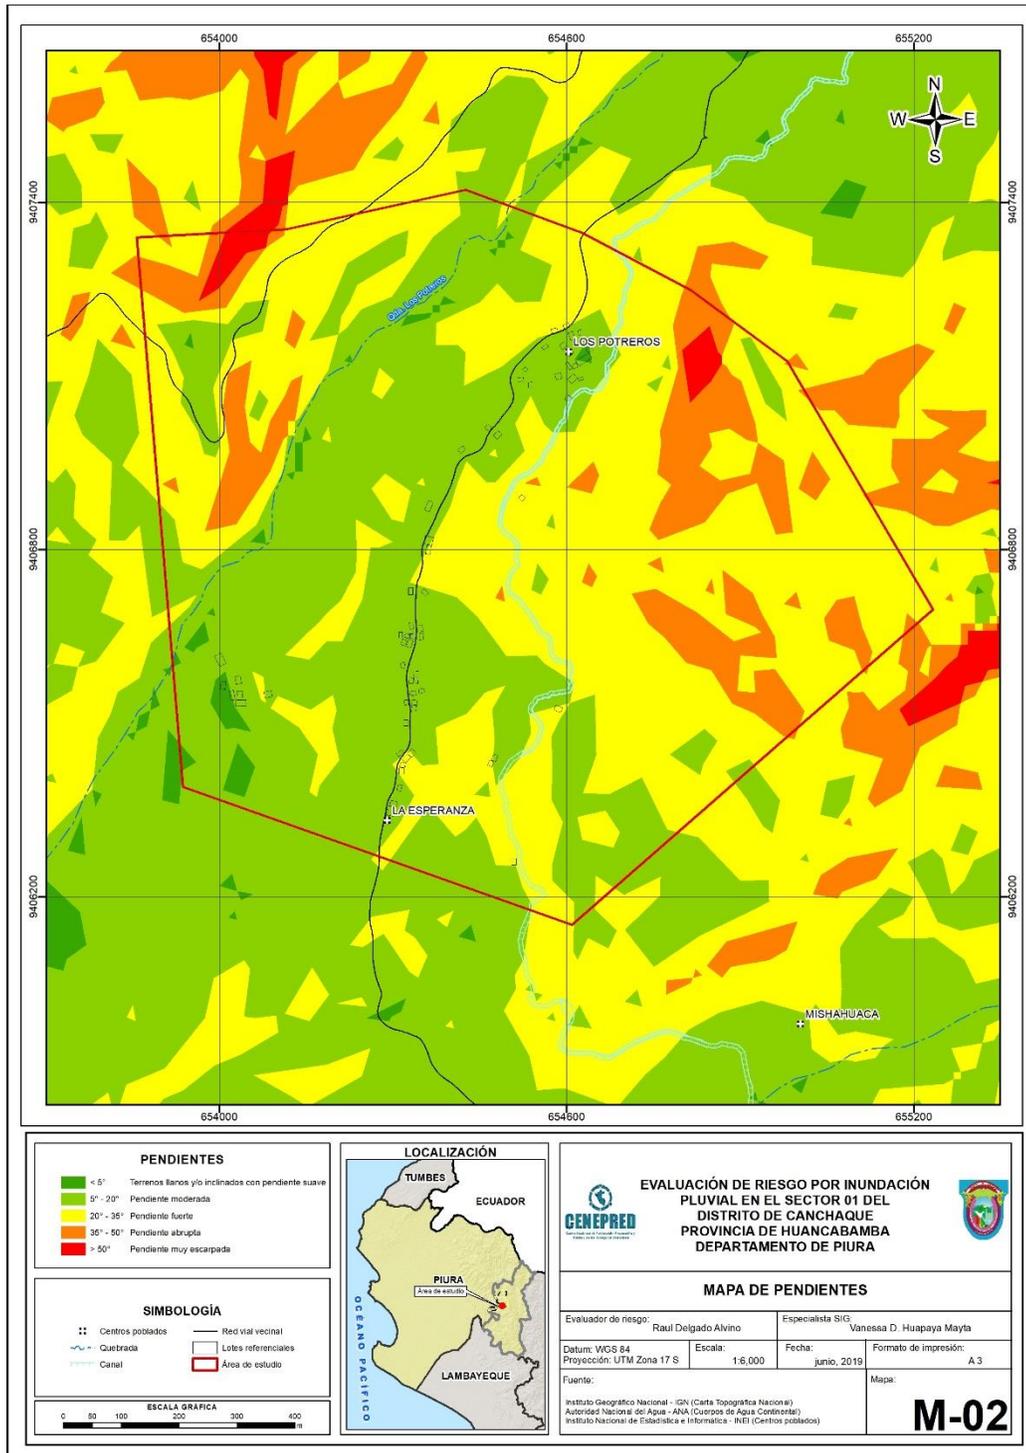
Los CCPP la Esperanza y Los Potreros están localizados en terrenos con pendiente suave y/o inclinado a pendiente moderada, en su área norte del área de estudio.

Mapa 02: Pendiente del sector 01 del distrito de Canchaque

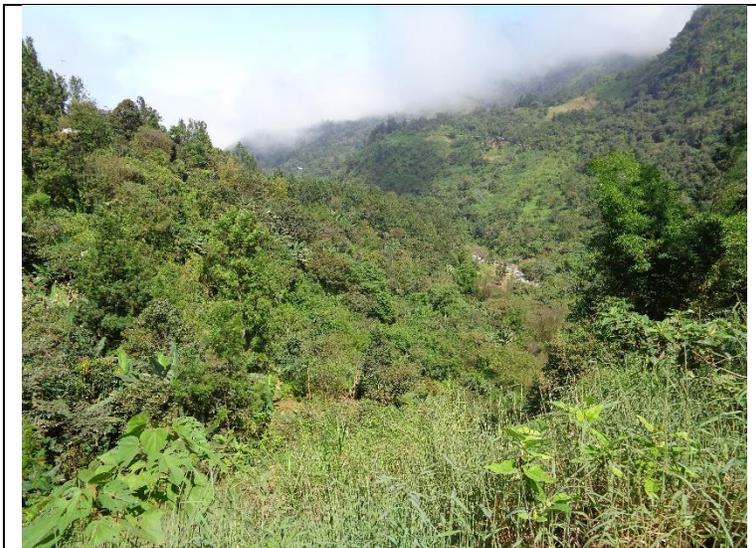
- a) **Cauces aluviales (C-a).** Estas formas del relieve se manifiestan por las características del relieve desarrollado por las corrientes de agua que canalizan el drenaje de la zona; corresponden a formas depresionadas alongadas que se ajustan al nivel de erosión del relieve y a la magnitud del volumen de agua que drena por las laderas de las montañas. Esta unidad geomórfica corresponde a las numerosas avenidas que discurre por las quebradas del sector comprendido en el reconocimiento de campo cuyos cauces mantiene caudales durante casi todo el año y en ella ocurren importantes acumulaciones de material detrítico originando cauces de fondo con formas relativamente planas con terrazas aluviales laterales a los cauces y grandes bloques rocosos lo cual expresa la alta energía que moviliza las corrientes.

Foto 01: Vista de cauce aluvial en la zona de "La Esperanza". Observar el valle en forma de "V" con acumulación de sedimentos de todo calibre transportados por la corriente y caídos de las laderas de montaña (La cobertura vegetal enmascara la real forma del fondo)

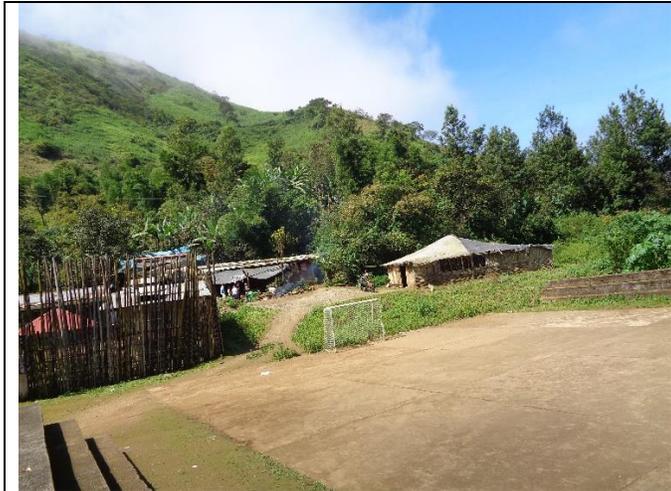
- b) **Ladera de Montaña (ld).**- Esta morfología corresponde a los flancos que bordean las montañas de la zona por lo que están relacionadas a las partes altas del relieve que constituyen formas erosivas. Estas geoformas del relieve presentan pendientes considerables que son del orden del 60%-65% lo cual es controlado por el tipo de roca siendo muy empinadas en la zona de estudio, ello debido a la competencia

Foto 02: Vista de ladera de montaña. Observar la pendiente pronunciada. Es una montaña asociada a la formación Goyllarisquizga del lugar.

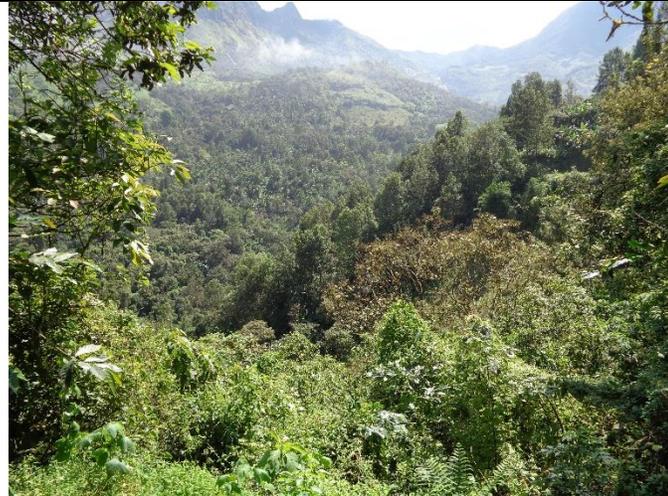
- c) **Montaña (M).** - Estas son formas del relieve de erosión que representan las mayores elevaciones del terreno las cuales dominan la mayor parte de la zona estudiada, estas morfologías representan relieves con laderas de alta pendiente del orden mayores a 60° , es decir desniveles abruptos del terreno. Es evidente que esta forma de montaña obedece a un control estructural y litológico de la zona lo cual se asocia al comportamiento tectónico regional que tiene que ver con los procesos orogénicos de los Andes del norte del Perú. Las rocas que conforman estas montañas son rocas mayormente intrusivas que tienen que ver con el emplazamiento del batolito costanero del Perú en su región norte.

Foto 03: Montaña conformada por rocas de la Formación Goyllarisquizga. Observar la configuración del relieve elevado y la pendiente del terreno

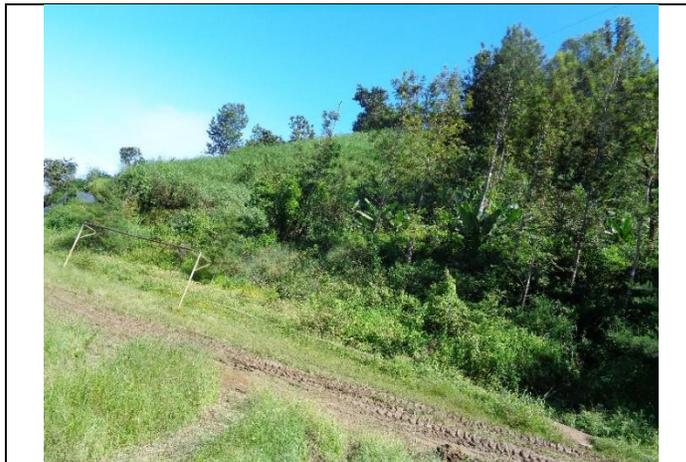
- d) **Loma (L).**- Esta unidad geomórfica corresponde a los espacios geográficos que ocupan la parte baja de las montañas los cuales son modelados por la acumulación continua de sedimentos de todo calibre que descienden de las laderas de montaña. Por lo general estas formas se distribuyen en franjas que bordean las montañas y están sujetas a la constante acción dinámica de las laderas por lo que los materiales clásticos descienden pendiente debajo de las laderas formando verdaderos depósitos en forma de festones elongados.

Foto 04: Vista morfológica de una loma. Se observa el frente de avance por la ladera abajo.

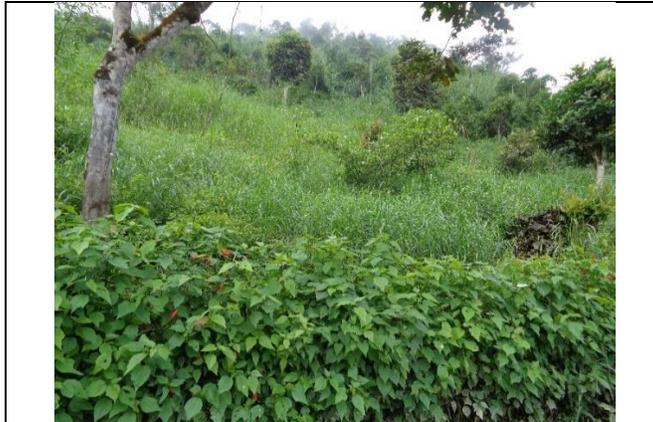
- e) **Valle (V).**- Estas morfologías del relieve son originadas por la acumulación de sedimentos a lo largo de las depresiones asociadas a quebradas o valles que luego profundizan el cauce quedando las terrazas por encima del nuevo fondo del cauce. Estas superficies pueden ser retrabajadas o erosionadas por canales esculpidos por las constantes corrientes que descienden de las laderas de montañas. Estas terrazas al tiempo, están cubiertas por densa vegetación que enmascara la configuración del relieve original de la terraza como la que se presenta en la foto siguiente.

Foto 05: Vista de un valle. La cobertura vegetal enmascara la forma de la superficie y la naturaleza de los materiales que la conforman.

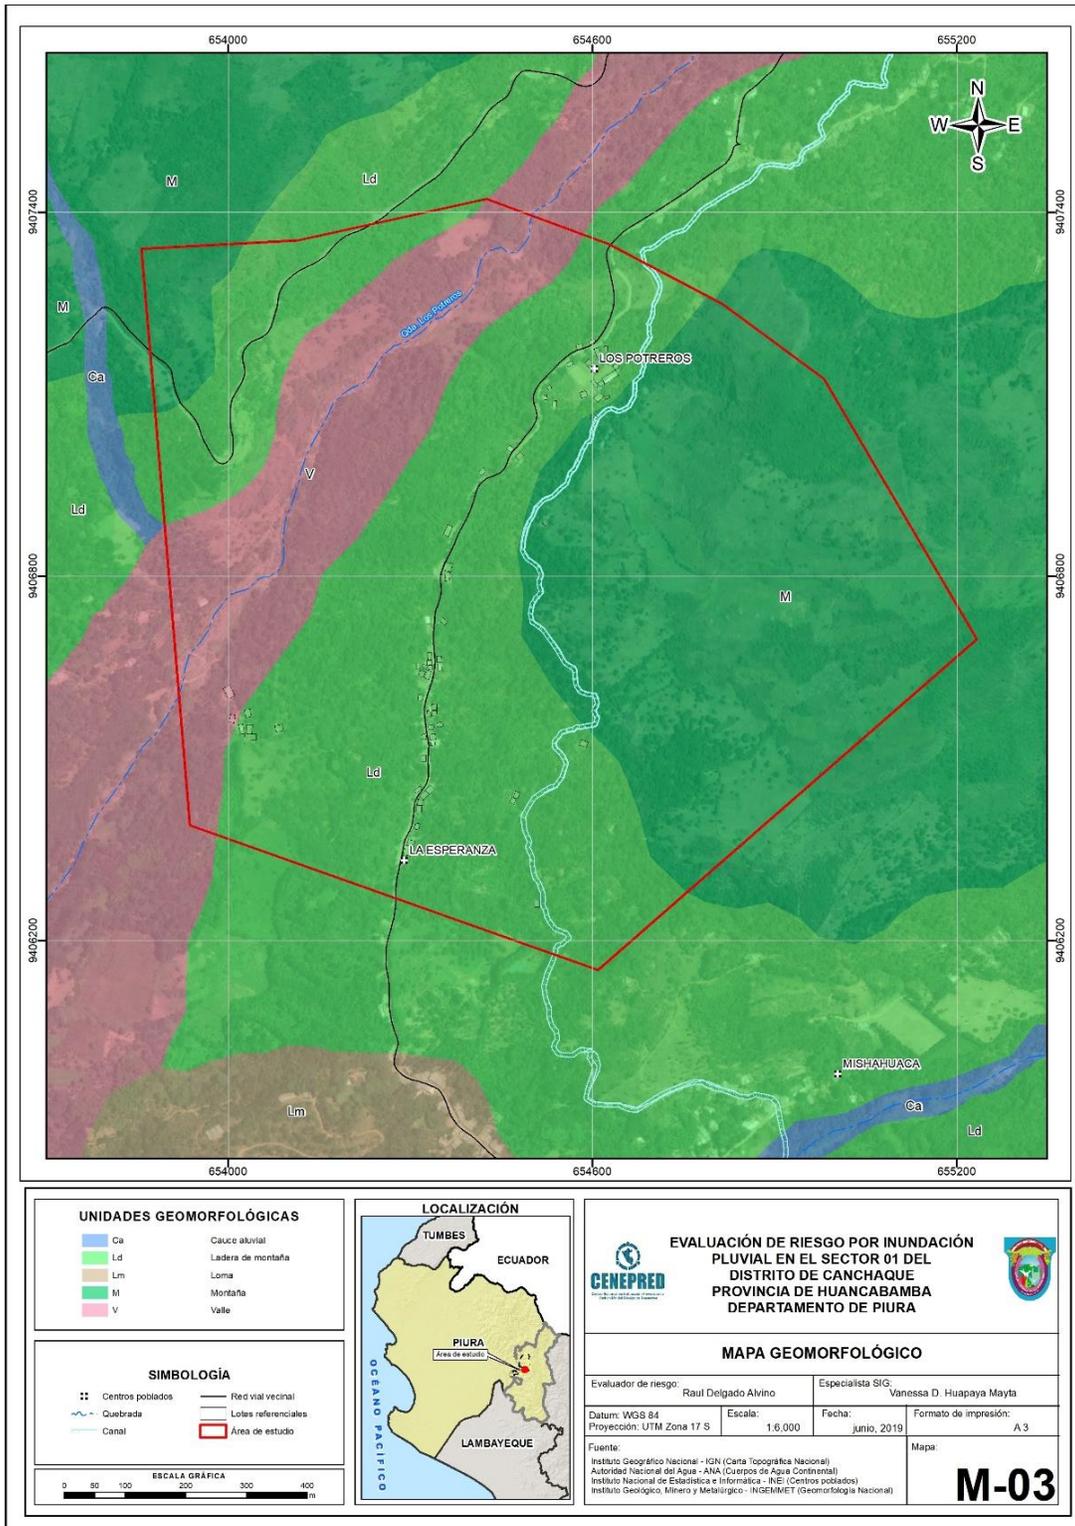
Mapa 03: Geomorfología del sector 01 del distrito de Canchaque

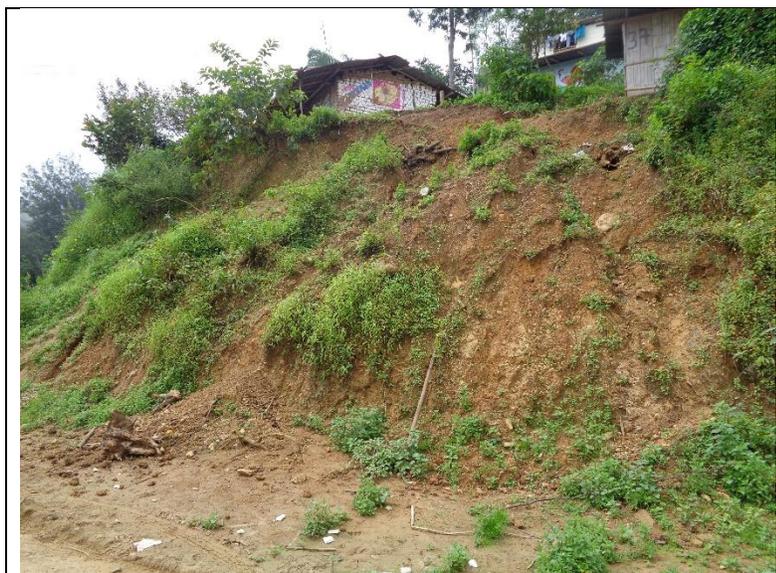
a) Formación Salas (Oi-s).- Estratigráficamente corresponde a la parte inferior de la secuencia paleozoica. Es una unidad de naturaleza metamórfica cuya litología está constituida por filitas argílicas color gris-violáceo a marrones que se intercalan con cuarcitas grano fino a medio en capas delgadas color gris-blancuzco con esquistosidad de fractura bien definida; aflora de manera amplia conformando gran parte de las montañas de Canchaque. El metamorfismo de estas rocas es de grado intermedio.

Foto 06: Vista de afloramiento de la Formación Salas. Observar el grado de meteorización química con formación de arcillas altamente plásticas que favorecen los procesos de remoción en masa poniendo en riesgo a ciertas poblaciones de la zona

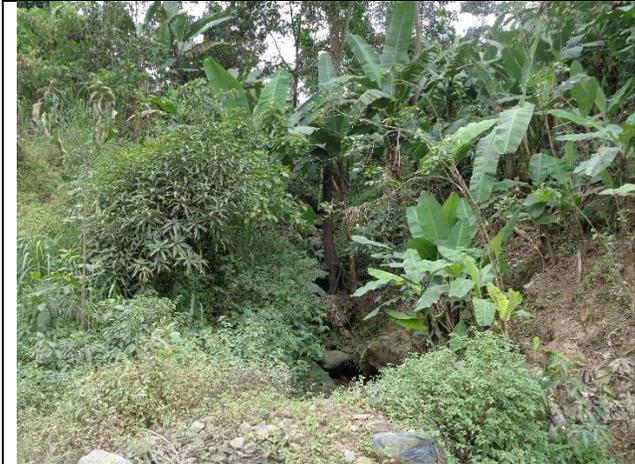
b) Depósitos coluvio aluvial (Qr-co,al). - Son las formaciones rocosas originadas por la acción de la gravedad con participación de procesos aluviales de escorrentía que se generan durante las grandes precipitaciones pluviales. Presentan un relieve aplanado con pendientes $>$ al 5%. Estos depósitos alcanzan los cursos fluviales y eventualmente pueden cubrir el lecho de los ríos y/o quebrada para ser erosionados y movilizados parcialmente por dichas corrientes. Estos depósitos están sujetos a constantes modificaciones conforme varía la hidrodinámica de las corrientes por lo que los materiales sedimentarios son constantemente movilizados o retrabajados.

Foto 07: Depósitos coluviales conformados por grandes bloques rocosos que son movilizados por la gravedad y eventualmente por las corrientes hídricas

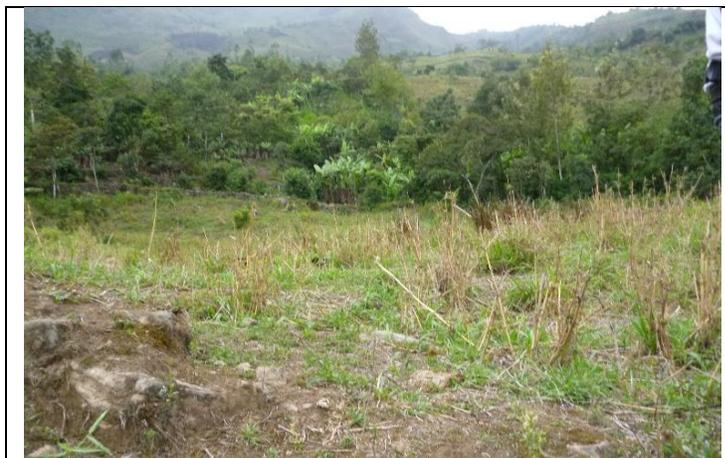
- c) **Depósitos coluviales (Qr-co).**- Son los depósitos del tiempo Cuaternario originados por acción gravitatoria la cual moviliza los sedimentos desprendidos de los afloramientos rocosos pendiente abajo por las laderas de montañas y se acumulan en las partes bajas de dichas laderas; estos materiales sedimentarios en la zona del reconocimiento son de naturaleza metamórfica e intrusiva con formas angulosas y no presentan una buena clasificación granulométrica por lo que incorporan casi todos los tamaños, sin embargo; una buena proporción de ellos son grandes bloques de tamaños métricos. El ordenamiento del depósito es poco formado, pero se observa un decrecimiento del tamaño de los fragmentos acumulándose los más gruesos en las partes más distales de las laderas.

Foto 08: Depósitos coluviales acumulados al pie de ladera inclinada. Observar la consistencia algo compacta, mal clasificados y angulosos.

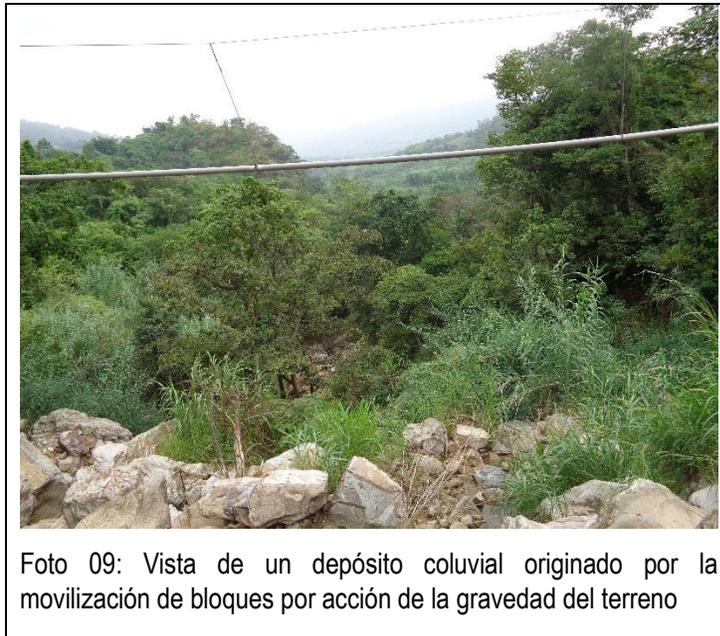
d) Depósitos aluviales (Qr-al).- estos depósitos están conformados por acumulaciones de gravas y bloques angulosas as sub angulosos de naturaleza intrusiva y/o metamórfica en matriz de gravas arenosas no consolidados que se distribuyen a lo largo de las quebradas y pie de laderas de montañas del sector noroeste de la zona. Se forman por la acumulación del material detrítico proveniente de las laderas montañosas que son movilizado por fuertes corrientes acuosas de elevada densidad por las partes solidas que mueven, actuando el agua como un agente que moviliza las masas saturadas acumulando su carga en los niveles bajos o alcanzando los cursos de drenajes que discurren en la zona

Foto 09: Vista de un depósito coluvial originado por la movilización de bloques por acción de la gravedad del terreno

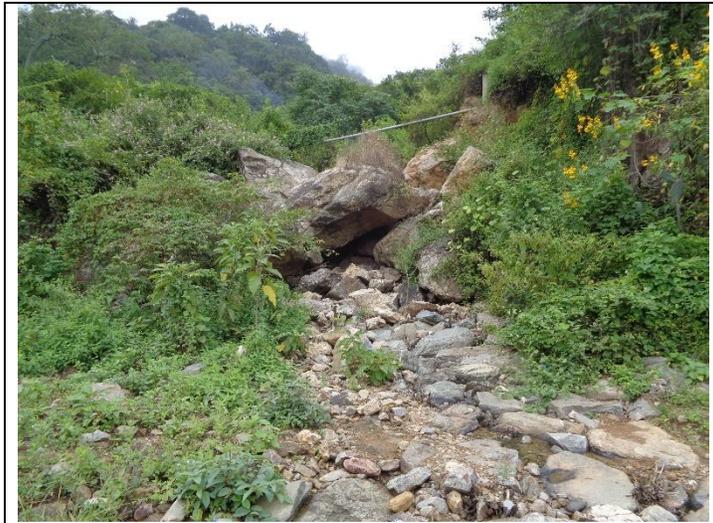
e) Depósitos fluviales (Qr-fl).- Son acumulaciones de fragmentos líticos originados por la erosión de afloramientos rocosos e incorporados a las corrientes hídricas a ser transportados y depositados a lo largo de los cauces de quebradas de diferentes magnitudes. En la zona son fragmentos metamórficos y algo de intrusivos provenientes de las partes altas montañosas; presentan formas angulosos a sub angulosos con matriz fina de arenas líticas con limos; la granulometría de los clastos varía desde 10cms hasta más de 1.20 de diámetro y presentan una consistencia nada compactados por lo que están sujetos a una dinámica constante y pueden ser transportados mediante sucesivos eventos de cargabilidad hídrica de las quebradas..

Foto 10: Observar el depósito fluvial originado por las corrientes de agua de ríos y/o quebradas. Observar el tamaño de bloques relacionados con el alto nivel de energía de transporte del río.

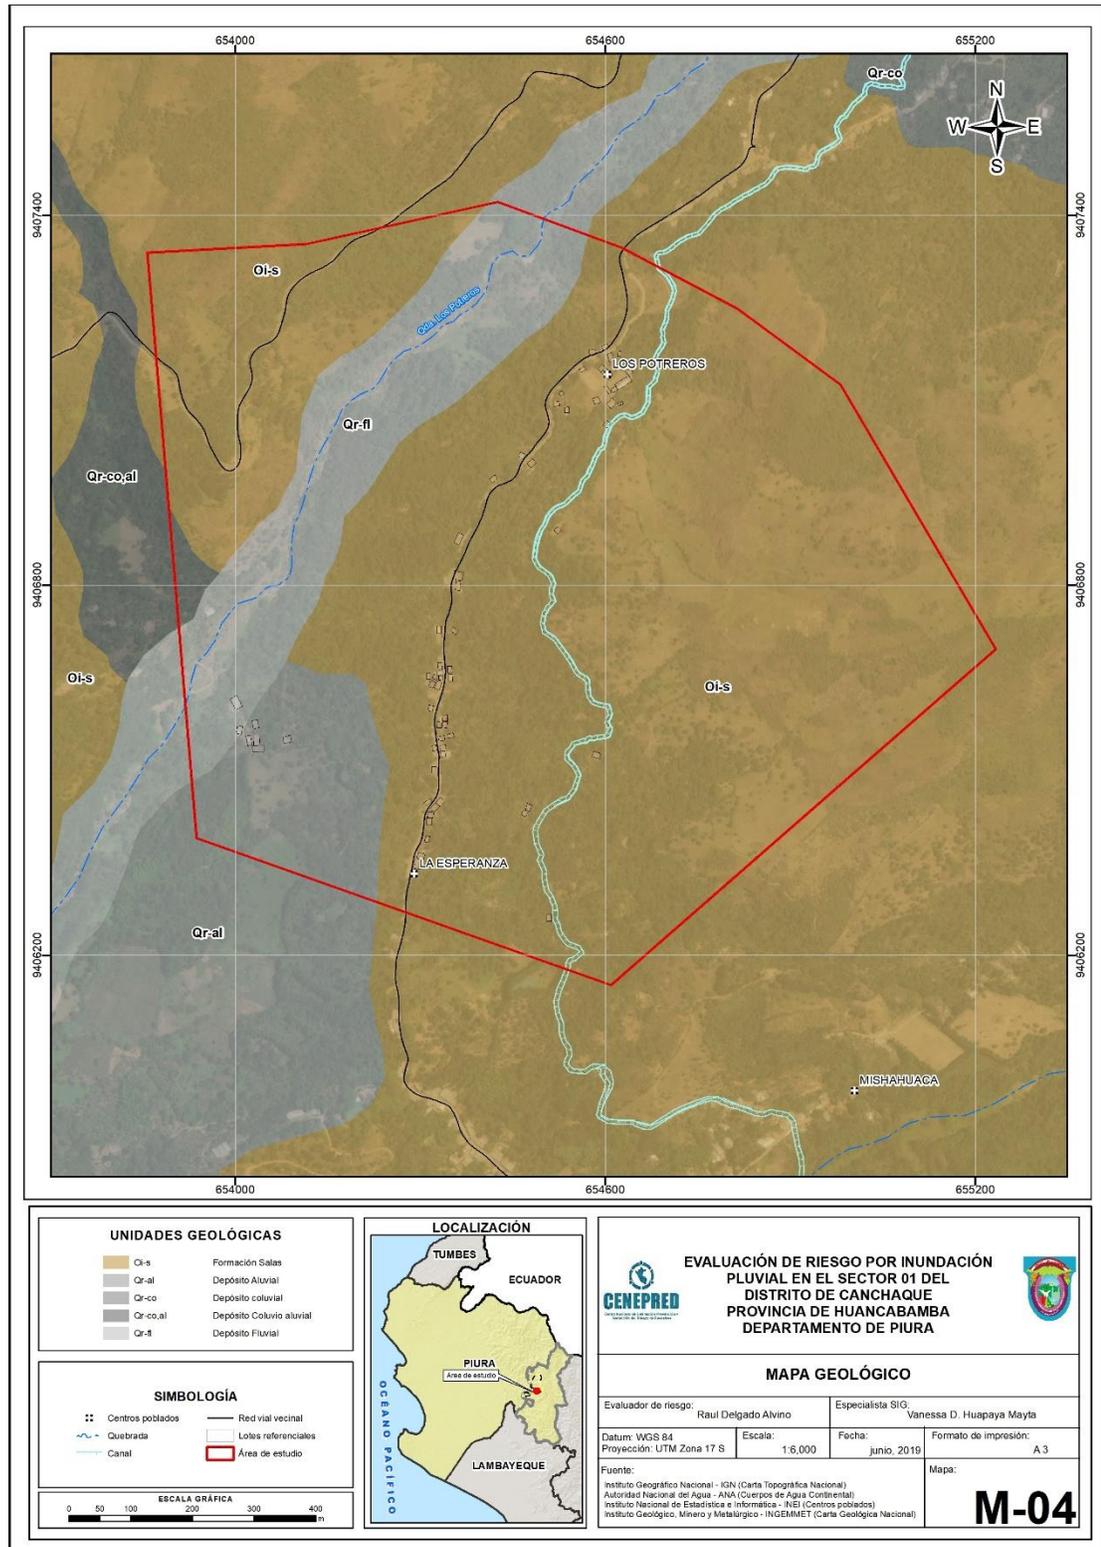
En el área de estudio se han identificado 5 unidades geológicas, de acuerdo a la información brindada por el Geólogo. La geología de los CCPP. La Esperanza y Los Potreritos, del distrito de Canchaque, se caracteriza por las siguientes unidades:

Mapa 04: Geología del sector 01 del distrito de Canchaque

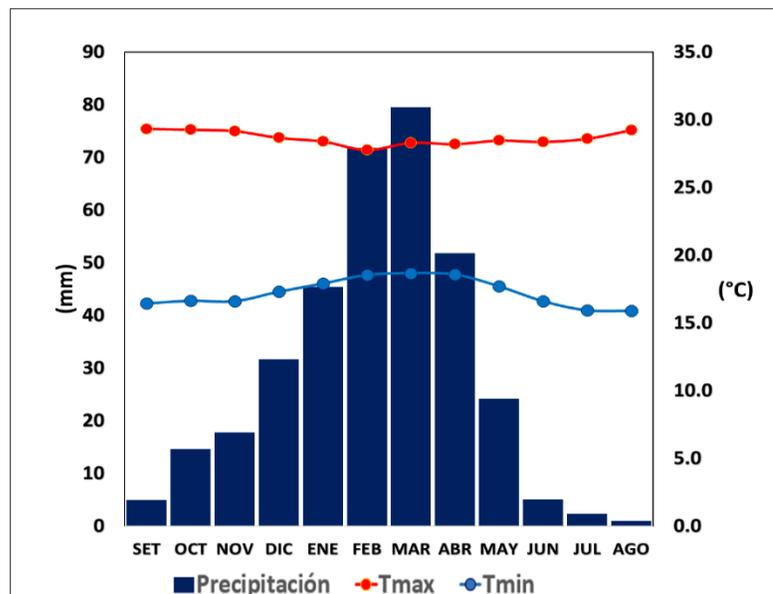
Respecto al comportamiento de las lluvias, suele presentarse entre los meses de diciembre y abril, siendo más intensas en los meses de febrero y marzo. En el primer trimestre del año las lluvias totalizan aproximadamente 196,7 mm. Los meses más secos para la zona predominan durante el invierno (junio a agosto). Anualmente acumula 349,7 mm.

Gráfico 03: Comportamiento temporal de la temperatura del aire y precipitación promedio en la estación meteorológica Sausal de Culucan

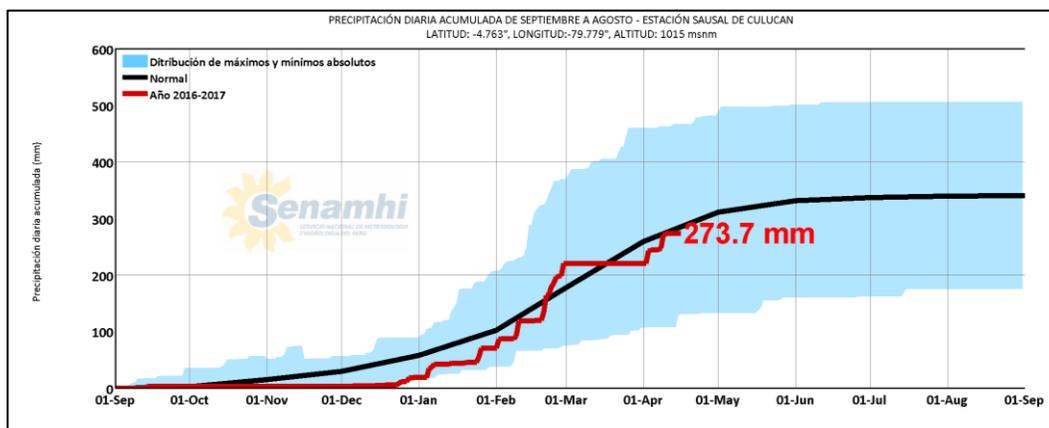
Gráfico 04: Precipitación diaria acumulada en la estación meteorológica Sausal de Culucan

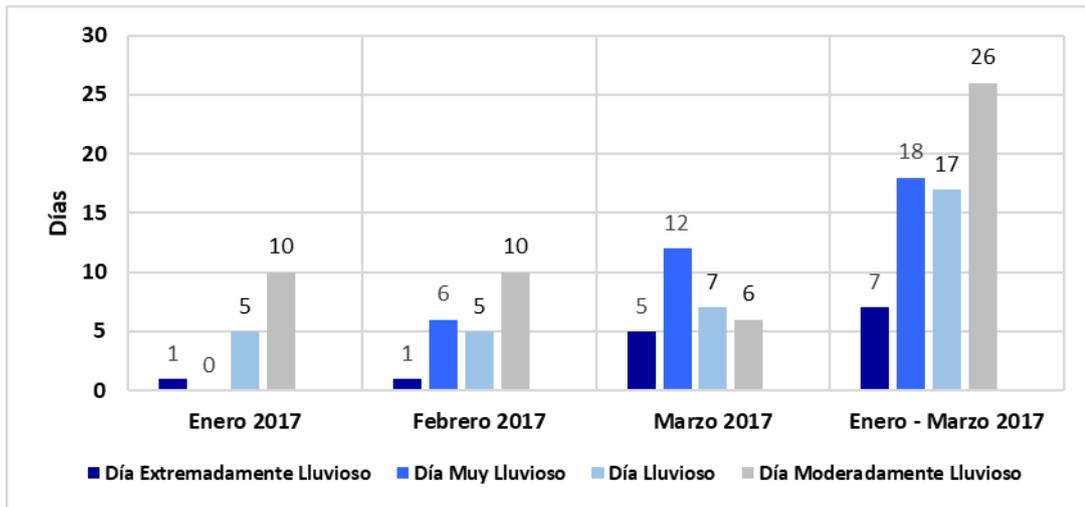
Respecto a la frecuencia promedio de lluvias extremas, el gráfico 05 muestra que durante el verano 2017 los días catalogados como “Extremadamente Lluvioso” predominaron en marzo, aunado a ello se presentaron también días “muy lluviosos”, “lluviosos” y “moderadamente lluvioso” durante este mes.

Gráfico 05: Frecuencia promedio de lluvias extremas durante El Niño Costero 2017 en el distrito Canchaque

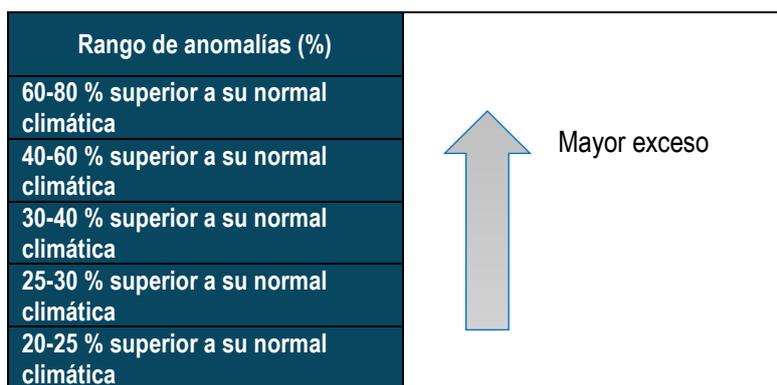
Para el trimestre enero a marzo del año 2017, durante el Niño Costero 2017, las lluvias superaron sus cantidades normales, presentándose un exceso significativo de lluvias. En el gráfico 06, **se muestra los descriptores clasificados en cinco niveles**, los cuales se asocia a los **rangos de anomalías de las precipitaciones** expresados en forma gradual. Estos rangos nos **representan cuanto se ha desviado la precipitación, durante este evento extremo, en términos porcentuales con relación a la precipitación usual** de la zona (precipitación media). En los rangos con mayores valores porcentuales, las lluvias anómalas fueron mayores.

Gráfico 06: Anomalía de precipitación durante el periodo enero-marzo 2017 para el sector 01 del distrito Canchaque

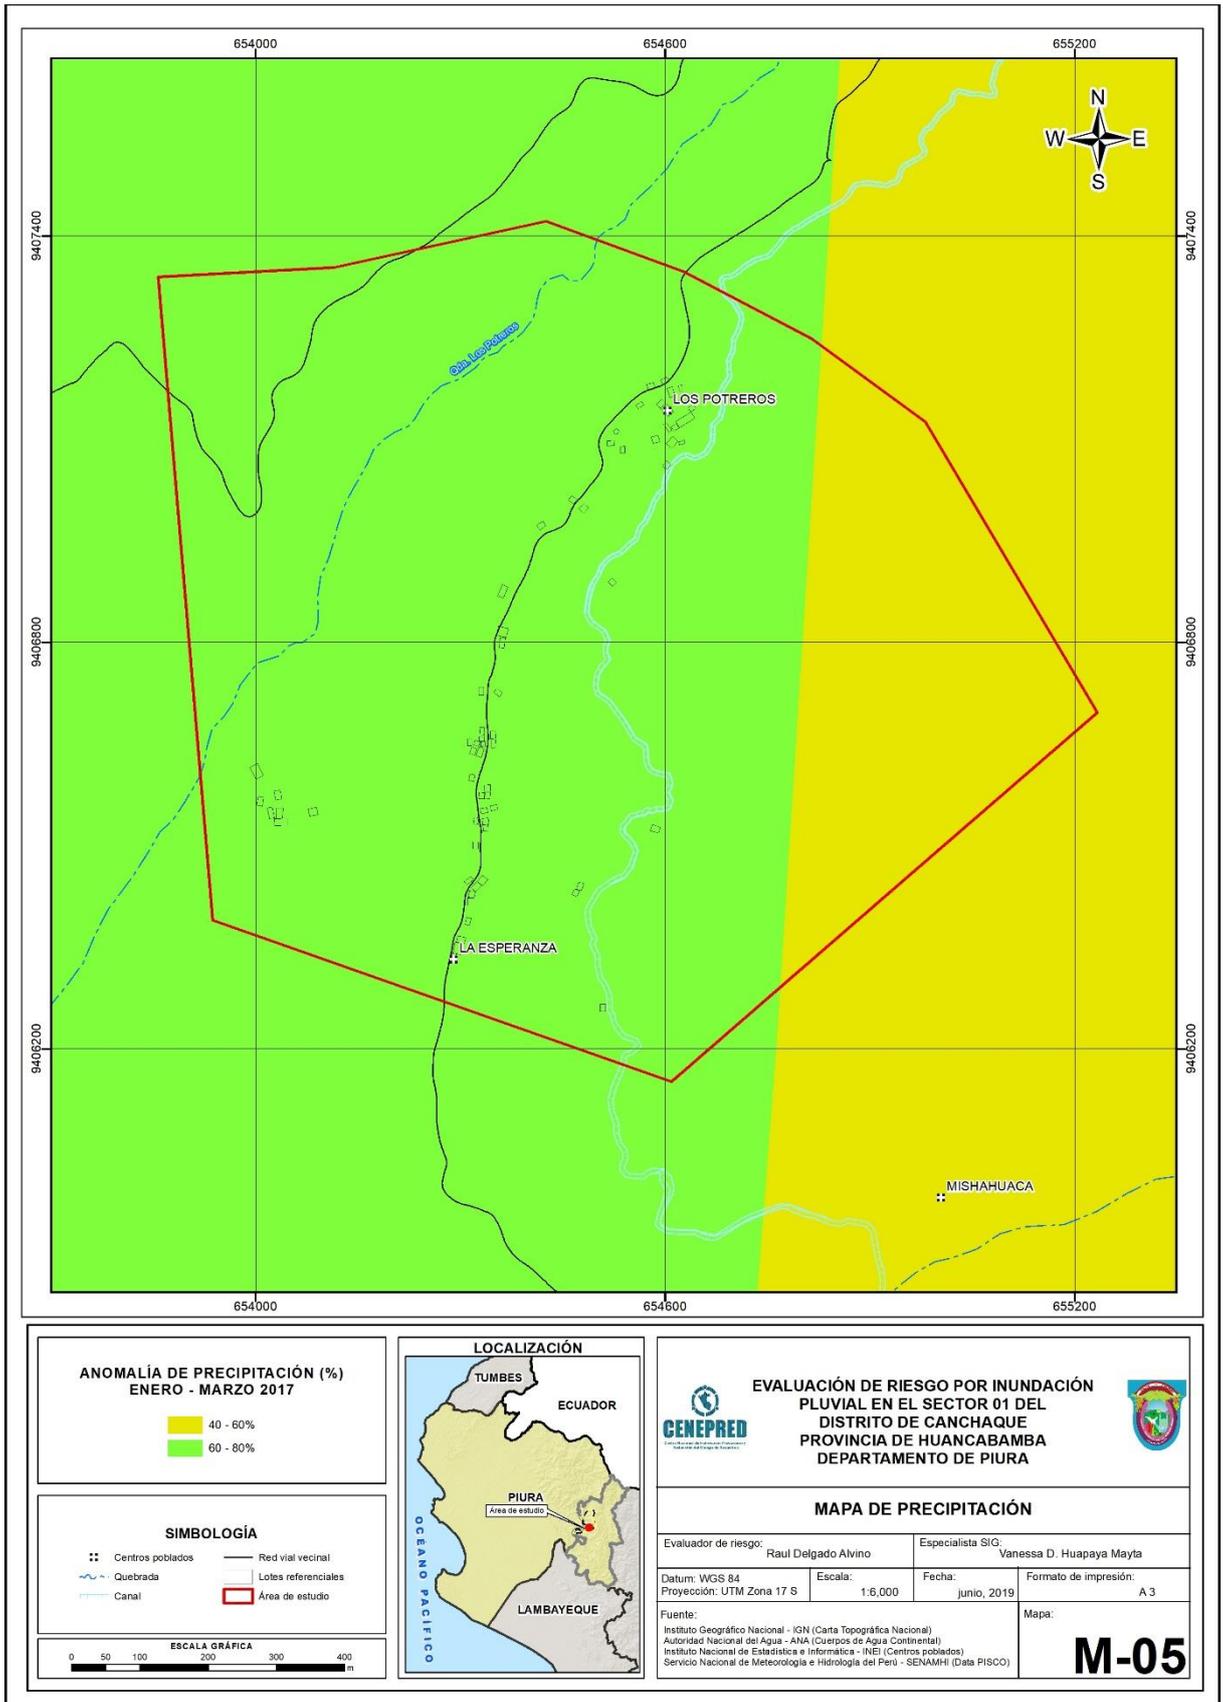
En la mapa 05, se observa que en el área donde se encuentra el sector 01 del distrito Canchaque, **predominó lluvias sobre lo normal** alcanzando anomalías entre 60 y 80% en gran parte del sector, mientras que parte de la zona este alcanzó entre 40 y 60% durante el trimestre de enero a marzo del 2017.

Mapa 05: Anomalía de precipitación durante El Niño Costero 2017 (enero-marzo)

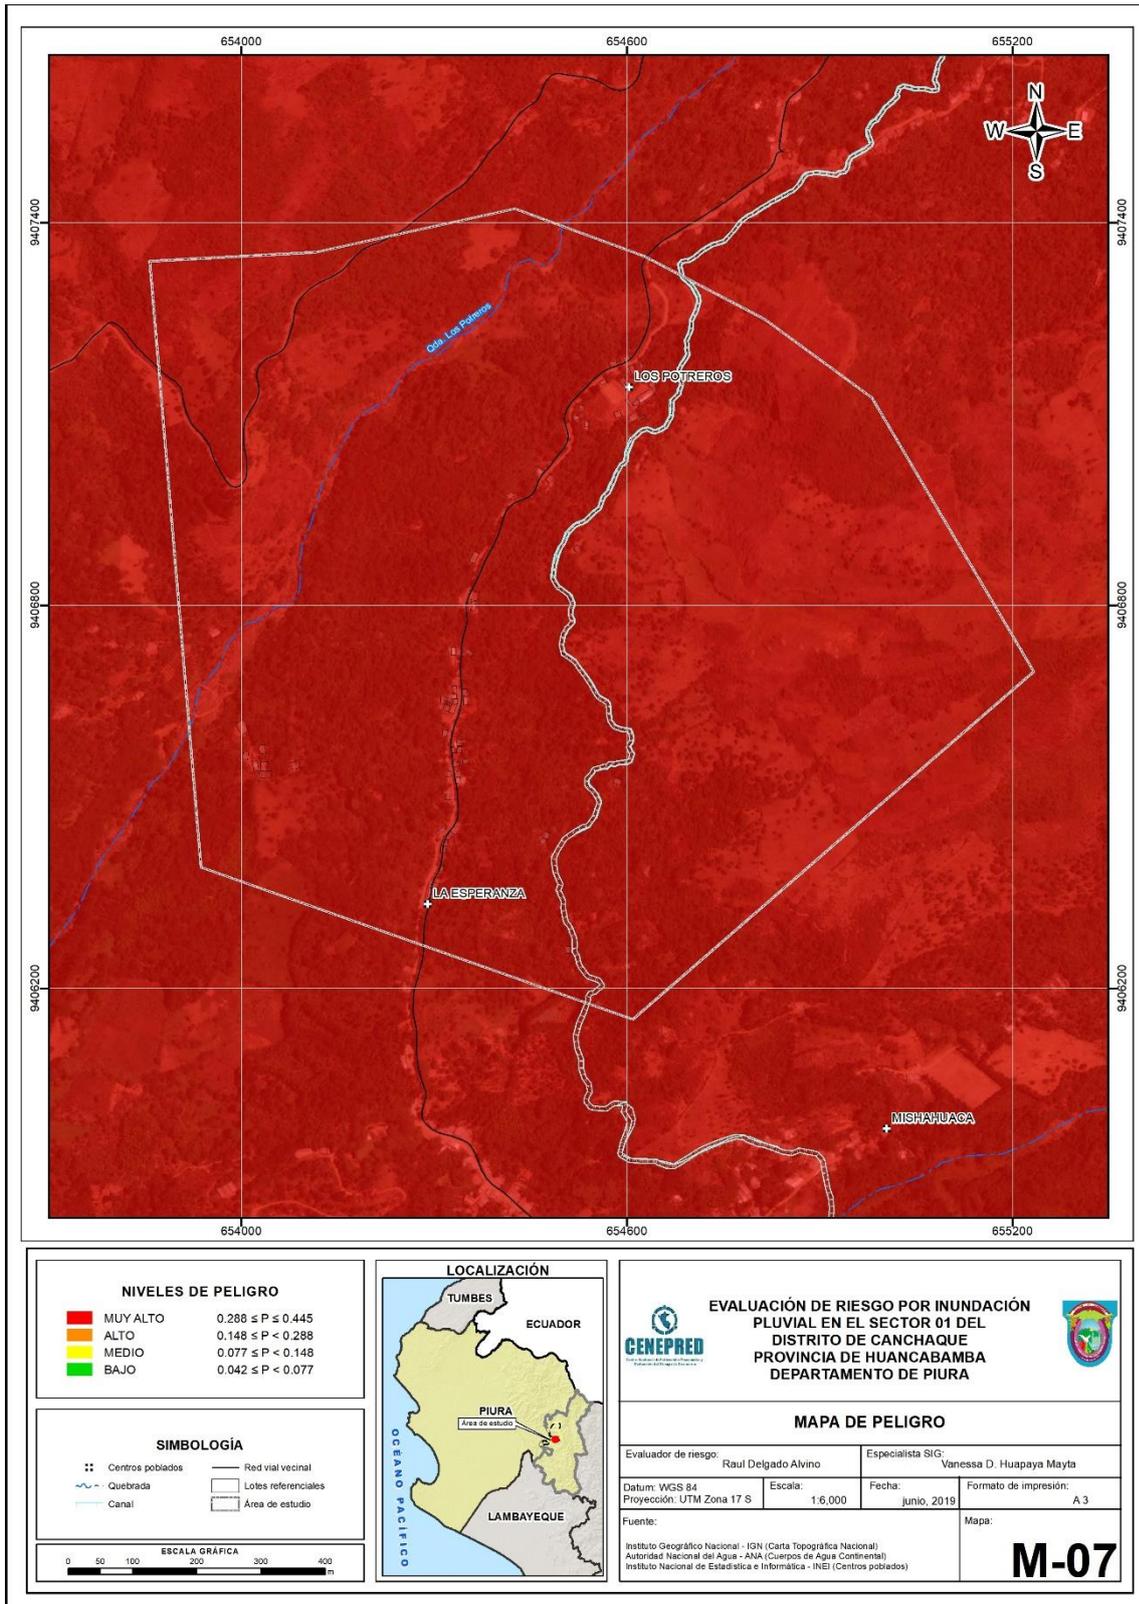
Mapa 07: Peligro por inundación pluvial en el sector 01 distrito de Canchaque

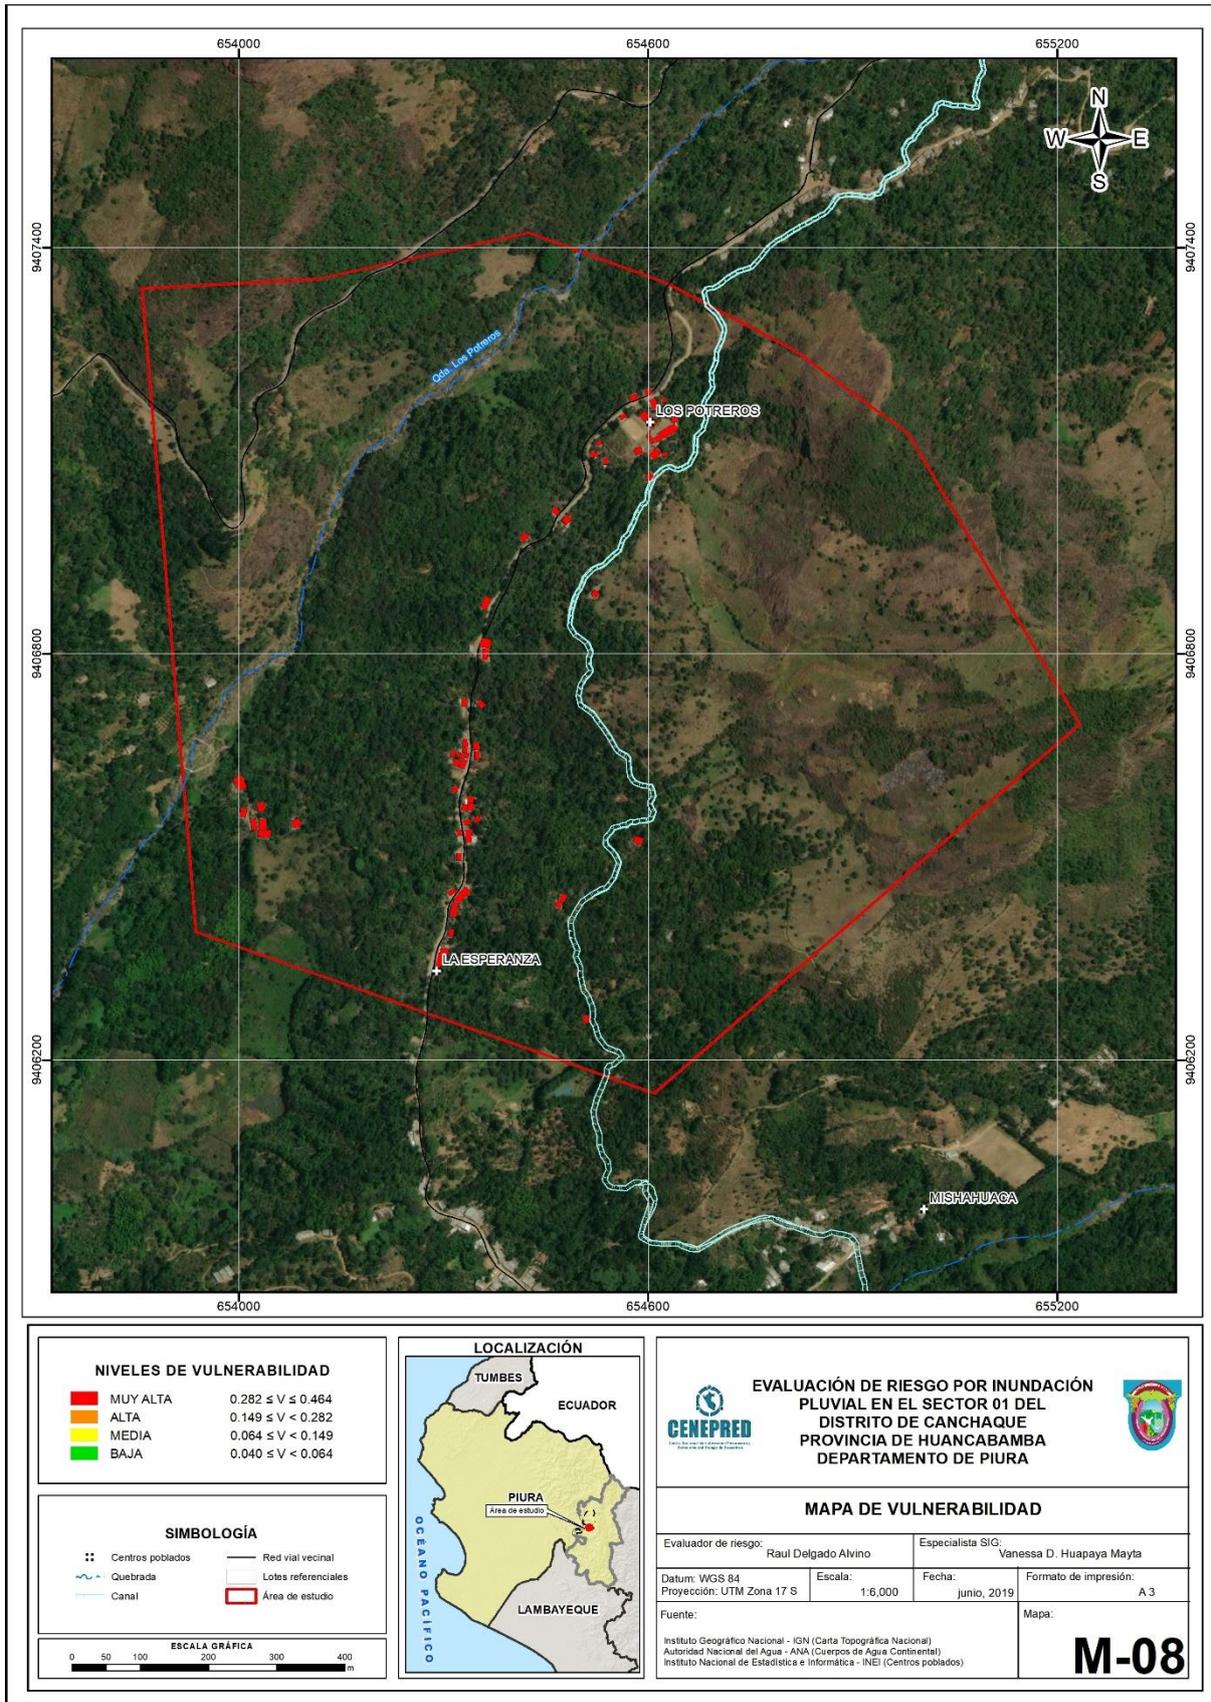
Mapa 08: Vulnerabilidad del Sector 01 del distrito de Canchaque

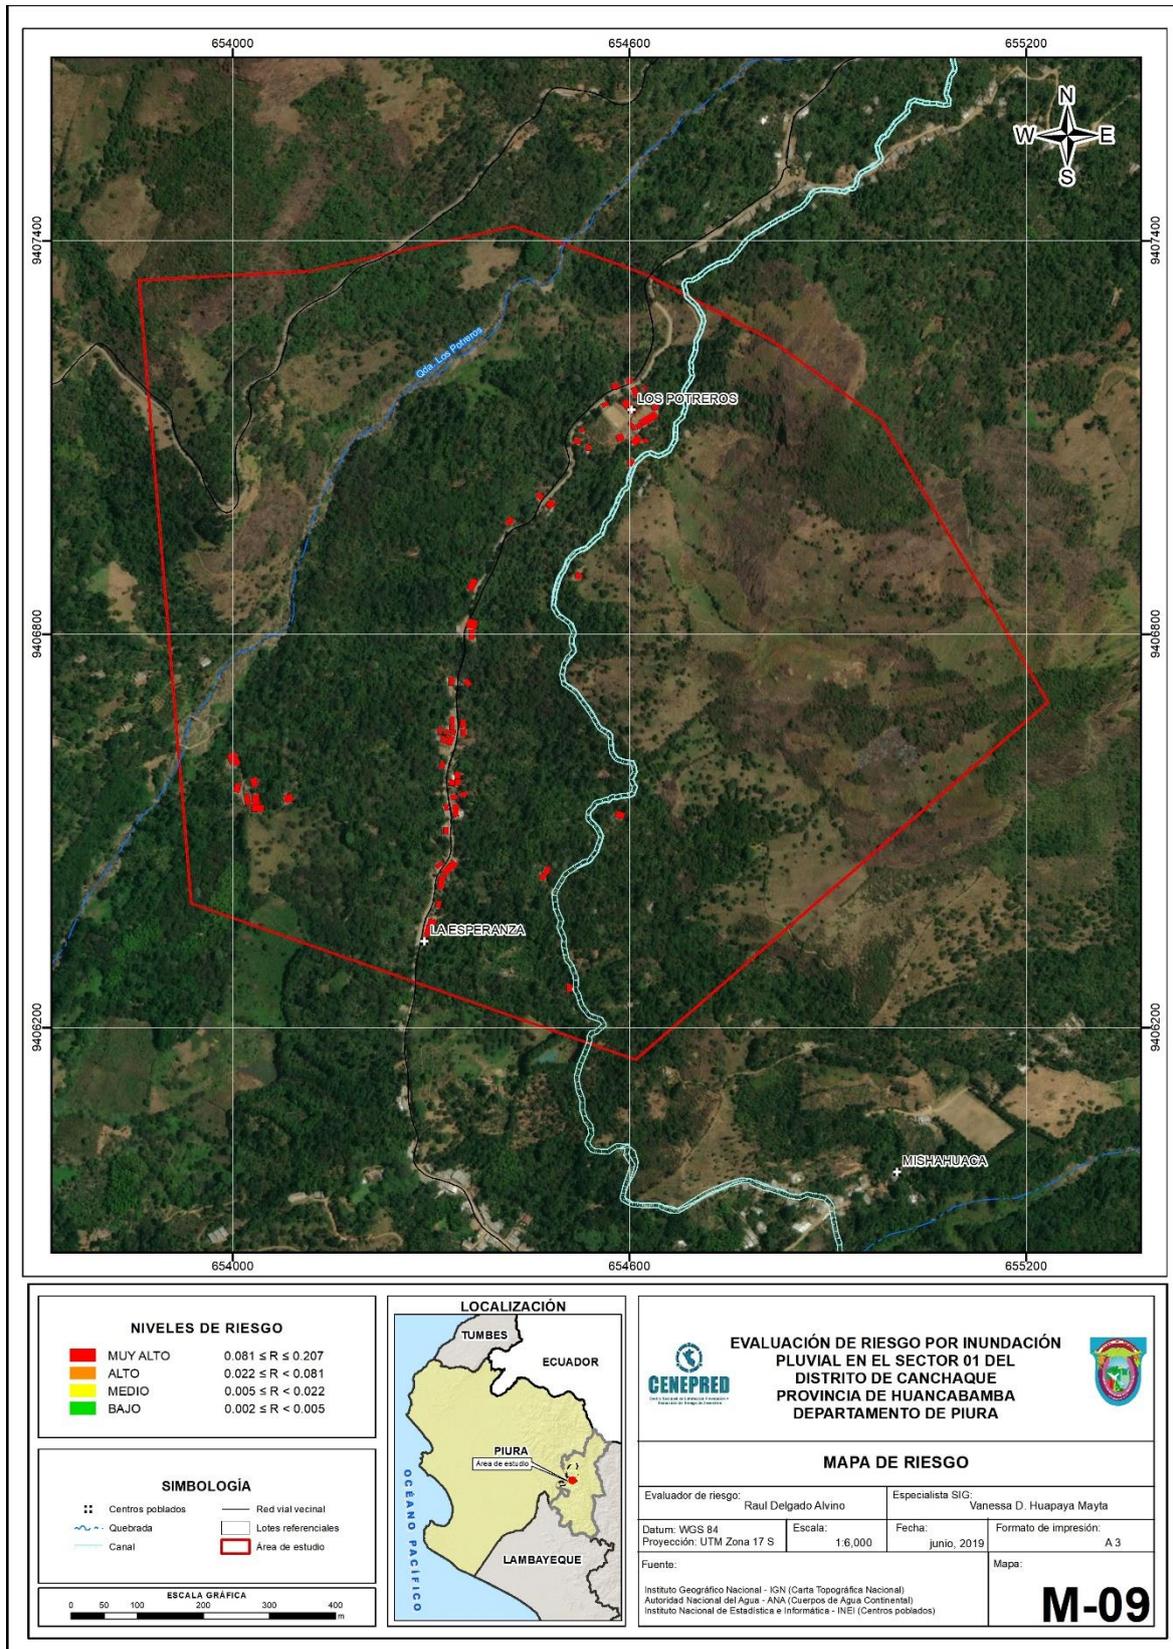
Mapa 09: Riesgo del Sector 01 del distrito de Canchaque

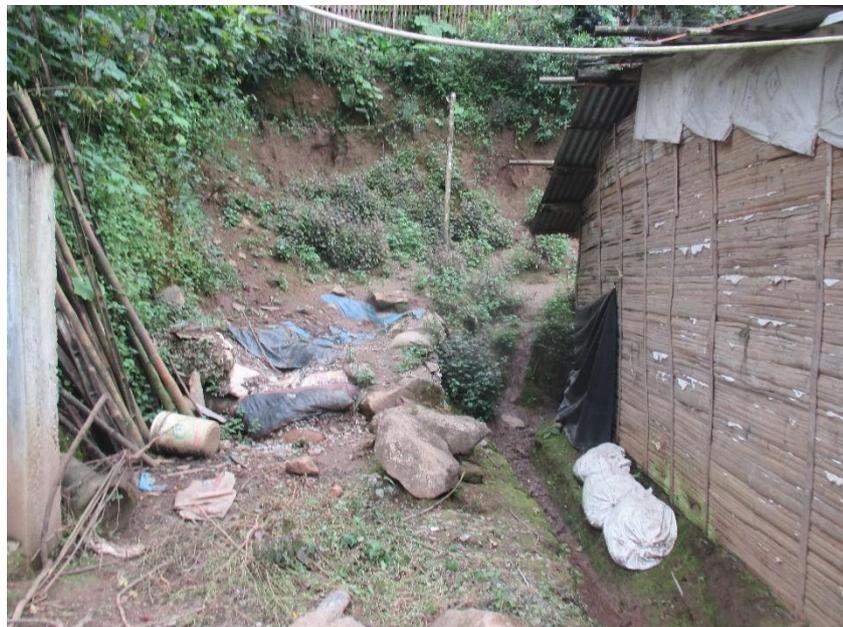
Foto 11: Se observa el almacenamiento de agua producto de la precipitación al contorno de la vivienda.
