## INFORME DE EVALUACIÓN DE RIESGO POR LLUVIAS INTENSAS EN EL SECTOR 3 DEL DISTRITO DE CHALACO, PROVINCIA DE MORROPÓN, DEPARTAMENTO DE PIURA

**Municipalidad Distrital de Chalaco, Sector 3, Provincia de Morropón, Departamento de Piura**

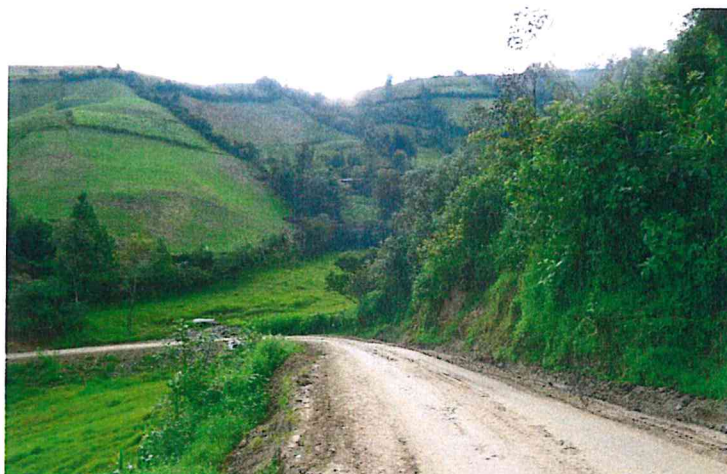
**Foto 1: Tonalita Altamisa**

Configuración espacial de la Tonalita Altamisa. Es una roca que conforma relieves suaves y de fácil disgregación granular

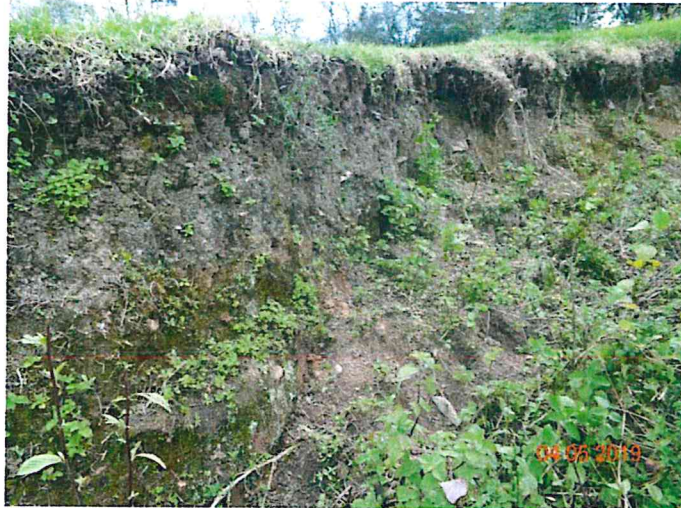
**Foto 2: Tonalita - diorita Pambarumbe**

Corte en tonalita-diorita Pambarumbe. Observar la fuerte alteración química formando suelos arenos arcillosos color gris rojizo.

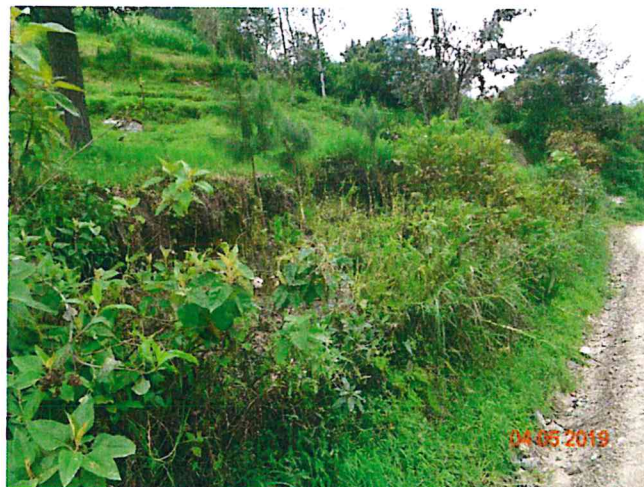
**Foto 3: Depósitos coluviales**

Vista de acumulación sedimentaria de cobertura coluvial que se distribuye por las laderas del sector 03 de Chalaco

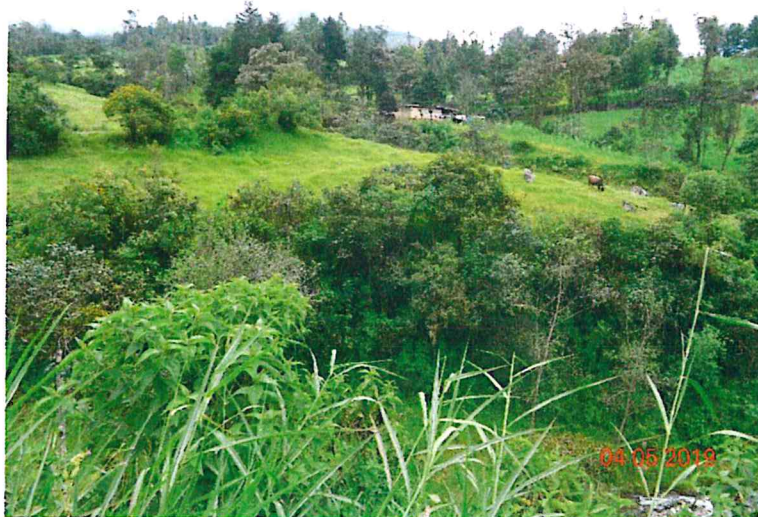
**Foto 4: Depósitos aluviales**

Están conformados por acumulación de sedimentos de composición heterolítica conformadas por dos litologías de rocas intrusivas tonálicas y en menor proporción cuarcitas sueltas de la categoría de gravas gruesas a medianas y algunos bloques con abundante matriz arenosa gruesa, los clastos son sub redondeados a subangulosos, tamaños variados y moderada a baja clasificación granulométrica. Se distribuyen en las zonas marginales de las quebradas y/o depresiones topográficas conformando gruesos cuerpos sedimentarios que alcanzan hasta 4.0m de espeso. Estos depósitos se originan por el transporte de sedimentos rocosos activados por corrientes hídricas que movilizan depositan en volumen importantes con las diferentes granulometrías a lo largo de los lechos o cauces de ríos, quebradas y/o riachuelos durante las temporales crecidas. Se depositan en los espacios marginales del cauce con baja pendiente o rellenando depresiones del terreno por lo que se distribuyen principalmente en las márgenes de las quebradas del sector, especialmente en la quebrada que drenan hacia el los ríos principales de la zona como es el rio Chalaco.

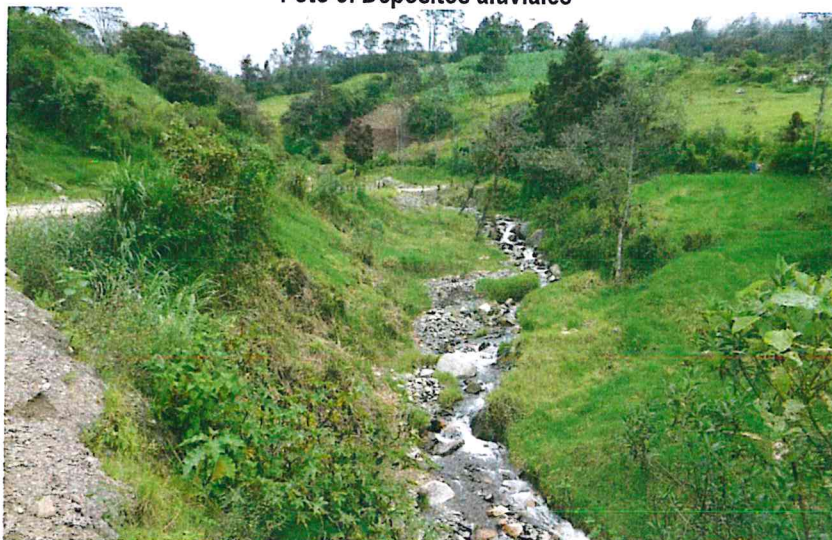
**Foto 5: Depósitos aluviales**

Depósitos fluviales acumulados en los cauces de los cursos hídricos. Observar el tamaño de las gravas y bloques y otros tamaños.

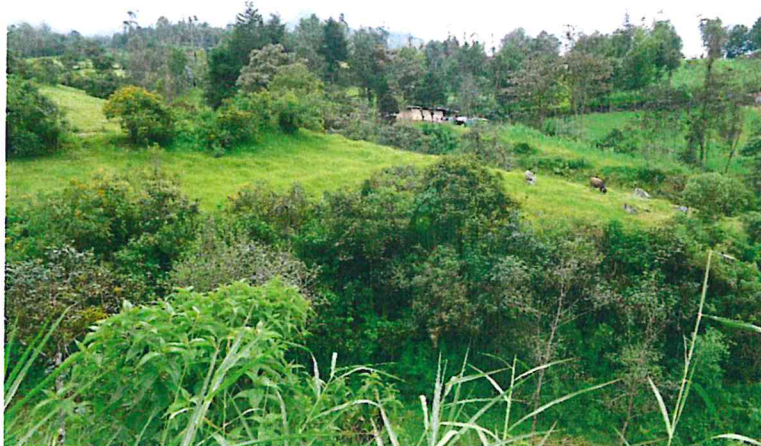
**Foto 6: Cauce aluvial**

Configuración geomórfica de los cauces aluviales. Se observa las disecciones del relieve causadas por las corrientes aluviales en la ladera.

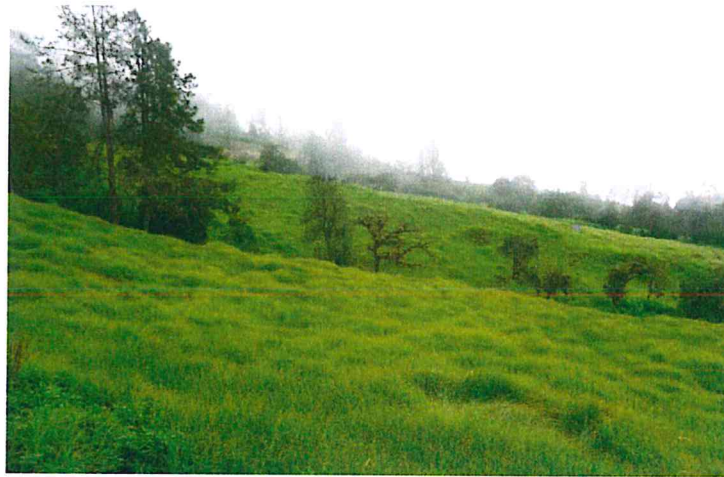
**Foto 7: Laderas de montaña**

Vista de ladera de montañas en la zona relativamente empinada con superficies regulares cubierta por pastos agrícola del lugar.

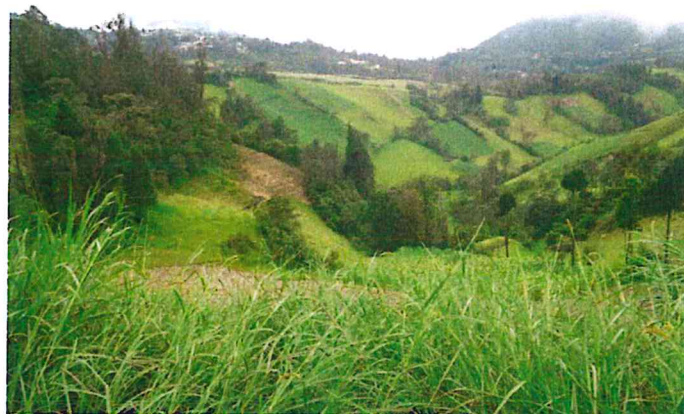
**Foto 8: Montaña**

Vista de una unidad geomórfica de montaña. Observar el nivel de elevación con marcado cambio en la pendiente abajo que refleja un control litológico.

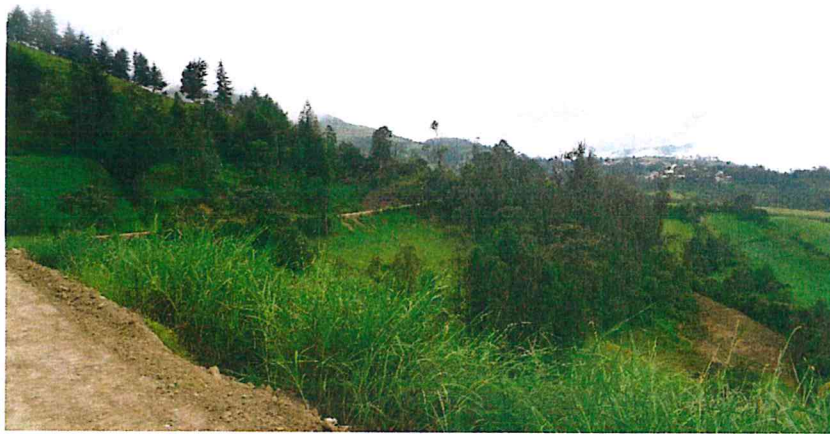
**Foto 9: Lomas**

Vista de lomadas que descienden por las partes bajas de las montañas. En vista de fondo se observa la morfología del relieve de lomas.
