INFORME DE EVALUACIÓN DE RIESGO POR INUNDACIÓN PLUVIAL EN EL SECTOR 9 DEL DISTRITO DE PACAIPAMPA, PROVINCIA DE AYABACA, DEPARTAMENTO DE PIURA

Mayo 2019

Municipalidad Distrital de Pacaipampa, Sector 9, Provincia Ayabaca, del Departamento de Piura

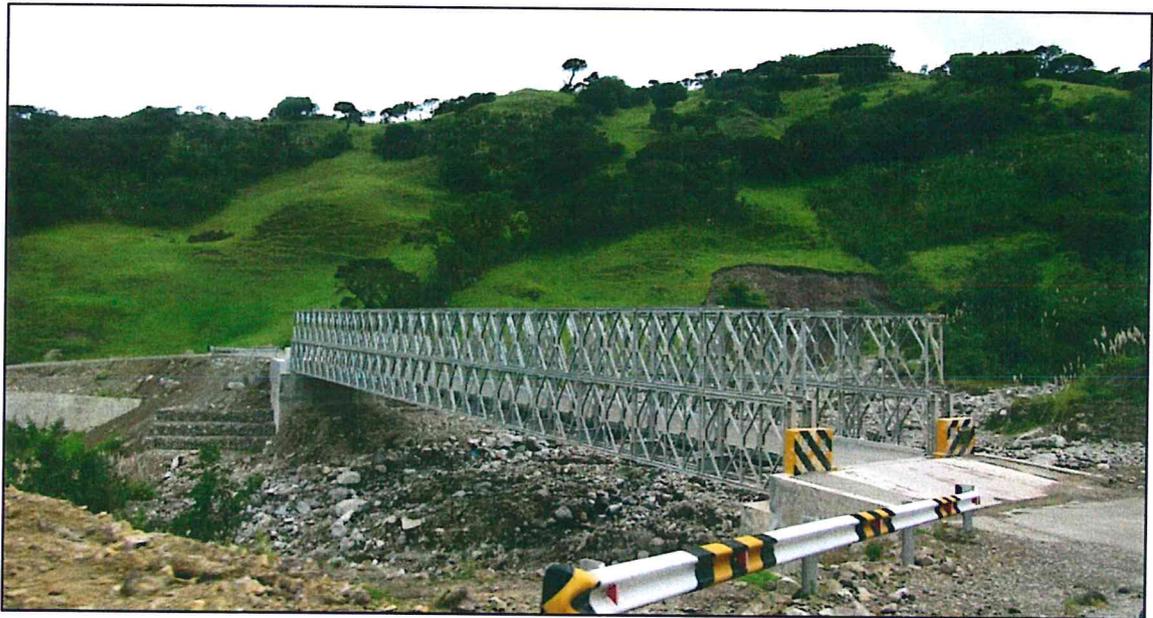
Foto N°01: Lecho fluvial del río Chiquirahua adyacente a la zona de estudio.

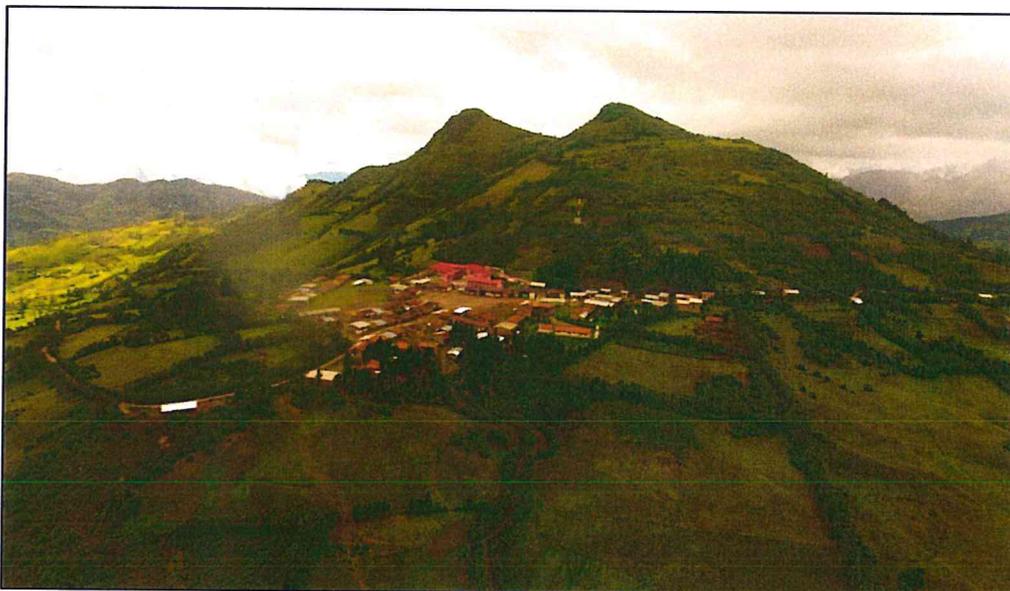
Están conformados por cantos y gravas redondeadas a subredondeadas, envueltos en una matriz areno-limosa. Es una de las unidades de mayor distribución en el área de estudio, presenta un espesor variable que conforman laderas de montañas.

Foto N°02: Gran parte de la zona urbana de Talaneo y Pampa Grande se asienta sobre este tipo de materiales.

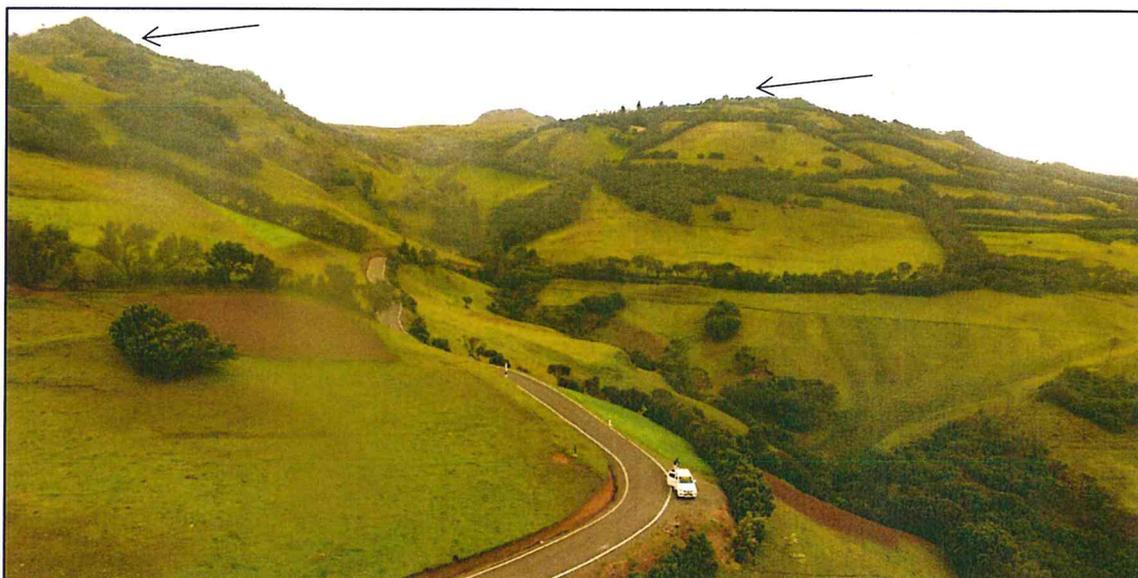
Estos tipos de rocas forman relieve con pendientes fuertes y crestas altas y terminaciones puntiagudas.

Foto N°03: Afloramientos de andesitas en la parte alta al sur de la zona de estudio.

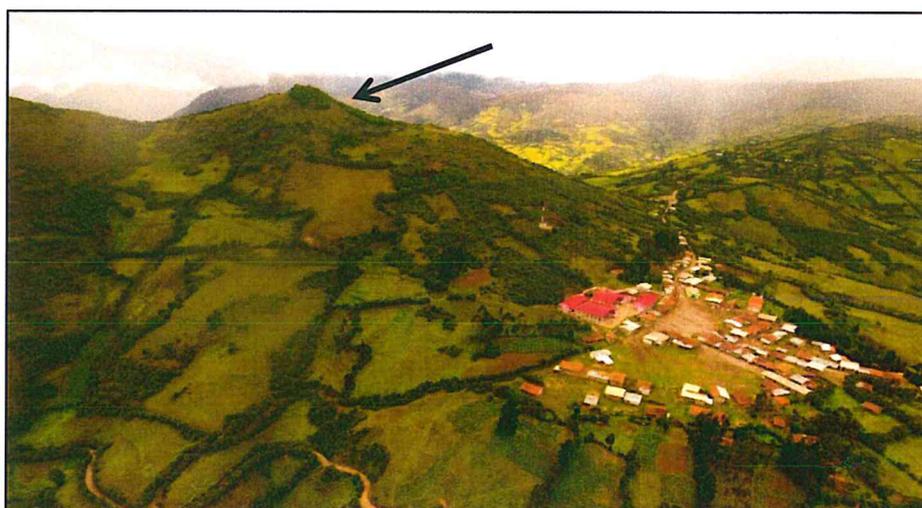
Son afloramientos constituidos por tobas andesíticas gris blanquecinas, formando farallones a lo largo de franjas de hasta 5 km de extensión con dirección Sureste a noroeste.

En la zona de estudio estos afloramientos han dado origen a las lomas y colinas que se pueden observar en el relieve.

Foto N°04: Afloramiento de tobas andesíticas en la zona de estudio.

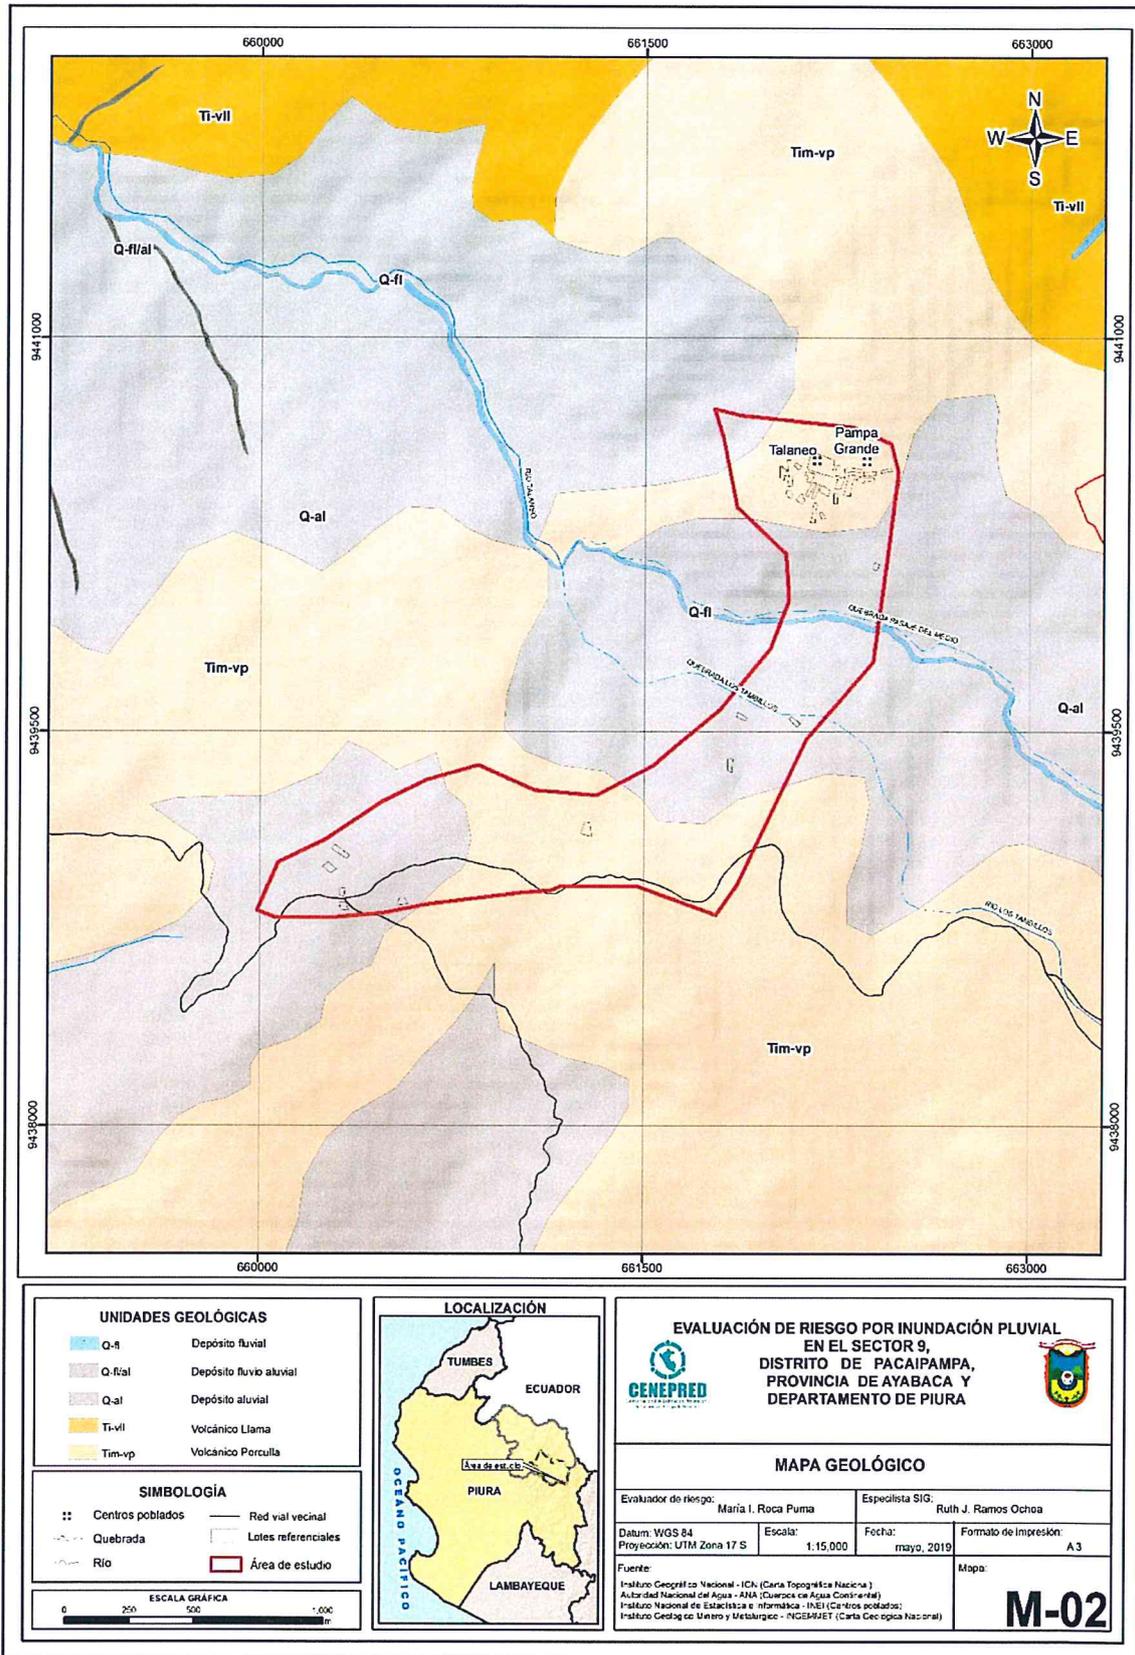
Figura N° 02 – Mapa geológico del Sector 9 del distrito de Pacaipampa

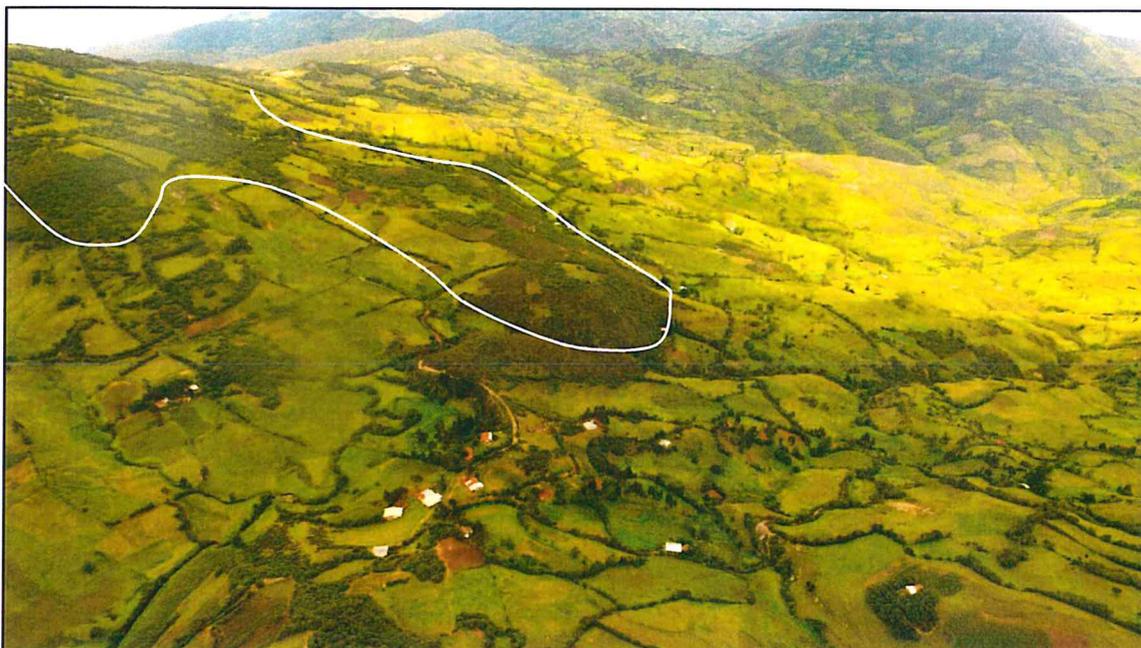
Son elevaciones topográficas que se han originado por procesos de levantamiento de grandes superficies y luego han sido modeladas por procesos de erosión sobre relieves que han colapsado o desprendido de elevaciones superiores. El mayor porcentaje de estas geoformas son extensiones de laderas de montañas que no alcanzaron su máximo desarrollo.

Foto N°06: Sobre esta unidad se asienta la zona urbana de Talaneo.

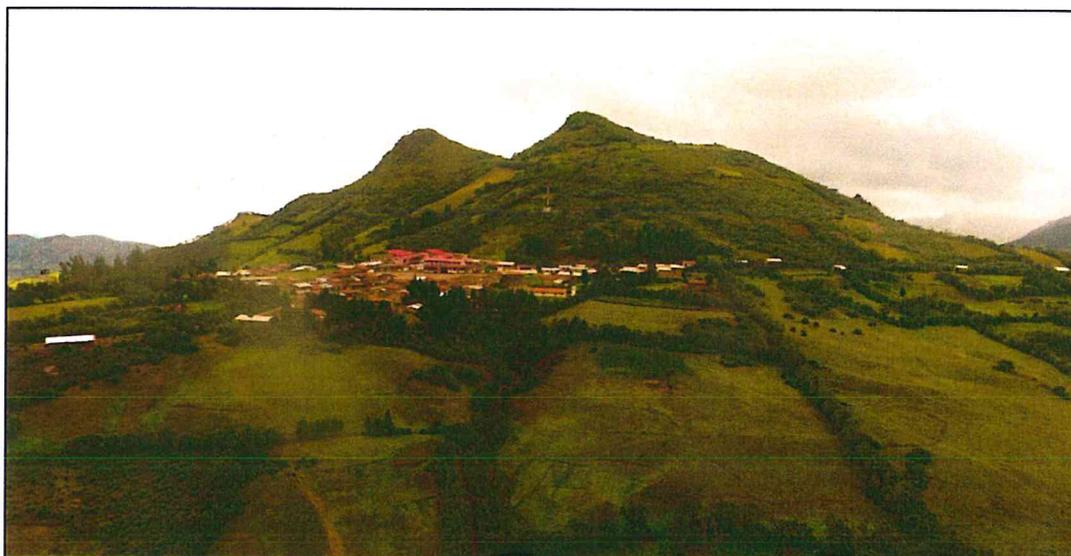
Esta unidad geomorfológica de origen principalmente denudacional presenta pendientes menores a 20° y alturas que no superan los 100 m, geometría redondeada (base y cima) y drenaje radial. Las colinas se encuentran cubiertas por materiales aluviales y cobertura vegetal media, en la zona de estudio estas geoformas son afectadas por procesos erosivos.

Foto N°07: Colinas al sureste de la zona de estudio.

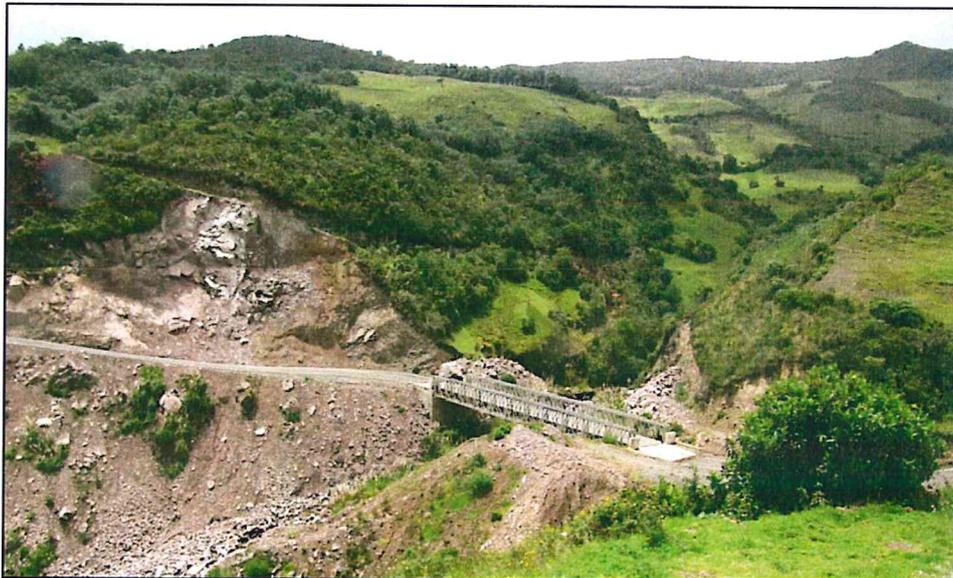
La principal diferencia de ambas unidades es la dinámica que presenta uno respecto a otro, el lecho fluvial presenta un cauce más amplio y acumula mayor cantidad de material gravoso y; mientras que, el lecho fluvio aluvial de las quebradas cartografiadas tienen un régimen intermitente y varía según la presencia de lluvias.

Foto N°08: Lecho fluvial del río Chiquirahua antes de ingresar al sector de interés.

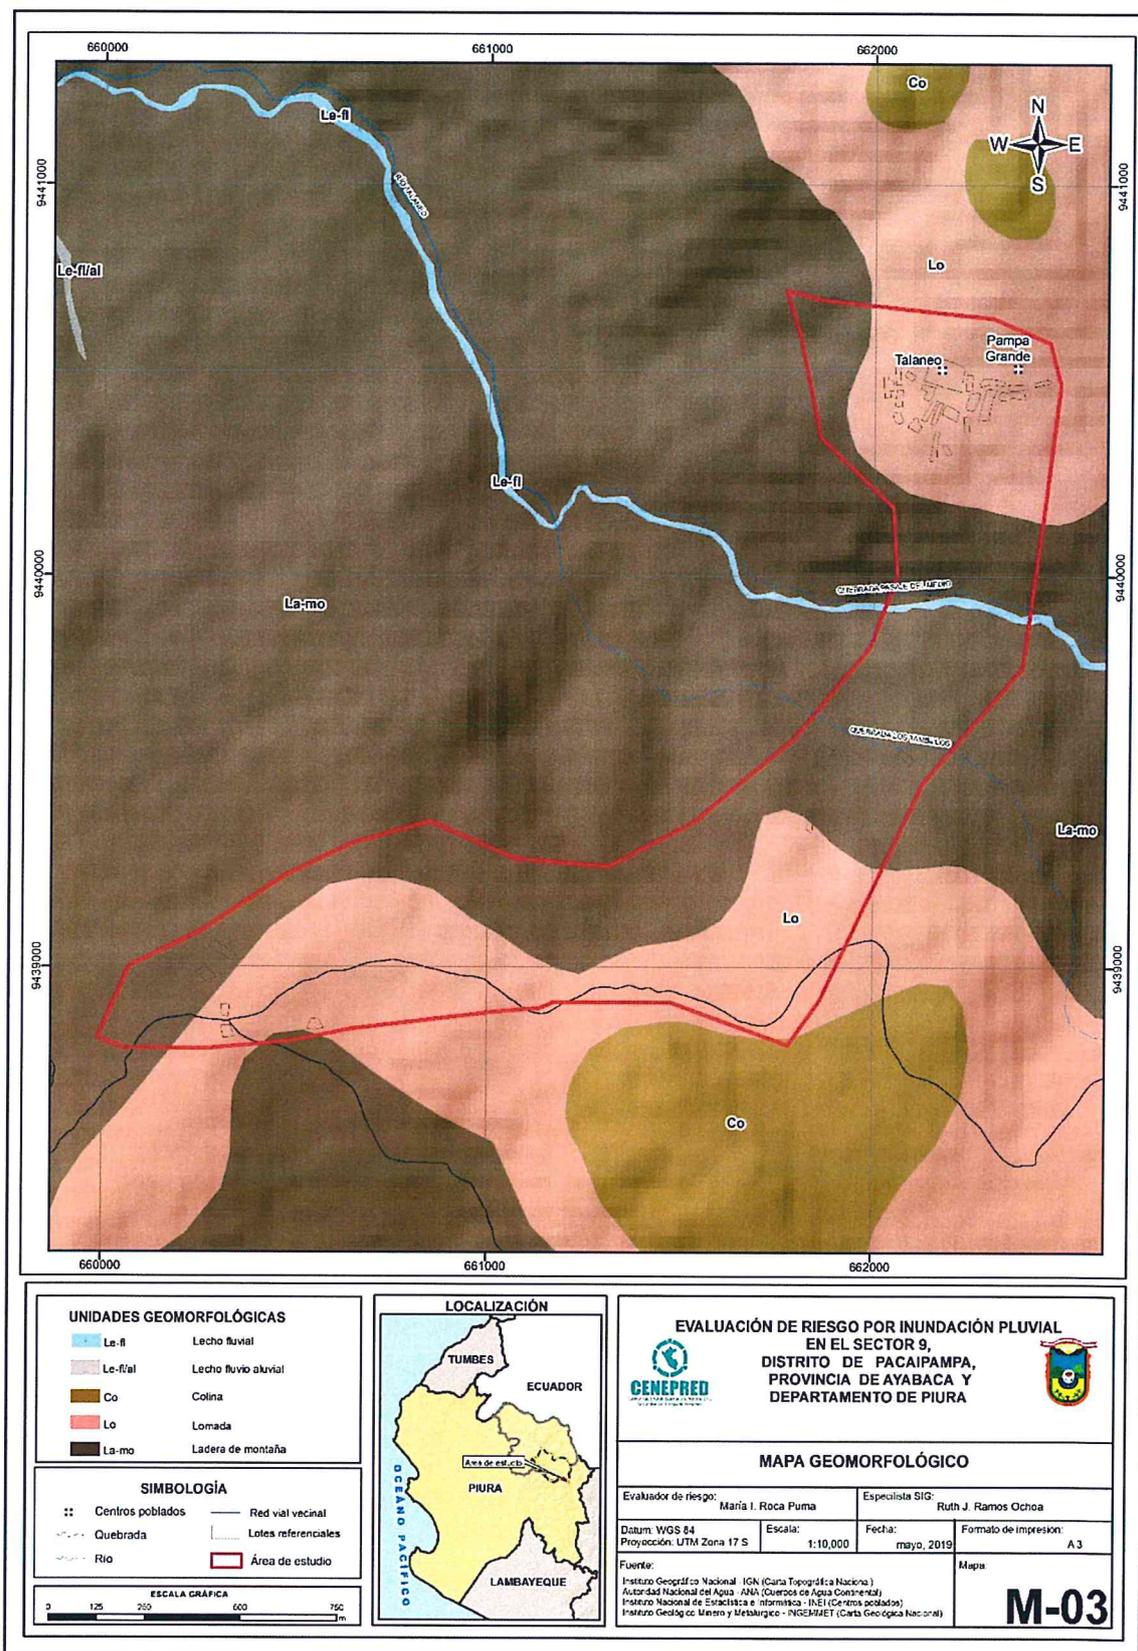
Figura N° 03 – Mapa geomorfológico del Sector 9 del distrito de Pacaipampa

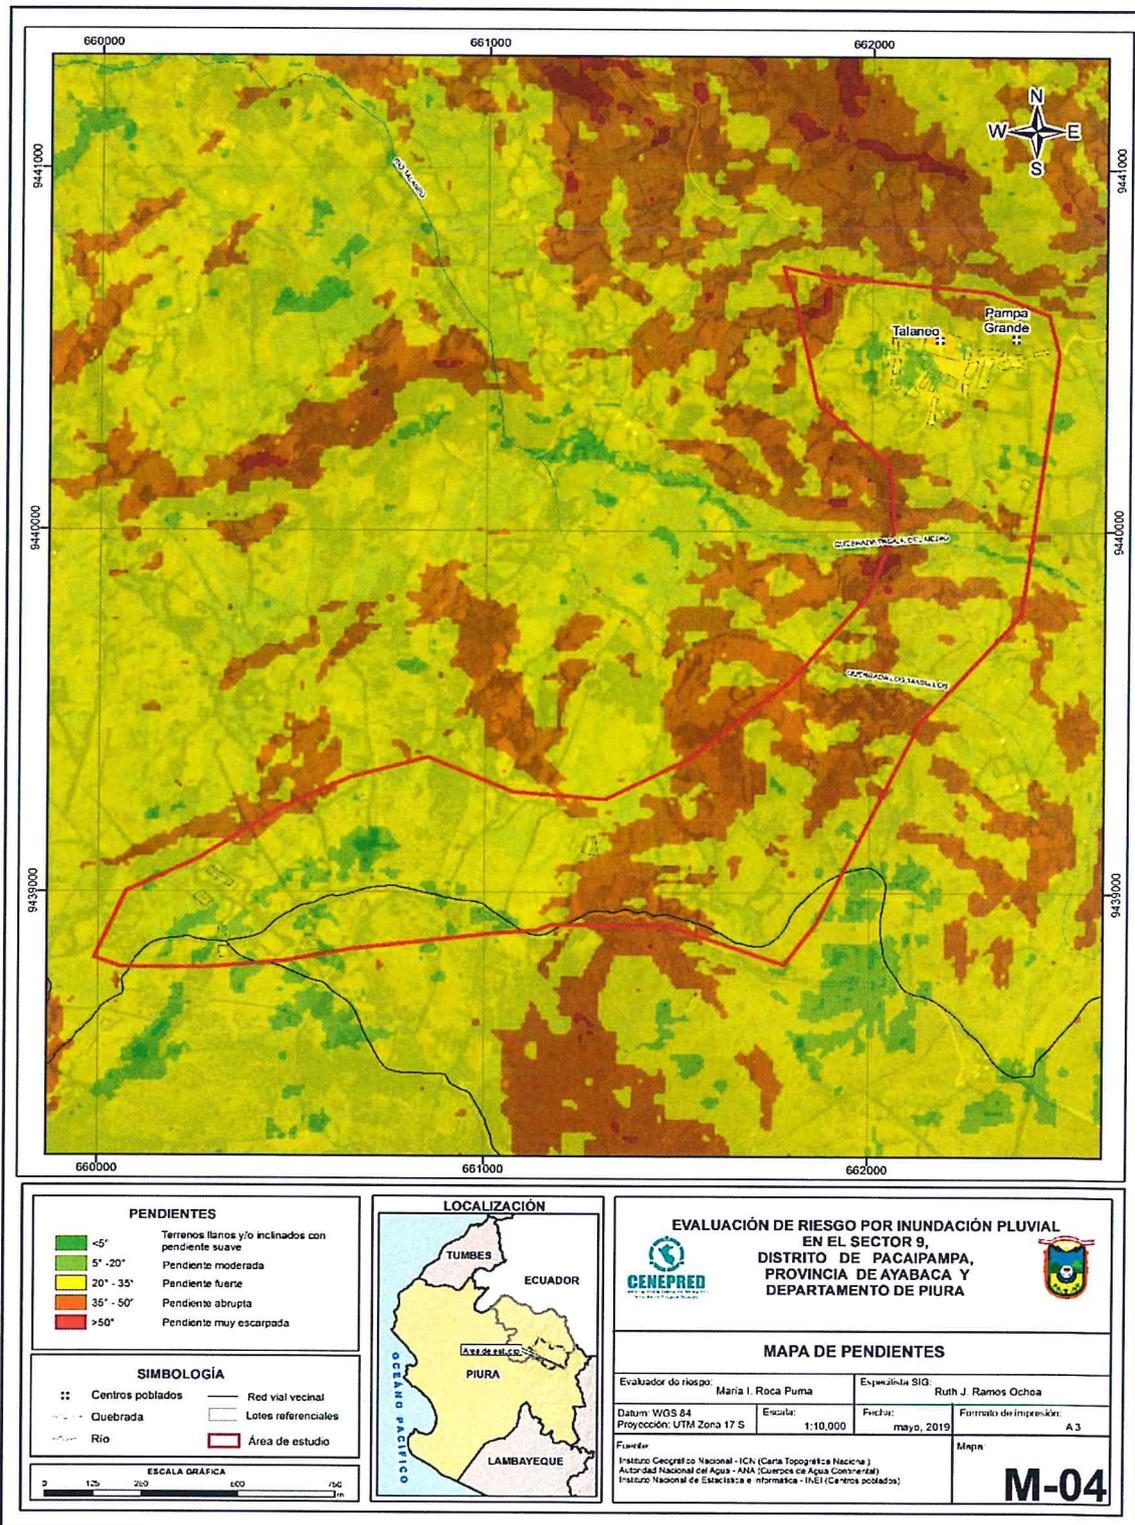
Figura N° 04 – Mapa de pendientes del Sector 9 del distrito de Pacaipampa.

El área de estudio (Sector 9) presenta pendientes de hasta 50°. Ver Figura N° 04.

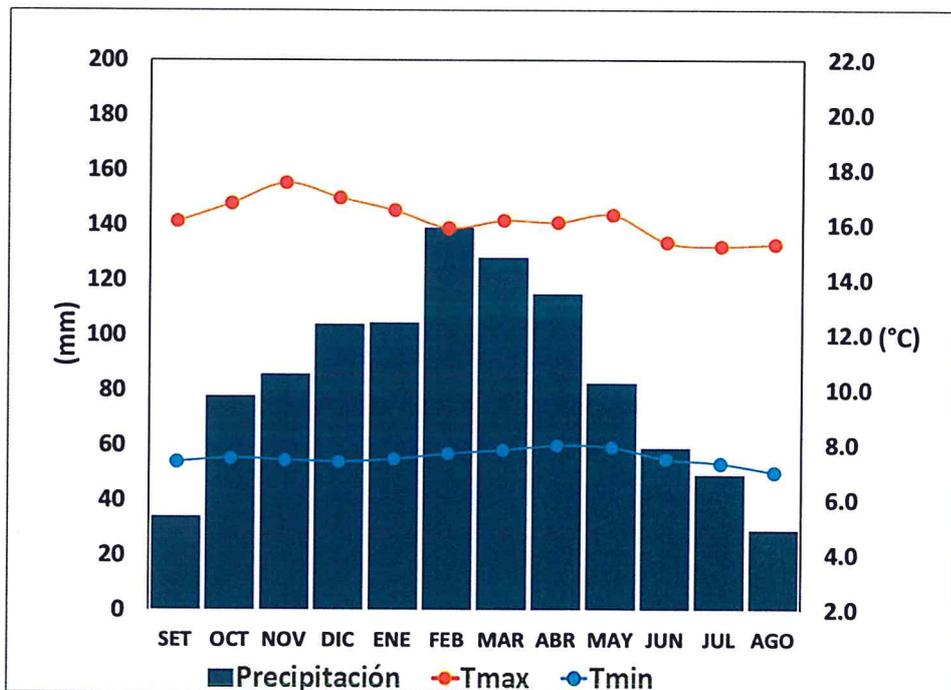
Gráfico N° 09 - Comportamiento temporal de la temperatura del aire y precipitación promedio en la estación meteorológica Sálala

Respecto al comportamiento de las lluvias, suelen presentarse entre los meses de octubre a mayo, siendo más intensas entre los meses de febrero y abril. Durante estos tres meses las lluvias totalizan aproximadamente 381,8mm. Para la zona, los meses donde disminuyen las lluvias predominan durante el invierno (junio a agosto). Anualmente acumula en promedio 1007,6mm.

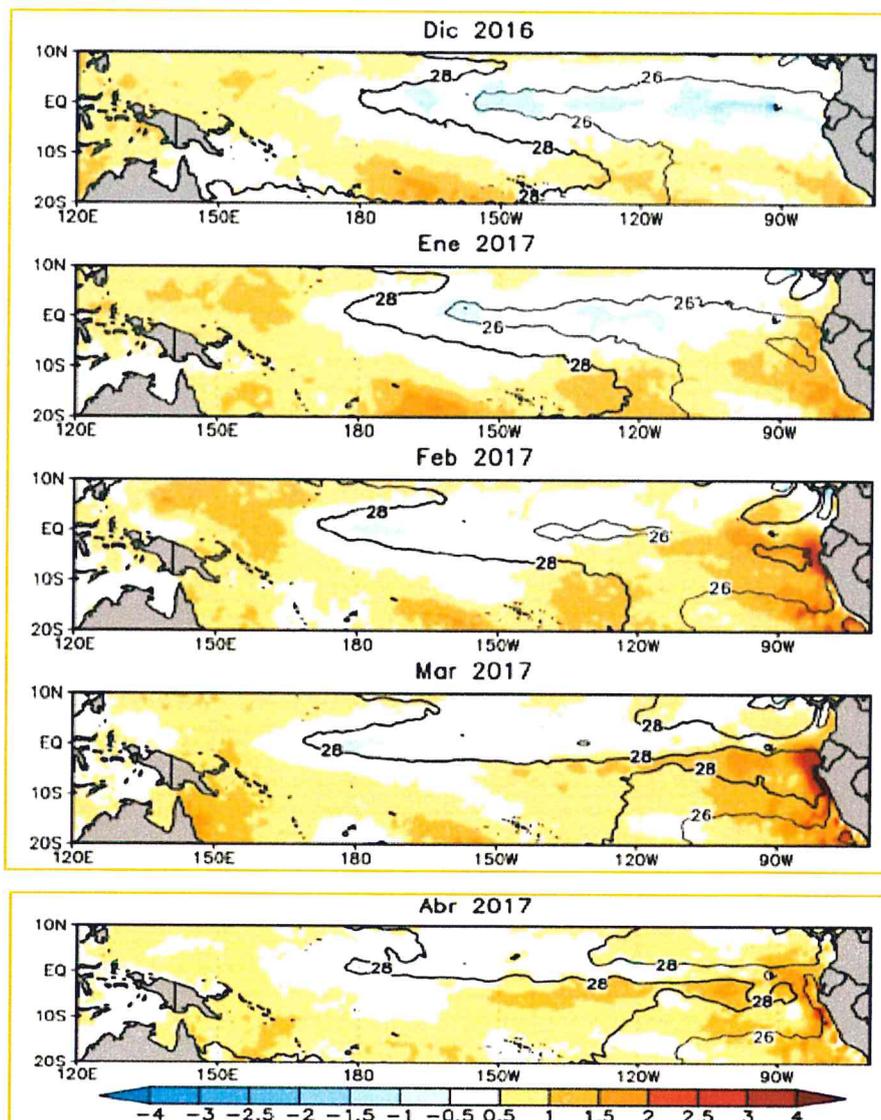
Gráfico N° 10 - Anomalía de la temperatura superficial del mar (°C) en el Pacífico ecuatorial para el periodo diciembre 2016 – abril 2017

Asimismo, la TSM presentó valores sobre su normal histórica, siendo más intensas los meses de febrero y marzo 2017 (Gráfico N°10); situación que complementado a la presencia de los vientos del norte y la Zona de Convergencia Intertropical favorecieron una alta concentración de humedad atmosférica, propiciando un comportamiento anómalo de las lluvias, afectando éstas gran parte de la franja costera peruana. A su vez, la persistencia de un sistema atmosférico (Alta de Bolivia) configurado y posicionado en el sur de Perú propició condiciones favorables para la ocurrencia de lluvias fuertes y significativas en los Andes occidentales.

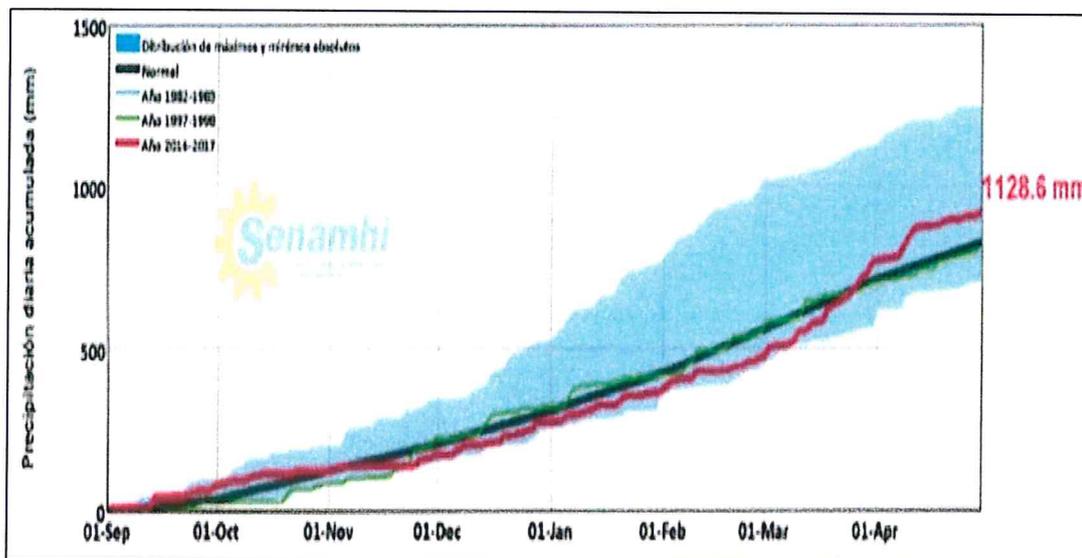
Gráfico N° 11 - Precipitación diaria acumulada en la estación meteorológica de Sálala

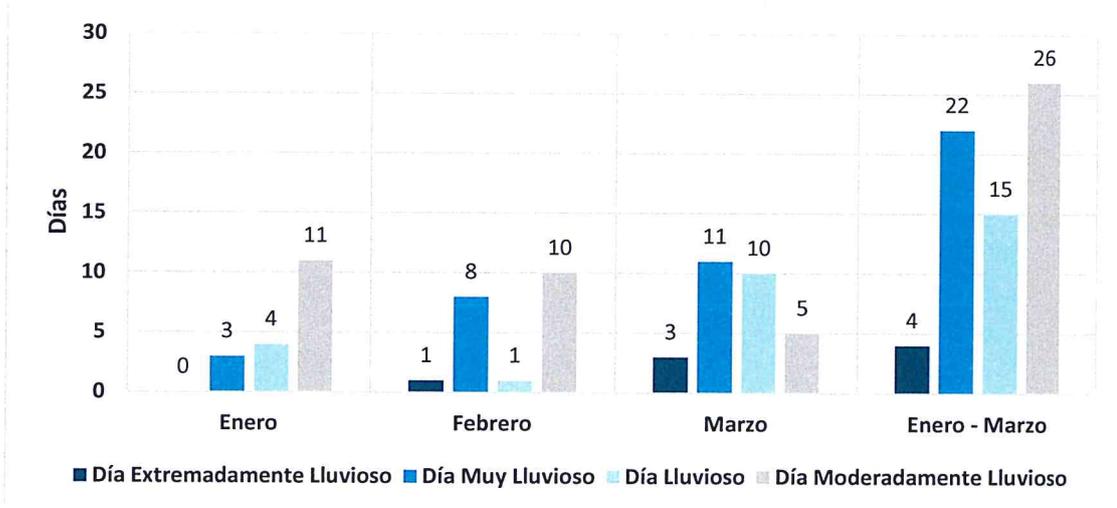
Gráfico N°12 - Frecuencia promedio de lluvias extremas durante El Niño Costero 2017 en el distrito Pacaipampa.

Respecto a la frecuencia promedio de lluvias extremas, el Gráfico N°12 muestra que durante el verano 2017 los días catalogados como “Extremadamente Lluvioso” predominaron en marzo, aunado a ello se presentaron también días “muy lluviosos” y “lluviosos” durante este mes.

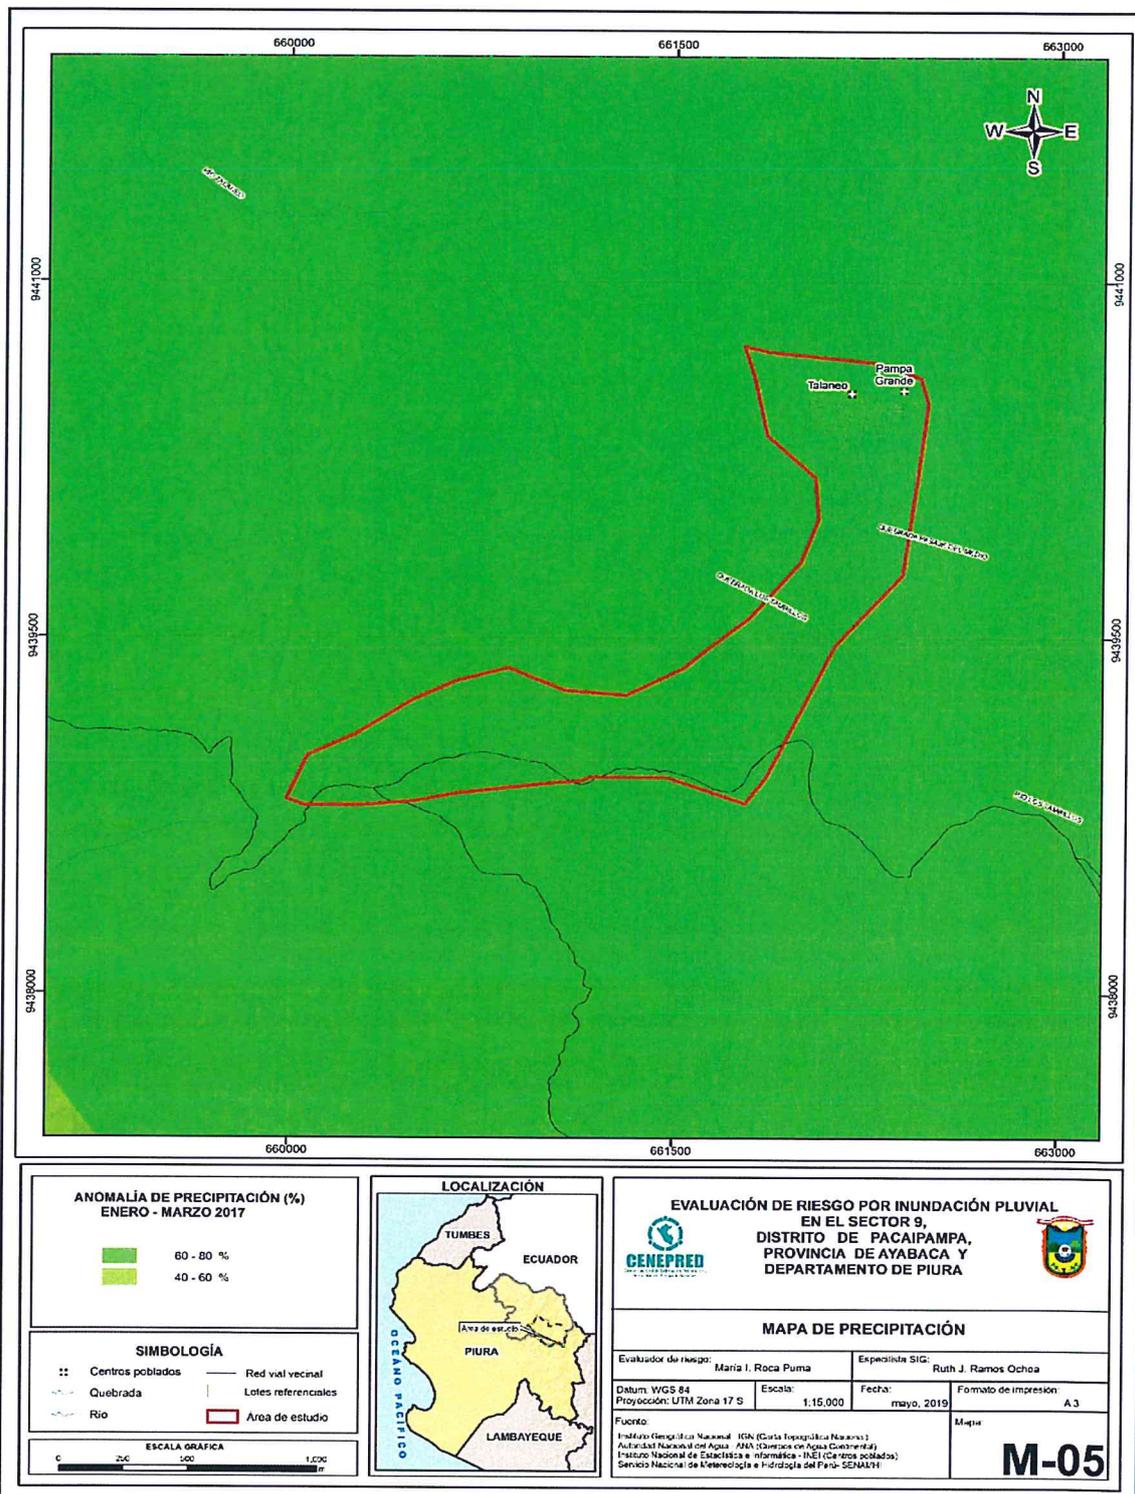
Figura N° 05 – Anomalía de precipitación durante El Niño Costero 2017 (enero-marzo) Sector 9, distrito de Pacaipampa, provincia Ayabaca, departamento Piura

En la figura N°05, se observa que el área donde se encuentra el Sector 9 del distrito Pacaipampa, predominó lluvias ligeramente sobre lo normal alcanzando anomalías entre 60 y 80% durante el trimestre de enero a marzo del 2017.

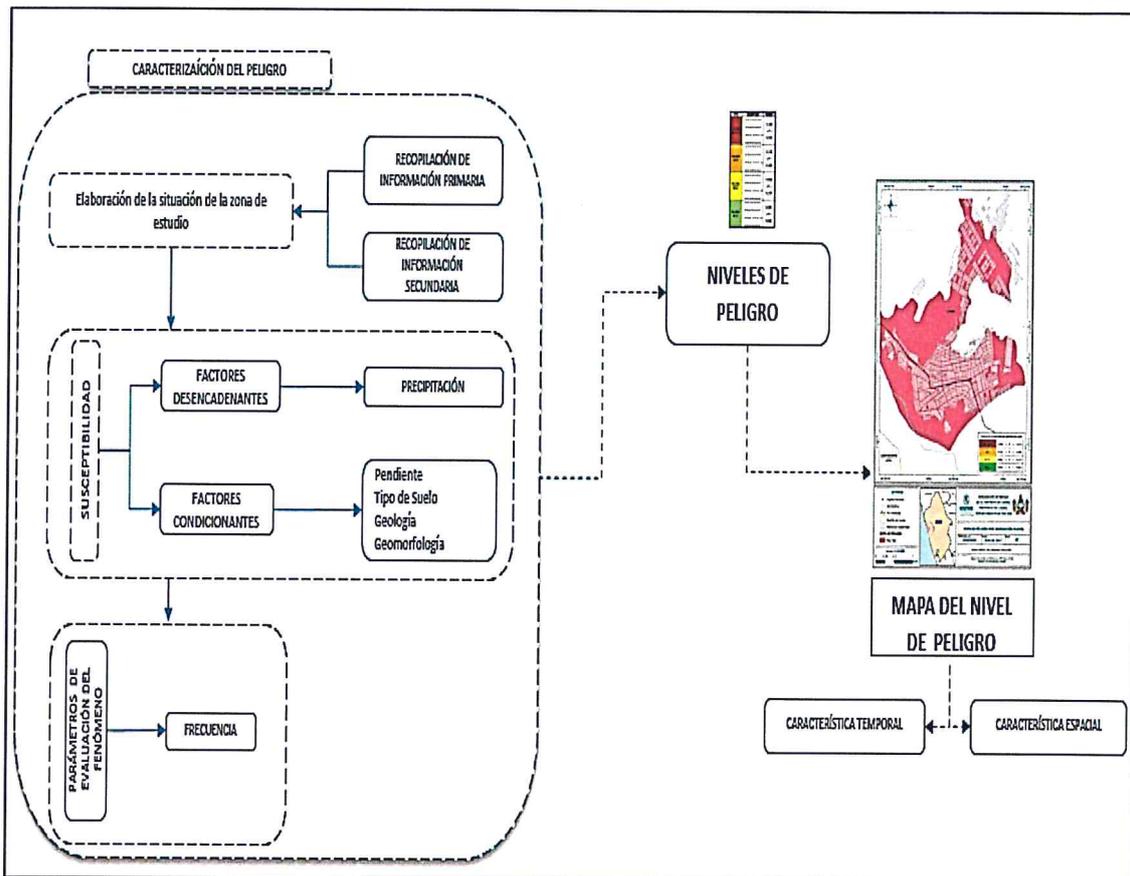
Gráfico N° 13 – Metodología para determinar el nivel de peligrosidad.

Para determinar los niveles de peligrosidad, se tuvo en cuenta los procedimientos establecidos en el Manual para la evaluación de riesgos originados por fenómenos naturales – 2da versión, realizándose los siguientes pasos:

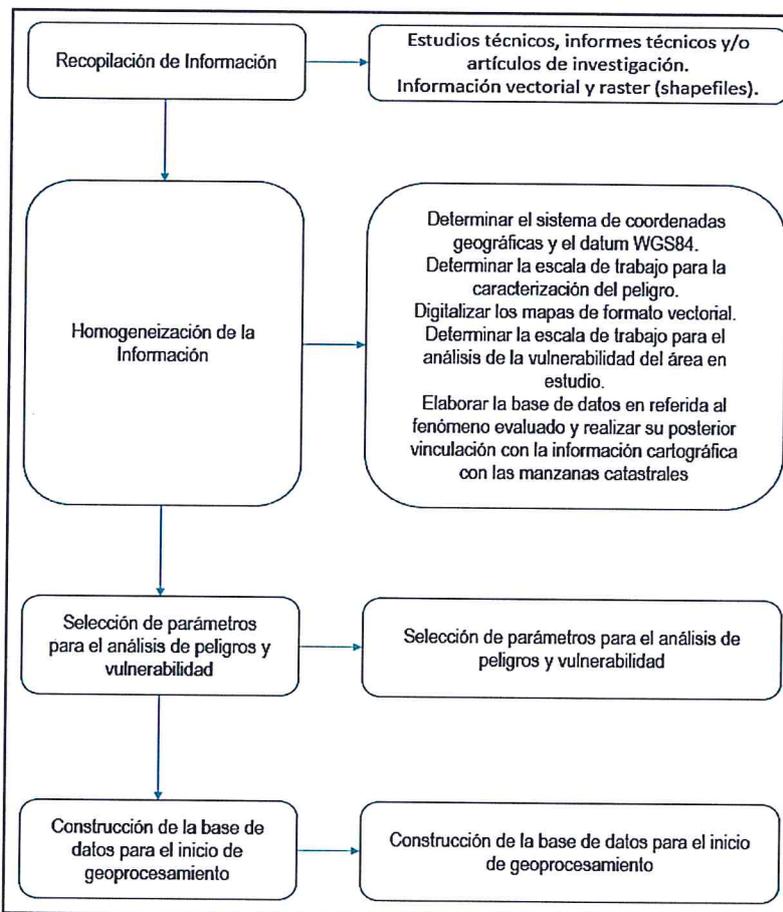
Gráfico N° 14 - Flujograma general del proceso de análisis de información

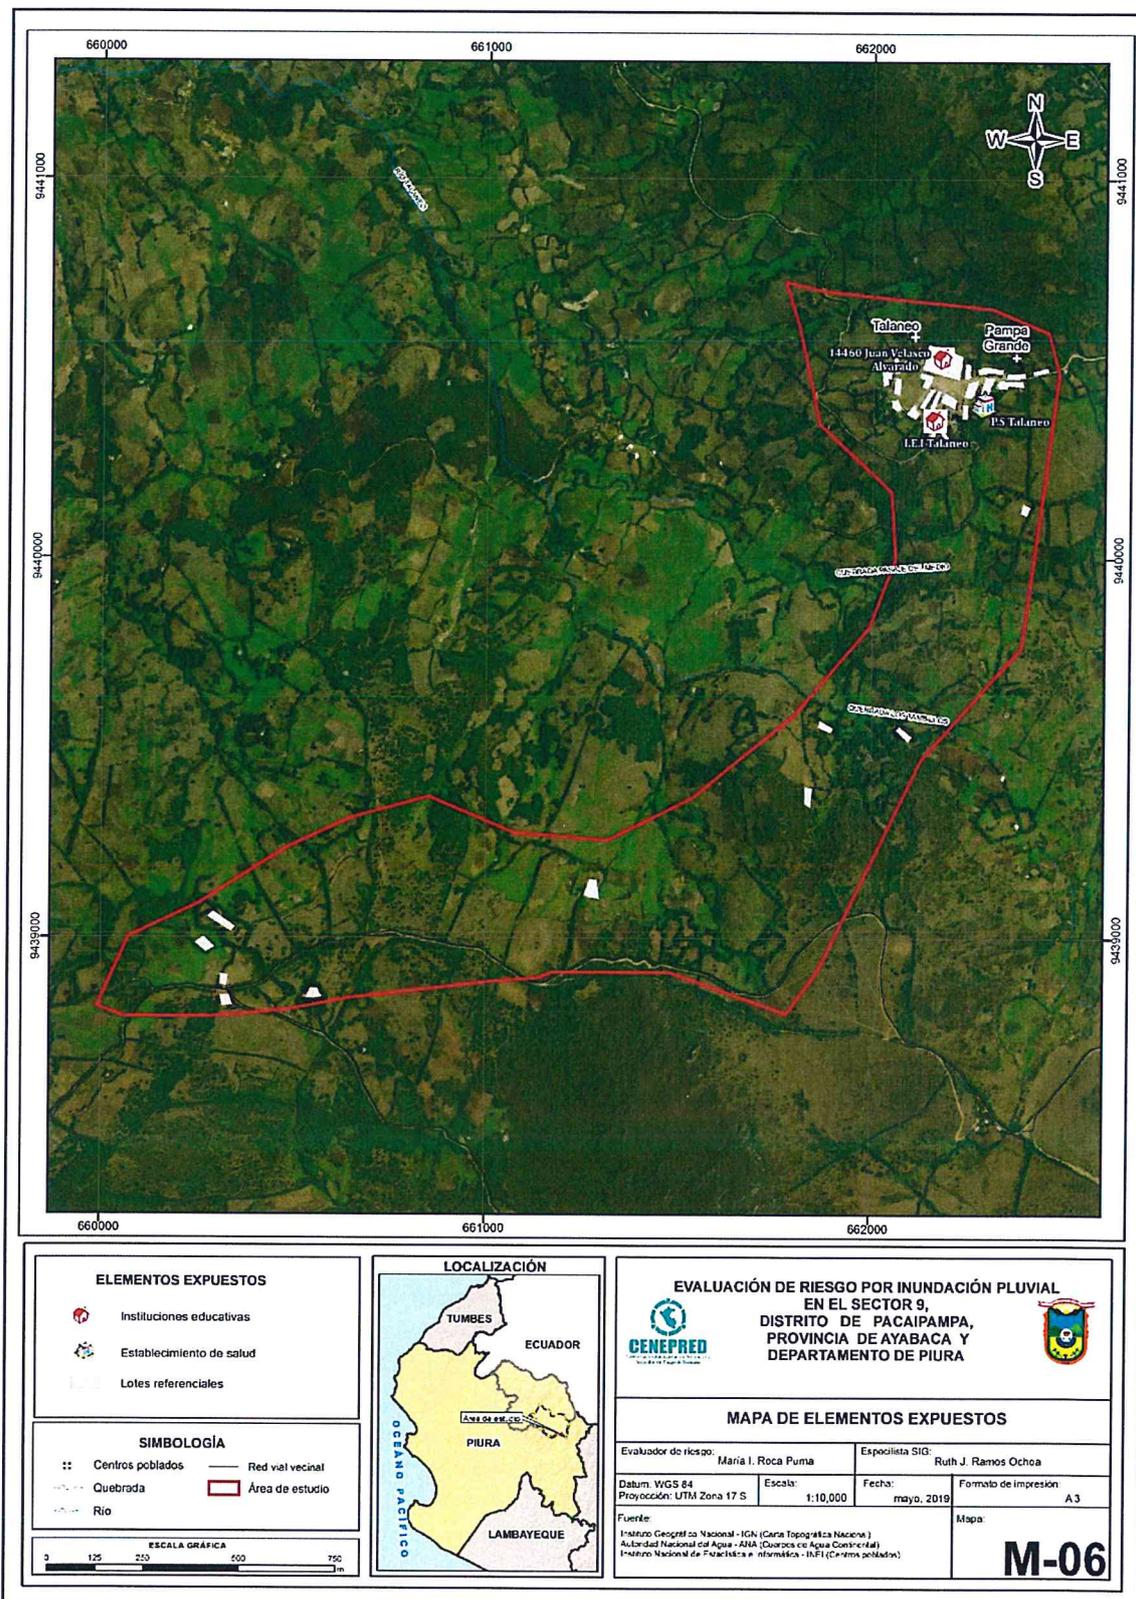
Figura N° 06– Mapa de elementos expuestos por inundación pluvial en el Sector 9 del distrito de Pacaipampa

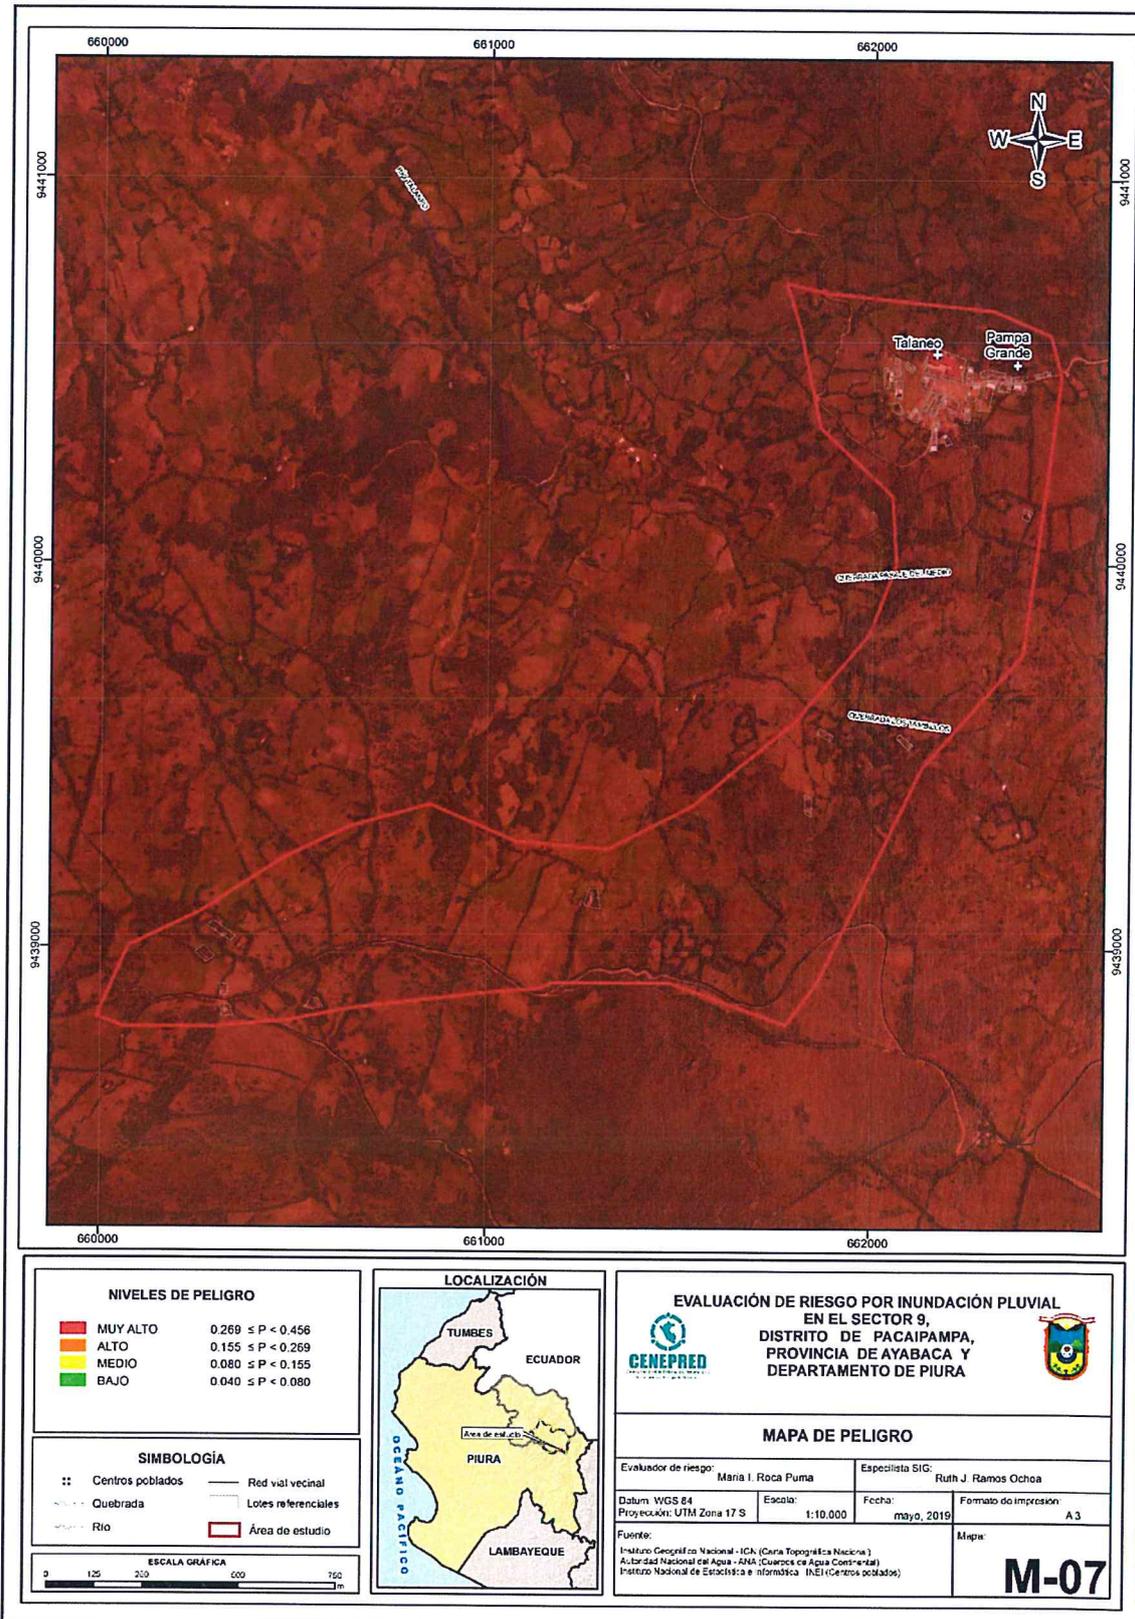
Figura N°07 – Mapa de peligro por inundación pluvial en el Sector 9 del distrito de Pacaipampa

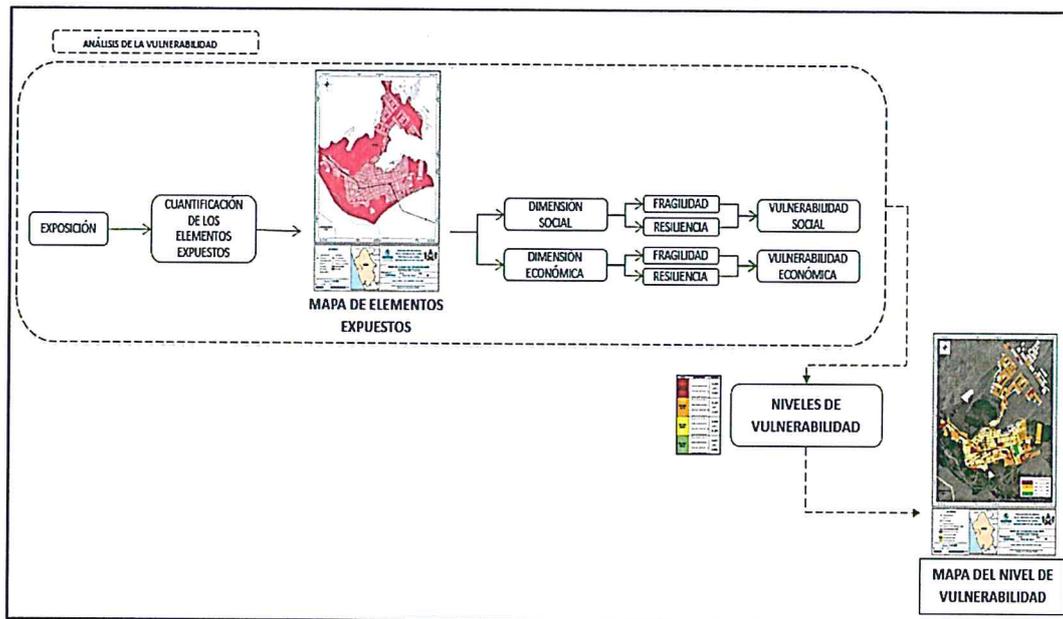
Grafico N° 15 – Metodología del análisis de la vulnerabilidad.

Para efectos de analizar la vulnerabilidad de los elementos expuestos respecto al ámbito de estudio, se ha desarrollado la siguiente metodología:
