INFORME DE EVALUACIÓN DE RIESGO POR INUNDACIÓN PLUVIAL EN EL SECTOR 9 DEL DISTRITO DE PACAIPAMPA, PROVINCIA DE AYABACA, DEPARTAMENTO DE PIURA

Mayo 2019

Municipalidad Distrital de Pacaipampa, Sector 9, Provincia Ayabaca, del Departamento de Piura

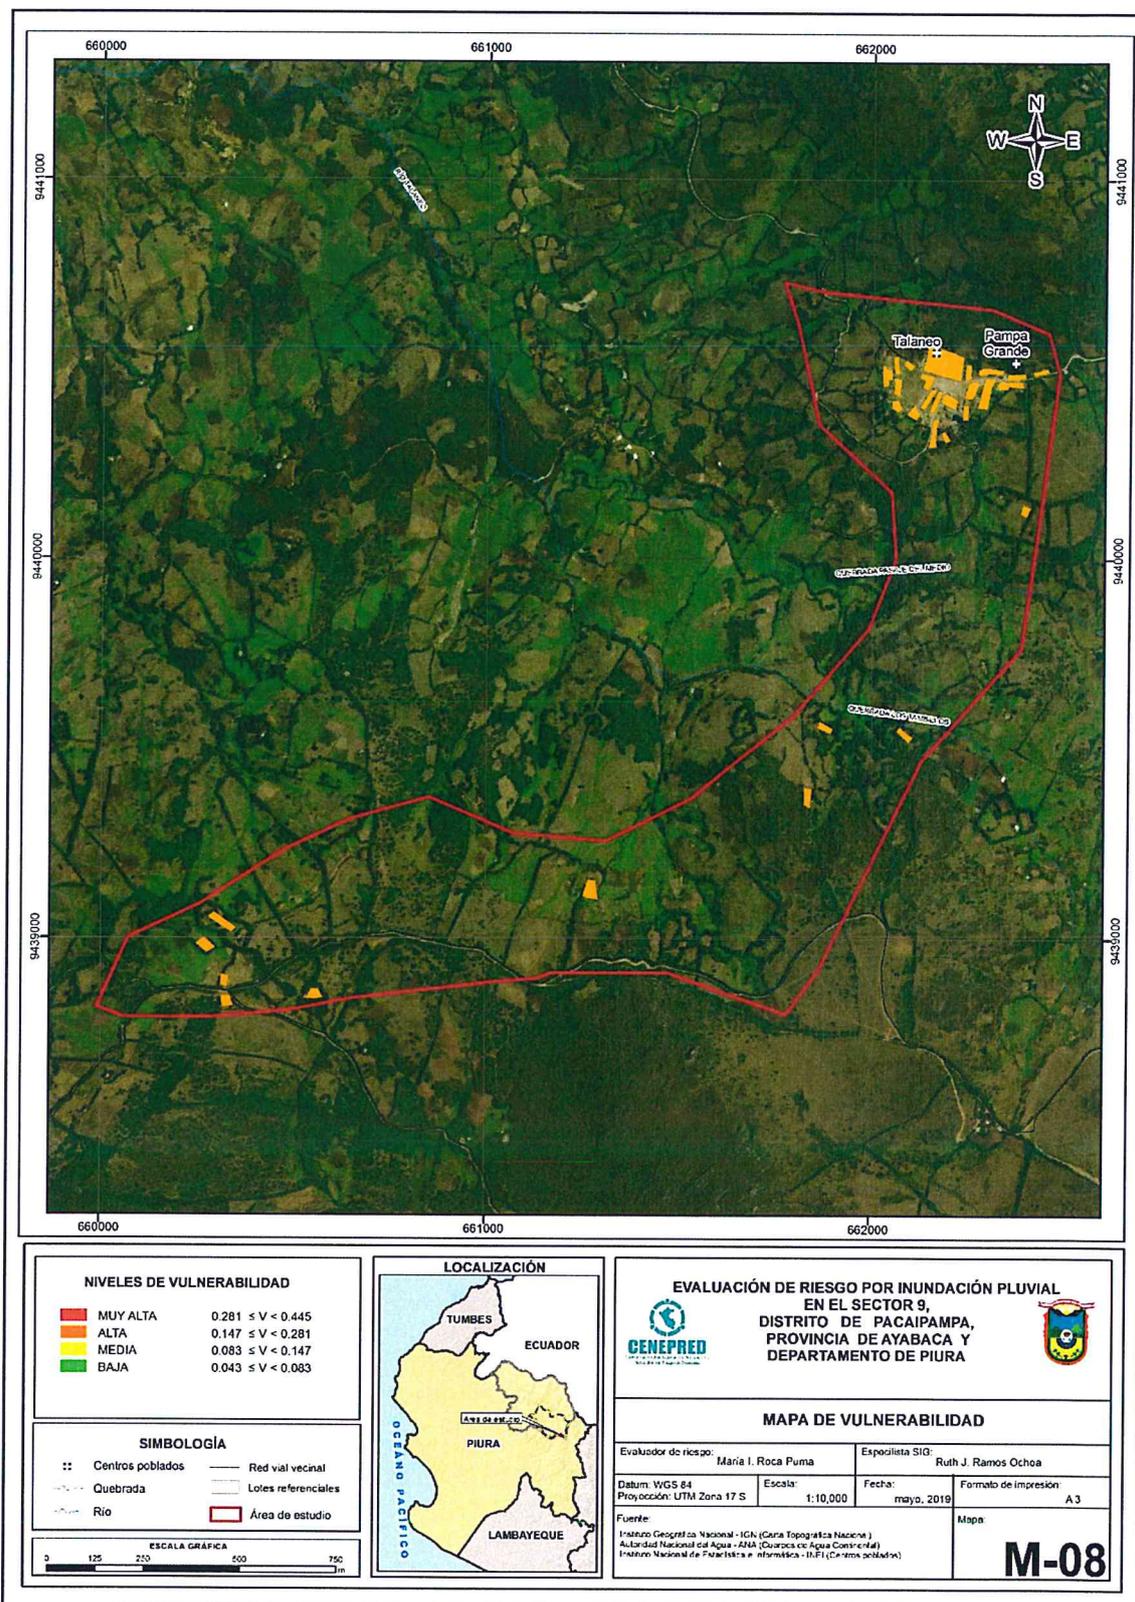
Figura N° 08 – Mapa de vulnerabilidad Sector 9 del distrito de Pacaipampa

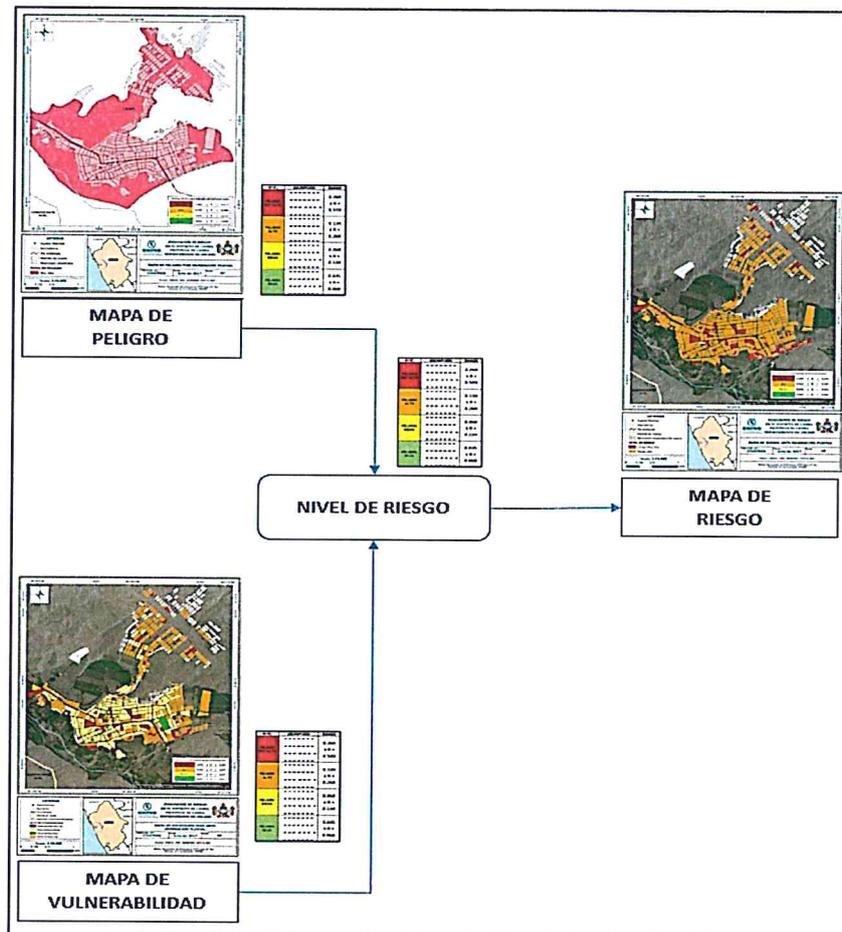
Gráfico N°16: Flujograma para estimar los niveles del riesgo

Para determinar el cálculo del riesgo de la zona de influencia, se utiliza el siguiente gráfico:

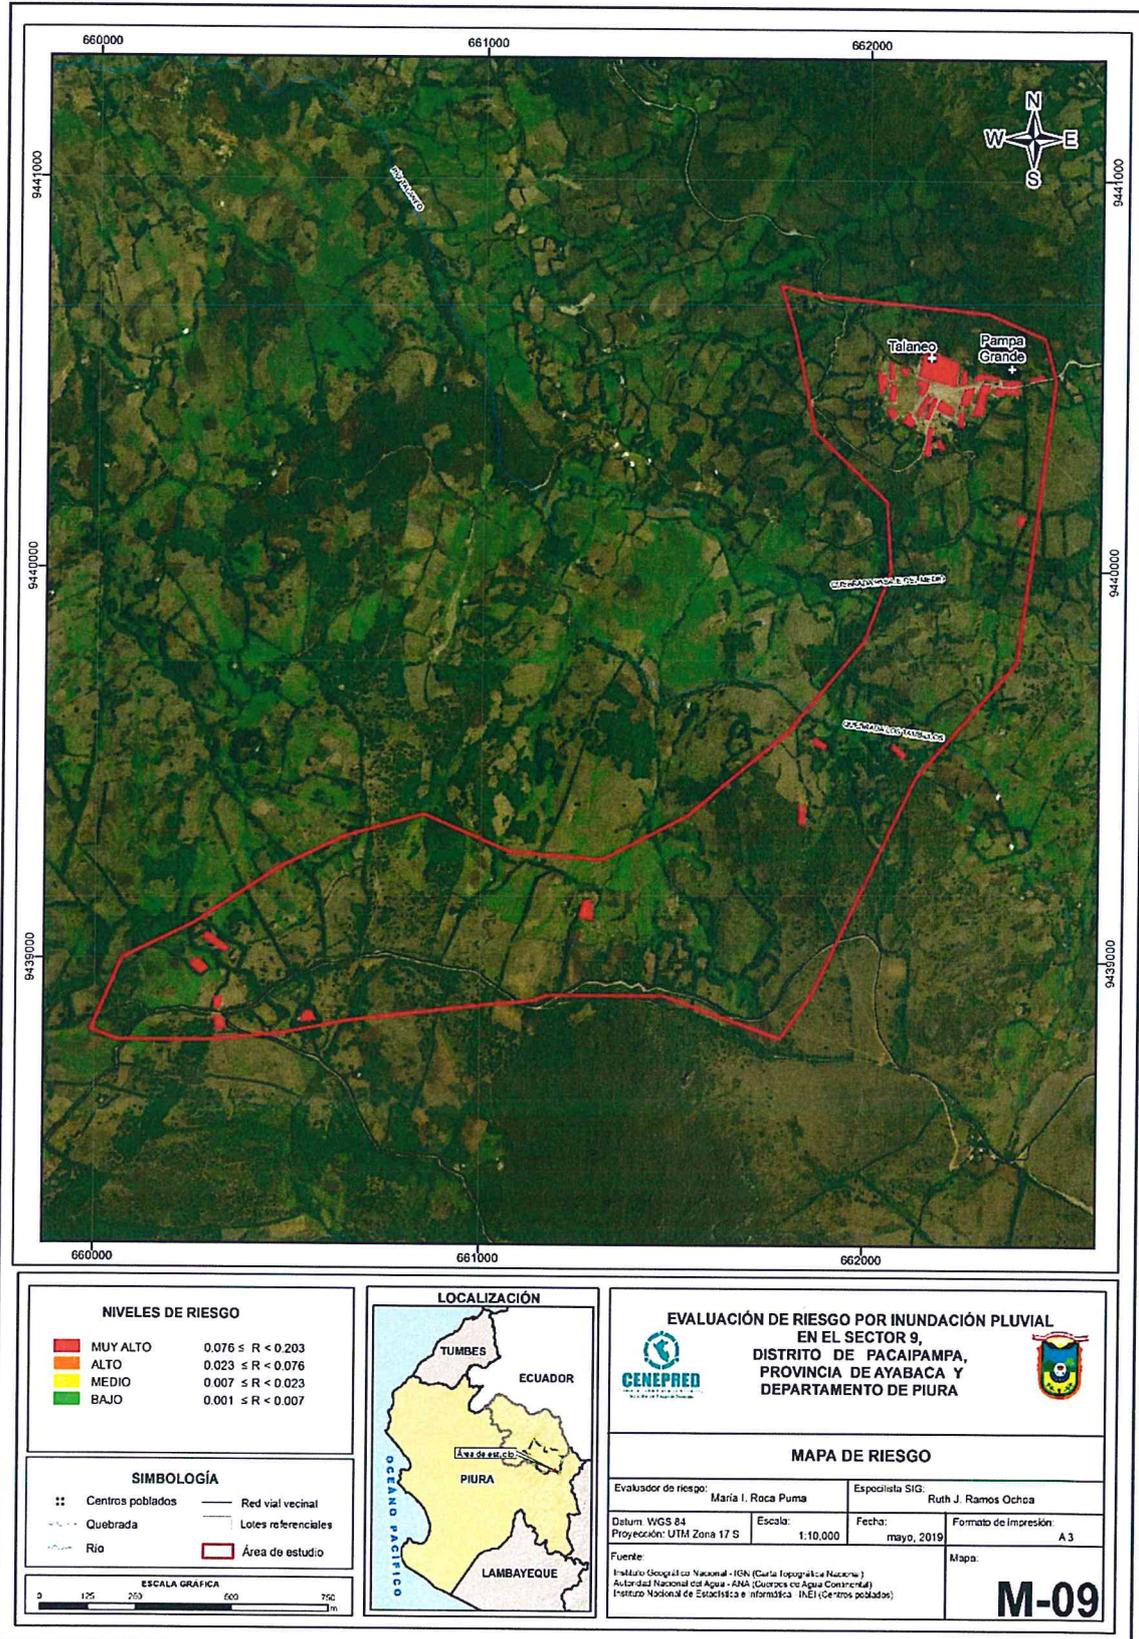
Figura 09 - Mapa de riesgo Sector 9 del distrito de Pacaipampa

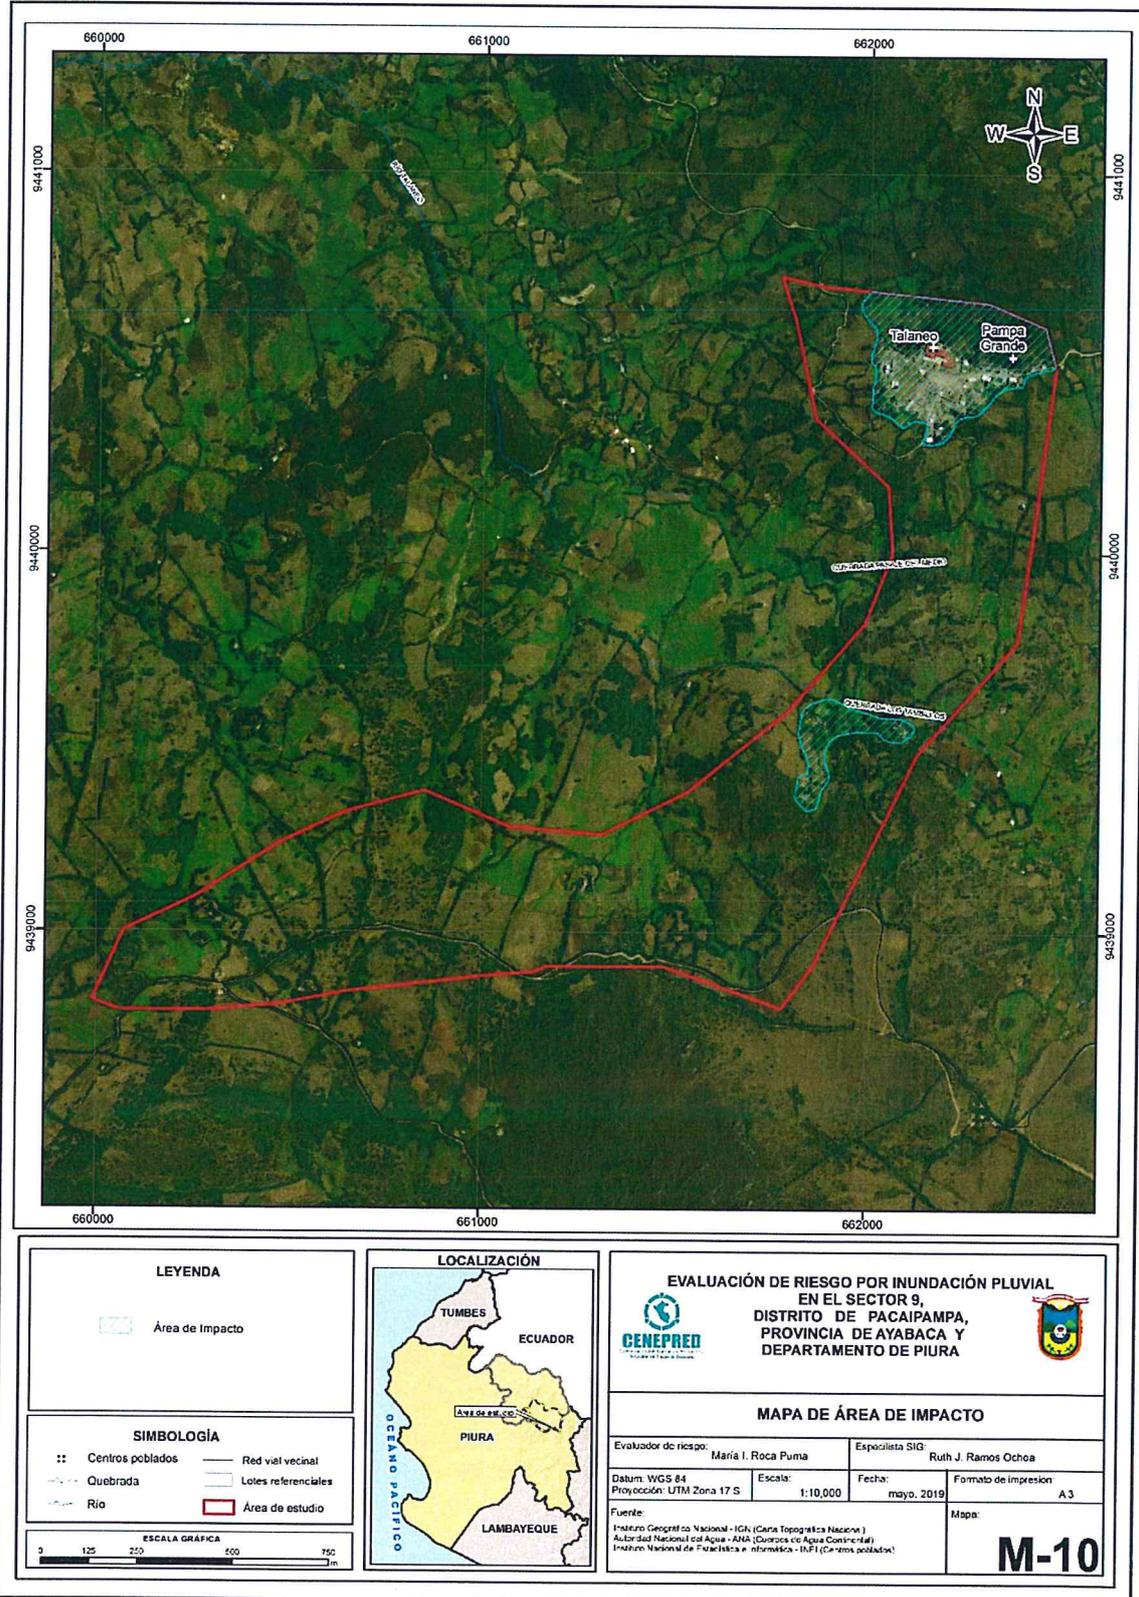
Figura N° 10 – Mapa de área de impacto por el Niño Costero 2017 del Sector 9 del distrito de Pacaipampa.
