INFORME DE EVALUACIÓN DE RIESGO POR LLUVIAS INTENSAS EN EL SECTOR 01, DISTRITO DE AYABACA, PROVINCIA DE AYABACA, DEPARTAMENTO DE PIURA.

Junio- 2019

Municipalidad Provincial de Ayabaca, Distrito de Ayabaca Sector 01, Provincia de Ayabaca del departamento de Piura.

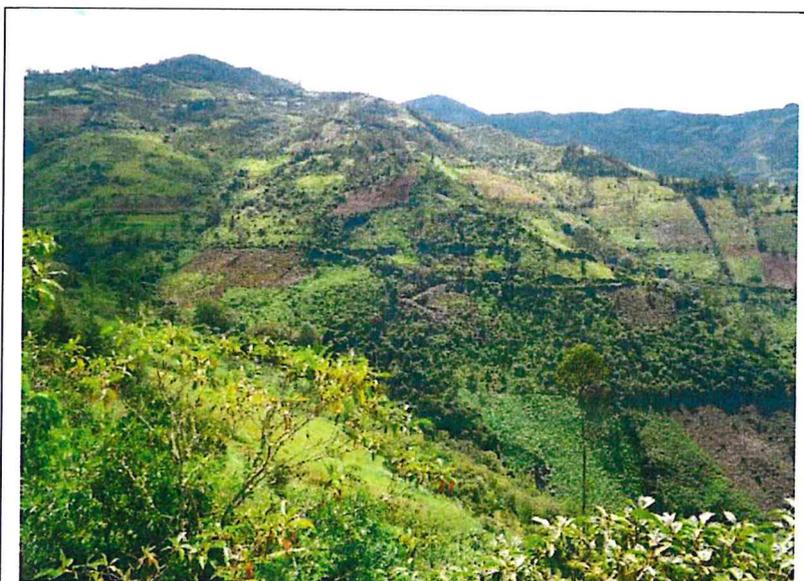
Esta unidad geomorfológica corresponde a las mayores incisiones del terreno que en la zona presentan secciones transversales en forma de "V" y canalizan las aguas que drenan por el territorio. Son numerosos los valles de diferente magnitud que ocurren en la zona estudiada, siendo el mas importante por su magnitud el que se emplaza por el sector norte del centro poblado "Arbolito del Carmen". La profundidad y amplitud de los valles depende del tipo de roca y también de los aspectos estructurales de la región por lo que algunos de ellos pueden seguir líneas de fallas y/o contactos litológicos. Las formas de distribución de valles están diseñadas por los diseños de drenajes que determinan la densidad y magnitud de los mismos.

Foto N° 01.-Vista de valles de variada magnitud que cortan el territorio reconocido en campo. Observar un valle principal (en primer plano) y los tributarios.

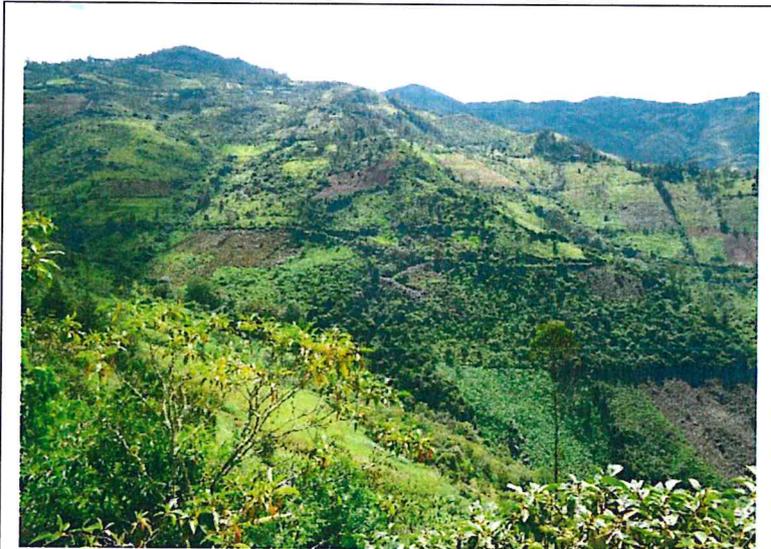
pluviosidad. En la zona de reconocimiento, encontramos esta morfología por el sector sureste del centro poblado "Pampa Largal".

Foto N° 02.- Vista en primer plano de geoformas de conos de deyección. Observar la pendiente en ladera de menor inclinación.

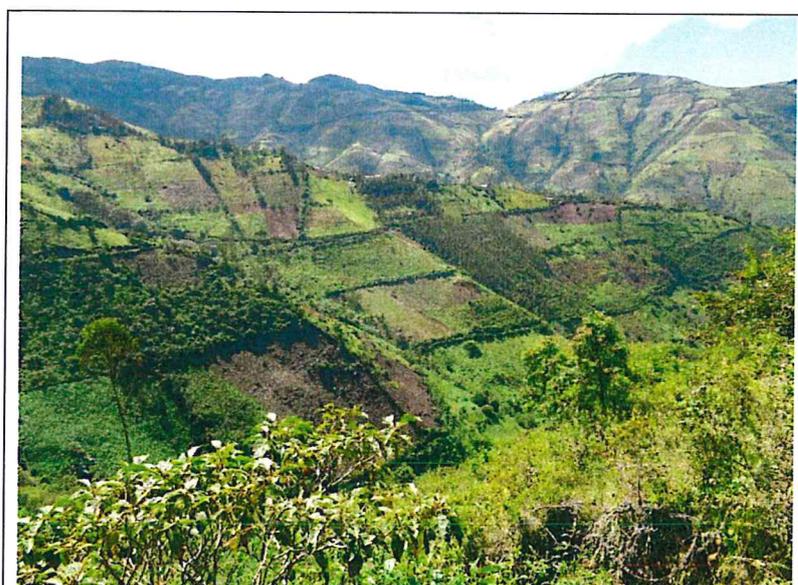
Esta morfología corresponde a los flancos que bordean las montañas de la zona por lo que están relacionadas a las partes altas del relieve que constituyen formas erosivas. Estas geoformas del relieve presentan pendientes considerables que son del orden del 65% lo cual es controlado por el tipo de roca siendo muy empinadas en la zona de estudio, ello debido a la competencia de las rocas que conforman dichas montañas. Se observa que estas laderas están cubiertas mayormente por vegetación herbácea y arbustiva y se extienden por el sector central oriental de la zona comprendida en el presente reconocimiento de campo.

Foto N° 03.- Vista de ladera de montaña. Observar en segundo plano, laderas con elevada pendiente.

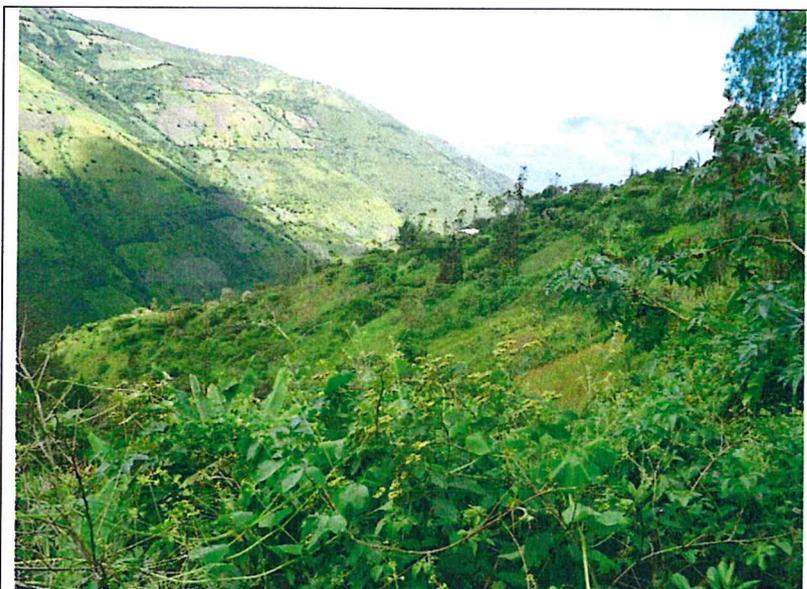
Estas son formas del relieve erosivo que representan las mayores elevaciones del terreno las cuales dominan la mayor parte de la zona estudiada, estas morfologías representan relieves con laderas casi verticales con pendientes del orden mayores a 60°, es decir desniveles abruptos del terreno. Es evidente que esta forma de montaña obedece a un control estructural y litológico de la zona lo cual se asocia al comportamiento tectónico regional que tiene que ver con los procesos orogénicos de los Andes del norte del Perú. Las rocas que conforman estas montañas son rocas mayormente intrusivas que tienen que ver con el emplazamiento del batolito costanero del Perú en su región norte.

Foto N° 04.- Vista de geoformas de montaña del sector 1 de Ayabaca. Observar la fuerte pendiente de la montaña (vista en segundo plano).

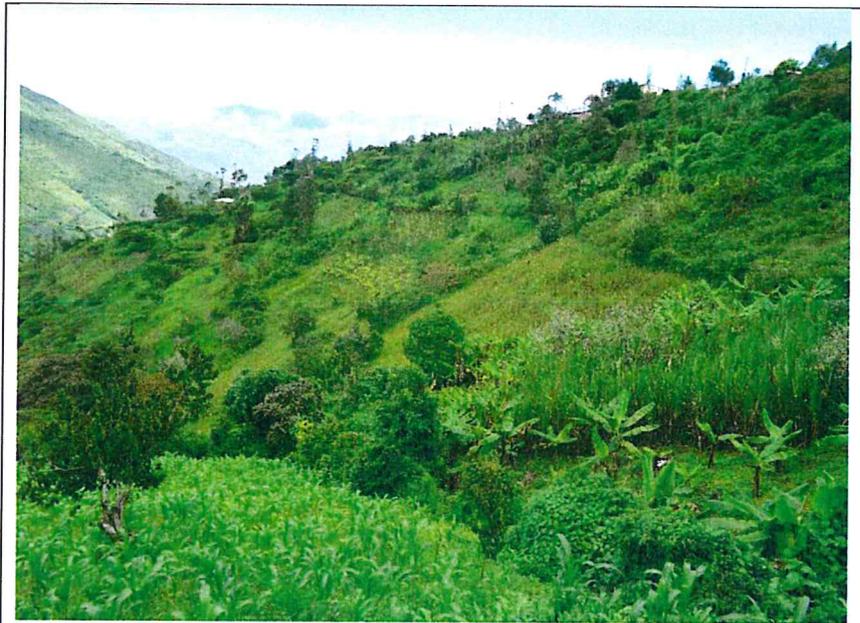
de tamaños de fragmentos con hacia las partes más distales de las laderas; los espesores son relativamente gruesos alcanzando mantos de hasta 1.50m con frentes de avance más gruesos que se distribuyen por las partes bajas de las laderas de la zona. La mayor presencia de estos depósitos los observamos en laderas con una reducida cobertura vegetal.

Foto N° 06.- Vista de depósito coluvial en la parte baja de la ladera cubriendo las riveras de la quebrada.

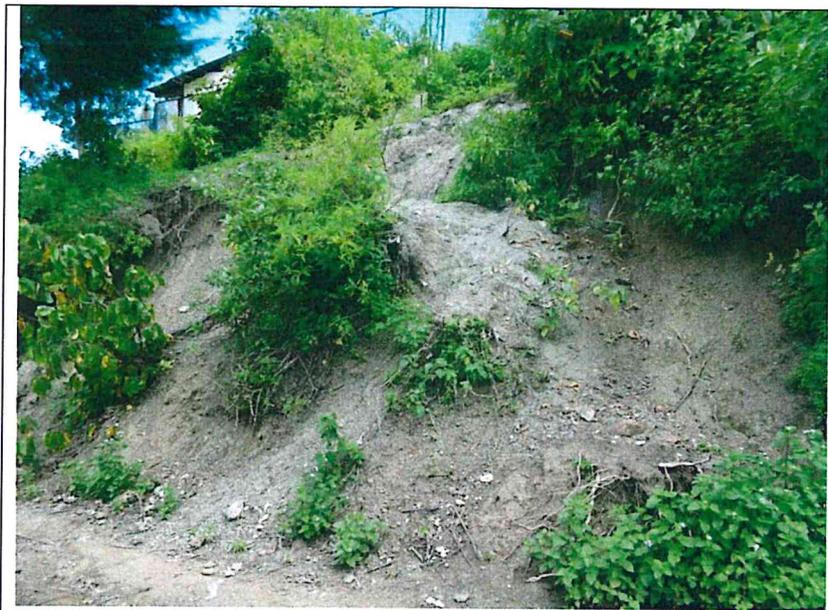
Foto N° 07.- Ocurrencia de depósitos aluviales. Observar la disposición y conformación de sedimentos gruesos y finos en zona lateral a las corrientes de la zona.

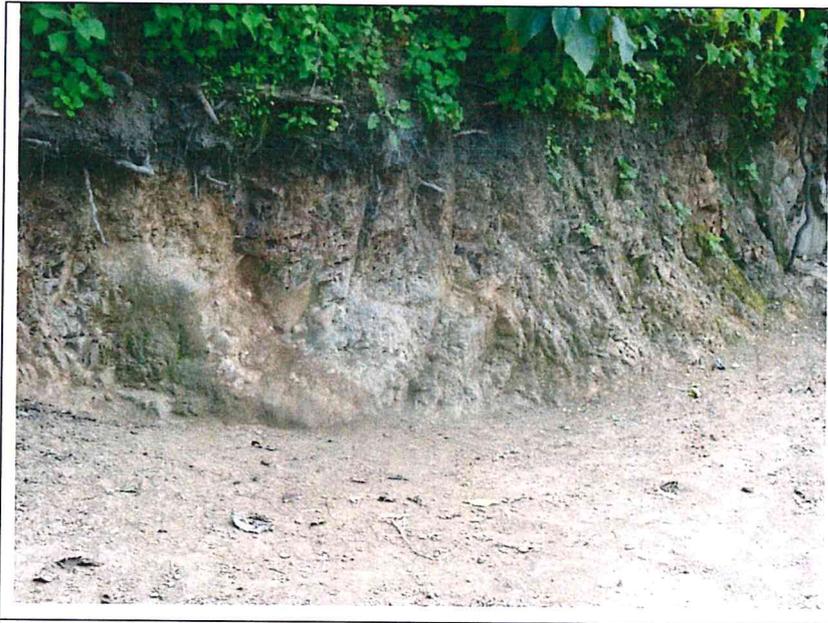
Foto N° 08.- Vista en corte de los Volcánicos Lancones de la zona Nueva Victoria del sector 01. Observar el color por alteración química y fracturamiento.
