INFORME DE EVALUACIÓN DE RIESGO POR LLUVIAS INTENSAS EN EL SECTOR 02, DISTRITO DE AYABACA, PROVINCIA DE AYABACA, DEPARTAMENTO DE PIURA.

Municipalidad Provincial de Ayabaca, Distrito de Ayabaca Sector 02, Provincia de Ayabaca del departamento de Piura.

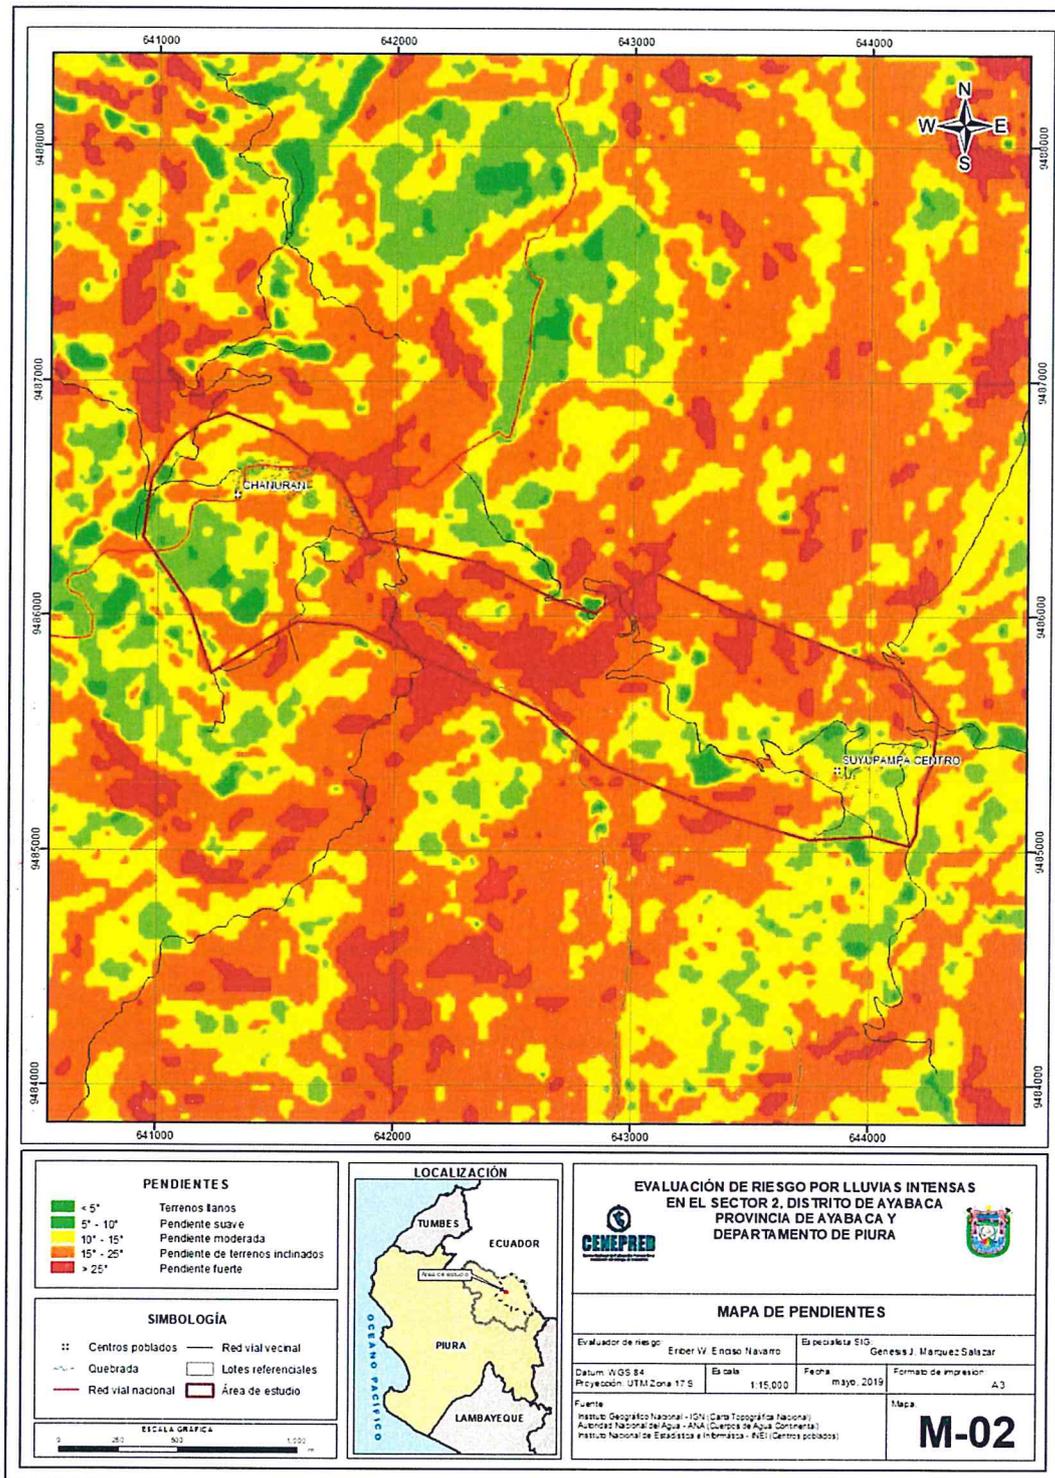
Figura N° 02 – Mapa de Pendientes

- 5 < 5°
- 4 5° - 10°
- 3 10° - 15°
- 2 15° - 25°
- 1 > 25°

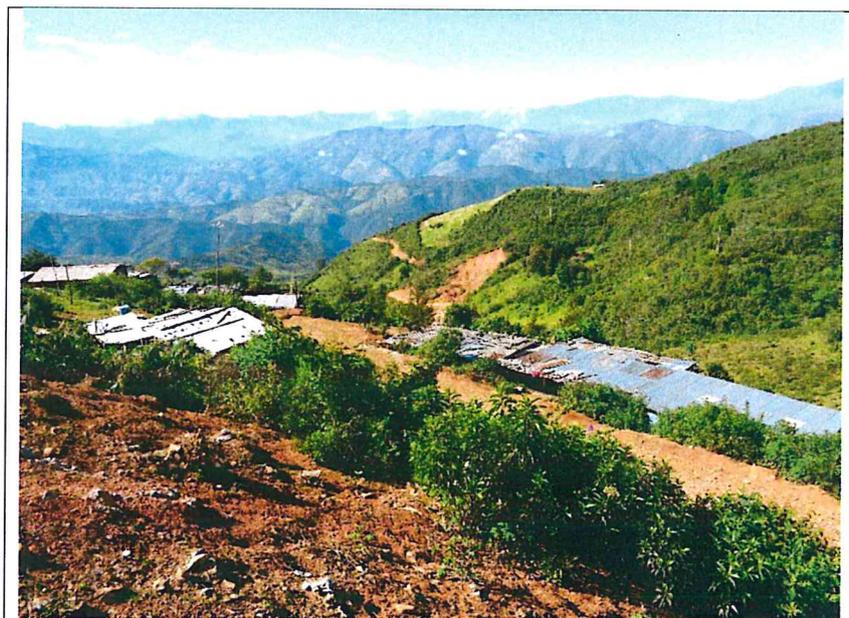
Foto N° 01.- Depósitos coluvio aluviales formados al pie de la ladera. Observar en lado izquierdo, el desarrollo del frente coluvio aluvial.

Son acumulaciones sedimentarias desarrolladas durante el cuaternario reciente que se distribuyen en los espacios donde la pendiente de las laderas montañosas disminuye de manera ostensible de manera que los materiales coluviales activados por la gravedad son movilizados de manera estacional por las corrientes saturadas con agua y detritos más finos, por lo general asociados a las aguas de escorrentía superficial que discurre por las laderas de manera que se interactúan con los procesos coluviales gravitatorios. Estos materiales presentan un cierto ordenamiento pobre y se observan ciertas formas de estratos y, granulométricamente son caóticos. Por lo general, el espesor es del orden de 1.0m a 1.50m y, en algunos casos son cortados por corrientes pluviales a manera de acanaladuras o cárcavas que descienden pendiente abajo de las laderas.

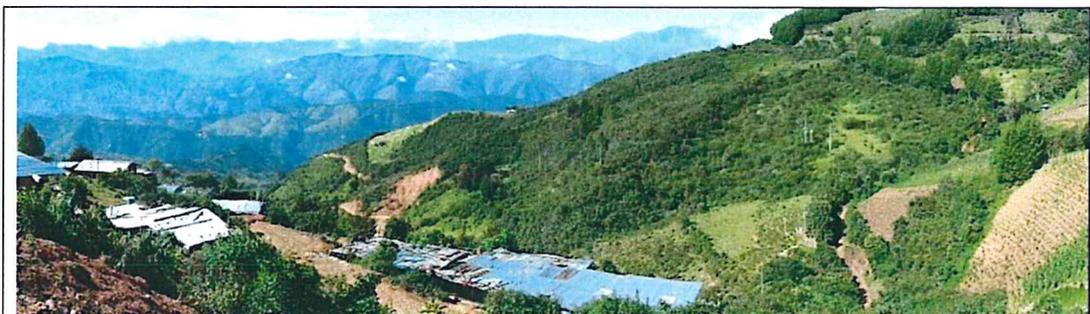
Foto N° 02.- Vista de depósitos coluviales que se distribuyen por la parte baja de la ladera.

aunque una buena proporción de ellos son clastos con tamaños >5.0cms con tamaños menores relacionados a una matriz fuertemente arcillosa. El ordenamiento de fragmentos es pobre, pero se aprecia un decrecimiento del tamaño de los fragmentos con los más gruesos en las partes más distales de las laderas; los espesores son relativamente gruesos alcanzando mantos de hasta 2.0m con espesores mayores hacia el frente de avance, esto es; pendiente abajo.

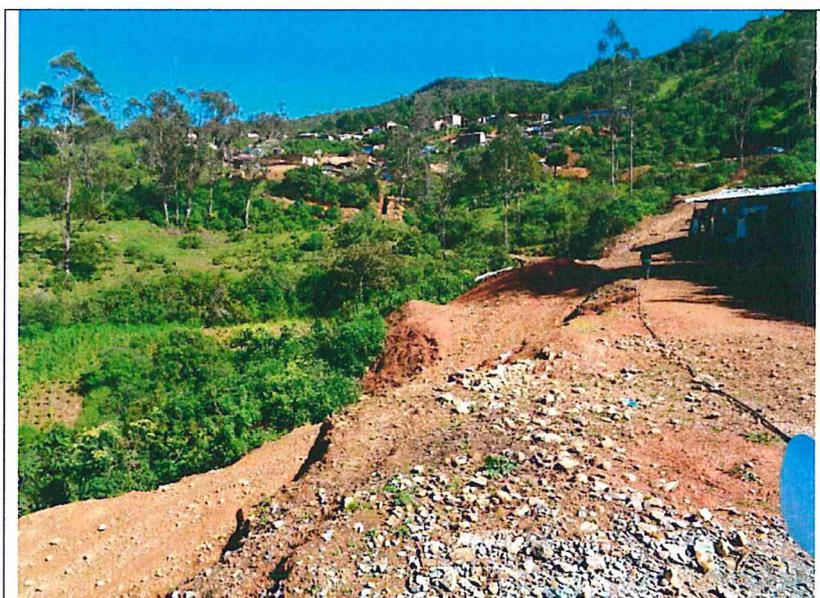
Foto N° 03.- Vista de depósito aluvial que se presenta en la zona del centro Poblado "Chanuran" de Ayabaca Pueblo. Los depósitos se emplazan a lo largo de la quebrada del lugar.

Son depósitos del cuaternario reciente, están conformados por acumulaciones de gravas redondeadas a sub redondeadas de composición basáltica en matriz arcillosa y algunos bloques andesíticos; los depósitos son poco consolidados que se distribuyen a lo largo de las quebradas y pie de laderas de montañas del sector. Se forman por la acumulación del material detrítico proveniente de las laderas montañosas que es movilizado por corrientes densas de agua y solidos de diferentes tamaños, actuando el agua como un agente que actica y moviliza las masas saturadas acumulando su carga en los niveles bajos o alcanzando los cursos de drenajes que discurren en la zona con espesores superiores a los 2.0m. En general son sedimentos con abundante matriz arcillosa color rojo brunáceo inconsolidados Es frecuente apreciar algunos espacios de la zona cuya capa arcillosa de alteración supérgena, se presenta afectada por erosión en zanjas tipo cárcavas.

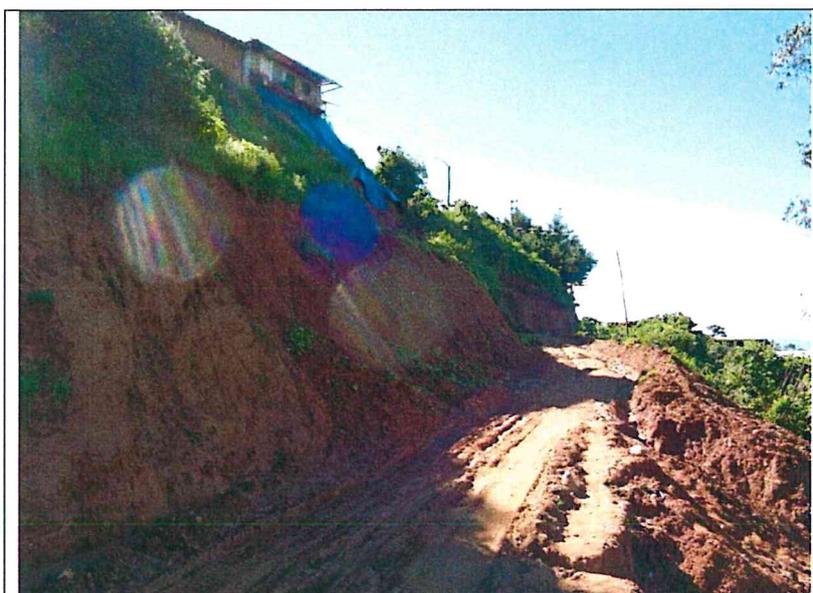
Foto N° 04.- Vista en corte de las rocas Volcánicas Lancones. Observar el color con tonalidad marcadamente rojiza con fuerte alteración química con formación de arcillas de alta plasticidad.

Esta es una unidad de origen volcánico constituida por una secuencia estratiforme de brechas volcánicas piroclásticas de composición predominantemente basálticas, niveles andesíticos, lavas basálticas, aglomerados y capas de tufos feldespáticos. La secuencia se presenta en capas gruesas fuertemente oxidadas color rojo a rojo amarillento, fácilmente erosionables además de presentar una fuerte disturbación por tectonismo. En conjunto los afloramientos son de color rojo ferruginosos por efectos de la meteorización química la cual afecta fuertemente a todos los afloramientos de la zona, alcanzando niveles de alteración superiores a los 6.0m de espesor; los materiales residuales de la meteorización son arcillas de alta plasticidad. Dado el estado de fuerte fracturamiento e intensa alteración química de las rocas, estas son altamente vulnerables a sufrir procesos de remoción en masa como deslizamientos y acanaladuras debido a la fuerte erosión superficial del suelo. Gran parte del sector 2 de Ayabaca, está cubierto por esta unidad la cual muestra una configuración característica del relieve con montañas de contornos suaves y superficies regulares algo redondeadas.

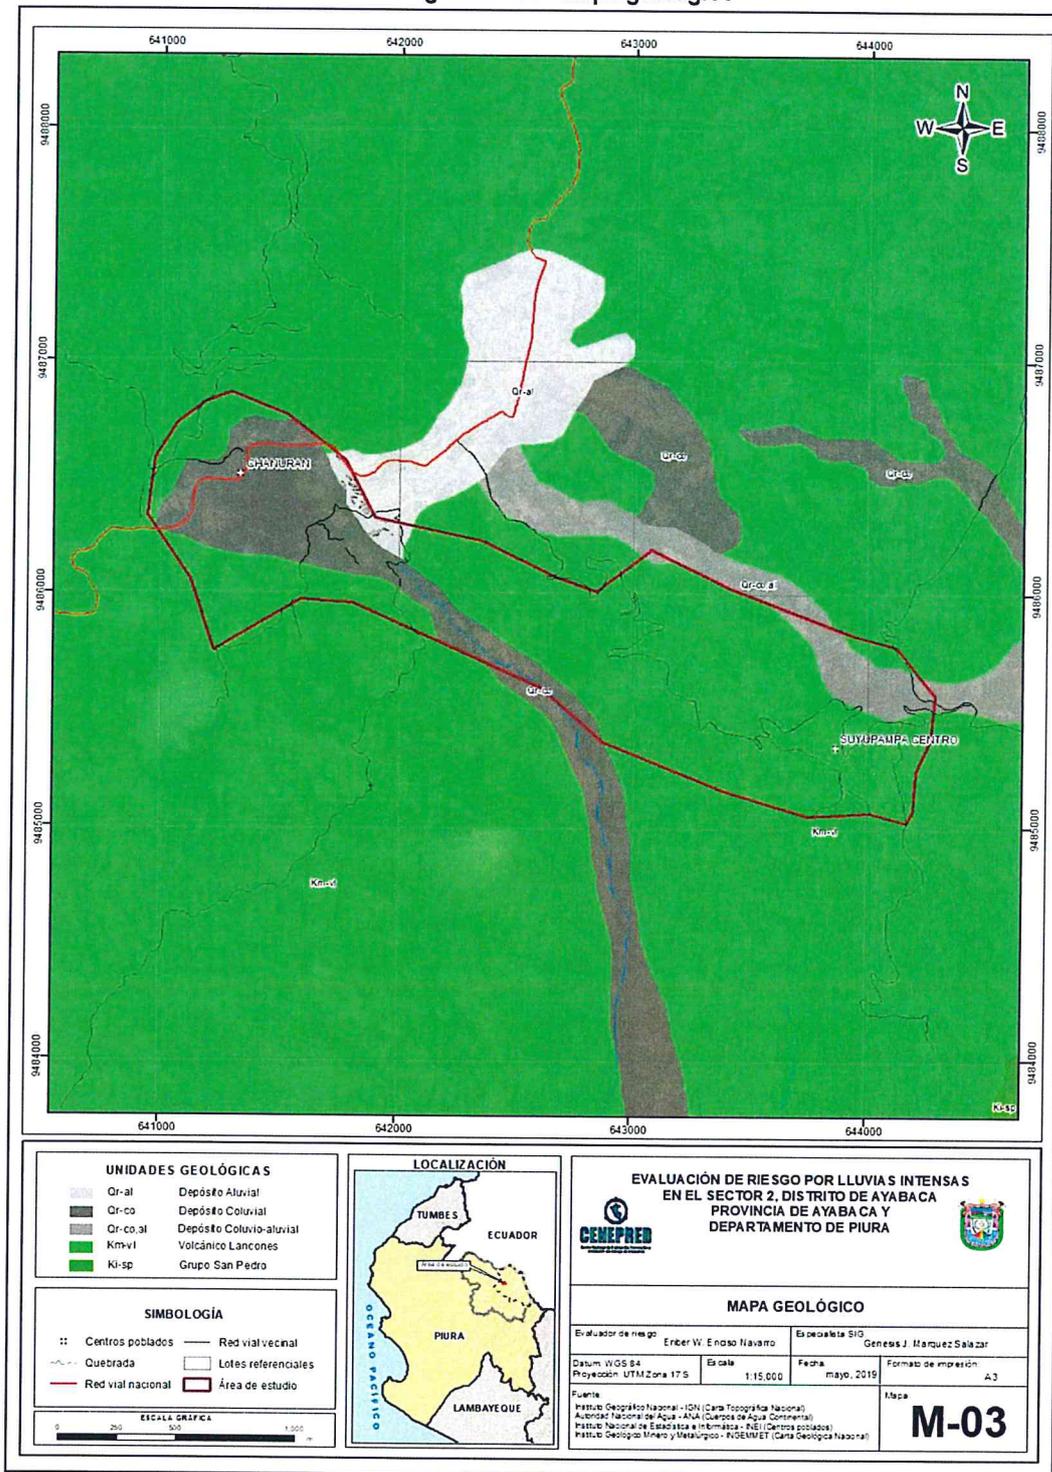
Figura N° 03– Mapa geológico

- 5 Depósito Coluvio Aluvial (Qr-co,al)
- 4 Depósito coluvial (Qr-co)
- 3 Depósito aluvial (Qr-al)
- 2 Volcánico Lancones (Kis-l)
- 1 Grupo San Pedro (Ki-sp)

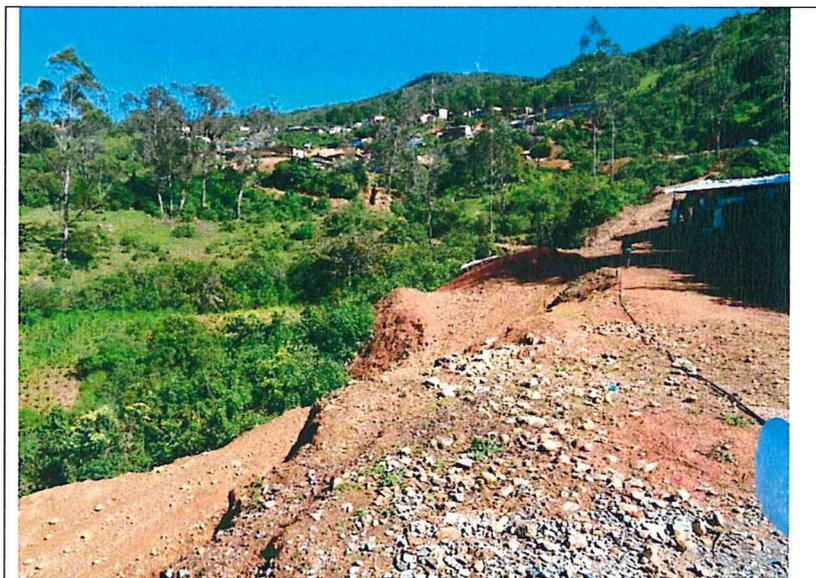
Foto N° 05.- Vista de cauce aluvial que drena por el centro poblado de "Chanuran" (Ayabaca Pueblo). El cauce esta cubierto por arbustos y aloja gran cantidad de material detrítico que pone en riesgo dicho poblado.

Estas formas del relieve corresponden a los espacios ocupados por las corrientes de agua que canalizan el drenaje de la zona; presentan formas depresionadas elongadas que se ajustan al nivel de erosión del relieve y a la magnitud del volumen de agua que drena por las ladras de las montañas que bordean la parte alta de la zona de "Shanuran". Esta unidad geomórficas es marcada en la zona estudiada debido a que corresponde a las quebradas principal de marcada pendiente que canalizan las diversas corrientes del drenaje que discurre con dirección noroeste-sureste que mantiene caudales durante casi todo el año y en ellas se acumulan materiales de diversas granulometrías desde arcillas hasta tamaños de bloques lo cual evidencia la intensa actividad erosiva que tiene lugar en las ladras montañosas durante las precipitaciones de que originan un importante volumen de sedimentos que son transportados y depositados por las quebradas de la zona.

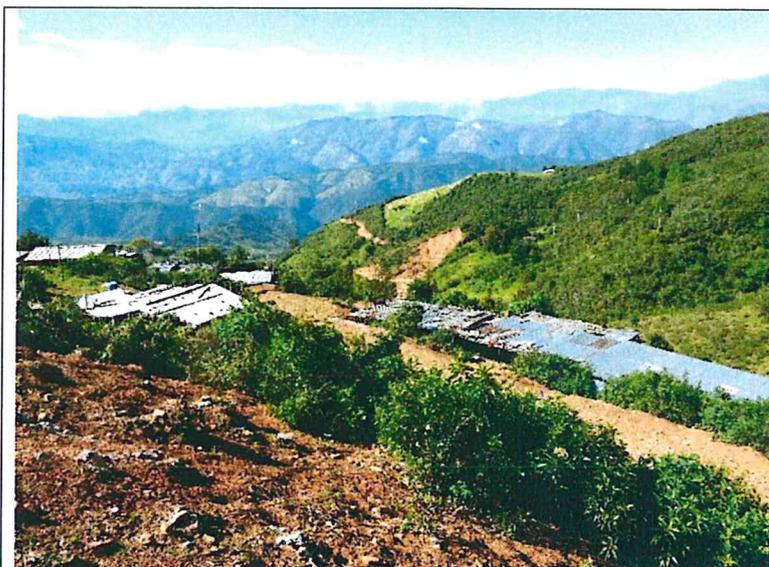
Foto N° 06.- Vista de relieves de valles que se distribuyen por la zona. En la foto se observa que ciertos valles como en Shanuran discurren por la zona urbana poniendo en riesgo la seguridad física de la población.

Esta unidad geomorfológica corresponde a las mayores incisiones del terreno que en la zona presentan secciones transversales en forma de "V" y canalizan las aguas y aluviales que drenan por el territorio. La profundidad y amplitud de los valles depende del tipo de roca y también de los aspectos estructurales de la región por lo que algunos de ellos pueden seguir líneas de fallas y/o contactos litológicos. Las formas de distribución de valles están diseñadas por los patrones de drenajes que determinan la densidad, geometría y magnitud de los mismos.

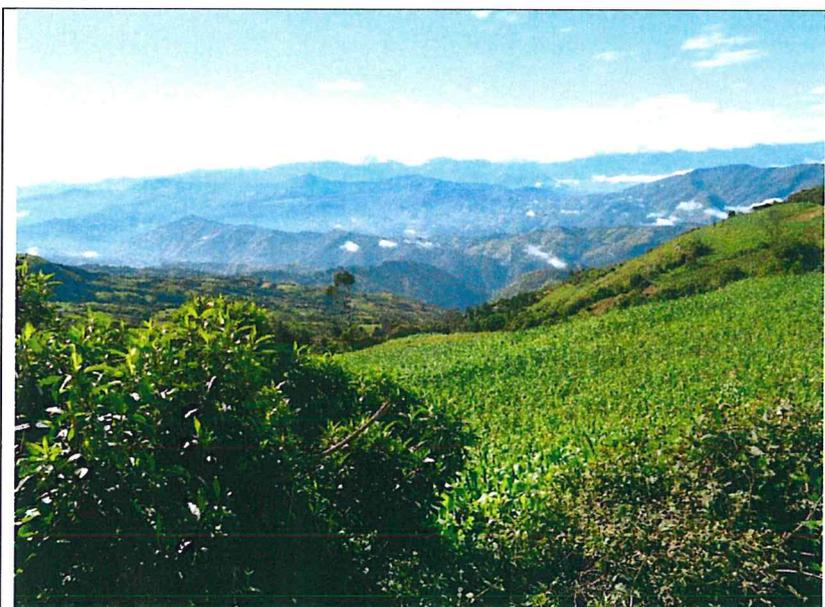
Foto N° 07.- Disposición geomórfica de los depósitos de piedemonte que se acumulan al pie de las laderas del sector 02 de Ayabaca.

Esta unidad geomórfica corresponde a los espacios que ocupan las partes montañosas bajas los cuales son estructuradas por la acumulación continua de sedimentos de diferentes tamaños que descienden de las laderas de montaña. Por lo general estas formas se distribuyen al pie de las montañas del borde del sureste de la región considerada en el estudio y son favorecidos por la acción de las corrientes de escorrentía superficial de las montañas, esto es por denudación de las laderas de montañas cuyos materiales son acarreados hacia el pie de montes donde la pendiente permite un adecuado estado de reposo de los materiales

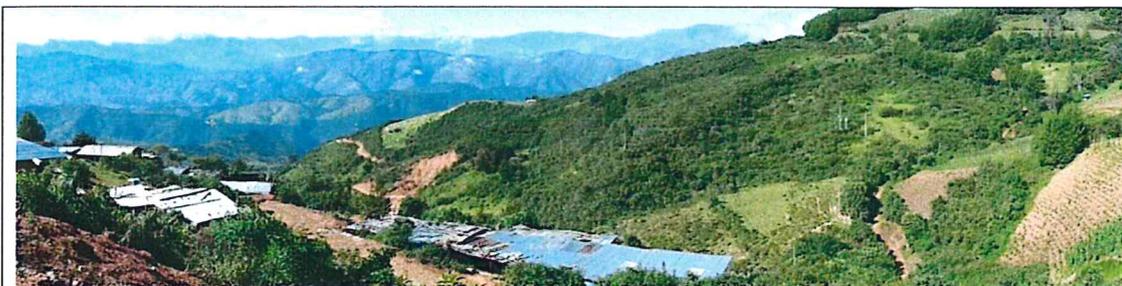
Foto N° 08.- Ladera de montaña con moderada pendiente que se extiende por la zona del sector 02 de Ayabaca. Observar el cauce de quebrada en la zona central bordeada por viviendas.

Corresponde a los flancos que bordean las montañas de la zona por lo que están relacionadas a las partes altas del relieve y que constituyen las formas erosivas. Estas geoformas del relieve presentan pendientes considerables lo cual es controlado por el tipo de roca siendo muy empinadas en la zona de estudio, ello debido a la configuración de las rocas volcánicas que conforman el terreno de dichas montañas. Se observa que estas laderas están cubiertas mayormente por un bosque arbustivo relativamente denso lo cual en parte ayuda al control de la erosión de las laderas; y se extienden por el sector sur formando una amplia franja en dirección noreste-suroeste de la zona comprendida en el presente reconocimiento de campo.

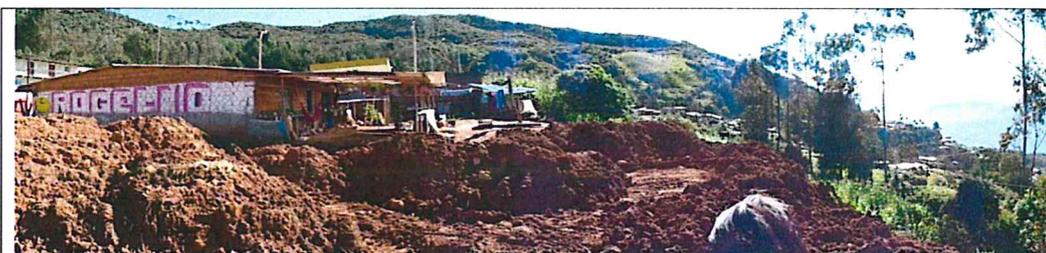
Foto N° 09.- Vista de montaña que se levanta por los sectores altos de Ayabaca.

estas son formas del relieve erosivo que representan las mayores elevaciones del terreno las cuales dominan la mayor parte de la zona estudiada, estas morfologías representan relieves con laderas de considerables pendientes del orden mayor a 35° , es decir desniveles pronunciados del terreno. Es evidente que esta forma de montaña obedece a un control estructural y litológico de la zona lo cual se asocia al comportamiento tectónico regional relacionado a los procesos orogénicos de los Andes del norte del Perú. Las rocas que conforman estas montañas son rocas volcánicas que tienen que ver con la elevación del bloque andino a fines del cretácico superior y cenozoico.

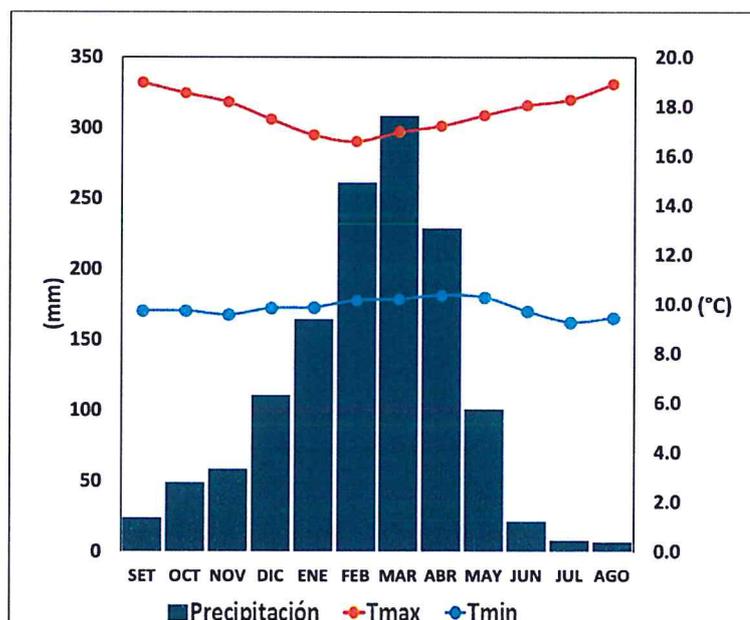
Gráfico N° 08. Comportamiento temporal de la temperatura del aire y precipitación promedio en la estación meteorológica Ayabaca

Respecto al comportamiento de las lluvias, suele presentarse entre los meses de octubre y mayo, siendo más intensas en los meses de febrero y abril. En el primer trimestre del año las lluvias totalizan aproximadamente 733,1 mm. Los meses más secos para la zona predominan durante el invierno (junio a agosto). Anualmente acumula 1338,9 mm.

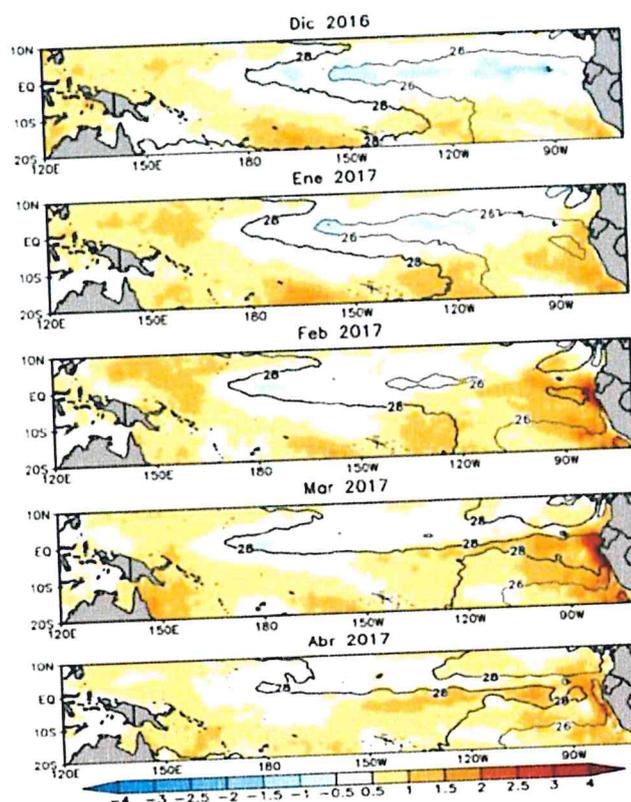
Gráfico N° 09. Anomalía de la Temperatura superficial del mar (°C) en el Pacífico ecuatorial para el periodo diciembre 2016 – abril 2017

Asimismo, la TSM presentó valores sobre su normal histórica, siendo más intensas los meses de febrero y marzo 2017 (gráfico N°09); situación que complementado a la presencia de los vientos del norte y la Zona de Convergencia Intertropical favorecieron una alta concentración de humedad atmosférica, propiciando un comportamiento anómalo de las lluvias, afectando éstas gran parte de la franja costera peruana. A su vez, la persistencia de un sistema atmosférico (Alta de Bolivia) configurado y posicionado en el sur de Perú propició condiciones favorables para la ocurrencia de lluvias fuertes y significativas en los Andes occidentales.

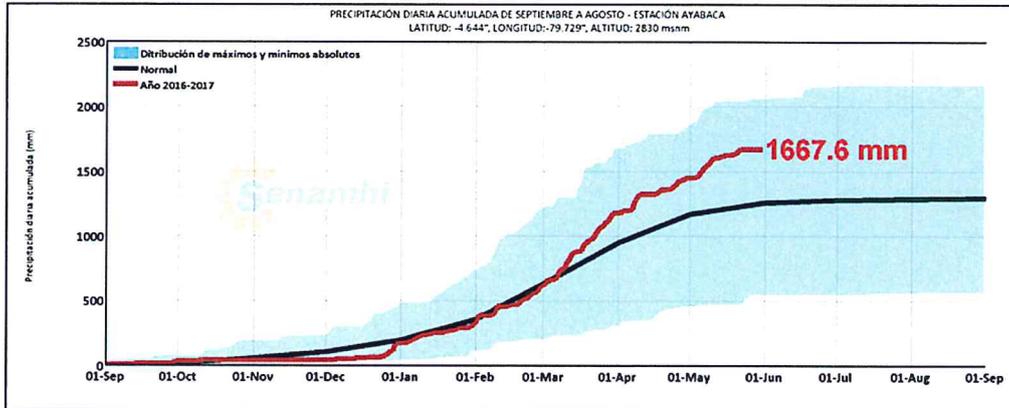
Gráfico N° 10. Precipitación diaria acumulada en la estación meteorológica Ayabaca

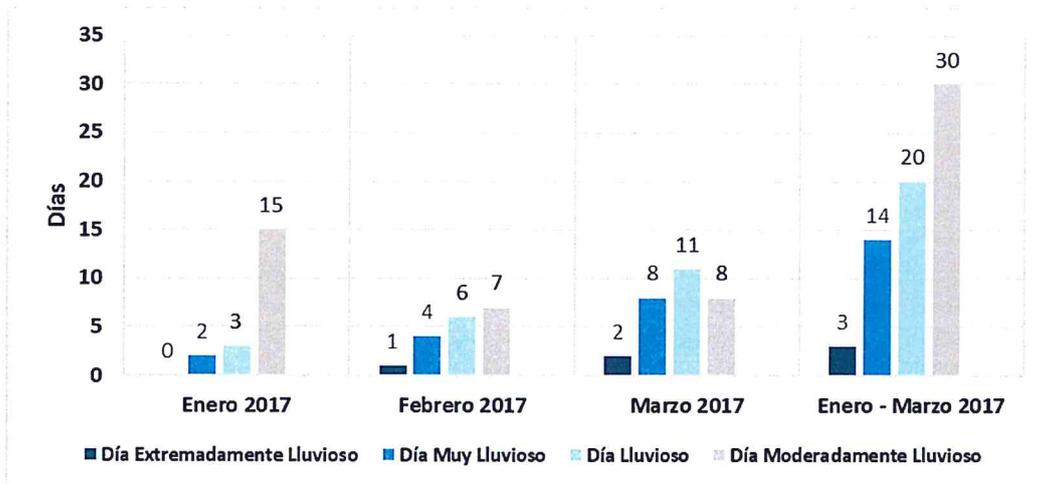
Gráfico N° 11. Frecuencia promedio de lluvias extremas durante El Niño Costero 2017 en el distrito de Ayabaca

Respecto a la frecuencia promedio de lluvias extremas, el gráfico N° 11 muestra que durante el verano 2017 los días catalogados como “Extremadamente lluvioso” predominaron en febrero y marzo, aunado a ello se presentaron también días “muy lluviosos”, “lluviosos” y “moderadamente lluvioso” durante estos meses.

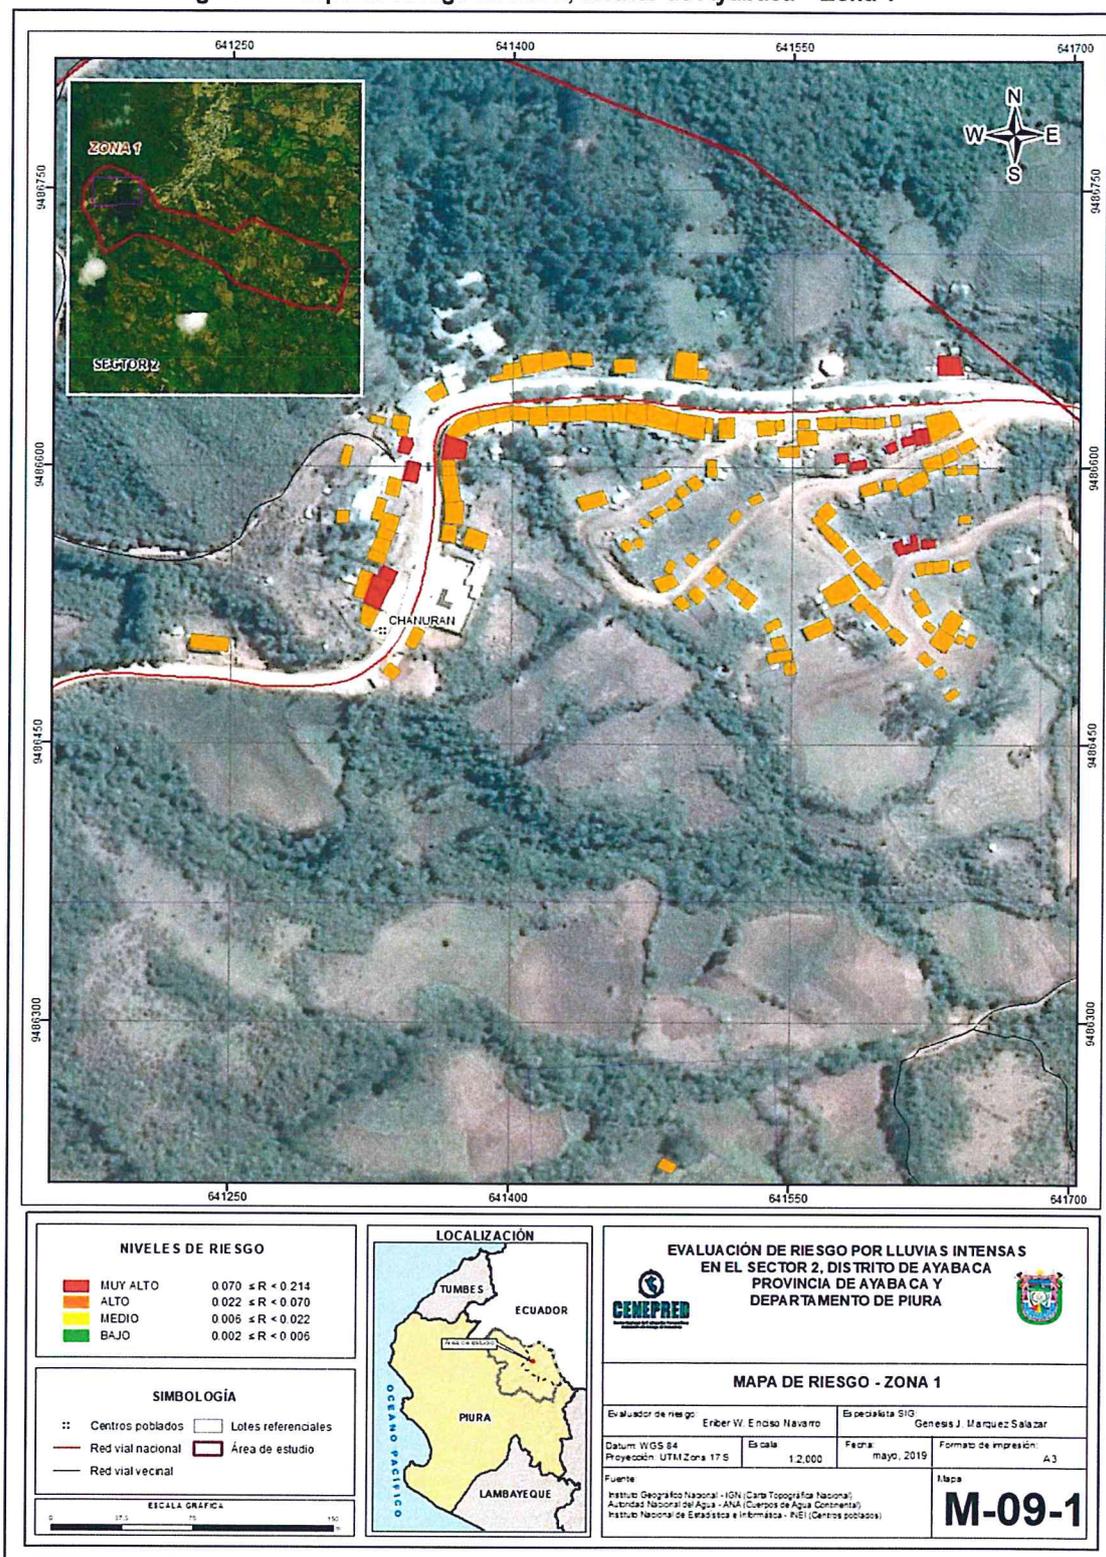
Figura 12: Mapa de Riesgo Sector 2, distrito de Ayabaca – Zona 1

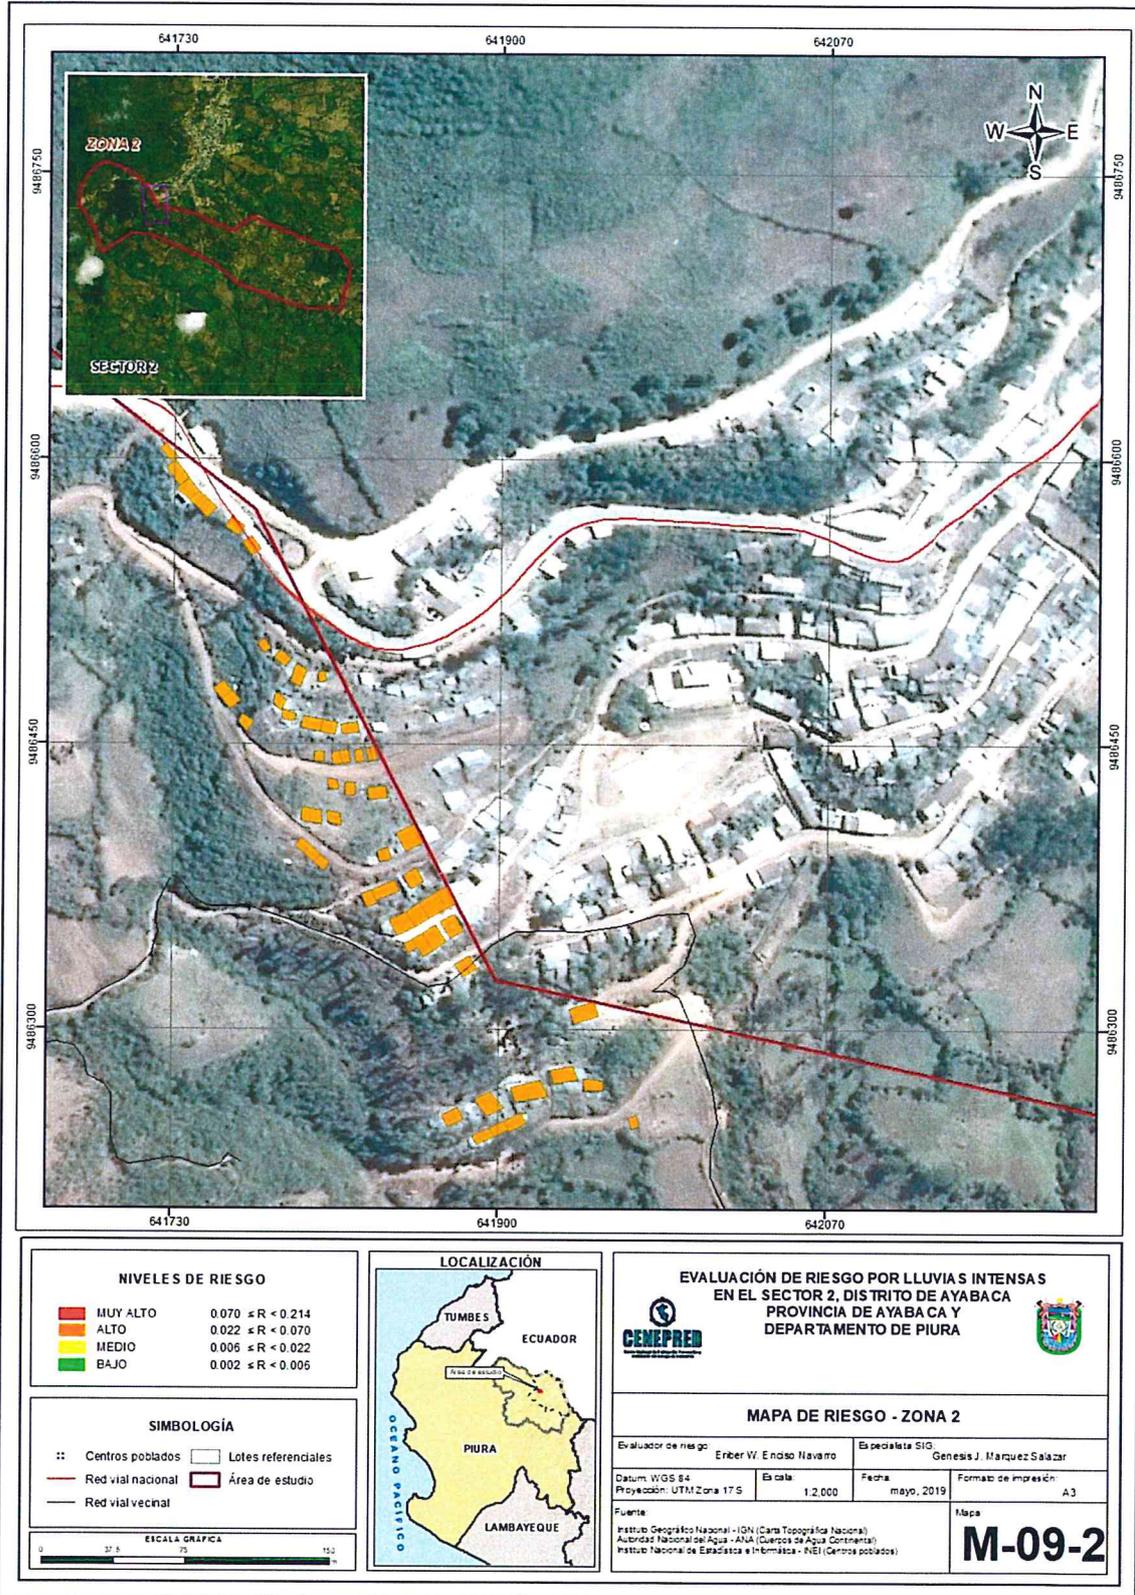
Figura 13: Mapa de Riesgo Sector 2, distrito de Ayabaca – Zona 2

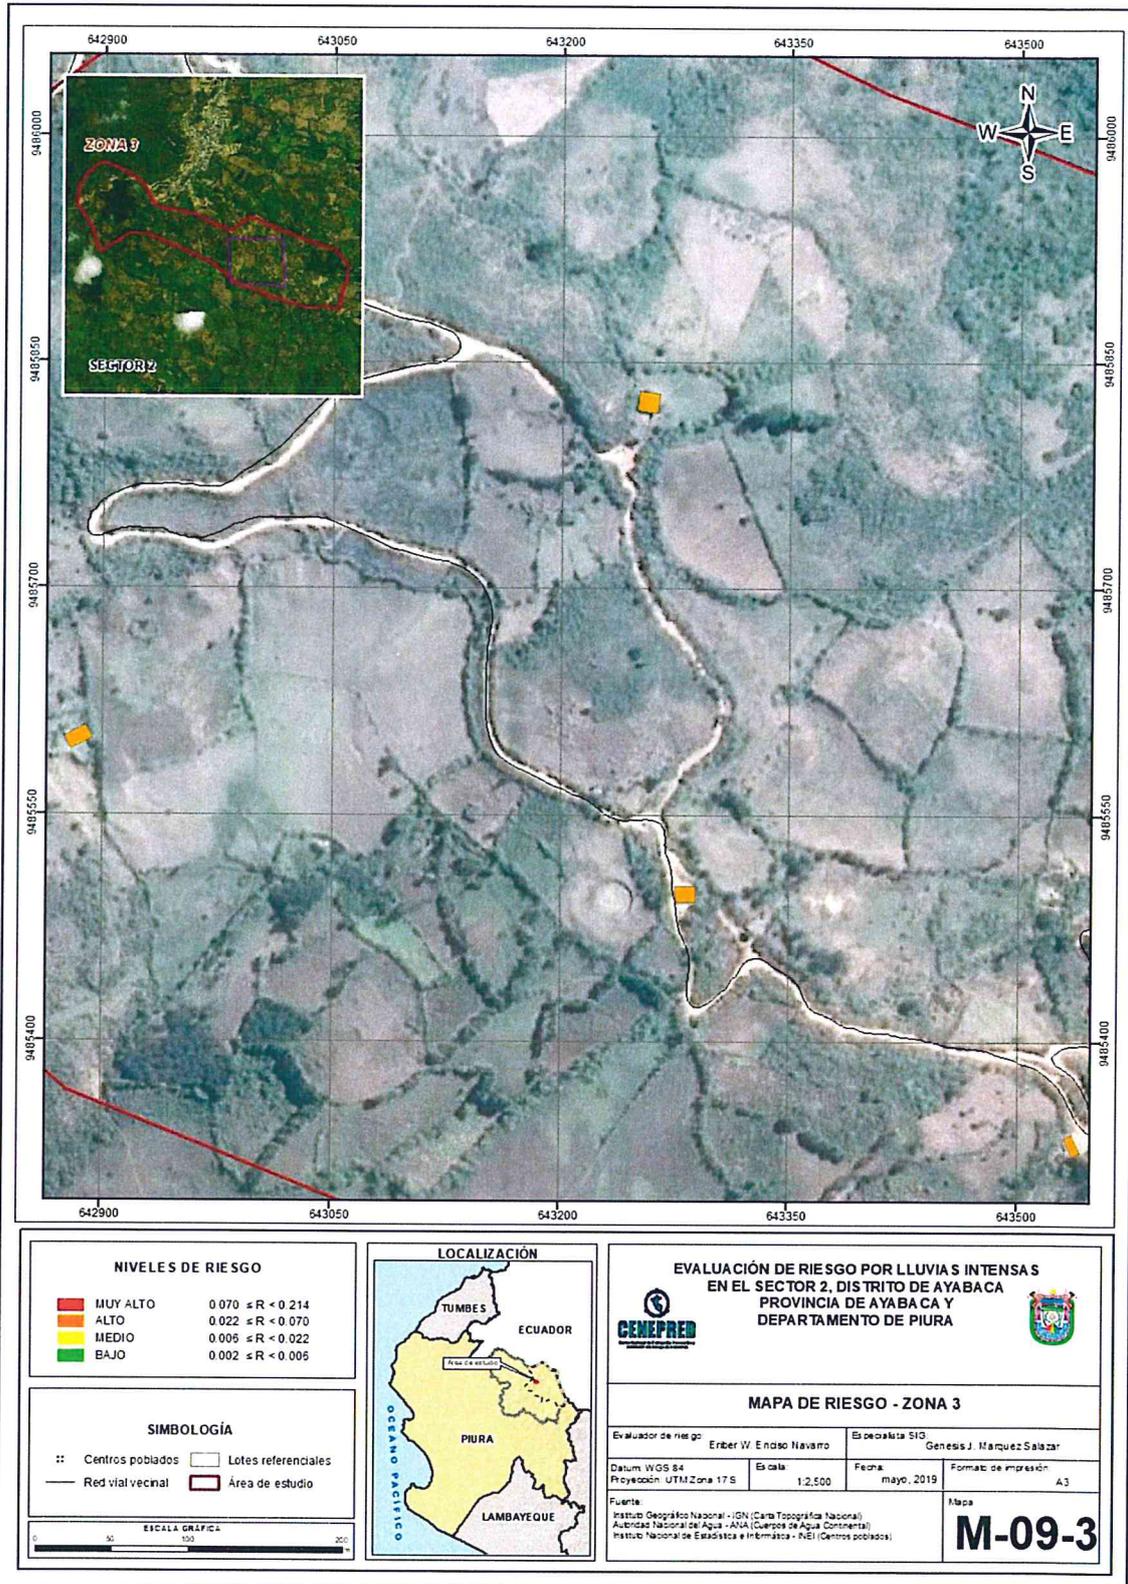
Figura 14: Mapa de Riesgo Sector 2, distrito de Ayabaca – Zona 3

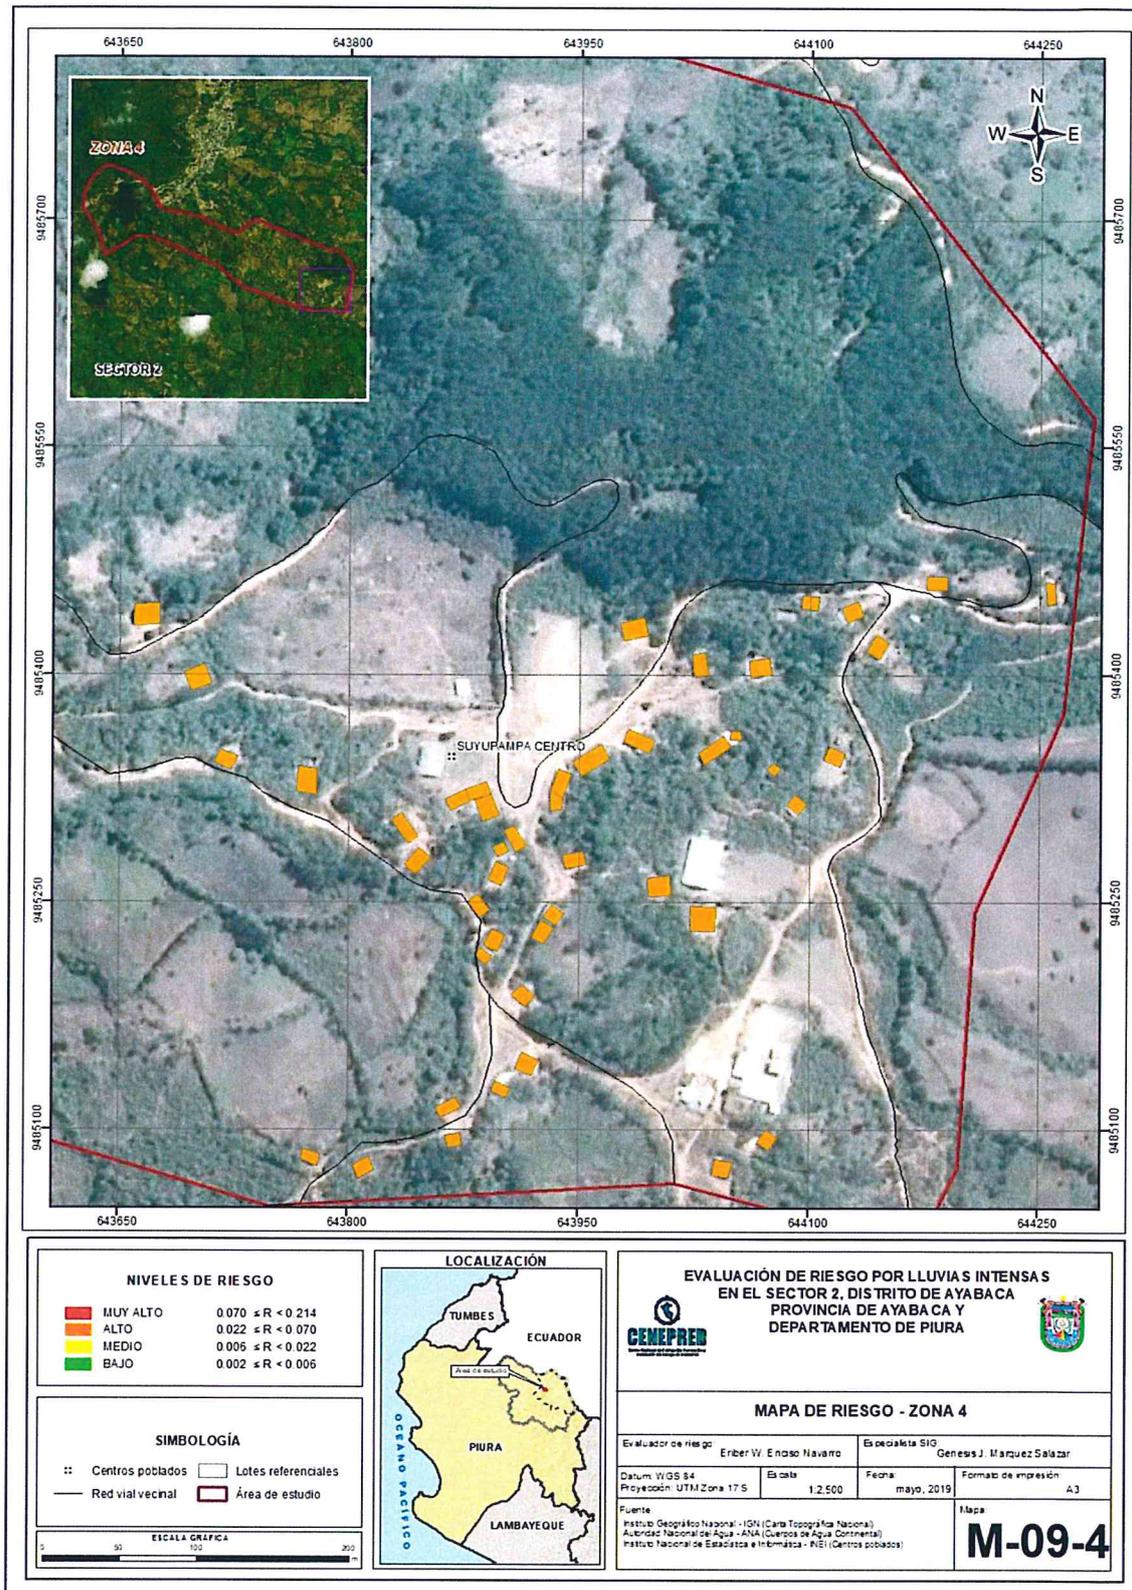
Figura 15: Mapa de Riesgo Sector 2, distrito de Ayabaca – Zona 4

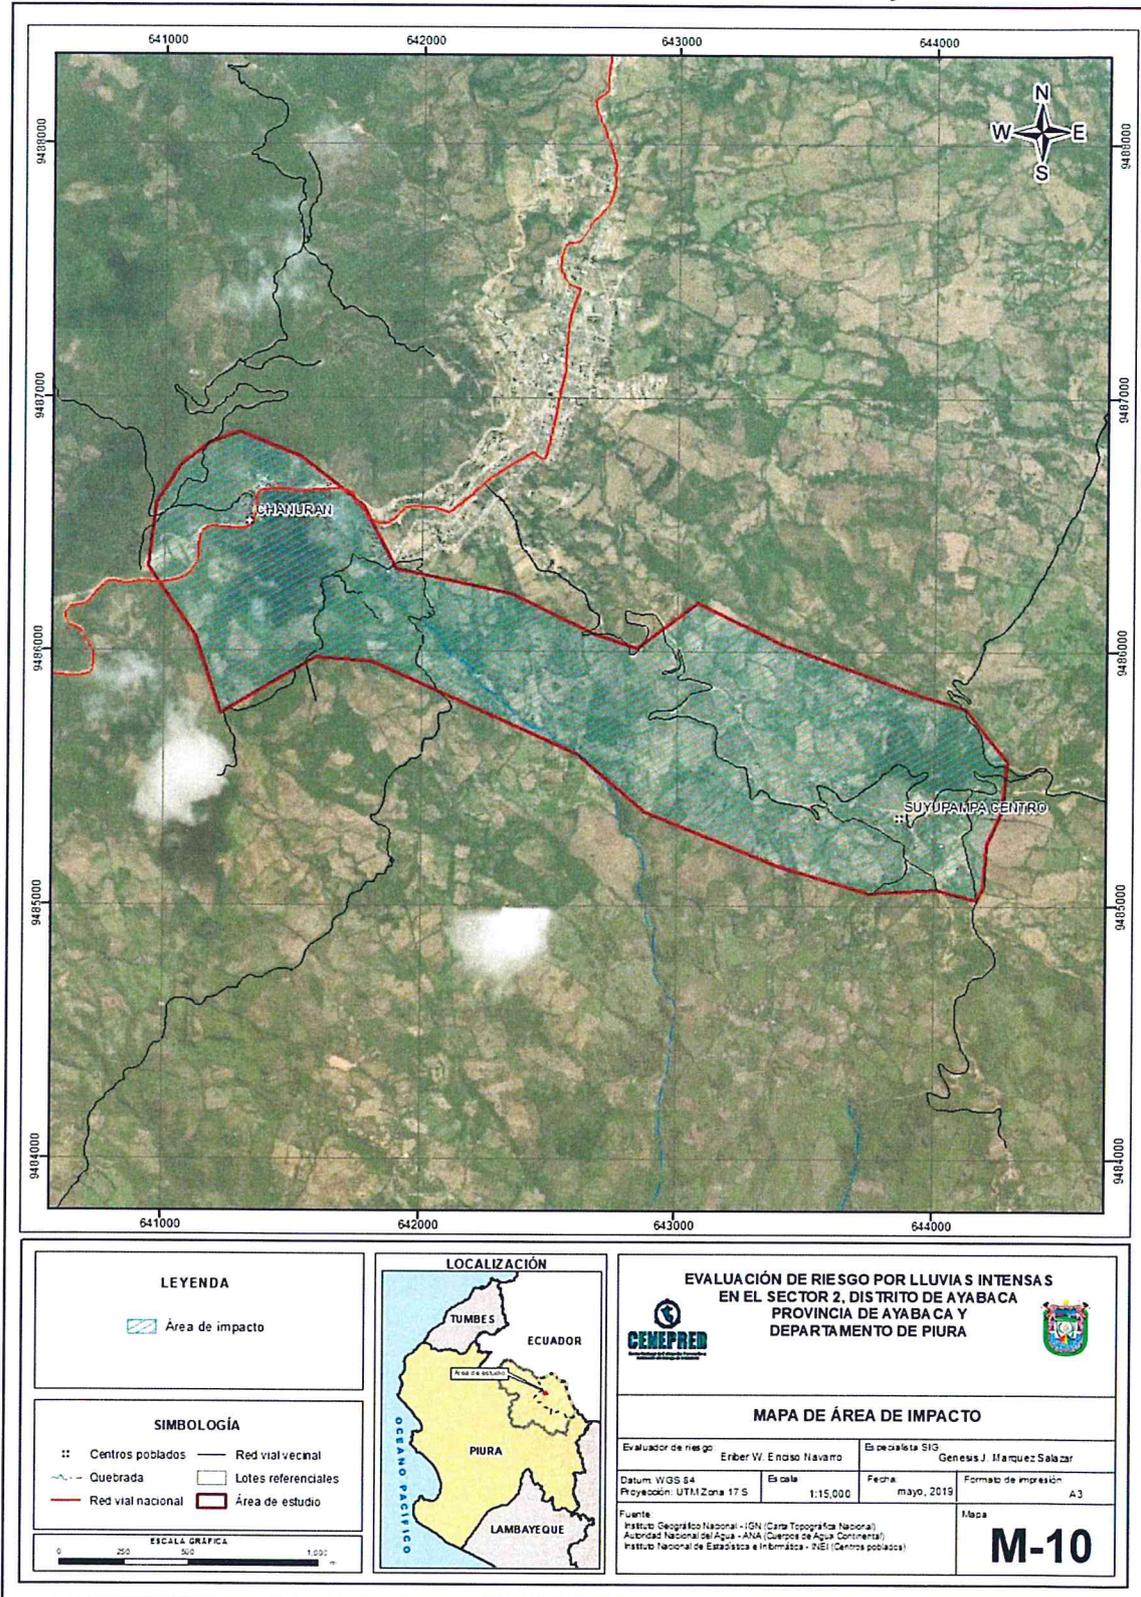
Figura N° 16 – Mapa de área impactada del Sector 02, distrito de Ayabaca

Actualmente, se ha reconocido el Sector 02, tanto en las vías de transporte como en las viviendas afectadas susceptibles a sufrir daños abarca aproximadamente 2.32 km². Se anexa el mapa de impacto.
