INFORME DE EVALUACIÓN DE RIESGO POR LLUVIAS INTENSAS EN EL SECTOR 01, DISTRITO DE PAIMAS, PROVINCIA DE AYABACA Y DEPARTAMENTO DE PIURA

MAYO
2019

Municipalidad Distrital de Paimas, Sector: 01, Provincia de Ayabaca y Departamento de Piura.

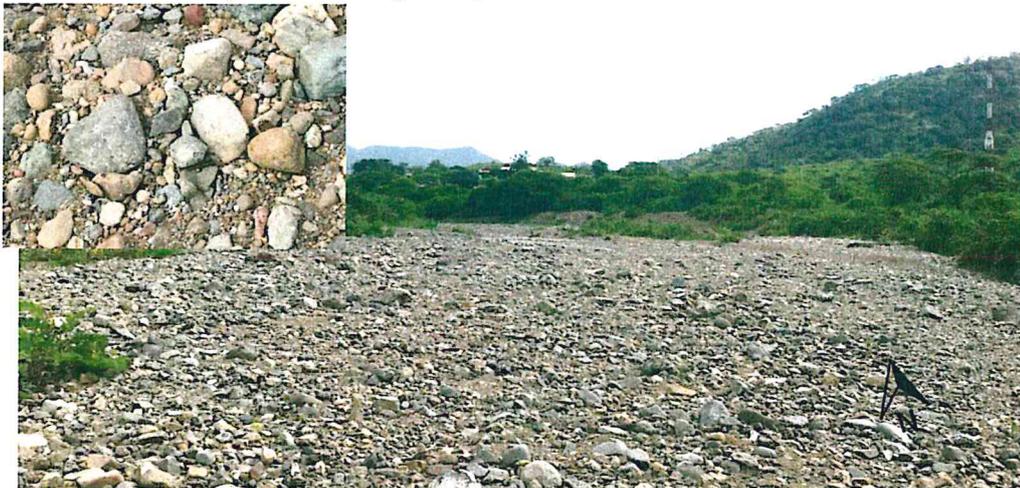
Este tipo de depósitos se encuentran enmarcados en el cauce de los ríos y quebradas cartografiadas en las inmediaciones de la zona de estudio. Se han originado por la dinámica de los ríos, por procesos de erosión y transporte de materiales desde la parte alta de las montañas hasta las partes más bajas con dirección preferencial este a oeste. Los depósitos fluviales están conformados por gravas redondeadas con acumulaciones de arenas de grano grueso a medio con escaso o nulo contenido de limos y/o arcillas, Foto 1.

Foto 1. Cauce de la quebrada El Higuierón, en donde se observan los materiales fluviales

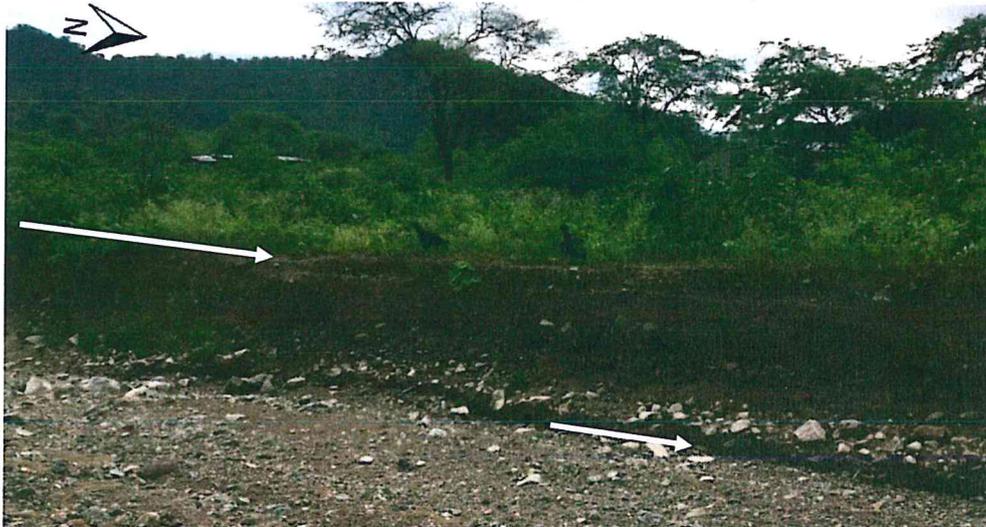
Su emplazamiento ha sido en procesos de depositación de origen fluvial y aluvial encontrándose materiales heterogéneos y sin estratificación identificable, pero con dirección preferente de sur a norte hasta llegar al río Quiroz.

Foto 2. En algunos sectores estos depósitos constituyen terrazas de pocos metros de espesor

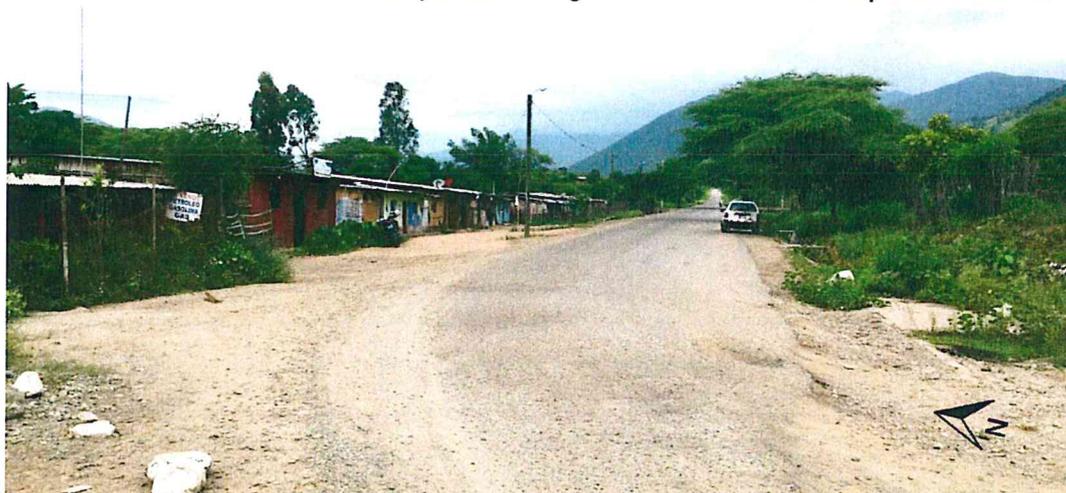
Están conformados por cantos y gravas redondeadas a subredondeadas, envueltos en una matriz areno-limosa. Es la unidad litológica de mayor distribución en el área de estudio, presenta un espesor de 5 m aproximadamente que conforman terrazas, estos depósitos están distribuidos hacia ambos lados de la quebrada El Higuero y del río Quiroz.

Foto 3. La zona urbana del centro poblado El Higuero se asienta sobre depósitos aluviales

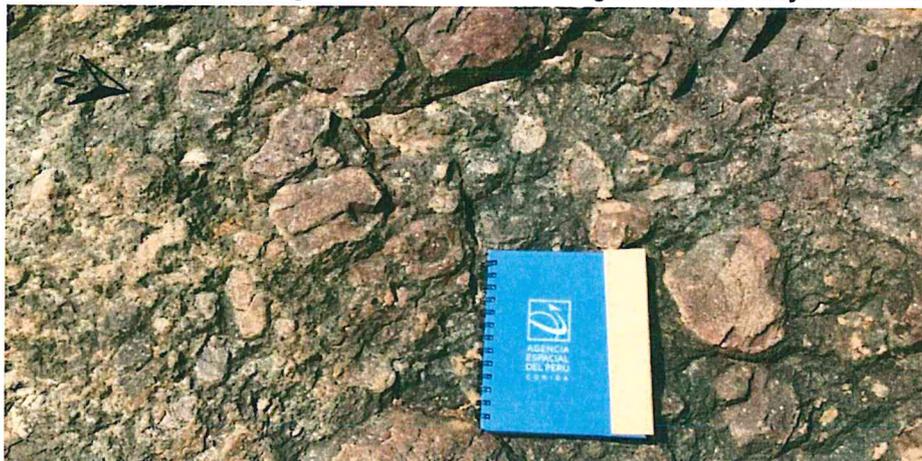
Esta unidad tiene un aspecto agreste y accidentado debido a su tipo de emplazamiento que luego ha sido cubierto por la vegetación que crece sobre rellenos aluviales. Su comportamiento geomecánico es aceptable constituyendo cuerpos muy macizos y resistentes a la erosión.

Foto 4. Afloramiento de aglomerados masivos de origen volcánico muy fracturados

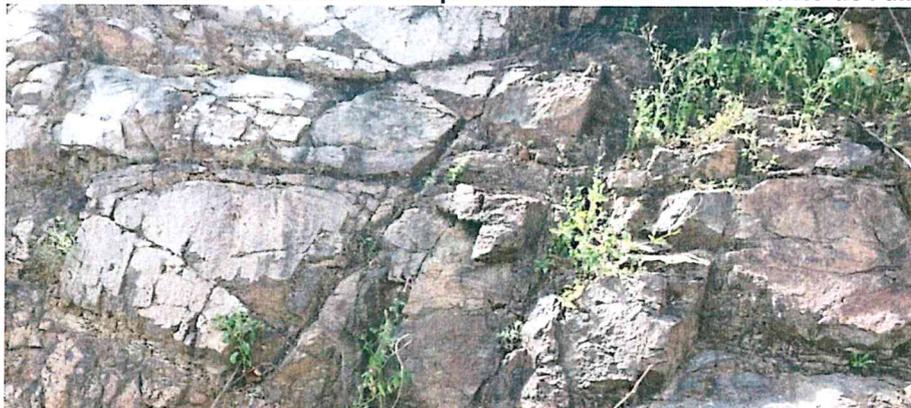
Constituida por lavas basálticas a andesíticas masivas con estructuras almohadilladas, estas unidades afloran a ambas márgenes de la quebrada El Higuero y en las partes altas de las montañas al Oeste del sector 01.

Foto 5. Andesitas basálticas aflorando próximas al sector 01 del distrito de Paimas

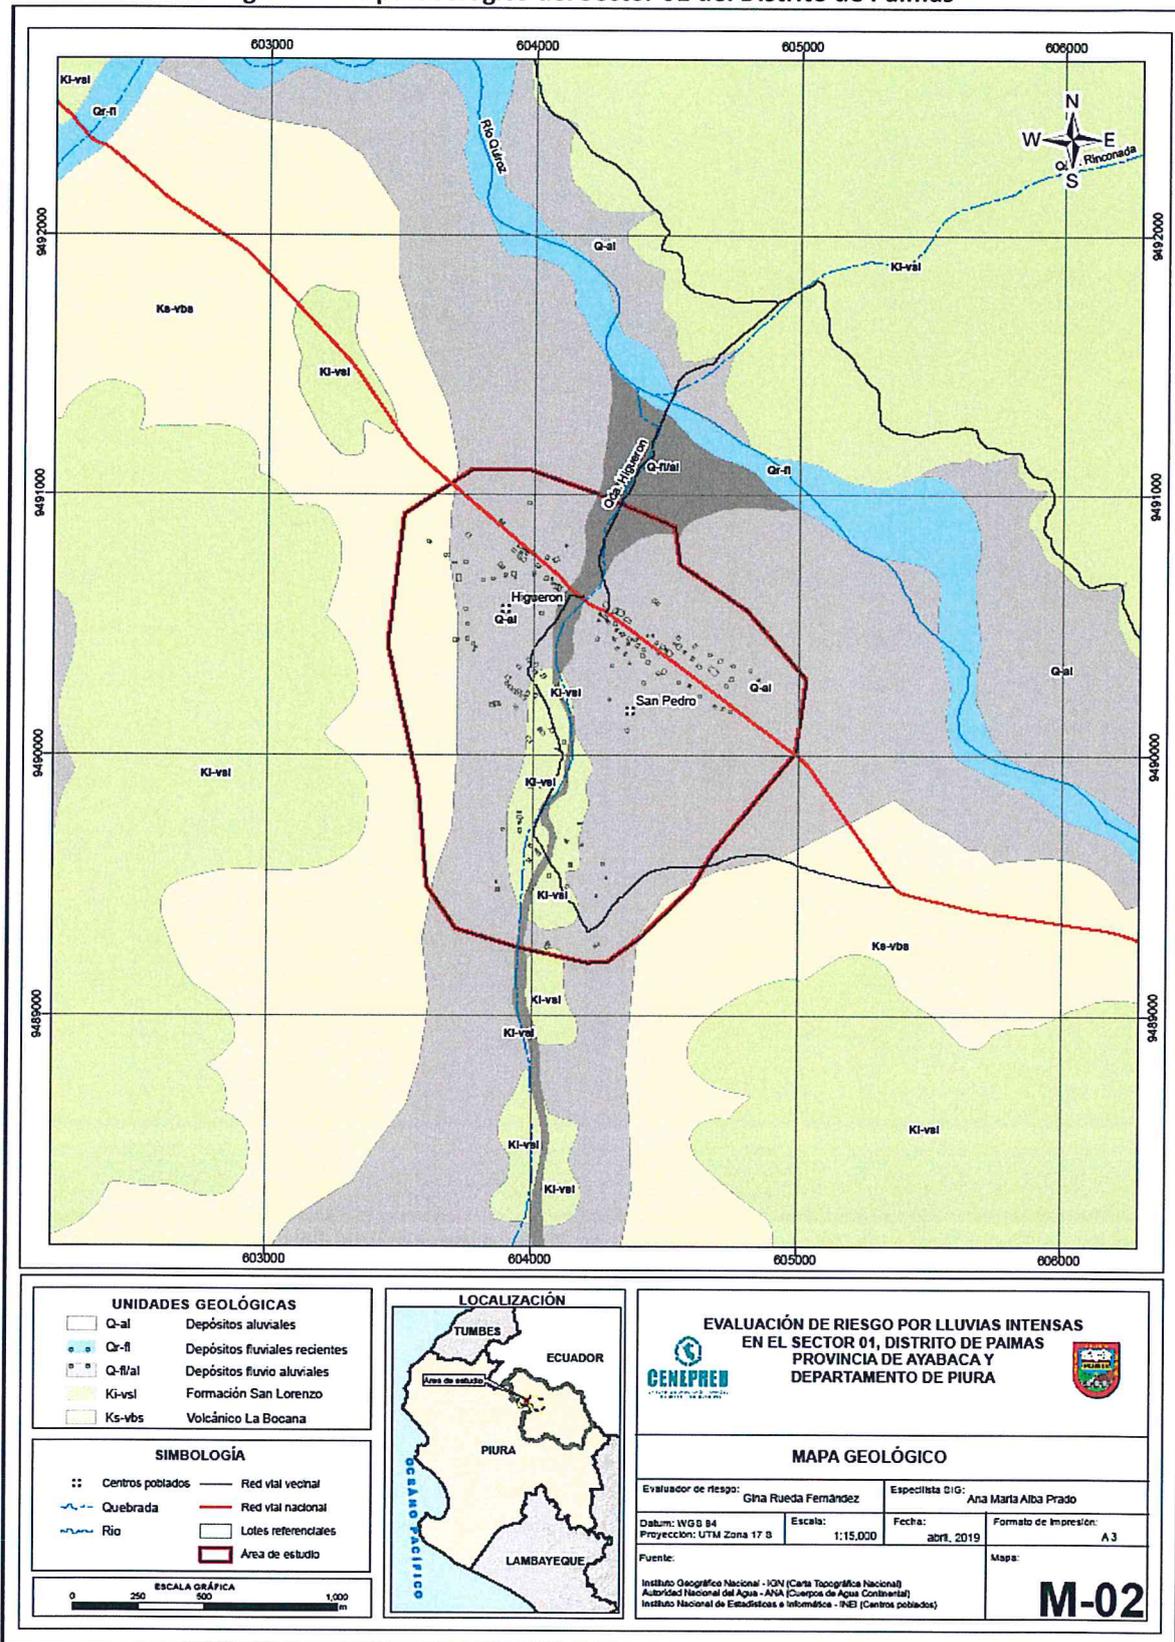
Figura 2. Mapa Geológico del Sector 01 del Distrito de Paimas

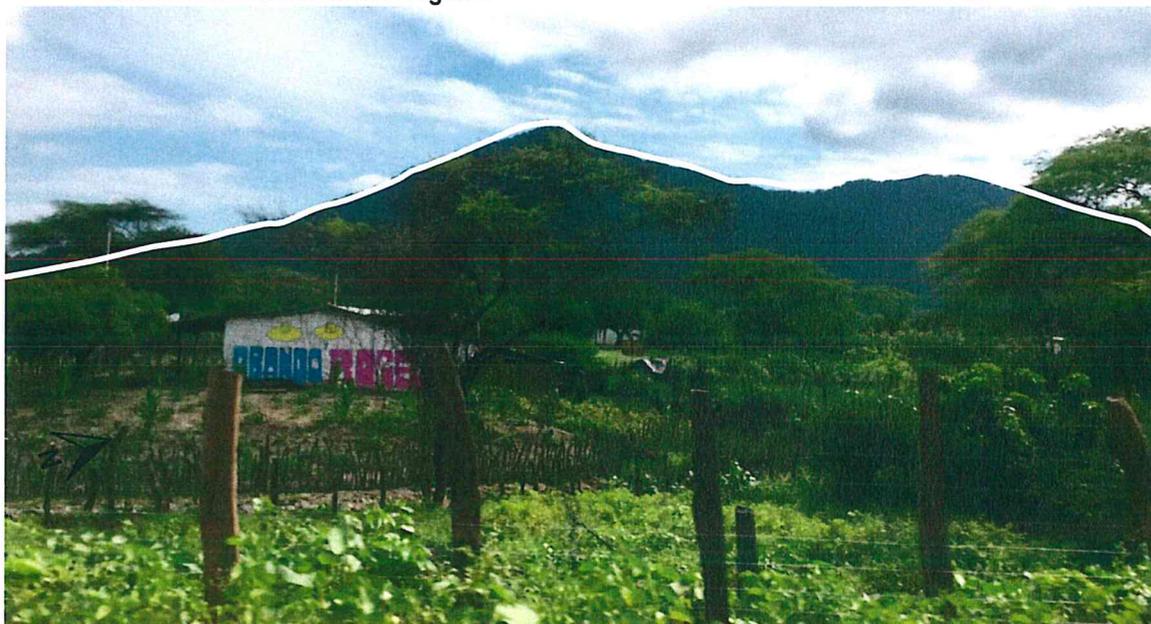
Estas unidades constituyen elevaciones con pendientes entre 35° y superan los 45° en las partes más altas conformados por materiales aluviales y en mayor porcentaje por rocas volcánicas, el origen de las laderas estuvo asociadas a esfuerzos endógenos (epirogénesis) que actuaron sobre grandes paquetes de rocas o sedimentos de diversa naturaleza, a través del tiempo y que los elevaron hasta alcanzar la morfometría actual. Estas unidades geomorfológicas han sido identificadas al Norte y Oeste de San Pedro, al Sur de La Saucha, al Este del río Quiroz.

Foto 6 Sector 01 del distrito Paimas, rodeado de laderas de montañas de hasta 680 m de altitud con abundante cobertura vegetal.

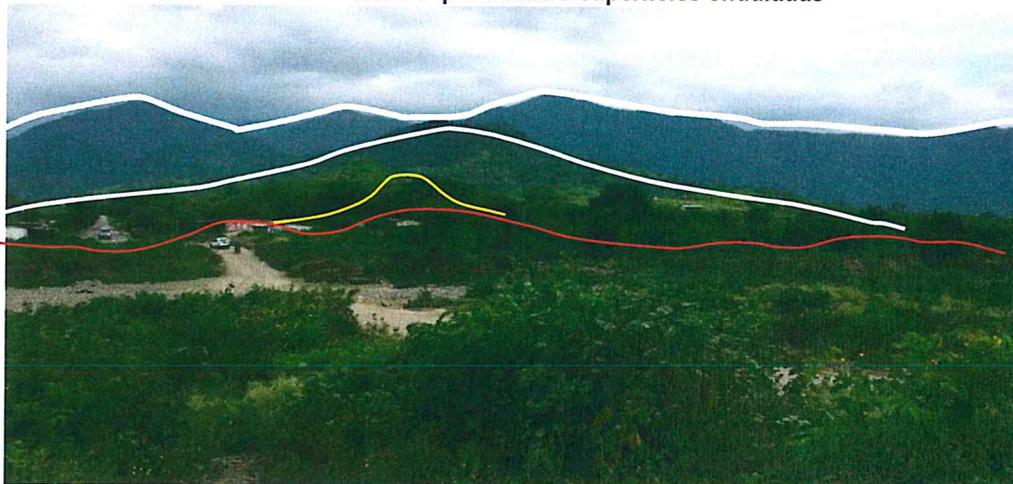
Son superficies semi inclinadas que descienden de las laderas de montañas y que han sido modeladas por procesos de erosión y levantamiento de grandes paquetes de rocas, se observan ondulaciones en la superficie que no llegan a definir colinas o lomadas a escalas de trabajo media, presentan abundante vegetación en temporada alta de lluvias.

Foto 7 Vista amplia que muestra las geofomas que representa la zona de estudio, al fondo las laderas de montañas (líneas blancas), colinas (línea amarilla) y piedemonte aluvial que muestra superficies onduladas

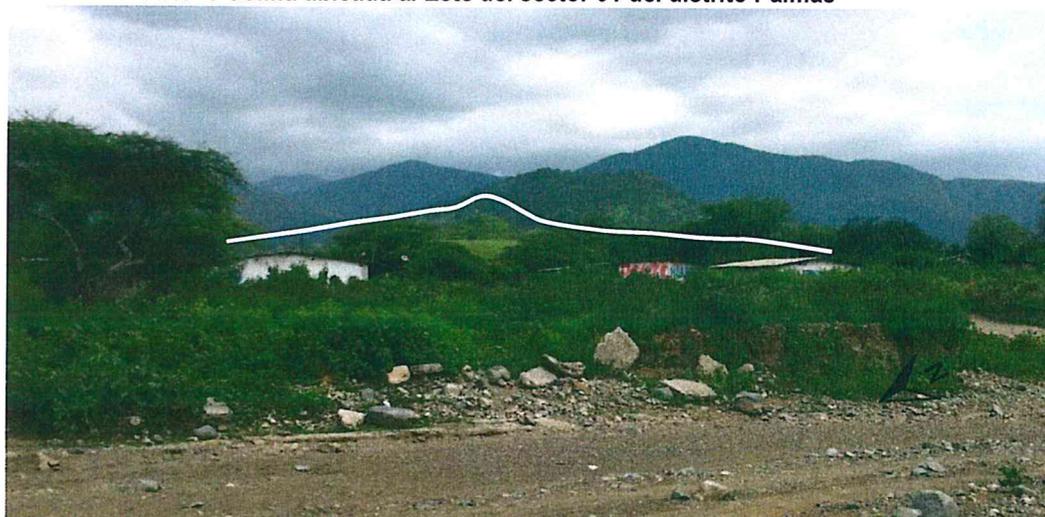
Esta unidad geomorfológica de origen principalmente denudacional presenta pendientes menores a 20° y alturas que no superan los 70 m, geometría redondeada (base y cima) y drenaje radial. Las colinas se encuentran cubiertas por materiales aluviales y abundante cobertura vegetal lo que disminuye el grado de erosibilidad de la superficie.

Foto 8 Colina ubicada al Este del sector 01 del distrito Paimas

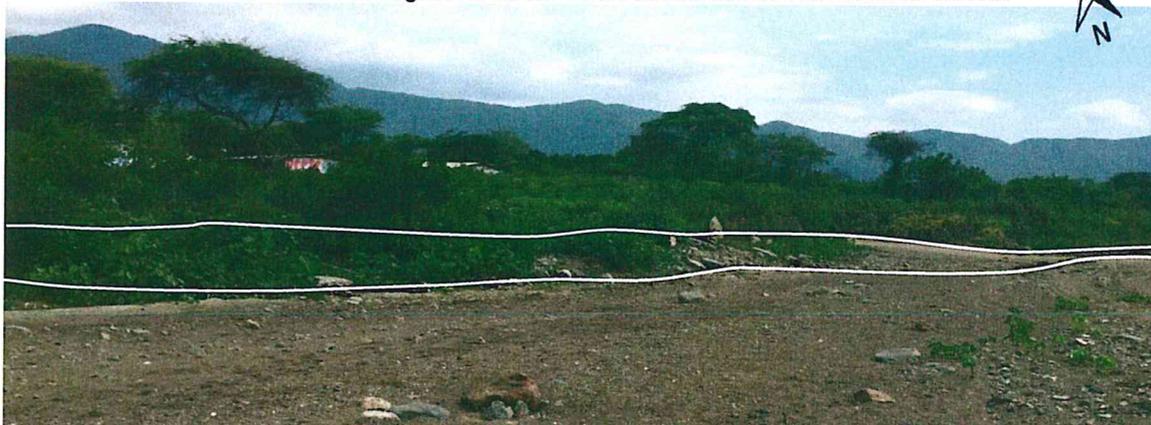
heterogéneos (clastos subangulosos a subredondeados y envueltos en una matriz arenosa). Sobre esta unidad geomorfológica se asienta parte del área urbana del sector 01 del distrito Paimas.

Foto 9 Quebrada El Higuérón donde se ha delimitado la terraza fluvio aluvial.

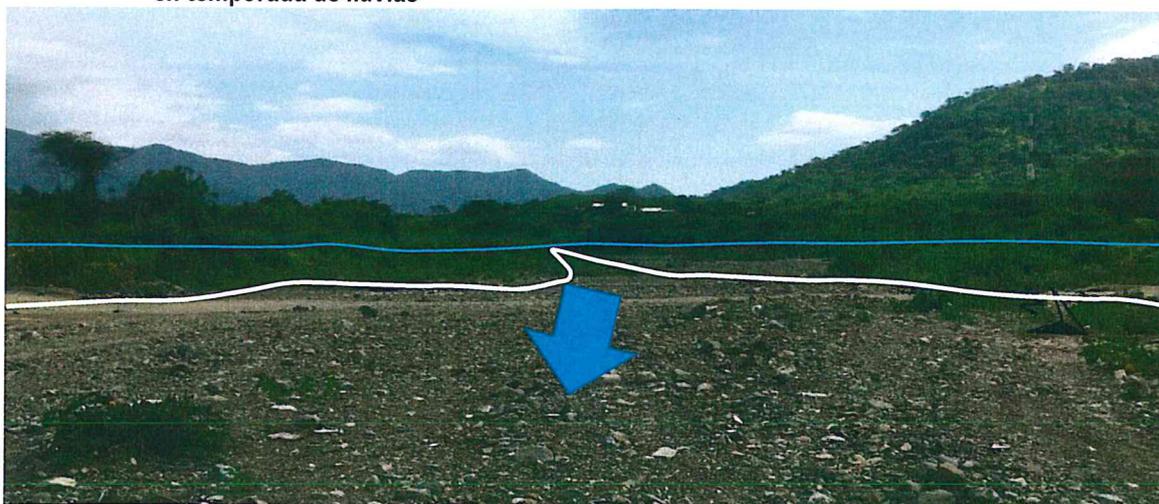
La principal diferencia de ambas unidades es la dinámica que presenta uno respecto a otro, el lecho fluvial del río Suyo se mantiene activo y la dinámica de las geoformas varía constantemente ya que el flujo de las crecidas actúa sobre superficies aluviales poco consolidadas; mientras que, el lecho fluvio aluvial de la quebrada El Higuérón tienen un régimen intermitente y varía según la presencia de lluvias.

Foto 10 Vista aguas arriba de la quebrada El Higuérón donde se muestra el tirante de agua en temporada de lluvias

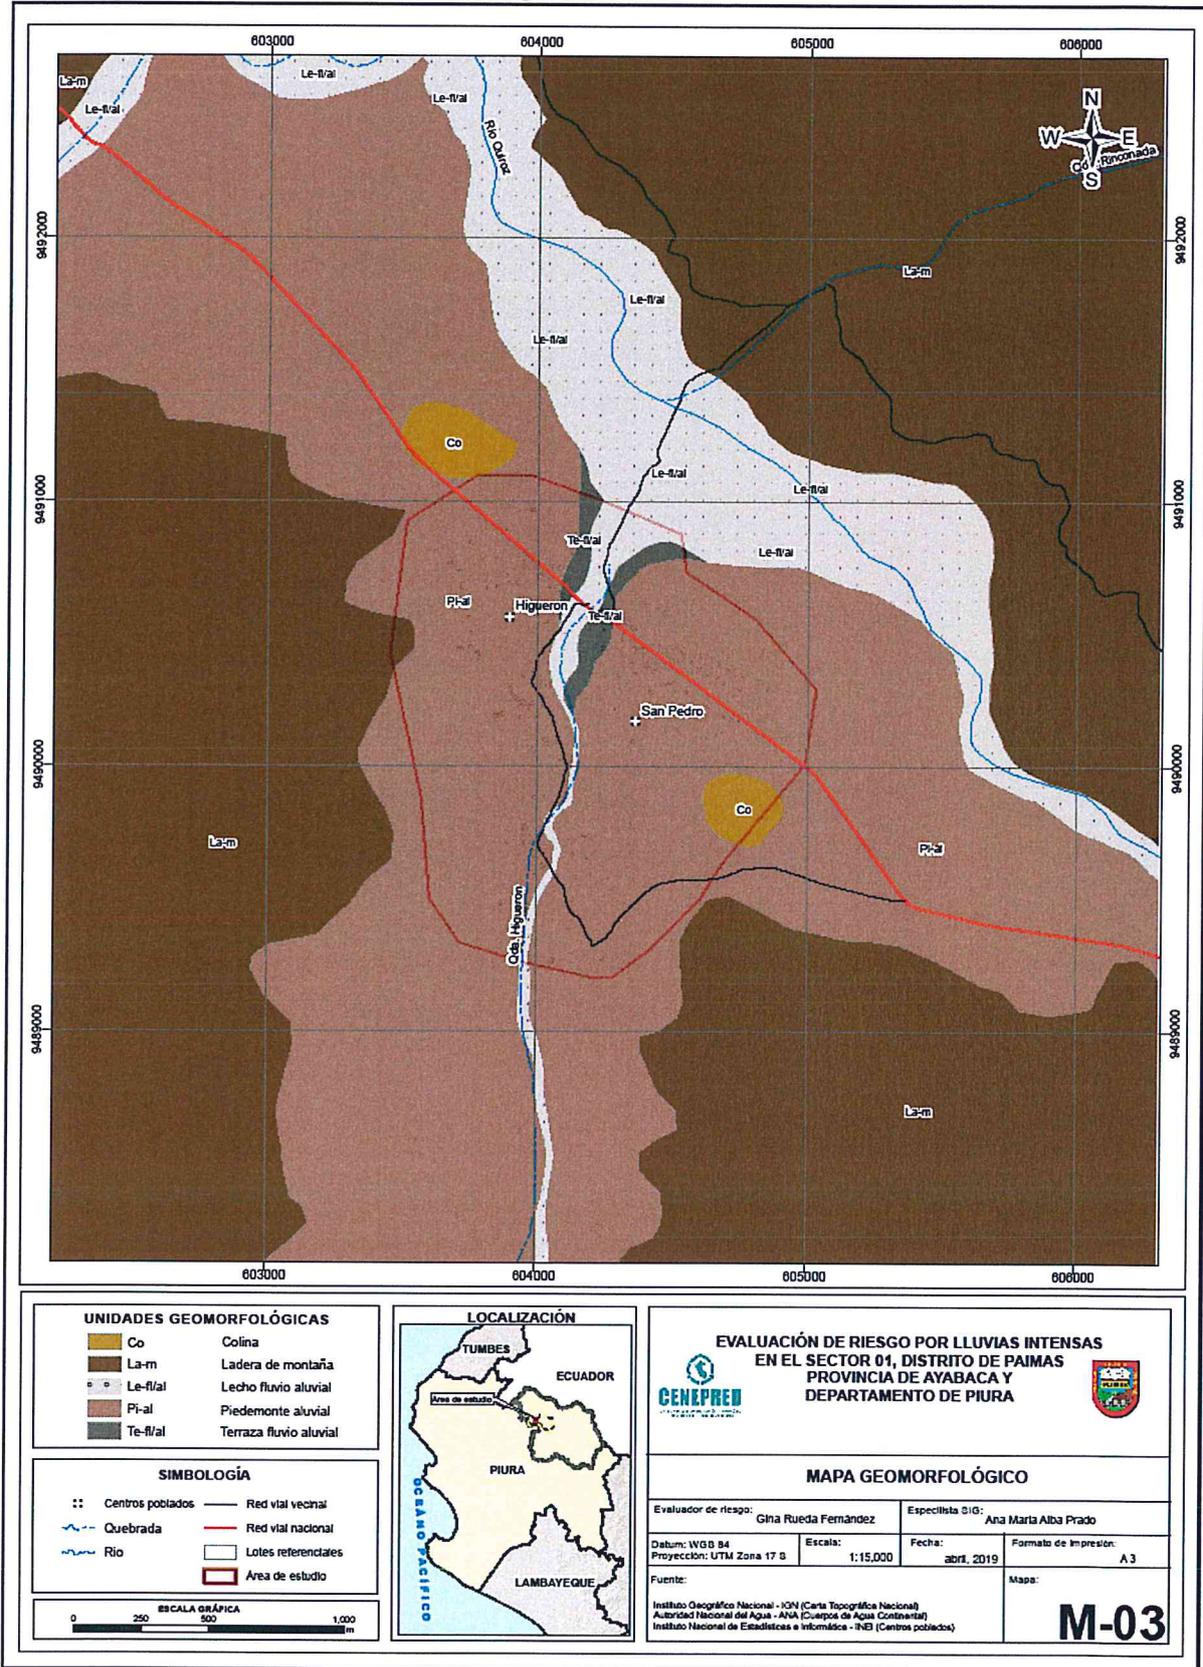
Figura 3. Mapa Geomorfológico del Sector 01 del Distrito de Paimas

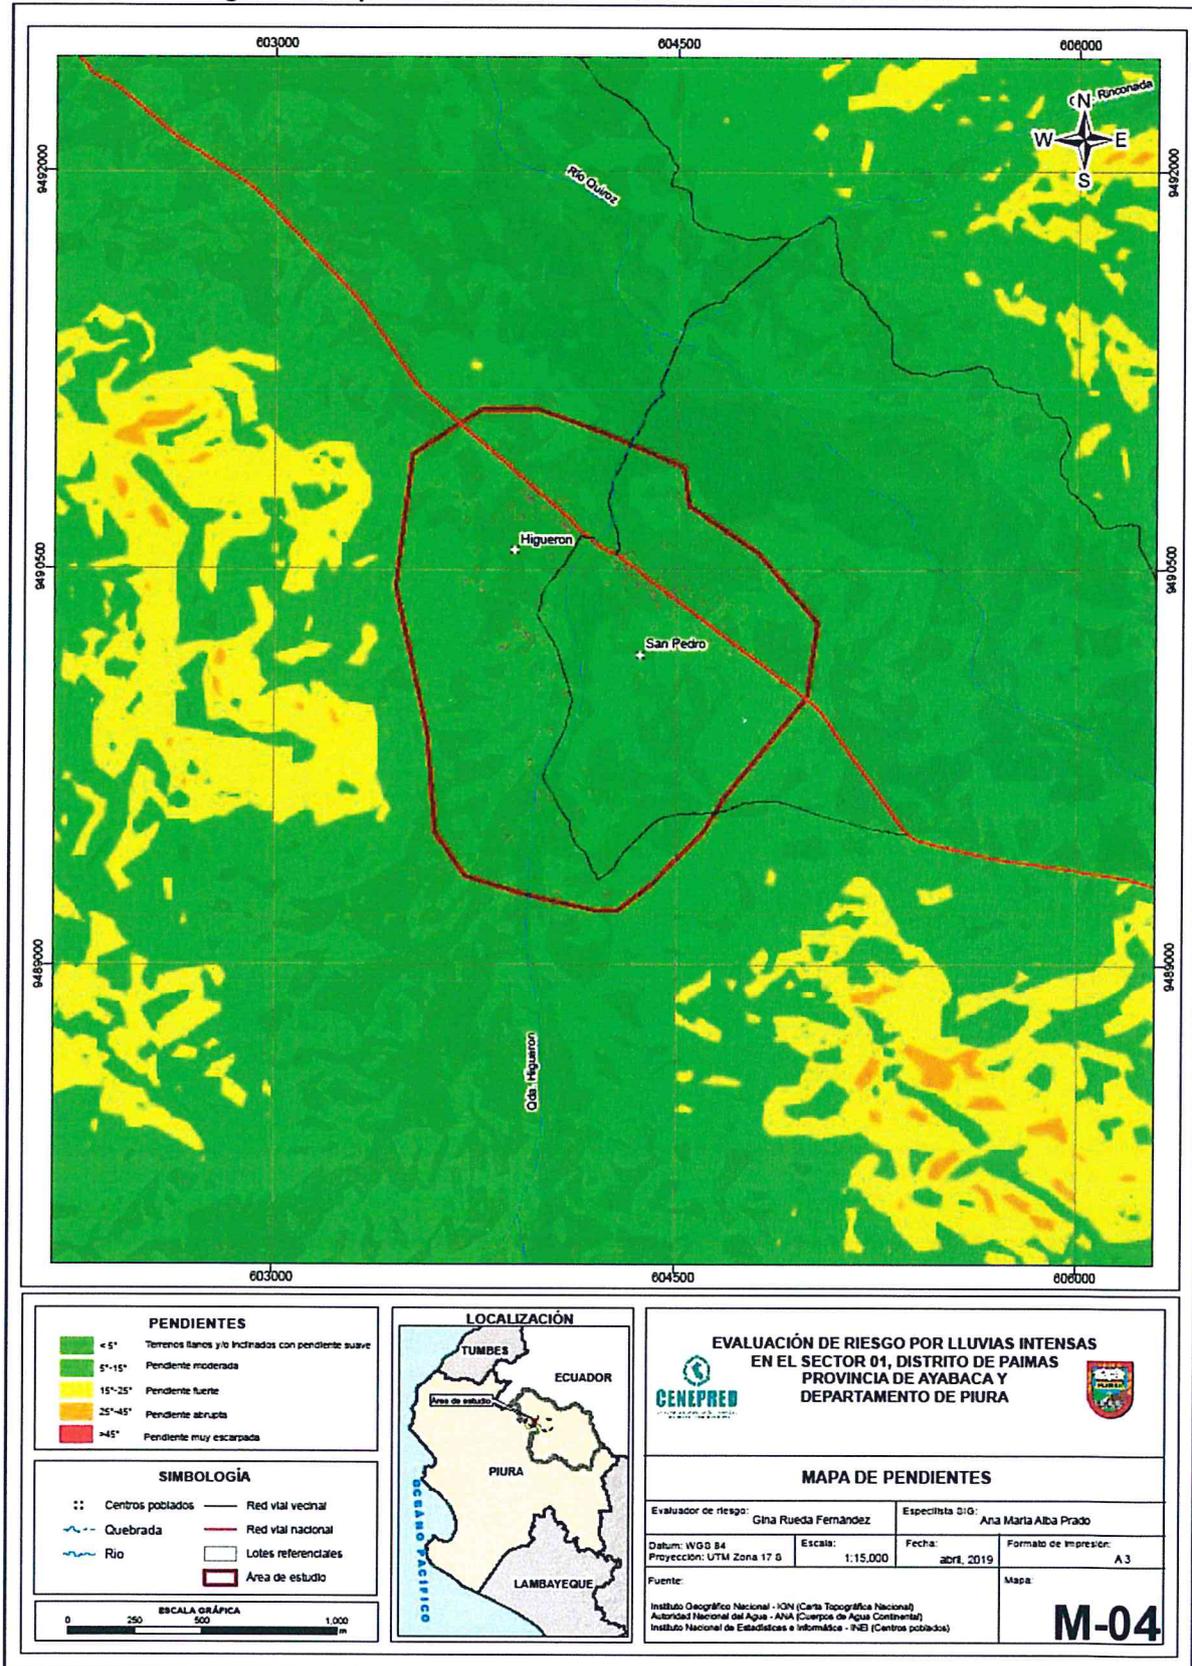
En base a la información de la "Guía básica para la identificación de zonas propensas a inundaciones y deslizamientos en el departamento de Piura frente a la ocurrencia de eventos hidrometeorológicos extremos – 2015", Programa presupuestal Reducción de la Vulnerabilidad y Atención de Emergencias por Desastres – PREVAED. Y para la base en la elaboración del mapa de Pendientes se considera la información de ALOS PALSAR con curvas de nivel cada 12.5 m y Carta Topográfica Nacional, del IGN.

Figura 4. Mapa de Pendiente del Sector 01 del Distrito de Paimas

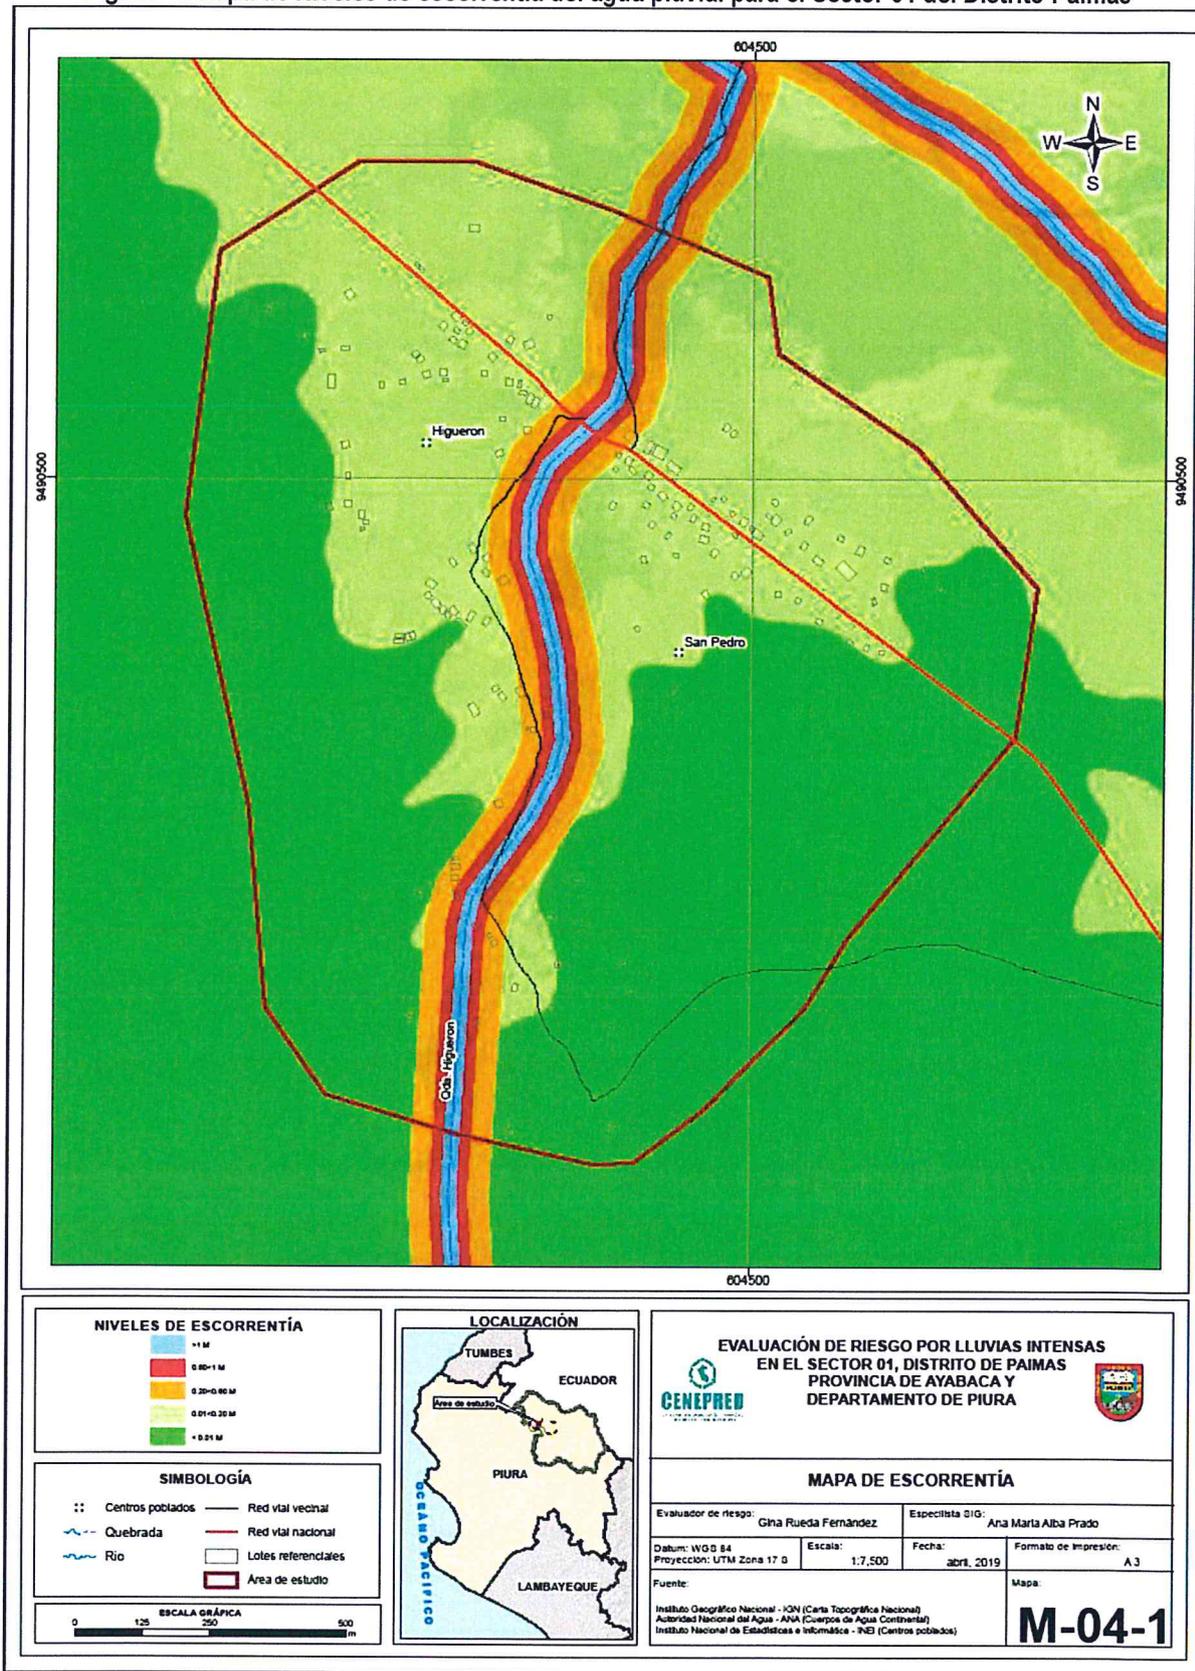
- Nivel mayor de 1.00 m.
- Nivel de 0.60 m a menos de 1.00 m.
- Nivel de 0.20 m a menor de 0.60 m.
- Nivel de 0.01 a menor de 0.20 m.
- Nivel menor de 0.01 m.

Figura. 5 Mapa de Niveles de escorrentía del agua pluvial para el Sector 01 del Distrito Paimas

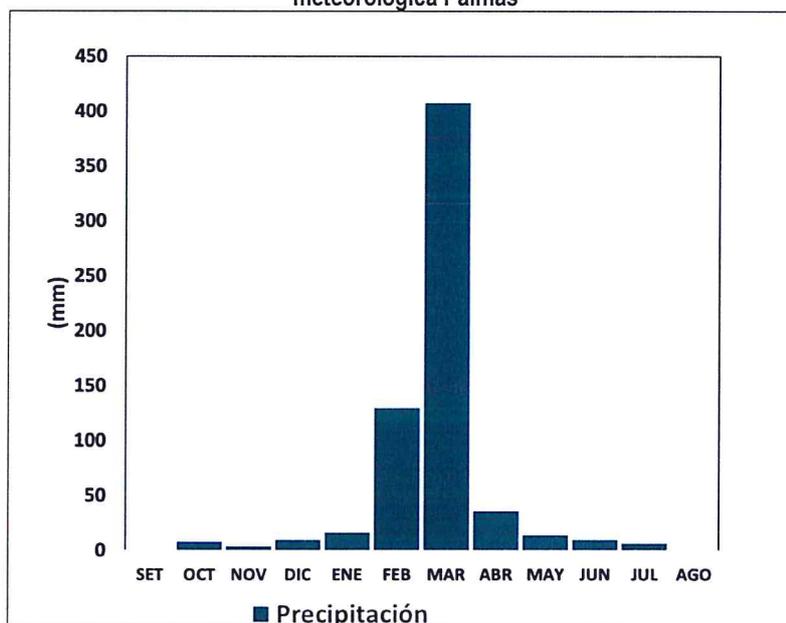
Respecto al comportamiento de las lluvias, suele presentarse entre los meses de enero y abril, siendo más intensas en los meses de febrero y marzo. En el primer trimestre del año las lluvias totalizan aproximadamente 553,3 mm. Los meses más secos para la zona predominan durante el invierno (junio a agosto).

Gráfico 11. Comportamiento temporal de la temperatura del aire y precipitación promedio en la estación meteorológica Paimas

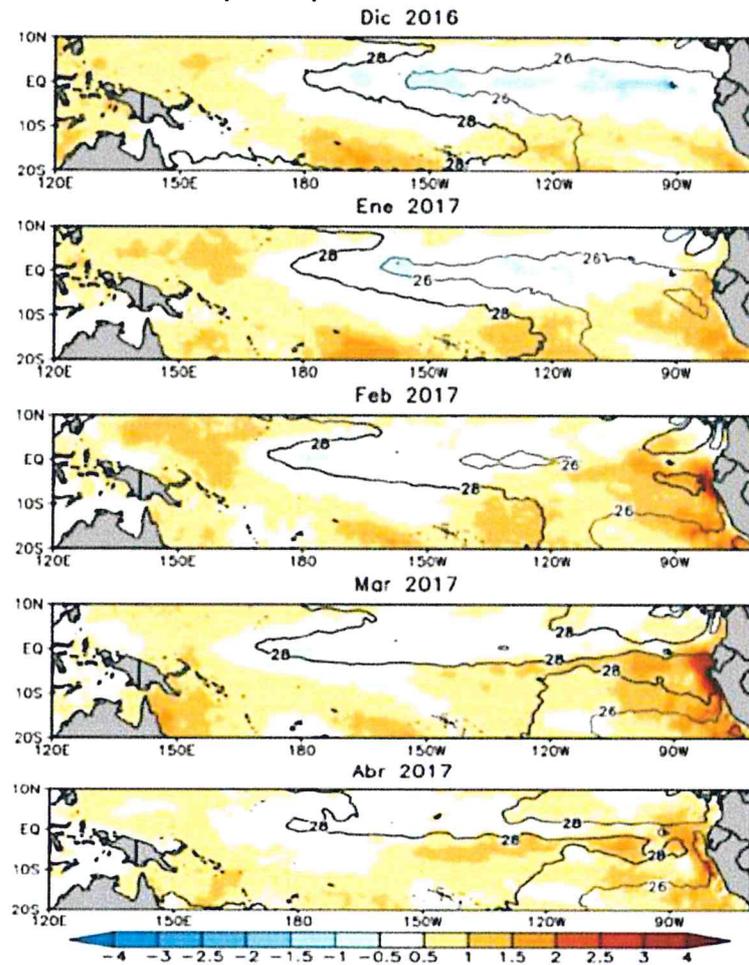
Asimismo, la TSM presentó valores sobre su normal histórica, siendo más intensas los meses de febrero y marzo 2017 (Gráfico N°12); situación que complementado a la presencia de los vientos del norte y la Zona de Convergencia Intertropical favorecieron una alta concentración de humedad atmosférica, propiciando un comportamiento anómalo de las lluvias, afectando éstas gran parte de la franja costera peruana. A su vez, la persistencia de un sistema atmosférico (Alta de Bolivia) configurado y posicionado en el sur de Perú propició condiciones favorables para la ocurrencia de lluvias fuertes y significativas en los Andes occidentales.

Gráfico 12. Anomalía de la Temperatura superficial del mar (°C) en el Pacífico ecuatorial para el periodo diciembre 2016 – abril 2017

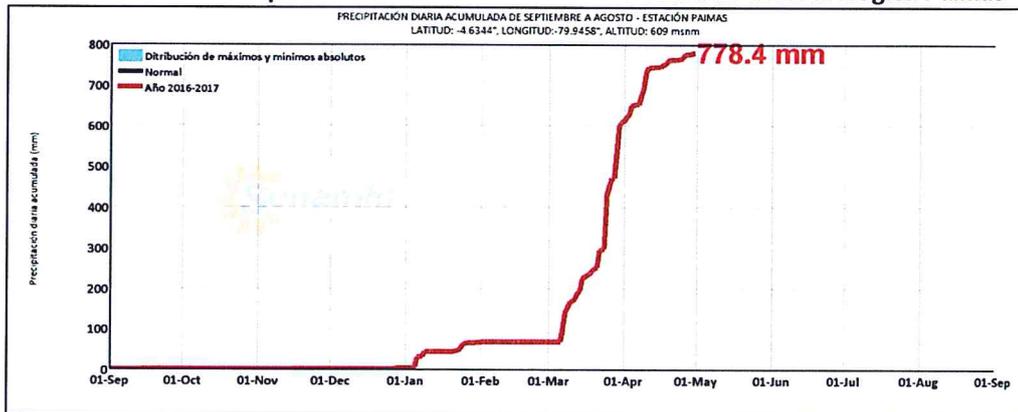
Gráfico 13. Precipitación diaria acumulada en la estación meteorológica Paimas

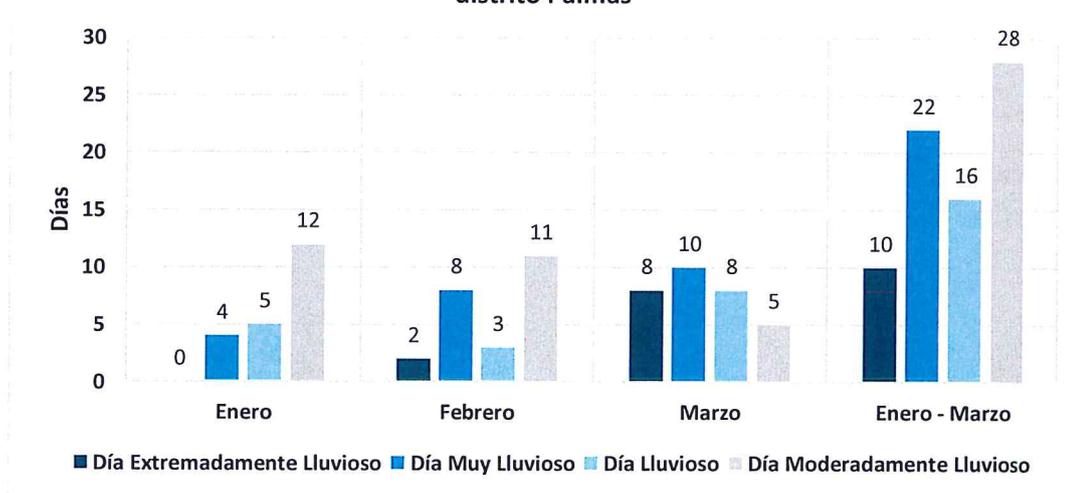
Respecto a la frecuencia promedio de lluvias extremas, el Gráfico N° 14 muestra que durante el verano 2017 los días catalogados como "Extremadamente Lluvioso" predominaron en febrero y marzo, aunado a ello persistieron días "muy lluviosos" y "lluviosos" y moderadamente lluvioso durante estos meses.

Gráfico 14. Frecuencia promedio de lluvias extremas durante El Niño Costero 2017 en el distrito Paimas

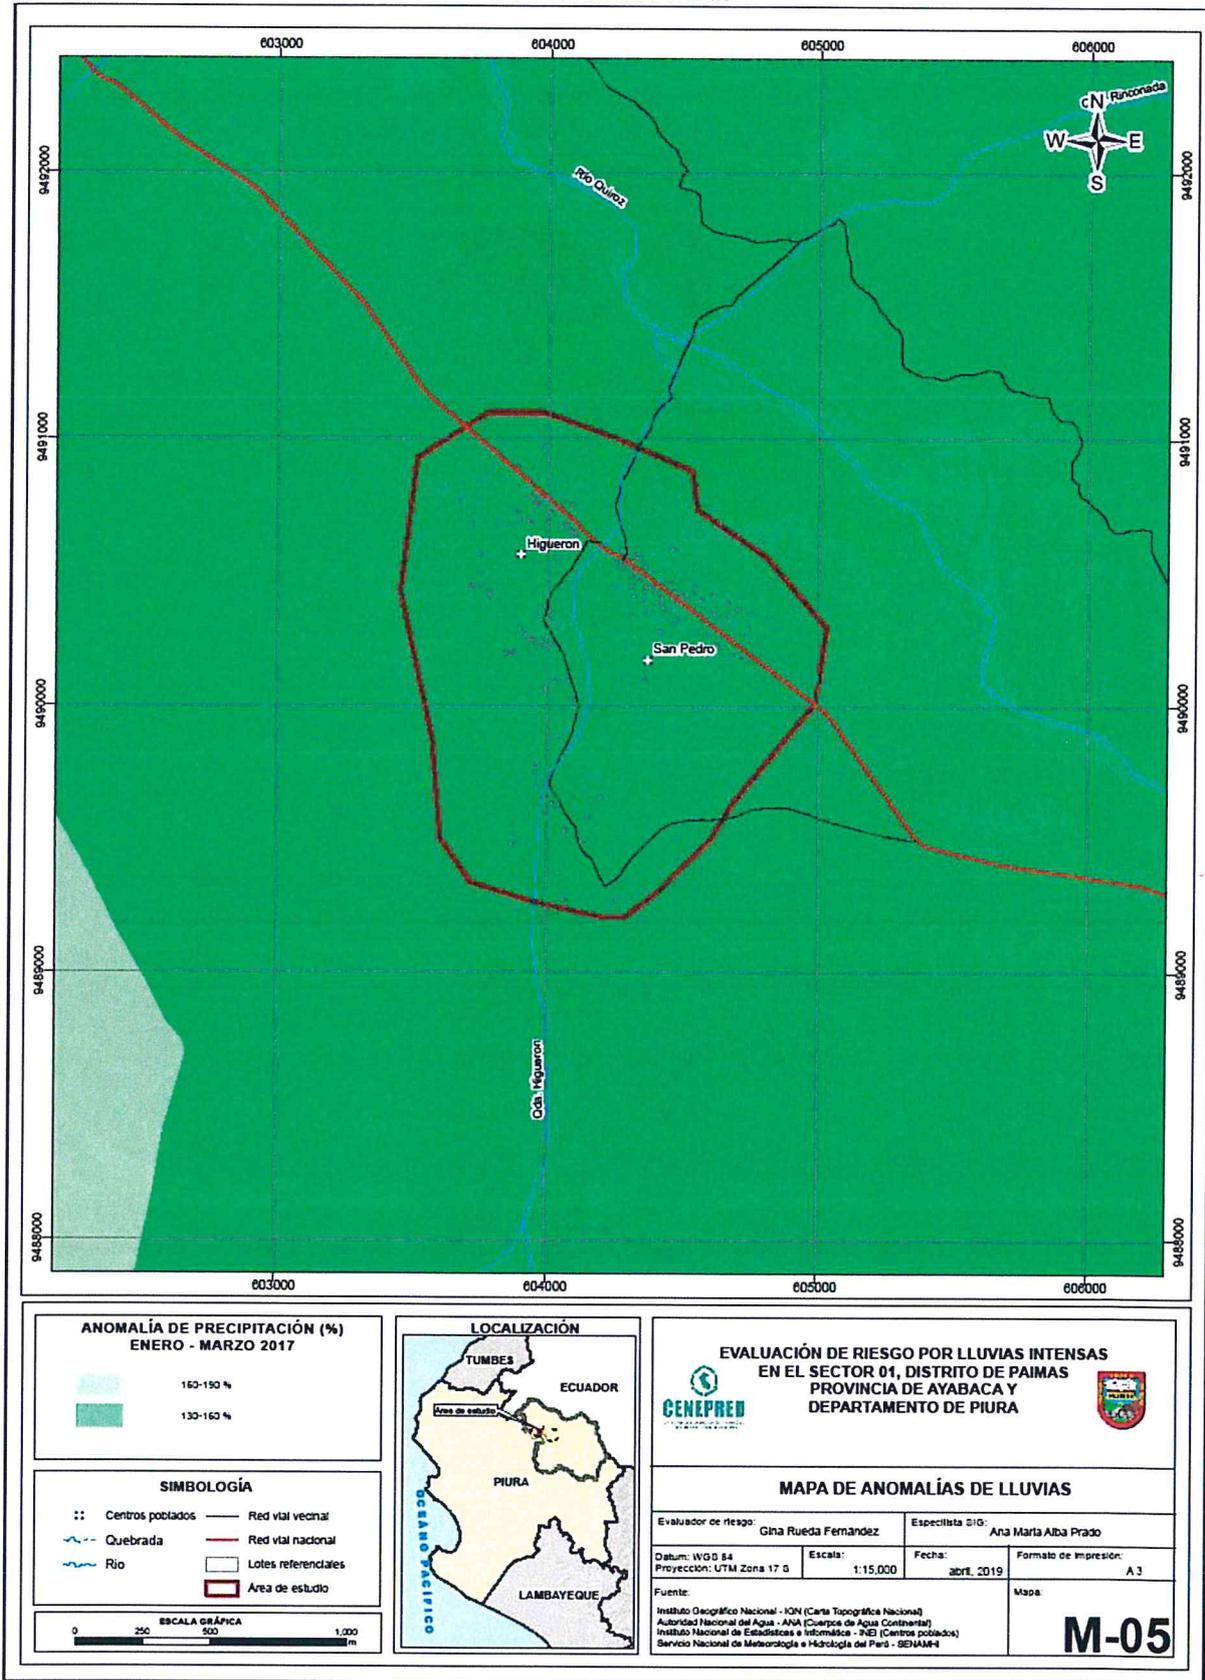
Figura. 6 Mapa de Anomalías de Lluvias durante El Niño Costero 2017 (enero-marzo) para el Sector 01 del Distrito de Paimas

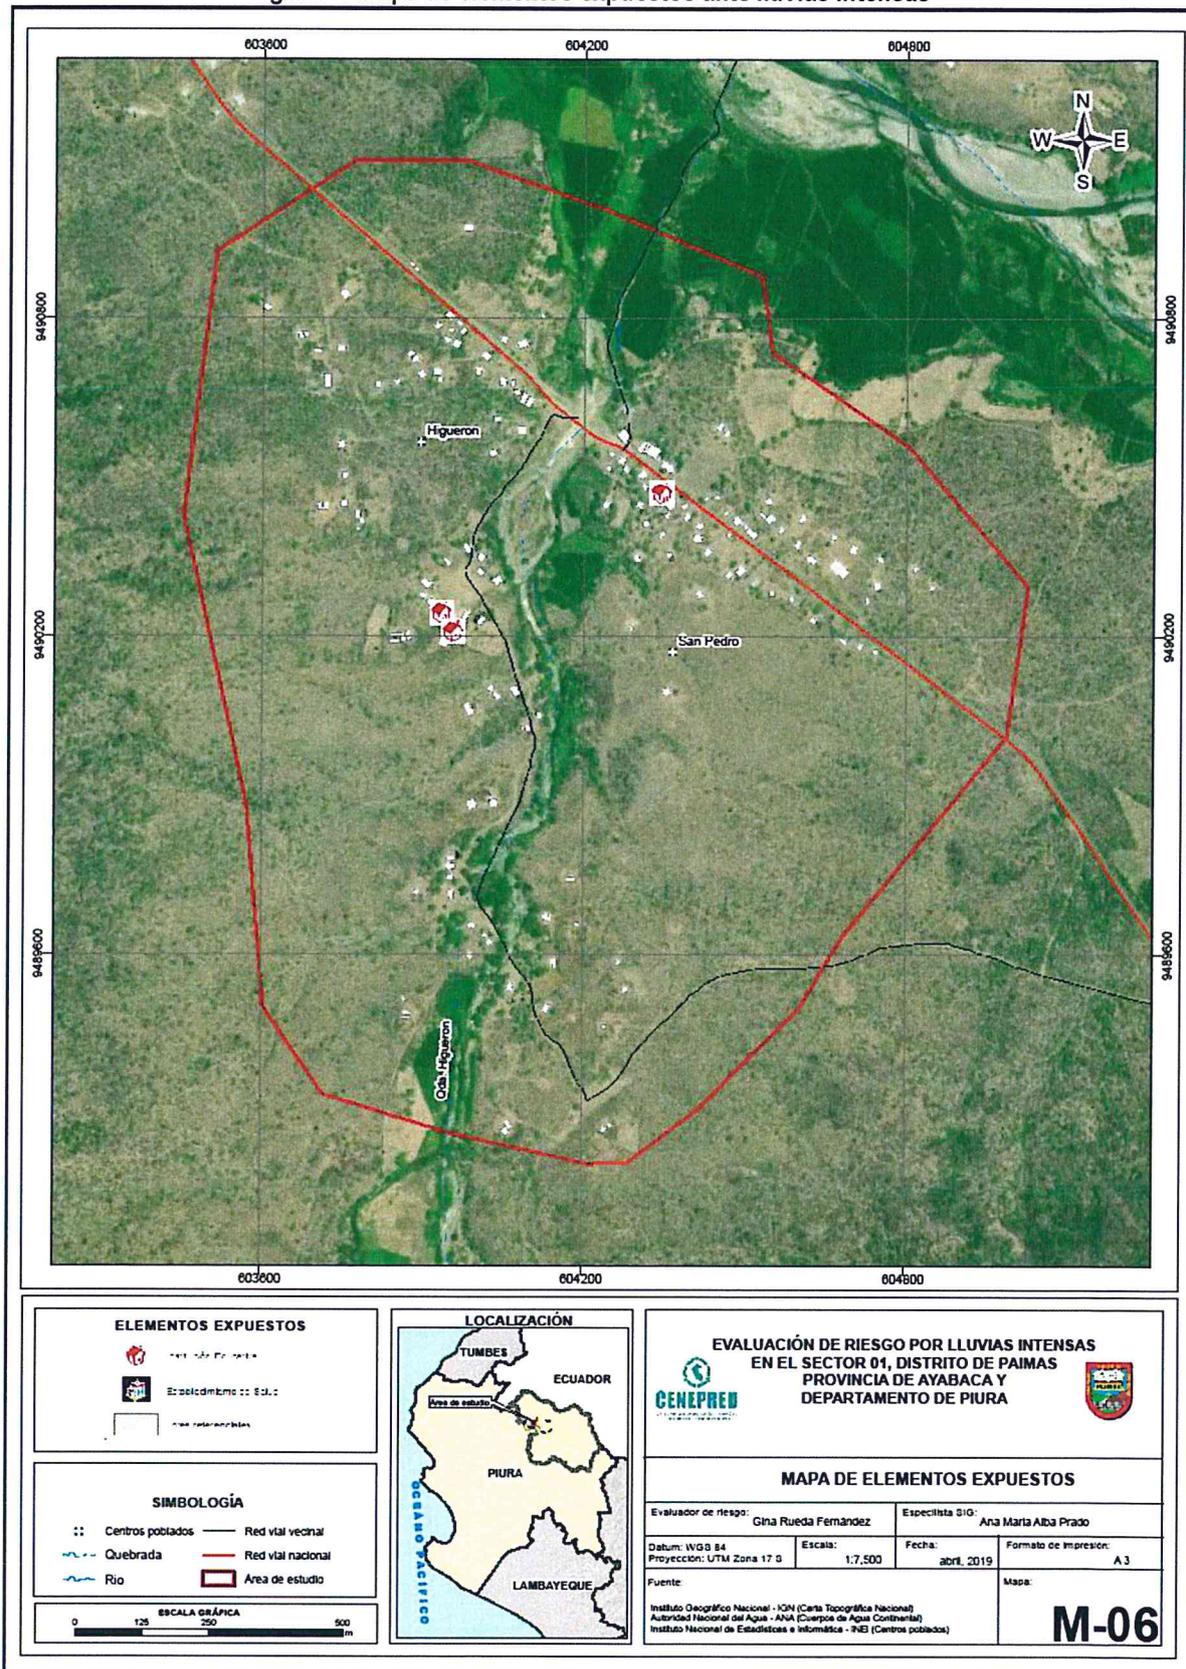
Figura. 7 Mapa de elementos expuestos ante lluvias intensas
