INFORME DE EVALUACIÓN DE RIESGO POR LLUVIAS INTENSAS EN EL SECTOR 01, DISTRITO DE PAIMAS, PROVINCIA DE AYABACA Y DEPARTAMENTO DE PIURA

MAYO
2019

Municipalidad Distrital de Paimas, Sector: 01, Provincia de Ayabaca y Departamento de Piura.

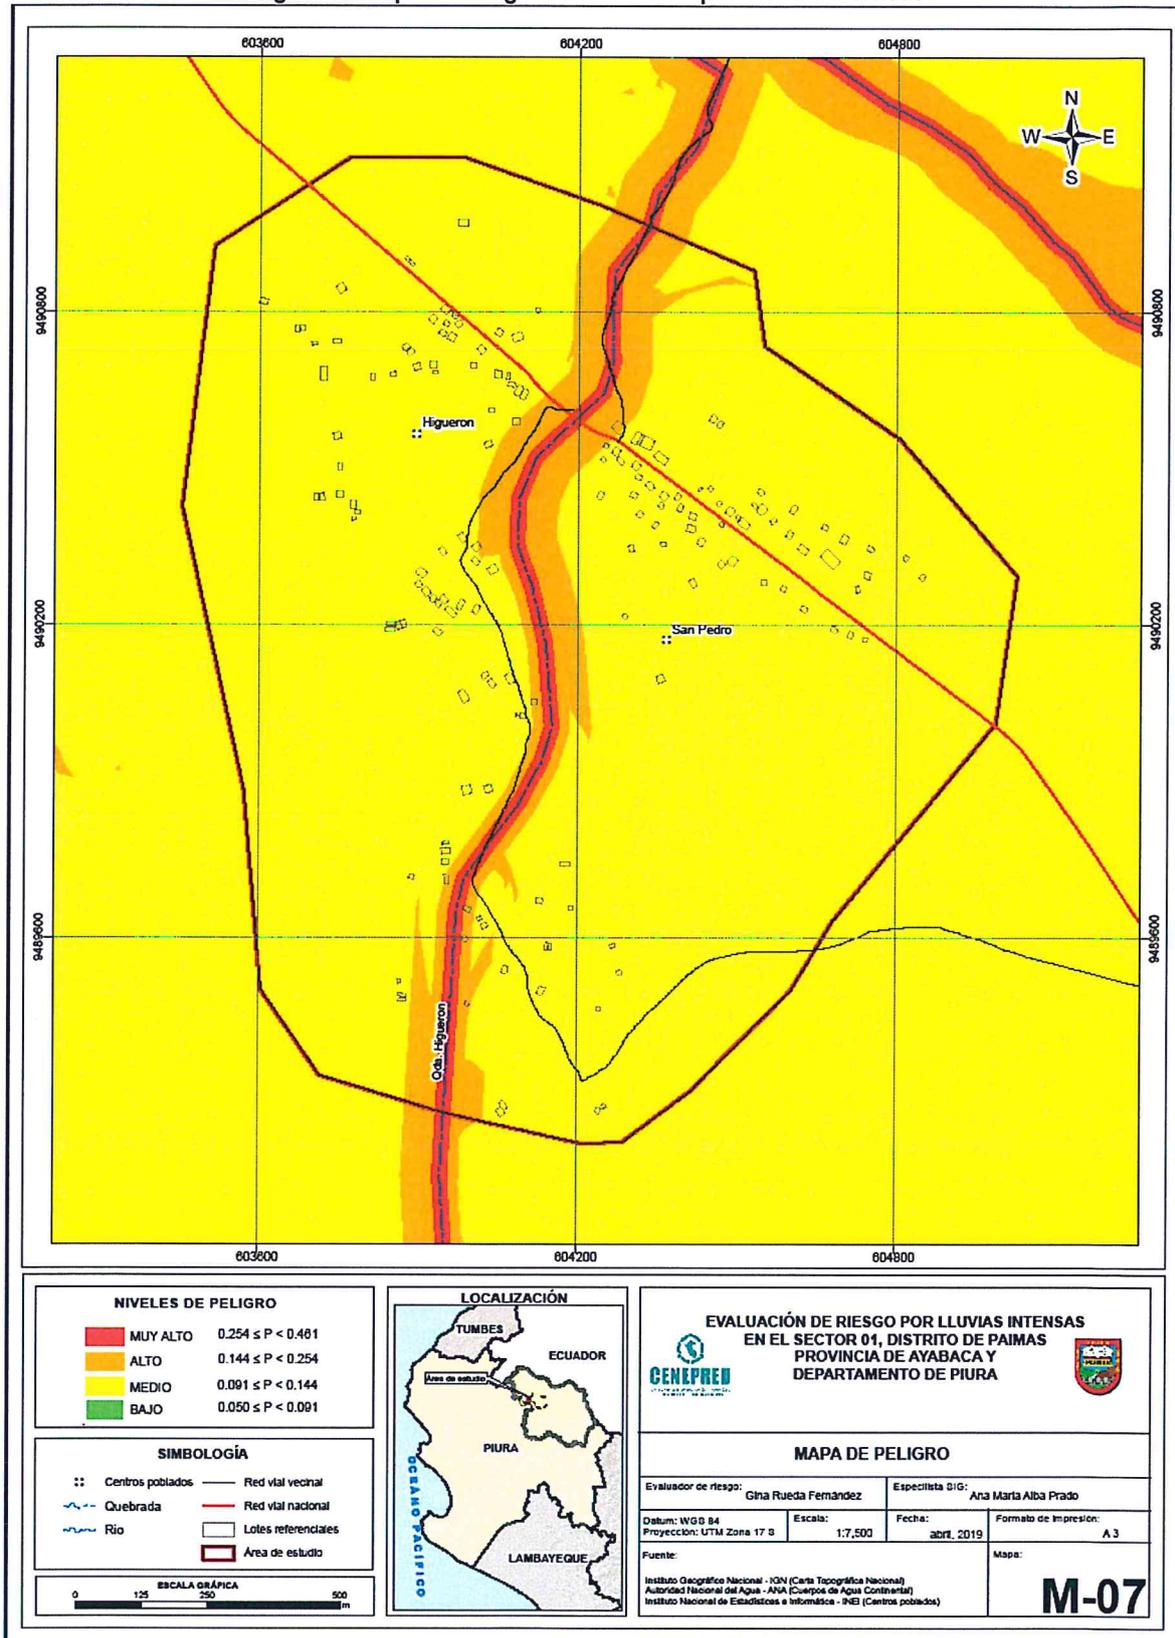
Figura. 8 Mapa de Peligro del Sector 01 por Lluvias intensas

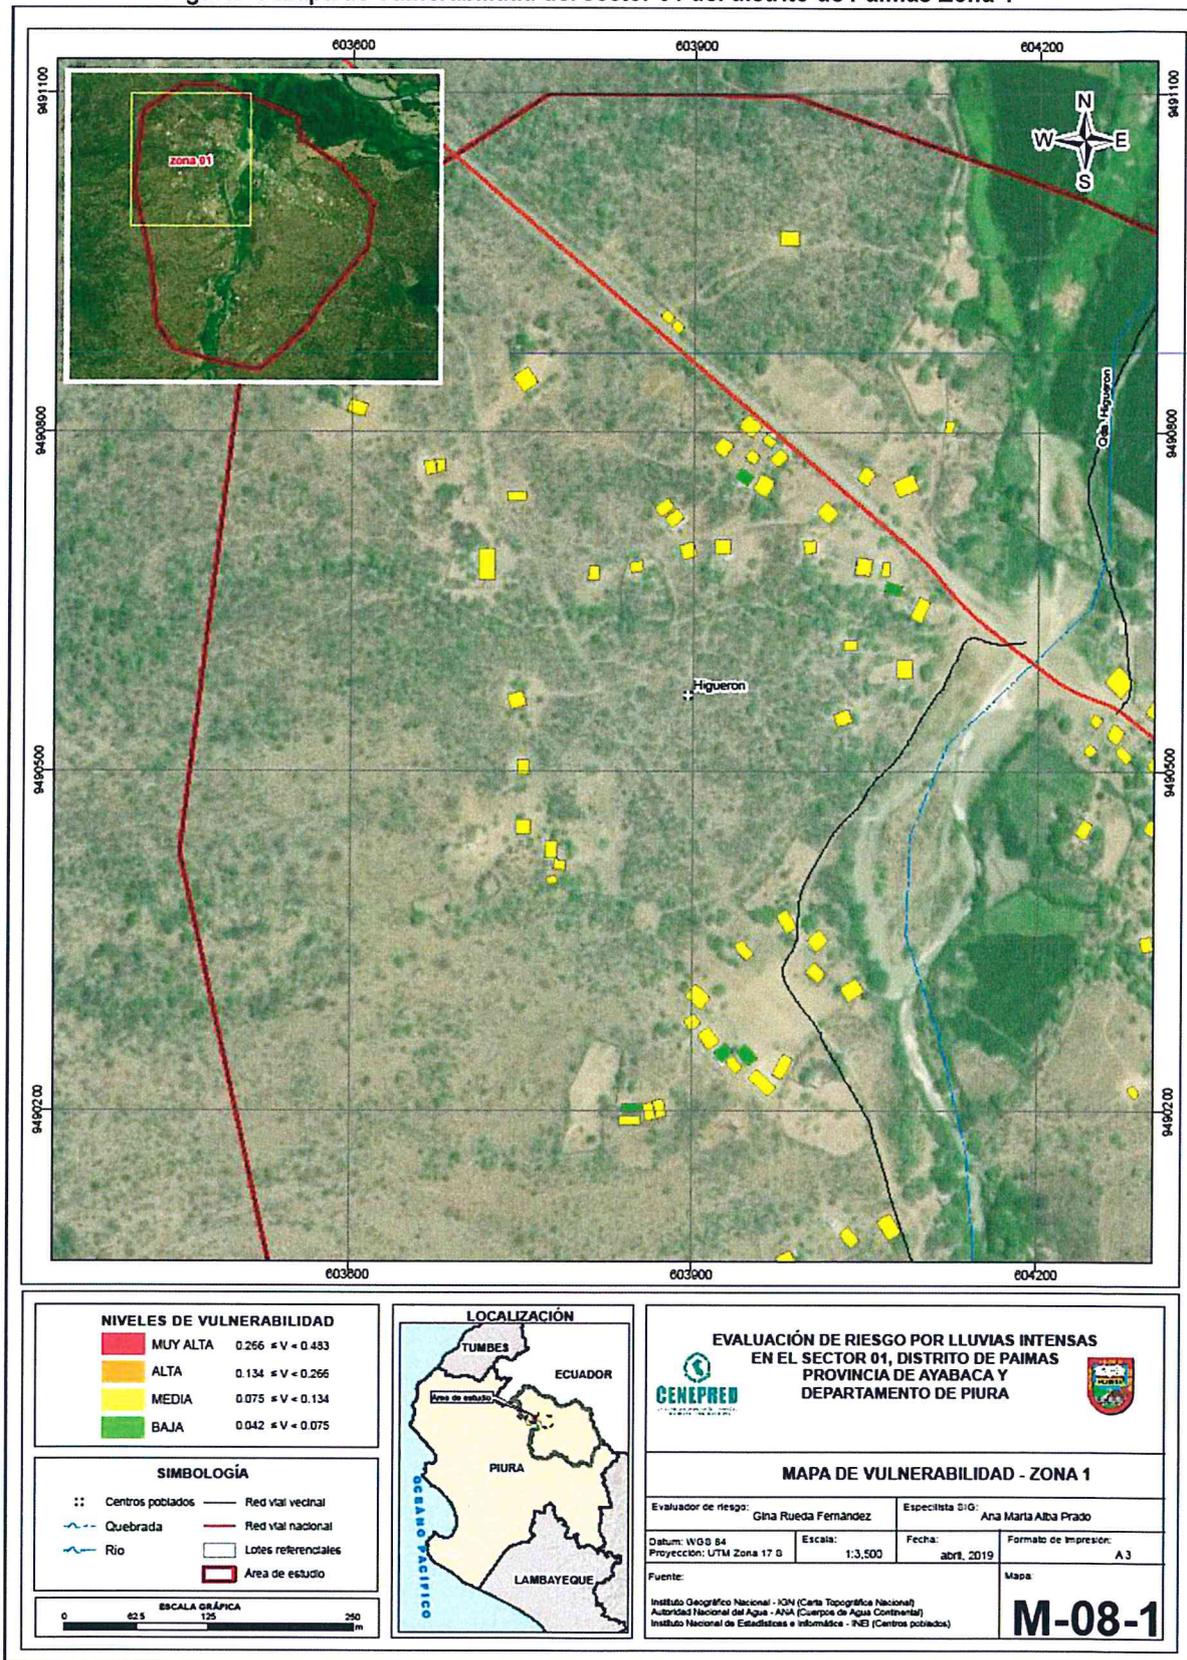
Figura. 9 Mapa de Vulnerabilidad del sector 01 del distrito de Paimas Zona 1

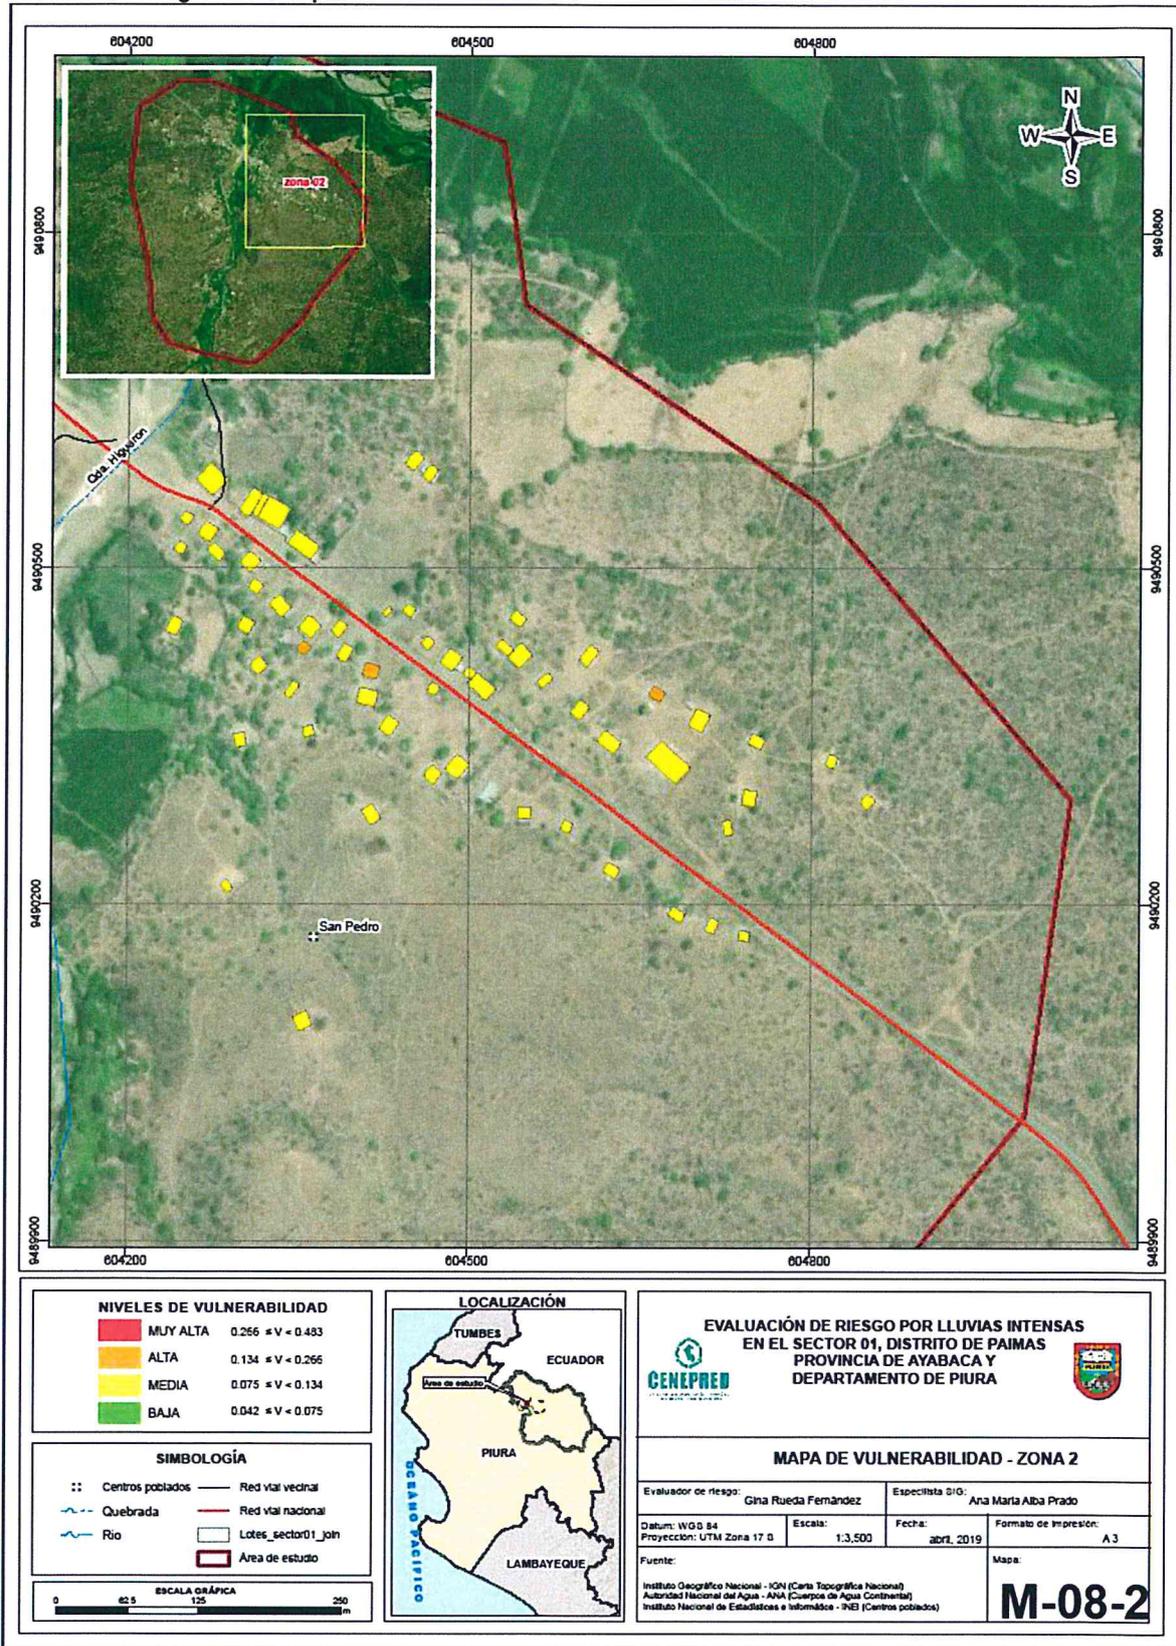
Figura. 10 Mapa de Vulnerabilidad del sector 01 del distrito de Paimas Zona 2

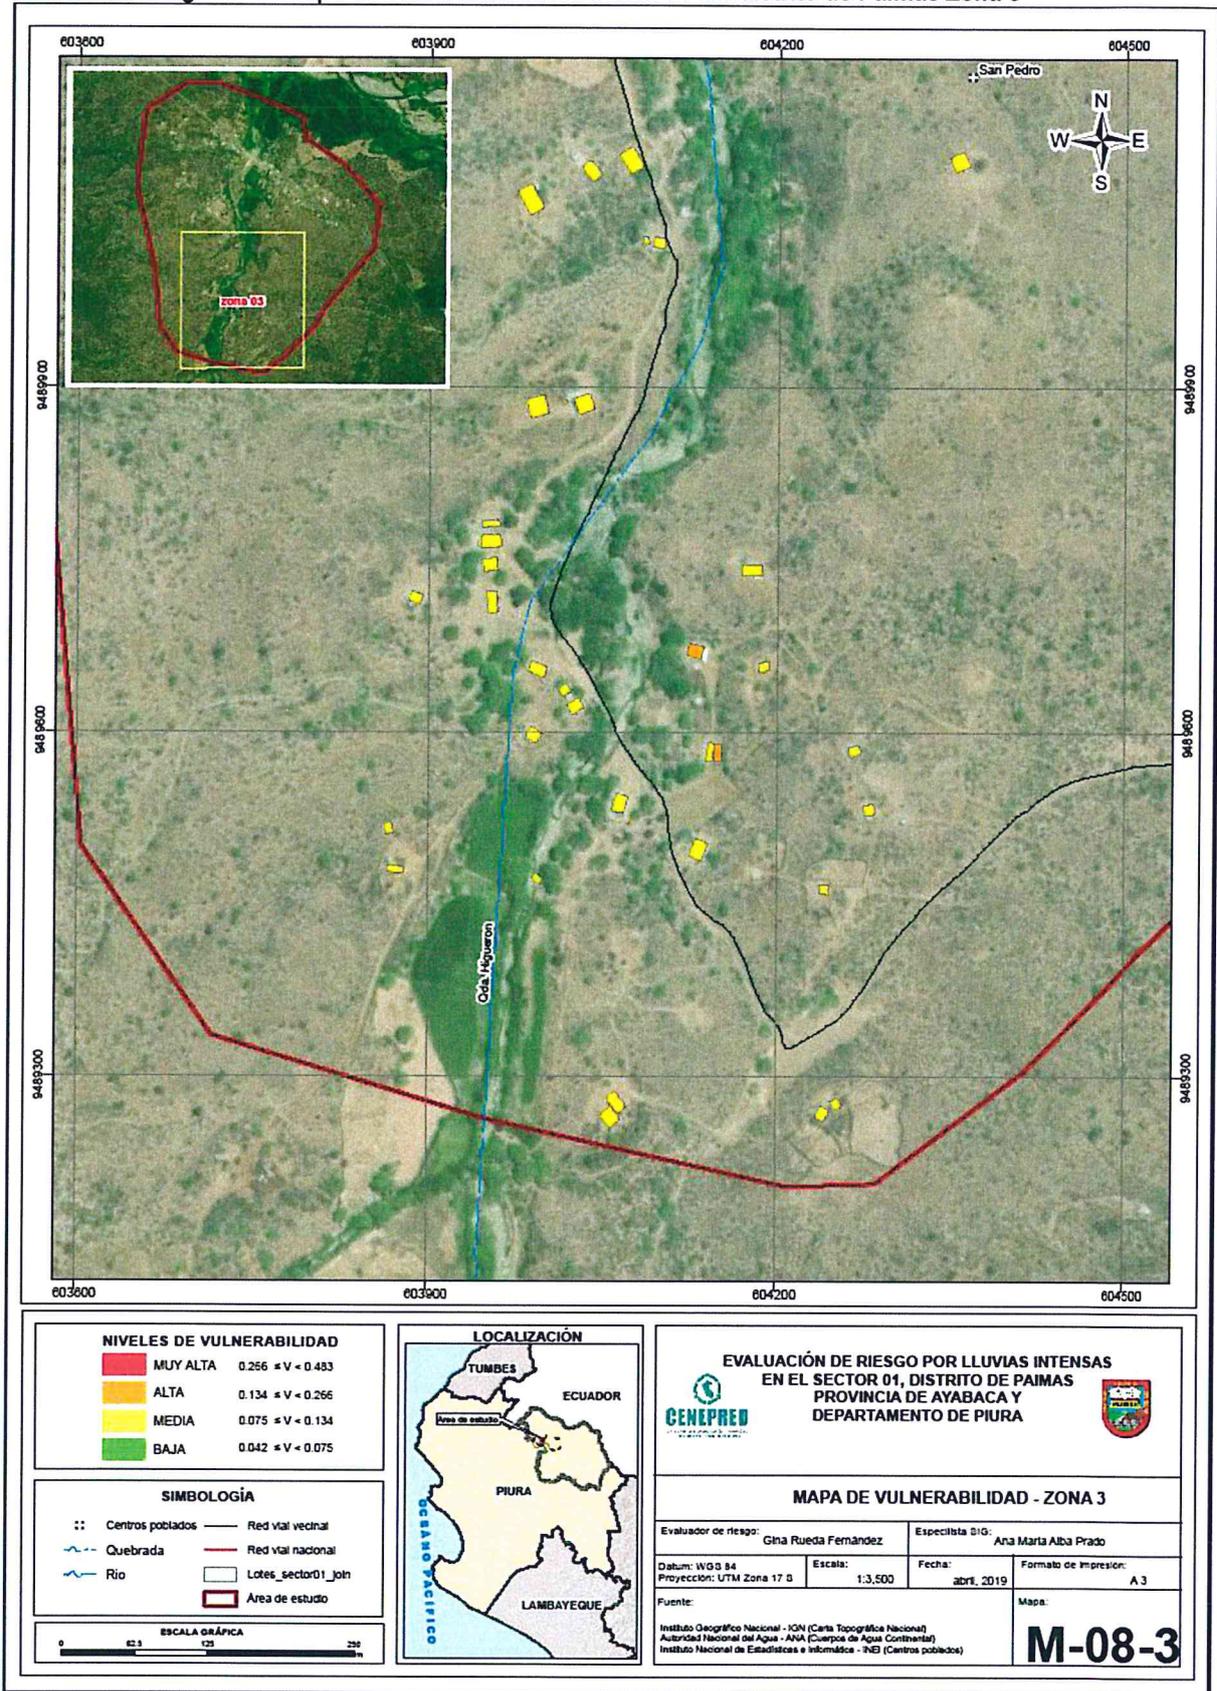
Figura. 11 Mapa de Vulnerabilidad del sector 01 del distrito de Paimas Zona 3

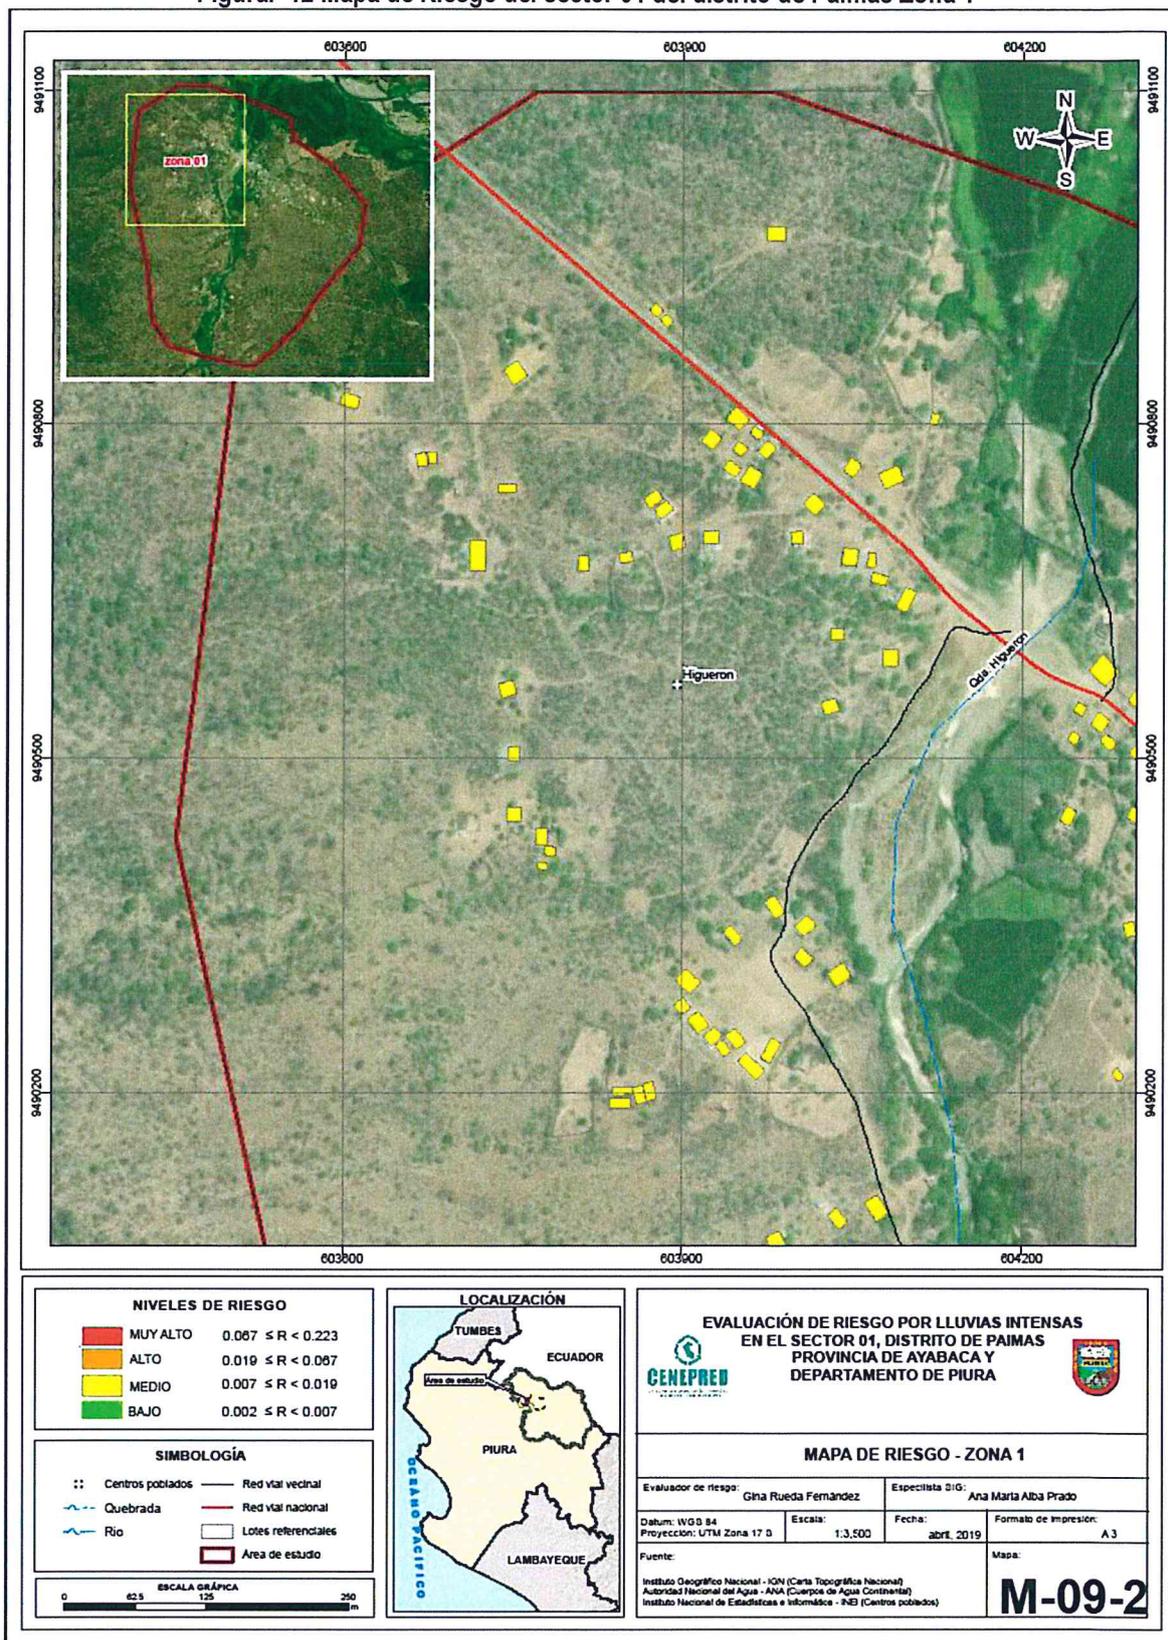
Figura. 12 Mapa de Riesgo del sector 01 del distrito de Paimas Zona 1

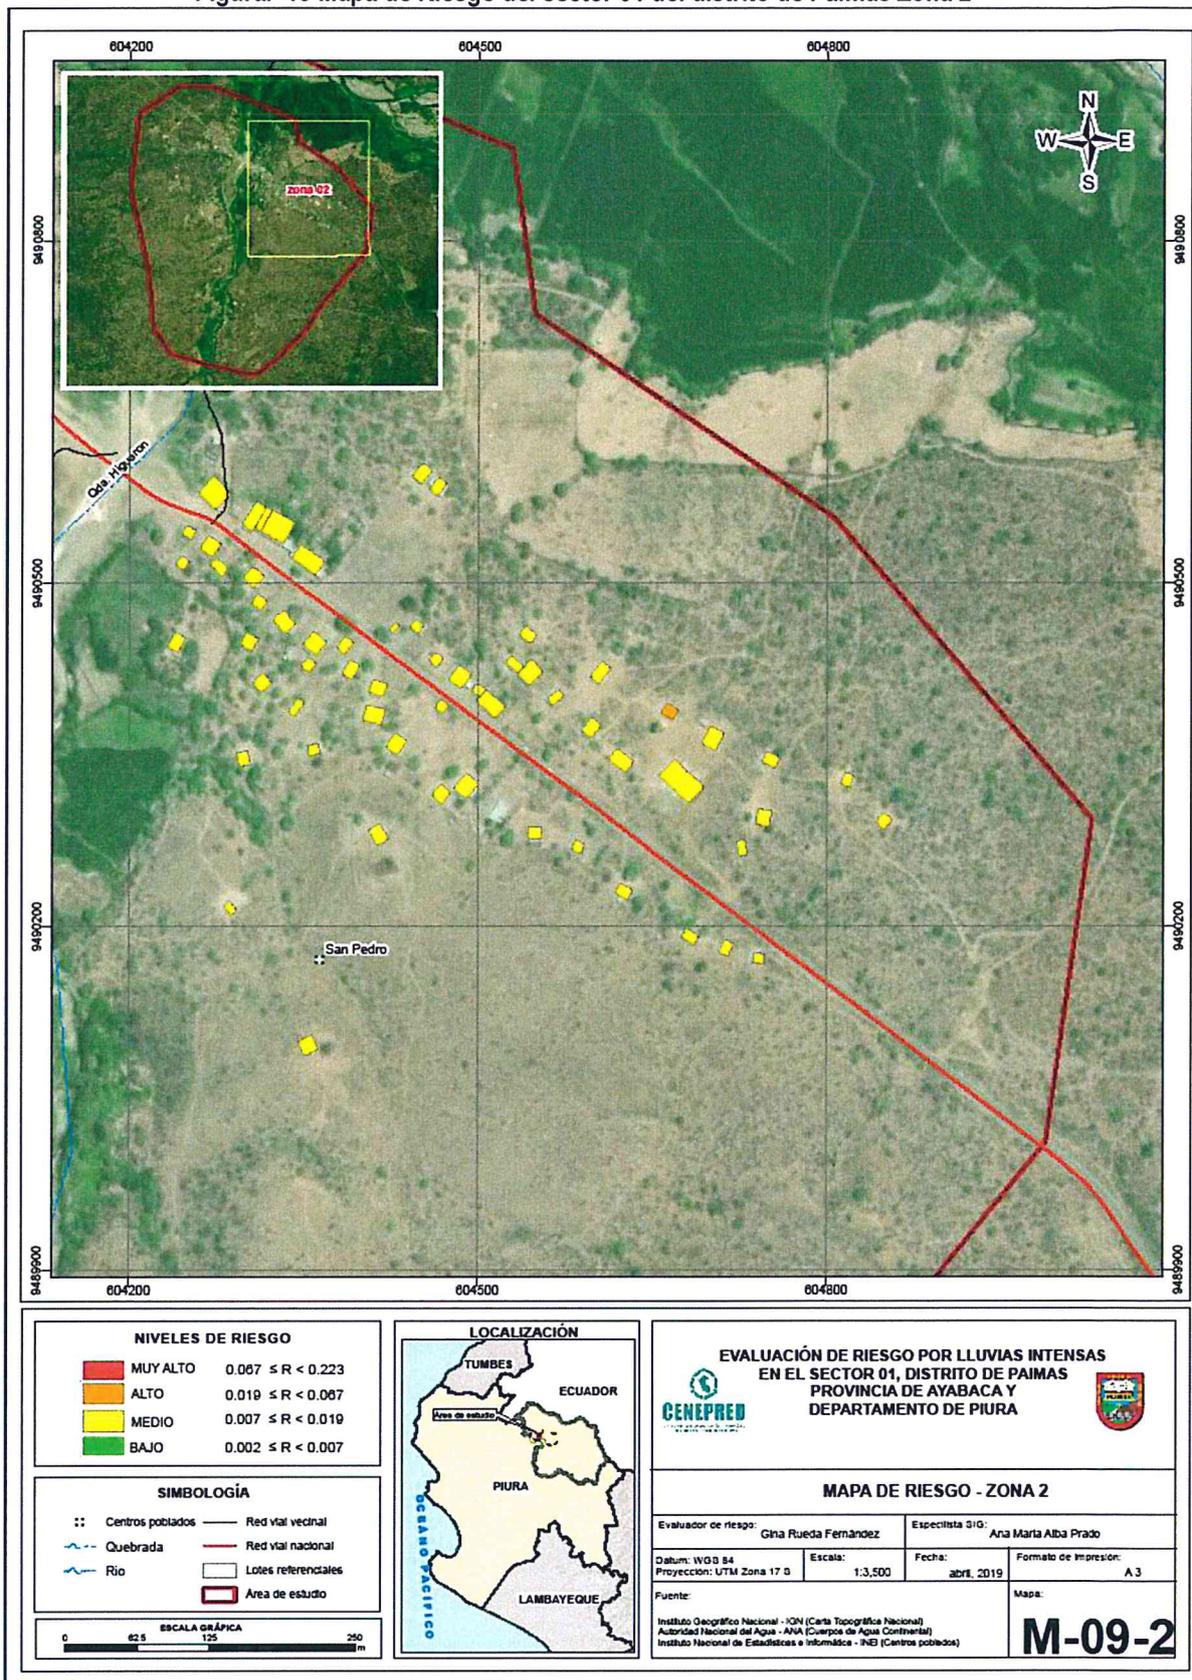
Figura. 13 Mapa de Riesgo del sector 01 del distrito de Paimas Zona 2

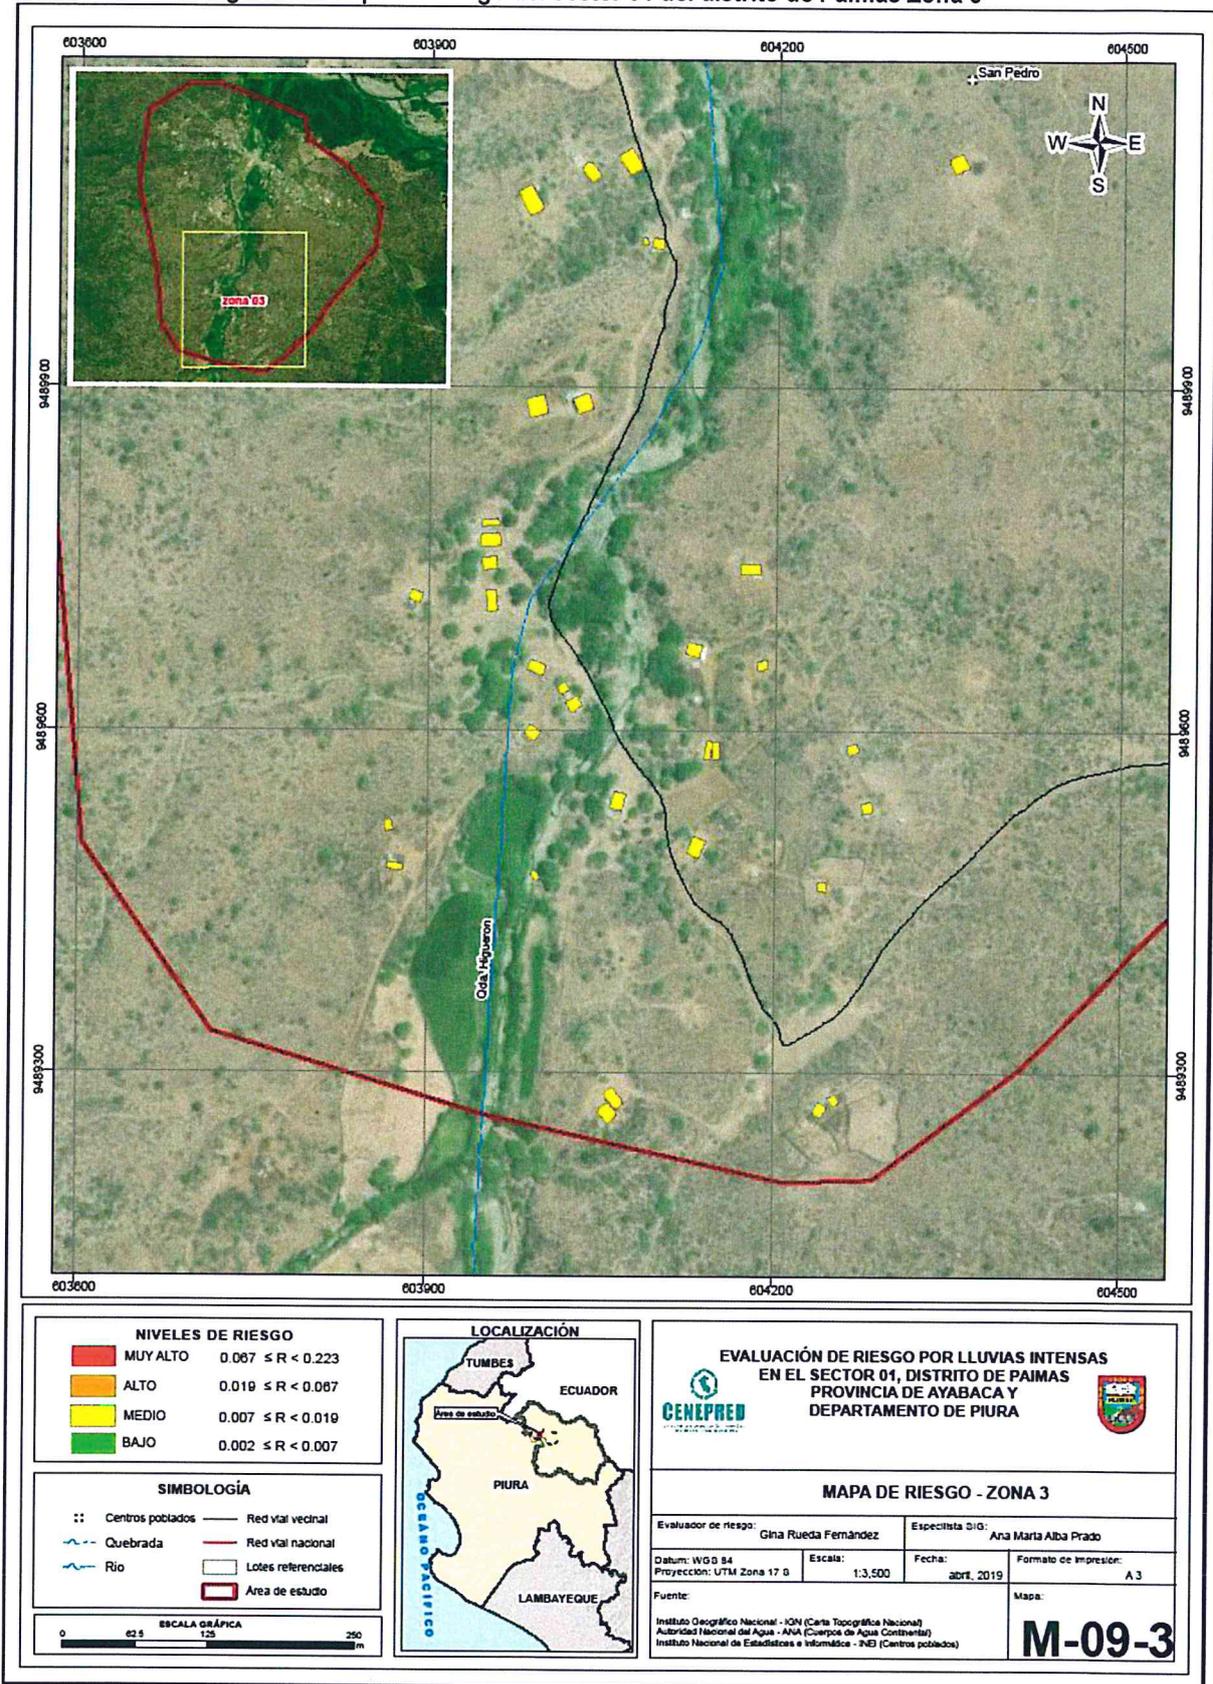
Figura. 14 Mapa de Riesgo del sector 01 del distrito de Paimas Zona 3

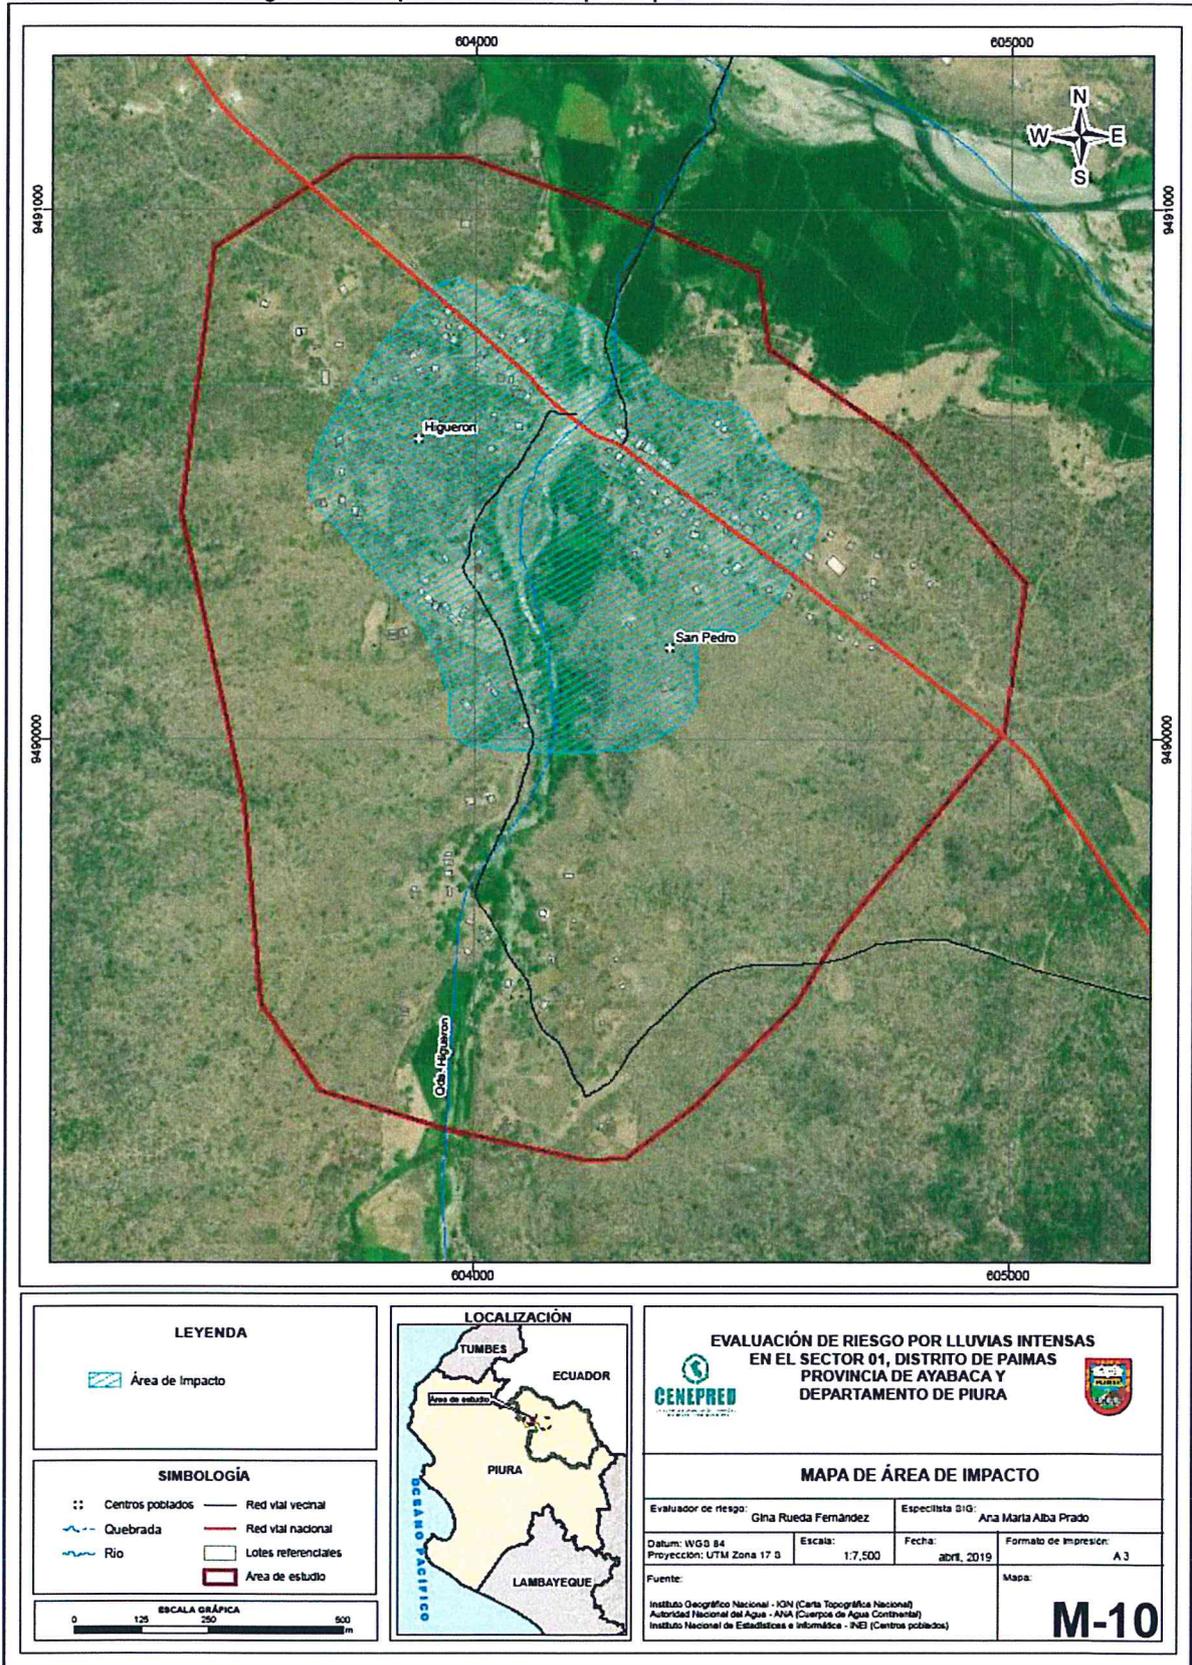
Figura. 15 Mapa de Área de Impacto por El Niño Costero 2017
