## INFORME DE EVALUACIÓN DE RIESGO POR LLUVIAS INTENSAS EN EL SECTOR 02, DISTRITO DE PAIMAS, PROVINCIA DE AYABACA Y DEPARTAMENTO DE PIURA

MAYO  
2019

Municipalidad Distrital de Paimas, Sector 02, Provincia de Ayabaca y Departamento de Piura.

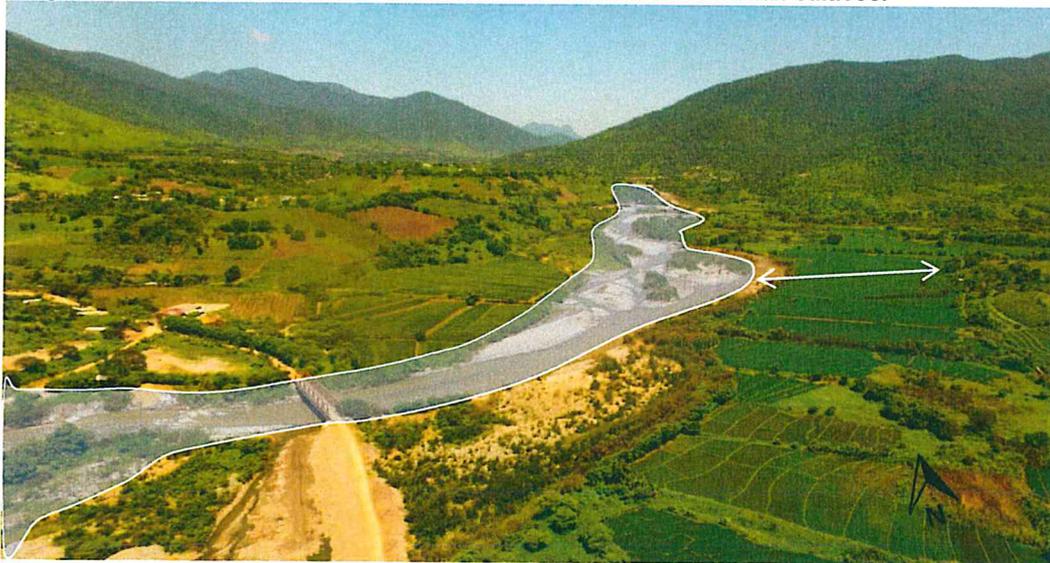
**Foto 1 Materiales fluviales recientes hacia el centro del cauce del río y los materiales más antiguos se encuentran formando terrazas sobre la cual se desarrollan cultivos.**

Los depósitos fluviales recientes están conformados por gravas redondeadas con acumulaciones de arenas de grano grueso a medio con escaso o nulo contenido de limos y/o arcillas. Mientras que, los depósitos antiguos constituyen terrazas fluviales con materiales medianamente consolidados, son modificados debido a las crecientes que van rediciendo el área. Foto 1.

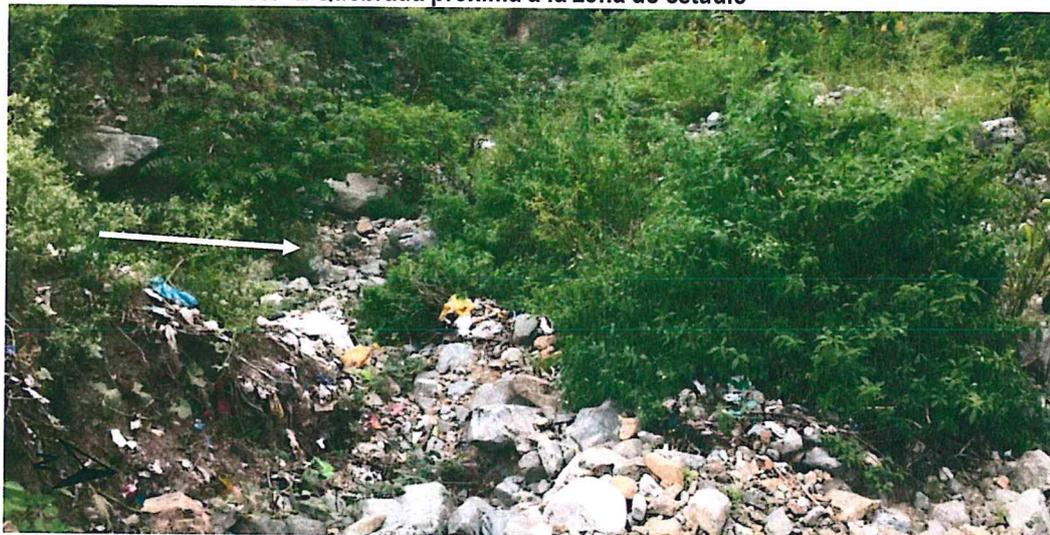
**Foto 2 Quebrada próxima a la zona de estudio**

Su emplazamiento ha sido en procesos de depositación de origen fluvial y aluvial encontrándose materiales heterogéneos y sin estratificación identificable.

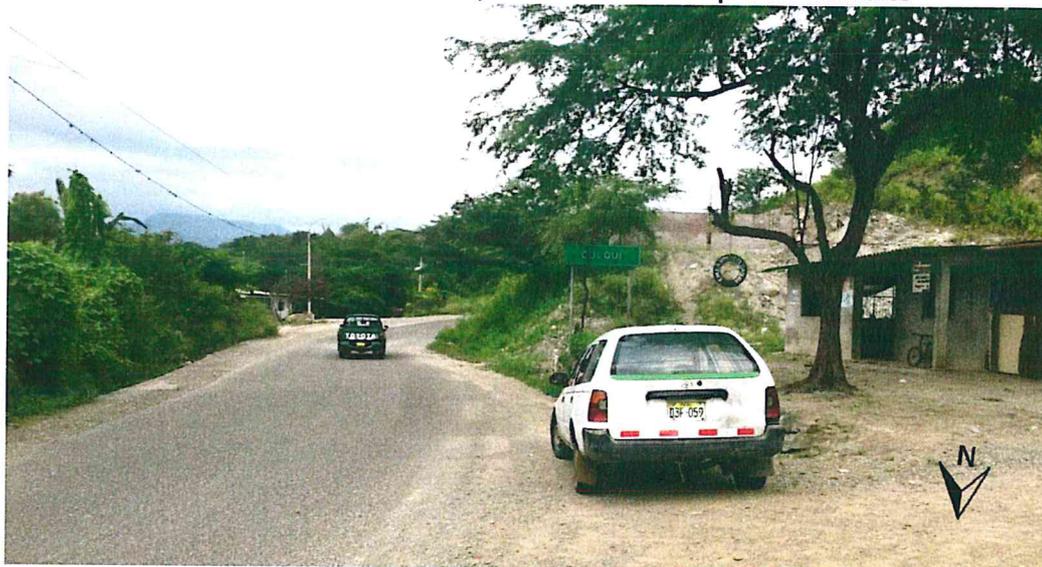
**Foto 3 La zona urbana del sector 02, se asienta sobre depósitos aluviales**

Están conformados por cantos y gravas redondeadas a subredondeadas, envueltos en una matriz areno-limosa. Es la unidad litológica de mayor distribución en el área de estudio, presenta un espesor de 5 m aproximadamente que conforman terrazas, estos depósitos están distribuidos hacia ambos lados de la quebrada Culqui.

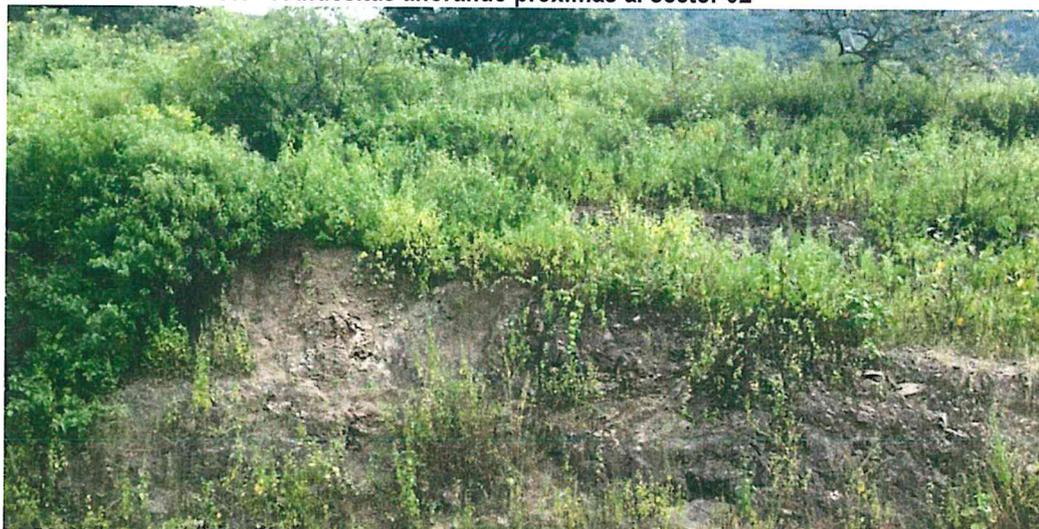
Foto 4 Andesitas aflorando próximas al sector 02

Constituida por lavas basálticas a andesíticas masivas con estructuras almohadilladas, estas unidades afloran al norte y sur de la zona de estudio hacia las partes altas de las montañas.

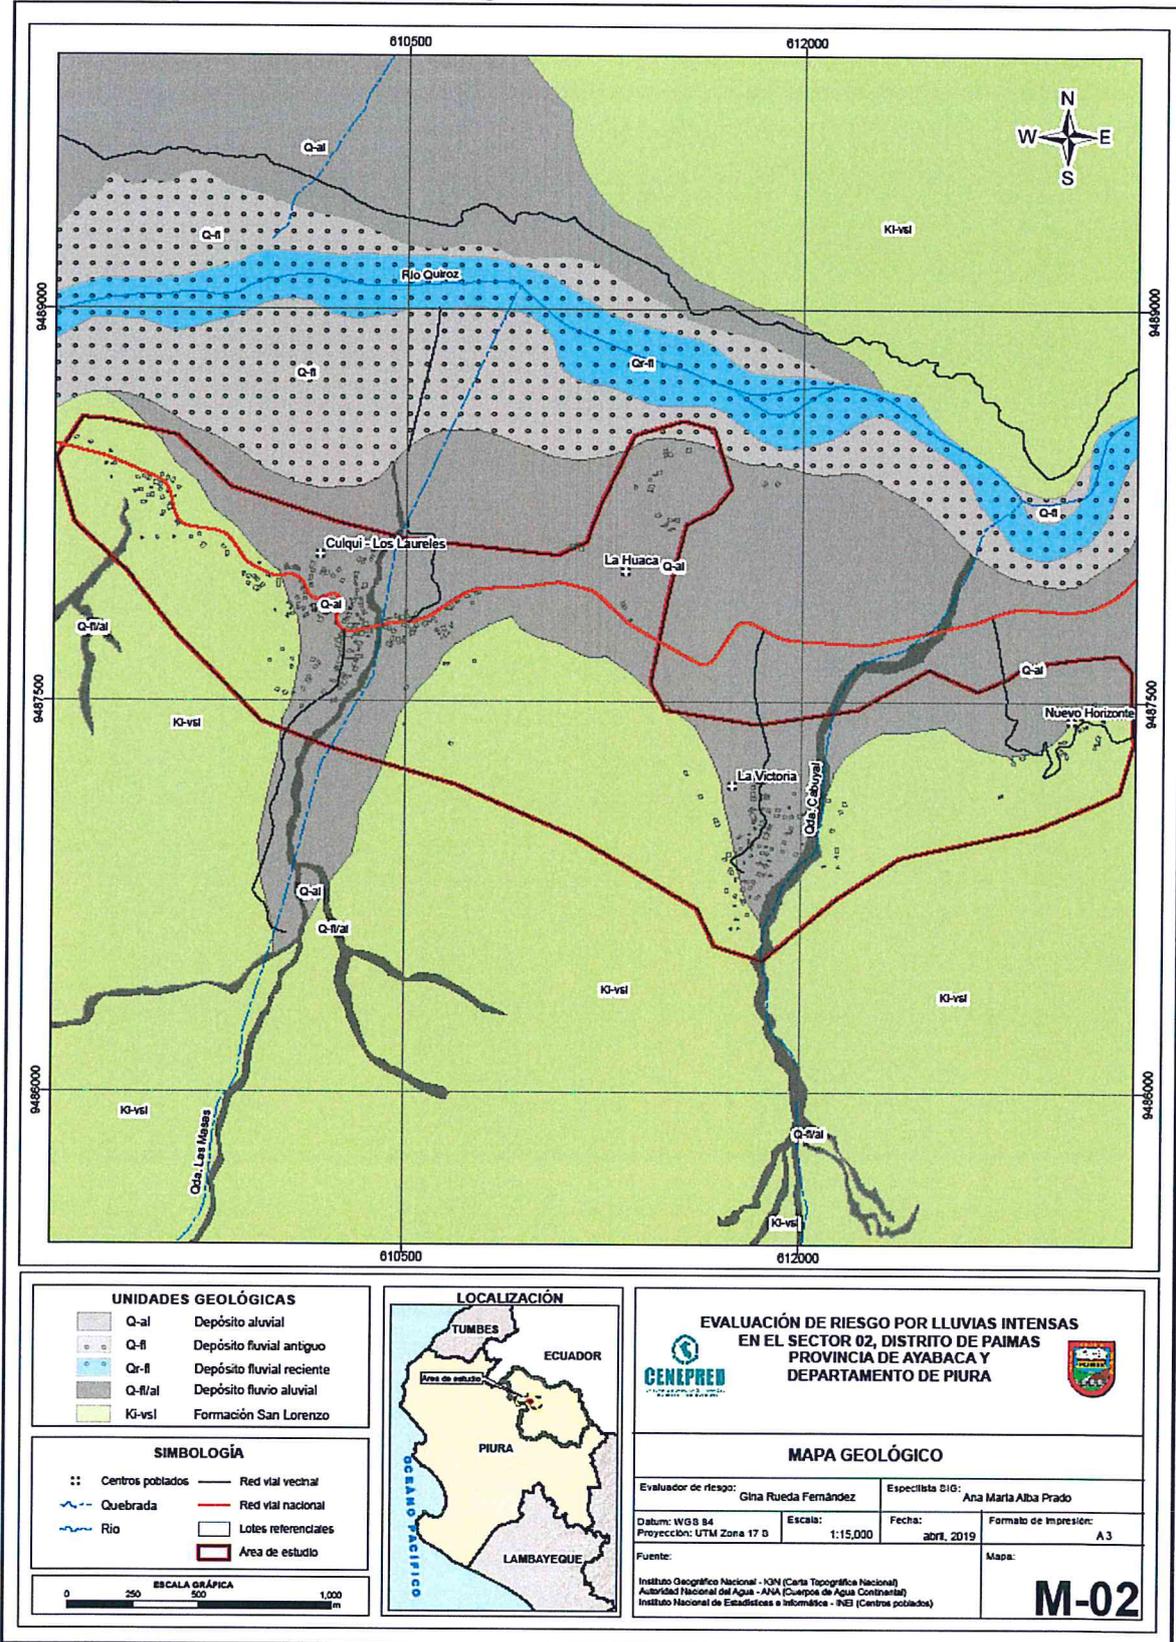
Figura 2. Mapa Geológico del Sector 02 del Distrito de Paimas

- DEPÓSITO FLUVIAL RECIENTE (Qr-fl) Muy alto
- DEPÓSITO FLUVIAL ANTIGUO (Q-fl) Alto
- DEPÓSITOS FLUVIO ALUVIAL (Q-fl/al) Medio
- DEPÓSITO ALUVIAL (Q-al) Bajo
- FORMACIÓN SAN LORENZO (Ki-svl) Muy bajo

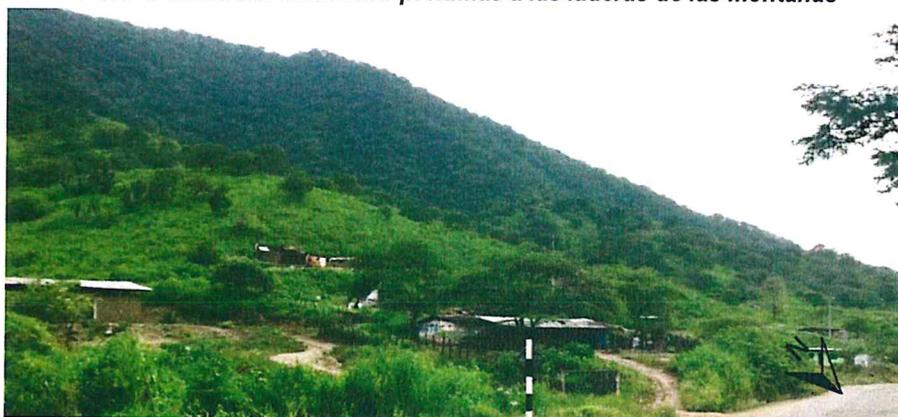
**Foto 5 Viviendas asentadas próximas a las laderas de las montañas**

Estas unidades constituyen elevaciones con pendientes entre  $35^\circ$  y superan los  $45^\circ$  en las partes más altas conformados por materiales aluviales y en mayor porcentaje por rocas volcánicas, el origen de las laderas estuvo asociadas a esfuerzos endógenos (epirogénesis) que actuaron sobre grandes paquetes de rocas o sedimentos de diversa naturaleza, a través del tiempo y que los elevaron hasta alcanzar la morfometría actual. Estas unidades geomorfológicas han sido identificadas al norte y sur de la zona de estudio.

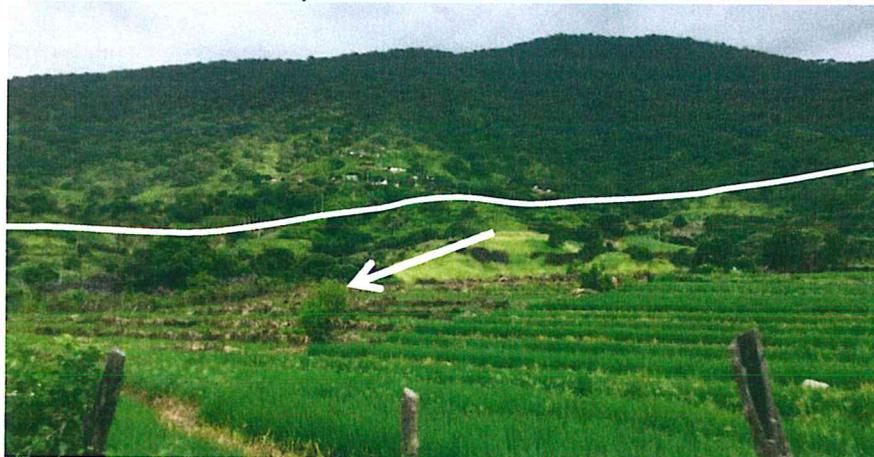
**Foto 6 Piedemonte aluvial que une las laderas de montañas con las terrazas fluviales**

Son superficies semi inclinadas que descienden de las laderas de montañas y que han sido modeladas por procesos de erosión y levantamiento de grandes paquetes de rocas, se observan ondulaciones en la superficie que no llegan a definir colinas o lomadas a escalas de trabajo media, presentan abundante vegetación en temporada alta de lluvias.

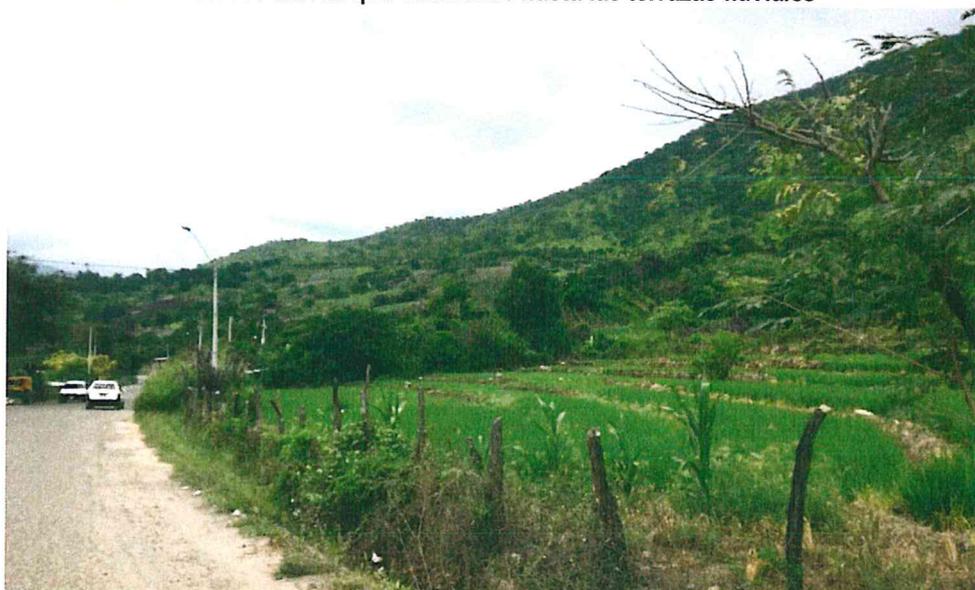
**Foto 7 Abanico aluvial que desciende hasta las terrazas fluviales**

Los abanicos aluviales se forman por la dinámica del curso de quebradas o corrientes de agua superficial que transportan o han transportado gran cantidad de materiales aluviales y que debido a la forma del canal por donde fluyen, se emplazan hacia el valle en forma de abanico o embudo, esta forma le da la denominación a esta geoforma.

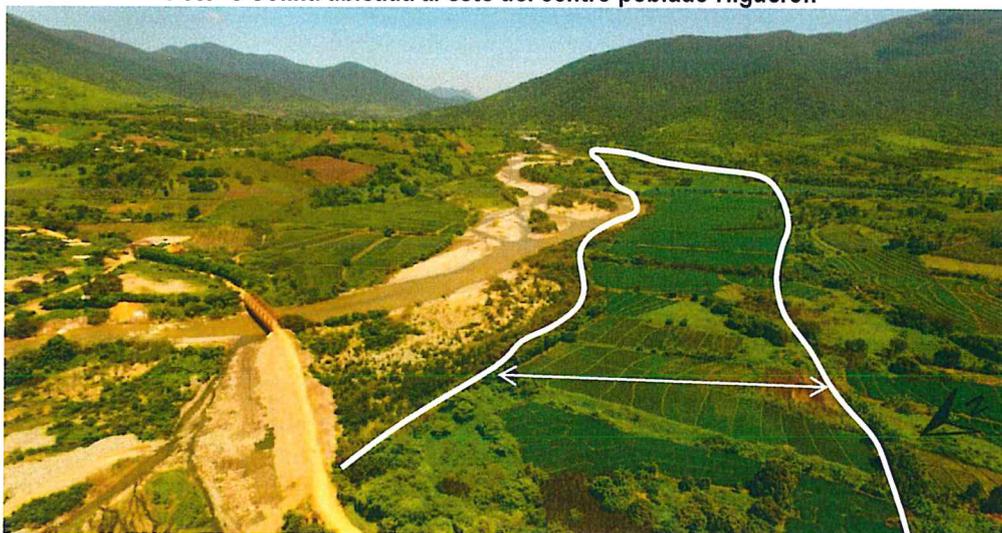
**Foto 8 Colina ubicada al este del centro poblado Higuerón**

Esta unidad geomorfológica de origen principalmente denudacional presenta pendientes menores a  $20^\circ$  y alturas que no superan los 70 m, geometría redondeada (base y cima) y drenaje radial. Las colinas se encuentran cubiertas por materiales aluviales y abundante cobertura vegetal lo que disminuye el grado de erosibilidad de la superficie.

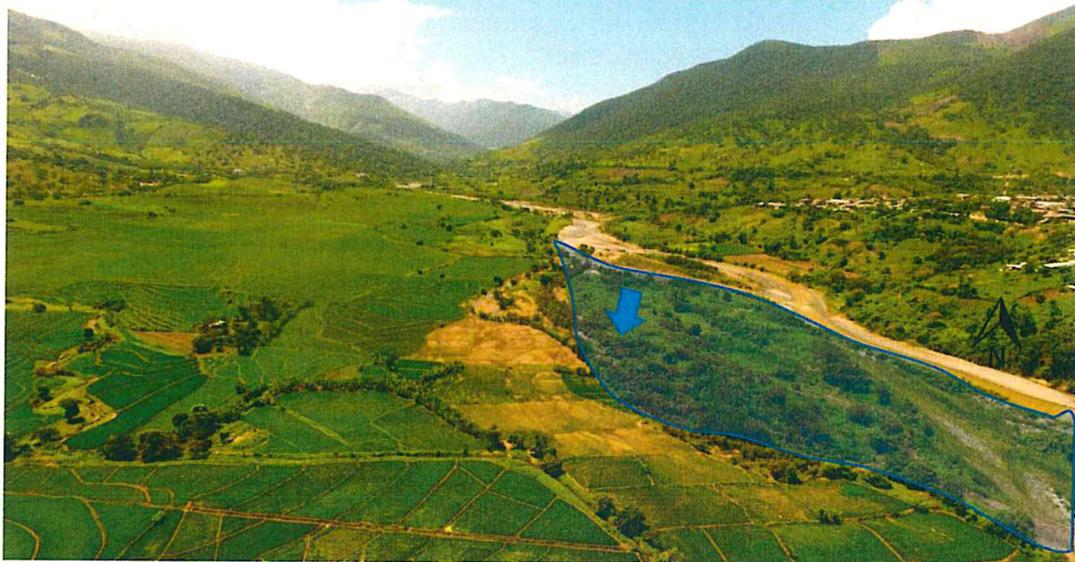
**Foto 9 Vista panorámica del río Quiroz y las zonas adyacentes al cauce**

Esta unidad geomorfológica de origen principalmente depositacional presenta pendientes menores a  $10^\circ$ , así como una geometría alargada y drenaje irregular debido a la pendiente, mientras que la vegetación controla el grado de erosión. Esta geoforma es producto de la dinámica de deposición de los ríos y quebradas, que han modelado zonas adyacentes a estas, y que en temporada de lluvias se inundan.

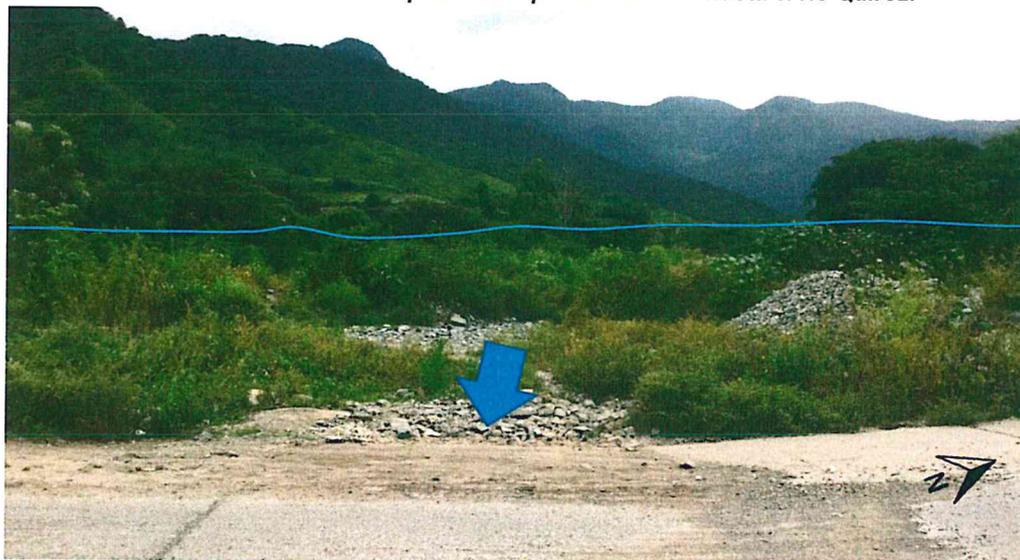
**Foto 10 Lecho fluvio aluvial de las quebradas que descienden hasta el río Quiroz.**

La principal diferencia de ambas unidades es la dinámica que presenta uno respecto a otro, el lecho fluvial del río Suyo se mantiene activo y la dinámica de las geoformas varía constantemente ya que el flujo de las crecidas actúa sobre superficies aluviales poco consolidadas; mientras que, el lecho fluvio aluvial de la quebrada El Higuérón tienen un régimen intermitente y varía según la presencia de lluvias.

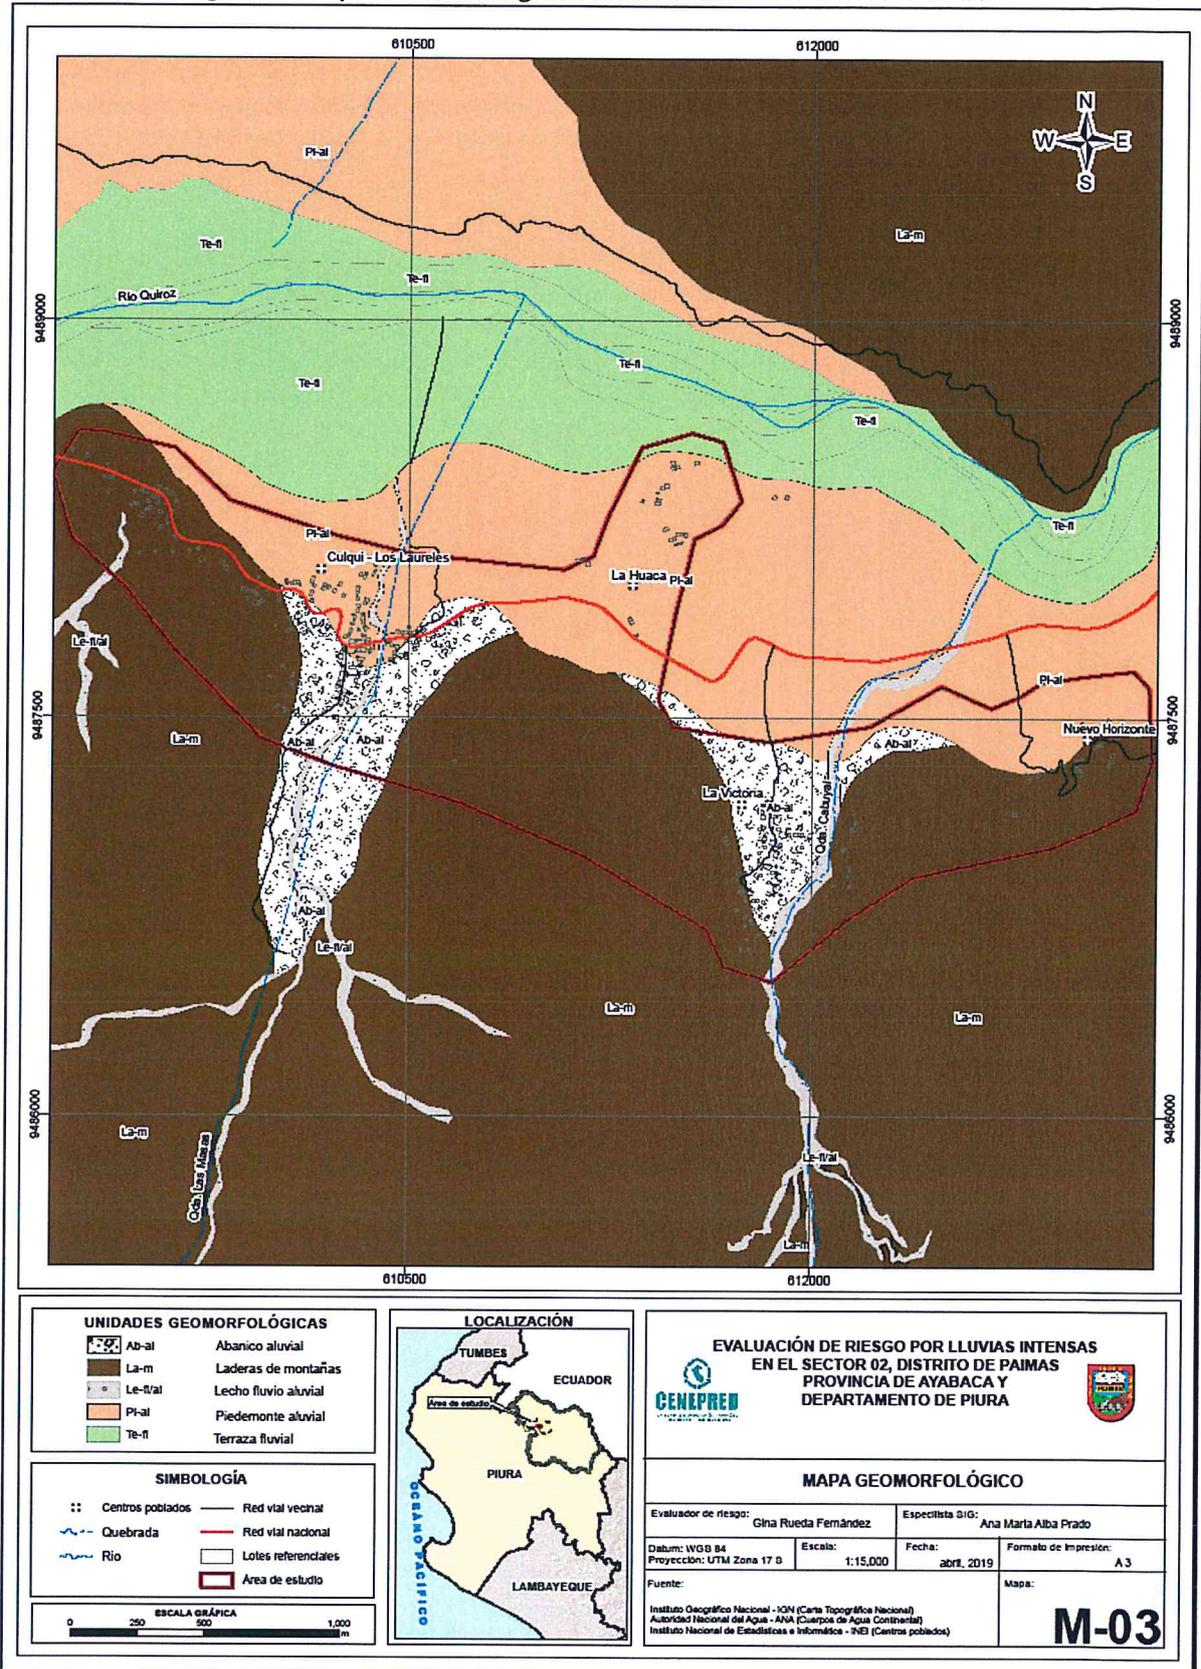
Figura 3. Mapa Geomorfológico del Sector 02 del Distrito de Paimas

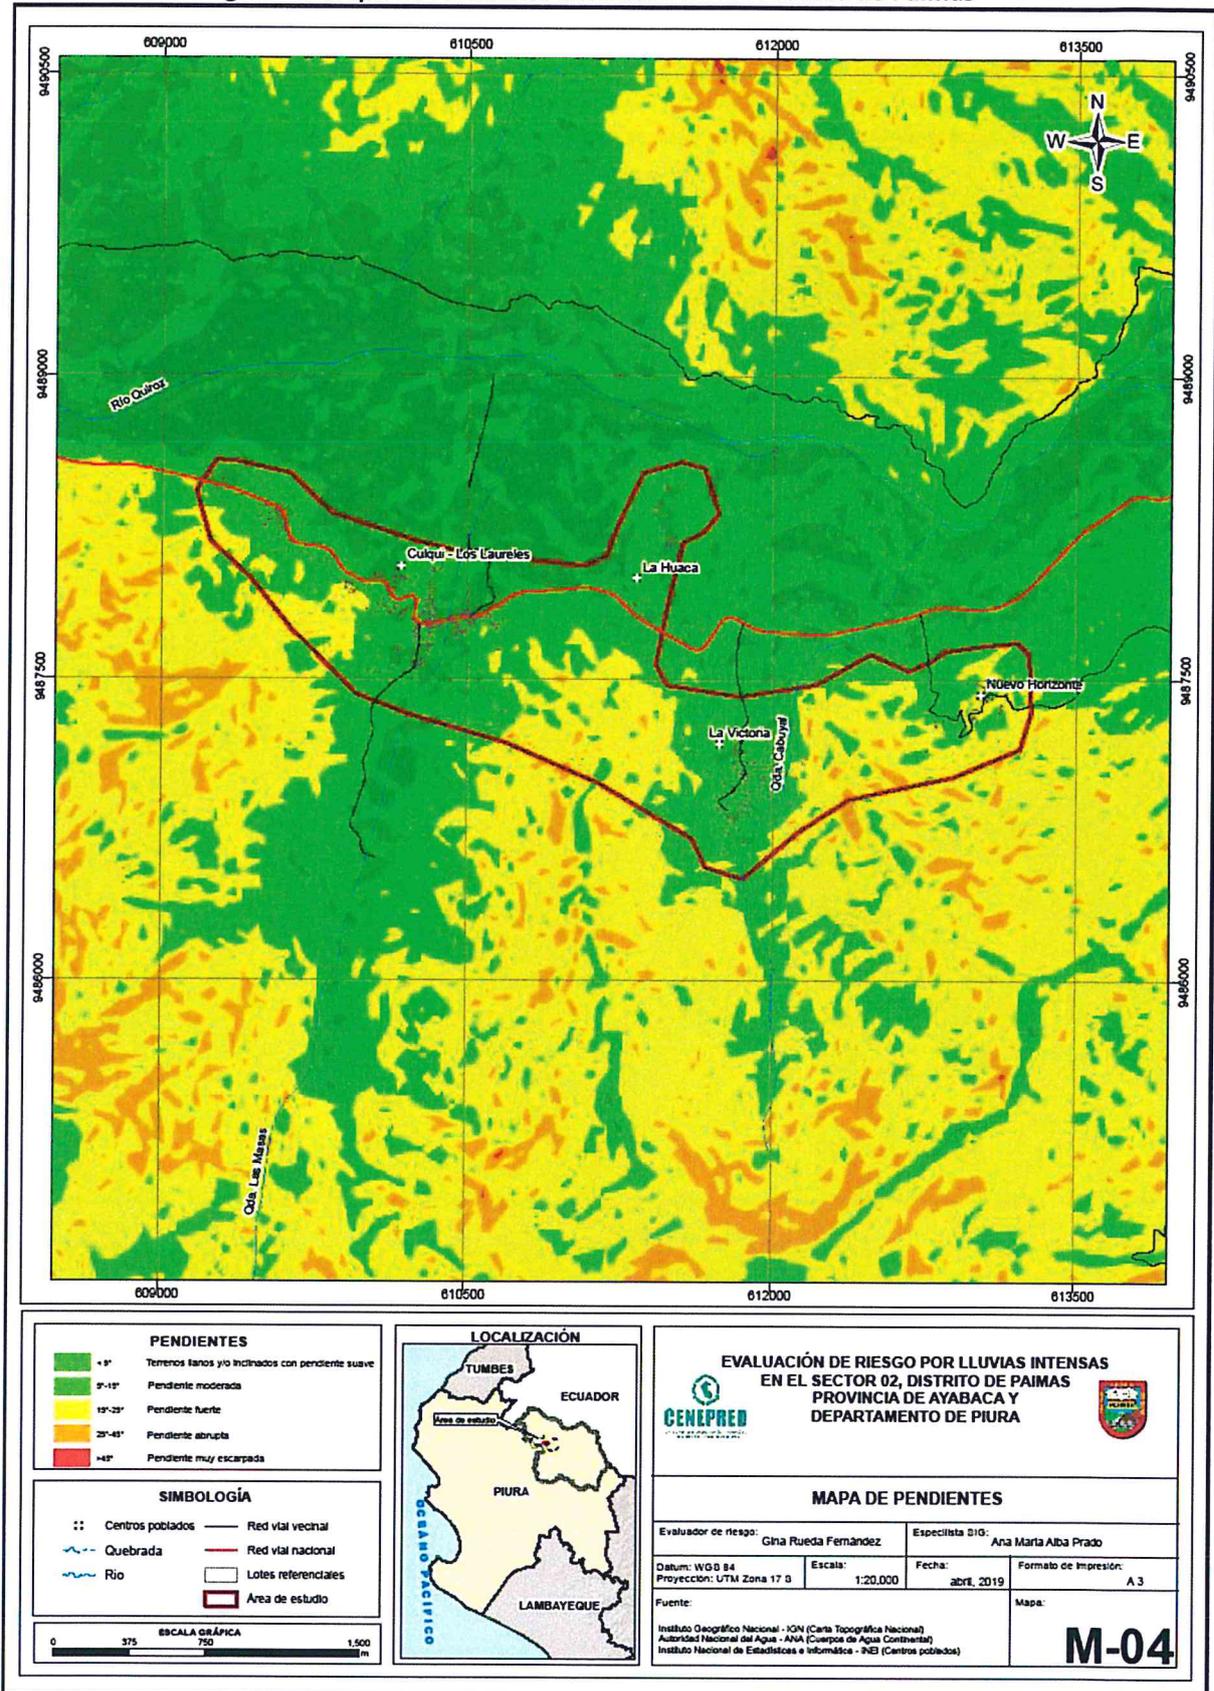
Figura 4. Mapa de Pendiente del Sector 02 del Distrito de Paimas

En base a la información de la "Guía básica para la identificación de zonas propensas a inundaciones y deslizamientos en el departamento de Piura frente a la ocurrencia de eventos hidrometereológico-extremos – 2015", Programa presupuestal Reducción de la Vulnerabilidad y Atención de Emergencias por Desastres – PREVAED. Y para la base en la elaboración del mapa de Pendientes se considera la información de ALOS PALSAR con curvas de nivel cada 12.5 m y Carta Topográfica Nacional, del IGN.

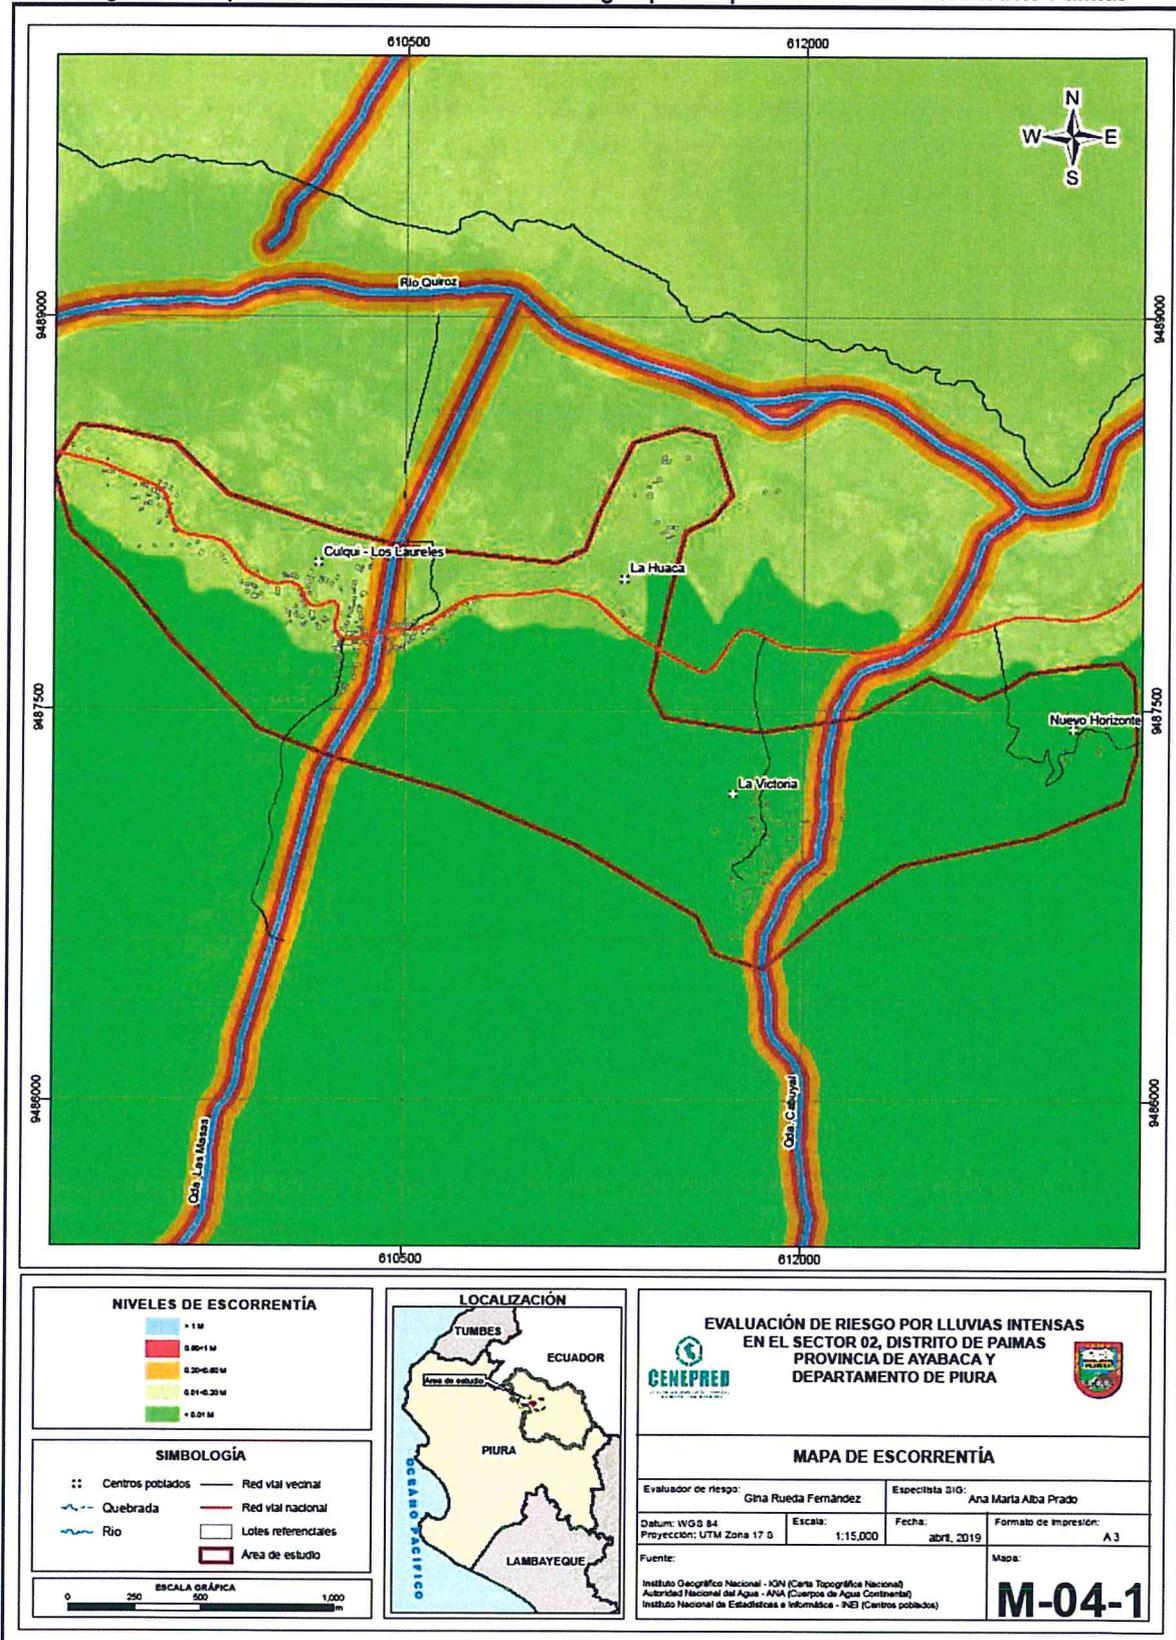
Figura. 5 Mapa de Niveles de escorrentía del agua pluvial para el Sector 02 del Distrito Paimas

- Nivel mayor de 1.00 m.
- Nivel de 0.60 m a menos de 1.00 m.
- Nivel de 0.20 m a menor de 0.60 m.
- Nivel de 0.01 a menor de 0.20 m.
- Nivel menor de 0.01 m.

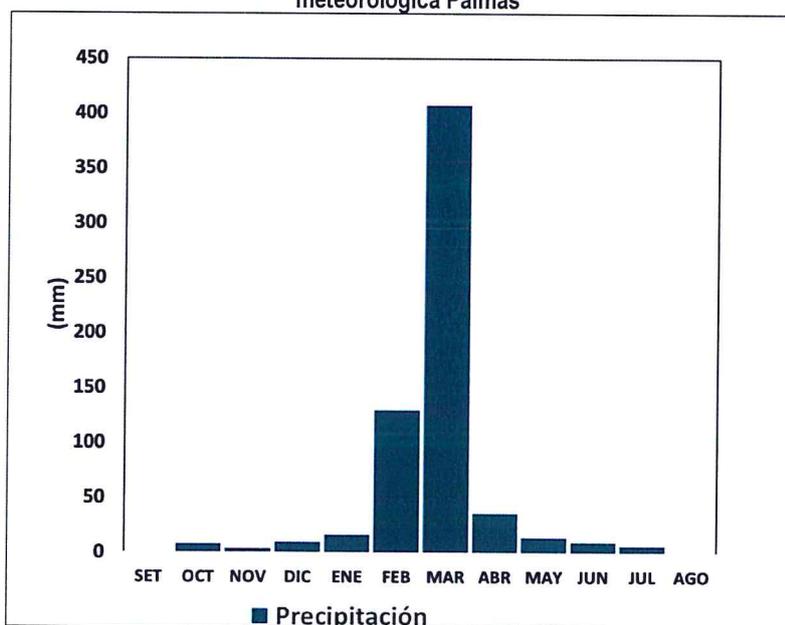
**Gráfico 11. Comportamiento temporal de la temperatura del aire y precipitación promedio en la estación meteorológica Paimas**

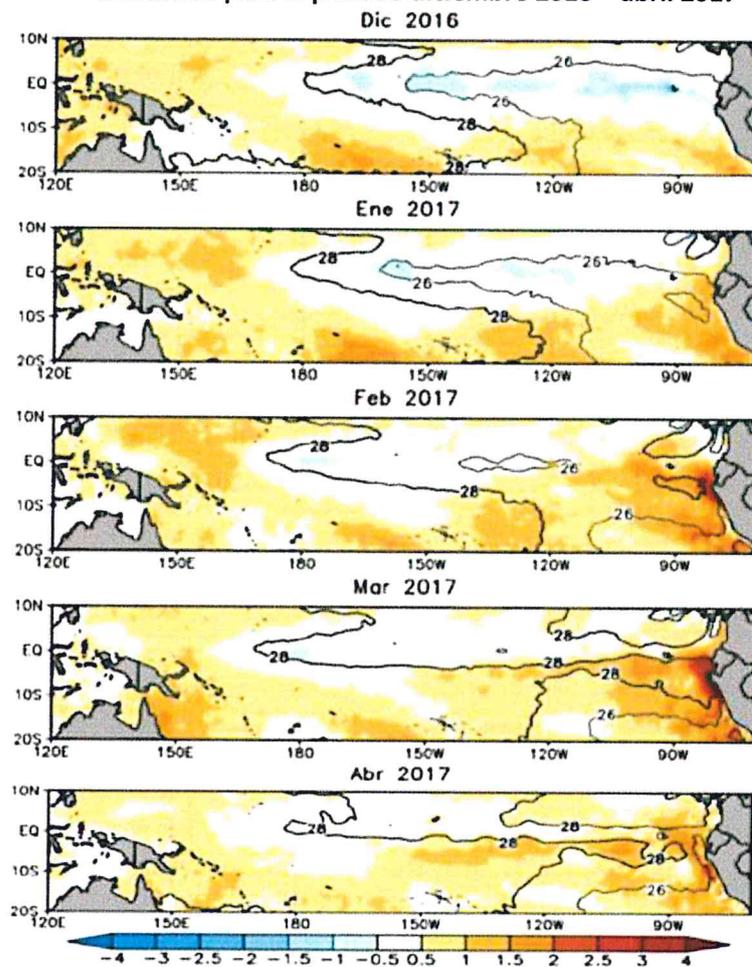
**Gráfico 12. Anomalía de la Temperatura superficial del mar (°C) en el Pacífico ecuatorial para el periodo diciembre 2016 – abril 2017**

El Niño Costero 2017, calificada de magnitud moderada, fue bastante similar al evento El Niño del año 1925. Sin embargo, presentó mecanismos locales y características diferentes a los eventos extraordinarios El Niño de 1982-1983 y 1997-1998 (ENFEN, 2017).

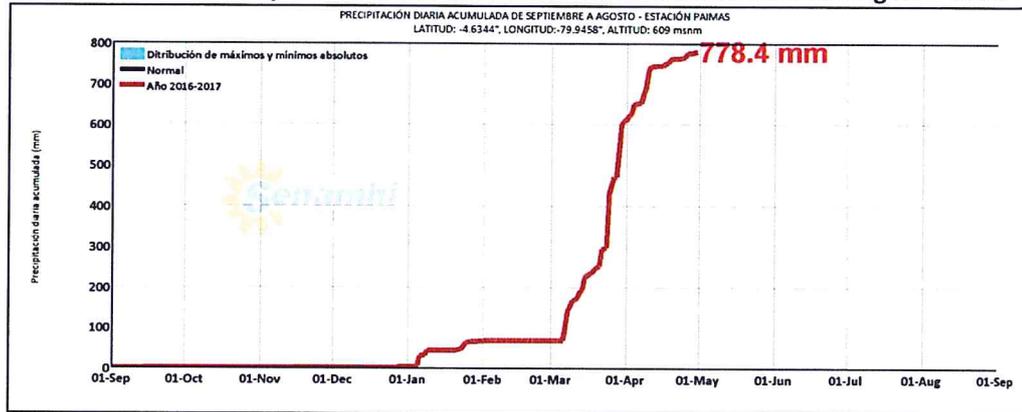
**Gráfico 13. Precipitación diaria acumulada en la estación meteorológica Paimas**

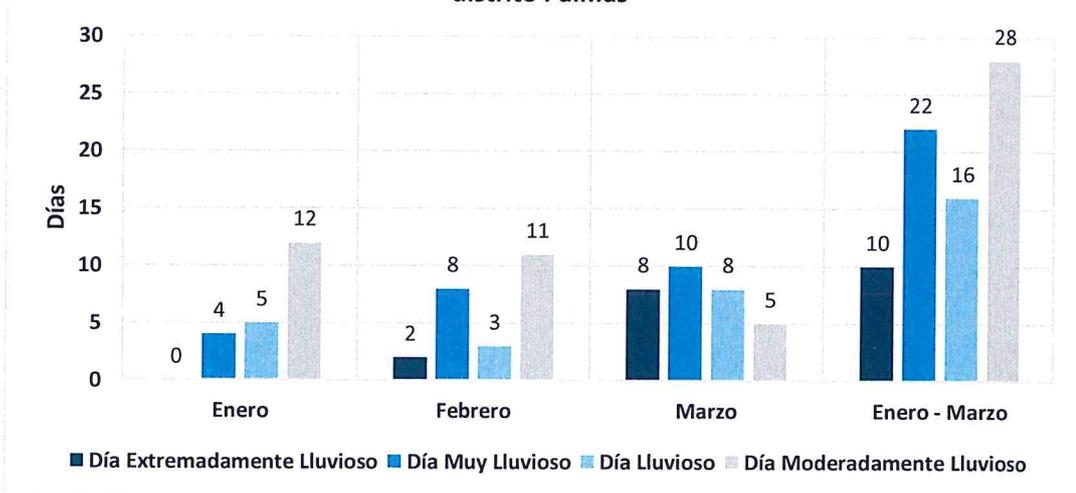
**Gráfico 14. Frecuencia promedio de lluvias extremas durante El Niño Costero 2017 en el distrito Paimas**

Respecto a la frecuencia promedio de lluvias extremas, el Gráfico N° 14 muestra que durante el verano 2017 los días catalogados como "Extremadamente Lluvioso" predominaron en febrero y marzo, aunado a ello persistieron días "muy lluviosos" y "lluviosos" y moderadamente lluvioso durante estos meses.

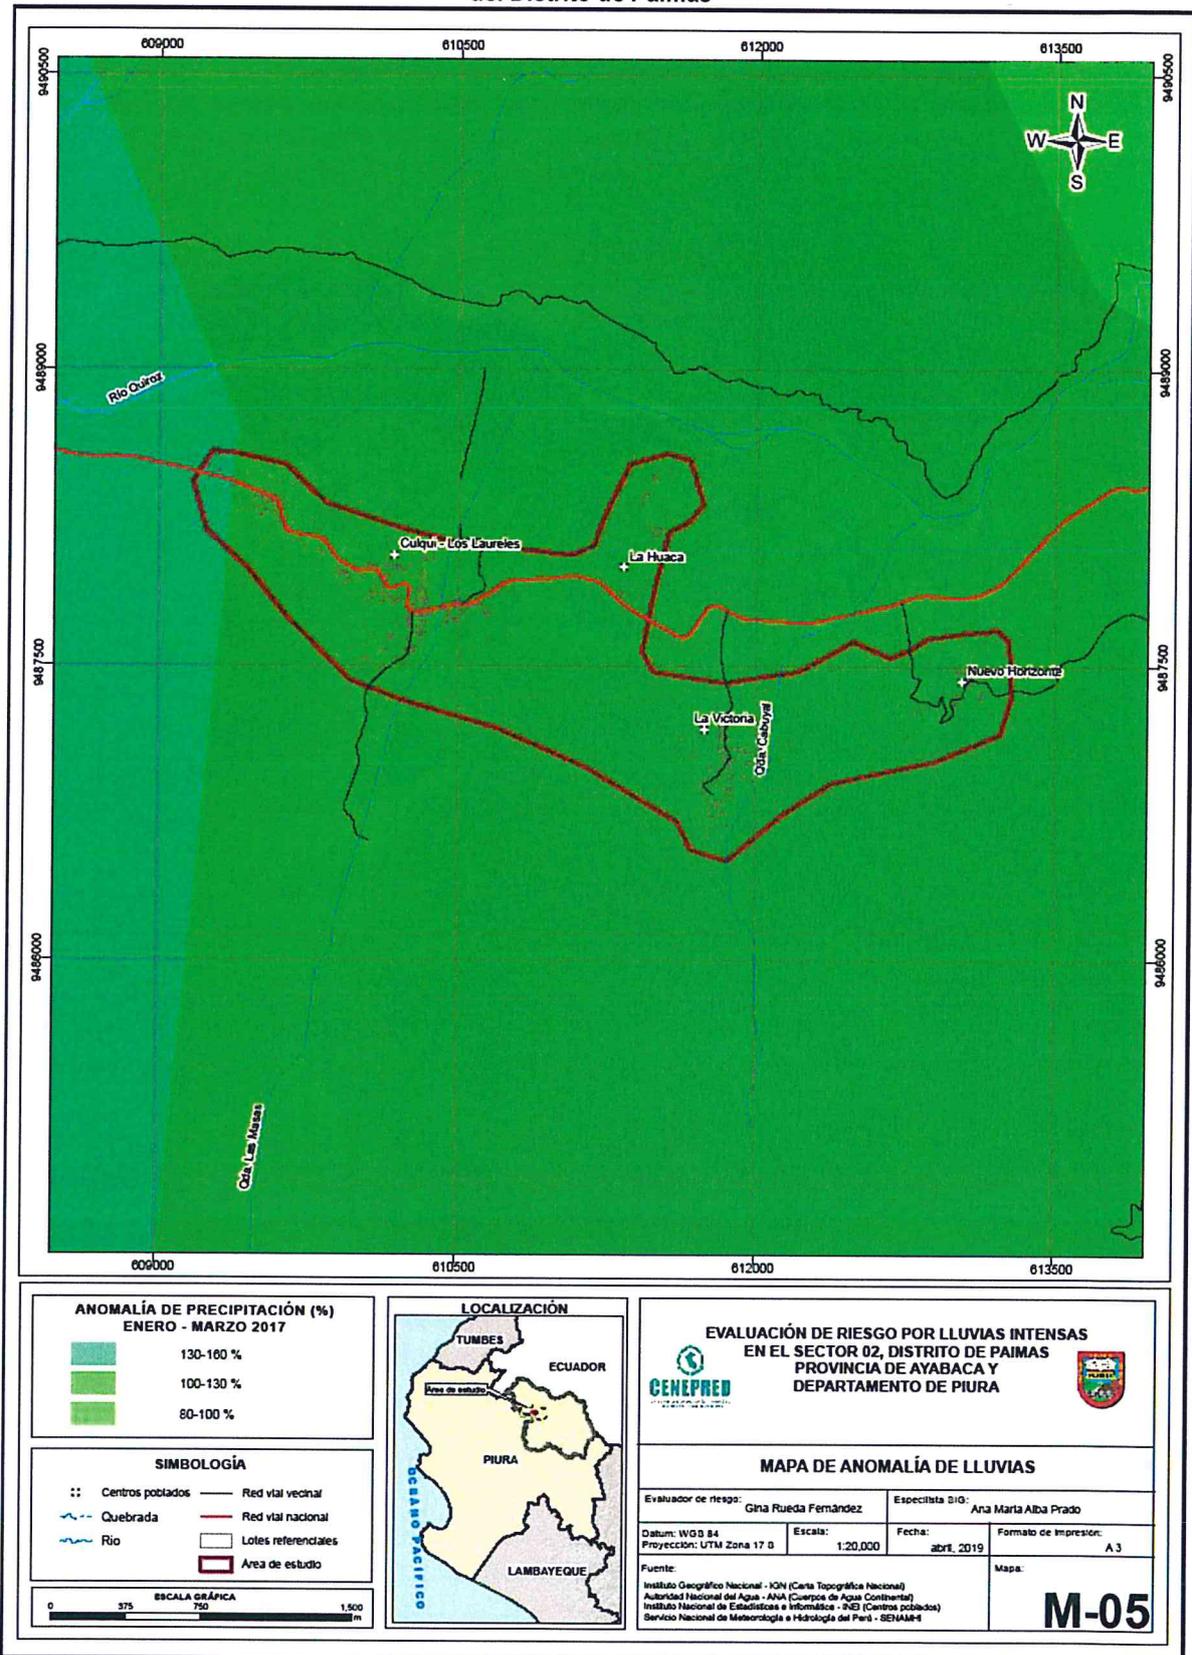
Figura. 6 Mapa de Anomalías de Lluvias durante El Niño Costero 2017 (enero-marzo) para el Sector 02 del Distrito de Paimas

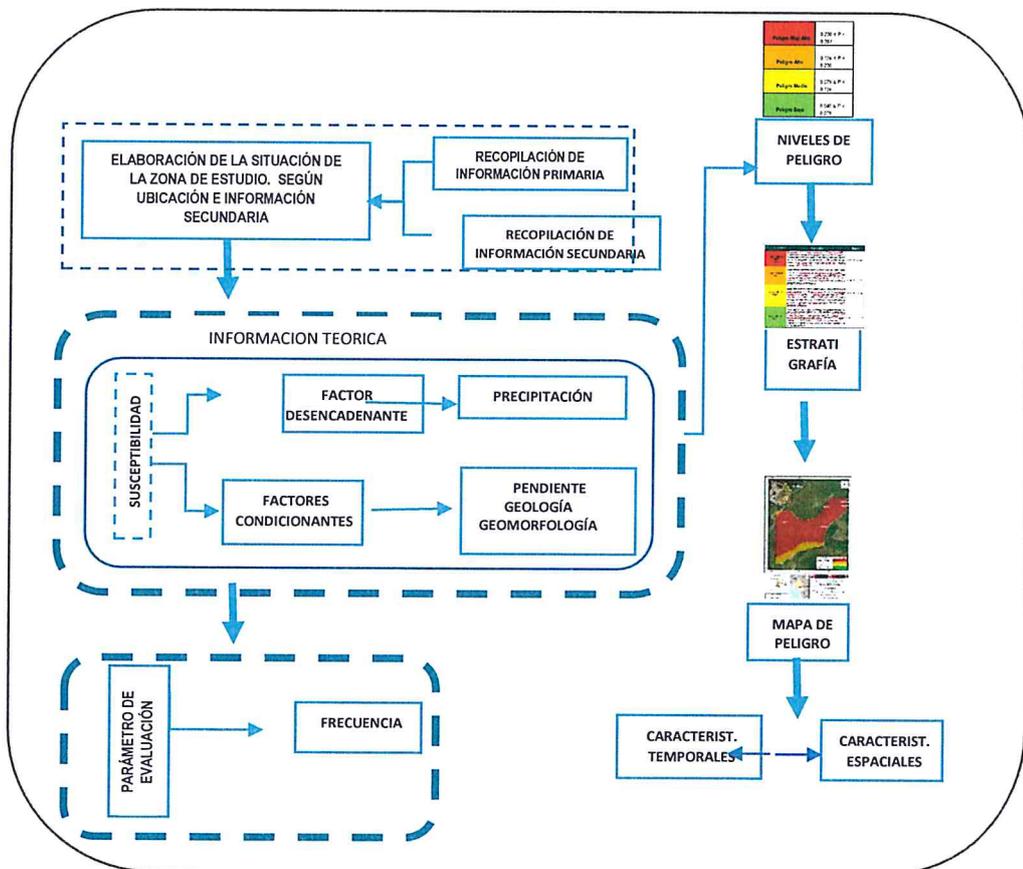
Gráfico 15. Metodología general para determinar el nivel de peligrosidad

Para determinar el nivel de peligrosidad por el fenómeno de lluvias intensas, se utilizó la siguiente metodología descrita en el Gráfico 15.

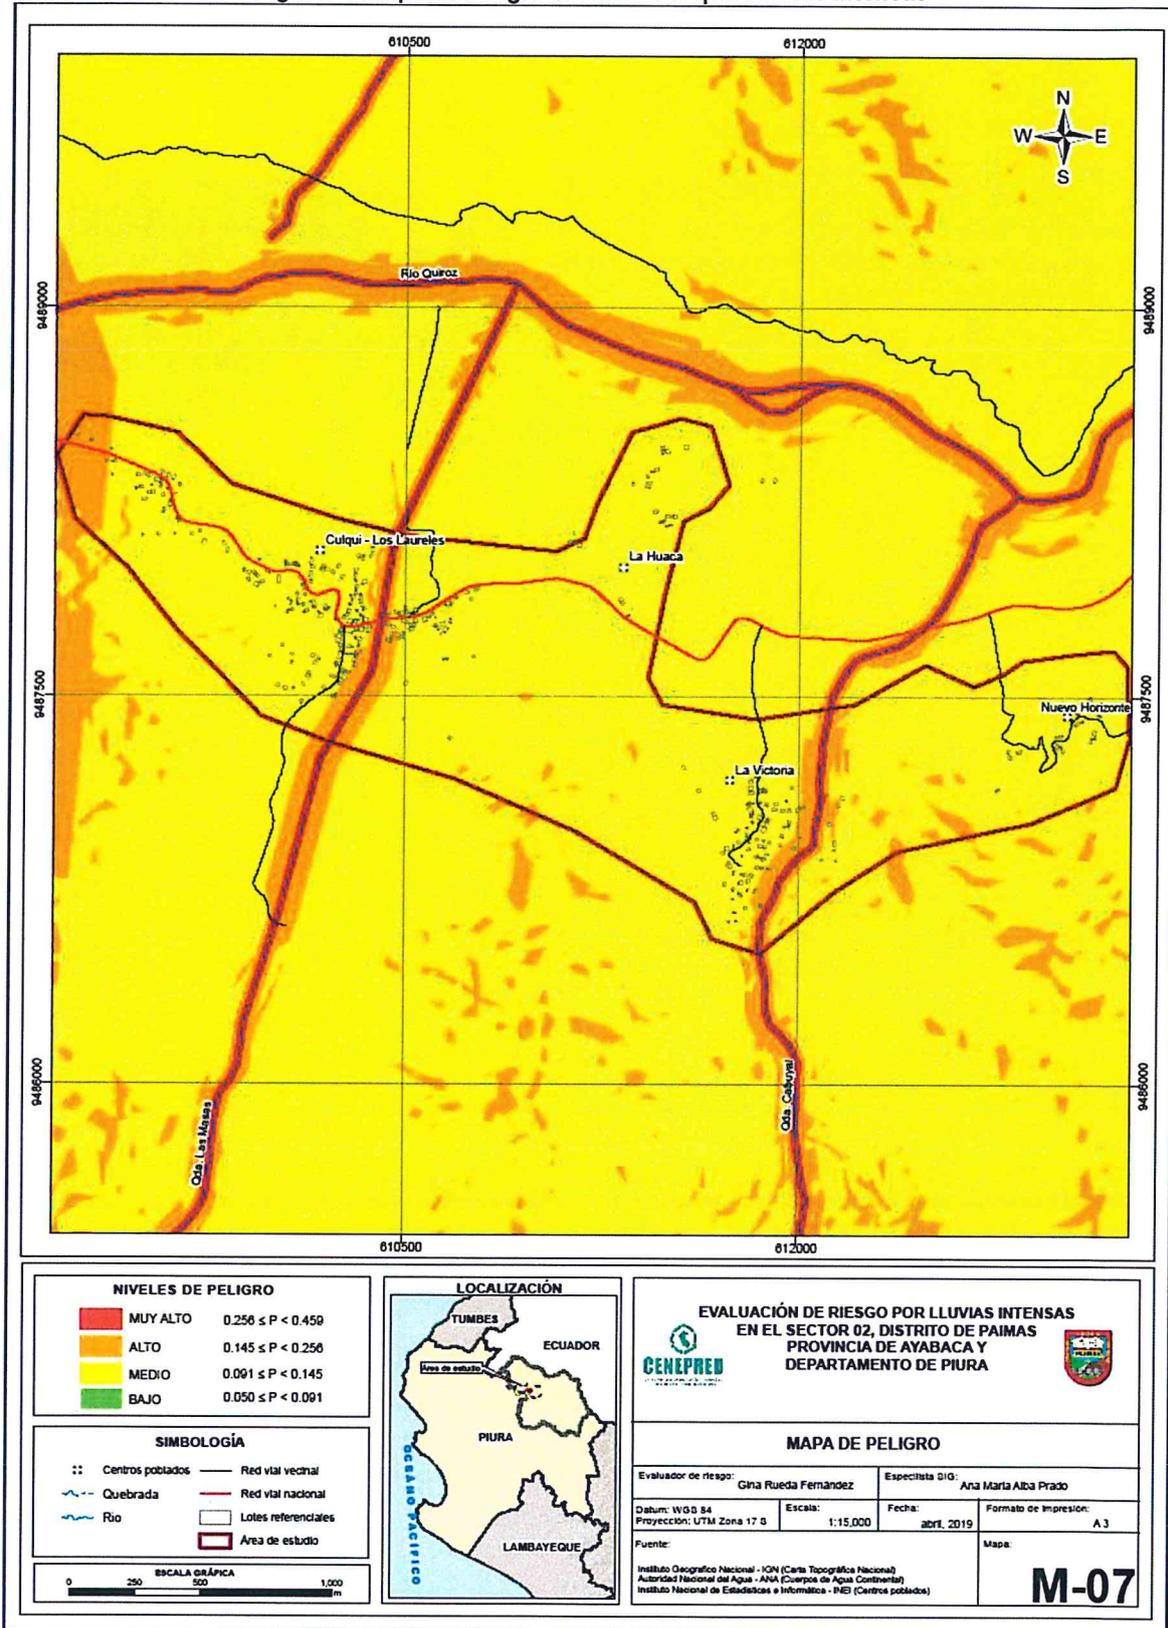
Figura. 8 Mapa de Peligro del Sector 02 por Lluvias intensas
