## INFORME DE EVALUACIÓN DE RIESGO POR LLUVIAS INTENSAS EN EL SECTOR 02, DISTRITO DE PAIMAS, PROVINCIA DE AYABACA Y DEPARTAMENTO DE PIURA

MAYO  
2019

Municipalidad Distrital de Paimas, Sector 02, Provincia de Ayabaca y Departamento de Piura.

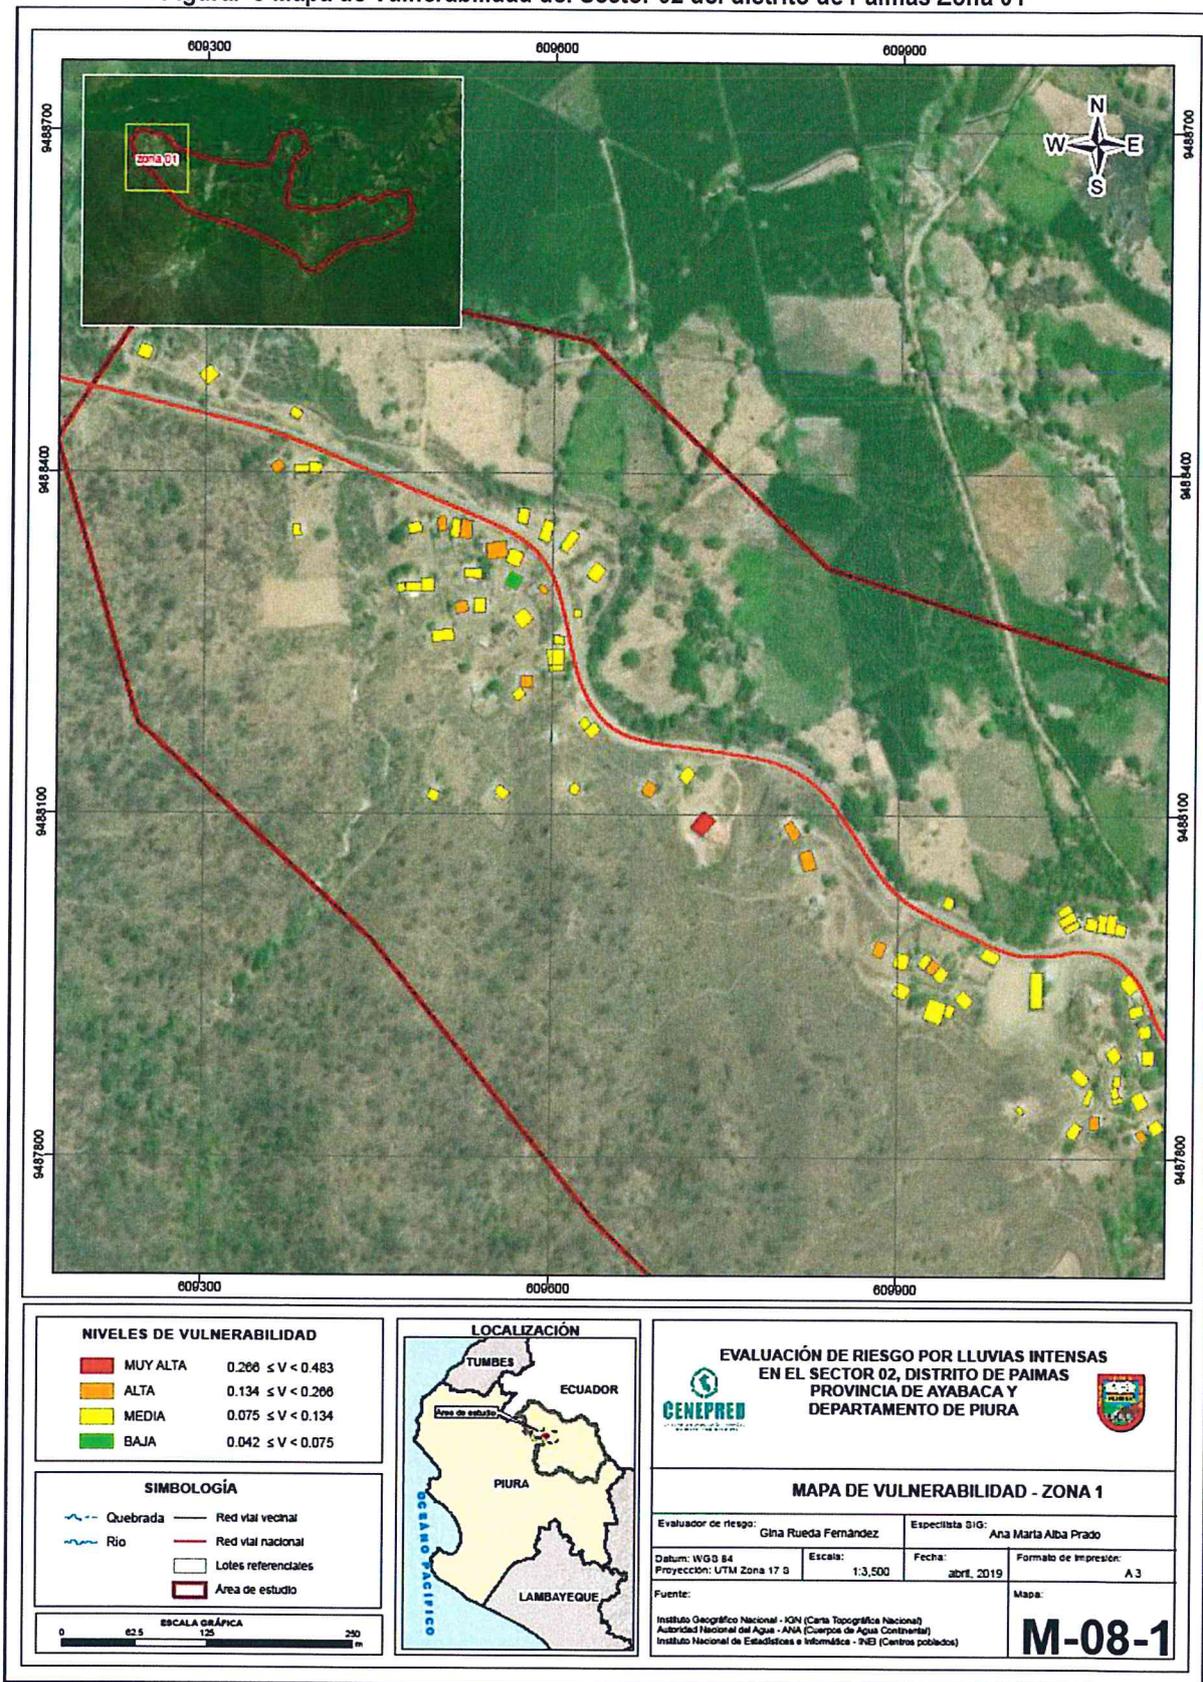
Figura. 9 Mapa de Vulnerabilidad del Sector 02 del distrito de Paimas Zona 01

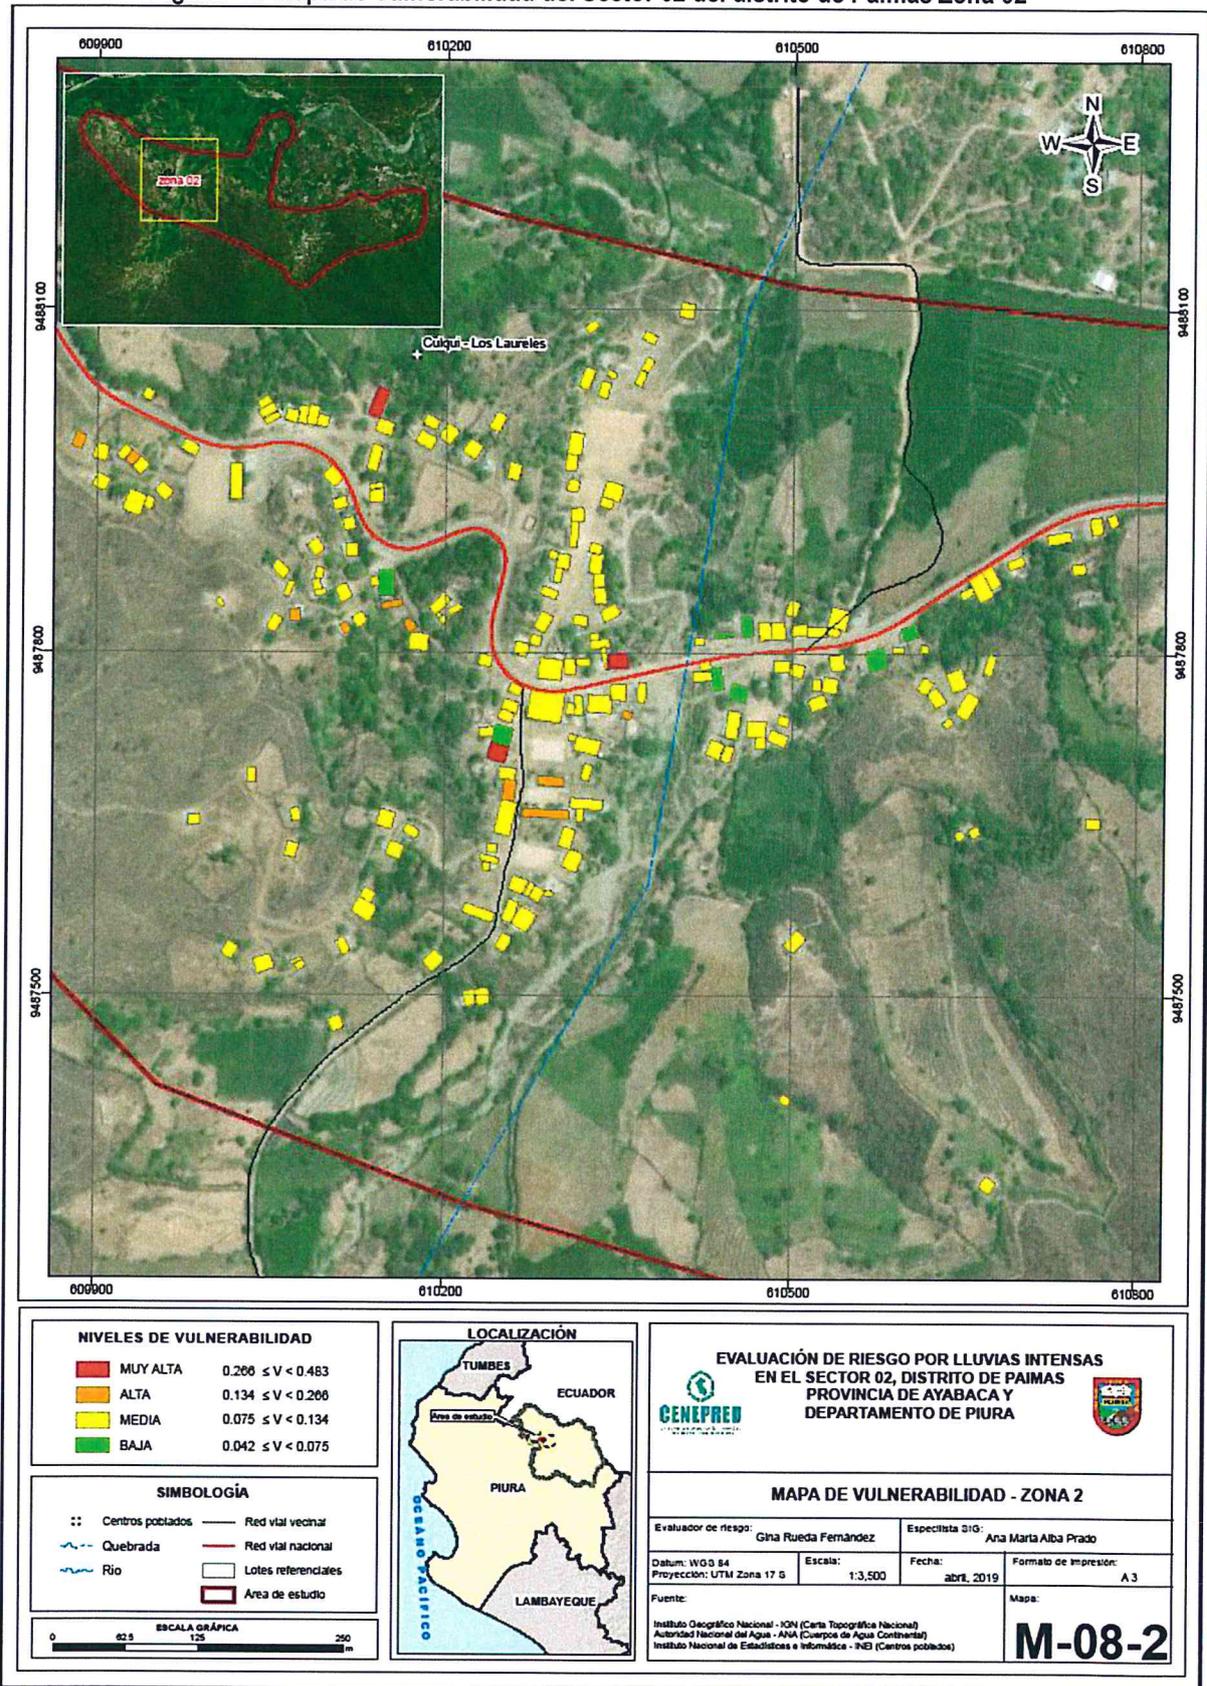
Figura. 10 Mapa de Vulnerabilidad del Sector 02 del distrito de Paimas Zona 02

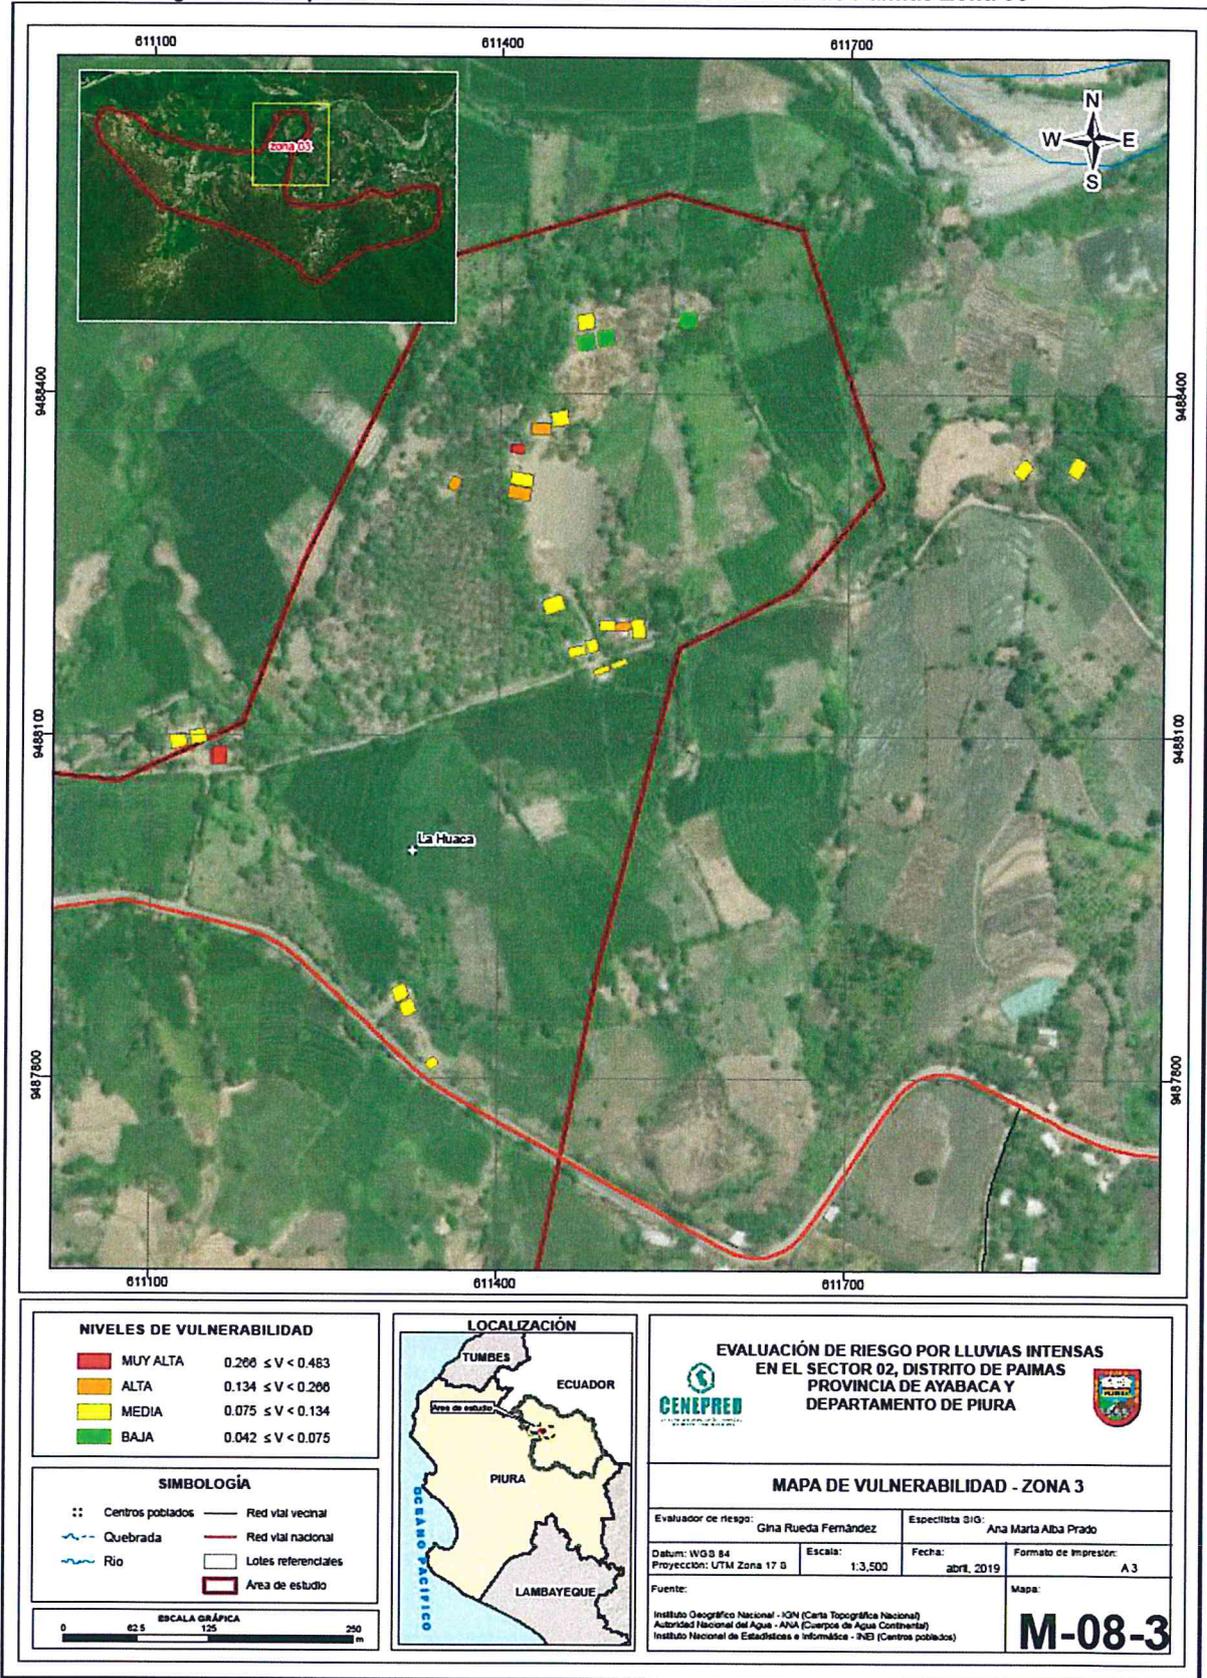
Figura. 11 Mapa de Vulnerabilidad del Sector 02 del distrito de Paimas Zona 03

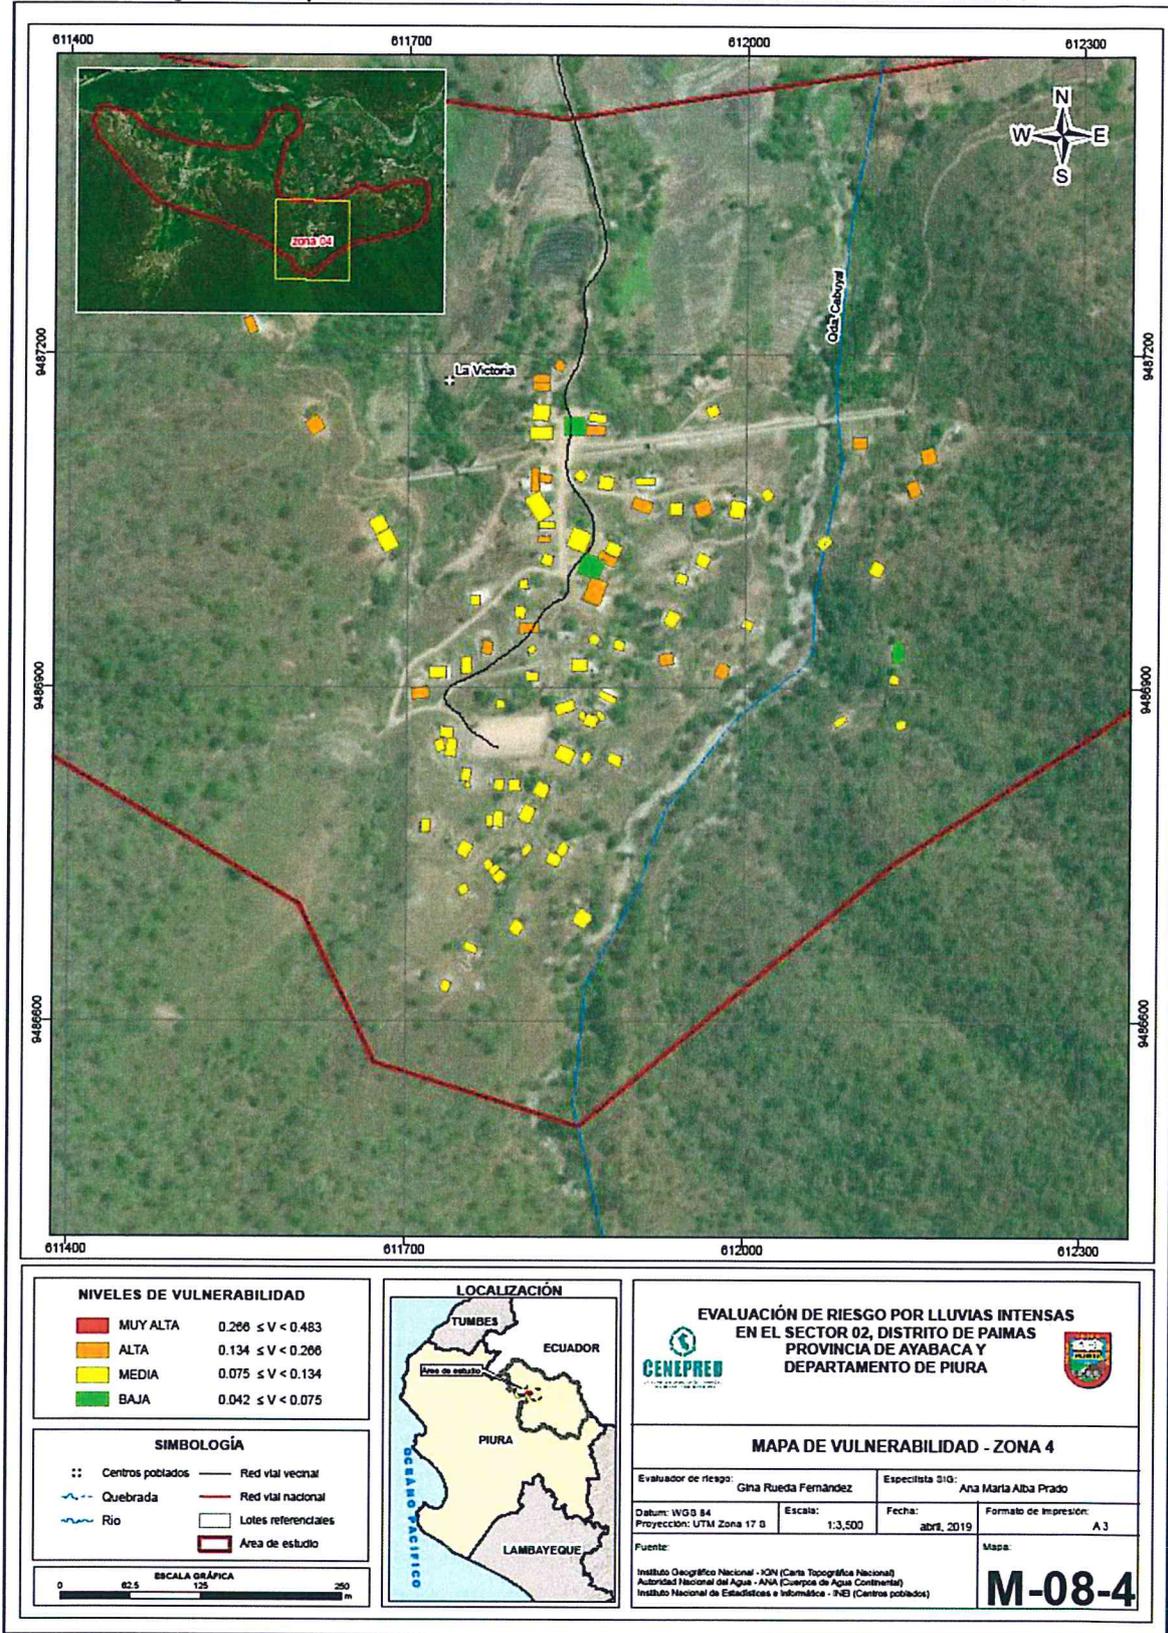
Figura. 12 Mapa de Vulnerabilidad del Sector 02 del distrito de Paimas Zona 04

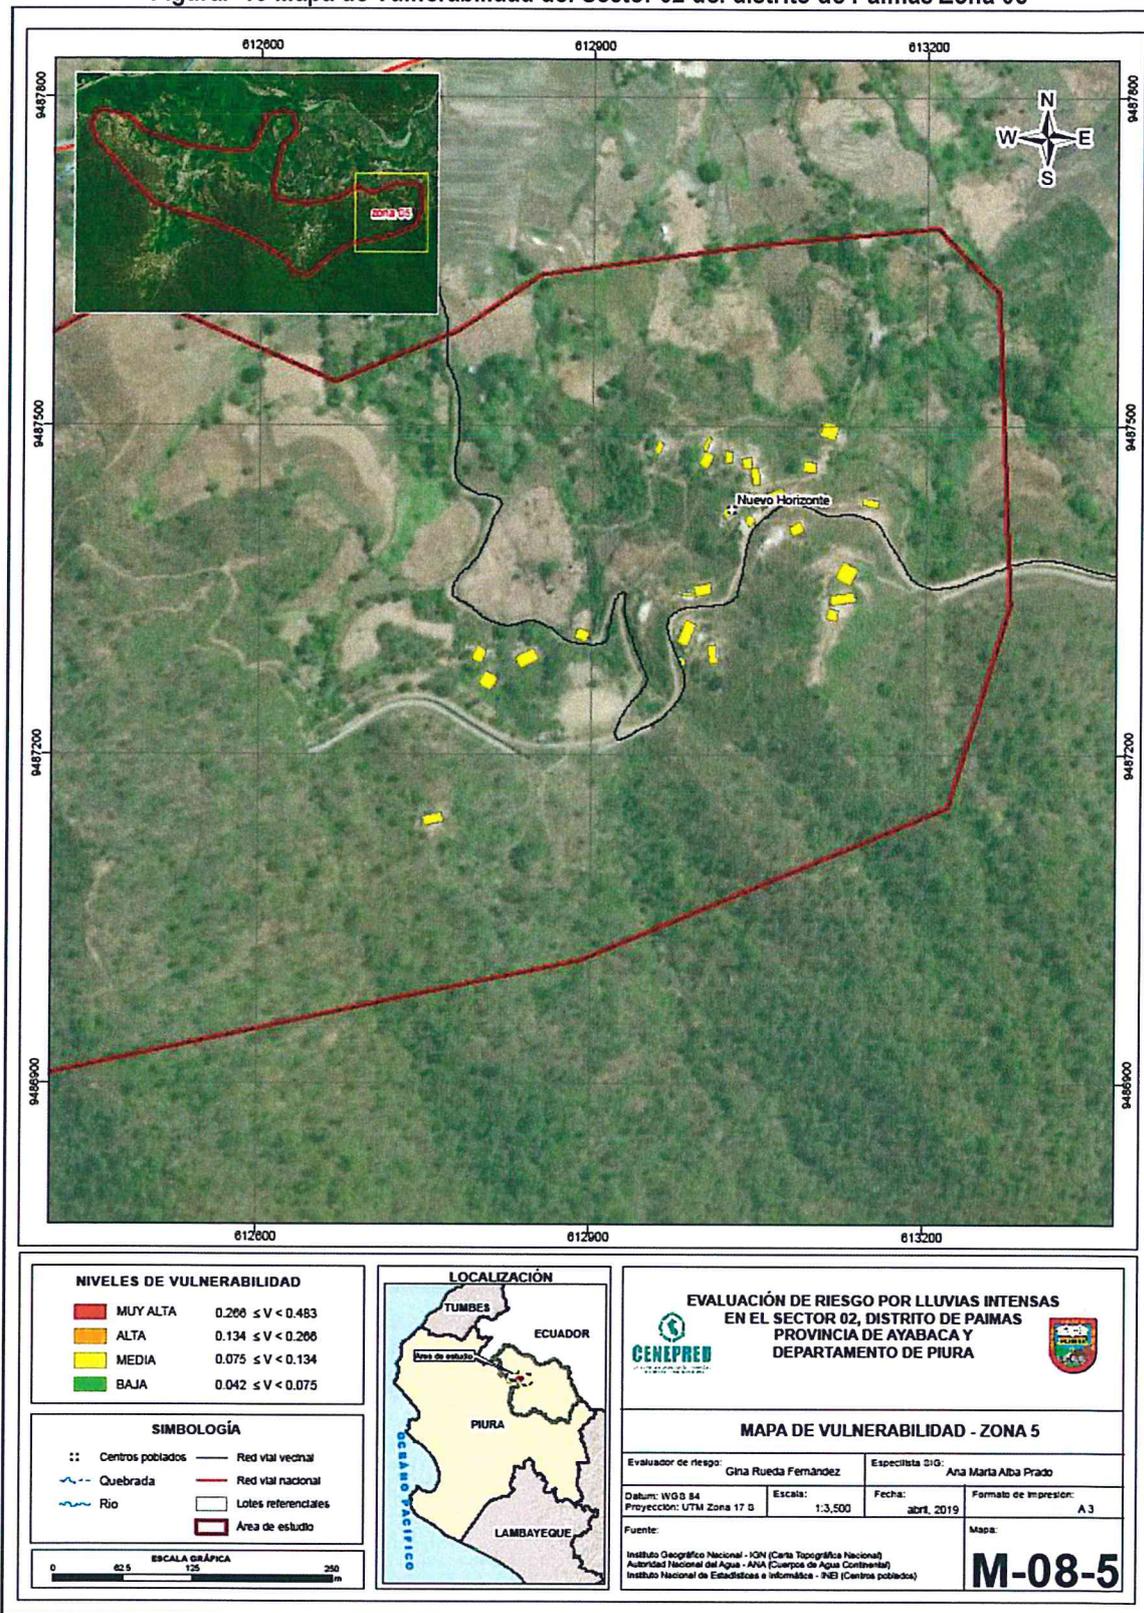
Figura. 13 Mapa de Vulnerabilidad del Sector 02 del distrito de Paimas Zona 05

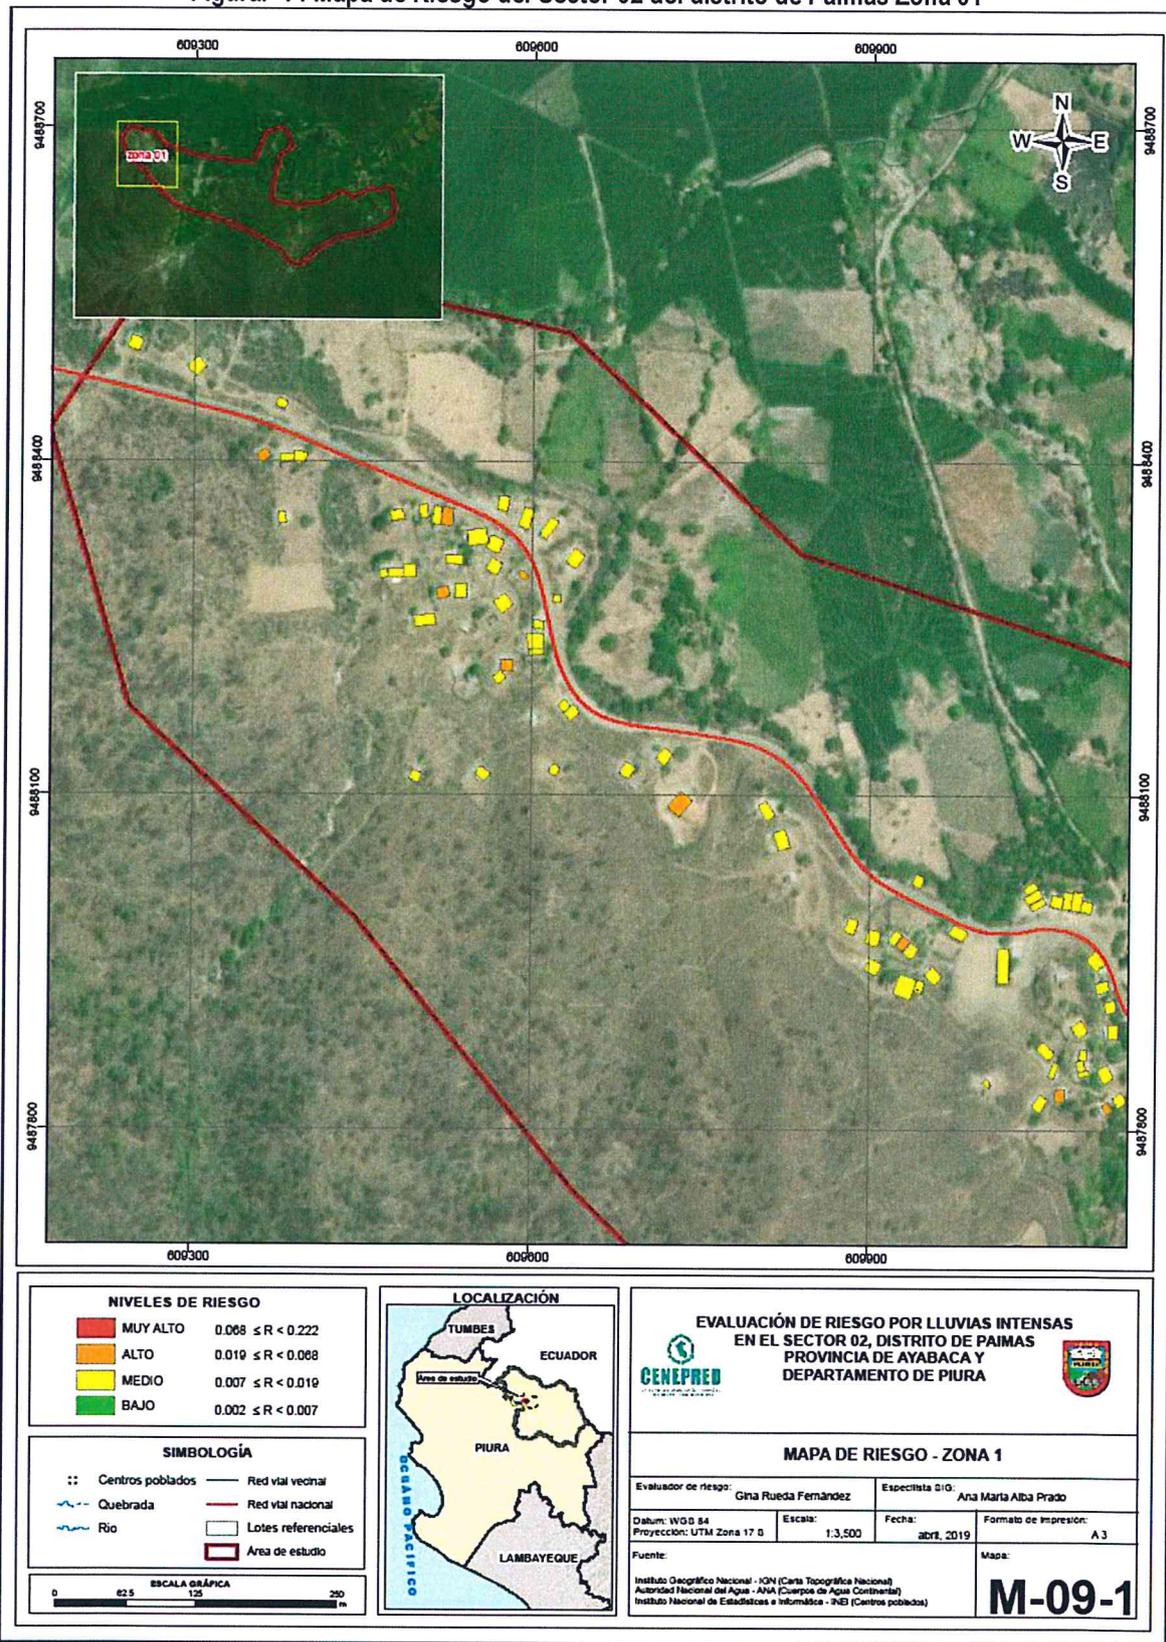
Figura. 14 Mapa de Riesgo del Sector 02 del distrito de Paimas Zona 01

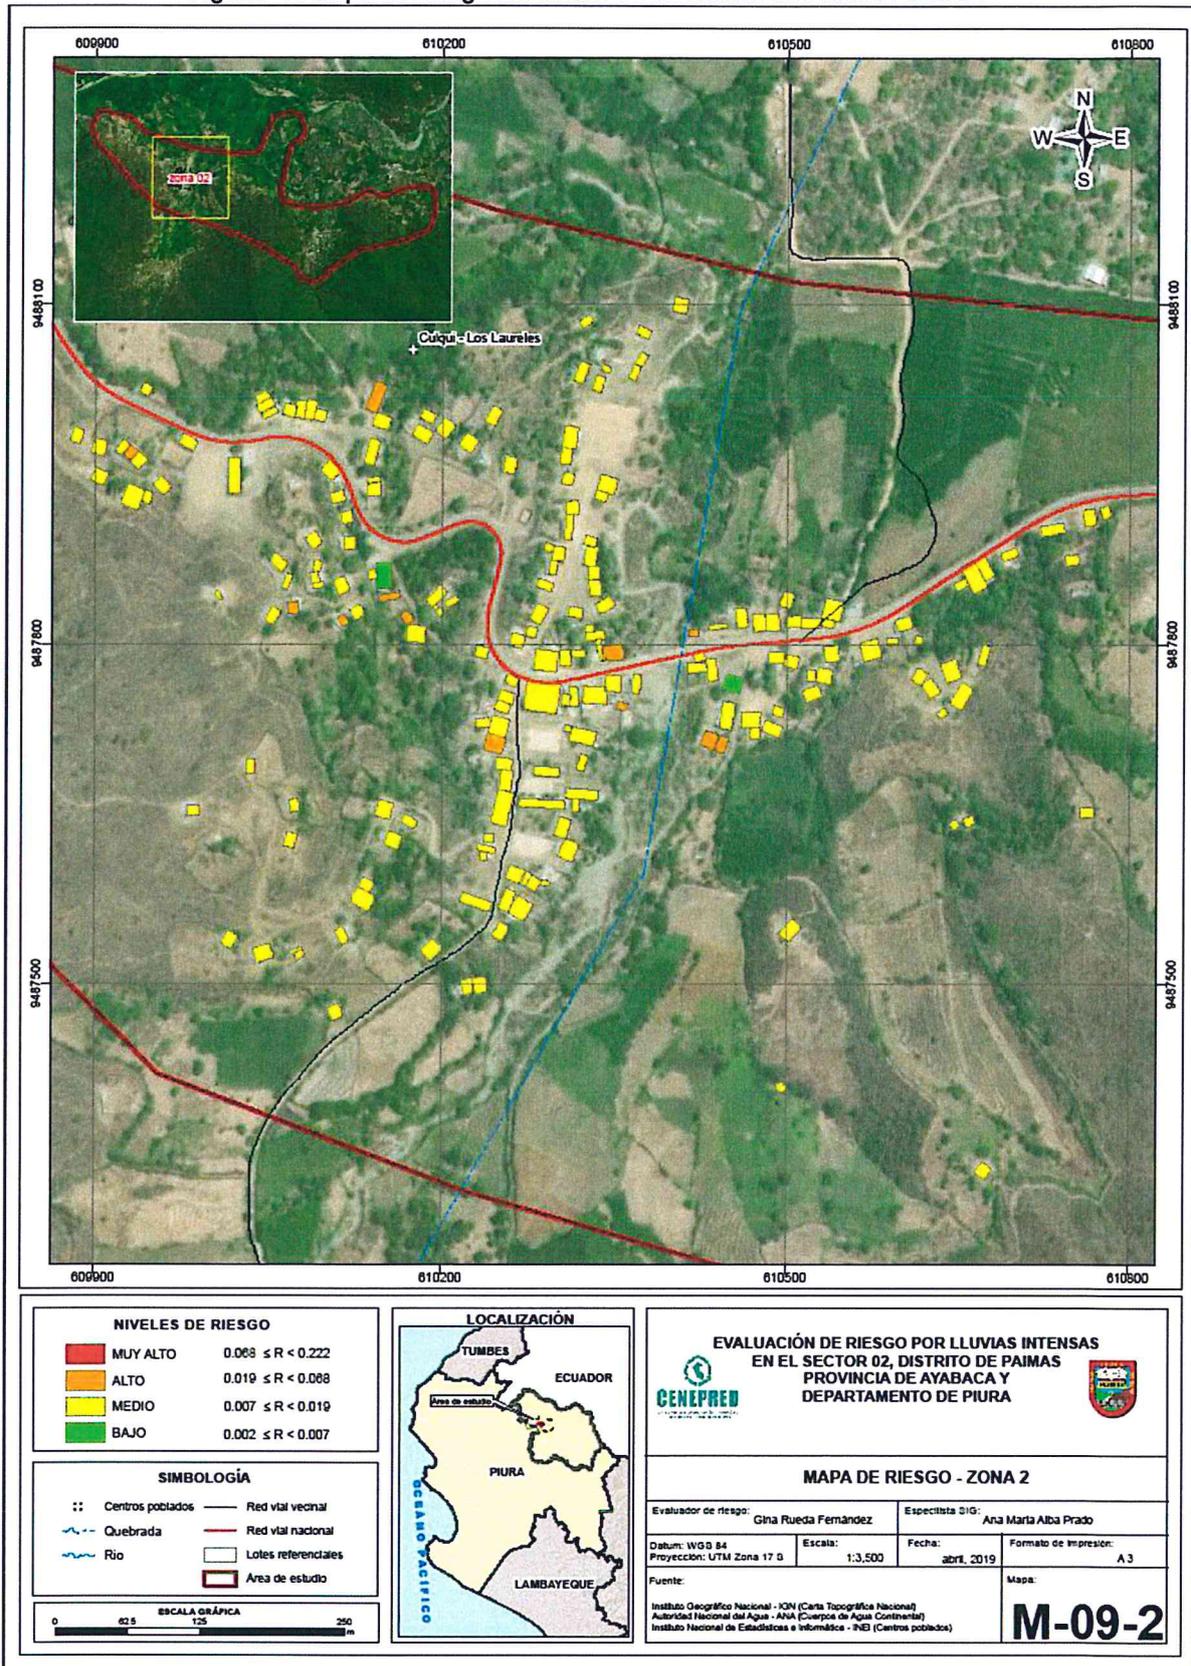
Figura. 15 Mapa de Riesgo del Sector 02 del distrito de Paimas Zona 02

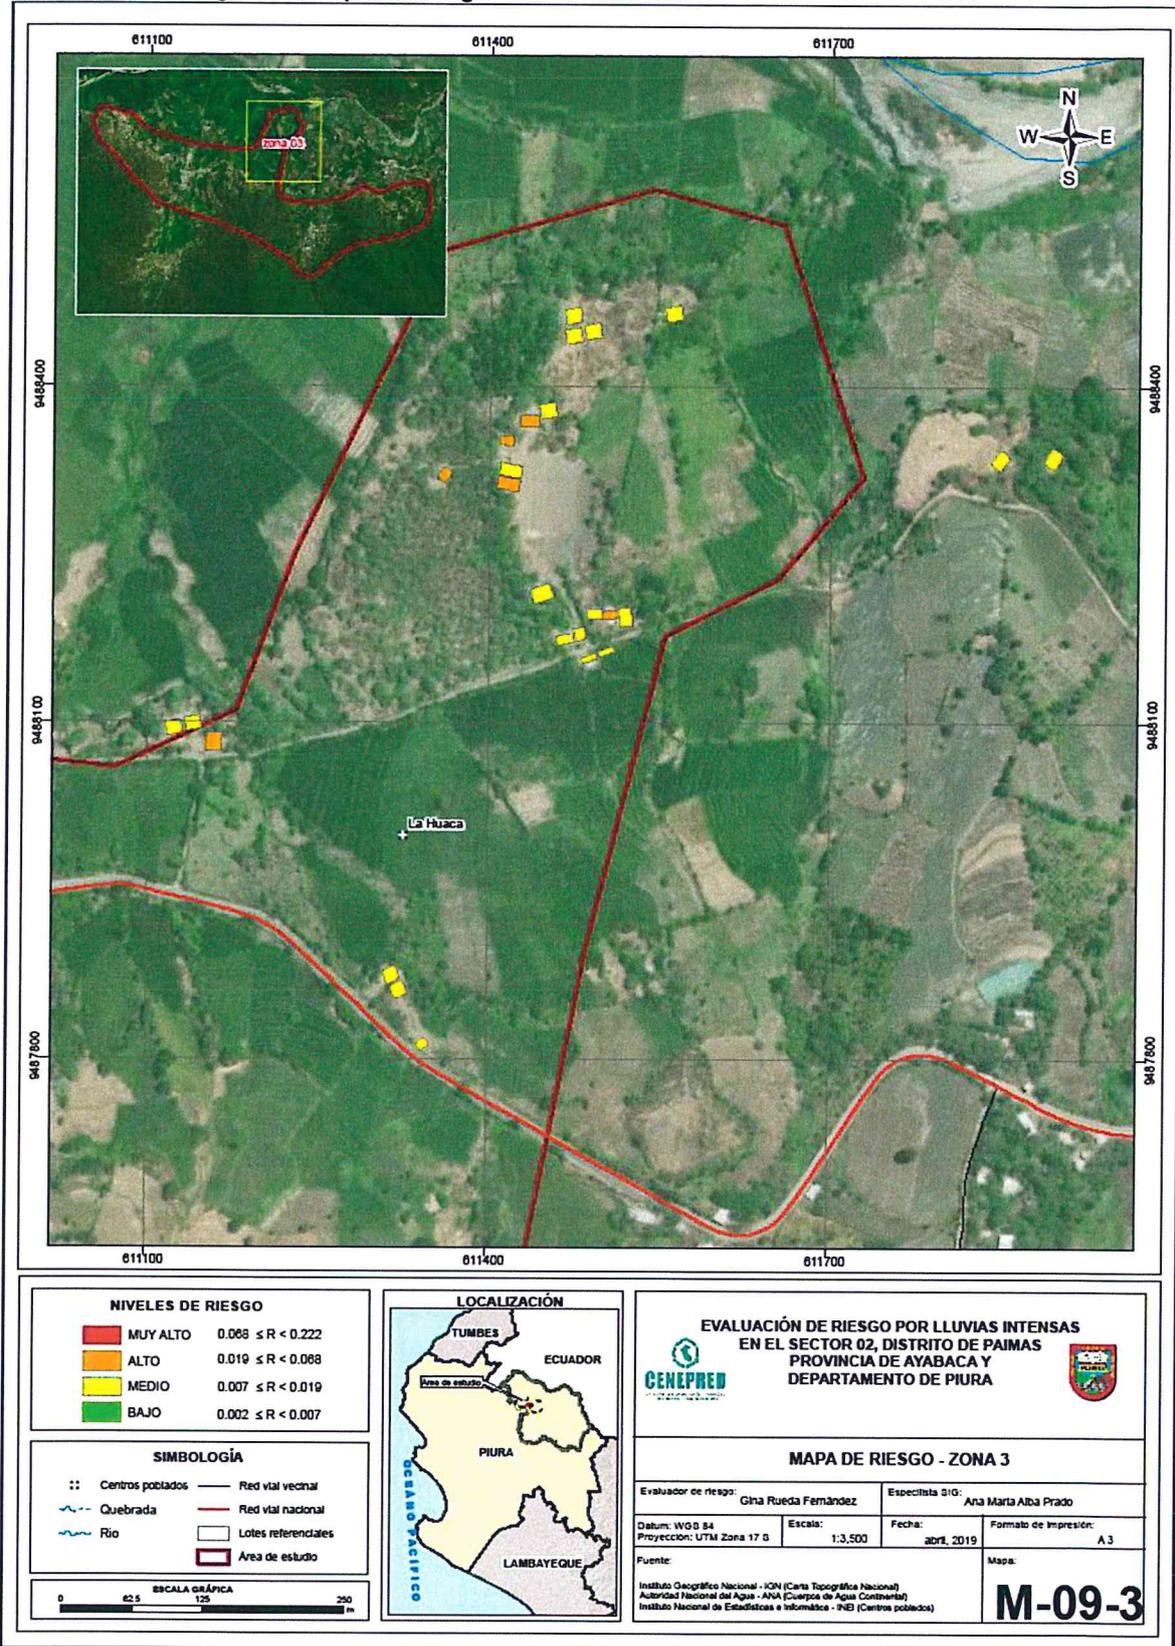
Figura. 16 Mapa de Riesgo del Sector 02 del distrito de Paimas Zona 03

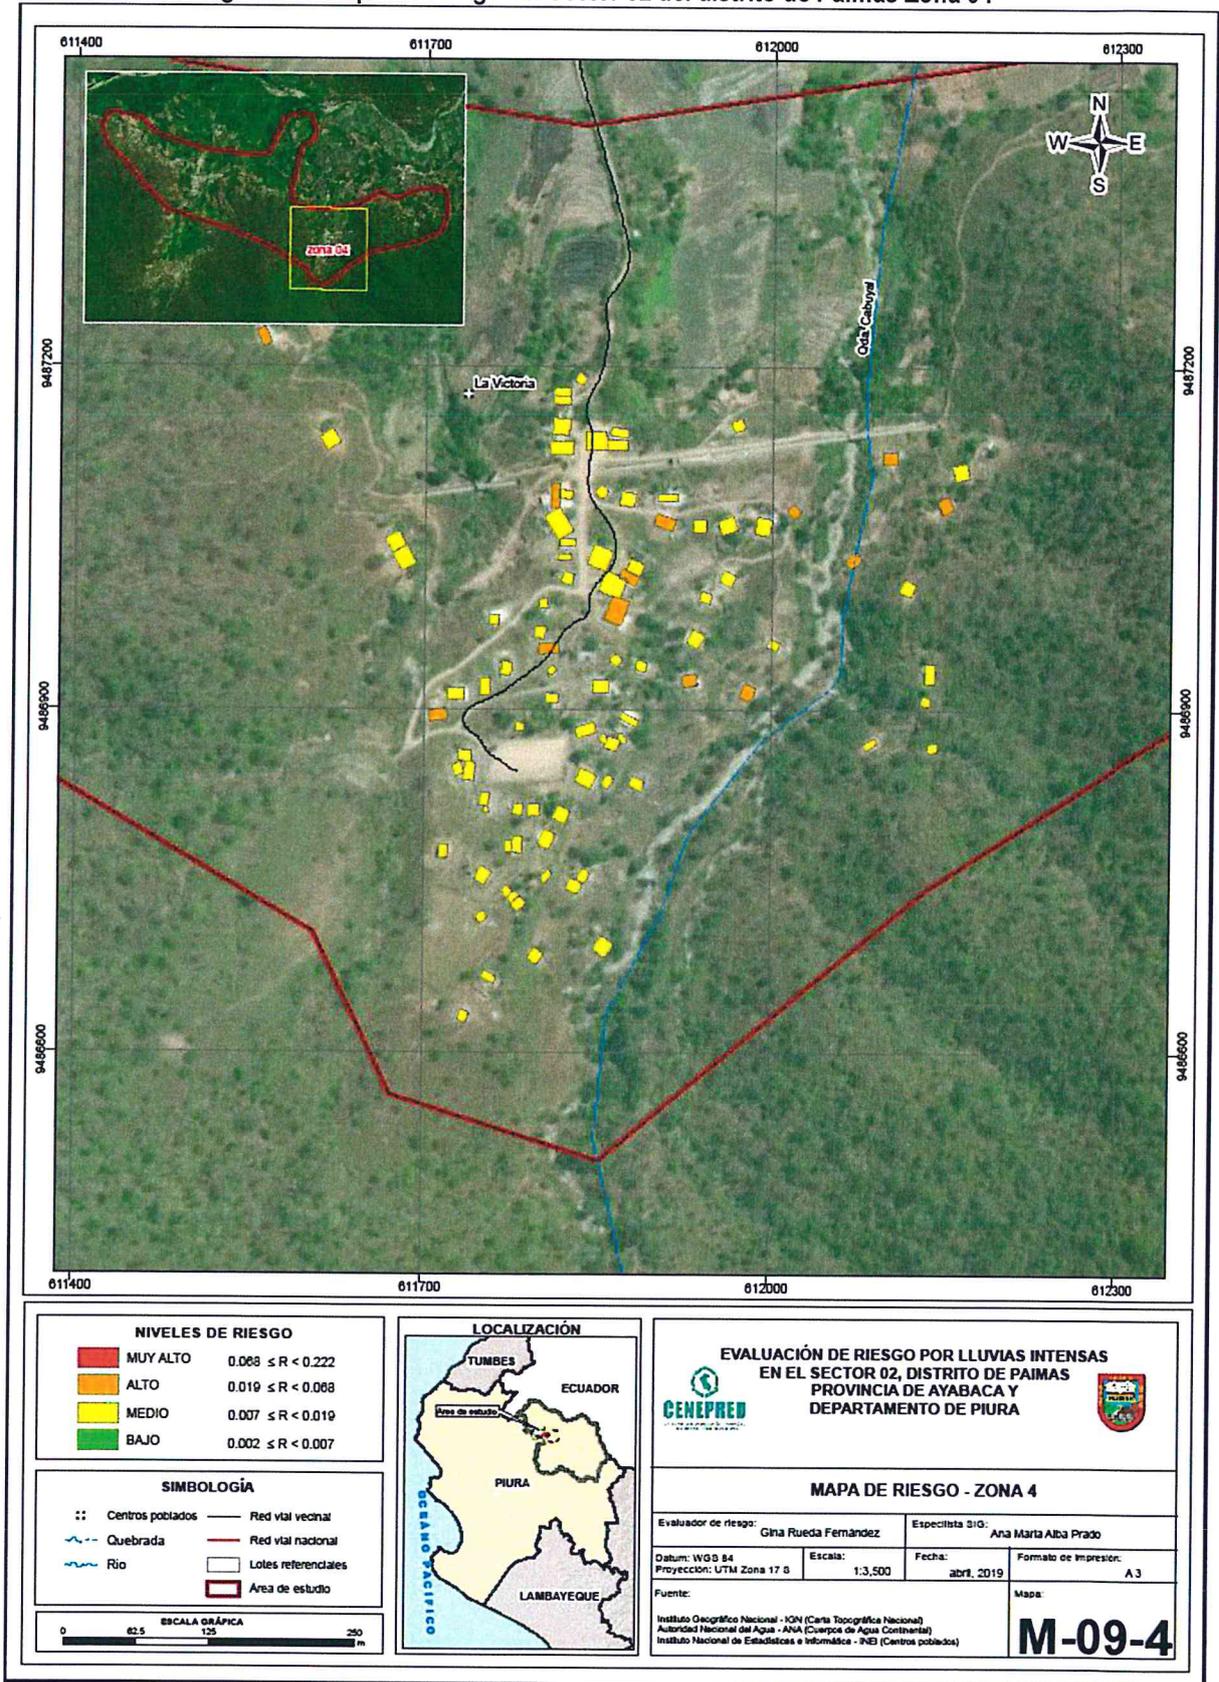
Figura. 17 Mapa de Riesgo del Sector 02 del distrito de Paimas Zona 04

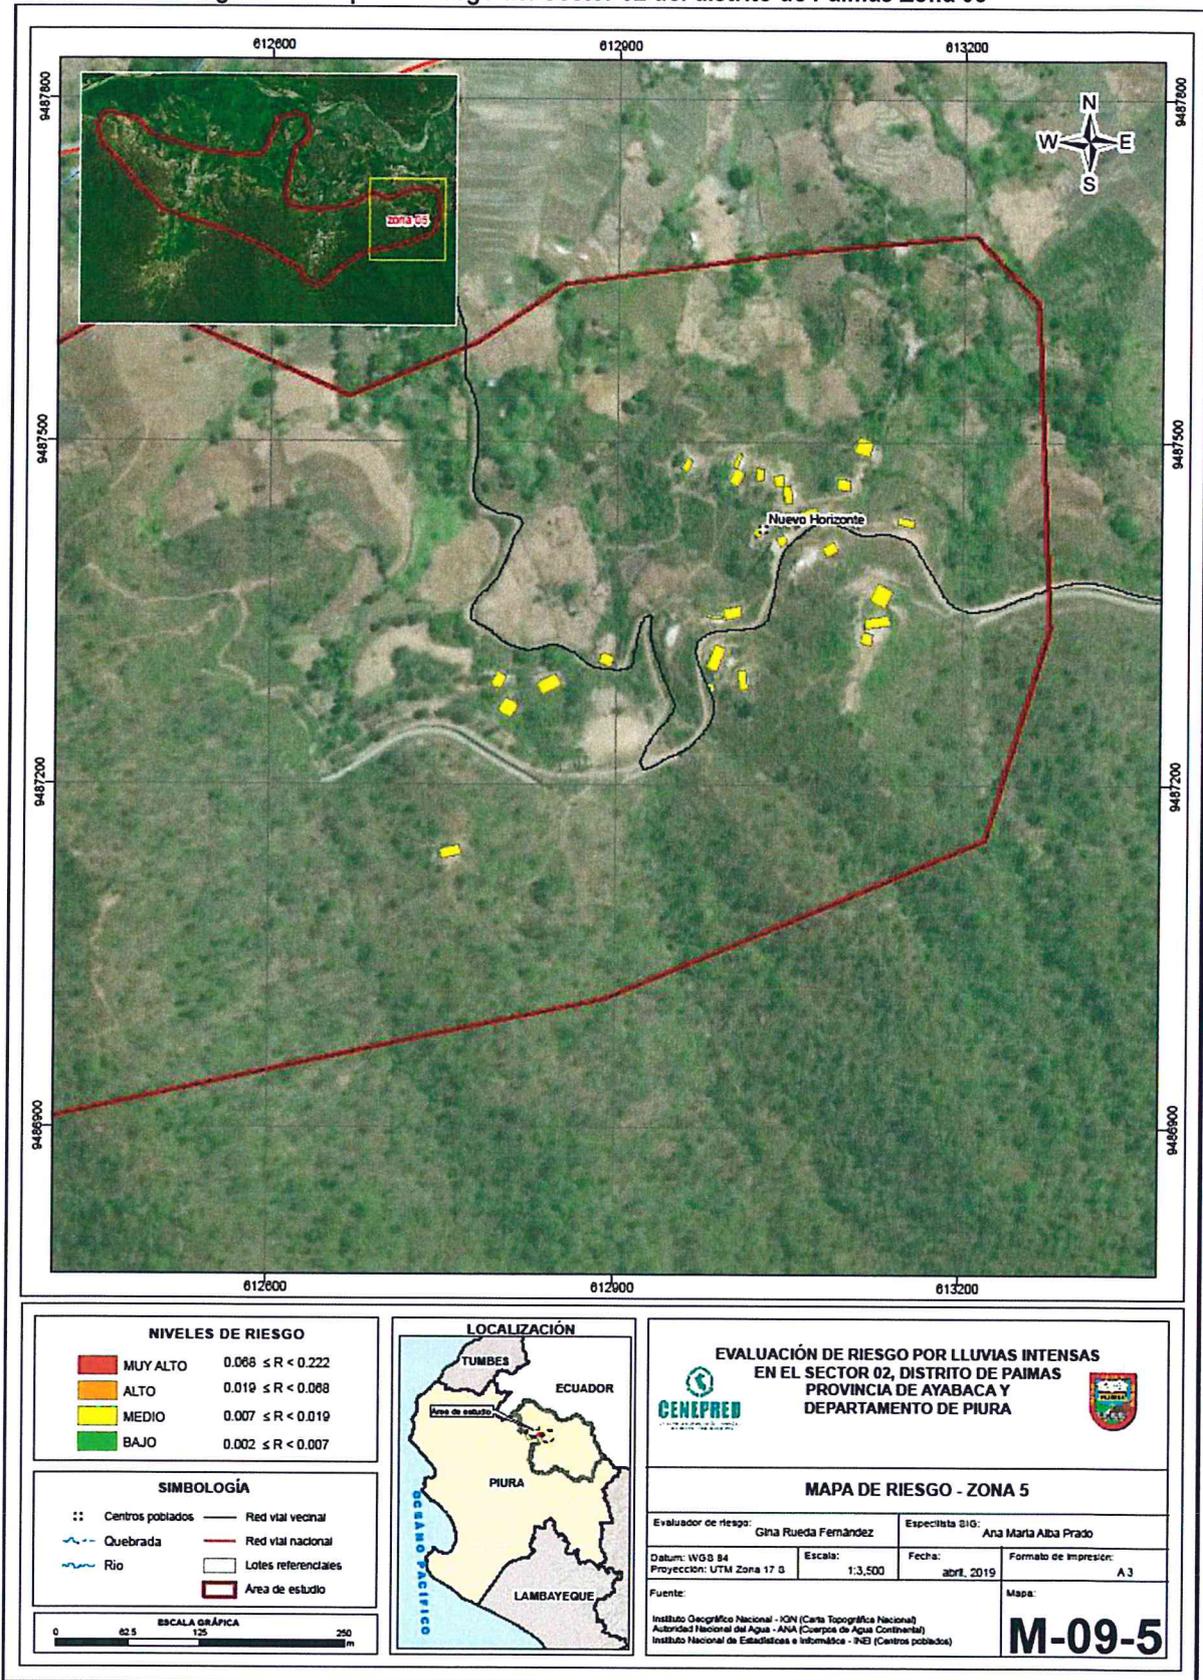
Figura. 18 Mapa de Riesgo del Sector 02 del distrito de Paimas Zona 05

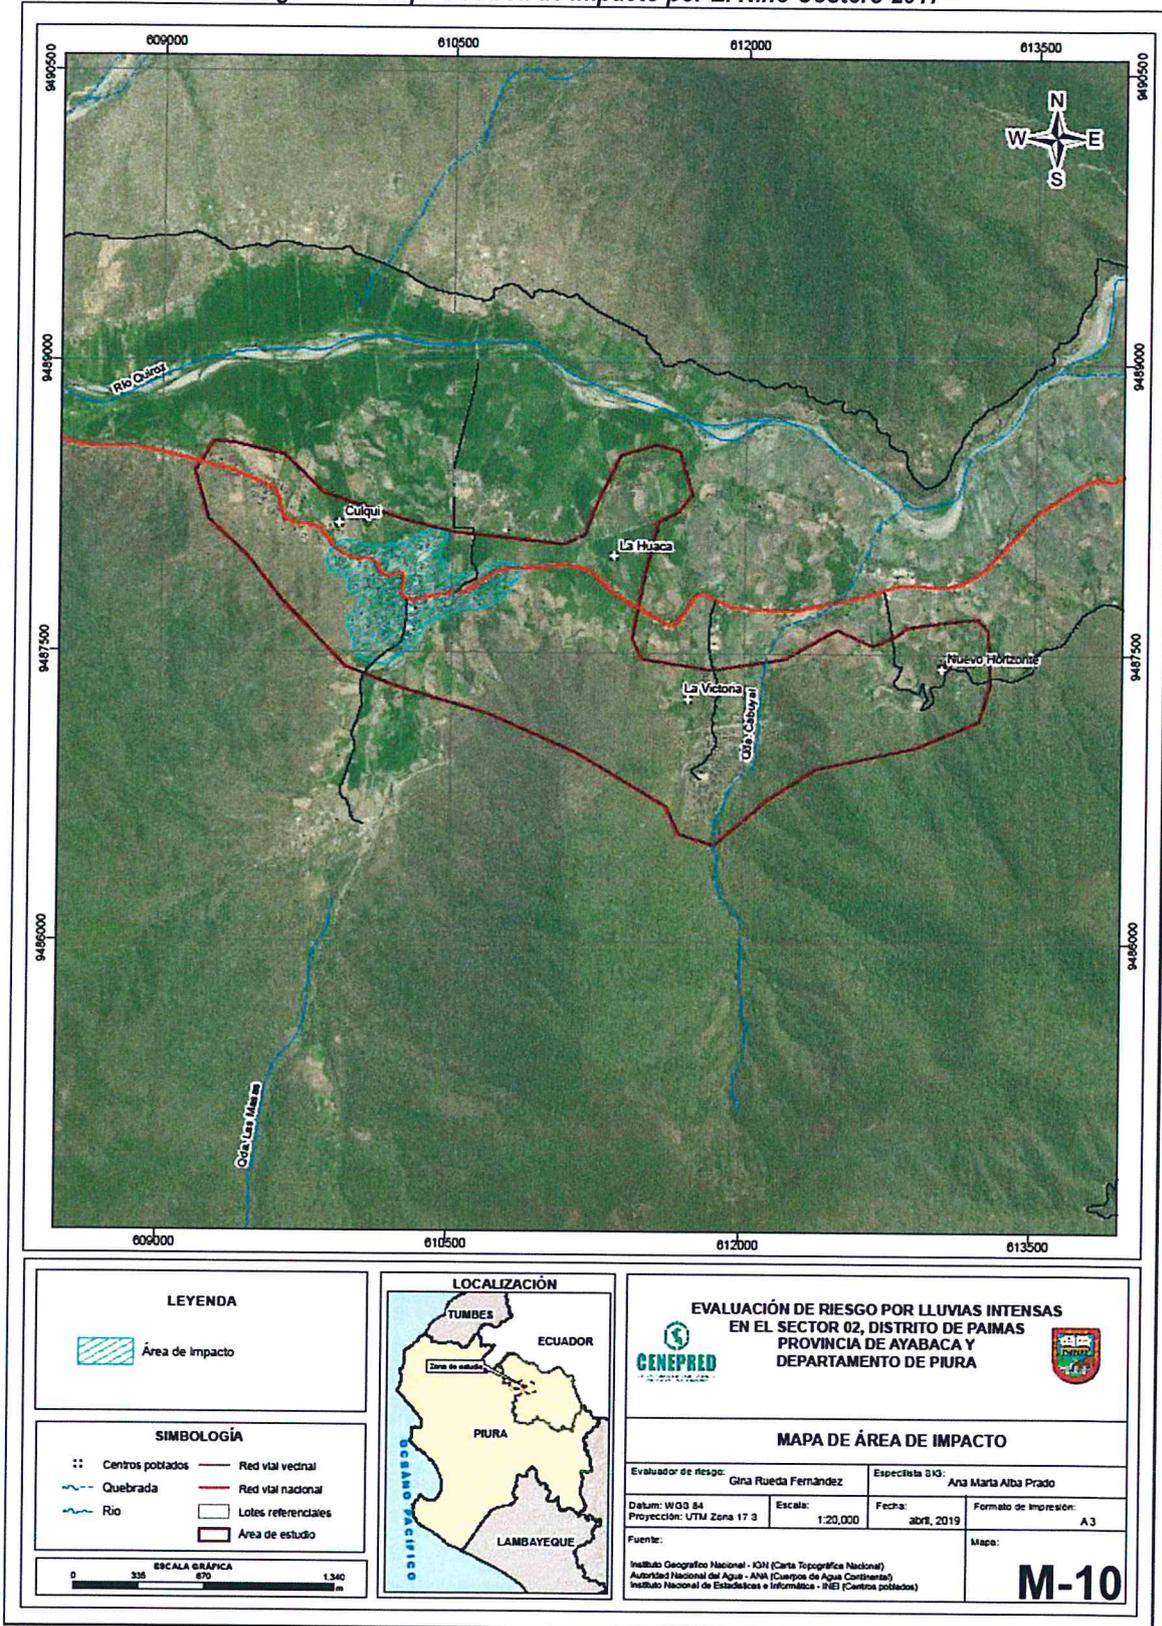
**Figura. 19 Mapa de Área de Impacto por El Niño Costero 2017**
