INFORME DE EVALUACIÓN DE RIESGO POR LLUVIAS INTENSAS EN EL SECTOR 03, DISTRITO DE PAIMAS, PROVINCIA DE AYABACA Y DEPARTAMENTO DE PIURA

MAYO
2019

Informe de Evaluación de Riesgo por lluvias intensas en el Sector 03, Distrito de Paimas, Provincia de Ayabaca y Departamento de Piura.

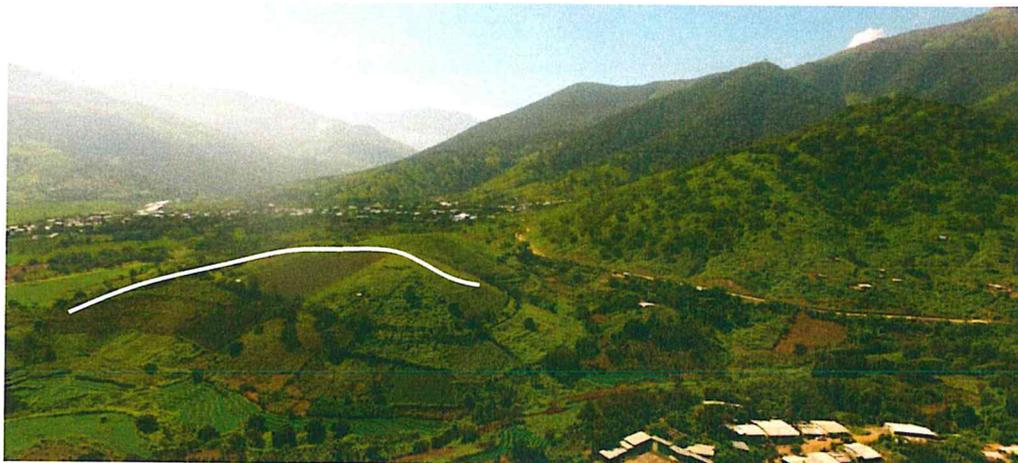
Foto 04. Vista de una colina ubicada al sur de la zona urbana del distrito de Paimas.

Esta unidad geomorfológica de origen principalmente denudacional presenta pendientes menores a 20° y alturas que no superan los 100 m, geometría redondeada (base y cima) y drenaje radial.

Las colinas se encuentran cubiertas por materiales aluviales y cobertura vegetal media, en la zona de estudio estas geoformas son afectadas por procesos erosivos.
