MUNICIPALIDAD DISTRITAL DE  
PAIMAS

## INFORME DE EVALUACIÓN DE RIESGO POR LLUVIAS INTENSAS EN EL SECTOR 04, DISTRITO DE PAIMAS, PROVINCIA DE AYABACA Y DEPARTAMENTO DE PIURA

MAYO  
2019

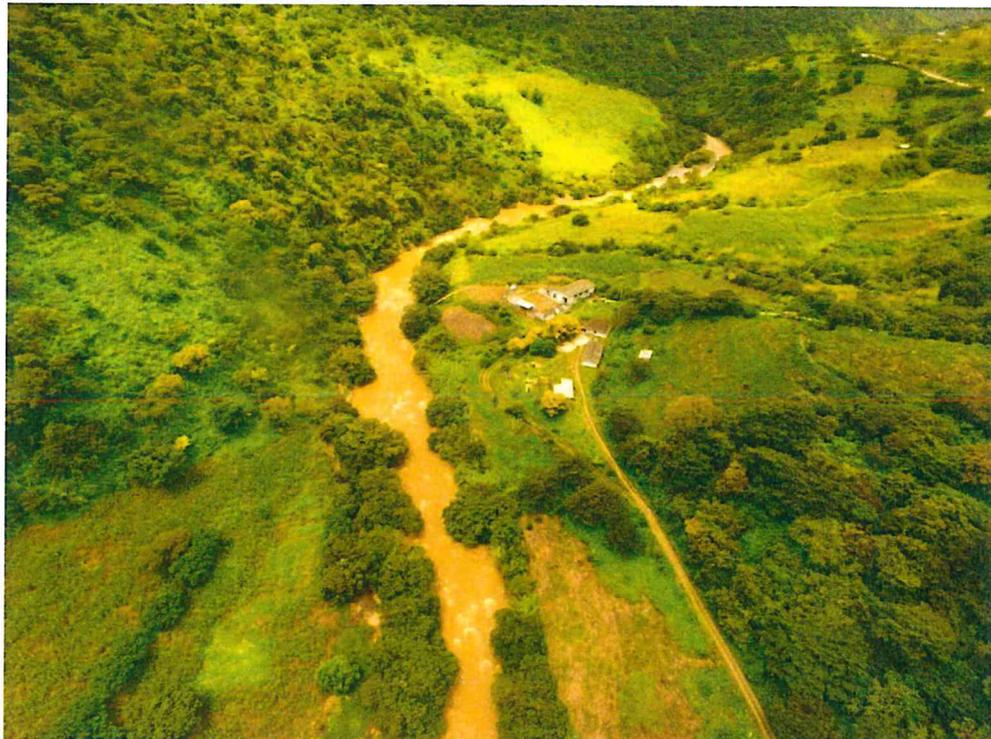
**Foto 1 Materiales fluviales recientes hacia el centro del cauce del río y los materiales más antiguos se encuentran formando terrazas sobre la cual se desarrollan cultivos**

Los depósitos fluviales recientes están conformados por gravas redondeadas con acumulaciones de arenas de grano grueso a medio con escaso o nulo contenido de limos y/o arcillas. Mientras que, los depósitos antiguos constituyen terrazas fluviales con materiales medianamente consolidados, son modificados debido a las crecientes que van reduciendo el área. Foto 1.

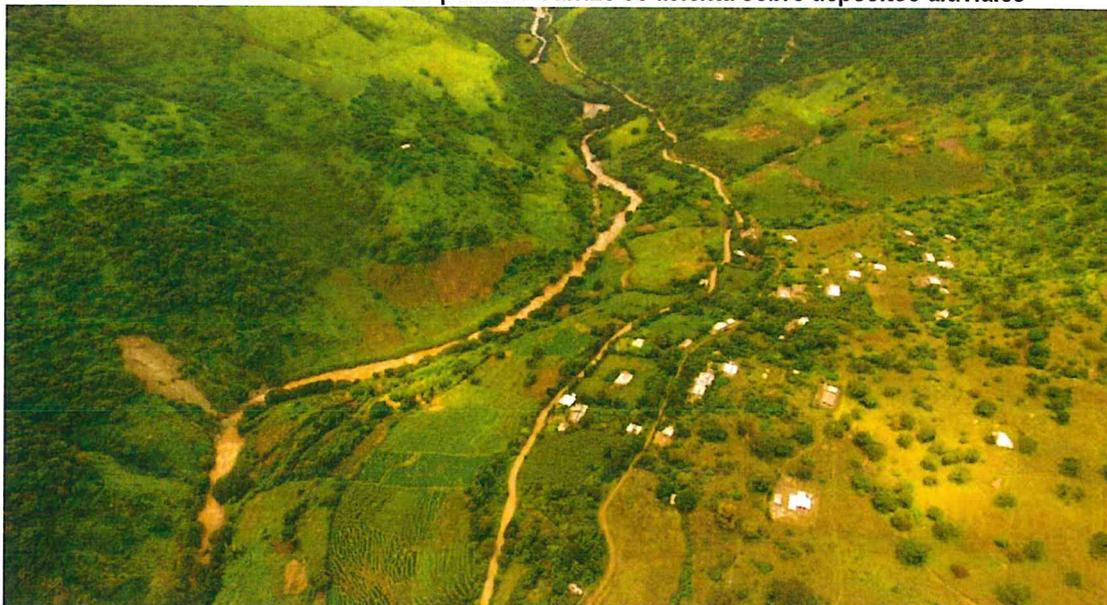
**Foto 2 La zona urbana del centro poblado Carrizo se asienta sobre depósitos aluviales**

Están conformados por cantos y gravas redondeadas a subredondeadas, envueltos en una matriz arenolimososa. Es la unidad litológica de mayor distribución en el área de estudio, presenta un espesor de 5 m aproximadamente que conforman colinas y lomadas en donde también se asienta parte del área urbana de Paimas.

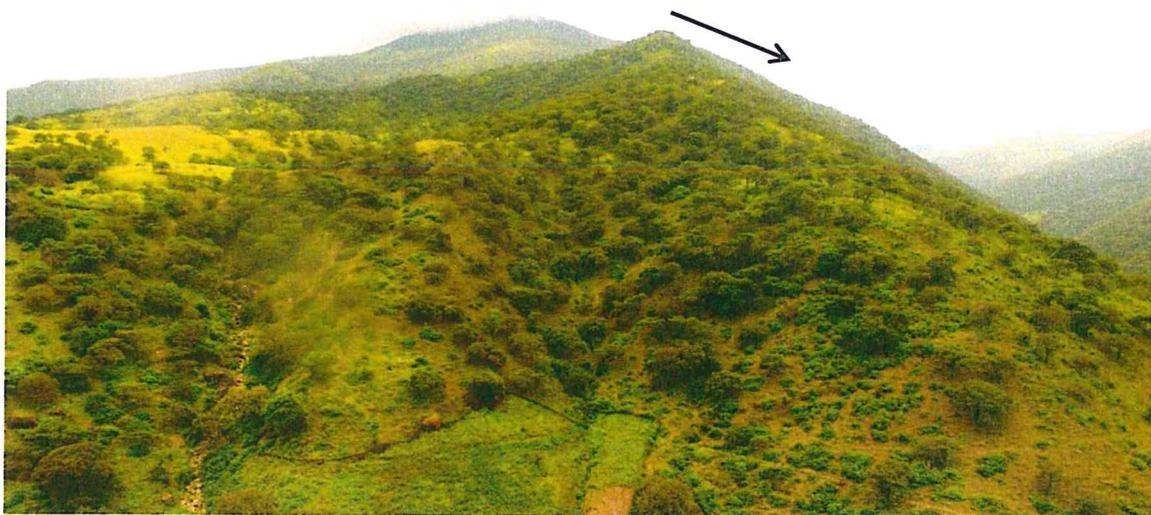
**Foto 3 Andesitas aflorando próximas al sector Paimas**

Constituida por lavas basálticas a andesíticas masivas con estructuras almohadilladas, estas unidades afloran al Norte y Sur de la zona de estudio hasta las partes altas de las montañas.

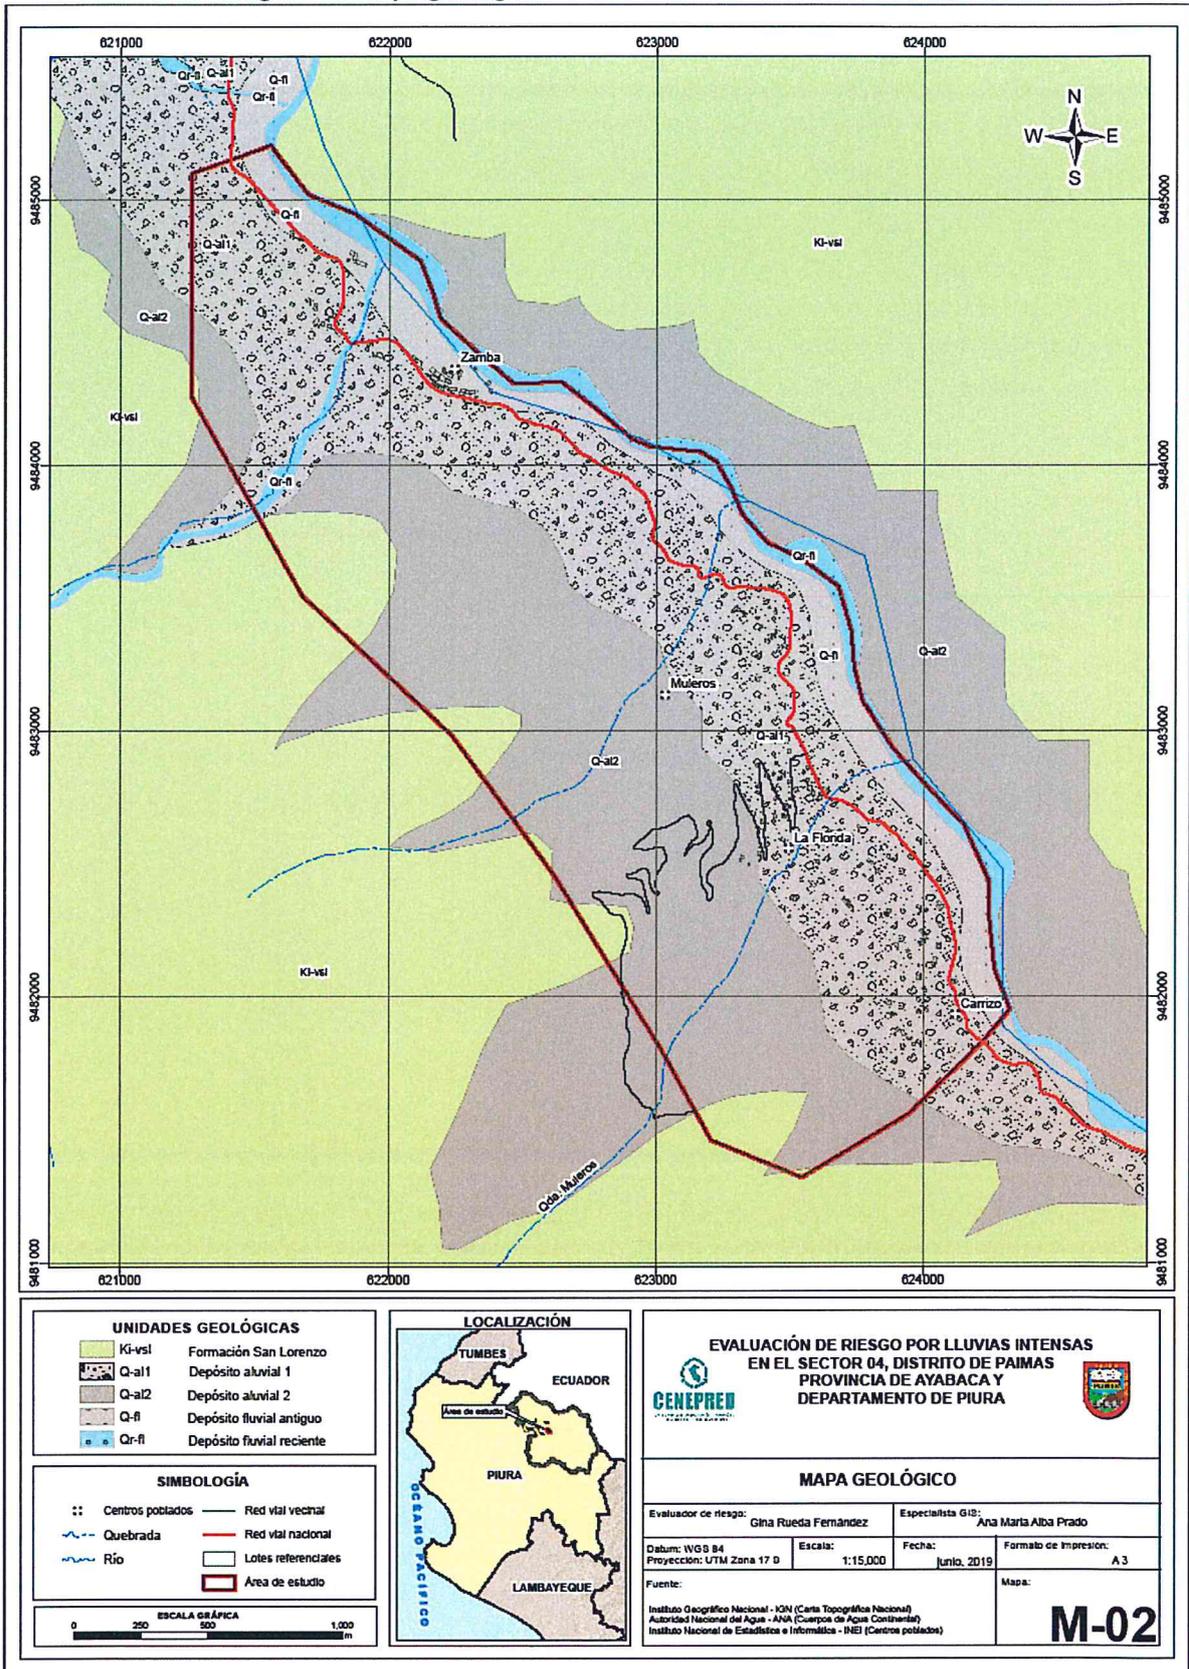
Figura 2. Mapa geológico del Sector 04 del distrito de Paimas

- Depósito aluvial 1 (Q-al1)
- Depósito aluvial 2 (Q-al2)
- Depósito fluvial reciente (Qr-fl)
- Depósito fluvial antiguo (Q-fl)
- Formación San Lorenzo (Ki-vsl)

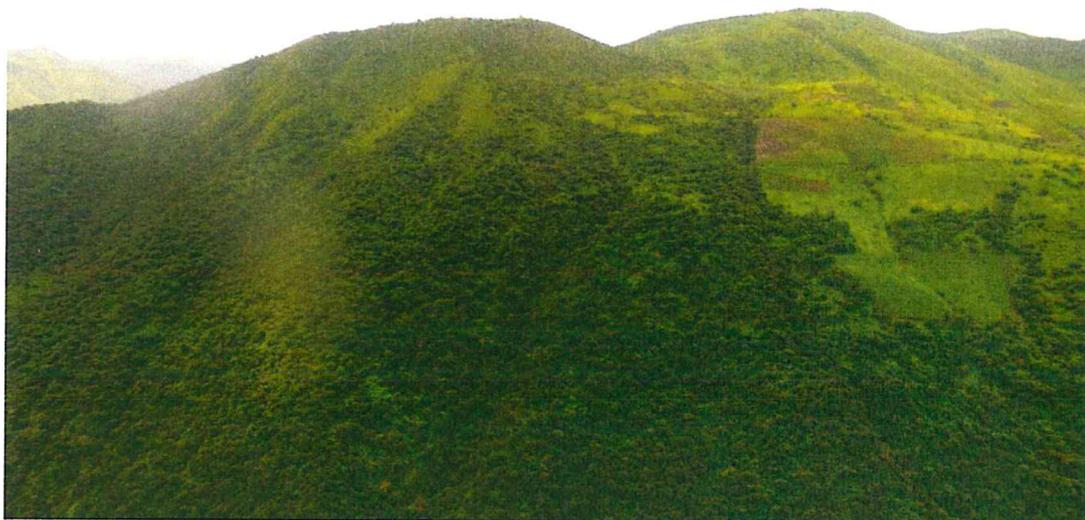
**Foto 4 Las laderas de montañas se encuentran a ambos flancos Este y Oeste de las zonas de interés**

Estas unidades constituyen elevaciones con pendientes entre 35° y superan los 45° en las partes más altas conformados por materiales aluviales y en mayor porcentaje por rocas volcánicas, el origen de las laderas estuvo asociadas a esfuerzos endógenos (epirogénesis) que actuaron sobre grandes paquetes de rocas o sedimentos de diversa naturaleza, a través del tiempo y que los elevaron hasta alcanzar la morfometría actual. Estas unidades geomorfológicas han sido identificadas al Norte y Sur de la zona de estudio.

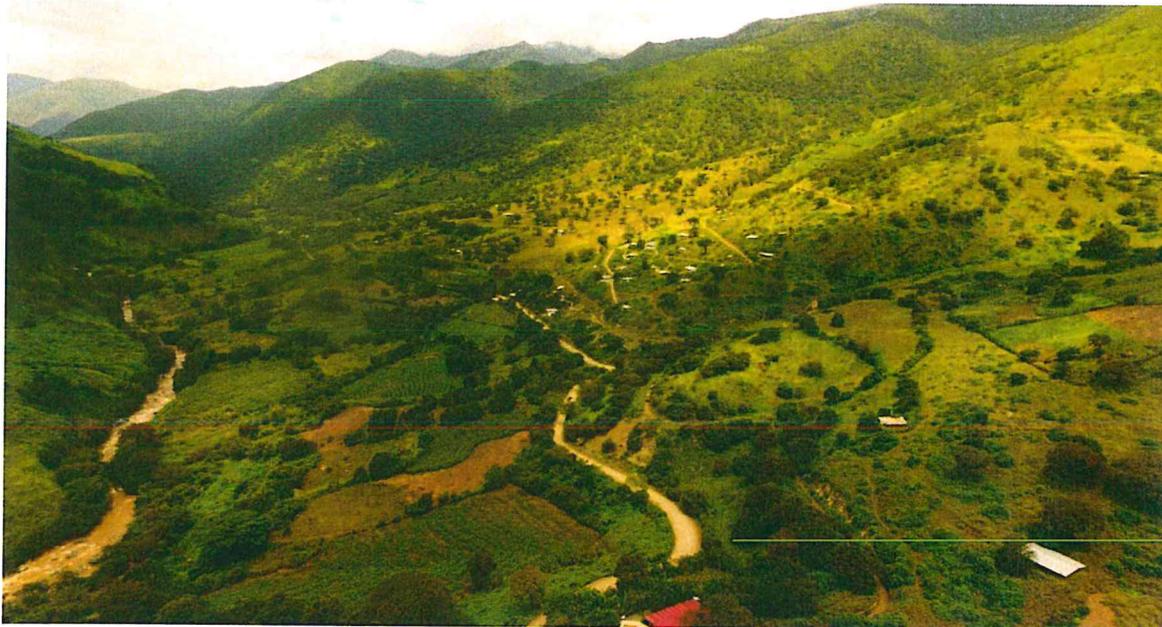
**Foto 5 Piedemonte aluvial que une las laderas de montañas con las terrazas fluviales**

Son superficies semi inclinadas que descienden de las laderas de montañas y que han sido modeladas por procesos de erosión y levantamiento de grandes paquetes de rocas, se observan ondulaciones en la superficie que no llegan a definir colinas o lomadas a escalas de trabajo media, presentan abundante vegetación en temporada alta de lluvias.

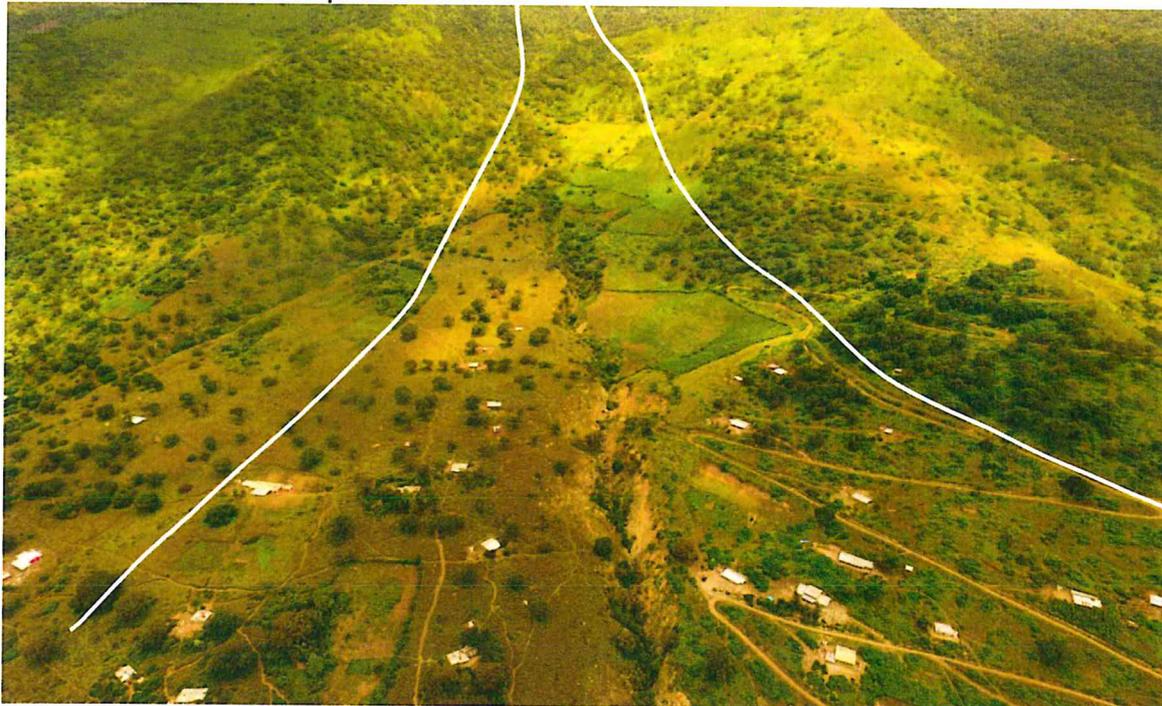
**Foto 6 Abanico aluvial en la quebrada Zamba**

Los abanicos aluviales se forman por la dinámica del curso de quebradas o corrientes de agua superficial que transportan o han transportado gran cantidad de materiales aluviales y que debido a la forma del canal por donde fluyen, se emplazan hacia el valle en forma de abanico o embudo, esta forma le da la denominación a esta geoforma.

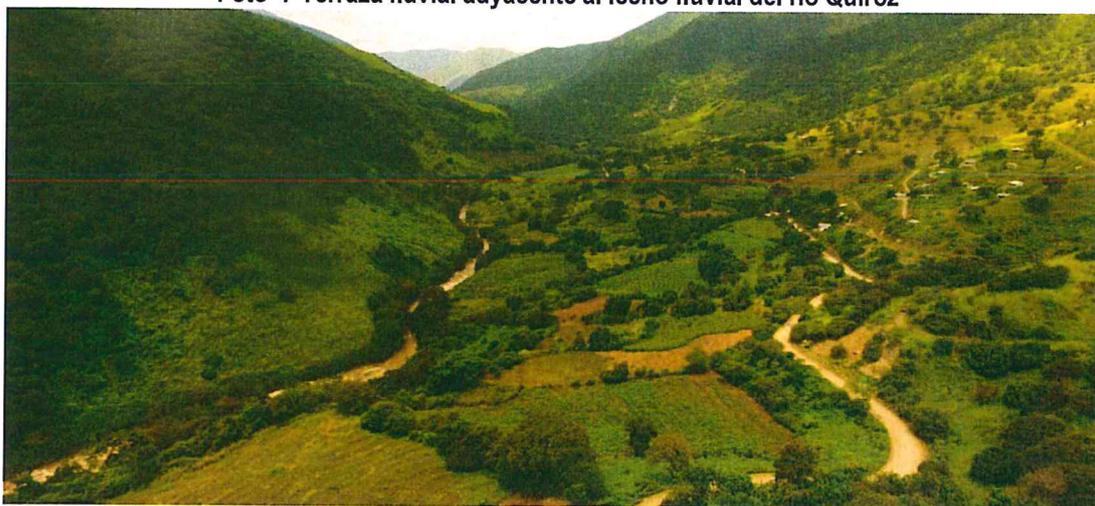
**Foto 7 Terraza fluvial adyacente al lecho fluvial del río Quiroz**

La cobertura aluvial ha permitido que estas zonas sean empleadas para el cultivo local, pero son fuertemente erosionadas por el flujo y las crecidas del río y quebradas circundantes.

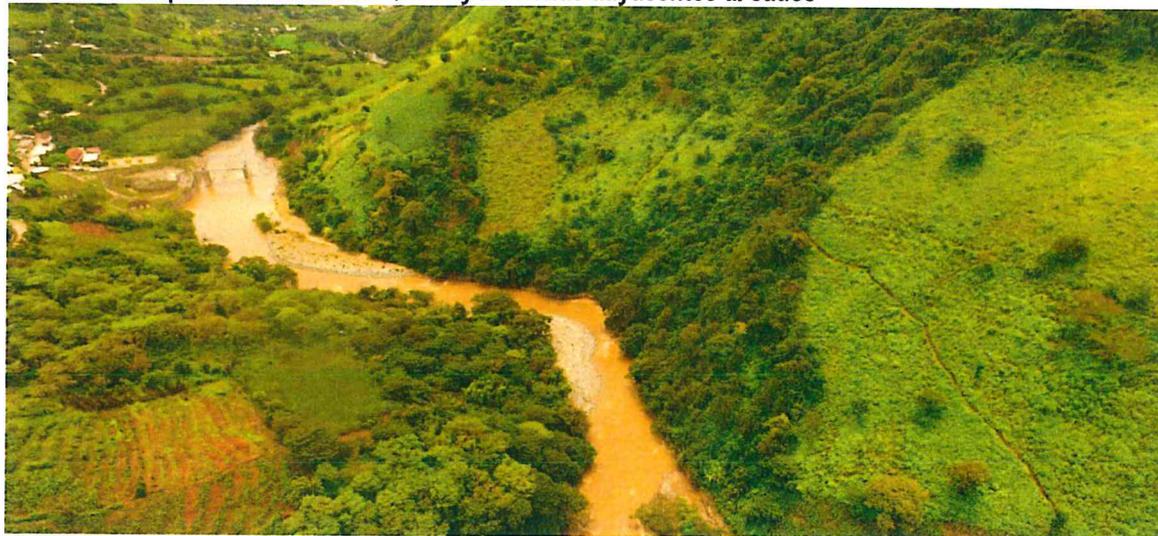
**Foto 8 . Vista panorámica del río Quiroz y las zonas adyacentes al cauce**

Esta unidad geomorfológica de origen principalmente depositacional presenta pendientes menores a  $10^\circ$ , así como una geometría alargada y drenaje irregular debido a la pendiente, mientras que la vegetación controla el grado de erosión. Esta geoforma es producto de la dinámica de deposición de los ríos y quebradas, que han modelado zonas adyacentes a estas, y que en temporada de lluvias se inundan.

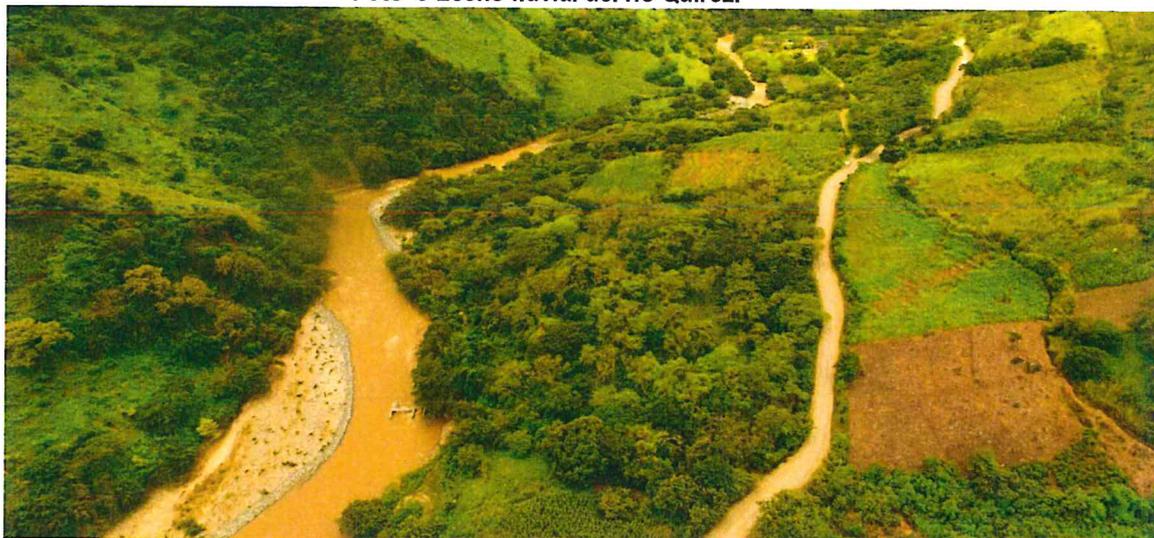
**Foto 9 Lecho fluvial del río Quiroz.**

Es el canal excavado por el flujo de agua de un río y los sedimentos que éste transporta durante todo su desarrollo y evolución. La morfología del lecho depende del caudal, la pendiente, el tamaño del sedimento y de lo erosionable que sea el sustrato rocoso, es decir, es producto de un equilibrio dinámico entre la carga de sedimentos y su capacidad de transporte.

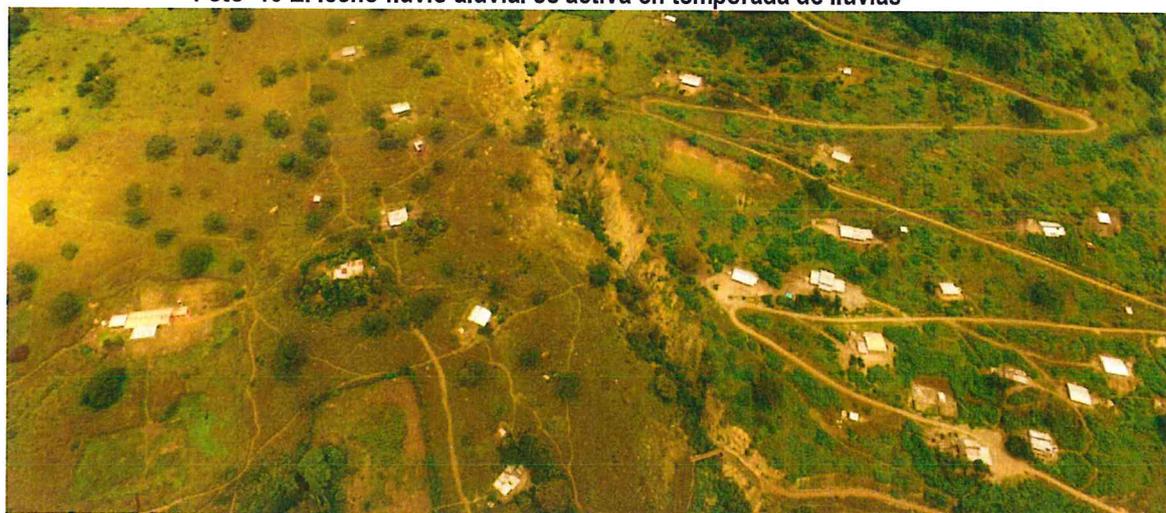
**Foto 10 El lecho fluvio aluvial se activa en temporada de lluvias**

La principal diferencia entre el lecho fluvial y fluvio aluvial es la dinámica que presenta uno respecto a otro, el lecho fluvial del río Quiroz se mantiene activo y la dinámica de las geoformas varía constantemente ya que el flujo de las crecidas actúa sobre superficie aluviales poco consolidadas; mientras que, el lecho fluvio aluvial de la quebrada Carrizo tienen un régimen intermitente y varía según la presencia de lluvias.

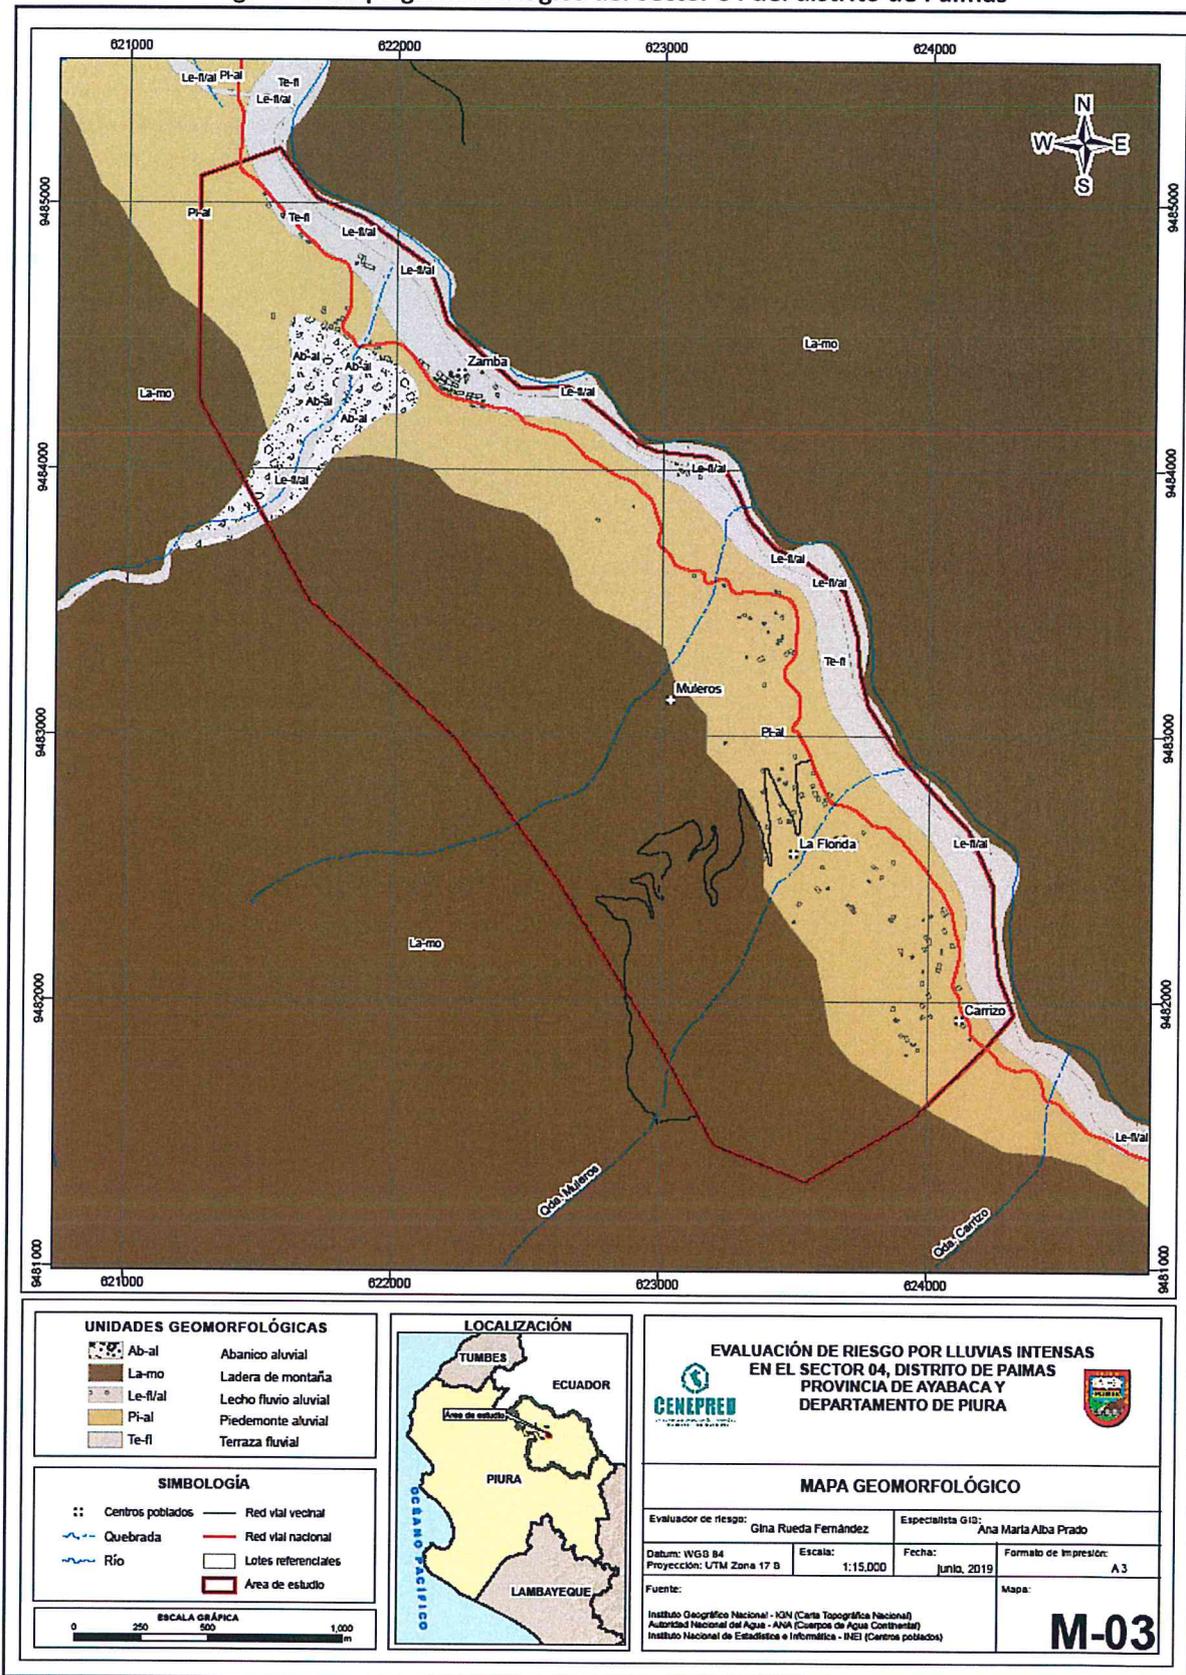
Figura 3. Mapa geomorfológico del Sector 04 del distrito de Paimas

- Ladera de montaña (La-mo)
- Piedemonte aluvial (Pi-al)
- Abanico aluvial (Ab-al)
- Terraza fluvial (Te-fl)
- Lecho fluvio aluvial (Le-fl/al)

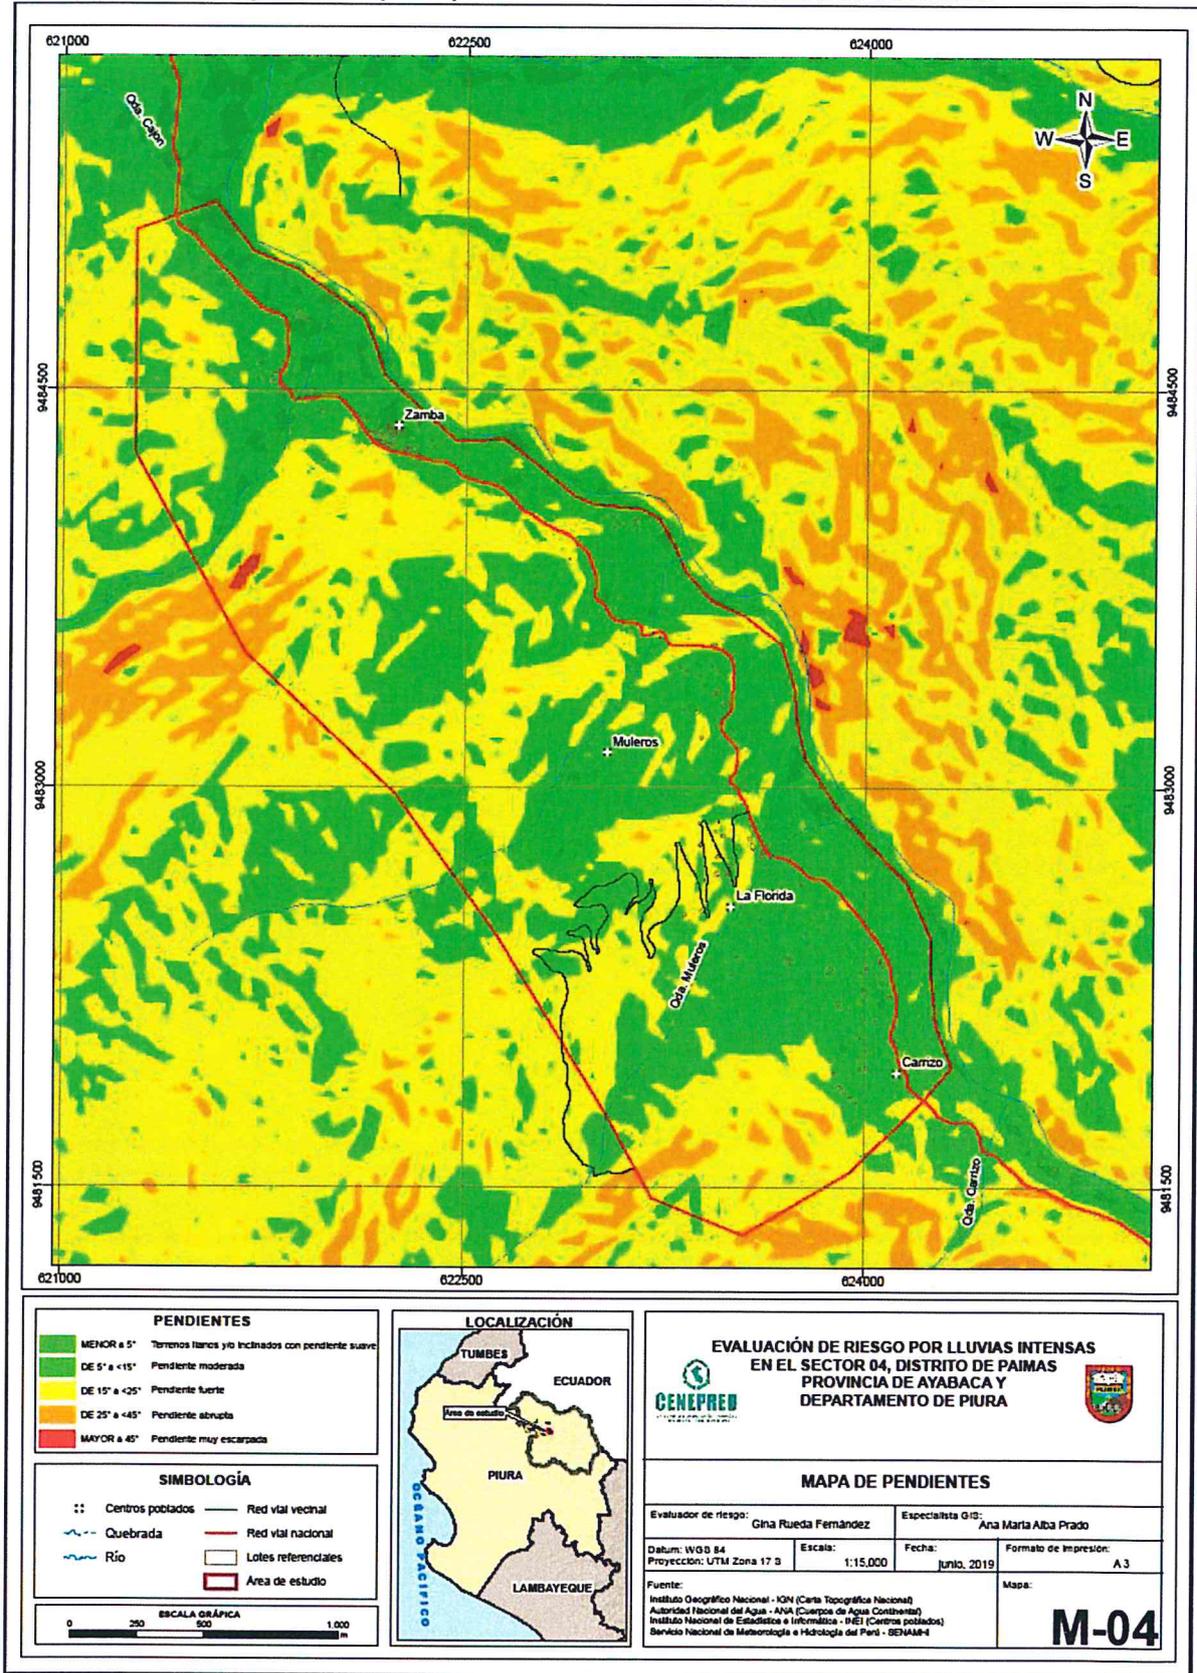
Figura 4. Mapa de pendiente del Sector 04 del distrito de Paimas

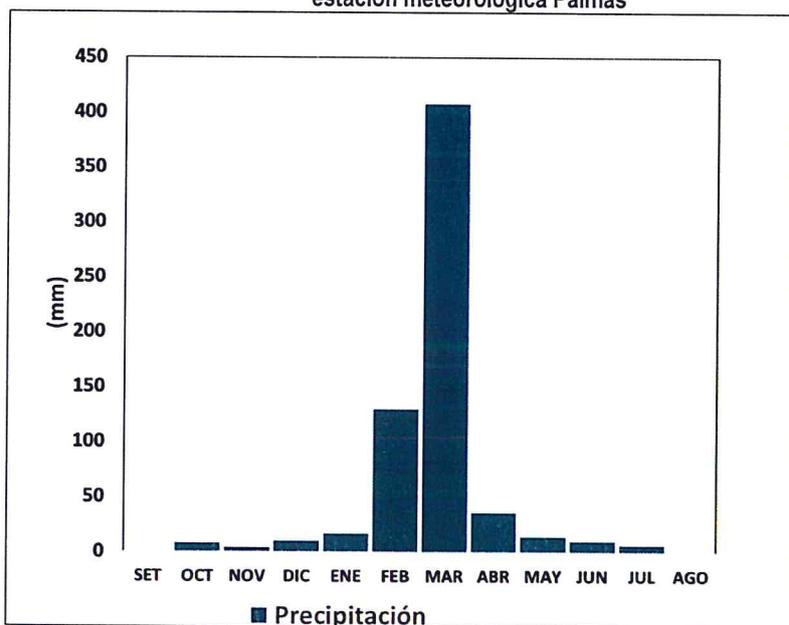
**Gráfico 11. Comportamiento temporal de la temperatura del aire y precipitación promedio en la estación meteorológica Paimas**

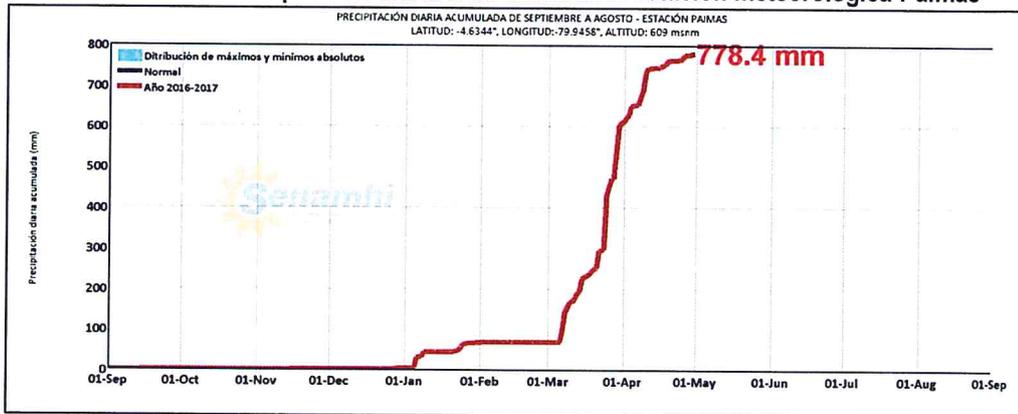
**Gráfico 13. Precipitación diaria acumulada en la estación meteorológica Paimas**

En este contexto, el Sector 04 del distrito Paimas presentó lluvias intensas en el verano 2017 catalogadas como "Extremadamente Lluvioso" (superior a 66,1 mm en un día - percentil 99). Según la información de la estación meteorológica Paimas, la máxima lluvia diaria histórica se registró el 25 de marzo del 2017 durante "El Niño Costero" totalizando 131,6 mm. Asimismo, en el Gráfico 13 se muestran las precipitaciones acumuladas a lo largo de la temporada lluviosa 2017 (línea roja), donde se incrementan las lluvias progresivamente desde enero, pero con mayores acumulados a partir de marzo.

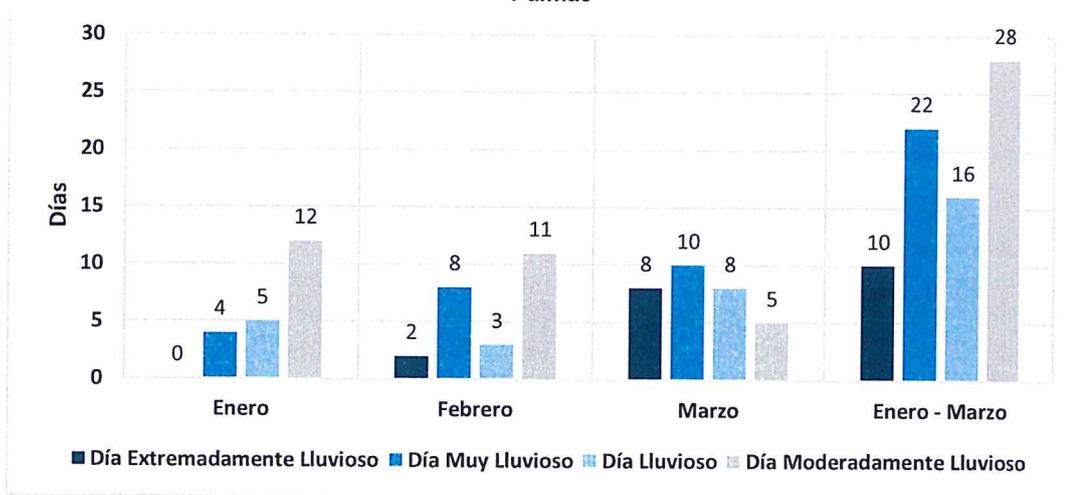
**Gráfico 14. Frecuencia promedio de lluvias extremas durante El Niño Costero 2017 en el distrito Paimas**

Respecto a la frecuencia promedio de lluvias extremas, el Gráfico 14 muestra que durante el verano 2017 los días catalogados como "Extremadamente Lluvioso" predominaron en febrero y marzo, aunado a ello persistieron días "muy lluviosos" y "lluviosos" y moderadamente lluvioso durante estos meses.

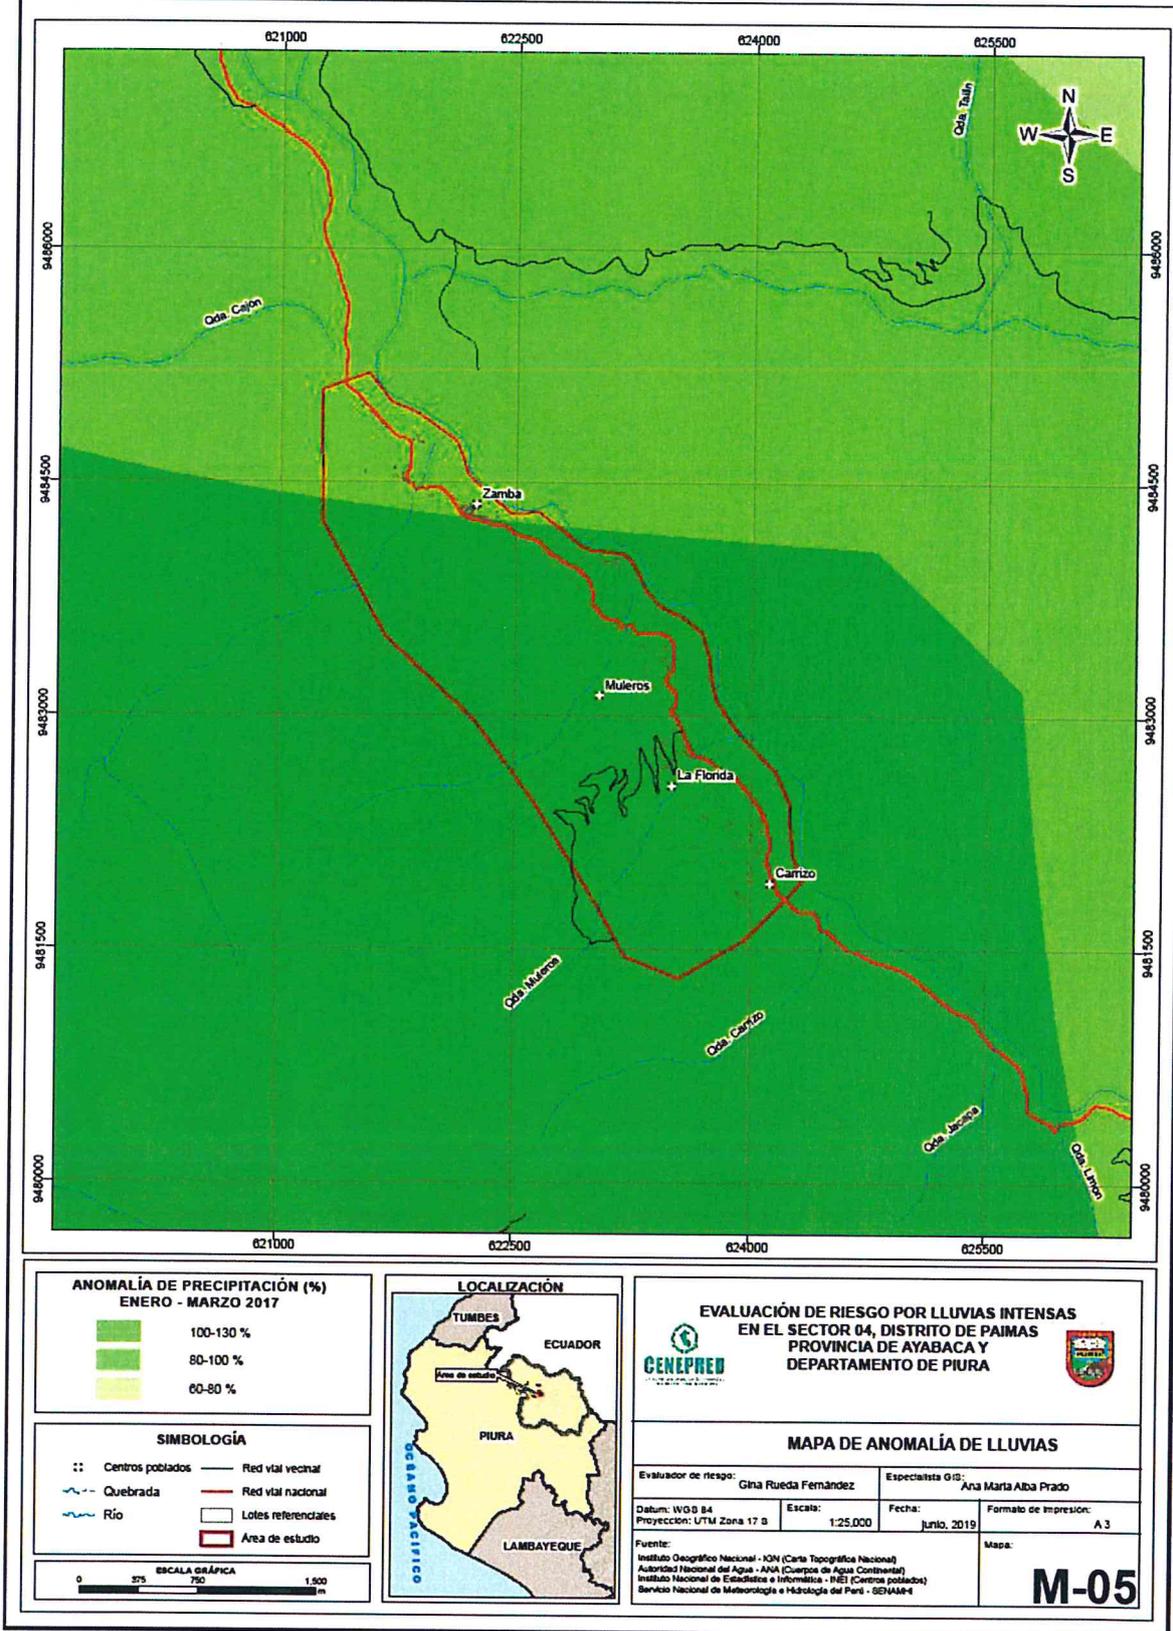
Figura. 5 Mapa de Anomalías de Lluvias durante El Niño Costero 2017 (enero-marzo) para el Sector 04 del distrito de Paimas

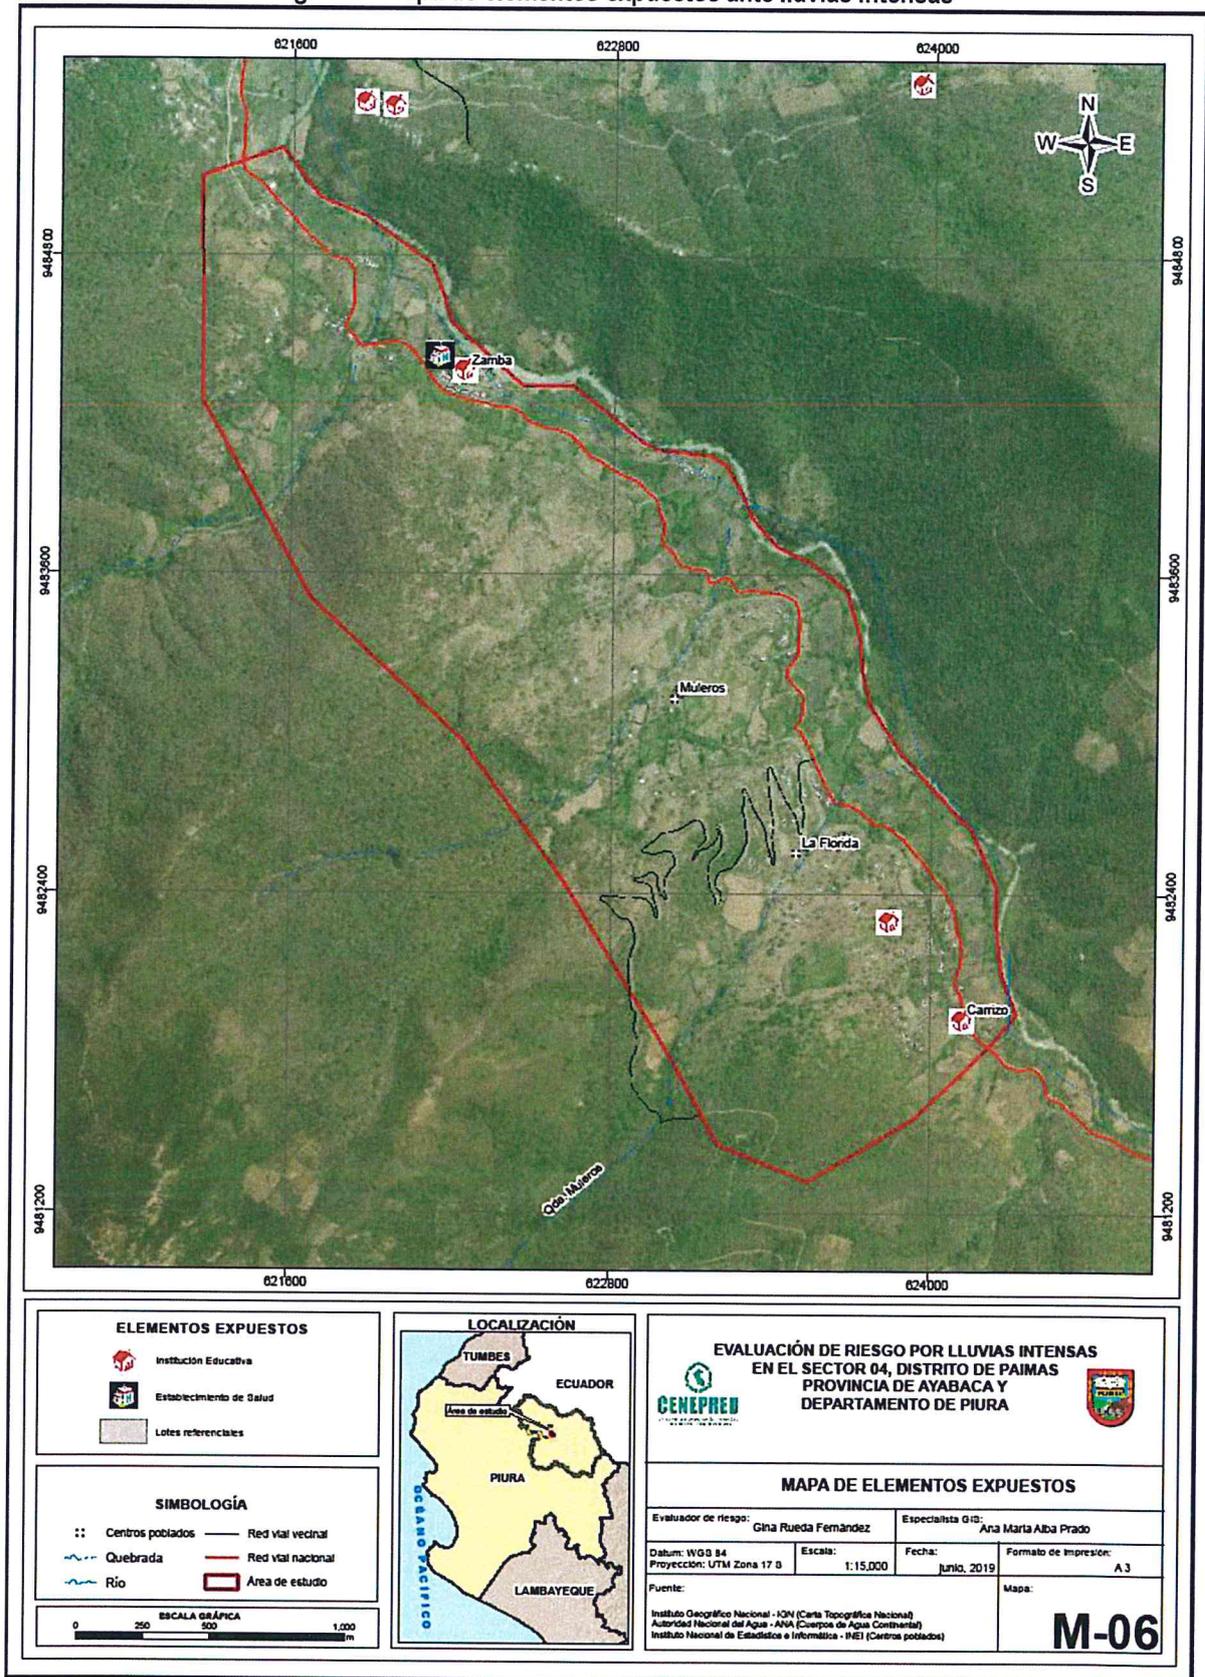
Figura. 6 Mapa de elementos expuestos ante lluvias intensas

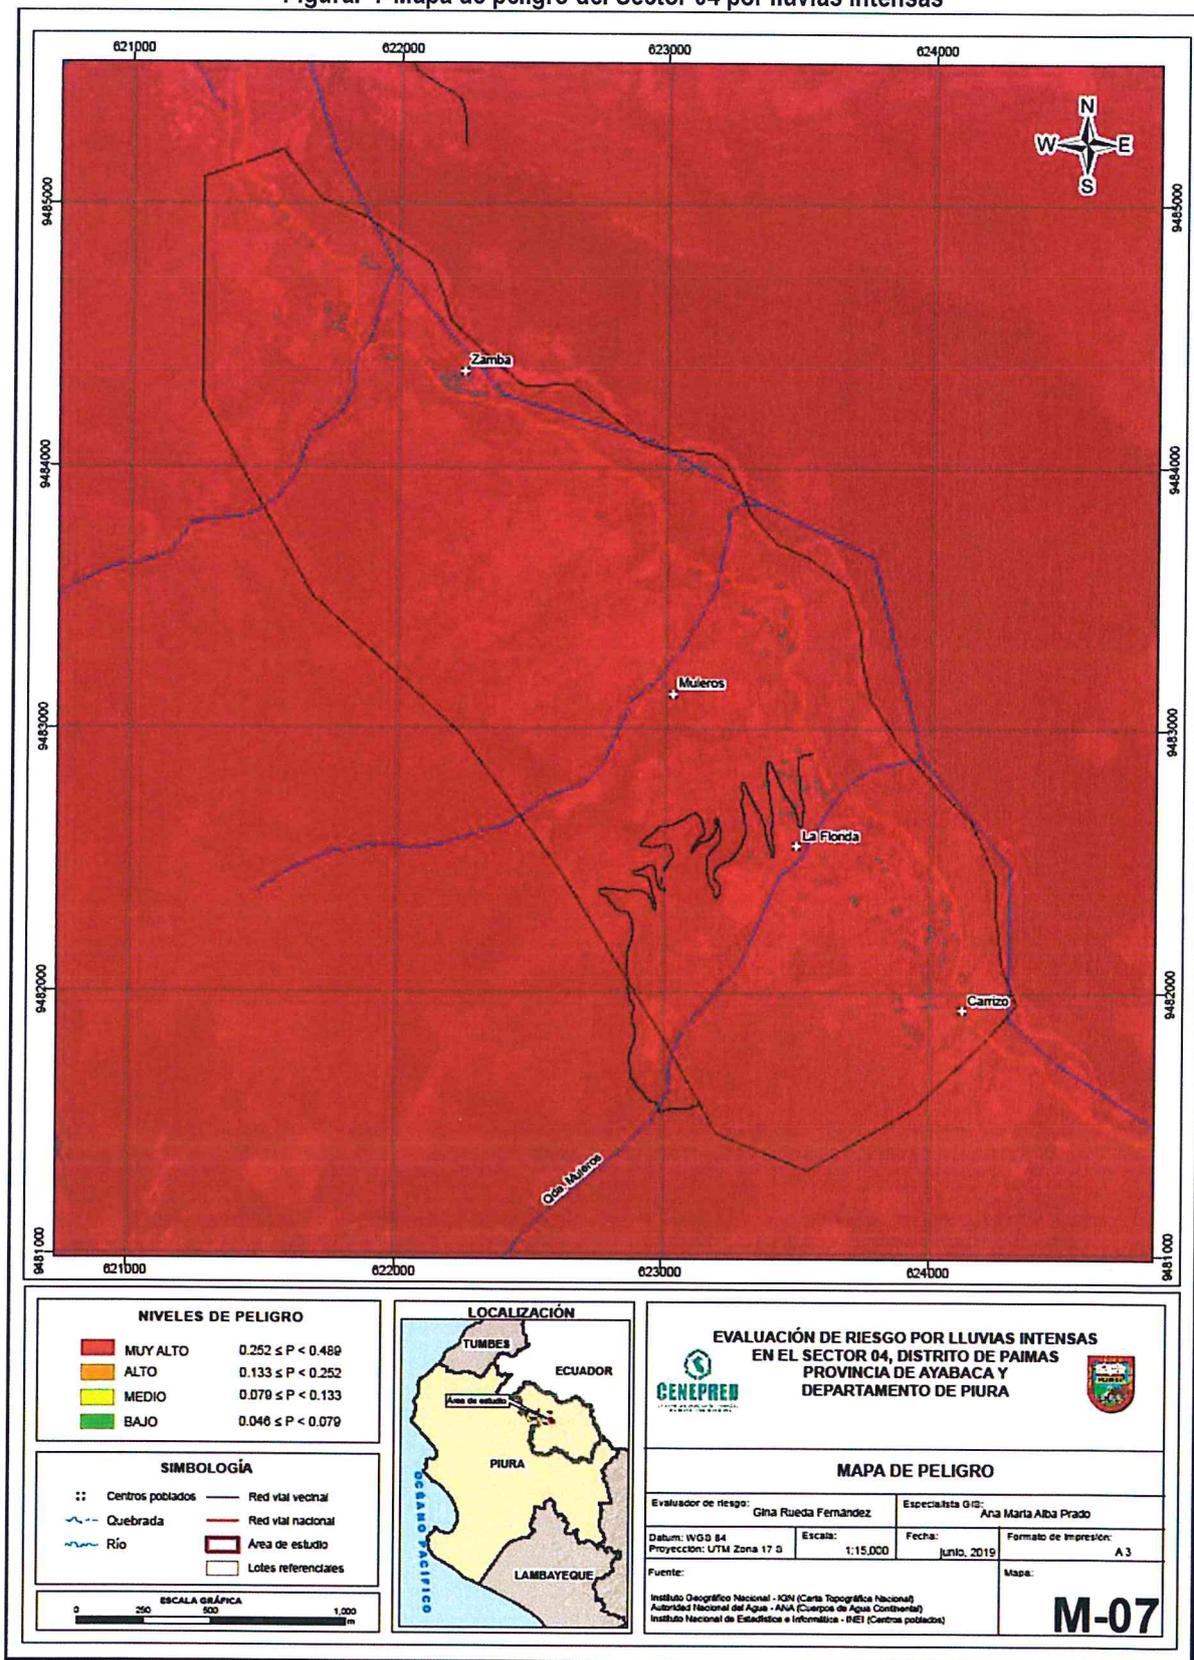
Figura. 7 Mapa de peligro del Sector 04 por lluvias intensas
