## INFORME DE EVALUACIÓN DEL RIESGO POR INUNDACIÓN FLUVIAL EN EL SECTOR 1, DISTRITO DE YAMANGO, PROVINCIA DE MORROPÓN, DEPARTAMENTO DE PIURA

Mayo - 2019

**Municipalidad Distrital de YAMANGO, PROVINCIA DE MORROPÓN DEL DEPARTAMENTO DE PIURA**

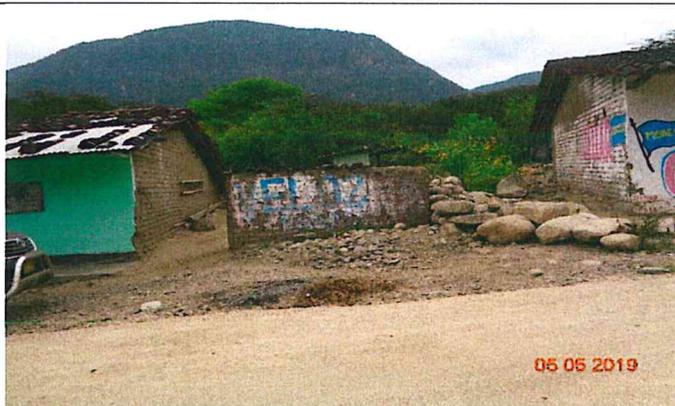
Foto N° 01.-Vista de fondo: afloramiento del Granito Paltashaco. Observar la prominente montaña conformada por roca cuarzo-feldespática competente a la erosión que conforma las partes elevadas del sector Mambulque

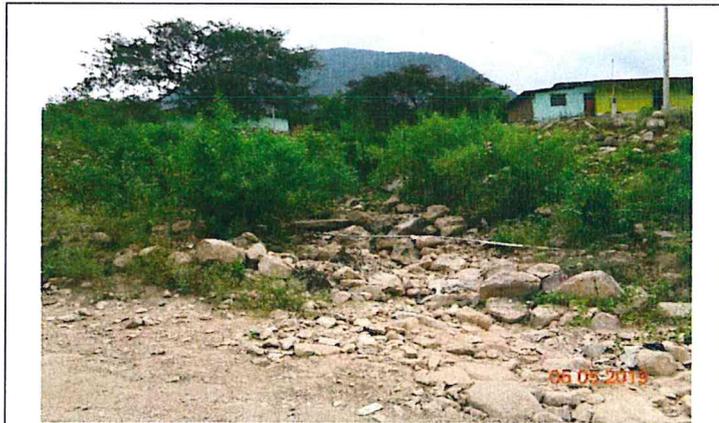
Foto N° 04.- Vista de depósitos fluviales recientes conformados por bloques graníticos que rellenan la quebrada en el sector de Mambluque.

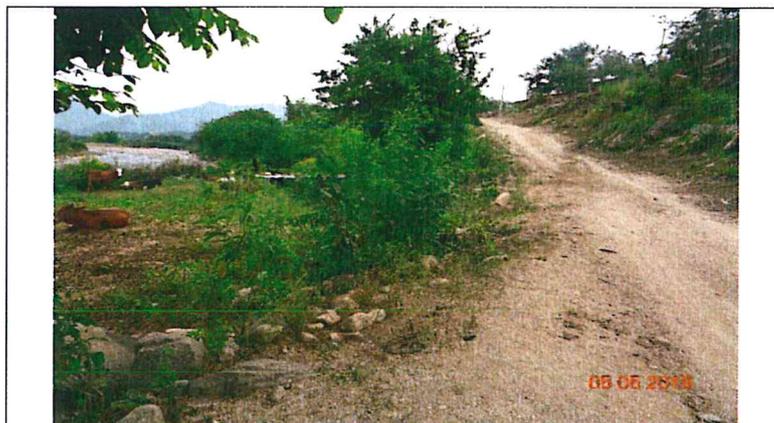
Foto N° 05.- Depósitos proluviales que conforman el frente de los abanicos aluviales. Observar la distribución de los sedimentos grueso en matriz fina.

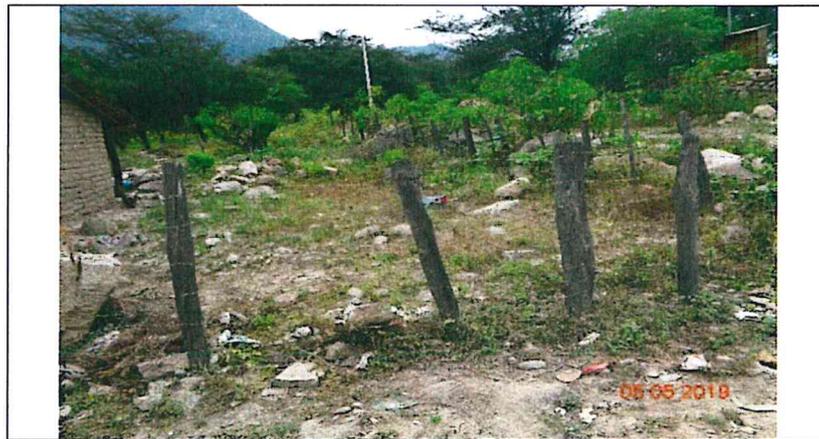
Foto N° 01.- Morfología aluvial en el sector 01 de Mambluque. Observar los grandes bloques acumulados por remoción en masa con grandes bloques rocosos.

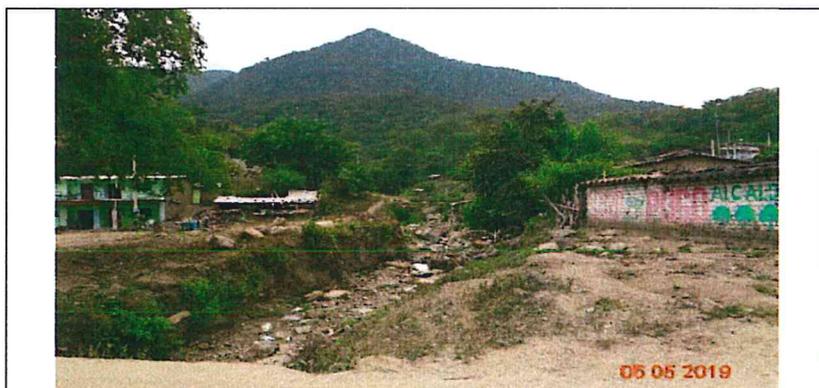
Foto N° 02.- Vista de la morfología de laderas de montaña en la zona. Observar la fuerte pendiente que sigue un control litológico con roca competente.

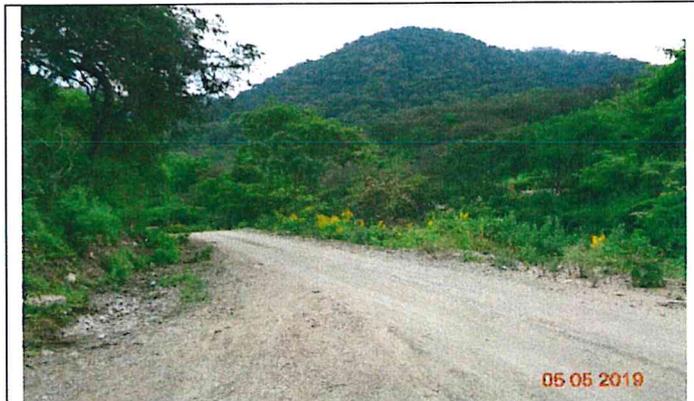
Foto N° 03.- Morfología de piedemonte que se extiende desde el pie de la montaña y es cortado por la carretera.

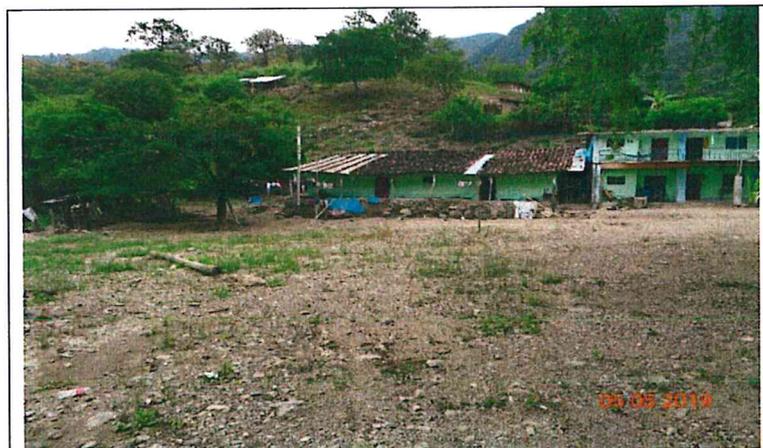
Foto N° 04.- Geoforma de terraza aluvial antigua cortada por pequeños cauces de drenaje superficial.

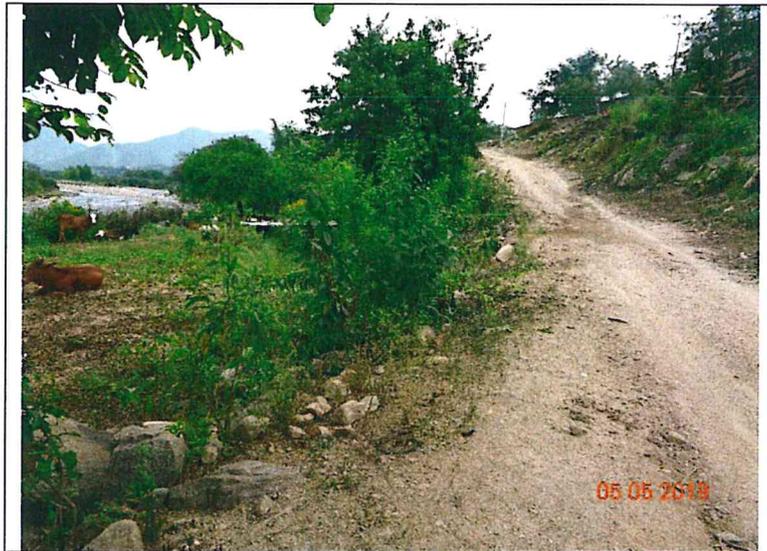
Foto N° 05.- Morfología de terraza aluvial reciente ocupada por actividad agrícola ganadera de la zona.

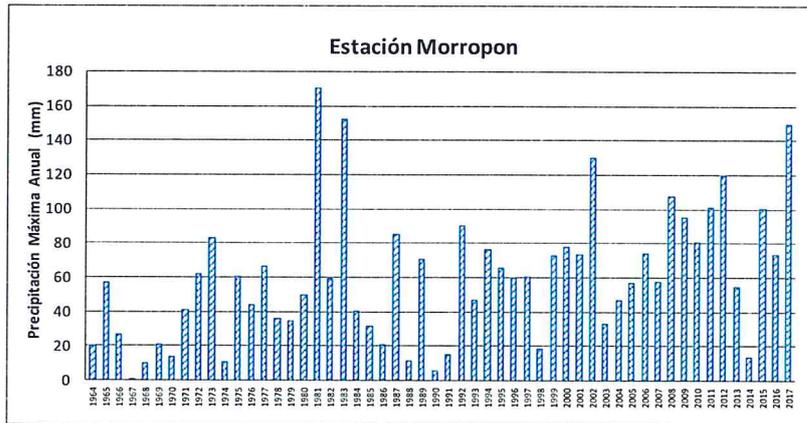
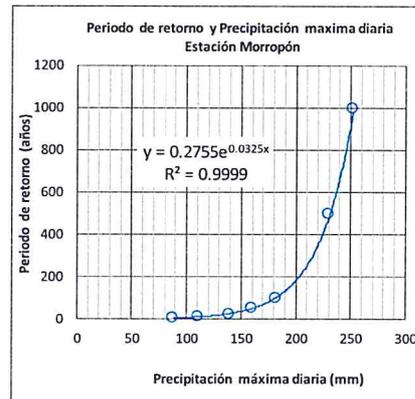
Gráfico N° 13. Precipitación máxima y Periodo de retorno Estación Morropón – convencional

TR (años)	K gumbel	Pmáx
5	0.7	88
10	1.3	111
25	2.0	139
50	2.6	161
100	3.1	182
500	4.4	231
1000	4.9	252

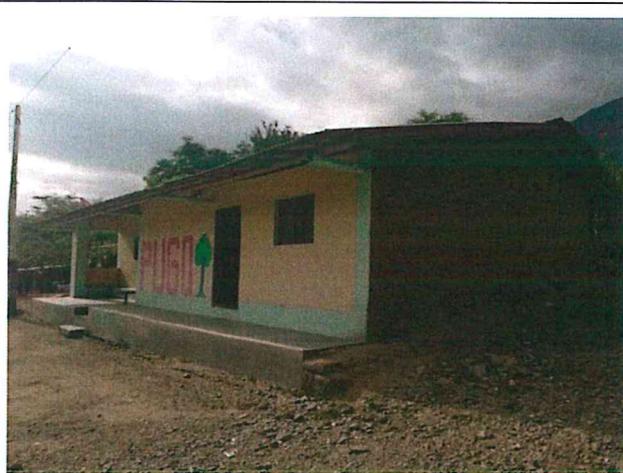
Foto N° 05: Vivienda de adobe y techo de calamina, en buen estado de conservación

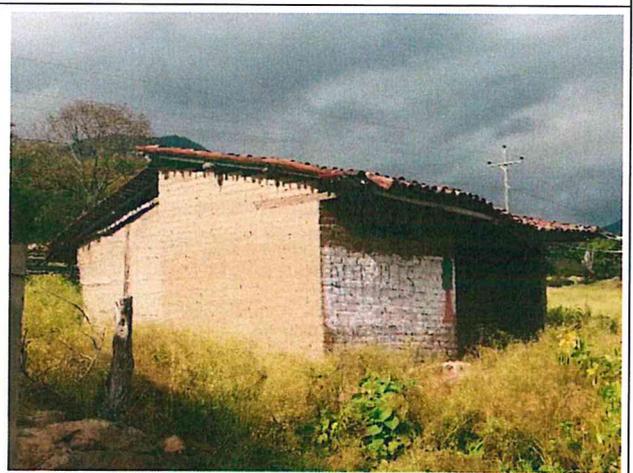
Foto N° 06: Se observa vivienda con material de adobe y techo de Teja, estado de conservación regular

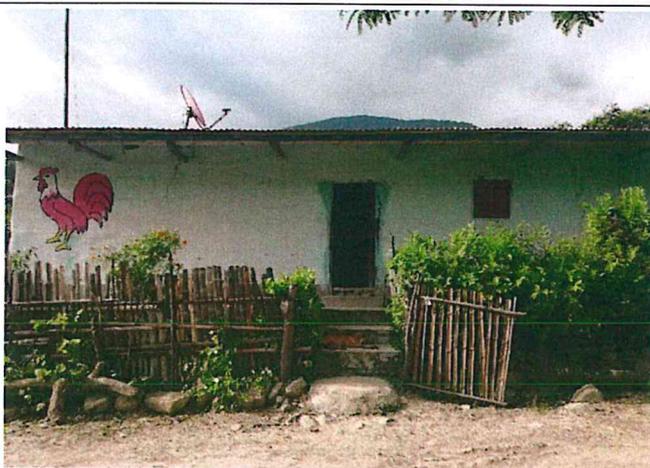
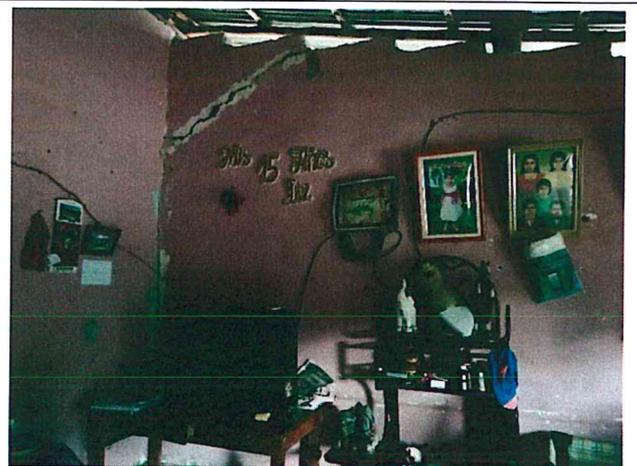
Foto N° 21 y 22: Viviendas en mal estado, con rajaduras en las paredes.

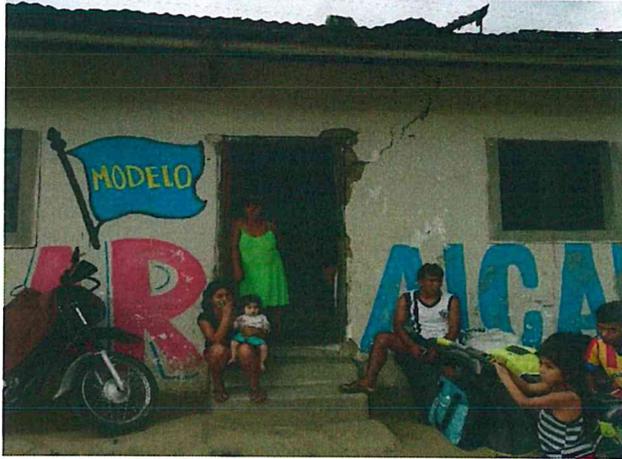
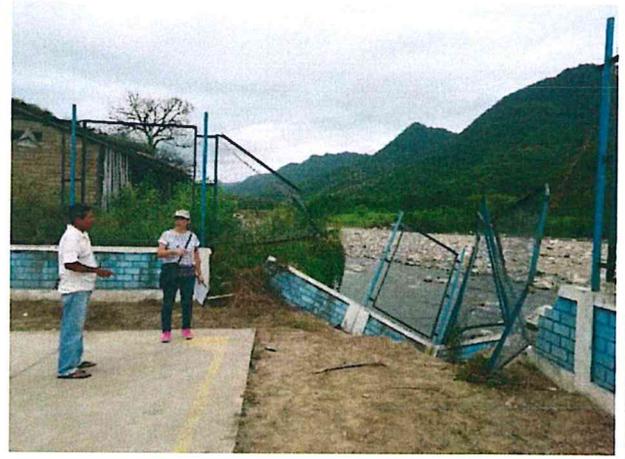
Fotos N° 22 y N° 23: Se observa vivienda en mal estado con rajaduras en las paredes y la esquina de la loza deportiva a colapsado por la socavación del cauce del río.

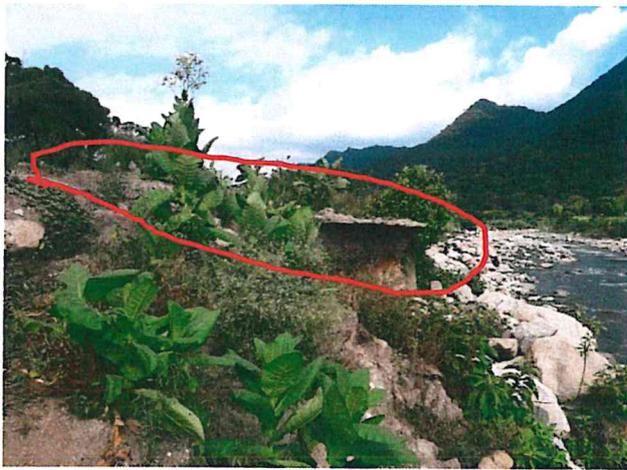
Foto N° 24: Vivienda colapsada, por la crecida del río a causa de las lluvias intensas

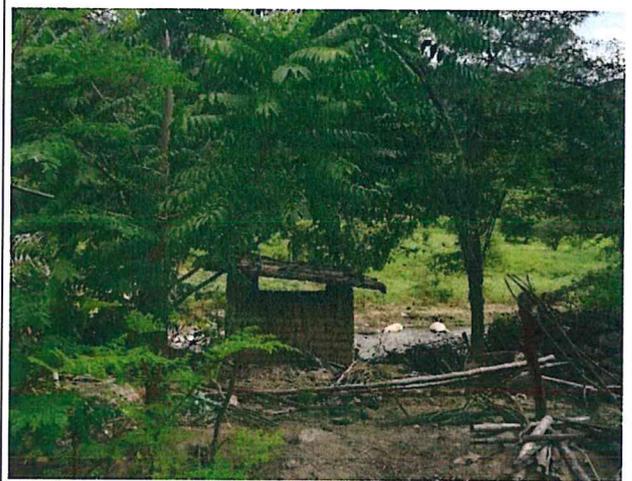
Foto N° 25: Se observa un silo hundido por la saturación del suelo y erosión del río corrales

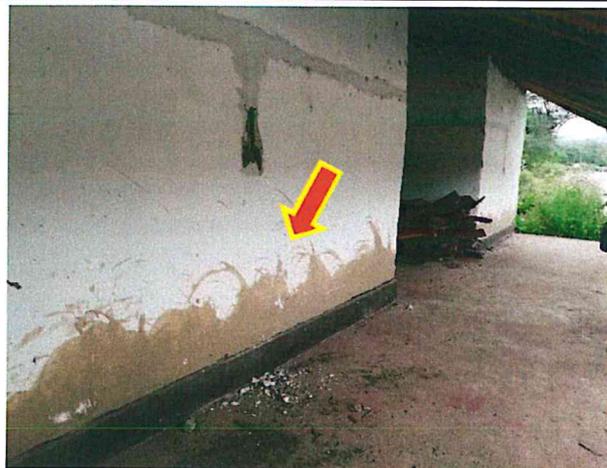
Foto N° 26: Se observa vivienda con grietas en las paredes y con marcas que alcanzó el agua de la inundación río corrales, siendo inhabitable

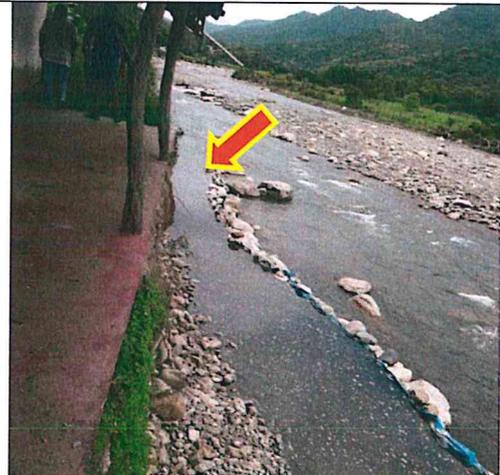
- Los principales problemas de daños a causa de la inundación fluvial por el fenómeno El Niño, tiene su origen en la mala ordenación territorial y de planificación urbanística, así mismo como **la inexistencia de defensas ribereñas río Corrales**.

Foto N° 27: se aprecia vivienda al borde del cauce del río, debido a la crecida del río corrales por lluvias anómalas, que arrasó con parte del terreno socavando hasta la base de la vivienda, dejando parte en el aire.
