## INFORME DE EVALUACIÓN DEL RIESGO POR INUNDACIÓN PLUVIAL EN EL SECTOR 3, DISTRITO DE YAMANGO, PROVINCIA DE MORROPÓN, DEPARTAMENTO DE PIURA

Mayo – 2019

**Municipalidad Distrital de YAMANGO, PROVINCIA DE MORROPÓN DEL DEPARTAMENTO DE PIURA**

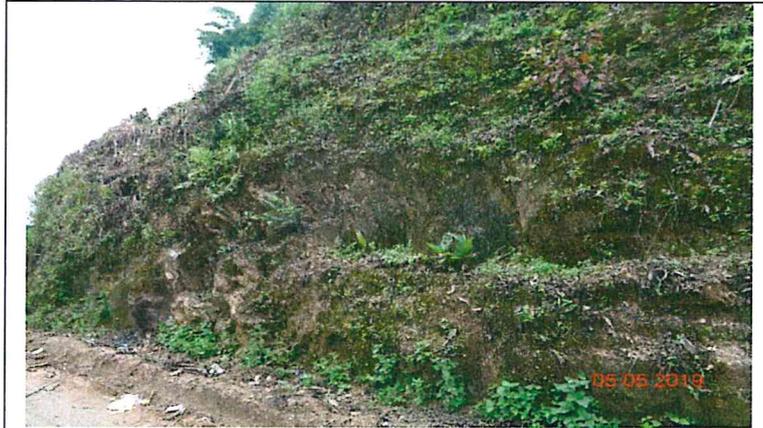
Foto N° 01.- Vista de afloramiento meteorizado de las rocas del Complejo Olmos en el sector de Yamango. Observar la estructura metamórfica de sedimentos pelíticos y vetas de cuarzo metamórfico.

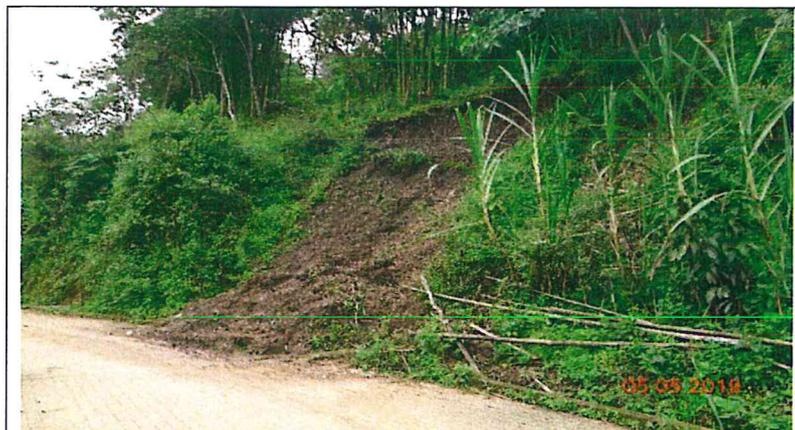
Foto N° 02.- Depósitos coluviales del cuaternario; son depósitos fragmentados formados por acción de la gravedad. Observar la fuerte alteración afectados por deslizamientos.

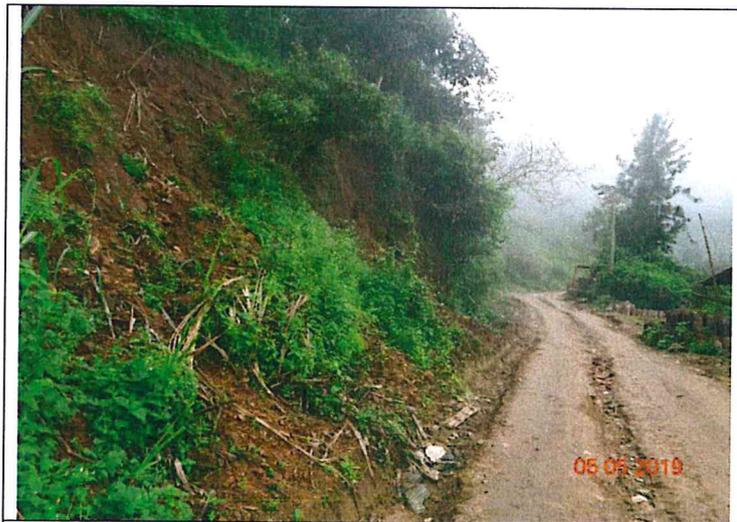
Foto N° 01.- Geoformas de acantilados por erosión de laderas en con alta pendiente afectadas por corte en talud.

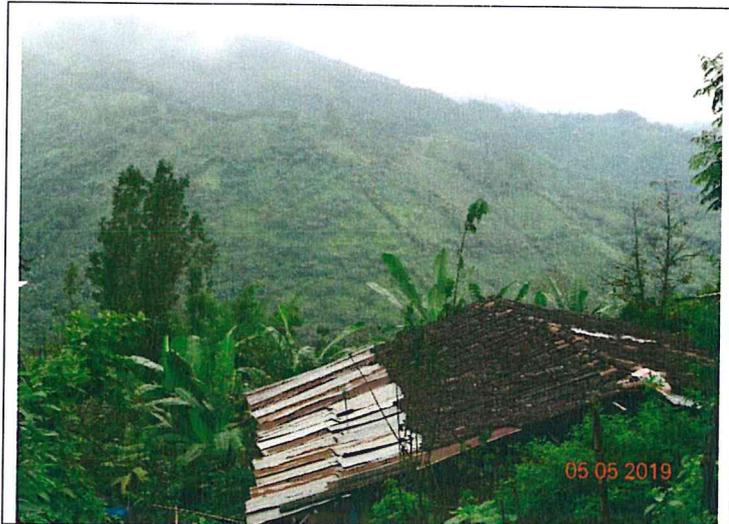
Foto N° 04.- Vista de geoforma de montaña que bordea la ciudad de Yamango.

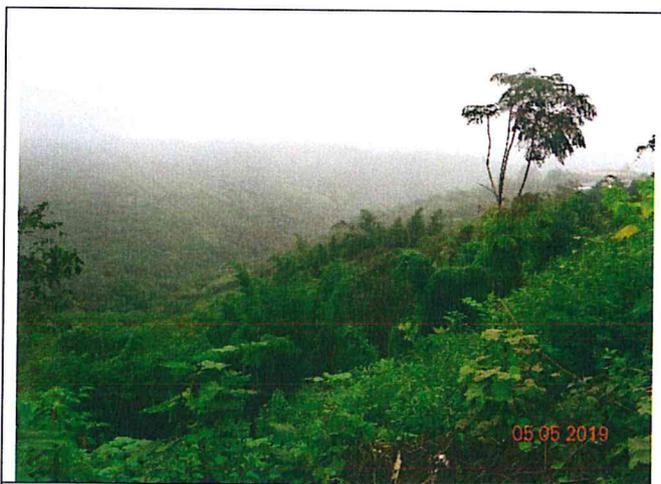
Foto N° 05.- Vista de una geoforma de valle fluvial que presenta sección en "V".

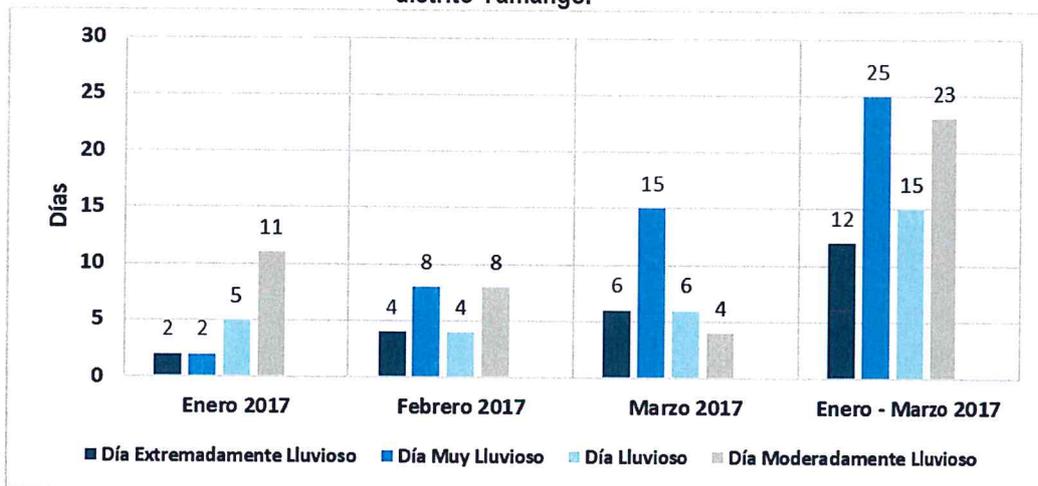
Respecto a la frecuencia promedio de lluvias extremas, el gráfico N° 9 muestra que durante el verano 2017 los días catalogados como “Extremadamente lluvioso” predominaron en febrero y marzo, aunado a ello persistieron días “Muy lluviosos” y “Lluviosos” que contribuyeron a la saturación del suelo.

**Gráfico N° 9. Frecuencia promedio de lluvias extremas durante El Niño Costero 2017 en el distrito Yamango.**

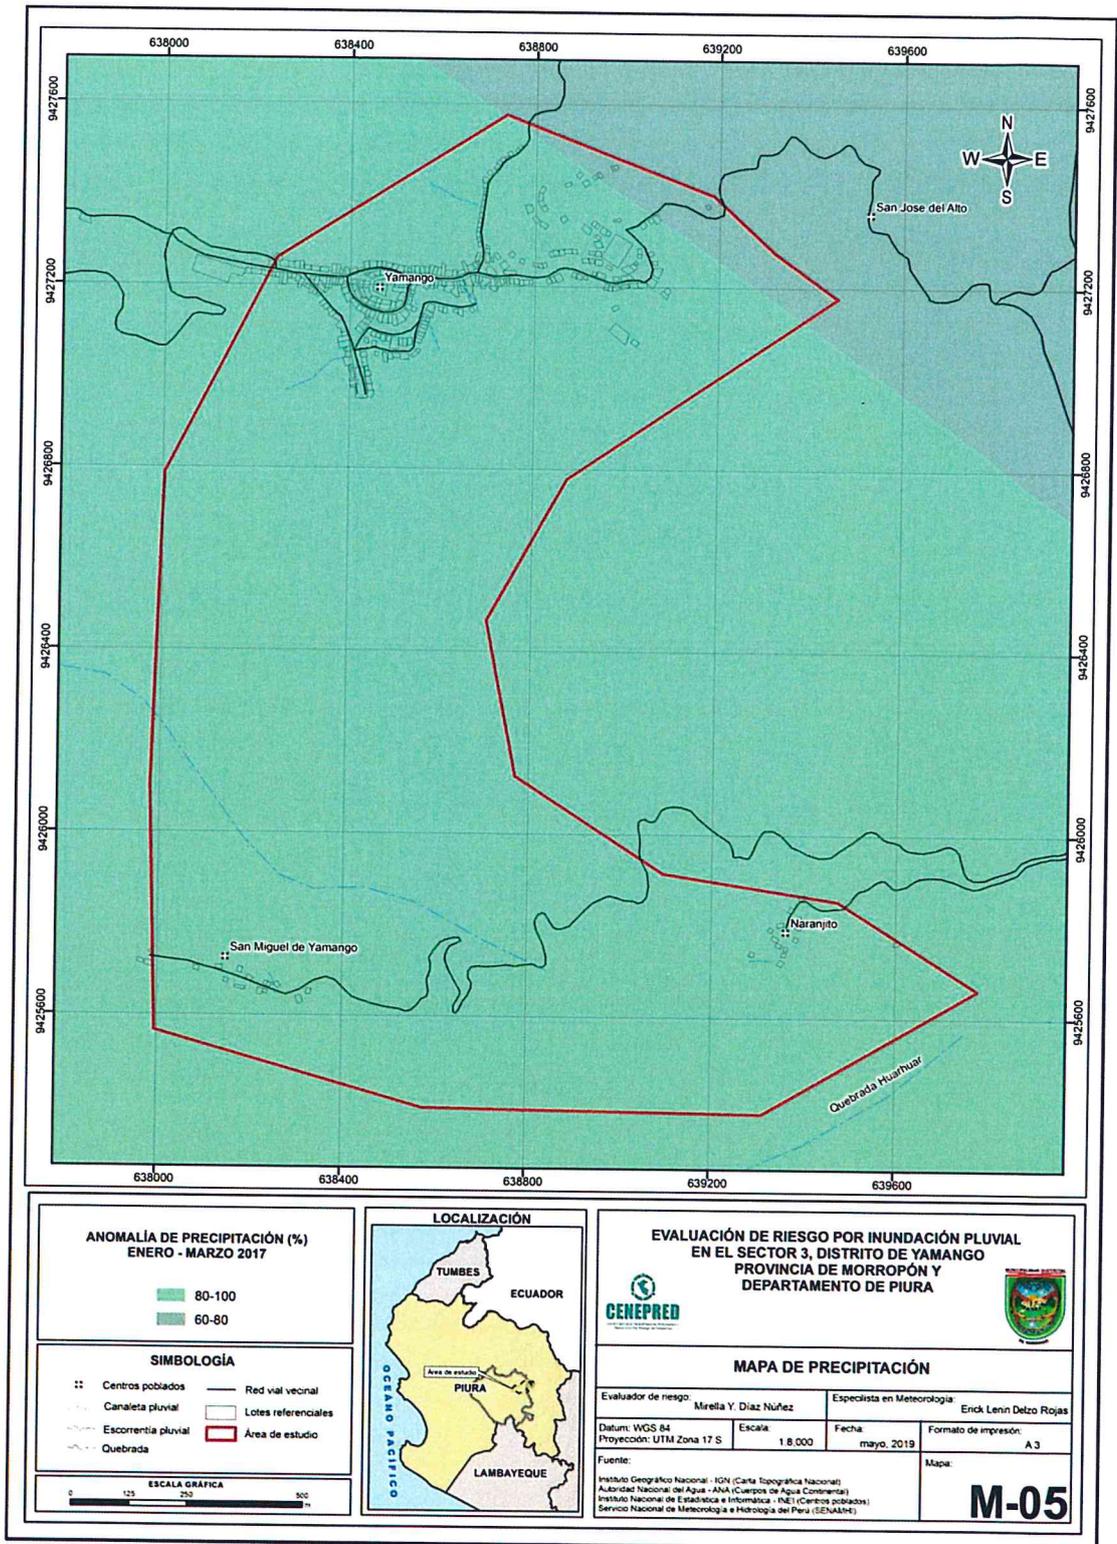
Mapa N° 5: Anomalías de precipitación durante El Niño Costero 2017 (enero - marzo) para el Sector 3 del distrito Yamango

Para el trimestre enero a marzo del año 2017, durante El Niño Costero 2017, las lluvias superaron sus cantidades normales, presentándose un exceso significativo de lluvias. En el **cuadro N° 12, se muestra los descriptores clasificados en cinco niveles**, los cuales se asocia a los **rangos de anomalías de las precipitaciones** expresados en forma gradual. Estos rangos nos **representan cuanto se ha desviado la precipitación, durante este evento extremo, en términos porcentuales con relación a la precipitación usual** de la zona (precipitación media). En los rangos con mayores valores porcentuales, las anomalías de precipitación fueron mayores.

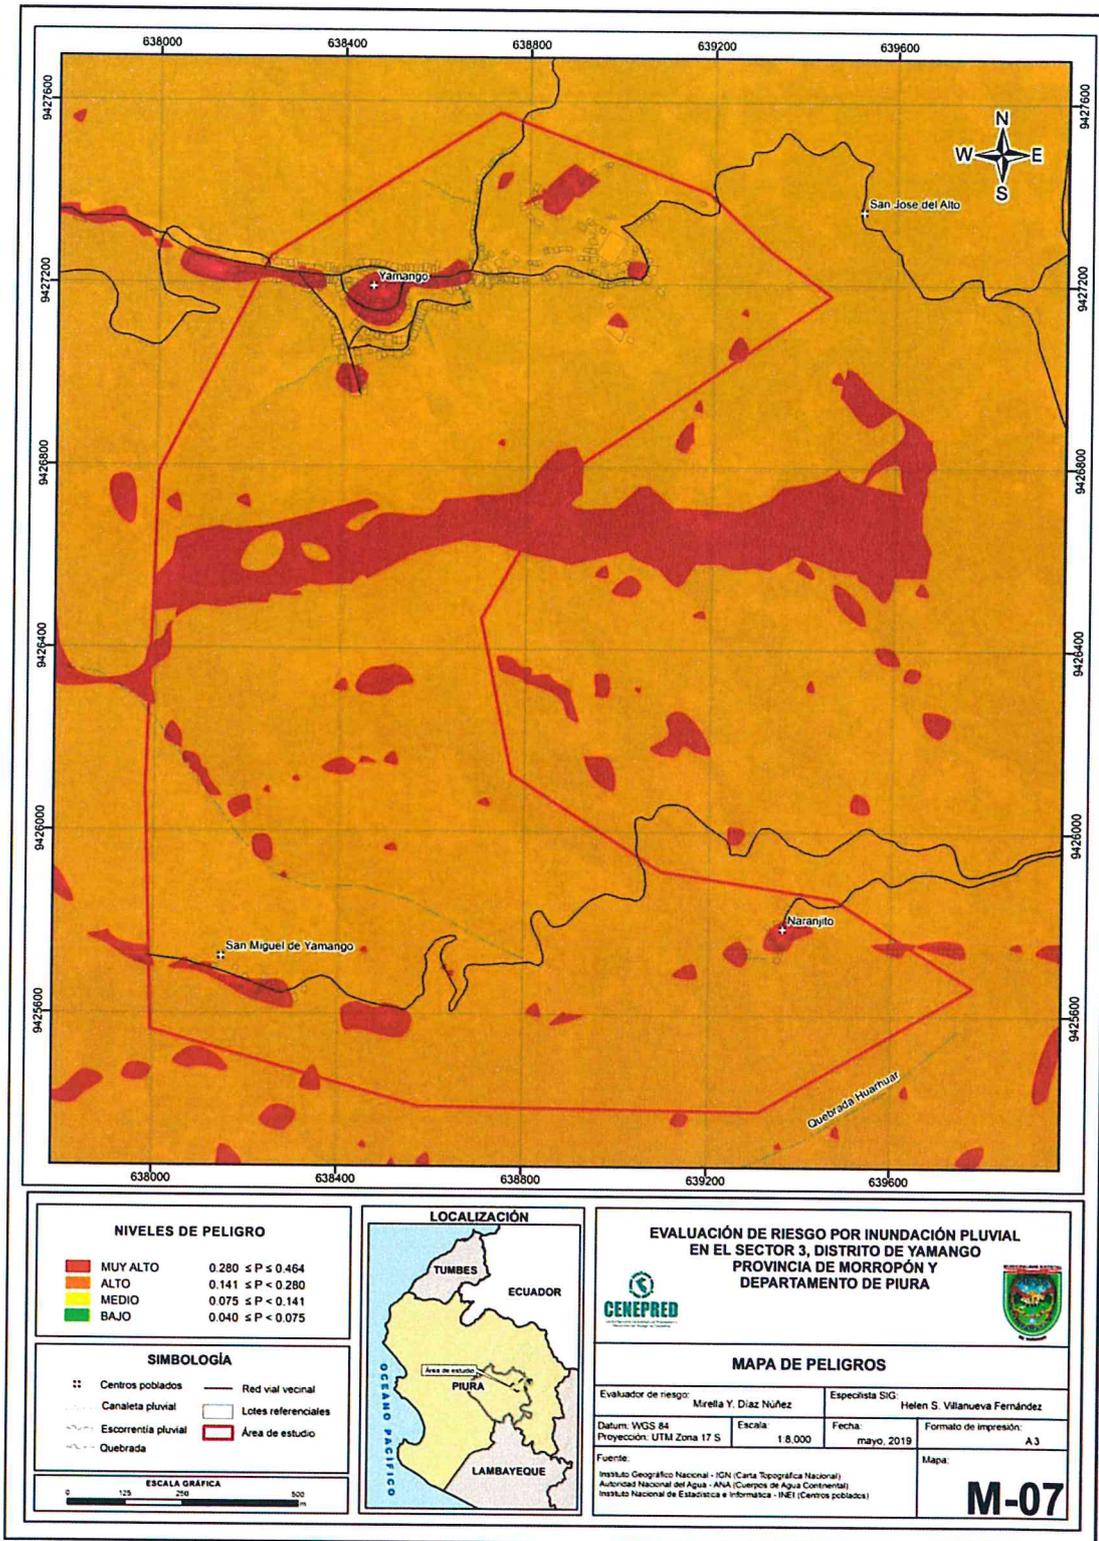
Mapa N° 7: Mapa de peligros

Se ha considerado el escenario de anomalías de precipitación extremadamente lluvioso con precipitación de 60-80 % superior a su normal climática. Magnitud torrencial: mayor a 26, muy intenso, lluvias torrenciales, huaycos, inundaciones, aludes, vientos, pérdida de vidas humanas. Frecuencia: por lo menos 1 vez al año cada evento de El Niño y/o mayor a 5 eventos al año en promedio, con un periodo de retorno de 100 - 200 años y una duración superior a 24 Horas. Produciéndose la **inundación pluvial en el Sector 3 del distrito de Yamango**, ocasionando daños en los elementos expuestos en sus dimensiones social y económica.

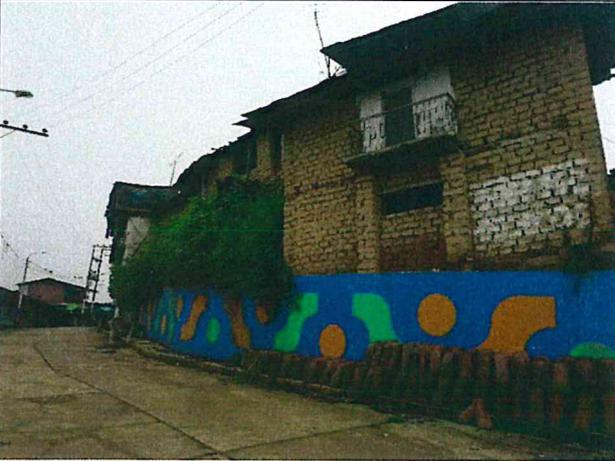
Foto N° 03: Se observa viviendas con material de adobe y techo de calamina, tejas y eternit. Estado de conservación malo.

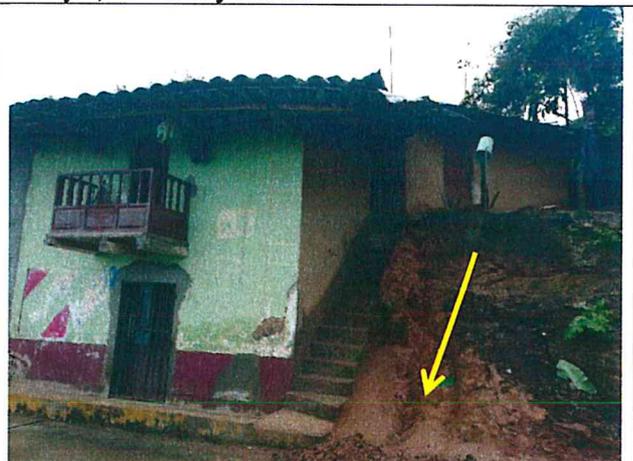
Foto N° 06: Se observa vivienda con material de adobe y techo de tejas, al costado de Corte de talud inestable.

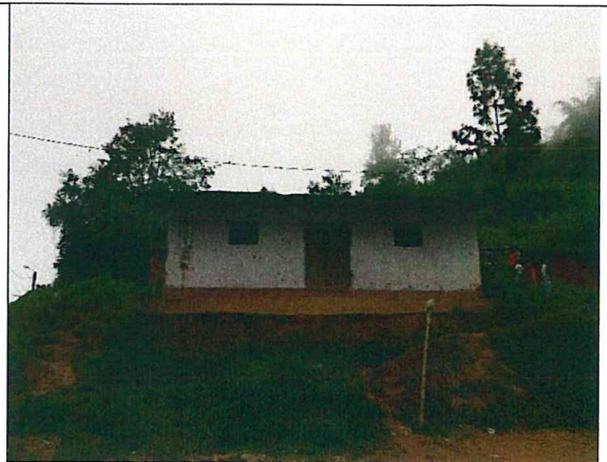
Foto N° 34: PRONOEI en muy mal estado, con grietas en las paredes. Desocupado

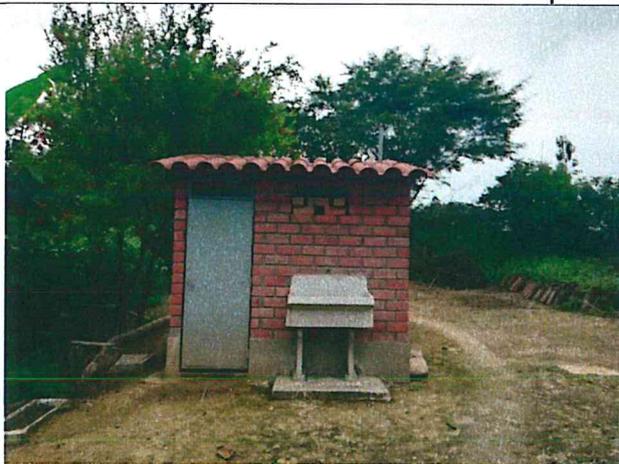
Fotos N° 37 y N° 38: Se observa servicios higiénicos con Biodigestor, construidos en material de concreto y equipados por el Proyecto JASS hace 3 años; sin embargo, no está en funcionamiento.

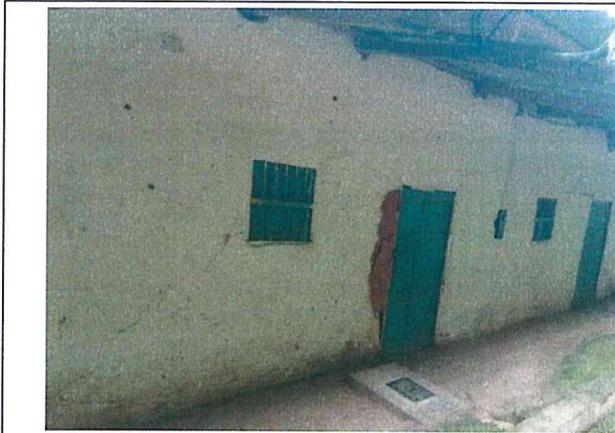
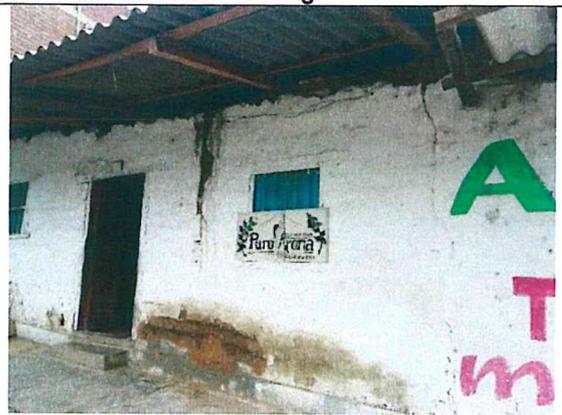
Foto N° 39 y N° 40: Viviendas con paredes de adobe que presentan grietas y techo de Eternit, en muy mal estado.

5. La humedad y la erosión deterioran las construcciones de las viviendas, siendo necesaria su protección a través de:
  - Recubrimientos resistentes a la humedad

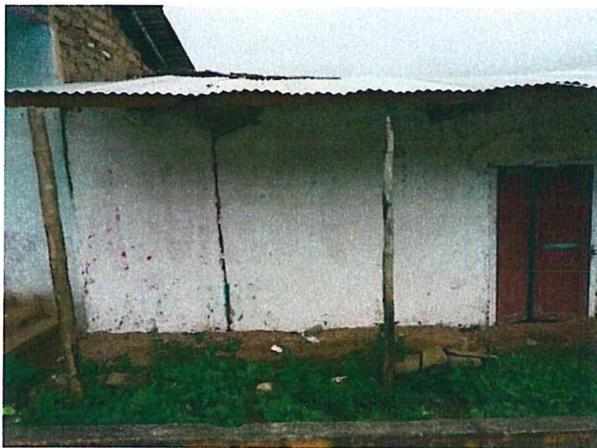
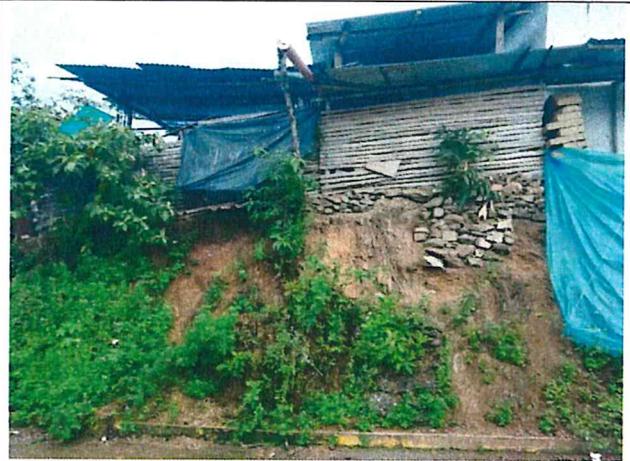
Foto N° 41: Viviendas con paredes de adobe que presentan grietas y techo de Eternit, en muy mal estado.

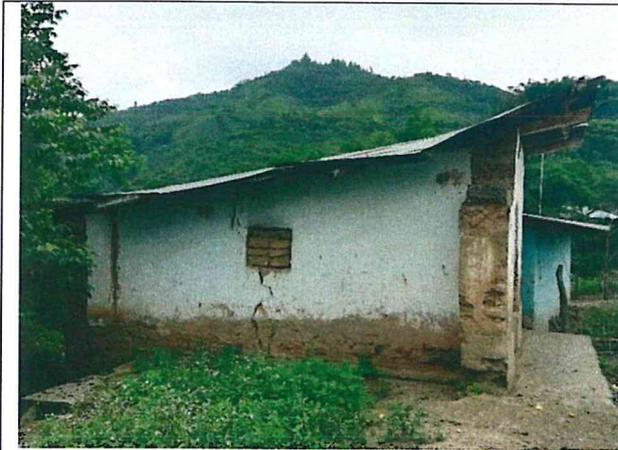
Foto N° 45: Viviendas con paredes de adobe que presentan grietas y techo de calamina, en muy mal estado.

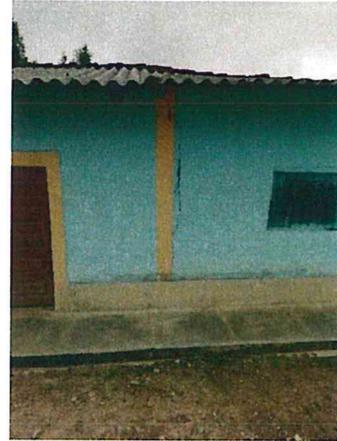
Foto N° 46: Viviendas con pared de adobe que presentan grietas y techo de Calamina, en mal estado.

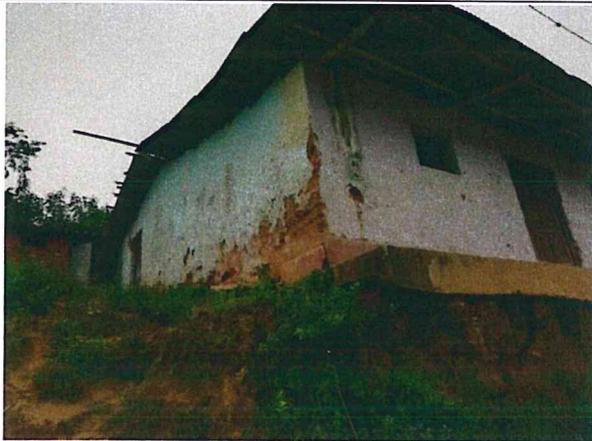
Foto N° 47: PRONOEI en muy mal estado, actualmente viene funcionando en otro local.
