INFORME TÉCNICO DE EVALUACIÓN DEL PELIGRO POR LLUVIAS INTENSAS DEL SECTOR 1 DEL DISTRITO DE HUARMACA, PROVINCIA DE HUANCABAMBA DEL DEPARTAMENTO DE PIURA

Con el presente documento desarrollado en el marco de la Ley N° 30556, se sustenta el informe técnico del peligro originado por lluvias intensas en el sector 1, distrito de Huarmaca, provincia Huancabamba del departamento de Piura.

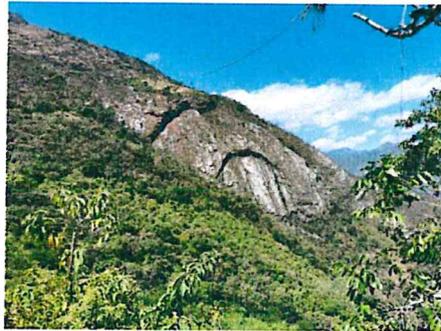
Figura N° 2. Vista de la Formación Sávila

Esta unidad está constituida por areniscas de grano grueso a medio, gris plomizo a gris verdosa, pelitas negras, blanquecinas y calcáreas cementadas con material silíceo calcáreo.

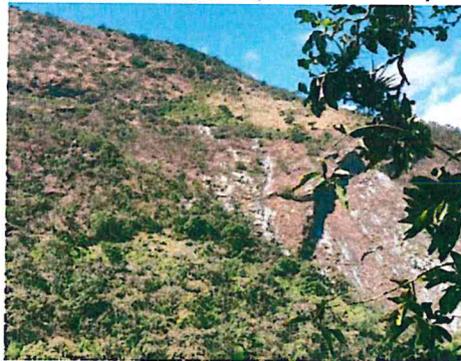
Figura N° 3. Vista de la montaña correspondiente al Grupo Goyllarisquizga

Esta unidad consiste de areniscas y cuarcitas de color blanquecino y marrones que se presentan bien estratificadas en capas medianas e intercaladas con horizontes de lutitas color gris, marrón y rosada; presenta estratificación cruzada en la mayoría de los afloramientos. Se intercalan entre los lentes de cuarcitas niveles de conglomerados. El contenido de lutitas de la formación varía de un sitio a otro.

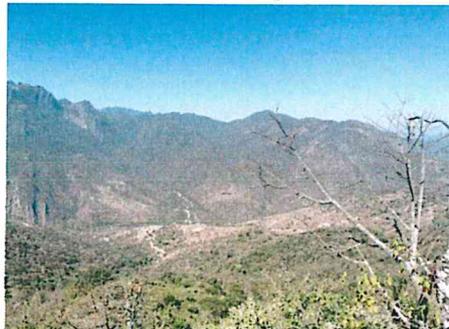
Figura N° 4. Vista de depósitos los depósitos fluviales del sector 1

Lo constituyen los materiales de los lecho de los ríos o quebradas, terrazas bajas y llanura de inundación. Son depósitos heterométricos constituidos por bolos, cantos y gravas subredondeados en matriz arenosa o limosa, mezcla de lentes arenosos y areno-limosos. Estos materiales son transportados por las corrientes de los ríos

a grandes distancias en el fondo de los valles y fueron depositados en forma de terrazas o playas; removibles periódicamente por el curso actual de los ríos y son ubicados en las llanuras de inundación. Son depósitos inconsolidados a poco consolidados hasta sueltos, fácilmente removibles, cuya permeabilidad es alta.

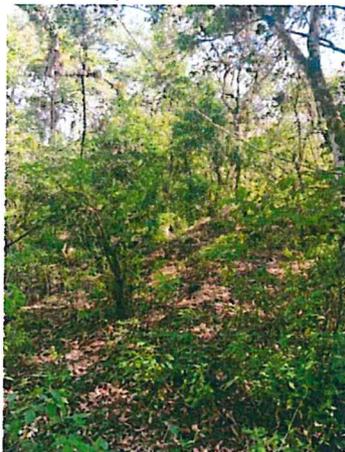
Figura N° 5. Vista de depósitos coluvio deluviales recientes

Esta unidad agrupa a los depósitos de pie de monte de diferente origen (gravitacional y fluvio-gravitacional) que se acumulan en las vertientes o márgenes de los valles como también en laderas superiores, que en muchos casos son el resultado de la mezcla de ambos (coluvial y deluvial), constituyendo escombros de laderas.

Se les reconoce por su geometría, granulometría y deben su origen a eventos de grandes deslizamientos, derrumbes avalanchas y caída de rocas y/o movimientos complejos, su fuente de origen es reciente, se componen de material grueso, homogéneo, heterométricos mezclados con materiales finos en menor proporción. Son poco cohesivos, sueltos o muy sueltos, pero pueden presentar algo de consolidación.

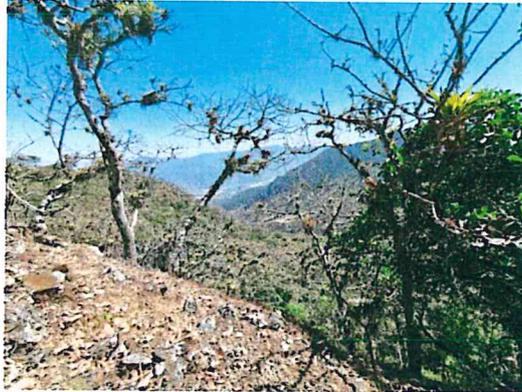
Se encuentran conformados por bloques rocosos heterométricos y de naturaleza litológica homogénea, acumulados al pie de taludes escarpados, en forma de conos cuando es un solo depósito y forman piedemontes cuando hay varios depósitos ubicados consecutivamente. Los bloques angulosos más gruesos se depositan en la base y los tamaños menores disminuyen gradualmente hacia el ápice. Carecen de relleno, aunque puede encontrarse material fino de arena y limo entre los clastos, son sueltos sin cohesión y conforman taludes de reposo poco estables.

Figura N° 6. Vista de depósitos coluviales, materiales algo consolidados, heterométricos y mezclados de forma caótica

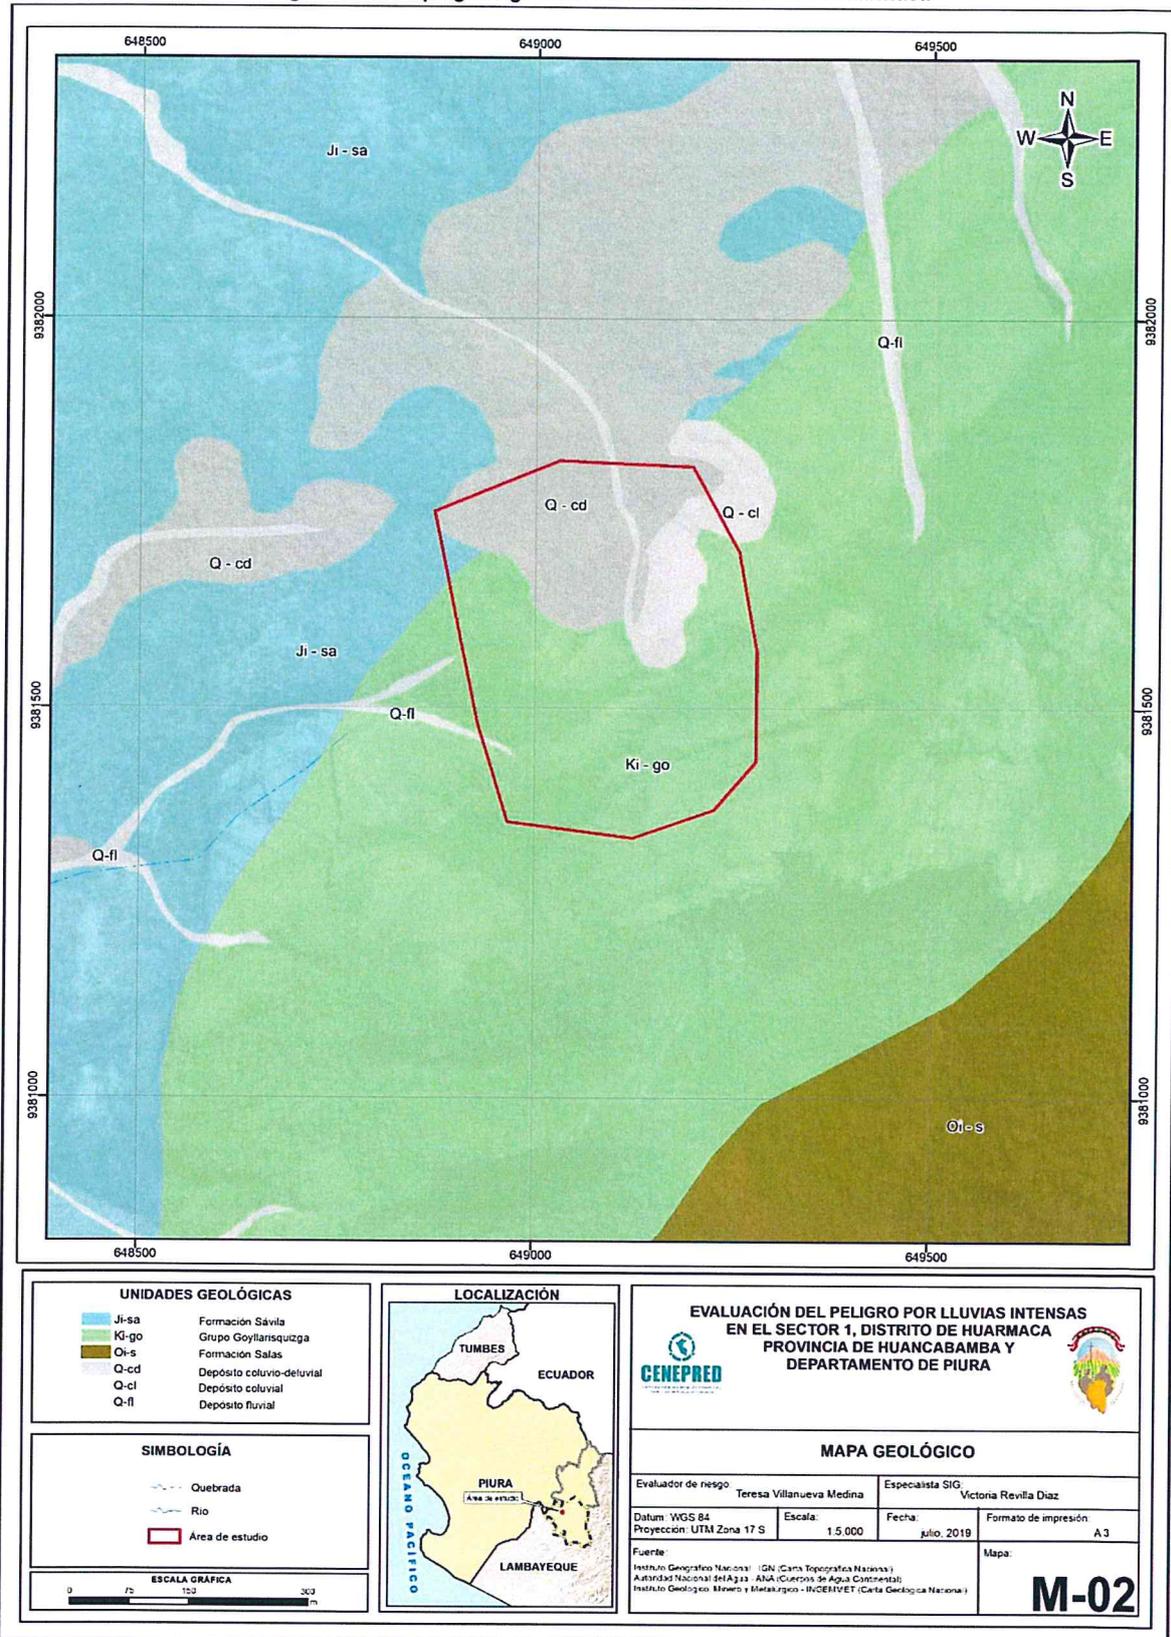
Figura N° 7. Mapa geológico del sector 1 del distrito de Huarmaca

El reconocimiento de las unidades geológicas en las inmediaciones del sector 1 de Huarmaca se desarrolló en base a información disponible en el Mapa Geológico del Cuadrángulo (12d-1), a escala 1: 50,000 que fue elaborado por INGEMMET (2011) "Geología del Cuadrángulo de Olmos" y fue actualizada mediante el cartografiado geológico realizado en la zona de estudio y alrededores, entre las cuales se tienen las siguientes unidades geológicas:

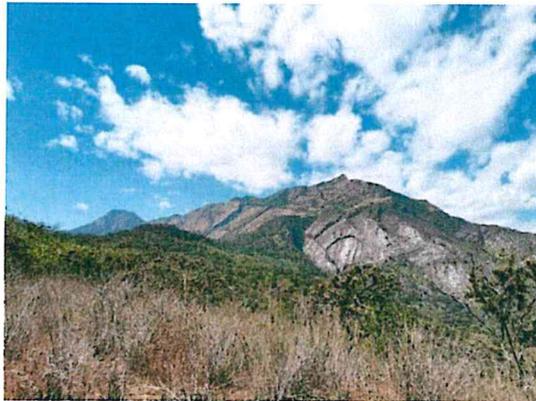
Figura N° 8. Vista de formación de montaña en rocas metamórficas

Corresponde a las cadenas montañosas en donde procesos denudativos (fluvio-erosionales, glaciar y glacio-fluvial) afectaron rocas metamórficas, estas montañas son antiguas y se hallan expuestas en el sector de Huarmaca. Litológicamente corresponden al Ordovícico inferior y estas constituida por por filitas pelíticas y tobáceas.

Presentan laderas con pendientes moderadas a abruptas, de cumbres redondeadas a agudas que fueron afectadas por actividad glaciar, que formó valles glaciares. El patrón de drenaje es paralelo a subdendrítrico, con valles profundos en forma de V, sus laderas varían en pendiente desde fuerte (15°) a muy escarpado ($>45^\circ$). Geodinámicamente asociados a grandes deslizamientos, flujos de detritos y derrumbes.

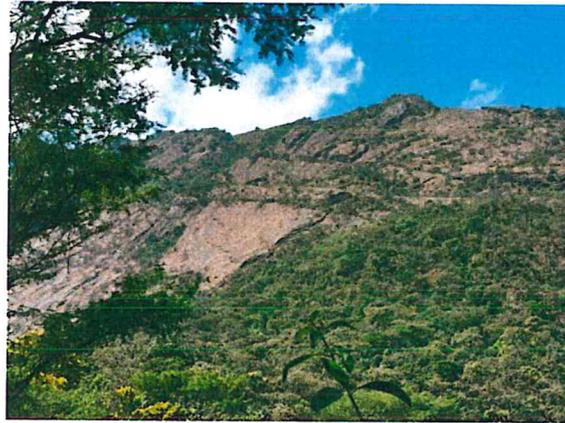
Figura N° 9. Vista de formación de montaña en rocas sedimentarias

Dentro de esta subunidad geomorfológica se encuentran a las elevaciones de terreno que hacen parte de las cordilleras, levantadas por la actividad tectónica y su morfología actual depende de procesos exógenos degradacionales determinados por la lluvia-escorrentía, los glaciares y el agua de subsuelo, con fuerte incidencia de la gravedad. En estas montañas el plegamiento de las rocas superficiales no conservan rasgos reconocibles de las estructuras originales; sin embargo, estas pueden presentar localmente laderas controladas por la estratificación de rocas sedimentarias, sin que lleguen a constituir cadenas montañosas.

Presentan laderas con pendientes moderadas a muy abrupta en las vertientes de valles. La red de drenaje es subdendrítrica a subparalela, con frecuencia se destacan numerosos rellanos y superficies aterrazadas determinadas por deslizamientos de grandes dimensiones; también se producen en sus laderas flujos de detritos, avalancha de rocas y derrumbes.

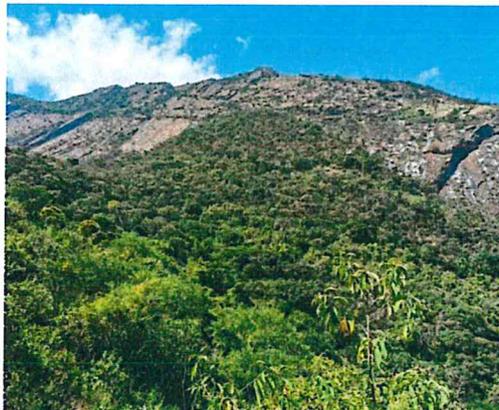
Los depósitos deluviales caracterizados por estar conformados por capas de suelo fino y arcillas arenosas con inclusiones de fragmentos rocosos pequeños a medianos, que se depositan y cubren las laderas de los cerros, con taludes suaves a moderados; estos depósitos han sido removidos por la escorrentía formada por precipitaciones pluviales, la cual no se encuentra encauzada o ha sido transportada por torrentes de corto recorrido. Los principales agentes formadores son los procesos de erosión de suelos, la gravedad, las lluvias, el viento y la reptación de suelos. Se pueden asociar geodinámicamente a la ocurrencia de movimientos en masa de tipo movimientos complejos, reptación de suelos, avalancha de detritos y flujos de detritos.

Figura N° 11. Vista de depósitos deluviales asociados a la ocurrencia de movimientos en masa

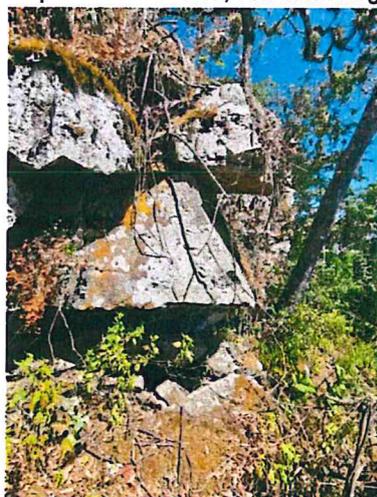
Unidad producto de derrumbes, caída de rocas o deslizamientos que se acumulan al pie de las laderas. Se les reconoce por la geometría que poseen. El material que los constituye es grueso y heterométrico, distribuido dentro de productos finos como arena y limo, que pueden estar bien o medianamente consolidado. Los derrumbes en roca y suelo se caracterizan por distribuirse caóticamente al pie de los taludes a manera de escombros es muy común encontrarlos en los cortes de carreteras y en zonas de altas cumbres donde se acumulan formando canchales. Son depósitos porosos y de permeabilidad media a alta.

Figura N° 12. Vista de depósitos coluviales, con material grueso y heterométrico

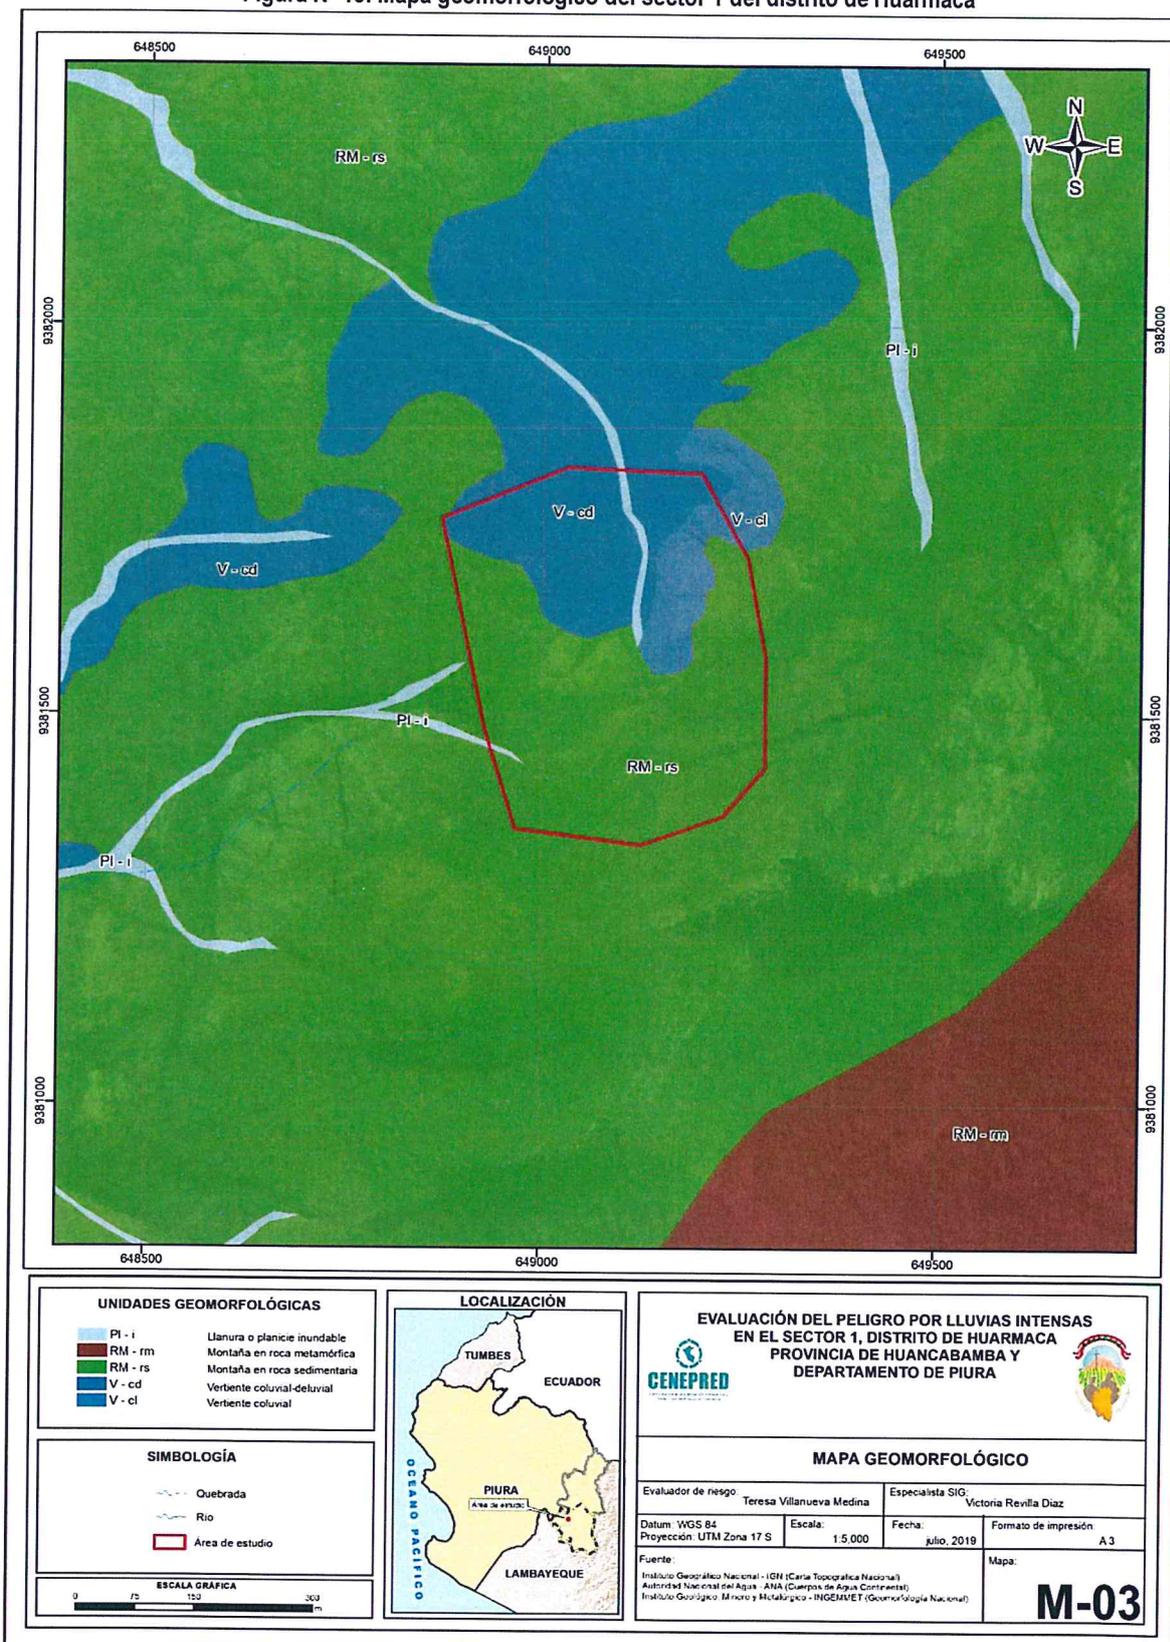
Figura N° 13. Mapa geomorfológico del sector 1 del distrito de Huarmaca

Las unidades geomorfológicas identificadas en las inmediaciones del sector 1 de Huarmaca han sido cartografiadas por INGEMMET (Cuadrángulo 12d-i) e interpretadas a partir de imágenes satelitales, que consistió en identificar los relieves característicos del área en mención, entre las cuales se tienen:

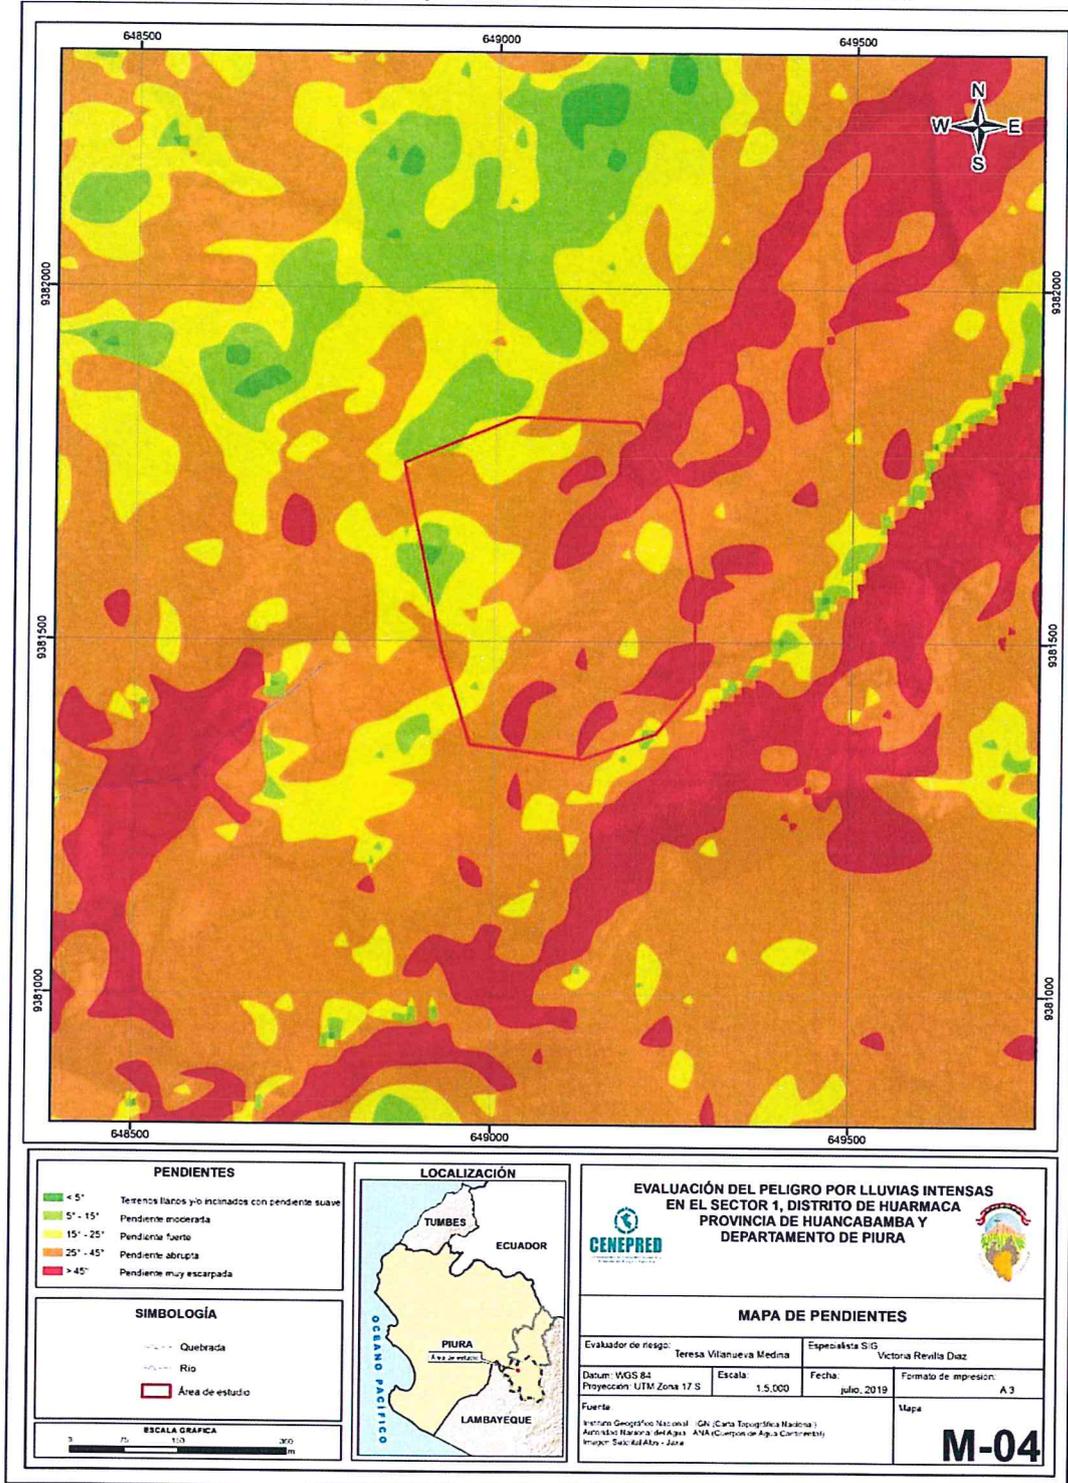
Figura N° 14. Mapa de pendientes del sector 1 del distrito de Huarmaca

El sector 1 del distrito de Huarmaca se caracteriza por tener pendientes que van de moderadas a fuertes en las partes bajas y pendientes que va de abrupta a escarpada con rangos de 25° a mayor de 45° en la zona de Montaña, Este rango de pendientes fueron obtenidas mediante una imagen de radar del satélite Alos con resolución 12.5m.

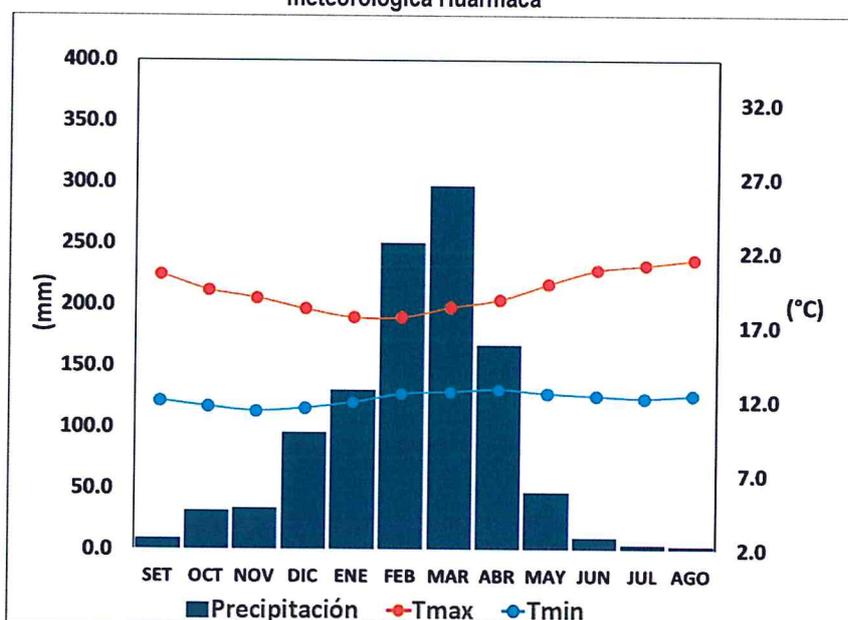
Respecto al comportamiento de las lluvias, suele presentarse entre los meses de diciembre a abril, siendo más intensas durante los meses de febrero a abril. Durante estos tres meses las lluvias totalizan aproximadamente 714,8 mm. Los meses más secos para la zona predominan durante el invierno (junio a agosto). Anualmente acumula en promedio 1080,5 mm.

Gráfico N° 1. Comportamiento temporal de la temperatura del aire y precipitación promedio en la estación meteorológica Huarmaca

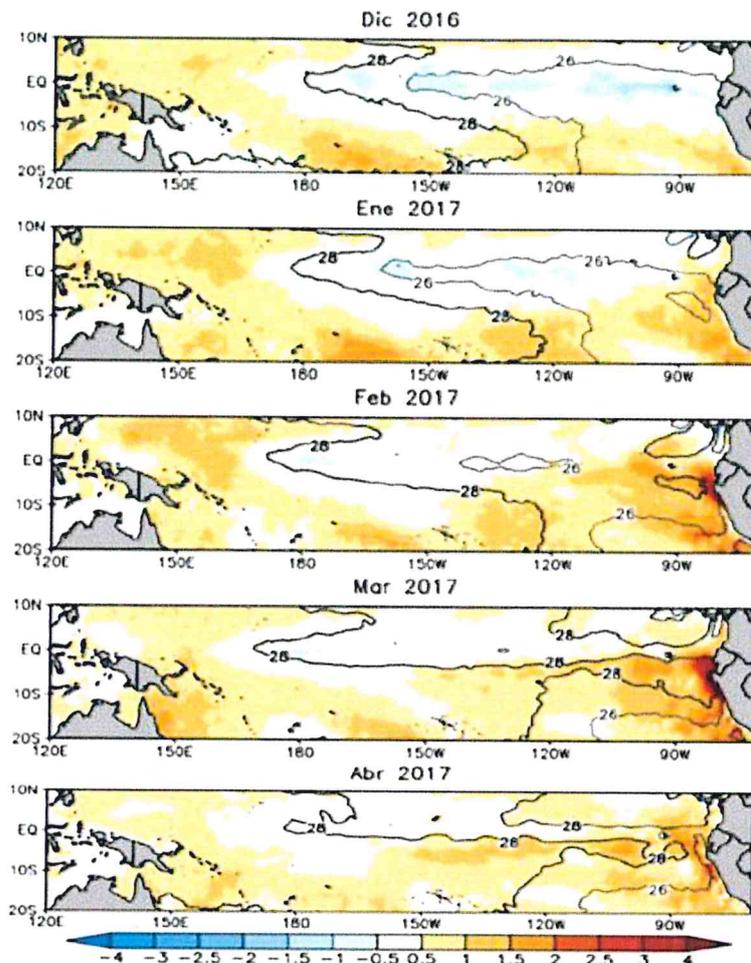
Figura N° 15. Anomalía de la Temperatura superficial del mar (°C) en el Pacífico ecuatorial para el periodo diciembre 2016 – abril 2017

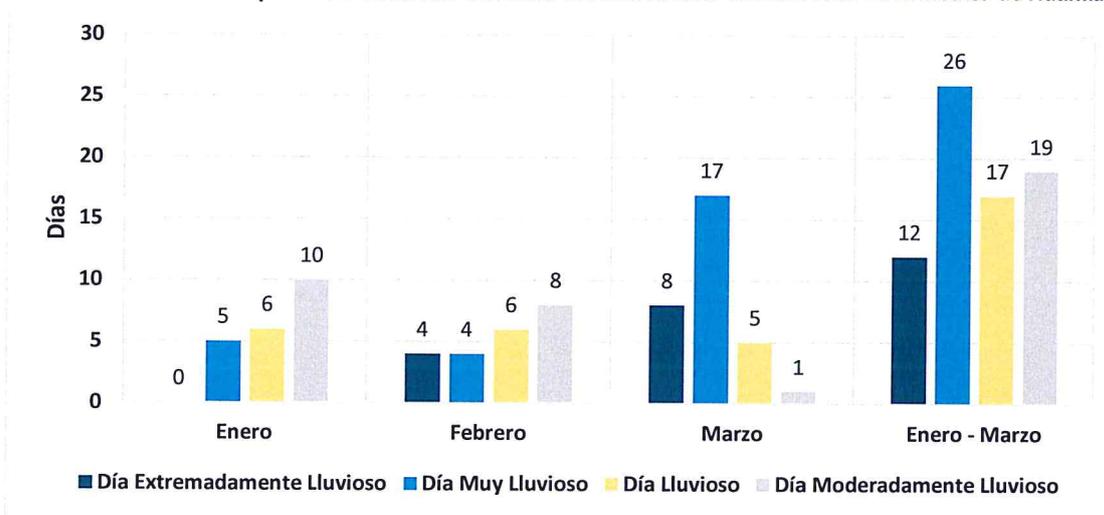
A nivel distrital, la frecuencia promedio areal de lluvias extremas (gráfico N° 02) muestra que durante el verano 2017 los días catalogados como "Extremadamente lluvioso" predominaron en febrero y marzo, aunado a ello se presentaron también días "Muy lluviosos" y "Lluviosos" durante los tres meses.

Gráfico N° 2. Frecuencia promedio de lluvias extremas durante El Niño Costero 2017 en el distrito de Huarmaca

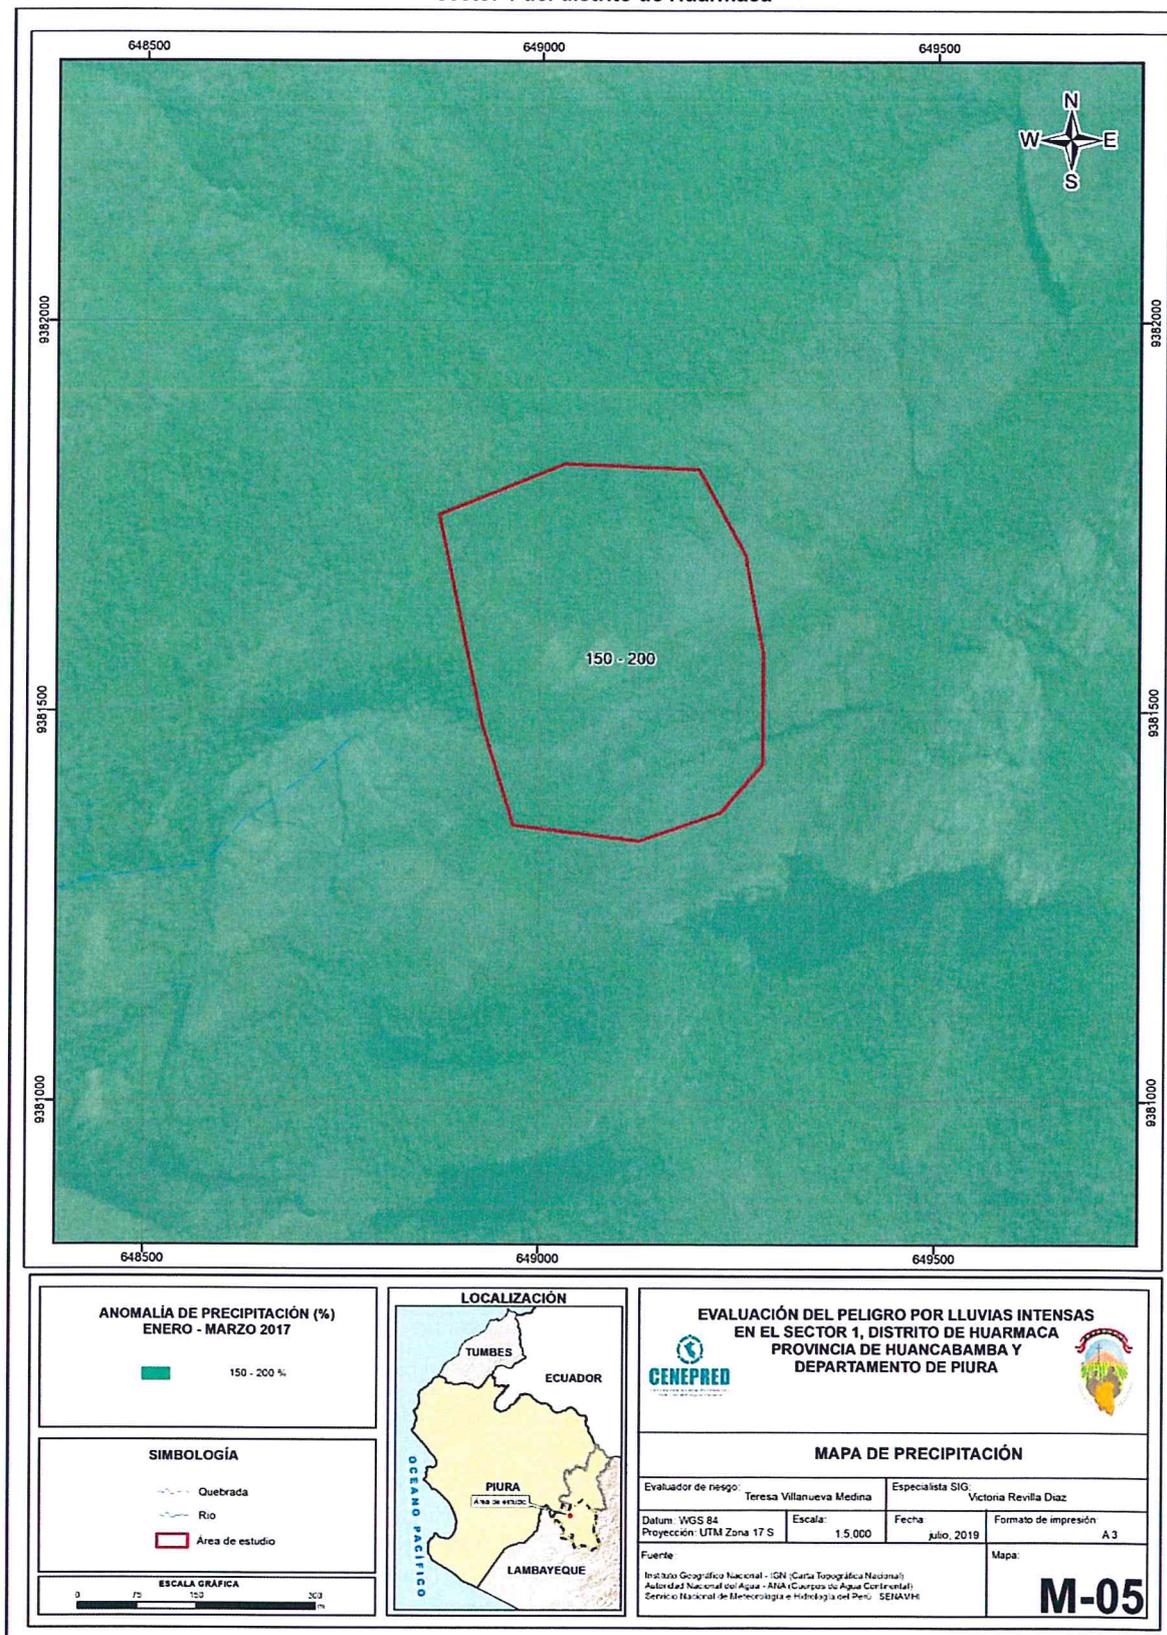
Figura N° 17. Anomalia de precipitación del mes de marzo durante El Niño Costero 2017 (enero-marzo) para el sector 1 del distrito de Huarmaca

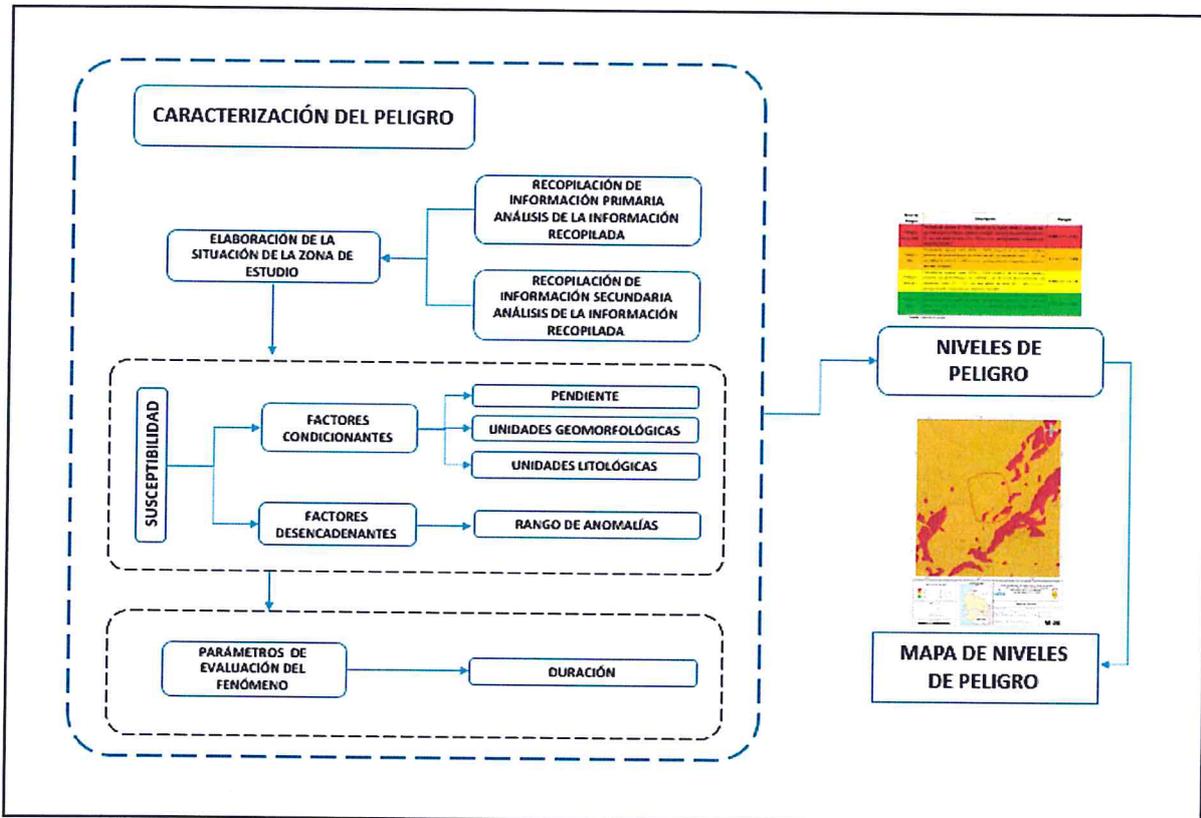
Para determinar el nivel de peligrosidad por el fenómeno de lluvias intensas, se utilizó la siguiente metodología descrita en el gráfico 3.

Gráfico N° 3. Metodología general para determinar el nivel de peligrosidad

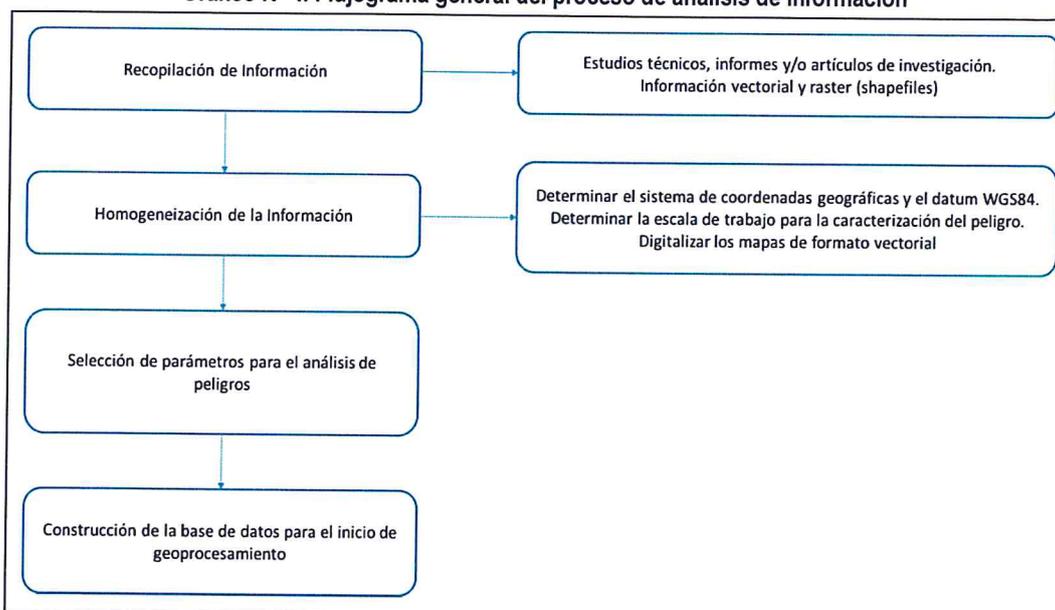
Gráfico N° 4. Flujograma general del proceso de análisis de información

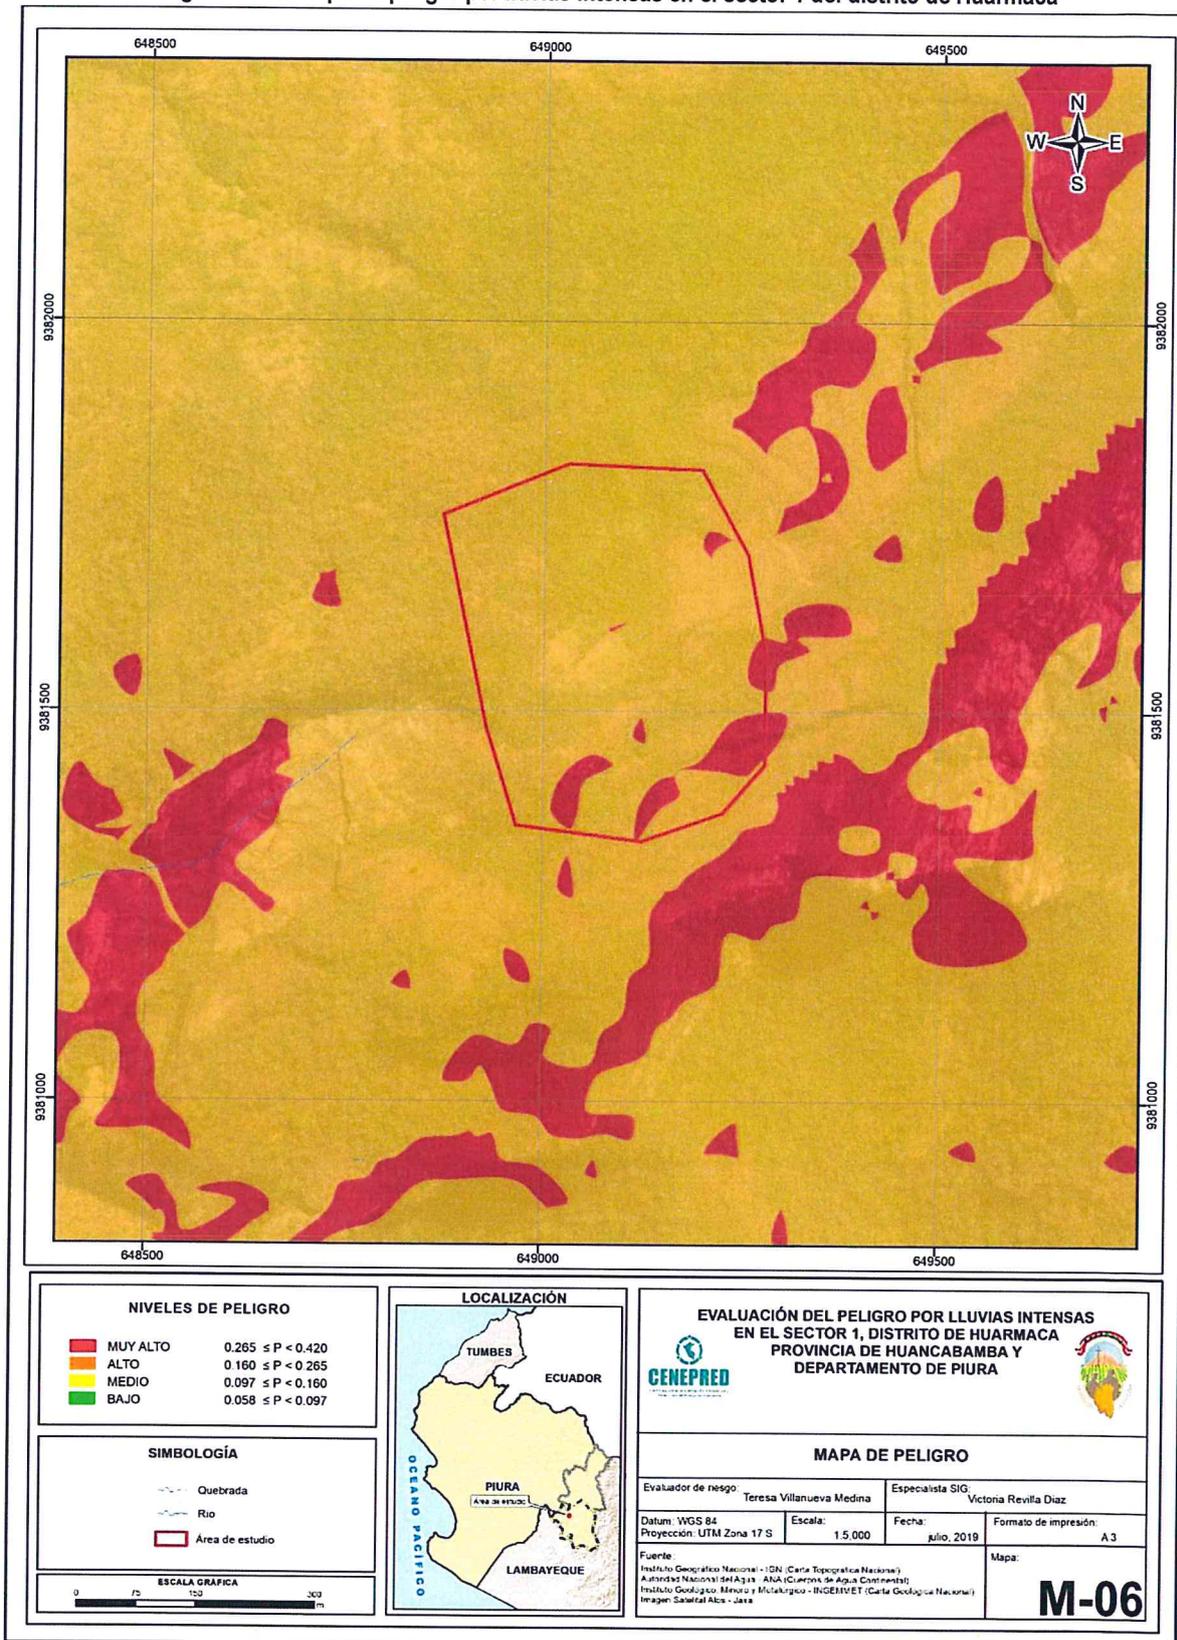
Figura N° 18. Mapa de peligro por lluvias intensas en el sector 1 del distrito de Huarmaca
