MUNICIPALIDAD
PROVINCIAL
SANTIAGO DE CHUCO

INFORME DE EVALUACIÓN DE RIESGO POR LLUVIAS INTENSAS EN EL
SECTOR 01 DEL DISTRITO DE SANTIAGO DE CHUCO, PROVINCIA SANTIAGO
DE CHUCO, DEPARTAMENTO LA LIBERTAD

JULIO - 2019

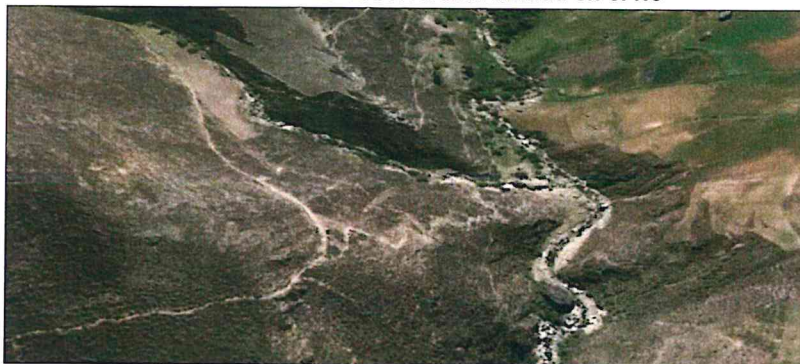
Ilustración 2: Se observa esta unidad en el río

Se observa presencia de lentes de arcillas de color marrón claro a pardo de plasticidad media, de buena distribución y materiales limo arcilloso. Tienen su mayor amplitud en las zonas de valle y llanura.

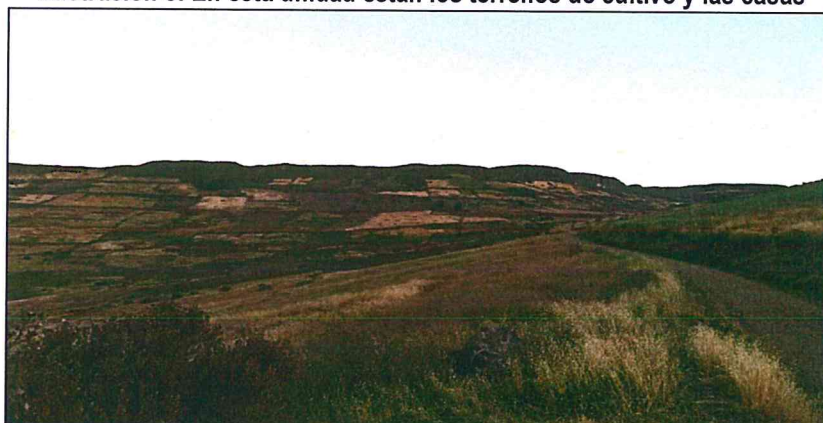
Esta unidad está constituida por rocas angulosas (cantos) y gravas redondeadas a sub redondeadas dentro de una matriz areno-limosa. En la zona de estudio tiene una amplia distribución, tiene un espesor variable que conforman las laderas de montañas.

Ilustración 3: En esta unidad están los terrenos de cultivo y las casas

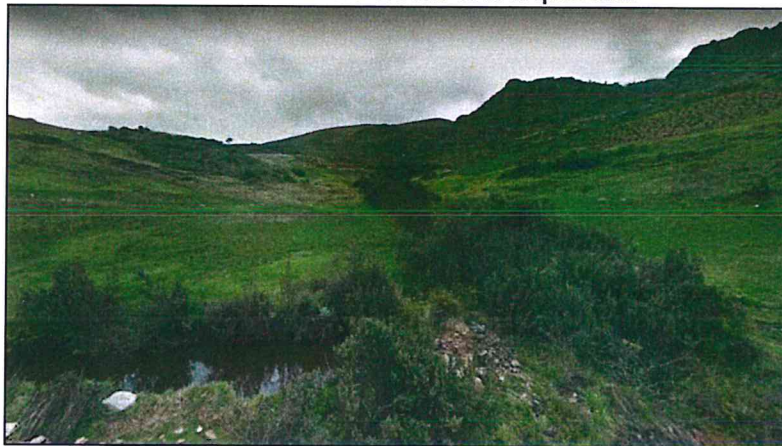
Ilustración 4: Esta unidad está la quebrada

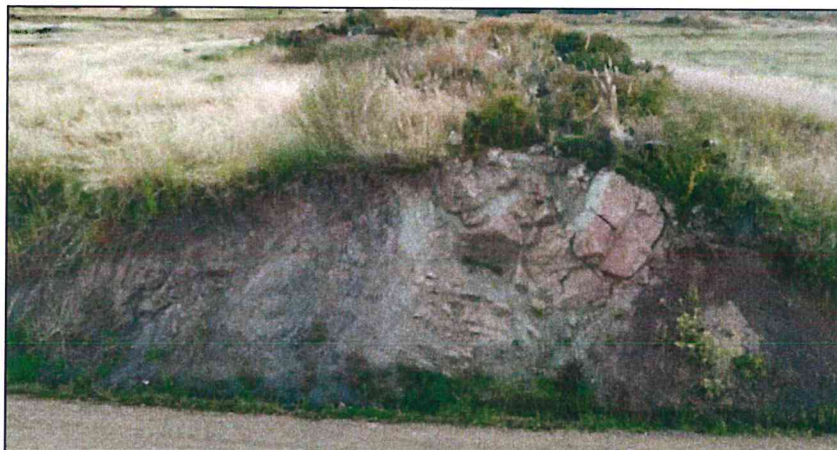
Son pertenecientes al Grupo Calipuy, es el primer evento eruptivo, está conformado a la base por una secuencia restringida de depósitos de flujos de lava andesítica, que forman parte de un paleocentro eruptivo completamente erosionado y destruido al formarse la caldera. Estos depósitos son de color gris oscuro, de textura porfídica, con fenocristales de plagioclasa y cristales de anfíbol, dispuestos en capas tabulares delgadas a medianas; se encuentran intercalados algunos niveles de flujos piroclásticos de cenizas grises.

Ilustración 5: Se observa esta unidad en un corte de carretera, acceso al centro poblado Las Delicias

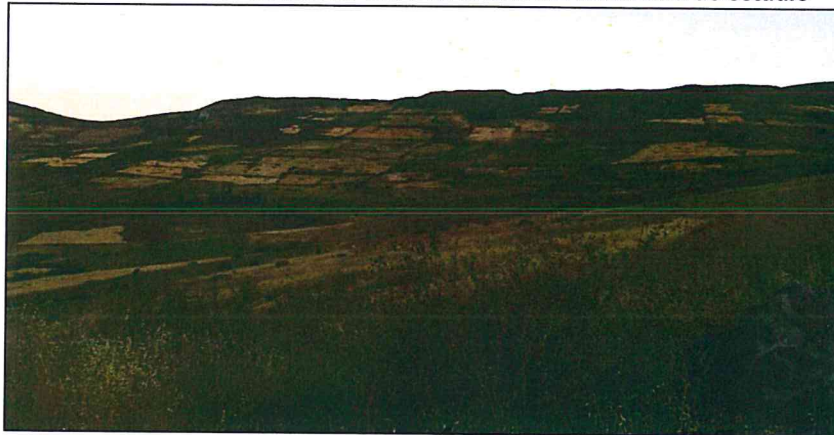
Ilustración 6: Esta unidad se observa al lado NE de la zona de estudio

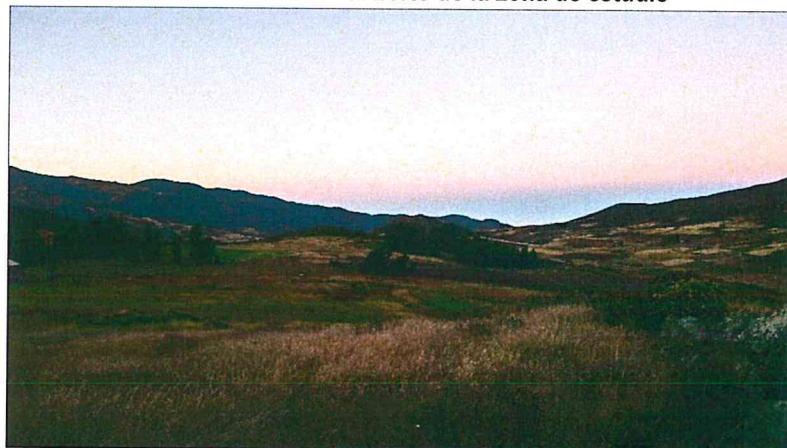
Son pertenecientes al Grupo Calipuy, es el primer evento consiste en depósitos de flujos piroclásticos de cenizas, de color beige y rojo parduzco, dispuestos en capas subhorizontales, y que varían de 0,5 a 2 m de espesor, con cristales de plagioclasa, cuarzo, anfíbol y biotita, y fragmentos líticos lávicos con gradación inversa; están cubiertos por depósitos de flujos piroclásticos de bloques y cenizas de composición andesítica, son de coloración gris verdosa, con textura porfirítica, fenocristales de plagioclasa y anfíbol; además hay fragmentos líticos monomíticos; se intercalan ocasionales depósitos de lahares cuyos clastos son volcánicos.

Ilustración 7: Se observa al norte de la zona de estudio

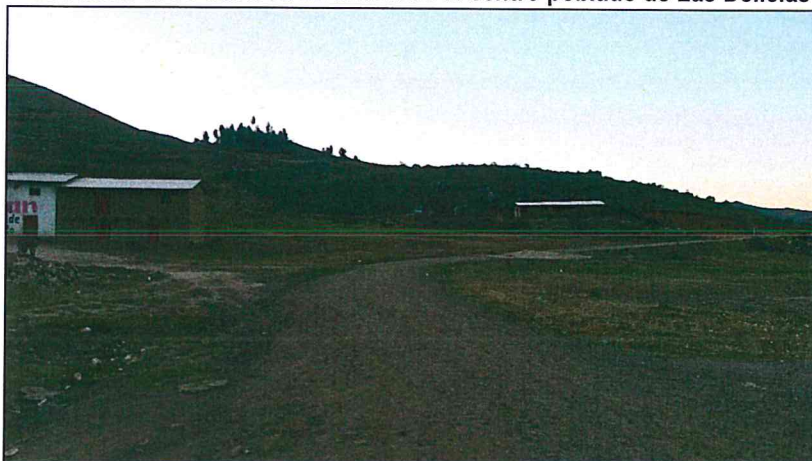
Ilustración 8: Se observa en el acceso al centro poblado de Las Delicias

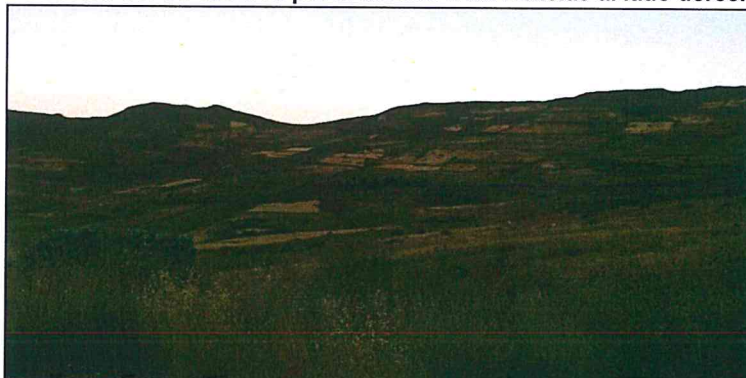
La litología está conformada por rocas del volcánicos Calipuy. Presentan laderas con pendientes medias a fuertes, con elevaciones que alcanzan los 3850 msnm. Se encuentra asociado a deslizamientos, movimientos complejos, avalancha de rocas, derrumbes, reptación de suelos y erosión de laderas.

Ilustración 11: Se observa por el acceso a las Delicias al lado derecho

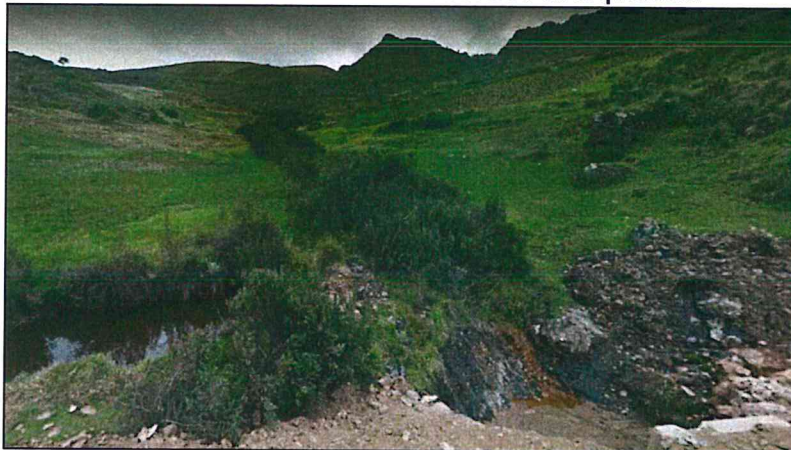
Es el cauce excavado por el flujo de agua de las quebradas y torrenteras y los sedimentos que éste transporta durante todo su desarrollo. La morfología depende del caudal, la pendiente, el tamaño del sedimento y de lo erosionable que sea el substrato rocoso. Tienen un régimen intermitente y varía según la presencia de lluvias.

Ilustración 12: Esta unidad se observa en la quebrada

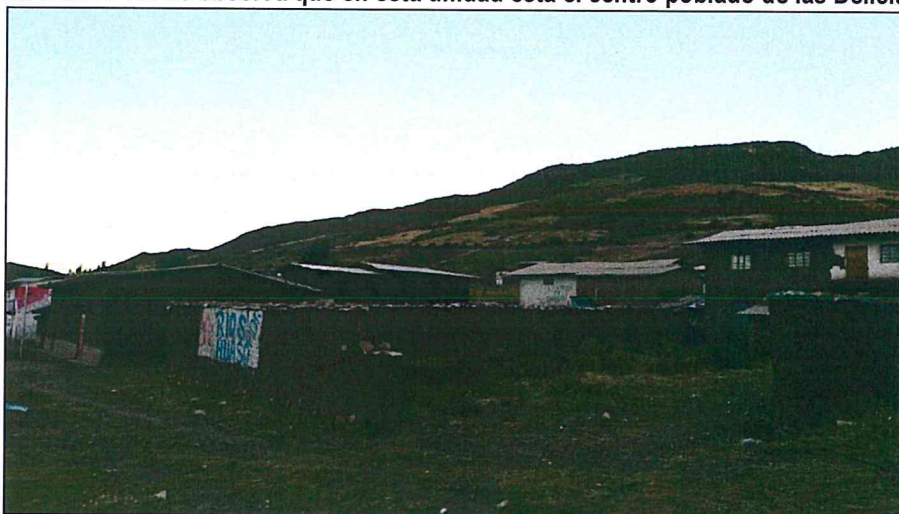
En esta unidad se observan elevaciones con pendientes entre 20° y mayores a 35° en las partes más altas, conformados por materiales aluviales, esta unidad abarca bastante en la zona de estudio.

Ilustración 13: Se observa que en esta unidad está el centro poblado de las Delicias

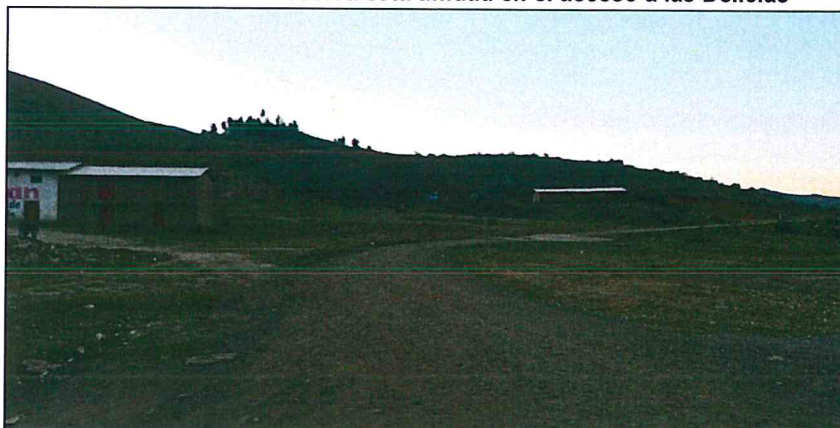
Estas unidades son elevaciones que han sido modeladas por procesos de erosión, la mayor parte de estas geoformas son extensiones de laderas de montañas que no han alcanzado su máximo desarrollo, son de forma alargada y presentan coberturas aluviales.

Ilustración 14: Se observa esta unidad en el acceso a las Delicias

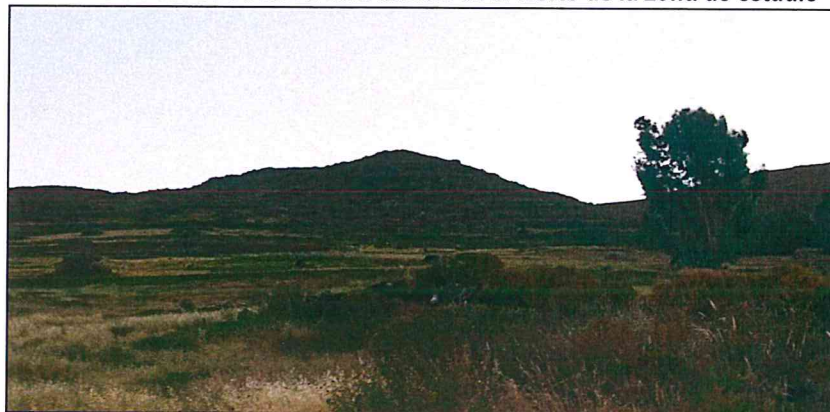
Los afloramientos pertenecen a rocas volcánicas, conformado por crestas irregulares y pendientes medias.

Ilustración 15: Se observa esta unidad en el Norte de la zona de estudio

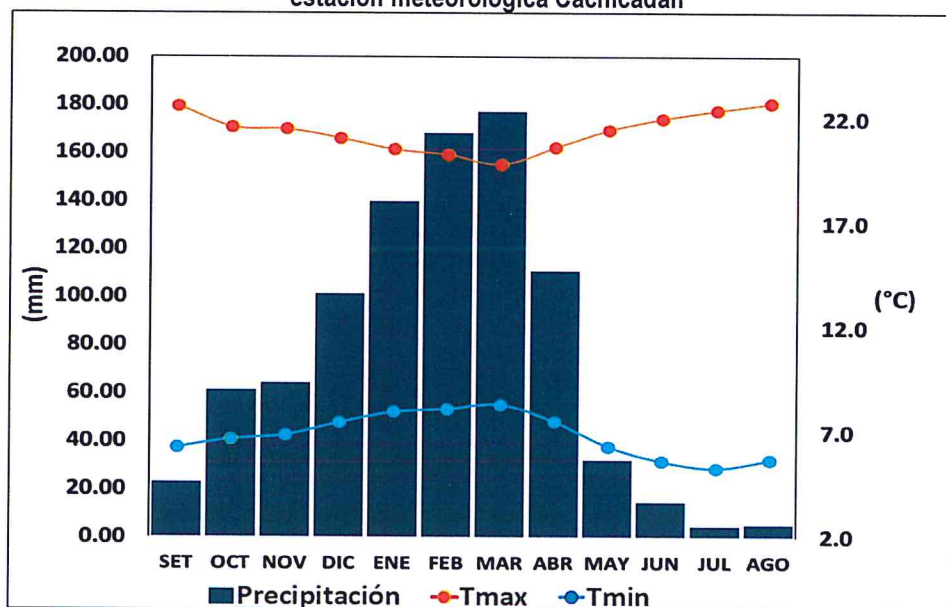
Ilustración 18: Comportamiento temporal de la temperatura y precipitación promedio en la estación meteorológica Cachicadan

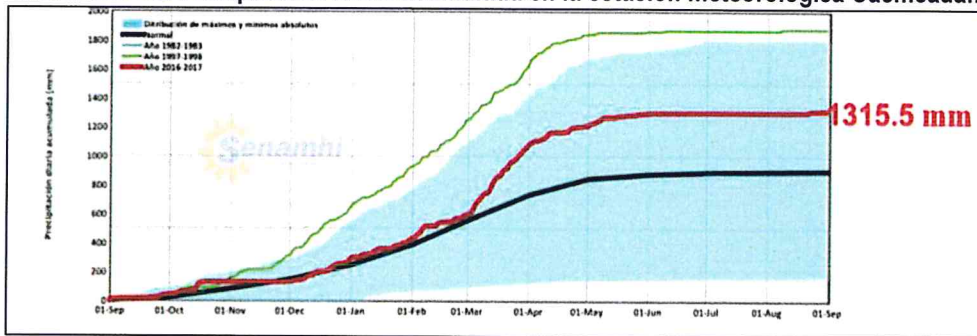
Ilustración 20: Precipitación diaria acumulada en la estación meteorológica Cachicadán

En este contexto, el Sector 01 del distrito Santiago de Chuco presentó lluvias intensas en el verano 2017 catalogadas como "Extremadamente lluvioso" (superior a 30,0 mm/día-percentil 99). Según la información de la estación meteorológica Cachicadán, la máxima lluvia diaria durante "El Niño Costero" se registraron el 14 de marzo del 2017 totalizando 31,8 mm/día.

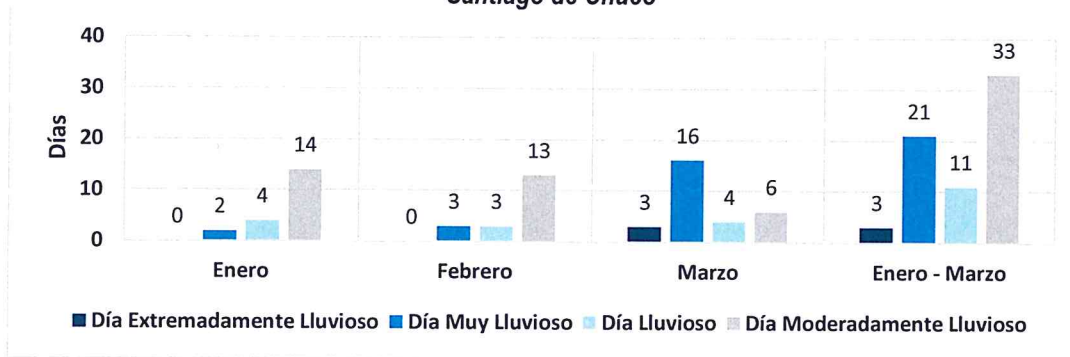
A nivel distrital, la frecuencia promedio areal de lluvias extremas (ilustración 21) muestra que durante el verano 2017 los días catalogados como "Extremadamente lluvioso" predominaron en marzo, aunado a ello se presentaron también días "Muy lluviosos", "lluviosos" y "moderadamente lluvioso" durante los tres meses.

Ilustración 21: Frecuencia promedio de lluvias extremas durante El Niño Costero 2017 en el distrito Santiago de Chuco
