INFORME DE EVALUACIÓN DE RIESGO POR LLUVIAS INTENSAS EN EL
SECTOR 03 DEL DISTRITO DE SANTIAGO DE CHUCO, PROVINCIA SANTIAGO
DE CHUCO, DEPARTAMENTO LA LIBERTAD

JULIO - 2019

INFORME DE EVALUACIÓN DE RIESGOS POR LLUVIAS INTENSAS EN EL SECTOR 03 DEL
DISTRITO DE SANTIAGO DE CHUCO, PROVINCIA SANTIAGO DE CHUCO, DEPARTAMENTO LA
LIBERTAD.

Municipalidad Provincial de Santiago de Chuco, Sector 03 del Distrito de Santiago de Chuco,
Provincia de Santiago de Chuco, del Departamento La Libertad

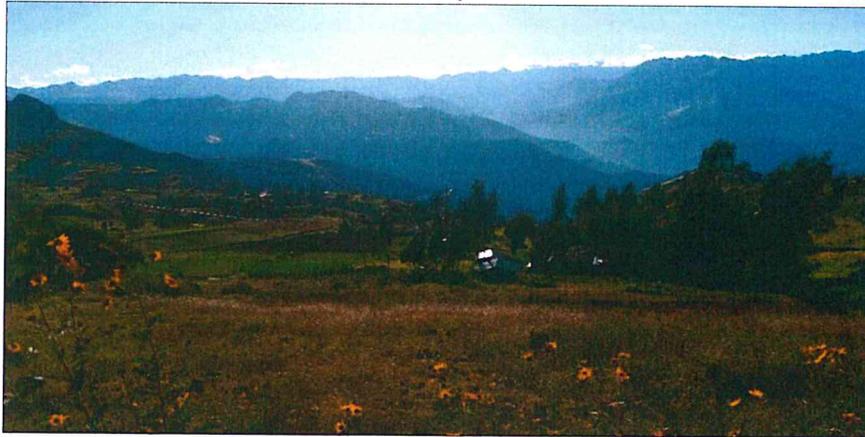
Ilustración 3: Se observa el río tipo “V”, que es característico de la zona andina

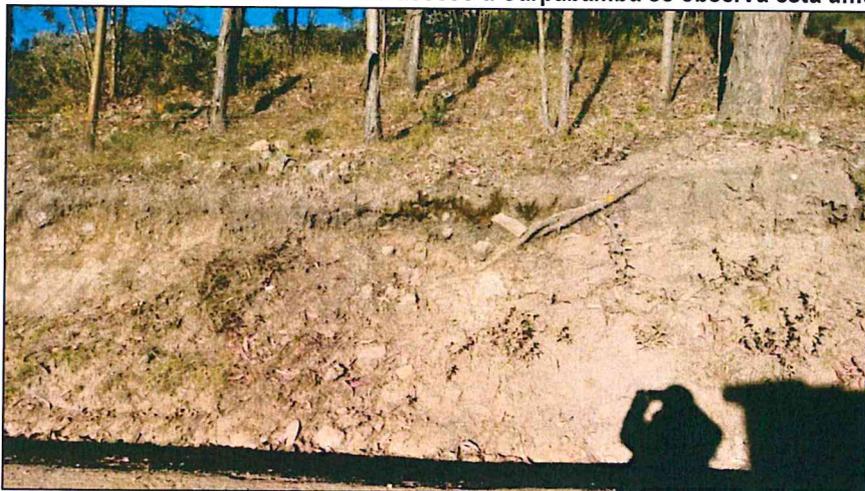
Esta unidad está constituida por rocas angulosas (cantos) y gravas redondeadas a sub redondeadas dentro de una matriz areno-limosa. En la zona de estudio tiene una amplia distribución, tiene un espesor variable que conforman las laderas de montañas.

Ilustración 4: En el corte de carretera acceso a Carpabamba se observa esta unidad

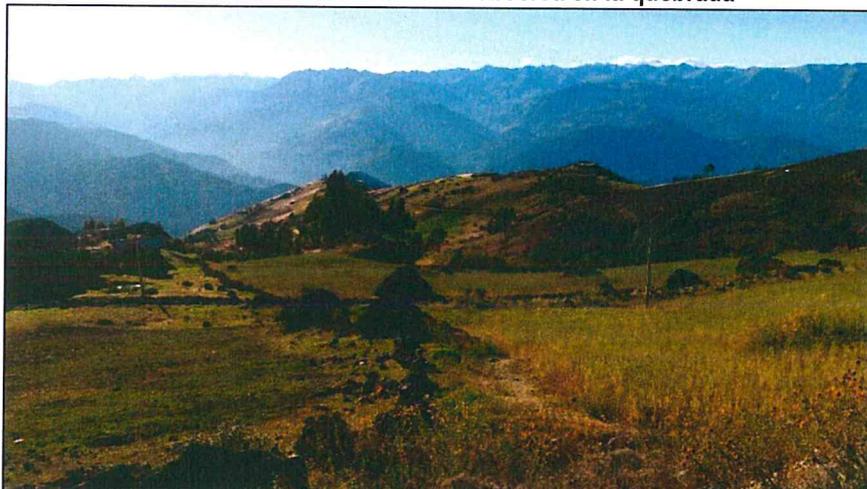
Estos depósitos están acumulados en las quebradas y torrenteras y están constituidos por arenas y sedimentos y este depende del caudal y tiene un régimen variable por la presencia de lluvias.

Ilustración 5: Esta unidad se observa en la quebrada

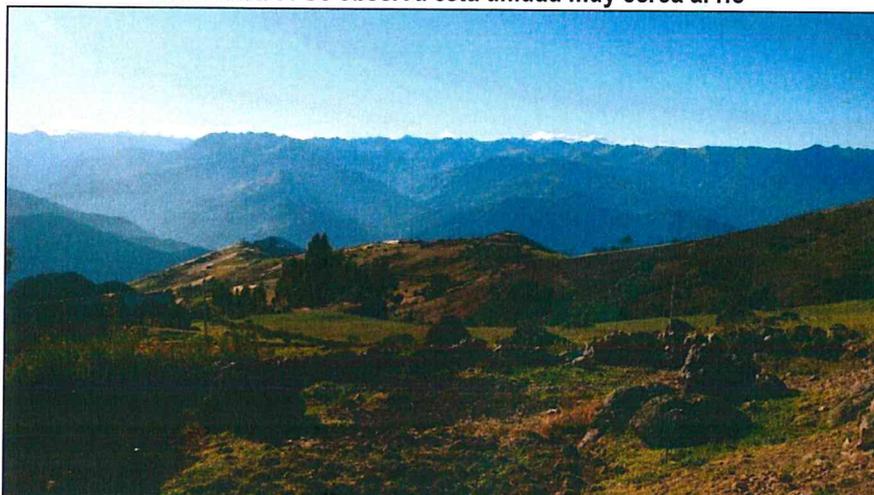
Es una secuencia volcano-sedimentaria localizada al suroeste y este del poblado de Calipuy. En esta secuencia volcánica se han identificado dos niveles: inferior y superior. Consiste de depósitos de flujos piroclásticos de cenizas violáceas a gris verdosas, dispuestos en capas; presentan cristales de plagioclasa, anfíbol y a veces cuarzo. Están cubiertos por una intercalación de niveles delgados de lava andesítica, de textura porfídica, con fenocristales de plagioclasa y cristales de piroxeno, y depósitos de cenizas.

Ilustración 7: Se observa esta unidad muy cerca al río

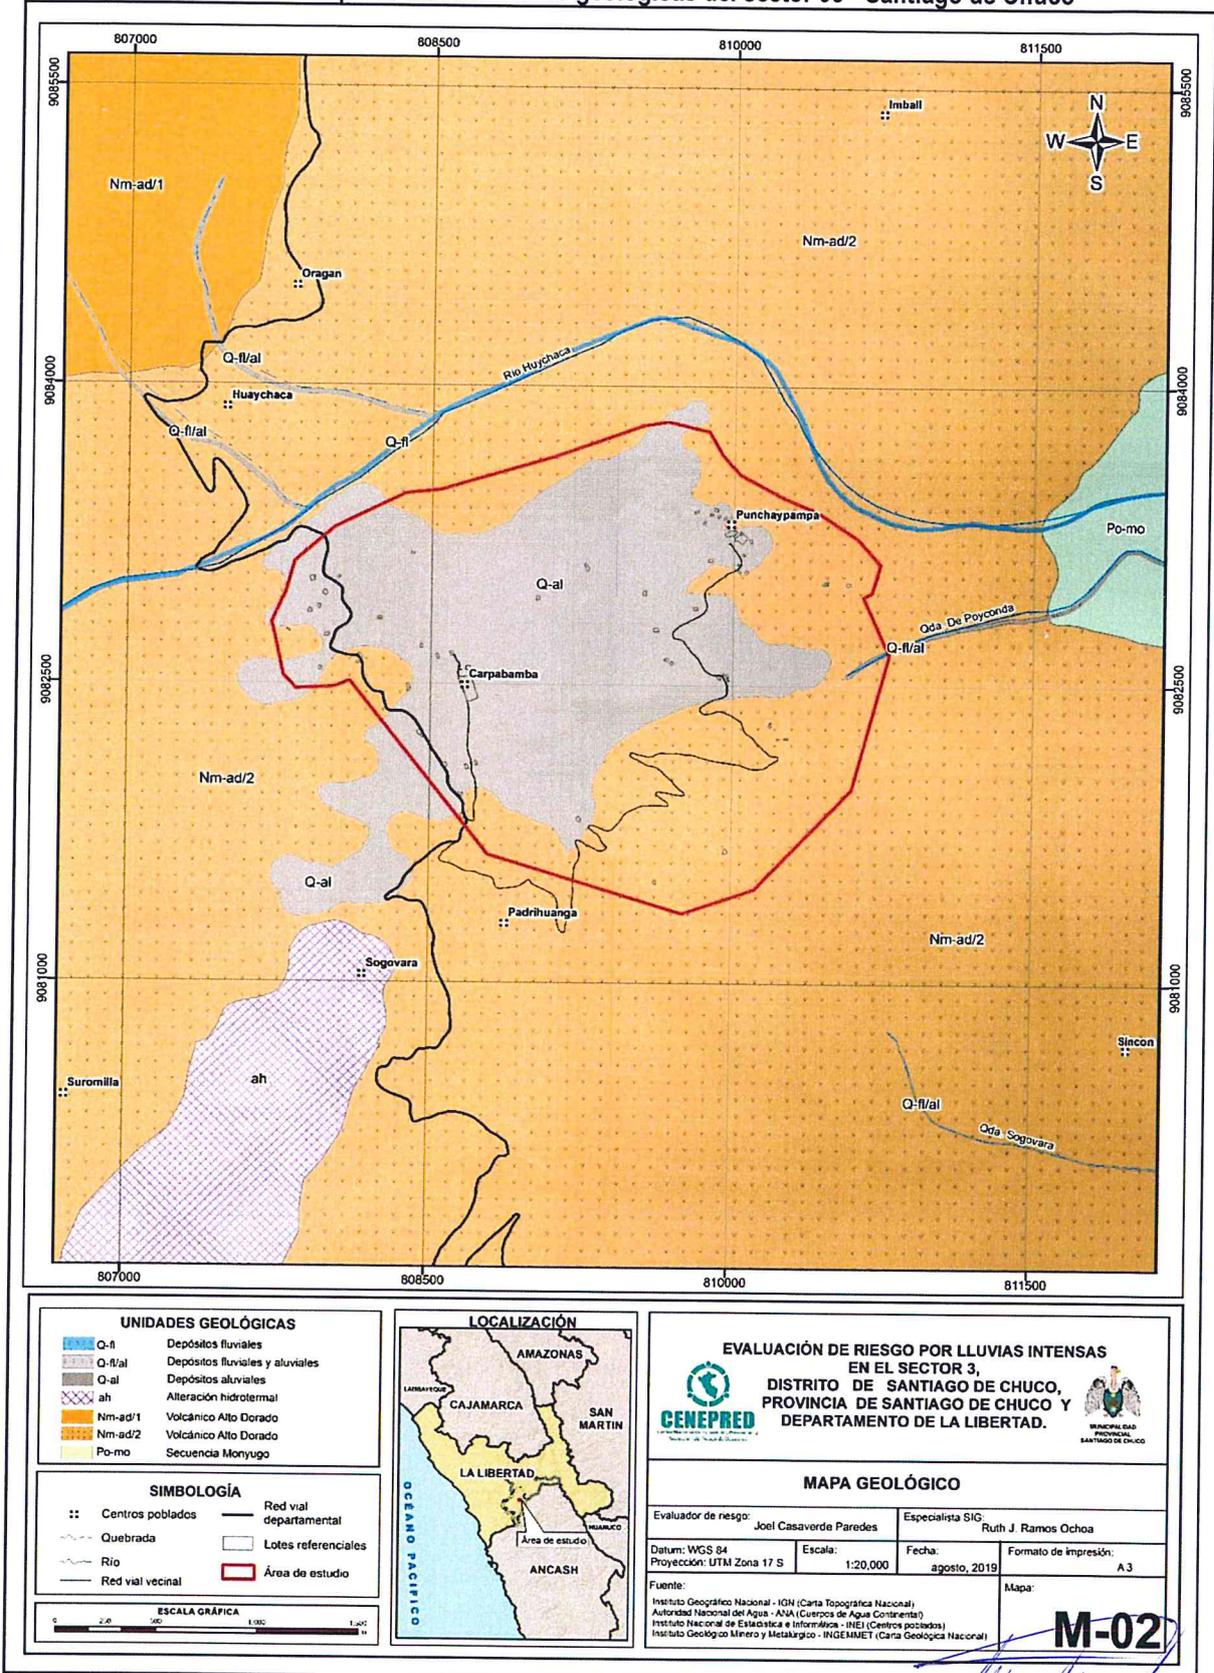
Ilustración 10: Mapa de características geológicas del sector 03 - Santiago de Chuco

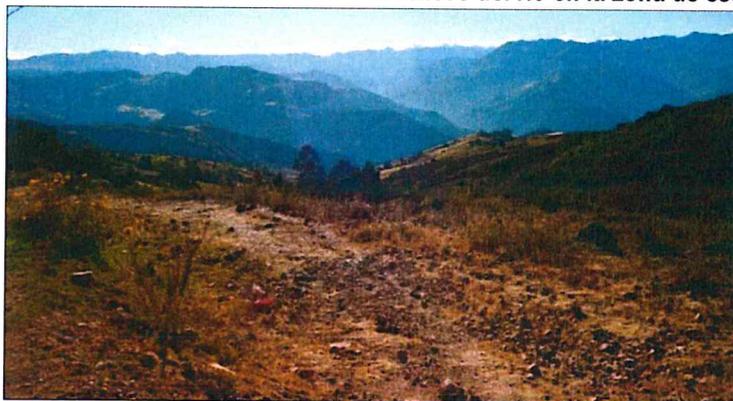
Geodinámicamente, se asocian a procesos de erosión fluvial en las márgenes de ríos y quebradas por socavamiento, con generación de derrumbes, áreas susceptibles a inundaciones y flujos de detritos.

Ilustración 11: Se observa la forma del relieve del rio en la zona de estudio

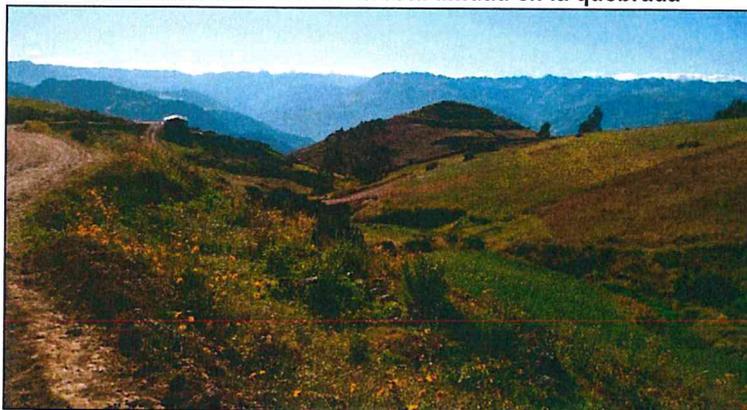
Tienen un régimen intermitente y varía según la presencia de lluvias.

Ilustración 12: Se observa esta unidad en la quebrada

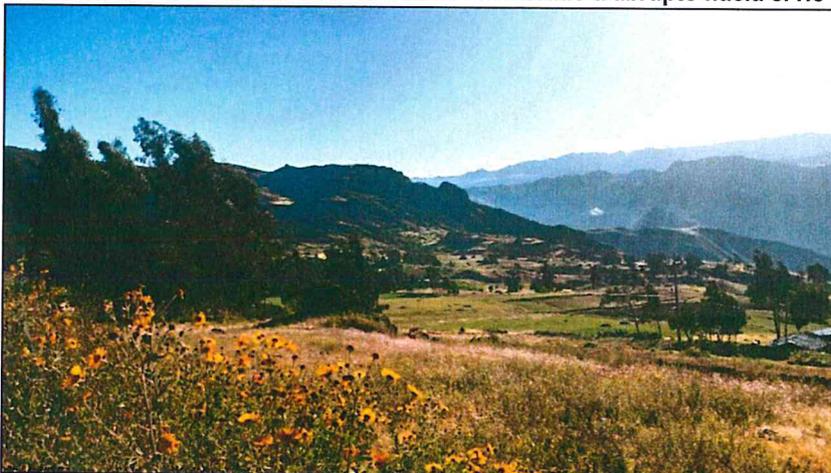
Ilustración 14: El relieve de esta zona es moderado a abrupto hacia el rio

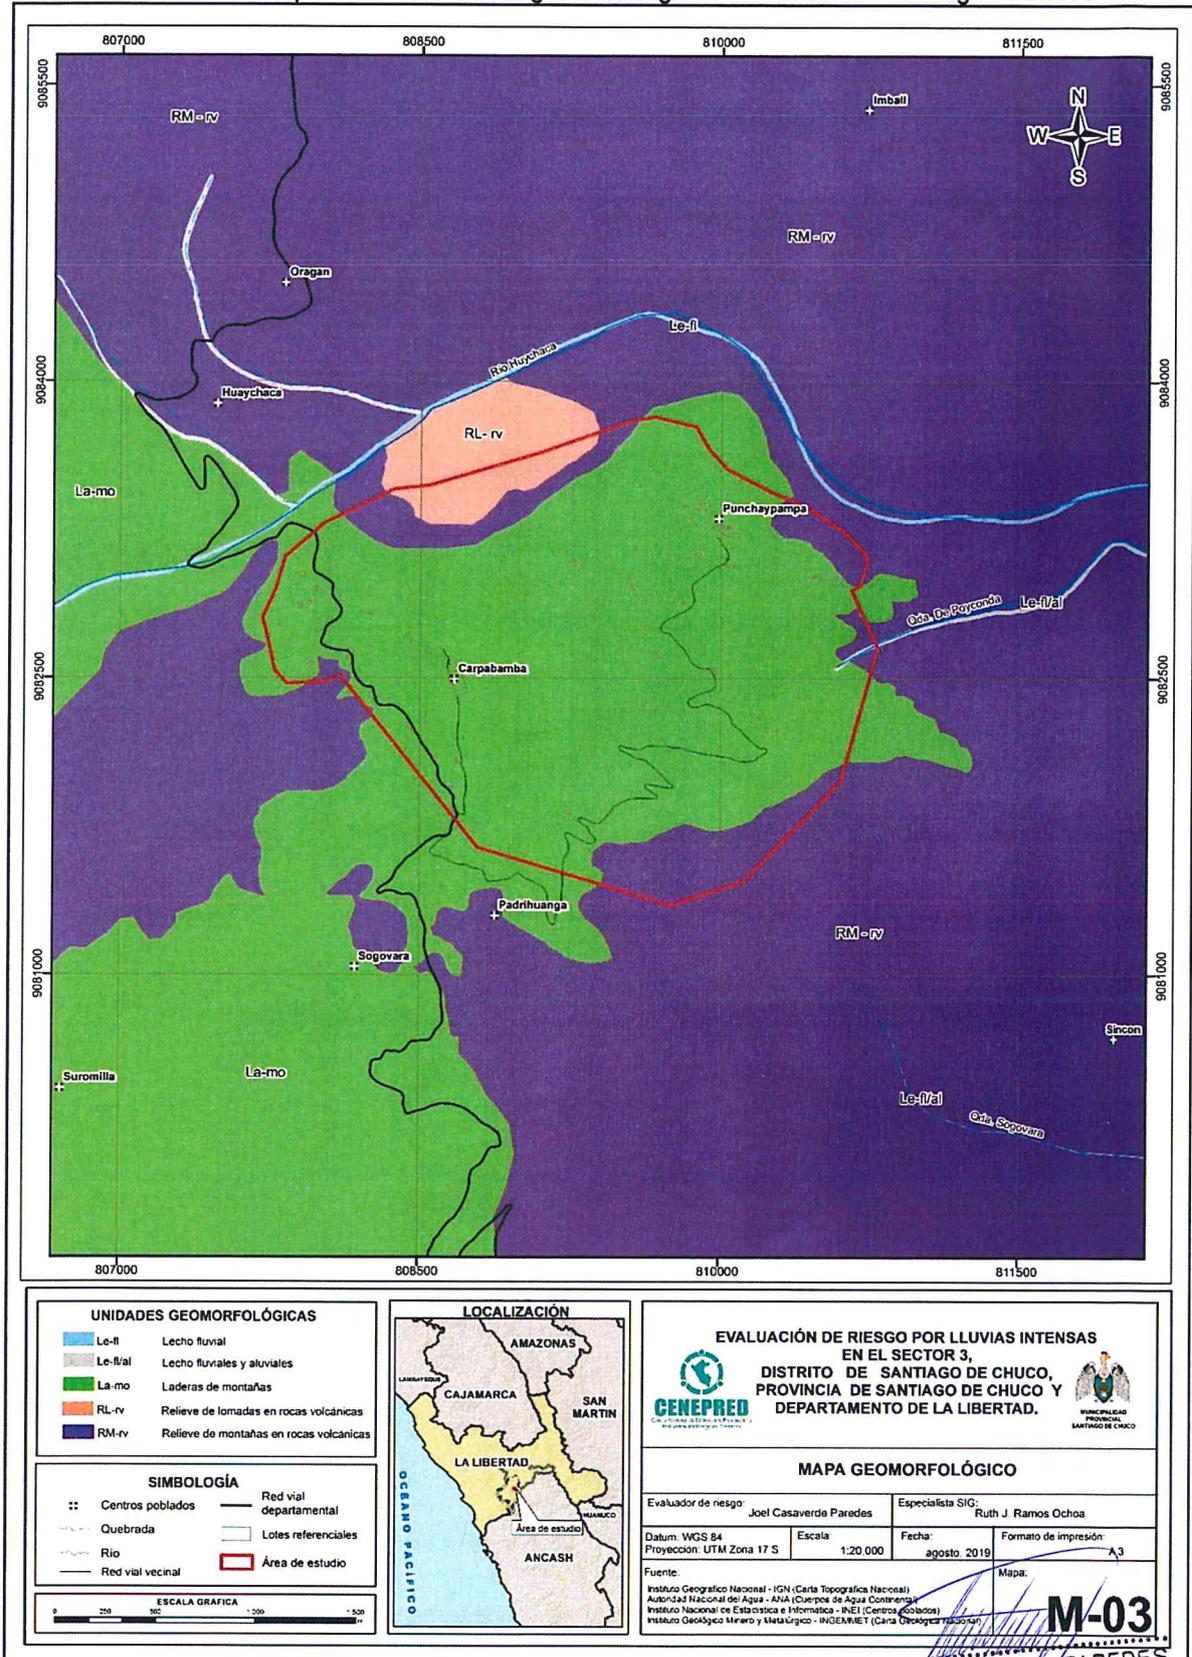
Ilustración 16: Mapa de características geomorfológicas del sector 03 - Santiago de Chuco

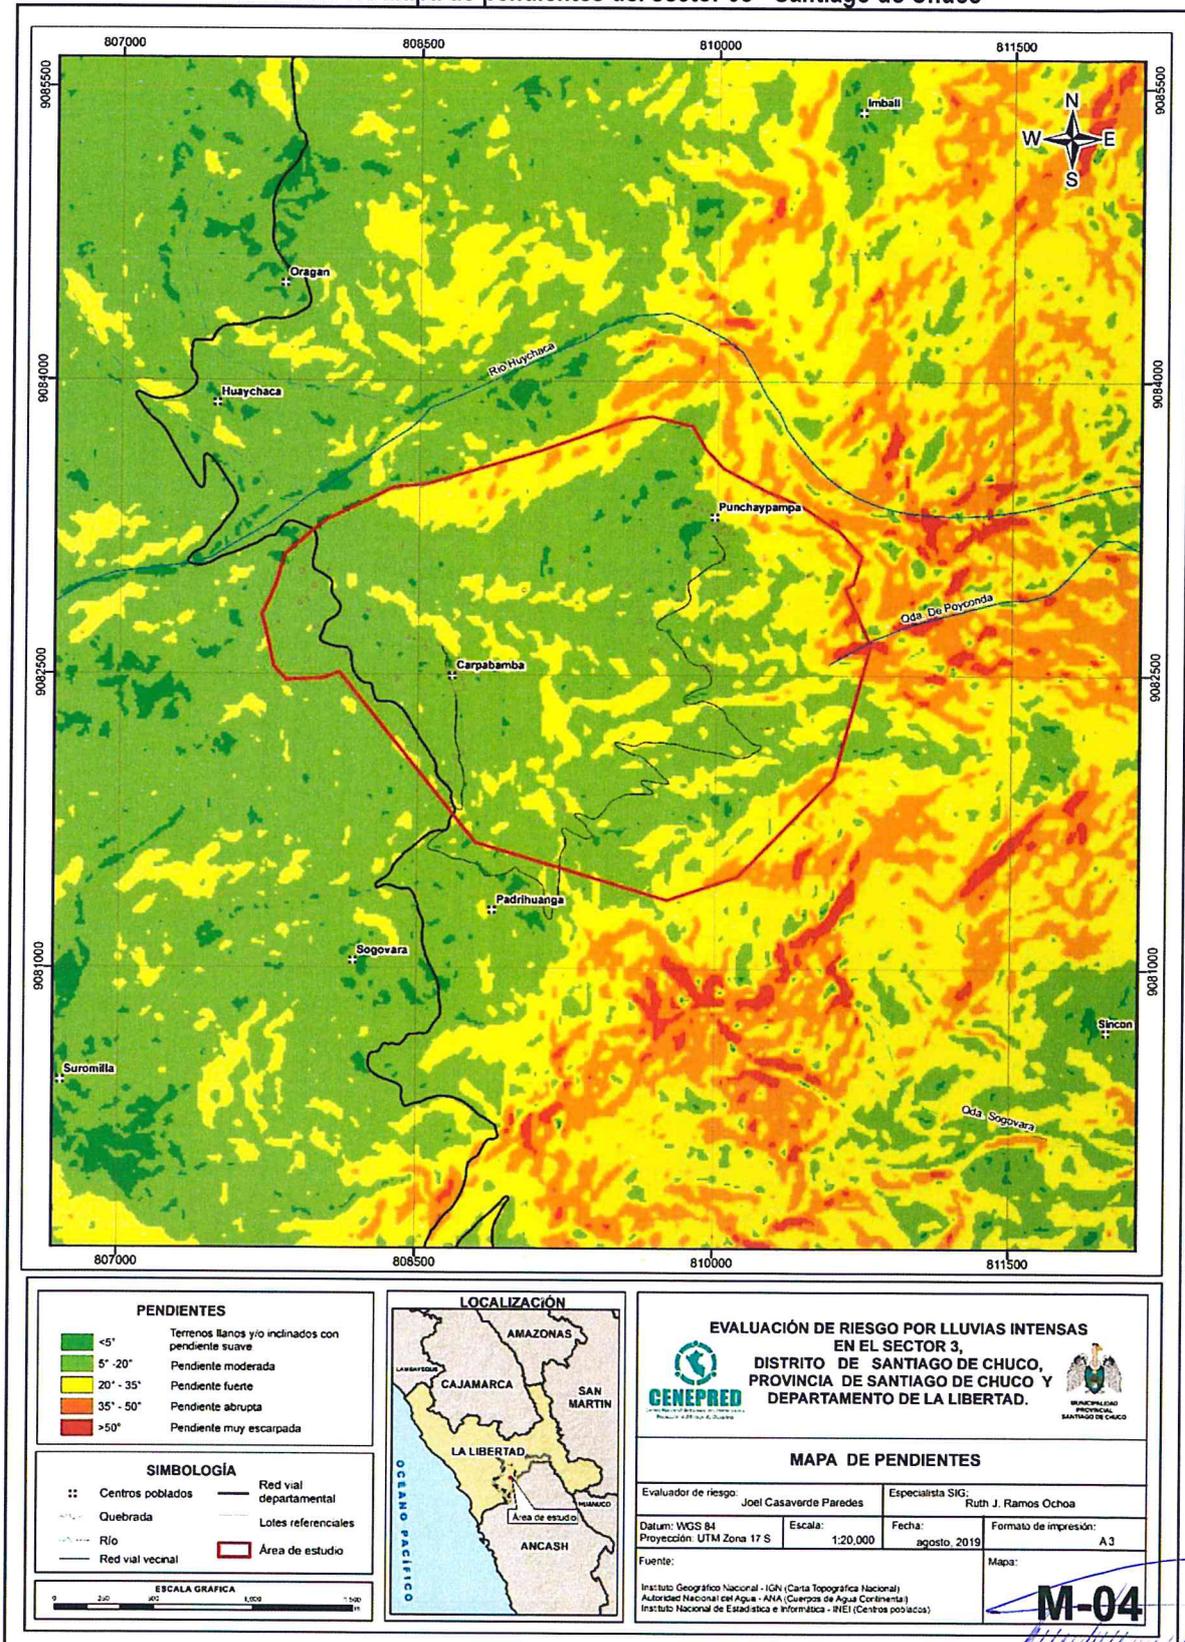
Ilustración 17: Mapa de pendientes del sector 03 - Santiago de Chuco

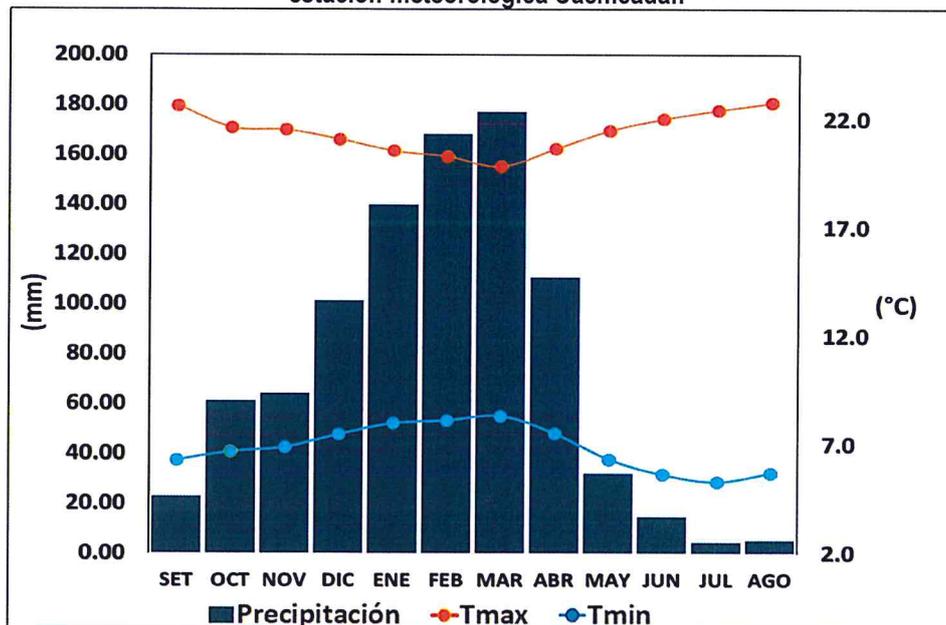
Ilustración 18: Comportamiento temporal de la temperatura y precipitación promedio en la estación meteorológica Cachicadán

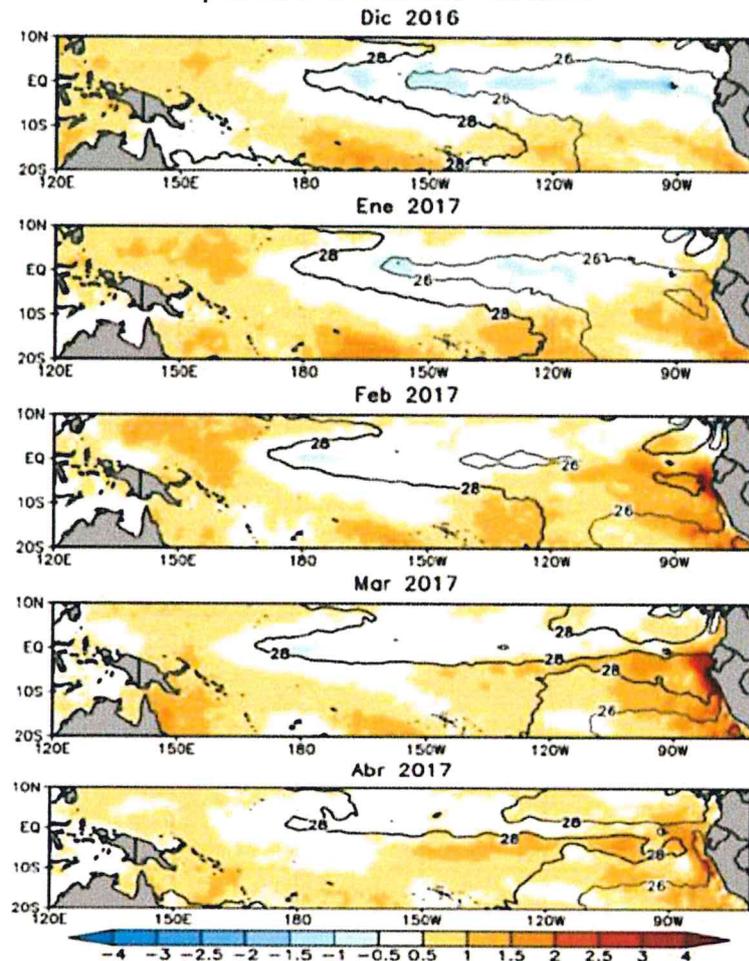
Ilustración 19: Anomalía de la temperatura superficial del mar (°C) en el pacífico ecuatorial para el periodo diciembre 2016 – abril 2017

El Niño Costero 2017, calificada de magnitud moderada, fue bastante similar al evento El Niño del año 1925. Sin embargo, presentó mecanismos locales y características diferentes a los eventos extraordinarios El Niño de 1982-1983 y 1997-1998 (ENFEN, 2017).

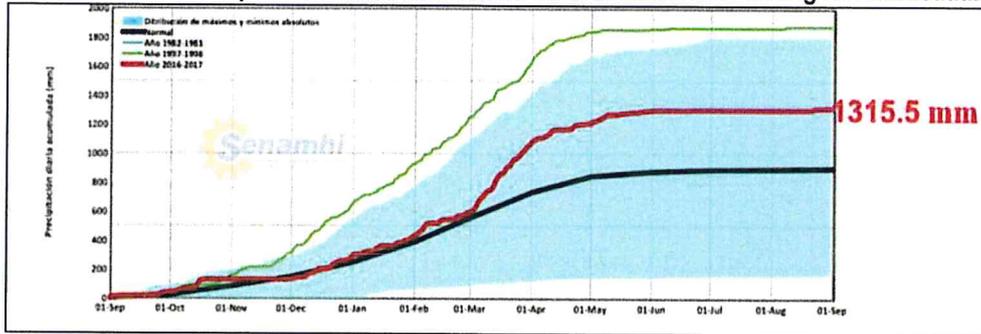
Ilustración 20: Precipitación diaria acumulada en la estación meteorológica Cachicadan

En este contexto, el sector 3 del distrito Santiago de Chuco presentó lluvias intensas en el verano 2017 catalogadas como "Extremadamente lluvioso" (superior a 30,0 mm/día-percetil 99). Según la información de la estación meteorológica Cachicadán, la máxima lluvia diaria durante "El Niño Costero" se registraron el 14 de marzo del 2017 totalizando 31,8 mm/día.

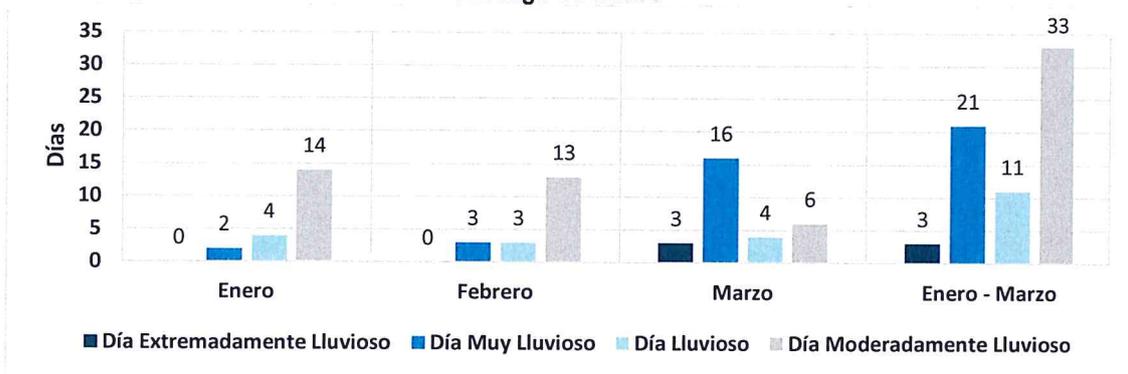
Ilustración 21: Frecuencia promedio de lluvias extremas durante El Niño Costero 2017 en el distrito Santiago de Chuco

A nivel distrital, la frecuencia promedio areal de lluvias extremas (ilustración 21) muestra que durante el verano 2017 los días catalogados como "Extremadamente lluvioso" predominaron en marzo, aunado a ello se presentaron también días "Muy lluviosos", "lluviosos" y "moderadamente lluvioso" durante los tres meses.

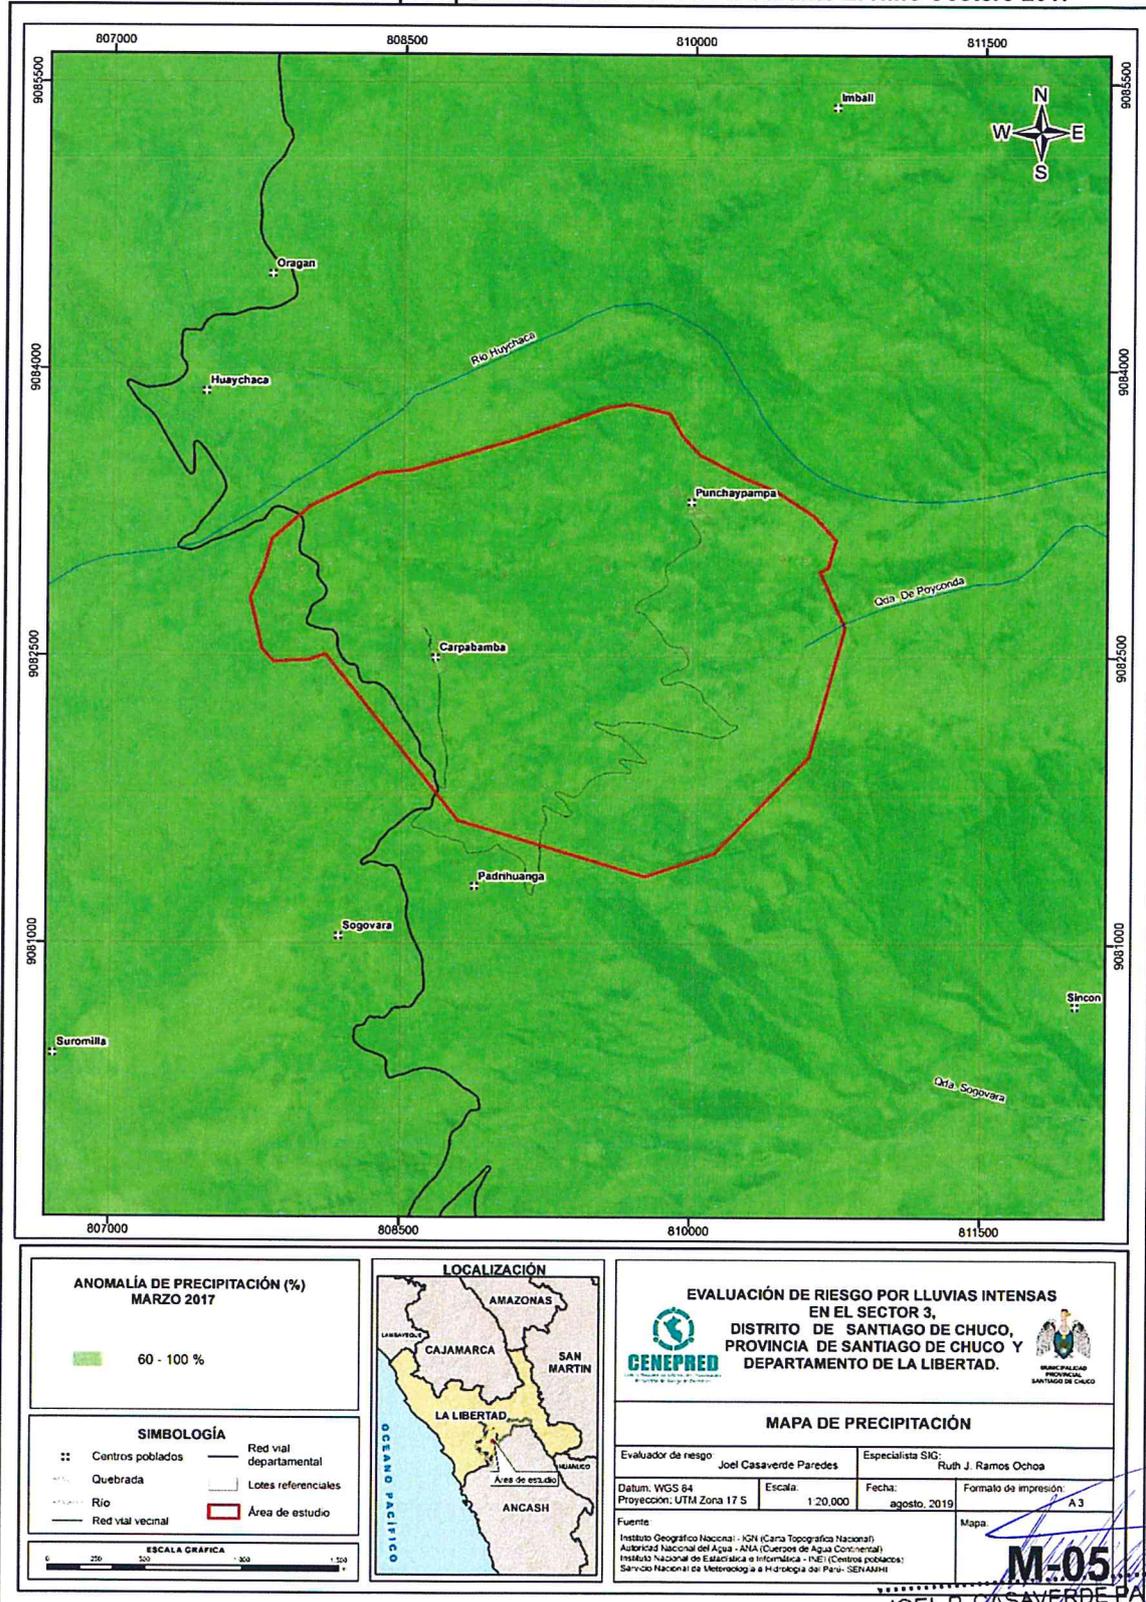
Ilustración 22: Anomalías de precipitación del mes de marzo durante El Niño Costero 2017

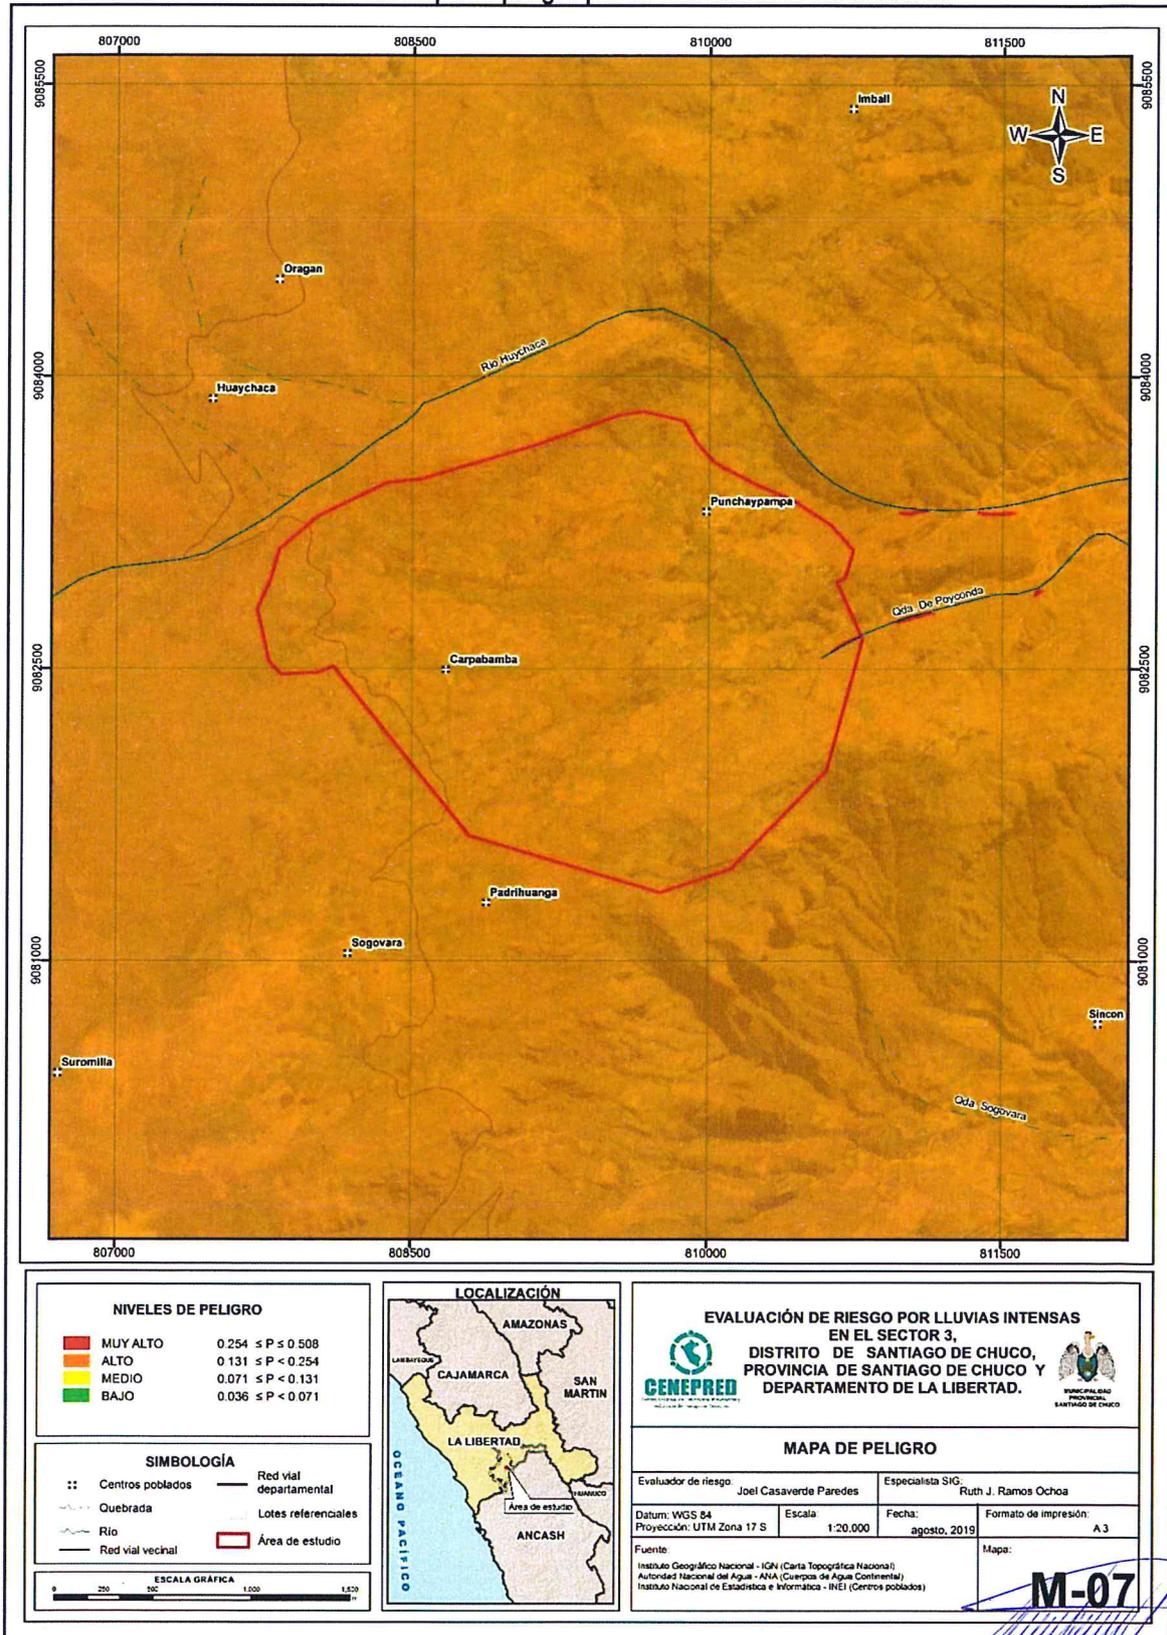
Ilustración 28: Mapa de peligro por lluvias intensas del sector 03

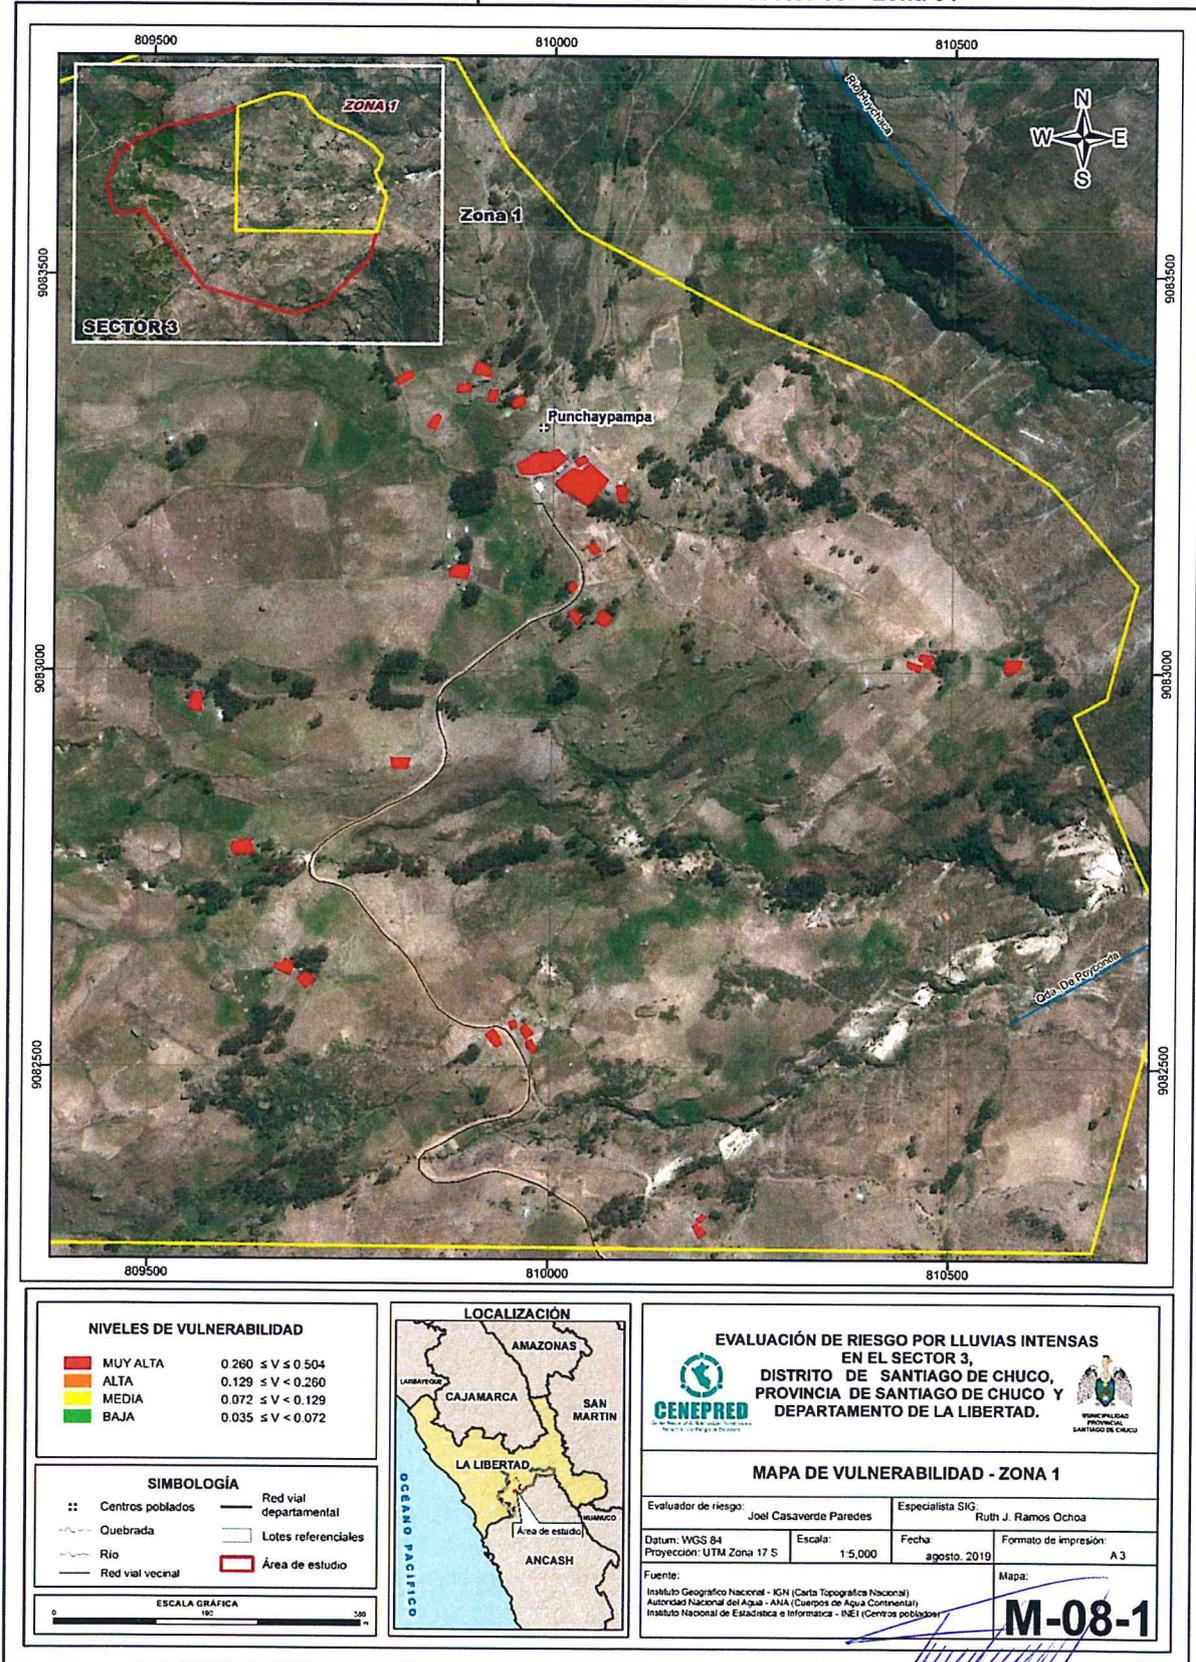
Ilustración 30: Mapa de vulnerabilidad del sector 03 – zona 01

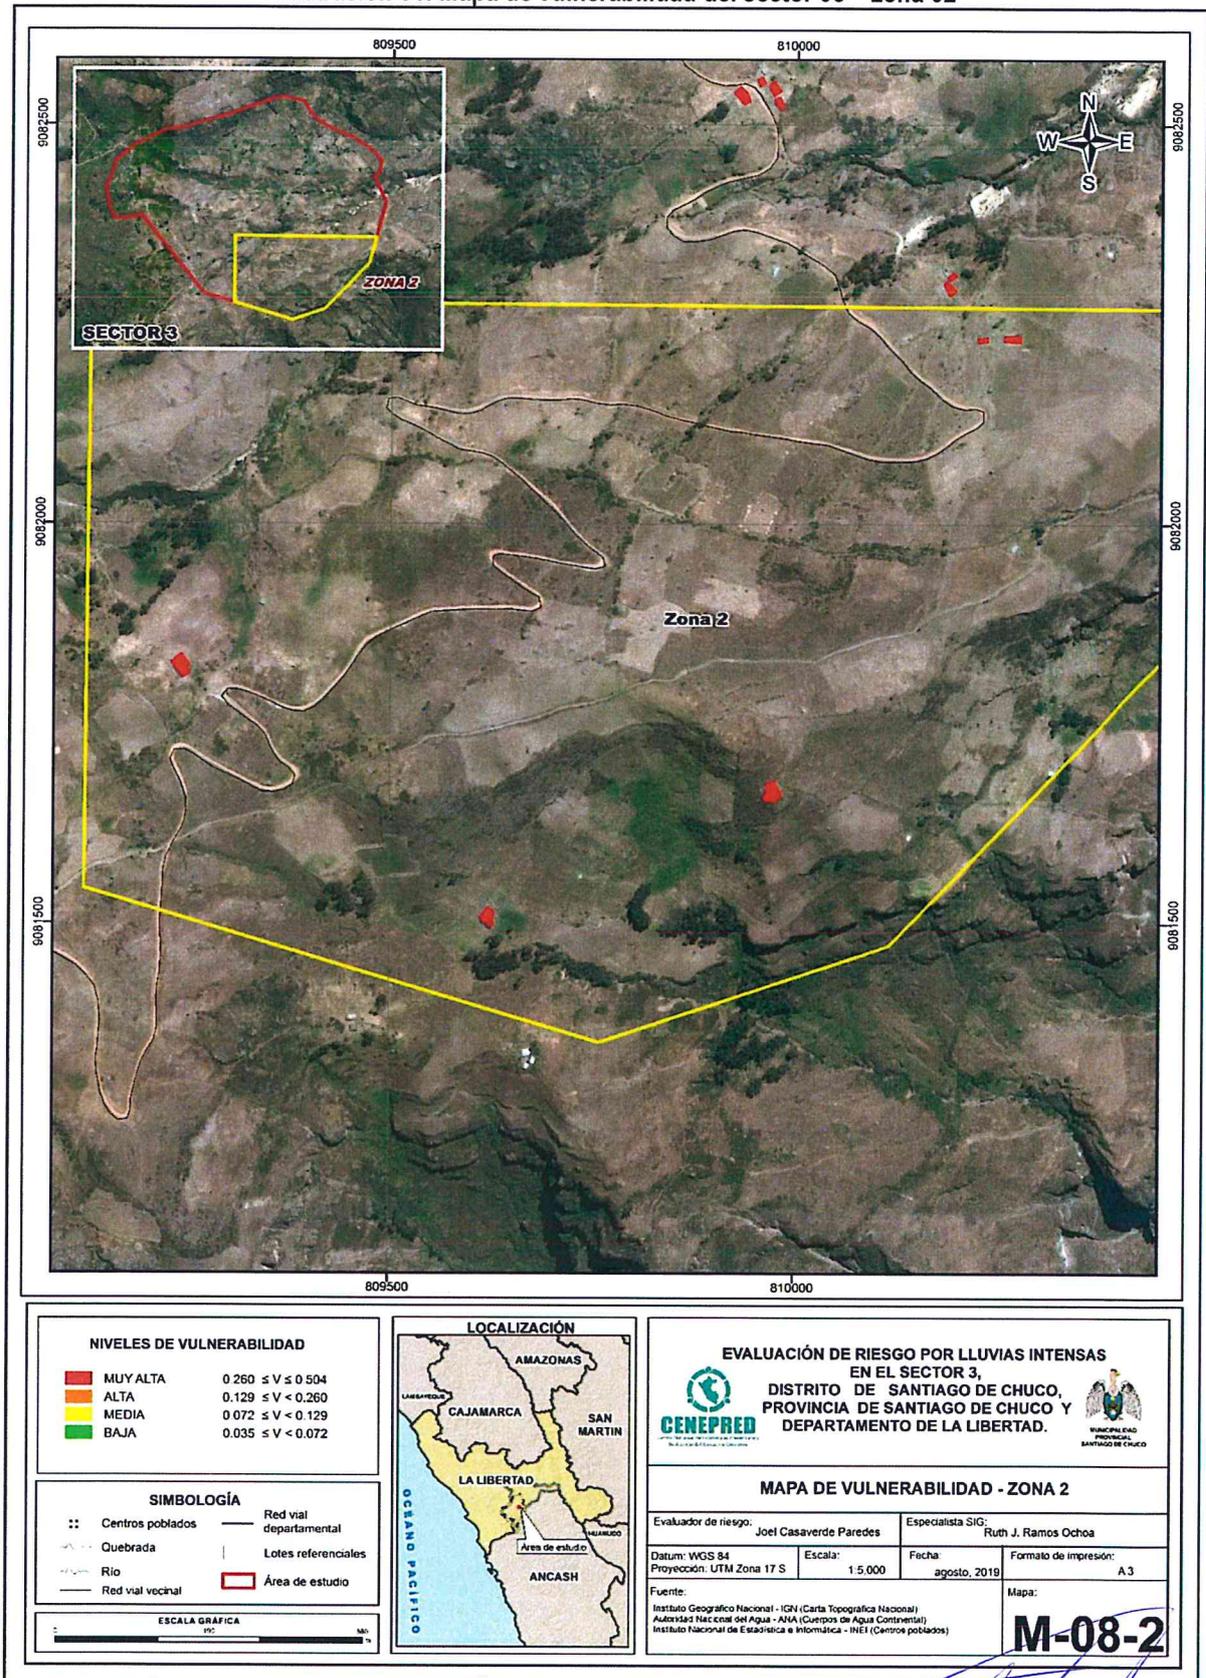
Ilustración 31: Mapa de vulnerabilidad del sector 03 – zona 02

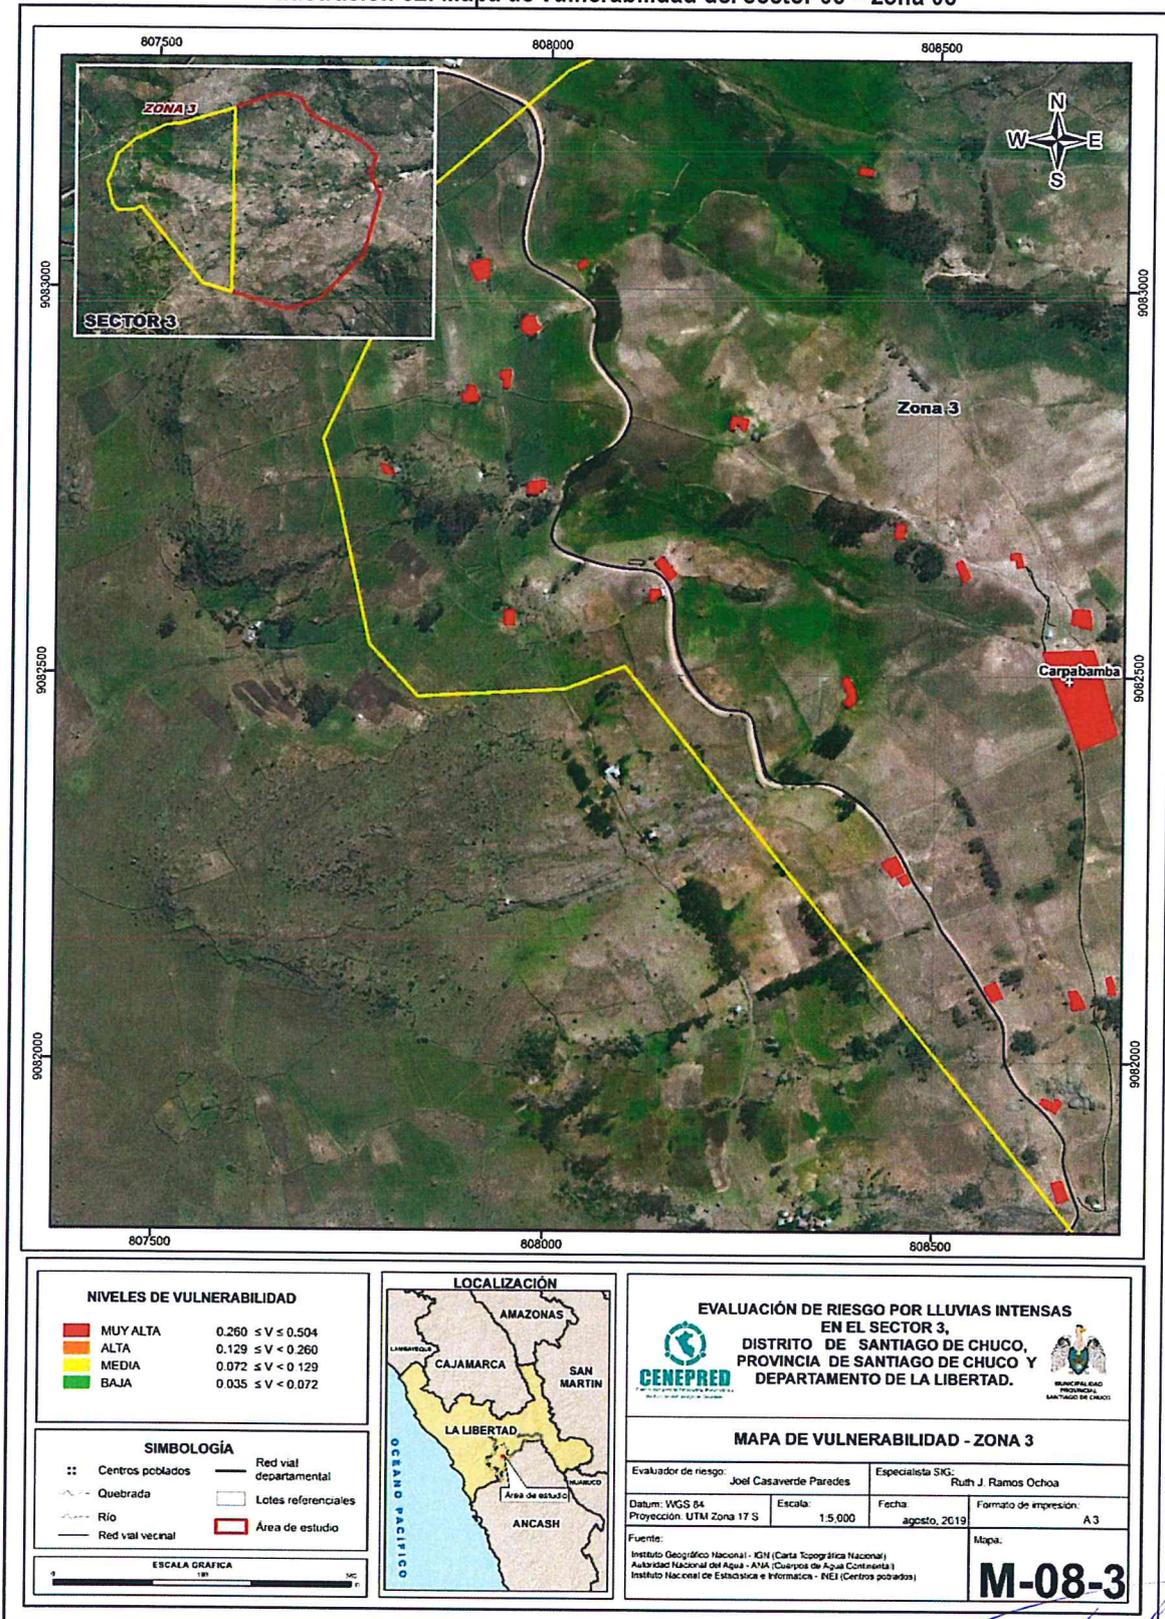
Ilustración 32: Mapa de vulnerabilidad del sector 03 – zona 03
