INFORME DE EVALUACIÓN DE RIESGO POR LLUVIAS INTENSAS EN EL
SECTOR 03 DEL DISTRITO DE SANTIAGO DE CHUCO, PROVINCIA SANTIAGO
DE CHUCO, DEPARTAMENTO LA LIBERTAD

JULIO - 2019

INFORME DE EVALUACIÓN DE RIESGOS POR LLUVIAS INTENSAS EN EL SECTOR 03 DEL
DISTRITO DE SANTIAGO DE CHUCO, PROVINCIA SANTIAGO DE CHUCO, DEPARTAMENTO LA
LIBERTAD.

Municipalidad Provincial de Santiago de Chuco, Sector 03 del Distrito de Santiago de Chuco,
Provincia de Santiago de Chuco, del Departamento La Libertad

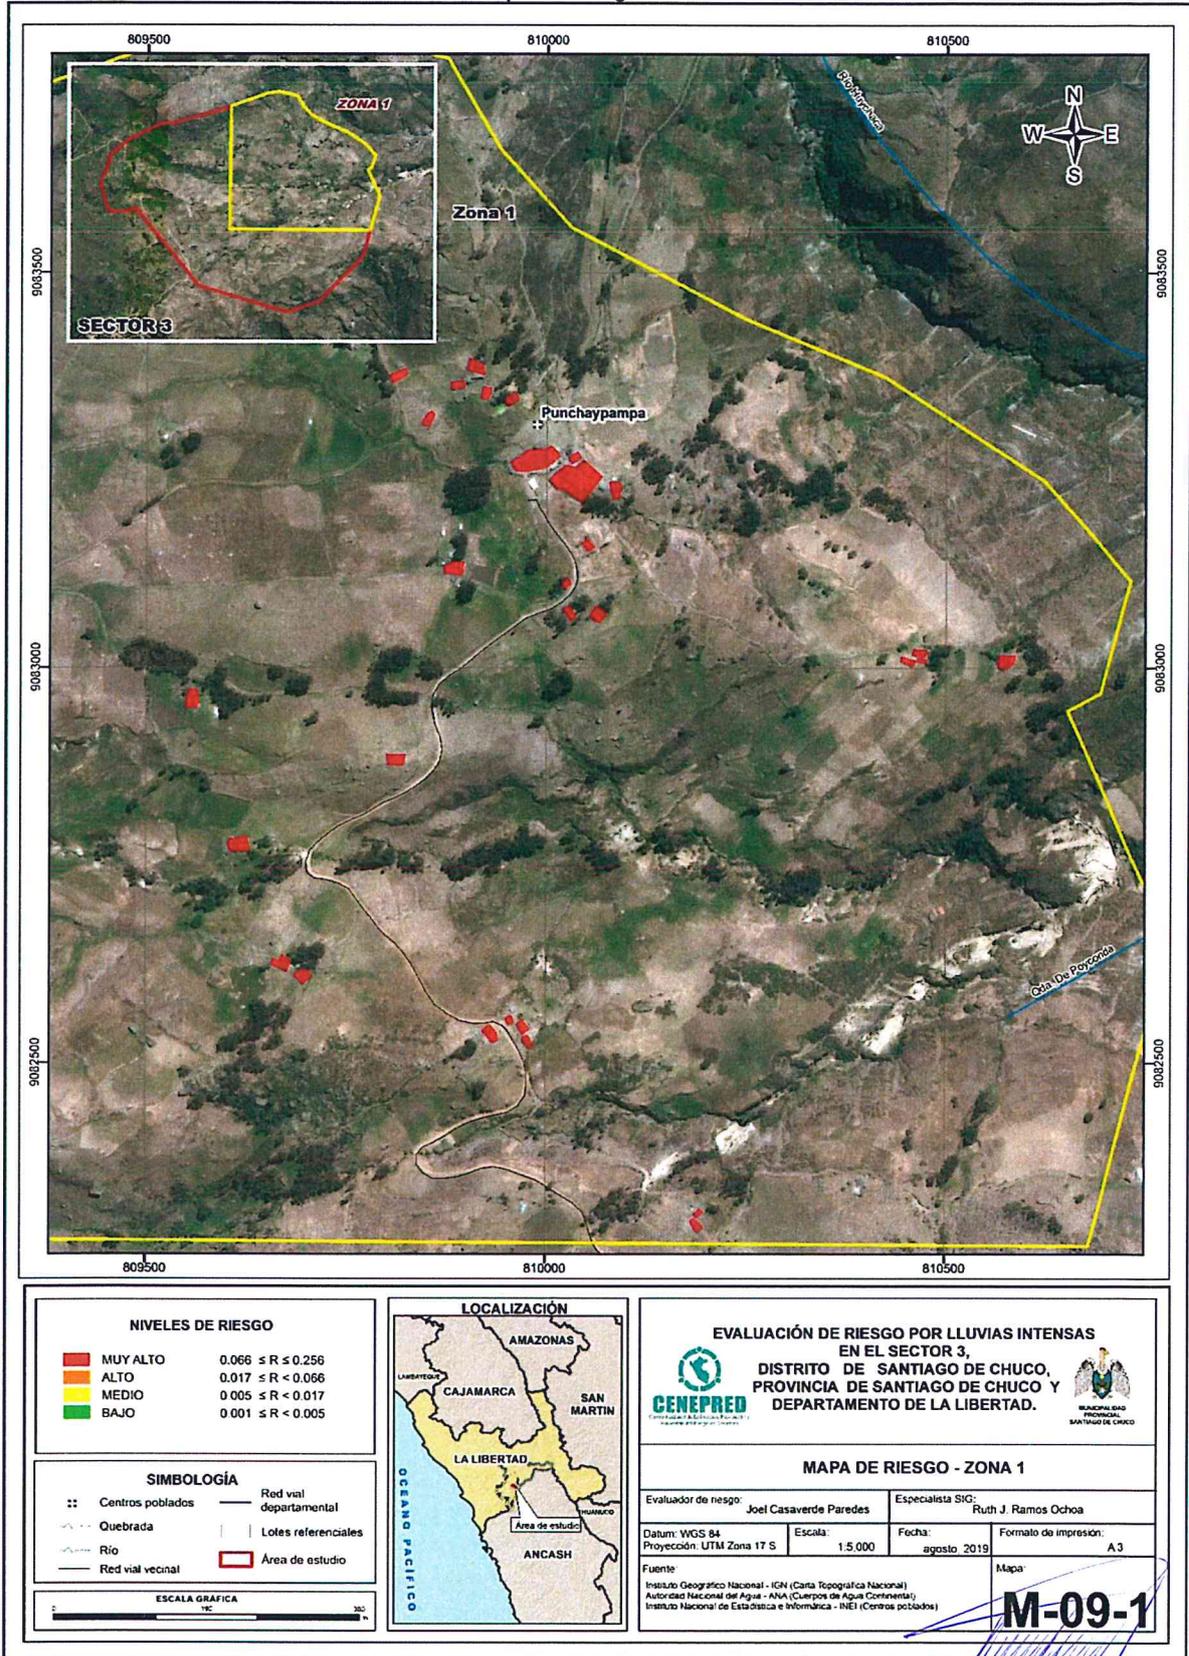
Ilustración 34: Mapa de riesgos del sector 03 – zona 01

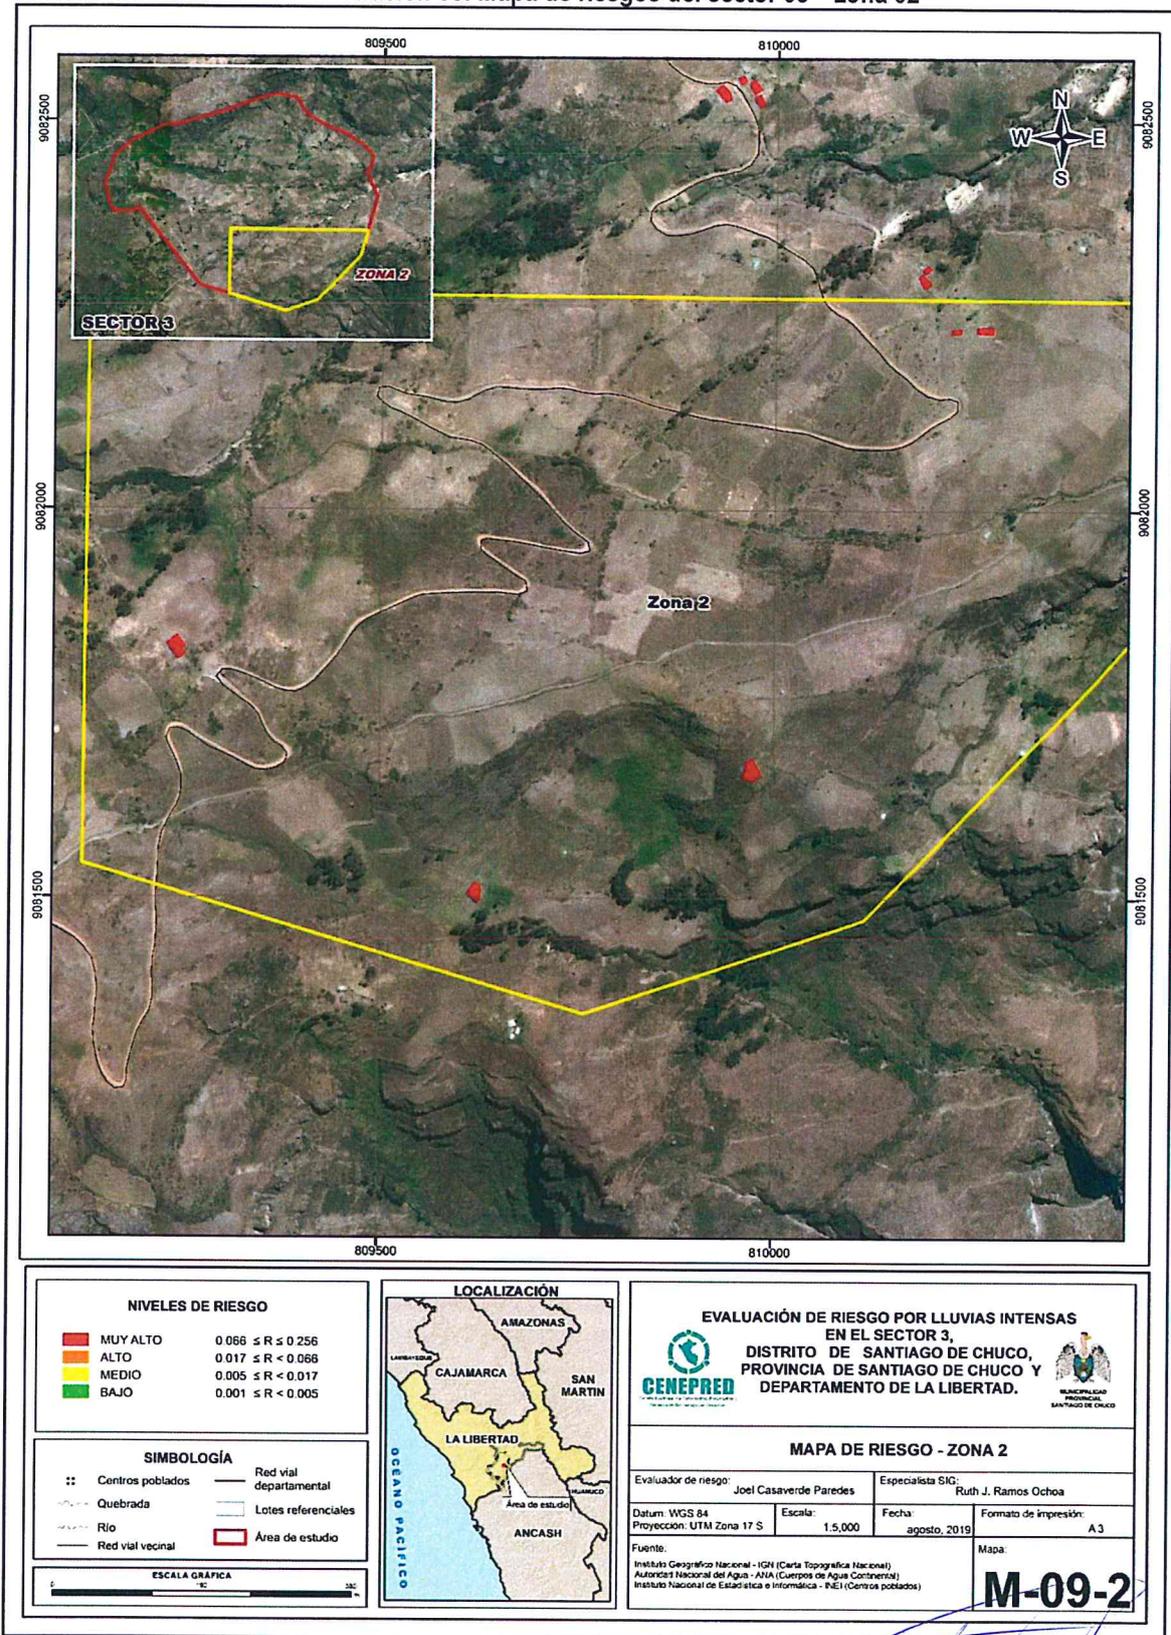
Ilustración 35: Mapa de riesgos del sector 03 – zona 02

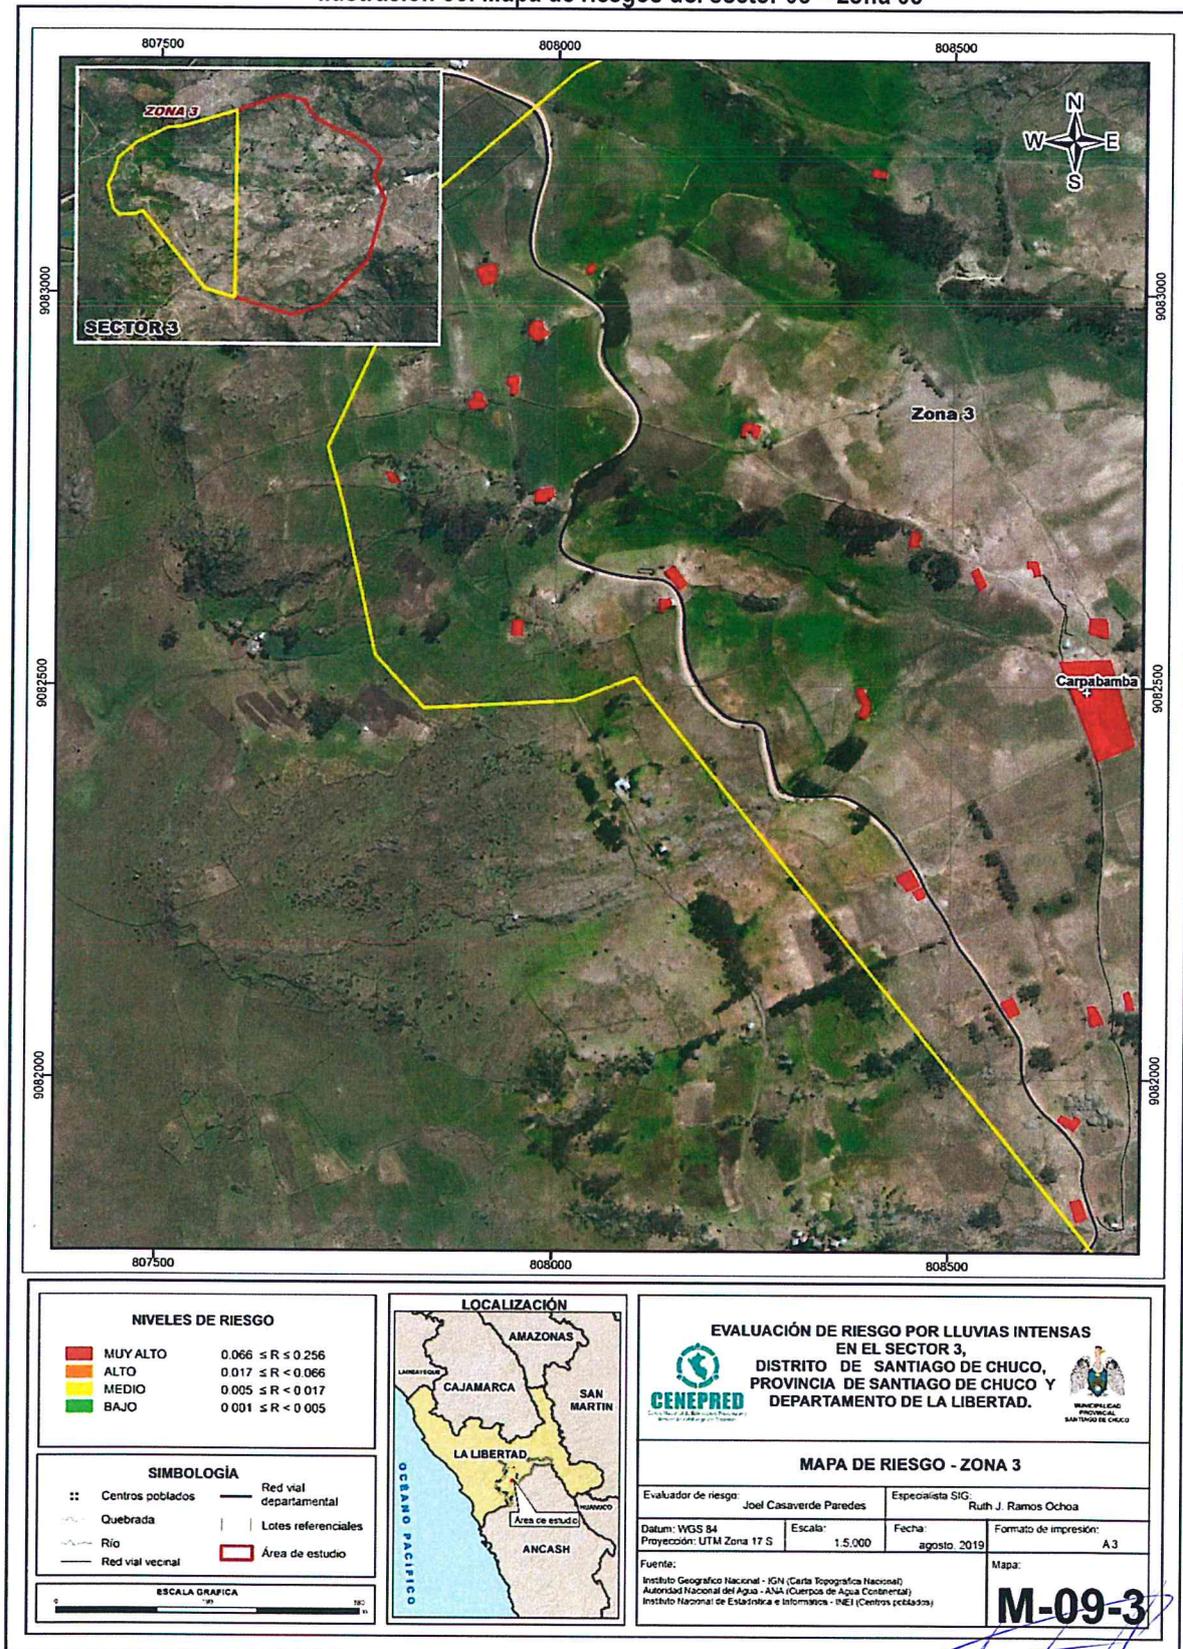
Ilustración 36: Mapa de riesgos del sector 03 – zona 03

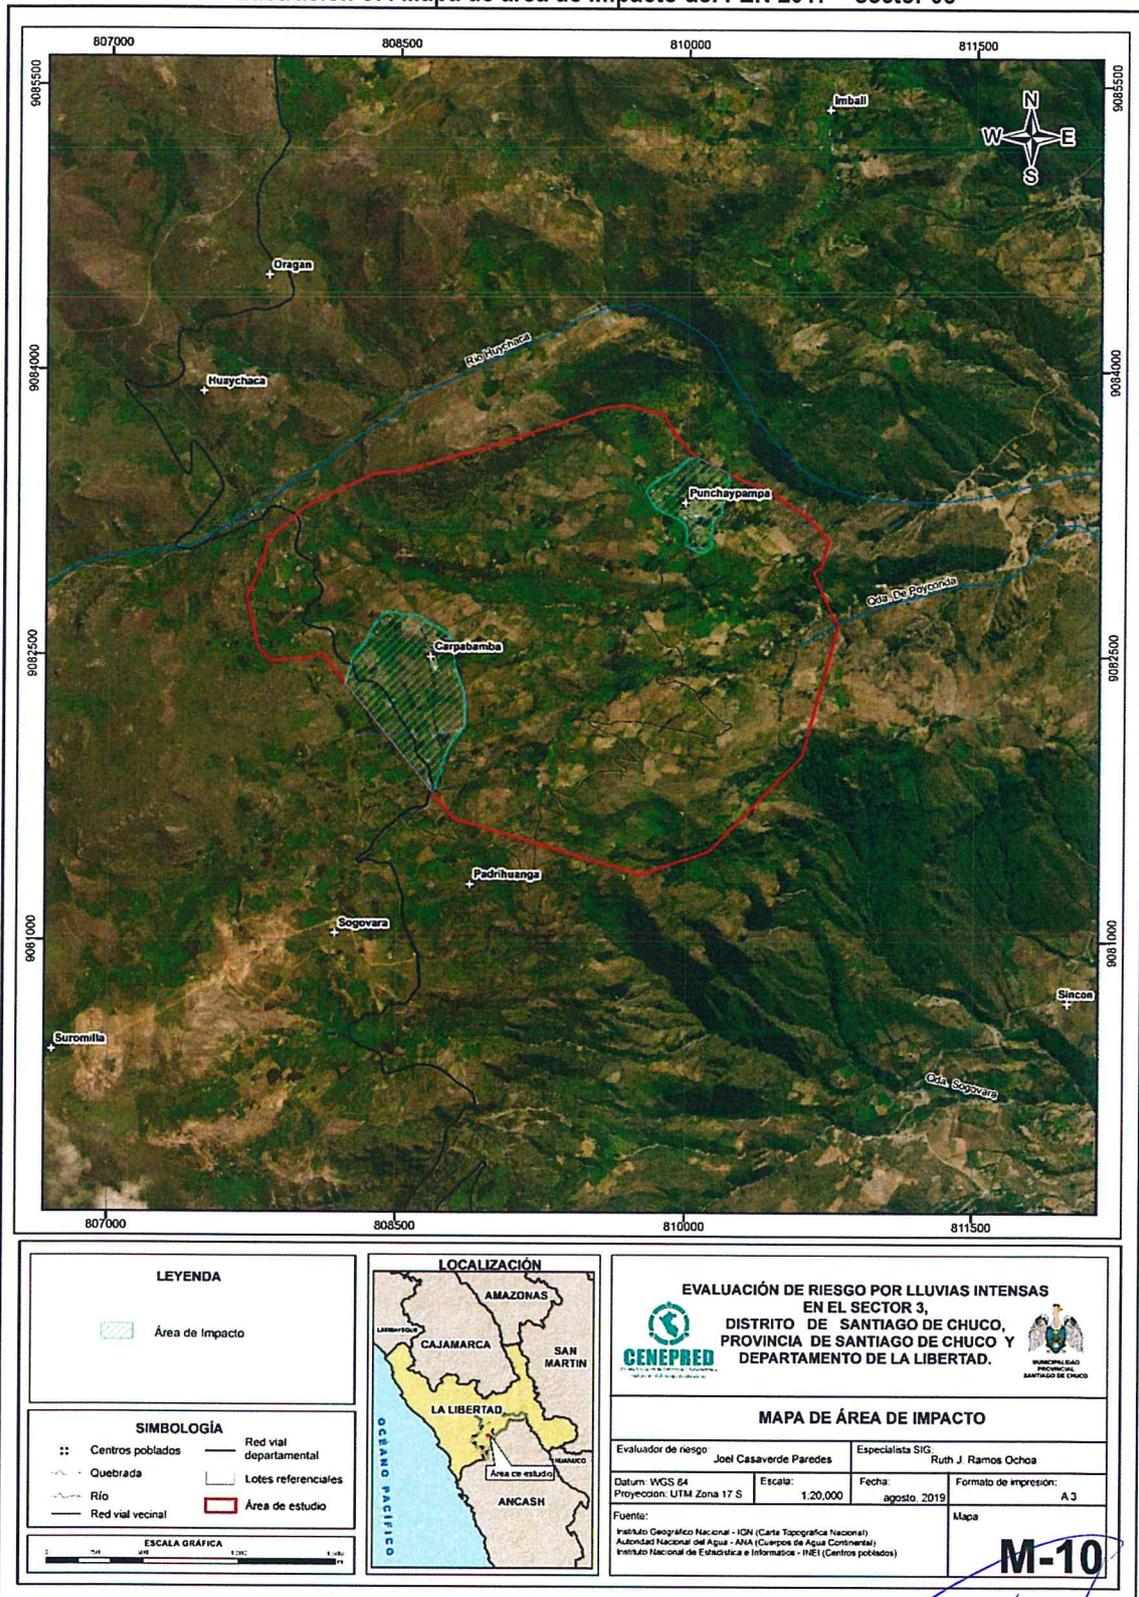
Ilustración 37: Mapa de área de impacto del FEN 2017 – sector 03
