INFORME DE EVALUACIÓN DE RIESGO POR LLUVIAS INTENSAS EN EL SECTOR 02, DISTRITO DE SAN JUAN, PROVINCIA DE CASTROVIRREYNA Y DEPARTAMENTO DE HUANCAMELICA

SETIEMBRE
2019

Municipalidad Distrital de San Juan, Sector 02, provincia de Castrovirreyna y departamento de Huancavelica.

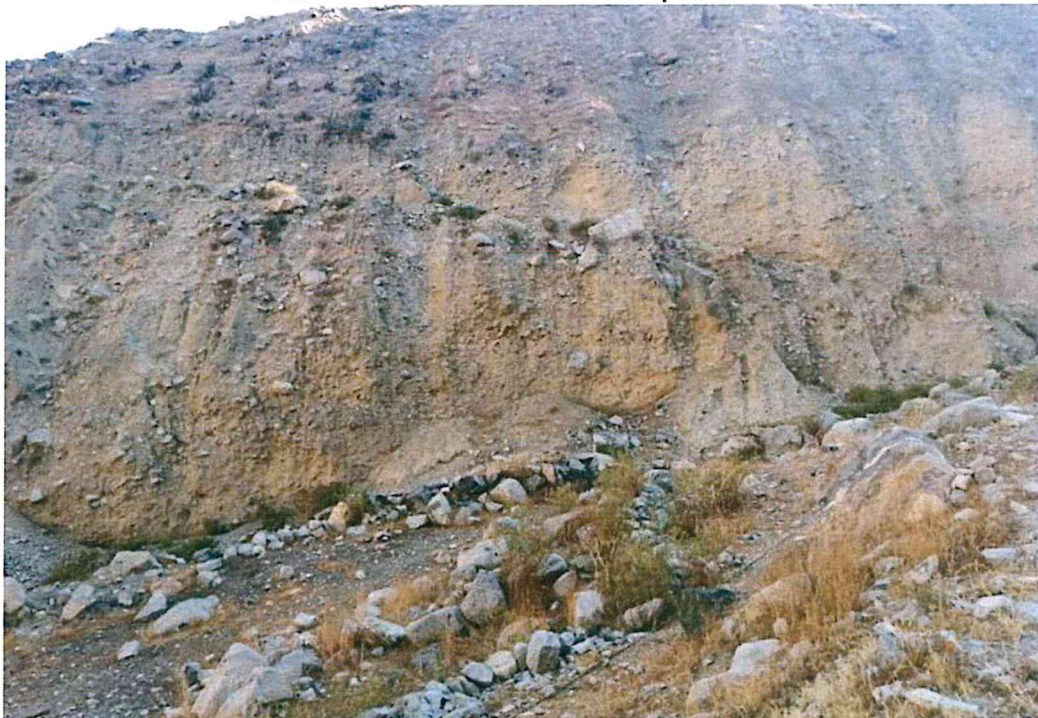
Conformados por gravas sub-redondeadas y bloques soportados por matriz limo arenosa. Se encuentran conformando terrazas aluviales, en ambas márgenes del río San Juan. Sobre estos materiales se asienta la localidad de Echocan.

Foto 2 Materiales aluviales matriz soportadas.

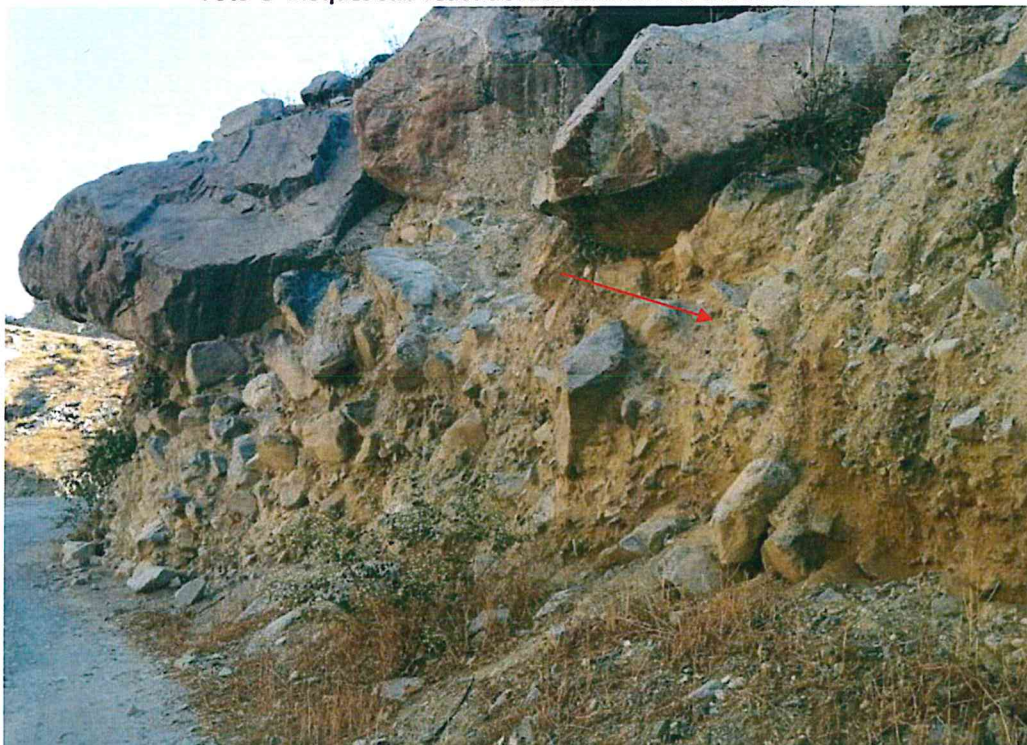
Foto 3 Bloques sub-redondeados en matriz areno limosa

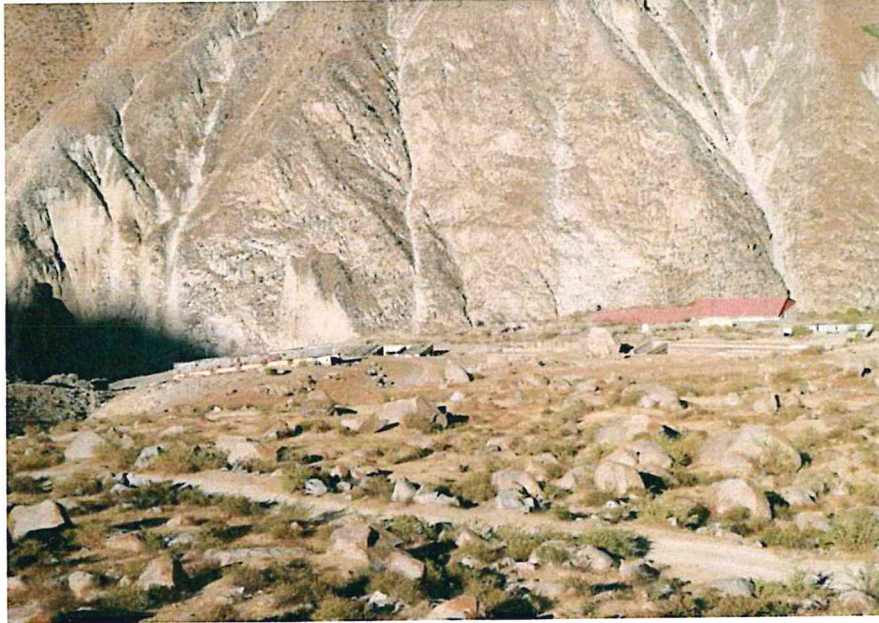
Están conformados por clastos de roca andesita y boques de granodiorita inmersos en matriz areno limosa, es decir es un material matriz soportado. Su origen está asociado a los procesos de remoción en masa y/o desprendimientos de los materiales desde las zonas altas.

Foto 4 Detritos coluviales caídos desde las zonas altas, depositadas en las inmediaciones de la localidad de Echocan

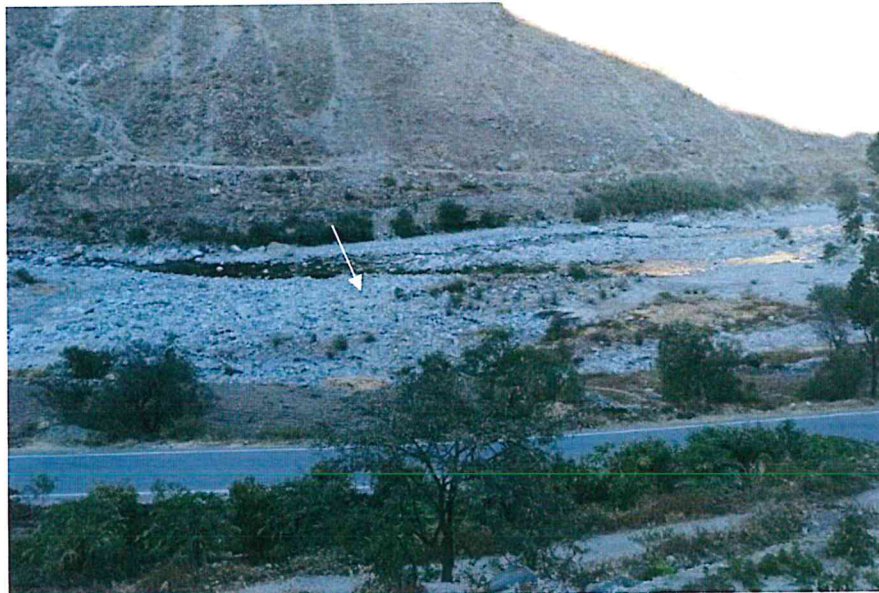
Están conformados por clastos sub-redondeados a redondeados, inmersos en matriz de arena de grano medio a grueso. Su origen está asociado a los procesos de transporte y sedimentación generada por el río San Juan.

Foto 5 Depósitos fluviales ubicados en el lecho activo del río San Juan

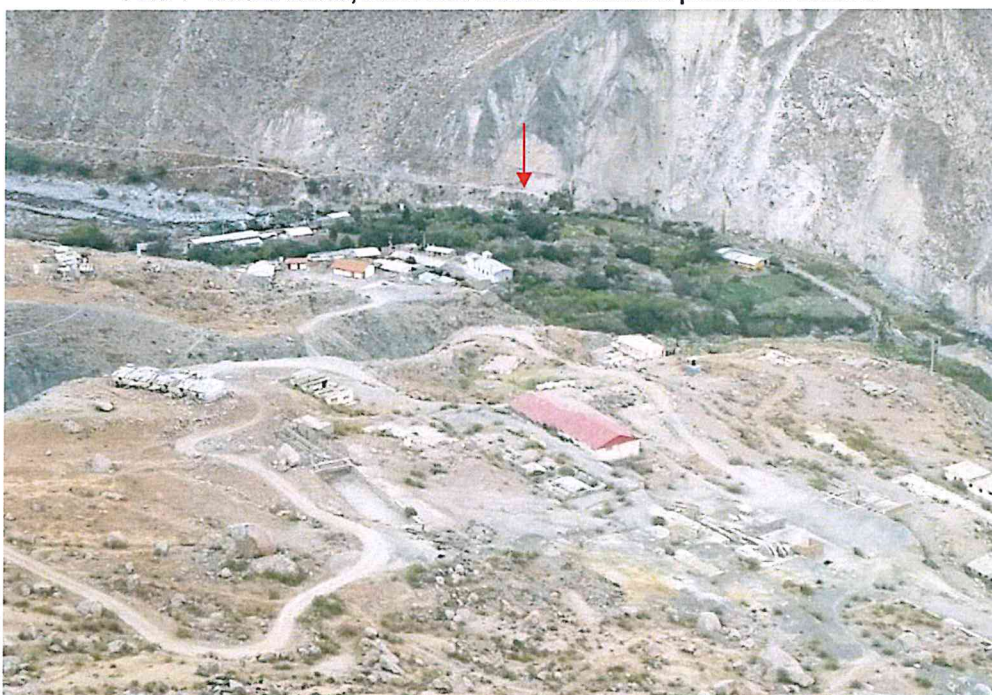
Corresponde a terrazas de origen aluvial, que presentan pendientes menores a los 10 ° de inclinación, limitadas por las unidades cauce fluvial y laderas empinadas y escarpadas, quienes han restringido su extensión. Esta unidad es apreciable en ambas márgenes del río San Juan, donde se han depositado materiales granulares que actualmente forman una terraza alargada con dirección noreste - suroeste. Sobre esta unidad geomorfológica se han desarrollado las principales actividades de agrícolas.

Foto 7 Terraza aluvial, sobre esta unidad se asienta el poblado de Echocan

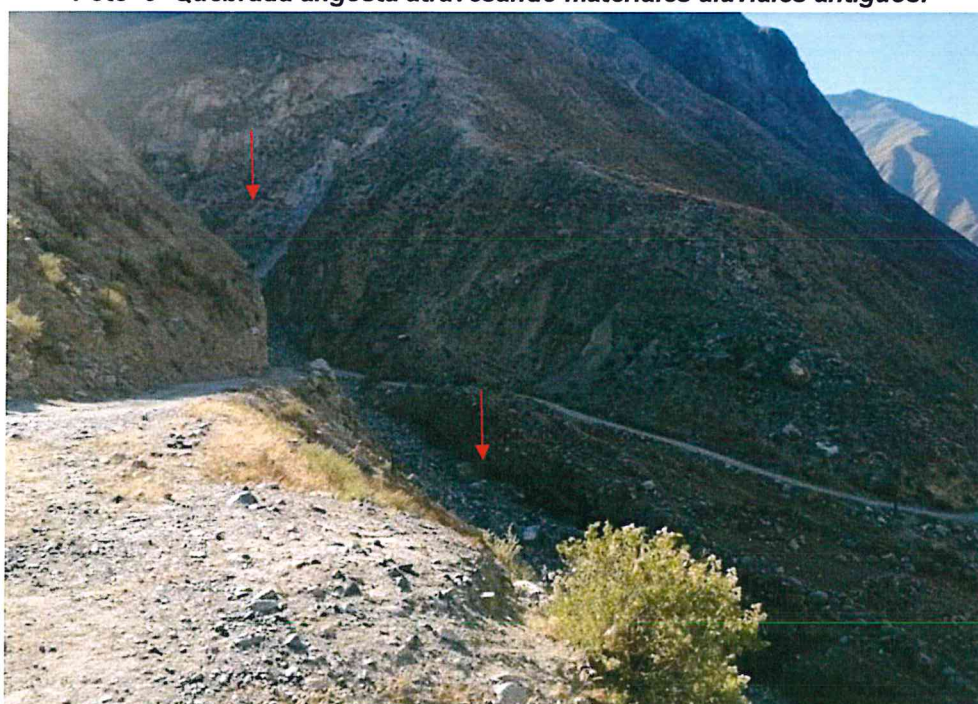
Corresponde a los cauces activos de las quebradas y cárcavas que drenan las aguas de la zona de estudio. En toda la zona muestran cauces profundos y encañonados y de fuerte pendiente, en forma de V. La erosión de fondo ha sido mayor a la erosión lateral, permitiendo así la profundización en el terreno aluvial y coluvial.

Foto 9 Quebrada angosta atravesando materiales aluviales antiguos.

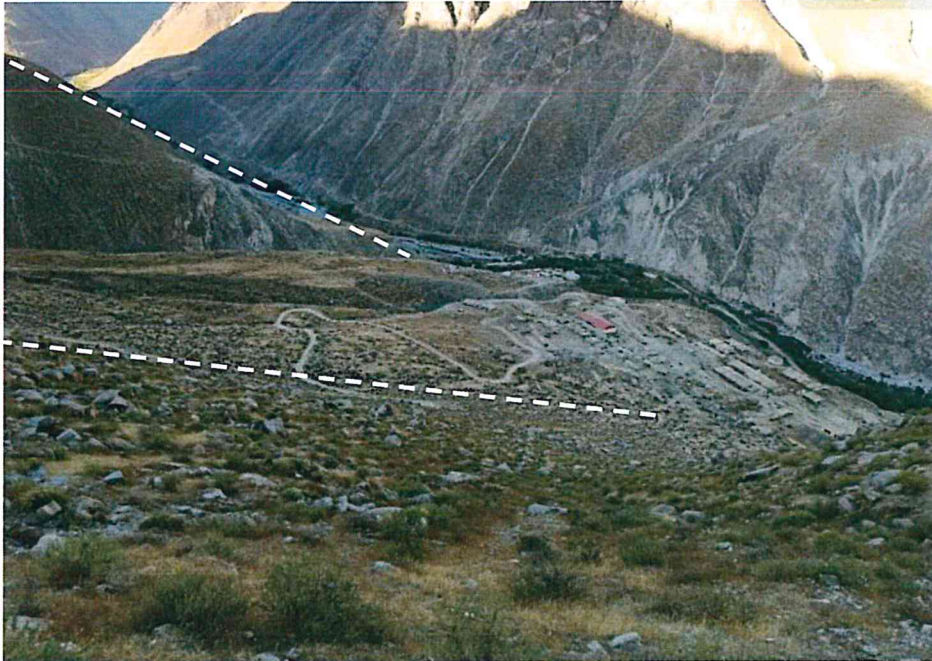
Se les ha denominado así a aquellos relieves de pendiente mayor a 35° de inclinación, con superficies homogéneas y continuas, debido a la presencia de depósitos coluviales, modelados por las precipitaciones pluviales.

Foto 10 Laderas empinadas cubiertas por depósitos coluviales

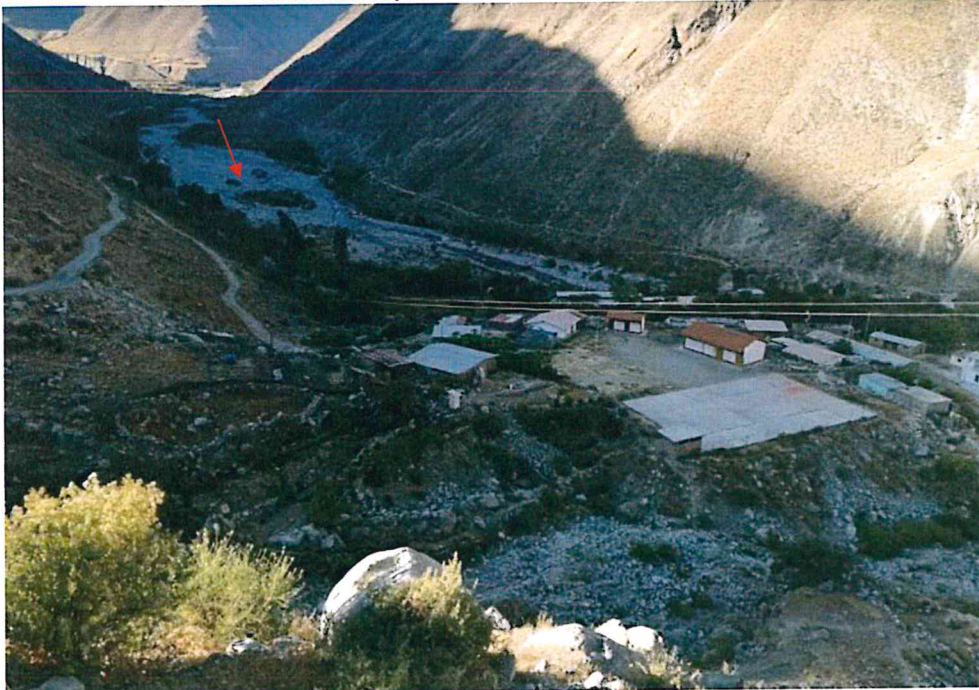
Se le ha denominado así al cauce activo del río San Juan, el cual muestran un fondo encañonado, con paredes sub-verticales o cercanas a la verticalidad, conformados por afloramientos rocosos resistentes y/ o terrazas aluviales.

Foto 12 Cauce fluvial, se muestra encañonado y angosto
