INFORME DE EVALUACIÓN DE RIESGO POR INUNDACIÓN PLUVIAL, ORIGINADO POR LLUVIAS INTENSAS EN EL SECTOR 03 DEL DISTRITO DE HUANCABAMBA, PROVINCIA HUANCABAMBA, DEPARTAMENTO DE PIURA

Informe de Evaluación de Riesgo por inundación pluvial originado por lluvias intensas en el Sector 03 del Distrito de Huancabamba, Provincia de Huancabamba, Departamento de Piura.

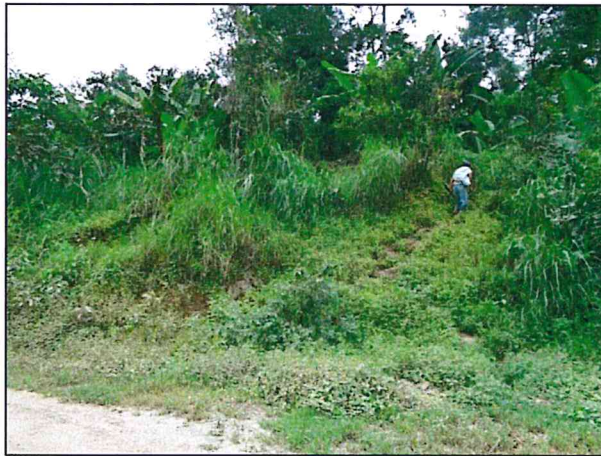
- a. **Cono deyección (Cd):** Morfología del terreno que resultan de la acumulación de sedimentos gruesos a manera de abanicos que se extienden por la parte baja de los valles o donde las quebradas descargan los materiales mediante una expansión lateral del cauce; por lo general ocurren en los tramos donde el valle se amplía a partir de un cauce más estrecho. Los materiales clásticos son generalmente mal clasificados (mal calibrados) y presentan formas angulosas; estos procesos se activan en épocas de elevada pluviosidad. En la zona de reconocimiento, encontramos esta morfología en el extremo noroeste del área de estudio.

Figura N° 03 - Cono deyección ubicado en el extremo noroeste del área de estudio

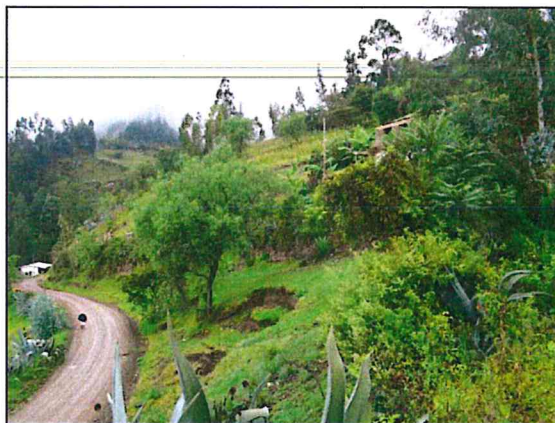
- b. **Ladera de montaña (Ld):** Corresponde a los flancos que bordean las montañas de la zona por lo que están relacionadas a las partes altas del relieve que constituyen zonas de degradación relacionadas con los procesos erosivos. Estas geoformas del relieve presentan pendientes pronunciadas del orden de los 30% lo cual es controlado por el tipo de roca siendo relativamente suaves en la zona de estudio, ello debido a la competencia de las rocas de la formación Llama, meteorizadas que generan suelos regolíticos de moderada pendiente que conforman dichas montañas. Se observa que estas laderas están cubiertas mayormente por cultivos silvopastoriles con escasa vegetación arbustiva natural.

Figura N° 04 - Vista de

pendientes en el orden de 30%

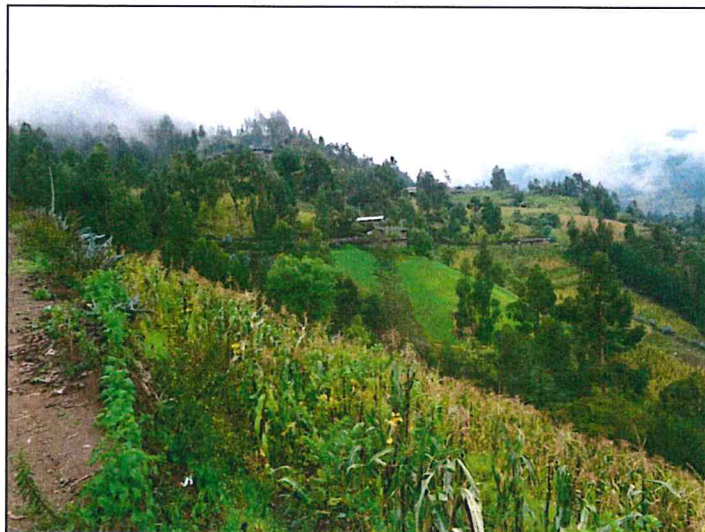
- c. **Loma (Lm):** Son formas erosivas que se presenta asociada a los relieves quebrados del terreno, esto es a las formas elongadas que siguen la dirección aproximada paralela a las corrientes de drenaje o quebradas, esta forma de lomadas las encontramos en el extremo sureste y sur del área de estudio, conformando los relieves bajos de laderas que flanquean los ríos principales. El relieve de estas unidades es relativamente bajo uniforme poco sinuoso y las laderas son de moderada a baja pendiente.

Figura N° 05 - Vista de las lomas, asociadas a los relieves de quebradas de forma elongadas. Se sitúan en el extremo sureste y sur del área de estudio

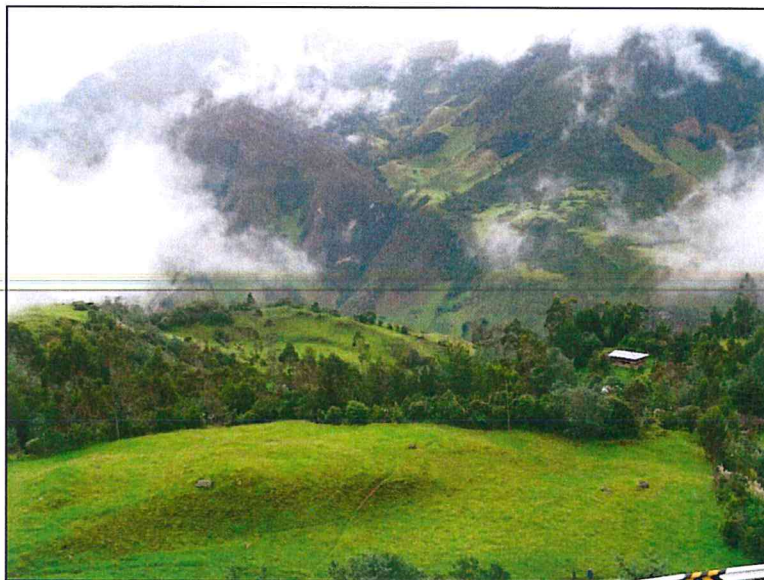
- d. **Montaña (M):** Estas son formas del relieve erosivo que representan las elevaciones más conspicuas del terreno las cuales dominan la mayor parte de la zona estudiada del sector 3, estas morfologías representan relieves con laderas de elevada pendiente del orden de los 40°, es decir desniveles pronunciados del terreno. Es evidente que esta forma de montaña obedece a un control estructural y litológico de la zona lo cual se asocia al comportamiento tectónico regional que tiene que ver con los procesos orogénicos de los Andes del norte del Perú. Las rocas que conforman estas montañas son rocas de la formación Porculla y Llama.

Figura N° 06 Vista de la montaña (fondo de la foto), formada por actividad tectónica de la zona

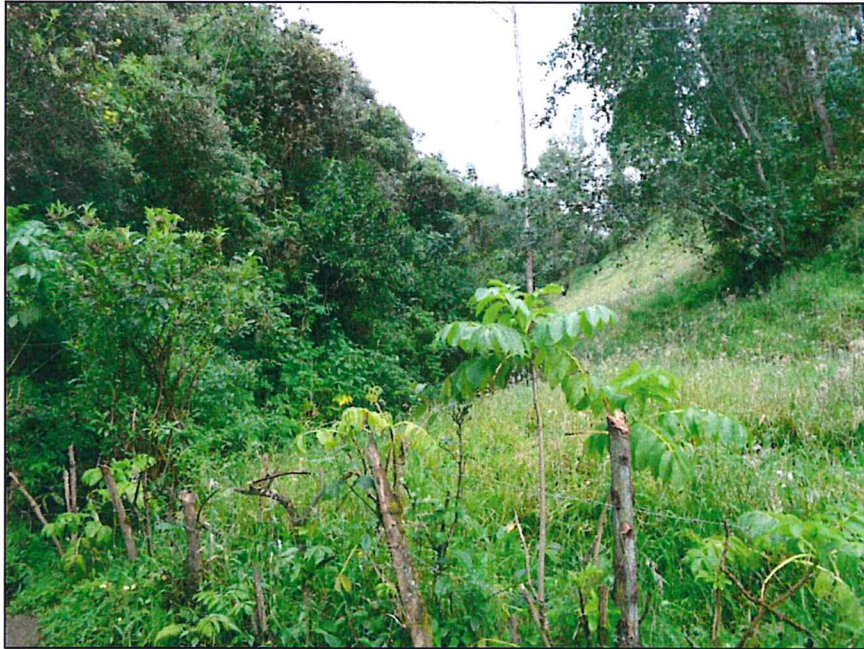
- e. **Valle (V):** Esta unidad geomorfológica corresponde a las mayores incisiones del terreno que en la zona presentan secciones transversales en forma de "U" y canalizan las aguas que drenan por el territorio. Este valle lo encontramos en el extremo sureste del área de estudio. La profundidad y amplitud de los valles depende del tipo de roca y también de los aspectos estructurales de la región por lo que algunos de ellos pueden seguir líneas de fallas y/o contactos litológicos. Las formas de distribución de valles están diseñadas por los sistemas de drenajes de las rocas intrusivas que, en la zona muestran un patrón de drenaje claramente paralelo.

Figura N° 07: Vista del valle encañonado en forma de "U", las mismas que canalizan las aguas superficiales. Este valle lo encontramos en el extremo sureste del área de estudio

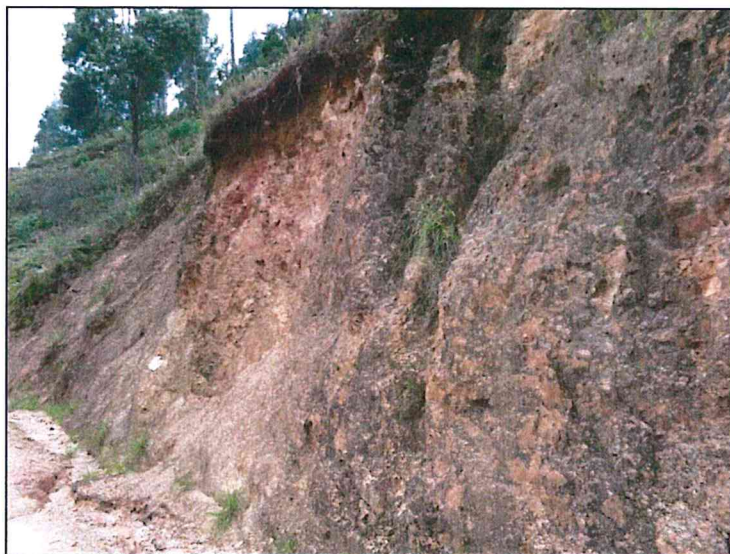
a) Formación Llama (P-II): Esta es una unidad de rocas volcánicas que representa secuencias de aspecto estratiforme cuya litología está constituida por niveles de rocas piroclásticas conformadas por brechas volcánicas de composición andesítica y dacítica; aglomerados y capas de areniscastobáceas de composición feldespática que se intercalan con capas de lutitas y cineritas fuertemente argilizadas; según el INGEMMET, esta unidad se depositó en el Paleoceno inferior a medio. Los afloramientos de esta unidad en campo son de color amarillo rojizo a crema amarillento y se presentan fuertemente alterados por la meteorización química originando depósitos de cobertura muy argilizados y oxidados. Las areniscas tobáceas se presentan formando capas mejor definidas y a la vista están constituidas por pequeños fragmentos ignimbríticos a tobáceas con matriz altamente feldespáticas lo que favorece la alteración química completa. Los suelos residuales de esta unidad son mantos arcillosos con materia orgánica y escasos piroclastos cuarzosos y vidrio volcánico. Esta unidad cubre ampliamente el espacio reconocido en campo formando un relieve con laderas empinadas y algo onduladas cortadas por cursos de drenajes estrechos.

Figura N° 09 - Rocas de la formación Llama, constituido por rocas de tipo dacitas o andesitas muy alteradas por procesos de meteorización química

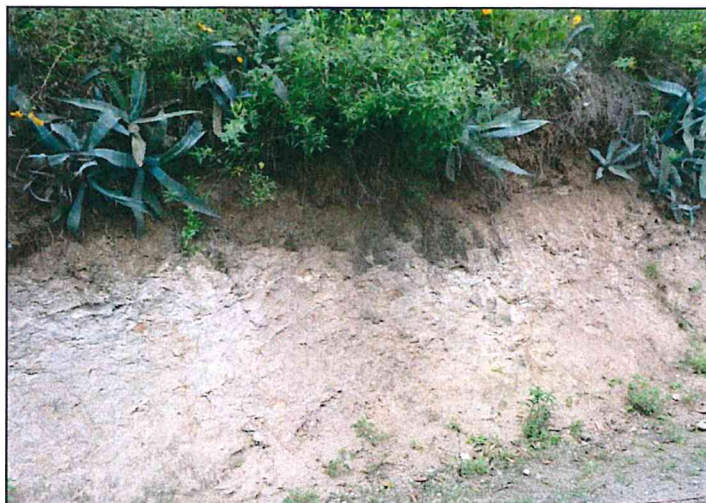
a) Formación Porculla (Po-po): Esta unidad presenta las configuraciones fisiográficas más escarpadas de las rocas volcánicas del lugar, están conformadas por rocas dacíticas estratiformes intercaladas por ignimbritas y facies sedimentarias de ambientes lacustrinos y cineritas feldespáticas friables que en conjunto conforman afloramientos color crema amarillento a blanco cremoso. En general la secuencia volcánica Porculla se presenta fuertemente meteorizada y, los niveles de alteración supérgena alcanzan espesores mayores a los 5.0 m. lo cual favorece deslizamientos de mantos de cobertura tipo remoción en masa que se aprecia en diferentes espacios del lugar. Los afloramientos de esta unidad volcánica los encontramos en el sector occidental del ámbito reconocido en campo conforman los relieves montañosos altos del sector. Un rasgo característico de estas rocas es que presentan baja compactación por lo que en muchos lugares los encontramos como un agregado con escasa matriz de sostenimiento lo cual condiciona los deslizamientos y derrumbes masivos de rocas.

Figura N° 10 - Vista de la formación Porculla, fuertemente meteorizada y fácilmente erosionables

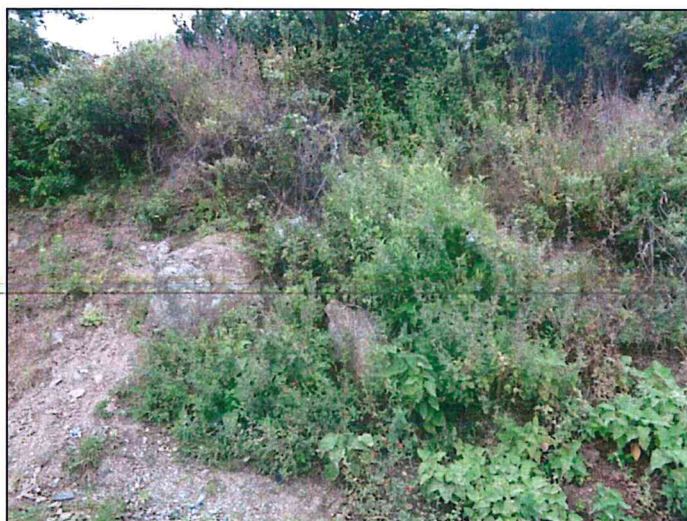
C. Depósito coluvio aluvial (Qr-co,al): Son depósitos del cuaternario reciente que se acumulan en la parte baja de las laderas que limitan los valles o quebradas donde forman depósitos aluviales que se unen entre sí para conformar los abanicos aluviales de diferentes dimensiones originados por la dinámica pluvial de escorrentía que discurre por las laderas y quebradas con capacidad de transporte de sedimentos que se movilizan por la superficie; es claro que el movimiento de estos depósitos es también activado por la acción gravitatoria del lugar lo cual queda registrado por las características de arrastre coluviales de dichos materiales sedimentarios cortados por corrientes superficiales. Estos depósitos los encontramos en los sectores de laderas inclinadas y donde las pendientes tienden a ser más tendidas que son las partes bajas; son depósitos poco consolidados y fácilmente erosionados por las corrientes superficiales dada su granulometría dominada por gravas y arenas gruesas. Los materiales se presentan mal clasificados con presencia de algunos bloques rocosos de unos 0.25 m. de diámetros con matriz detrítica de arena de grano grueso a mediano; estos depósitos afloran en el extremo noroeste del área de estudio.

Figura N° 11 - Mezcla de depósitos coluviales y aluviales, acumulados en la parte baja de las laderas que limitan las quebradas o valles

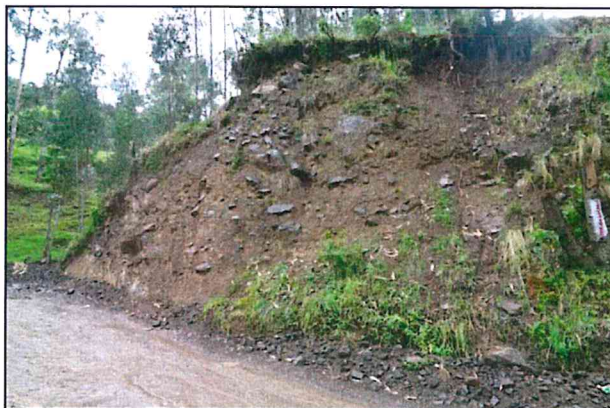
- d. **Depósito coluvial (Qr-co):** Son acumulaciones fragmentarias del cuaternario que se forman en la parte baja de las laderas montañosas; son depósitos conformados por grandes bloques redondeados por exfoliación catafilar (tipo de meteorización física) de litologías sedimentarias mal clasificados con abundante matriz areno-terrosa. El origen de estos depósitos tiene que ver con la participación de la gravedad lo cual contribuye al movimiento ladera abajo de los clastos desprendidos de las partes altas montañosas. El espesor de estos depósitos es relativamente grueso dependiendo del grado de pendiente del terreno que bordea las montañas; se distribuyen principalmente en la parte central del área de estudio.

Figura N° 12 - Vista de los depósitos coluviales, formados por clastos de diferente origen en matriz limosa, con contenido de arcillas

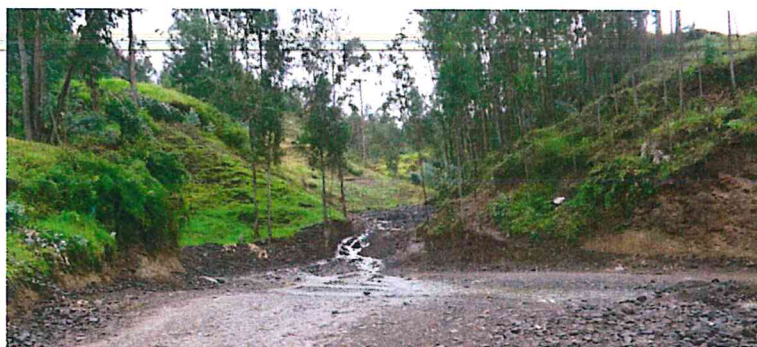
- e. **Depósito fluvial (Qr-fl):** Son depósitos sedimentos disgregados o sueltos formados en el cuaternario reciente que han sido originados por procesos de erosión en las partes montañosas seguidas del transporte y acumulación en las partes bajas mediante corrientes fluviales de ríos y/o quebradas o riachuelos, es decir, el fondo de las incisiones topográficas ocupando espacios laterales a dichas corrientes hídricas del lugar. Estos depósitos están conformados predominantemente por bloques de rocas intrusivas o sedimentarias de gran tamaño, esto es de 0.10 a 1.20 m. de diámetro; estos sedimentos presentan formas sub angulosas a sub redondeados con moderada clasificación y escasa matriz fina y baja compactación lo cual les confiere una alta movilidad frente a las corrientes hídricas del transporte de alta energía que actúa en dichas quebradas. El espesor de estos depósitos es considerable por lo que superan los 3.50 m., sin embargo, en algunos casos las acumulaciones son más gruesas. Por lo general estos depósitos son afectados tanto en la vertical como en lateral por los procesos erosivos de las fuertes corrientes hídricas del lugar; los encontramos en casi todas las quebradas de diferentes magnitudes donde eventualmente son re movilizadas según la capacidad de transporte de las diversas corrientes temporales.

Figura N° 13 - Vista de los depósitos fluviales, de origen ígneo, sedimentario transportados por corrientes fluviales de ríos o quebradas

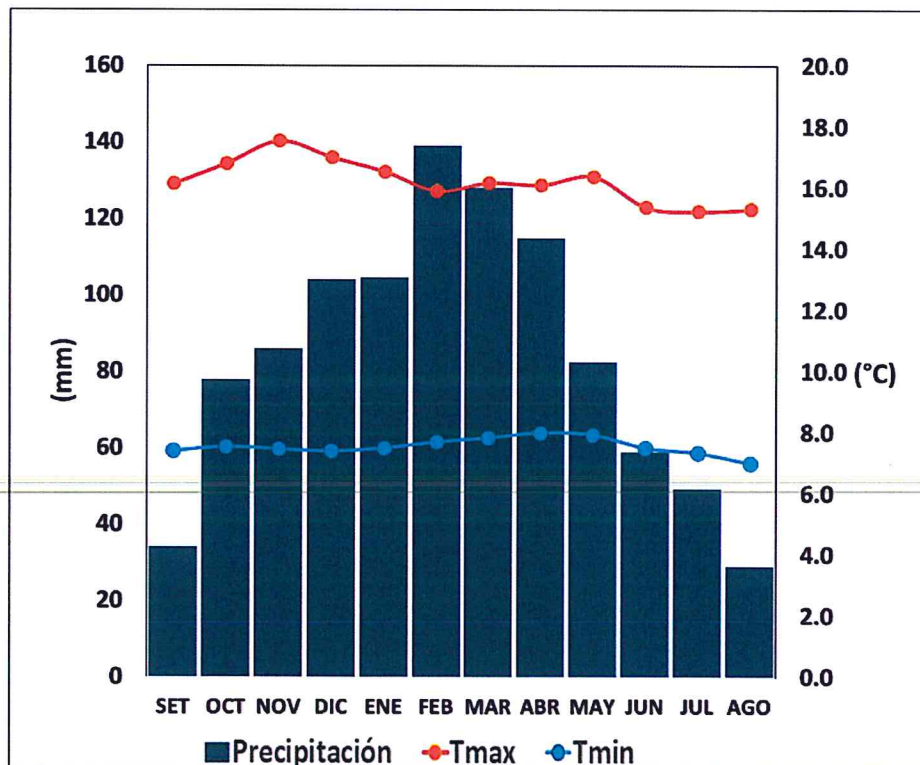
Gráfico N° 10. Comportamiento temporal de la temperatura del aire y precipitación promedio en la estación meteorológica Salala

En base al Mapa de Clasificación Climática del Perú (SENAMHI, 1988), desarrollado a través del Sistema de Clasificación de Climas de Warren Thornthwaite, el **sector 03 del distrito Huancabamba**, se caracteriza por presentar un clima semiseco, templado y húmedo, con lluvia deficiente en gran parte del año propio de su estacionalidad (C(o,i,p) B'2 H3).
