CENEPRED

INFORME DE EVALUACIÓN DE RIESGO POR LLUVIAS INTENSAS EN EL SECTOR 05, DISTRITO DE SAN JUAN, PROVINCIA DE CASTROVIRREYNA, DEPARTAMENTO DE HUANCAVELICA.

Setiembre - 2019

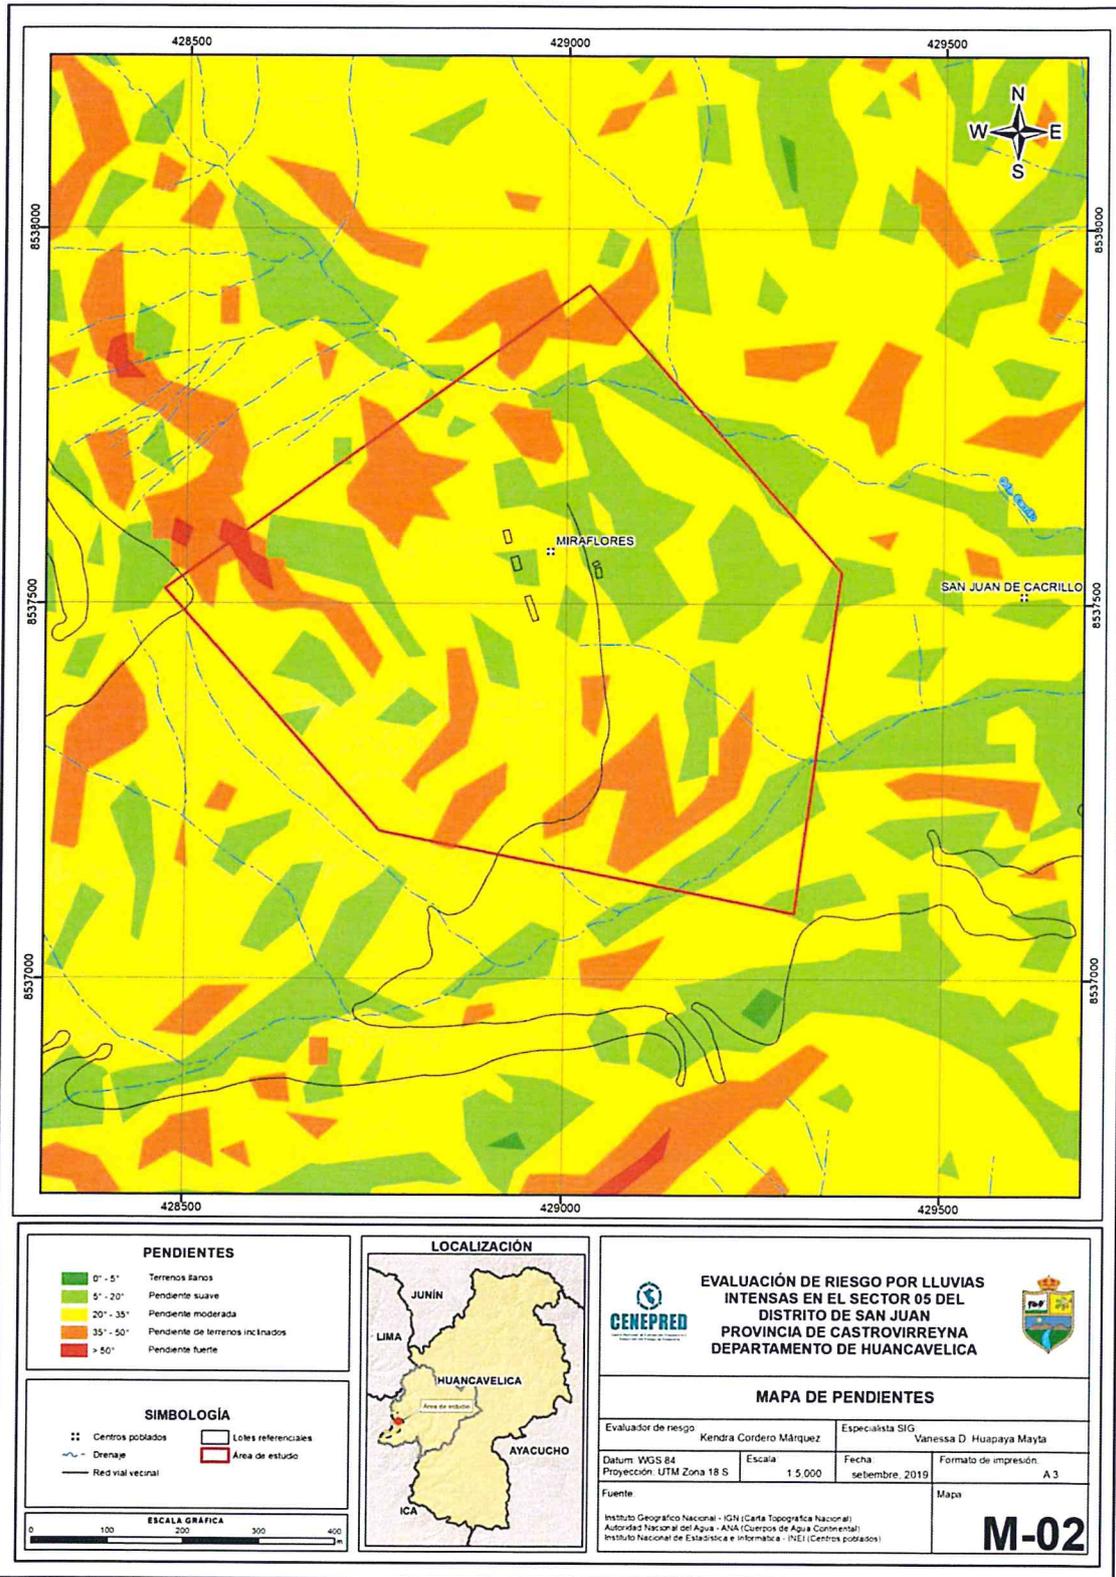
Figura N° 04 – Mapa de pendientes del Sector 05 del distrito de San Juan

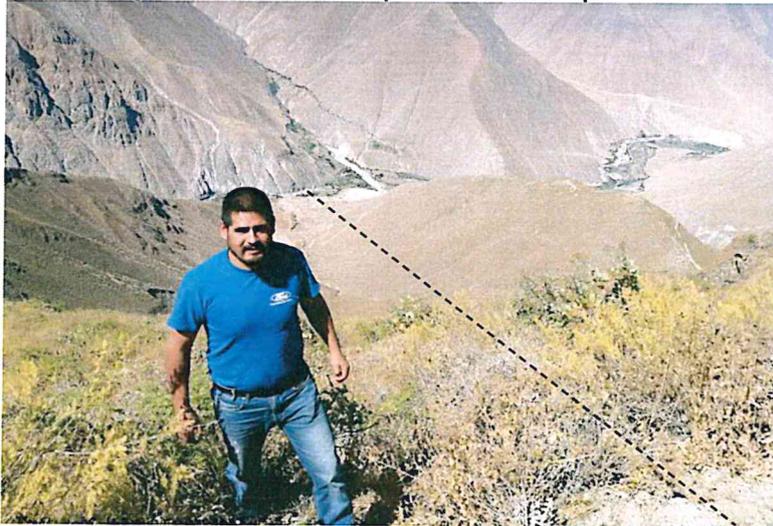
Imagen N° 03: Laderas empinadas de fuerte pendiente.

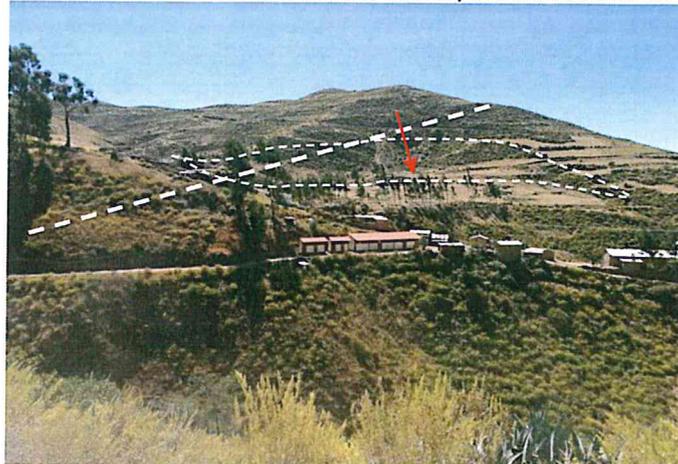
Corresponde a terrazas de origen aluvial, que se encuentran colgadas y que presentan pendientes menores a los 10 ° de inclinación, limitadas por las unidades quebradas y laderas de moderada pendiente. Su origen está asociado a la dinámica depositacional de las quebradas observadas en la zona de estudio.

Imagen N° 04: Vista de la unidad terraza aluvial, la cual se muestra colgada

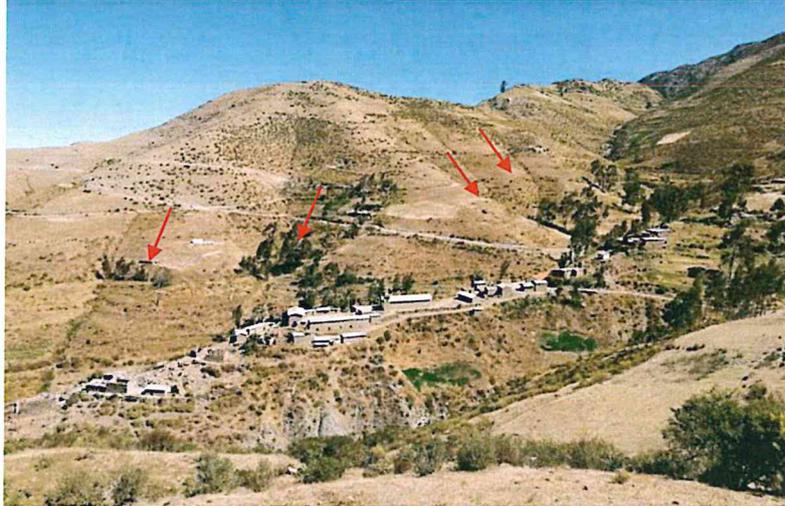
Imagen N° 05: Vista de cárcavas que descienden la unidad laderas empinadas.

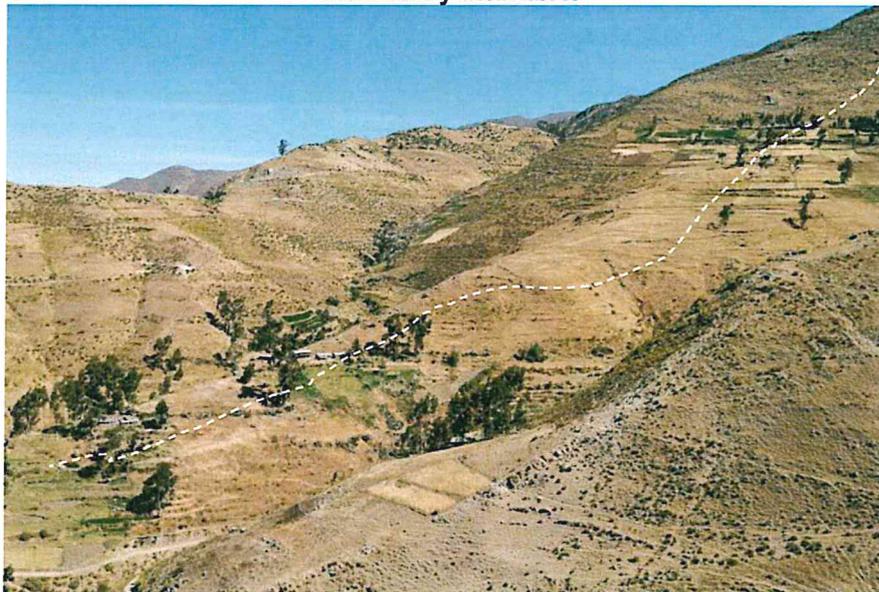
Se les ha denominado así a aquellos relieves de pendiente entre 25° y 35° de inclinación, con superficies regulares debido a la presencia de depósitos coluviales y deluviales, modelados por las precipitaciones pluviales que se suscitan en la zona de evaluación.

Imagen N° 06: Laderas moderadamente empinadas, desarrolladas sobre materiales coluviales y deluviales.

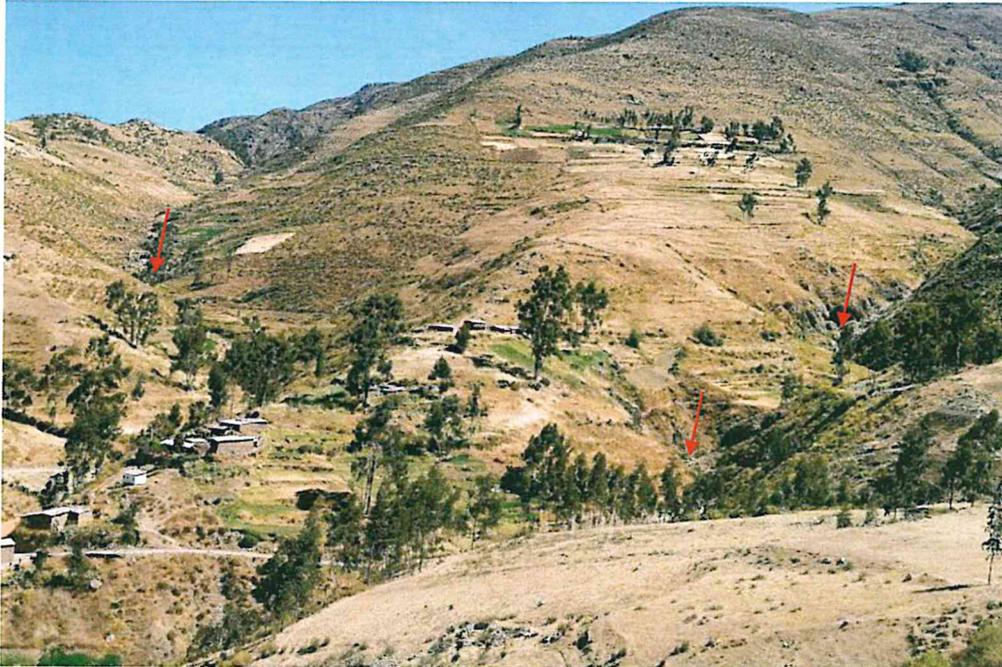
Imagen N° 07: Vista de las dos quebradas que drenan la zona de estudio, se muestran angostas y con fuerte pendiente.

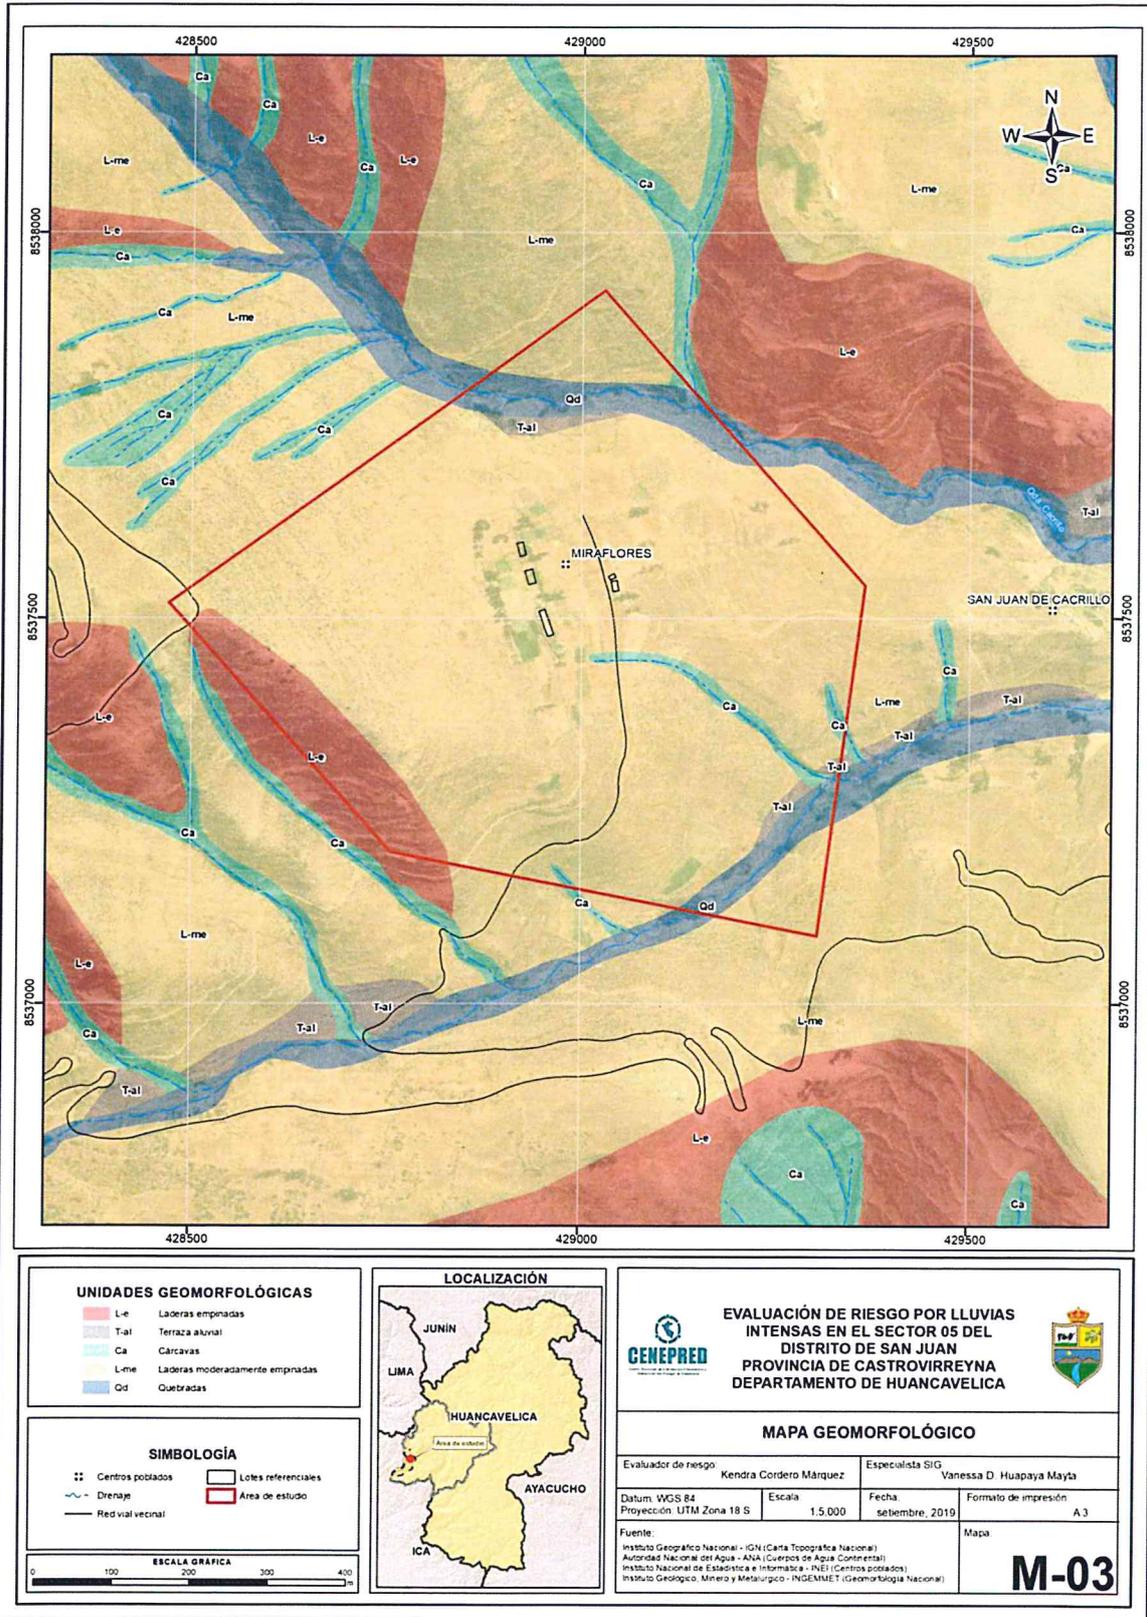
Figura N° 02- Mapa geomorfológico del Sector 05 del distrito de San Juan

- (5) Laderas empinadas (L-e)
- (4) Terraza aluvial (T-al)
- (3) Cárcava (Ca)
- (2) Laderas moderadamente empinadas (L-me)
- (1) Quebradas (Qd)

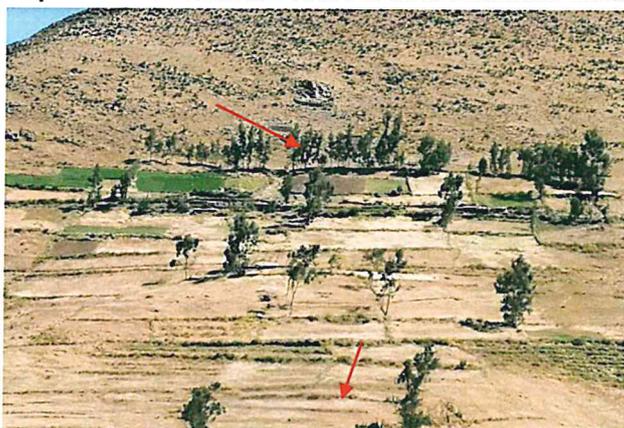
Imagen N°08: Materiales deluviales ubicados en laderas moderadamente empinadas, tapizando afloramientos rocosos de la formación Tantará.

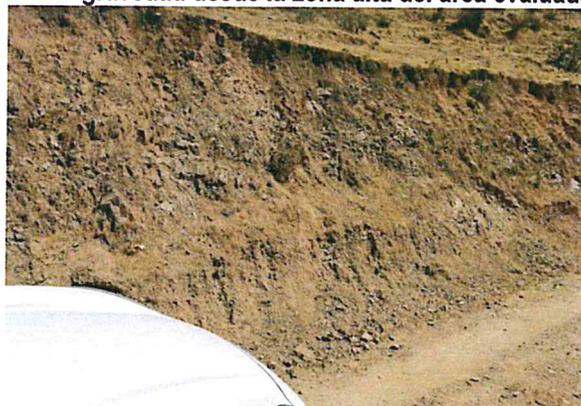
Están conformados por clastos angulosos, inmersos en matriz de arena de grano medio a grueso, con presencia de arenas y arcillas. Su origen está asociado a la caída de bloques y clastos desde las zonas altas a efecto de la gravedad, por lo que se encuentran tapizando las laderas de moderada pendiente y laderas empinadas de la zona de estudio, cubriendo los afloramientos de la formación Tiabaya.

Imagen N°09: Detritos coluviales producto del desprendimientos por efecto de la gravedad desde la zona alta del área evaluada.

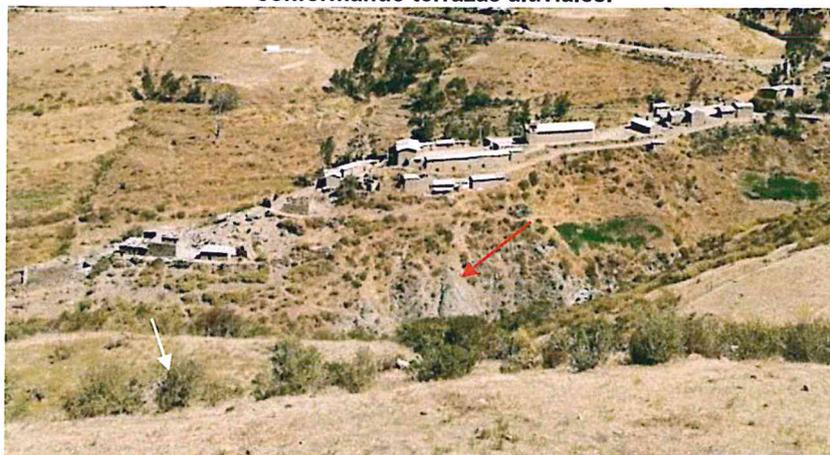
Imagen N° 10: Detritos aluviales acarreados desde las zonas altas y depositados conformando terrazas aluviales.

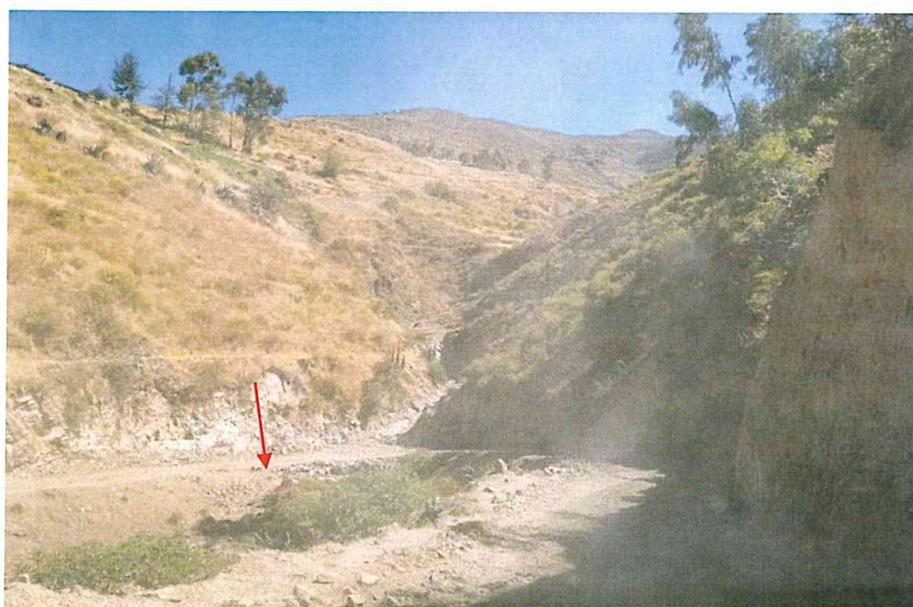
Corresponde a materiales detríticos, de clastos sub-angulosos inmersos en matriz arenosa, que se localizan en los cauces de las quebradas temporales de la zona de estudio.

Imagen N° 11: Depósitos proluviales ocupando cauces de quebradas temporales.

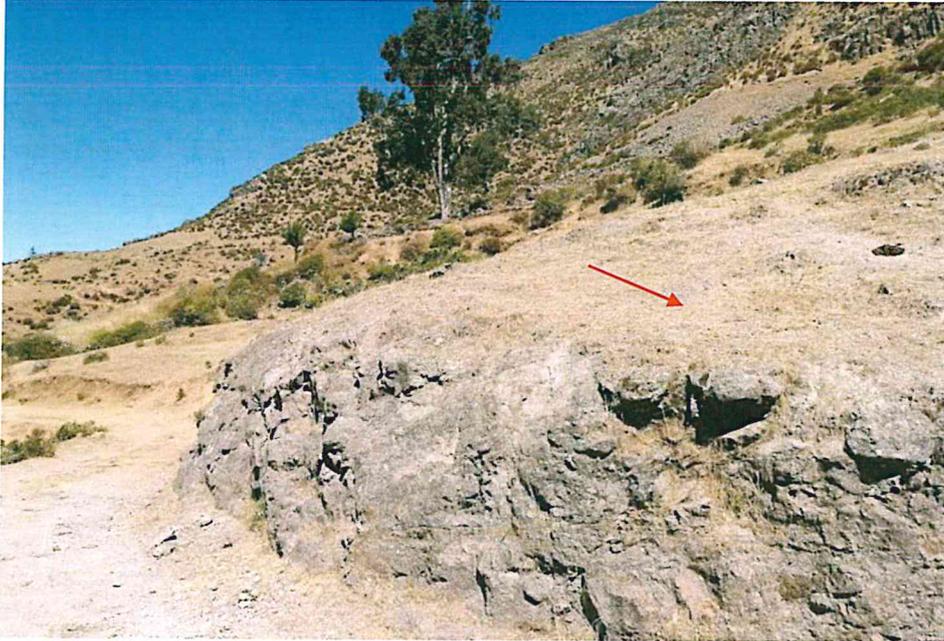
Imagen N° 12: Afloramientos de lavas andesíticas de textura porfírica.

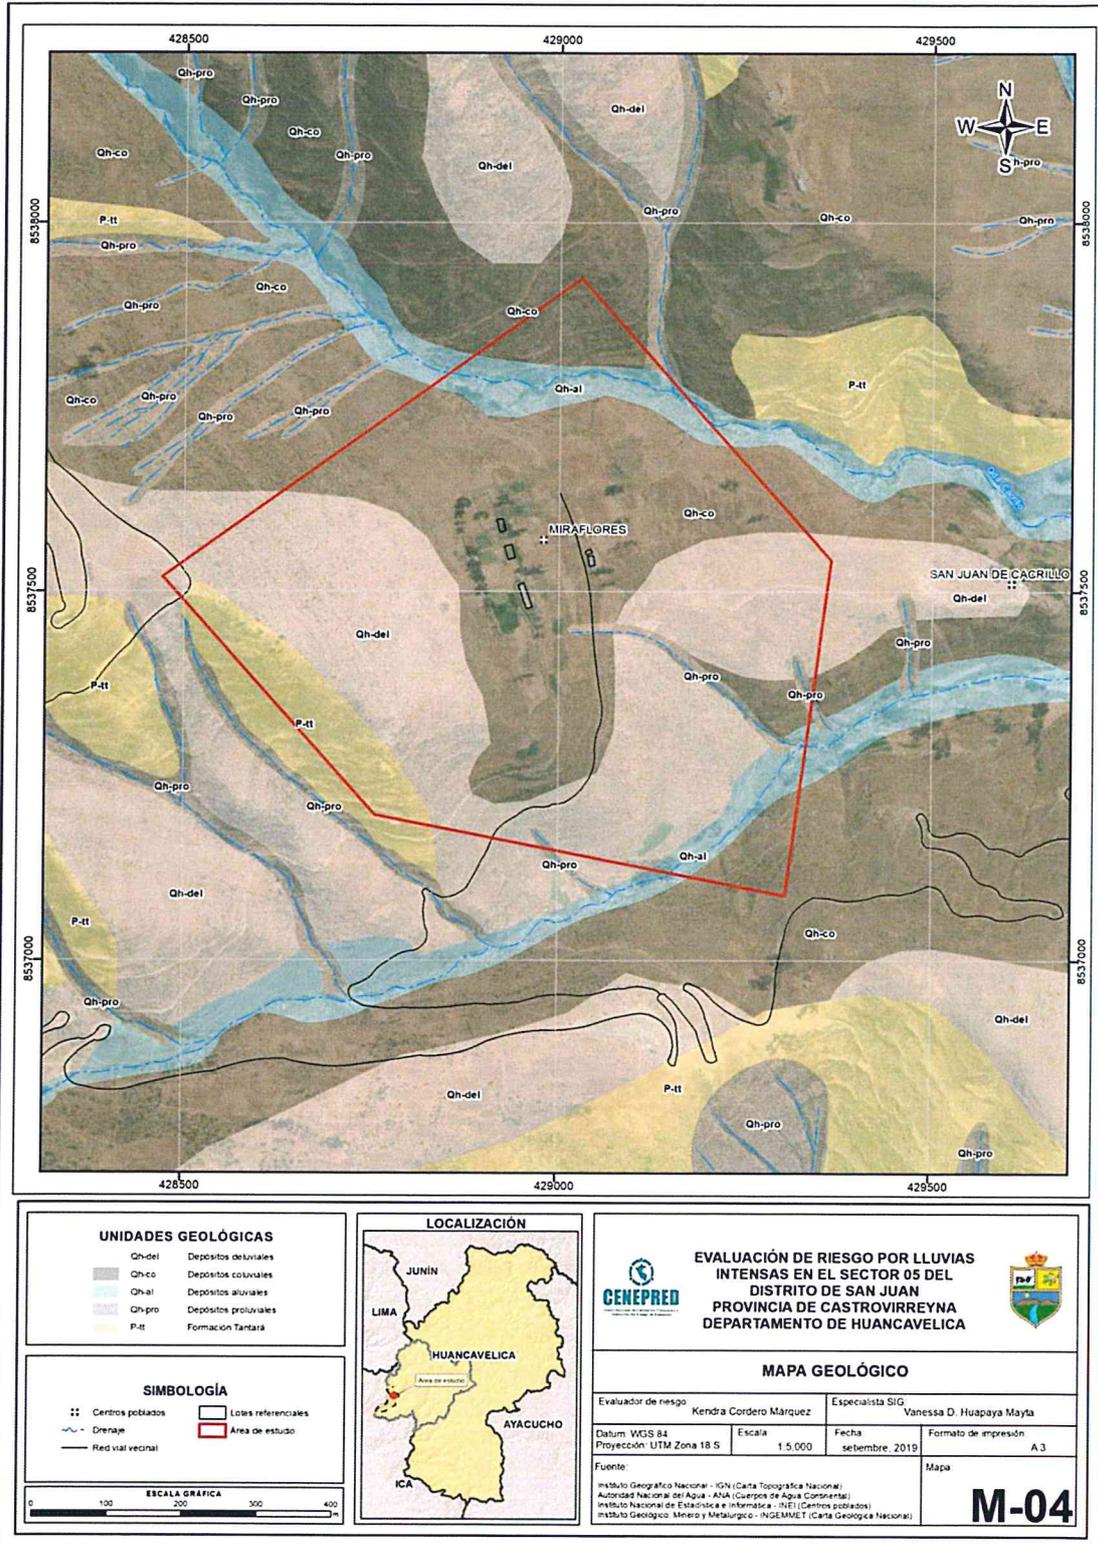
Figura N° 03 – Mapa geológico del Sector 05 del distrito de San Juan

- (5) Depósitos deluviales (Qh-del)
- (4) Depósitos coluviales (Qh-co)
- (3) Depósitos aluviales (Qh-al)
- (2) Depósitos proluviales (Qh-pro)
- (1) Formación Tantará (P-tt)

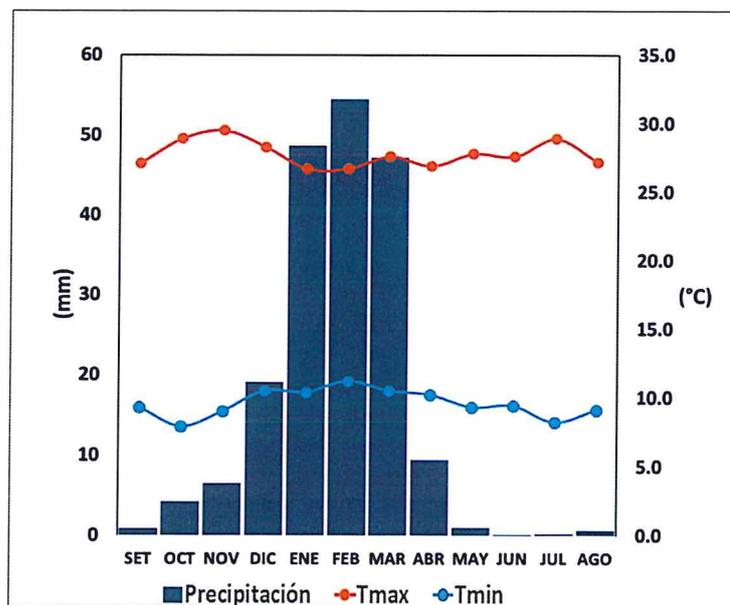
Gráfico N° 08. Comportamiento temporal de la temperatura del aire y precipitación promedio en la estación meteorológica San Juan de Castrovirreyna

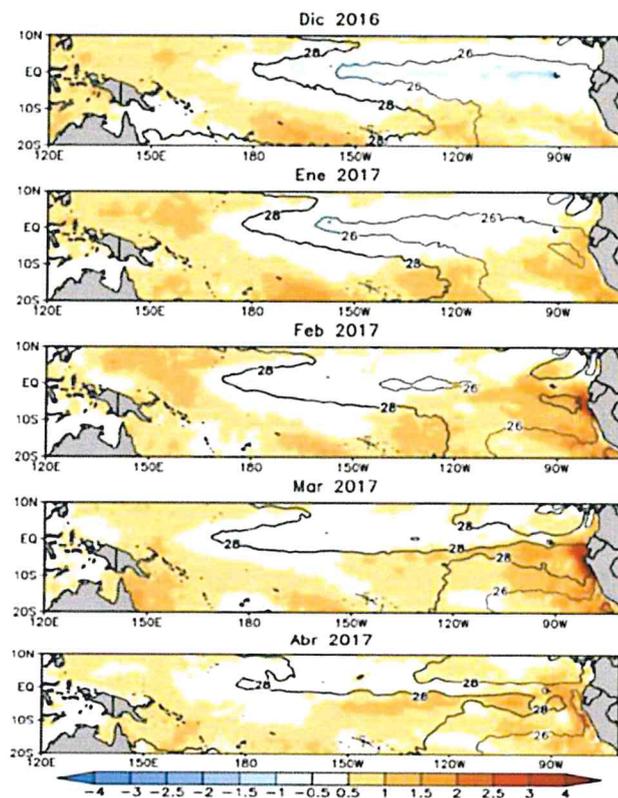
Gráfico N° 09. Anomalía de la Temperatura superficial del mar (°C) en el Pacífico ecuatorial para el periodo diciembre 2016 – abril 2017

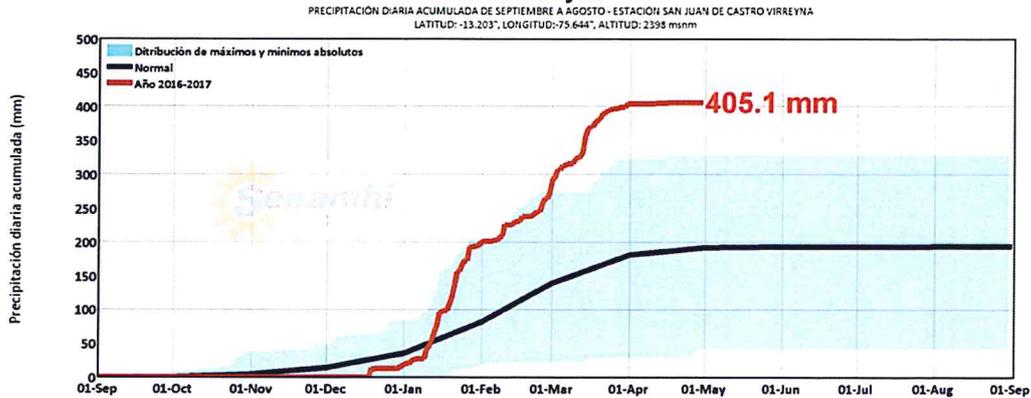
Gráfico N° 10. Precipitación diaria acumulada en la estación meteorológica San Juan de Castrovirreyna

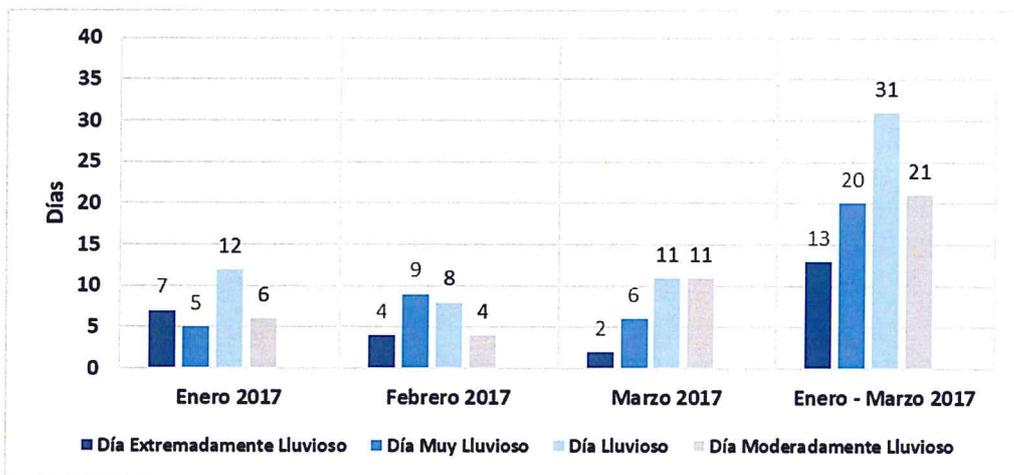
A nivel distrital, la frecuencia promedio areal de lluvias extremas (gráfico N° 11) muestra que durante el verano 2017 los días catalogados como “Extremadamente lluvioso” predominaron en enero, aunado a ello se presentaron también días “Muy lluviosos”, “Lluviosos” y “Moderadamente lluviosos” durante los tres meses.

Gráfico N° 11. Frecuencia promedio de lluvias extremas durante El Niño Costero 2017 en el distrito San Juan.

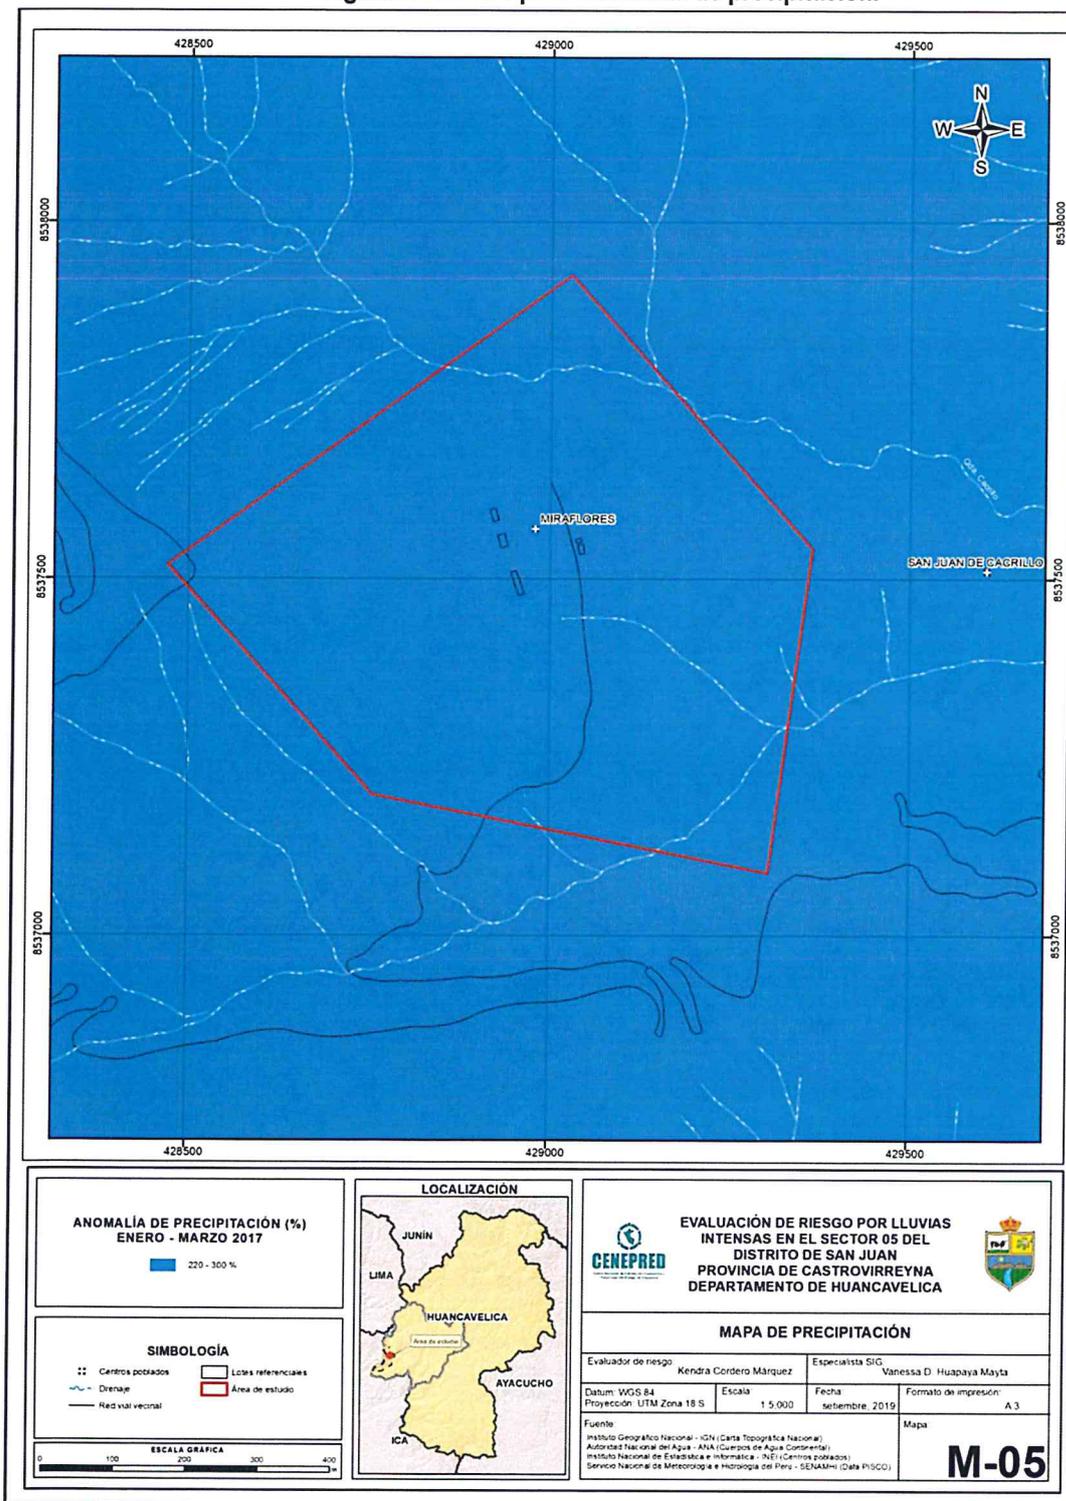
Figura N° 05 – Mapa de anomalía de precipitación.

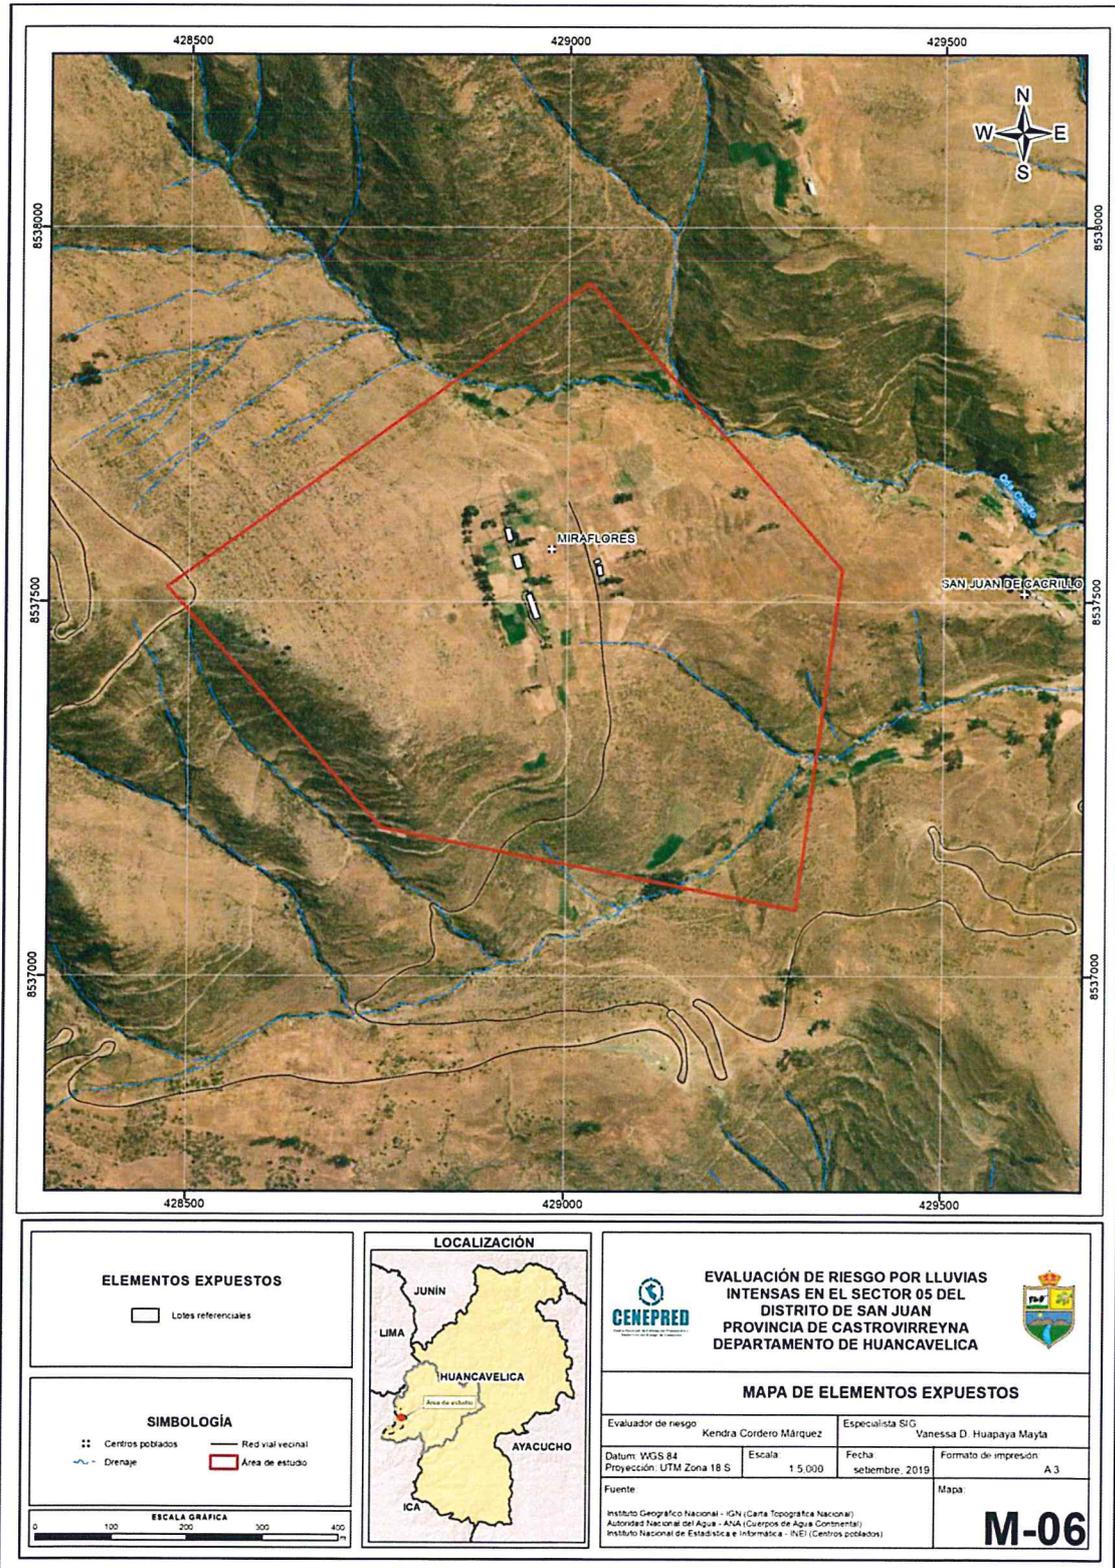
Figura N° 06 – Mapa de elementos expuestos del Sector 05 del distrito de San Juan

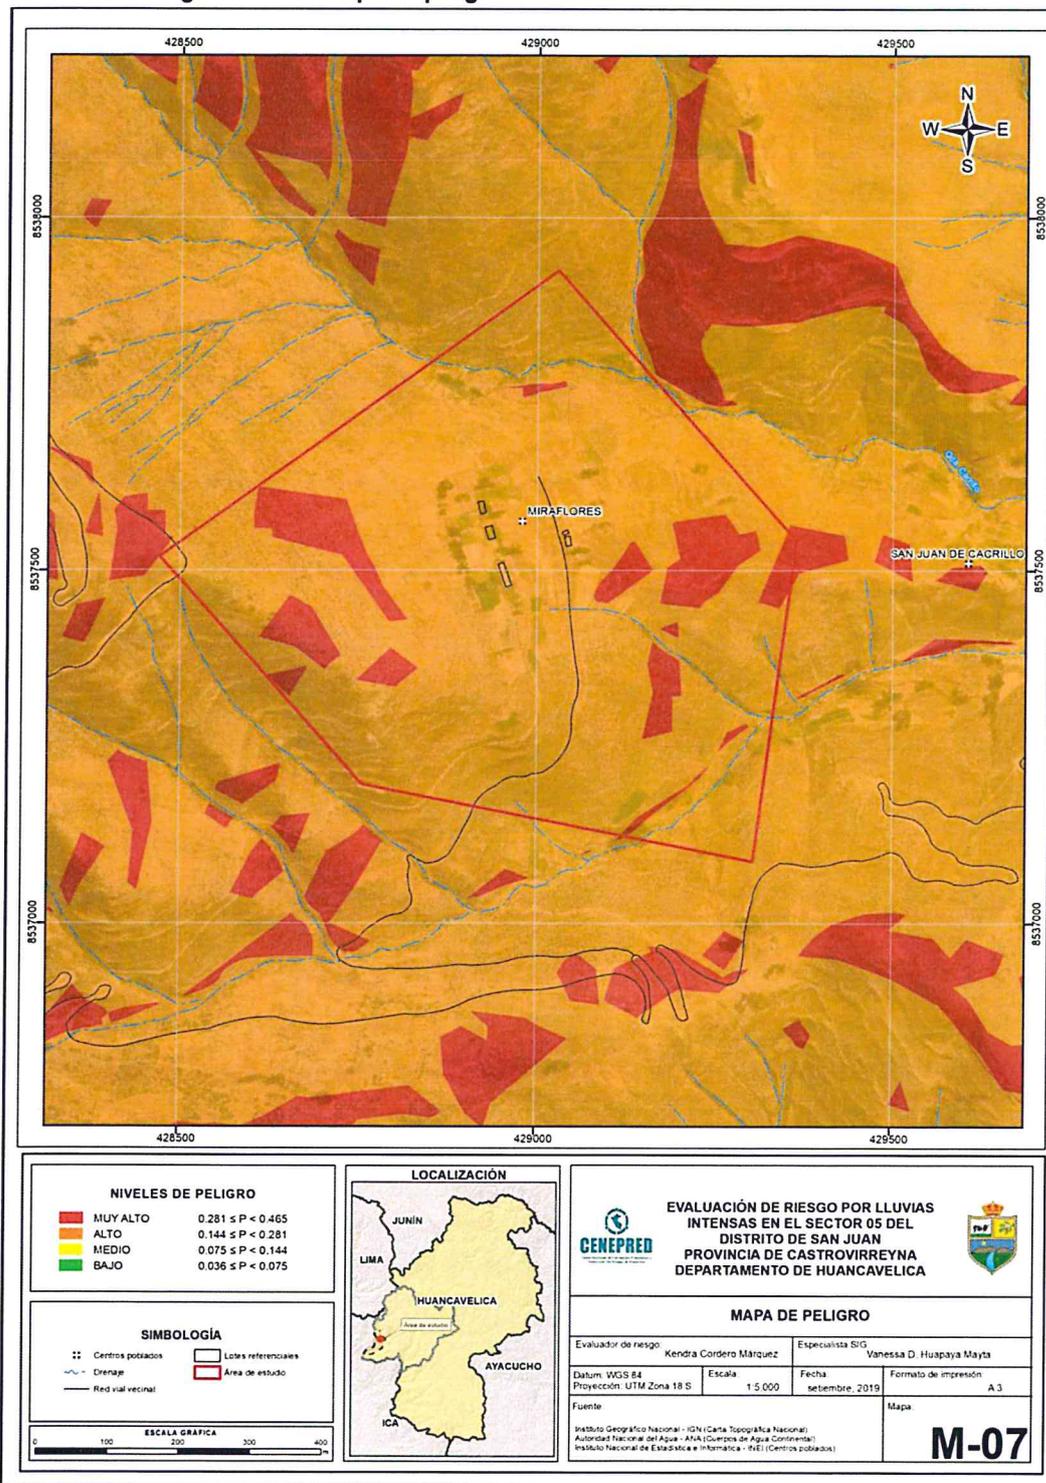
Figura N° 07 – Mapa de peligro del Sector 05 del distrito de San Juan

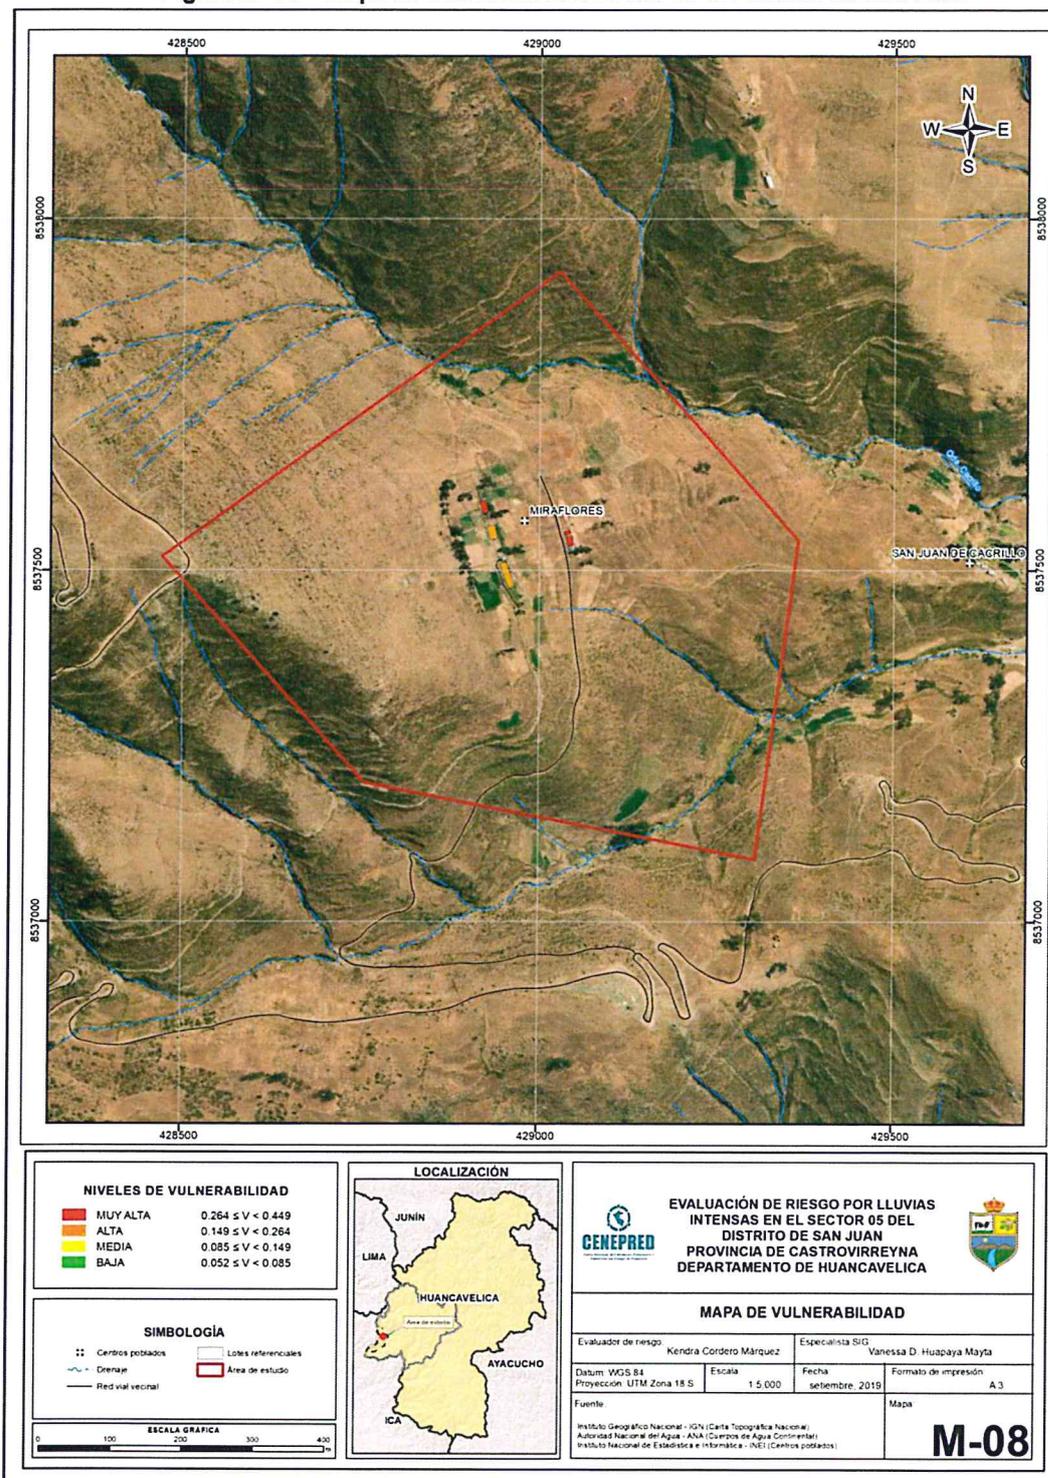
Figura N° 08 – Mapa de Vulnerabilidad Sector 05 del distrito de San Juan

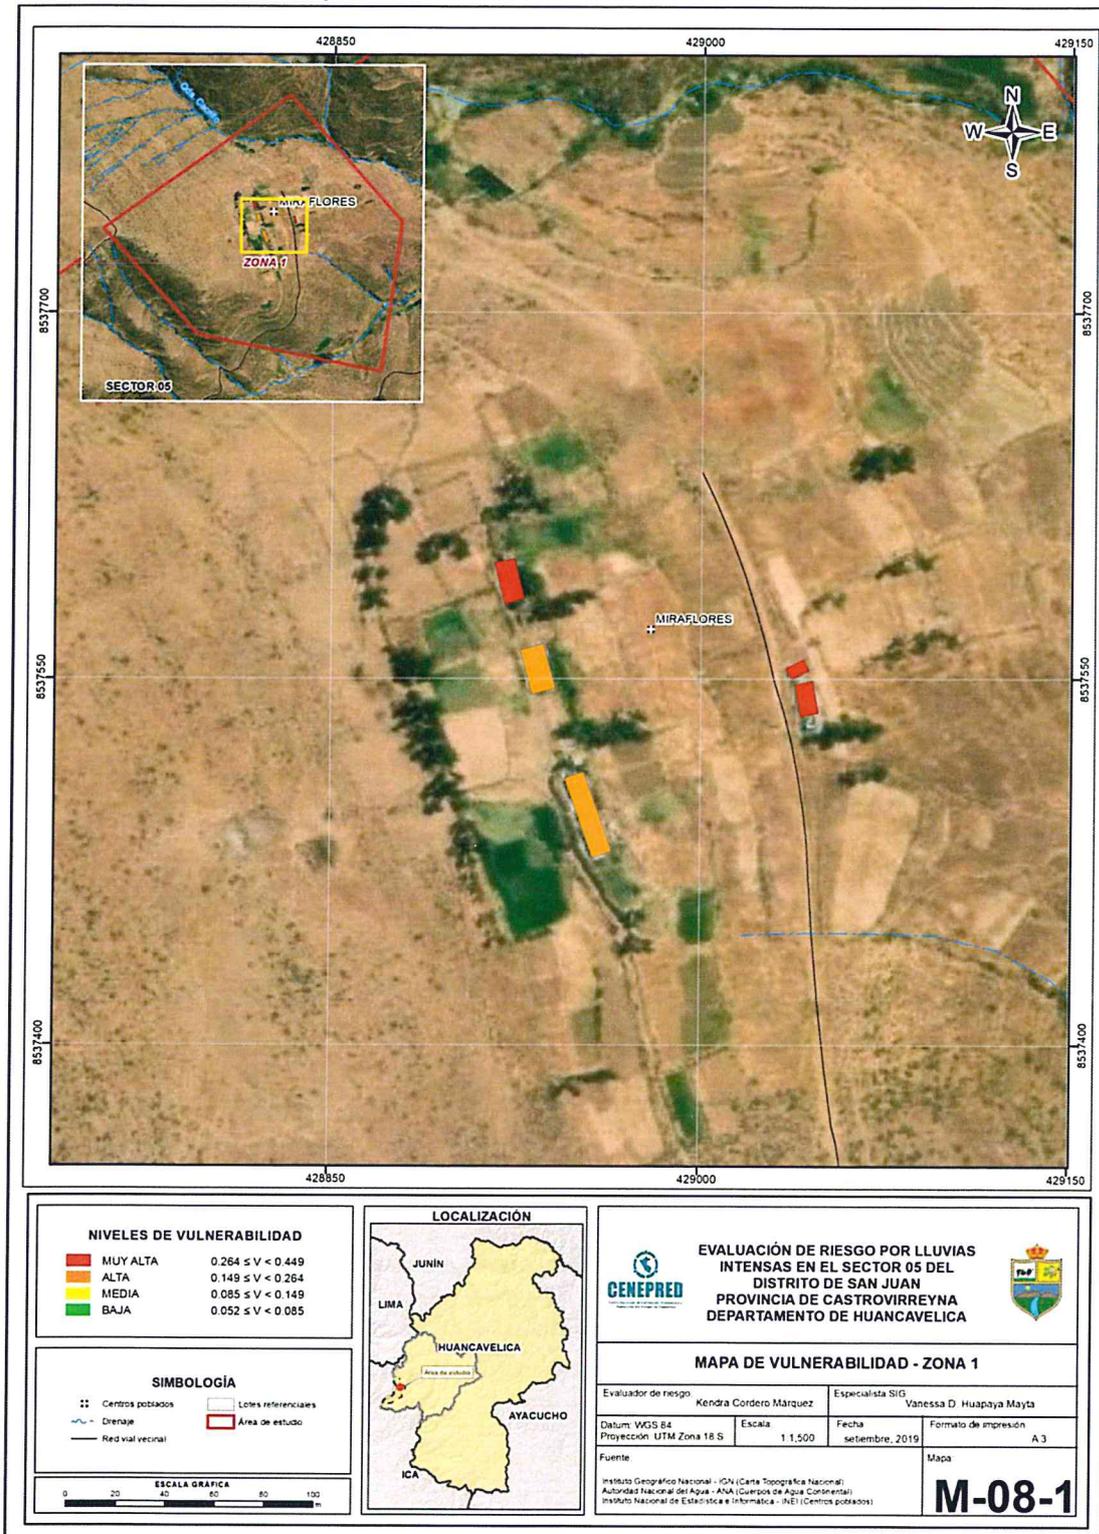
Figura N° 08.1 – Mapa de Vulnerabilidad Sector 05 del distrito de San Juan – Zona 1

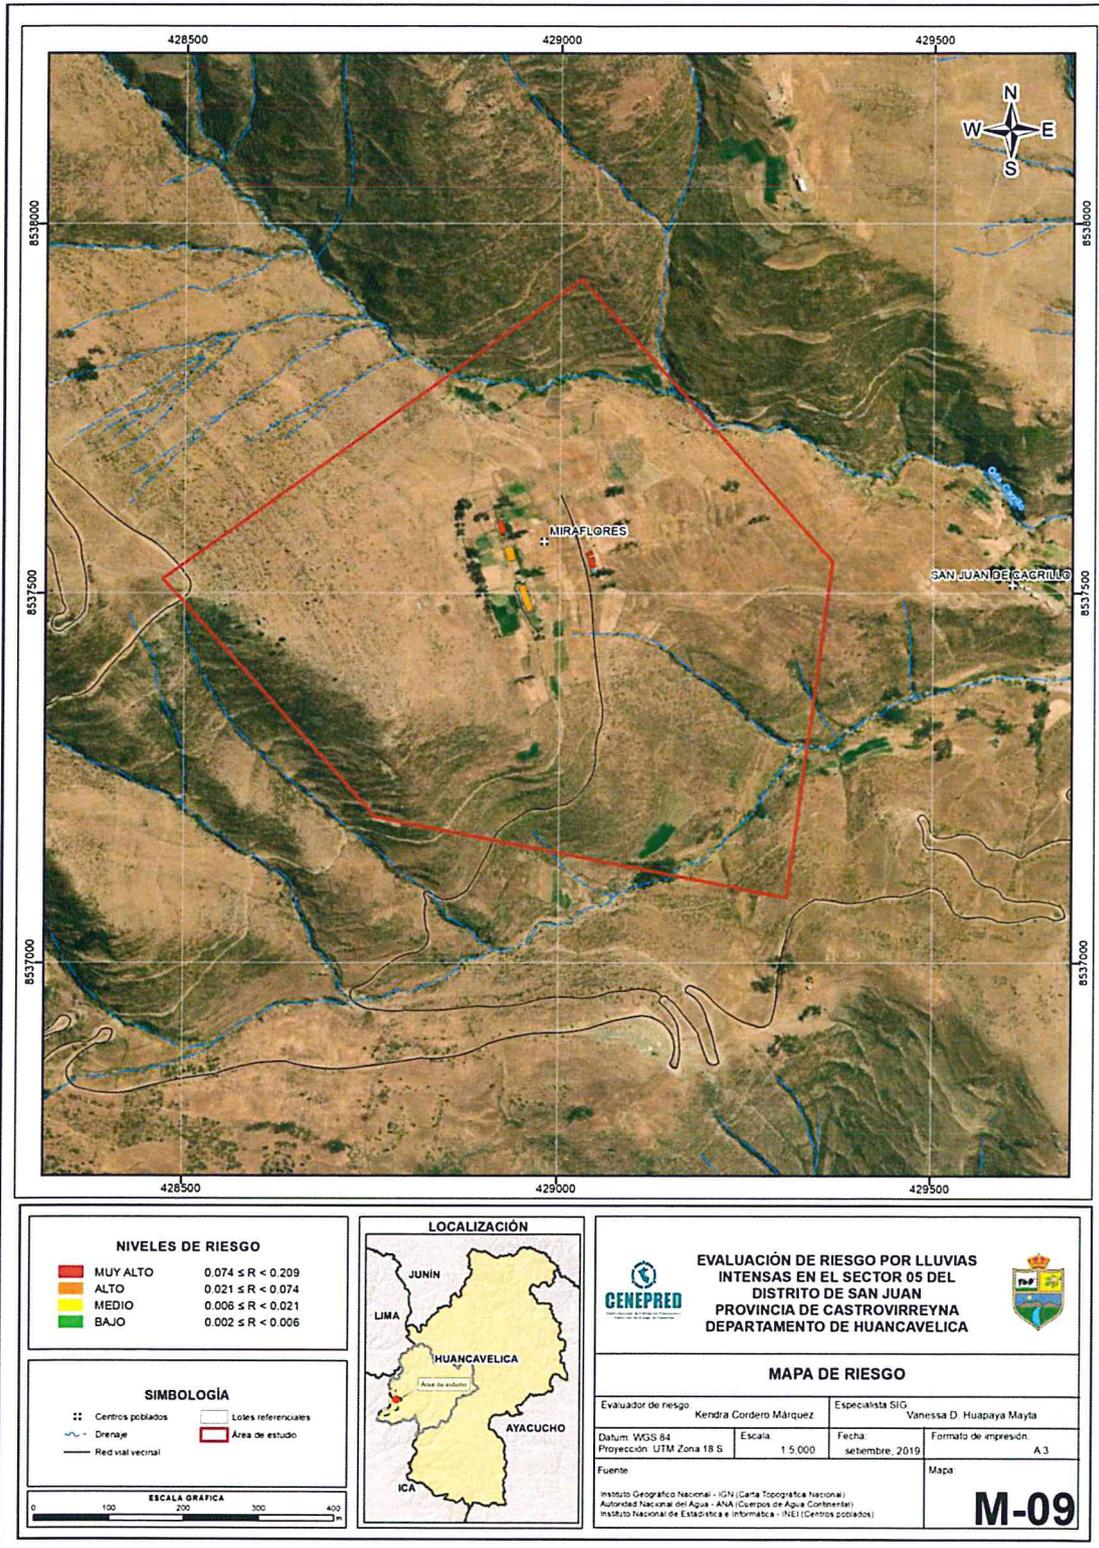
Figura 09: Mapa de Riesgo Sector 05 del distrito de San Juan

Para el Sector 05 del distrito de San Juan, se ha identificado un nivel de riesgo ALTO y MUY ALTO. En el que se debe tomar en consideración las medidas estructurales y no estructurales para mitigar el nivel de riesgo identificado ya que son zonas rurales que carecen de infraestructura adecuada mitigar el riesgo de lluvias intensas, ante un posterior evento se tendrían grandes probabilidades de daños y pérdidas.
