CENEPRED

INFORME DE EVALUACIÓN DE RIESGO POR LLUVIAS INTENSAS EN EL SECTOR 05, DISTRITO DE SAN JUAN, PROVINCIA DE CASTROVIRREYNA, DEPARTAMENTO DE HUANCAVELICA.

Setiembre - 2019

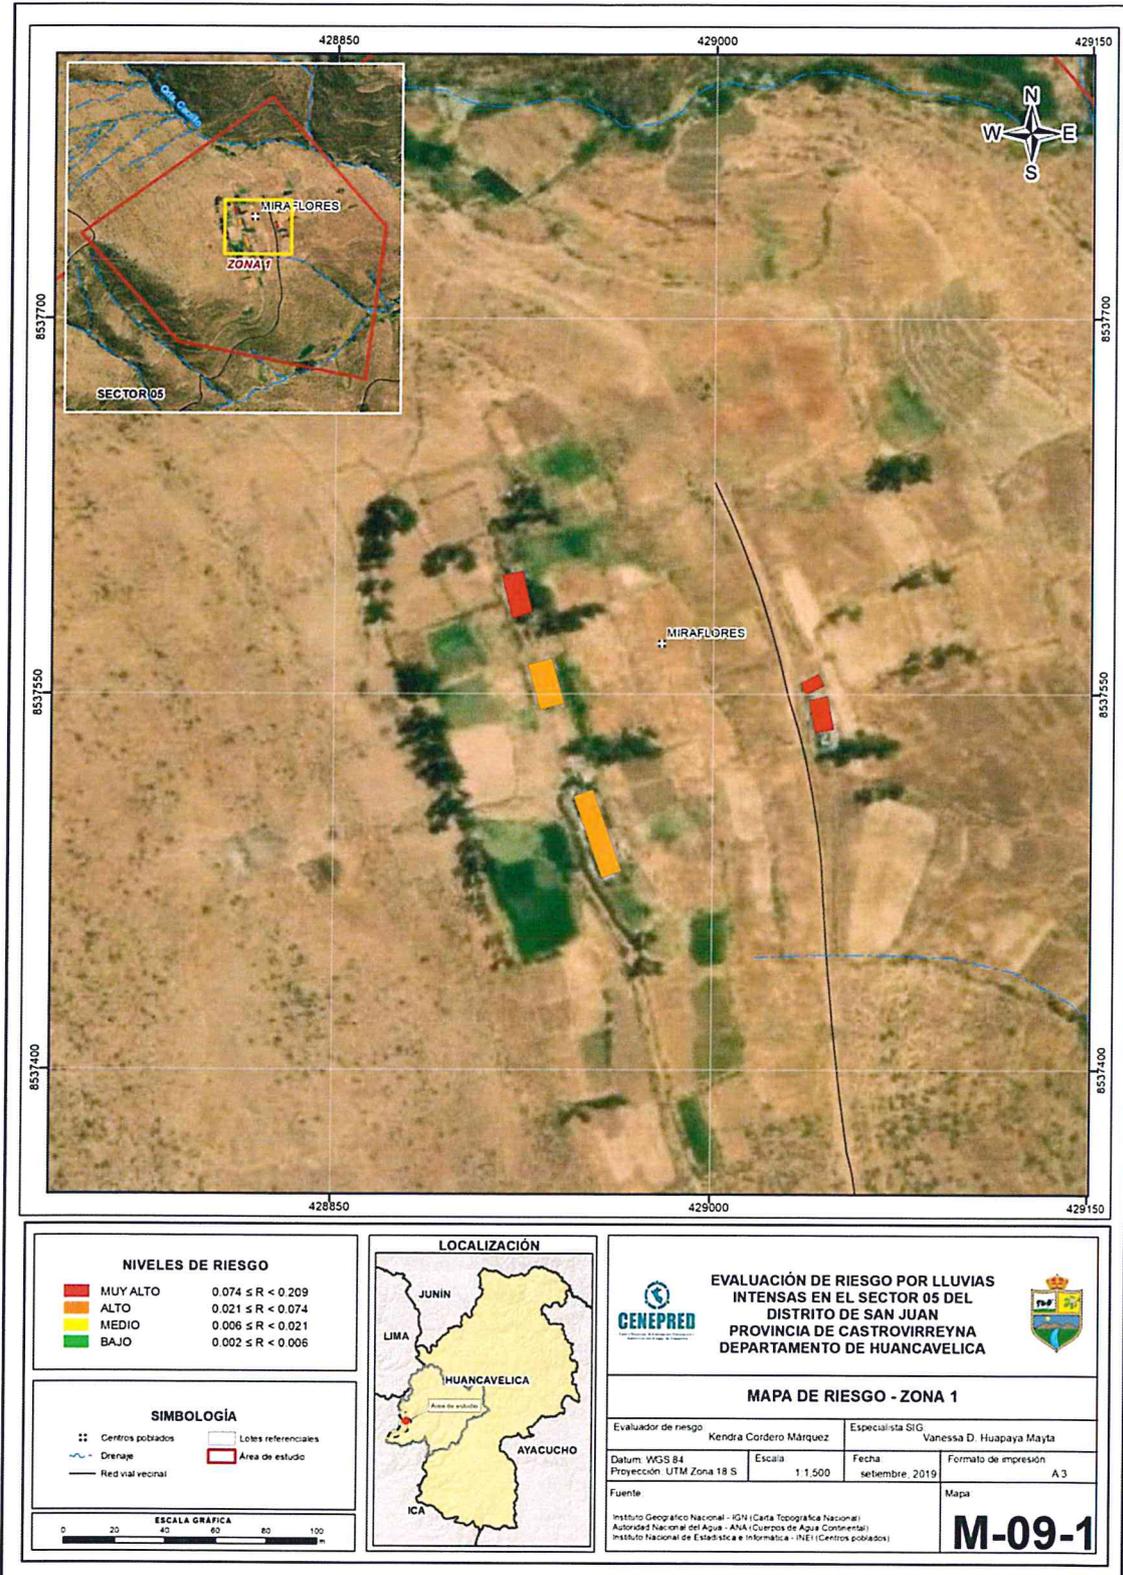
Figura 09.1: Mapa de Riesgo Sector 05 del distrito de San Juan – Zona 1

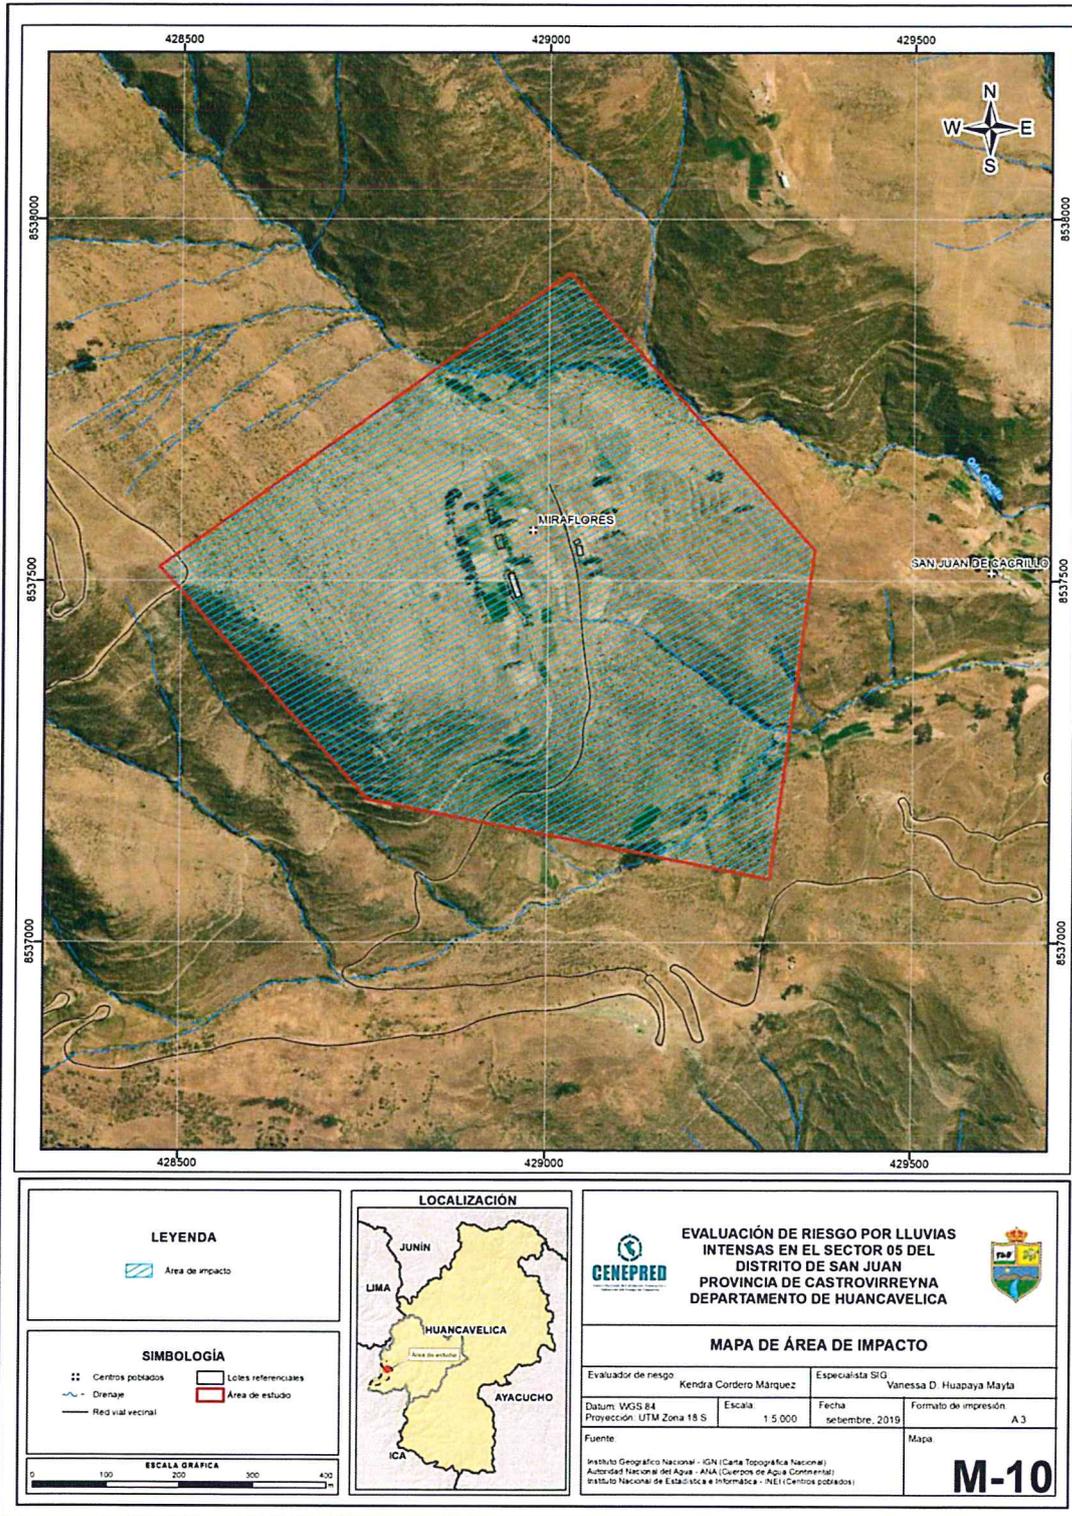
Figura N° 10 – Mapa de Área Impactada del Sector 05 del distrito de San Juan
