INFORME DE EVALUACIÓN DE RIESGO POR LLUVIAS INTENSAS DEL SECTOR 2 DEL DISTRITO DE HUARMACA, PROVINCIA DE HUANCABAMBA DEL DEPARTAMENTO DE PIURA

Centro poblado: Laguna de Paltama

JULIO - 2019

Municipalidad Distrital de Huarmaca, sector 2, provincia de Huancabamba del departamento de Piura.

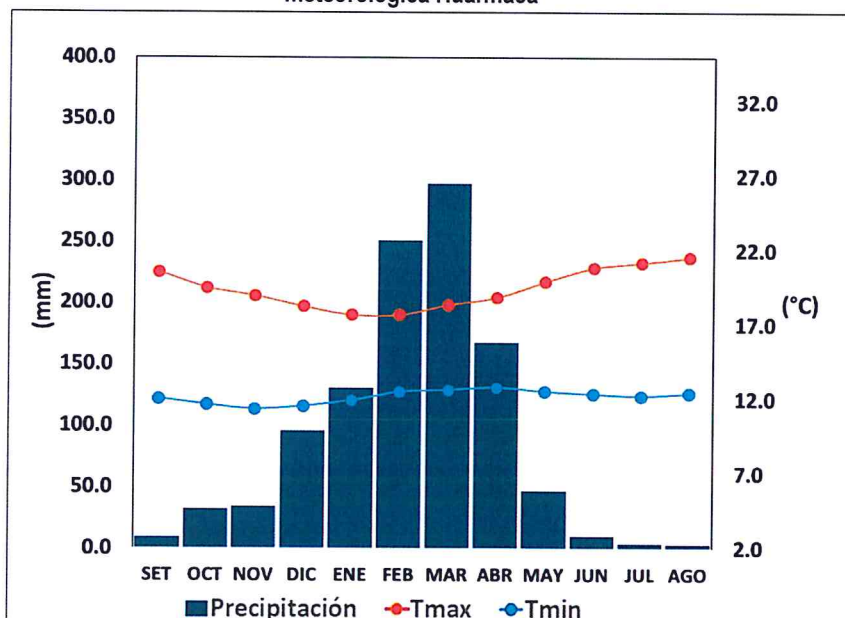
Gráfico N° 13. Comportamiento temporal de la temperatura del aire y precipitación promedio en la estación meteorológica Huarmaca

Respecto al comportamiento de las lluvias, suele presentarse entre los meses de diciembre a abril, siendo más intensas durante los meses de febrero a abril. Durante estos tres meses las lluvias totalizan aproximadamente 714,8 mm. Los meses más secos para la zona predominan durante el invierno (junio a agosto). Anualmente acumula en promedio 1080,5 mm.

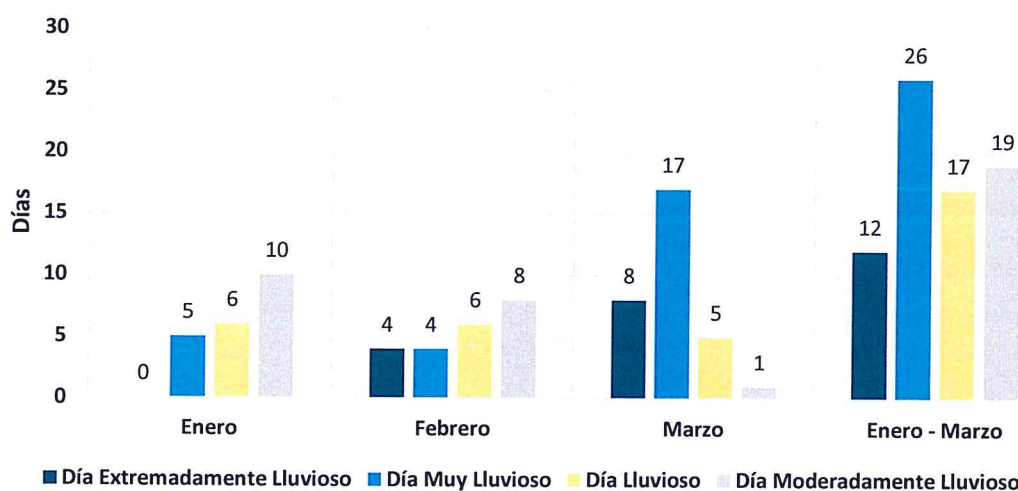
Gráfico N° 14. Frecuencia promedio de lluvias extremas durante El Niño Costero 2017 en el distrito de Huarmaca

A nivel distrital, la frecuencia promedio areal de lluvias extremas (gráfico N° 14) muestra que durante el verano 2017 los días catalogados como “Extremadamente lluvioso” predominaron en febrero y marzo, aunado a ello se presentaron también días “Muy lluviosos” y “lluviosos” durante los tres meses.

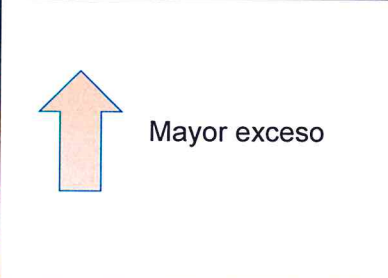
Cuadro N° 14. Anomalía de precipitación durante el mes de marzo 2017 para el sector 2 del distrito de Huarmaca.

150-200 % superior a su normal climática	
100-150 % superior a su normal climática	
60-100 % superior a su normal climática	
30-60 % superior a su normal climática	
15-30 % superior a su normal climática
