INFORME DE EVALUACIÓN DE RIESGO POR LLUVIAS INTENSAS DEL SECTOR 3 DEL DISTRITO DE HUARMACA, PROVINCIA DE HUANCABAMBA DEL DEPARTAMENTO DE PIURA

Centro poblado: La Loma

JULIO – 2019

Municipalidad Distrital de Huarmaca, provincia de Huancabamba del departamento de Piura.

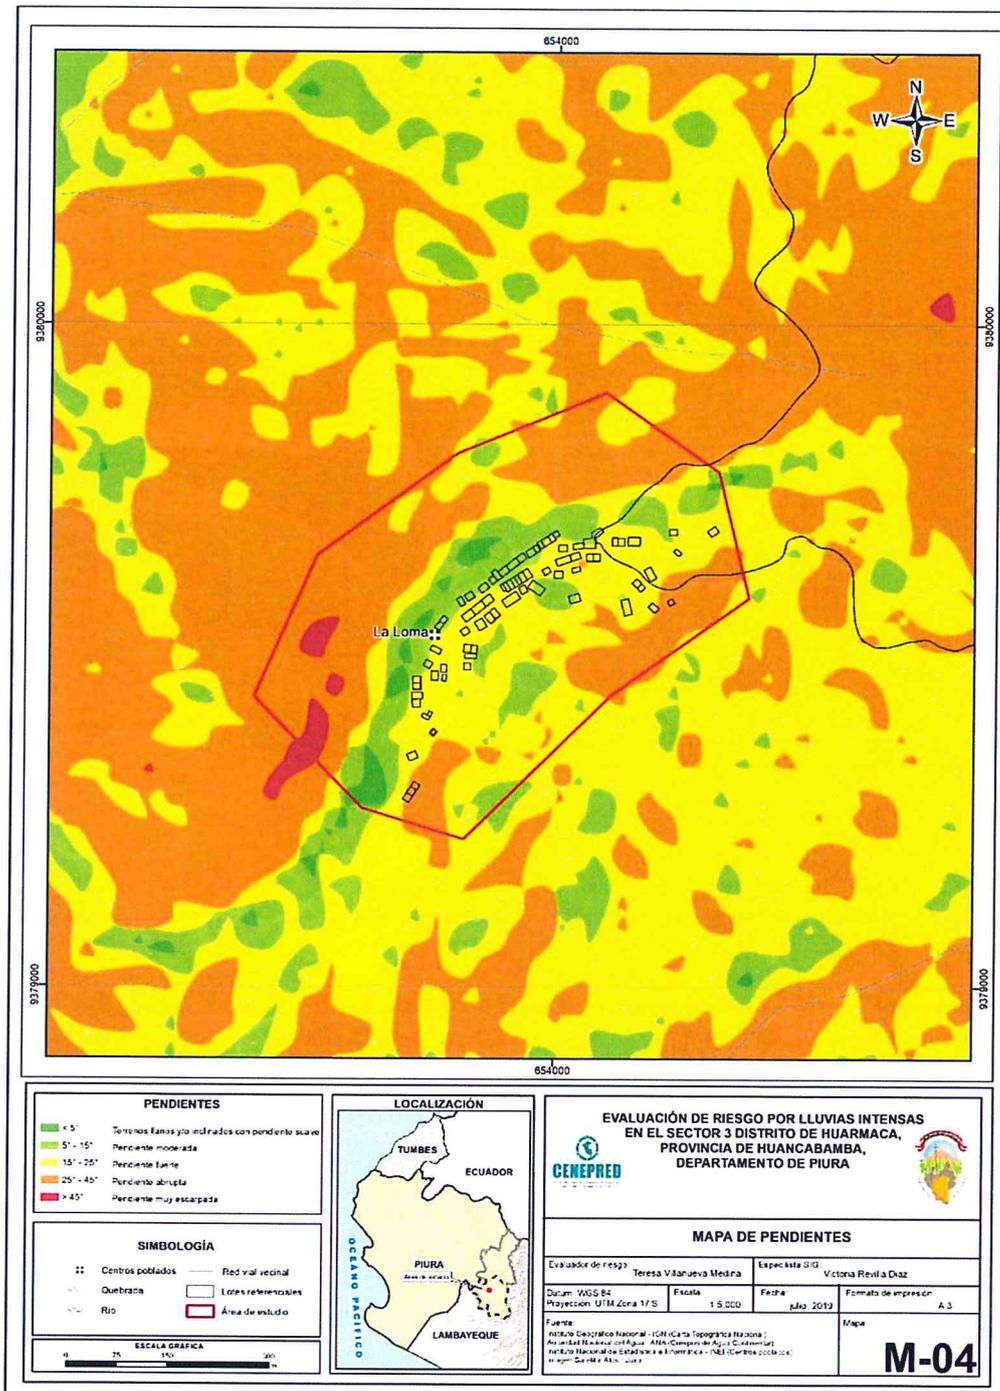
Figura N° 4. Mapa de pendientes del sector 3 del distrito de Huarmaca

El sector 3 del distrito de Huarmaca se caracteriza por tener pendientes que van de escarpadas a fuertes ($15^\circ - 25^\circ$) pasando por moderadas ($5^\circ - 15^\circ$) y suaves ($< 5^\circ$) en este rango se asientan el centro poblado de La Loma del sector 3. La pendiente es uno de los principales factores a evaluar, debido a que según su grado de inclinación, incidirá en la dinámica e intensidad de los diversos procesos frente a la ocurrencia de lluvias intensas, como son inundaciones o movimientos en masa. Estos rangos de pendientes fueron obtenidas mediante una imagen de radar del satélite Alos con resolución 12.5m.

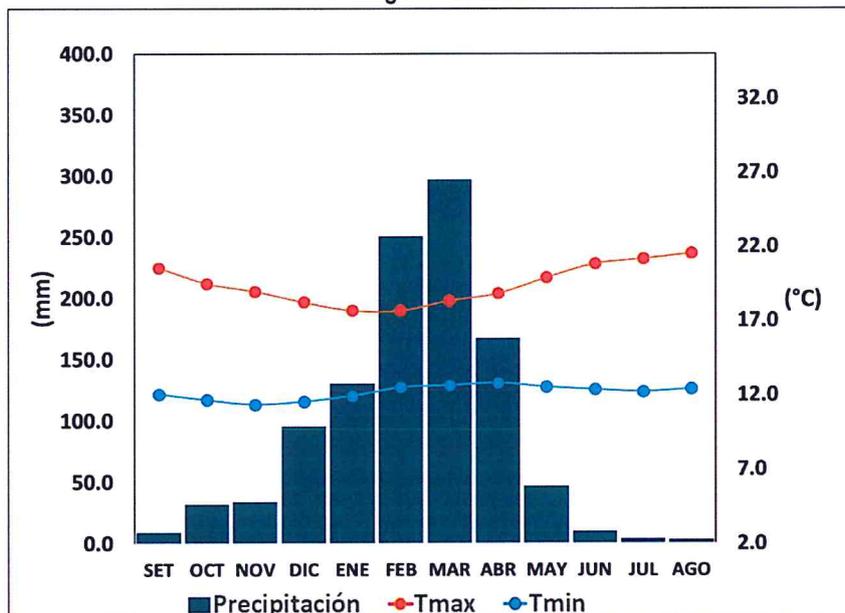
Gráfico N° 13. Comportamiento temporal de la temperatura del aire y precipitación promedio en la estación meteorológica Huarmaca

Respecto al comportamiento de las lluvias, suele presentarse entre los meses de diciembre a abril, siendo más intensas durante los meses de febrero a abril. Durante estos tres meses las lluvias totalizan aproximadamente 714,8 mm. Los meses más secos para la zona predominan durante el invierno (junio a agosto). Anualmente acumula en promedio 1080,5 mm.

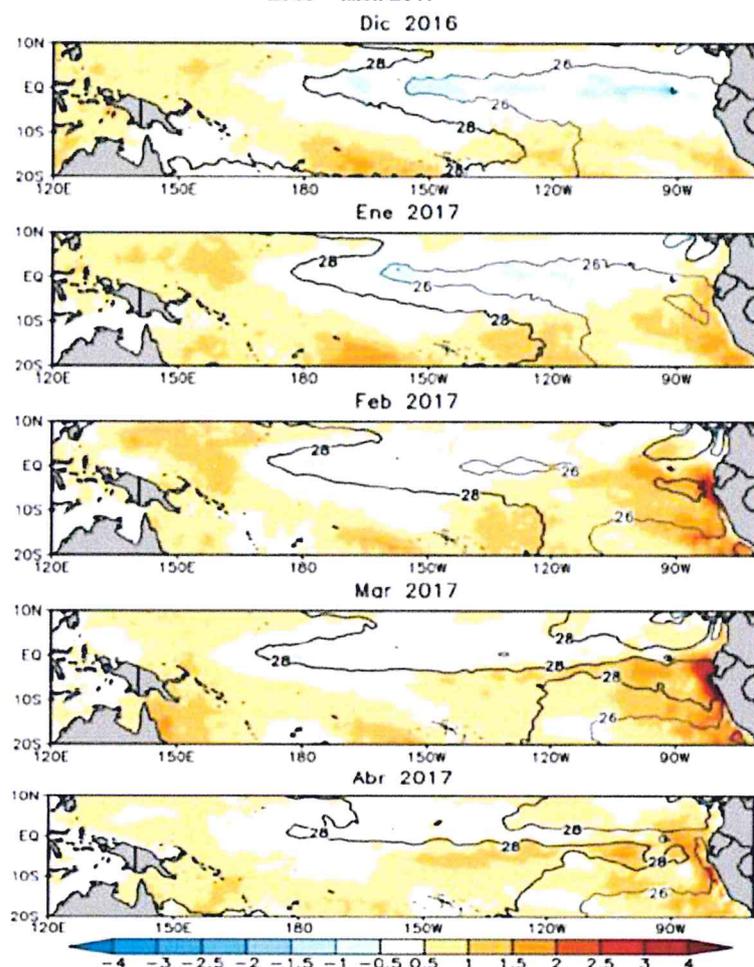
Figura N° 5. Anomalía de la temperatura superficial del mar (°C) en el Pacífico ecuatorial para el periodo diciembre 2016 – abril 2017

Asimismo, la TSM presentó valores sobre su normal histórica, siendo más intensas los meses de febrero y marzo 2017 (Figura N° 5); situación que complementado a la presencia de los vientos del norte y la Zona de Convergencia Intertropical favorecieron una alta concentración de humedad atmosférica, propiciando un comportamiento anómalo de las lluvias, afectando éstas gran parte de la franja costera peruana. A su vez, la persistencia de un sistema atmosférico (Alta de Bolivia) configurado y posicionado en el sur de Perú propició condiciones favorables para la ocurrencia de lluvias fuertes y significativas en los Andes occidentales.

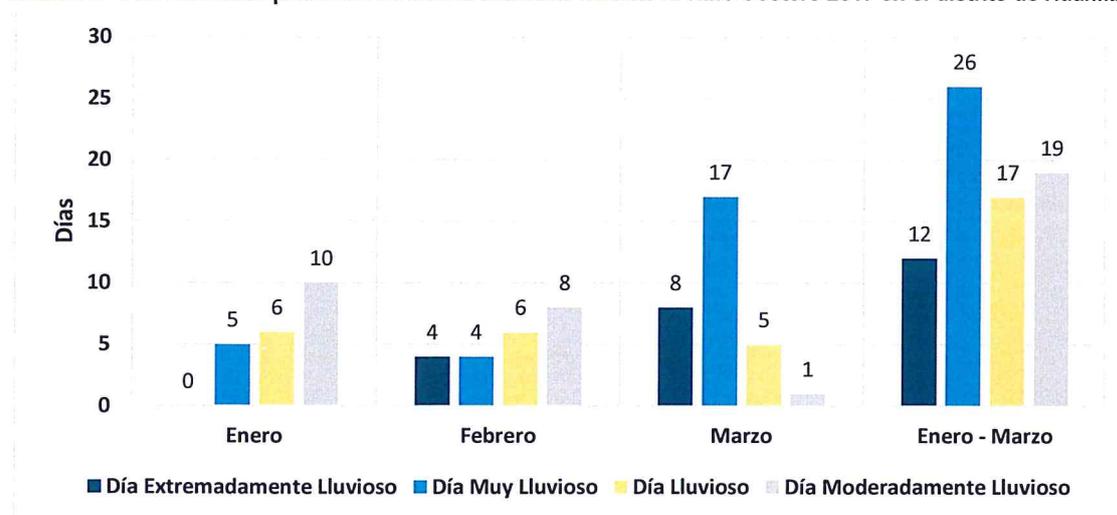
Gráfico N° 14. Frecuencia promedio de lluvias extremas durante El Niño Costero 2017 en el distrito de Huarmaca

A nivel distrital, la frecuencia promedio areal de lluvias extremas (gráfico N° 14) muestra que durante el verano 2017 los días catalogados como “Extremadamente Lluvioso” predominaron en febrero y marzo, aunado a ello se presentaron también días “Muy lluviosos” y “Lluviosos” durante los tres meses.

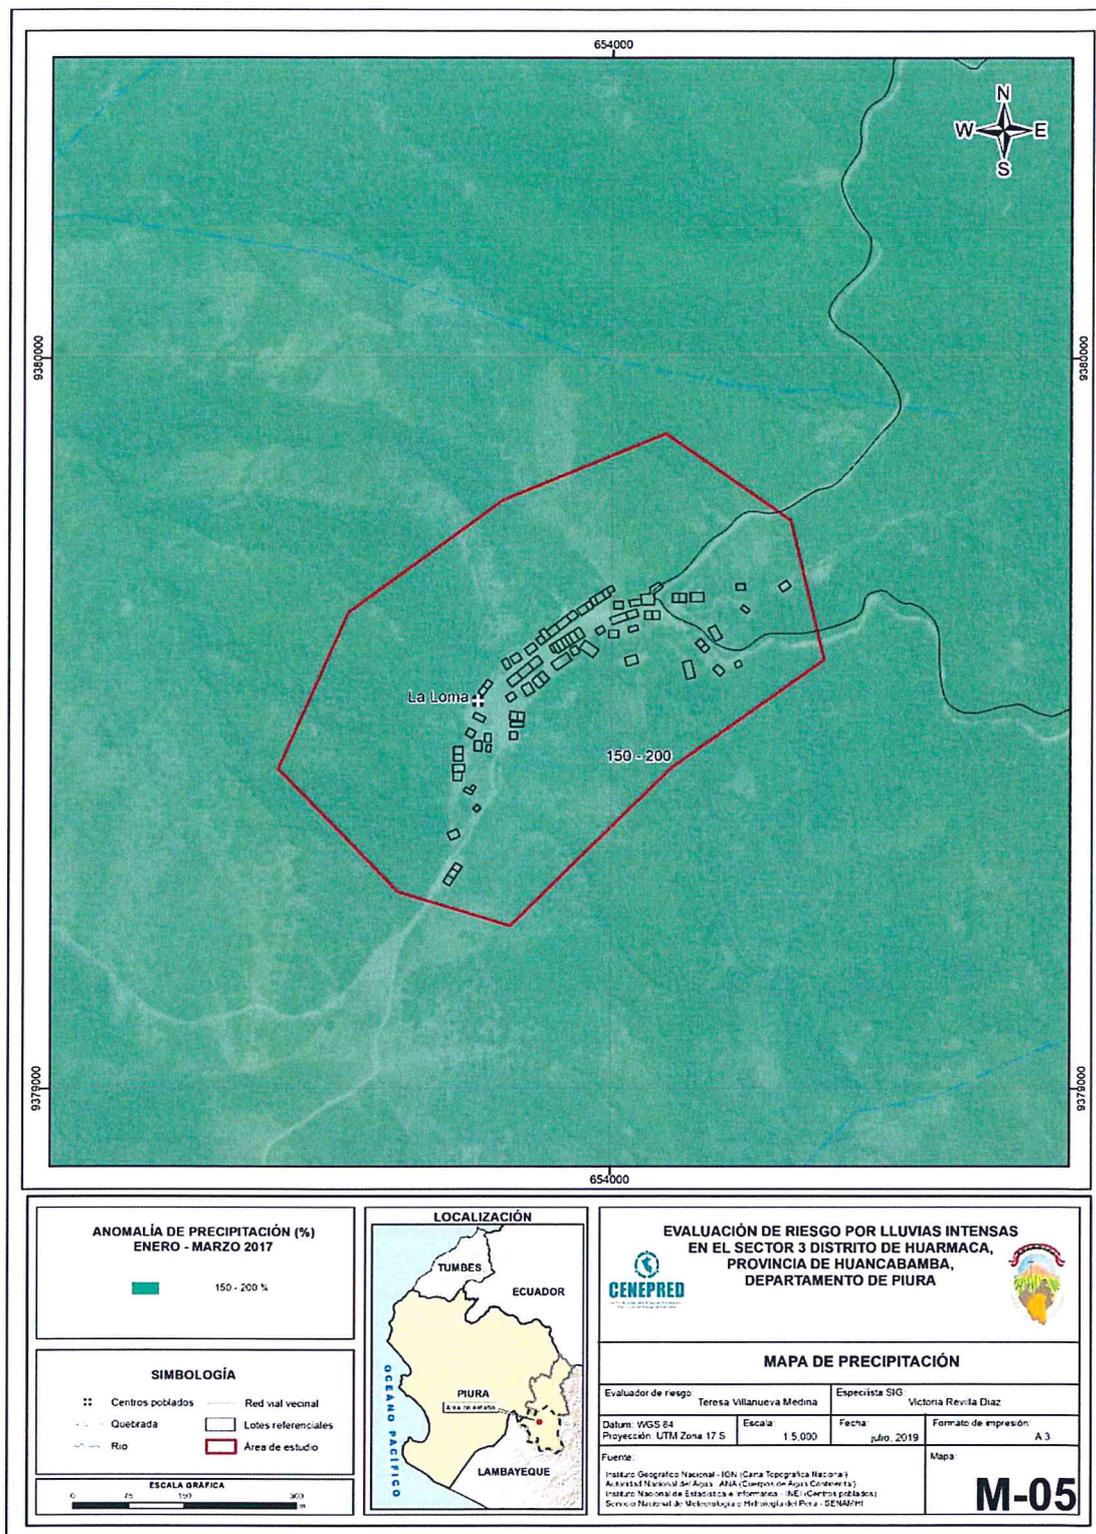
Figura N° 7. Anomalía de precipitación durante El Niño Costero 2017 (enero-marzo) para el sector 3 del distrito de Huarmaca

En la figura N° 7, se observa que el área donde se encuentra el sector 3 del distrito de Huarmaca, predominaron lluvias sobre lo normal (183,9 mm/mes) alcanzando anomalías entre 150 y 200% durante el mes de marzo del 2017.

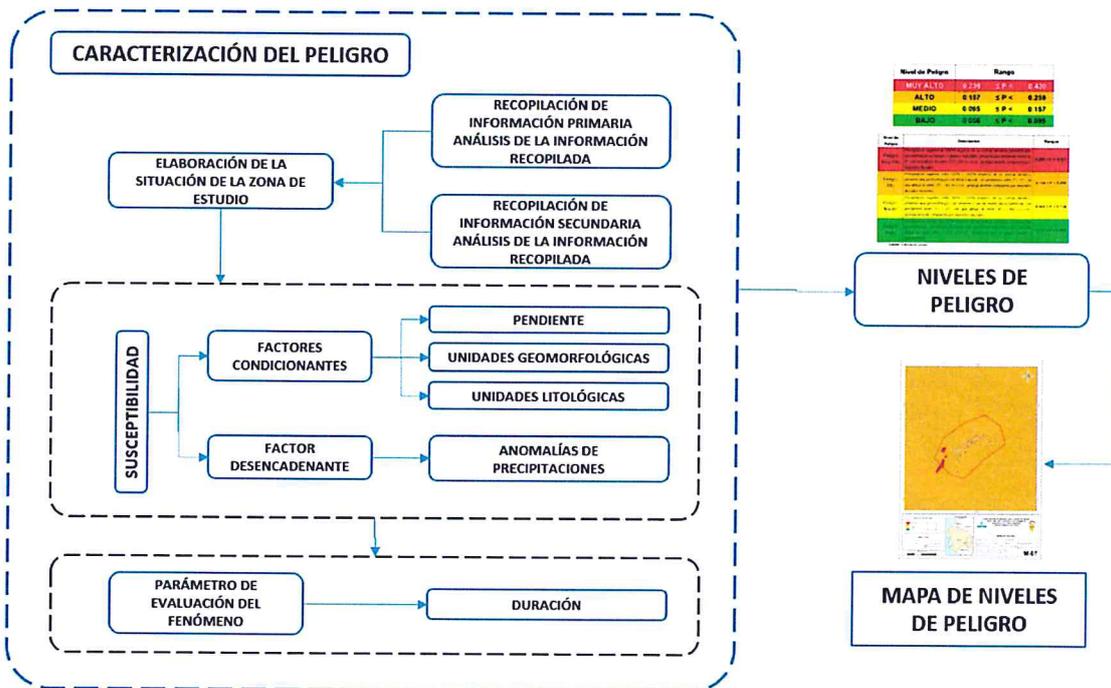
Gráfico N° 15. Metodología general para determinar el nivel de peligrosidad

Para determinar el nivel de peligrosidad por el fenómeno de lluvias intensas en el sector 3 del distrito de Huarmaca se utilizó la siguiente metodología descrita en el Gráfico N° 15.

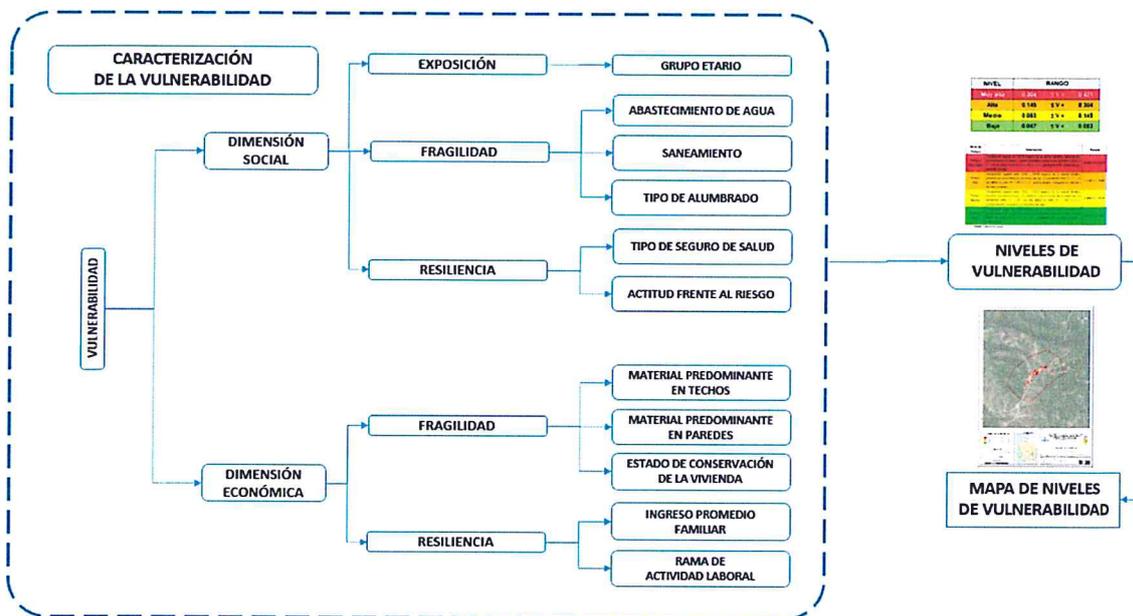
Gráfico N° 17. Metodología del análisis de la vulnerabilidad

Para efectos de analizar la vulnerabilidad de los elementos expuestos respecto al ámbito de estudio, se ha desarrollado la siguiente metodología:

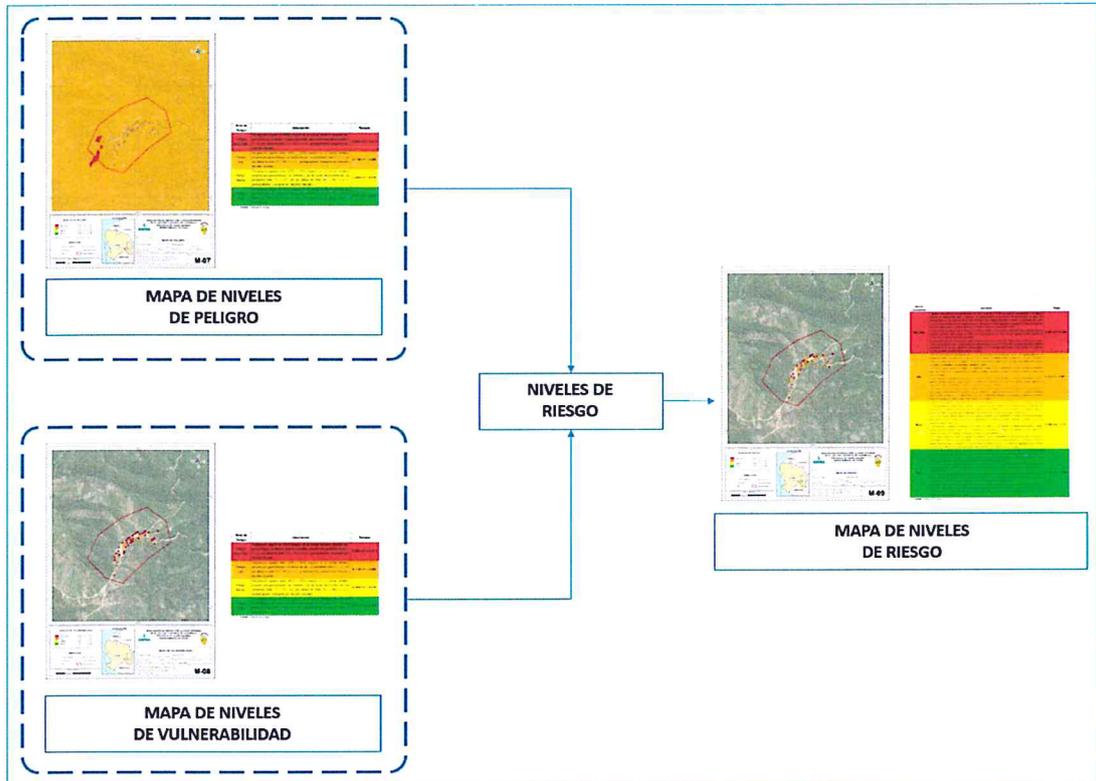
Gráfico N° 18. Flujoograma para estimar los niveles del riesgo

Para determinar el cálculo del riesgo de la zona de influencia, se utiliza el siguiente procedimiento:
