INFORME DE EVALUACIÓN DE RIESGO POR INUNDACION FLUVIAL EN EL SECTOR 05 DEL CENTRO POBLADO CUCHUPAMPA DEL DISTRITO DE HUARMACA, PROVINCIA DE HUANCABAMBA, DEPARTAMENTO DE PIURA

Sector 05 del Centro poblado Cuchupampa, Distrito Huarmaca-Provincia Huancabamba

AGOSTO DEL 2019

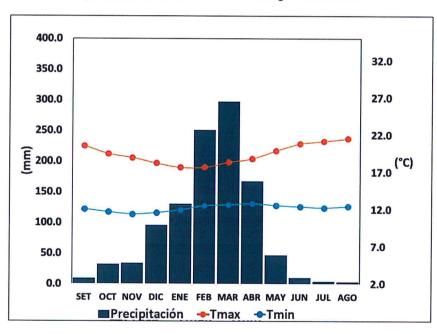
Gráfico 7. Comportamiento temporal de la temperatura del aire y precipitación promedio en la estación meteorológica Huarmaca

Respecto al comportamiento de las lluvias, suele presentarse entre los meses de diciembre a abril, siendo más intensas durante los meses de febrero a abril. Durante estos tres meses las lluvias totalizan aproximadamente 714,8 mm. Los meses más secos para la zona predominan durante el invierno (junio a agosto). Anualmente acumula en promedio 1080,5 mm.

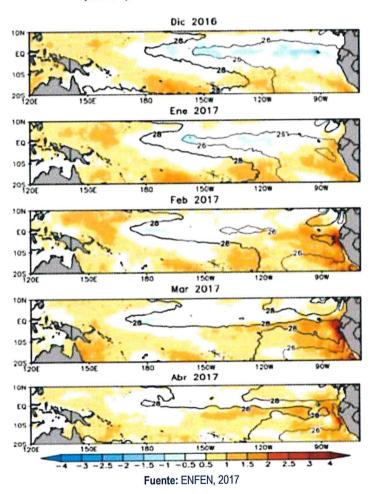
Gráfico 8. Anomalía de la Temperatura superficial del mar (°C) en el Pacífico ecuatorial para el periodo diciembre 2016 – abril 2017

Asimismo, la TSM presentó valores sobre su normal histórica, siendo más intensas los meses de febrero y marzo 2017 (Gráfico 8); situación que complementado a la presencia de los vientos del norte y la Zona de Convergencia Intertropical favorecieron una alta concentración de humedad atmosférica, propiciando un comportamiento anómalo de las lluvias, afectando éstas gran parte de la franja costera peruana. A su vez, la persistencia de un sistema atmosférico (Alta de Bolivia) configurado y posicionado en el sur de Perú propició condiciones favorables para la ocurrencia de lluvias fuertes y significativas en los Andes occidentales.

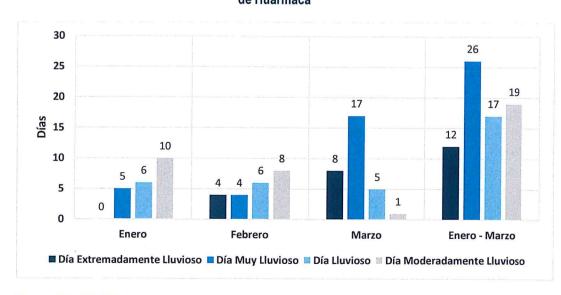
Gráfico 10. Frecuencia promedio de lluvias extremas durante El Niño Costero 2017 en el distrito de Huarmaca

A nivel distrital, la frecuencia promedio areal de lluvias extremas (gráfico N° 10) muestra que durante el verano 2017 los días catalogados como "Extremadamente Iluvioso" predominaron en febrero y marzo, aunado a ello se presentaron también días "Muy Iluviosos" y "Iluviosos" durante los tres meses.

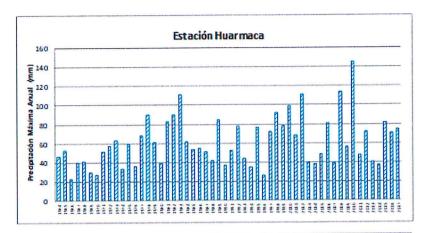
Gráfico 11. Precipitación máxima y Periodo de retorno Estación Huarmaca

TB (años)	Kgumbell	Pmax
5	0.7	80
10	1.3	95
25	2.0	114
50	2.5	128
100	3.1	142
500	4.4	175
1000	4.9	189

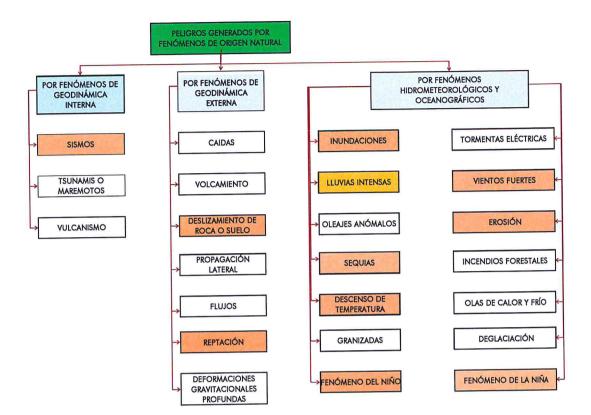
Gráfico 14. Identificación de peligros en el distrito de Huarmaca

En la identificación y caracterización del peligro, se ha considerado la información generada por la recopilación de información en gabinete previa a la visita de campo. En el trabajo de campo se contrastó la información y se validó la información recopilada.
