INFORME DE EVALUACIÓN DE RIESGO POR LLUVIAS INTENSAS EN EL SECTOR 06 DEL CENTRO POBLADO TOLINGAS EN EL DISTRITO DE HUARMACA, PROVINCIA DE HUANCABAMBA, DEPARTAMENTO DE PIURA

Sector 06 del Centro poblado Tolingas, Distrito Huarmaca-Provincia Huancabamba

AGOSTO DEL 2019

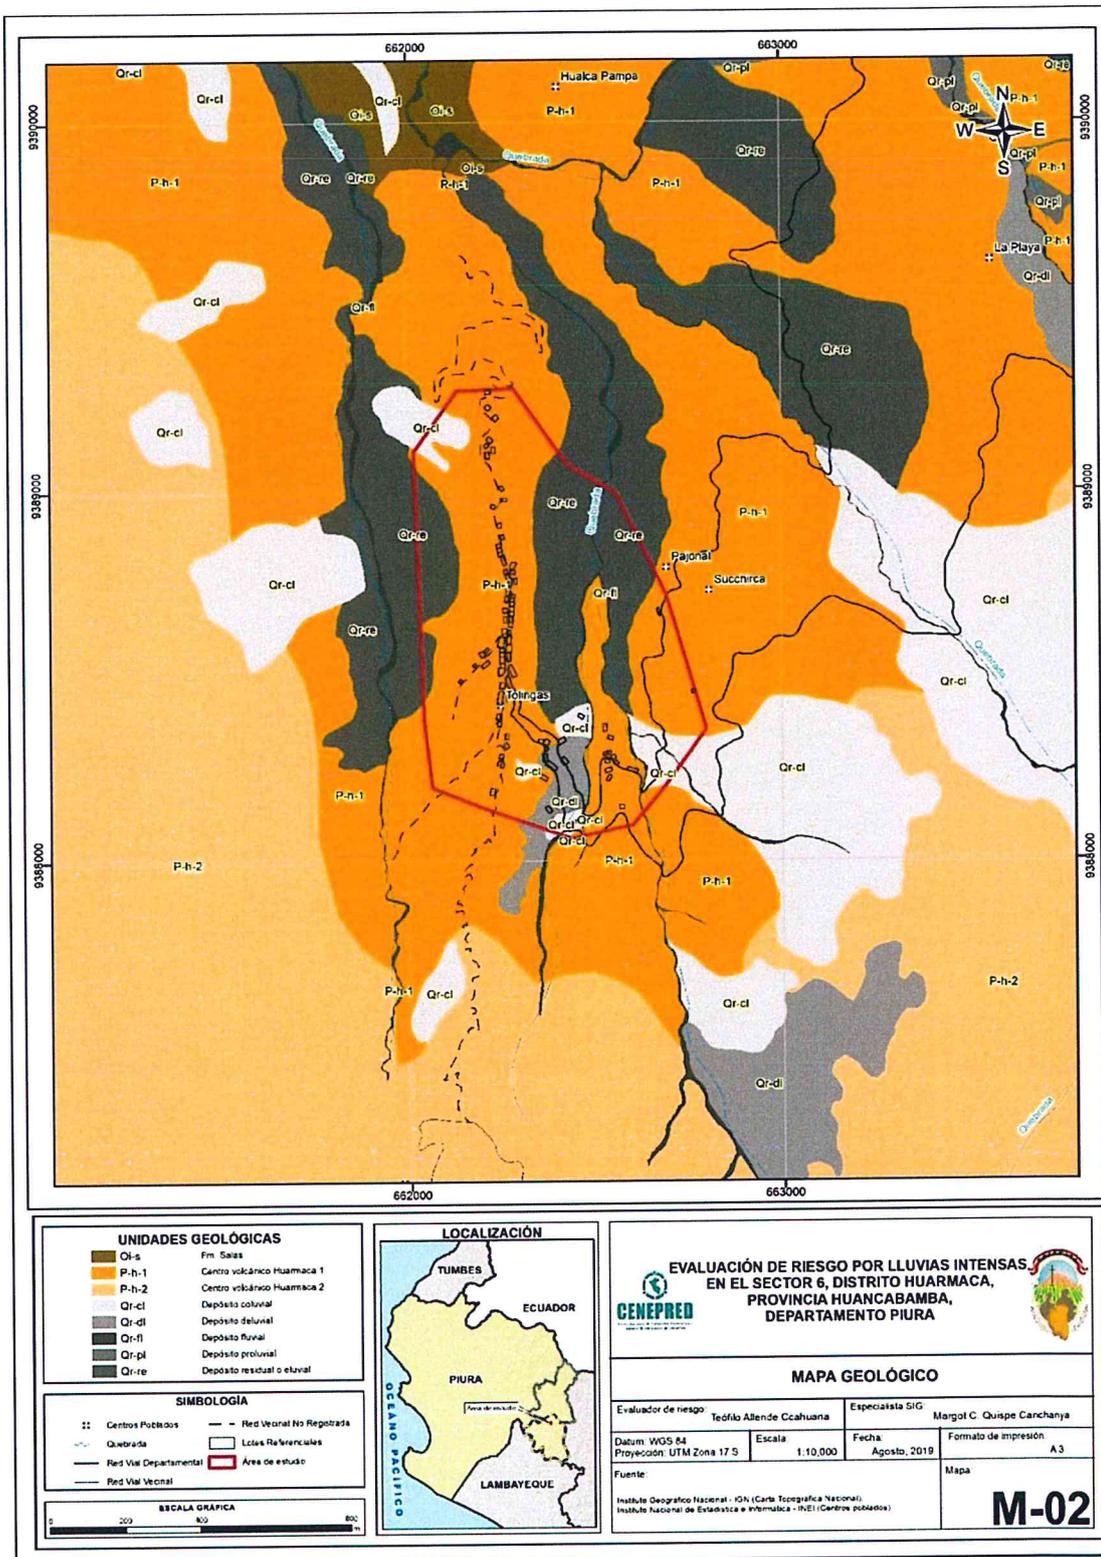
Figura 2: Mapa geológico del sector 06 en el distrito de Huarmaca

Esta unidad está constituida una secuencia de rocas metamórficas constituidas principalmente por filitas argiláceas gris marrones a gris violáceas, intercaladas con cineritas verde pálidas o gris brunáceas; este tipo de paquete se intercalan con capas delgadas de cuarcitas de grano fino, blanco-grisáceos, afectadas por una marcada esquistosidad de fractura. Sin embargo a lo largo de la faja Huarmaca-Canchaque-Los ranchos y en el valle de Huancabamba, el Grupo Salas contiene grandes paquetes de material lávico, consistente en meta-andesitas que, en ciertos casos, están transformadas a anfibolitas.

permeabilidad media a baja. Tiene como principales agentes formadores la alteración físico-química, la presencia de abundante humedad y lluvias, y los fuertes cambios de temperatura.

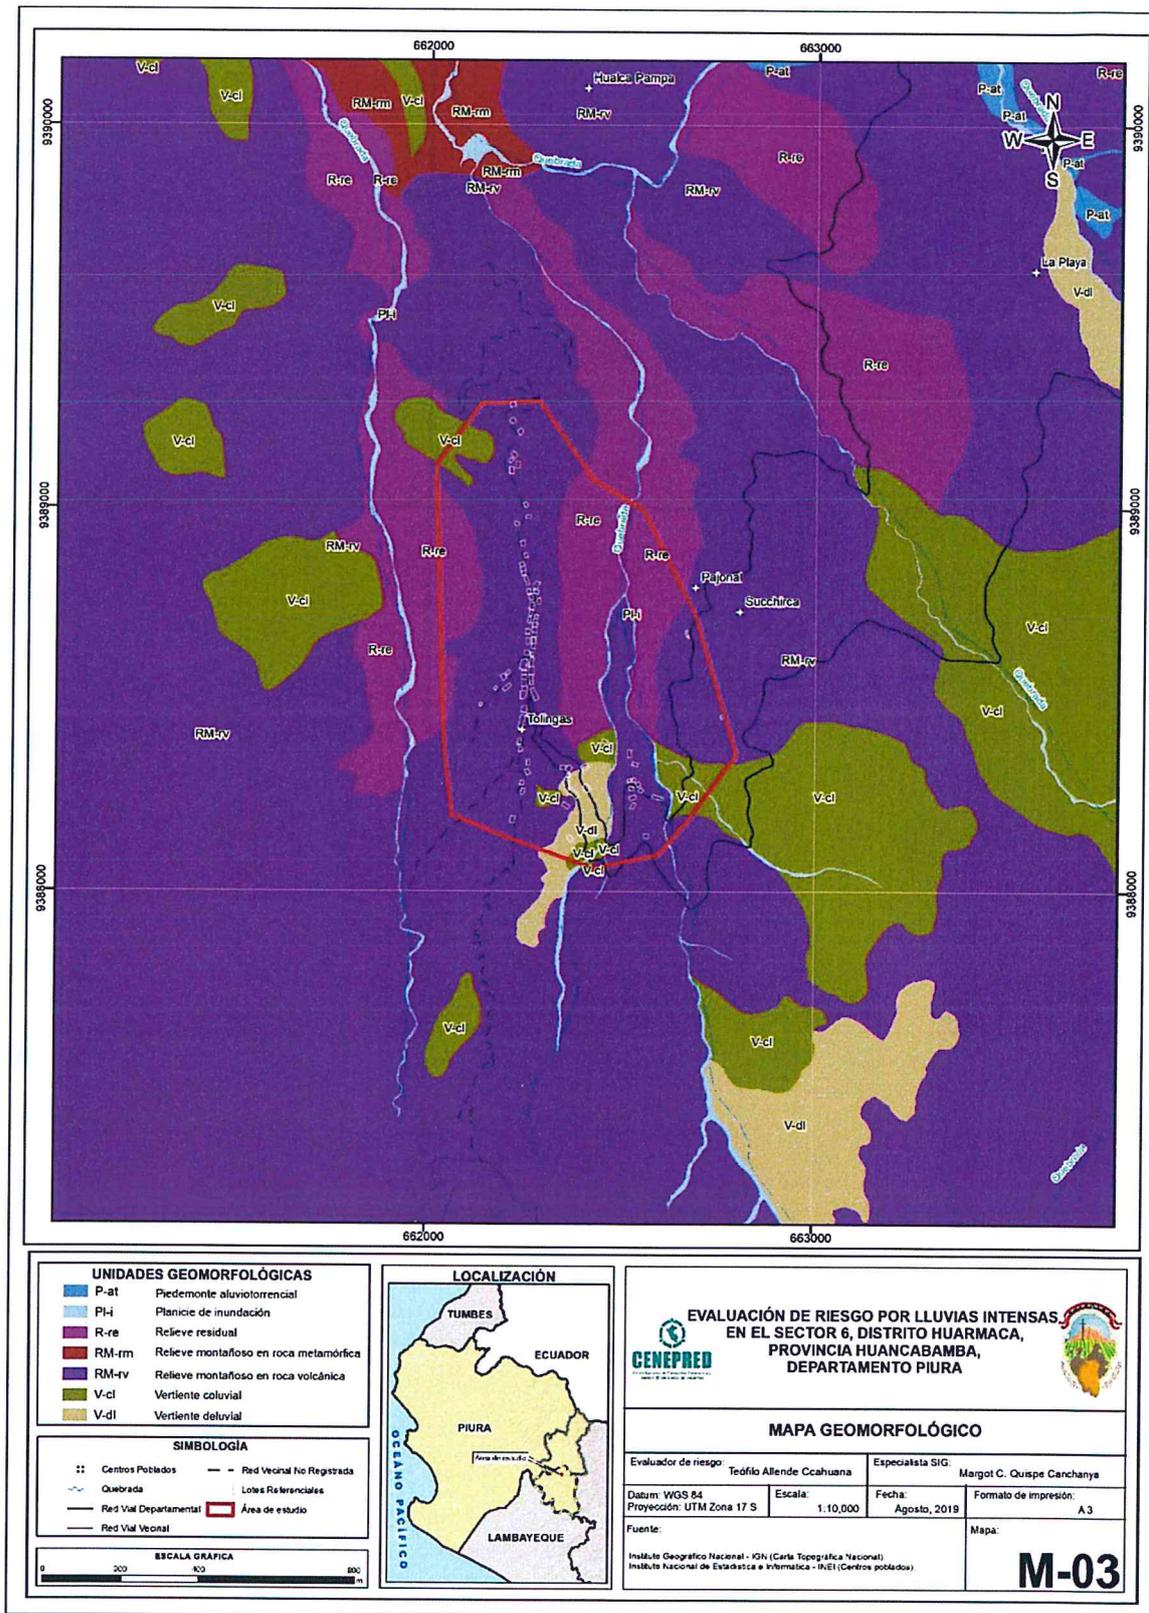
Figura 3: Mapa geomorfológico del sector 06 en el distrito de Huarmaca

Esta sub-unidad constituye sedimentos originarios, donde se desarrollan suelos con espesores muy superficiales y en general inferiores a un metro, usualmente se ubican en forma local generando superficies levemente inclinadas.

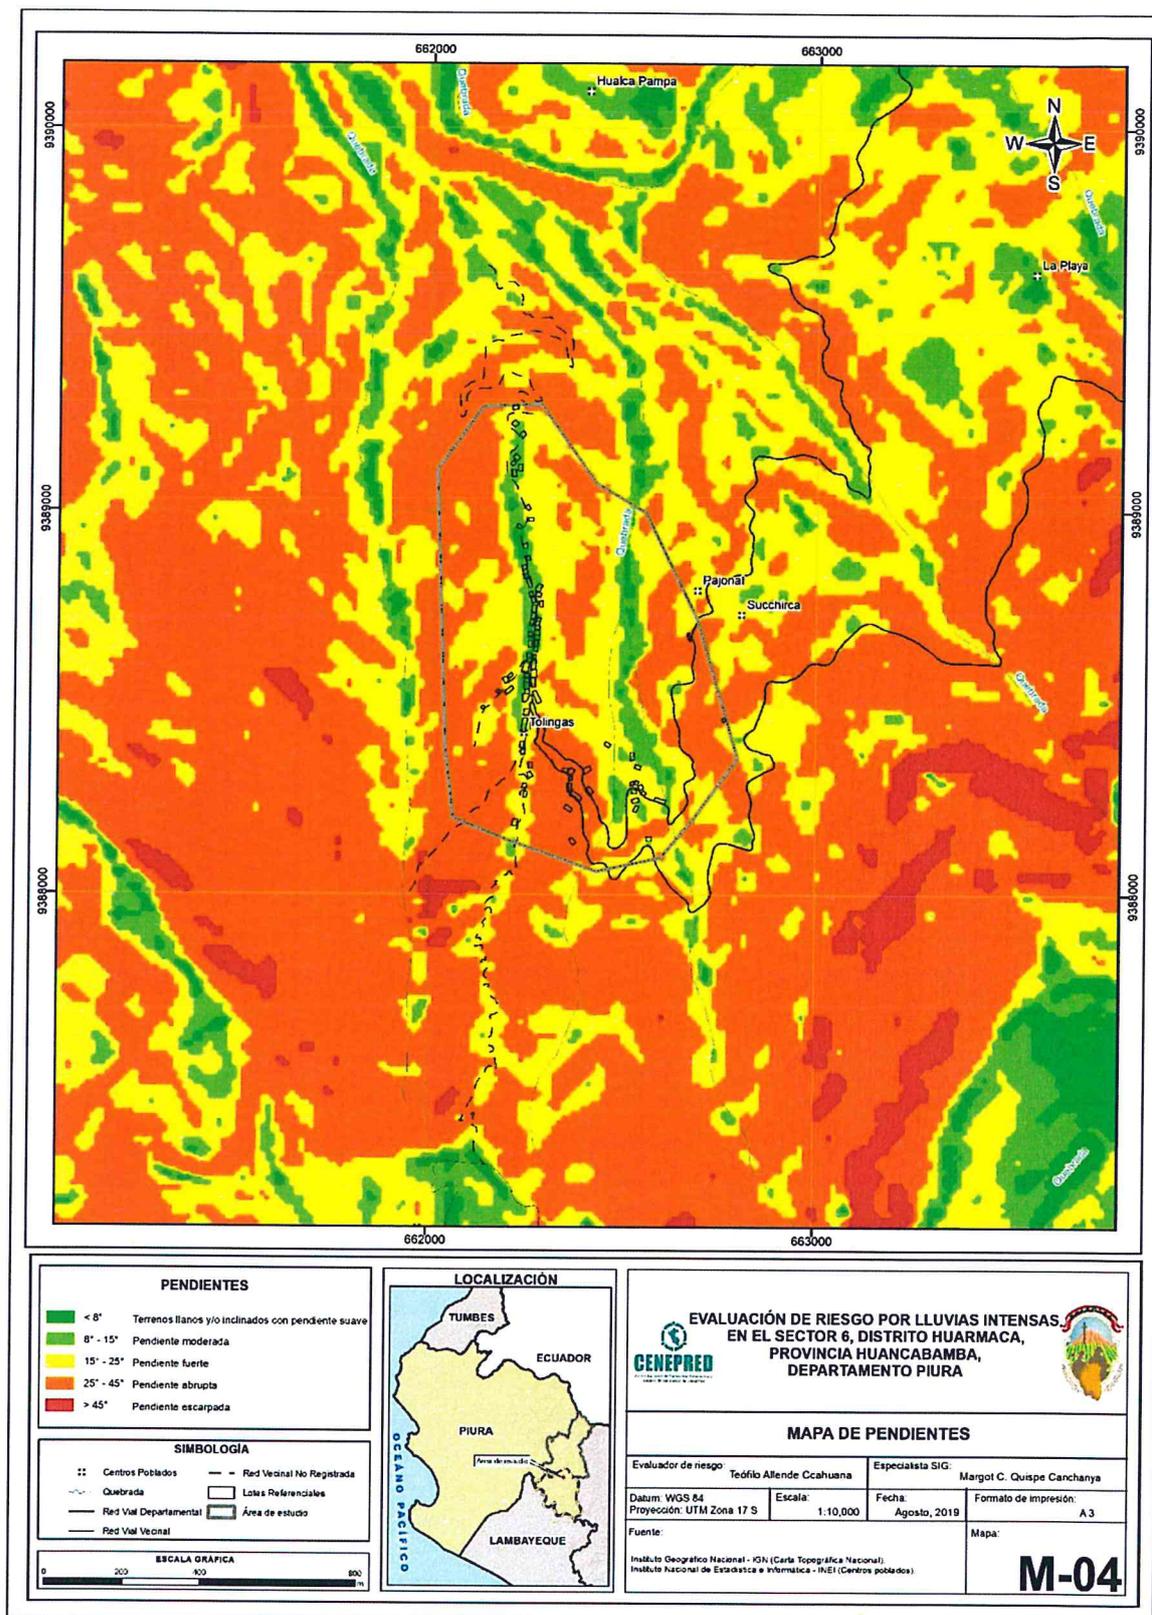
Figura 4. Mapa de Pendiente del Sector 06, del distrito de Huarmaca

Pendientes de $< 8^\circ$: Terrenos llanos y/o inclinados con pendiente suave
Pendiente de $8^\circ - 15^\circ$: Pendiente moderada
Pendiente de $15^\circ - 25^\circ$: Pendiente fuerte
Pendiente de $25^\circ - 45^\circ$: Pendiente abrupta
Pendiente de $> 45^\circ$: Pendiente muy escarpada

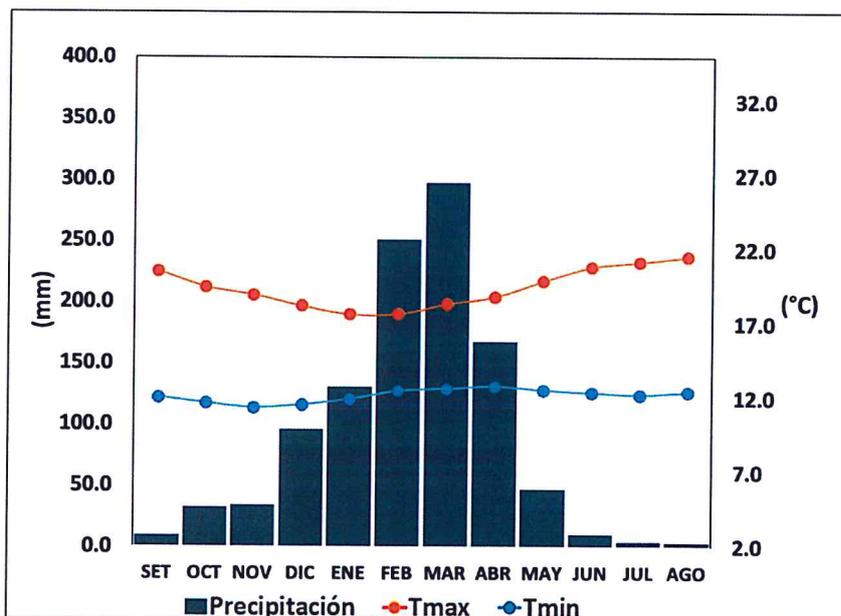
Gráfico 7. Comportamiento temporal de la temperatura del aire y precipitación promedio en la estación meteorológica Huarmaca

Respecto al comportamiento de las lluvias, suele presentarse entre los meses de diciembre a abril, siendo más intensas durante los meses de febrero a abril. Durante estos tres meses las lluvias totalizan aproximadamente 714,8 mm. Los meses más secos para la zona predominan durante el invierno (junio a agosto). Anualmente acumula en promedio 1080,5 mm.

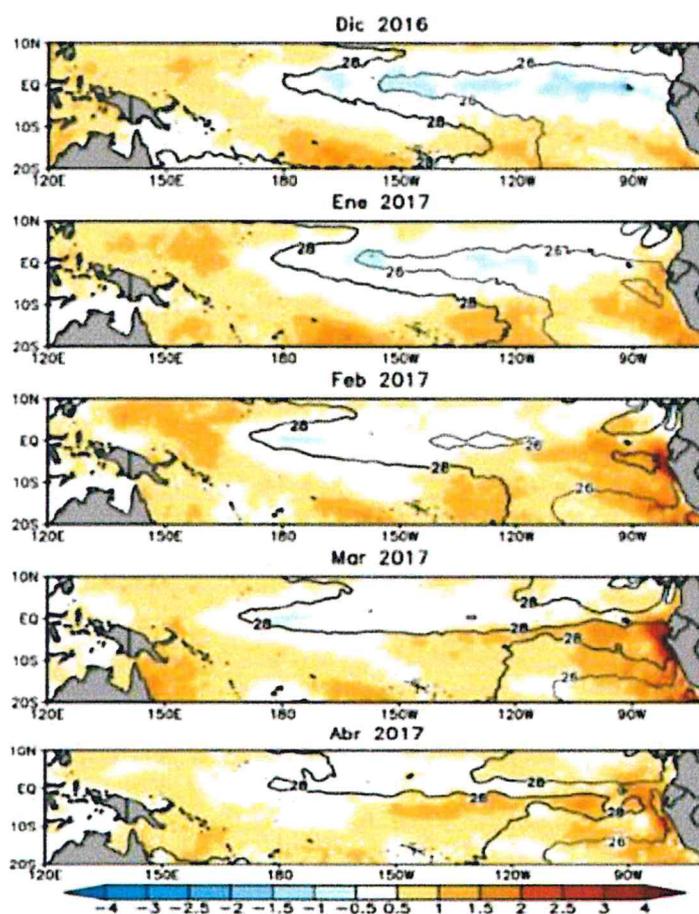
Gráfico 8. Anomalía de la Temperatura superficial del mar (°C) en el Pacífico ecuatorial para el periodo diciembre 2016 – abril 2017

Asimismo, la TSM presentó valores sobre su normal histórica, siendo más intensas los meses de febrero y marzo 2017 (Gráfico 8); situación que complementado a la presencia de los vientos del norte y la Zona de Convergencia Intertropical favorecieron una alta concentración de humedad atmosférica, propiciando un comportamiento anómalo de las lluvias, afectando éstas gran parte de la franja costera peruana. A su vez, la persistencia de un sistema atmosférico (Alta de Bolivia) configurado y posicionado en el sur de Perú propició condiciones favorables para la ocurrencia de lluvias fuertes y significativas en los Andes occidentales.

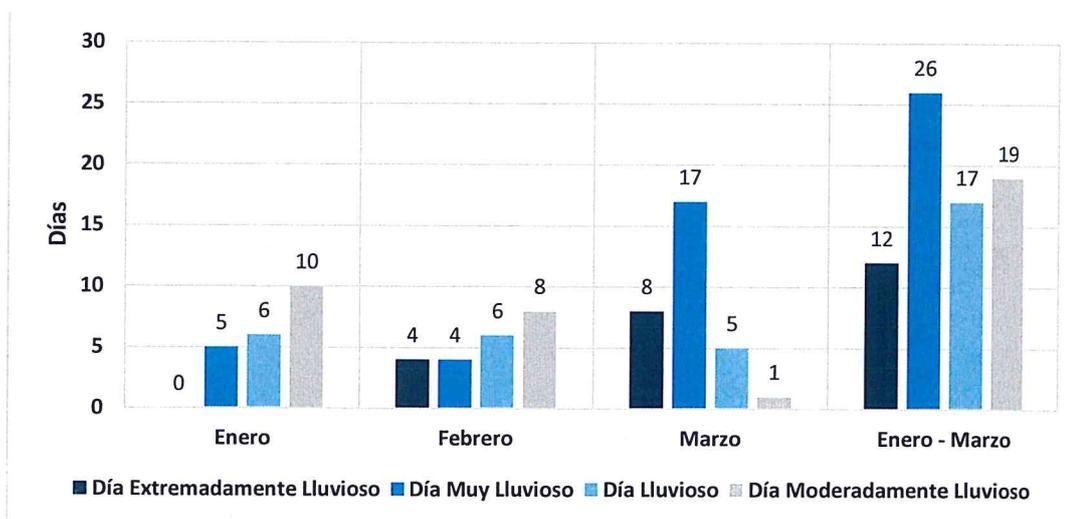
Gráfico 10. Frecuencia promedio de lluvias extremas durante El Niño Costero 2017 en el distrito de Huarmaca

A nivel distrital, la frecuencia promedio areal de lluvias extremas (gráfico N°10) muestra que durante el verano 2017 los días catalogados como “Extremadamente Lluvioso” predominaron en febrero y marzo, aunado a ello se presentaron también días “Muy Lluviosos” y “Lluviosos” durante los tres meses.

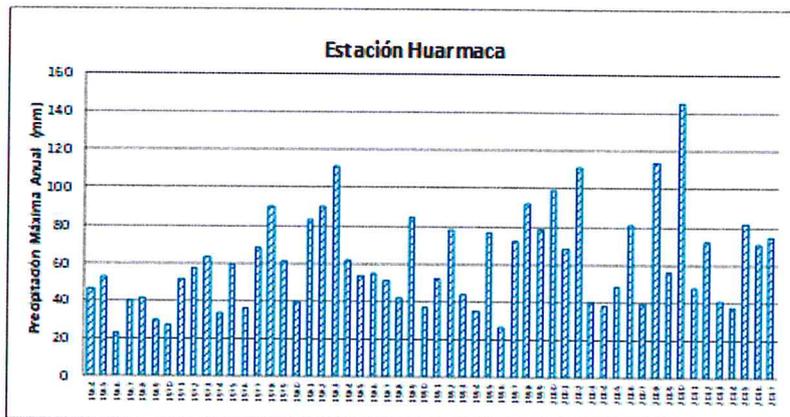
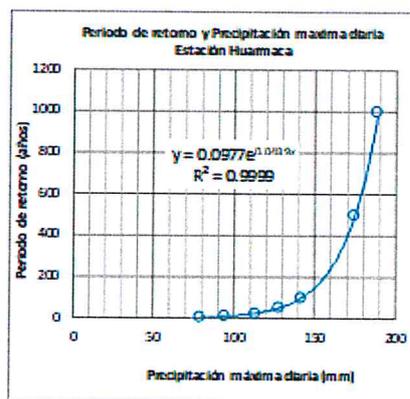
Gráfico 11. Precipitación máxima y Periodo de retorno Estación Huarmaca

TR (años)	Kgumbel	Pmáx
5	0.7	80
10	1.3	95
25	2.0	114
50	2.5	128
100	3.1	142
500	4.4	175
1000	4.9	189

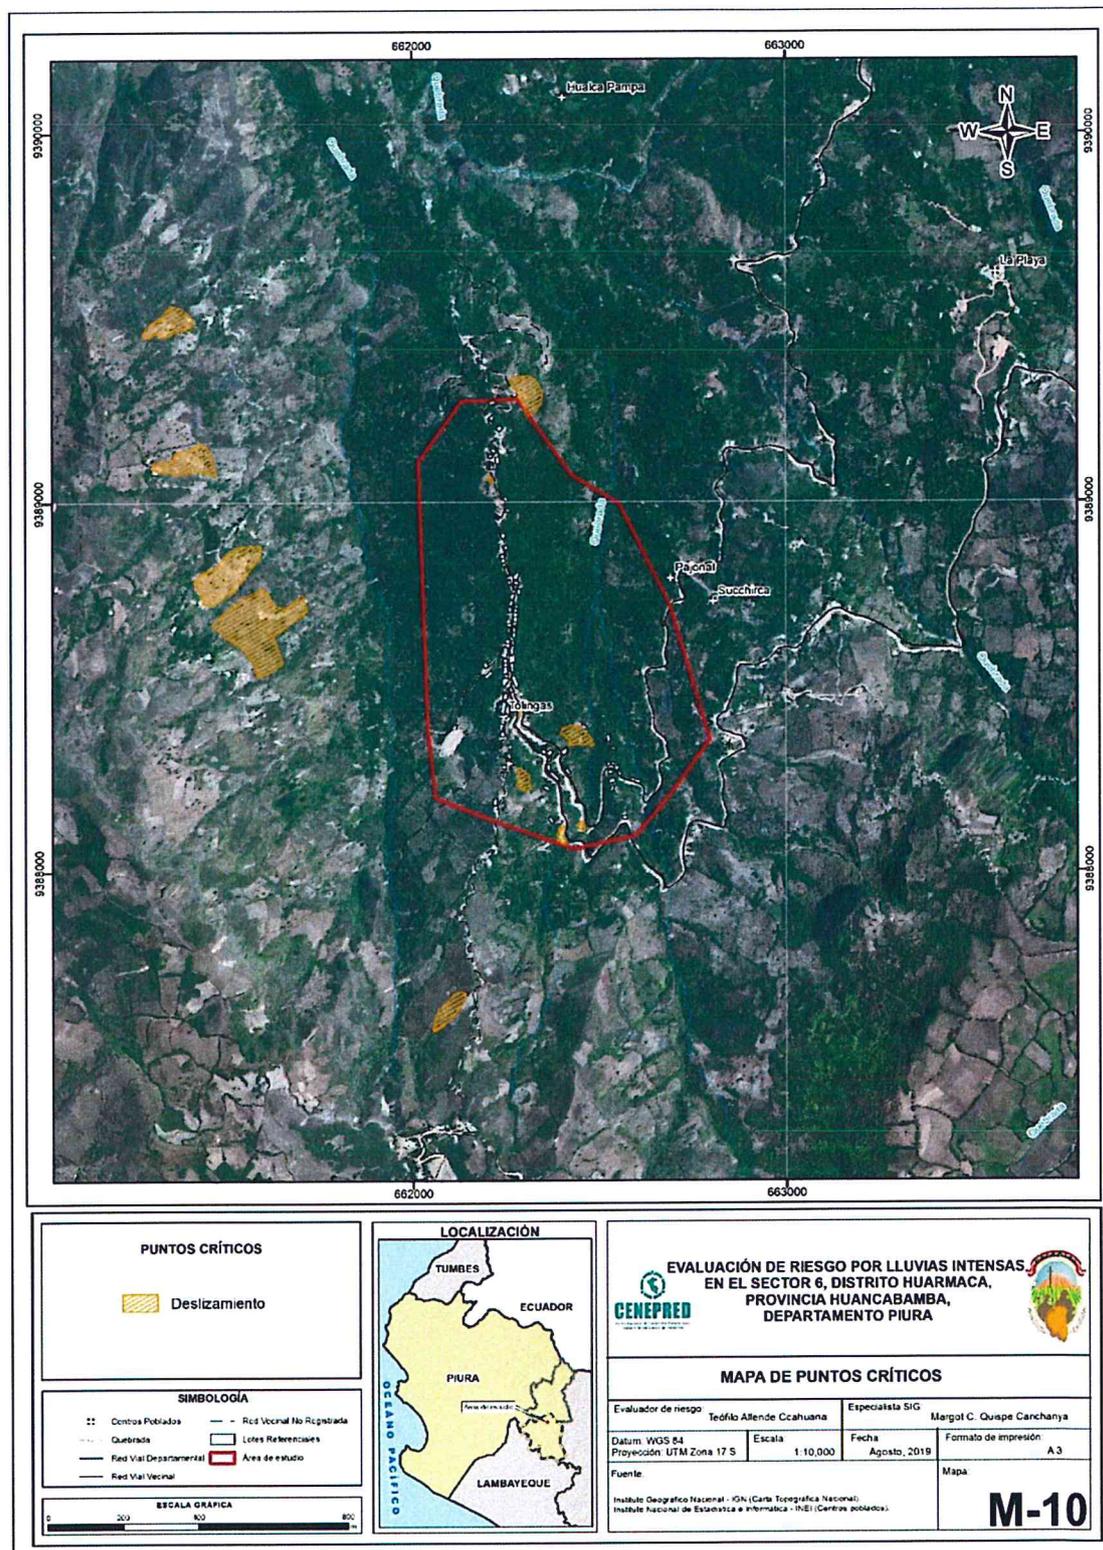
Figura 6: Mapa de Puntos críticos

En el sector 06, de ha identificado zonas con problemas por la actividad de las lluvias intensas, las cuales, se manifiestan con la formación de cárcavas y en otros por el arrastre de masa de suelo, como ocurre en los alrededores de Centro Poblado de Tolingas, como se observa en la siguiente figura:

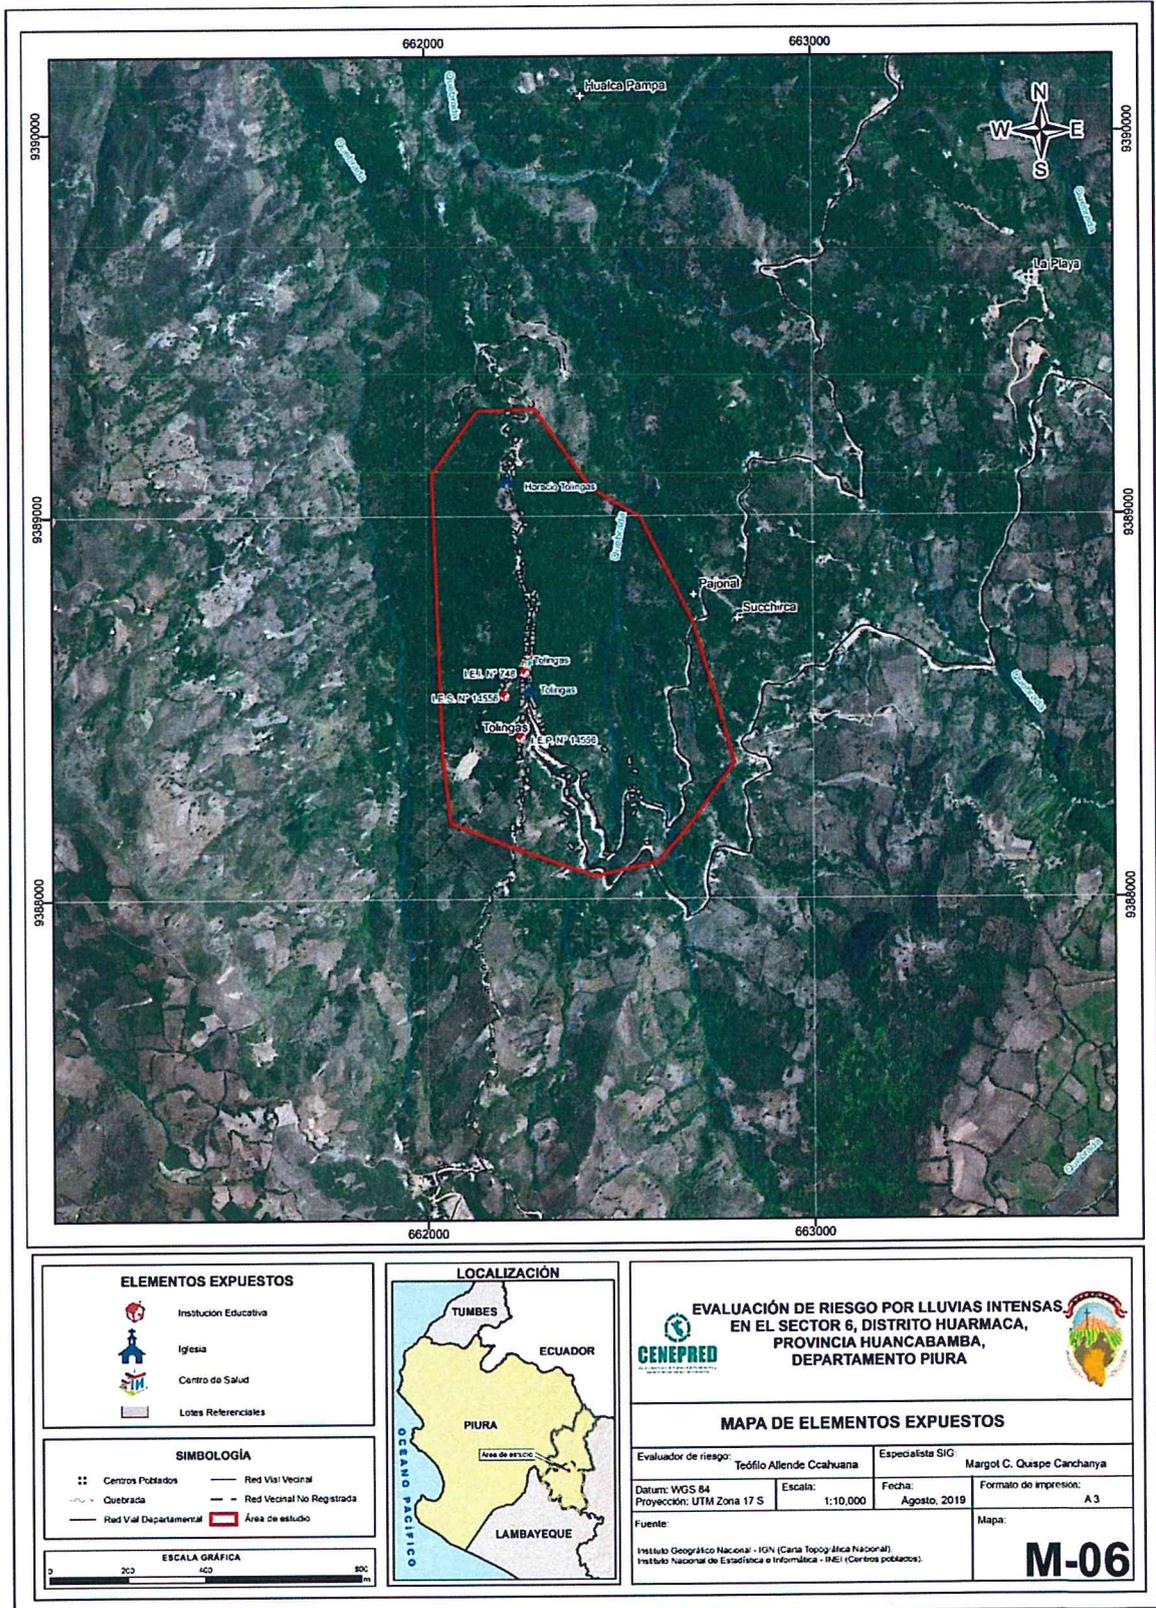
Figura 7. Mapa de elementos expuestos, del Sector 06 en el distrito de Huarmaca

En el área evaluada hay una infraestructura de salud, se localiza en el área de las zonas críticas en zonas de alto nivel de peligrosidad.
