INFORME DE EVALUACIÓN DE RIESGO POR LLUVIAS INTENSAS EN EL SECTOR 11 DEL CENTRO POBLADO DE NUEVA ESPERANZA DEL DISTRITO DE HUARMACA, PROVINCIA DE HUANCABAMBA, DEPARTAMENTO DE PIURA

Sector 11 del Centro Poblado Nueva Esperanza, Distrito de Huarmaca

AGOSTO DEL 2019

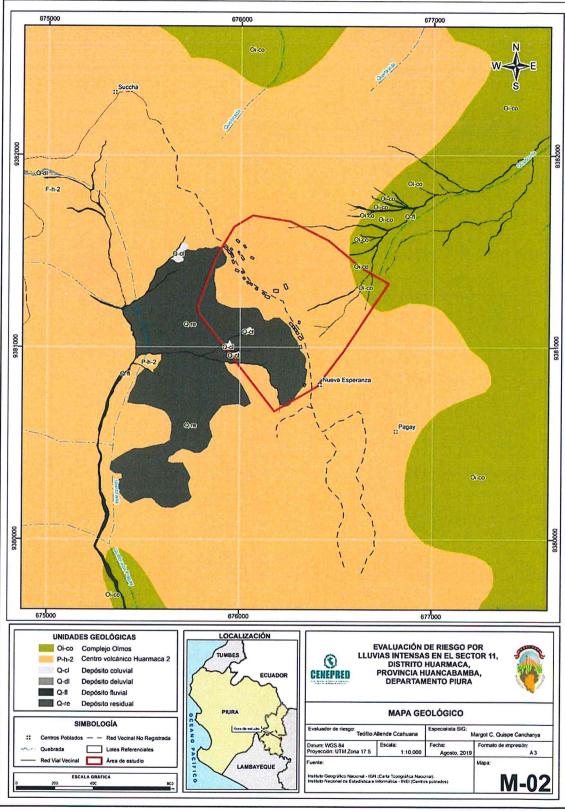
Figura 2. Mapa geológico del sector 11 y alrededores

Los depósitos deluvial son acumulaciones pequeñas a moderadas de depósitos de vertiente, su origen está asociado a flujos no canalizados y también a movimientos complejos(derrumbe flujo y deslizamiento flujo), se caracteriza por estar conformados por capas de suelo fino y arcillas arenosas con inclusiones de fragmentos rocosos pequeños a medianos, que se depositan y cubren las laderas de los cerros, con taludes suaves a moderados; estos depósitos han sido removidos por la escorrentía formada por precipitaciones pluviales, la cual no se encuentra encauzada o ha sido transportada por torrentes de corto recorrido. Los principales agentes formadores son los procesos de erosión de suelos, la gravedad, las lluvias, el viento y la reptación de suelos.

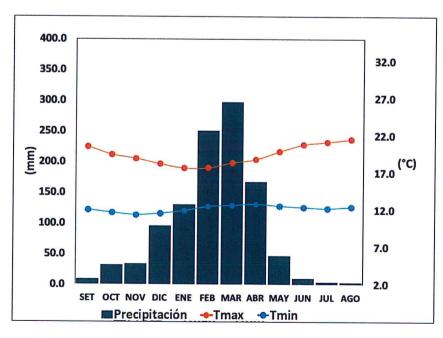
Gráfico 6. Comportamiento temporal de la temperatura del aire y precipitación promedio en la estación meteorológica Huarmaca

Respecto al comportamiento de las Iluvias, suele presentarse entre los meses de diciembre a abril, siendo más intensas durante los meses de febrero a abril. Durante estos tres meses las Iluvias totalizan aproximadamente 714,8 mm. Los meses más secos para la zona predominan durante el invierno (junio a agosto). Anualmente acumula en promedio 1080,5 mm.

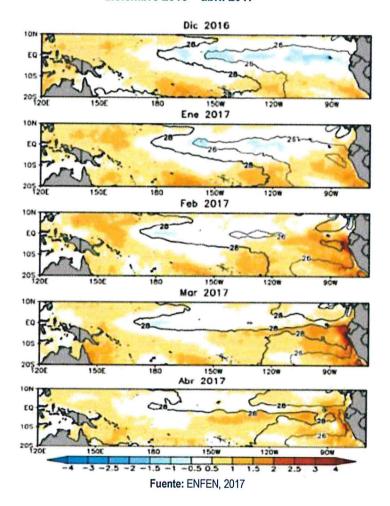
Gráfico 7. Anomalía de la Temperatura superficial del mar (°C) en el Pacífico ecuatorial para el periodo diciembre 2016 – abril 2017

Asimismo, la TSM presentó valores sobre su normal histórica, siendo más intensas los meses de febrero y marzo 2017 (Gráfico 7); situación que complementado a la presencia de los vientos del norte y la Zona de Convergencia Intertropical favorecieron una alta concentración de humedad atmosférica, propiciando un comportamiento anómalo de las lluvias, afectando éstas gran parte de la franja costera peruana. A su vez, la persistencia de un sistema atmosférico (Alta de Bolivia) configurado y posicionado en el sur de Perú propició condiciones favorables para la ocurrencia de lluvias fuertes y significativas en los Andes occidentales.

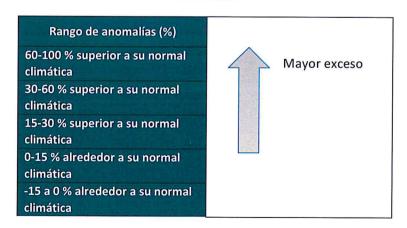
Cuadro 9. Anomalías de lluvia durante el periodo enero-marzo 2017 para el Sector 11 del distrito Huarmaca

Para el trimestre enero a marzo del año 2017, durante el Niño Costero 2017, las lluvias superaron sus cantidades normales, presentándose un exceso significativo de lluvias. En el cuadro N°9, se muestra los descriptores clasificados en cinco niveles, los cuales se asocia a los rangos de anomalías de las precipitaciones expresados en forma gradual. Estos rangos nos representan cuanto se ha desviado la precipitación, durante este evento extremo, en términos porcentuales con relación a la precipitación usual de la zona (precipitación media). En los rangos con mayores valores porcentuales, las lluvias anómalas fueron mayores.

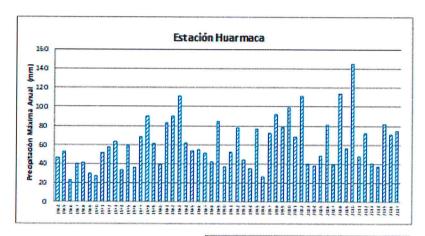
Gráfico 10. Precipitación máxima y Periodo de retorno Estación Huarmaca

TR (años)	Kgumbel	Pimak
5	0.7	80
10	1.3	95
25	2.0	114
50	2.5	US.
100	3.1	142
500	4.4	175
1000	4.9	289

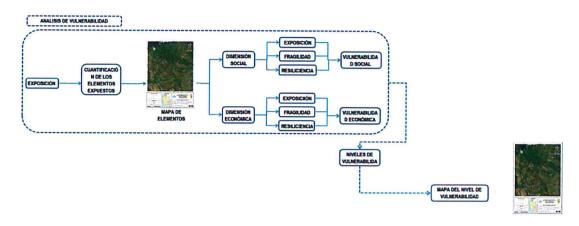
Gráfico 14. Metodología del análisis de la vulnerabilidad

Para realizar el análisis de vulnerabilidad, se utiliza la siguiente metodología como se muestra en el Gráfico 14.
