INFORME DE EVALUACIÓN DE RIESGO POR INUNDACIÓN PLUVIAL EN EL SECTOR 01 DEL DISTRITO DE SAN MIGUEL DE EL FAIQUE, PROVINCIA DE HUANCABAMBA, DEPARTAMENTO DE PIURA

Junio, 2019

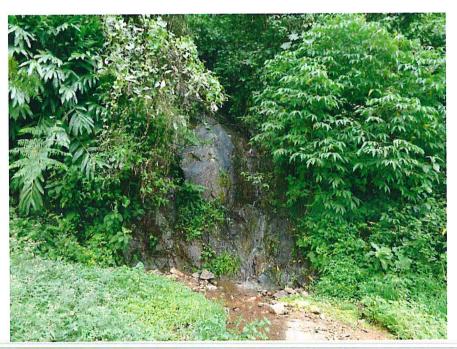
Foto 01 Vista del cauce aluvial presente en al área de estudio, corresponde a formas elongadas que causan erosión de suelos, debido al transporte de escorrentía

a) Cauce Fluvial (C-fl): Estas formas del relieve se manifiestan por las características del relieve desarrollado por las corrientes de agua que canalizan el drenaje de la zona; corresponden a formas depresionadas elongadas que se ajustan al nivel de erosión del relieve y a la magnitud del volumen de agua que drena por las laderas de las montañas. Esta unidad geomorfológica corresponde a las numerosas avenidas que discurre por las quebradas del sector comprendido en el reconocimiento de campo cuyos cauces mantiene caudales durante casi todo el año y en ella ocurren importantes acumulaciones de material detrítico originando cauces de fondo con formas relativamente planas con terrazas aluviales laterales a los cauces y grandes bloques rocosos lo cual expresa la alta energía que moviliza las corrientes.

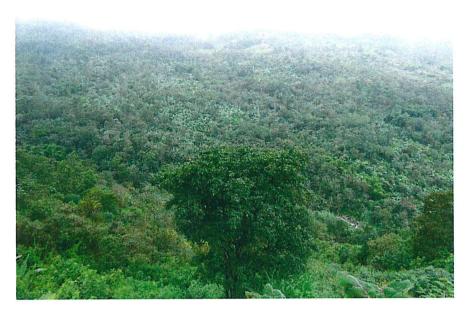
Foto 02: Vista de ladera de montaña, flancos que bordean las montañas de moderada a alta pendiente

b) Ladera de Montaña (Ld): Esta morfología corresponde a los flancos que bordean las montañas de la zona por lo que están relacionadas a las partes altas del relieve que constituyen formas erosivas. Estas geoformas del relieve presentan pendientes considerables que son del orden del 60%-65% lo cual es controlado por el tipo de roca siendo muy empinadas en la zona de estudio, ello debido a la competencia de las rocas que conforman dichas montañas. Se observa que estas laderas están cubiertas mayormente por vegetación dominantemente de carácter silvopastoril y arbustiva.

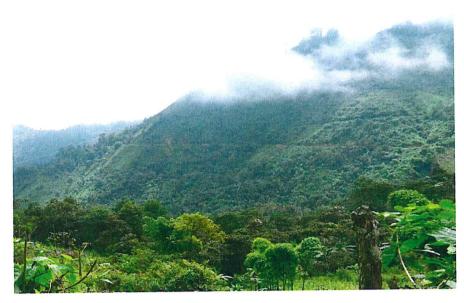
Foto 03: Vista de la montaña, presenta mayores elevaciones de moderada a alta pendiente, esta geoforma es producto de la actividad tectónica del sector

c) Montaña (M): Son formas del relieve de erosión que representan las mayores elevaciones del terreno las cuales dominan la mayor parte de la zona estudiada, estas morfologías representan relieves con laderas de alta pendiente del orden mayores a 60°, es decir desniveles abruptos del terreno. Es evidente que esta forma de montaña obedece a un control estructural y litológico de la zona lo cual se asocia al comportamiento tectónico regional que tiene que ver con los procesos orogénicos de los Andes del norte del Perú. Las rocas que conforman estas montañas son rocas mayormente intrusivas que tienen que ver con el emplazamiento del batolito costanero del Perú en su región norte, además de rocas del Grupo Salas.

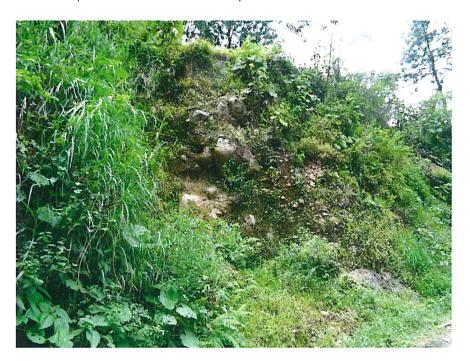
Foto 04: Vista de piedemonte, ocupan espacios en la parte baja de la montaña, esto debido a la acumulación continúa de sedimentos que caen en forma gravitatoria

d) Piedemonte (Pd): Esta unidad geomorfológica corresponde a los espacios geográficos que ocupan la parte baja de las montañas los cuales son modelados por la acumulación continua de sedimentos de todo calibre que descienden de las laderas de montaña. Por lo general estas formas se distribuyen en franjas que bordean las montañas y están sujetas a la constante acción dinámica de las laderas por lo que los materiales clásticos descienden pendiente debajo de las laderas formando verdaderos depósitos en forma de festones elongados.

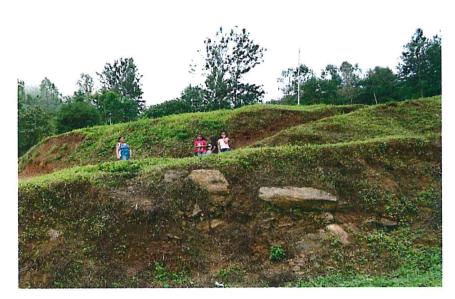
Foto 05: Vista de la terraza aluvial generado por la acumulación de sedimentos a lo largo de depresiones

e) Terraza aluvial antigua (T-aa): Estas morfologías del relieve son originadas por la acumulación de sedimentos a lo largo de las depresiones asociadas a quebradas o valles que luego profundizan el cauce quedando las terrazas por encima del nuevo fondo del cauce. Estas superficies pueden ser retrabajadas o erosionadas por canales esculpidos por las constantes corrientes que descienden de las laderas de montañas. Estas terrazas al tiempo, están cubiertas por densa vegetación que enmascara la configuración del relieve original de la terraza.

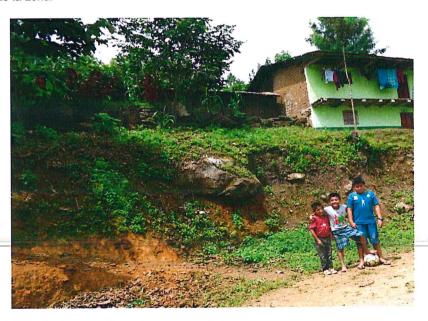
Foto 06: Vista de la terraza aluvial reciente

f) Terraza aluvial reciente (T-ar): Son terrazas que exhiben procesos geodinámicos activos en la actualidad. Esta terraza muestra erosión del frente de avance por los procesos geodinámicos externos de la zona.

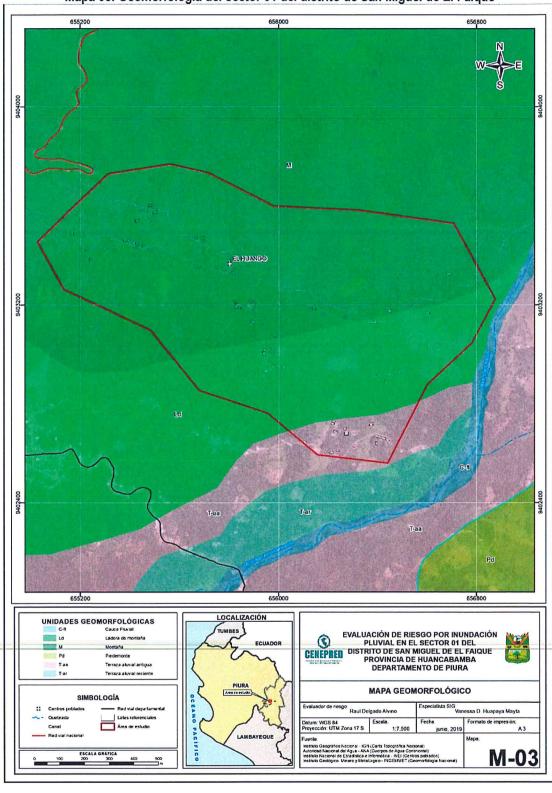
Mapa 03: Geomorfología del sector 01 del distrito de San Miguel de El Faique

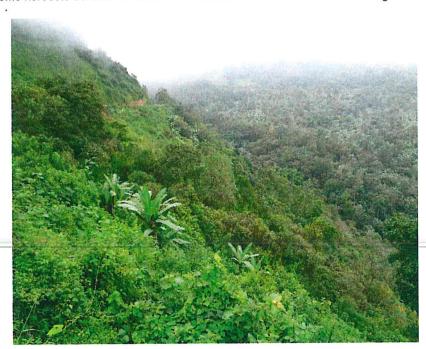
Foto 07: Vista de la formación Salas, secuencia paleozoica constituida por filitas argílicas.

a) Formación Salas (Oi-s): Estratigráficamente corresponde a la parte inferior de la secuencia paleozoica. Es una unidad de naturaleza metamórfica cuya litología está constituida por filitas argílicas color gris-violáceo a marrones que se intercalan con cuarcitas grano fino a medio en capas delgadas color gris-blanquecino con esquistosidad de fractura bien definida; aflora de manera amplia en el extremo noroeste del área de estudio. El metamorfismo de estas rocas es de grado intermedio.

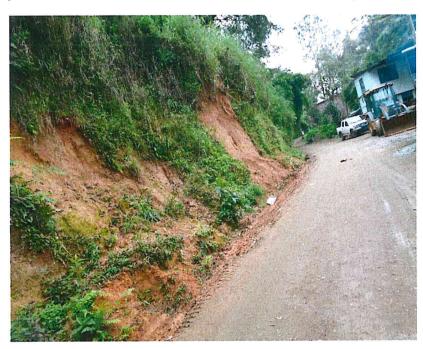
Foto 08: Roca intrusiva fuertemente alterada y meteorizada formando regolitos arcillosos que favorece a los movimientos en masa.

nivel del área de reconocimiento, la tonalita-diorita Pamparumbe está compuesta por cuarzo blanco lechoso, plagioclasas, biotitas, feldespatos potásicos (en menor proporción que la plagioclasa) y menor presencia de hornblendas; es una roca granuda color gris claro, fanerítica cuyos minerales pueden ser definidos de manera simple visual. La roca presenta una coloración gris claro en estado fresco y meteorizada es de color gris amarillento a rojizo. La roca se presenta fuertemente afectada por los procesos químicos supérenos con formación de materiales regolíticos arcillosos, disgregable en granos con moderado a elevado grado de erosionabilidad por las corrientes superficiales. La zona de meteorización alcanza espesores importantes por lo que superan los 3.50 m. la misma que decrece progresivamente hacia los niveles de profundidad, sin embargo, en los cortes del terreno se aprecia una marcada alteración química mineralógica lo cual favorece los desmoronamientos, derrumbes y/o movimientos en masas terrosas en forma de arenas medias a gruesas.

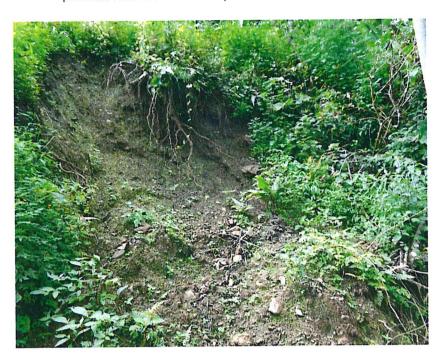
Foto 09: Depósitos coluviales formando por acción gravitatoria de sedimentos que son transportados por diferentes medios, depositándose en la parte baja de la ladera.

c) Depósito coluvial (Qr-co): Son depósitos del tiempo Cuaternario originados por acción gravitatoria la cual moviliza los sedimentos desprendidos de los afloramientos rocosos pendiente abajo por las laderas de montañas y se acumulan en las partes bajas de dichas laderas; estos materiales sedimentarios en la zona del reconocimiento son de naturaleza metamórfica e intrusiva con formas angulosas y no presentan una buena clasificación granulométrica por lo que incorporan casi todos los tamaños, sin embargo; una buena proporción de ellos son grandes bloques de tamaños métricos. El ordenamiento del depósito es poco formado, pero se observa un decrecimiento del tamaño de los fragmentos acumulándose los más gruesos en las partes más distales de las laderas.

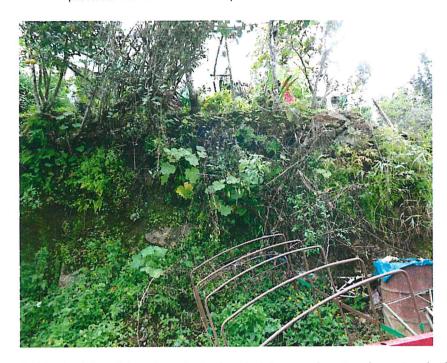
Foto 10: Depósitos del cuaternario de tipo aluvial, generalmente sobre estos depósitos se asientan las áreas urbanas.

d) Depósito aluvial (Qr-al): Estos depósitos están conformados por acumulaciones de gravas y bloques angulosas a sub angulosos de naturaleza intrusiva y/o metamórfica en matriz de gravas arenosas no consolidados que se distribuyen a lo largo de las quebradas y pie de laderas de montañas del sector sureste de la zona. Se forman por la acumulación del material detrítico proveniente de las laderas montañosas que son movilizado por fuertes corrientes acuosas de elevada densidad por las partes solidas que mueven, actuando el agua como un agente que moviliza las masas saturadas acumulando su carga en los niveles bajos o alcanzando los cursos de drenajes que discurren en la zona.

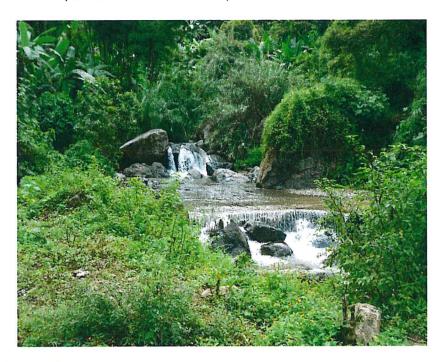
Foto 11: Depósitos fluviales, conformado por fragmento de diferentes origen, generalmente ígneo, que forman los cauces fluviales.

e) Depósito fluvial (Qr-fl): Son acumulaciones de fragmentos líticos originados por la erosión de aforamientos rocosos e incorporados a las corrientes hídricas a ser transportados y depositados a lo largo de los cauces de quebradas de diferentes magnitudes. En la zona son fragmentos metamórficos y algo de fragmentos intrusivos provenientes de las partes altas montañosas; presentan formas angulosos a sub angulosos con matriz fina de arenas líticas con limos; la granulometría de los clastos varía desde 10 cm. hasta más de 1.20 m. de diámetro y presentan una consistencia nada compactados por lo que están sujetos a una dinámica constante y pueden ser transportados mediante sucesivos eventos de cargabilidad hídrica de las quebradas. Se extiende de noreste a sureste en la zona de estudio.

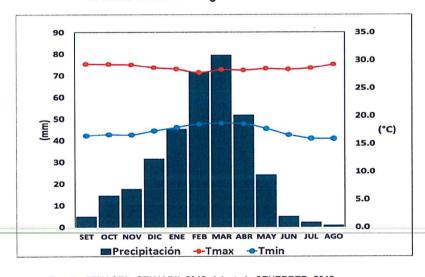
Gráfico 03. Comportamiento temporal de la temperatura del aire y precipitación promedio en la estación meteorológica Sausal de Culucan

Respecto al comportamiento de las lluvias, suele presentarse entre los meses de diciembre y abril, siendo más intensas en los meses de febrero y marzo. En el primer trimestre del año las lluvias totalizan aproximadamente 196,7 mm. Los meses más secos para la zona predominan durante el invierno (junio a agosto). Anualmente acumula 349,7 mm.

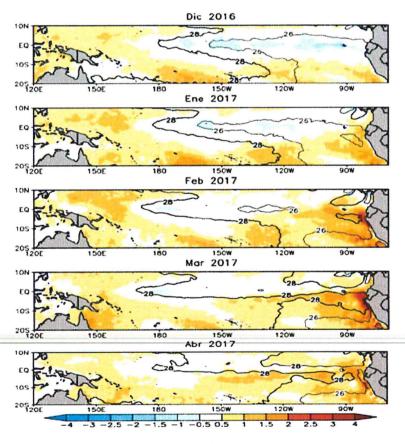
Imagen 03: Anomalía de la Temperatura superficial del mar (°C) en el Pacífico ecuatorial para el periodo diciembre 2016 – abril 2017

Asimismo, la TSM presentó valores sobre su normal histórica, siendo más intensas los meses de febrero y marzo 2017 (imagen 03); situación que complementado a la presencia de los vientos del norte y la Zona de Convergencia Intertropical favorecieron una alta concentración de humedad atmosférica, propiciando un comportamiento anómalo de las lluvias, afectando éstas gran parte de la franja costera peruana. A su vez, la persistencia de un sistema atmosférico (Alta de Bolivia) configurado y posicionado en el sur de Perú propició condiciones favorables para la ocurrencia de lluvias fuertes y significativas en los Andes occidentales.

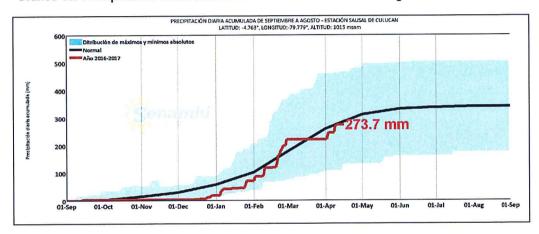
Gráfico 03: Precipitación diaria acumulada en la estación meteorológica Sausal de Culucan

En este contexto, el sector 01 del distrito San Miguel de El Faique presentó lluvias intensas en el verano 2017 catalogadas como "Extremadamente Lluvioso" (superior a 26,8 mm en un día - percentil 99). Según la información de la estación meteorológica Sausal de Culucan, la máxima lluvia diaria se registró el 21 de febrero del 2017 durante "El Niño Costero" totalizando 29,4 mm. Asimismo, en la imagen 04 se muestran las precipitaciones acumuladas a lo largo de la temporada lluviosa 2017 (línea roja), donde se incrementan las lluvias progresivamente desde enero, pero con mayores acumulados a partir de febrero.

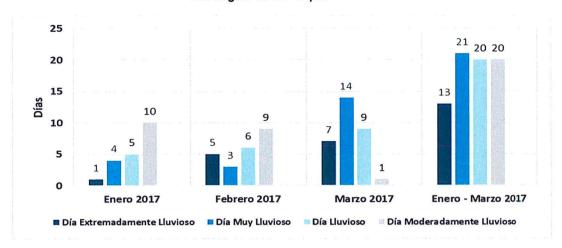
Gráfico 04: Frecuencia promedio de lluvias extremas durante El Niño Costero 2017 en el distrito San Miguel de El Faique.

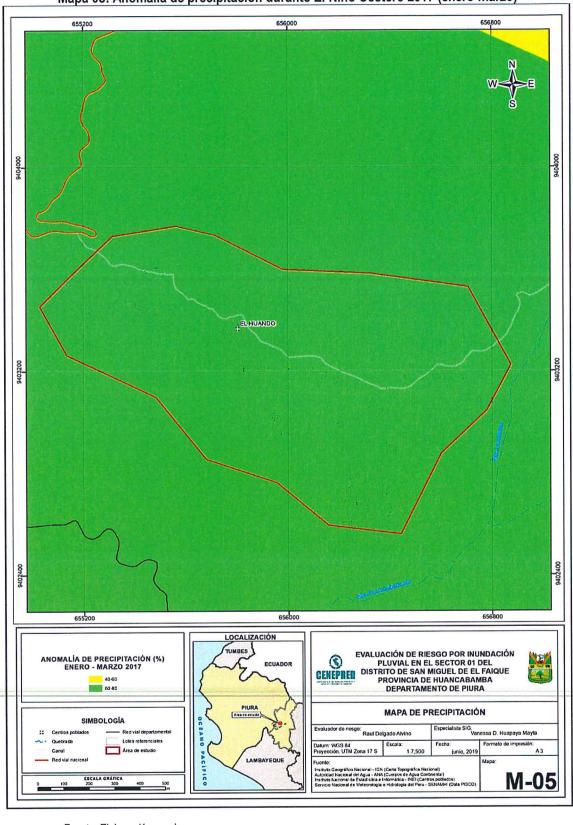
Mapa 05: Anomalía de precipitación durante El Niño Costero 2017 (enero-marzo)

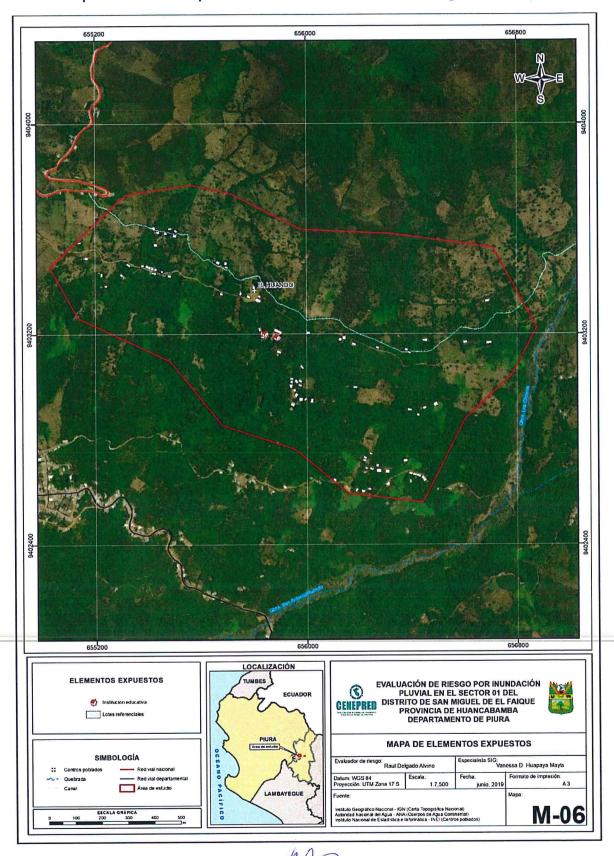
Mapa 06: Elementos expuestos del Sector 01 del distrito de San Miguel de El Faique

algunos casos que algunas quebradas se activan saturando al canal de material suelto, obstruyendo el paso de las aguas que es rebasado afectando a las viviendas asentadas en la parte inferior.

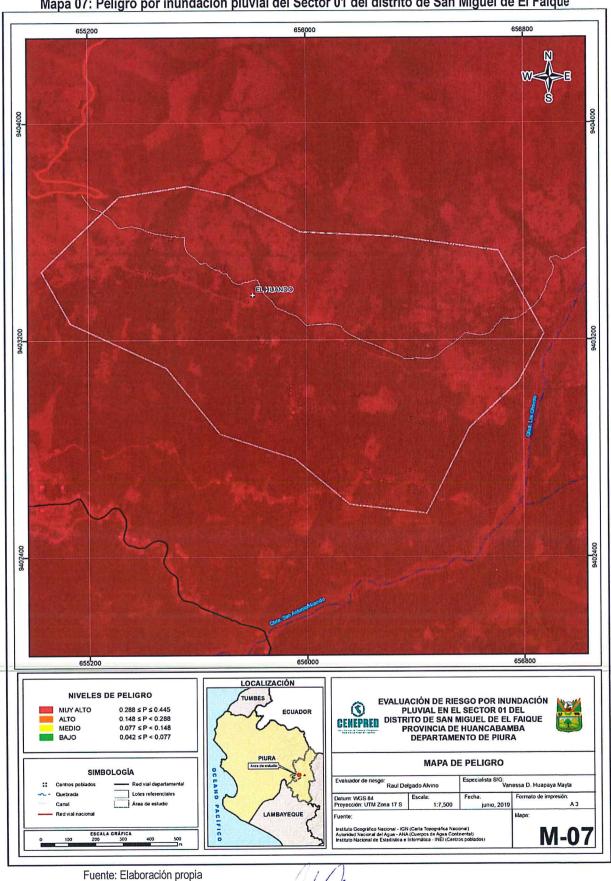
Mapa 07: Peligro por inundación pluvial del Sector 01 del distrito de San Miguel de El Faique

Se ha considerado el escenario más alto: "Precipitación extremadamente Iluvioso, superior al percentil 99", con un rango con un rango de anomalías de 60-80% superior a su normal climática. Con un área inundable aunado a la saturación del canal revestido de pasa por la parte superior del **sector 01 del distrito de san Miguel de El Faigue**, ocasionando daños en los elementos expuestos en sus dimensiones social y económica.

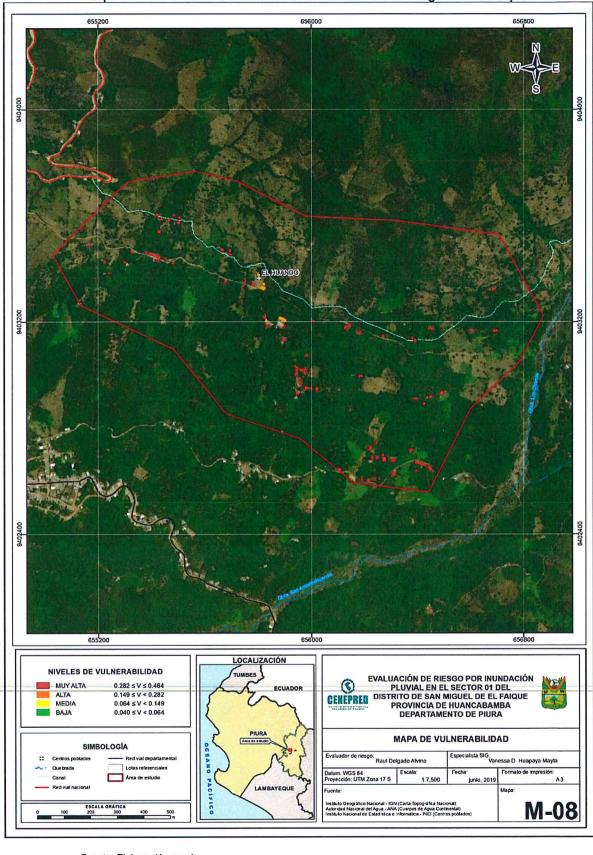
Mapa 08: Vulnerabilidad del Sector 01 del distrito de San Miguel de El Faique

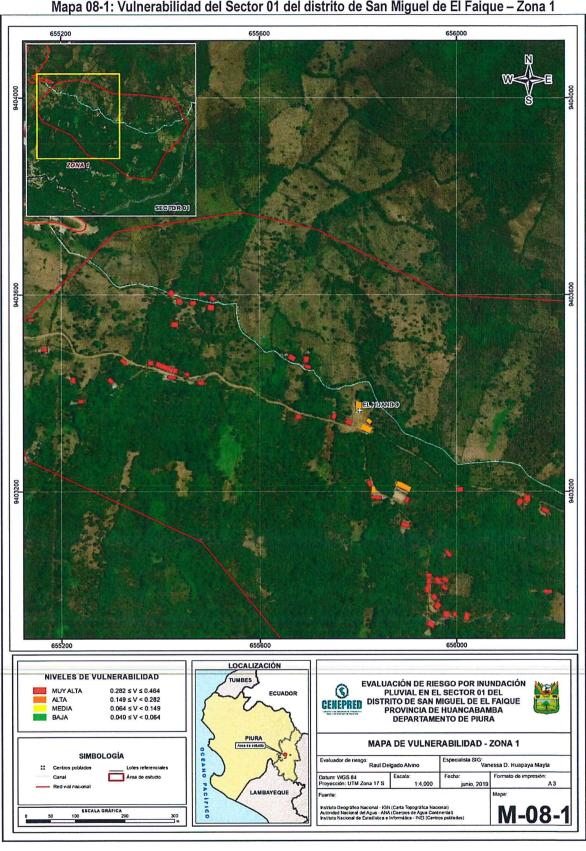
Mapa 08-1: Vulnerabilidad del Sector 01 del distrito de San Miguel de El Faique - Zona 1

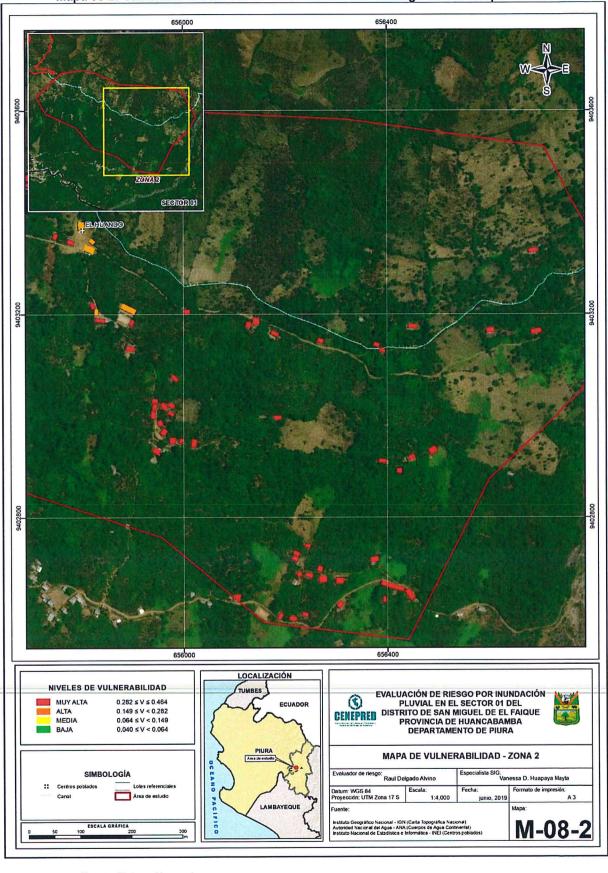
Mapa 08-2: Vulnerabilidad del Sector 01 del distrito de San Miguel de El Faique-Zona 2

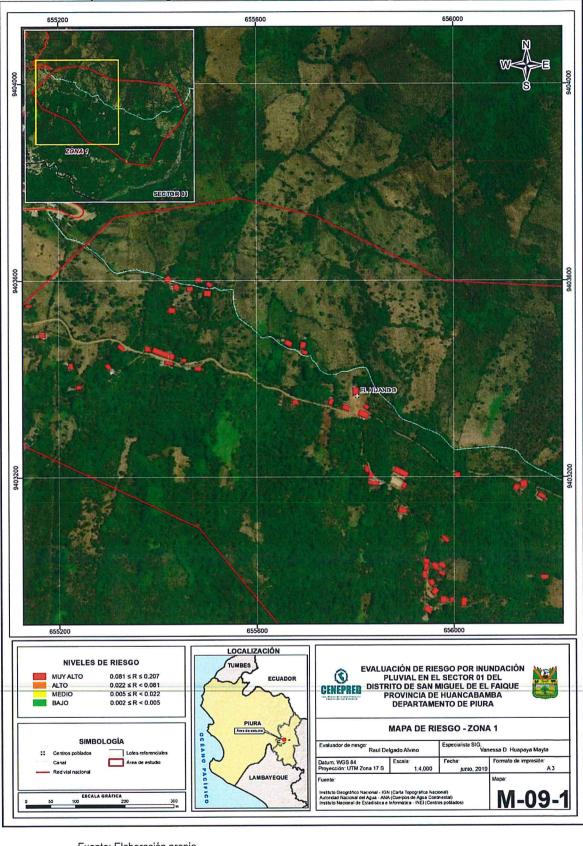
Mapa 09-1: Riesgo del Sector 01, del distrito de San Miguel de El Faique-Zona 1

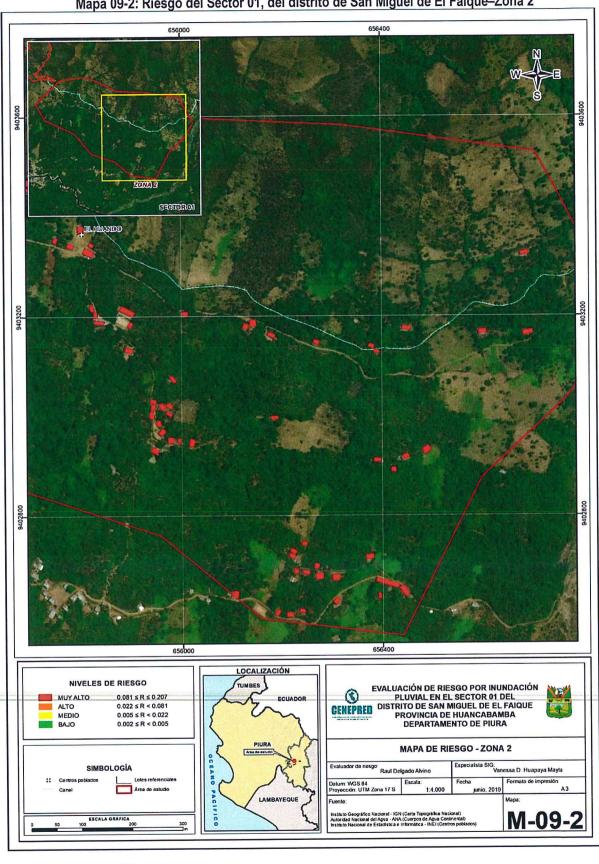
Mapa 09-2: Riesgo del Sector 01, del distrito de San Miguel de El Faique-Zona 2

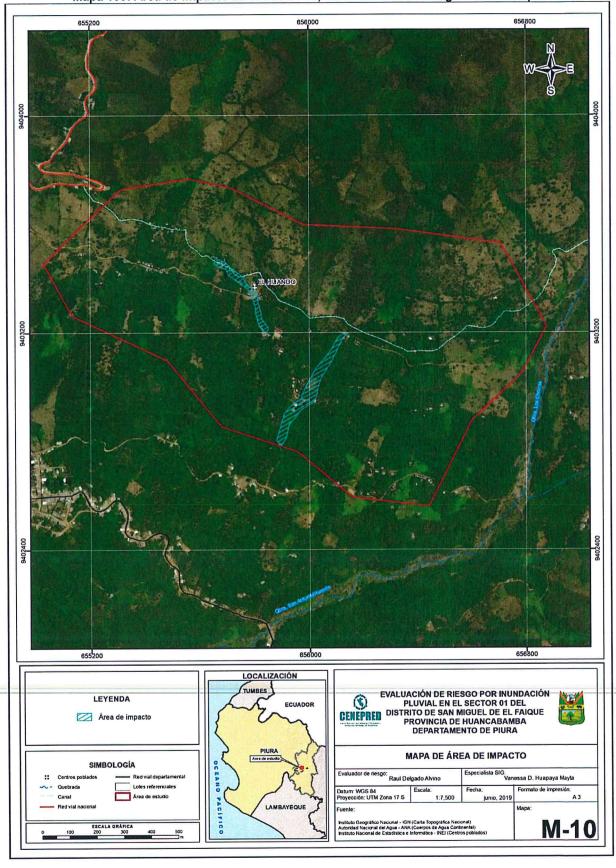
Mapa 100: Área de impacto en el Sector 01, del distrito de San Miguel de El Faique

Efectos probables (daños probables)	Total de pérdidas en soles
162 viviendas	S/ 1,781,028.00
03 infraestructuras Educativas	S/ 450,000.00
Canal revestido para riego	S/ 883,508.44
TOTAL	S/ 3,114,536.44

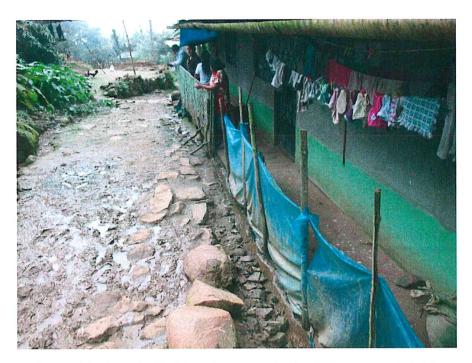
Foto 12: Imagen de una vivienda protegiéndola ante una inundación pluvial a causa de la intensa precipitación
