INFORME DE EVALUACIÓN DE RIESGO POR INUNDACIÓN PLUVIAL EN EL SECTOR 06 DEL DISTRITO DE SAN MIGUEL DE EL FAIQUE, PROVINCIA DE HUANCABAMBA, DEPARTAMENTO DE PIURA

Junio, 2019

Municipalidad Distrital de San Miguel de El Faique, SECTOR 06, PROVINCIA HUANCABAMBA DEL DEPARTAMENTO DE PIURA

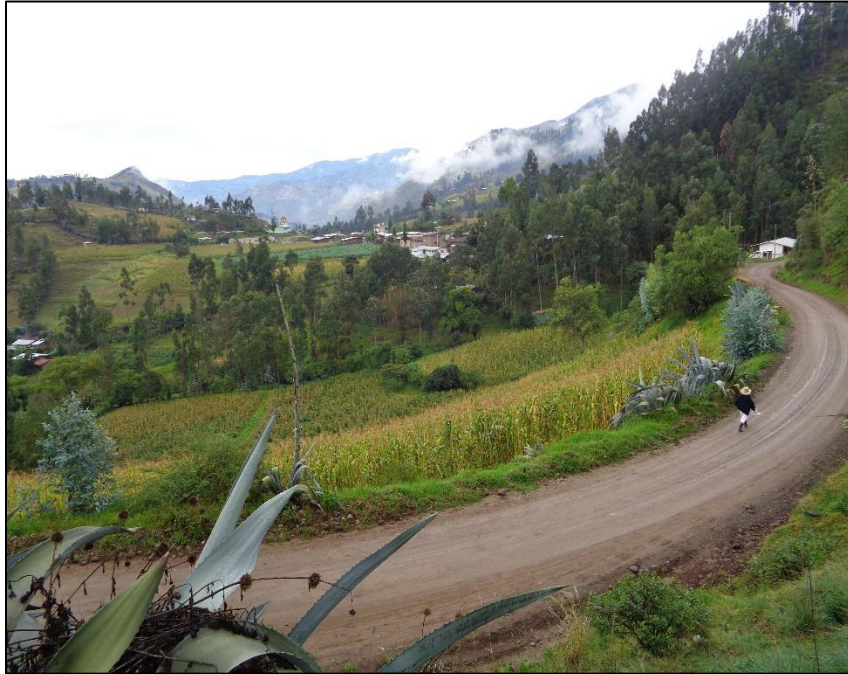
- b) **Loma (Lm):** Son formas erosivas que se presenta asociada a los relieves quebrados del terreno, esto es a las formas elongadas que siguen la dirección aproximada paralela a las corrientes de drenaje o quebradas separados por los interfluvios, esta morfología de lomadas las encontramos por el sector noreste y sureste de la zona reconocida en campo. El relieve de estas unidades es poco sinuoso y las laderas son de moderada a baja pendiente; se extienden inmediatamente por encima del fondo del valle o drenaje principal de la zona.

Foto 02: Vista de La loma, formada por procesos erosivos presente en la zona de estudio

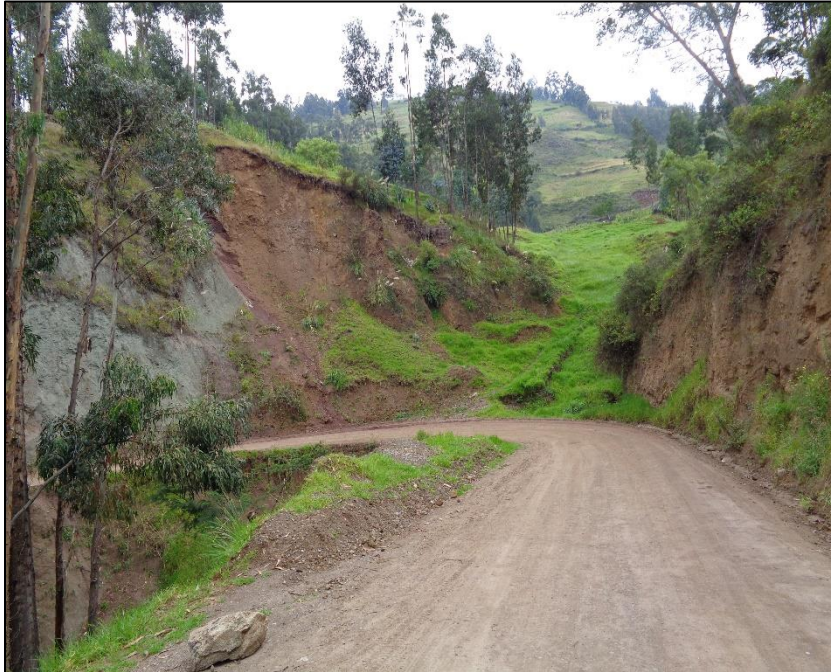
- c) **Piedemonte (Pd):** Esta unidad geomorfológica corresponde a los espacios geográficos que ocupan la parte baja de las montañas los cuales son modelados por la acumulación continua de sedimentos de todo calibre que descienden de las laderas de montaña. Por lo general estas geoformas se distribuyen en forma de franjas que bordean las montañas y están sujetas a la constante acción dinámica de las laderas. Esta unidad la identificamos ocupando espacios en el extremo suroeste del ámbito comprendido en el estudio, esto es, relacionada a las montañas que se elevan por dicho sector reconocido en campo.

Foto 03: Vista del piedemonte, son modelados por la acumulación continua de sedimentos de diferente origen y tamaño

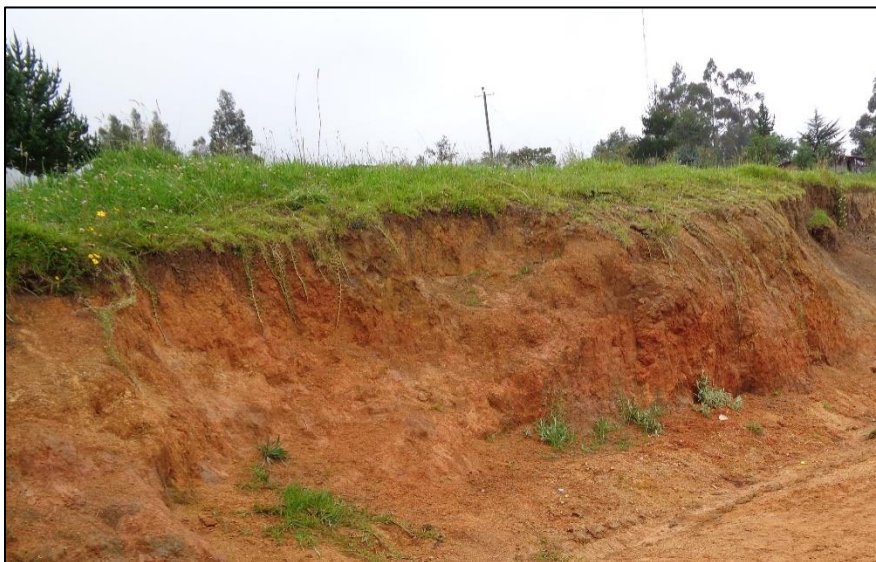
- d) **Terraza aluvial antigua (T-aa):** Estas morfologías del relieve son originadas por la acumulación de sedimentos a lo largo de las depresiones asociadas a quebradas o valles que luego profundizan el cauce quedando las terrazas por encima del nuevo fondo del cauce. En la foto, la cobertura vegetal oculta la morfología completa del relieve de esta terraza asociada a una quebrada.

Foto 04: Terraza aluvial antigua, con densa cobertura vegetal

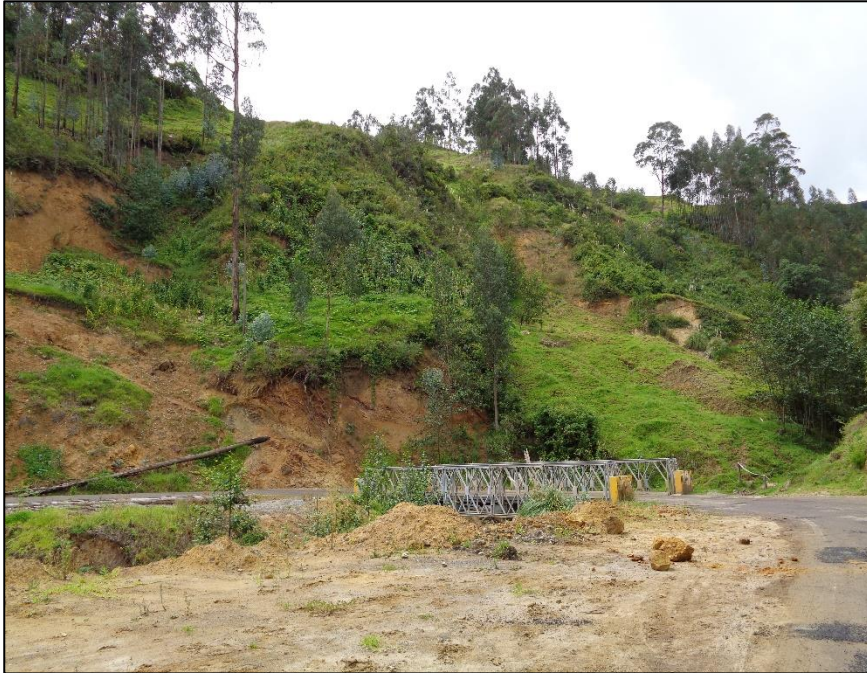
- e) **Terraza aluvial reciente (T-ar):** Son terrazas que exhiben procesos geodinámicos activos en la actualidad. Esta terraza muestra erosión del frente de avance por los procesos geodinámicos externos de la zona.

Foto 05: Terraza aluvial reciente, modelado por la acción dinámica fluvial

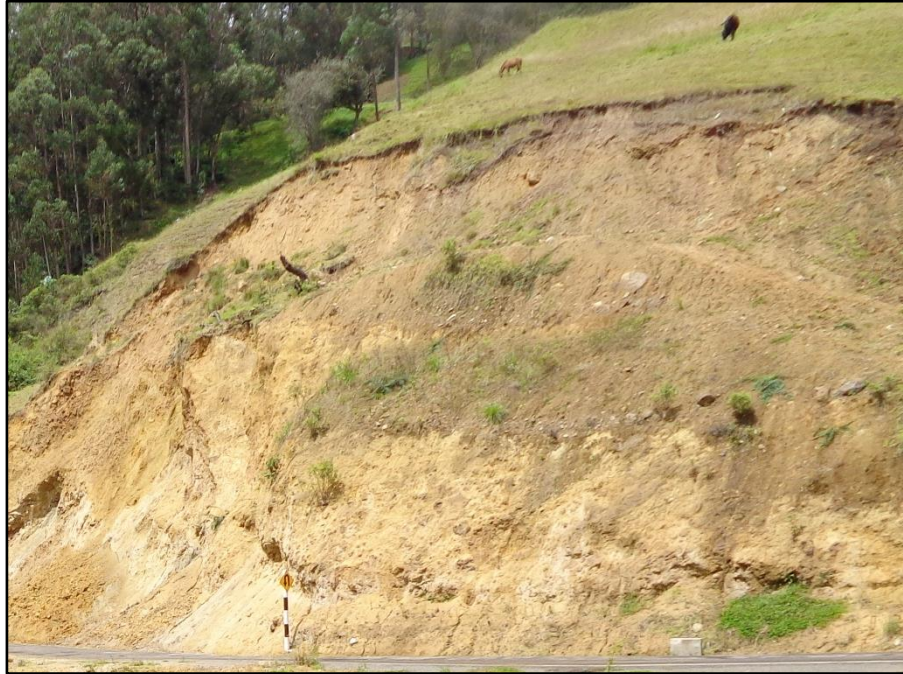
- a) **Grupo Salas (Pi-s)** .- Esta es una unidad de rocas de origen metamórfico constituida por rocas con estructuras foliadas definidas como filitas argílicas color gris-violáceo a marrones rojizo que se intercalan con niveles de cuarcitas algo recristalizadas grano fino a medio color gris- blanquecino y algunos bancos de lavas meta-andesíticas. Estratigráficamente y a nivel regional, esta unidad ha sido ubicada en la parte inferior de la secuencia paleozoica; en la zona reconocida en campo, aflora de manera discontinua por el extremo noroeste y la parte central del área de estudio. El metamorfismo que es de grado intermedio ha obliterado en gran parte las estructuras sedimentarias, por lo que se la roca se presenta completamente disturbada por la actividad tectónica y además de los procesos de alteración supérgena producto de la meteorización química lo cual ha dado lugar a que la roca de esta Formación litológica presente una gruesa cobertura de roca argilizada color crema amarillento y amarillo rojizo que supera los 5.0 m. de espesor lo cual favorece la inestabilidad física en los cortes de talud y/o relieves escarpados con desarrollo de numerosos movimientos en masa como son deslizamientos, caídas de rocas y derrumbes entre otros, como se observa en la foto adjunta.

Foto 06: Afloramiento de la formación Salas, aflora en el extremo noroeste y la parte central del área de estudio

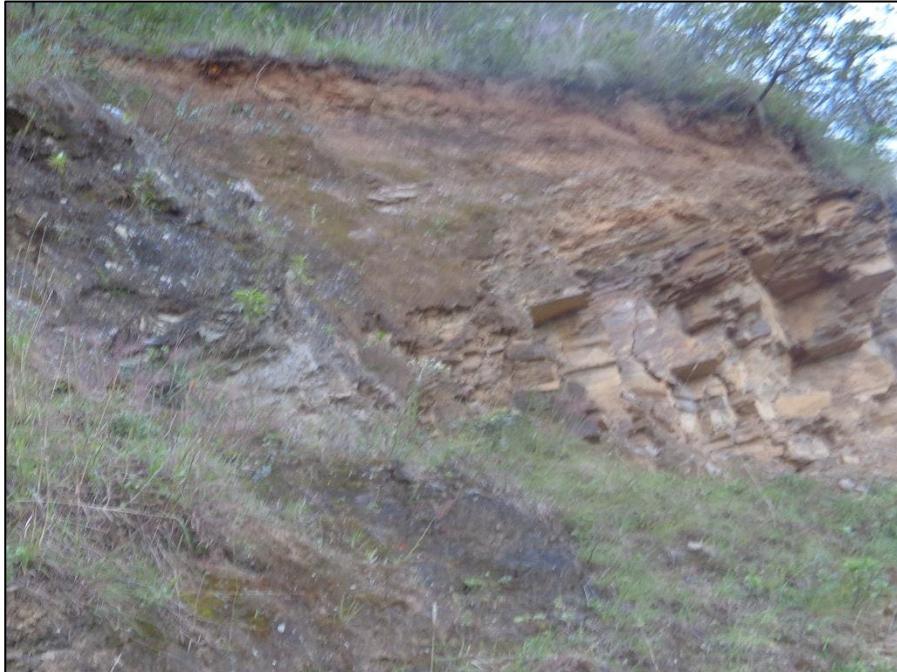
- b) **Grupo Goyllarisquizga (Ki-g).**- Esta formación rocosa está conformada por una estratificación gruesa de cuarcitas recristalizadas muy duras que estructuran las montañas más conspicua del lugar resaltando por sus rasgos topográficos de gran pendiente lo cual se debe a la composición mineralógica con alto contenido de cuarzo de la roca que le confiere una alta competencia (resistencia) frente a los proceso de meteorización química y resistencia a la erosión, se distribuye formando las montañas más elevadas de la zona que se distribuyen por el lado oriental de la zona reconocida en campo.

Foto 07: La formación Goyllarisquizga se extiende por el lado oriental de la zona de estudio.

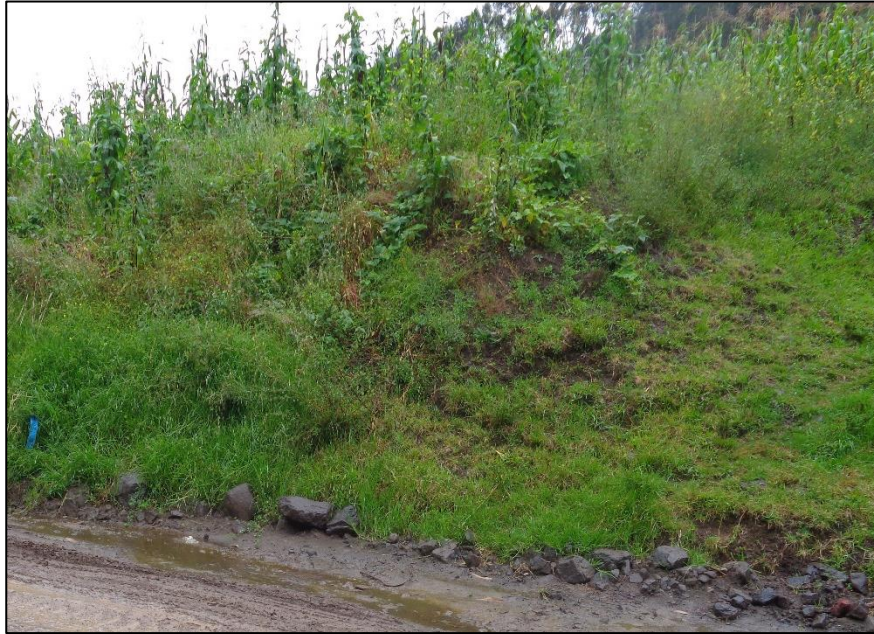
- c) **Depósitos coluvio-aluvial:** Estos depósitos se caracterizan por sus rasgos que combinan procesos coluviales y aluviales que conforman acumulaciones de fragmentos rocosos heterolíticos mal clasificados con ordenamiento caótico; por lo general presentan aspectos de movimientos por corrientes acuosas que luego son movilizadas por la acción gravitatoria del terreno generando las acumulaciones fragmentarias que se distribuyen en las laderas de baja a moderada pendiente. Los clastos son mayormente angulosos a sub angulosos con matriz areno limoso color gris oscuro con estructuras de corrientes cargadas de lodos. Los espesores de estos depósitos son significativos, pues varían según la configuración del terreno, de manera que, donde el terreno es más tendido los espesores son de hasta 1.70 m. y en las laderas más inclinadas es de unos 1.20 m. de espesor, además de presentar un escaso grado de compactación y clasificación granulométrica.

Foto 08: Depósitos coluviales, acumulaciones de fragmentos rocosos heterolíticos mal clasificados con ordenamiento caótico

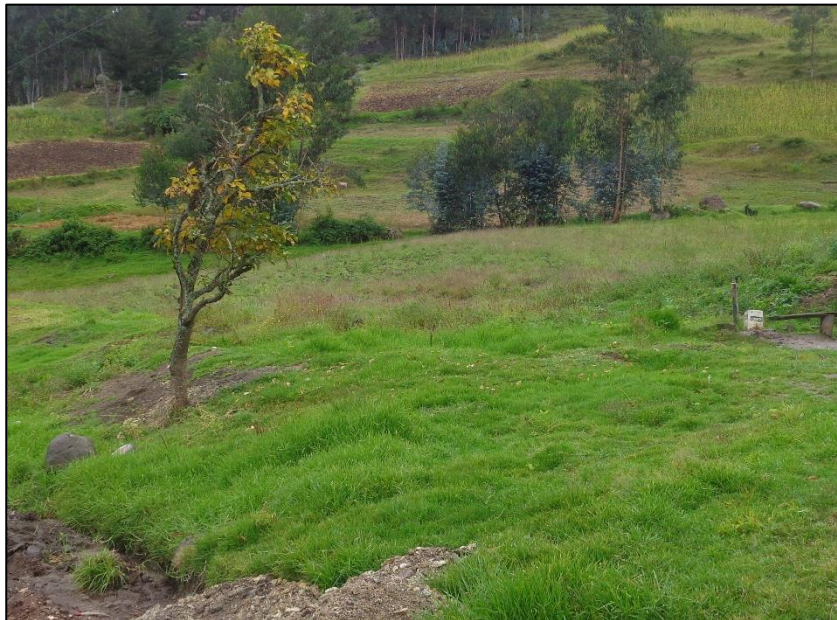
- d) **Depósitos aluviales (Qr-al).**- Estos son depósitos del cuaternario reciente que han sido originados por procesos aluvionales asociados a remoción de masas rocosas saturados por agua y lodo generadas por las precipitaciones pluviales de la zona; estos depósitos se presentan en el extremo suroeste del área reconocida y están conformados por depósitos caóticos de bloques rocosos metamórficos con matriz areno-gravosa y espesores del orden de los 3.0 m.

Foto 09: Depósitos aluviales originados por procesos aluviales asociados a la remoción en masa

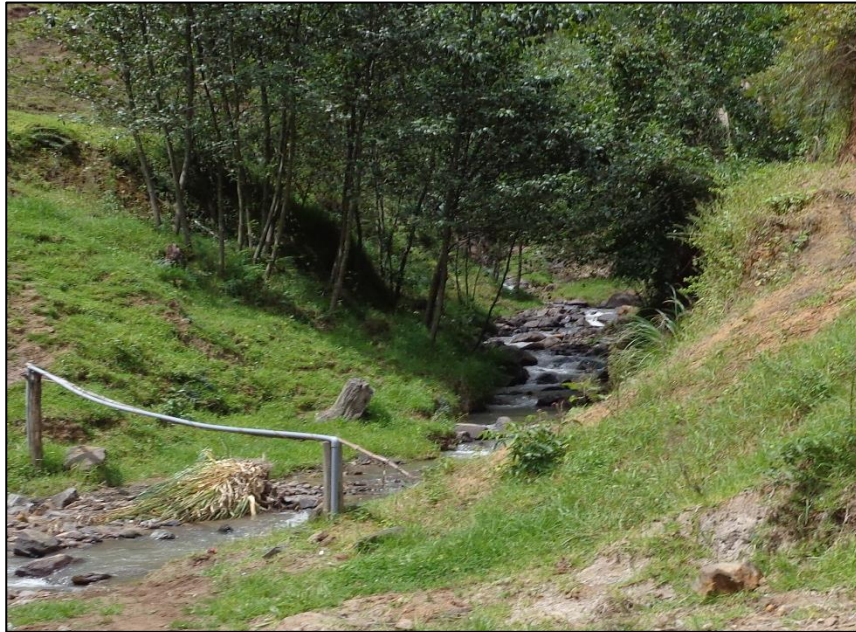
- e) **Depósitos fluviales (Qr-fl).**- son depósitos sedimentarios del tiempo cuaternario reciente relacionados a la actividad de las corrientes de agua de alta energía. Estos depósitos están conformados por grandes bloques rocosos de variados tamaños y naturaleza metamórfica a granítica tonalítica provenientes de los afloramientos del que conforman las montañas del lugar; los bloques son de dimensiones métricos, esto es, tamaños de hasta 1.60 m. de diámetro con escasa matriz y rellenan el cauces de las tanto temporales como aquellos cursos permanentes de la zona reconocida. La presencia de materiales gruesos con tales características evidencia que, dichas quebradas, cuando se activa por efecto de la lluvia canaliza grandes volúmenes de agua con alta energía capaz de transportar o movilizar bloques rocosos de gran tamaño además de la fuerte erosión de la zona.

Foto 10: Depósitos fluviales, asociados a las corrientes fluviales de los cauces o ríos, conformado por grandes bloques rocosos de diferente origen

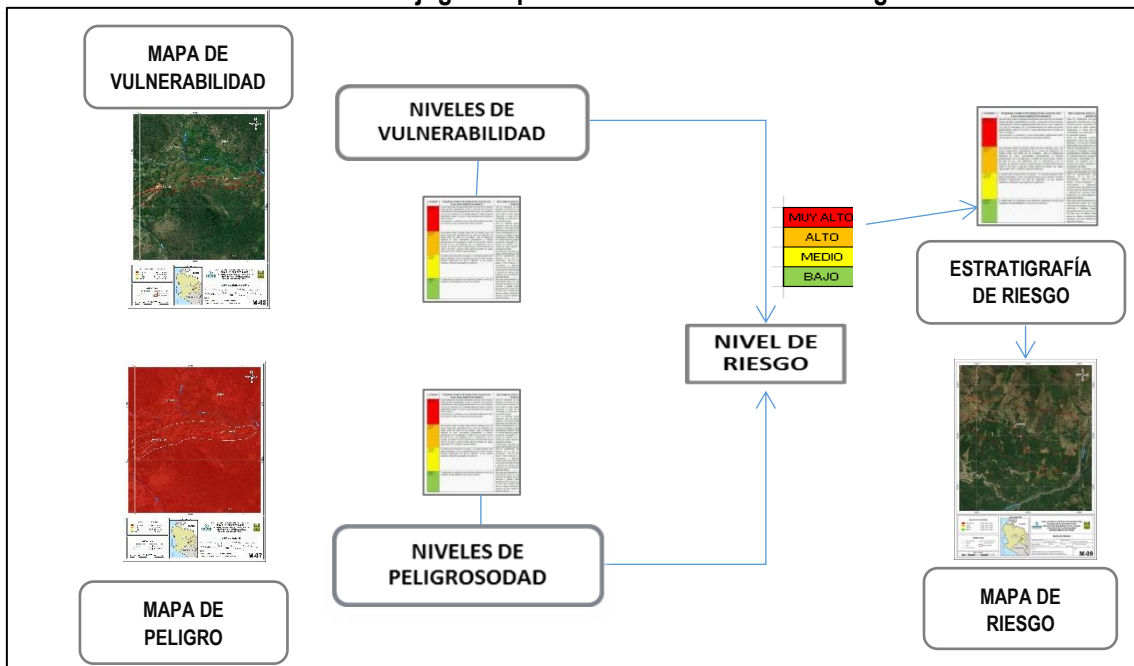
Gráfico 10: Flujograma para estimar los niveles de riesgo

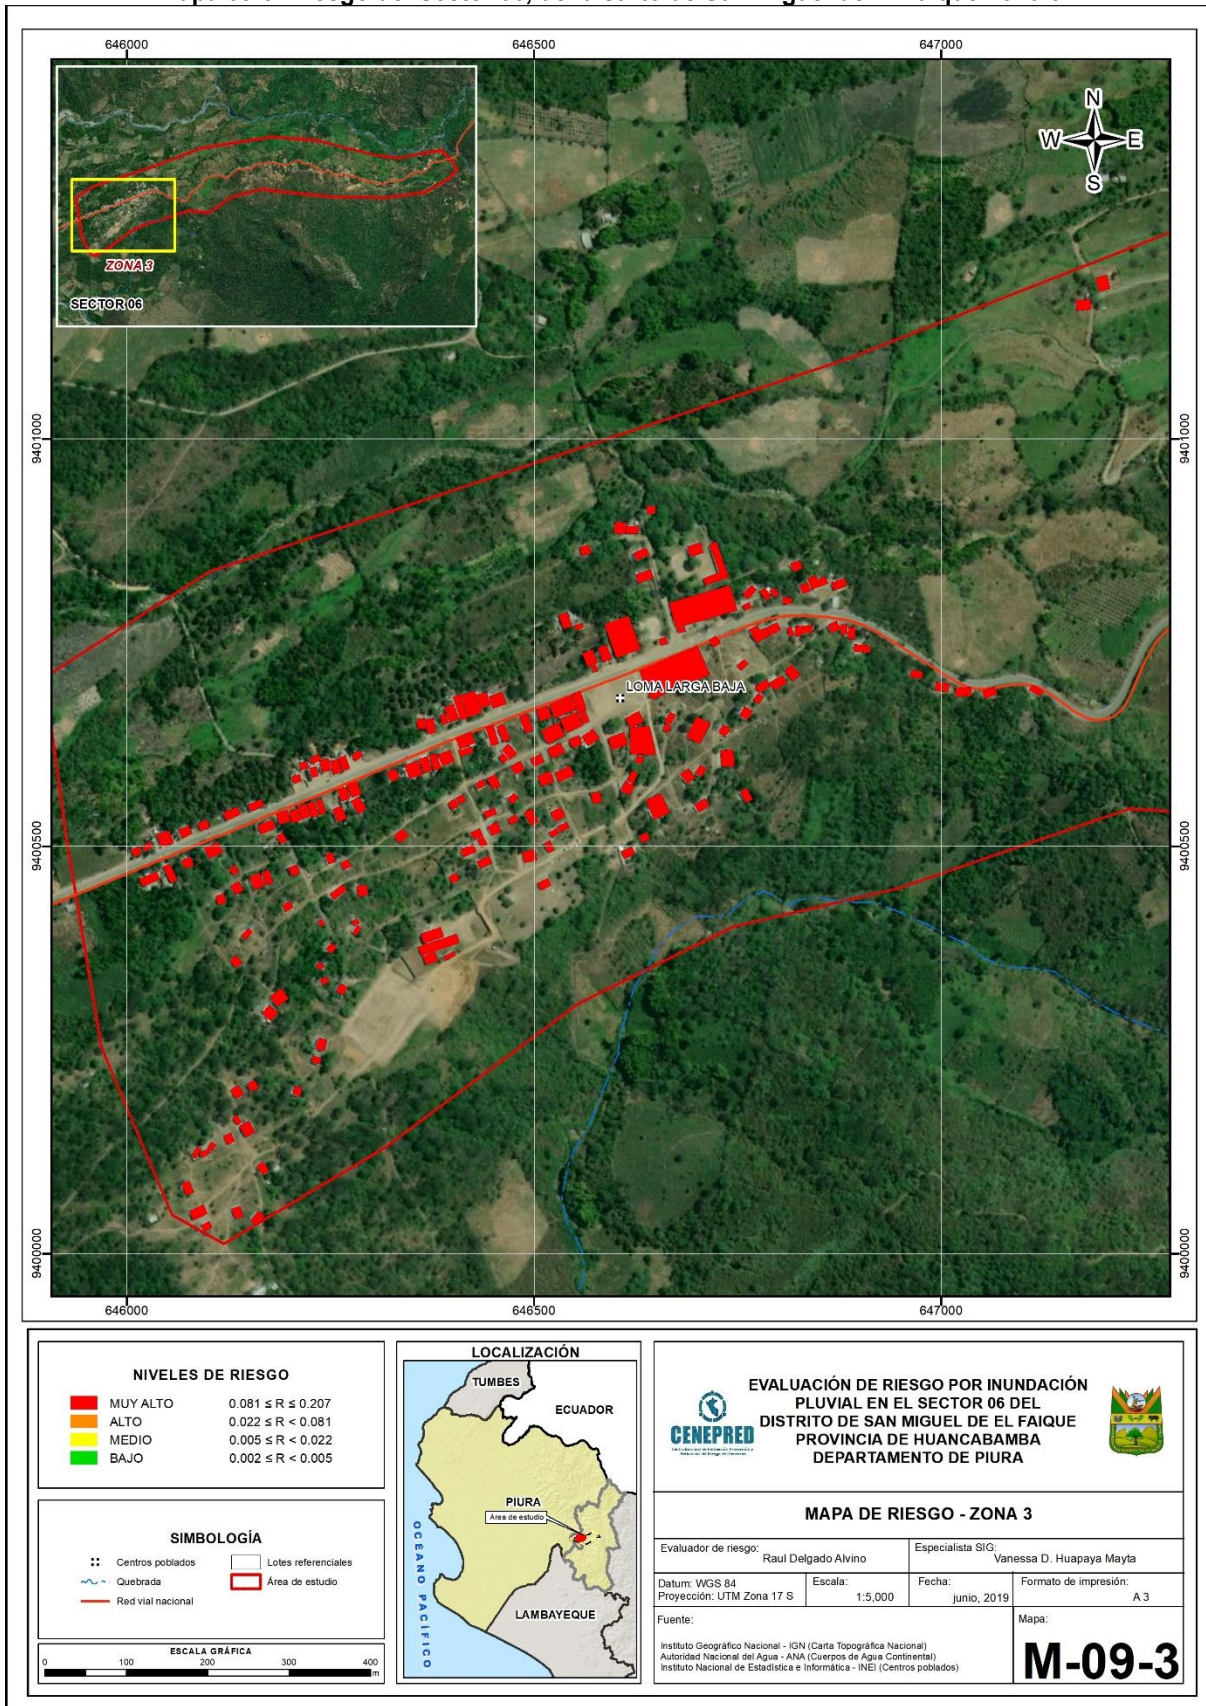
Mapa 09-3: Riesgo del Sector 06, del distrito de San Miguel de El Faique-zona 3

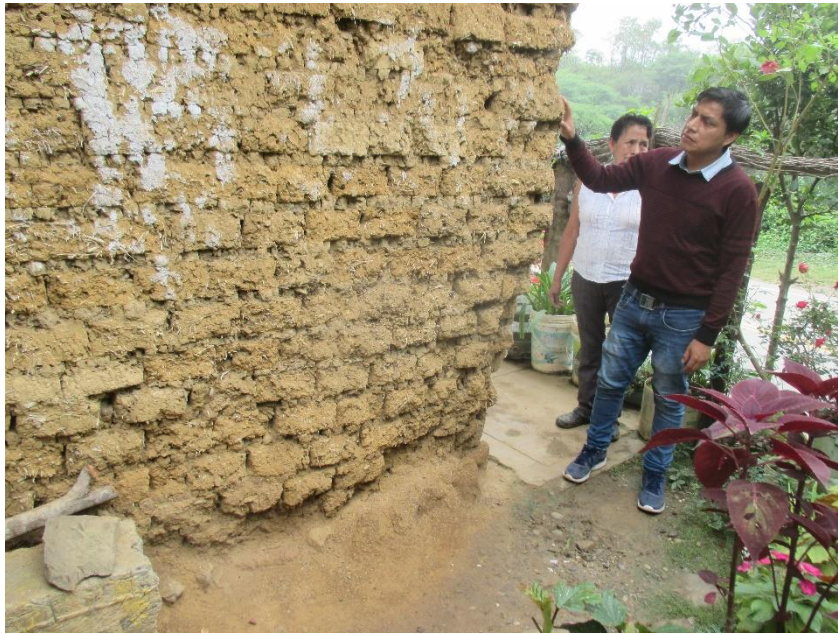
Foto 11: Se observa el desgaste de la parte inferior de la pared de la vivienda producto de salpicadura de lluvias y la inundación pluvial.
