INFORME DE EVALUACIÓN DE RIESGO POR INUNDACIÓN PLUVIAL EN EL SECTOR 07 DEL DISTRITO DE SAN MIGUEL DE EL FAIQUE, PROVINCIA DE HUANCABAMBA, DEPARTAMENTO DE PIURA

Junio, 2019

**Municipalidad Distrital de San Miguel de El Faique, sector 07, PROVINCIA HUANCABAMBA DEL
DEPARTAMENTO DE PIURA**

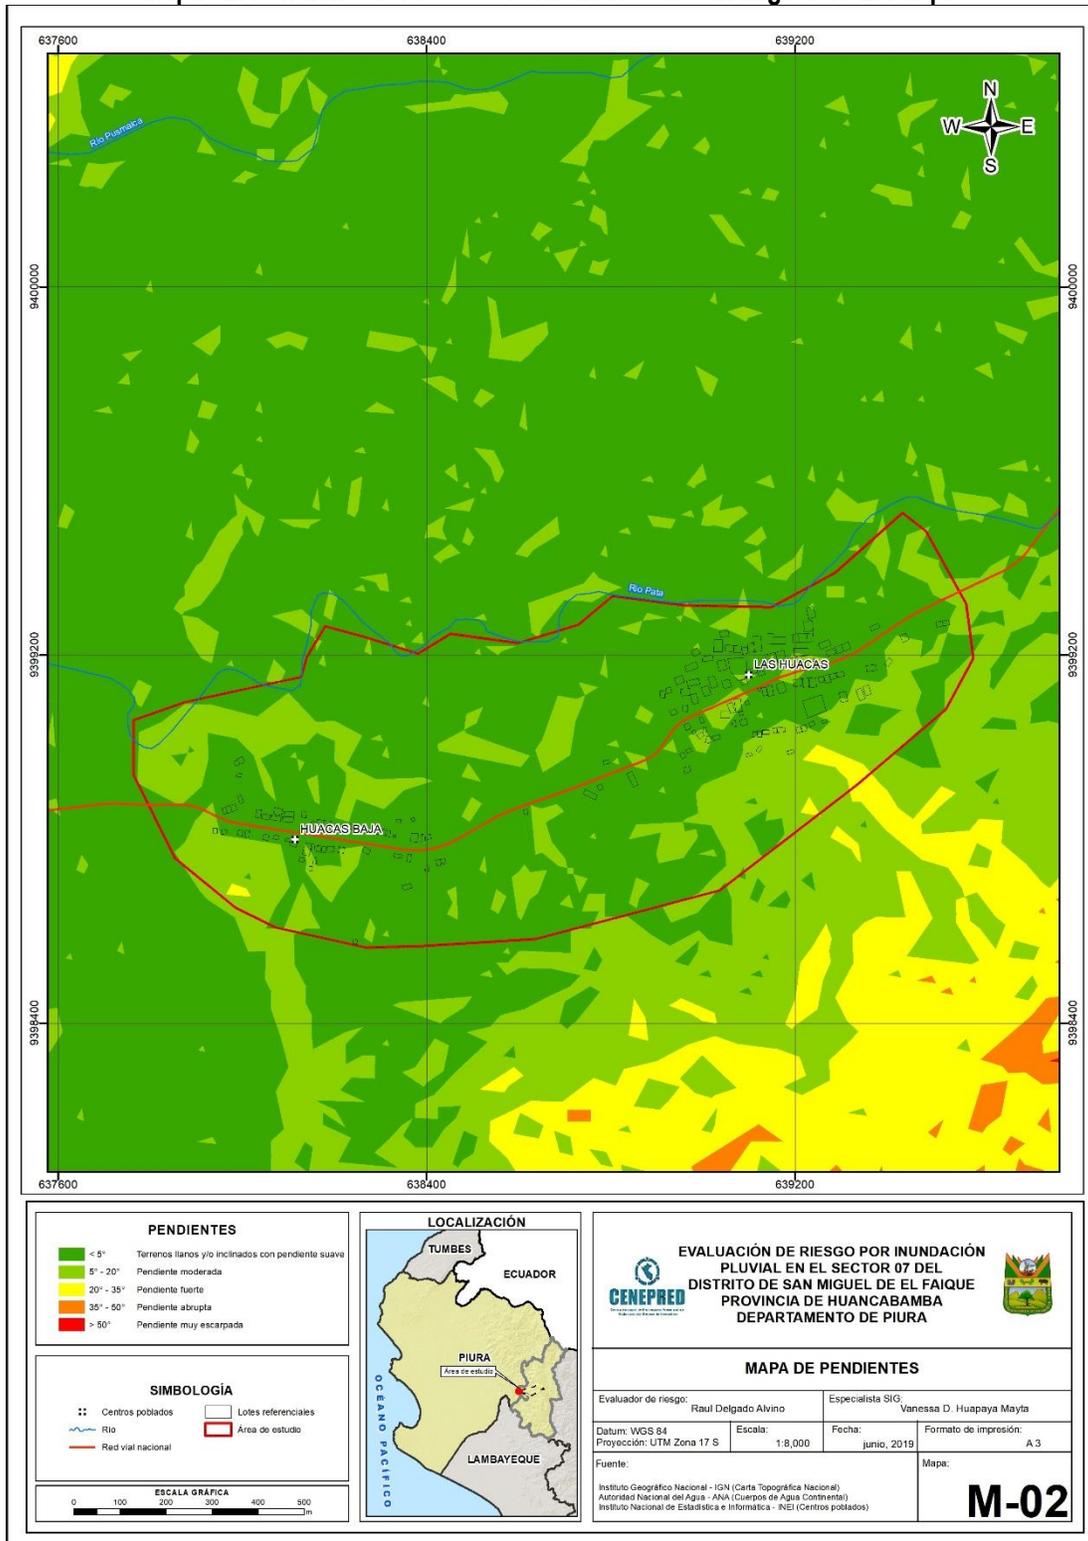
Mapa 02: Pendiente del sector 07 del distrito de San Miguel de El Faique

El sector 07 del distrito de San Miguel de El Faique, está localizados en terrenos con pendiente suave y/o inclinado en su mayor parte del área y pendiente moderada, en la parte sur en escasa proporción.

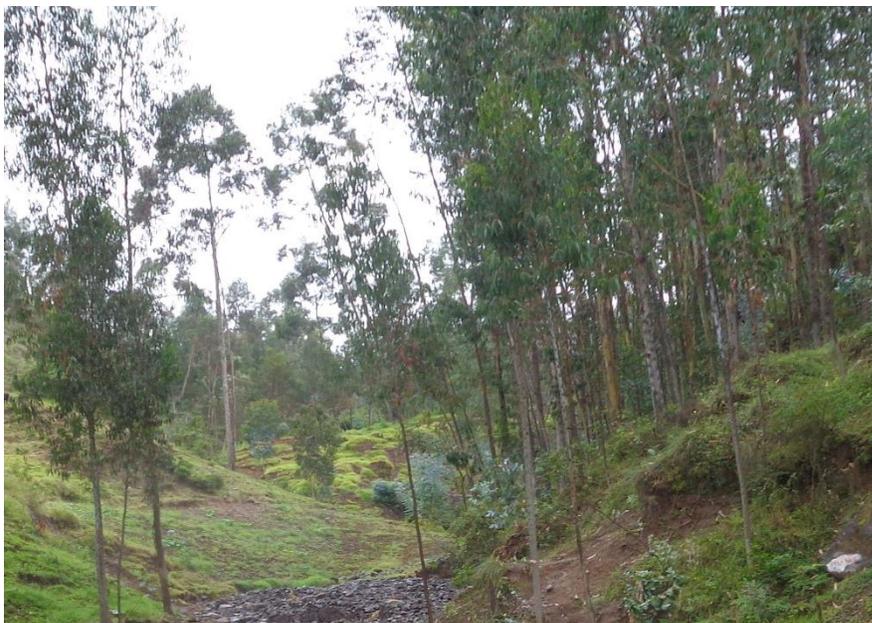
Foto 01: Vista del cauce aluvial, formado por la dinámica fluvial de los ríos o quebradas

- a) **Cauce aluvial (C-a):** Son las geoformas relacionadas a las acumulaciones sedimentarias aluvionales originadas por sedimentos que resultan de los procesos de alta energía dinámica; constituyen espacios ocupados por materiales rocosos de gran tamaño variado que alcanzan hasta 1.50 m. de diámetros los cuales se distribuyen siguiendo formas del relieve del cauce que, por lo general es una quebrada u otras formas depresionadas con fondo cóncavo ligeramente las cuales se forman pendiente abajo de las laderas o pie de la montaña. Esta morfología se distribuye por el sector noroeste y la parte central de la zona reconocida en el presente trabajo de campo, siendo estos espacios donde se aprecia estas acumulaciones de bloques rocosos superpuestos por acción hídrica turbulenta y que cubren el fondo de los cauces temporales y/o permanentes.

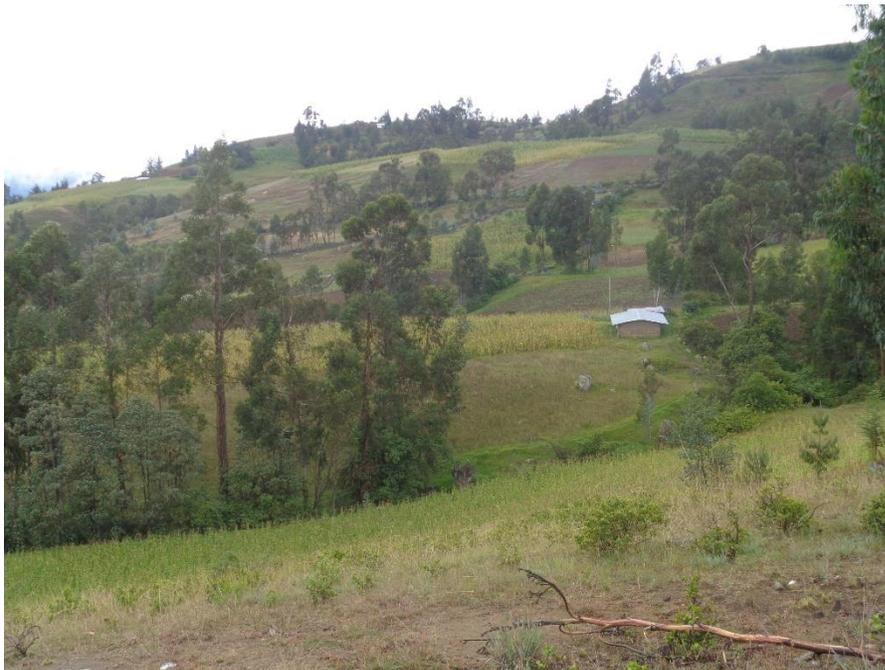
Foto 02: Vista de ladera de montaña, flancos que bordean las montañas, presenta densa vegetación y pendientes moderadas

- b) **Ladera de montaña (Ld):** Corresponde a los flancos que bordean las montañas de la zona 07 de San Miguel del Faique por lo que están relacionadas a las partes altas del relieve las cuales constituyen formas erosivas. Estas geoformas del relieve presentan pendientes considerables lo cual es controlado por el tipo de roca siendo muy empinadas en la zona de estudio, ello debido a la competencia de las rocas que conforman dichas montañas. Se observa que estas laderas están cubiertas mayormente por un bosque arbustivo y por cultivo silvopastoriles de la zona; esta

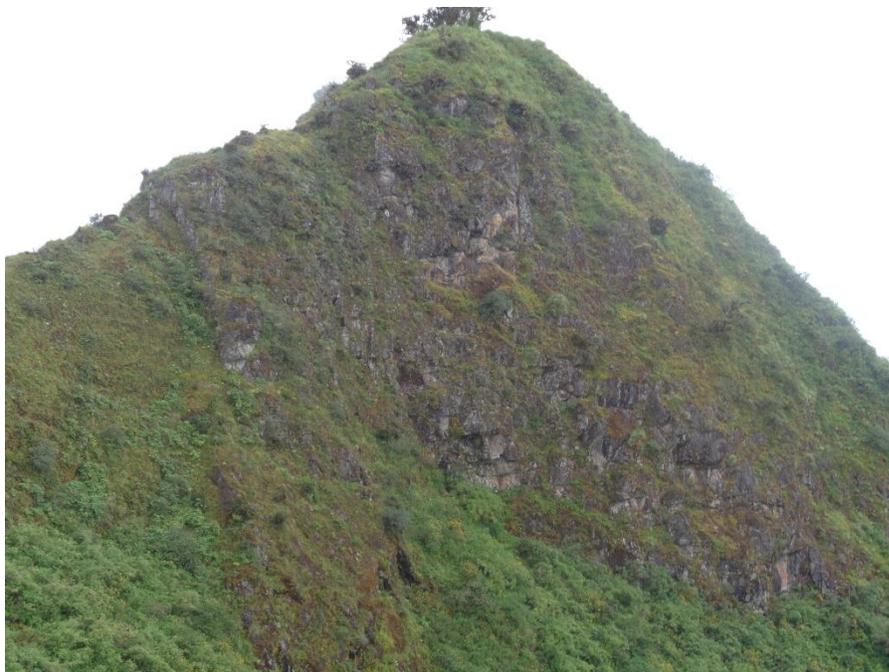
Foto 03: Vista frontal de la montaña, presenta pendientes moderadas a altos

- c) **Montaña (M):** Estas morfologías son formas del relieve erosivo que representan las mayores elevaciones del terreno las cuales dominan la mayor parte de la zona estudiada; estas morfologías representan relieves con laderas casi verticales con pendientes del orden mayores a 45° , es decir desniveles abruptos del terreno. Es evidente que esta forma de montaña obedece a un control estructural y litológico de la zona lo cual se asocia al comportamiento tectónico regional que tiene que ver con los procesos orogénicos de los Andes del norte del Perú. Las rocas que conforman estas montañas son rocas mayormente competentes de naturaleza ígnea-intrusivas que tienen que ver con el emplazamiento del batolito costanero del Perú en su región norte.

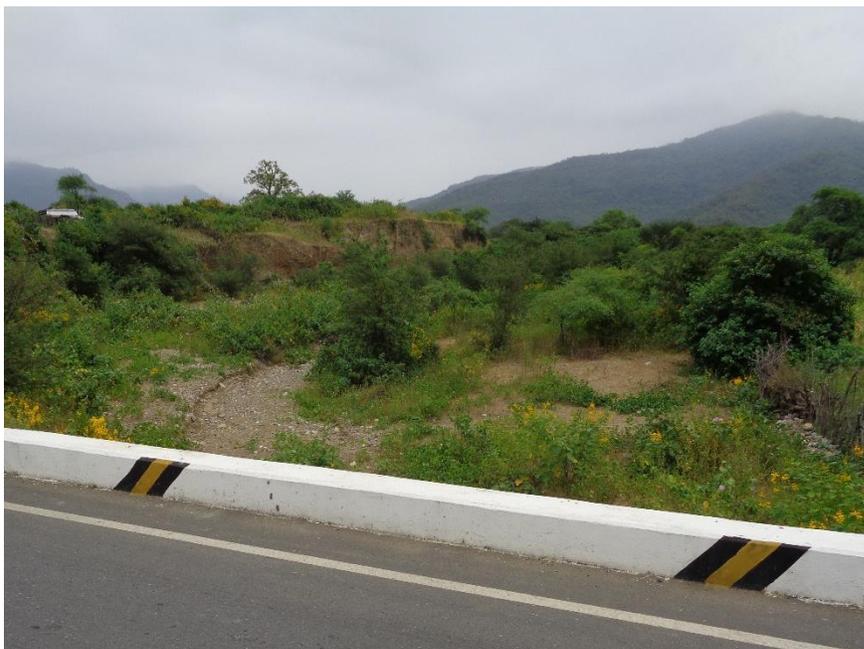
Foto 04: Vista de las terrazas antiguas, modelados por cauces fluviales o aluviales

- d) **Terraza aluvial antigua (T-aa):** Estas morfologías del relieve son originadas por la acumulación de sedimentos a lo largo de las depresiones asociadas a quebradas o valles que luego profundizan el cauce quedando las terrazas por encima del nuevo fondo del cauce. En la foto, la cobertura vegetal oculta la morfología completa del relieve de esta terraza asociada a una quebrada.

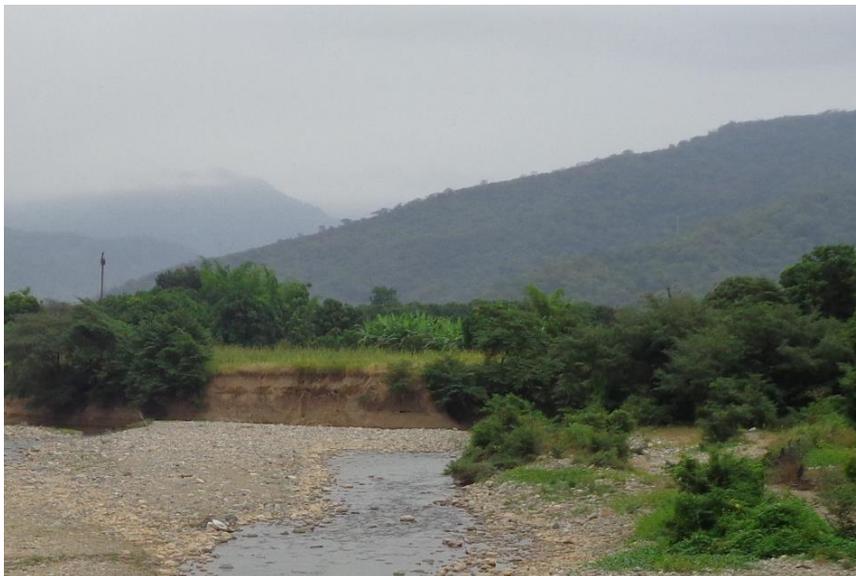
Foto 05: Vista frontal de la terraza aluvial reciente, formado por procesos geodinámicos activos

- e) **Terraza aluvial reciente (T-ar):** Son terrazas que exhiben procesos geodinámicos activos en la actualidad. Esta terraza muestra erosión del frente de avance por los procesos geodinámicos externos de la zona.

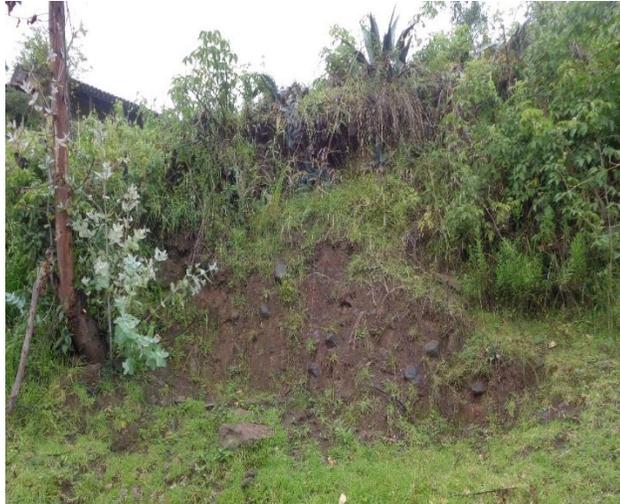
Foto 06: Vista del piedemonte, esta geoforma se origina por la acumulación continua de sedimentos de diferente origen

- f) **Piedemonte (Pdr):** Esta unidad geomorfológica corresponde a los espacios geográficos que ocupan la parte baja de las montañas los cuales son modelados por la acumulación continua de sedimentos de todo calibre que descienden de las laderas de montaña. Por lo general estas geoformas se distribuyen en forma de franjas que bordean las montañas y están sujetas a la constante acción dinámica de las laderas. Esta unidad la identificamos ocupando espacios en el extremo suroeste del ámbito comprendido en el estudio, esto es, relacionada a las montañas que se elevan por dicho sector reconocido en campo.

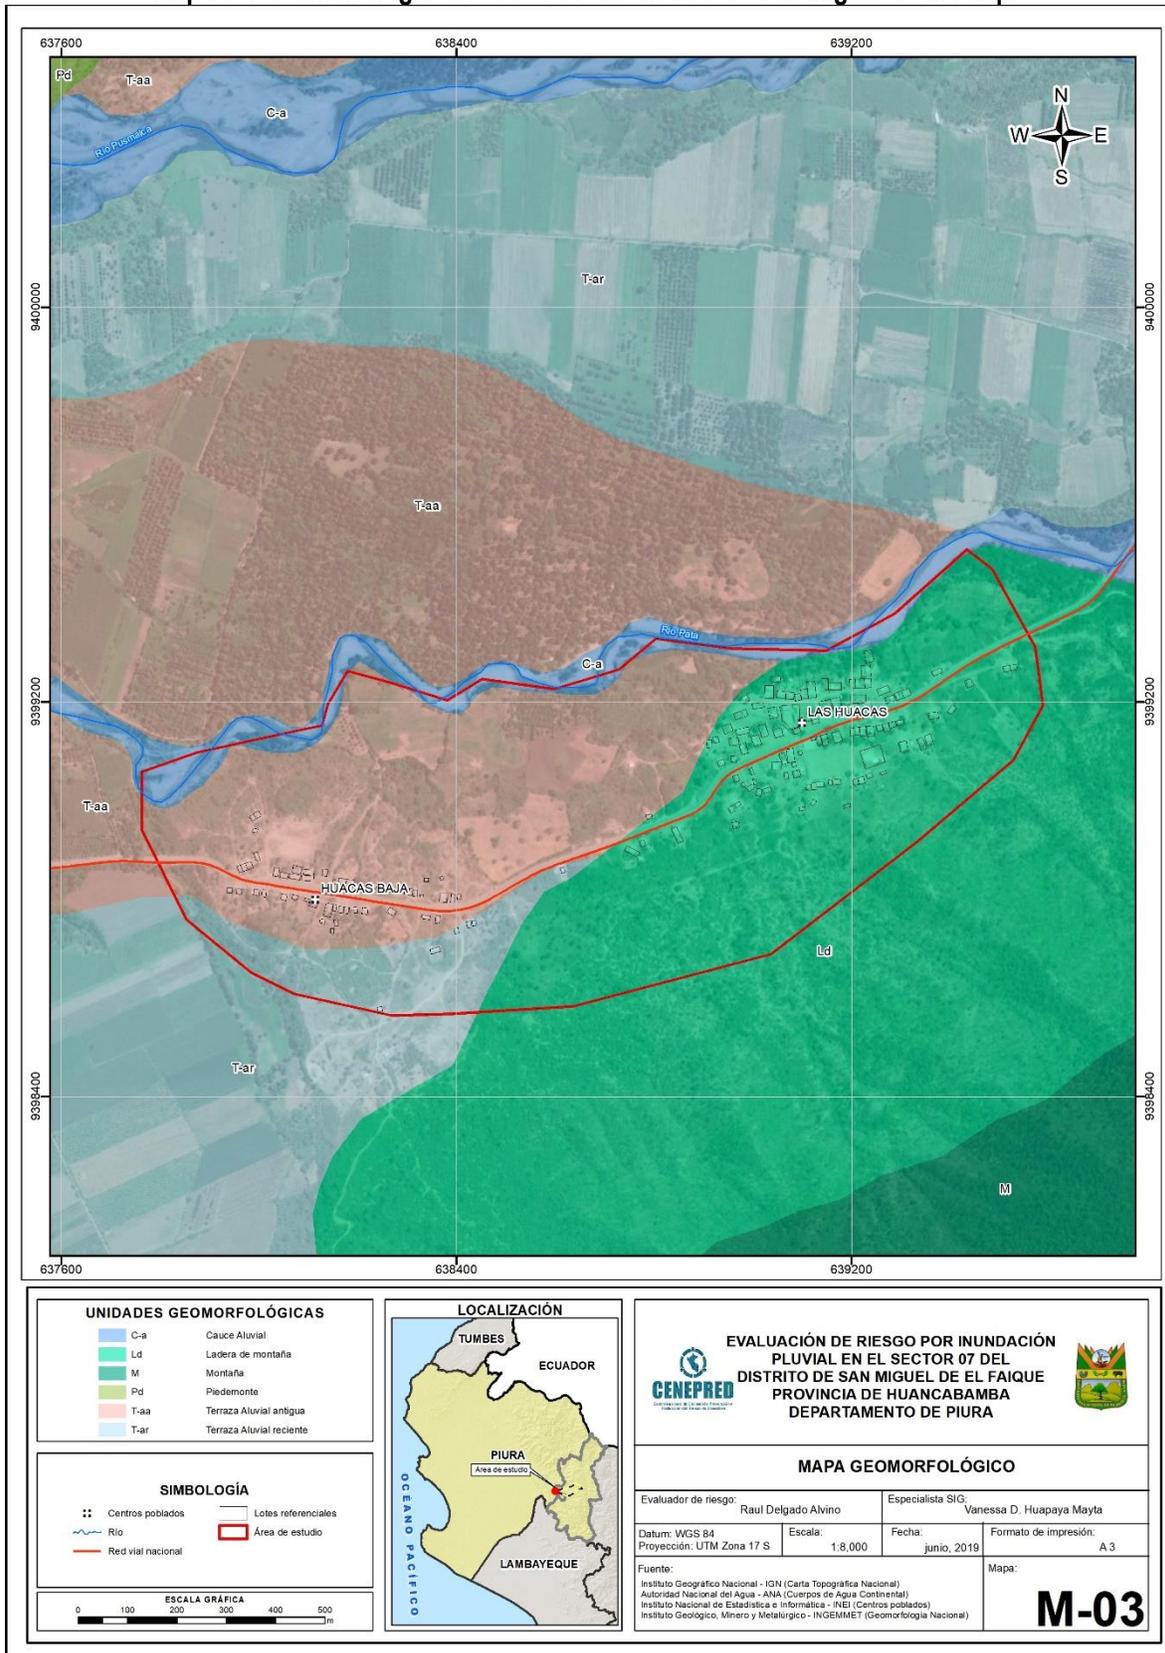
Mapa 03: Geomorfología del sector 07 del distrito de San Miguel de El Faique

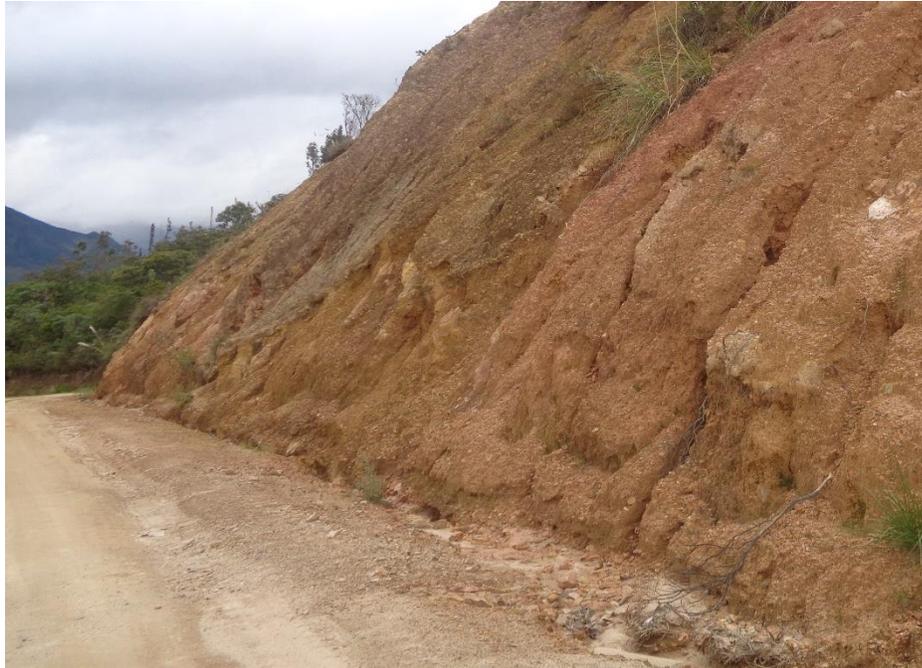
Foto 08: Afloramiento de la formación Salas, rocas con estructura foliada como filitas argílicas de color marrón rojizo, muy meteorizadas por procesos de geodinámica externa

- b) **Grupo Salas (Oi-s)** .- Esta es una unidad de rocas de origen metamórfico constituida por rocas con estructuras foliadas definidas como filitas argílicas color gris-violáceo a marrones rojizo que se intercalan con niveles de cuarcitas algo recristalizadas grano fino a medio color gris- blanquecino y algunos bancos de lavas meta-andesíticas. Estratigráficamente y a nivel regional, esta unidad ha sido ubicada en la parte inferior de la secuencia paleozoica; en la zona reconocida en campo, aflora de manera discontinua por el extremo noroeste y la parte central del área de estudio. El metamorfismo que es de grado intermedio ha obliterado en gran parte las estructuras sedimentarias, por lo que se la roca se presenta completamente disturbada por la actividad tectónica y además de los procesos de alteración supérgena producto de la meteorización química lo cual ha dado lugar a que la roca de esta Formación litológica presente una gruesa cobertura de roca argilizada color crema amarillento y amarillo rojizo que supera los 5.0 m. de espesor lo cual favorece la inestabilidad física en los cortes de talud y/o relieves escarpados con desarrollo de numerosos movimientos en masa como son deslizamientos, caídas de rocas y derrumbes entre otros, como se observa en la foto adjunta.

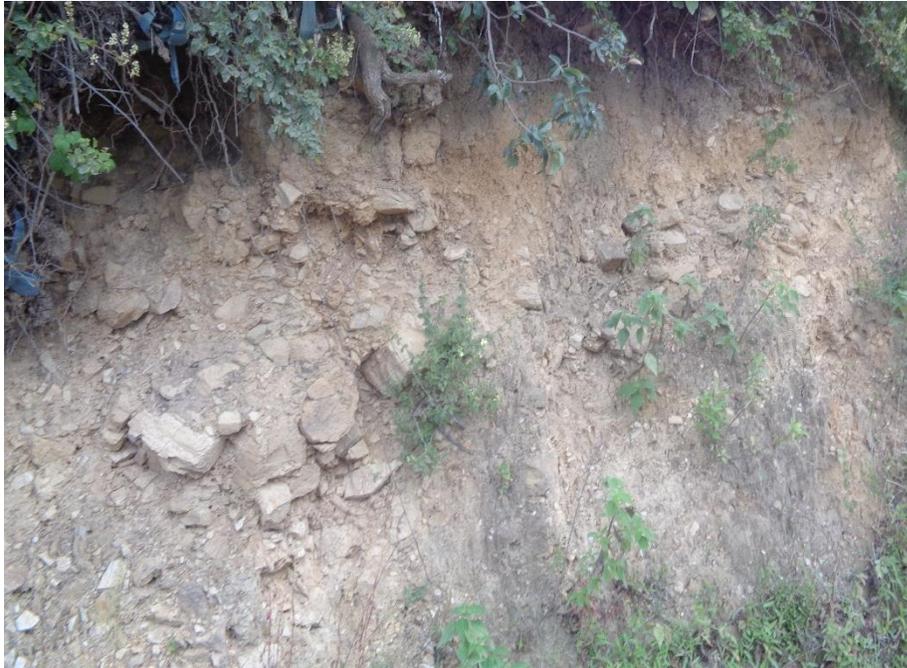
Foto 09: Depósitos de composición clástica de diferente origen, generalmente sedimentario o metamórfico

- c) **Depósitos coluviales (Qr-co).**- Estas acumulaciones sedimentarias corresponden a los materiales clásticos o fragmentarios de variados tamaños que se distribuyen por la ladera del terreno y son originados principalmente por acción gravitatoria del terreno que activa su desplazamiento ladera abajo. Estos depósitos son mayormente angulosos a sub anguloso conformados por fragmentos de rocas metamórficas e intrusivas con tamaños de hasta 0.80 m. de diámetro y matriz areno limosa que se distribuyen originando coberturas del terreno de hasta 2.50 m. de espesor. Estos depósitos se ubican principalmente en la parte baja de las laderas, en la parte central del área de estudio; son depósitos poco compactados y de fácil activación al movimiento frente a las corrientes de acuosas.

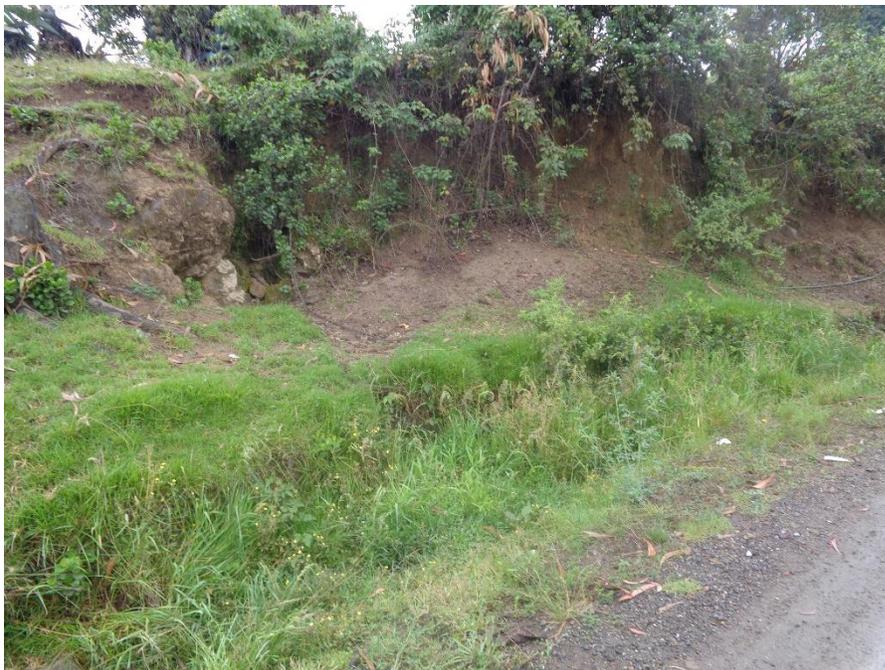
Foto 010: Depósitos aluviales, se encuentran asociados a procesos de remoción en masa y afloran en el extremo suroeste del área de estudio

- d) **Depósitos aluviales (Qr-al).**- Estos son depósitos del cuaternario reciente que han sido originados por procesos aluviales asociados a remoción de masas rocosas saturadas por agua y lodo generadas por las precipitaciones pluviales de la zona; estos depósitos se presentan en el sector en el extremo suroeste del área reconocida y están conformados por depósitos caóticos de bloques rocosos metamórficos con matriz areno-gravosa y espesores del orden de los 3.0 m

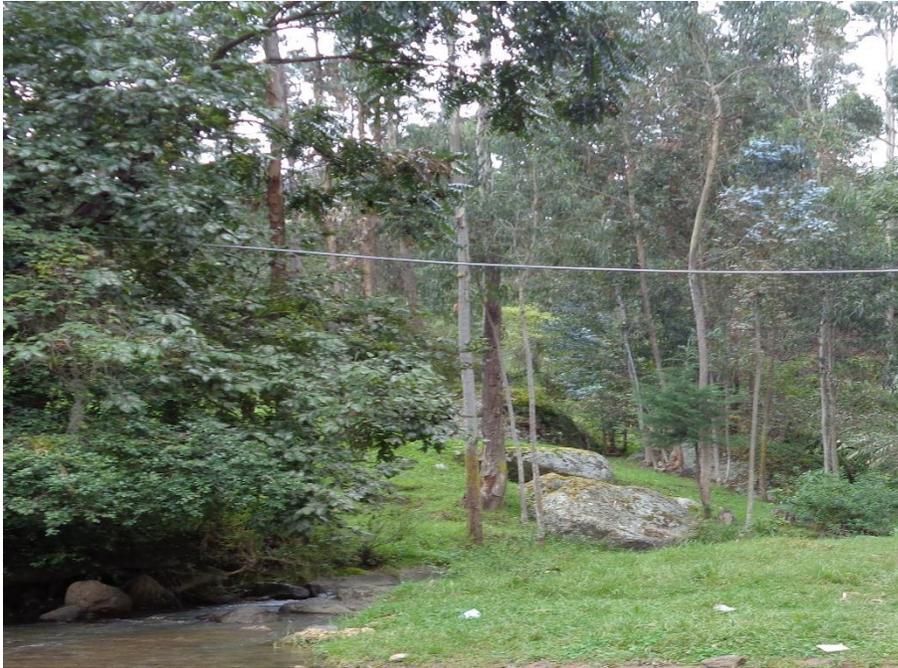
Foto 11: Depósitos fluviales, asociados a corrientes fluviales de los ríos o quebradas, que transportan materiales de origen ígneo-sedimentario depositándose en la parte baja

- e) **Depósitos fluviales (Qr-fl).**- son depósitos sedimentarios del tiempo cuaternario reciente relacionados a la actividad de las corrientes de agua de alta energía. Estos depósitos están conformados por grandes bloques rocosos de variados tamaños y naturaleza metamórfica a granítica tonalítica provenientes de los afloramientos del que conforman las montañas del lugar; los bloques son de dimensiones métricos, esto es, tamaños de hasta 1.60 m. de diámetro con escasa matriz y rellenan el cauces de las tanto temporales como aquellos cursos permanentes de la zona reconocida. La presencia de materiales gruesos con tales características evidencia que, dichas quebradas, cuando se activa por efecto de la lluvia canaliza grandes volúmenes de agua con alta energía capaz de transportar o movilizar bloques rocosos de gran tamaño además de la fuerte erosión de la zona.

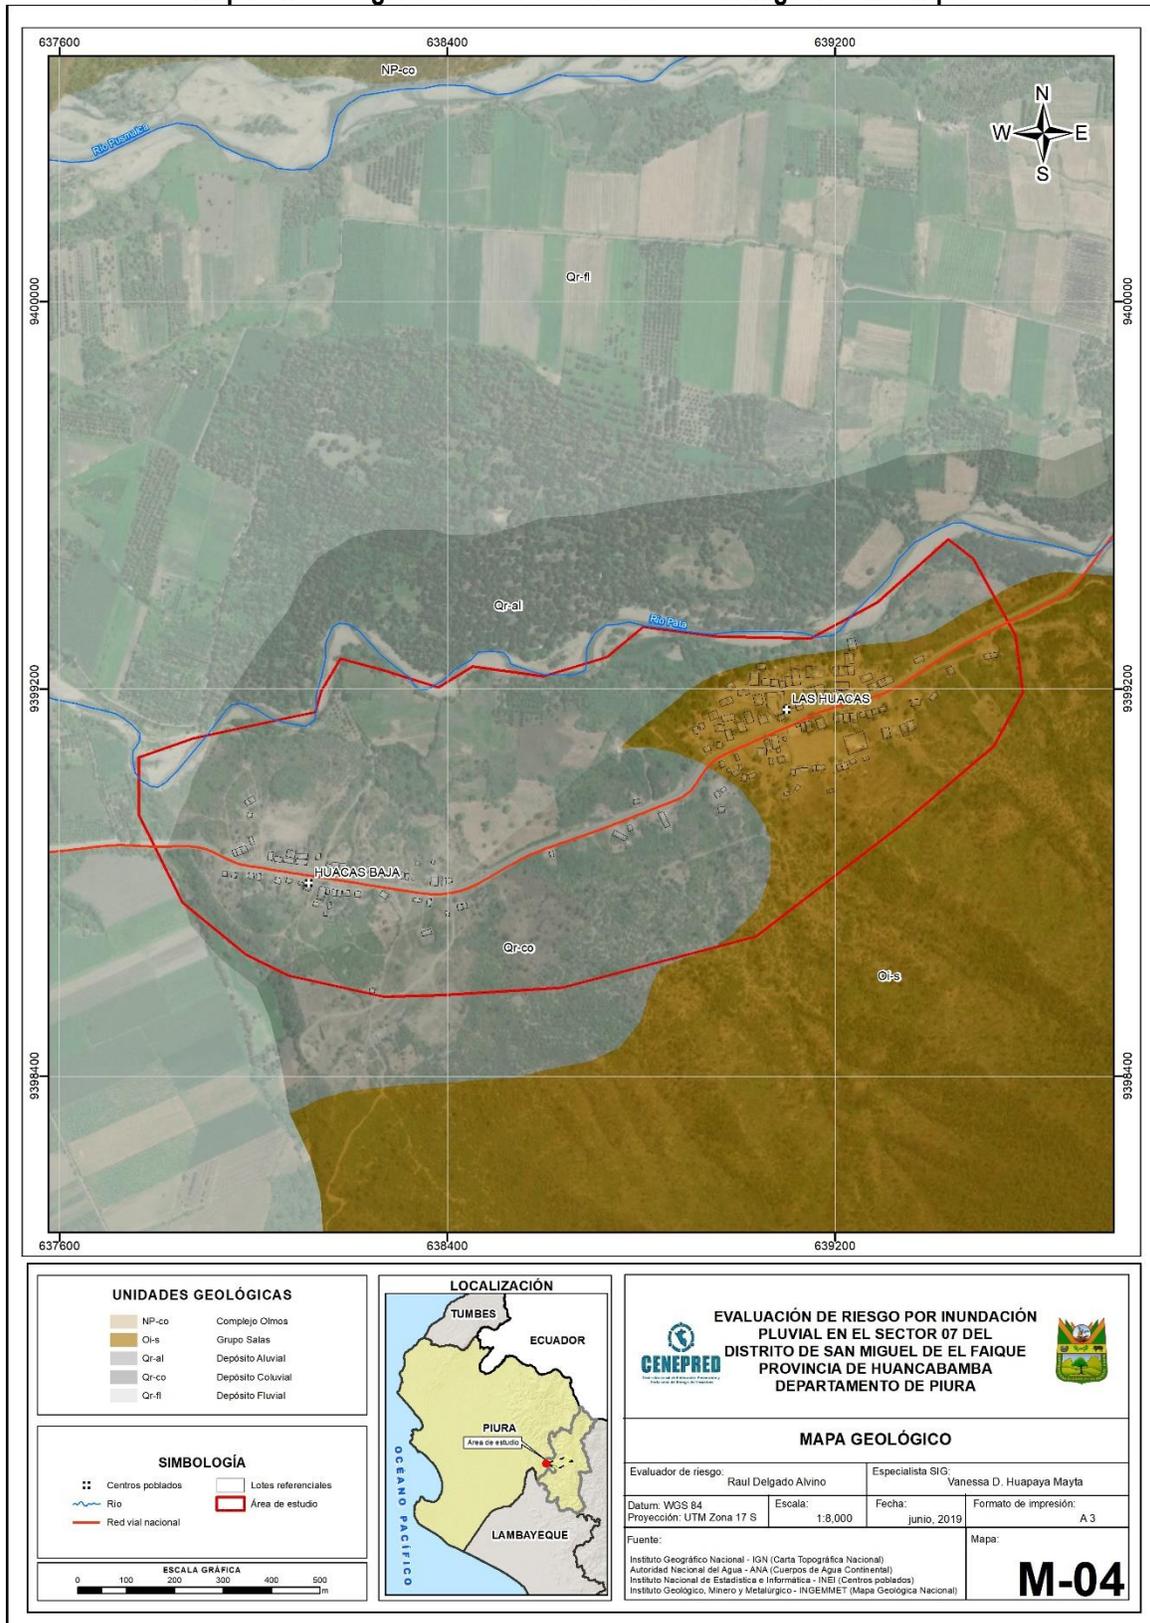
Mapa 04: Geología del Sector 07 del distrito San Miguel de El Faique

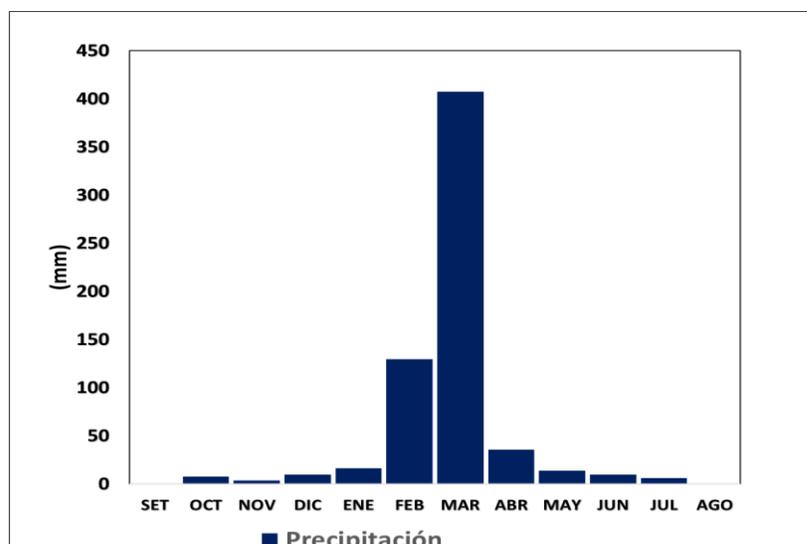
Gráfico 07: Comportamiento temporal de la temperatura del aire y precipitación promedio en la estación meteorológica hacienda Bigote

Respecto al comportamiento de las lluvias, suele presentarse entre los meses de enero y abril, siendo más intensas en los meses de febrero y marzo. En el primer trimestre del año las lluvias totalizan aproximadamente 553,3 mm. Los meses más secos para la zona predominan durante el invierno (junio a agosto).

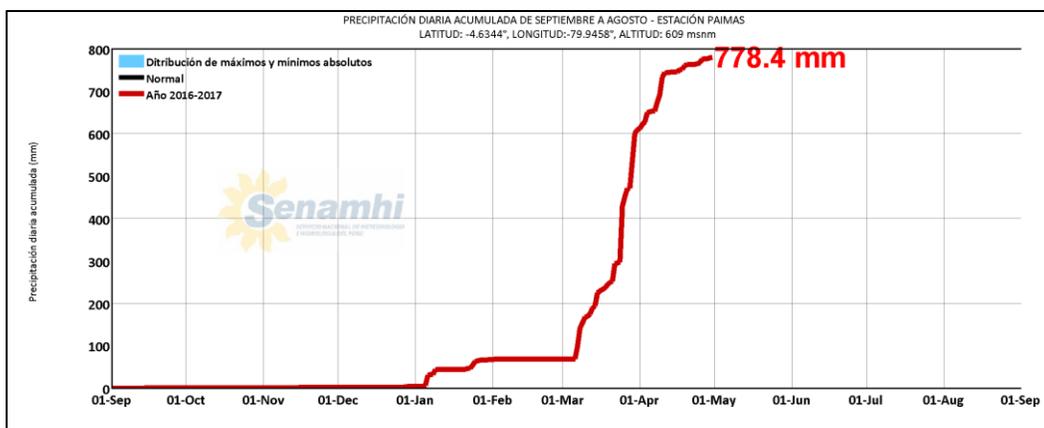
Gráfico 08: Precipitación diaria acumulada en la estación meteorológica Hacienda Bigote

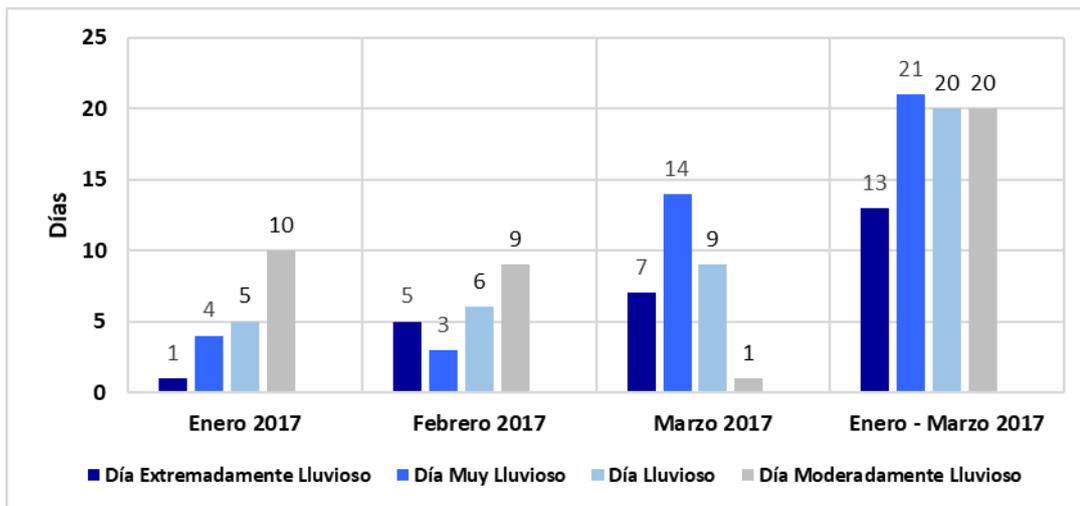
Gráfico 09: Frecuencia promedio de lluvias extremas durante El Niño Costero 2017 en el distrito San Miguel de El Faique

Respecto a la frecuencia promedio de lluvias extremas, el gráfico 09 muestra que durante el verano 2017 los días catalogados como “Extremadamente lluvioso” predominaron en febrero y marzo, aunado a ello se presentaron también días “muy lluviosos”, “lluviosos” y “moderadamente lluvioso” durante estos meses.

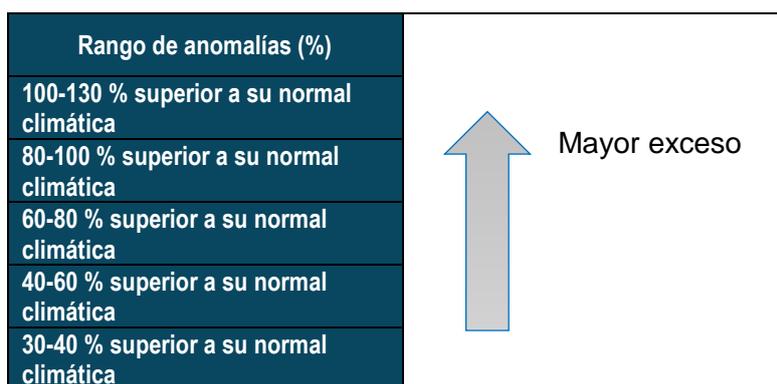
Imagen 05: Anomalía de precipitación durante el periodo enero-marzo 2017 para el sector 7 del distrito San Miguel de El Faique

En la imagen 05, se observa que en el área donde se encuentra el sector 7 del distrito San Miguel de El Faique, predominó lluvias sobre lo normal alcanzando anomalías entre 100 y 130% durante el trimestre de enero a marzo del 2017.

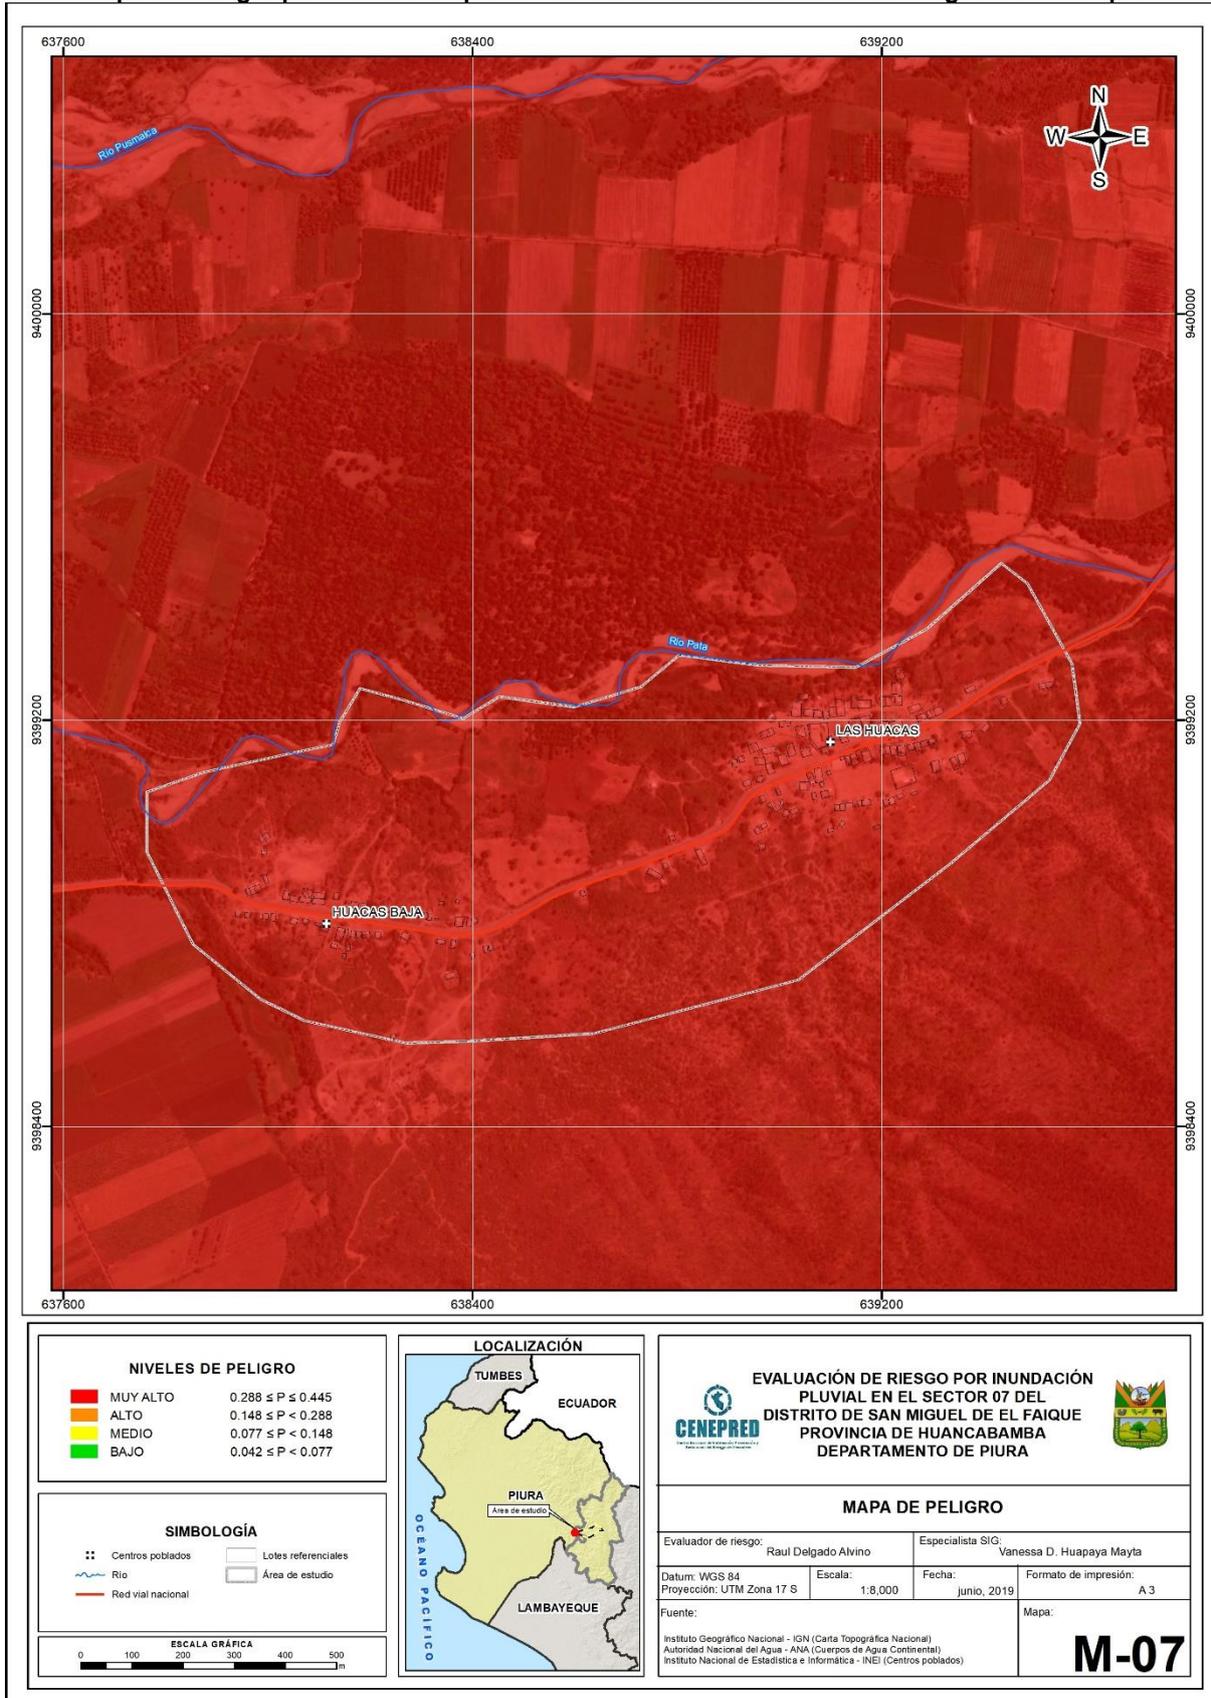
Mapa 07: Peligro por inundación pluvial del sector 07 del distrito de San Miguel de El Faique

Se ha considerado el escenario más alto: "Precipitación extremadamente lluvioso, superior al percentil 99), con un rango de anomalías de 60-80% superior a su normal climática, asentado sobre suelo de Depósito coluvial y del grupo Salas. Con un área inundable aunado a la saturación del canal revestido que pasa por la parte superior del **sector 07 del distrito de san Miguel de El Faique**, ocasionando daños en los elementos expuestos en sus dimensiones social y económica.

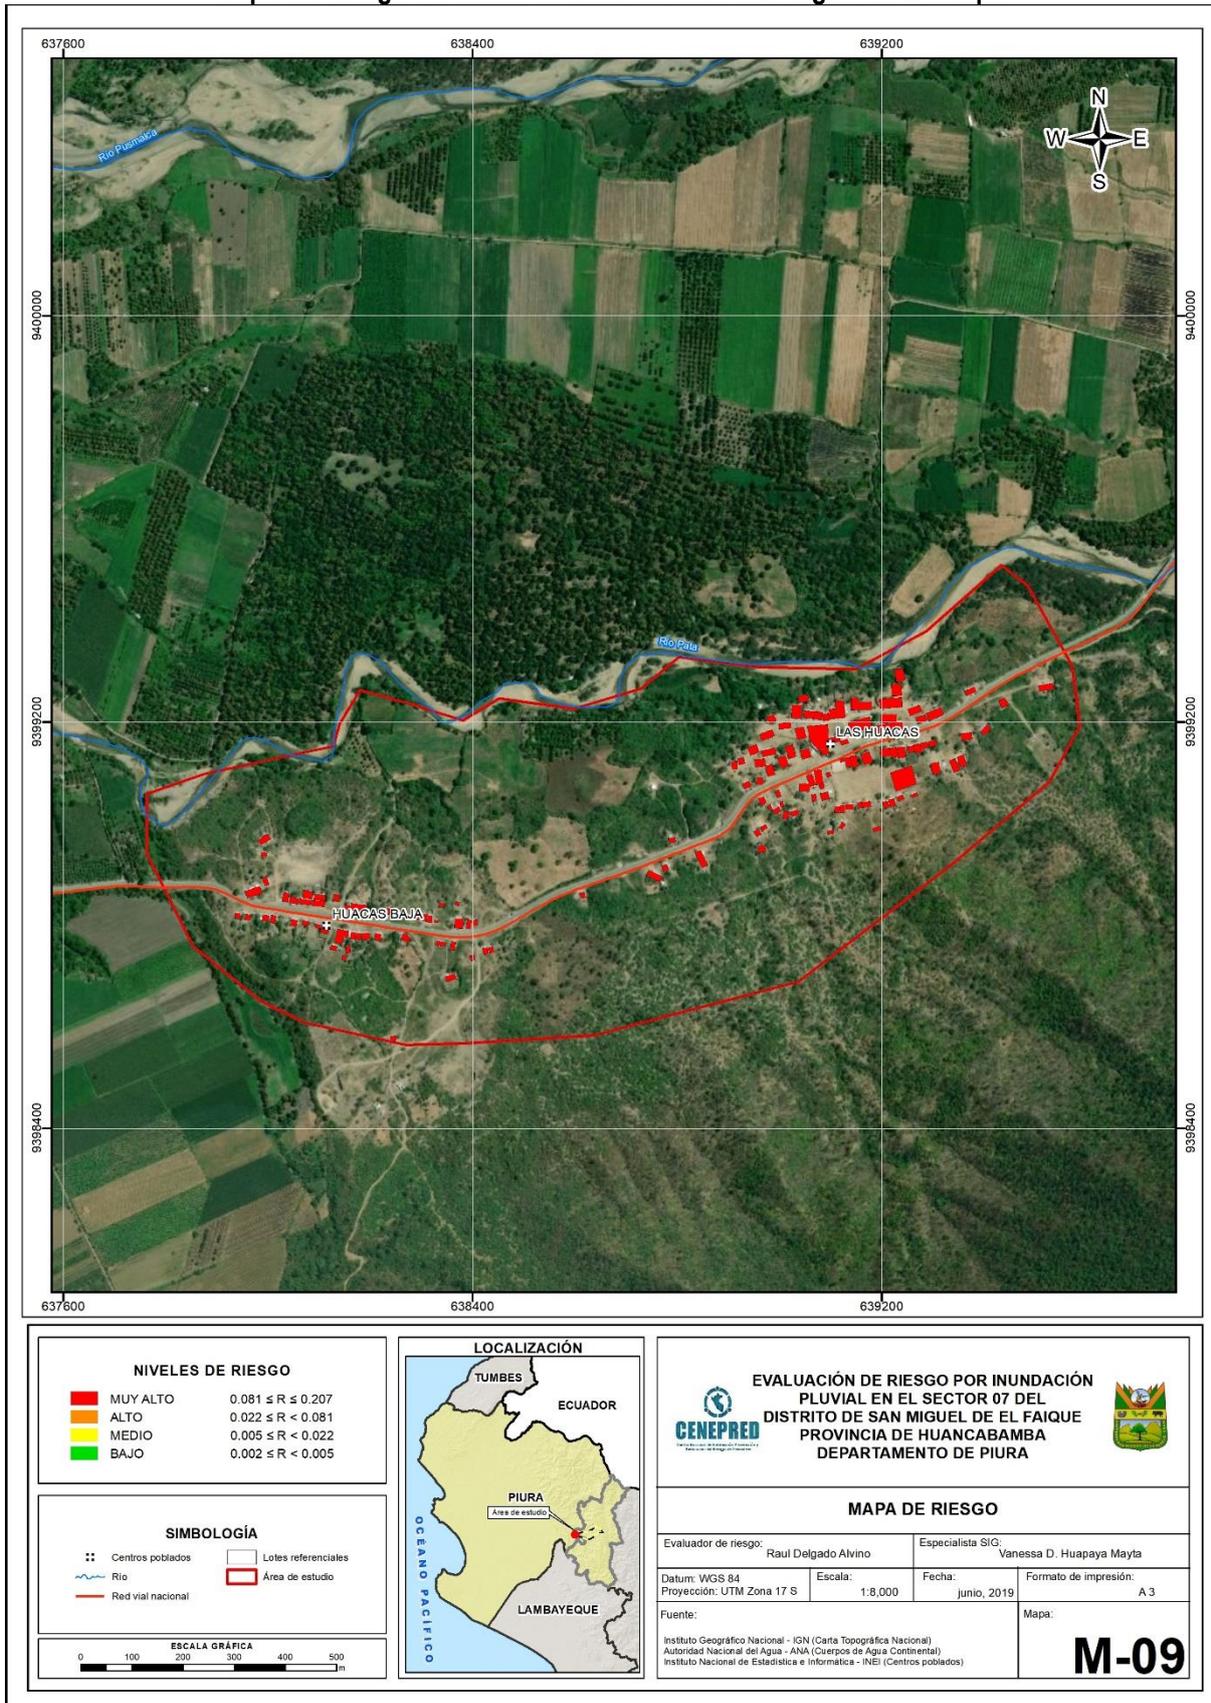
Mapa 09: Riesgo del sector 07 del distrito de San Miguel de El Faique

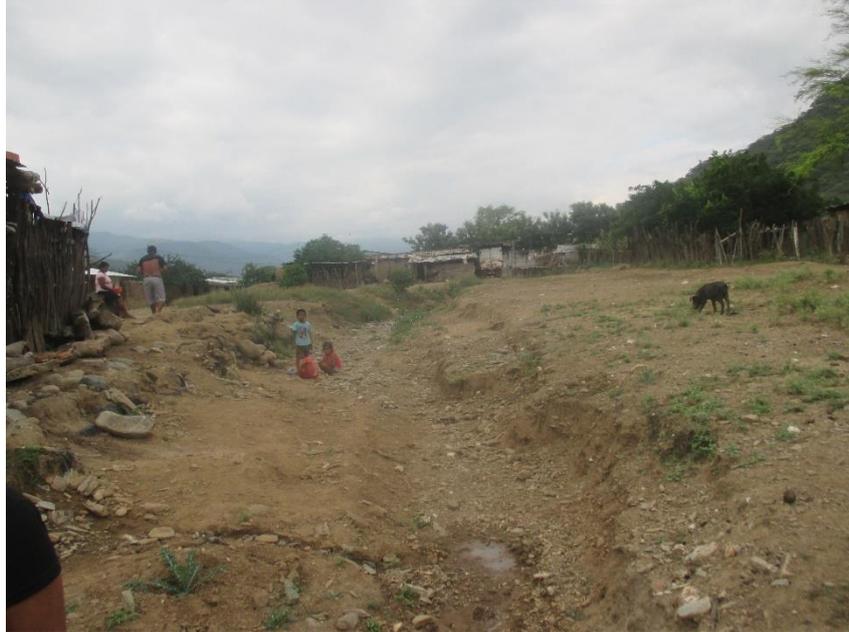
Foto 12: Quebrada de menor orden que atraviesa por las viviendas, que falta terminar de revestir de concreto hacia una quebrada de mayor orden
