INFORME DE EVALUACIÓN DE RIESGO POR LLUVIAS INTENSAS DEL SECTOR 2 DEL DISTRITO DE SANTA CATALINA DE MOSSA, PROVINCIA DE MORROPÓN DEL DEPARTAMENTO DE PIURA

Mayo – 2019

Municipalidad distrital de Santa Catalina de Mossa, SECTOR 2, PROVINCIA MORROPÓN DEL DEPARTAMENTO DE PIURA

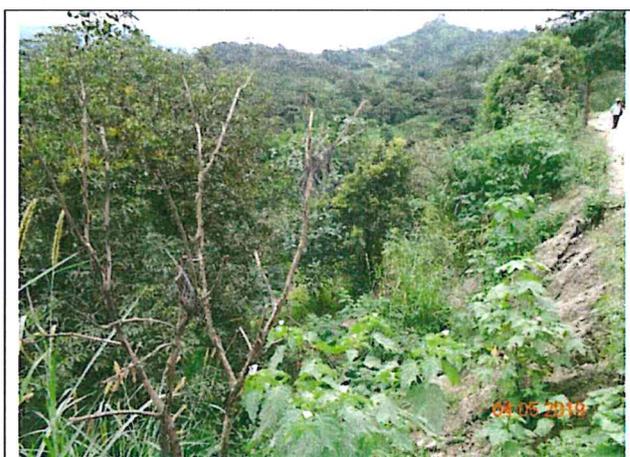
Foto N° 01.- Depósitos coluvio-aluviales formados en parte baja de las laderas que flanquean las quebradas. La naturaleza granulométrica del material está conformada por arenas y gravas.

Estos son depósitos del Cuaternario Reciente que se acumulan en la parte baja de las laderas que limitan los valles o quebradas donde se forman los depósitos aluviales que se unen entre sí para modelar los abanicos aluviales de variadas dimensiones originados por la dinámica pluvial de escorrentía que discurre por las laderas y quebradas de la zona con capacidad de transporte de sedimentos que se movilizan por la superficie; es claro que el movimiento de estos depósitos es también activado por la acción gravitatoria del lugar lo cual queda registrado por las características de arrastre coluvial de dichos materiales. Estos depósitos los encontramos en los sectores de laderas inclinadas y donde las pendientes tienden a ser más tendidas (partes bajas); son depósitos poco consolidados y fácilmente erosionados por las corrientes superficiales dada su granulometría conformada por gravas y arenas gruesas. Los materiales se presentan mal clasificados con presencia de algunos bloques rocosos de unos 0.25m de diámetro y matriz detrítica de arena de grano grueso a medio; se presentan por el lado noroeste del área de estudio.

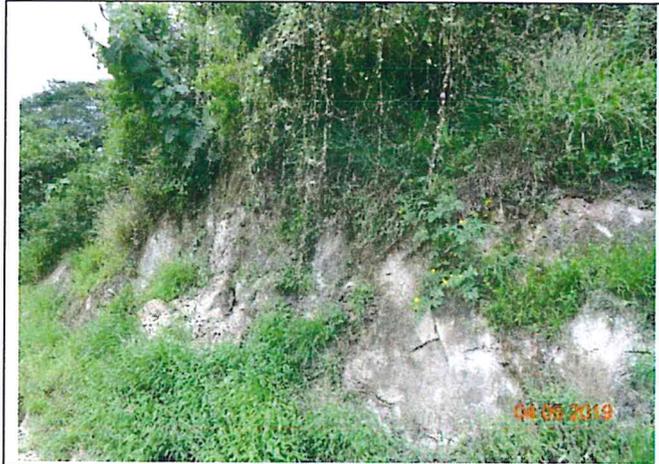
Foto N° 02.- La tonalita-diorita Pambarumbe del Sector 02 de Santa Catalina de Mossa. Observar el grado de alteración química con disgregación de material arenoso.

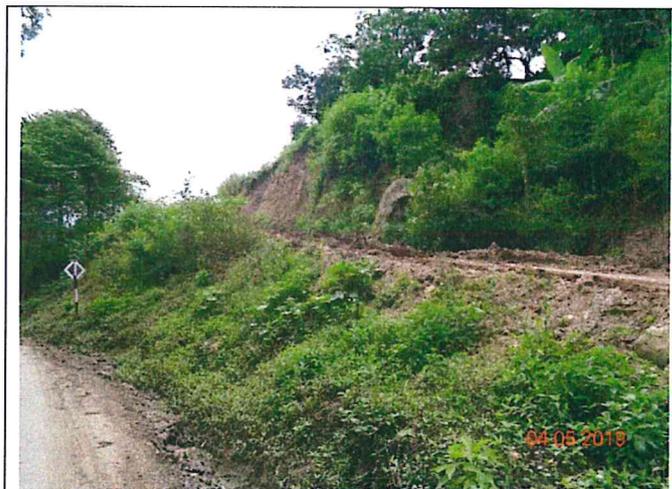
Foto N° 03.-Depósito coluvial del Cuaternario Reciente. Se observa el tipo de bloques de gran tamaño redondeados por meteorización física tipo disyunción catafilar.

Son acumulaciones fragmentarias del Cuaternario que se forman en la parte baja de las laderas de montaña; son depósitos conformados por grandes bloques redondeados por exfoliación catafilar (tipo de meteorización física) de litologías ígneo intrusivas mal clasificados con abundante matriz arenosa. El origen de estos depósitos se encuentra relacionado con la gravedad lo cual contribuye al movimiento ladera abajo de los clastos desprendidos de las partes altas montañosas. El espesor de estos depósitos es relativamente grueso dependiendo del grado de pendiente del terreno que bordea las montañas; se distribuyen principalmente formando espacios que bordean las partes bajas de las laderas de montaña de la parte sur del Sector 02 de Pambarumbe.

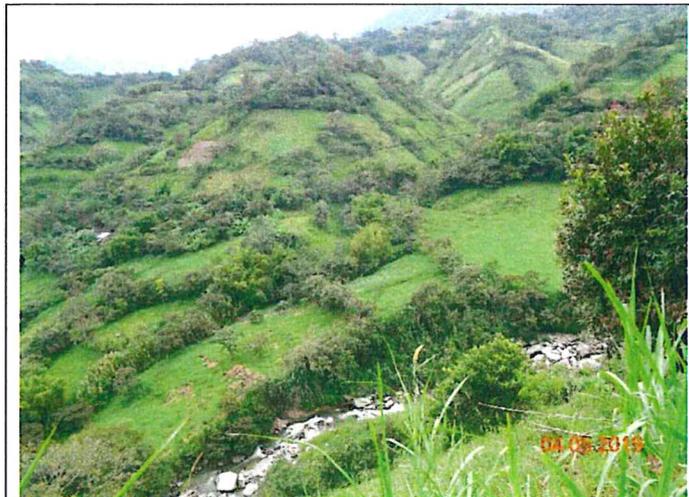
Foto N° 04.-Panorámica de la zona. Observar los depósitos fluviales que conforman los cauces de la quebrada "Pambarumbe". Se aprecia los grandes bloques de rocas intrusivas que evidencian altos niveles de energía de transporte de dichas corrientes.

Son depósitos de sedimentos disgregados o sueltos formados en el Cuaternario Reciente que han sido originados por procesos de erosión y transporte por las corrientes fluviales de ríos o riachuelos, es decir, el fondo de las incisiones topográficas ocupando espacios laterales a dichas corrientes hídricas del lugar. Estos depósitos están conformados en su mayoría por bloques de rocas intrusivas de gran tamaño (0.20 a 1.40m de diámetro); estos sedimentos presentan formas sub angulosas a sub redondeadas con moderada clasificación, escasa matriz fina y baja compactación lo cual les confiere alta movilidad frente a las corrientes hídricas del transporte de alta energía que actúa en dichas quebradas, como se observa en la quebrada "Pambarumbe" que discurre con tendencia este-oeste. El espesor de estos depósitos superan los 3.50m, sin embargo, en algunos casos las acumulaciones son mayores. Por lo general estos depósitos son afectados tanto en la vertical como en lateral por los procesos erosivos de las fuertes corrientes hídricas del lugar; los encontramos en casi todas las quebradas de diferentes magnitudes donde eventualmente son re movilizados según la capacidad de transporte de las diversas corrientes temporales de la zona.

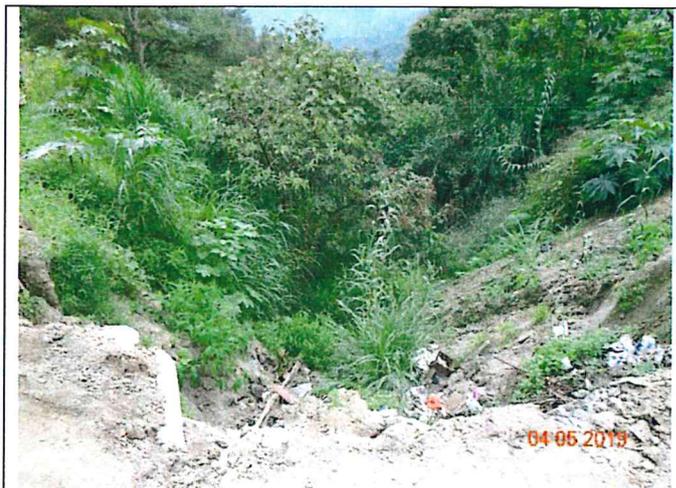
Foto N° 05.- Vista de un depósito aluvional formado en una quebrada de caudales estacionales donde se acumulan los materiales de las corrientes cargadas de sedimentos que discurren por las quebradas.

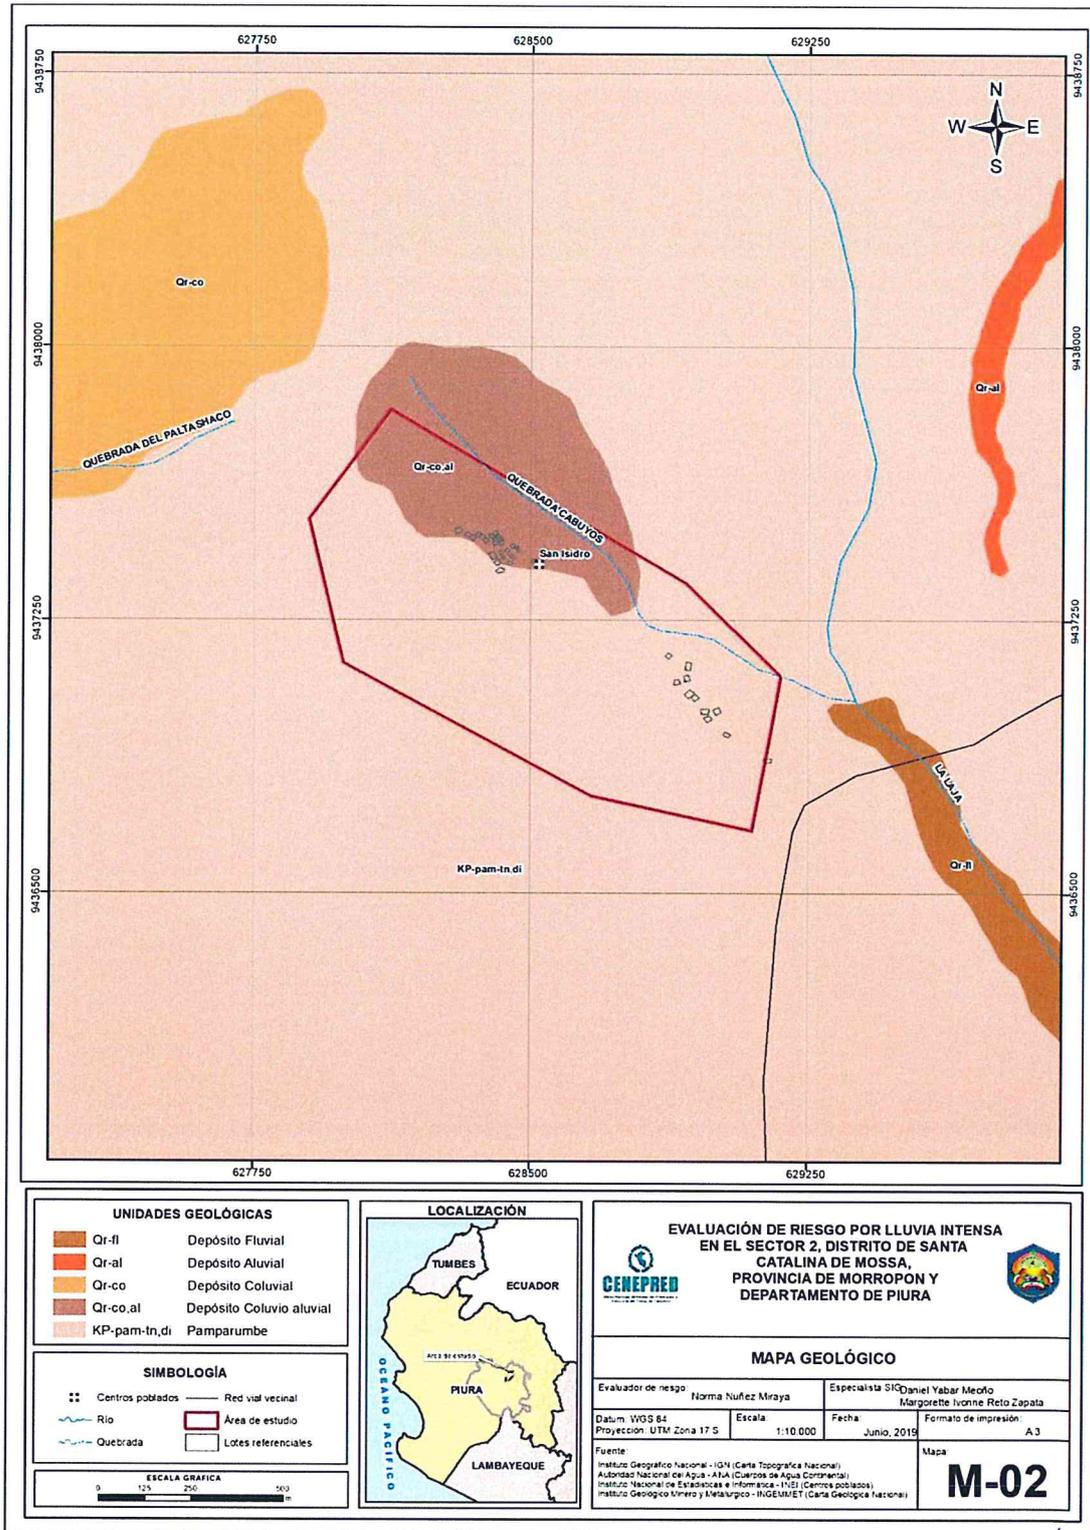
Figura 03: Mapa Geológico del Sector 2 del distrito de Santa Catalina de Mossa.

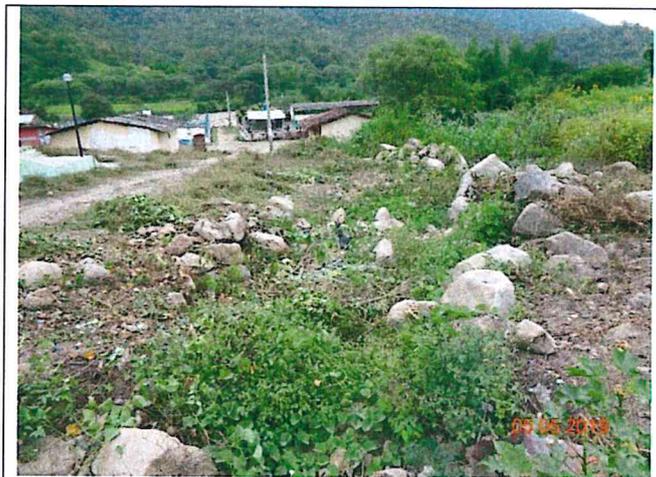
Foto N° 06.- Cono de deyección mostrando grandes bloques movilizados por las corrientes temporales formando abanicos de dispersión clástica.

Morfología del terreno que resultan de la acumulación de sedimentos gruesos a manera de abanicos que se extienden por la parte baja de los valles o donde las quebradas descargan los materiales mediante una expansión lateral del cauce; por lo general ocurren en los tramos donde el valle se amplía a partir de un cauce más estrecho. Los materiales clásticos son generalmente mal clasificados (mal calibrados) y presentan formas angulosas; estos procesos se activan en épocas de elevada pluviosidad. En la zona de reconocimiento, encontramos esta morfología por el sector oeste del área de estudio.

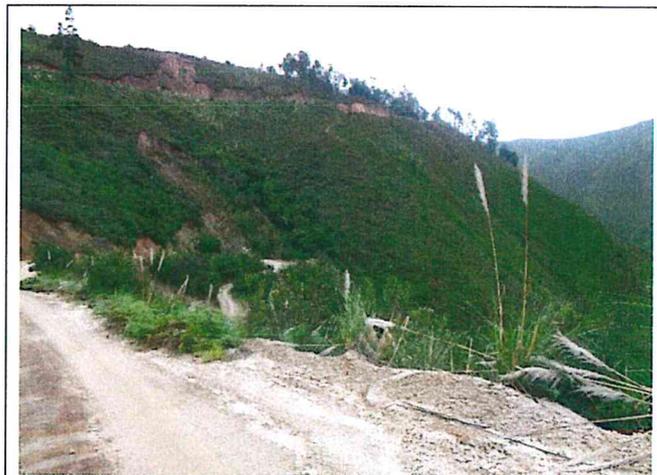
Foto N° 07.- Ladera de montaña con pronunciada pendiente asociada a rocas intrusivas de la zona.

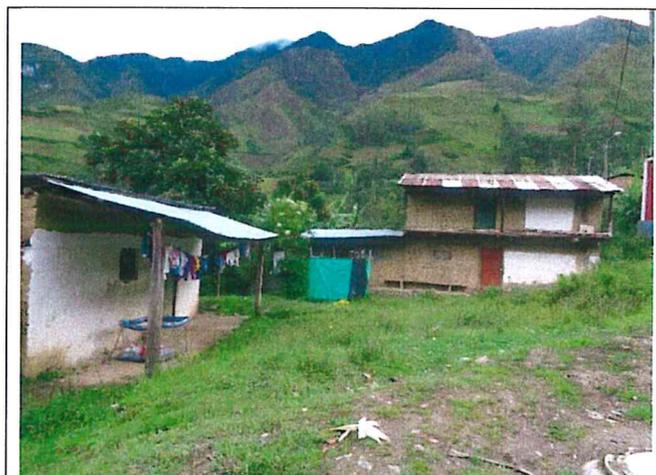
Foto N° 08.- Configuración geomorfológica de una montaña en el Sector 02 de Santa Catalina de Mossa.

Formas del relieve erosivo representan las elevaciones más elevadas del terreno las cuales dominan la mayor parte del área de estudio en el Sector 02, estas morfologías representan relieves con laderas de elevada pendiente del orden de los 50°, es decir desniveles muy pronunciados del terreno. Es evidente que la unidad geomorfológica montaña obedece a un control estructural y litológico que se asocia al comportamiento tectónico regional que tiene que ver con los procesos orogénicos de los Andes del norte del Perú y de manera particular con el comportamiento tectónico de la gran deflexión de Huancabamba. Las rocas que conforman estas montañas son rocas intrusivas que tienen que ver con el emplazamiento del batolito costanero del Perú en la región andina del norte del Perú.

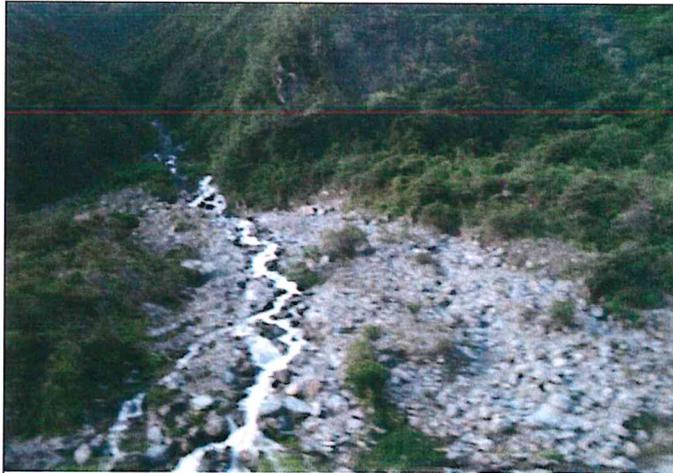
Foto N° 09.- Lecho Fluvial. Observar el material detrítico mal clasificado que rellena el fondo del cauce.

d) Lecho Fluvial (L-fl).- Estas formas del relieve corresponden a los espacios ocupados por las corrientes hídricas que canalizan el drenaje superficial de la zona; presentan formas de depresión alargadas que se ajustan al nivel de erosión del relieve y a la magnitud del volumen de agua que drena por las laderas de las montañas que bordean la parte alta de la zona del Sector 02. Esta

unidad geomorfológica es bastante conspicua en el área de estudio debido a que corresponde a las quebradas que discurren con tendencia direccional noreste-suroeste algunas de las cuales mantienen caudales permanentes durante casi todo el año y otras solo estacionalmente. La morfología de los cauces de la zona se caracterizan por su fondo plano colmatado de material detrítico de tamaño de grandes bloques rocosos lo cual pone de manifiesto la intensa actividad erosiva que tiene lugar en las laderas montañosas durante las precipitaciones de la zona y también la alta capacidad de transporte (competencia) que tienen las corrientes aluviales para transportar material grueso.

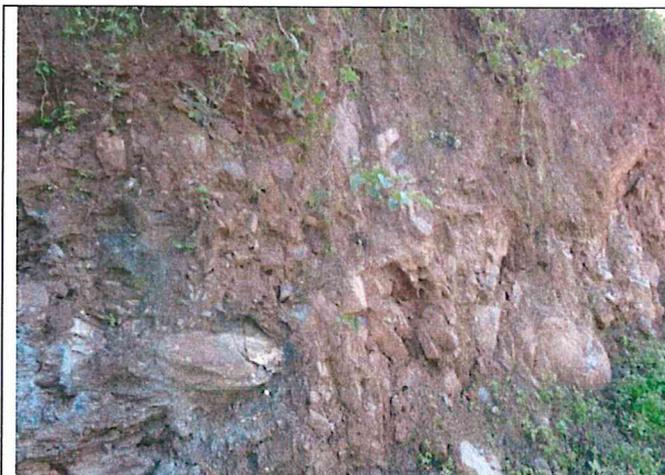
Foto N° 10.- Estos depósitos están conformados por sedimentos de diferente origen geológico, poco compacto.

e) Piedemonte (Pd).- Esta unidad geomorfológica corresponde a los espacios geográficos que ocupan la parte baja de las montañas, los cuales son modelados por la acumulación continua de sedimentos de diferente origen geológico que descienden por las laderas de la montaña. Por lo general, estas geoformas se distribuyen en forma de franjas que bordean las montañas y están sujetas a la constante acción dinámica las laderas. Esta unidad la ubicamos en el extremo sureste del área de estudio.

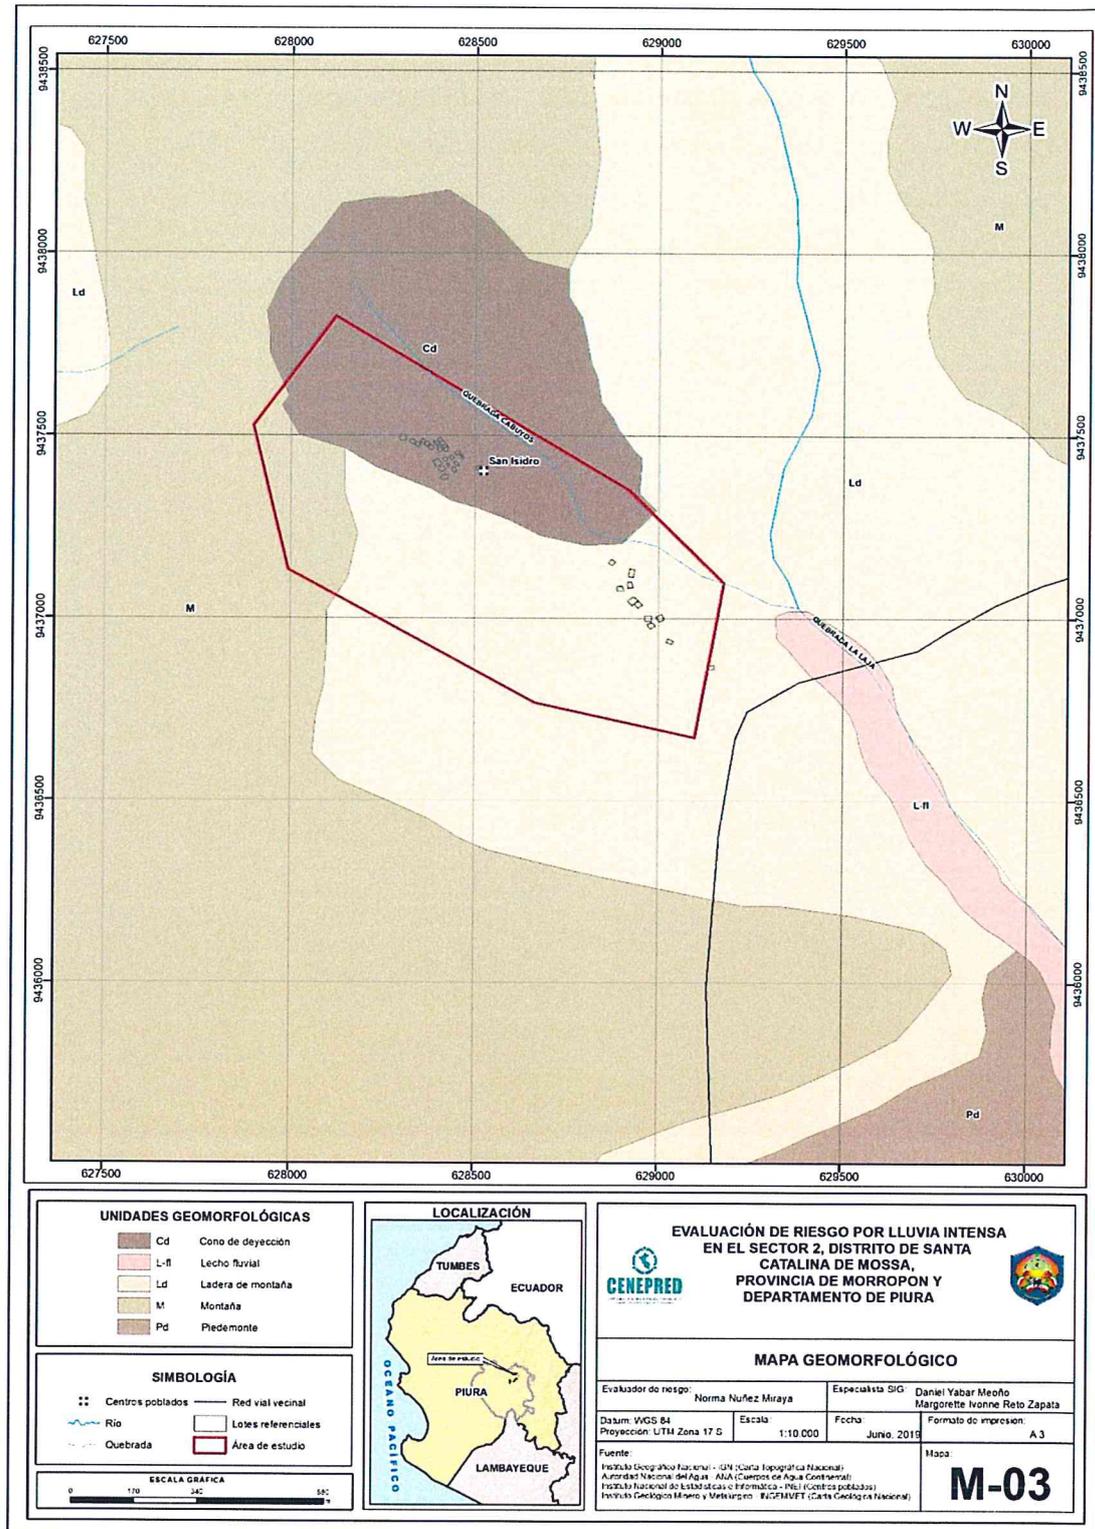
Figura 04: Mapa Geomorfológico del Sector 02 del distrito de Santa Catalina de Mossa

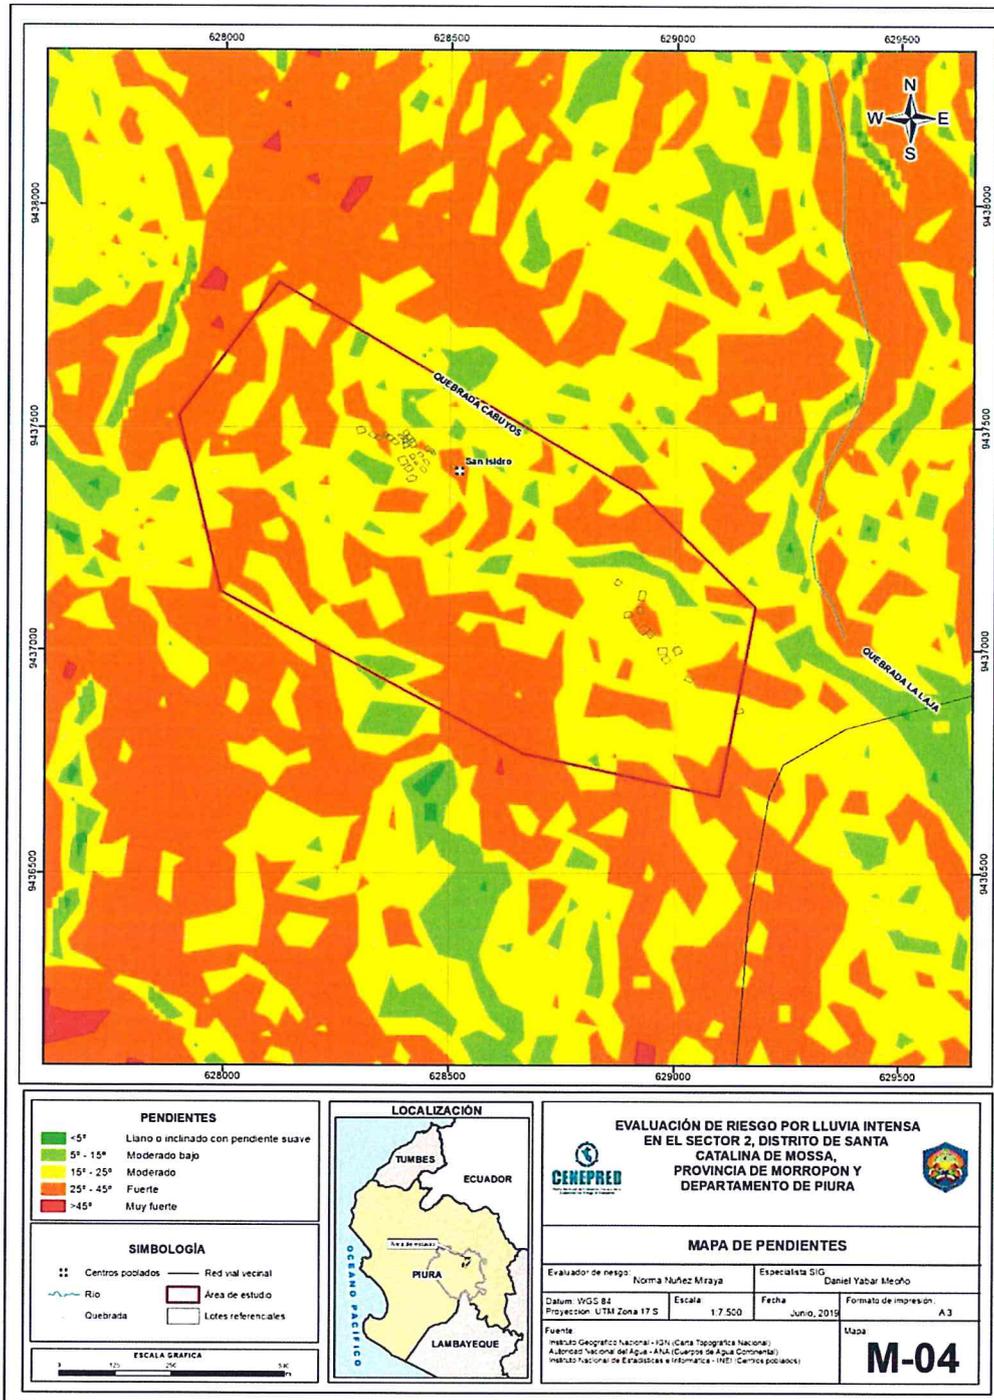
Figura 05: Mapa de Pendientes del Sector 02 del distrito de Santa Catalina de Mossa

El Sector 2 del distrito de Santa Catalina de Mossa, provincia de Morropón, departamento de Piura se caracteriza por presentar pendientes de moderada a muy fuerte, cuyos rangos comprenden valores de 10° a 50°.

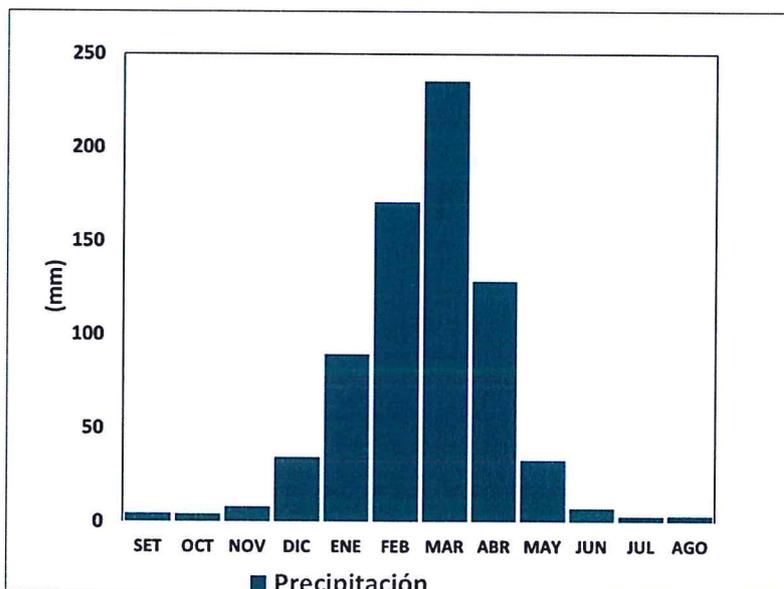
Gráfico 06: Comportamiento temporal de la temperatura del aire y precipitación promedio en la estación meteorológica Sapillica

Respecto al comportamiento de las lluvias, suelen presentarse entre los meses de enero y abril, siendo más intensas en los meses de febrero y marzo. Entre febrero y abril las lluvias totalizan aproximadamente 534,6 mm. Los meses más secos para la zona predominan durante el invierno (junio a agosto). Anualmente acumula 722,4 mm.

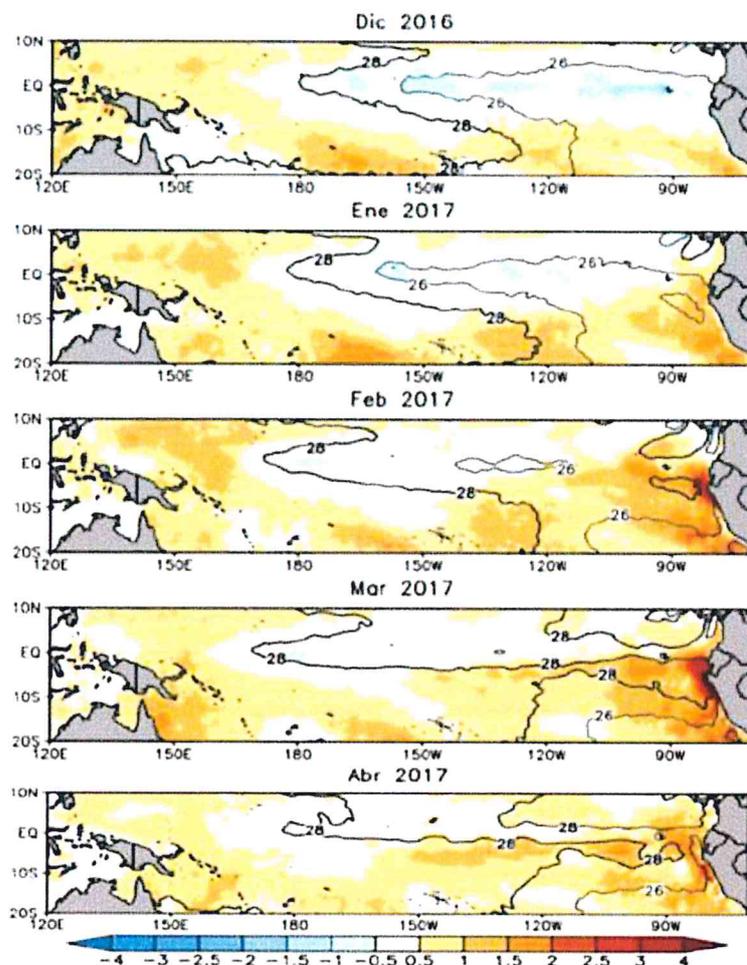
Figura 06: Anomalia de la Temperatura superficial del mar (°C) en el Pacífico ecuatorial para el periodo diciembre 2016 – abril 2017

Asimismo, la TSM presentó valores sobre su normal histórica, siendo más intensas los meses de febrero y marzo 2017 (Figura 06); situación que complementado a la presencia de los vientos del norte y la Zona de Convergencia Intertropical favorecieron una alta concentración de humedad atmosférica, propiciando un comportamiento anómalo de las lluvias, afectando éstas gran parte de la franja costera peruana. A su vez, la persistencia de un sistema atmosférico (Alta de Bolivia) configurado y posicionado en el sur de Perú propició condiciones favorables para la ocurrencia de lluvias fuertes y significativas en los Andes occidentales.

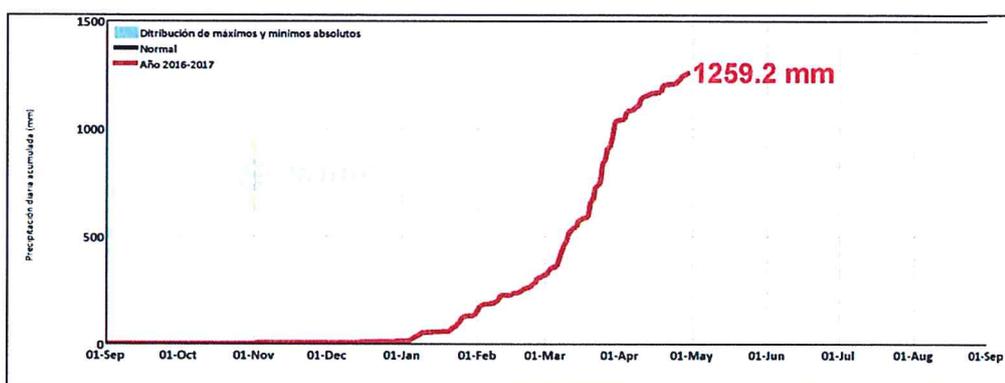
Figura 07: Precipitación diaria acumulada en la estación meteorológica Sapillica - automática

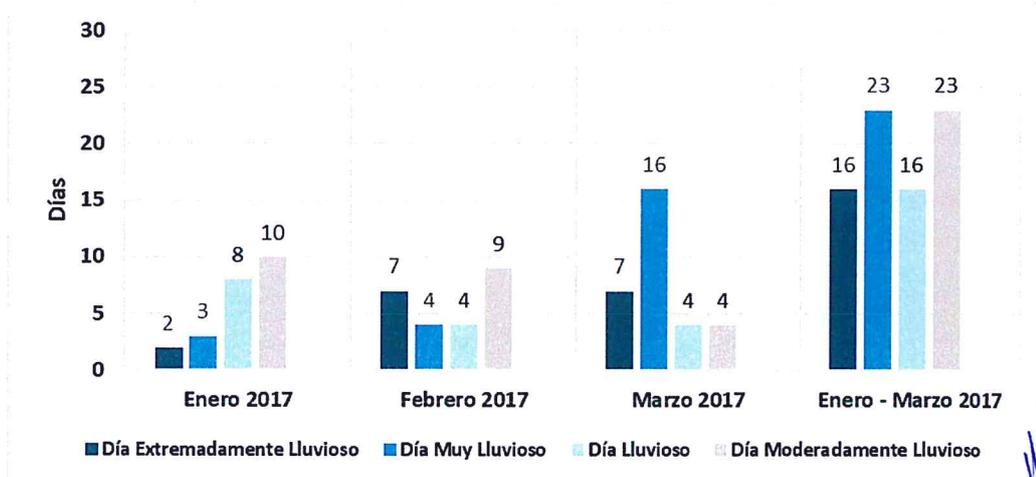
Gráfico 07: Frecuencia promedio de lluvias extremas durante El Niño Costero 2017 en el distrito Santa Catalina de Mossa.

Respecto a la frecuencia promedio de lluvias extremas, el Gráfico N° 02 muestra que durante el verano 2017 los días catalogados como “Extremadamente lluvioso” predominaron en febrero y marzo, aunado a ello se presentaron también días “muy lluviosos” y “lluviosos” durante estos meses.

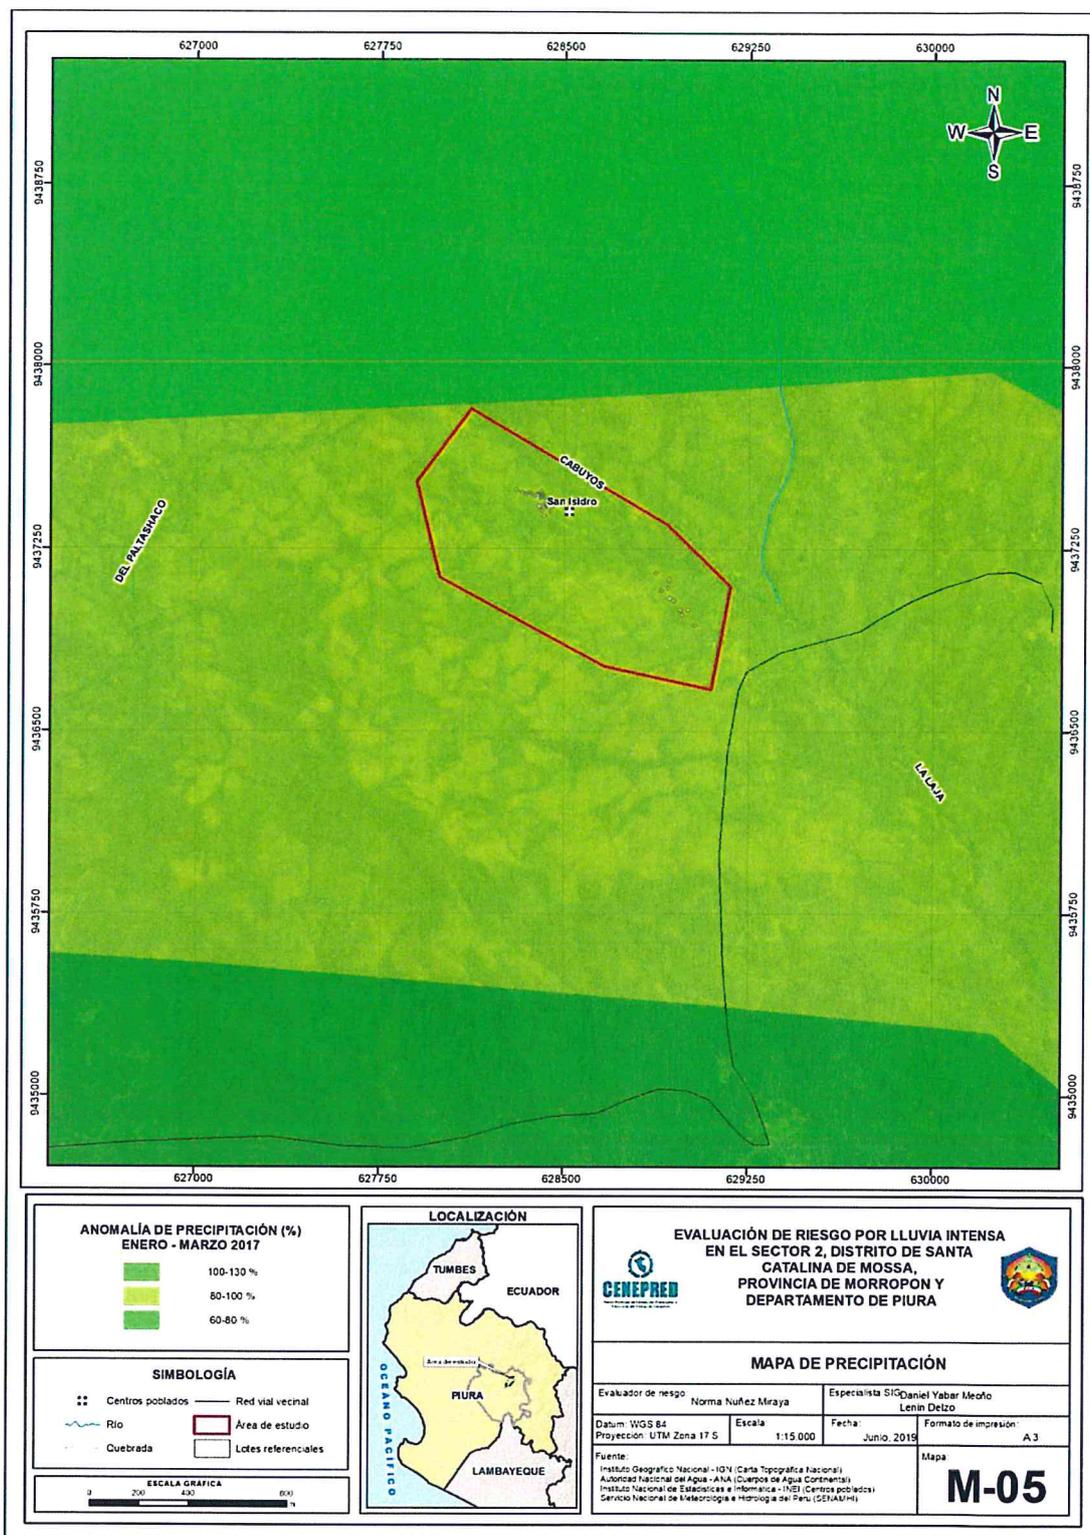
Figura 08: Anomalia de precipitación durante El Niño Costero 2017 (enero-marzo)

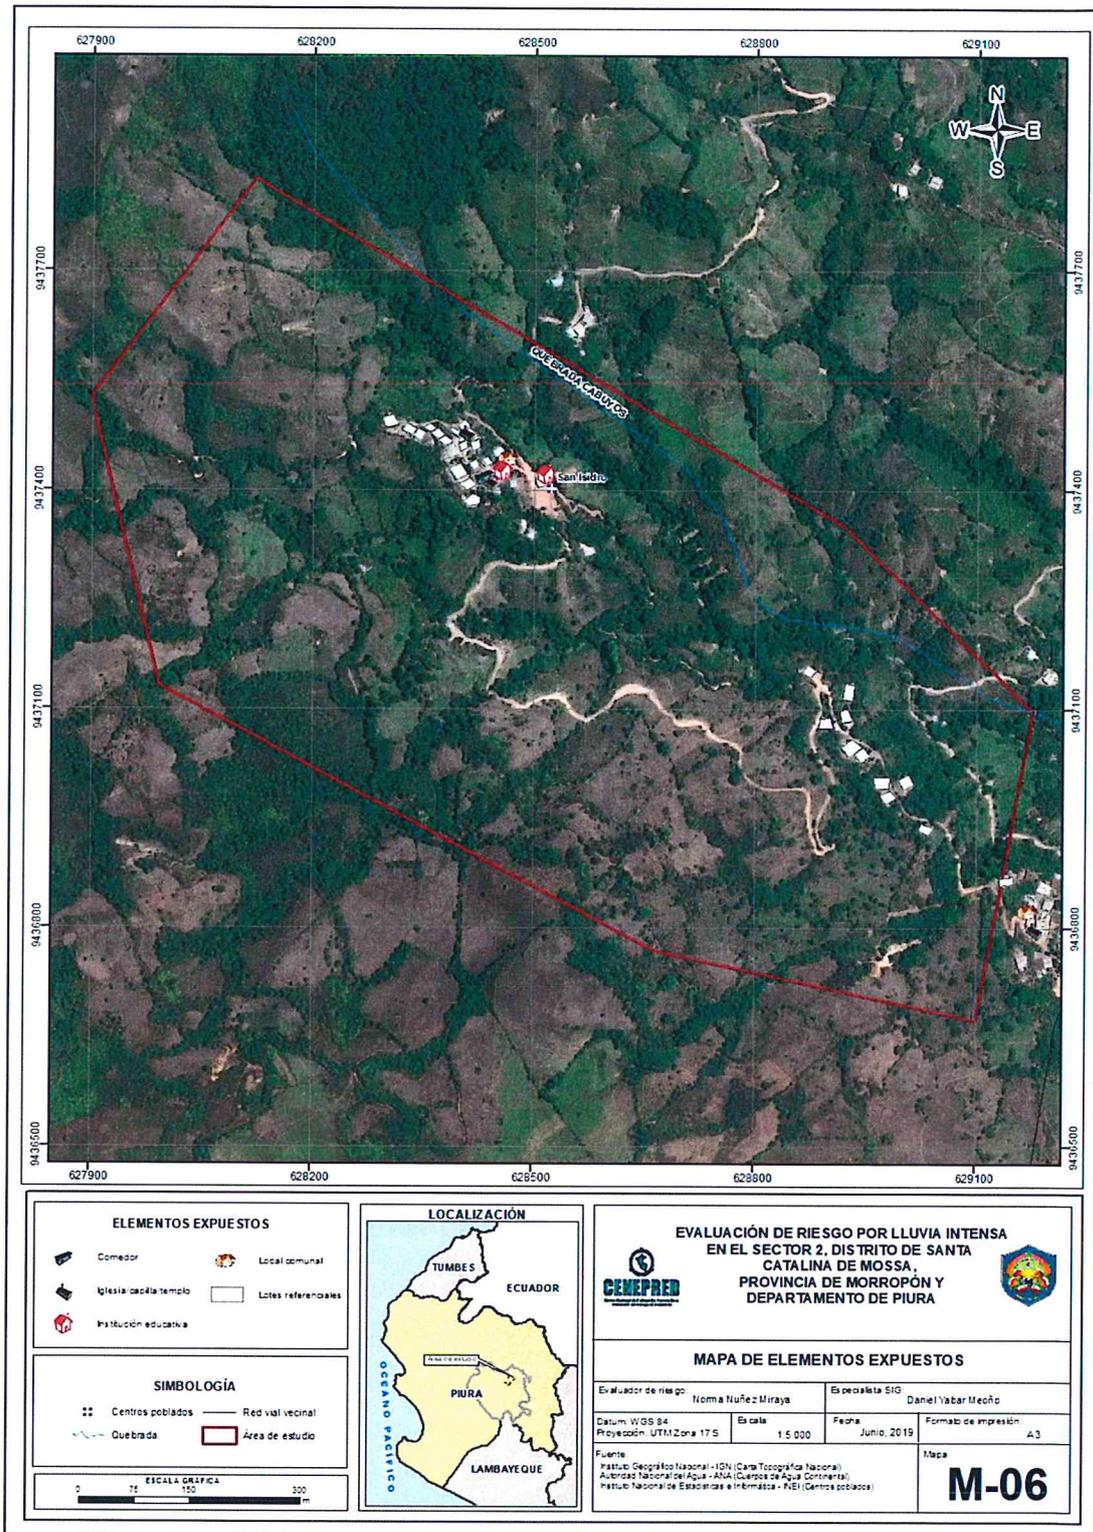
Figura 09: Mapa de elementos expuestos ante lluvias intensas, Sector 2

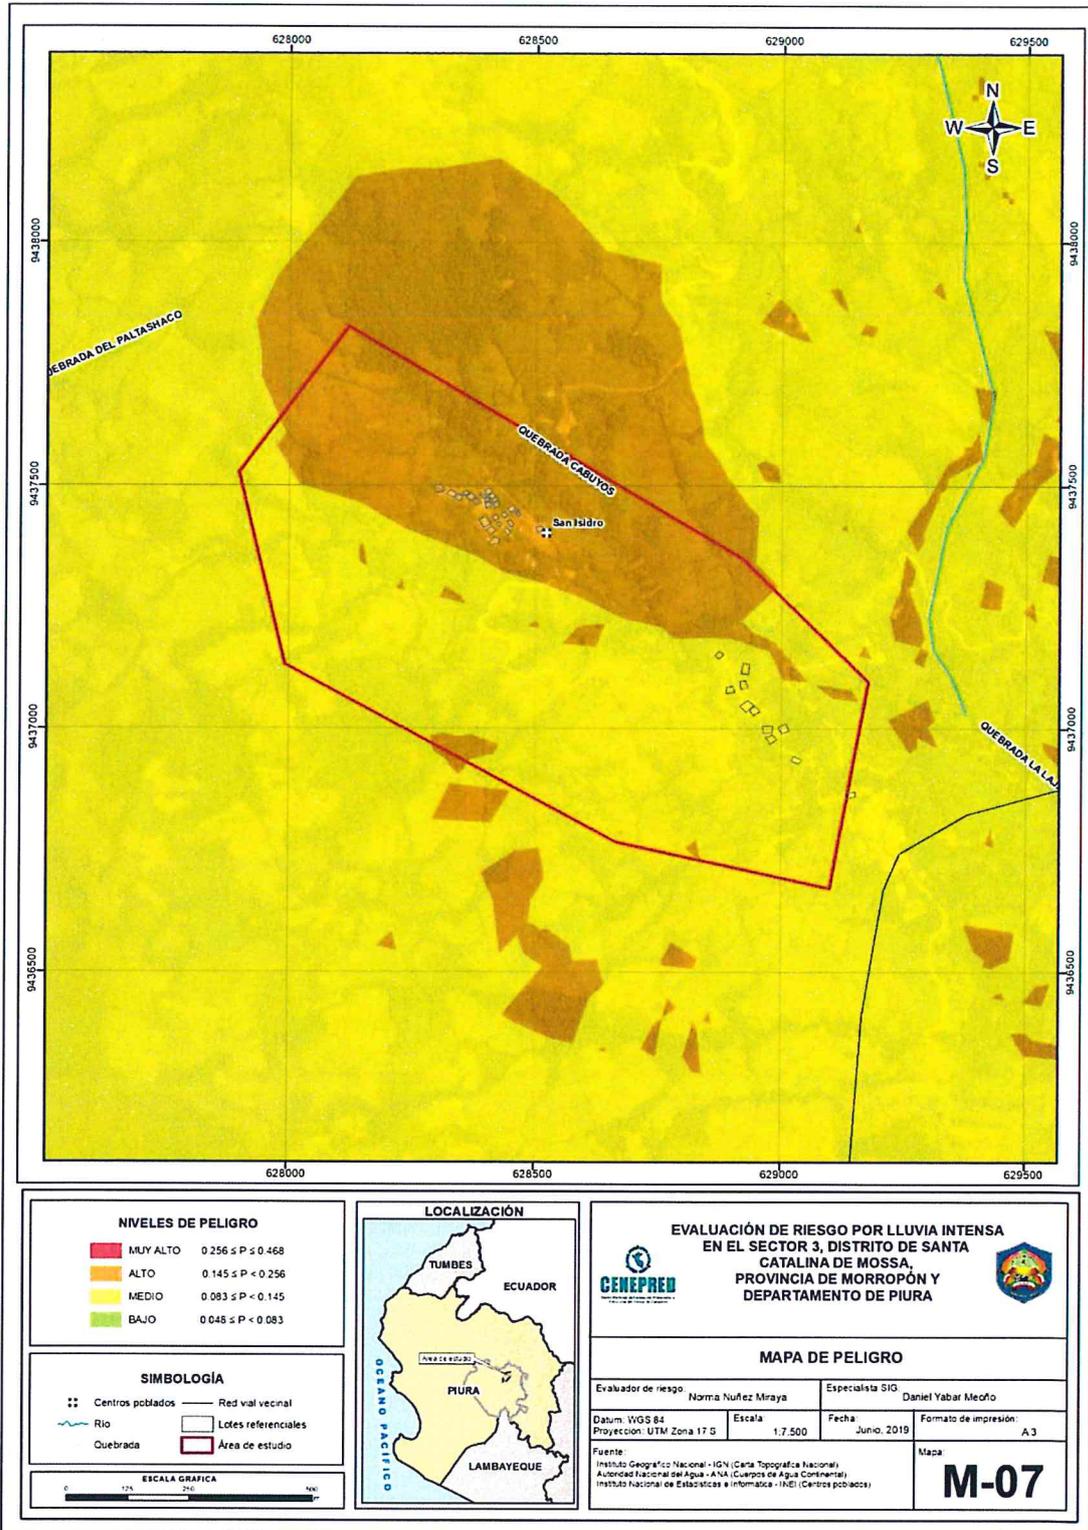
Figura 10: Mapa de Peligro por lluvias intensas Sector 2 del distrito de Santa Catalina de Mossa

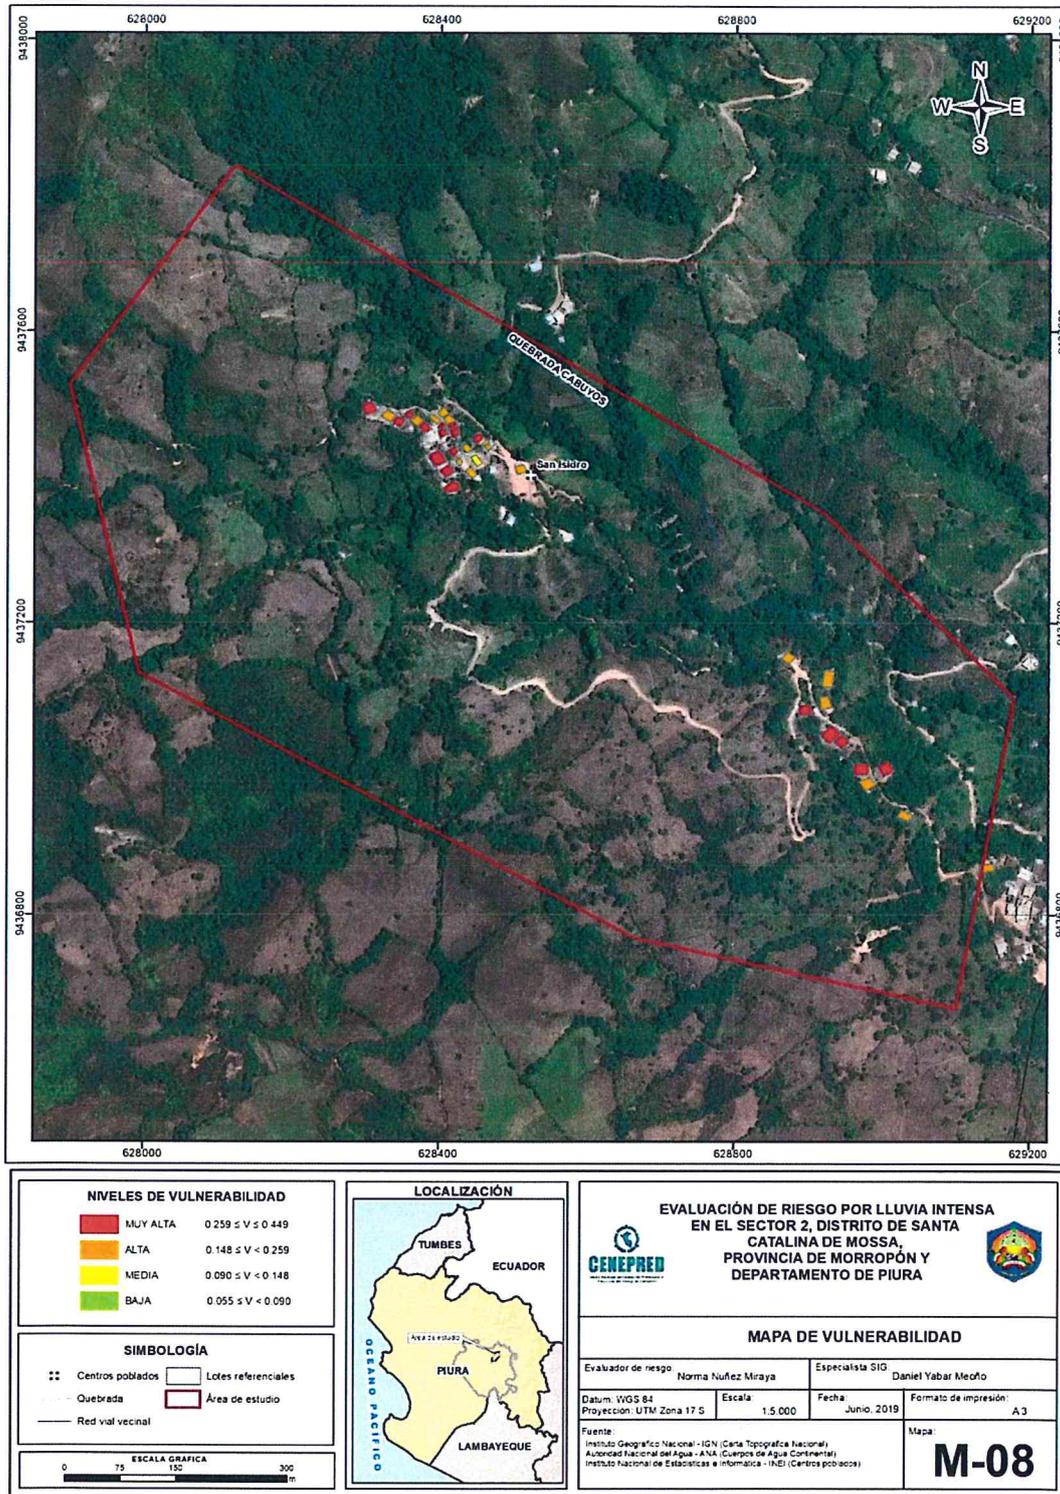
Figura 11: Mapa de vulnerabilidad Sector 2 distrito de Santa Catalina de Mossa

El mapa de vulnerabilidad del Sector 2 del distrito de Santa Catalina de Mossa

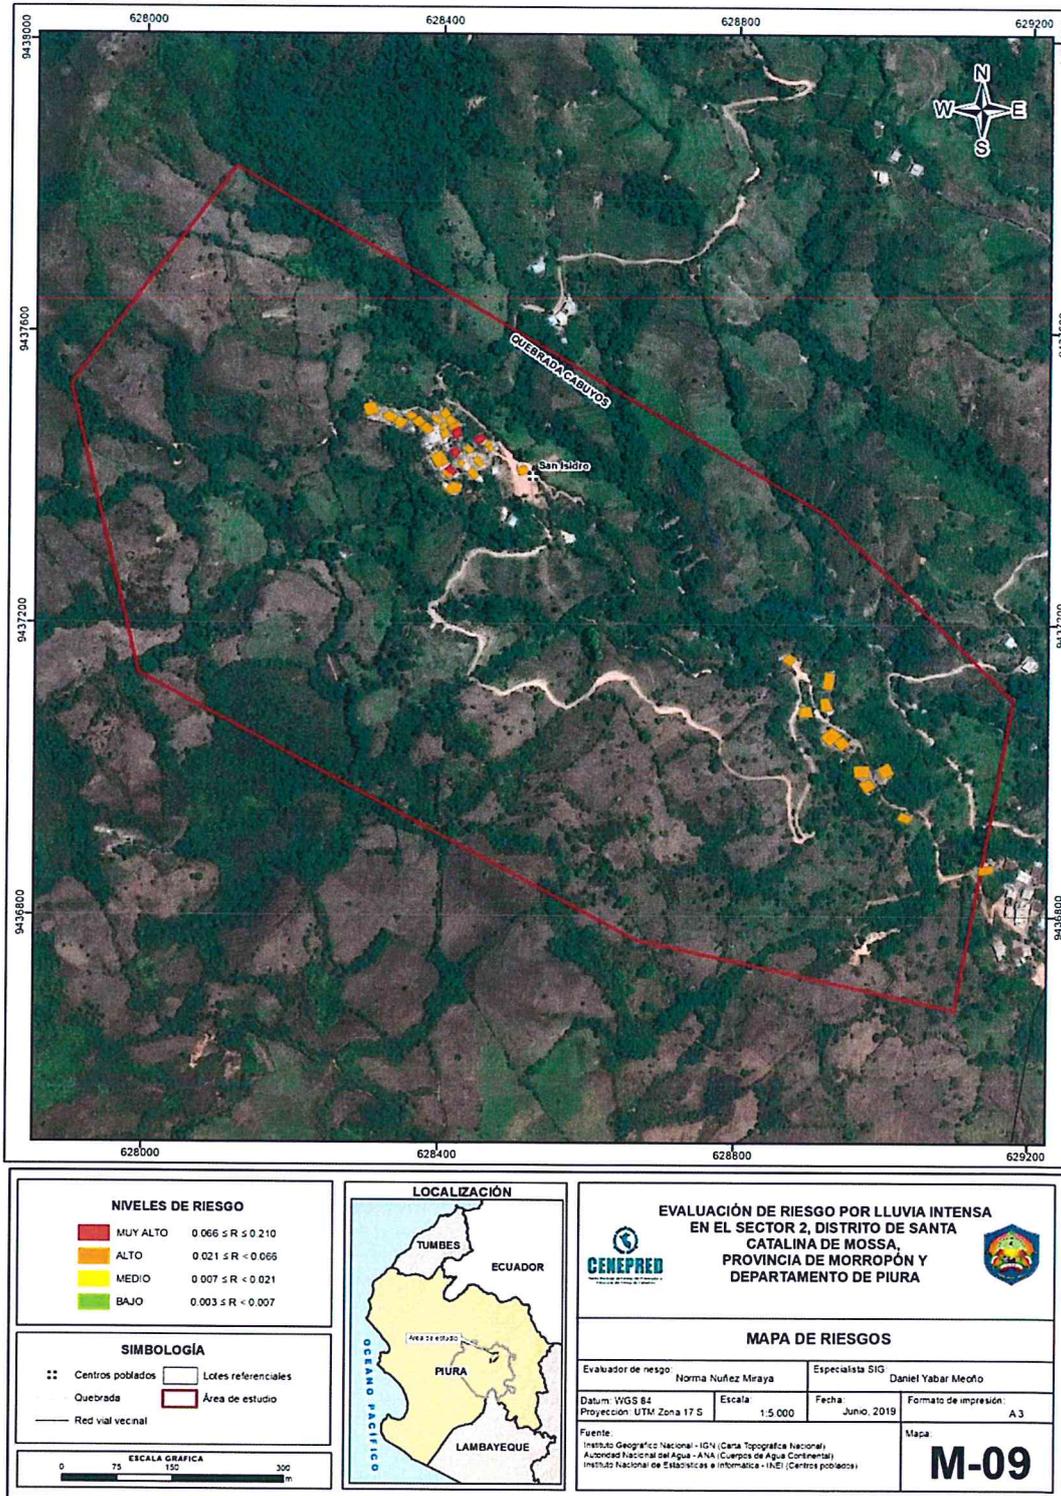
Figura 12: Mapa de Riesgo Sector 2 distrito de Santa Catalina de Mossa

Para el Sector 02, se ha identificado un nivel de riesgo Alto y muy alto. En el que se debe tomar en consideración las medidas estructurales y no estructurales para mitigar el nivel de riesgo identificado en las zonas rurales, debido a que cuentan con densidad poblacional alta y carecen de infraestructura adecuada para soportar el impacto de las lluvias intensas y ante un posterior evento se tendrían grandes probabilidades de daños y pérdidas.

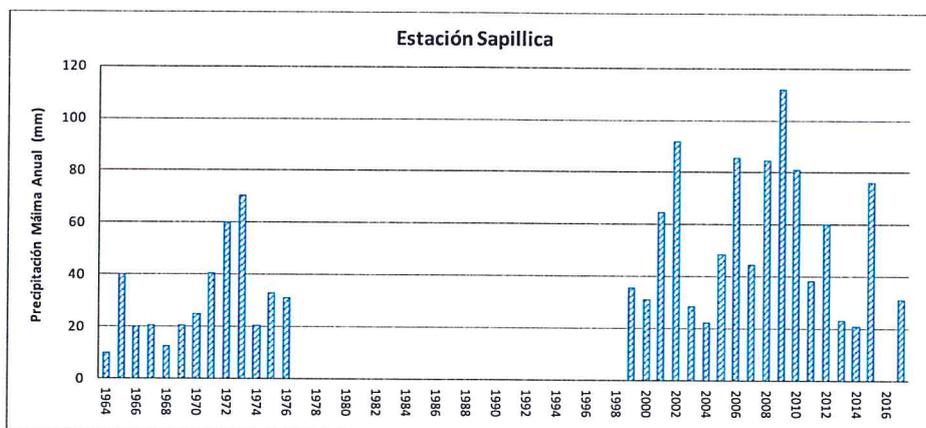
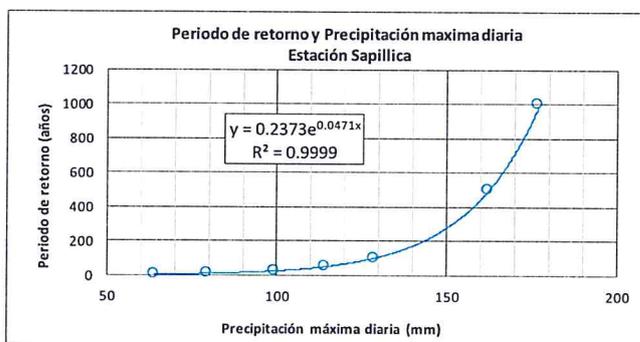
TR	Pmax
5	63.9
10	79.5
25	99.3
50	114.0
100	128.6
500	162.2
1000	176.7

Precipitación máxima y Periodo de retorno Estación Sapillica – convencional
