INFORME DE EVALUACIÓN DE RIESGO POR LLUVIAS INTENSAS DEL SECTOR 1 DEL DISTRITO DE SANTA CATALINA DE MOSSA, PROVINCIA DE MORROPÓN DEL DEPARTAMENTO DE PIURA

Municipalidad distrital de Santa Catalina de Mossa, SECTOR 1, PROVINCIA MORROPÓN DEL DEPARTAMENTO DE PIURA

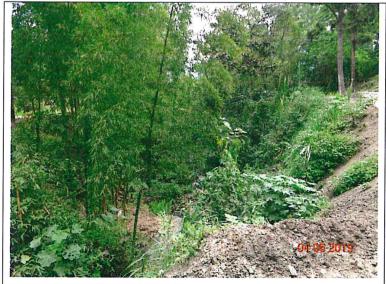
Foto N° 01.- Depósitos coluvio-aluviales acumulados al pie de las laderas que delimitan quebradas. Observar la naturaleza granulométrica del material consistente dominantemente en arenas.

a) Depósitos coluvio aluviales (Qr-co.al).- estos son depósitos del Cuaternario Reciente que se acumulan en la parte baja de las laderas que limitan los valles o quebradas donde forman depósitos aluviales que se unen entre sí para conformar los abanicos aluviales de diferentes dimensiones originados por la dinámica pluvial de escorrentía que discurre por las laderas y quebradas con capacidad de transporte de sedimentos que se movilizan por la superficie; es claro que el movimiento de estos depósitos es también activado por la acción gravitatoria del lugar lo cual queda registrado por las características de arrastre de dichos materiales sedimentarios cortados por corrientes superficiales. Estos depósitos los encontramos en los sectores de laderas inclinadas y donde las pendientes tienden a ser más tendidas que son las partes bajas; son depósitos poco consolidados y fácilmente erosionados por las corrientes superficiales dada su granulometría dominada por gravas y arenas gruesas. Los materiales se presentan mal clasificados con presencia de algunos bloques rocosos de unos 0.25m de diámetros con matriz detrítica de arena de grano grueso a mediano; se presentan por el lado Este del área de estudio.

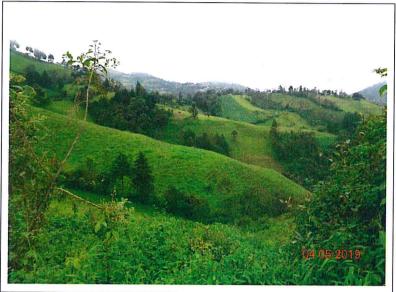
Foto N° 02.- Depósito aluvional formado al pie de las laderas donde se acumulan los materiales de las corrientes cargadas de sedimentos que discurren por las quebradas que separan las lomadas.

b) Depósitos aluviales (Qr-al).- están conformados por acumulaciones fragmentarias de rocas intrusivas sueltas de la categoría de gravas finas y arenas medias a gruesas con matriz limo arcillosa en proporción aproximada al 45%, los clastos son sub redondeados con moderada a buena clasificación granulométrica. Se distribuyen en las zonas marginales de las quebradas y/o depresiones topográficas conformando gruesos cuerpos sedimentarios que alcanzan hasta 3.50m de espesor y, se originan por movimientos en masa de volúmenes rocosos activados por corrientes de agua que van transportando un gran volumen de sedimentos de diferente granulometría movilizados y canalizados en las zonas marginales de las quebradas con cursos temporales o en los espacios de baja pendiente o rellenando depresiones del terreno. Estos depósitos se encuentran relativamente sueltos y se distribuyen principalmente en las márgenes de las quebradas ubicadas en el sector norte de Pambarumbe.

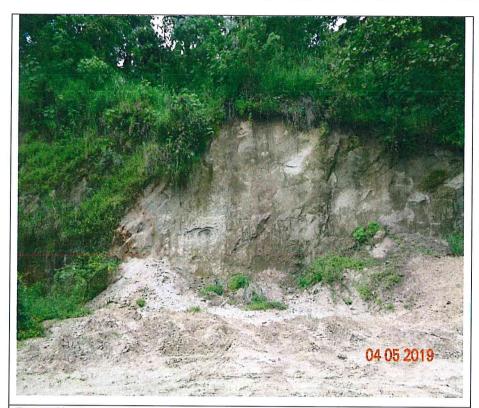
Foto N°.03.- Corte de afloramiento de tonalita-diorita Pambarumbe que es una roca intrusiva de composición cuarzo-plagioclasas-biotitas. Observar la roca meteorizada de aspecto friable y de fácil disgregación granular con generación de abundante material de arenas.

c) Pambarumbe (KP-pam-tn-di).- Regionalmente, forma parte de un Plutón reconocido en el sector de Pambarumbe que conforma rocas intrusivas de composición félsica a intermedia; a nivel del área de reconocimiento, la tonalita-diorita Pambarumbe esta compuesta por cuarzo blanco lechoso, plagioclasas, biotitas, feldespatos potásicos (en menor proporción que la plagioclasa) y menor presencia de hornblendas; es una roca color gris claro, fanerítica cuyos minerales pueden ser definidos de manera simple visual. La roca presenta una coloración gris claro en estado fresco y meteorizada es de color gris amarillento a rojizo. La roca se presenta fuertemente afectada por los procesos químicos con formación de materiales regolíticos arcillosos, disgregable en granos con moderado a elevado grado de erosionabilidad por las corrientes superficiales. La zona de meteorización alcanza espesores importantes por lo que superan los 3.50m la misma que decrece progresivamente hacia los niveles de profundidad, sin embargo, en los cortes del terreno se aprecia una marcada alteración química mineralógica lo cual favorece los desmoronamientos, derrumbes y/o movimientos en masas terrosas en forma de arenas medias a gruesas como se observa en la foto siguiente.

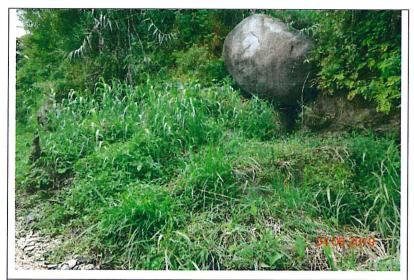
Foto N° 03.- Depósito coluvial del Cuaternario Reciente. Se observa el tipo de bloques de gran tamaño redondeados por meteorización física tipo disyunción catafilar.

d) Depósitos coluviales (Qr-co).- Son acumulaciones fragmentarias del cuaternario que se forman en la parte baja de las laderas de montañas; son depósitos conformados por grandes bloques redondeados por exfoliación catafilar (tipo de meteorización física) de litologías ígneo intrusivas mal clasificadas con abundante matriz areno-terrosa. El origen de estos depósitos se encuentra relacionado con la gravedad lo cual contribuye al movimiento ladera abajo de los clastos desprendidos de las partes altas montañosas. El espesor de estos depósitos es relativamente grueso dependiendo del grado de pendiente del terreno que bordea las montañas; se distribuyen principalmente formando espacios que bordean las partes bajas de las laderas de montañas de la parte sur del sector 01 de Pambarumbe.

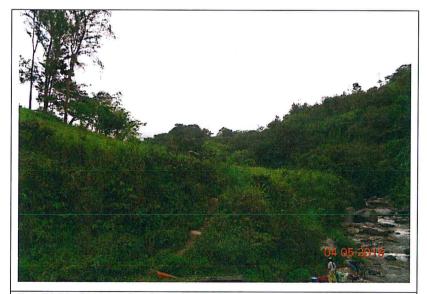
Foto N° 04.- Depósitos fluviales en la quebrada "Pambarumbe". Observar los grandes bloques de rocas intrusivas que evidencian altos niveles de energía de transporte de dichas corrientes.

e) Depósitos fluviales (Qr-fl).- Estos son depósitos sedimentos disgregados o sueltos formados en el Cuaternario Reciente que han sido originados por procesos de erosión en las laderas de montañas seguidas del transporte y acumulación en las partes bajas mediante corrientes de ríos o riachuelos, es decir, el fondo de las incisiones topográficas ocupando espacios laterales a dichas corrientes hídricas del lugar. Estos depósitos están conformados dominantemente por bloques de rocas intrusivas de gran tamaño, esto es de 0.10 a 1.20m de diámetro; estos sedimentos presentan formas sub angulosas a sub redondeados con moderada clasificación y escasa matriz fina y baja compactación lo cual les confiere una alta movilidad frente a las corrientes hídricas del transporte de alta energía que actúa en dichas quebradas, como se observa en la quebrada "Pambarumbe" que discurre en dirección con tendencia norte-sur en el lugar. El espesor de estos depósitos supera los 3.20m, sin embargo, en algunos casos las acumulaciones son mayores. Por lo general estos depósitos son afectados tanto en la vertical como en lateral por los procesos erosivos de las fuertes corrientes hídricas del lugar.

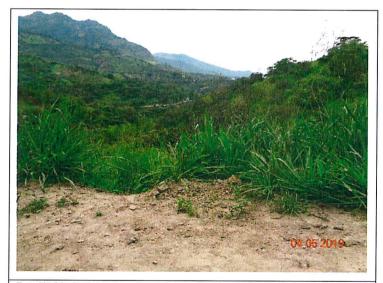
Foto N° 01.- Laderas de montañas. Observar la pendiente y la configuración del relieve.

a) Laderas de Montaña (Ld).- Corresponde a los flancos que bordean las montañas de la zona por lo que están relacionadas a las partes altas del relieve que constituyen zonas de degradación relacionadas con los procesos erosivos. Estas geoformas del relieve presentan pendientes pronunciadas del orden de los 30° lo cual es controlado por el tipo de roca siendo relativamente suaves en la zona de estudio, ello debido a la resistencia de las rocas graníticas cuarzosas meteorizadas que generan suelos regolíticos de moderada pendiente que conforman dichas montañas. Se observa que estas laderas están cubiertas mayormente por cultivos silvopastoriles con escasa vegetación arbustiva natural; se extienden formando una amplia franja que siguen la dirección noreste-suroeste por la parte central flanqueando las laderas del sistema del drenaje principal de la región.

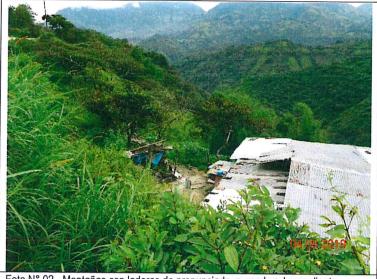
Foto N° 02.- Montañas con laderas de pronunciada a moderada pendiente.

b) Montañas (M). Son formas del relieve erosivo que representan elevaciones del terreno las cuales dominan la mayor parte de la zona estudiada del Sector 1, estas morfologías representan relieves con laderas de elevada pendiente del orden de los 40°, es decir desniveles pronuncidos del terreno. Es evidente que esta forma de montaña obedece a un control estructural y litológico de la zona lo cual se asocia al comportamiento tectónico regional que tiene que ver con los procesos orogénicos de los Andes del norte del Perú. Las rocas que conforman estas montañas son rocas intrusivas que tienen que ver con el emplazamiento del Batolito costanero del Perú en su región norte.

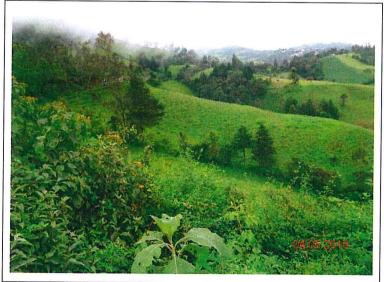
Foto N° 03.- Lomas que se presentan en el Sector 01. Observar la configuración elongada, relieve superficies suave y homogéneo con flancos de baja pendiente.

c) Lomas (Lm).- Son formas erosivas que se presenta asociadas a los relieves quebrados del terreno, es decir las formas elongadas que siguen la dirección aproximada paralela a las corrientes de drenaje o quebradas, esta forma de lomadas las encontramos por el sector norte del poblado Pambarumbe Norte conformando los relieves bajos de laderas que flanquean los ríos principales. El relieve de estas unidades es relativamente bajo uniforme poco sinuoso y las laderas son de moderada a baja pendiente; se extienden inmediatamente por encima del fondo del valle principal de la zona que es el rio Pambarumbe.

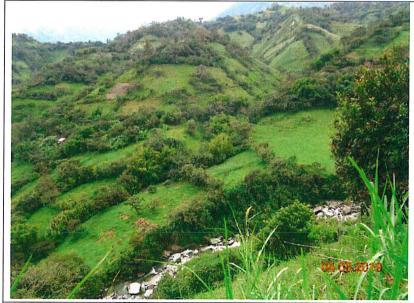
Foto N° 05.- Sistema de valles fluviales con sección transversal en forma de "V" que se distribuyen por la zona del Sector 1 reconocido en el campo.

e).- Valles (V).- Esta unidad geomorfológica corresponde a las mayores incisiones del terreno que en la zona presentan secciones transversales en forma de "V" y canalizan las aguas que drenan por el territorio. Son numerosos los valles de diferente magnitud que ocurren en la zona estudiada, siendo el más importante por su magnitud la quebrada Pambarumbe que aguas abajo conforma el río La Gallega en dirección este-oeste. La profundidad y amplitud de los valles depende del tipo de roca y también de los aspectos estructurales de la región por lo que algunos de ellos pueden seguir líneas de fallas y/o contactos litológicos. Las formas de distribución de valles están diseñadas por los sistemas de drenajes de las rocas intrusivas que, en la zona muestran un patrón de drenaje claramente paralelo.

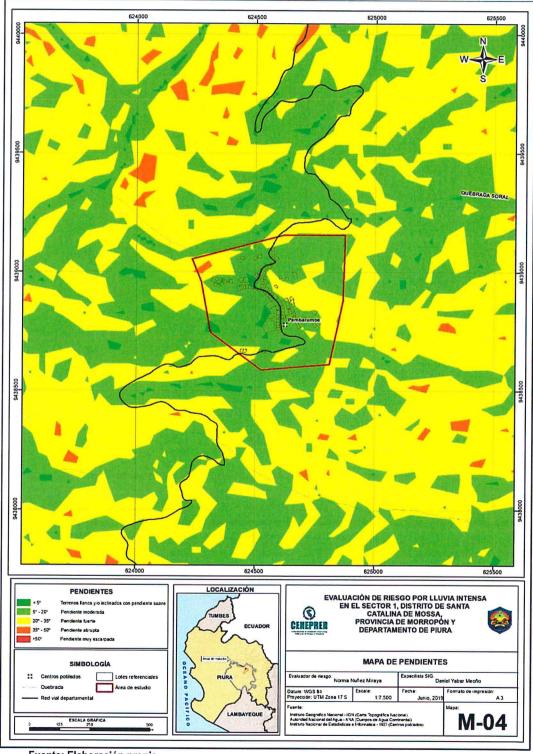
Figura 05: Mapa de Pendientes del Sector 1 del distrito de Santa Catalina de Mossa

El **Sector 1 del distrito de Santa Catalina de Mossa**, provincia de Morropón, departamento de Piura se caracteriza por presentar pendientes de moderada a baja, cuyos rangos comprenden valores de 5° a 35°.

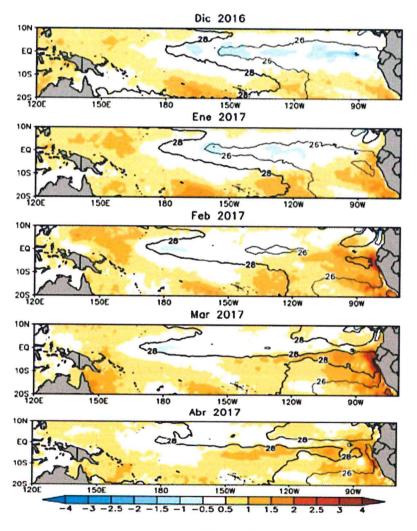
Asimismo, la TSM presentó valores sobre su normal histórica, siendo más intensas los meses de febrero y marzo 2017 (Figura N°06); situación que complementado a la presencia de los vientos del norte y la Zona de Convergencia Intertropical favorecieron una alta concentración de humedad atmosférica, propiciando un comportamiento anómalo de las lluvias, afectando gran parte de la franja costera peruana. A su vez, la persistencia de un sistema atmosférico (Alta de Bolivia) configurado y posicionado en el sur de Perú propició condiciones favorables para la ocurrencia de lluvias fuertes y significativas en los Andes occidentales.

Figura 06: Anomalía de la Temperatura superficial del mar (°C) en el Pacífico ecuatorial para el periodo diciembre 2016 – abril 2017

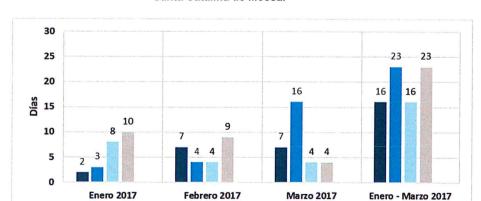
Respecto a la frecuencia promedio de lluvias extremas, el Gráfico N° 09 muestra que durante el verano 2017 los días catalogados como "Extremadamente lluvioso" predominaron en febrero y marzo, aunado a ello se presentaron también días "muy lluviosos", "lluviosos" y "moderadamente lluvioso" durante estos meses.

Gráfico 09: Frecuencia promedio de lluvias extremas durante El Niño Costero 2017 en el distrito Santa Catalina de Mossa.

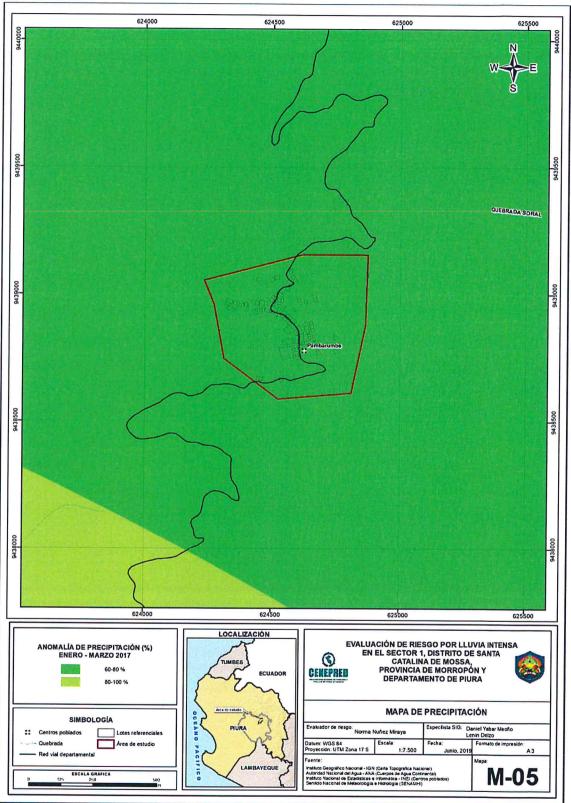
En la Figura 08, se observa que en el área donde se encuentra el Sector 1 del distrito Santa Catalina de Mossa, predominó lluvias sobre lo normal alcanzando anomalías entre 60 y 80% durante el trimestre de enero a marzo del 2017.

Figura 08: Anomalía de precipitación durante El Niño Costero 2017 (enero-marzo)

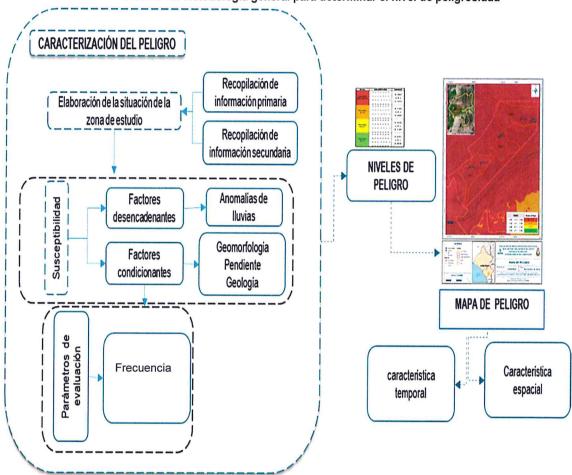
Para determinar el nivel de peligrosidad por el fenómeno de inundación pluvial, se utilizó la siguiente metodología descrita en el Gráfico 10.

Gráfico 10: Metodología general para determinar el nivel de peligrosidad

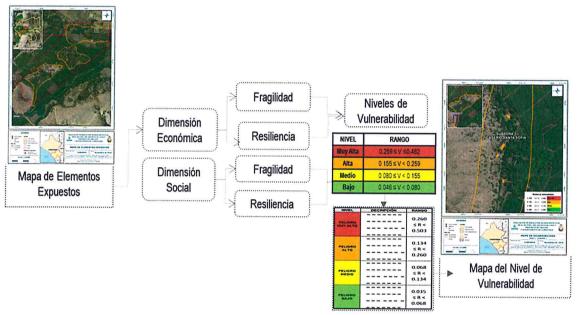
Gráfico 12: Metodología del análisis de la vulnerabilidad

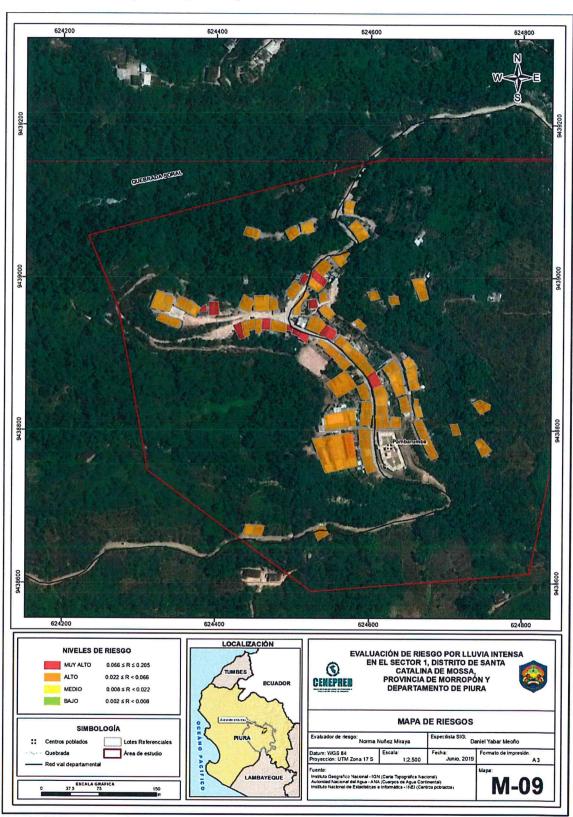
Figura 12: Mapa de Riesgo Sector 1 distrito de Santa Catalina de Mossa

Para el Sector 01, se ha identificado un nivel de riesgo Alto y muy alto. En el que se debe tomar en consideración las medidas estructurales y no estructurales para mitigar el nivel de riesgo identificado ya que son zonas rurales con alta densidad poblacional que carecen de infraestructura adecuada para soportar el impacto de las Iluvias intensas y ante un posterior evento se tendrían grandes probabilidades de daños y pérdidas.

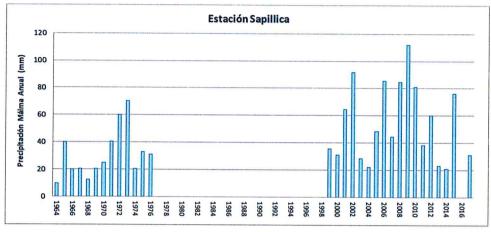
Periodo de retorno de Pmax por estaciones

TR	Pmax
5	63.9
10	79.5
25	99.3
50	114.0
100	128.6
500	162.2
1000	176.7
