CENEPRED

INFORME DE EVALUACIÓN DE RIESGO POR LLUVIAS INTENSAS DEL SECTOR 3 DEL DISTRITO DE SANTA CATALINA DE MOSSA, PROVINCIA DE MORROPÓN DEL DEPARTAMENTO DE PIURA

Mayo – 2019

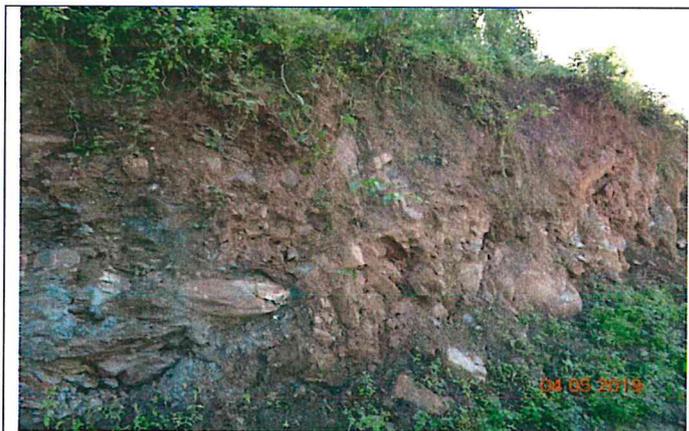
Foto N° 01.- Vista de corte de un depósito coluvial antiguo. Observar los clastos algo consolidados que dominan el volumen con formas redondeadas por la meteorización.

a) DEPÓSITOS COLUVIALES (Qr-co).- Estas son acumulaciones clásticas o fragmentarias que se forman en la parte baja de las laderas montañosas; son depósitos redondeados de litologías meteorizadas variadas entre volcánicos andesíticos e ígneo intrusivos mostrando una moderada a mala clasificación inmersos en matriz areno-terrosa. El origen de estos depósitos tiene que ver con la participación de la gravedad lo cual contribuye al movimiento ladera abajo de los clastos desprendidos de las rocas meteorizadas desde las partes altas montañosas. El espesor de estos depósitos es variable dependiendo del grado de pendiente del terreno que bordea las montañas.

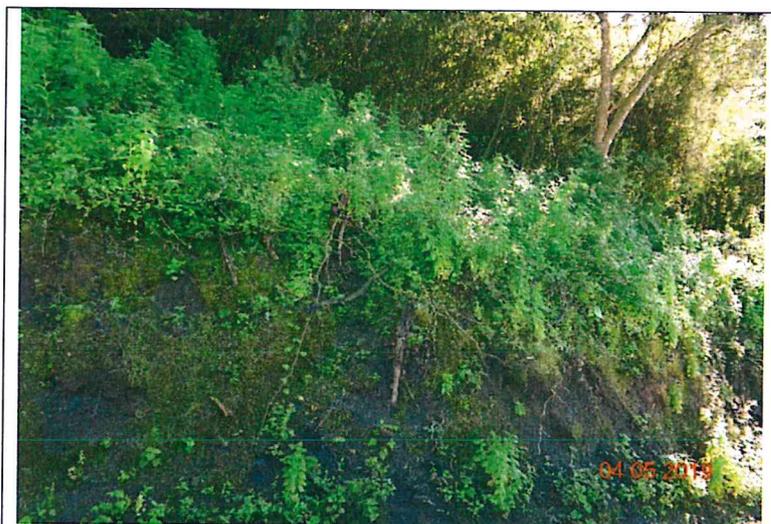
Foto N° 02.- Vista en corte de un depósito coluvio-aluvial que se ubica en la margen derecha de una depresión. Observar las características del material predominantemente fino con algunos clastos gruesos subanguloso.

c) DEPÓSITOS COLUVIO ALUVIALES (Qr-co,al).- Estos depósitos se desarrollan en la parte baja de las acumulaciones coluviales las cuales interactúan con las corrientes aluviónicas para conformar los depósitos mixtos, accionados por la dinámica de escorrentía que discurre por las laderas y quebradas que se distribuyen con diferentes extensiones, pero por lo general se restringen hacia a los espacios con relieves de depresión donde las laderas disminuyen la pendiente. Es evidente que el movimiento de estos depósitos es también activado por la acción gravitatoria del lugar con ausencia de lluvias lo cual queda registrado por las características de arrastre coluvial de dichos materiales rocosos. Este tipo de depósitos los encontramos en los sectores de laderas inclinadas donde las pendientes tienden a ser más tendidas en las partes bajas; son depósitos poco consolidados y fácilmente erosionados por las corrientes superficiales dada su granulometría dominada por gravas y arenas gruesas provenientes de las rocas intrusivas. Los materiales se presentan regularmente clasificados con abundante materia orgánica con presencia de algunos bloques rocosos de unos 0.30m de diámetros con matriz detrítica de arena gruesa a muy gruesa. Se distribuyen a manera de una franja que sigue la dirección este-oeste asociada a formas del terreno montañoso y depresiones del relieve.

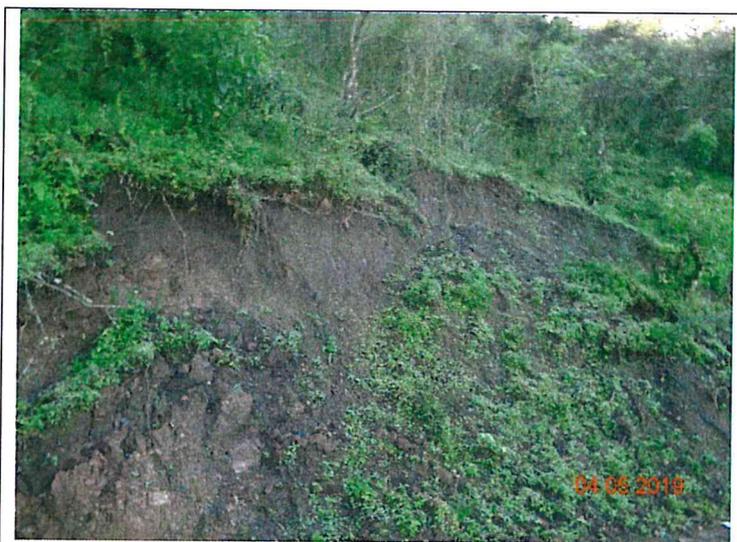
Foto N° 03.- Vista de los depósitos aluviales erosionados en las zonas laterales de las quebradas secas. Observar al acumulado de los depósitos aluviales de aspecto terrosos.

d) **DEPÓSITOS ALUVIALES (Qr-al).**- Están conformados por acumulación de sedimentos de litología polimictica, los cuales varían entre tipos de rocas volcánicas e intrusivas sueltas de la categoría de gravas gruesas y bloques con abundante matriz arenosa gruesa, los clastos son sub redondeados a angulosos y diámetro variado con mala clasificación granulométrica. Se distribuyen en las zonas marginales de las quebradas y/o depresiones topográficas que alcanzan espesores de hasta 4.0m y, se originan por movimientos en masa activados por corrientes acuosas que acarrear un gran volumen de sedimentos de diferentes granulometrías movilizados y canalizados en las quebradas con cursos temporales o en los espacios de baja pendiente o rellenando depresiones del terreno. Estos depósitos son de color gris claro a gris negruzco por el contenido de materia orgánica; son sedimentos poco o nada clasificados y se distribuyen principalmente en las márgenes de las quebradas del sector, especialmente en la quebrada que drena hacia el río Chalaco.

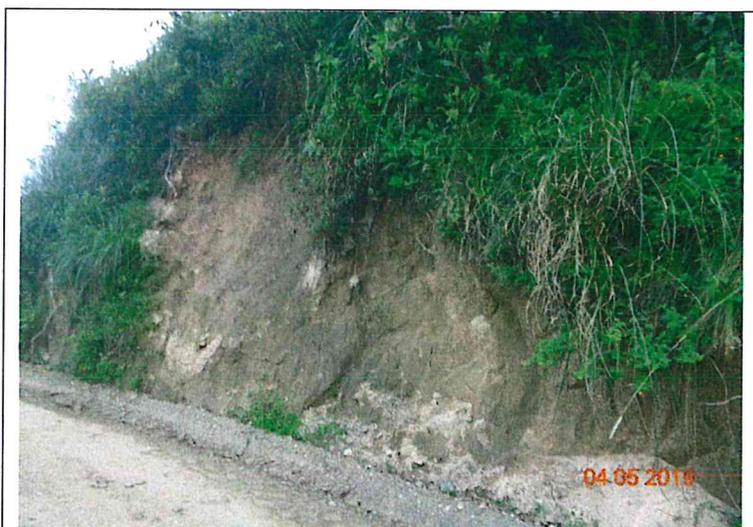
Foto N° 04.- Vista de la unidad intrusiva conocida como tonalita-diorita Pambarumbe. Es una roca que por meteorización es friable y disgregable que se altera a arcillas residuales.

e) **PAMBARUMBE (KP-pam,tn,di).**- Regionalmente, forma parte de un Plutón reconocido en el sector de Pambarumbe, el cual conforma una unidad de rocas intrusiva de composición félsica a intermedia; a nivel del área de reconocimiento, la tonalita-diorita Pambarumbe es color gris claro y está compuesta por cuarzo blanco amarillento, plagioclasas, biotitas, feldespatos potásicos en menor proporción que la plagioclasa y pequeñas cantidades de hornblendas; por tanto, su composición es similar en toda la región. Es una roca de textura fanerítica que por la alteración se convierte en una roca suave y muy disgregable, cuyos minerales pueden ser definidos a simple vista. La roca presenta una coloración gris claro en estado fresco y meteorizada es de color gris amarillento a rojizo; se presenta fuertemente afectada por los procesos químicos supérenos con formación superficial de materiales regolíticos arcillosos, disgregable en granos con moderado a elevado grado de erosionabilidad por las corrientes superficiales. La zona de meteorización alcanza espesores que superan los 3.00 la misma que se incrementa hacia las formas con relieves depresionados. En en los cortes del terreno se aprecia una marcada alteración química mineralógica lo cual favorece los desmoronamientos, derrumbes y/o movimientos en masas terrosas en forma de arenas medias a gruesas como se observa en la siguiente foto ilustrativa.

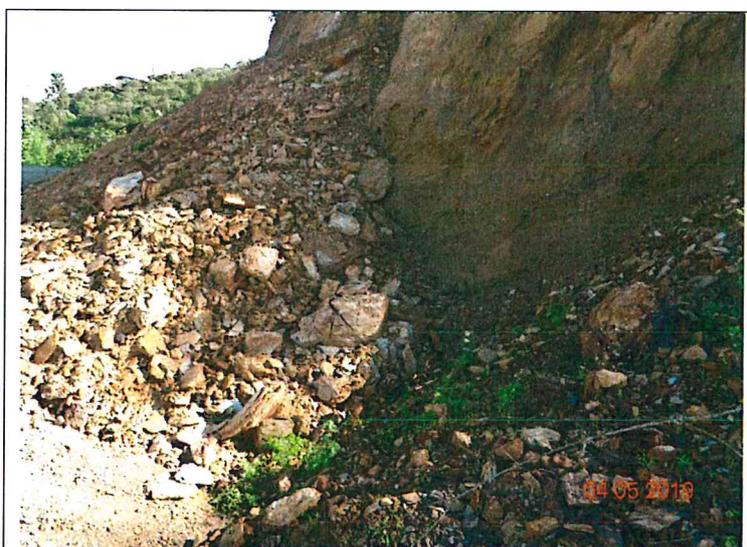
Foto N° 05.- Afloramiento del Grupo San Pedro en la zona de "El Chirimoyo". Observar el grado de alteración química de las rocas por efecto de la meteorización generando suelos arcillosos.

f) **GRUPO SAN PEDRO (Ki-sp).**- Una unidad volcánico sedimentaria conformada por una secuencia estratificada de brechas piroclástica de composición andesítica, con limolitas y lodolitas bien estratificadas color gris pardusco, lavas andesíticas, areniscas arcósicas y cineritas; aparentemente la unidad se originó en un ambiente marino relativamente profundo de tiempos del Cretácico Inferior. Las rocas presentan rasgos de fuerte deformación por esfuerzos tectónicos probablemente debido al levantamiento generado por el emplazamiento del Plutón que los levantó y a los cuales sobreyacen como un techo colgante. Esta unidad aflora de manera discontinua por el territorio materia del reconocimiento de campo y, se presenta fuertemente alterada a la formación de arcillas de alta plasticidad debido a los procesos químicos supérenos de la zona, lo cual favorece los movimientos de remoción en masa pendiente abajo por las laderas del terreno afectando las vías de acceso y otros bienes de la población. Espacialmente se distribuye a manera de una franja amplia que sigue la dirección noreste-sureste.

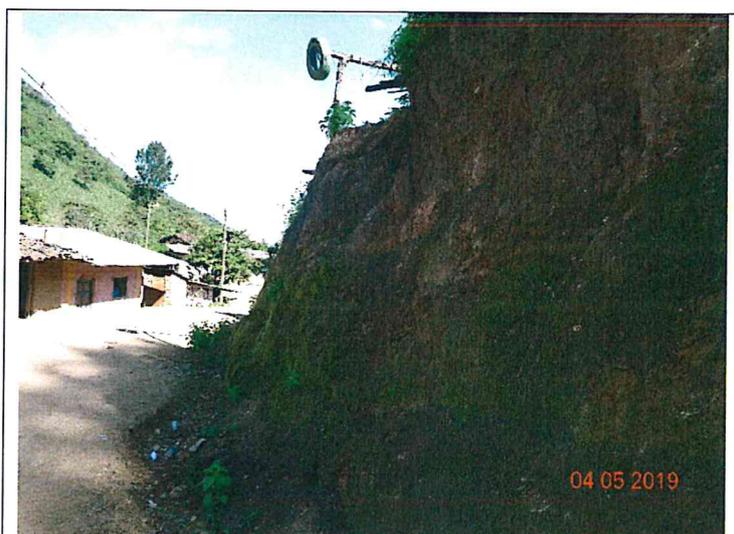
Foto N° 06.- Vista en corte de los Volcánicos Lancones. Observar la roca fuertemente fracturada y alterada por los procesos químicos supérenos de la zona lo que favorece procesos de remoción en masa.

g) **FORMACIÓN LANCONES (Kim-l).**- Formación rocosa que está constituida por una secuencia estratiforme de brechas andesíticas a dacíticas, lavas andesíticas, tufos ignimbriticos y limolitas que en conjunto muestran un color gris rojizo a gris amarillento. Dada la conformación litológica se observa que, esta unidad genera algunos relieves algo empinados con bancos macizos; sin embargo lo que predomina son las rocas fuertemente alteradas a materiales arcillosos color amarillo rojizo que se distribuyen por la zona; es frecuente observar que esta unidad litológica es susceptible a procesos de erosión y remoción en masa, originando deslizamientos de 5.0 m y dado el alto grado de fracturamiento que presentan las rocas. Esta unidad la encontramos cubriendo espacios a manera de una amplia franja que sigue la dirección noroeste-sureste por el sector "El Chirimoyo" donde los deslizamientos y derrumbes de rocas afectan de manera recurrente las vías de acceso.

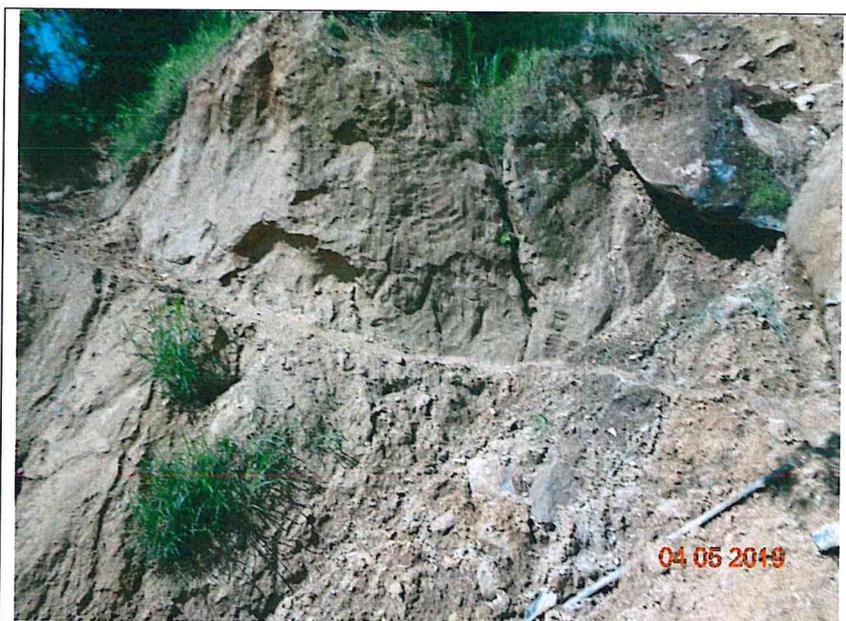
Foto N° 07.- Vista de la unidad de roca intrusiva correspondiente a Granito Paltashaco. Observar la disgregación de la roca en granos debido a la meteorización.

h) **GRANITO PALTASHACO (KP-pa,gr).**- Este Plutón reconocido en el Sector 03 de Santa Catalina de Mossa conforma una unidad de rocas intrusivas de composición félsica con facies intermedias; a nivel del área de reconocimiento, el granito Paltashaco presenta una composición cuarzo-feldespática con textura porfirítica cuyos minerales macroscópicamente pueden ser identificados como ortosa, cuarzo, feldespatos en forma de plagioclasas y micas (biotita y muscovita). Esta roca presenta una textura porfirítica con una coloración gris claro en estado fresco y meteorizada es de color gris cremoso con tonalidades gris amarillento. La roca se presenta moderadamente afectada por procesos químicos supérenos con formación de cobertura de materiales regolíticos y algo disgregable en granos con moderado a bajo grado de erosionabilidad por las corrientes superficiales. La zona de meteorización alcanza espesores que superan los 3.0m la misma que decrece progresivamente hacia los niveles de profundidad, sin embargo, en los cortes del terreno se aprecia una marcada alteración química mineralógica como se observa en siguiente ilustración.

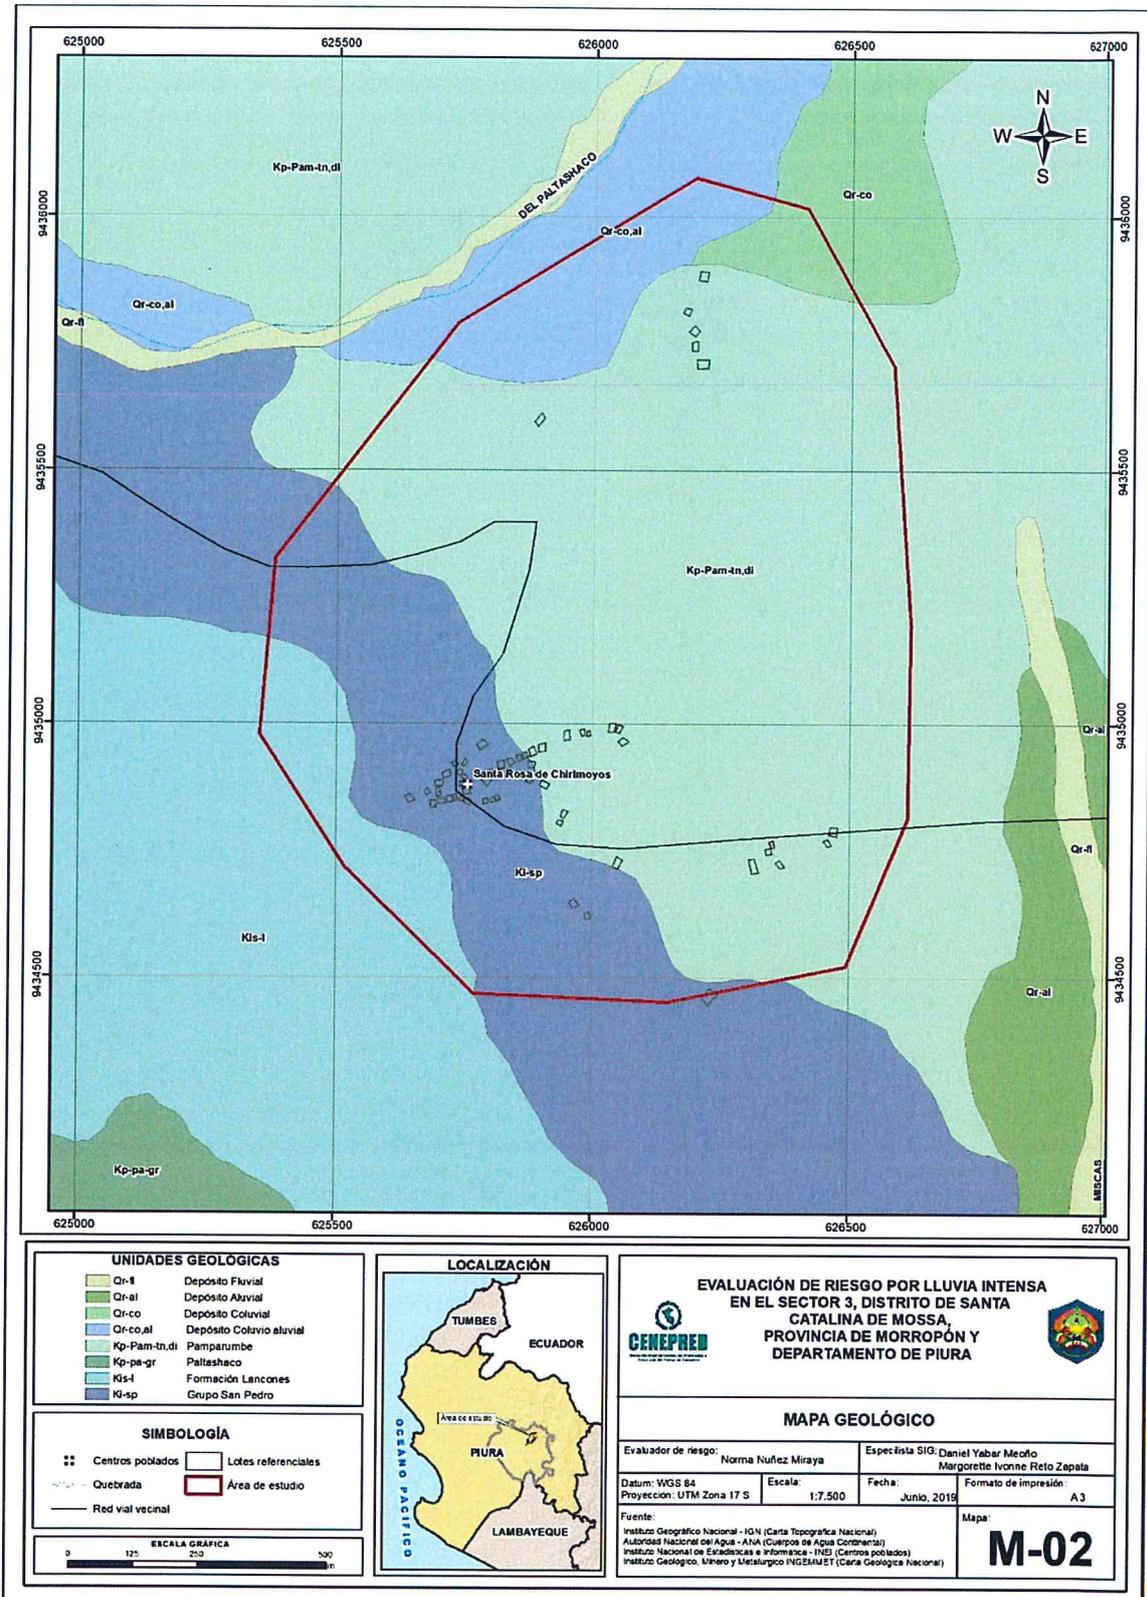
Figura 03: Mapa Geológico del Sector 3 del distrito de Santa Catalina de Mossa

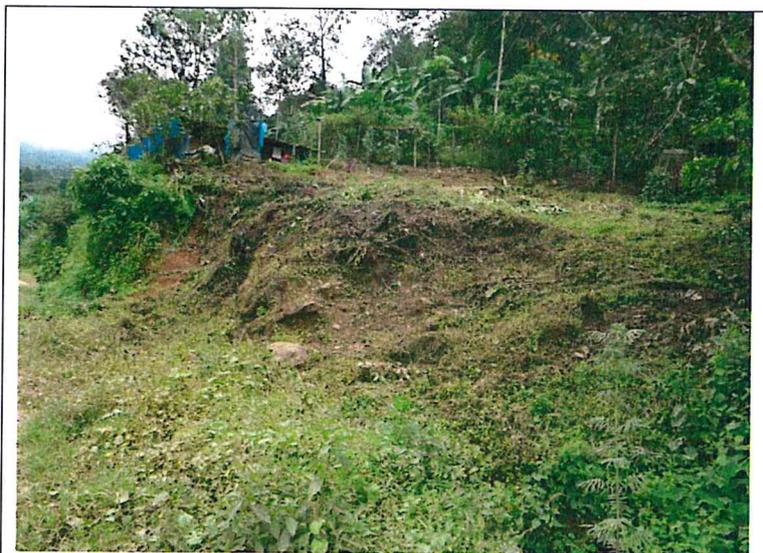
Foto N° 08.- Geoformas de un cauce aluvial que se distribuye por el sector.

Estas formas del relieve corresponden a los espacios ocupados por las corrientes hídricas que canalizan el drenaje superficial de la zona; presentan formas depresionadas alargadas que se ajustan al nivel de erosión del relieve y al volumen de agua, así como sedimentos que drenan por las laderas de las montañas que bordean la parte alta del sector considerado en el estudio. Esta unidad geomorfológica es identificada en la zona debido a que comprende algunas quebradas que discurren con abundante material sólido y, algunas de las cuales mantienen caudales permanente durante casi todo el año y otras solo de manera estacional. La morfología de los cauces de la zona se caracterizan por su fondo plano colmatado de material detrítico grueso con tamaños de grandes bloques rocosos lo cual pone de manifiesto la intensa actividad erosiva que tiene lugar en las laderas montañosas durante las precipitaciones de la zona y también la alta capacidad de transporte (competencia) que tienen las corrientes aluvionales para transportar material grueso.

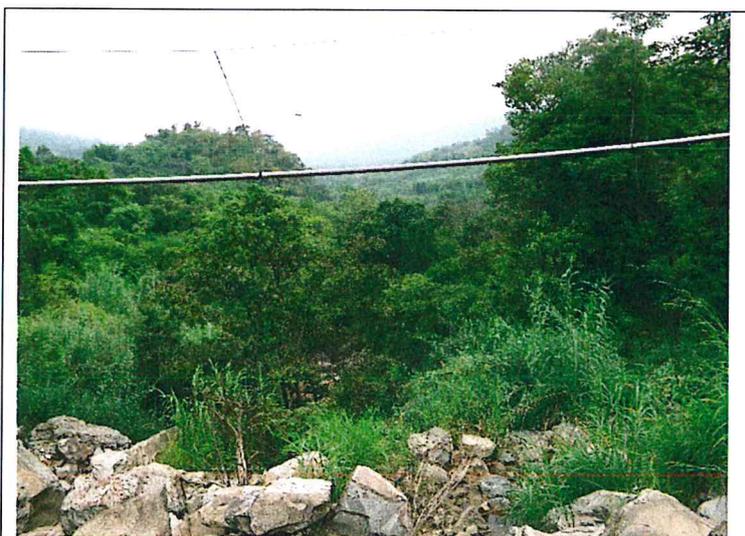
Foto N° 09.- Morfología de los conos de deyección que se observan en la zona de reconocimiento de campo.

Son morfologías del terreno que resultan de la acumulación de sedimentos gruesos a manera de abanicos que se extienden por la parte baja de los valles o donde las quebradas descargan los materiales mediante una expansión lateral del cauce; por lo general ocurren en los tramos donde el valle se amplía a partir de un cauce más estrecho. Los materiales clásticos son generalmente mal clasificados y presentan formas angulosas; estos procesos se activan en épocas de periodos lluviosos. En la zona de reconocimiento, encontramos esta morfología por el sector Este del territorio reconocido

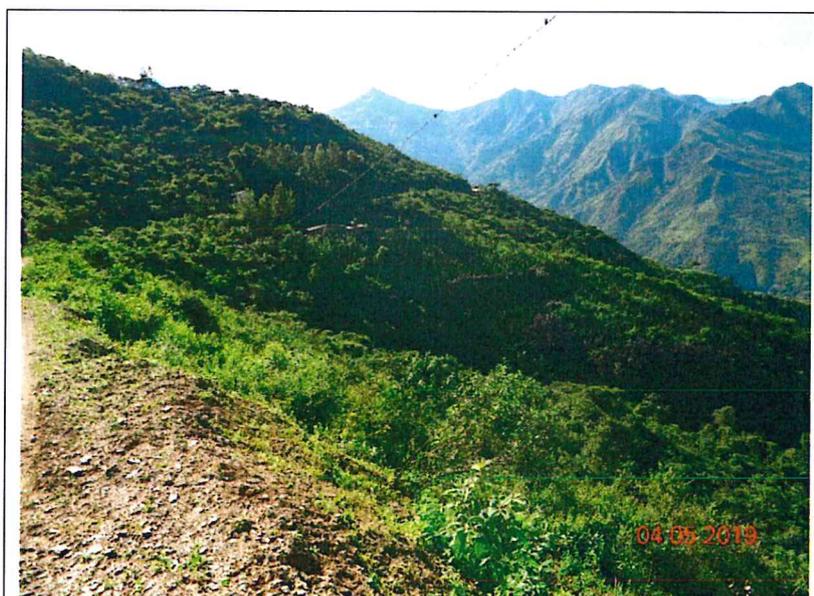
Foto N° 10.- Foto mostrando configuración de montañas que caracterizan el espacio geográfico del Sector 03 de Santa Catalina de Mossa.

Esta unidad geomorfológica ocupa la mayor parte del territorio comprendido en el presente reconocimiento de campo y está configurada por el aspecto accidentado del relieve lo cual resalta por las montañas elevadas. El origen de esta morfología está asociada a eventos tectónicos con levantamiento y erosión de la cordillera andina lo cual ha propiciado la preservación de altas montañas que constituyen zonas de denudación y aporte de sedimento que son acarreados hacia los niveles bajos de acumulación de materiales para dar origen a los depósitos del Cuaternario. La denudación está relacionada al tipo de rocas que conforma las montañas, sin embargo; es claro que las montañas más elevadas estarán conformadas por litologías competentes frente a los procesos que actúan como agentes modeladores de la configuración del relieve del sector.

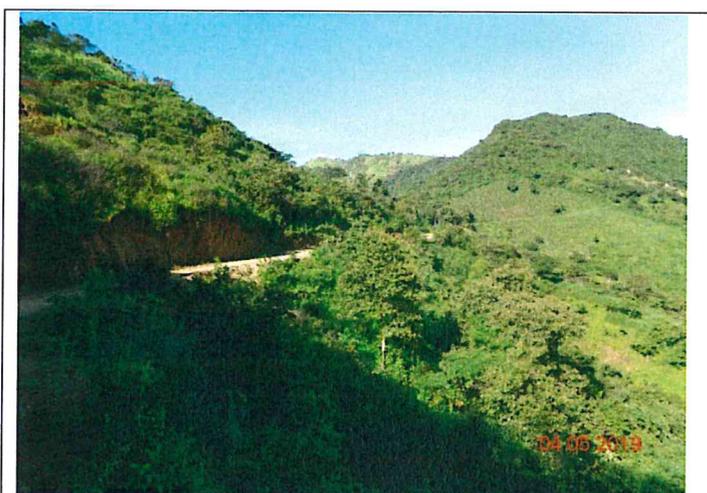
Foto N° 11.-Vista de ladera de montaña. Observar la pendiente pronunciada del terreno.

d) **LADERA DE MONTAÑA (Lm).**- Corresponde a los flancos que bordean las montañas de la zona por lo que están relacionadas a las partes altas del relieve que constituyen formas erosivas del territorio. Estas geoformas del relieve presentan fuertes pendientes lo cual es controlado por el tipo de roca siendo muy empinadas en la zona de estudio, ello debido a la configuración de las rocas volcánicas y graníticas que conforman dichas montañas. Se observa que estas laderas están cubiertas mayormente por un bosque arbustivo y arbóreo y se extienden por el sector norte conformando las elevaciones que sigue la dirección noreste-suroeste dentro de lo que es el territorio comprendido en el estudio.

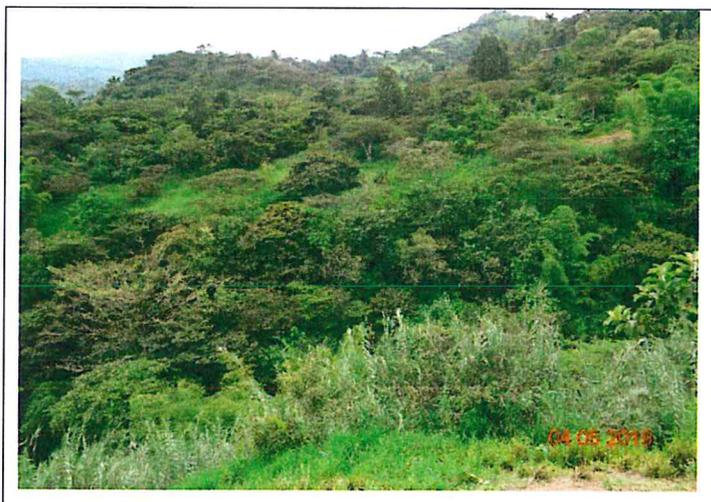
Foto N° 125.- Vista de las geoformas del relieve de piedemonte. Se ubica el pie de ladera de montaña.

Esta unidad geomorfológica corresponde a los espacios geográficos que ocupan la parte baja de las montañas los cuales son modelados por la acumulación continua de sedimentos de diverso diámetro que descienden de las laderas de montaña. Por lo general estas formas se distribuyen en forma de franjas que bordean las montañas y están sujetas a la constante acción dinámica de las laderas. Esta unidad se encuentra ocupando pequeños espacios del sector noroeste del área de estudio.

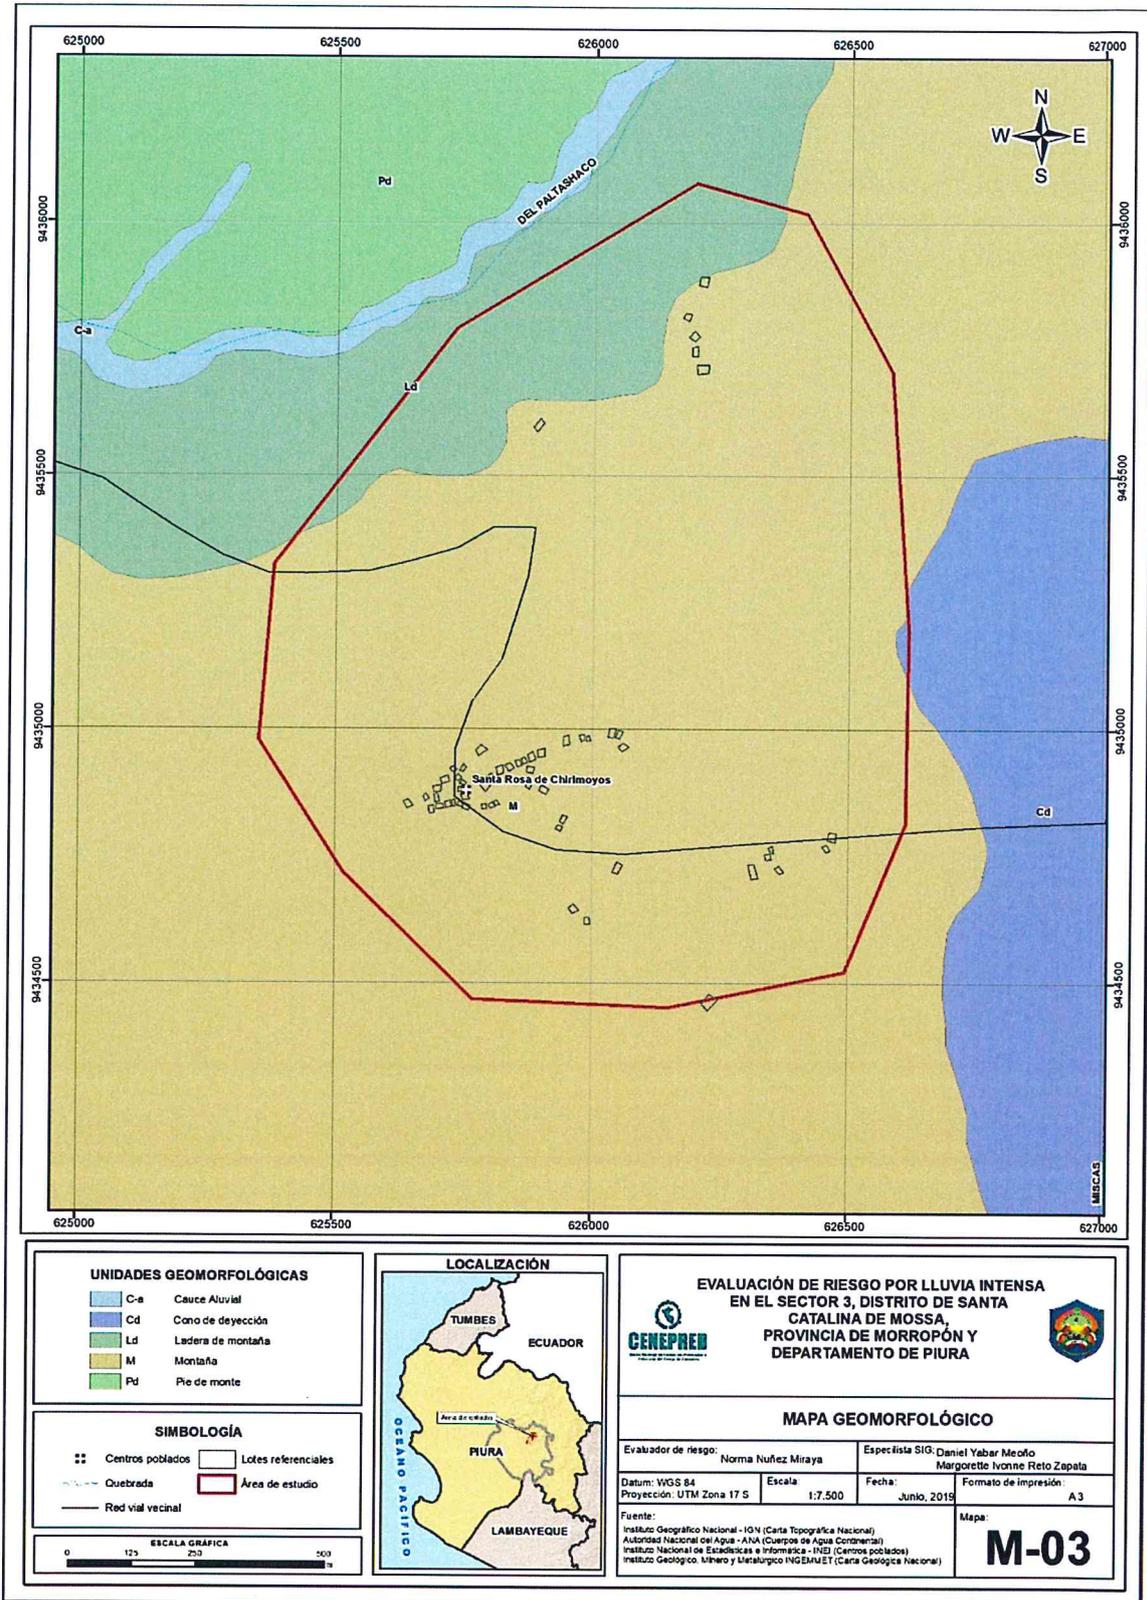
Figura 04: Mapa Geomorfológico del Sector 3 del distrito de Santa Catalina de Mossa

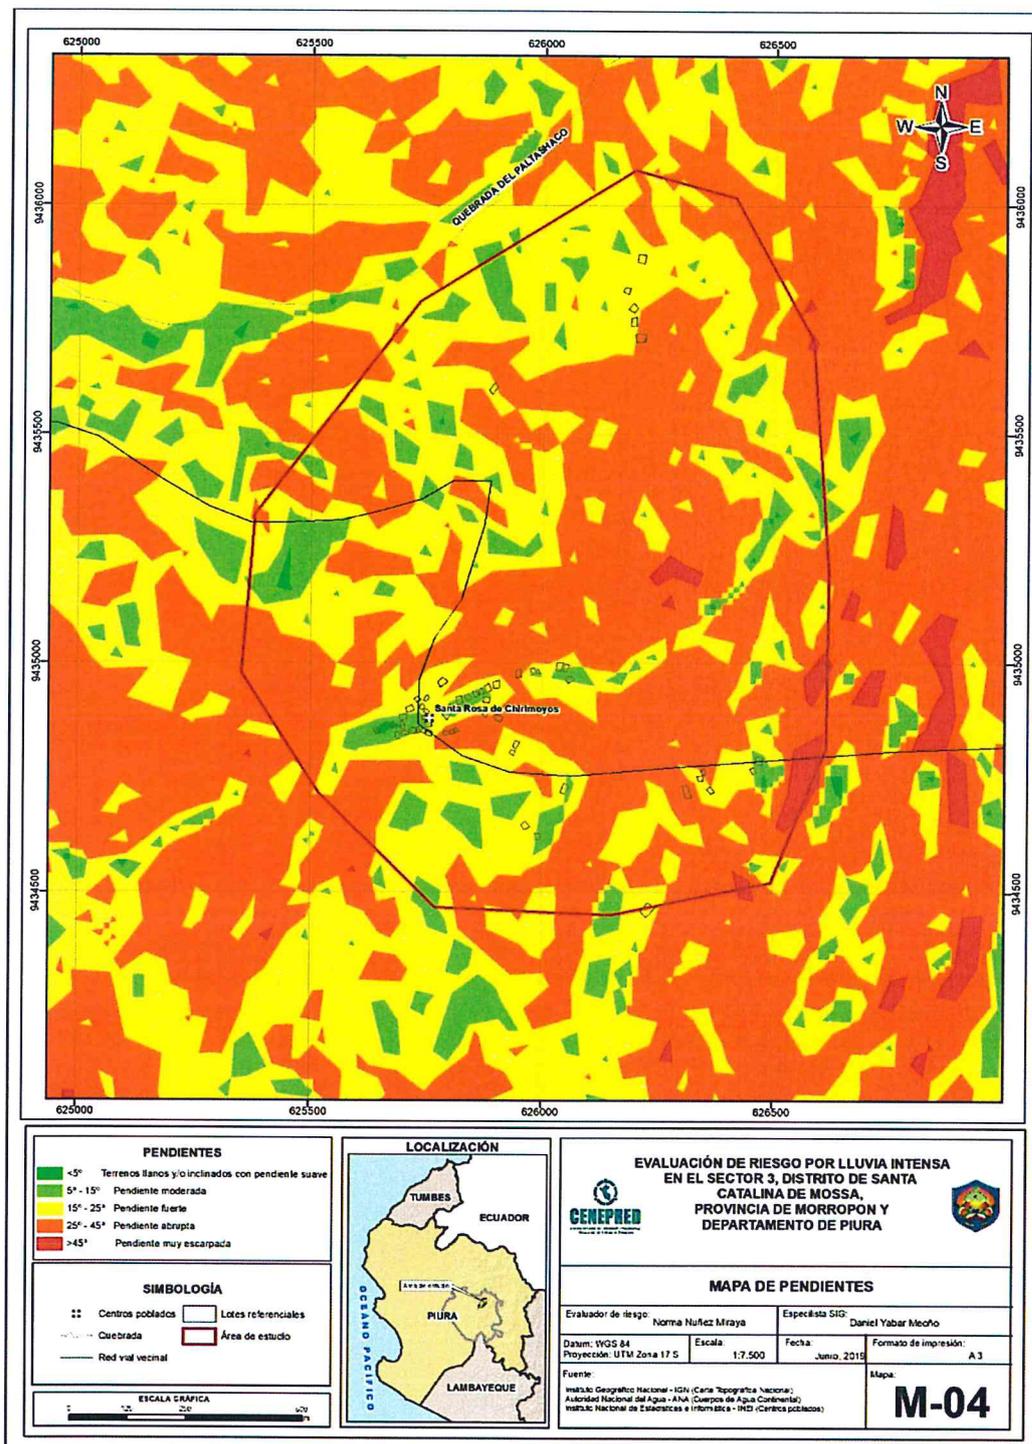
Figura 05. Mapa de Pendientes del Sector 3 del distrito de Santa Catalina de Mossa

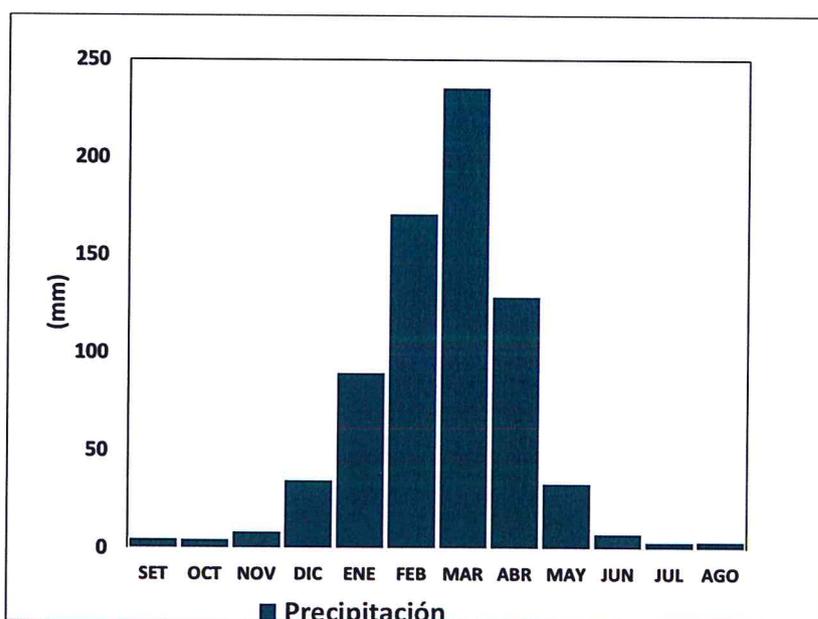
Gráfico 08: Comportamiento temporal de la temperatura del aire y precipitación promedio en la estación meteorológica Sapollica

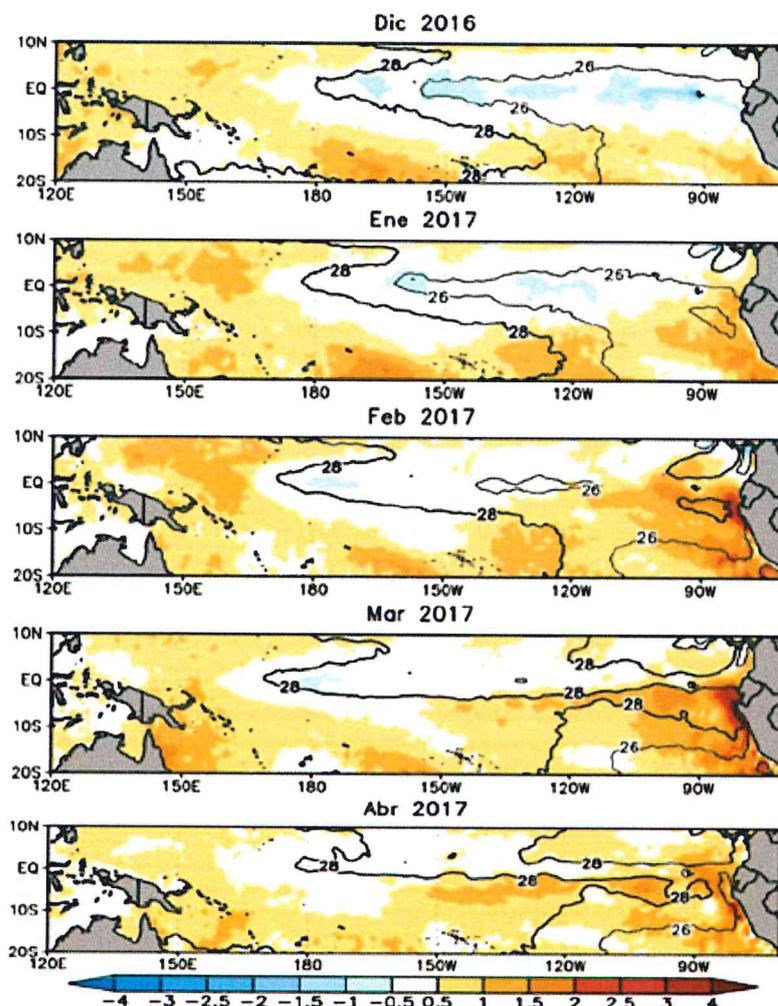
Figura 06: Anomalía de la Temperatura superficial del mar (°C) en el Pacífico ecuatorial para el periodo diciembre 2016 – abril 2017

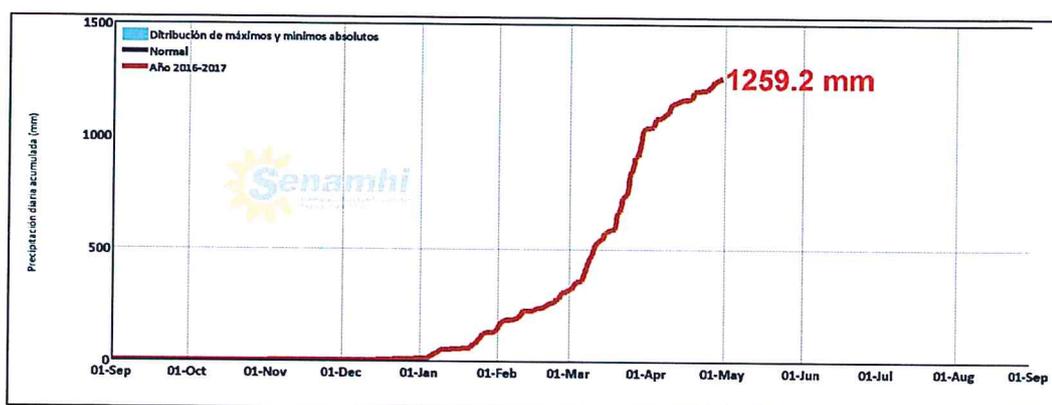
Figura N° 07: Precipitación diaria acumulada en la estación meteorológica Sapillica - automática

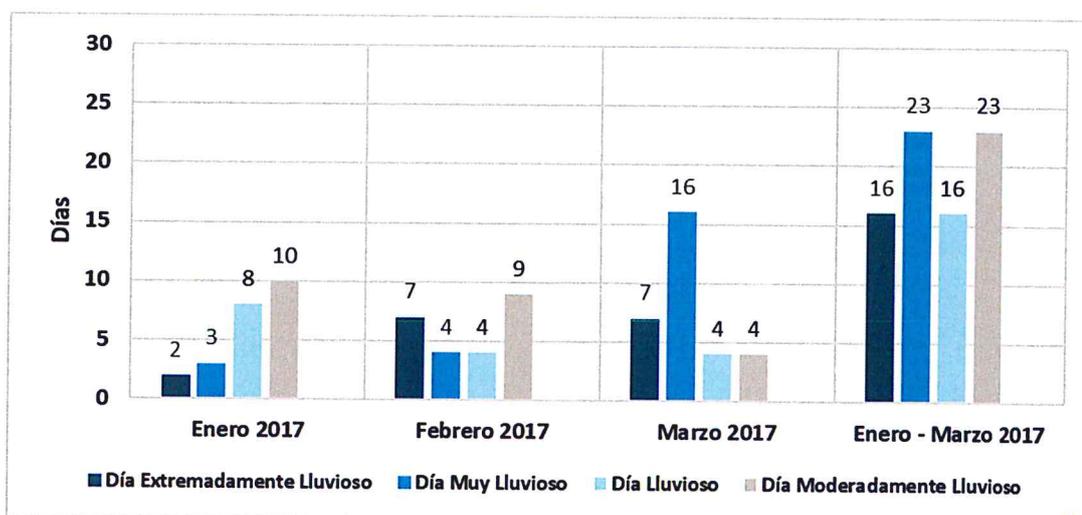
Gráfico 09: Frecuencia promedio de lluvias extremas durante El Niño Costero 2017 en el distrito Santa Catalina de Mossa.

Respecto a la frecuencia promedio de lluvias extremas, el Gráfico N° 09 muestra que durante el verano 2017 los días catalogados como "Extremadamente lluvioso" predominaron en febrero y marzo, aunado a ello se presentaron también días "muy lluviosos", "lluviosos" y "moderadamente lluvioso" durante estos meses.

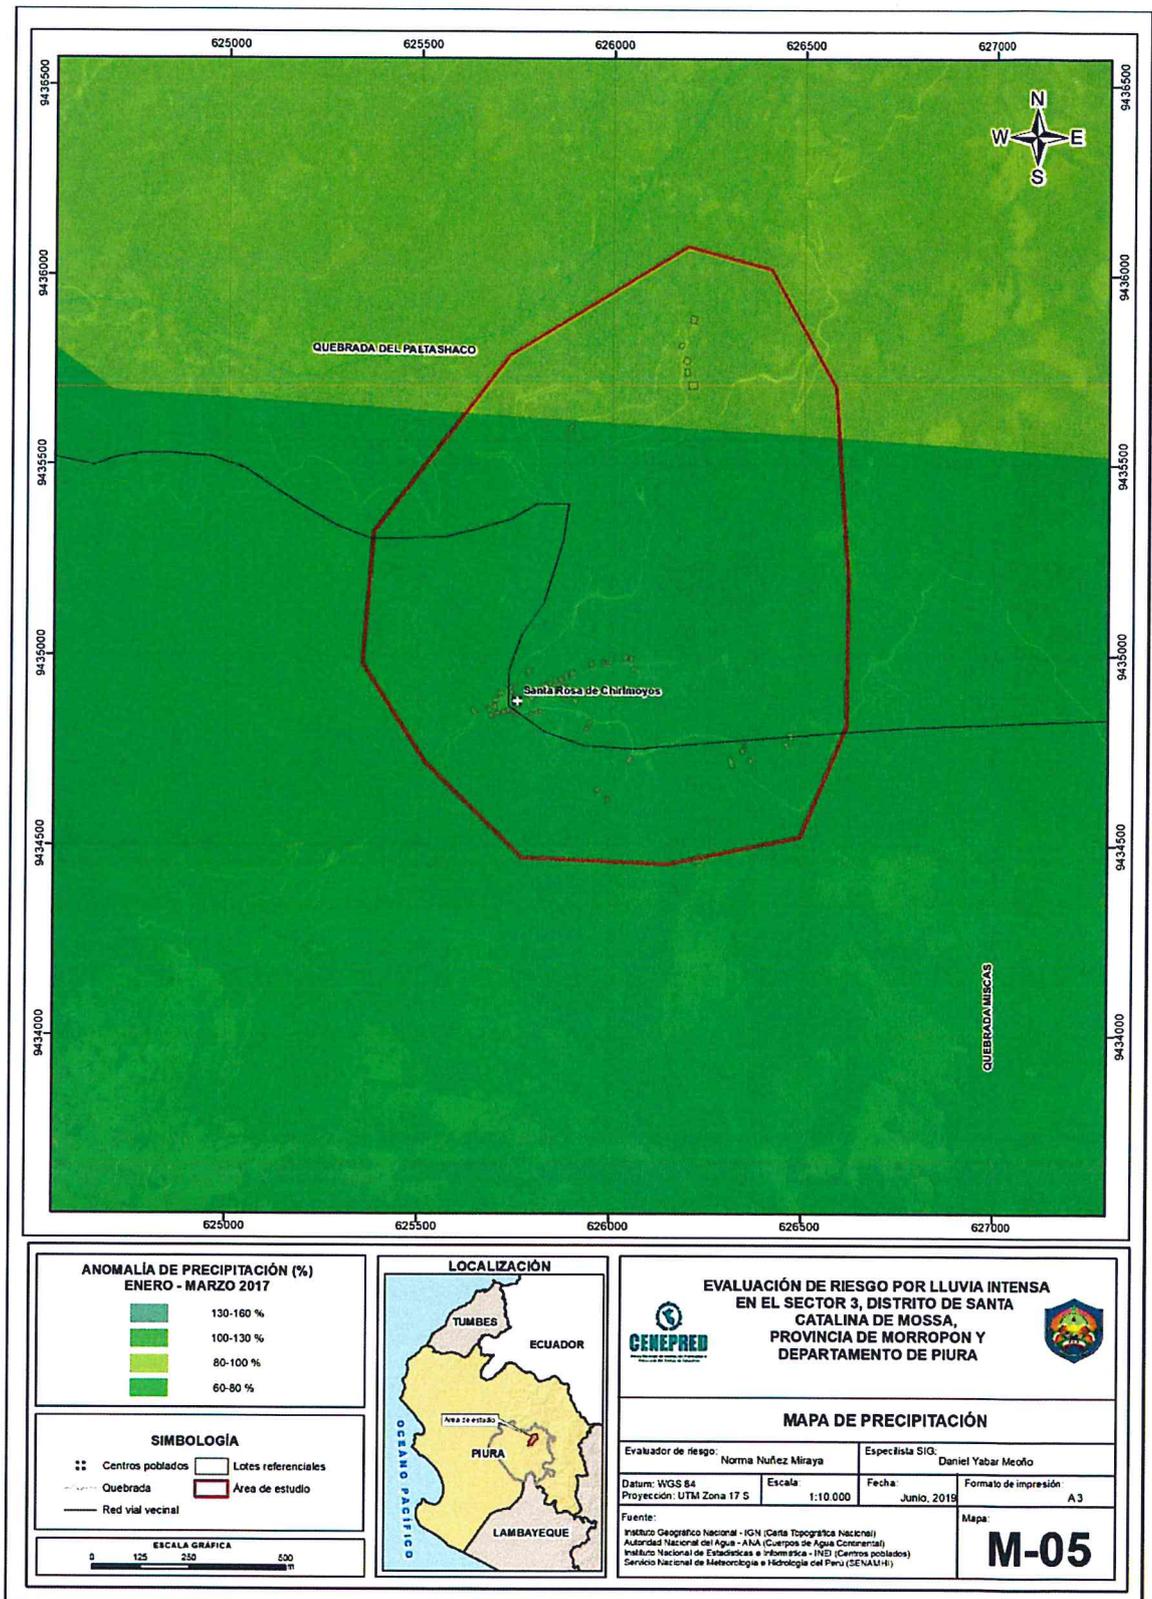
Figura 08: Anomalia de precipitación durante El Niño Costero 2017 (enero-marzo)

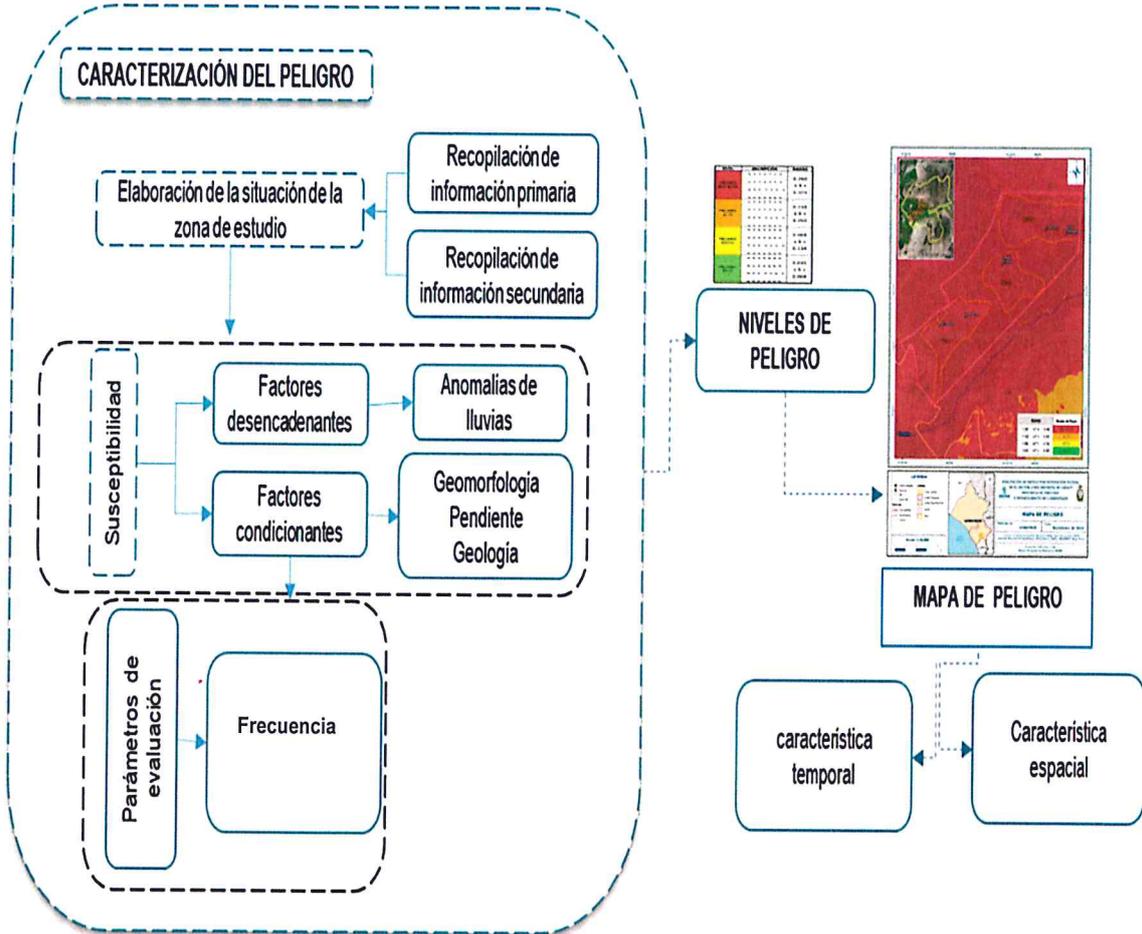
Gráfico 10 Metodología general para determinar el nivel de peligrosidad

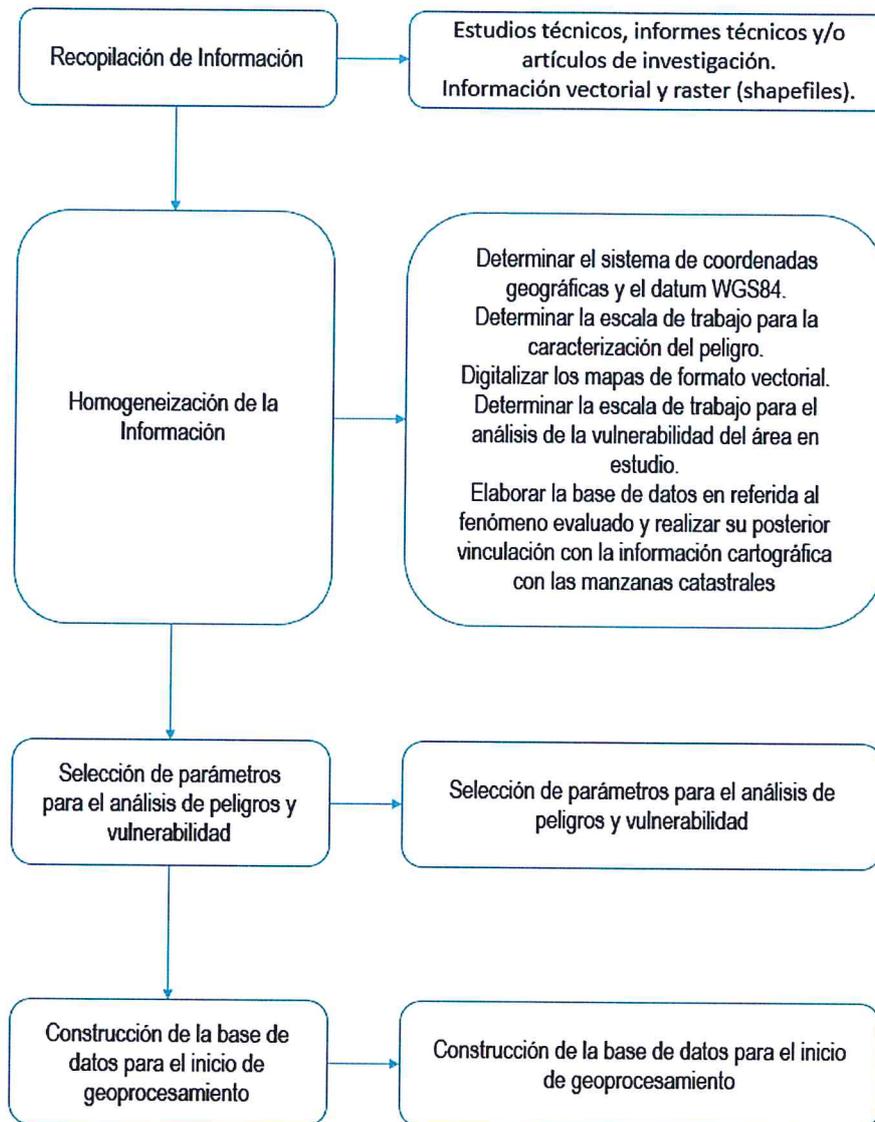
Gráfico 11 Flujograma general del proceso de análisis de información

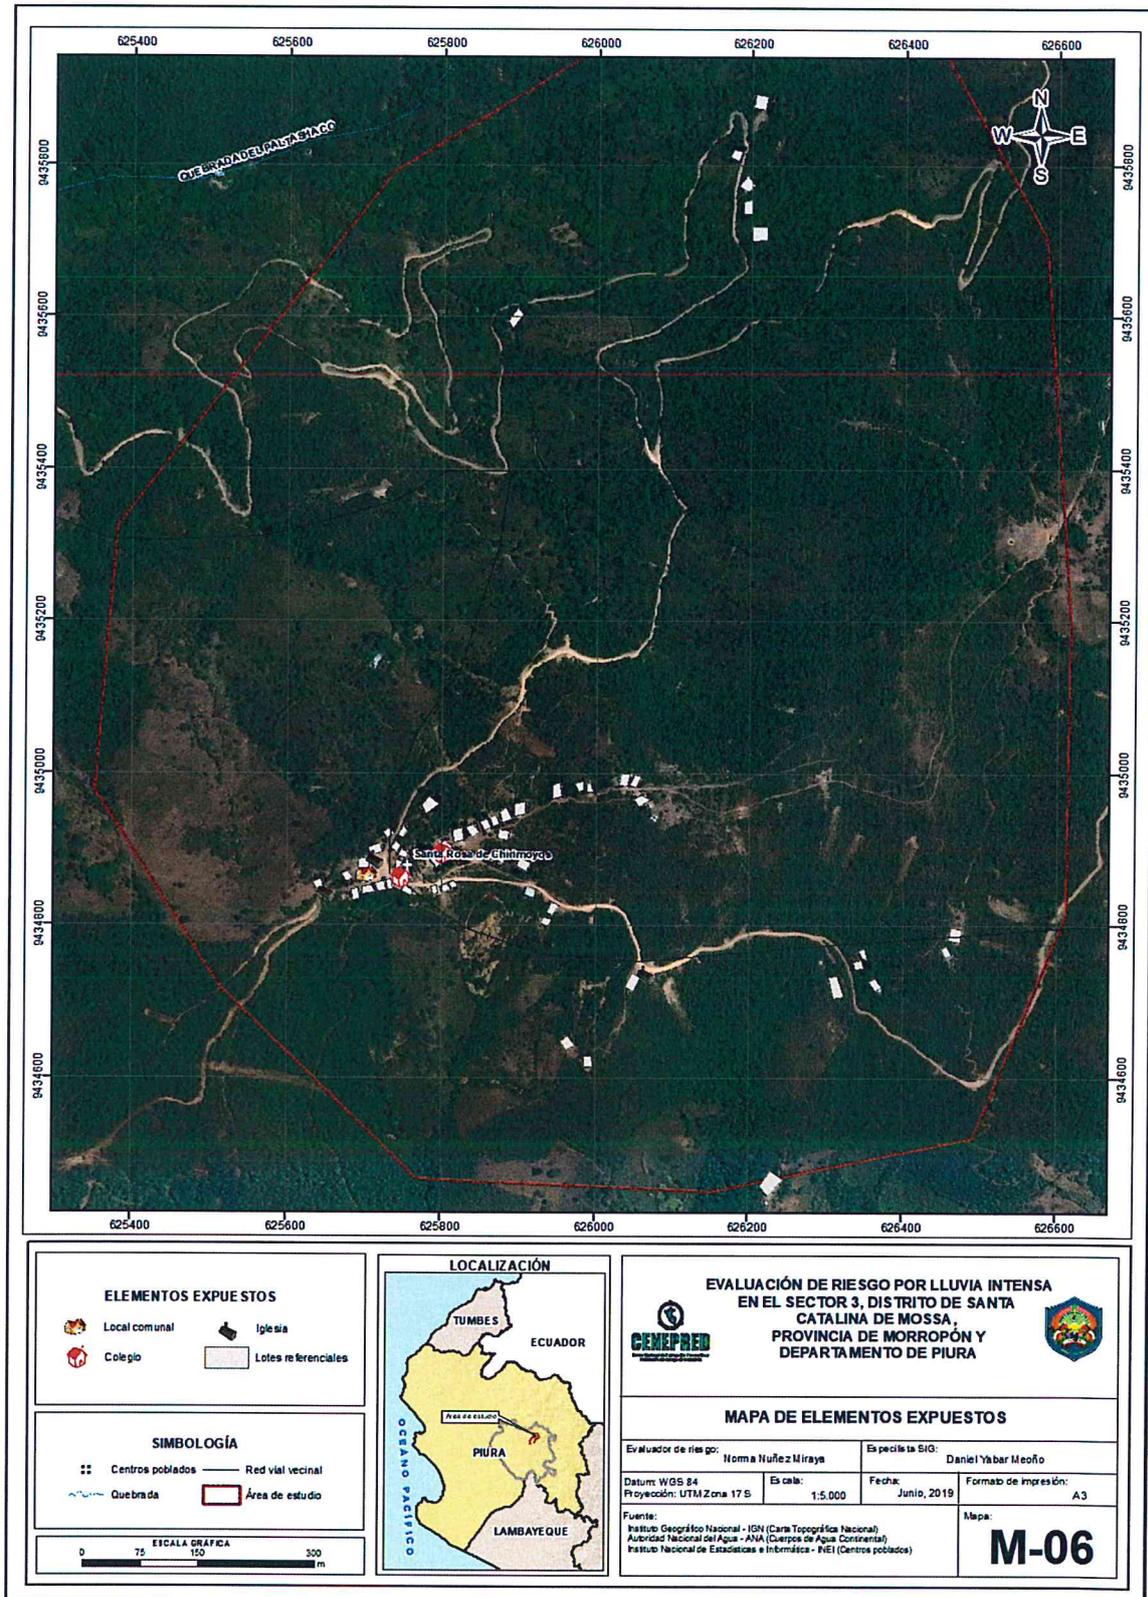
Figura 09: Mapa de elementos expuestos ante lluvias intensas, Sector 3 del distrito de Santa Catalina de Mossa
