CENEPRED

INFORME DE EVALUACIÓN DE RIESGO POR LLUVIAS INTENSAS DEL SECTOR 3 DEL DISTRITO DE SANTA CATALINA DE MOSSA, PROVINCIA DE MORROPÓN DEL DEPARTAMENTO DE PIURA

Mayo – 2019

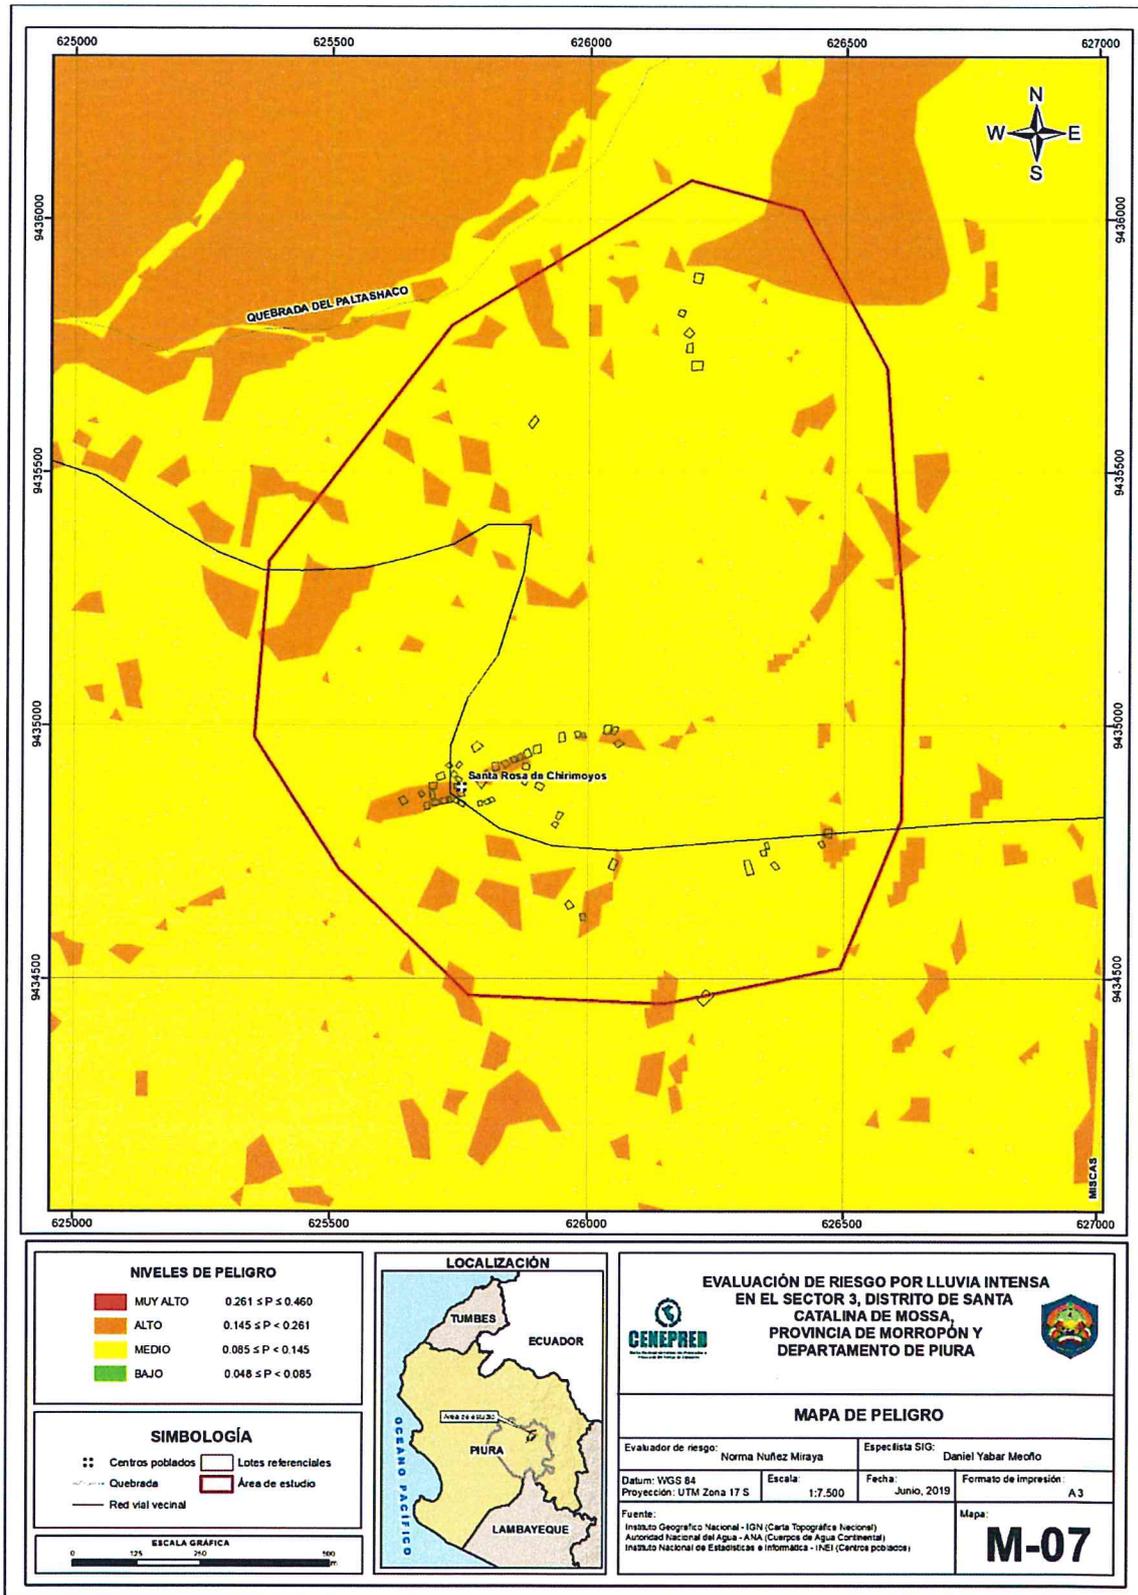
Figura 10: Mapa de Peligro por lluvias intensas Sector 3 del distrito de Santa Catalina de Mossa

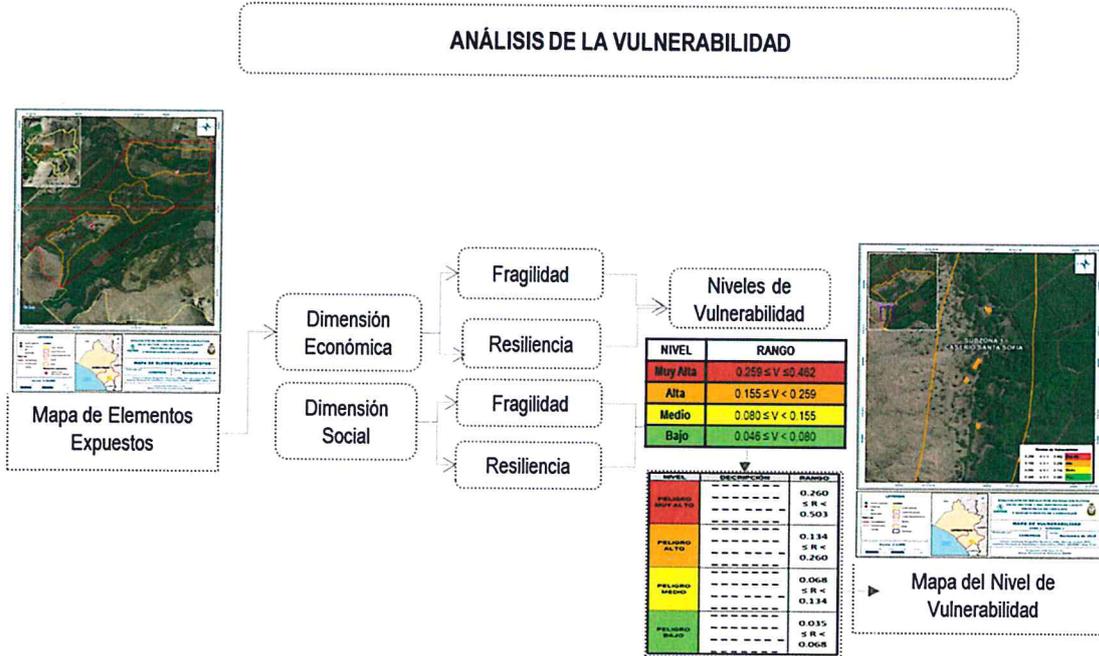
Gráfico 12: Metodología del análisis de la vulnerabilidad

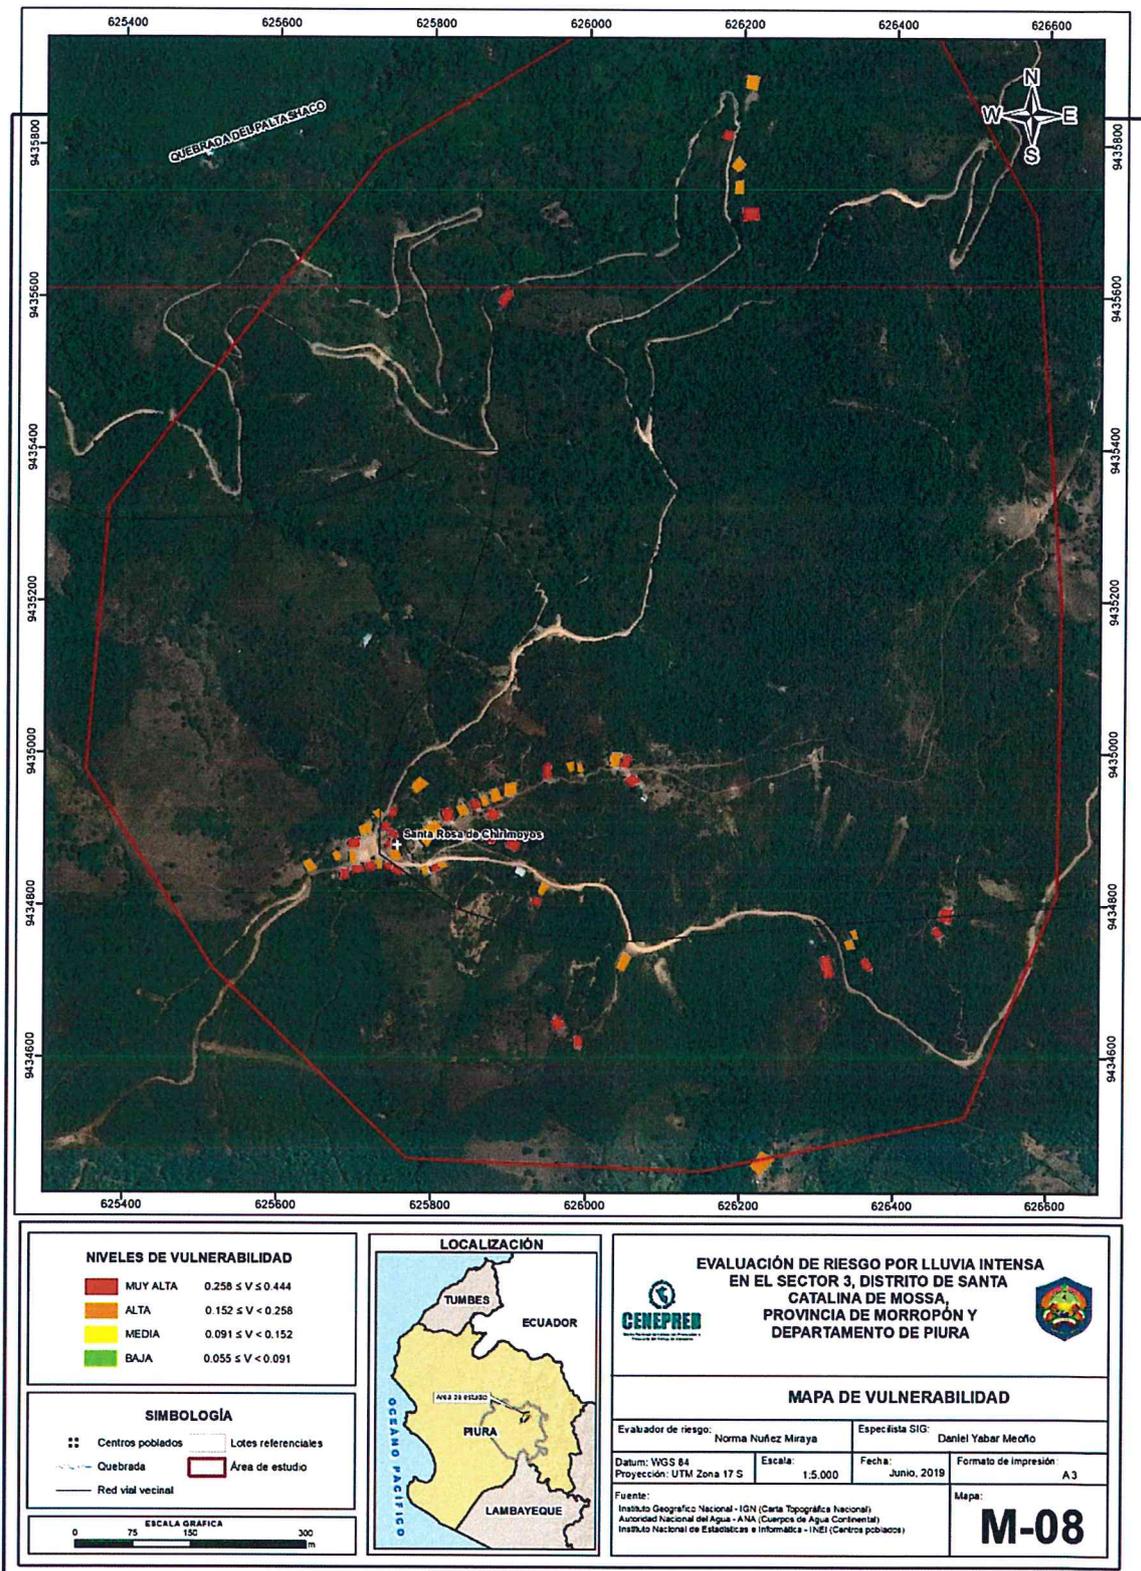
Figura 11: Mapa de vulnerabilidad Sector 3 del distrito de Santa Catalina de Mossa

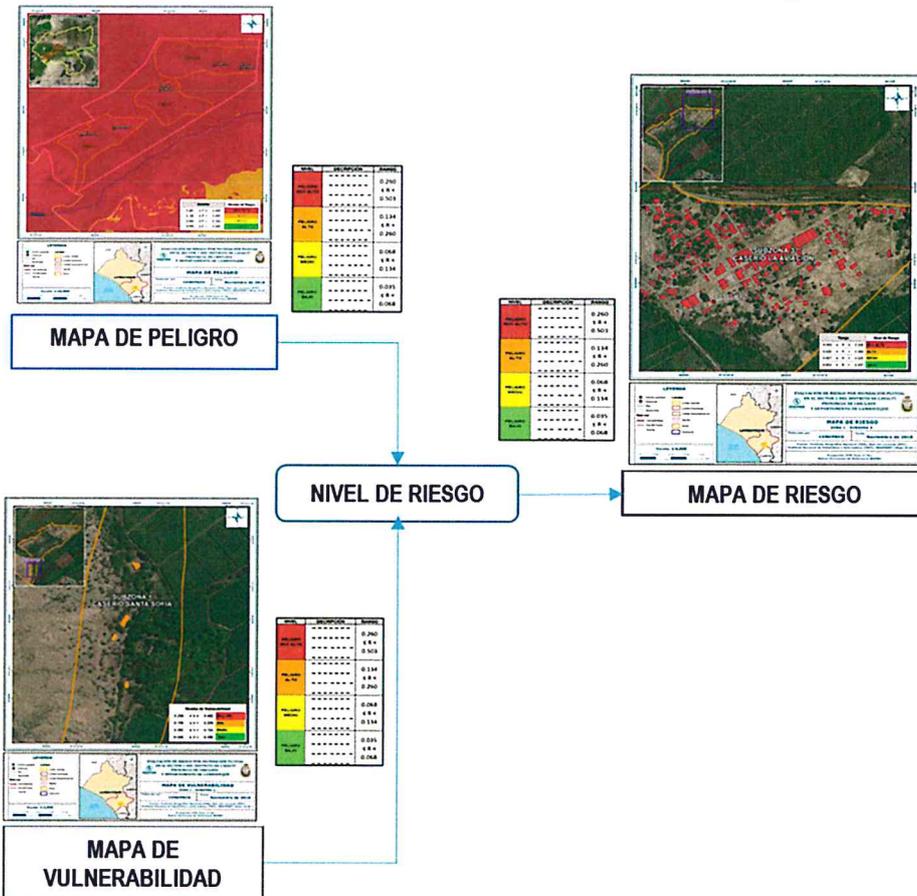
Gráfico 13 Flujoograma para estimar los niveles del riesgo

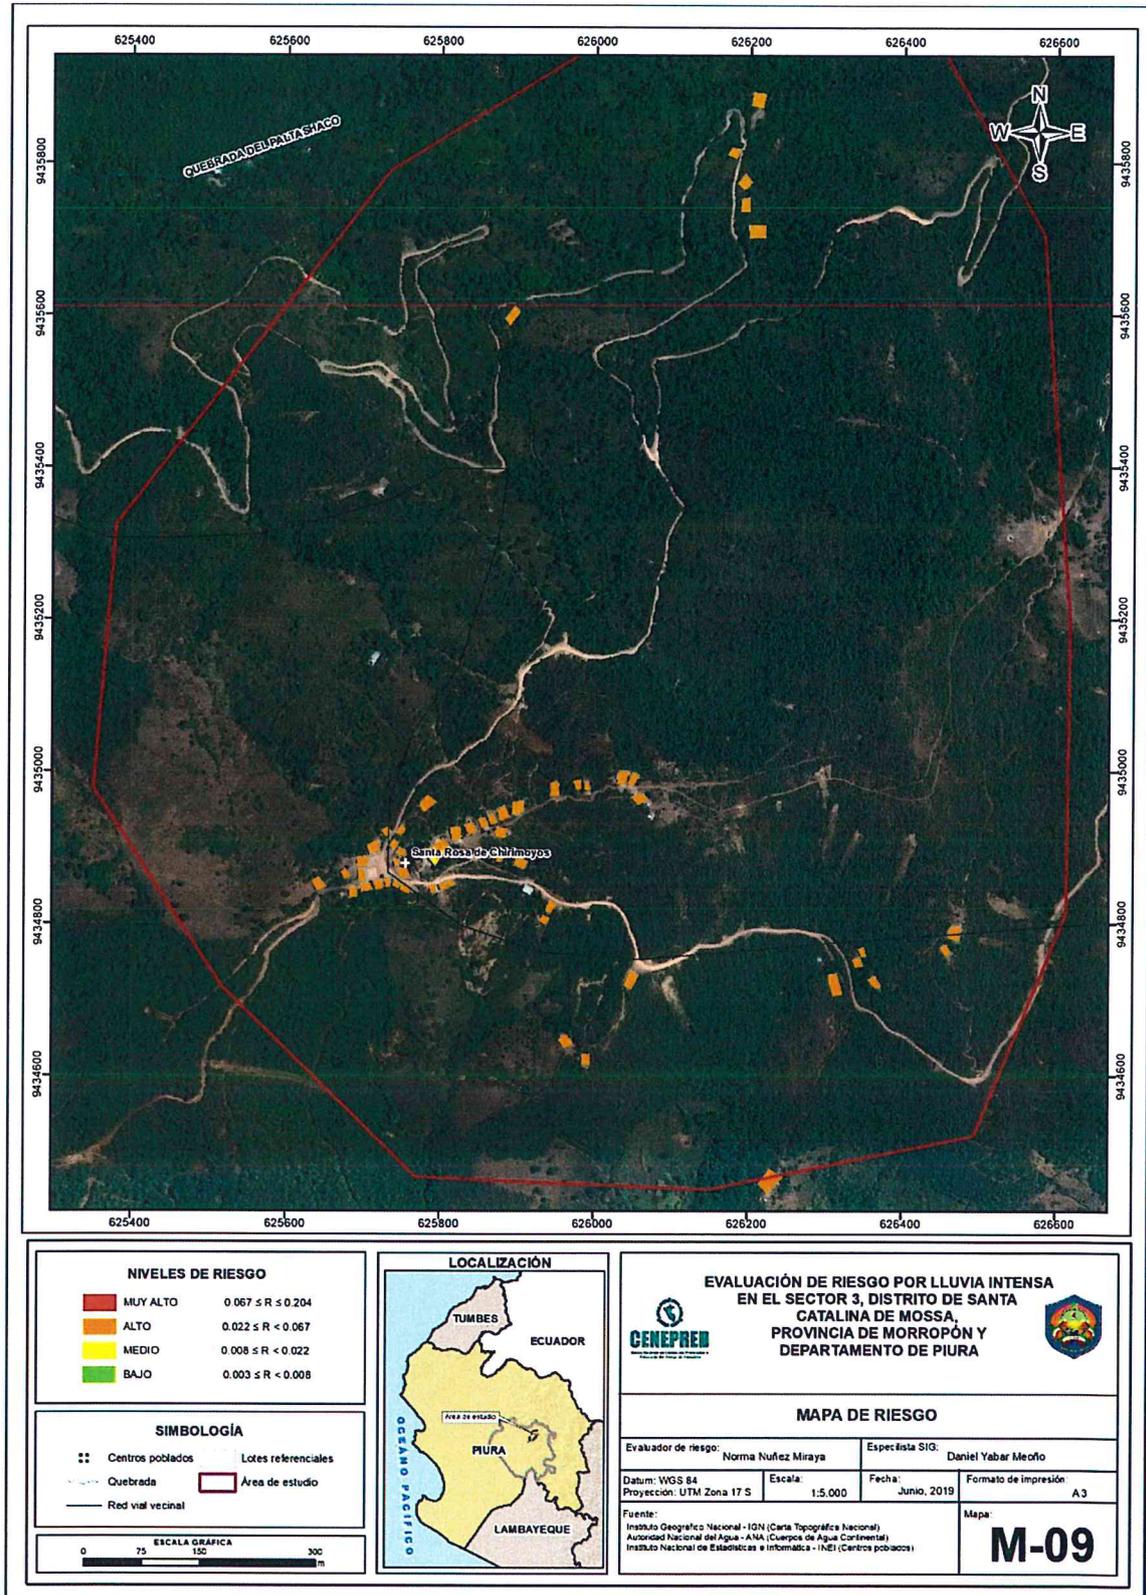
Figura 12: Mapa de Riesgo Sector 3 distrito de Santa Catalina de Mossa

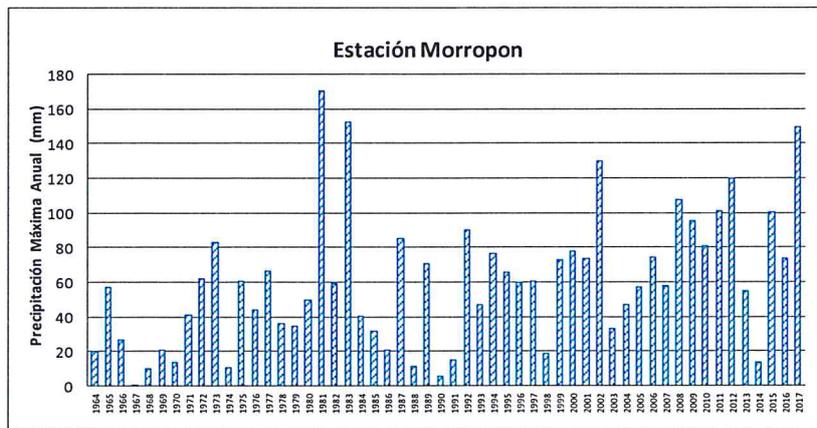
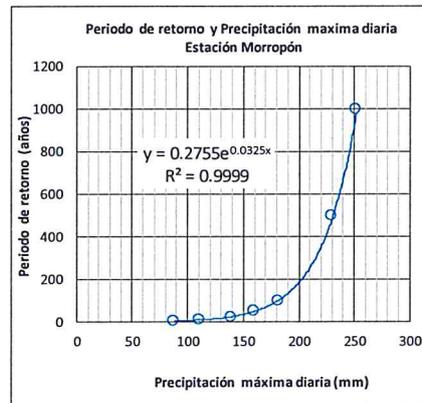
TR (años)	K gumbel	Pmáx
5	0.7	88
10	1.3	111
25	2.0	139
50	2.6	161
100	3.1	182
500	4.4	231
1000	4.9	252

Precipitación máxima y Periodo de retorno Estación Morropon – convencional
