INFORME DE EVALUACIÓN DEL RIESGO POR LLUVIAS INTENSAS EN EL SECTOR 1, DISTRITO DE MARMOT, PROVINCIA DE GRAN CHIMU DEPARTAMENTO DE LA LIBERTAD

Agosto - 2019

Municipalidad Distrital de Marmot, Provincia de Gran Chimú – Sector 1, Departamento de La Libertad

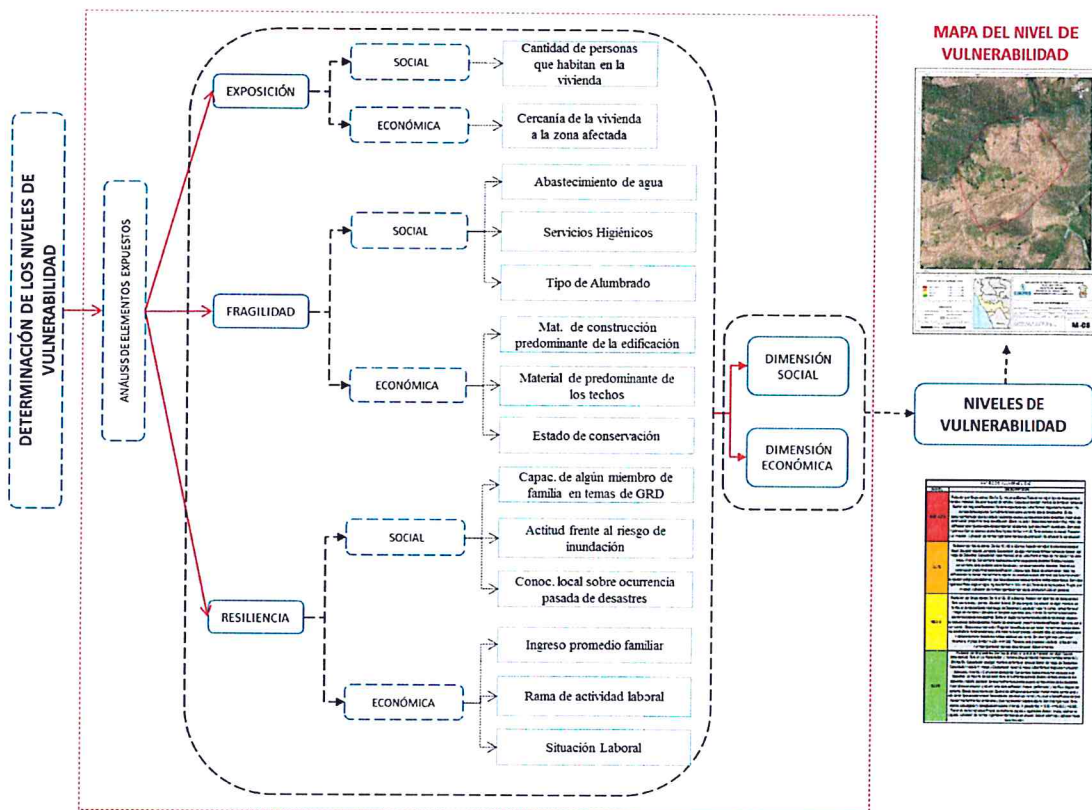
Gráfico N° 15. Metodología del análisis de la vulnerabilidad

Para ello, se trabajó con información levantada a nivel lote a través de encuestas con preguntas orientadas a conocer la fragilidad y resiliencia de la dimensión social y económica; cada una de estas preguntas representa los parámetros y las alternativas son los descriptores para cada parámetro; las cuales se emplean en las matrices de Satty; al igual que la información del último Censo de Población y Vivienda 2017 del INEI.

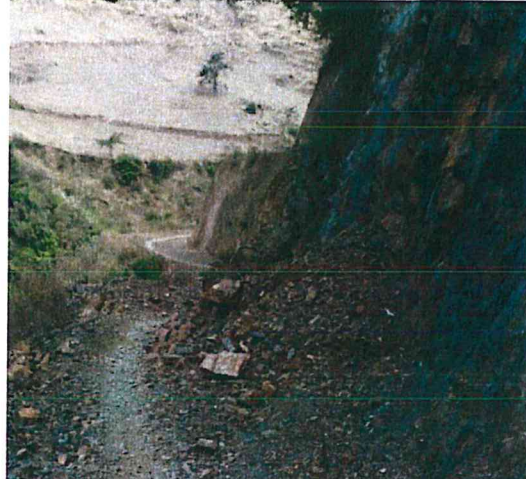
<p>Foto N° 05: Del distrito de "Marmot – Compín" continuamos por la trocha carrozable con destino al Sector 01 en el C. P. "Llacahuan"</p>	<p>Foto N° 06: Hasta el C. P. "Suchabamba" llegamos con auto pero debido a derrumbes de ladera del cerro la vía de acceso se encontraba bloqueada</p>

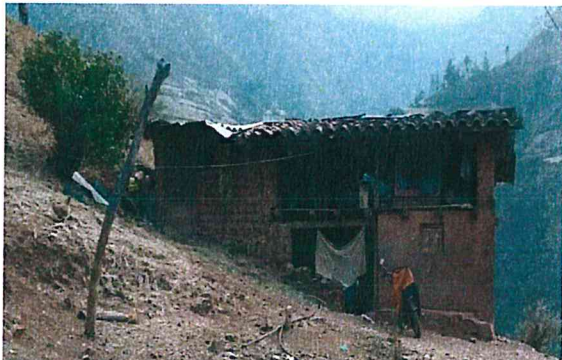
<p>Foto N° 07: Continuamos el trayecto caminando aprox. 2 horas hasta llegar al Sector 01 en el C. P. "Llacahuan"</p>	<p>Foto N° 08: Se inicia el levantamiento de información de las encuestas y se aprecia vivienda de abobe y techo de teja en mayor porcentaje</p>

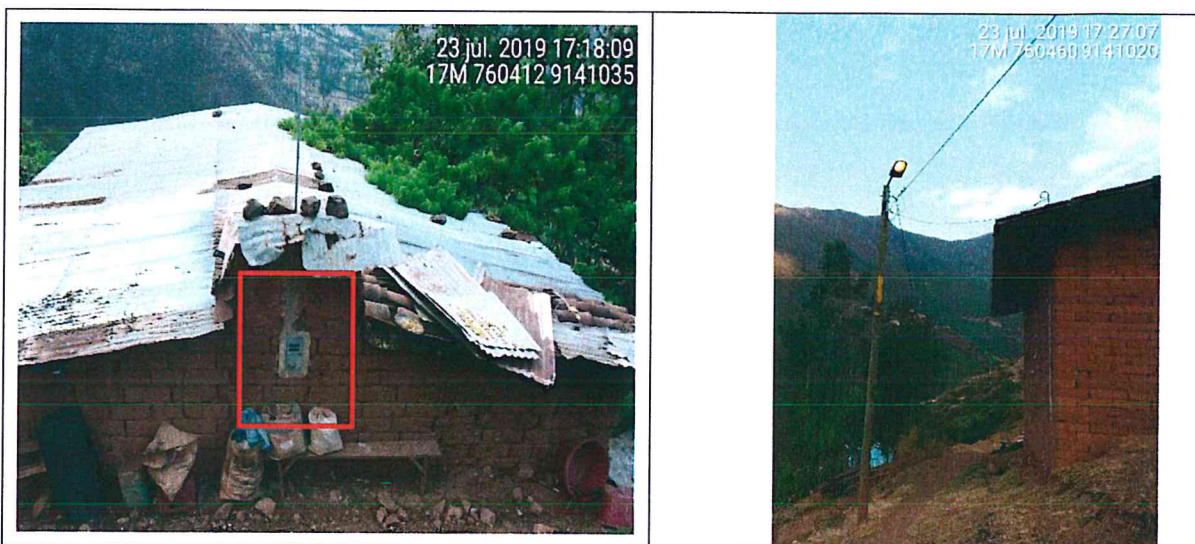
Foto N° 11: Servicio de luz definitivo

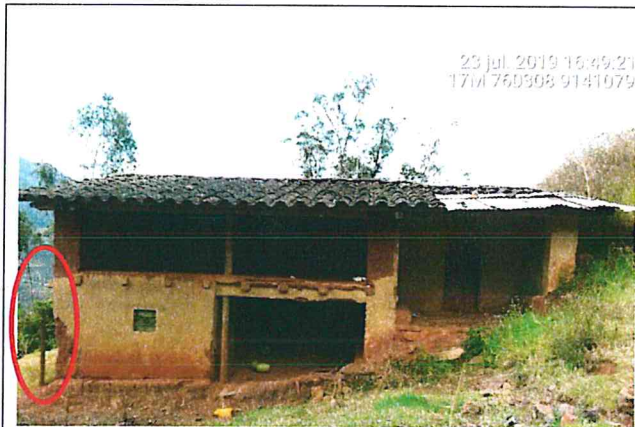
Foto N° 15: Se observa vivienda con material de adobe y techo de teja en mal estado de conservación
