## INFORME DE EVALUACIÓN DEL RIESGO POR LLUVIAS INTENSAS EN EL SECTOR 2, DISTRITO DE OTUZCO, PROVINCIA DE OTUZCO, DEPARTAMENTO DE LA LIBERTAD

**Municipalidad Provincial de Otuzco, Distrito de Otuzco – Sector 2, Departamento de La Libertad**

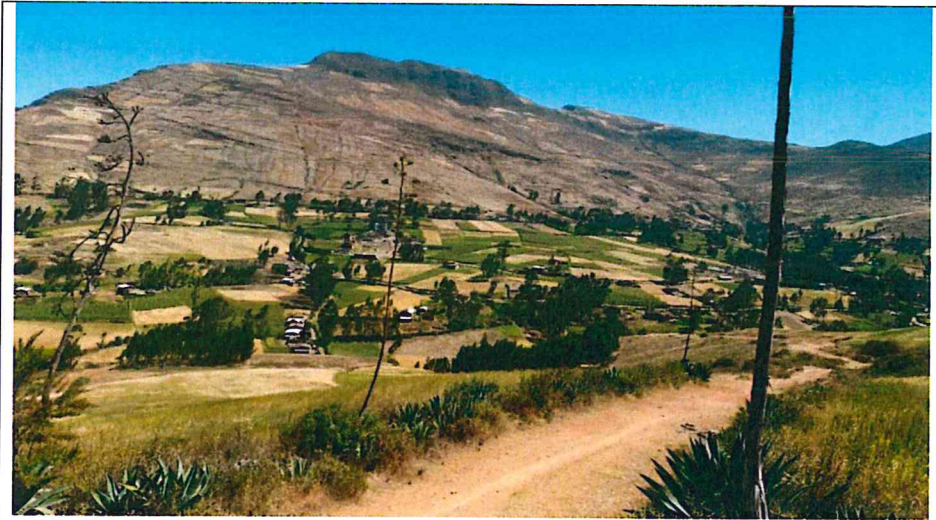
Se observa presencia de lentes de arcillas de color marrón claro a pardo de plasticidad media, de buena distribución y materiales limo arcilloso. Tienen su mayor amplitud en las zonas de valle y llanura.

Foto N° 01.- En la parte baja del afloramiento pasa el río.

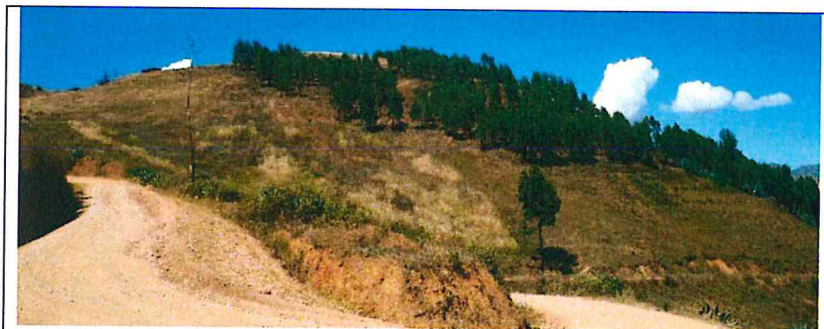
Pertenecientes al Grupo Calipuy, es el primer evento eruptivo, consiste en depósitos de flujos de lava andesítica, gris verdosa, cloritizada, de textura porfídica con fenocristales de plagioclasa y cristales de piroxeno. Estos depósitos sobreyacen a una secuencia volcanoclástica de coloración gris violácea

Foto N° 05.- Está al lado derecho al acceso al centro poblado de Sanchique.

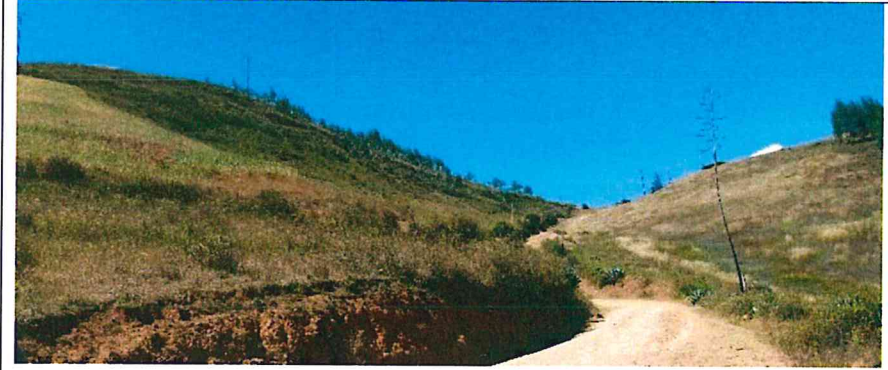
Pertencientes al Grupo Calipuy, es el segundo evento, consiste en una secuencia de depósitos de flujos piroclásticos de cenizas de color gris claro a gris amarillento, con alto contenido de fragmentos líticos lávicos de tamaños pequeños; en la matriz se reconocen cristales de plagioclasa y anfíbol.

Foto N° 06.- Se encuentra en el lado derecho en el acceso a Sanchique.

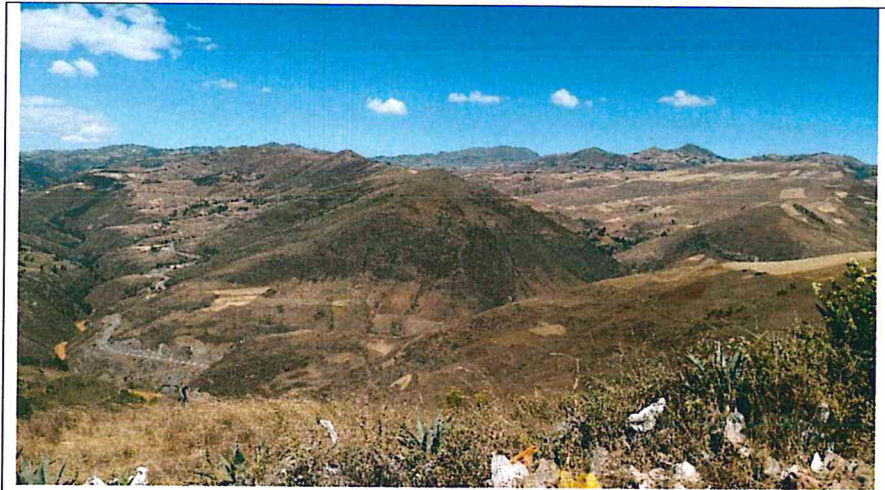
Salpo se encuentran moderadamente silicificados y cortados por vetas de cuarzo que han sido explotadas artesanalmente.

Foto N° 09.- Está unidad se observa en el acceso al CP Sanchique.

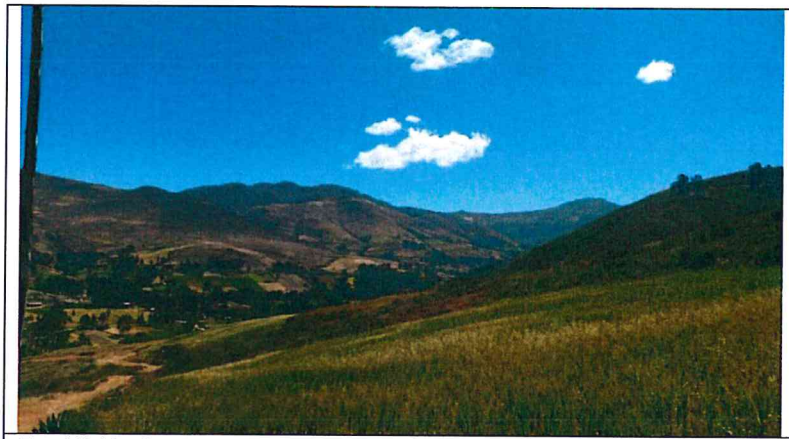
Es el lecho actual de los ríos, constituidos por rodados y gran cantidad de gravas de origen volcánico. Tiene un cauce más amplio y acumula mayor cantidad de material gravoso.

Geodinámicamente, se asocian a procesos de erosión fluvial en las márgenes de ríos y quebradas por socavamiento, con generación de derrumbes, áreas susceptibles a inundaciones y flujos de detritos.

Foto N° 10.- Se observa esta unidad en el río.

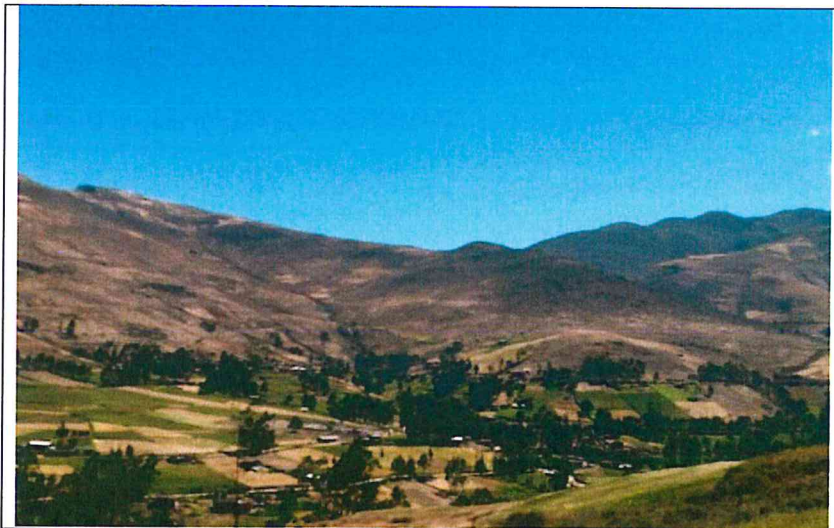
Es el cauce excavado por el flujo de agua de las quebradas y torrenteras y los sedimentos que éste transporta durante todo su desarrollo. La morfología depende del caudal, la pendiente, el tamaño del sedimento y de lo erosionable que sea el substrato rocoso. Tienen un régimen intermitente y varía según la presencia de lluvias.

Foto N° 11.- Esta unidad se observa en la quebrada.

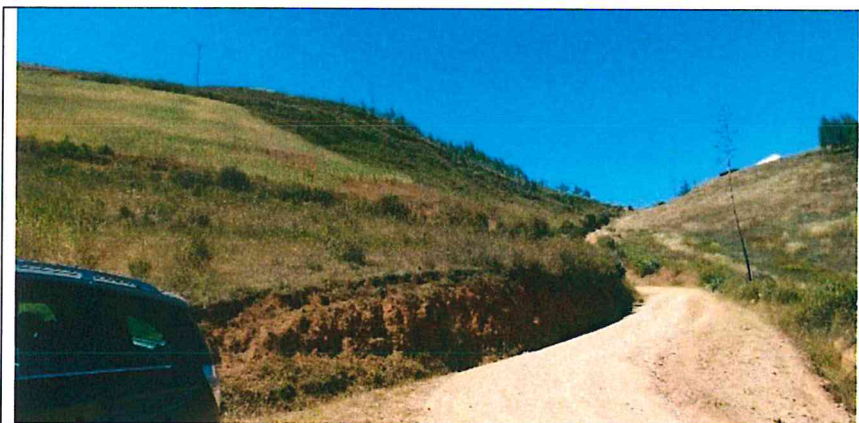
Estas unidades son elevaciones que han sido modeladas por procesos de erosión, la mayor parte de estas geoformas son extensiones de laderas de montañas que no han alcanzado su máximo desarrollo, son de forma alargada y presentan coberturas aluviales.

Foto N° 12.- Se observa esta unidad en el acceso a Sanchique.

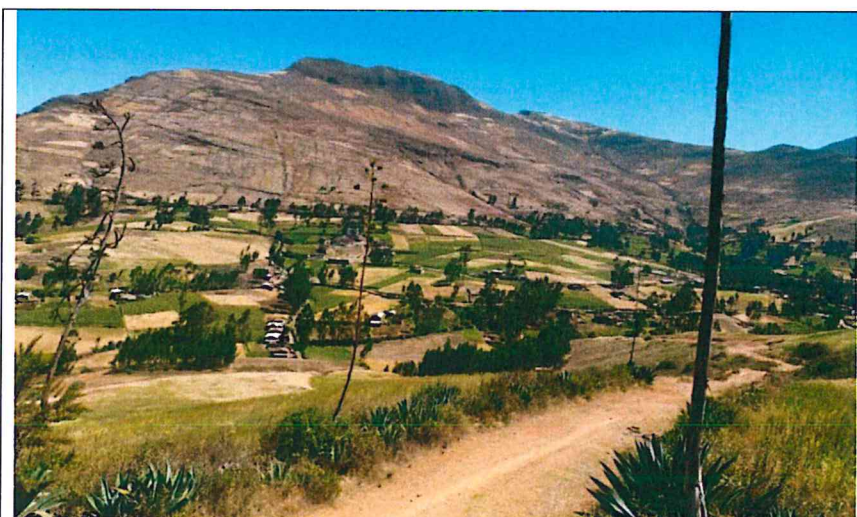
En esta unidad se observan elevaciones con pendientes entre 20° y mayores a 35° en las partes más altas, conformados por materiales aluviales, esta unidad abarca bastante en la zona de estudio.

Foto N° 13.- En esta unidad está el centro poblado de Sanchique.

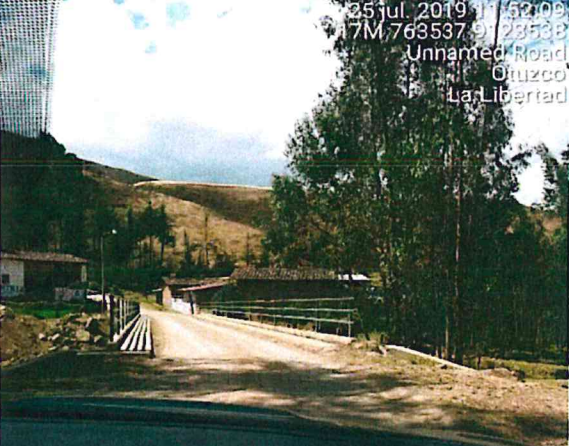
<p>Foto N° 01: Ingreso al Centro poblado "Sanchique".</p>	<p>Foto N° 02: Se observa el puente que se cruza para llegar al CP Sanchique.</p>

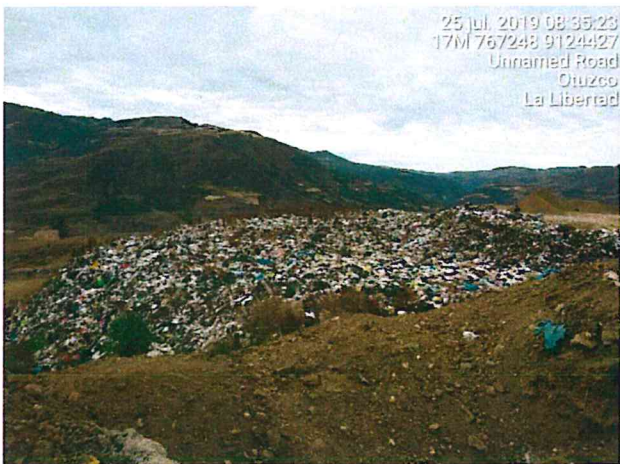
<p>Foto N° 03: Existe un botadero de basura a las fueras del CP Sanchique. Potencial foco infeccioso.</p>	<p>Foto N° 04: Material de desmonte (bloques de adobe) en los alrededores del CP Sanchique.</p>

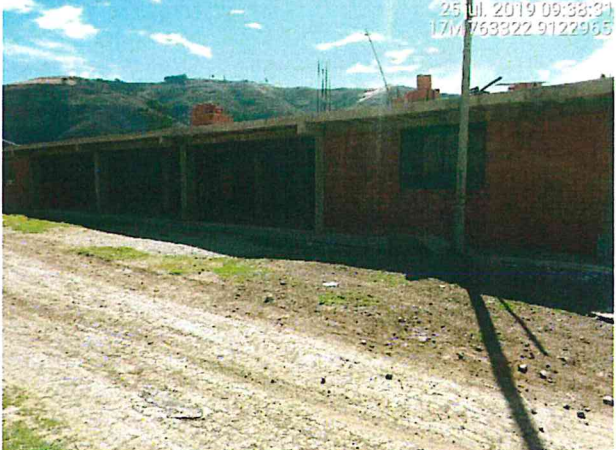
<p>Foto N° 05: Postes de alumbrado eléctrico y cartel que anuncia mejoramiento de la I.E. N° 80236, nivel primaria</p>	<p>Foto N° 06: Local Comunal del CP Sanchique construido con material de concreto.</p>

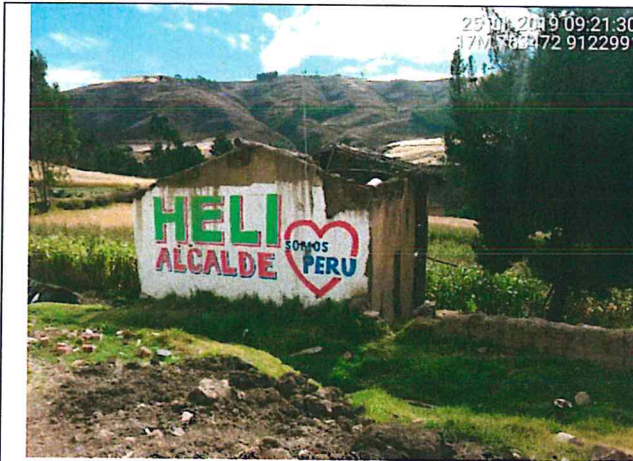
Foto N° 07: Vivienda de adobe sin tejado en las afueras de CP Sanchique. Ha colapsado el techo.

3. Realizar zanja (drenaje) alrededor de la vivienda que permita fluir el agua y no se empoce previniendo debilitar las bases de las paredes.
4. La humedad y la erosión deterioran las construcciones de las viviendas, siendo necesaria su protección a través de:

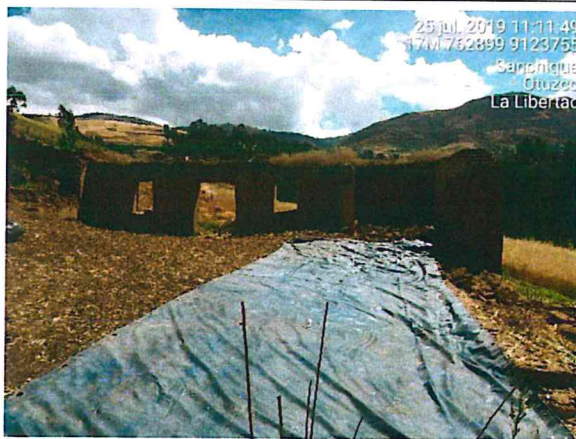
Foto N° 11: Vivienda colapsada, solo queda en pie la fachada de material de adobe.

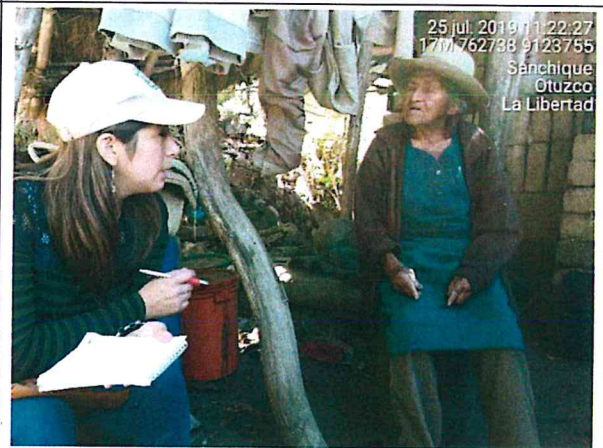
Foto N° 12: Entrevista a una pobladora del CP Sanchique en su vivienda de material de adobe, parte de la pared de la cocina ha colapsado.

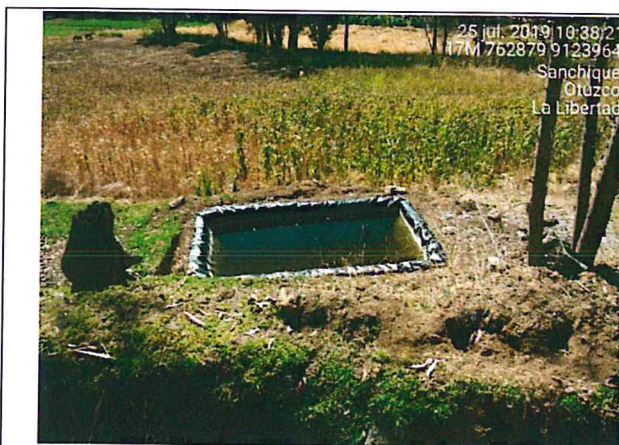
Foto N° 13: Pozo de agua (reservorio para riego) cerca de los terrenos de cultivos.

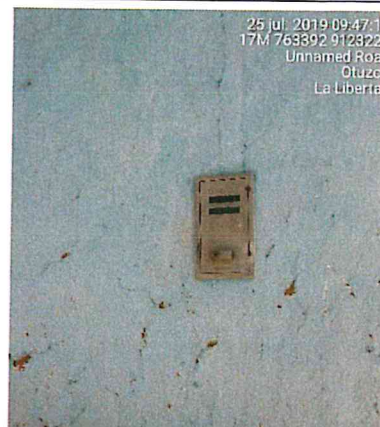
Foto N° 14: Se observa servicio de luz definitivo en las viviendas.

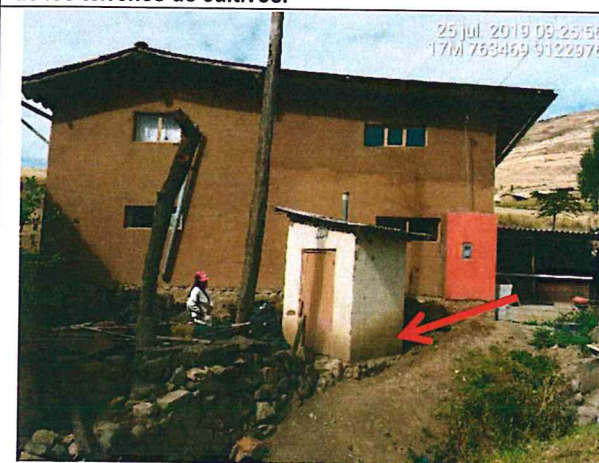
Foto N° 15: Cuenta con servicio higiénico, biodigestor.

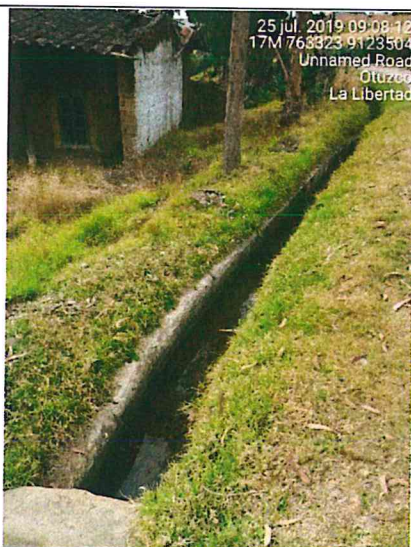
Foto N° 17: Se observa canales de riego, que recorre el CP Sanchique.

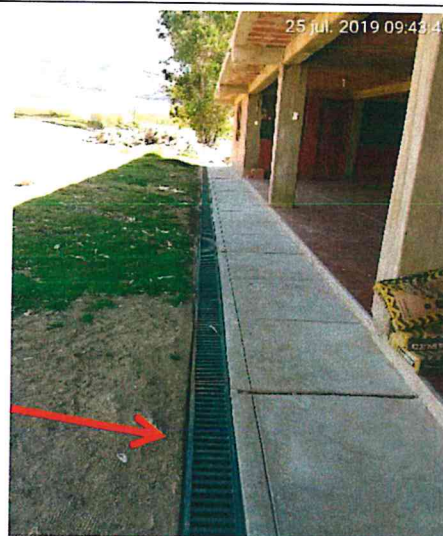
Foto N° 18: Se aprecia un sistema de drenaje contra las lluvias alrededor del Local Comunal.

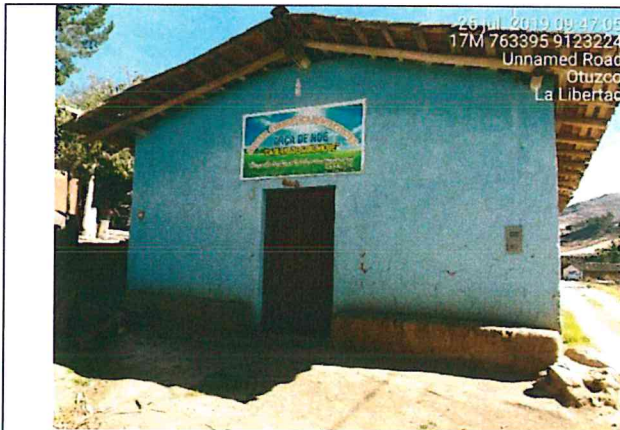
Foto N° 19: Iglesia evangélica construida con material de adobe y techo de madera.

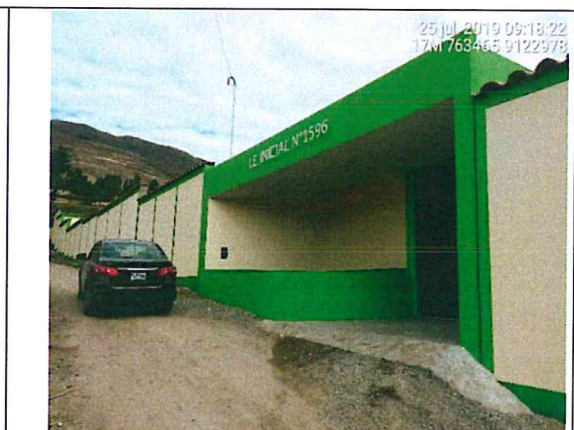
Foto N° 20: I.E. Inicial N° 1596 recientemente construido con material de concreto.

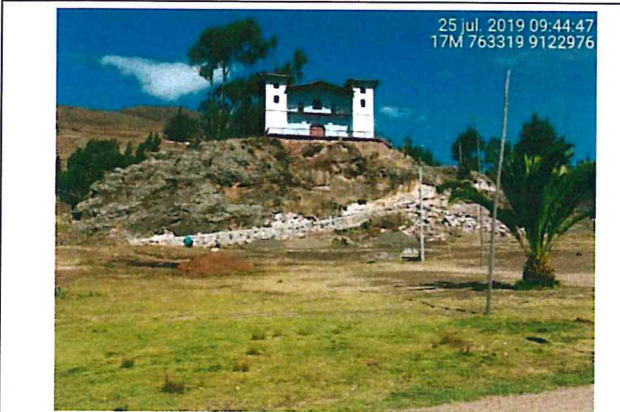
Foto N° 21: Iglesia católica de material de adobe situada sobre una pequeña colina pedregosa.

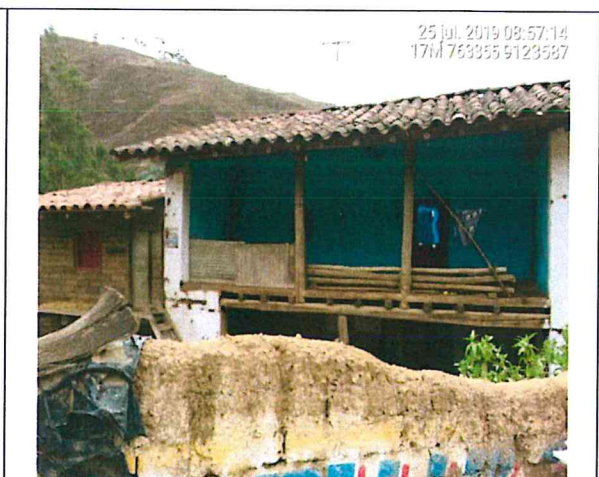
Foto N° 24: Vivienda de adobe con techo de tejas.

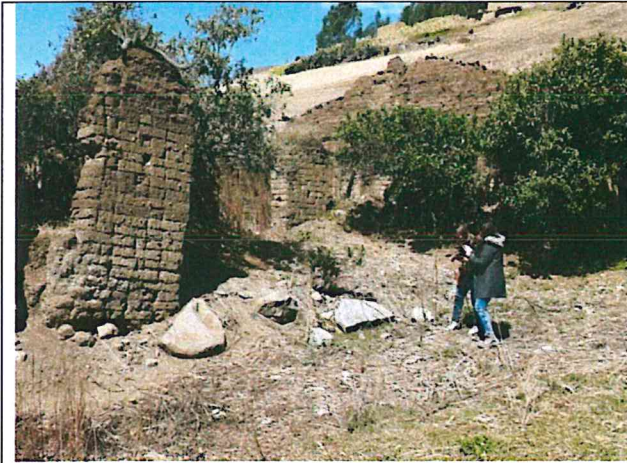
Foto N° 25: Se observa vivienda con paredes de adobe y techo colapsado completamente.

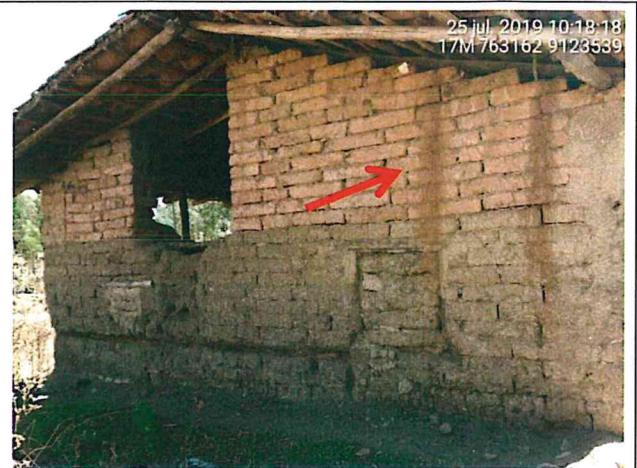
Foto N° 26: Vivienda de adobe en mal estado con los cimientos debilitados y se aprecia huella en las paredes de la infiltración por lluvias.

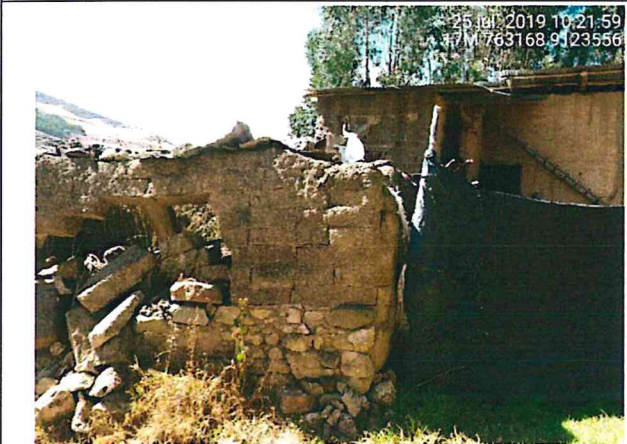
Foto N° 27: Vivienda de adobe en mal estado con la fachada parcialmente destruida.

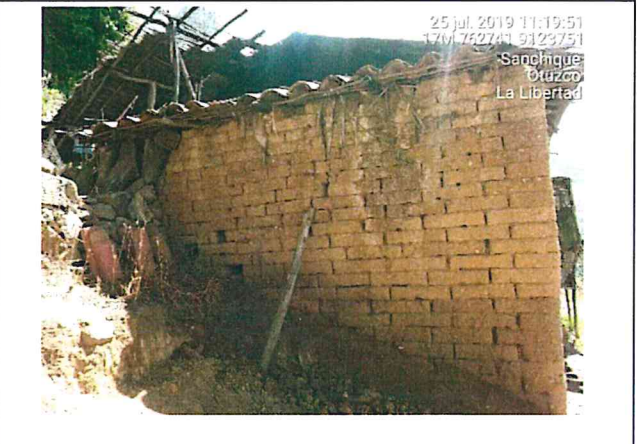
Foto N° 28: Pared de adobe de una vivienda en mal estado apoyada por palos de madera, para que no colapse. Cuenta con techo de tejas.
