CENEPRED

INFORME DE EVALUACIÓN DEL RIESGO POR LLUVIAS INTENSAS EN EL SECTOR 3, DISTRITO DE OTUZCO, PROVINCIA DE OTUZCO, DEPARTAMENTO DE LA LIBERTAD

Municipalidad Provincial de Otuzco, Distrito de Otuzco – Sector 3, Departamento de La Libertad

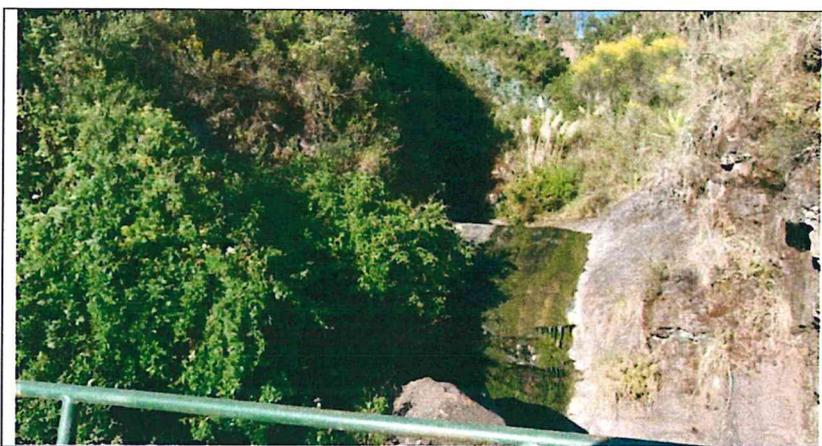
Depósitos fluviales y aluviales, (Q-fl/al)

Estos depósitos están acumulados en las quebradas y torrenteras y están constituidos por arenas y sedimentos y este depende del caudal y tiene un régimen variable por la presencia de lluvias.

Foto N° 01.- Se observa esta unidad en la quebrada.

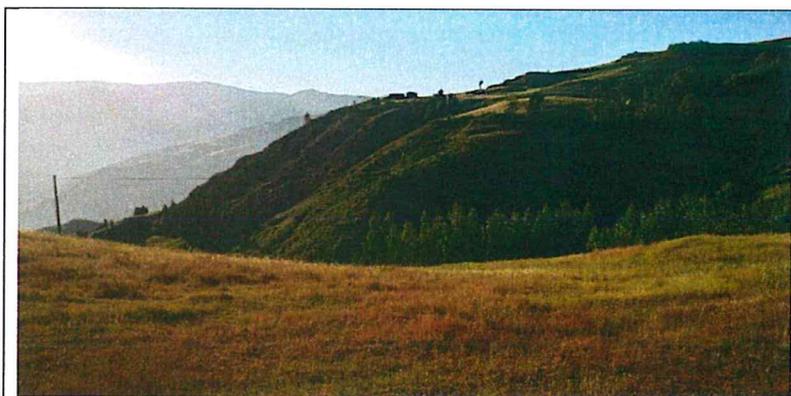
Complejo Volcánico Payhual-Caupar, (PoNm-pay/3)

Pertencientes al Grupo Calipuy, son flujos piroclásticos de pómez y ceniza, color blanquecino y con cristales.

Foto N° 02.- Esta unidad se encuentra en el acceso a Cienego Grande.

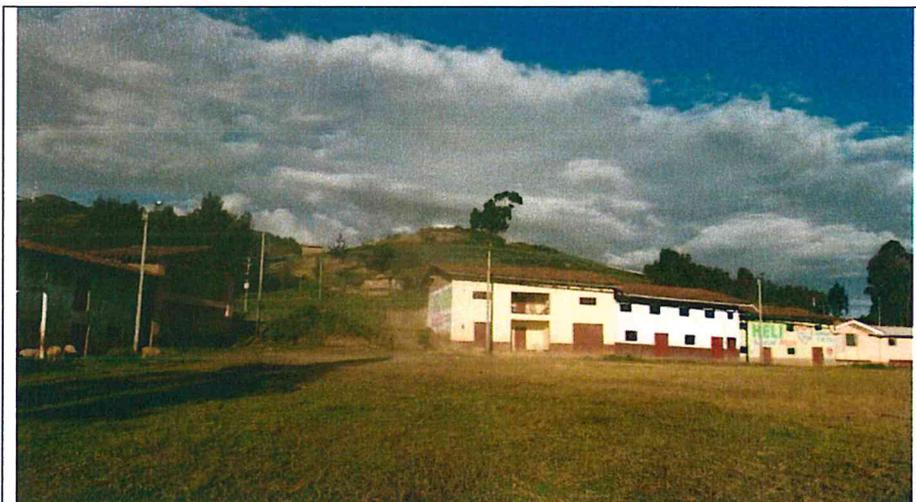
Complejo Volcánico Payhual-Caupar (PoNm-pay/4)

Pertenecientes al Grupo Calipuy, son depósitos de flujos piroclásticos de pómez y ceniza, colores grises claros, pómez, escasos y abundantes fragmentos líticos.

Foto N° 03.- Se observa esta unidad en el centro poblado de Cienego Grande.

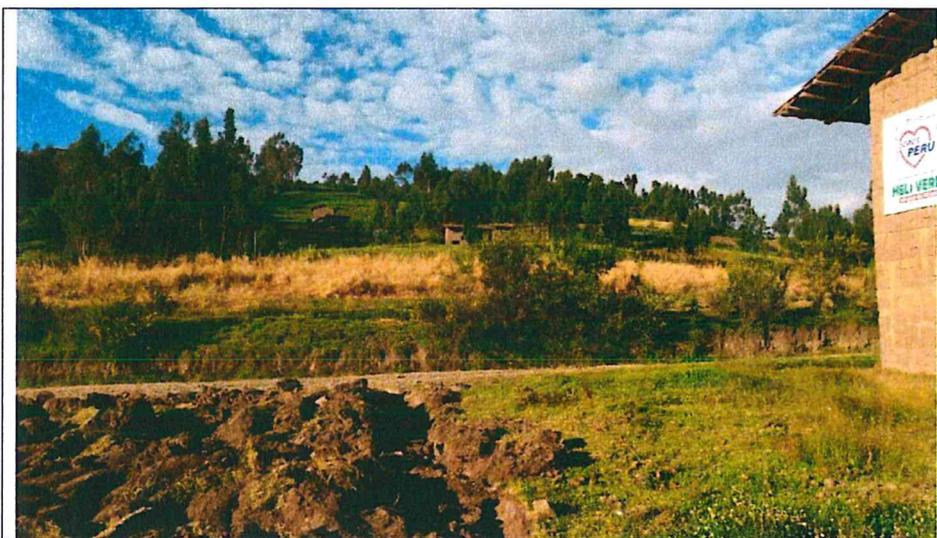
Complejo Volcánico Payhual-Caupar, (PoNm-pay/6)

Pertenecientes al Grupo Calipuy, depósitos de flujos de lava andesítica con cristales de plagioclasas y cristales de piroxeno y anfíbol.

Foto N° 04.- En esta unidad se encuentra las laderas.

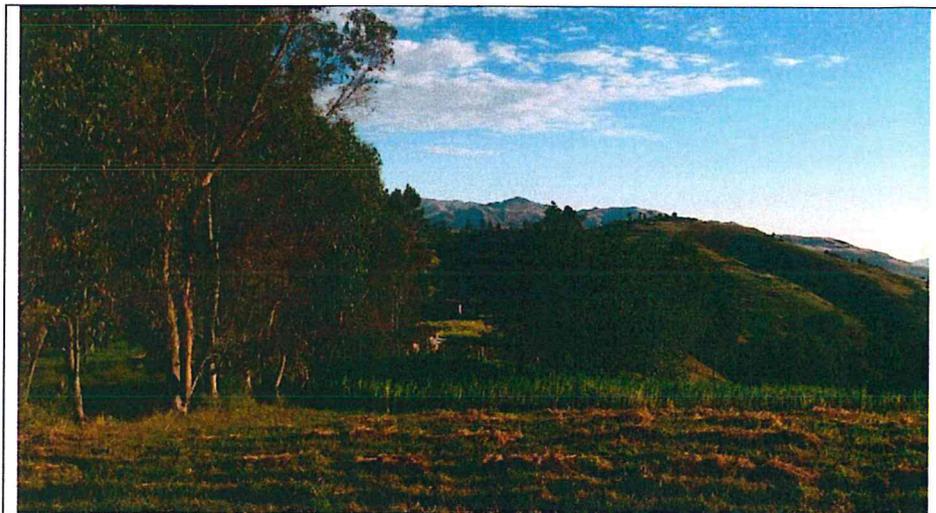
Complejo Volcánico Payhual-Caupar, (PoNm-pay/7)

Pertenecientes al Grupo Calipuy, son depósitos de flujos de lava andesítica, gris verdoso, con textura porfídica en la base y porfírica en el tope.

Foto N° 05.- Esta unidad se encuentra en el lado Este de la zona de estudio.

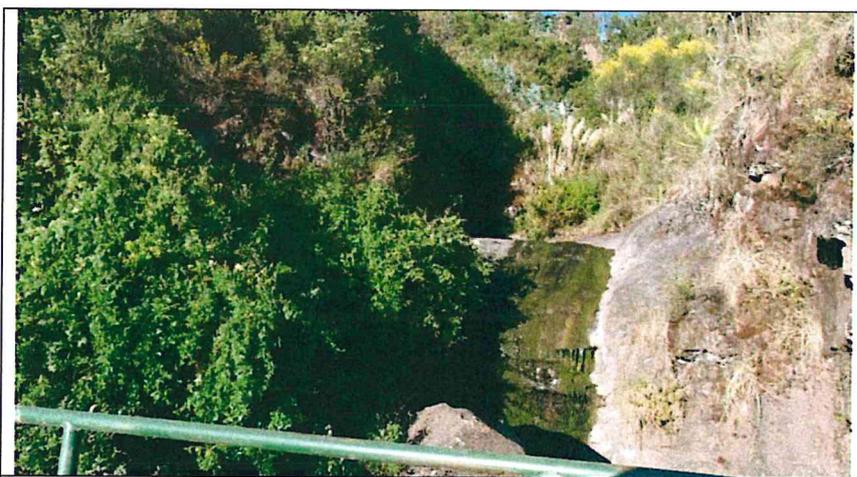
Lechos fluviales y aluviales (Le-fl)

Es el cauce excavado por el flujo de agua de las quebradas y torrenteras y los sedimentos que éste transporta durante todo su desarrollo. La morfología depende del caudal, la pendiente, el tamaño del sedimento y de lo erosionable que sea el substrato rocoso. Tienen un régimen intermitente y varía según la presencia de lluvias.

Foto N° 06.- Se observa esta unidad en la quebrada.

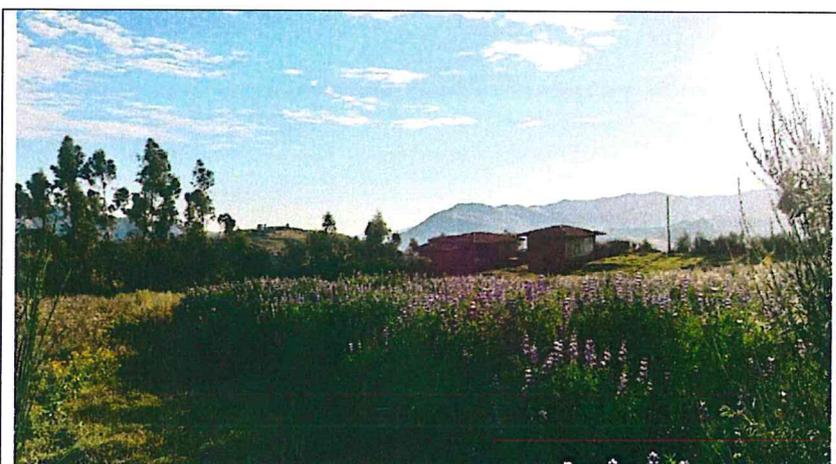
Relieve de colinas en rocas volcánicas (RC-rv)

Son un conjunto de cerros aislados de forma ovalada que sobresalen, es una elevación de pendientes menores de 20° y alturas que no sobrepasa los 100 m.

Estas colinas están cubiertas por materiales aluviales y cobertura vegetal y están afectadas por proceso de erosión.

Foto N° 07.- Se observa esta geoforma en la parte alta de la zona de estudio.

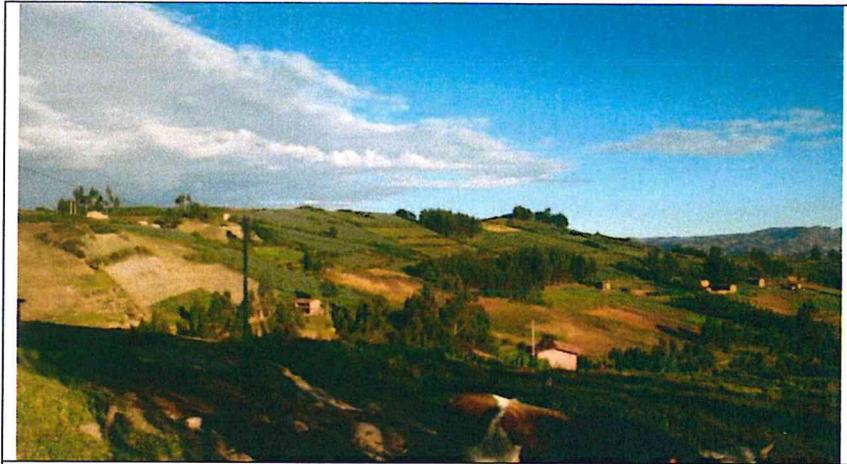
Relieve de lomadas en rocas volcánicas (RL-rv)

Estas unidades son elevaciones que han sido modeladas por procesos de erosión, la mayor parte de estas geoformas son extensiones de laderas de montañas que no han alcanzado su máximo desarrollo, son de forma alargada y presentan coberturas aluviales.

Foto N° 08.- En esta unidad se observan los terrenos de cultivo.

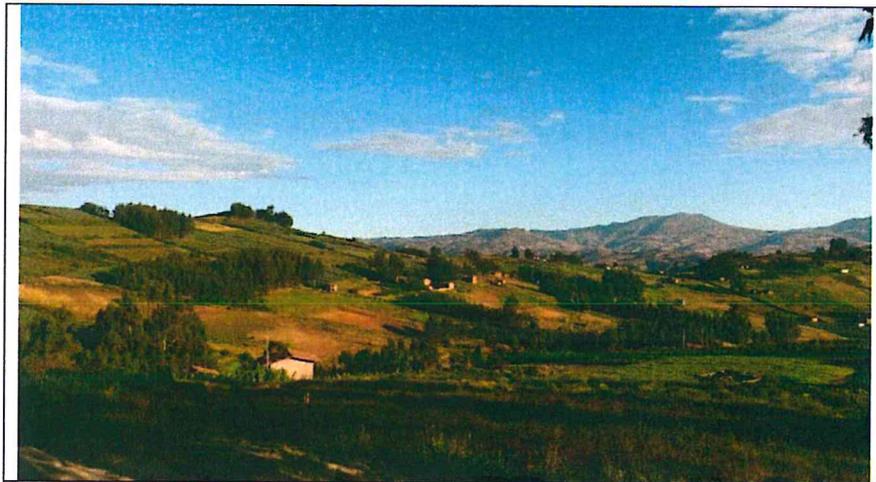
Ladera de montaña (La-mo)

En esta unidad se observan elevaciones con pendientes entre 20° y mayores a 35° en las partes más altas, conformados por materiales aluviales, esta unidad abarca bastante en la zona de estudio.

Foto N° 09.- En esta unidad se observan las laderas de montaña.

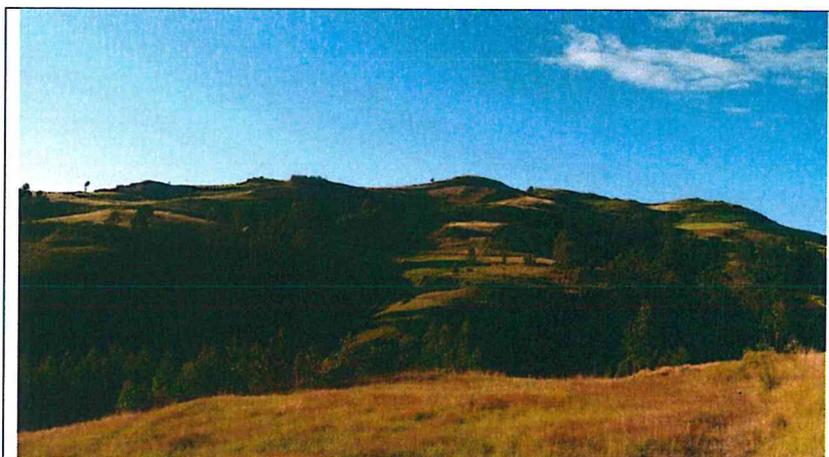
La litología está conformada por rocas del volcánico Quesquenda. Presentan laderas con pendientes medias a fuertes, con elevaciones que alcanzan los 3850 msnm.

Se encuentra asociado a deslizamientos, movimientos complejos, avalancha de rocas, derrumbes, reptación de suelos y erosión de laderas.

Foto N° 10.- En esta unidad se observa la topografía de la zona de estudio.

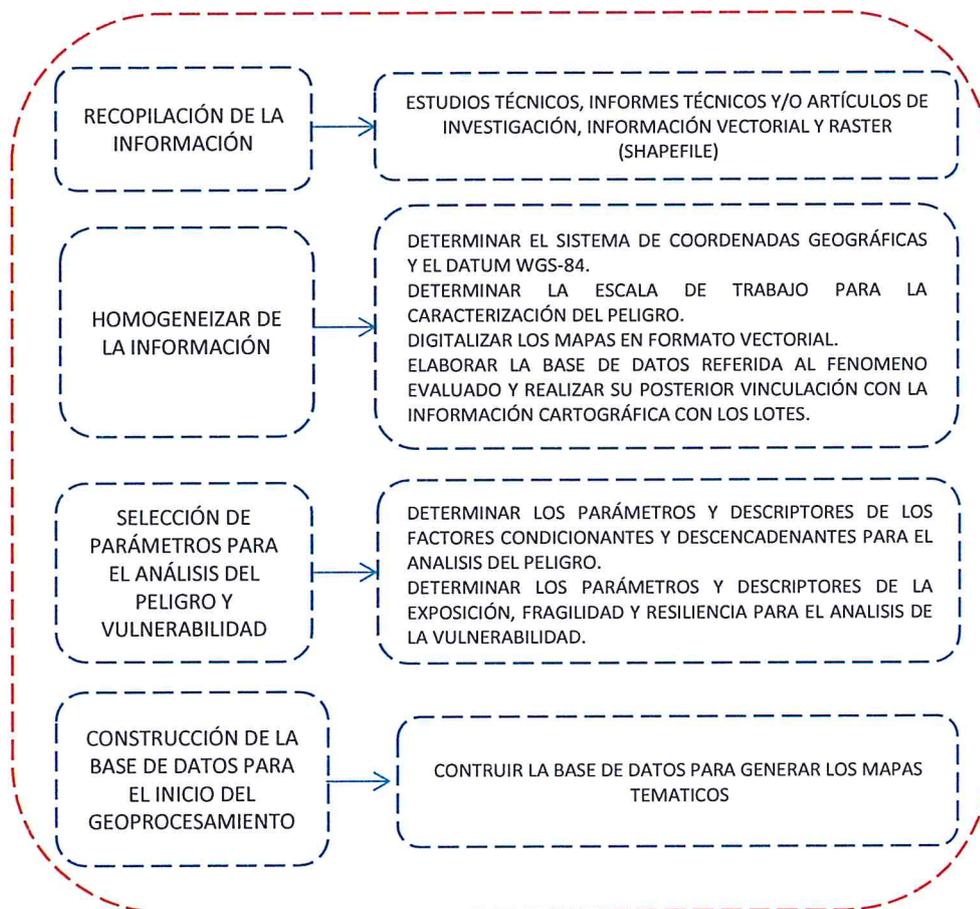
Gráfico N° 14: Flujograma general del proceso de análisis de información

geomorfología del **Sector 3 del distrito de Otuzco para el fenómeno de lluvias intensas**. Así también, se ha realizado el análisis de la información proporcionada de entidades técnicas científicas y estudios publicados acerca de las zonas evaluadas.

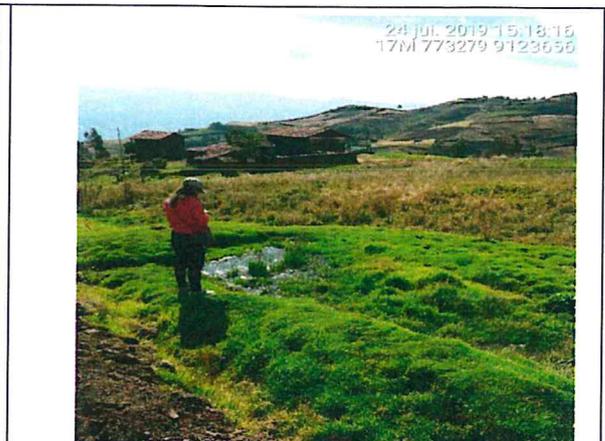
Foto N° 02: Se observa afloramientos de agua en los alrededores del CP Ciénego Grande.

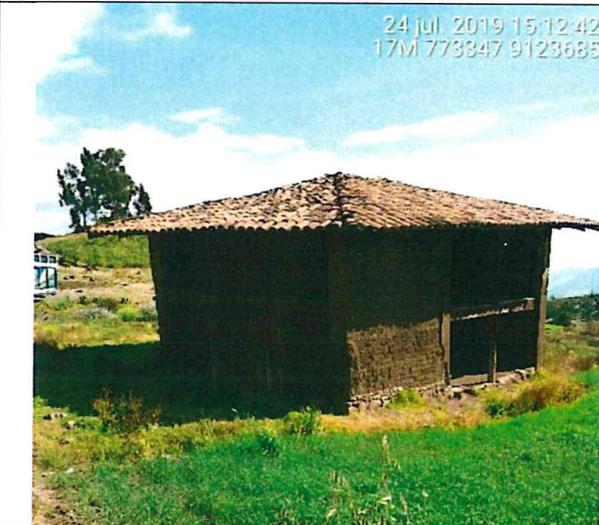
Foto N° 03: Vivienda de adobe con techo de tejas, paredes a punto de colapsar.

4. Realizar zanja (drenaje) alrededor de la vivienda que permita fluir el agua y no se empoce previniendo debilitar las bases de las paredes.
5. La humedad y la erosión deterioran las construcciones de las viviendas, siendo necesaria su protección a través de:

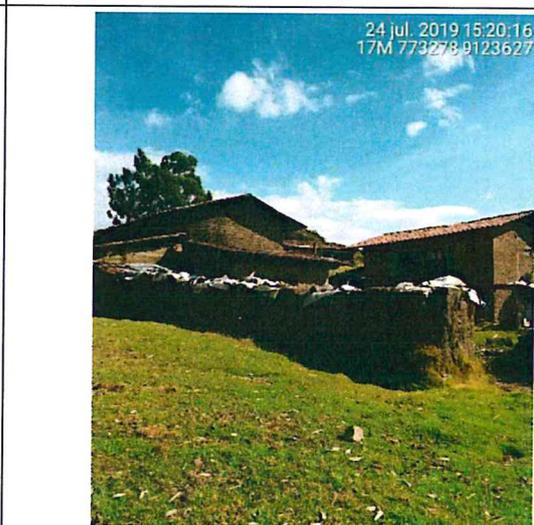
Foto N° 04: Viviendas de material de adobe con techos de tejas, en buen estado de conservación.

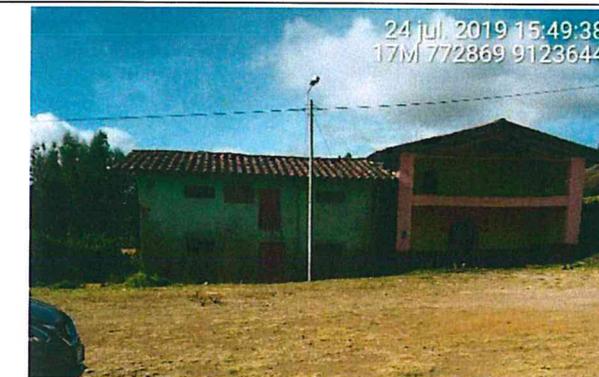
Foto N° 05: Se observa Local Comunal (izquierda) e Iglesia Católica (derecha) de material de adobe con techos de tejas en regular estado de conservación.

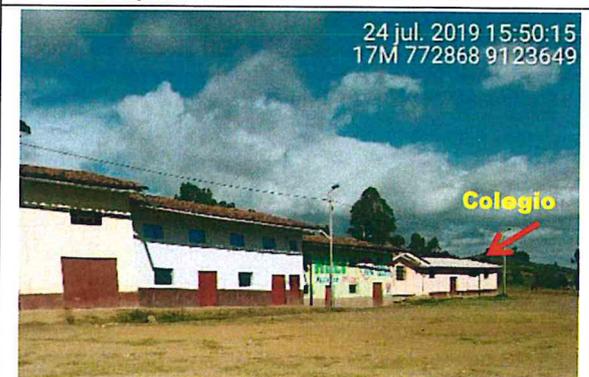
Foto N° 06: Conjunto de viviendas de adobe con techos de tejas y calamina, frente a la plaza principal del CP Ciénego Grande.

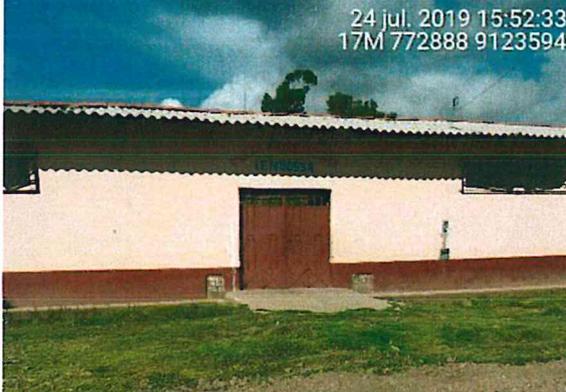
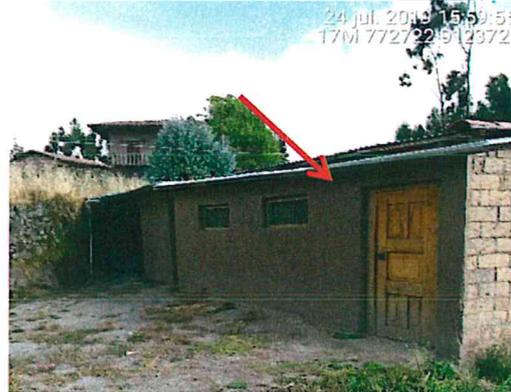
<p>24 jul. 2019 15:59:55 17M 772722 9123721</p>
<p>Foto N° 07: I.E. N° 80954 de material de adobe y techo de calamina, en buen estado de conservación.</p>	<p>Foto N° 08: Vivienda de material de adobe con techo de calamina y canaleta para drenaje pluvial.</p>

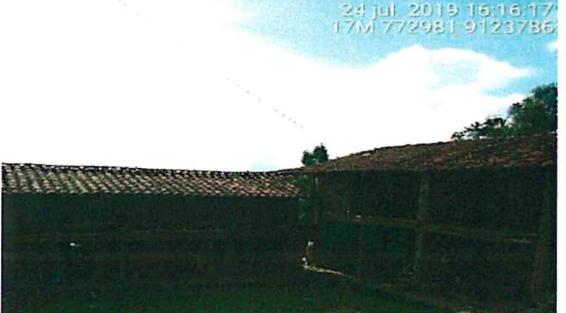
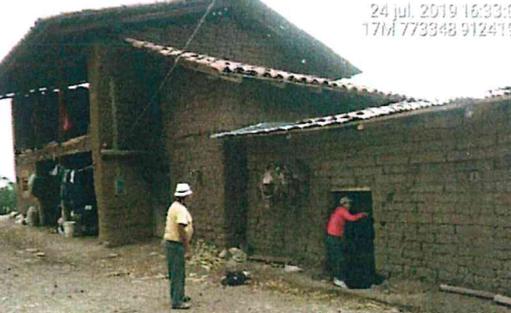
<p>24 jul. 2019 16:33:08 17M 773348 9124196</p>
<p>Foto N° 09: Vivienda de adobe con techo de tejas, en mal estado de conservación.</p>	<p>Foto N° 10: Inspeccionando vivienda de material de adobe con techo de tejas, que había colapso parte de la pared en febrero del 2017.</p>

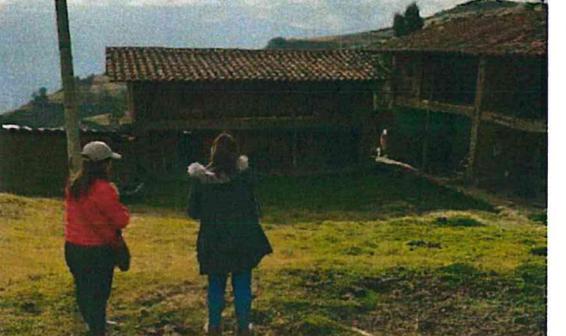
<p>Foto N° 11: Inspeccionando vivienda de material de adobe con techo de tejas.</p>	<p>Foto N° 12: Entrevista a poblador del CP Cienegro Grande.</p>

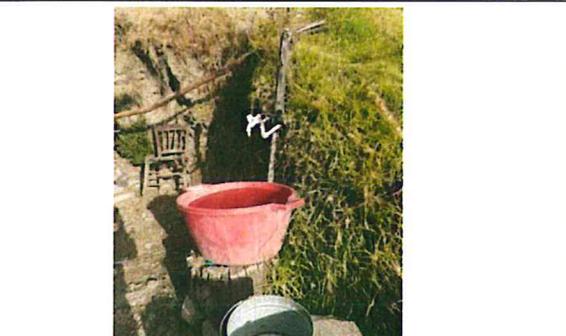
<p>Foto N° 13: Abastecimiento de agua por red pública dentro de la vivienda.</p>	<p>Foto N° 14: Uso de leña para cocinar los alimentos.</p>
