CENEPRED

INFORME DE EVALUACIÓN DE RIESGO POR LLUVIAS INTENSAS EN EL SECTOR 2
DEL DISTRITO DE PAMPAROMÁS, PROVINCIA DE HUAYLAS, DEPARTAMENTO DE
ÁNCASH.

AGOSTO - 2019

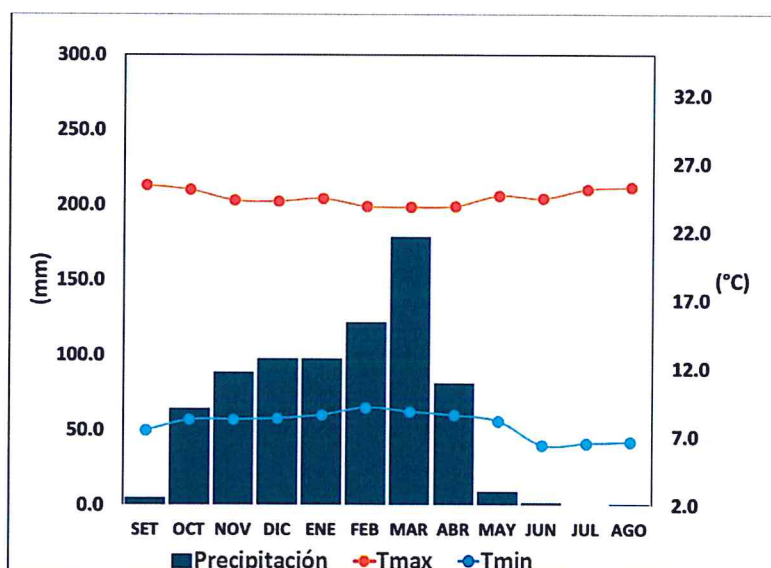
Gráfico N° 9: Comportamiento temporal de la temperatura del aire y precipitación promedio en la estación meteorológica Yungay

Respecto al comportamiento de las lluvias, suele presentarse entre los meses de octubre a abril, siendo más intensas durante el primer trimestre del año. Durante estos tres meses las lluvias totalizan aproximadamente 397,8 mm. Los meses más secos para la zona predominan durante el invierno (junio a agosto). Anualmente acumula en promedio 747,0 mm.

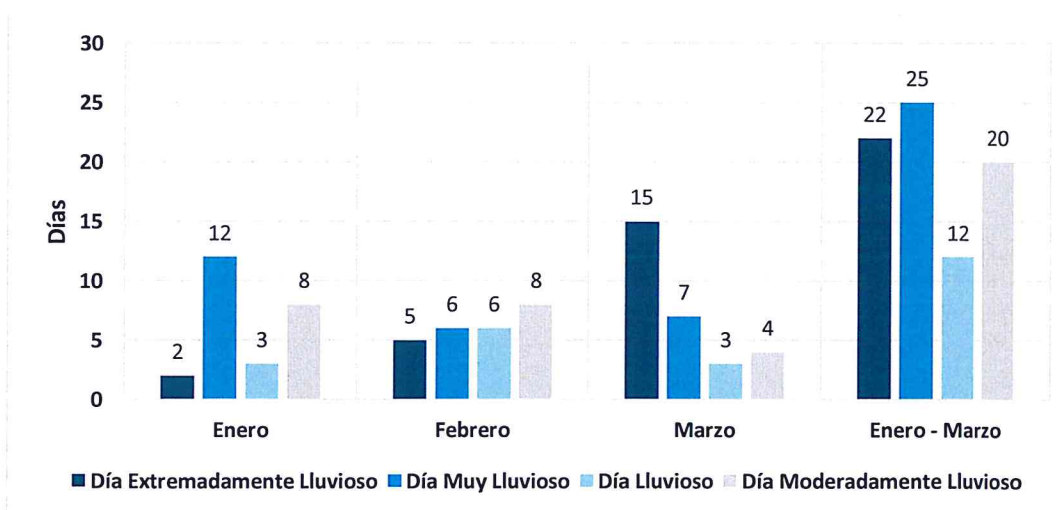
Gráfico N° 11: Frecuencia promedio de lluvias extremas durante El Niño Costero 2017 en el distrito Pamparomás.

A nivel distrital, la frecuencia promedio areal de lluvias extremas (gráfico N° 11) muestra que durante el verano 2017 los días catalogados como “Extremadamente lluvioso” predominaron en febrero y marzo, aunado a ello se presentaron también días “muy lluviosos”, “lluviosos” y “moderadamente lluviosos” durante los tres meses.
