INFORME DE EVALUACIÓN DE RIESGO POR LLUVIAS INTENSAS EN EL SECTOR 3
DEL DISTRITO DE PAMPAROMÁS, PROVINCIA DE HUAYLAS, DEPARTAMENTO DE
ÁNCASH.

AGOSTO - 2019

Municipalidad Distrital de Pamparomás, Sector 3, Provincia de Huaylas, Departamento de Ancash

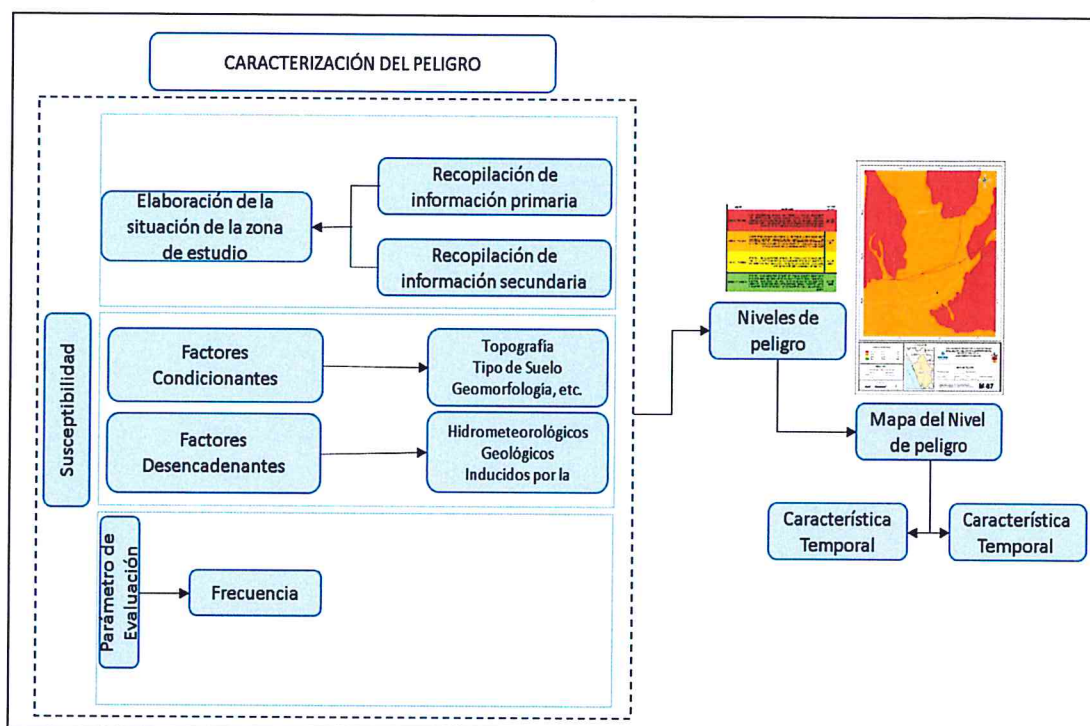
Figura N° 2: Metodología general para determinar el nivel de peligrosidad

Para determinar el nivel de peligrosidad del fenómeno natural por lluvias intensas se utilizó la siguiente metodología descrita en la Figura N° 2.

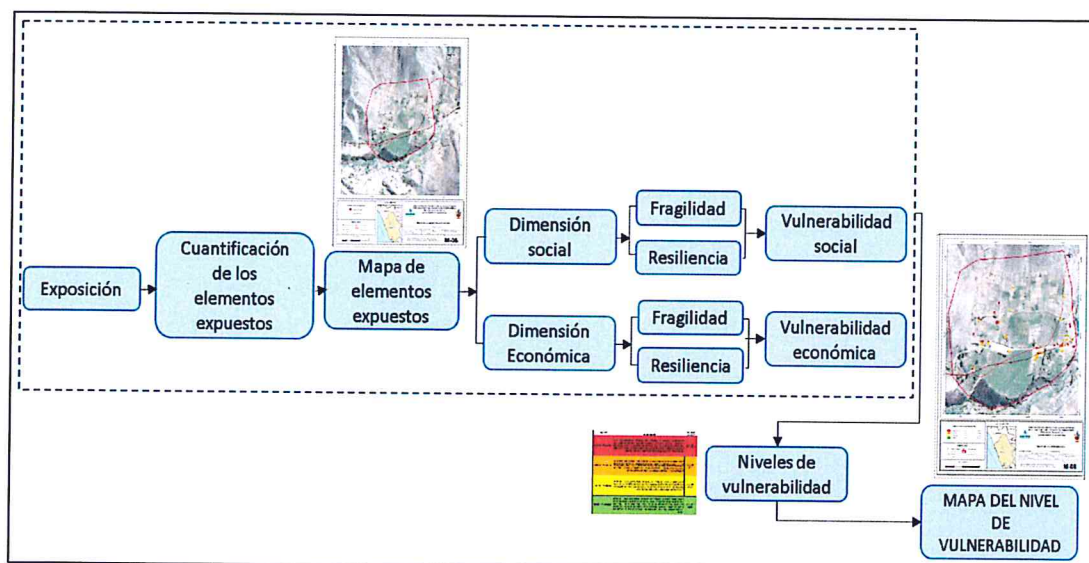
Figura N° 3: Metodología del análisis de la vulnerabilidad.

Para efectos de analizar la vulnerabilidad de los elementos expuestos, se ha desarrollado la siguiente metodología:

Para determinar los niveles de vulnerabilidad en el distrito de Pamparomás, se ha considerado realizar el análisis de los factores de la vulnerabilidad: fragilidad y resiliencia de las dimensiones social y económica, utilizando los parámetros para ambos casos, según detalle.
