## INFORME DE EVALUACIÓN DEL RIESGO POR LLUVIAS INTENSAS EN EL SECTOR 1, DISTRITO DE OTUZCO, PROVINCIA DE OTUZCO, DEPARTAMENTO DE LA LIBERTAD

**Municipalidad Provincial de Otuzco, Distrito de Otuzco – Sector 1, Departamento de La Libertad**

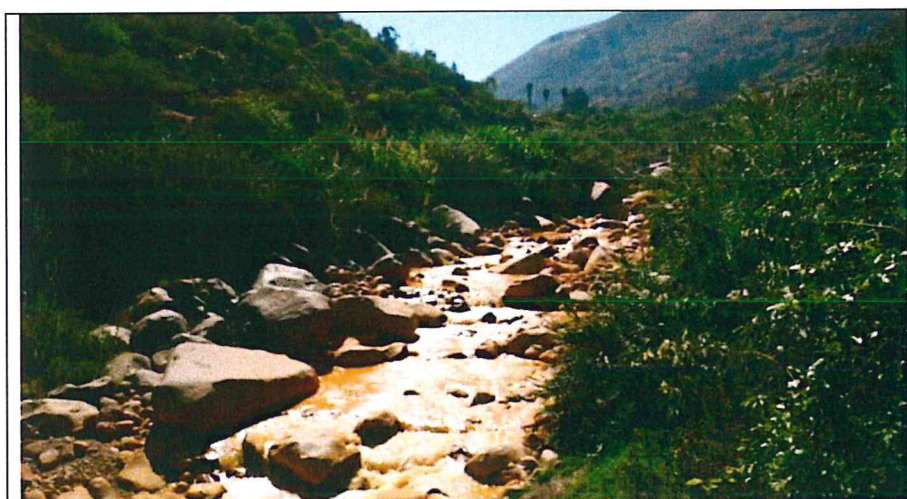
Estos depósitos están acumulados en el fondo y márgenes de los ríos y están constituidos por arenas de color pardo amarillento hacia la base y de color gris claro en superficie, variando su grado de compacidad de bajo a medio conforme se profundiza en el cauce del río. Se observa la presencia de lentes de arcillas de color marrón claro a pardo, de plasticidad media, de buena distribución y materiales limo arcilloso. Tienen su mayor amplitud en las zonas de valle y llanura.

Foto N° 01.- Se observa esta unidad en el río Moche.

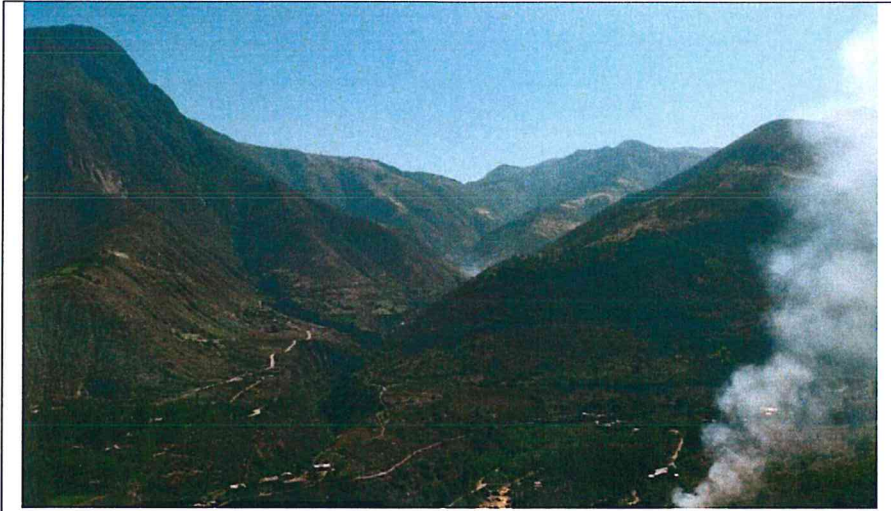
Estos depósitos están acumulados en las quebradas y torrenteras. Están constituidos por arenas y sedimentos que dependen del caudal y cuyo régimen es variable por la presencia de lluvias.

Foto N° 02.- Esta unidad se observa en la quebrada más grande.

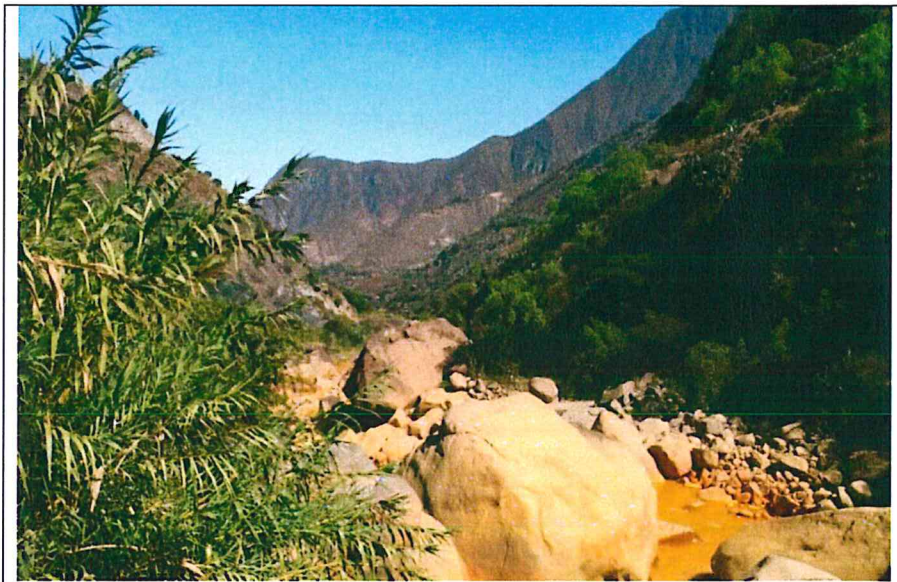
Esta unidad está constituida por rocas angulosas (cantos) y gravas redondeadas a subredondeadas, dentro de una matriz areno-limosa. En la zona de estudio tiene muy poca distribución, tiene un espesor variable que conforman los lados del río.

Foto N° 03.- Se observa en el lado SE de la zona de estudio.

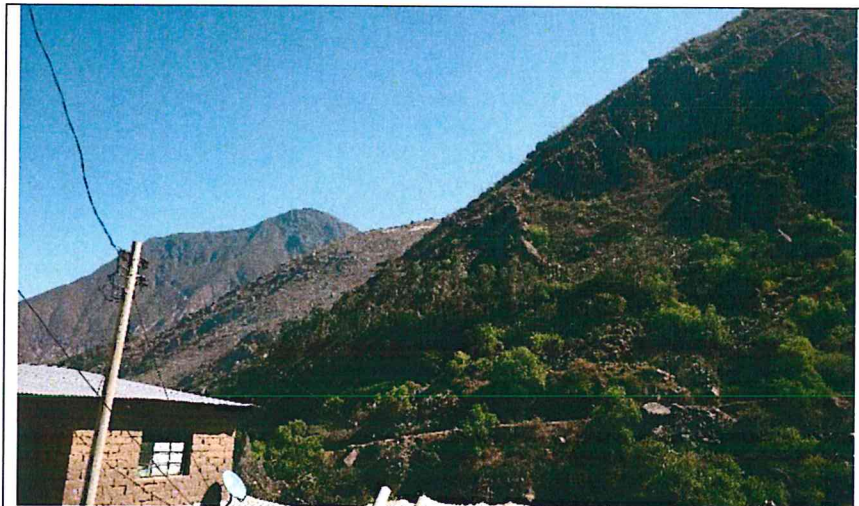
Es parte del Batolito de la Costa, tiene una textura granular, con minerales de plagioclasas e inclusiones de óxidos, inclusiones vítreas y de biotita. En rocas de composición granítica se distinguen cristales de anfíbol de forma subhedral y anhedral, algunos completamente desestabilizados en óxidos. En las granodioritas, el cuarzo es de forma subhedral y anhedral, La biotita de forma subhedral a anhedral.

Foto N° 05.- Se observa en la mayor parte de la zona de estudio, en la parte de la quebrada.

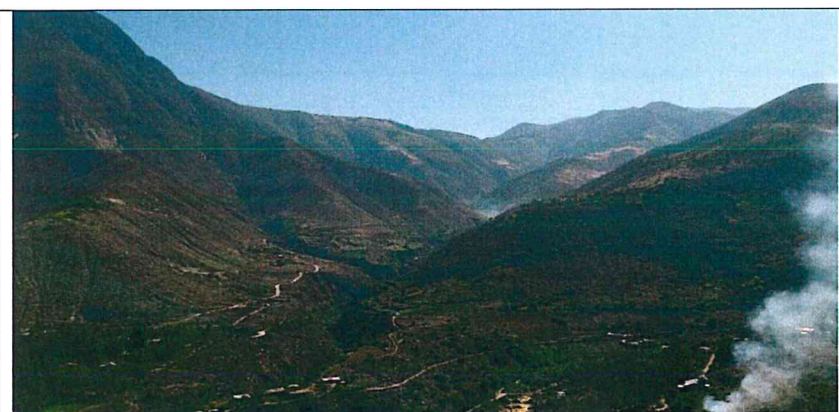
Es el cauce excavado por el flujo de agua de las quebradas y torrenteras y los sedimentos que éste transporta durante todo su desarrollo. La morfología depende del caudal, la pendiente, el tamaño del sedimento y de lo erosionable que sea el substrato rocoso. Tienen un régimen intermitente y varía según la presencia de lluvias.

Foto N° 08.- Se observa esta unidad en la quebrada en el lado Norte de la zona de estudio.

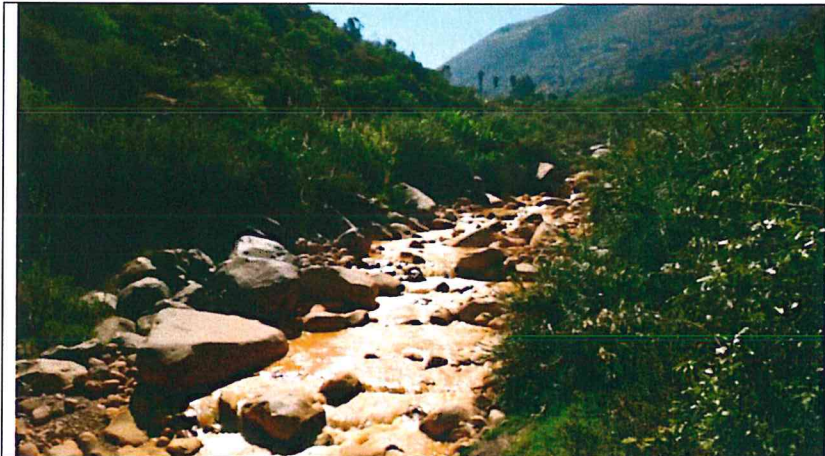
En muchos casos, se han considerado los fondos planos de valles, indiferenciando las terrazas fluviales y las llanuras de inundación de poca amplitud, las cuales muestran, en general, una pendiente suave entre  $1^\circ$  y  $5^\circ$ .

Foto N° 09.- Se observan varias terrazas aluviales a ambos lados del cauce del río Moche.

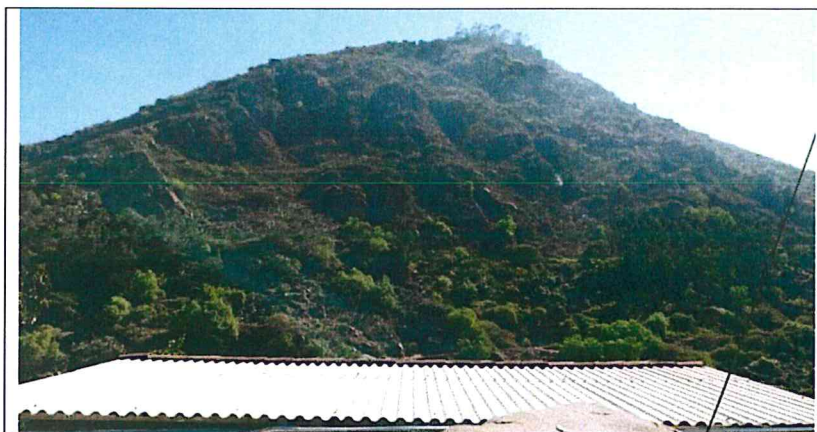
Estas colinas están cubiertas por materiales aluviales y cobertura vegetal y están afectadas por proceso de erosión de laderas que pueden acarrear flujos de detritos.

Foto N° 10.- Se observa esta geoforma frente al poblado de Plazapampa.

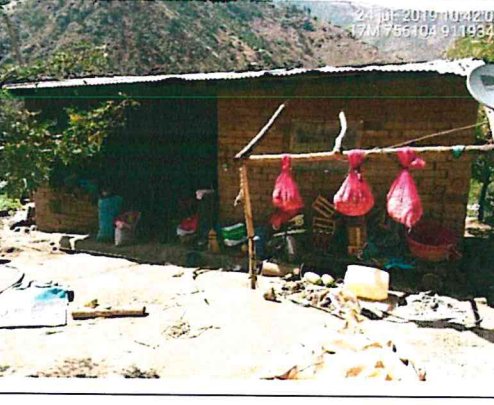
<p>24 jul. 2019 11:28:01 17M 755897 9117907</p>
<p>Foto N° 05: Vivienda de adobe y techo de calamina, en regular estado de conservación en el anexo 1.</p>	<p>Foto N° 06: Vista panorámica al ingreso del Anexo 1, a la margen izquierda colinda con la Qda. Moranchugo</p>

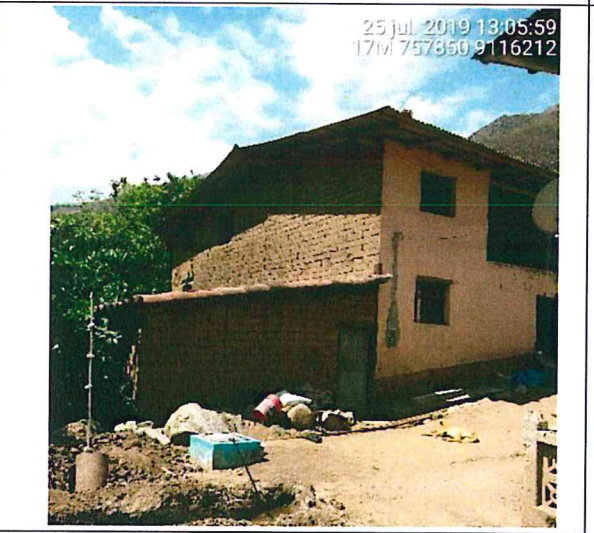
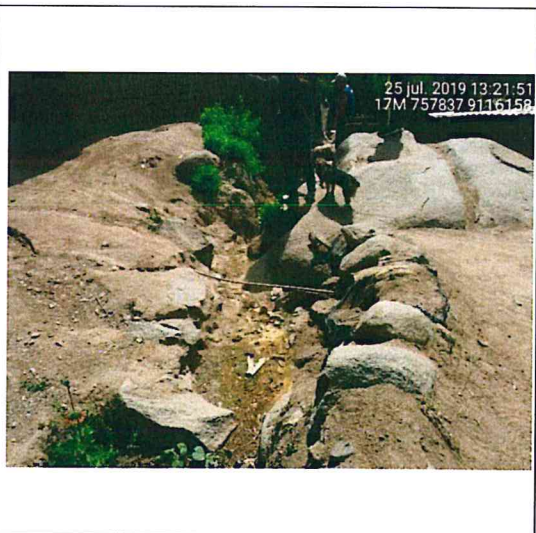
<p>Foto N° 11: Vivienda de adobe de dos pisos con techo de calamina, en buen estado.</p>	<p>Foto N° 12: Construcción de viviendas sobre material aluvial, Qda. Seca, se activa en temporadas de lluvias, y es la que afecta al CP Plazapampa.</p>

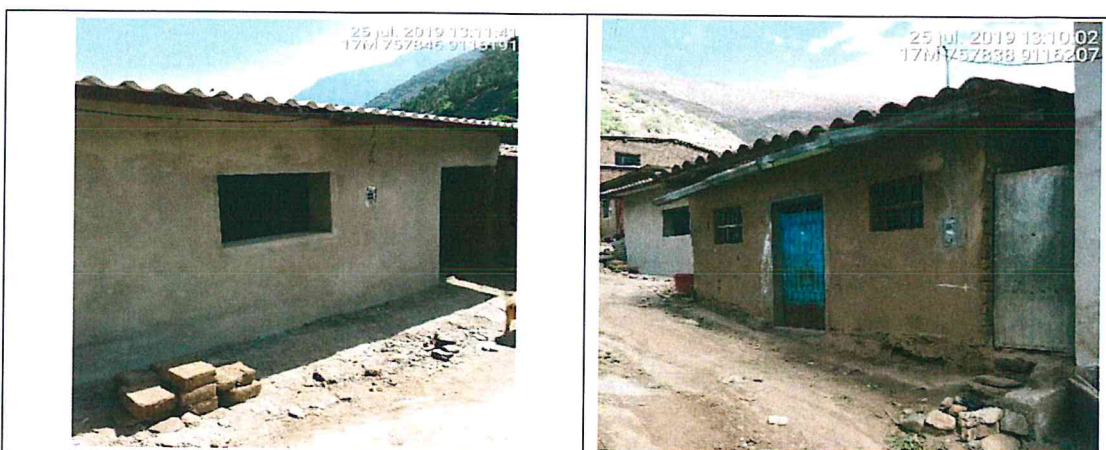
Foto N° 13: Viviendas de adobe con techos de calamina, en buen estado de conservación.

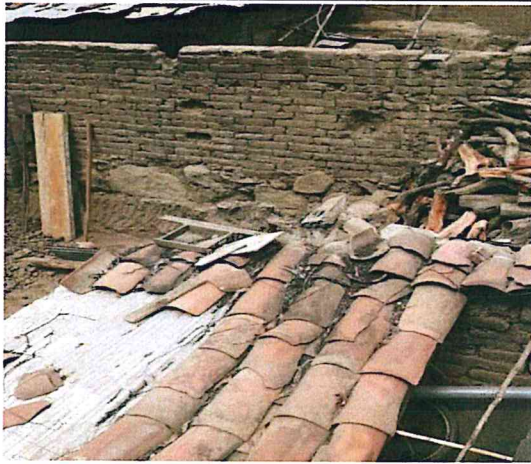
Foto N° 19 y 20: Viviendas en mal estado, con el techo a punto de desplomar.

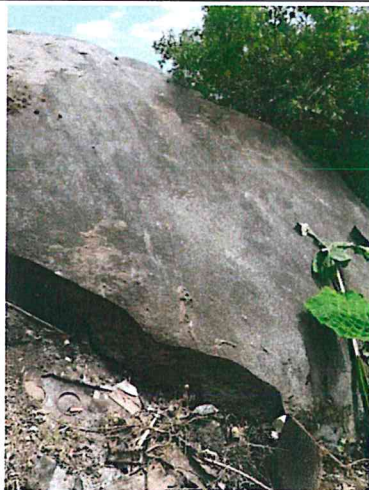
Foto N° 21: Material aluvial, roca de gran tamaño, en medio de las viviendas. Por invadir cauce de quebrada seca.

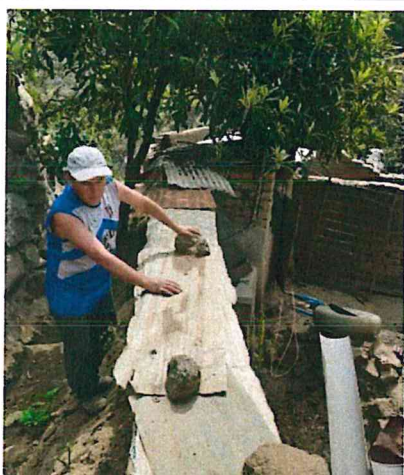
Foto N° 23: Muro de adobe inestable, cubierto con pedazos de calamina y bolsas plásticas para no que se humedezca ante las lluvias y defensa ante la activación de la Qda. Seca.

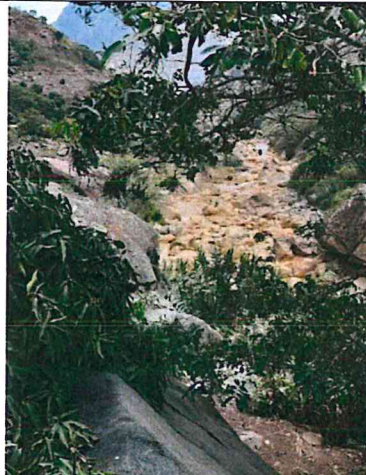
Foto N° 24: Material aluvial, rocas grandes, ubicadas en ambas márgenes del río Moche, como defensa ribereña, cerca del CP Plazapampa.
