INFORME DE EVALUACIÓN DE RIESGO POR INUNDACIÓN PLUVIAL DE LOS CENTROS POBLADOS DEL SECTOR 1 DEL DISTRITO DE OCUCAJE, PROVINCIA DE ICA, DEPARTAMENTO DE ICA.

Municipalidad de Ocucaje

NOVIEMBRE - 2018

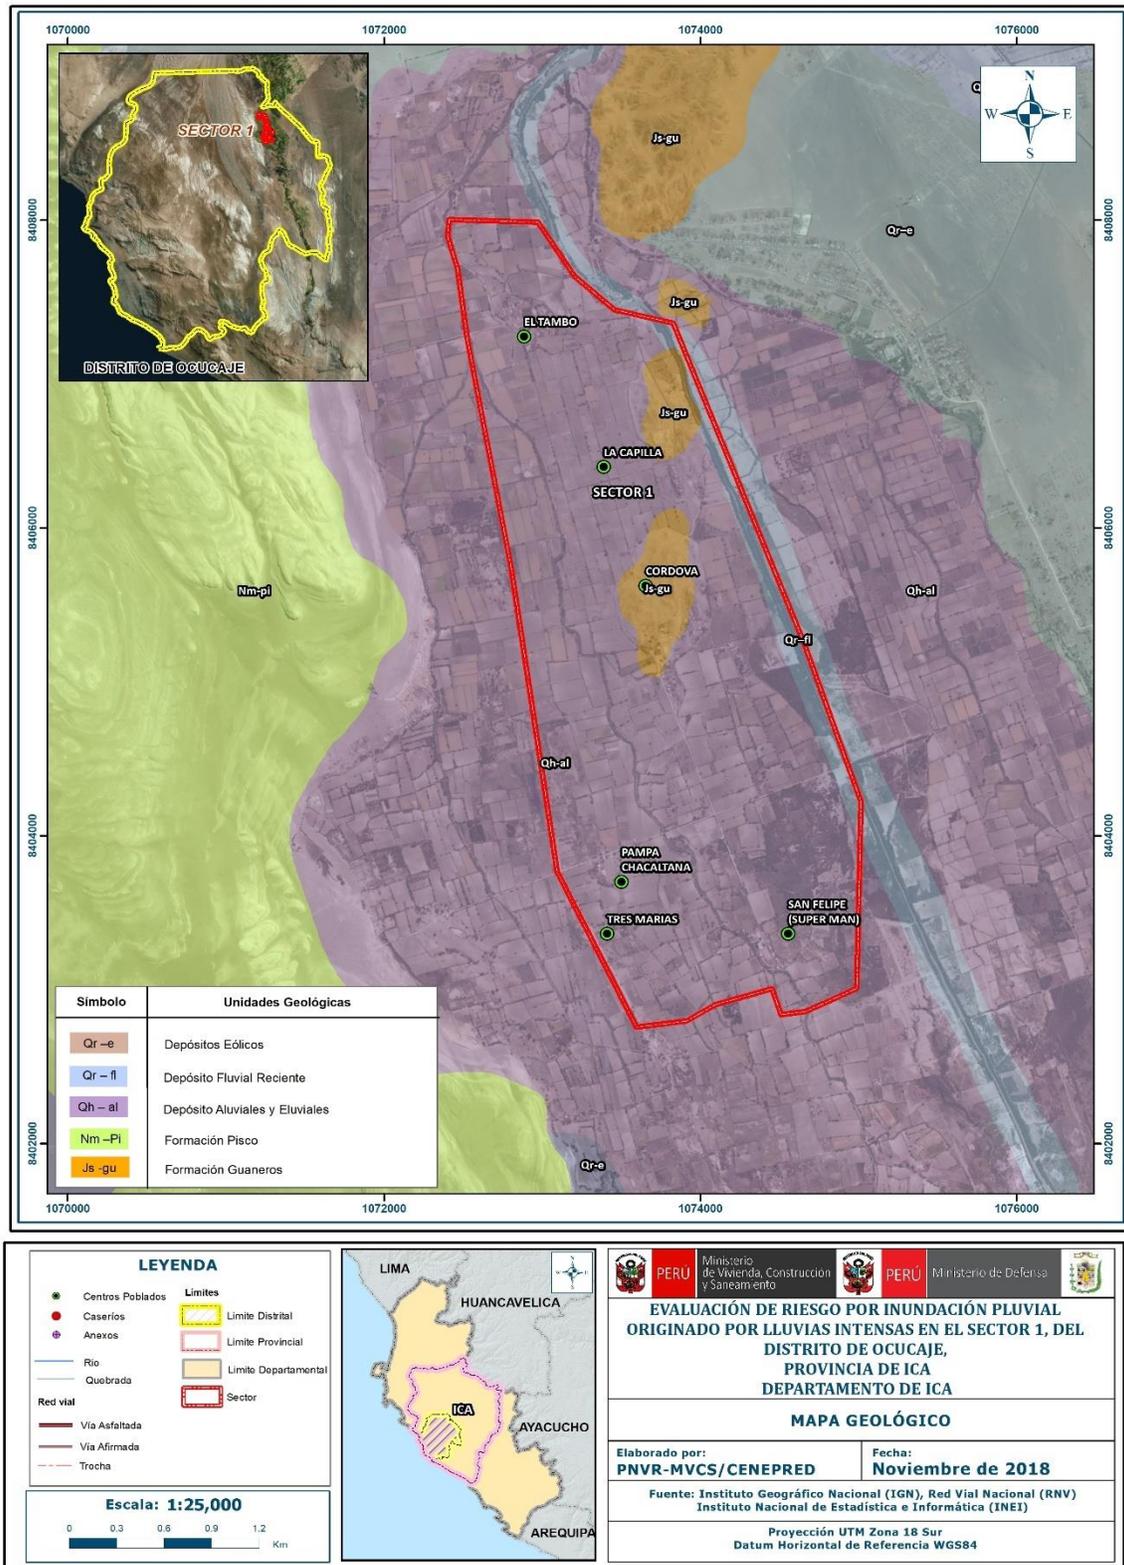
Figura 02. Mapa Geológico del Sector 1 del distrito de Ocucaje

En las planicies las arenas eólicas en algunos casos forman una cubierta de grosor variable, que constituyen los médanos del tipo barcana.

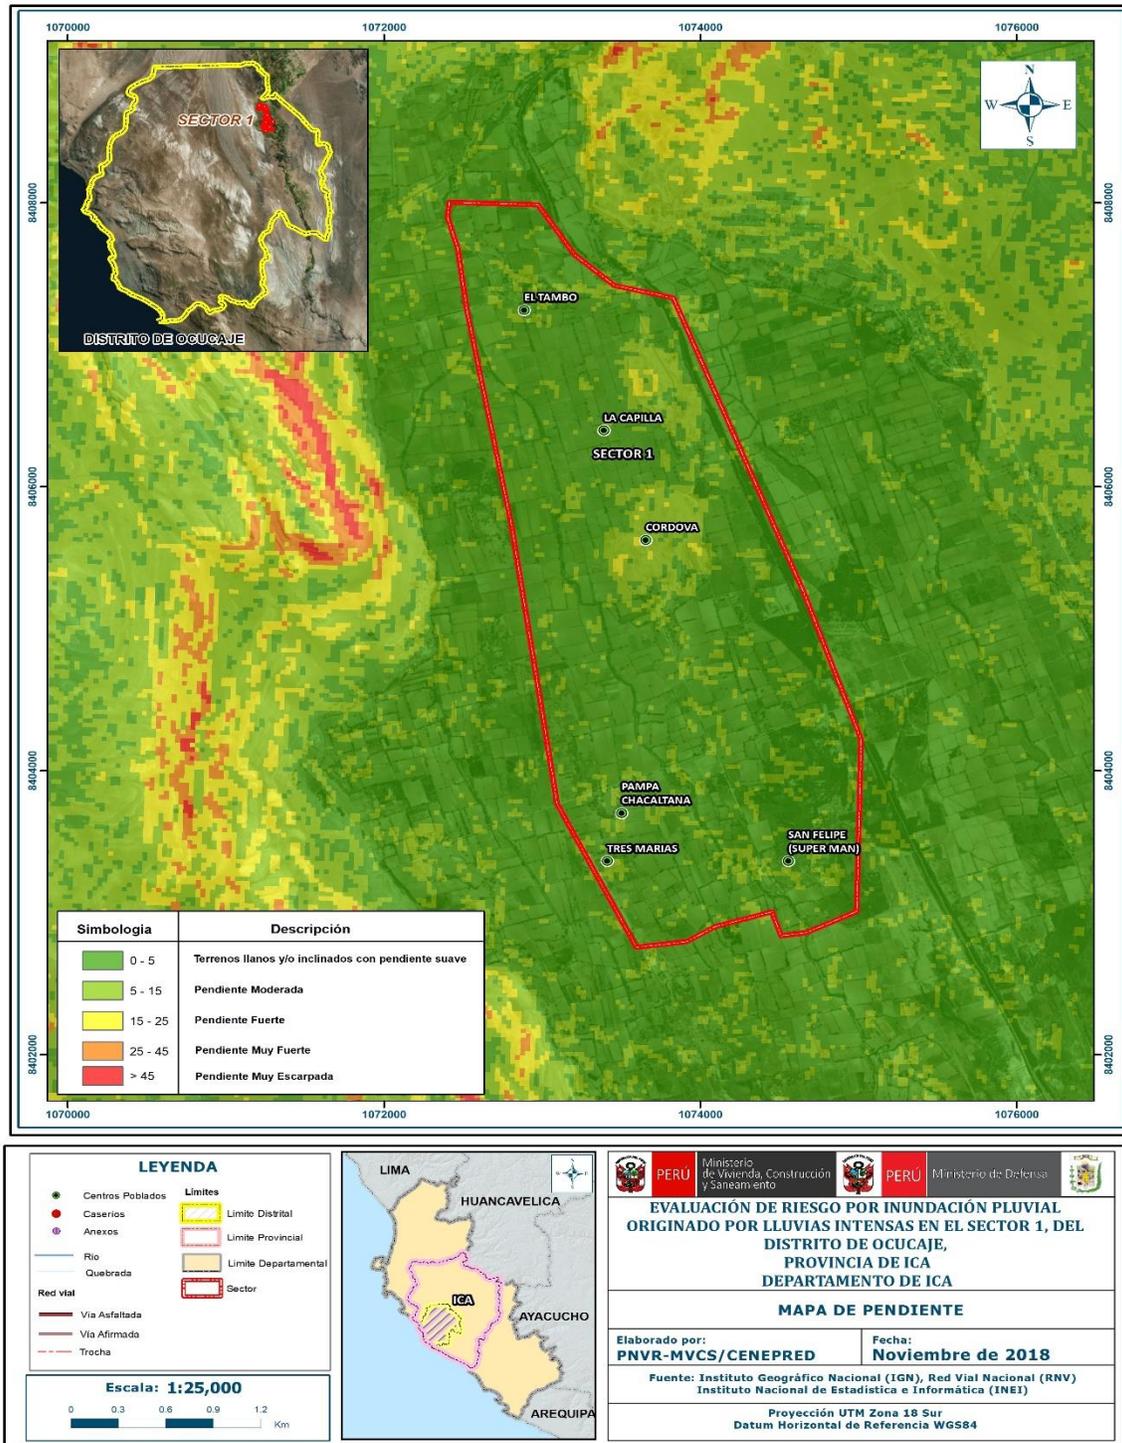
Figura 04. Mapa de Pendientes del Sector 1 del Distrito de Ocucaje

El Sector 1 de Ocucaje presenta pendientes que oscilan entre 0 y mayor de 45°, ver figura N° 04.

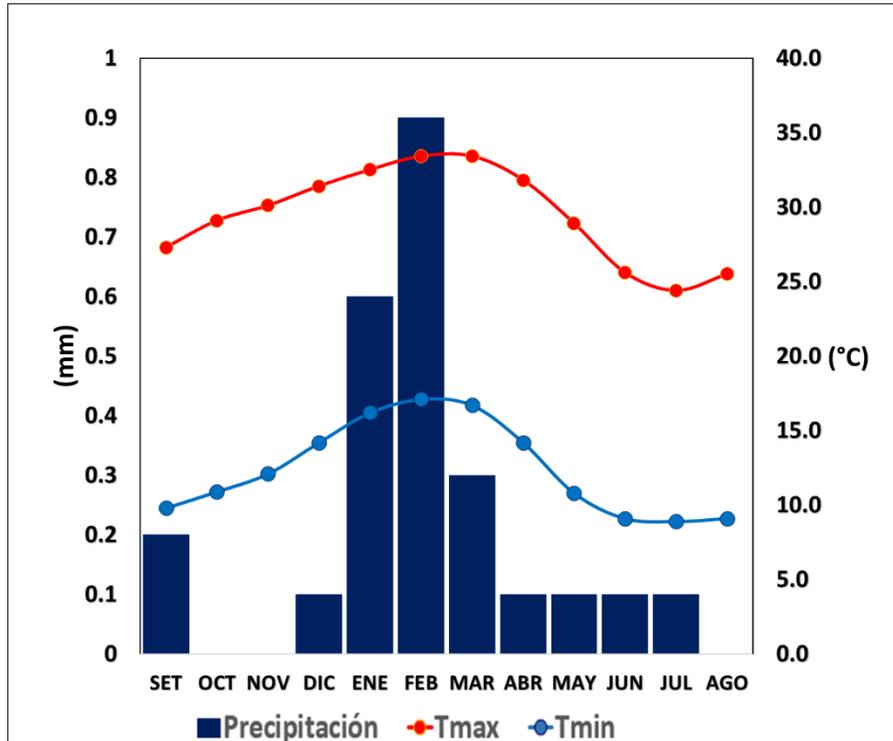
Gráfico 08. Comportamiento temporal de la precipitación promedio en la estación meteorológica Ocucaje

Respecto al comportamiento de las lluvias, no son significativas a lo largo del año, sin embargo, suele presentarse mayores acumulados entre los meses de enero a marzo. Para el primer trimestre del año las lluvias totalizan aproximadamente 1,8 mm, mientras que el resto del año presenta condiciones secas, aunque con ocurrencia de lloviznas. Anualmente acumula en promedio 2,5 mm.

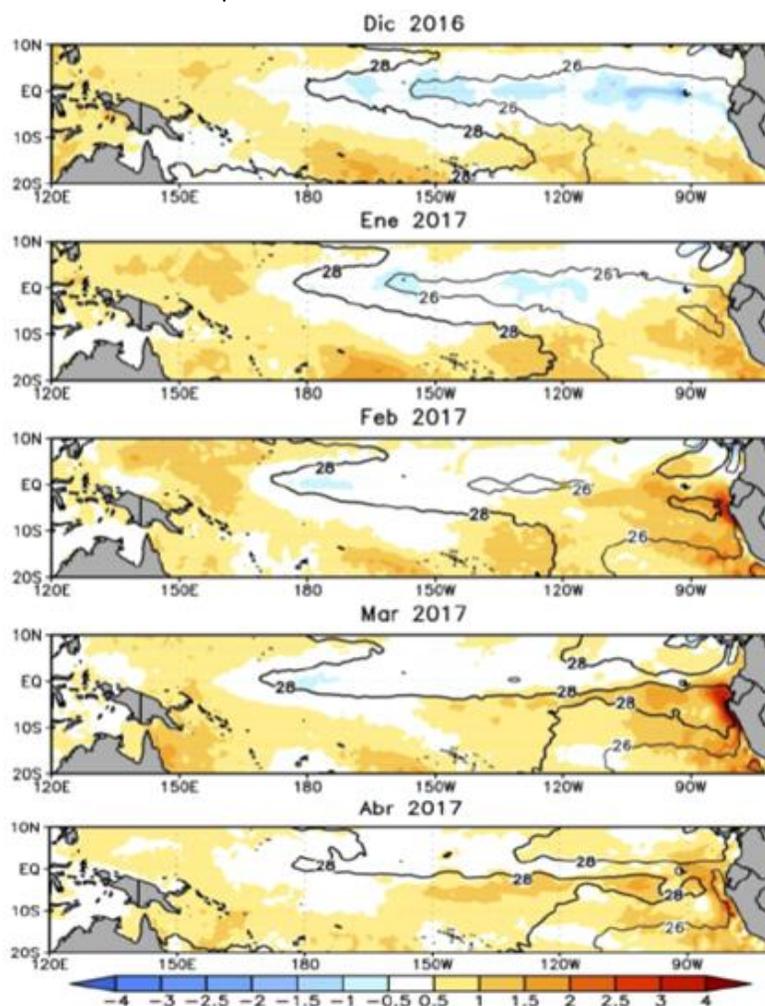
Gráfico 09. Anomalía de la Temperatura superficial del mar (°C) en el Pacífico ecuatorial para el periodo diciembre 2016 – abril 2017

Asimismo, la TSM presentó valores sobre su normal histórica, siendo más intensas los meses de febrero y marzo 2017 (figura N°01); situación que complementado a la presencia de los vientos del norte y la Zona de Convergencia Intertropical favorecieron una alta concentración de humedad atmosférica, propiciando un comportamiento anómalo de las lluvias, afectando éstas gran parte de la franja costera peruana. A su vez, la persistencia de un sistema atmosférico (Alta de Bolivia) configurado y posicionado en el sur de Perú propició condiciones favorables para la ocurrencia de lluvias fuertes y significativas en los Andes occidentales.

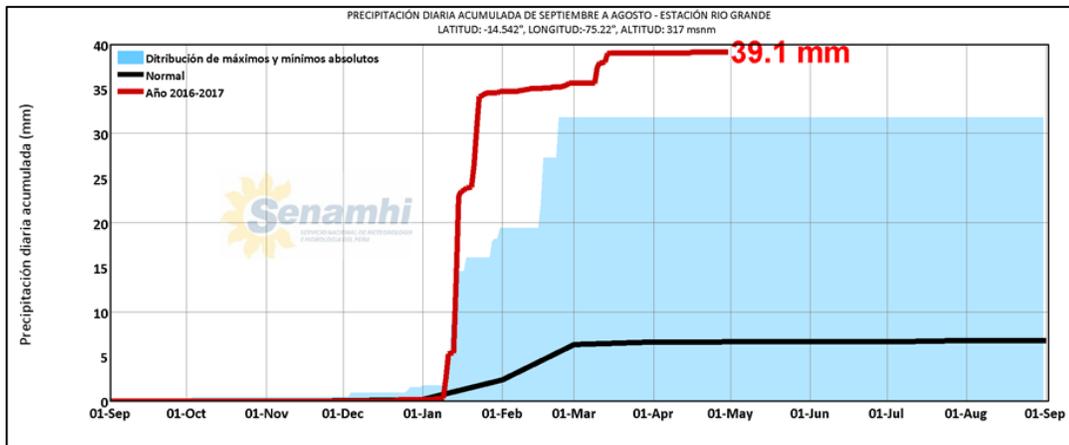
Gráfico 10. Precipitación diaria acumulada en la estación meteorológica Río Grande

Respecto a la frecuencia promedio de lluvias extremas, el gráfico N° 10 muestra que durante el verano 2017 los días catalogados como “Lluvioso” predominaron en enero y febrero, aunado a ello persistieron días “Moderadamente Lluviosos” que contribuyeron a la saturación del suelo.

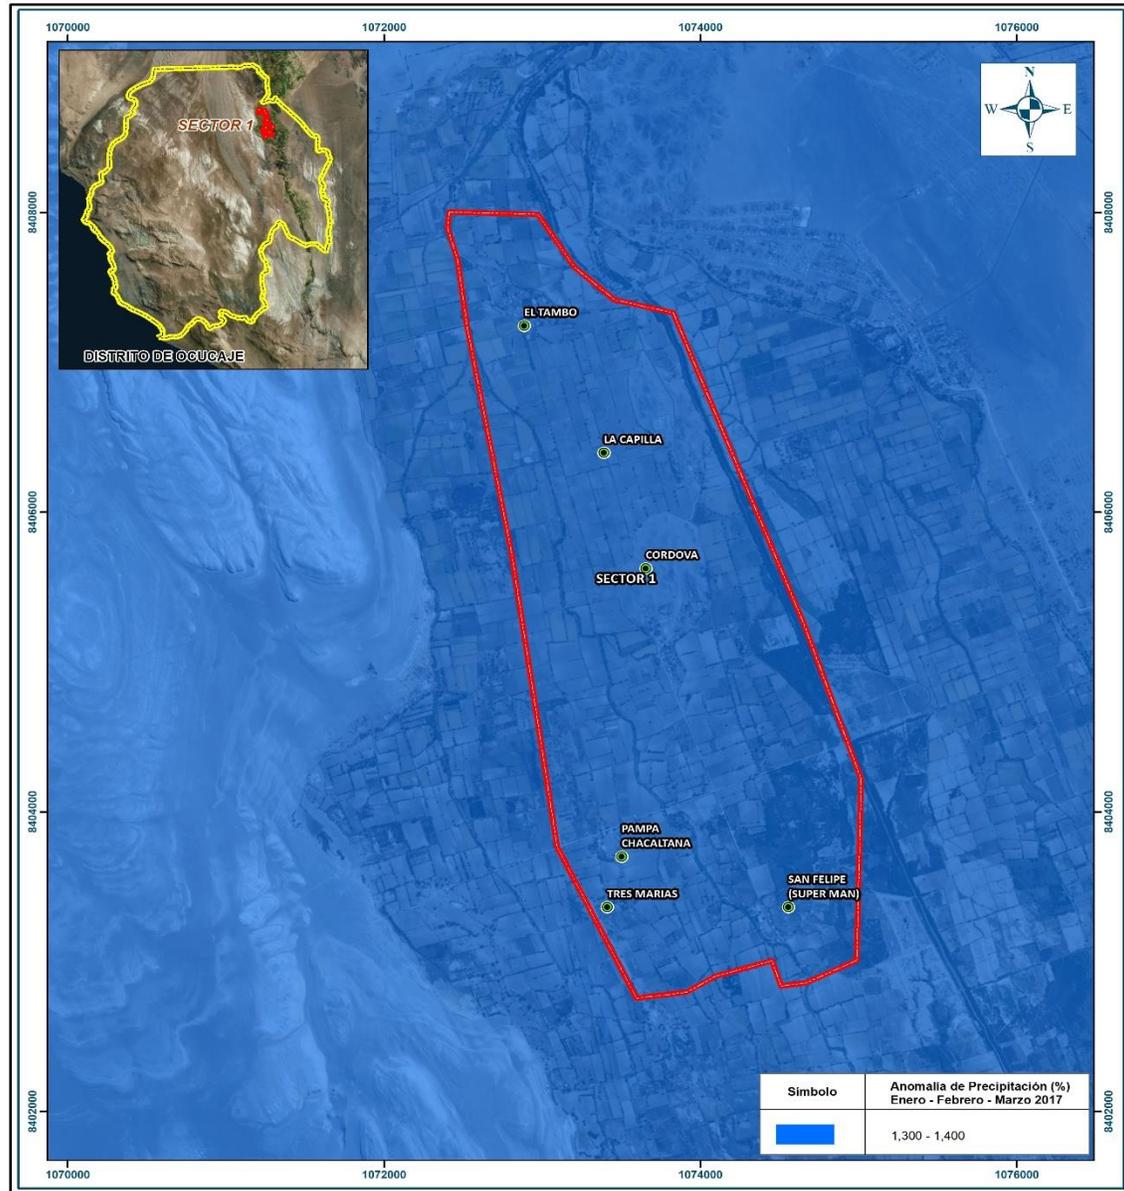
Figura 05. Mapa de Anomalías de lluvias durante El Niño Costero 2017 (enero) para el sector 1 del distrito Ocucaje

En la figura N° 5, se observa que las áreas en tonalidades azules donde se encuentra el sector 1, presentaron lluvias sobre lo normal. En todo el sector se alcanzó entre 1,300 y 1,400% de anomalía para el mes de enero 2017. Es decir, en las zonas donde se alcanzaron mayores rangos porcentuales (ver tonalidades de la leyenda), fueron mayores las lluvias anómalas.

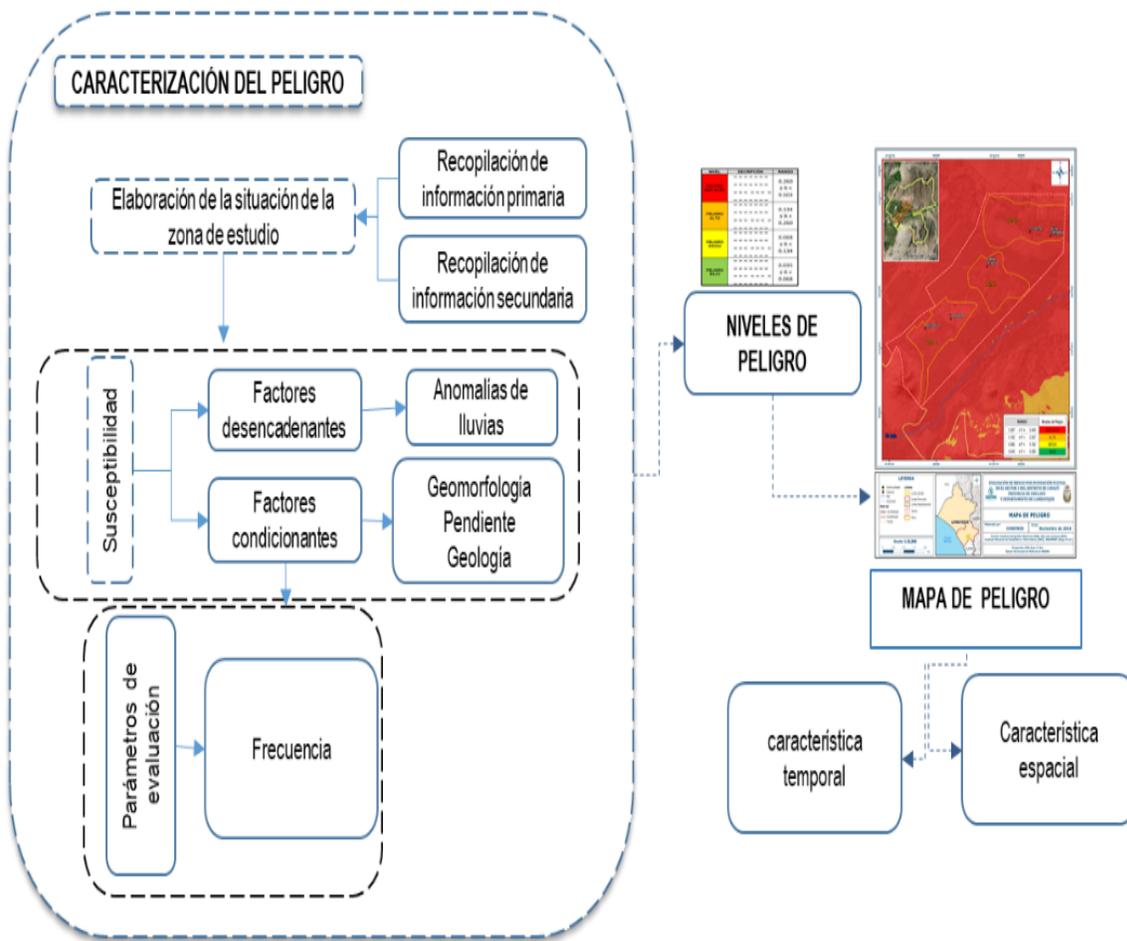
Gráfico 12. Metodología para determinar el nivel de peligrosidad

Para determinar los niveles de peligrosidad, se tuvo en cuenta los alcances establecidos en el Manual para la evaluación de riesgos originados por fenómenos naturales – 2da versión, realizándose los siguientes pasos:

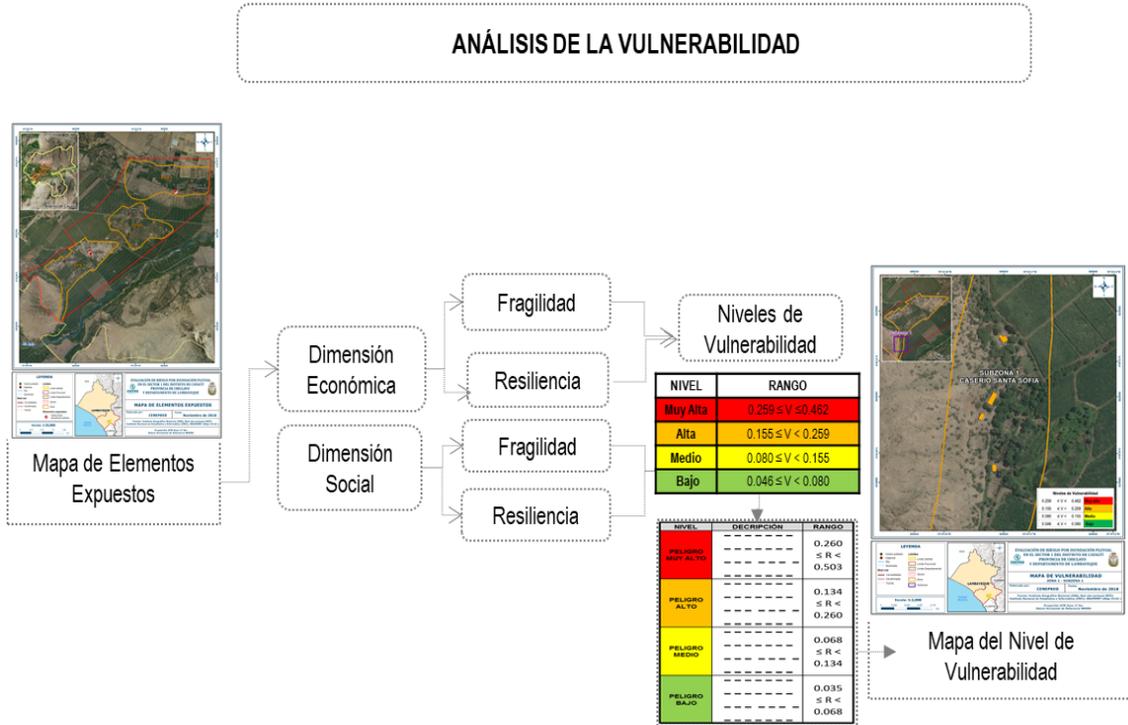
Gráfico 14. Metodología del análisis de la vulnerabilidad

Para efectos de analizarla vulnerabilidad de los elementos expuestos respecto al ámbito de estudio, se ha desarrollado la siguiente metodología:

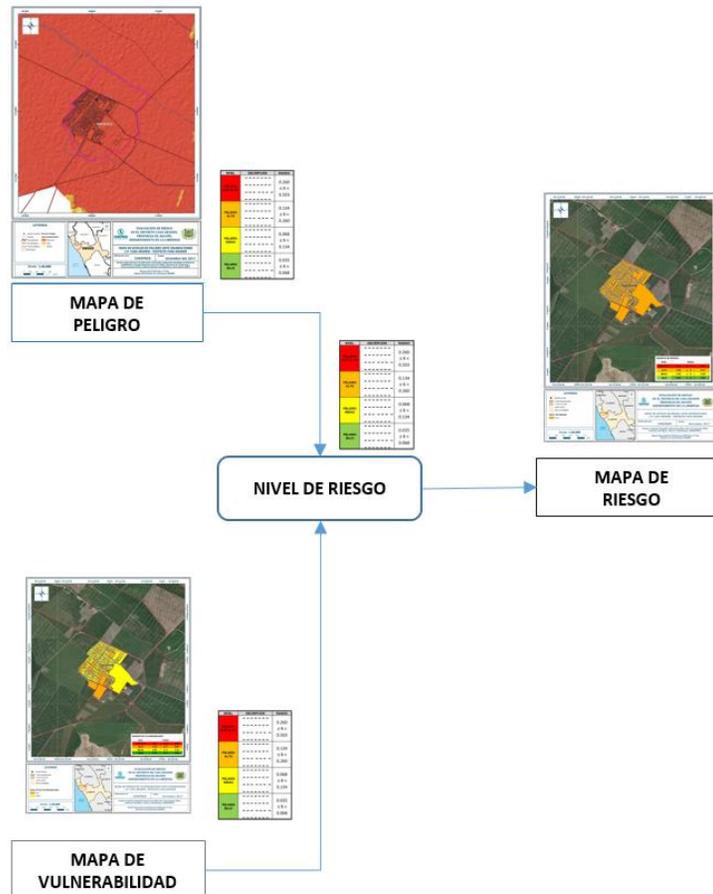
Gráfico 15. Flujograma para estimar los niveles del riesgo

Para determinar el cálculo del riesgo de la zona de influencia, se utiliza el siguiente procedimiento:
