INFORME DE EVALUACIÓN DE RIESGO DE INUNDACIÓN PLUVIAL ORIGINADO POR LLUVIAS INTENSAS EN EL SECTOR 1, DEL DISTRITO DE GUADALUPITO, PROVINCIA DE VIRÚ, DEPARTAMENTO DE LA LIBERTAD

Informe de Evaluación de Riesgo de Inundación Pluvial originado por lluvias intensas en el Sector 1, del distrito de Guadalupe, provincia de Virú, departamento de La Libertad.

Municipalidad Distrital de Guadalupe, Provincia de Virú del departamento de La Libertad

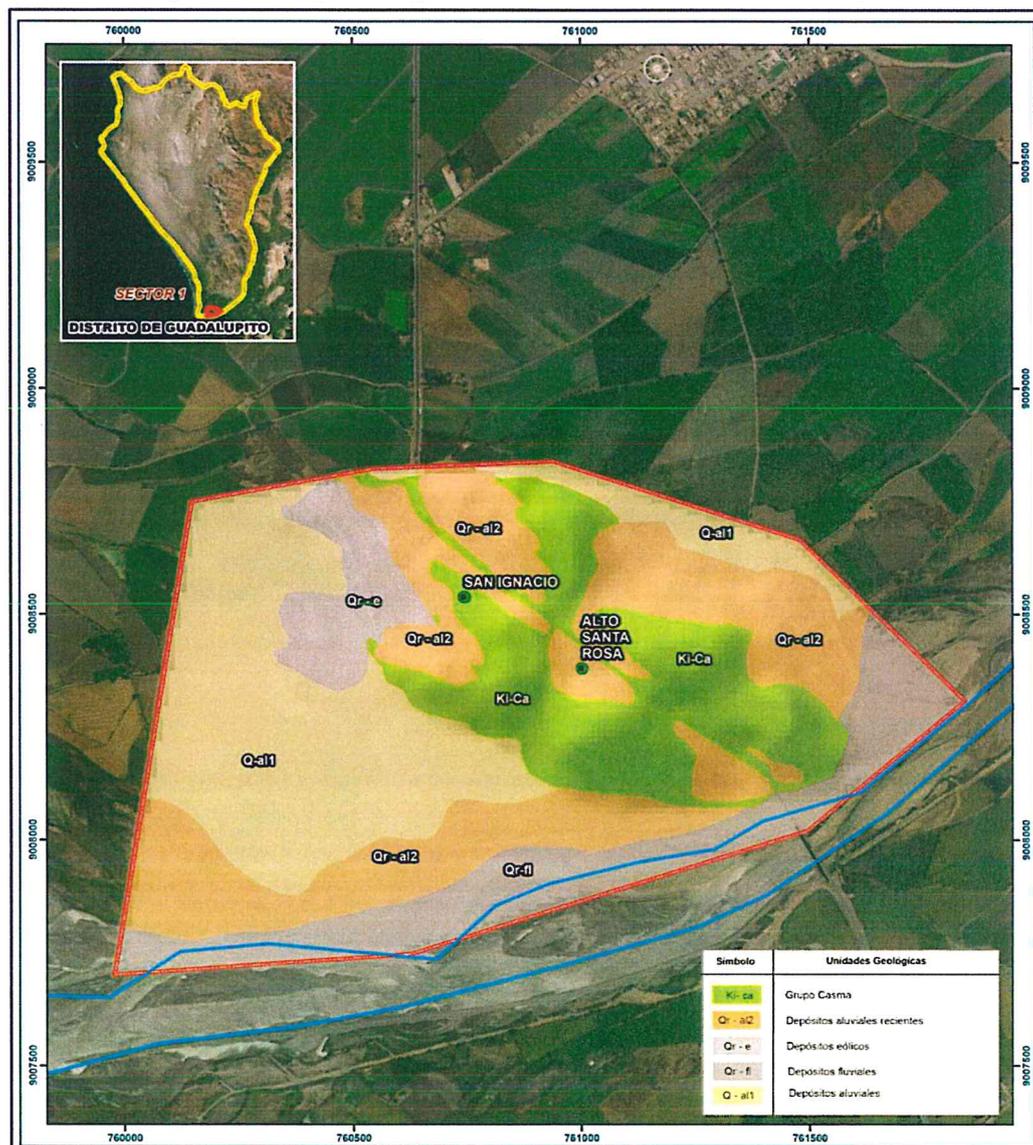
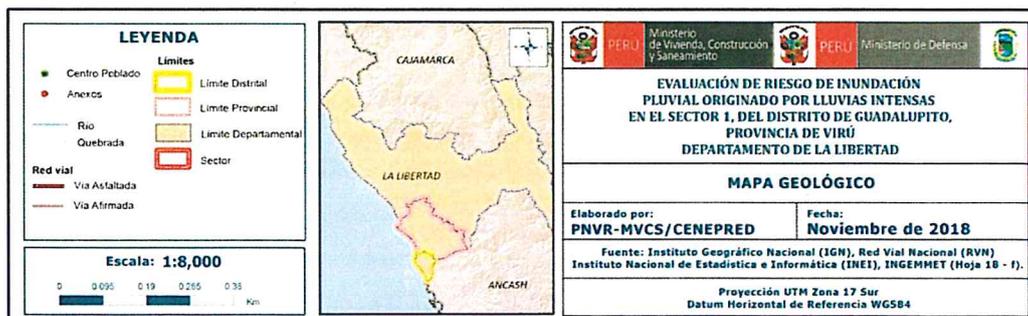
Figura N° 3. Mapa Geológico del Sector 1 del distrito de Guadalupe

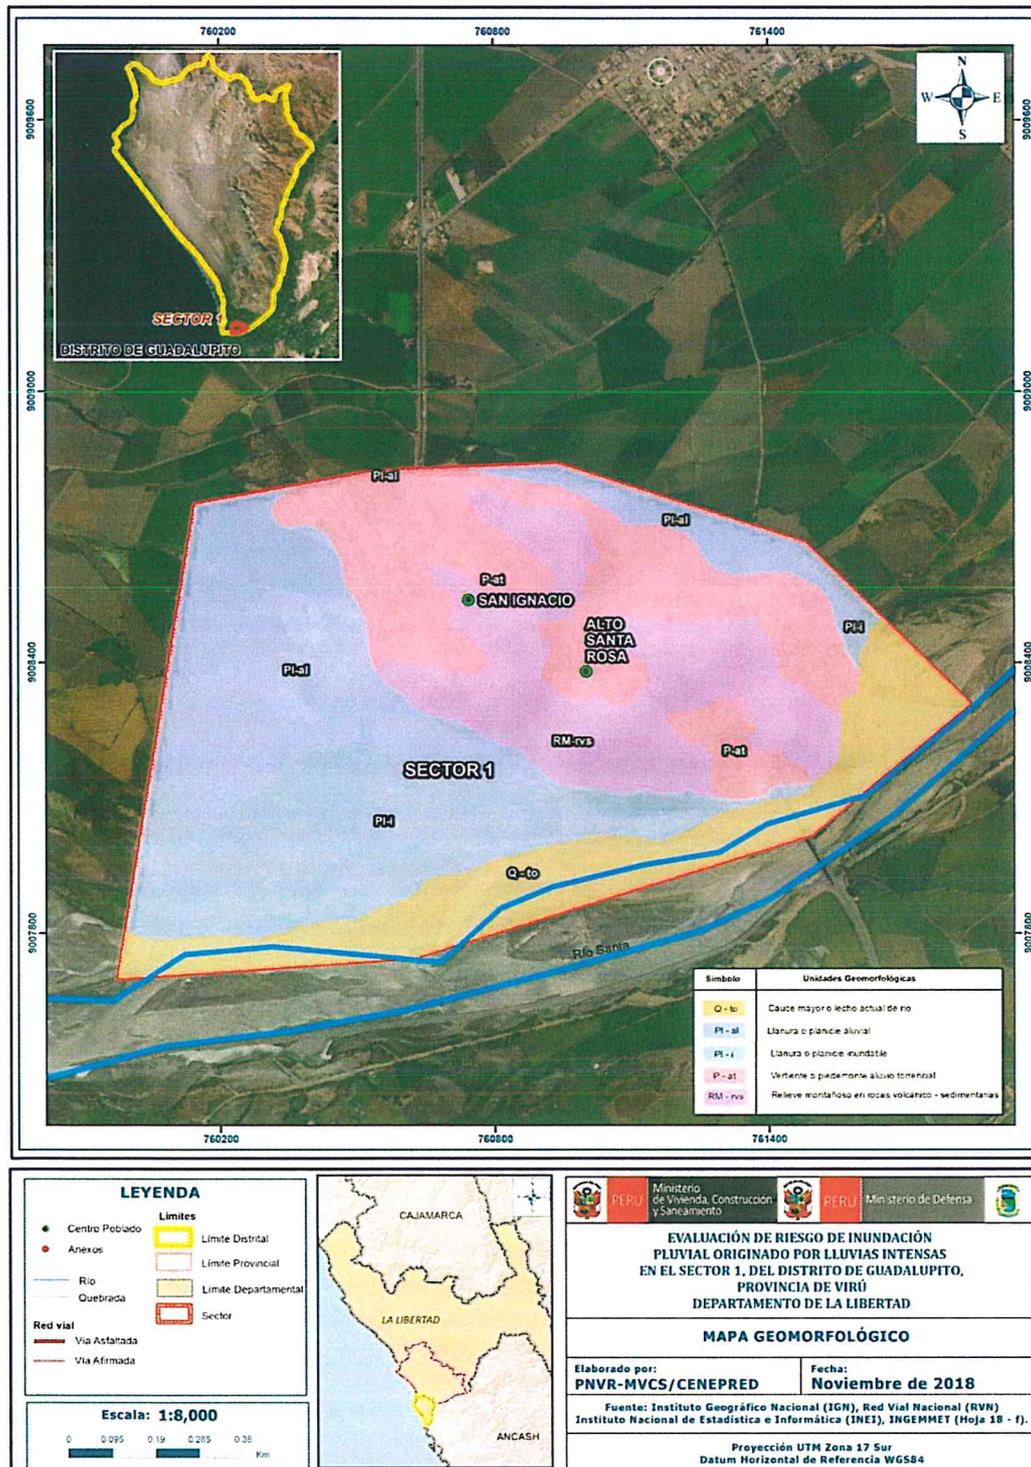
Figura N° 4. Mapa Geomorfológico del Sector 1 del distrito de Guadalupito

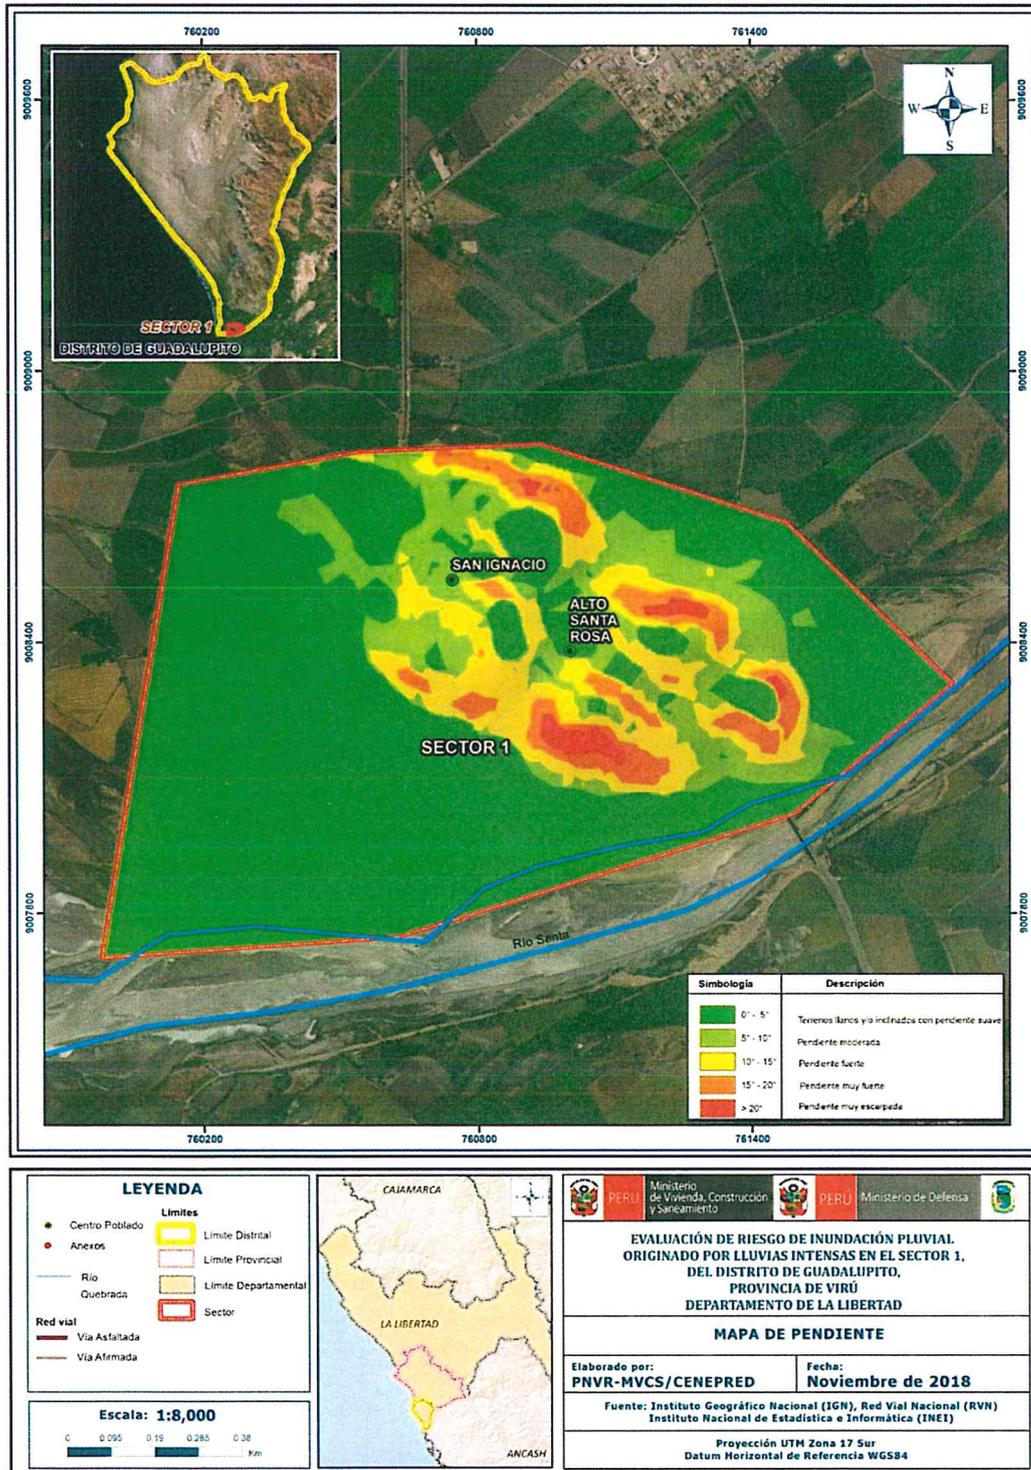
Figura N° 5. Mapa de Pendientes del Sector 1 del distrito de Guadalupto

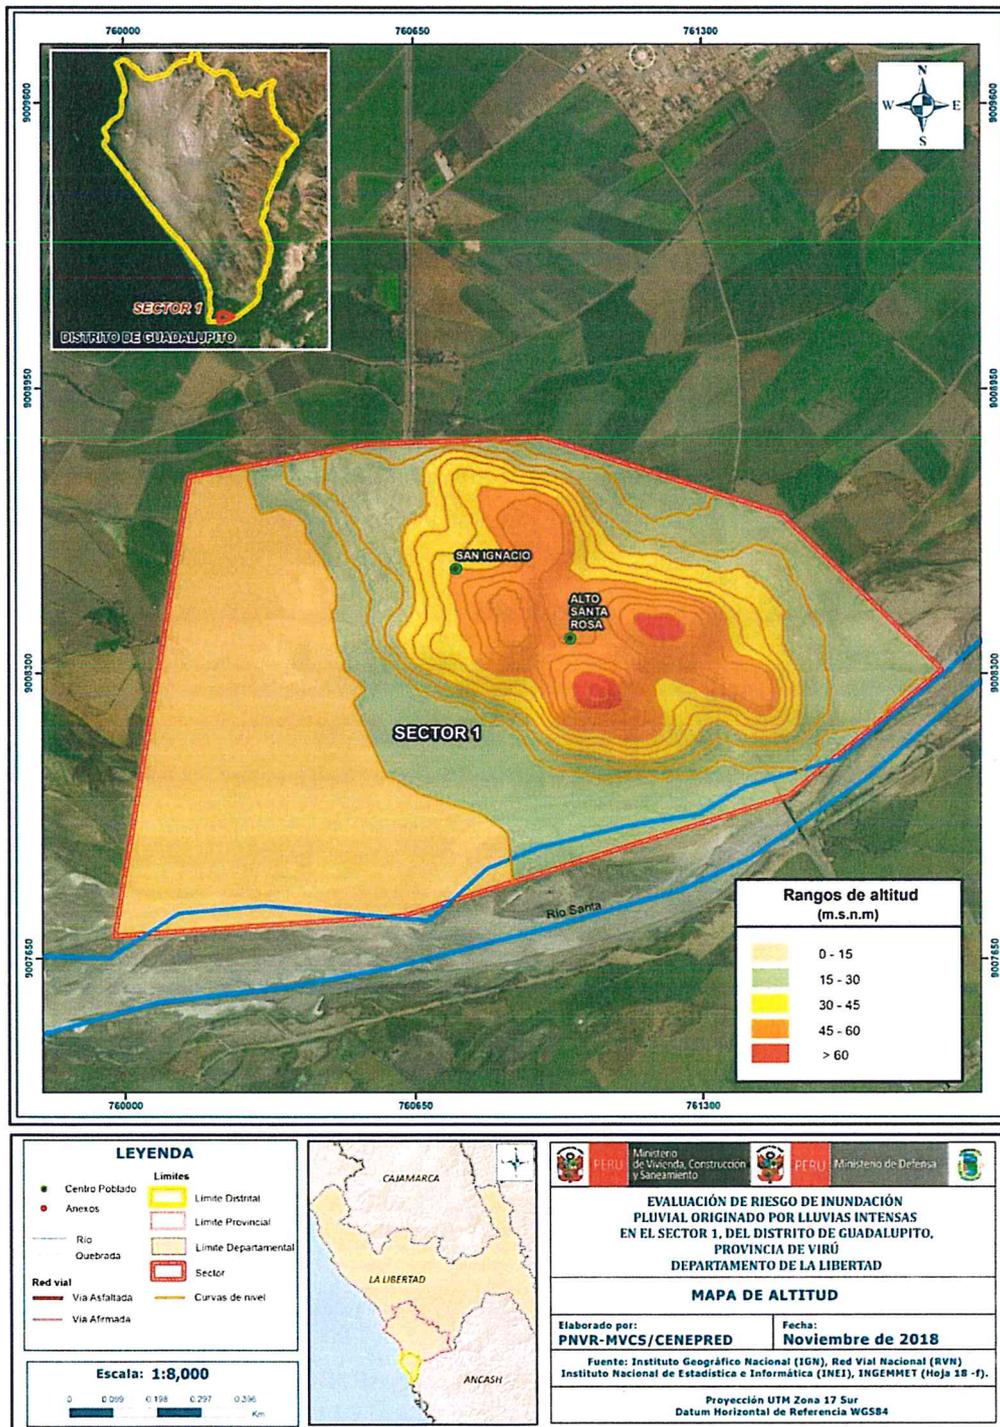
Figura N° 6. Mapa de Altitudes del Sector 1 del distrito de Guadalupto

Se considero la altitud en base a las características geomorfológicas que presenta el Sector 1 del distrito de Guadalupto, las cuáles presentan los siguientes rangos:

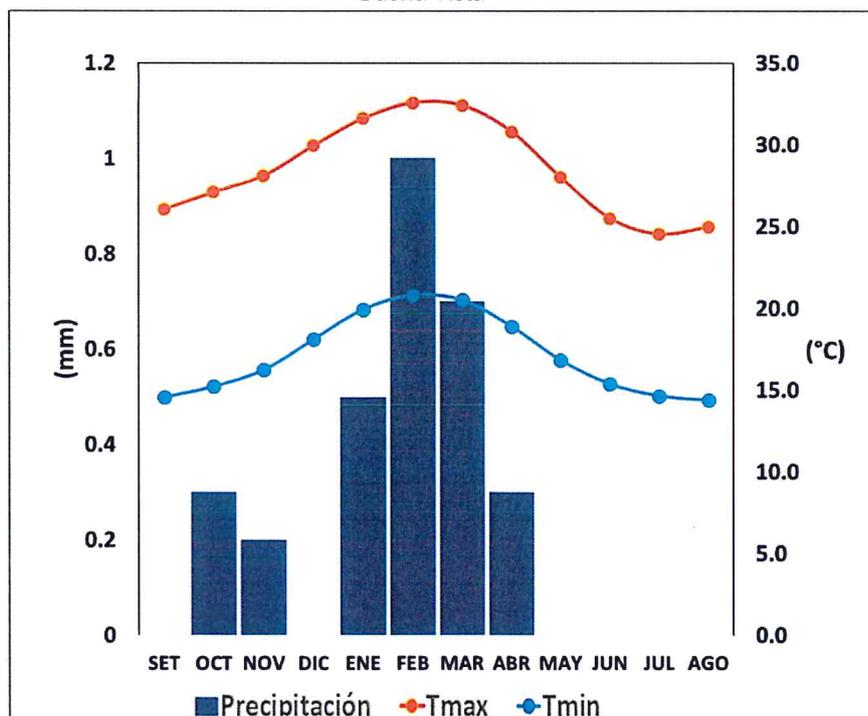
Gráfico N° 10. Comportamiento temporal de la precipitación promedio en la estación meteorológica Buena Vista

Respecto al comportamiento de las lluvias, no son significativas a lo largo del año, sin embargo suelen presentarse mayores acumulados entre los meses de enero a abril. Para el primer trimestre del año las lluvias totalizan aproximadamente 2,2 mm. Los meses más secos para la zona predominan durante el invierno (junio a agosto), con ocurrencia de lloviznas durante la primavera (setiembre a noviembre). Anualmente acumula en promedio 3,0 mm.

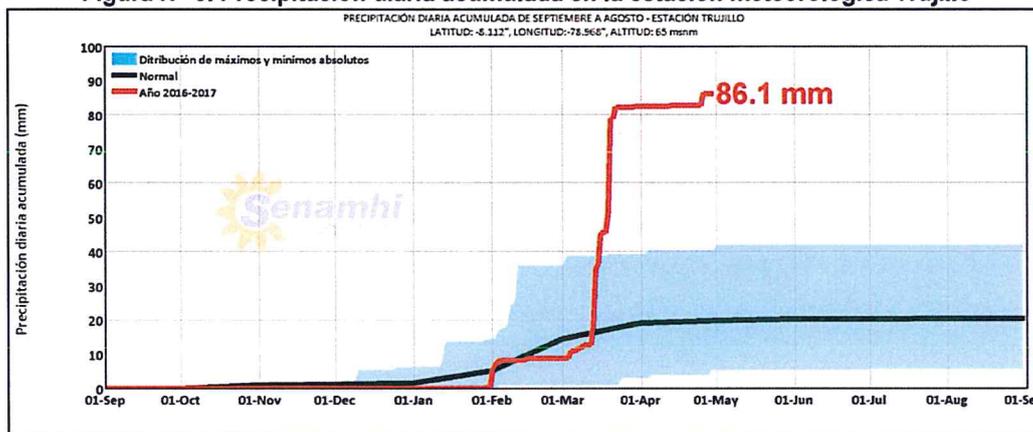
Figura N° 8. Precipitación diaria acumulada en la estación meteorológica Trujillo

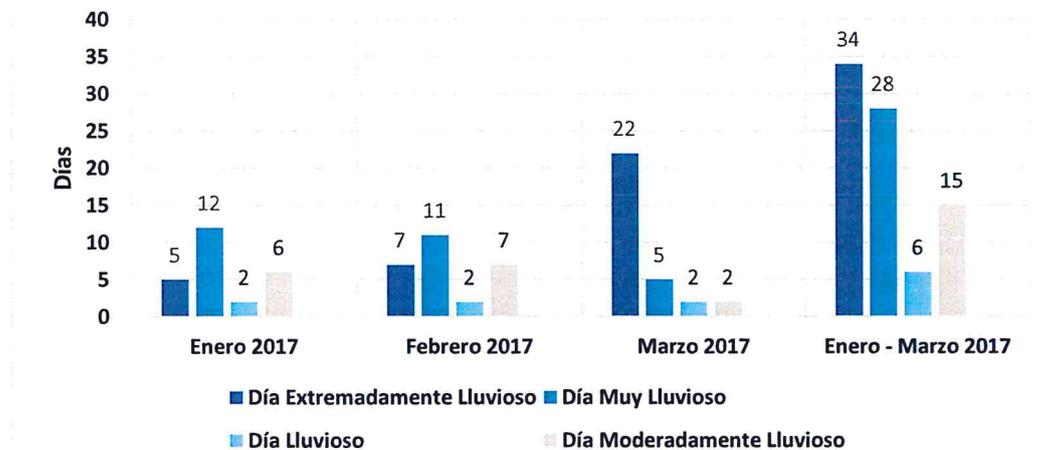
Gráfico N° 11. Frecuencia promedio de lluvias extremas durante El Niño Costero 2017 en el distrito de Guadalupe

Respecto a la frecuencia promedio de lluvias extremas, el gráfico N°11 muestra que durante el verano 2017 los días catalogados como "Extremadamente lluvioso" predominaron en marzo, aunado a ello con la presencia de algunos días "Muy Lluviosos" que contribuyeron a la saturación del suelo.

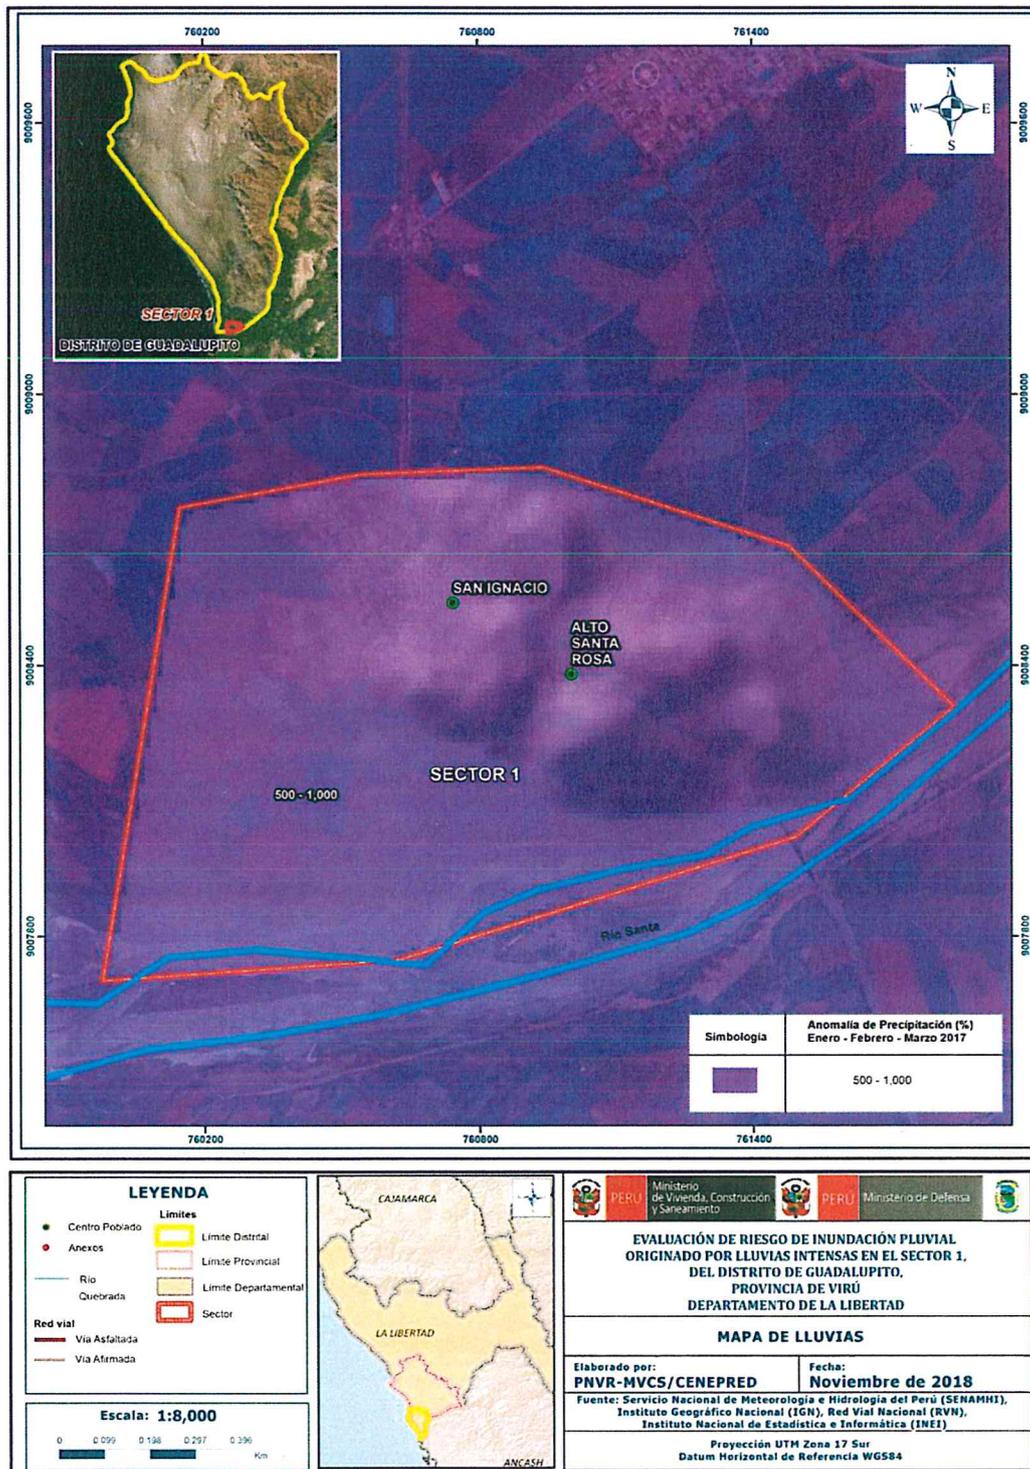
Figura N° 9. Anomalías de lluvias durante El Niño Costero 2017 (Enero-Marzo) para el sector 1 del Distrito Guadalupto

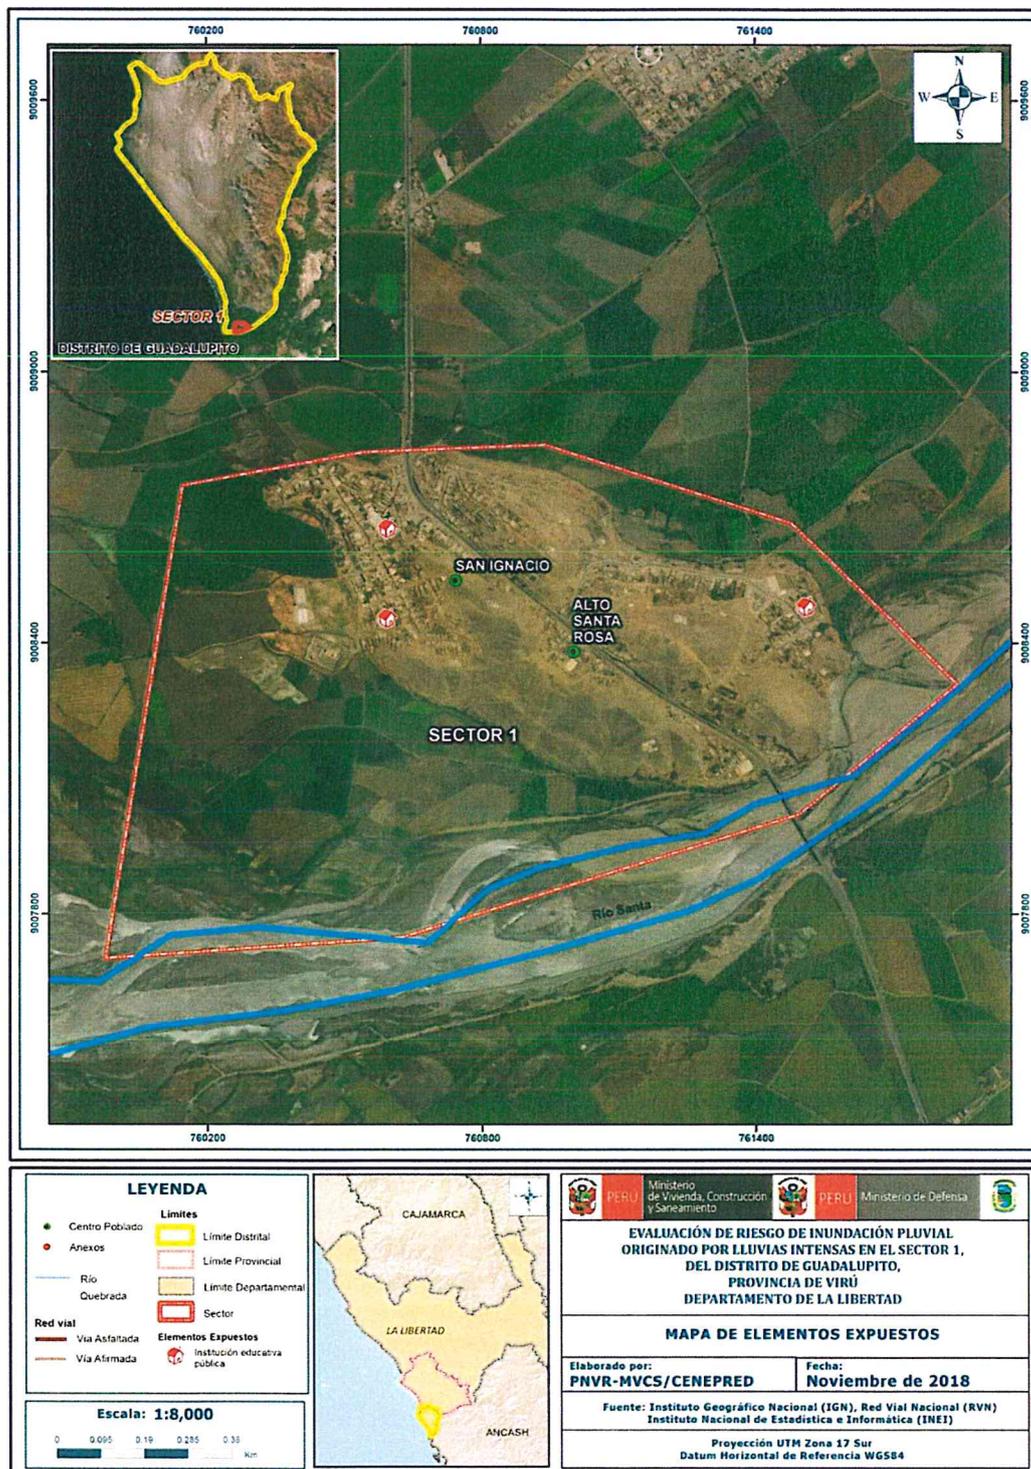
Figura N° 10. Mapa de Elementos Expuestos ante inundación por lluvias intensas, del Sector 1 del distrito de Guadalupito

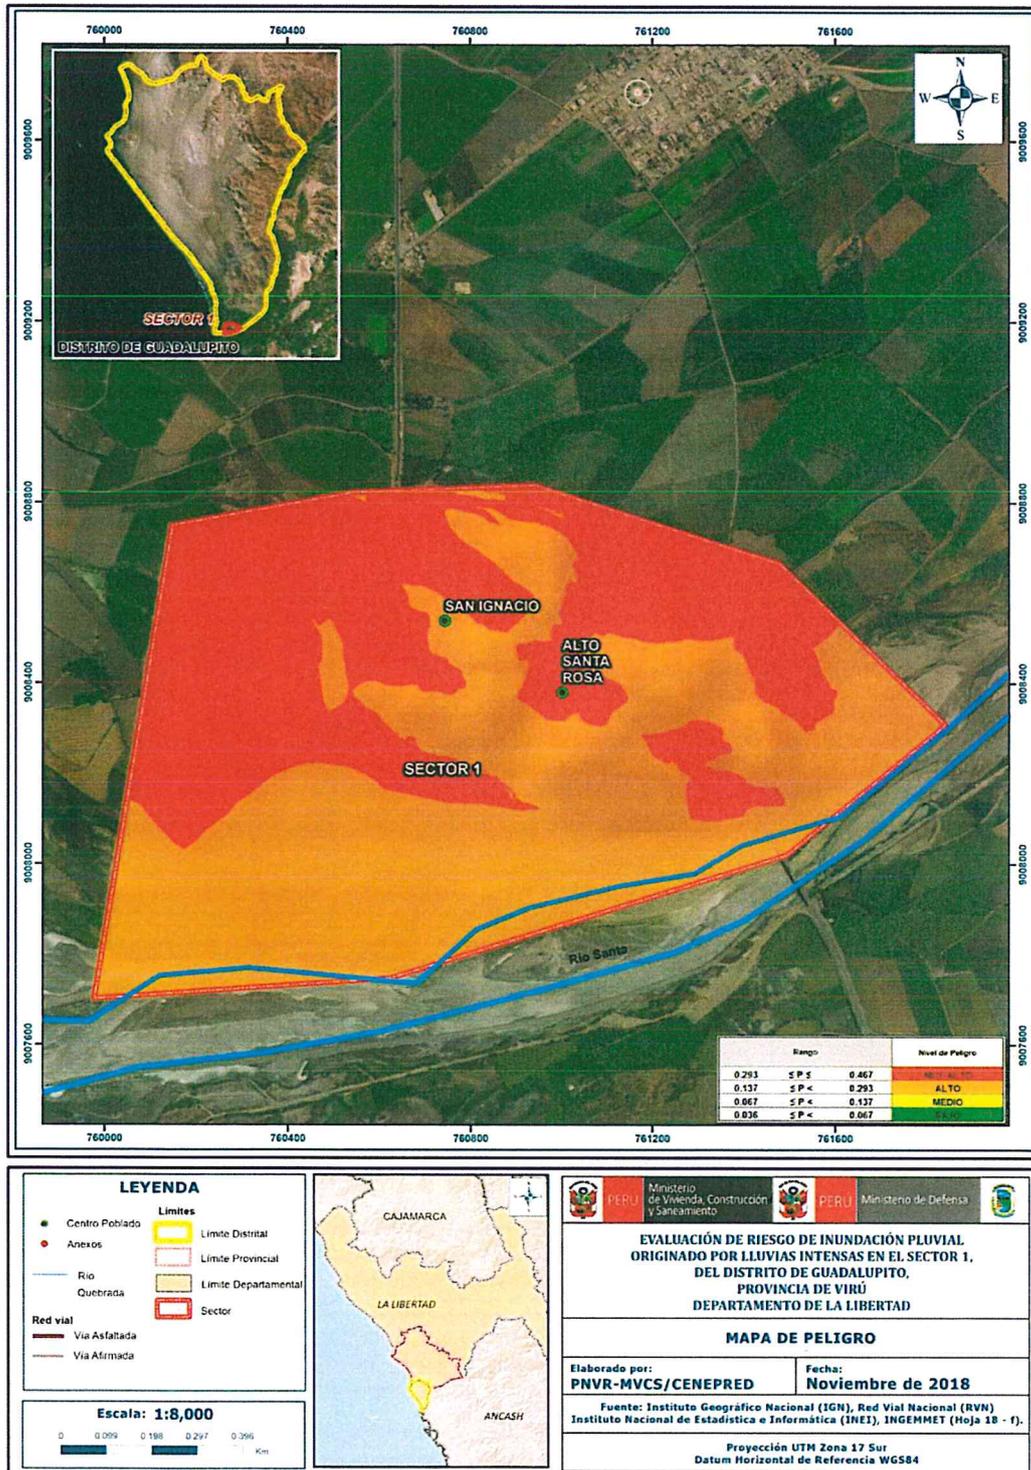
Figura N° 11. Mapa de Peligro por inundación pluvial de Centro Poblado San Ignacio en el Sector 1 del Distrito de Guadalupto

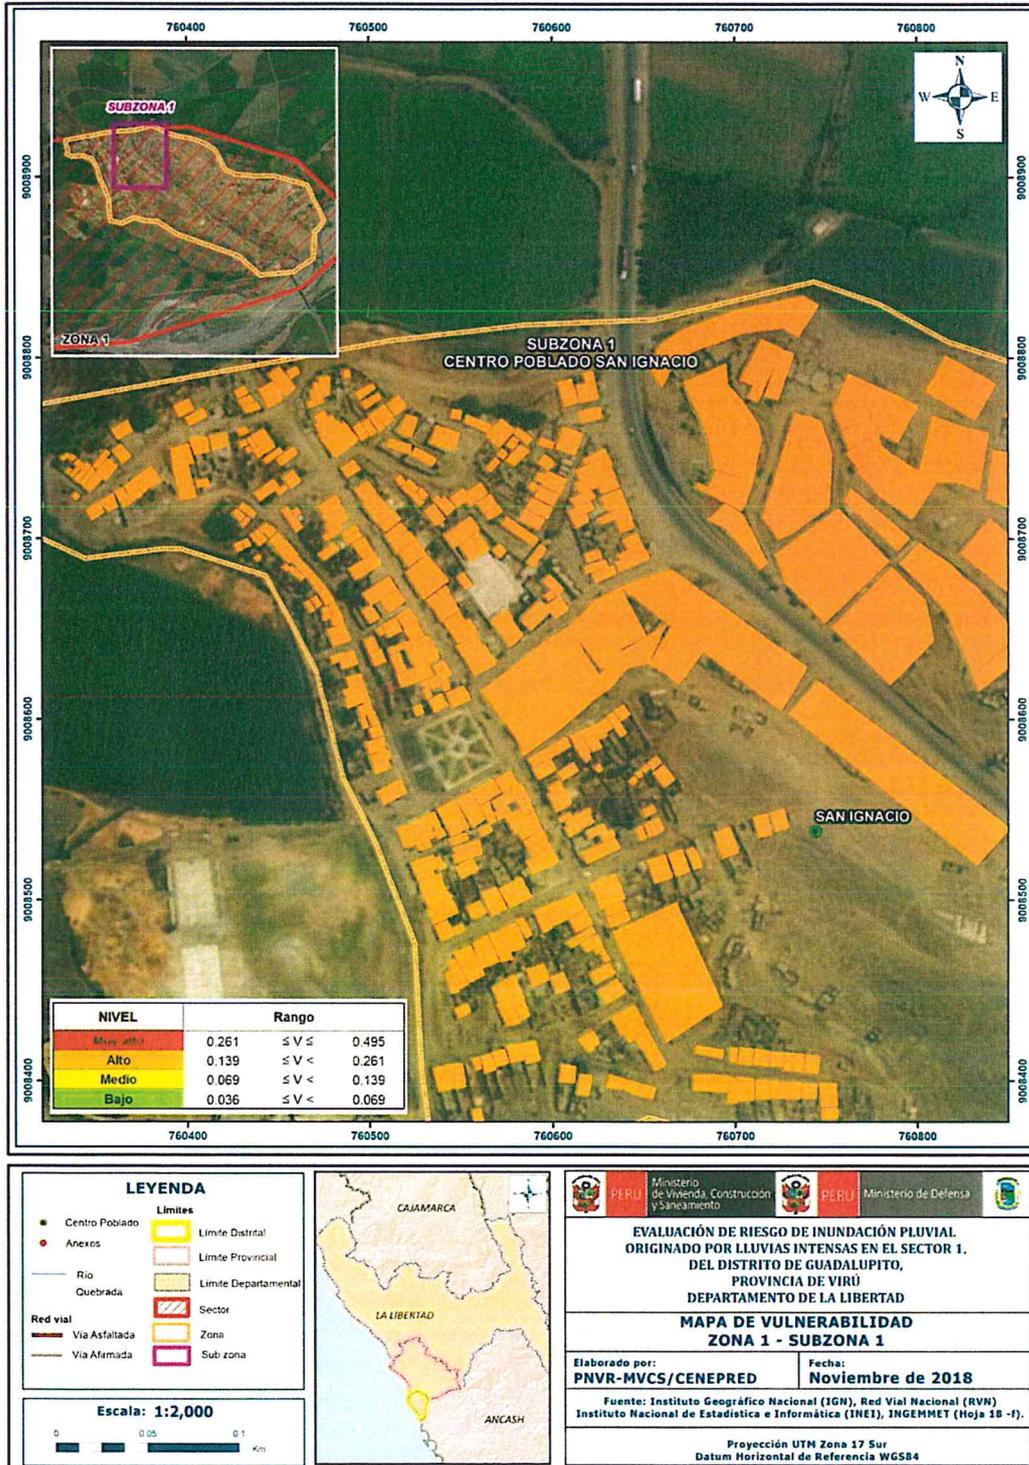
Figura N° 12. Mapa de vulnerabilidad del Sector 1 Zona 1 Subzona 1 del Distrito Guadalupe

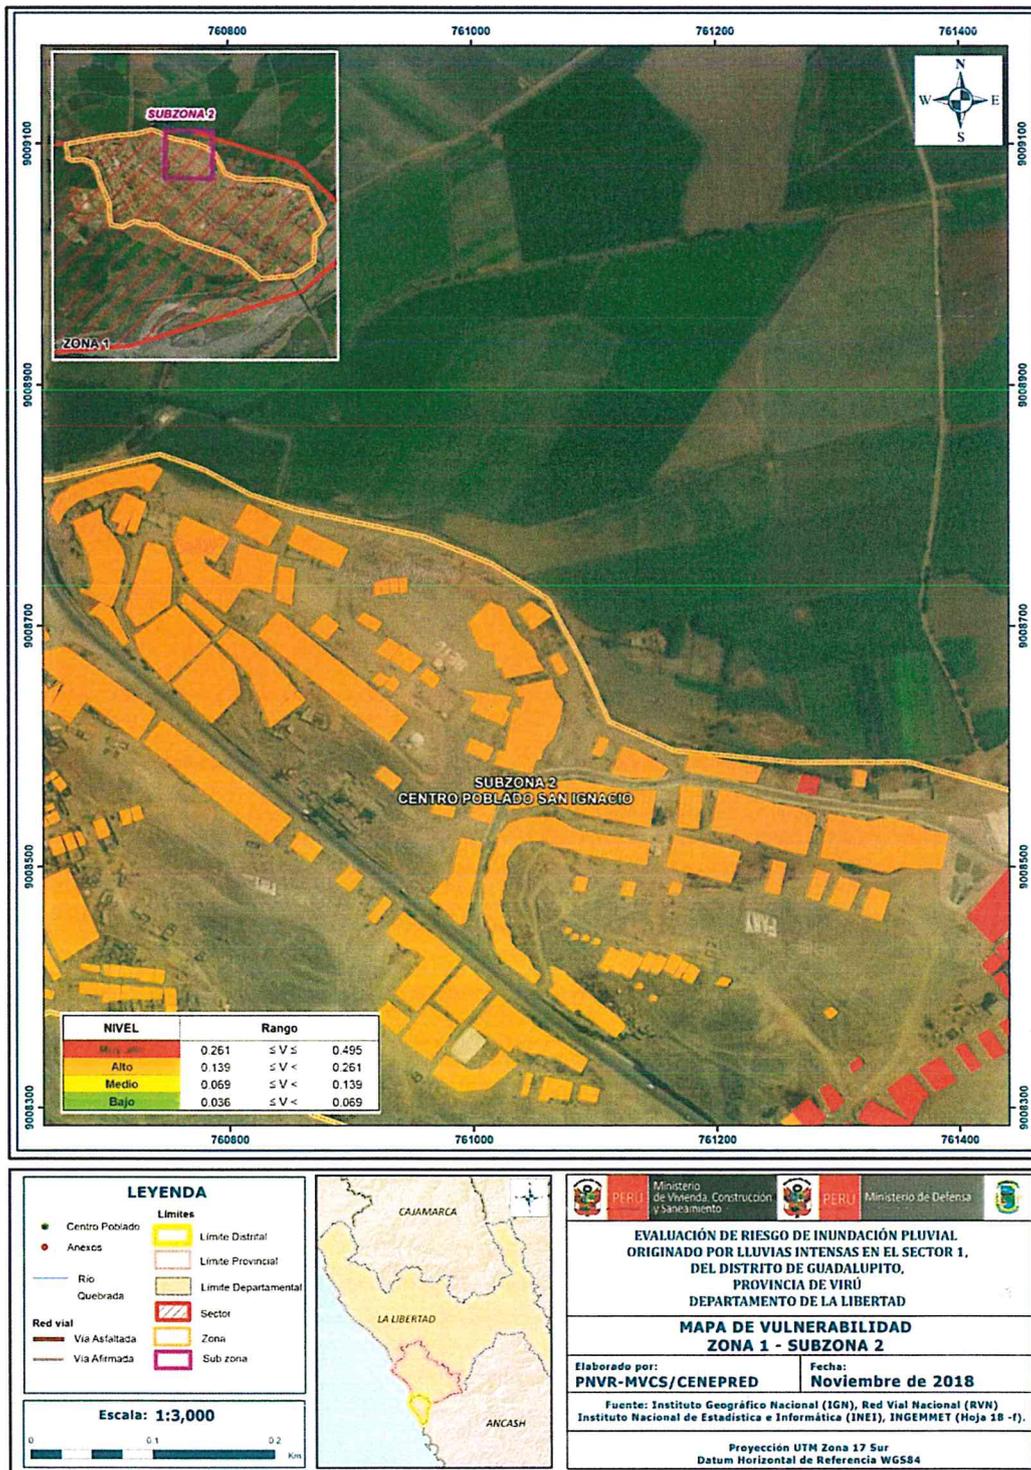
Figura N° 13. Mapa de vulnerabilidad del Sector 1 Zona 1 Subzona 2 del Distrito Guadalupe

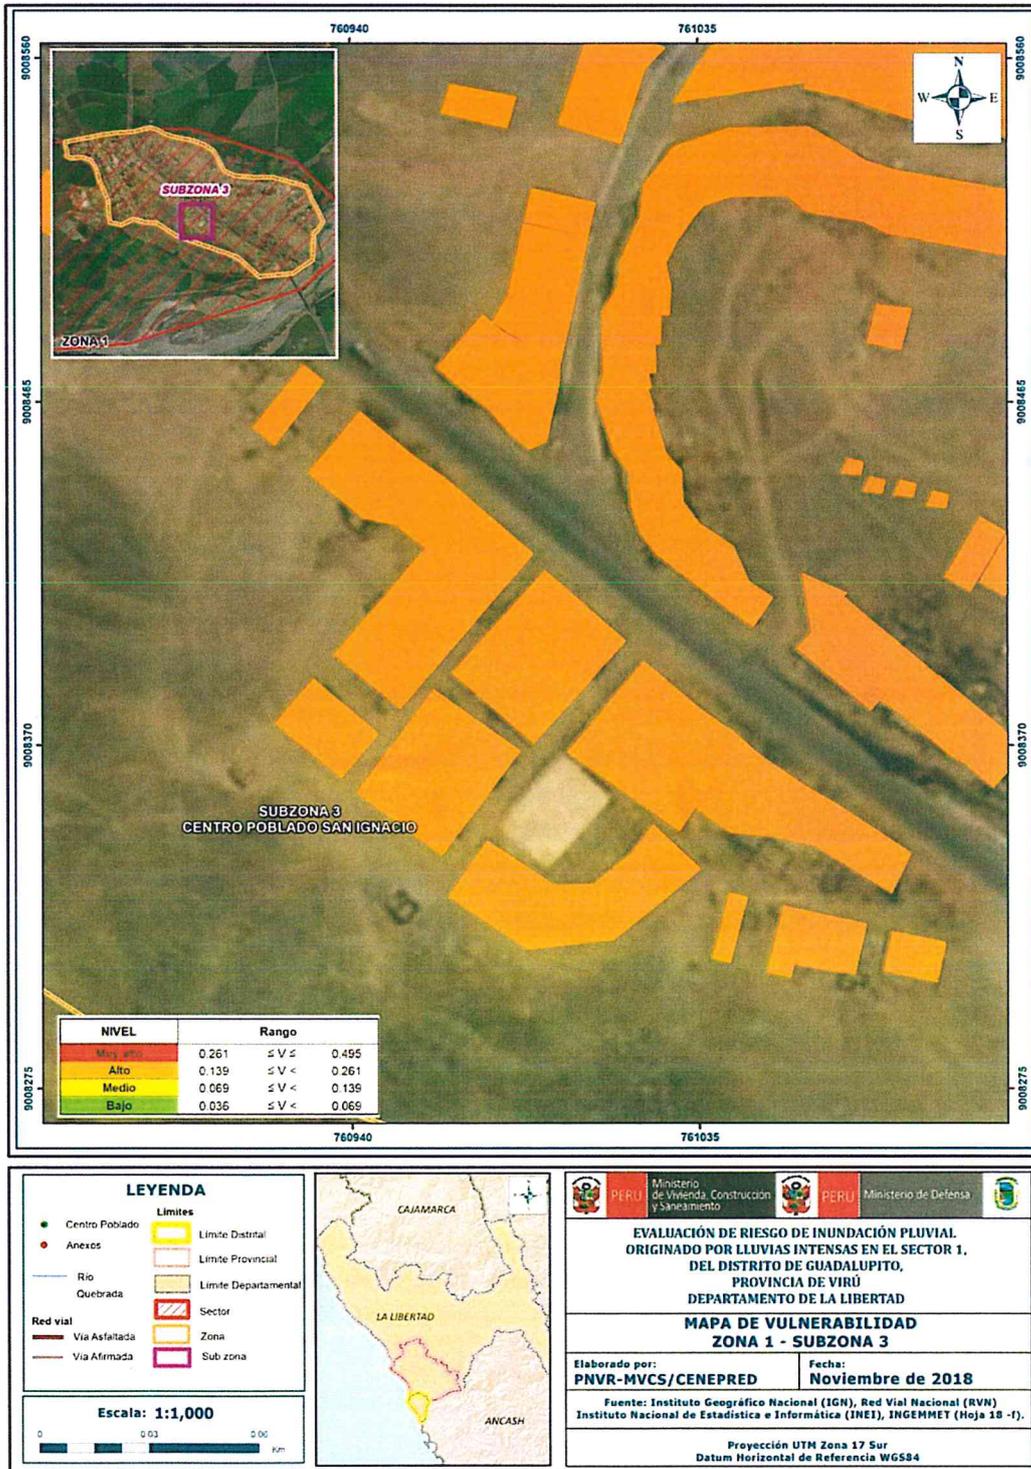
Figura N° 14. Mapa de vulnerabilidad del Sector 1 Zona 1 Subzona 3 del Distrito Guadalupe

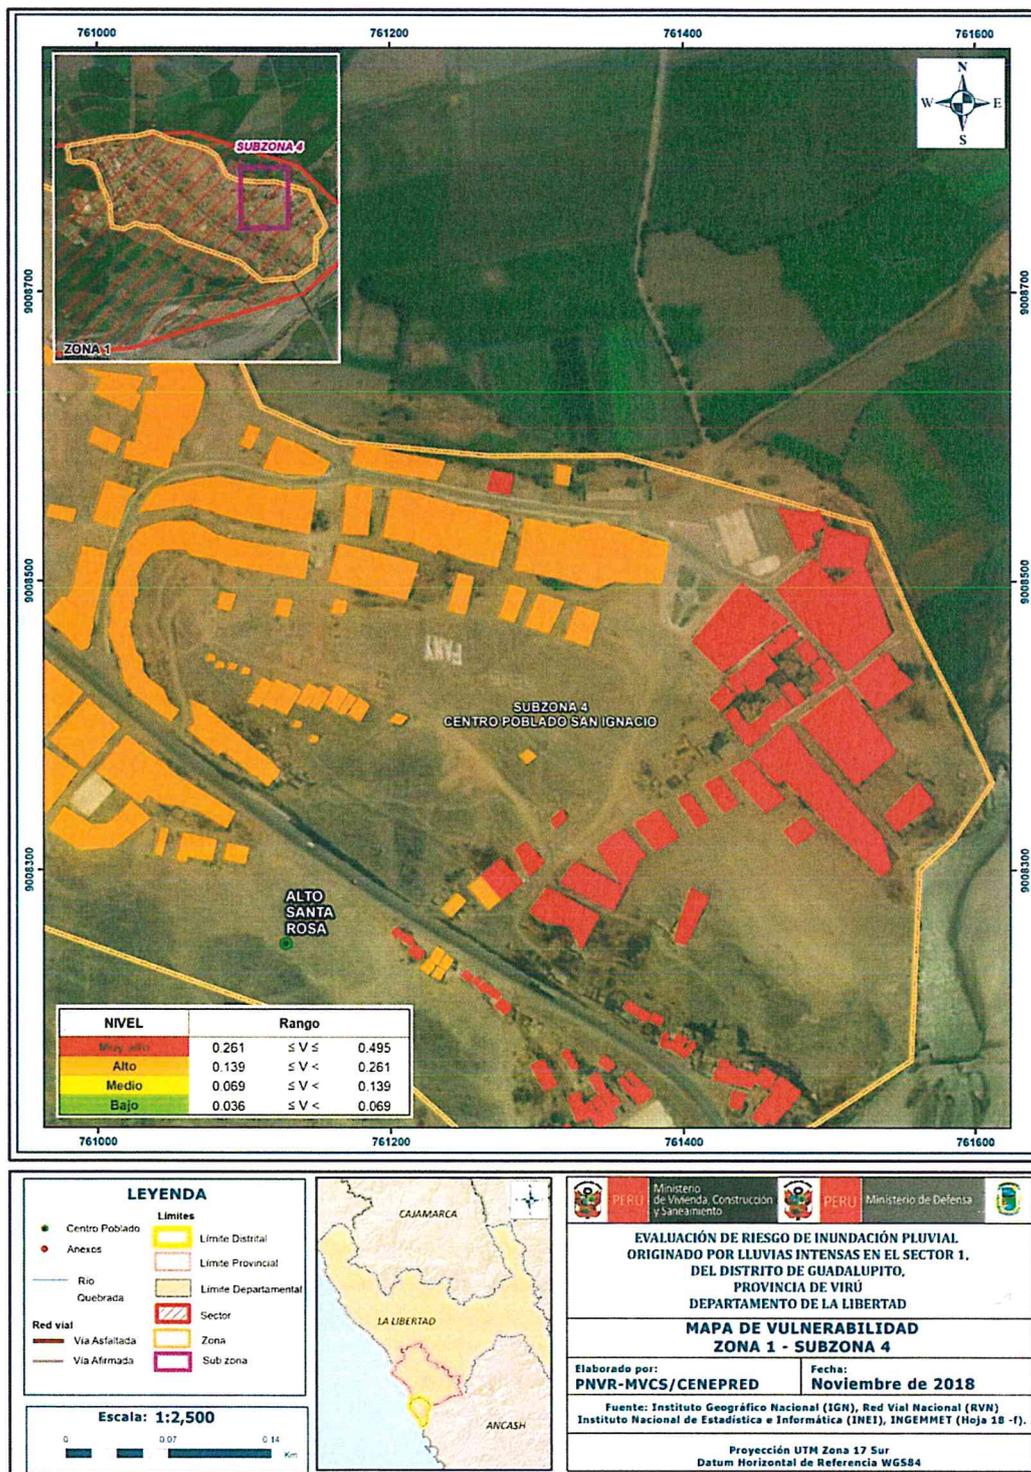
Figura N° 15. Mapa de vulnerabilidad del Sector 1 Zona 1 Subzona 4 del Distrito Guadalupto

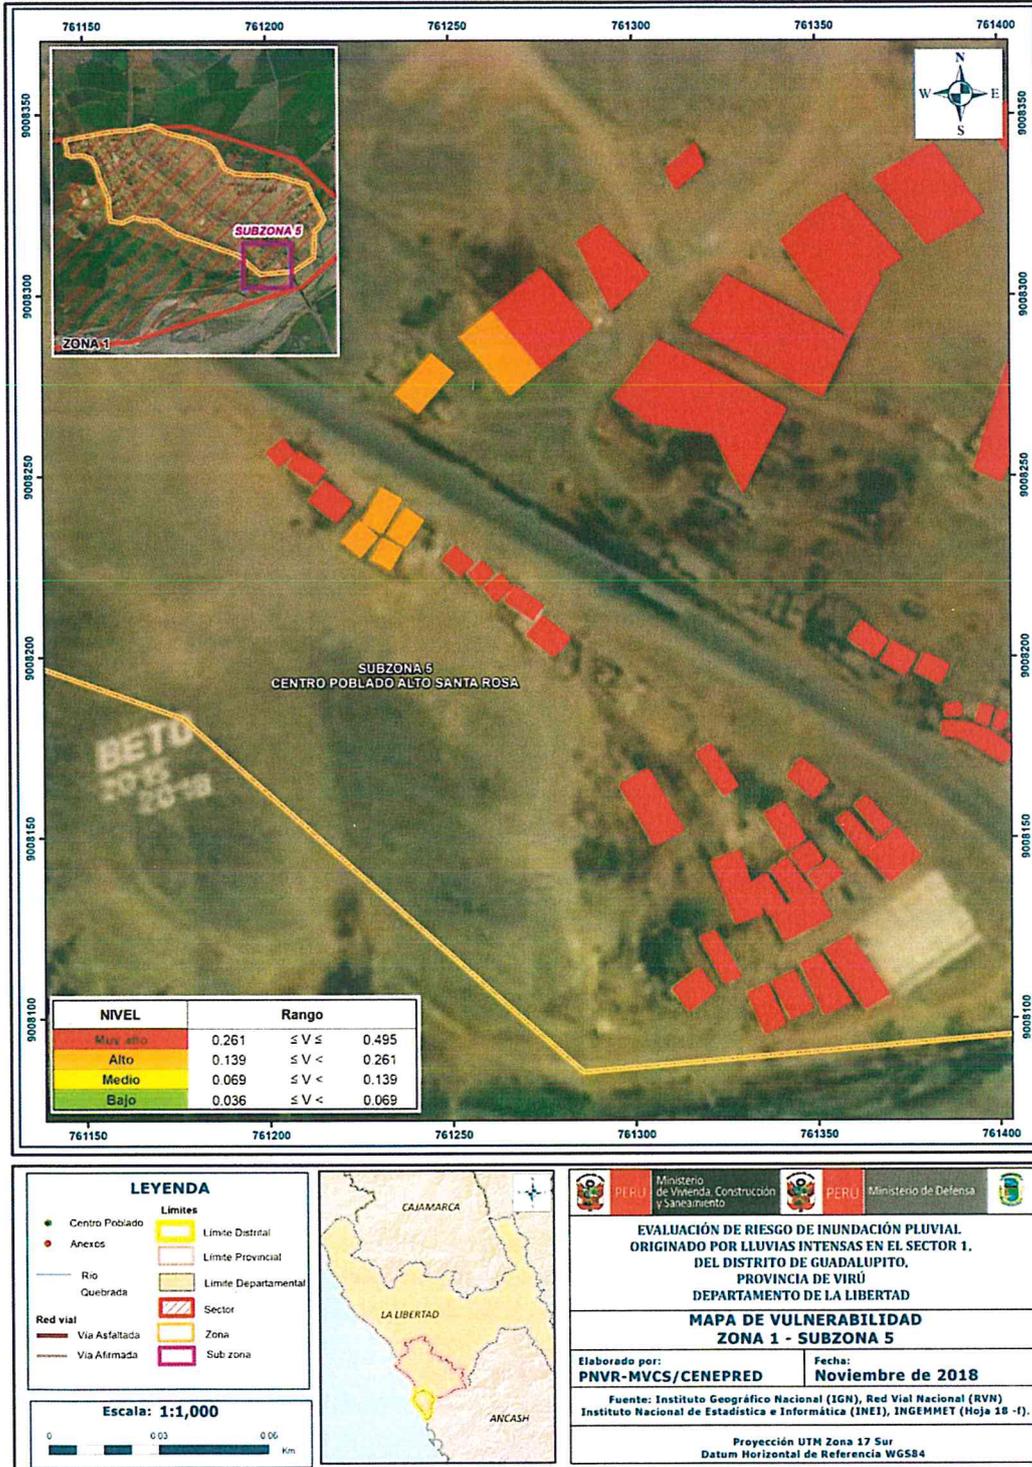
Figura N° 16. Mapa de vulnerabilidad del Sector 1 Zona 1 Subzona 5 del Distrito Guadalupe

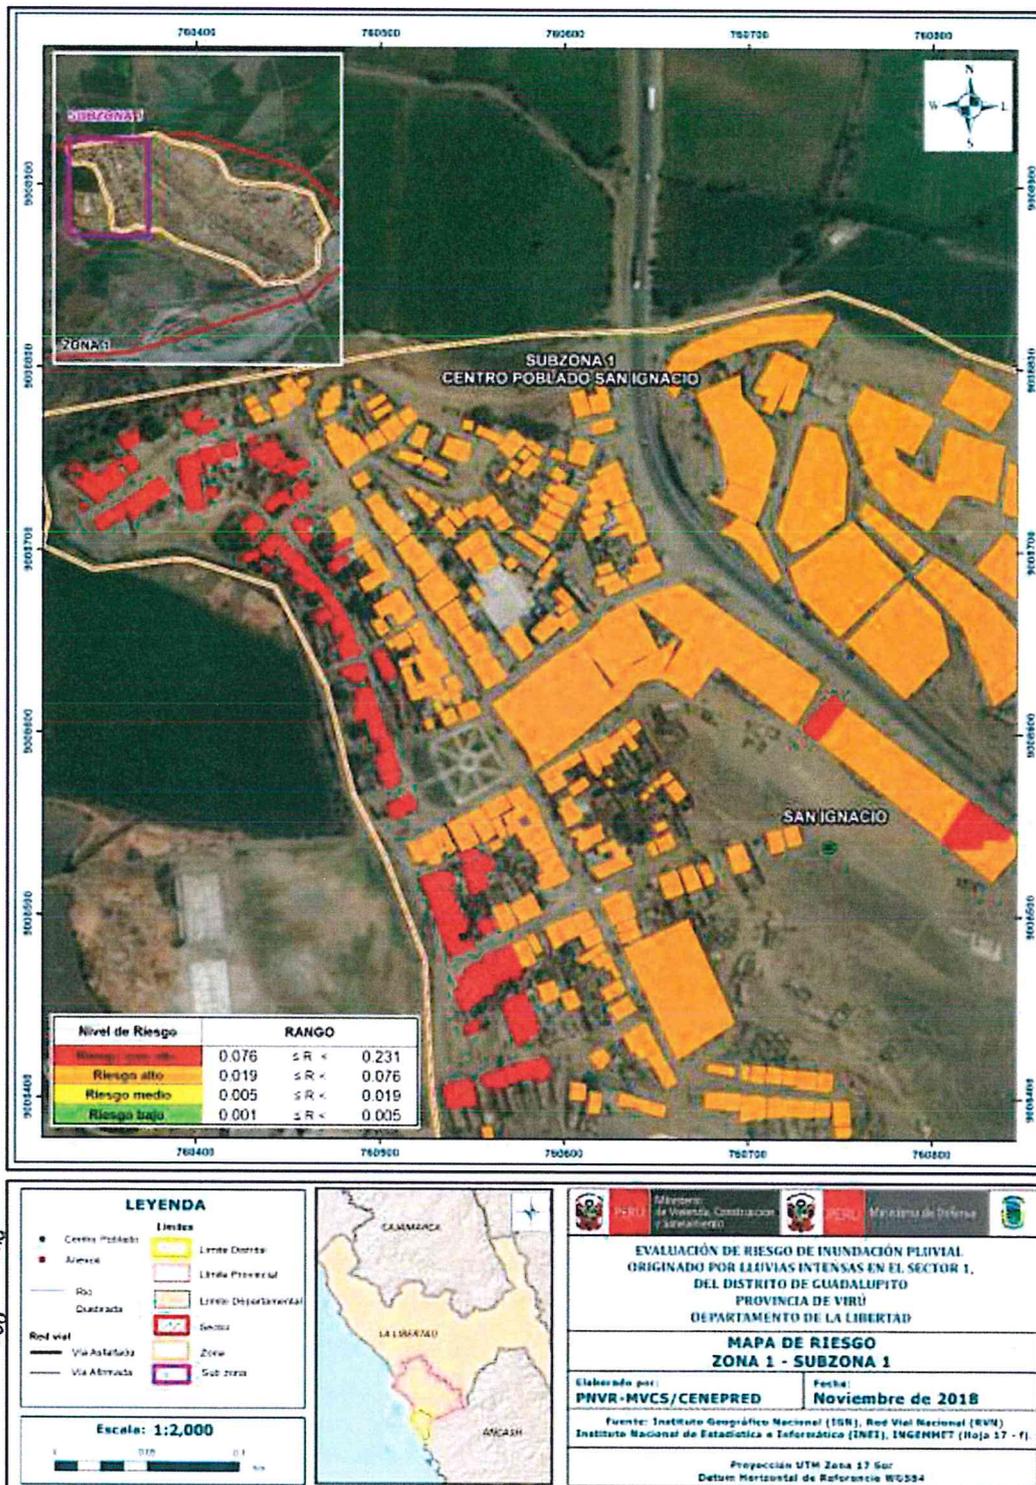
Figura N° 17. Mapa de Riesgo del Sector 1 Zona 1 Subzona 1 del Distrito Guadalupe
