INFORME DE EVALUACIÓN DE RIESGO DE INUNDACIÓN PLUVIAL ORIGINADO POR LLUVIAS INTENSAS EN EL SECTOR 1, DEL DISTRITO DE GUADALUPITO, PROVINCIA DE VIRÚ, DEPARTAMENTO DE LA LIBERTAD

Informe de Evaluación de Riesgo de Inundación Pluvial originado por lluvias intensas en el Sector 1, del distrito de Guadalupe, provincia de Virú, departamento de La Libertad.

Municipalidad Distrital de Guadalupe, Provincia de Virú del departamento de La Libertad

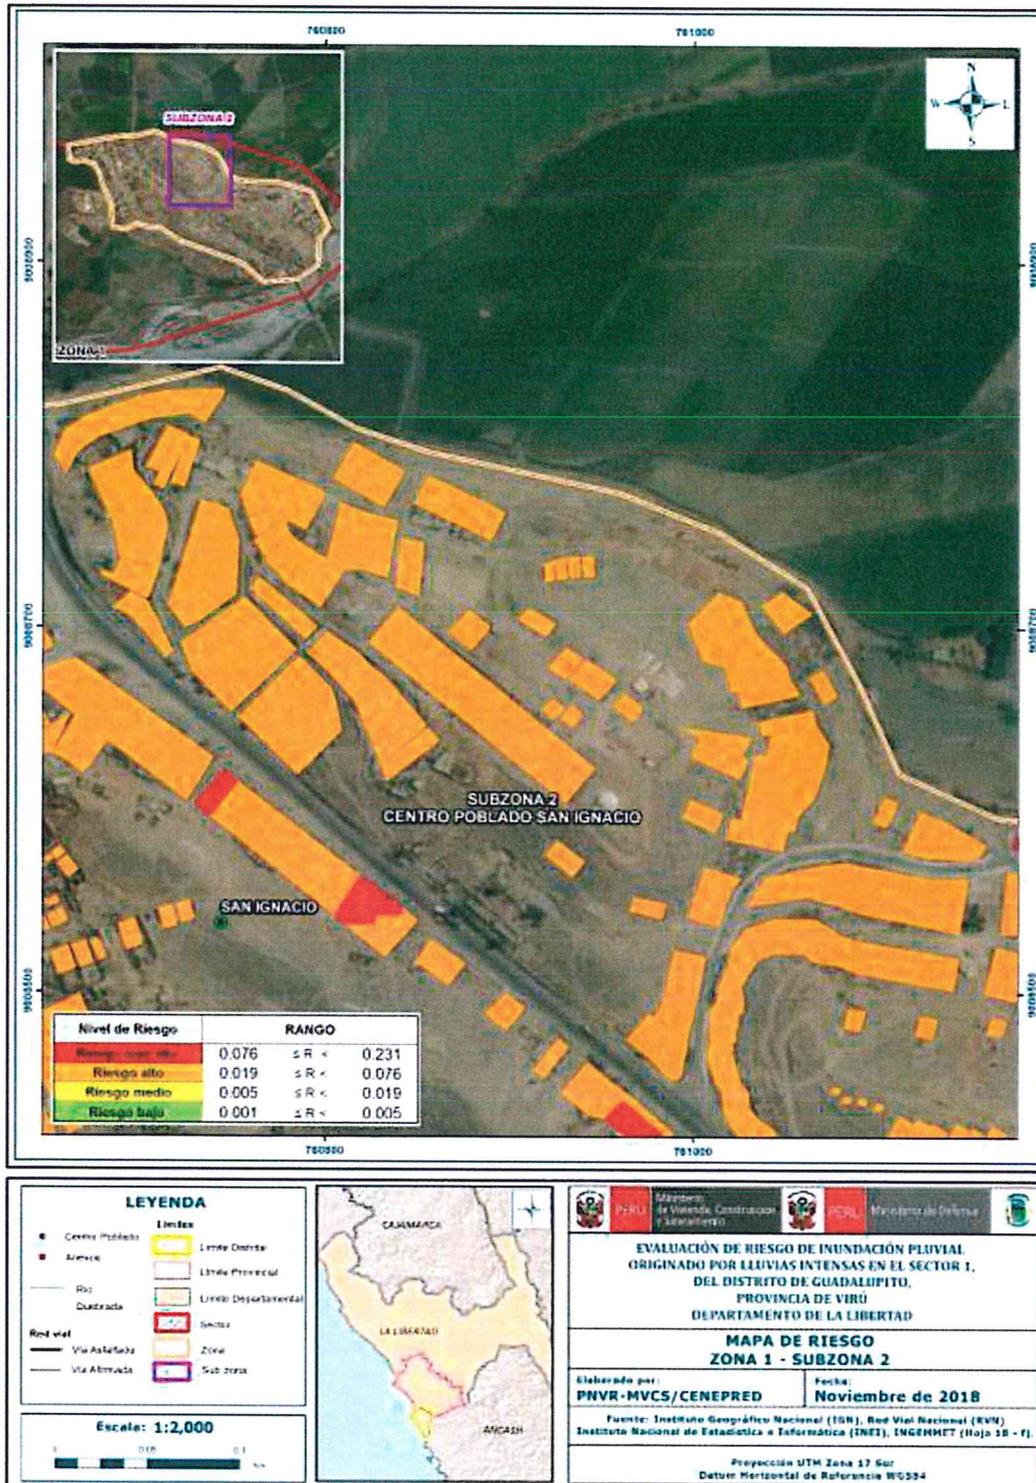
Figura N° 18. Mapa de Riesgo del Sector 1 Zona 1 Subzona 2 del Distrito Guadalupe

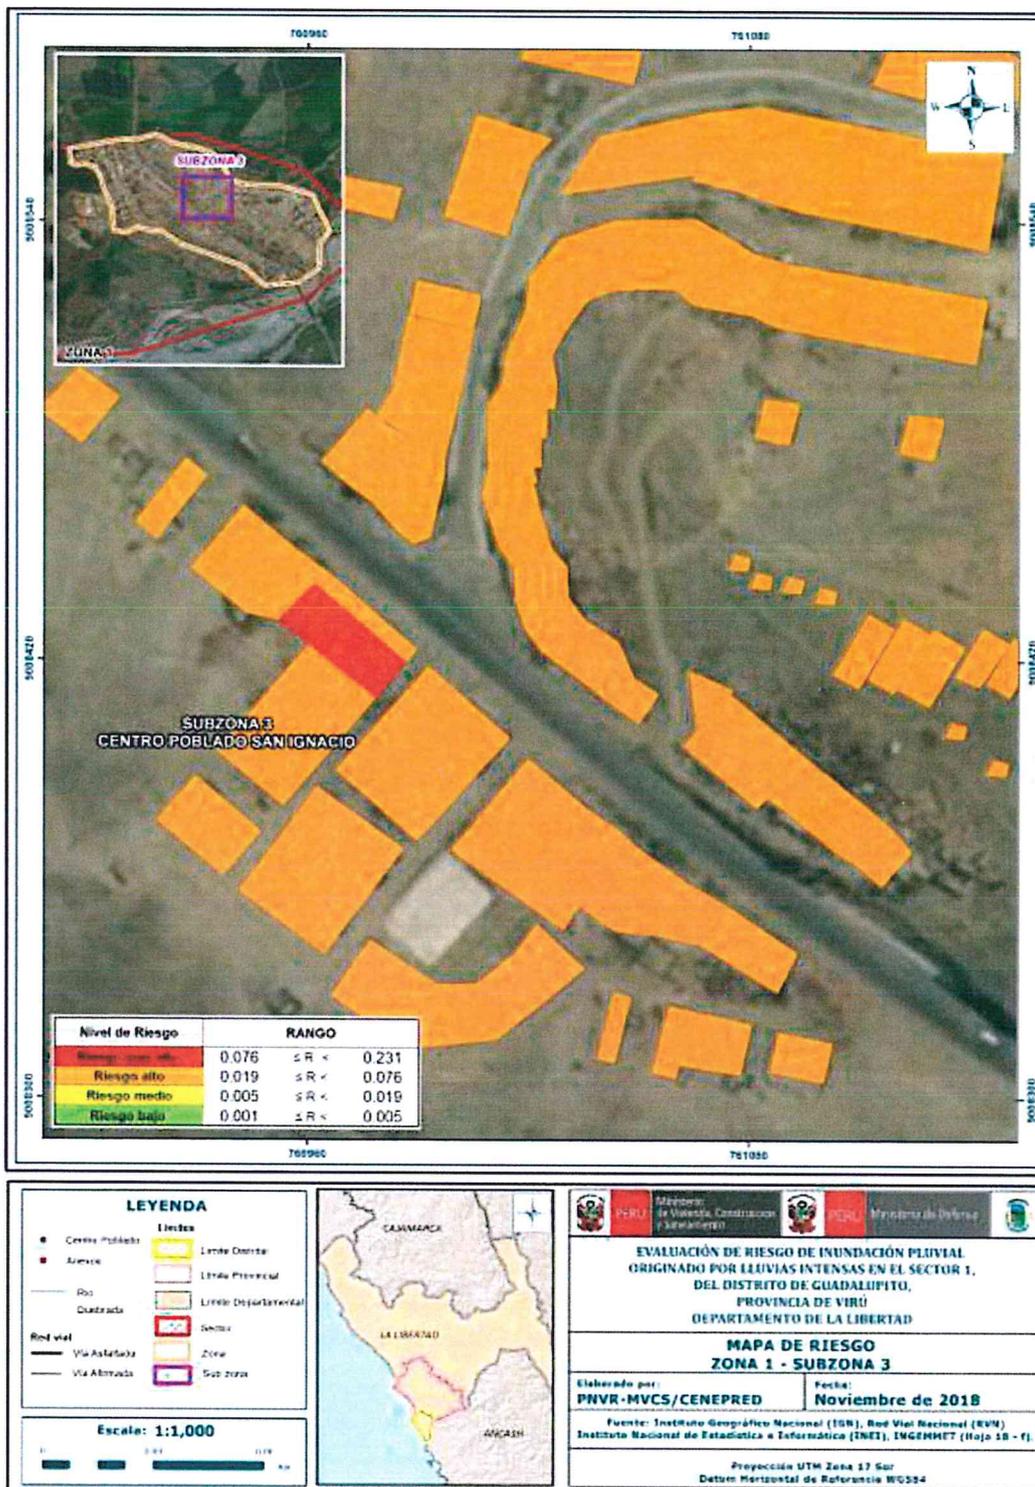
Figura N° 19. Mapa de Riesgo del Sector 1 Zona 1 Subzona 3 del Distrito Guadalupito

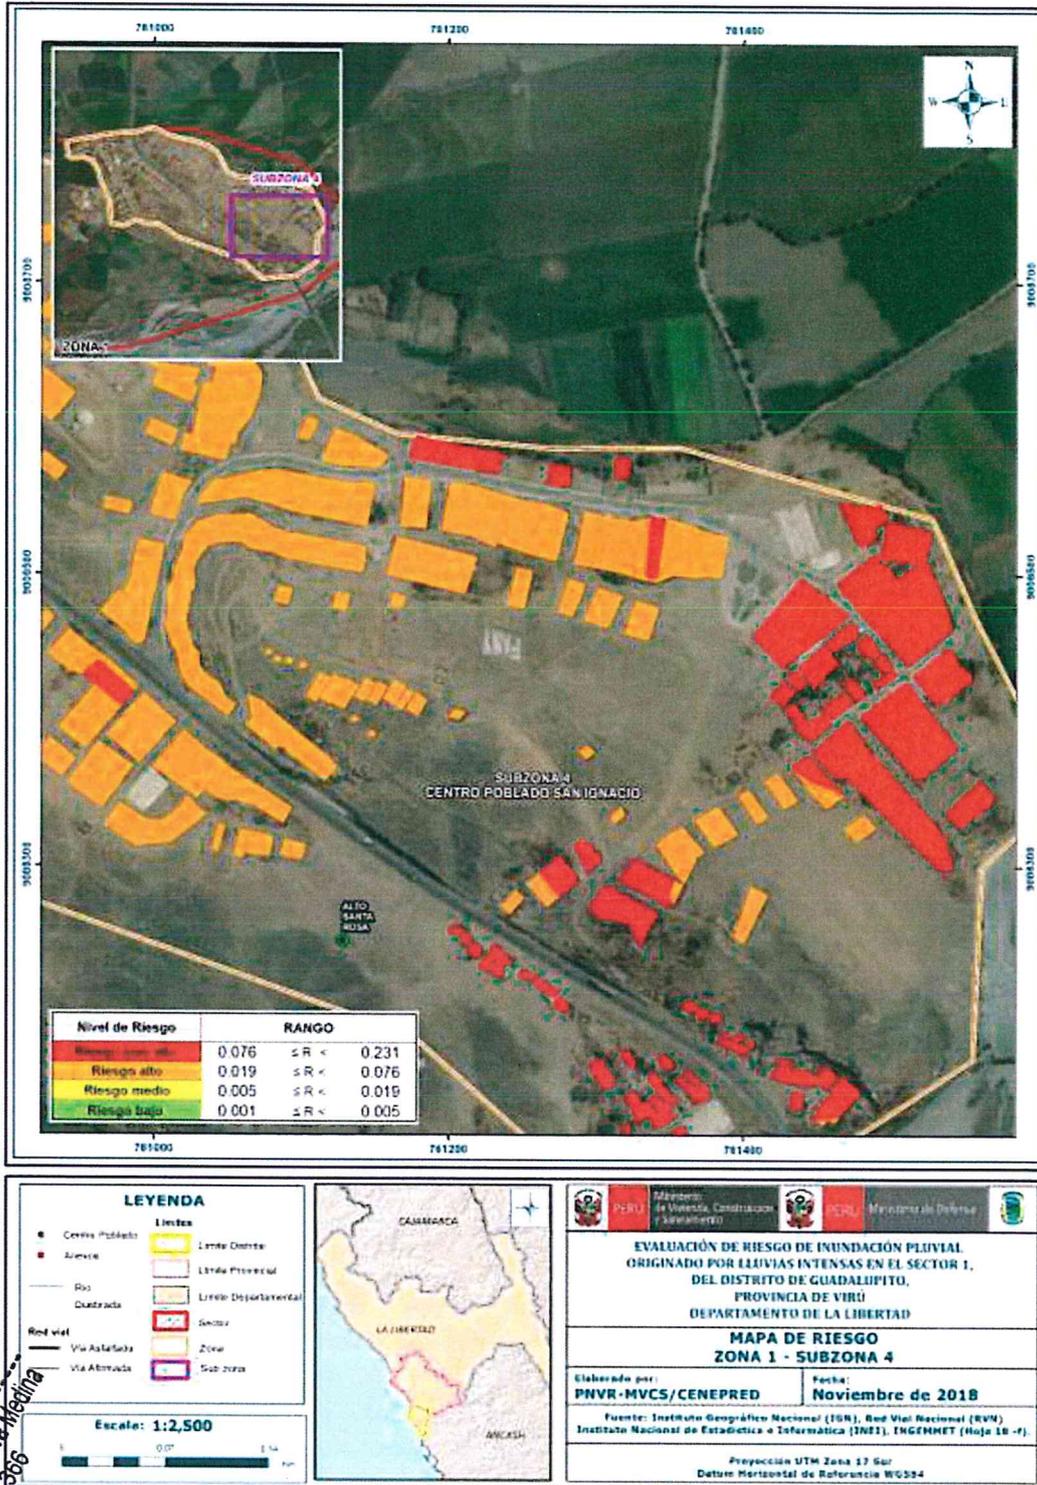
Figura N° 20. Mapa de Riesgo del Sector 1 Zona 1 Subzona 4 del Distrito Guadalupe

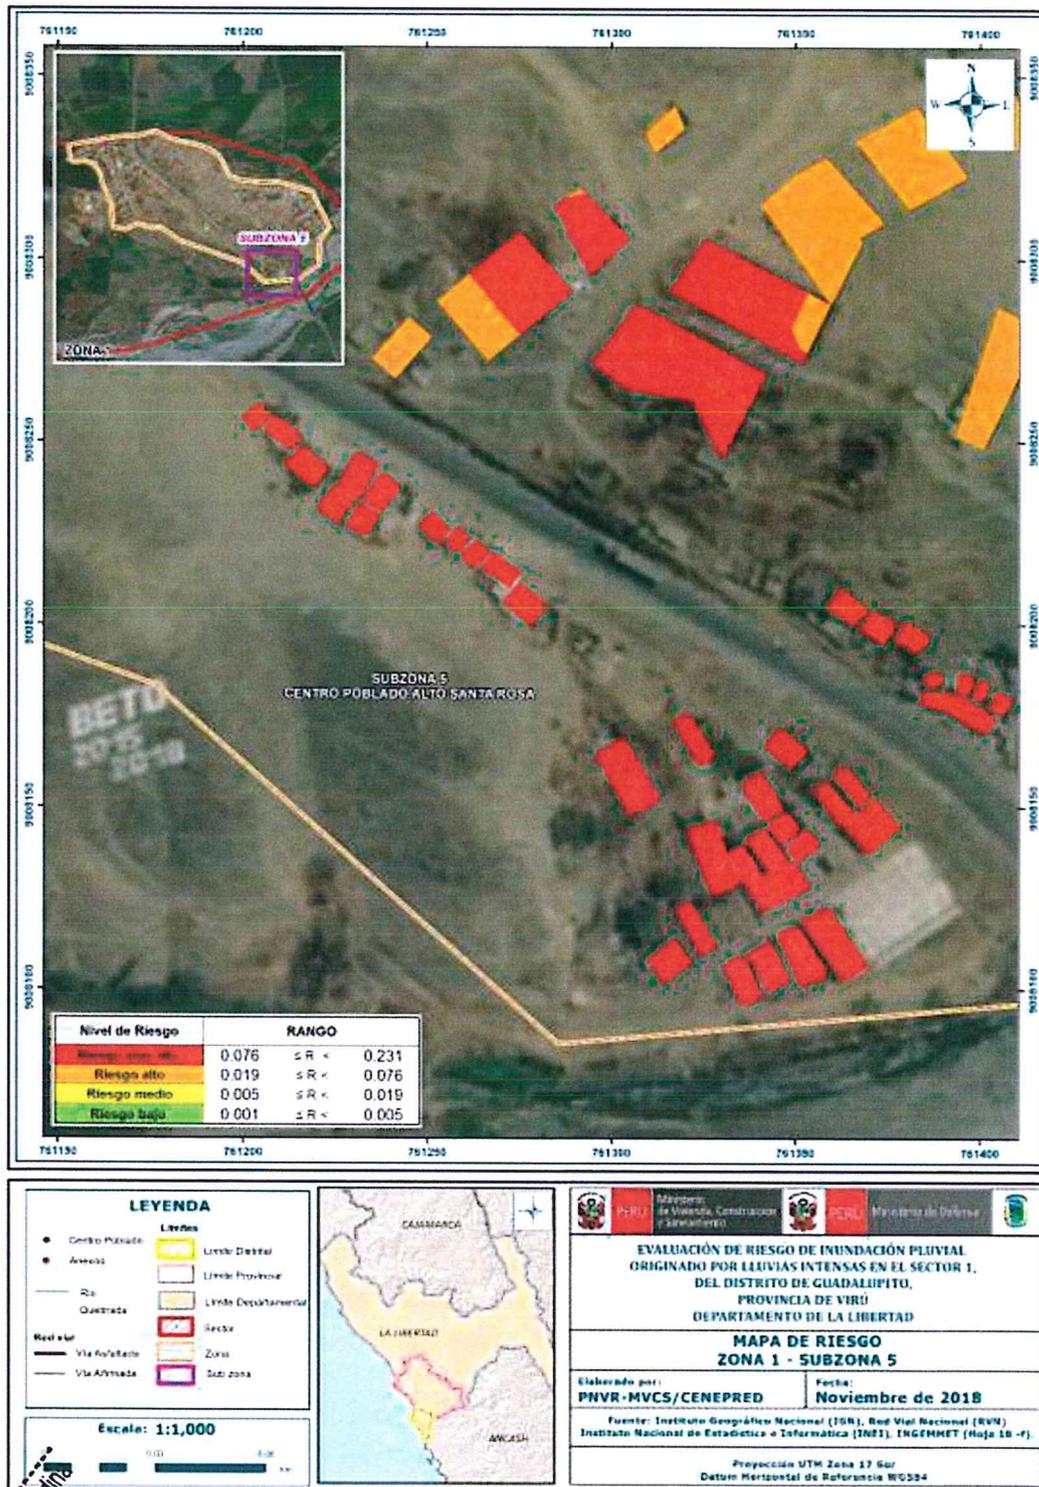
Figura N° 21. Mapa de Riesgo del Sector 1 Zona 1 Subzona 5 del Distrito Guadalupito

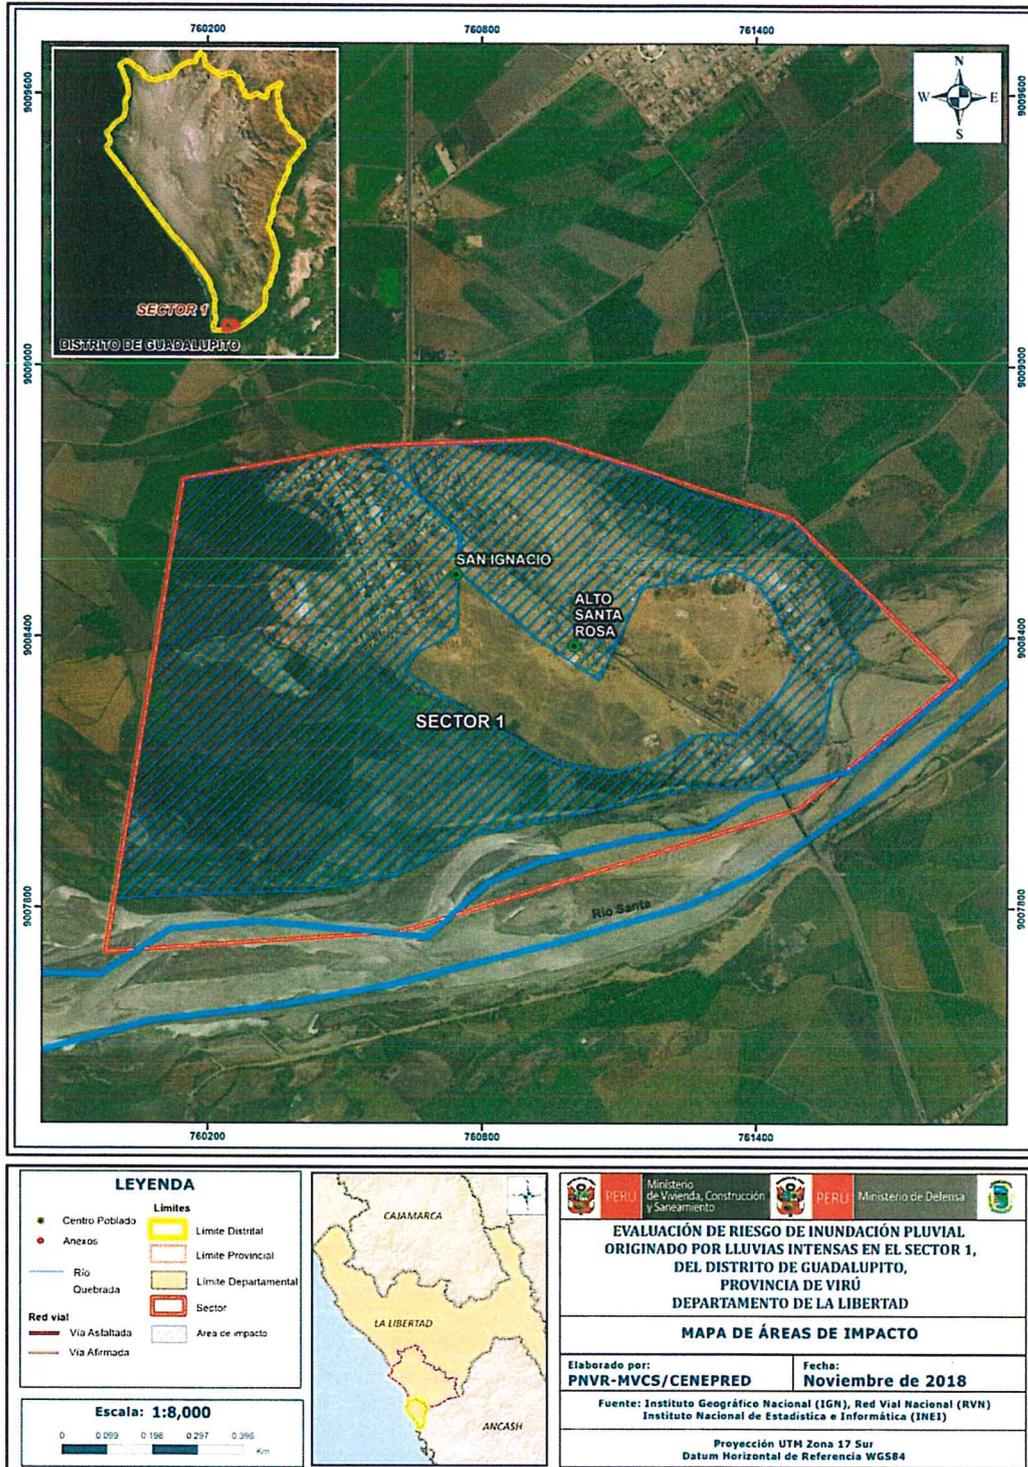
Figura N° 22. Mapa de Área de Impacto en el Sector 1 del Distrito de Guadalupe.

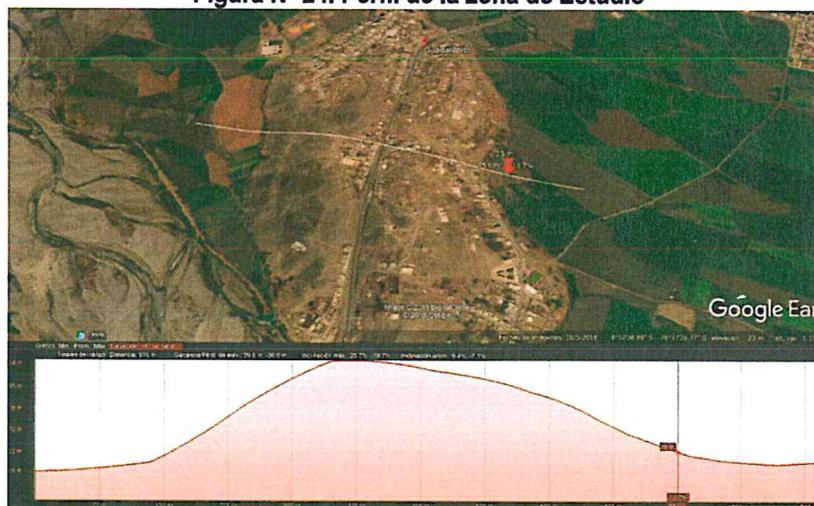
Figura N° 24. Perfil de la zona de Estudio

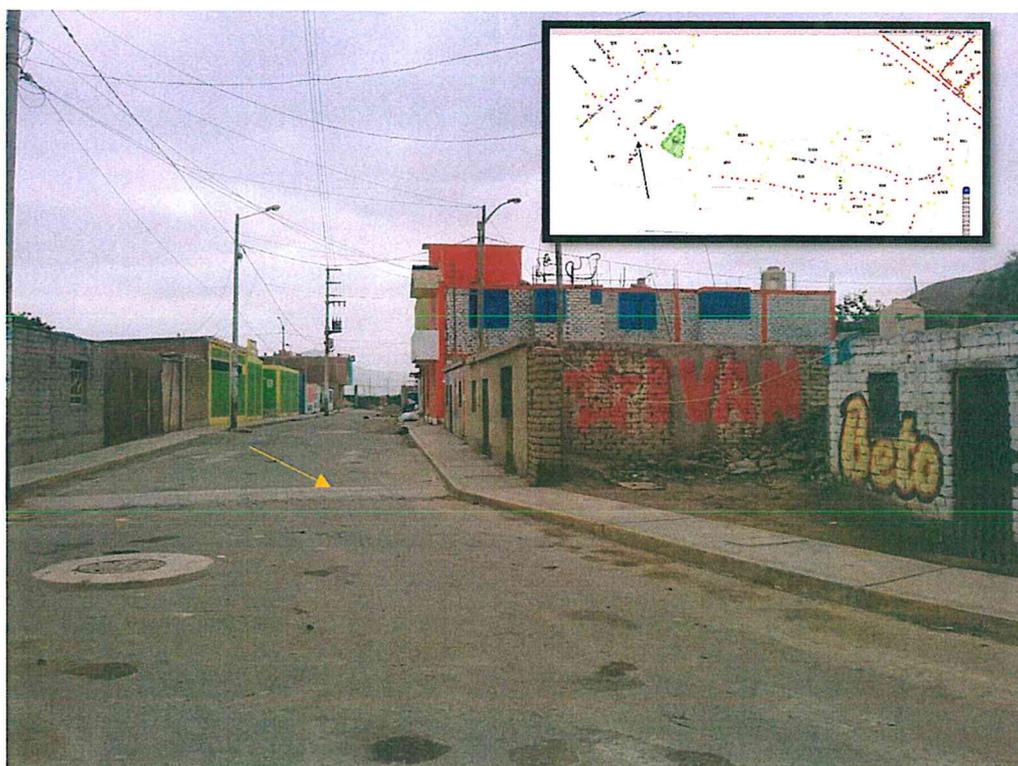
Figura N° 28. Vista de la giba (rompemuelle) que hace que se empoce el agua que discurre por las laderas y llega a la parte baja direccionandola hacia las viviendas de la margen derecha, esta zona requiere un mayor estudio de orden ingenieril, ya que se evidencia desniveles topográficos y deficiencias de carácter constructivo.

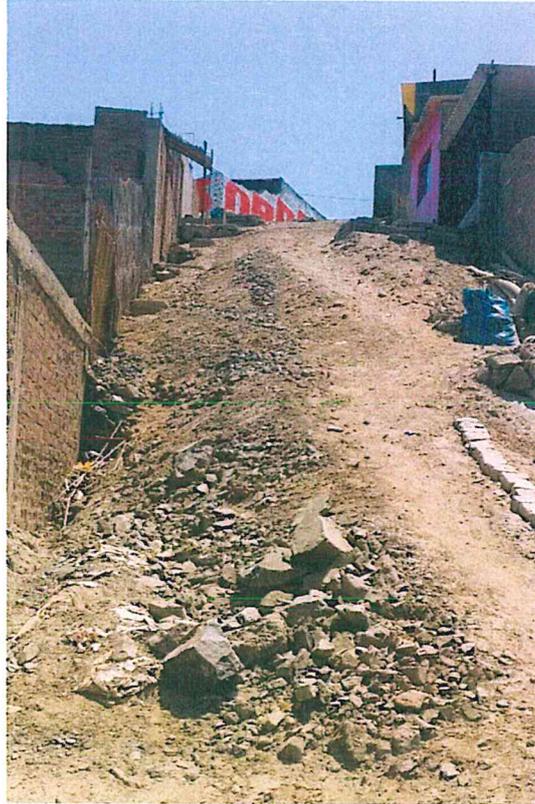
Figura N° 30. Vista del material depositado en las laderas del anexo San Juanito.

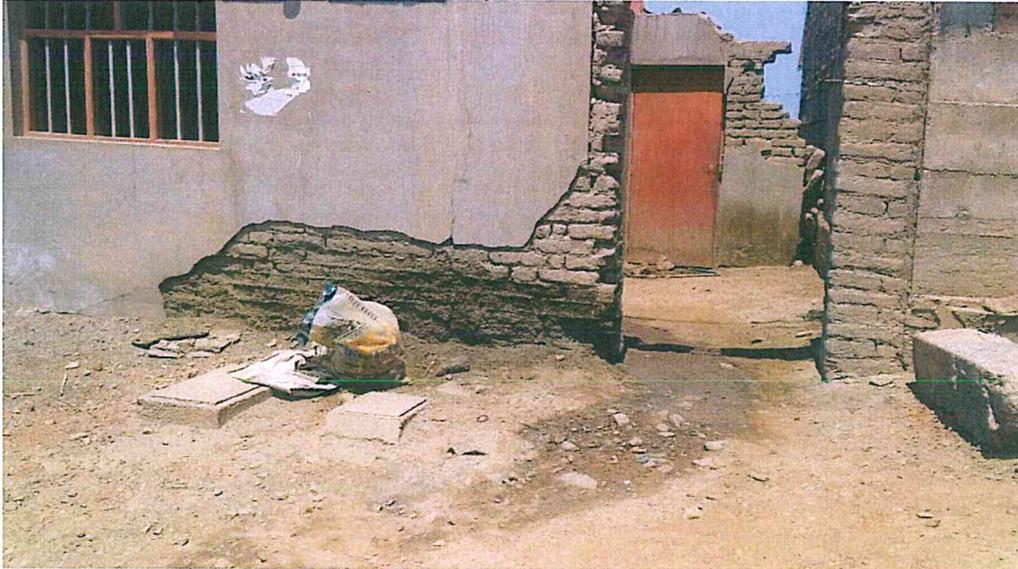
Figura N° 32. Vivienda del anexo San Juanito, se aprecia la afectación en la vivienda y el mal drenaje existente

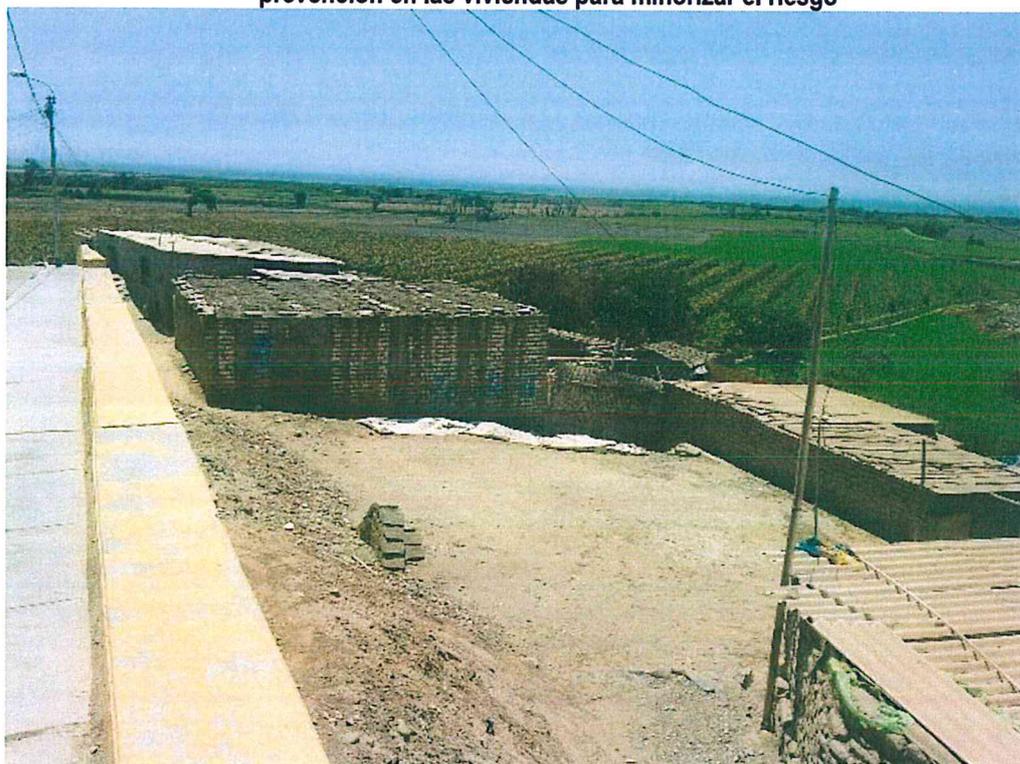
Figura N° 41. Viviendas en la zona colindante frente al mar, se recomiendan un estudio para construcciones de cunetas y canales de drenaje, considerar a su vez las medidas estructurales de prevención en las viviendas para minorizar el riesgo
